志波城跡

—平成20・21・22年度発掘調査概報—

盛岡市教育委員会

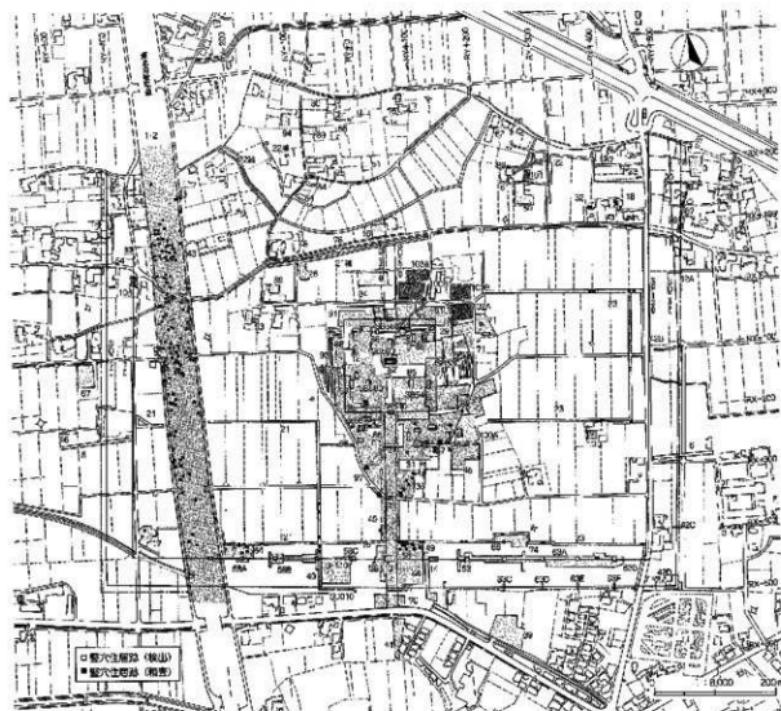
第2図 志波城跡全体図 (1 : 8,000)

発掘調査は、昭和51年度から平成22年度まで、104次、168,321m²を対象とし、遺跡総面積約750,000m²のうち、22.44%を調査している（第2図）。

- 外郭 規模は、840m四方（方八町）の築地塀と928m四方の土塁をともなう外大溝で二重に区画されている。その規模は、陸奥国府多賀城（不整方八町）に匹敵するものである。また、志波城跡の北東に隣接する林崎遺跡と、南に隣接する田尻遺跡・新堀端遺跡においては、外郭築地塀からそれぞれ外備1町（約108m）に大溝を確認しており、その埋土や出土遺物が外人溝のものに類似していることから、外大溝の外側に、さらに1条の区画溝をともなっていたと考えられる。
- 郭内 郭内は、中心からやや南寄りの位置に「政府」、その周囲には実務を執り行った「官衙城」、外郭築地塀のすぐ内側1町（約108m）幅で兵舎や工房としての機能を持つ「堅穴住居」が配置されていた。志波城内の建物跡はすべて掘立柱建物であり、礎石建や瓦葺のものは確認されていない。
- 政府 中枢施設である政府は、150m四方を築地塀で区画し、四方に門を持つ。この政府規模は、胆沢城跡の3倍、多賀城跡の2倍の面積であり、城柵最大規模である。政府では、四方の門跡・正殿跡・東西脇殿跡のほか11棟の建物跡と、目隠跡などの柱跡を確認している。政府内部北側の規格的に配置された建物跡は、志波城の特徴のひとつといえる。
- 官衙 官衙は、政府の南東方・南西方・東方に、掘立柱建物跡・堅穴住居跡などの遺構を確認している。政府・官衙城の主要な掘立柱建物は、柱が抜き取られており、徳丹城へ運ばれた可能性も指摘されている。
- 堅穴住居 堅穴住居は、これまでの調査の遺構密度から、1,100～2,200棟ほど存在したと考えられる。郭内に多数の堅穴住居を内包している点は、志波城の大きな特徴である。堅穴住居跡からは、武具や農工具（鎌・小札・馬具・鎌・斧・釘）などの鉄製品が多数出土しているほか、小鎔冶を行っていたと考えられる堅穴住居跡も検出しており、兵舎や工房などに用いられていたと考えられる。また、「佐旅」（新潟県・越後国頸城郡内の郷名か）、「上總」（千葉県）、「酒所」、「野」といった墨書き土器や、他の古代集落遺跡と一線を画す官衙的な遺物（円面鏡・風字鏡）も出土している。

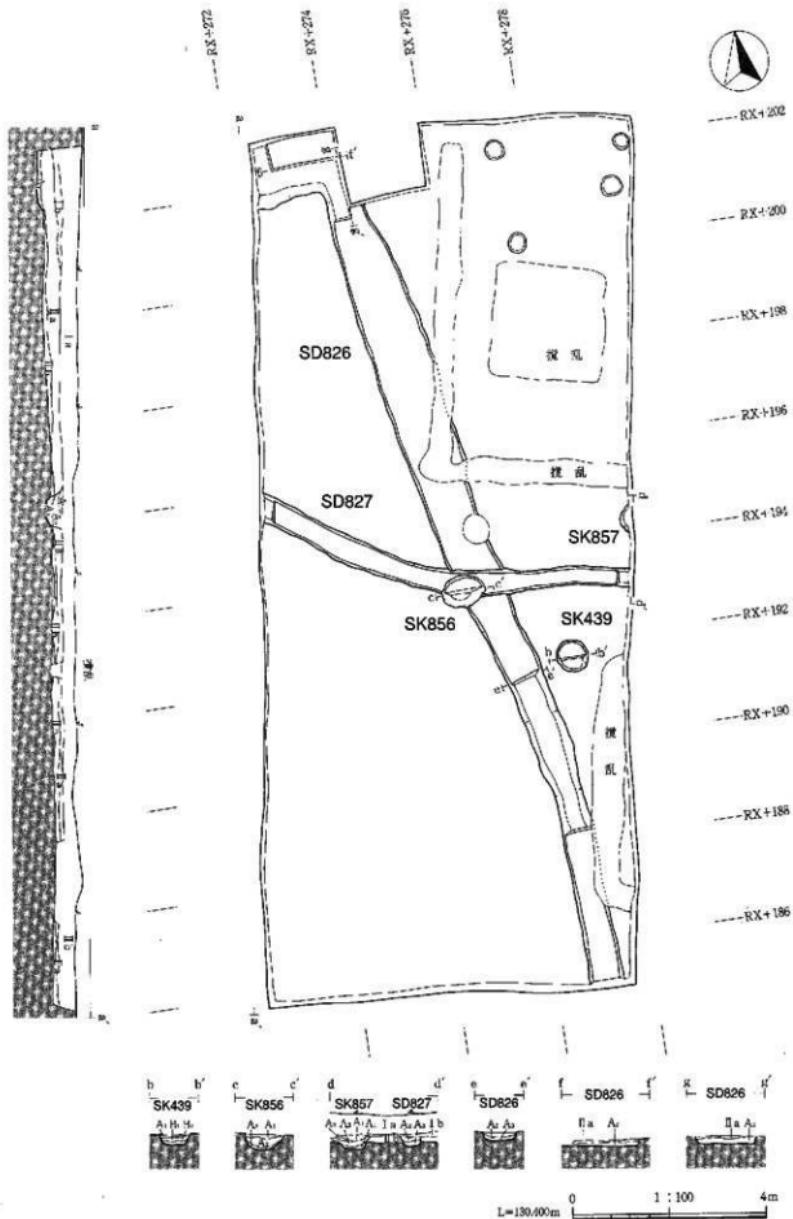
第3図 郡内北東部（第101次）調査全体図

検出遺構 今次調査区は、政府築地線北東角より北東へ約280mの場所に位置し、個人住宅建築の現状変更にともなう遺構確認調査として実施した。建物基礎等による搅乱がみられたが、検出面は表土直下の黒～黒褐色土である。検出した遺構は、平安時代の土坑1基（S K439）、中世以降の溝跡2条（S D826・827）、土坑2基（S K856・857）、ピット4口である（第3図）。建築工事にあたっては、掘削制限により遺構面の保護を図り、遺構は一部のみ精査を行った。

位置・規模 潟金区東部、S D826溝跡の東側、S D827溝跡の南側に検出し、半掘のみを行った。平面形は不整円形であり、径約0.65m、検出面から底面までの深さ0.25mをはかる。埋土は、自然堆積で2層に大別される。A層は褐色シルト塊・焼土の混じる黒色土、B層は褐色シルトがわずかに混じる黒～黒褐色土である。遺物は、土師器壺・甕、須恵器甕、あかやき土器甕の破片が出土している。埋土の状況から、平安時代の土坑と考えられる。

位置・規模 調査区中央に検出し、一部のみ掘り下げを行った。S D827溝跡、S K856土坑と重複しており、いずれよりも古い。北北西から南南東に走り、調査区北端で西へ曲がっている。規模は、幅0.6～1.2m、延長19.3m以上、検出面から底面までの深さ0.1～0.2mをはかり、調査区外へとのびている。埋土は、自然堆積の黒～黒褐色土である。遺物は、土師器、須恵器、あかやき土器の破片が出土している。埋土の状況から中世以降の溝跡と考えられる。

位置・規模 調査区中央に検出し、一部のみ掘り下げを行った。S D826溝跡、S K856土坑と重複しており、S D826溝跡より新しく、S K856土坑より古い。西北西から東南東に走る。規模は、幅0.3～0.5m、延長7.7m以上、検出面から底面までの深さ0.2mをはかり、調査区外へとのびている。埋土は、自然堆積の黒褐色土である。遺物は、あかやき土器の破片が出土している。埋土の状況から中世以降の溝跡と考えられる。

位置・規模 調査区中央に検出し、半掘のみを行った。S D826・827と重複しており、いずれよりも新しい。平面形は不整円形であり、長軸0.85m、短軸0.65m、検出面から底面までの深さ0.35mをはかる。埋土は自然堆積で、黒褐・褐色シルトの混じる黒色土である。出土遺物はない。埋土の状況から中世以降の土坑と考えられる。

位置・規模 調査区東崖際、S D827溝跡の北側に検出し、半掘のみを行った。平面形は、調査区外にひろがる不整円形と考えられ、径約0.5m以上、検出面から底面までの深さ0.25mをはかる。埋土は自然堆積で、暗褐・褐色シルトの混じる黒色土である。出土遺物はない。埋土の状況から中世以降の土坑と考えられる。

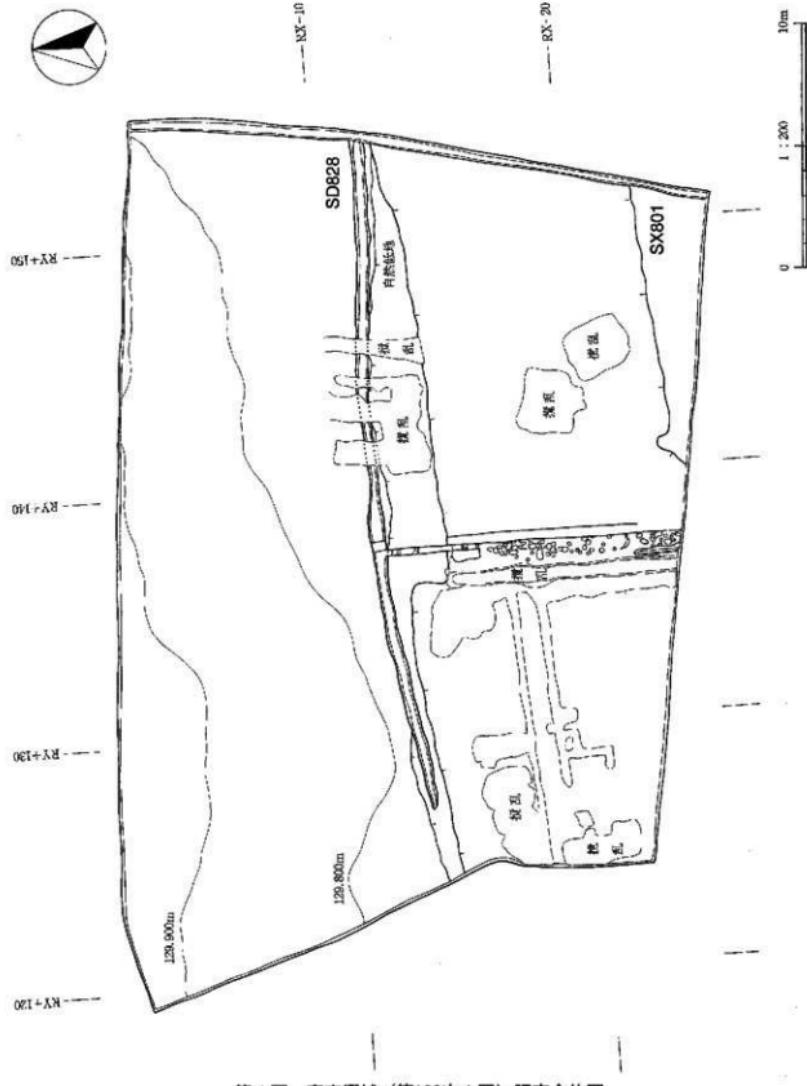
第4図 東宮衙城（第102次A区）調査全体図

検出遺構 検出した遺構は、近世以降の溝跡1条（S D828）、自然低地1条、溝状遺構1条（S X801）である（第4図）。

位置・規模 A区中央に検出し、ベルトを残して掘り下げを行った。自然低地の北側を沿うようにほぼ東西に走る。規模は、幅0.3～0.7m、延長27.5m以上、検出面から底面までの深さ0.1～0.2mをはかり、調査区外へのびている。埋土は、ややグライ化した土の混じる黒色土である。出土遺物はない。埋土の状況から近世以降の溝跡と考えられる。

位置・規模 A区南半部に検出し、中央部と東側調査区沿いにトレントを設けて一部のみ掘り下げを行った。帯状にはほぼ東西に走る。規模は、幅9.5～11.0m以上（調査区外）、延長29.7m以上（調査区外）、検出面からの深さは中央トレントで0.1～0.2m、東側トレントで0.2～0.25mをはかる。壁はゆるやかに立ち上がり、底面は中央トレントで細かい凹凸がみられる。埋土は、黒褐・暗

褐色シルトの混じる黒色土である。遺物は、土師器・須恵器・あかやき土器片のほか、18~19世紀の近世陶磁器片が出土している。性格は不明であるが、近世以降のものと考えられる。

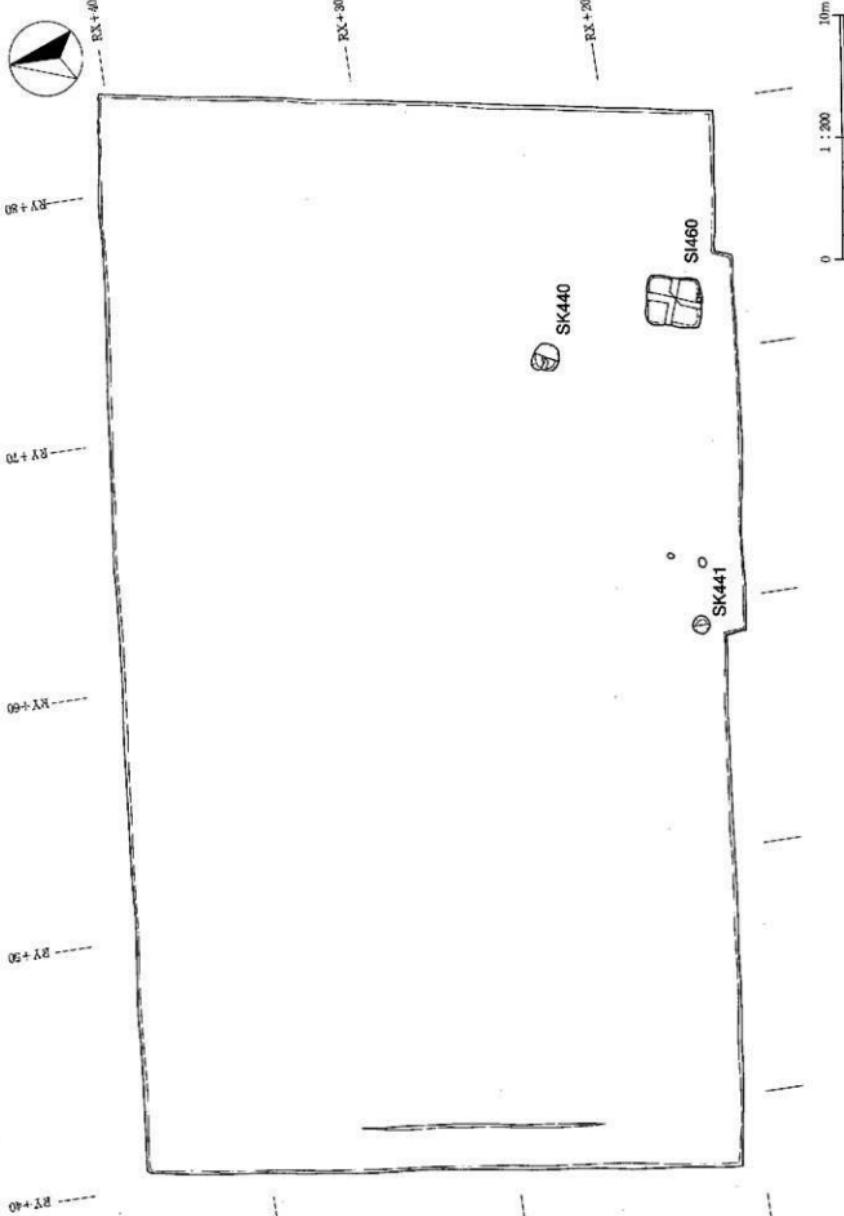
第5図 政府北方（第102次B区）調査全体図

検出遺構 検出した遺構は、平安時代の竪穴建物跡1棟（S I 460）、土坑2基（S K440・441）、ピット2口である（第5図）。

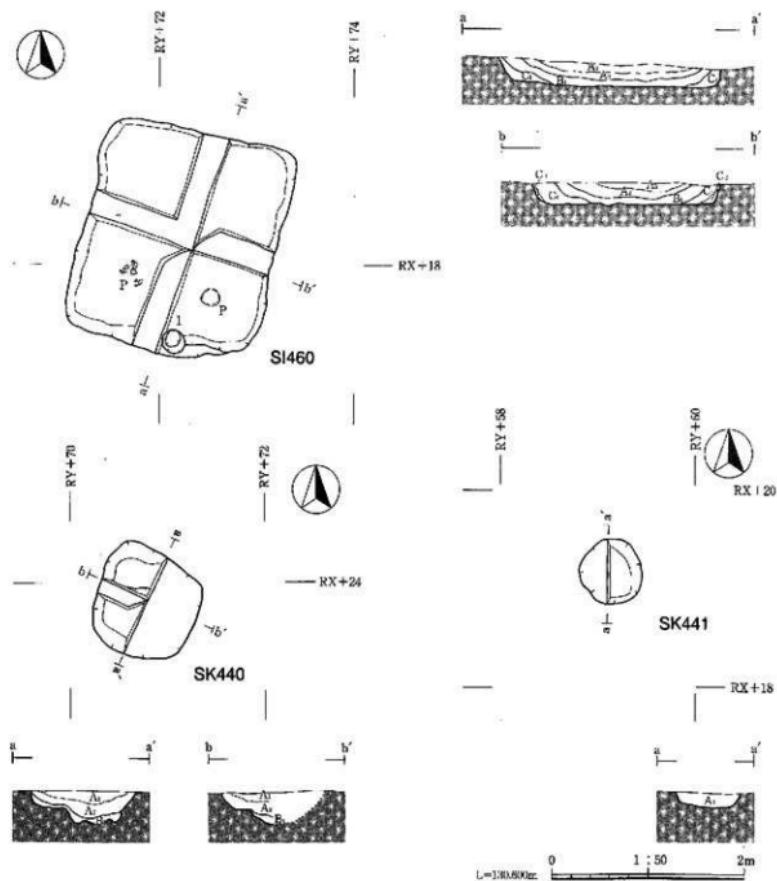
第6図 政府北方(第102次B区) S I 460竪穴建物跡, S K 440・441土坑

位置 B区南東部に検出した、カマドを持たない竪穴建物跡である。ベルトを残して床面までの精査を行い、床構築土の精査は行わなかった。

規模 平面形は、隅丸の正方形であり、南北辺が2.25m、東西辺が2.0mをはかる。検出面から床面までの深さは0.2mをはかり、壁は外傾して立ち上がる。南壁際にピット1口を検出している。

埋 土 埋土は自然堆積で、3層に大別される。A層は褐色シルト粒がわずかに混じる黒色土、B層は褐色シルト粒がわずかに混じる黒褐色土、C層は黒褐色土粒・黄褐色シルト粒が少し混じる黒色土である。

位置・規模 B区南東部、S I 460竪穴建物跡の北西に検出した。ベルトを残して掘り下げを行った。平面形は不整円形であり、径約1.1m、検出面から底面までの深さ0.35mをはかる。埋土は自然堆積で2層に大別され、A層は褐色シルトが粉状にわずかに混じる黒色土、B層は暗褐色・褐色シルトが粒～塊状に混じる黒色土である。出土遺物はない。埋土の状況から、平安時代の土坑と考えられる。

位置・規模 B区南部に検出し、半掘のみを行った。平面形は不整円形であり、径約0.65m、検出面から底面までの深さ0.15mをはかる。埋土は、褐色シルトが粉状にわずかに混じる黒色土である。出土遺物はない。埋土の状況から、平安時代の土坑と考えられる。

- 政庁北方で実施した第102次調査B区では、平安時代の堅穴住居跡1棟（S I460）、土坑2基（S K440・441）、ピット2口を検出した。B区南東部に検出したS I460堅穴住居跡は、一辺が2.0～2.25mの隅丸正方形であり、カマドを持たない小規模な構造である。南壁際にピット1口を検出している。床面および埋土最下層より、須恵器盤と土師器壊が出土しており、志波城期の遺構と考えられる。周辺の調査ではこれまで、第34次調査（「志波城概報84」）で志波城期以前の堅穴住居跡1棟を検出しているが、本調査区にはそれらが展開しないことが確認された。

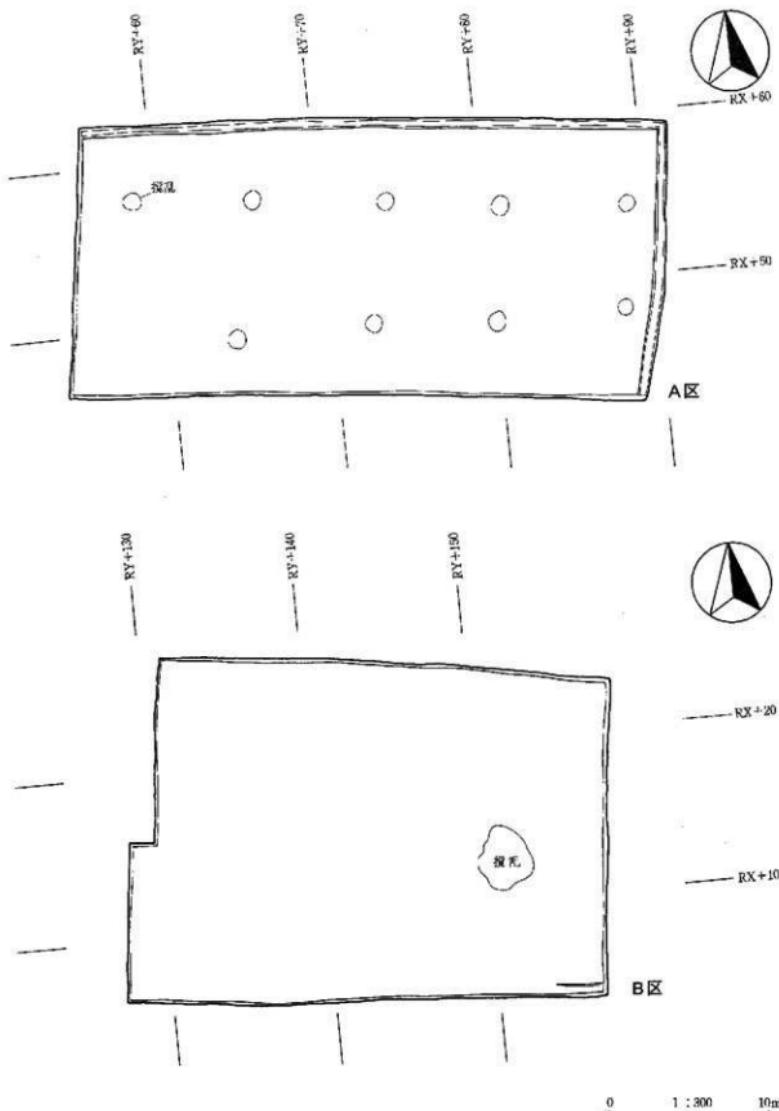
第8図 政府北方（第103次）調査全体図

遺構検出 A区は、第100次調査B区・102次調査B区の北側に位置し、調査区は旧畠地であった。遺構の検出作業は、表土で行い、褐色シルト・暗褐色シルト・黒褐色土が調査区の西から東に帶状にみられた。近現代の土坑状擾乱9箇所が検出されたのみで、平安時代・志波城期の遺構は確認されなかった（第8図）。

B区は、第102次調査A区の北側に位置し、調査区は旧畠地であった。遺構の検出作業は、表上下で行い、砂礫・褐色シルト・暗褐色シルト・黒褐色土が調査区の西から東に帶状にみられた。近現代の土坑状擾乱が1箇所検出されたのみで、平安時代・志波城期の遺構は確認されなかった（第8図）。

- 第103次 政庁北方で実施した第103次調査では、第102次調査B区の北側に位置するA区でも、第102次調査A区の北側に位置するB区でも、遺構が検出されなかった。第102次調査B区と第103次調査A・B区は、南北大路東方に多くの掘立柱建物跡や堅穴住居跡を確認している南北官衙に対応する、北大路東方の官衙域の存在を想定して調査区を設定したものであった。しかし、小形の堅穴住居跡1棟（S I460）を検出したのみで、掘立柱建物跡などは検出されず、本地区に官衙域が展開していない可能性がある。志波城と同時期に造営された胆沢城（奥州市）では、政庁北東方に「北方官衙」があり、創建期の三面廻の掘立柱建物などが確認されている状況とは対照的と言える。一方、志波城は政庁内北東部に四面廻の掘立柱建物などを検出しており、胆沢城における北方官衙のような機能を、政庁内に取り込んでいた可能性も考えられる。

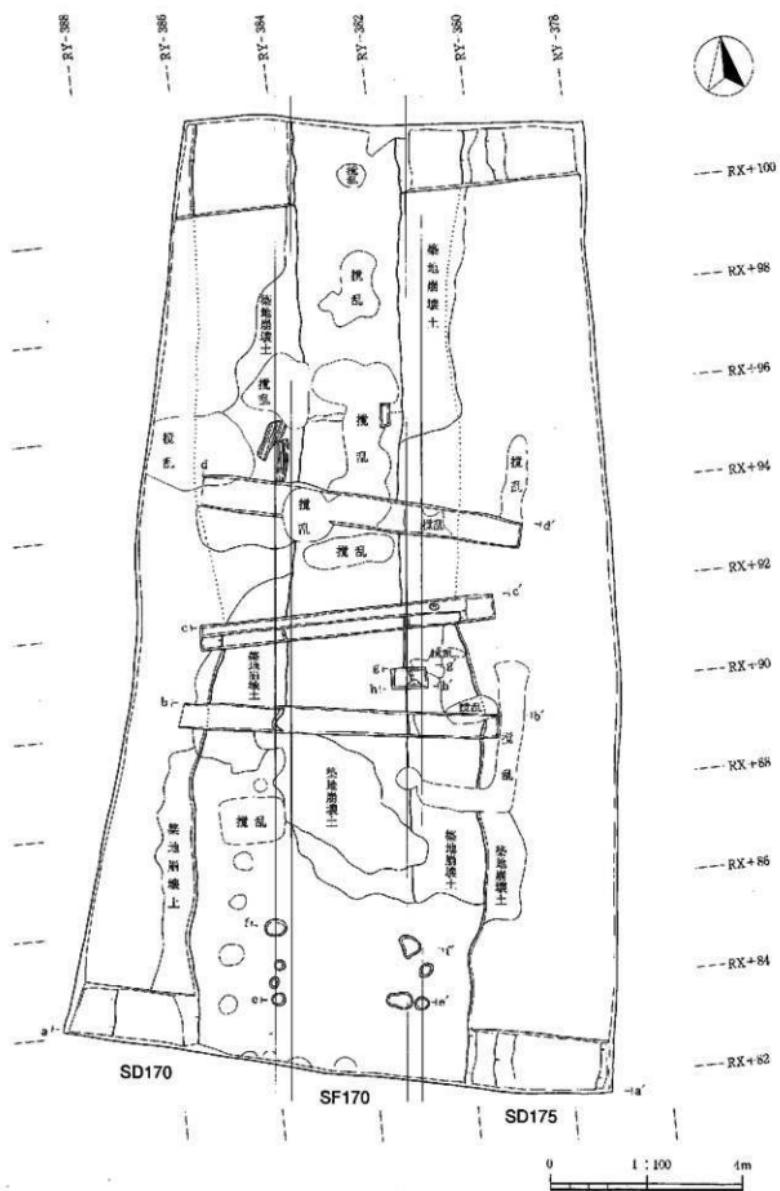
第9図 外郭西辺（第104次）調査全体図

検出遺構 検出した遺構は、外郭西辺築地跡（S F170）、外郭西辺築地外溝跡（S D170）、外郭西辺築地内溝跡（S D175）である（第9図）。調査は遺構の検出を中心としてすすめ、一部トレーナーによって精査を行った。外郭西辺築地跡が確認された初めての事例であり、今後別地点で検出される可能性が極めて低いため、地権者と協議を行い、重要遺構として市が用地を買い上げ、現状保存を図ることとした。

位置・規模 調査区中央に南北に伸びる築地版築を検出した。調査区南端部では削平されていて残存していないが、検出した延長は、約15.5mをはかる。トレーナー調査の部分で確認したところ、築地版築の基底幅は約2.6m、残存する高さは約0.3mをはかる。版築の積み土は、黒～黒褐色土と黒褐色～暗褐色土、及び褐色シルトの混合土であり、3cm程度の厚さに叩き締めている。調査区北部では、築地版築の積み手の違い（一点鎖線）を1ヶ所検出した。築地版築の下には掘込地業（J層）が確認され、幅が約3.2m、深さ約0.15mをはかる。掘込地業上は、黒褐色土を主体に、暗褐色土ブロックが混じるものである。調査区南端部では、築地線上に2.4m（8尺）幅と3.0m（10尺）幅のラインに並ぶ柱穴を検出している。柱穴の径は0.1～0.2m、検出面からの深さは0.2～0.4mをはかる。トレーナーで築地版築底部に検出した柱穴について、築地版築や

築地崩壊上（II層）には立ち上がらないことを断面で確認したことから、これらの柱穴は築地場の屋根を支える寄柱ではなく、内側2.4m幅の柱穴は築地型枠固定のための添柱、外側3.0m幅の柱穴は足場穴と考えられる。検出された築地版築の幅は不規則ではあるものの、基底幅はおよそ2.4m（8尺）と考えられる。推定される築地線方向の傾きはN6.5° Eであり、志波城跡全体の中軸線方向の傾きと一致する。築地版築の周辺に広がる築地崩壊上は、黒褐色土主体で暗褐色土と褐色シルトが粉～塊状に混じるものであるが、調査区北側の築地崩壊上中には、上部の築地版築が塊で崩れ落ちたと考えられる版築ブロック（H'層）を確認した。

とから未確認であった。外郭西辺における築地堀・築地外溝・築地内溝をセットで初めて確認した。S F 170築地跡は、築地版築が延長約15.5m残存しており、その基底幅は約2.4m（8尺）である。築地版築の下には掘込地業が確認された。また、調査区南端の築地線に2.4m（8尺）幅と3.0m（10尺）幅のラインで並ぶ柱穴を検出し、これらが寄柱ではなく、築地型枠固定のための添柱及び足場穴であることを確認した。築地線方向の傾きはN6.5° Eであり、志波城跡全体の中軸線の傾きと一致する。S D170築地外溝跡、S D175築地内溝跡は、それぞれ S F 170築地跡の西側と東側を平行して走る。築地外溝と内溝の壁面には二段または三段の平坦面があり、その壁土には築地崩壊土や白色火山灰の堆積が確認された。このような構造と規模は、発掘調査が進み復元整備が行われた外郭南辺の様相と類似しており、外郭西辺の区画施設が、志波城の正面である外郭南辺と同じ規格の築地堀であったことが確認された。

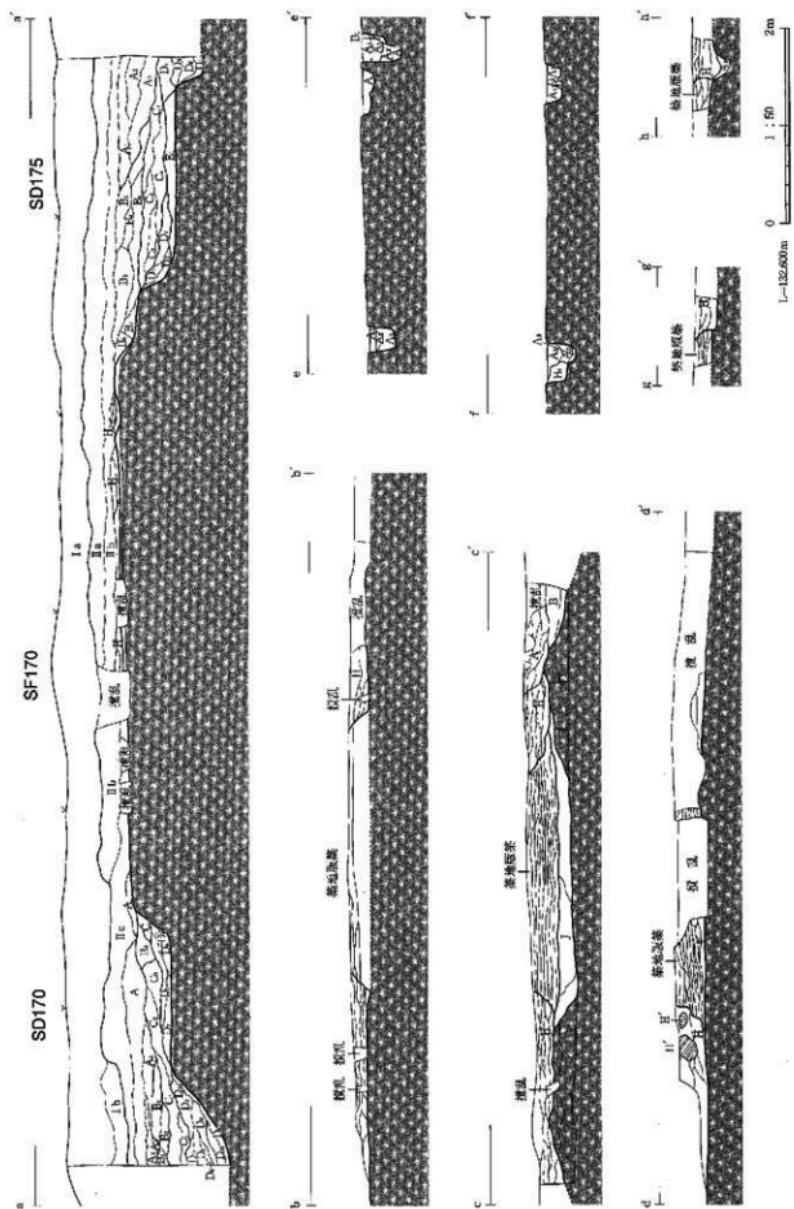
第10図 外郭西辺（第104次）調査断面図

位置・規模 調査区西側に、S F170築地跡と平行して南北に走る築地外溝跡の東側の肩を検出した。西側の上端は、西側に隣接する畑の中にあると考えられる。トレンチ調査で確認したところ、溝は壁面に二段の平坦面を持つものと考えられ、幅は2.6m以上、検出面から底面までの深さ0.85m以上をはかる。埋土は自然堆積であり、調査区南端トレンチでは、A層は褐色シルトが混じる黒褐色土、B層は築地崩壊土と考えられ褐色シルトが多く混じる黒褐色土、C層は褐色シルトが混じる黒～暗褐色土、D層は褐色シルトが混じる黒褐色土で中層（D 6層）に白色火山灰が混じる。

位置・規模 調査区東側に、S F170築地跡と平行して南北に走る築地内溝跡の西側の肩を検出した。東側の上端は、東側に隣接する市道中央付近にあると考えられる。トレンチ調査で確認したところ、溝は壁面に二段または三段の平坦面を持つものと考えられ、幅は3.0m以上、検出面から底面までの深さ0.95m以上をはかる。埋土は自然堆積であり、調査区南端トレンチでは、A層は黒色土と褐色シルトが混じる黒褐色土、B層は築地崩壊土で褐色シルトが多く混じる黒褐色土でB 3層には白色火山灰が混じる、C層は黒色土と褐色シルトが混じる暗褐色土、D層は褐色シルトと小礫が混じる黒褐～暗褐色土、E層は黒褐色土と褐色シルトが混じる暗褐色土で礫が多く混じる。

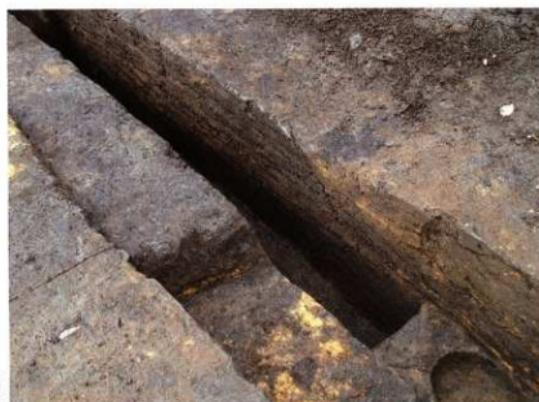
外郭西辺（第104次）
築地版築（左）と築地崩壊土（右）
