志波城跡

－平成15・16年度発掘調査概報－

盛岡市教育委員会

序言	
例言	
目次	
表目次 挿図目次	
写真図版目次	
I 調査経過	
1 志波城跡の概要	1
2 これまでの調査	2
3 平成15・16年度の調査	3
4 調査体制	5
II 調査内容	
1 郡内北西部(第94次調査)	6
2 南西官衙域(第96次調査)	9
3 南西官衙域(第97次調査)	14
III 調査のまとめ	
1 第94～97次調査のまとめ	23
2 南西官衙域の調査成果	24
IV 志波城跡の基準点について	29
写真図版	
報告書抄録

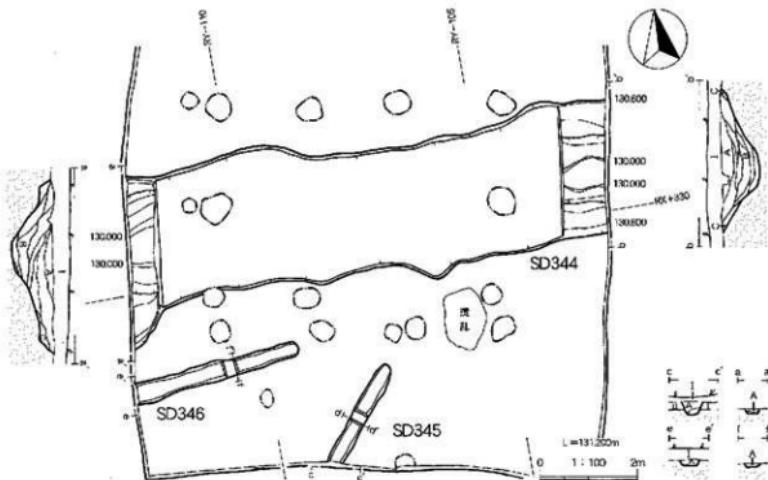
第3図 郡内北西部（第94次）SD344・345・346溝跡

位置・規模
調査区中央南部を東西に走る溝跡である。幅は2.45～3.55m、検出面からの深さは0.75～0.82m、検出した全長は9.90mをはかる。走向はE0°で、底面はほぼ平坦である。埋土は自然体積である。A層は短時間に水成堆積したものと考えられ、黄褐色シルトを主体とし、酸化鉄と暗褐色土を粉状にわずかに含む。B層は黄褐色シルトを主体とし、砂粒を含み、最下層は若干グライ化している。C層は暗褐色土に黄褐色シルトを含む堆面崩壊土である。底面は緩やかに立ち上がり、上端付近で外傾する。出土遺物は、埋土中より土師器破片が出土しているが、

調査区南部を走る溝跡である。SD345の幅は0.35m、検出面からの深さは0.10m、検出した全長は2.20m、SD346の幅は0.35~0.50m、検出面からの深さ0.10m、検出した全長は3.40mをはかる。いずれも埋土は自然堆積で、暗褐色土と黄褐色シルトを主体とする。出土遺物はないが、埋土の状況より志波城期もしくは志波城期以降の自然流路の一部と考えられる。

郭内北西部で実施した第94次調査では、古代の溝跡（SB344・345・346）、近世以降の植立柱建物跡（SB835）を検出した。SB344溝跡は、幅が上端で2.45～3.55m、下端1.3～2.1m、断面形は逆台形状を呈し、上端付近で緩やかに外反する。埋土は褐色シルトが大半であり、最下層は砂粒を含み若干グライ化している。また、埋土中位より8世紀末のものと考えられる土師器球刺甕が出土している。埋土の状況は政府外溝跡や外郭区画にともなう溝跡の埋土と似ており、志波城移転の契機となった洪水のために埋没した可能性がある。このことよりSB344溝跡は志波城期の溝跡と考えられ、志波城内の区画施設等の一部である可能性がある。

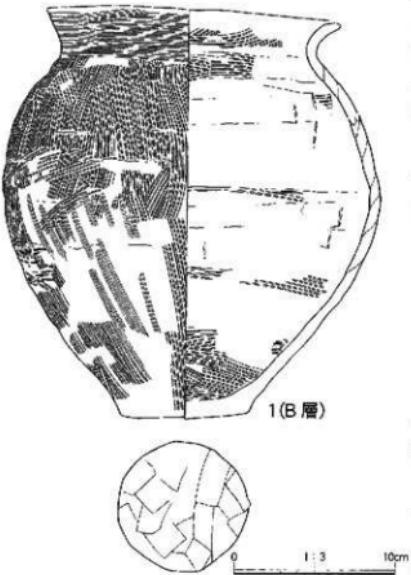
第4図 郡内北西部(第94次)SD344溝跡 出土遺物

図示できたものは1点のみである(第4図)。1は埋土B層より出土したロクロ非使用の土師器球甌である。体部に最大径を持ち、口縁は広く外反する。頸部に明瞭な段は認められない。内外面に輪積み痕跡が残る。口縁部外面にはハケメのちヨコナデ、体部外面にはハケメとユビナデ、体部外面にはヘラケズリ、体部内面はハケメと強いヘラナデの調整が施されている。

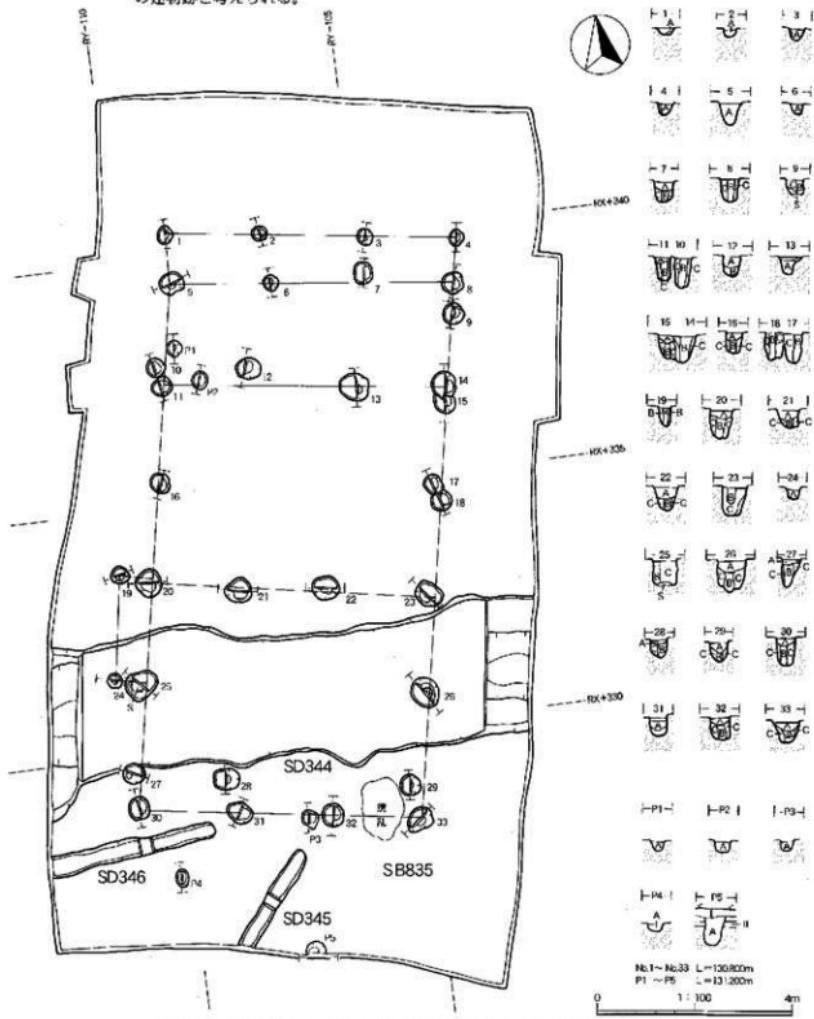
第5図 郡内北西部（第94次）調査区全体図・SB835掘立柱建物跡

調査区中央に検出した擣立柱建物跡である。南北の桁行が5間、東西の梁行が3間で、北側梁行と西側桁行の一部に1間分の縁もしくは下屋を持つ。北妻より1間目と3間目に間仕切りがある。擣方の一部には重複が見られ、一部疊替えられている可能性がある。柱痕跡が確認できた擣方の芯々、もしくは擣方の中心で計測した規模は、桁行の東側が10.8m、西側が10.86m、

身舎の間尺は、桁行東側が北から2.1・2.3・1.9・2.0・2.5m、西側が北から2.06・2.0・2.04・2.18・2.58m、梁行北側は東から1.8・1.9・2.1m、南側は東から1.8・1.9・2.1m、北妻から1間目の間仕切りは東から1.8・2.2・1.8m、北妻から3間目の間仕切りは東から2.2・1.8・1.8m、北側梁行取り付く縁もしくは下屋の桁行は東側が0.9m、西側が1.0m、梁行は東側から1.9・2.1・1.96m、西側桁行に取り付く縁もしくは下屋の桁行は2.18m、梁行は北側が0.7m、南側が0.65mをはかる。

建物棟方向の傾きは、N10°Eである。柱穴はいずれも不整円形を呈し、身舎と間仕切りが径0.3~0.6m、縁もしくは下屋が0.3~0.4mほどをはかる。検出面からの深さは、身舎および間仕切りがおよそ0.5~0.7m前後、

縁もしくは下屋が0.1~0.15mほどである。身舎および間仕切りの掘方断面には、柱痕跡が確認できるものもあった。また、底面に礎板状の石を据えたものも確認された。埋土はA層が暗褐色土主体に褐色シルトを粉状に含む掘方上部に堆積したもの、B層は柱の痕跡で暗~黒褐色土にわずかに褐色シルトを含むもの、C層は柱の据え方の人为堆積土で、褐色シルトと暗褐色土を粒~粉状に含むものである。建物の位置や構造、掘方の埋土、柱間の状況から、近世以降の建物跡と考えられる。

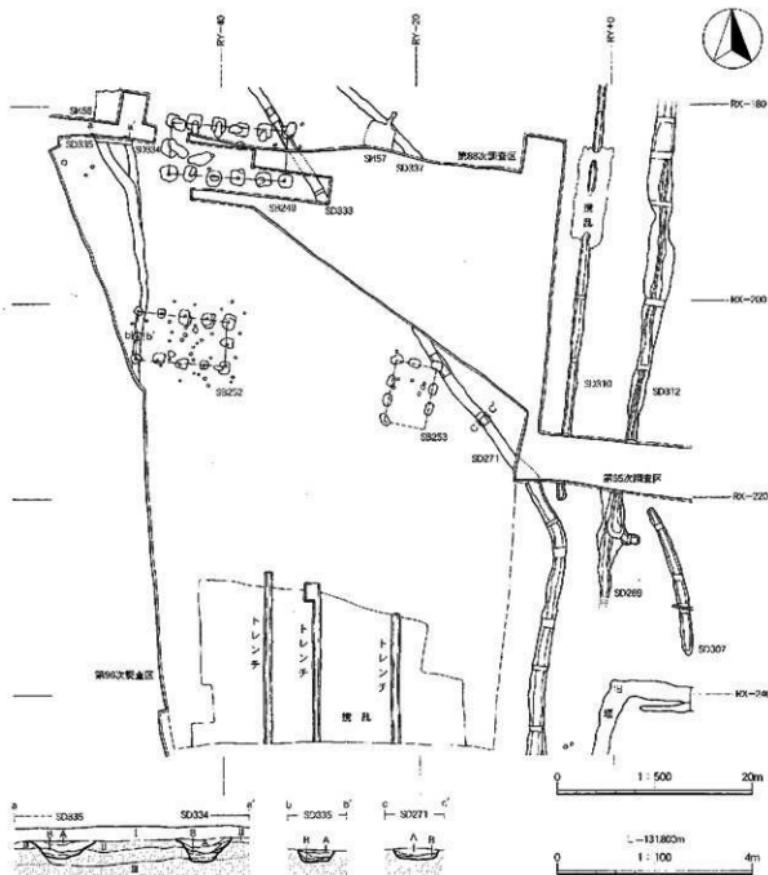
第6図 南西官衙域（第96次）調査区全体図

南西官衙跡は、これまで第85・88次調査(「志波城跡概報03」)が実施されており、掘立柱建物跡(SB249)、堅穴住居跡(S1456・457)、溝跡、土坑を検出している。本調査区は、第88次調査区の南に接し、南西官衙跡が展開することが予想された。検出面は表土直下の暗褐色土～褐色シルトおよび砂礫層であり、検出した遺構は掘立柱建物跡3棟(SB249・252・253)、溝跡4条(SD271・333～335)である(第6図)。調査区南部は大きく擾乱されており、遺構は検出されなかった。なお、調査は遺構検出を中心とし、一部のみ精査を行った。

調査区北東部に検出したSB253建物跡と重複しそれより新しい溝跡である。北西より南東へのび、東側に隣接する第65次調査区（『志波城概報94』）へと続く。ほぼ直線で、幅は0.83～1.0mをはかり、精査した地点での検出面からの深さは0.22mをはかる。底面は箱状を呈する。埋土は自然堆積で、A層は暗褐色土に黒色度と粒状の白色火山灰を含み、B層は暗～黒褐色土に粉～塊状の褐色シルトを多く含むものである。埋土上面より、ヘラ切り無調査で内面にヘラミガキ、黒色処理を施された土師器杯や土師器甕の小破片が出土している。

SB249建物跡の東側に検出した溝跡である。北側の第88次調査区（『志波城概報03』）において、SB249建物跡と重複し、それより新しいものである。ほぼ直線で、幅は1.0m前後である。精査は行っていないが、埋土は自然堆積で、暗褐色土を主体に褐色シルトを含むものである。志波城期以降の小河道路もしくは溝跡と考えられる。

SB249建物跡の西側に検出した溝跡である。北側の第88次調査区（『志波城概報03』）から続くものである。SD335溝跡と重複し、それより古い。幅は0.64～0.84mをはかる。掘り込み面は失われているものの、精査した地点での検出面からの深さは0.42mをはかる。底面は箱状を呈し、上端付近で外傾する。埋土は自然堆積で、A層は黒色土を主体に粒状の褐色シルトと白色火山灰粒を含み、B層は暗褐色土を主体に、粒状の褐色シルトと黒褐色土を含む硬くしまりのあるものである。志波城期以降の小河道路もしくは溝跡と考えられる。埋土中より、釘と考えられる鉄製品片が1点出土している。

SB249・252建物跡の西側に検出した溝跡である。北側の第88次調査区（『志波城概報03』）から続くものである。SB252建物跡とSD335溝跡と重複し、それより新しい。幅は0.7～1.14mをはかる。掘り込み面は失われているものの、精査した地点での検出面からの深さは0.32mをはかる。底面は皿状を呈し、上端付近で外傾する。埋土は自然堆積で、A層は黒褐色土を主体にわずかに粒状の褐色シル

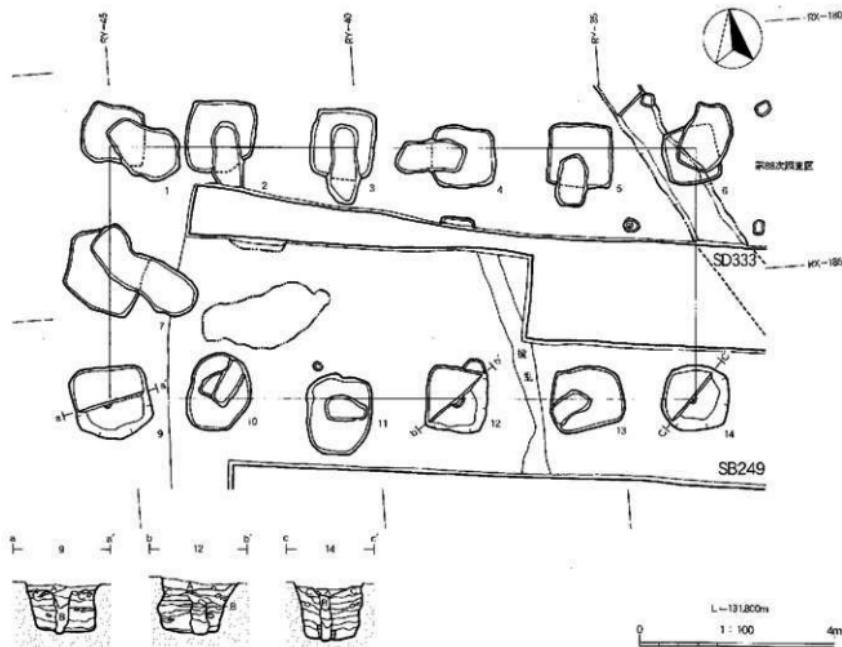
第7図 南西官衙域（第96次）SB249掘立柱建物跡

第88次調査で北と西の柱筋を検出した建物跡で、調査区北端に南と西の柱筋を検出した。

SD333溝跡よりも古い東西棟の掘立柱建物跡である。政庁南辺築地線とSB249建物跡北折行柱筋の距離は22.8mをはかる。規模は桁行5間、梁行2間であり桁行の総長12m（40尺）、柱間が2.4m（8尺）等間、梁行の総長5.1m（17尺）、柱間が2.55m（8.5尺）等間とみられる。

棟 方 向 建物棟方向の傾きはE4.5° Sを示す。掘方は一辺1.2~1.7mの不整形・不整積円形を呈する。掘方9・12・14を断ち切った。検出面から底面までの深さは1.0~1.88mをはかる。底面は砂礫層を掘りこんでおり、ほぼ平坦だが、柱掘方が径0.13~0.28mに0.02~0.05mほど盛んでいた。掘方埋土は、大きく4層に大別できる。A層は掘方上面の自然堆積土で黒褐色土に褐色シルトを粉状に含むもの、B層は自然堆積の柱痕跡であり、黒色土に極わずかに暗褐色土や褐色シルトを粉状に含むもの、C層は褐色シルトや砂礫を含み、交々に薄く版築状に埋め戻され、固くしまるものの、D層は柱痕跡が崩れた部分に崩壊した土と推測される。第88次調査（『志波城跡概報03』）時に「柱抜き取り状上坑」としたものは、自然堆積した水成堆積層（A層）と考えられる。山土遺物は、掘方12のB層より須恵器坏が1点出土している（第10図1）。口縁部から体部にかけて残存する。底部はヘラ切り無調整と考えられる。内面口縁部端にわずかに炭化物の付着がみられる。

南西官衙城北部で実施した第96次調査では、植立柱建物跡（SB249・252・253）、溝跡（SD271・333・334・335）を検出した。SB249建物跡は、南・西側の柱筋を確認し、3口の掘方の断面を確認した。その結果、北側柱筋を確認した第88次調査時に抜き取り穴としていたプランが、柱の立ち廻れもしくは切り取り等によって落ち込んだ部分に自然堆積した層であり、柱の抜き取りは行われていないことが確認された。SB252建物跡は、柱間寸法や構造が不揃いではあるものの、棟方向をSB249建物跡とそろえた建物だったことが確認された。周囲には足場穴と考えられる小柱穴を確認している。SB249建物跡と同時存在の可能性もある。SB253建物跡は建築途中で取りやめられた建物跡と考えられる。四隅の掘方が「ハ」字状向きに配置される事例は、志波城内では例の少ないものである。SB249・252・253建物跡は、棟方向の傾きより官衙Ⅰ期（志波城遷営期）の建物と考えられる（『志波城概報99』）。

南西官衙域では、3棟の掘立柱建物跡が検出されている。このうちSB253建物跡は、砂礫層で掘削が中断されており、すべての掘方が掘られていない。さらに入為堆積で埋没しており、建築途中で放棄された建物の可能性がある。またSB249・252建物跡は、掘方堆土断面に住居跡が観察され、その径が0.2~0.3mほどである。またSB249・252建物跡は、棟方向の傾きがE4.5° Sと方向をそれている。棟方向の傾きより官衙I期建物に分類でき、志波城造営期に建築されたものと考えられる（『志波城概報09』）。

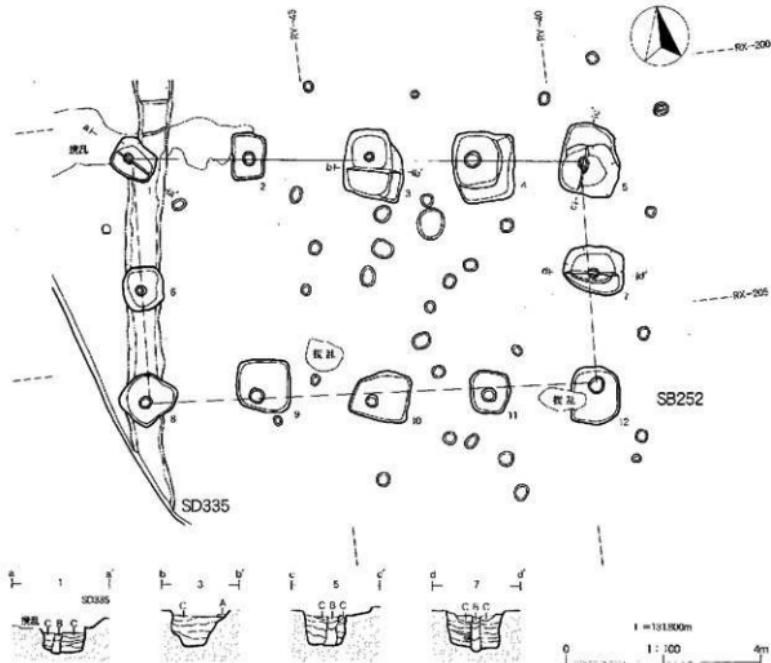
第8図 南西官衙域（第96次）SB252掘立柱建物跡

調査区南西部に検出した東西棟の掘立柱建物跡である。SD335消跡より古いものである。規模は桁行4間、梁行2間であり北側の桁行総長は9.3m(31尺)、柱間は東から2.4・2.1・2.4・2.4m、南側の桁行総長は9.15m(30.5尺)、柱間は東から2.25・2.4・2.25・2.25m、東側梁行総長は4.5m(15尺)、柱間は2.25m(7.5尺)等間、西側梁行総長は4.95m(17尺)、柱間は北から2.7・2.25mをはかる。建物棟方向の傾きはE4.5°Sを示す。掘方は不整方形を呈し、一边0.65~1.46mをはかる。掘方3・4・5は、暗褐色土と褐色シルトを含む自然堆積層が、掘方上面に広く堆積していた。掘方1・3・5・7を撕ち割った。検出面から底面までの深さ0.68~0.82mをはかる。底面は砂礫層を掘りこんでおり、ほぼ平坦だが、柱掘方が径0.18~0.22mに0.02~0.16mほど強んでいた。掘方埋土は大きく3層に大別できる。A層は自然堆積で、掘方上面に堆積した暗褐色土に褐色シルト粒をわずかに含むもの。B層は自然堆積の柱痕跡であり、黒色土にわずかに暗褐色土や褐色シルトを粉状に含むもの。C層は砂礫を含む褐色シルトと暗褐色土が交互に粗く版築状に埋め戻され、固くしまるものである。検出面における柱痕跡は、A層を除去し検出したものである。建物の西半では搅乱のため検出不可能だったが、周間に東西5間、南北3間に並ぶと考えられる径0.15~0.25mほどの円形の小柱穴を検出した。北東角のものは、自然石が据えられている。身呂柱間中に位置することから、ID類の足場

穴と考えられる（奈良文化財研究所2003）。これら以外の小柱穴も足場穴と考えられる。

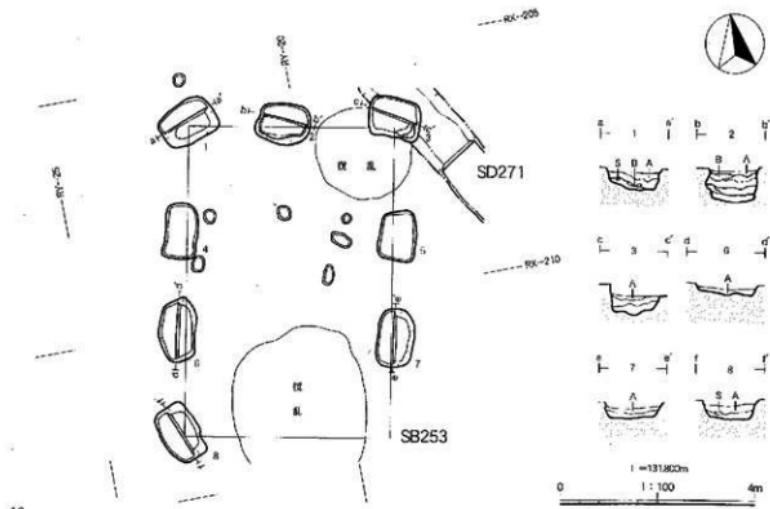
第9図 南西寄街域（第067号）SB253掘立柱建物跡

調査区北東部に検出した南北棟の掘立柱建物跡で、SD271溝跡より古いものである。規模は位置・規模 棚行3間、梁行2間、桁行総長は6.3m(21尺)、柱間は2.1m(7尺)等間、梁行総長は4.2m(14尺)、柱間は2.1m(7尺)等間をはかる。建物棟方向の傾きはN11.5°Eを示す。隅の掘方の棟方向の向きが、柱筋と直行せずに長軸が「ハ」字様に傾いている。柱軸方の向きIV類に相当する（奈良文化財研究所2003）。掘方は不整長方形を呈し、長辺0.92～1.3m、短辺0.62～0.84mをはかる。埋土はすべて埋め戻されており、掘方1・2・3・6・7・8を断ち割ったところ、検出面からの底面までの深さは0.16～0.7mをはかるが、砂礫層をほとんど掘り込んでおらず、硬くしまる砂礫層を掘削をとめているように見受けられる。掘方埋土はすべて人為堆積土で、大きく4層に大別できる。A層は暗褐色土と褐色シルト紋を含むもの、B層は褐色土に粉状の黒色土や暗褐色土および小礫を含むもの、C層は褐色シルトを土体に暗褐色土を含むもの、D層は黒色土に褐色土をわずかに含むものである。また掘方2・6の上面には焼土ブロックが確認された。掘方の深さも浅く、埋土がすべて人為堆積であること、柱痕跡や抜取穴がまったく確認されなかつたこと、砂礫層が広がる南西隅や南中央の掘方が検出されなかつたことより、建築在途中で取りやめ掘方を埋め戻したものと考えられる。掘方埋土や検出面から須恵器、あかやき土器・土師器の破片が出土している（第10図2～4）。2は掘方8のA層から出土した須恵器台付盤である。口縁部から底部までおよそ1/3残存している。灰白色を呈し、底部から全体まで緩やかに立ち上がり、口縁部で大きく扇曲する。3は検出面出土のロクロ使用土師器壺である。底部のみ残存する。ヘラ切り無調整で、外面はヘラミガキ、内面はヘラミガキ、黒色処理が施される。4は掘方8のA層から出土したあかやき土器壺の口縁部である。頸部は直線的に扇曲し端部を上方に短く引き出している。

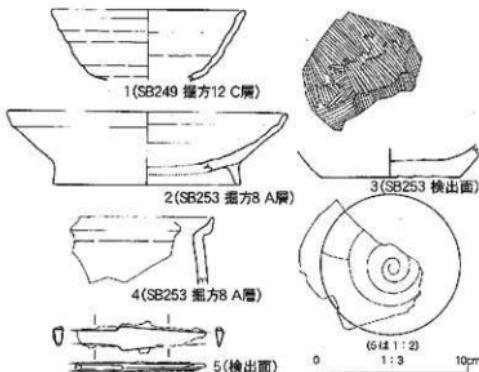
第10図 南西官衙域（第96次）出土遺物

出 土 遺 物 とを考えられる。山土遺物は、掘方12のB層より須恵器坏が1点出土している（第10図1）。口縁部から体部にかけて残存する。底部はヘラ切り無調整と考えられる。内面口縁部端にわずかに炭化物の付着がみられる。

調査区内検出面および表上中より、摩滅した土器片などが出土している。また、5は調査区北東部検出面より出土した鉄製品刀子である。切先から刃部まで残存するものである。

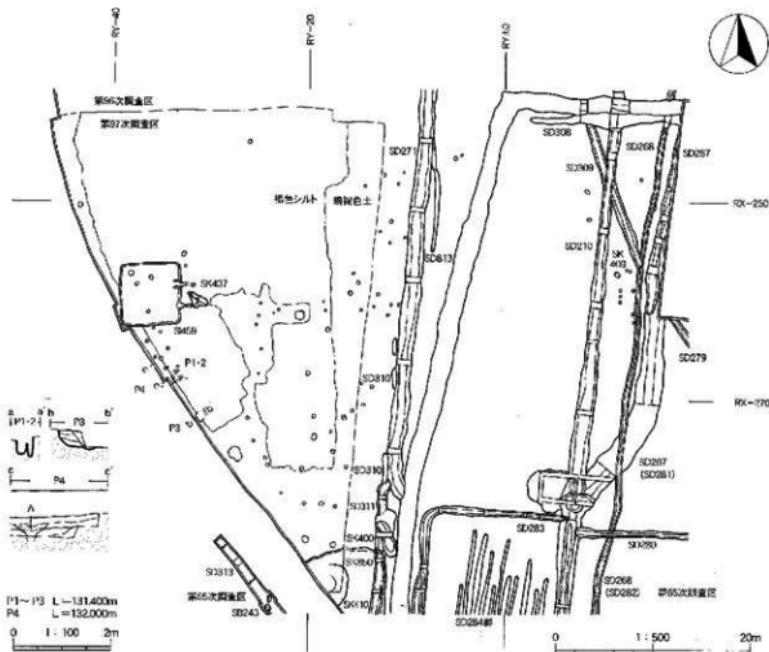
第11図 南西官衙域（第97次）調査区全体図

これまでの調査は、これまで第85・88・96次調査（『志波城跡報03』）が実施されており、掘立柱建物跡（SB249・252・253）、竪穴住居跡（SI450・457）、溝跡、土坑を検出している。本調査区は、第86次調査区の南に接し、第96次調査に引き続き南西官衙城の内容確認のために実施した。検出面は表土および搅乱盛土面下の暗褐色土～褐色シルトおよび砂礫層であり、検出した遺構は竪穴住居跡1棟（SI459）、土坑（SK437・850）である（第11図）。調査区内は大きく搅乱され、遺構構築時の掘出面は削平されており、遺構の残存状況はよくなかった。なお、竪穴住居跡は床面構築土やかまどでの精査は行わず、その他遺構は一部のみ精査を行った。

- 位置・規模 調査区内に径0.3～0.6mほどの小ピットを検出している。建物を構成するようなものはない。調査区中央西端には、方形の掘方P3を検出した。東半を大きく擾乱されているが、一边0.5mほどの方形を呈し、検出面から底面までの深さは0.4mほどをはかる。底面および断面には柱と考えられる痕跡を確認でき、南西方向に建物が展開する可能性がある。
- 出土遺物 また、調査区西壁には、径0.45mのP4を確認した。埋土から須恵器甕の破片が出土した（第16回23）。体部上半部に暗緑灰色を呈した自然釉がみられる。胎土や自然釉より紫波郡紫波町古館に所在する杉の上窯跡で生産された製品と考えられる。

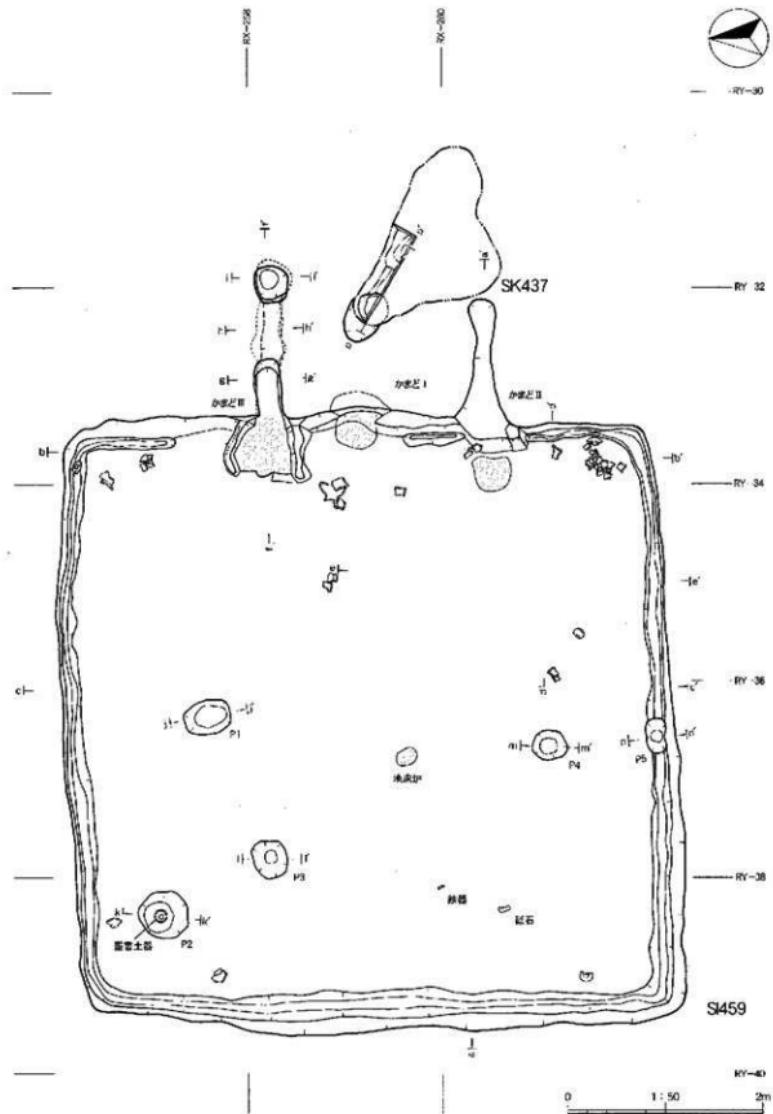
第12図 南西宮街域（第97次）SI459竪穴住居跡 平面図

位置・規模 調査区中央西端で検出し、最終期のかまと床面までの精査を行った。SK437土坑と一部重複し、それよりも古い。平面形は方形で、南北に6.0～6.24m、東西に5.94～6.32mをはかる。かまどは3基確認され、方向は北からE 0.5° N、E 6.5° S、E 1.0° Sを示す。

埋 土 埋土は自然堆積、一部人為堆積である。A層は自然堆積で、黒色土を主体に暗褐色土や焼土粒をわずかに含むもの、B層は自然堆積で、黒褐色土に褐色土や焼土粒を含むもの、C層は自然堆積で、暗褐色土～黒褐色土に褐色土や焼土粒、炭化物粒を含むもの、D層は自然堆積の壁面崩壊土と考えられ、褐色土に暗褐色土を粒～塊状に含むもの、E層は自然堆積の周溝堆積土で暗褐色土を主体とするもの、F層は人為堆積の床面構築土で、褐色土に暗褐色土・焼土・炭化物粒・土器片を多く含むもの、J層はかまと崩壊土および堆積土、L層はかまと下面構築土である。検出面から床面までの深さは、0.24～0.56mをはかり、壁はわずかに外傾する。床面は平坦だが、南東側で若干隆起する。床面構築土は褐色土に砂粒を含むものを確認したが、南東側ではかまとを壊したと考えられるF層上面が最終期の床面と考えられ、褐色土と黒褐色土と黒～暗褐色土、焼土、炭化物を含む土（F層）で構築されている。

地 焼 炉 床面中央やや南西よりに地炉を1基確認した。長軸0.23×短軸0.15mの梢円形状に硬く焼けてしまっている。周辺や埋土中には鍛造鋤片等生産にかかわる遺物は確認されていない。

かまど かまどは東壁に3基確認した。2回にわたって作り替えがなされており、最終期のもの以外は壊されている。古いものから、中火（かまとI）→南（かまとII）→北（かまとIII）の順に作り替えられたと考えられる。かまとIは東壁面および床面F層下に径0.34～0.4mほどの長梢円形に埴土を確認した。焚き口の堆積土と考えられる。また壁上部には、黒褐色土の範囲を確認し、落ち込

んだ煙道への堆積土の一部と考えられる。煙道はくりぬき式で、東壁から長さ1.15mをはかる。煙出し部はSK437土坑と重複し、それより古い。基底部（そで）などの構築土は、完全に壊されている。かまどⅡは、東壁南寄りから東にのびる黒褐色土に堆土を粉へ粒上に多く含む煙道堆積土を検出した。東壁から長さ1.43m、幅0.25～0.58mをはかる。かまどⅡの南基底部は一部残存している。床面下層面に長径0.4m、短径0.35mの火床面を確認した。かまどⅢは、東壁北寄りに検出した。煙道の一部には天井構築土（1層）を確認した。煙道の底面は、住居床面より緩やかにのぼる傾斜をもち、中央付近でやや隆む。煙出し部は直径0.7mの円形を呈するピット状に檢出し、底面はやや隆む。壁面はオーバーハングしている。煙道の長さは1.54m、幅は0.18～0.3m、検出面から底面までの深さは0.34～0.42mをはかる。かまどの基底部は暗褐色～褐色を呈する粘性土で構築されている。北基底部は「く」字状に屈曲し、南基底部は直線的にのびる。基底部は壁面から長さ0.61～0.87m、床面から高さ0.13～0.15mをはかる。火床面は基底部と煙道の間の底面から壁面にかけて0.6～0.7mの不整円形を呈した黄褐色～赤褐色に焼け結まった焼土を確認した。かまど内堆積土（J層）は褐色土と暗褐色土を主体に、焼土

南西官衙城南部で実施した第97次調査では、竪穴住居跡（SI450）、土坑（SK437・850）を検出した。SI450竪穴住居跡は、東辺にかまどを3時期確認した。最終期のかまど以外は壊されており、その構築土の一部を南東側の床面に敷き詰めたようである。かまどⅠは志波城の中輪線より90°東にふれており、かまどⅡ・Ⅲは共に真東を意識したものと考えられる。このことにより、SI450竪穴住居跡は、官衙Ⅱ期（改修期）に構築され、その後も存続したものと考えられる。出土遺物はいずれも9世紀初頭のものと考えられる。このうち床面およびピットから墨書き土器が出土した。そのうちP2出土須恵器底部の墨書きは「答」と判読できそうである。また、埋土中から製埴土器と考えられる土器片も出土している。

SI459 竪穴住居跡は東向きに2箇にわたってかまどが作り変えられており、官衙内において、ある程度長期にわたって機能した施設と考えられる。その期間は、出土遺物から志波城期内に納まる。

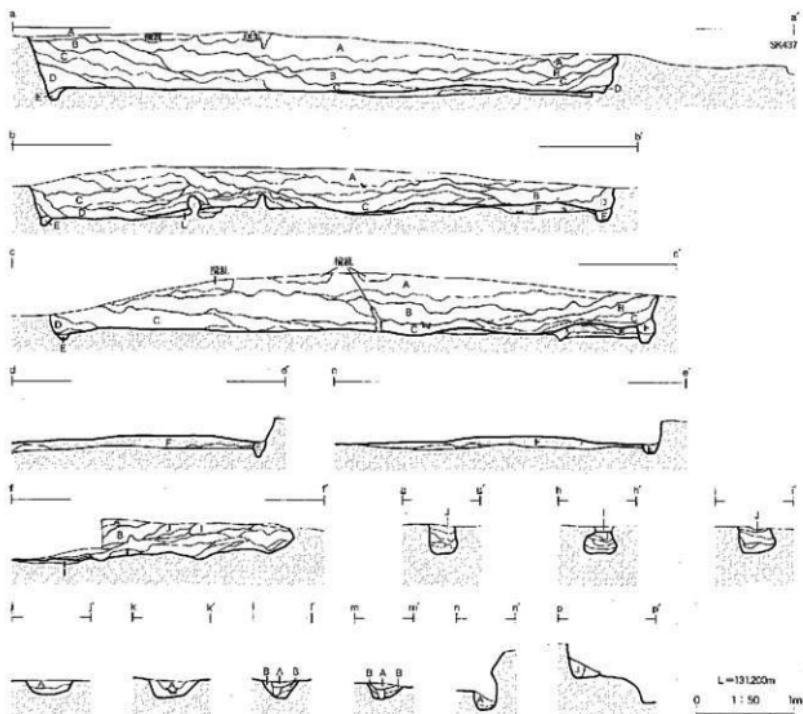
第13図 南西官衙域（第97次）SI459竪穴住居跡 断面図

炭化物を粒状にふくむもの、かまど下の構築土（L層）および火床面浸透層は厚さ0.05m内外をはかり、褐色土を主体に暗褐色土・焼土・炭化物を粉～粒状に含むものである。

ピットは計5口検出した。P1～P4はかまどⅢにともなう床面、P5は南壁直下の周溝埋 ピット下下面で検出した。P1は直徑0.48m、短径0.35m、床面からの深さ0.14mをはかる長楕円形を呈し、埋土はA層が暗褐色土に粒状の褐色土をわずかに含むもの、B層が暗褐色土に粉～粒状の褐色土を多く含むものである。P2は直径0.5m、床面からの深さ0.26mをはかる円形を呈するものである。埋土は人為堆積であり、A層は黒色土に粒状の暗褐色土と褐色土をわずかに含むもの、B層は黒色土に粉～粒状の深褐色土をわずかに含むものである。B層上面には、須恵器壺が正位で据えられていた。II縁部の一部が欠落し、壺内部に落ち込んでいた、底面に墨書き「答」が認められる(第14図7)。P3は直径0.32～0.38m、床面からの深さ0.18mの円形を呈し、埋土には柱痕跡が認められ、A層は自然堆積で黒色土が主体、B層は人為堆積で暗褐色土と粉～粒状の黒色土と砂状の褐色土を含むものである。P4は長径0.38m、短径0.31m床面からの深さ0.18mをはかり、楕円形を呈する。埋土には柱痕跡が認められ、A層は自然堆積で暗～黒

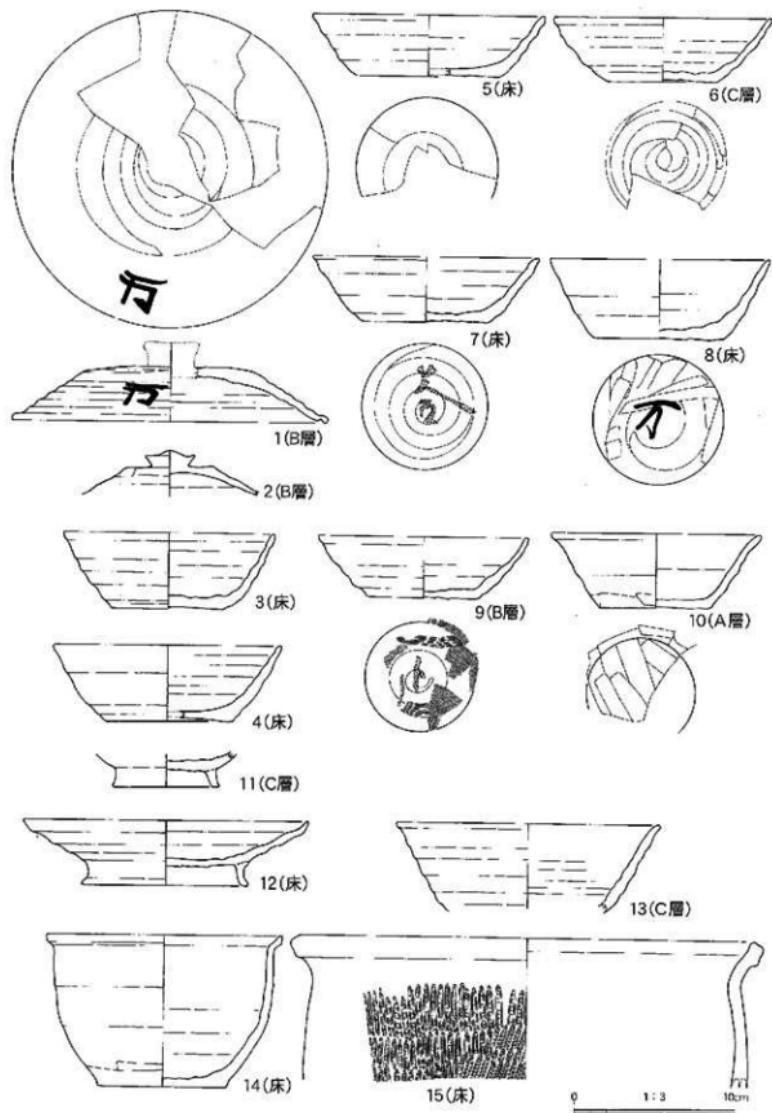
第14図 南西宮衙域（第97次）SI459竪穴住居跡 出土遺物（1）

埋土中および床面・床面構築上から須恵器・あかやき土器・上師器・鉄製品・砥石が出上した(第14～16図)。1・2は須恵器蓋である。1の天井部は回転ヘラケズリが施され、「万」の墨書きがある。2は紐が残存するが、縁辺部は残存しない。3～9は須恵器杯である。3・4は回転糸切り無調整、5～7は回転ヘラ切り無調整である。6は体部下端に回転ヘラケズリ、8はヘラ切り後、手持ちヘラケズリ再調整、9はヘラ切り後、ヘラナデ再調整が施される。7の底部には「答」、8の底部には「万」、9の底部には判読不明の墨書きがある。10はあかやき土器壺である。体部下端～底部に手持ちヘラケズリが施される。11・12は須恵器高台付盤である。12は口縁部が短く直立し、底面全体を回転ヘラケズリの後に高台をつけロクロ調整をする。13は須恵器壺である。底部が欠損する。15～17は須恵器蓋である。15は口縁部から体部上部までが残存し、体部外面はタタキ調整が施される。口縁部は短く外反し肥厚する。16は体部外面下半にタタキ調整の後、ヘラケズリ調整が施される。17は体部下部から底部が残存している。体部外面および底部にヘラケズリ調整が施される。14・18はあかやき土器蓋である。14は体部下端に回転ヘラケズリ調整が施される。18は口縁部が強く外反する。外面にタタキ調整の後、ヘラナデ調整、内面はカキメ調整が施される。19・20は上師器蓋である。19は体部下半から底部が残存する。底面に木葉痕のちへラケズリ、内面はヘラミガキの後ヘラナデの調整が施される。20は口縁部が直立気味に弱く外反し、底面は半底で外面が若干張り出す。外面は口縁部にヨコナデ、体部には縦方向のヘラナデ、体部下半にはヘラケズリ、内面は横方向のヘラナデ、底面にはハケメの調整が施される。21は土師器鉢である。口縁部が短く外反する。口縁部はヨコナデ、体部外面にはヘラミガキの後ヘラナデ、内面には上部にハケメ、下部にヘラミガキが施される。22は製塙土器の底部破片と考えられ、きわめて薄手で、表面はもろい。これと同一固体と考えられる小破片があわせて10点出土している。いずれも外面は赤褐色、内面は灰色を呈し、きわめて強い熱を受けたものと考えられる。24～27は鉄製品鐵である。28は各面に使用痕が認められる凝灰岩の砾石である。

第1に須恵器墨書き器「答」についてである(第14図7)。床面北西部に掘られたビット中に、墨書きを打ち欠き、正面で埋納されたものである。底面に墨書きが確認され「答」と判読でききである。「答」は山羽国山木郡塔甲郷を指す可能性がある。山木郡塔甲郷は、倭名類聚抄によれば城柵が設置されていた場所であり、その城柵は払田柵に比定されている。「雄勝 手加知 有城謂之答合」・「山木郡 山本 塔甲 御船 …」しかし、これまで払田柵の調査において「答」墨書き上器は出土しておらず、人名・地名など他の意味の可能性もあり、今後の検討課題であろう。

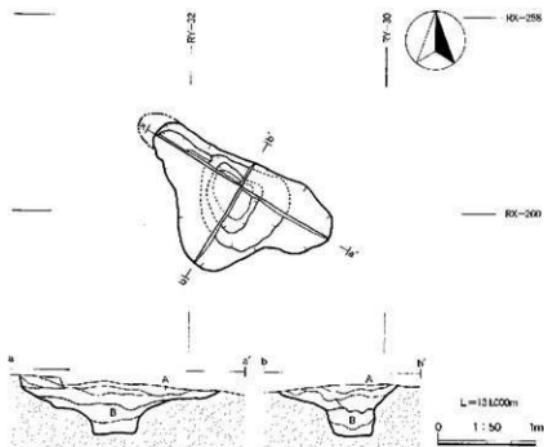
第17図 南西宮衛城（第97次）SK437土坑

調査区中央西側で検出し、SI450壁穴住居跡からまど1の煙出しと重複し、それよりも新しい。平面形は検出面では長軸2.8m、短軸1.2mの不整三角形～長楕円形を呈し、埋土中位以下では一辺0.5～0.7mの不整方形を呈する。埋土は自然堆積であり、A層は暗褐色土に褐色土・黒褐色土を粒状に含み、A層上層には炭化物や焼土粒をわずかに含む。B層は黒褐色土にわずかに暗褐色土・褐色土・焼土粒を含むものである。壁面は底面から埋土中位まで、ほぼ直立するが、上位では大きく外傾する。検査した部分での検出面からの深さは0.5mほどをはかる。

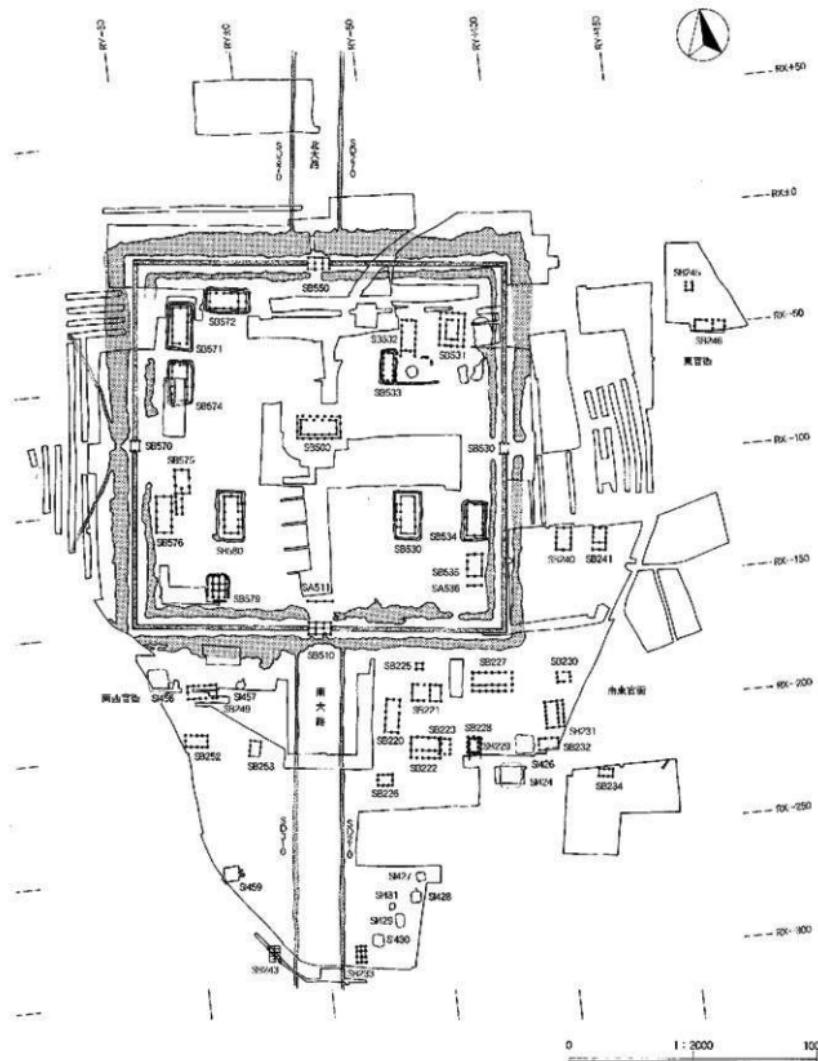
第18図 政庁・官衙域全体模式図（1:2,000）

南東・南西官衙域の構成で共通している点として、①政府寄りの北部に大形の竪穴住居が配置され、小形のものが南部に配置される点、②掘立柱建物が北部に、南部に竪穴住居が配置される点がある。またSI459竪穴住居跡の東側には、人路との間に遺構の検出されない空白域が広がっているが、南東官衙域の計画的に配置されたと考えられる竪穴住居跡群（SI427～430）（『志波城概報87』）と人路との間の空白域との様子に共通している。このことから、第97次調査区の南西側に竪穴住居跡が展開している可能性がある。

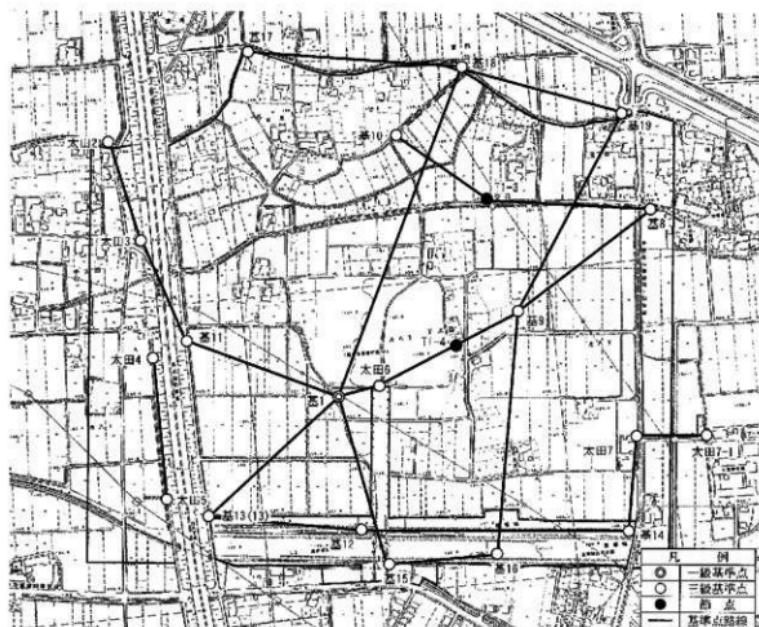
第 19 図 志波城跡基準点網図 (1:8,000)

遺跡基準点はさらに4・5次測量と新設・改測が行われていることに加え、2001年に測量法の改正があったので、志波城岸標と新公共座標との関係を明確にし、座標変換の精度を検証したので報告する。
