# 志波城跡

—平成8・9・10年度発掘調査概報—

盛岡市教育委員会

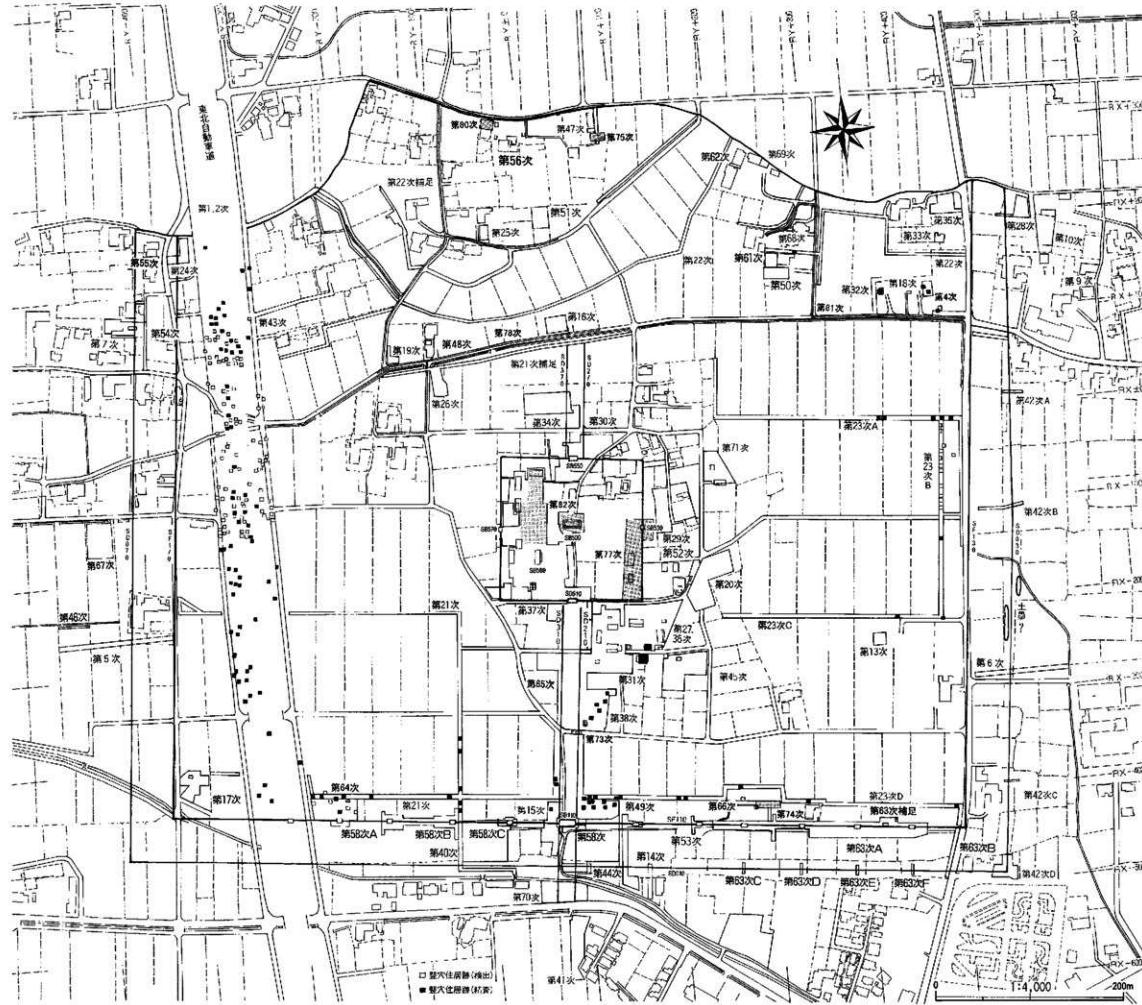
第2図 志波城跡全体図(1:4,000)

昭和51年度から平成7年度までの20年間に71次にわたる調査を実施し、その調査成果は各年度ごとに概報しているが、志波城跡の規模・構造を概観すると次のとおりである（第2図）。なお、志波城跡の基準尺は1尺=0.3mである。

**南 辺** 外郭南辺中央の位置に五間一戸の外郭南門、これと政庁南門を結ぶ南大路の側溝（路面幅18m=60尺）、および外郭南門の南方にのびる南外大路の側溝（路面幅18m=60尺）を確認した。

**外郭南門** 外郭南門の構造が五間一戸であるのは、胆沢城跡と志波城跡のみであり、城柵最大の規模である。外郭線は、基底幅2.4m（8尺）の築地塀と幅5-10m、深さ1.2-1.5mの外大溝で二重に区画されている。規模は、築地線が一辺840m、外大溝が一辺928m四方である。これは鎮守府となる胆沢城跡を上回り、陸奥国府であった多賀城跡に匹敵する大きさである。築地塀の外側と内側には溝が併走しており、築地外溝が景観と防御的機能を兼ね備えたよう整った平面形であるのに対し、築地内溝は平面形・深さとも不整形となっている。なお外大溝と築地外溝は、外郭南門正面でも途切れず連続しているが、外大溝底面において二本柱の橋脚跡を検出しており、渡溝施設が存在することを確認している。築地塀は版築技法が認められ、積み手の違いが平均6m（20尺）ごとに検出された。また屋根を支える寄柱（須柱）がないことなどを確認し

政庁は、遺跡中央よりやや南寄りの位置にあり、区画施設は外郭線と同様基底幅2.4m(8尺) 政庁築地塀と考えられる築地塀であり、規模は一辺約150m四方であることを確認している。これは陸奥国府多賀城跡の政庁域の広さを上回っている。築地塀の外側と内側には溝が併走する。南辺中央の南門は八脚門であり、外郭南門と路面幅18m(60尺)の南大路で結ばれている。また北辺中央の北門も八脚門で、やはり外郭北辺に向かって路面幅18m(60尺)の北大路がのがしている。なお、南門・北門とも明確な連替は確認できないものの、北門は連替の可能性がある。西辺中央の西門は、櫓門から四脚門への連替が認められる。

政庁中央よりやや北寄りに位置する正殿は、5間×2間の身舎に6間×3間の廻縁が付く構造と考えられる。政庁南西には、周溝をもつ5間×2間の西脇殿が検出され、これと対称する西脇殿位置に東脇殿の存在が考えられる。南門の北側には月隱櫻も検出されており、これら正殿、脇殿、月隱櫻に囲まれた一辺66m(220尺)の方形の空間は、饗宴など重要な儀式の行われた広場であったと考えられる。このほか政庁北西部に2棟、北東部に3棟、南西部に3棟の建物を検出している。政庁内で検出された建物はすべて掘立柱建築で変遷に乏しいが、広大な政庁域に多くの施設を取り込んでいることは、機能の充実を窺うことができるものとして注目される。

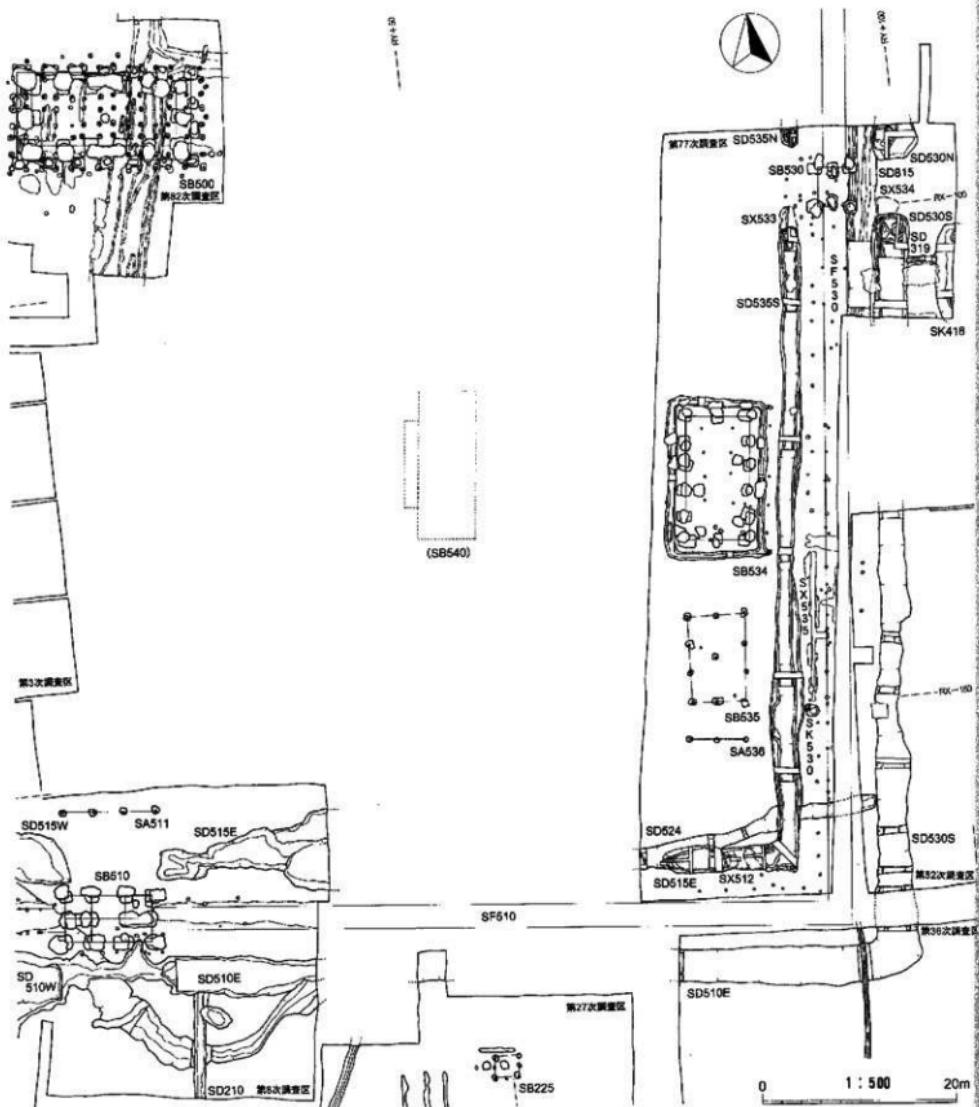
第5図 政府南東部（第27次）調査区全体図

検出遺構 東門跡、掘立柱建物跡2棟、柱列1列、築地塙跡、築地内溝、外溝跡、上坑14基、溝跡2条、整地土4ヶ所。

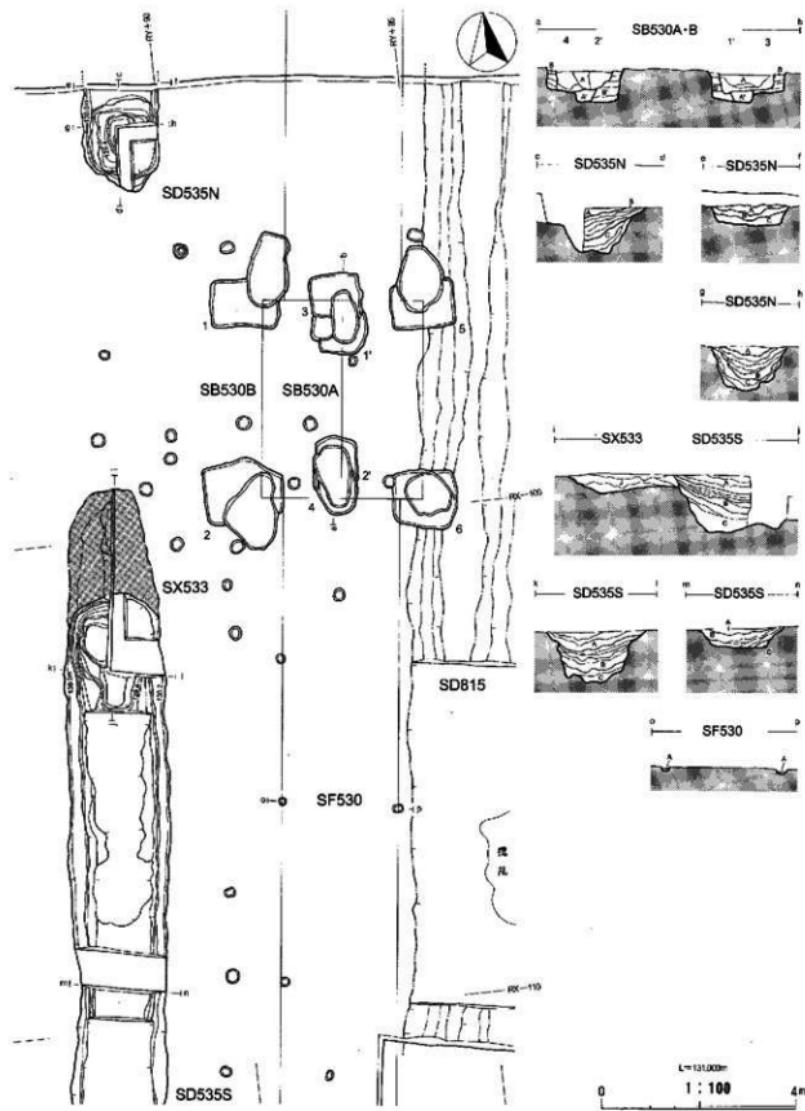
第6図 政府南東部SB530東門跡, SF530築地堀跡, SD535築地内溝跡, SX533整地土

第2期（SB530B）は、桁行1間、梁間2間の四脚門である。柱はすべて抜き取られているが、柱間は4.05m（13.5尺）、梁間の総長が3.3m（11尺）で柱間が1.65m（5.5尺）と考えられる。

掘方は、控柱の外側4基（掘方1・2・5・6）が一辺0.9～1.6mの長方形、本柱の内側2基（掘方3・4）が一辺0.8～1.0mの方形である。掘方3・4は検出面からの深さが0.45mと第1期の門の掘方より浅く、底面はほぼ平坦だが柱位置がやや凹み、土がグレイ化していた。掘方埋土（B層）は、黒色土が主体で、粒～塊状の黄褐色シルトを多く含む層と少し含む層が交互に疊積されている。抜取穴の平面形は長軸1.0～1.5m、短軸0.8～1.0mの不整形円形で、掘方3・4では掘方底面まで抜き取りが入っている。埋土（A層）は人為堆積で、粒～塊状の黄褐色シ

**足場穴** また、門の内外に径0.2~0.3mの小柱穴を検出しており、整然とは並んでいないが、東門建築時の足場穴と考えられる。遺物は、検出面より土師器の壺の破片1点が出土している。

- 位置・規模 調査区北東部に検出された南北方向の溝跡で、SB530政府東門跡の掘方を切る。幅2.2~2.5m、検出面からの深さ0.2mをはかる。壁は緩やかに立ち上がり、底面は中央がやや高まっている。出土遺物はないが、埋土の土色から近世以降の溝跡と考えられる。

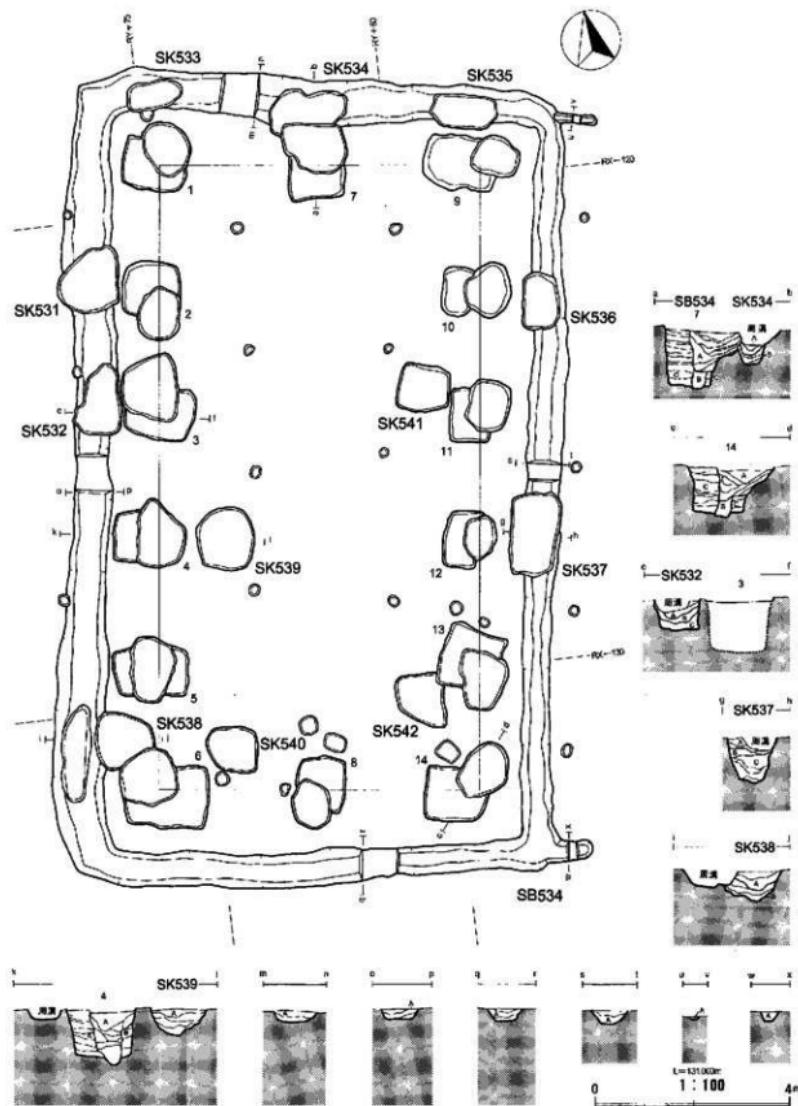
第7図 政庁南東部SB534建物跡、SK531～542土坑

**規 模** SB534建物跡の周溝内と建物内部において、堀方に隣接して検出した12基の土坑である。平面形は長軸1.0~1.6m、短軸0.6~1.2mの楕円形である。SD532・534・537・538・539を断ち削ったところ、深さは検出面より0.6~0.9mをはかり、底面は丸底で凹凸がある。SD532・534・

**埋 土** 537・538の埋土は、上層が自然堆積で粉~粒状の黄褐色土を少し含む黒~黒褐色土、下層が人

為堆積で黒褐色土・主体の層と黄褐色土・主体の層が互層となっている。SD539の埋土は、黒褐色土と黄褐色シルトを含む暗褐色土と、黒褐色土と暗褐色土を含む黄褐色シルトが互層となっている粗い版築状の人の堆積土である。これらの上坑については、SB534建物跡に関連するものとは考えられるが、その性格は不明である。出土遺物はない。

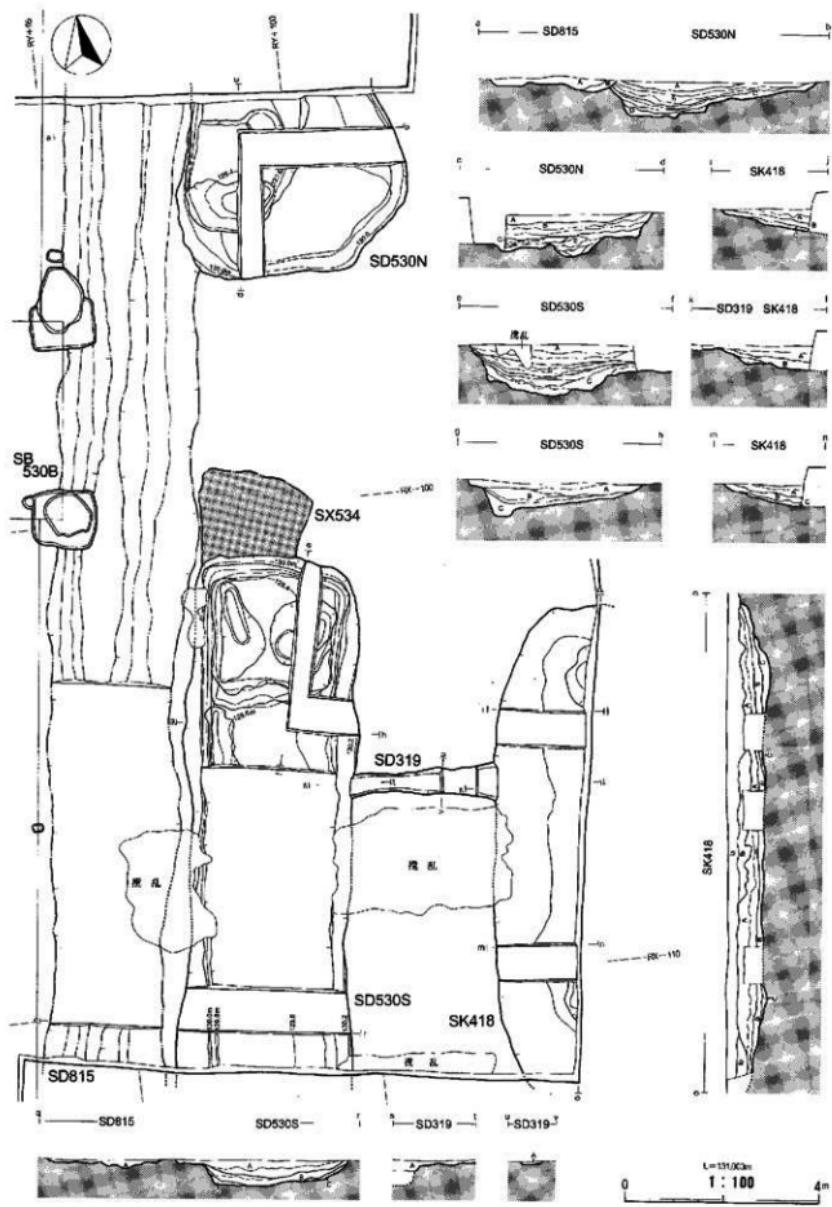
第9図 政庁南東部SD530築地外溝跡, SX534整地土, SK418土坑, SD319溝跡

**規 模** 幅は1.5~3.5m、検出面からの深さは0.4~1.0mをはかる。溝の壁は、底面から外傾しながら立ち上がり、上端は屈曲して緩やかに開いている。底面は、溝の途切れる部分が上坑状に深くなり、凹凸もあるが、それ以外はほぼ平坦となっている。

**埋 土** 埋土はA~Eの5層に大別され、SD530築地内溝とほぼ対応する。A~D層が自然堆積であ

り、黒褐色土主体で、B層は白色火山灰を、C層は炭化物を、D層は砂と白色粘土を含む。E層は塊状の黄褐色シルトを多く含む黒褐色土であり、築地崩壊土と考えられる。

- 調査区北東部、SD530S榮地外溝跡の東方に検出された。東部が調査区外に広がるが、平面形は梢円形と考えられ、南北9.0m以上、東西1.7m以上、検出面からの深さ0.5~0.6mをはかる。壁は緩やかに立ち上がり、底面は北端と南端にやや深くなる部分がある。
- 埋 土 埋土は自然堆積で、A~Cの3層に大別される。いずれも黒褐色土が主体であるが、B層は白色火山灰と炭化物を、C層は白色粘土と炭化物を含む。  
遺物は、埋土より須恵器・あかやき土器の环・甕の破片が出上している。

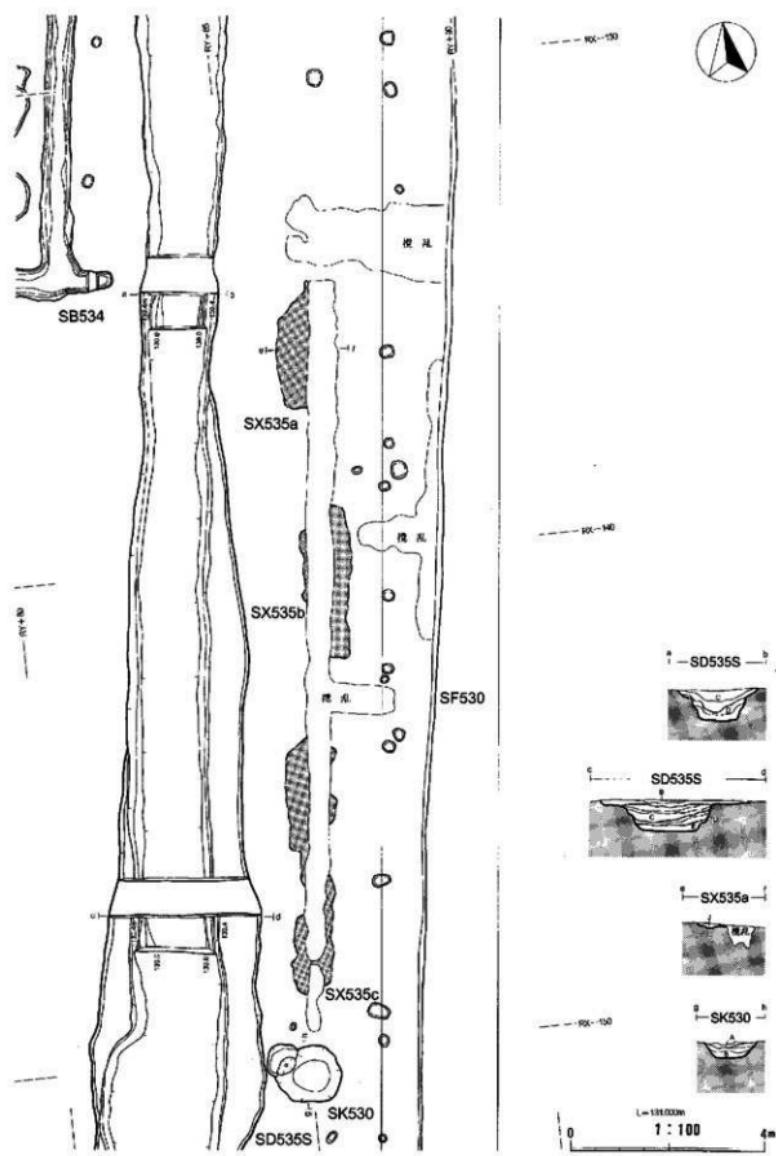
第11図 政府南東部SF530築地堀跡, SD535築地内溝跡, SX535整地土, SK530土坑

**規 模** 調査区南西部のSD535S築地内溝跡と東辺築地線の間に検出された楕円形の土坑で、長軸1.6m、短軸1.1m、検出面からの深さ0.3mをはかる。壁はやや緩やかに立ち上がり、底面はほぼ平坦である。埋土は自然堆積で、A・Bの2層に大別される。ともに黒褐色土を主体とするが、A層の方が黄褐色シルトをやや多く含む。出土遺物はない。

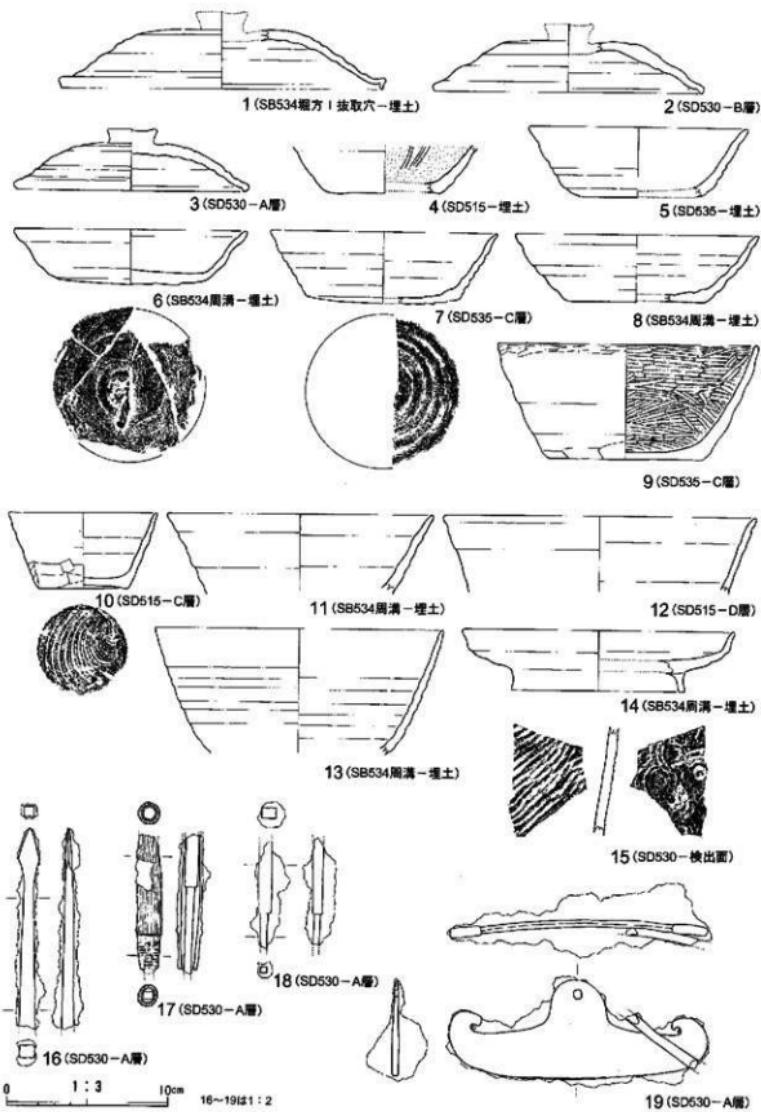
第13図 政府南東部出土遺物

**出土遺物** 遺物は、掘方、抜取穴、周溝の埋土から土師器・須恵器・あかやき土器の破片が多く出土している(第13図1・6・8・11・13・14)ほか、鎌または釘と考えられる鉄器が1点出土している。1は天井部に回転ヘラケズリを施す須恵器の蓋、6は須恵器の壺で底面がヘラ切り無調整、11は須恵器の稜塊、13は須恵器の高台付塊、14は須恵器の盤である。8はあかやき土器の壺で底面が回転ヘラケズリ調製されている。

**出土遺物** 遺物は、埋土から土器盤・須恵器・あかやき土器の蓋・环・高杯・甕などの破片のほか、鐵・火打金などの鉄器が出土している(第13図2・3・15~19)。2・3は須恵器の蓋であるが、特に3は内面が摩滅し、墨痕があることから既に転用されたと考えられる。15は須恵器の体部破片で、外面に平行文のタタキ痕、内面に青海波文のアテ工具痕がある。16~18は鉄鎌であり、すべてSD530S北西端より出土している。16は前頭部がほぼ菱形となるタイプであり、17は鎌が残存している。19は火打金であるが、鉄鎌または鎌の一端が付着している。山形の頂部に穴があり、左右の両端は錐状に丸くなっている。

**出土遺物** 遺物は、埋土から土師器・須恵器・あかやき土器の壺・壺・高杯・塊・盤・甕などの破片が出土している（第13図5・7・9）。5・7は須恵器の壺であり、5は内面にコゲ状炭化物が付着している。7は底部がヘラ切り無調整である。9は土師器の塊であり、内面はヘラミガキで黒色処理されている。また、口縁部外面もヘラミガキされ、体部下端は手持ヘラケズリ調整されている。

**出土遺物** 遺物は、埋土から土師器・須恵器・あかやき土器の壺・壺・高台付壺・盤・塗壺・甕の破片が出土している（第13図4・10・12）。4は土師器の壺であり、内面は黒色処理されているが摩滅している。10は須恵器の塗壺で、底部が回転糸切り後、体部下端に手持ちのヘラケズリ調整を施している。12は須恵器の高台付壺と考えられるが、体部下半から台部が欠損している。

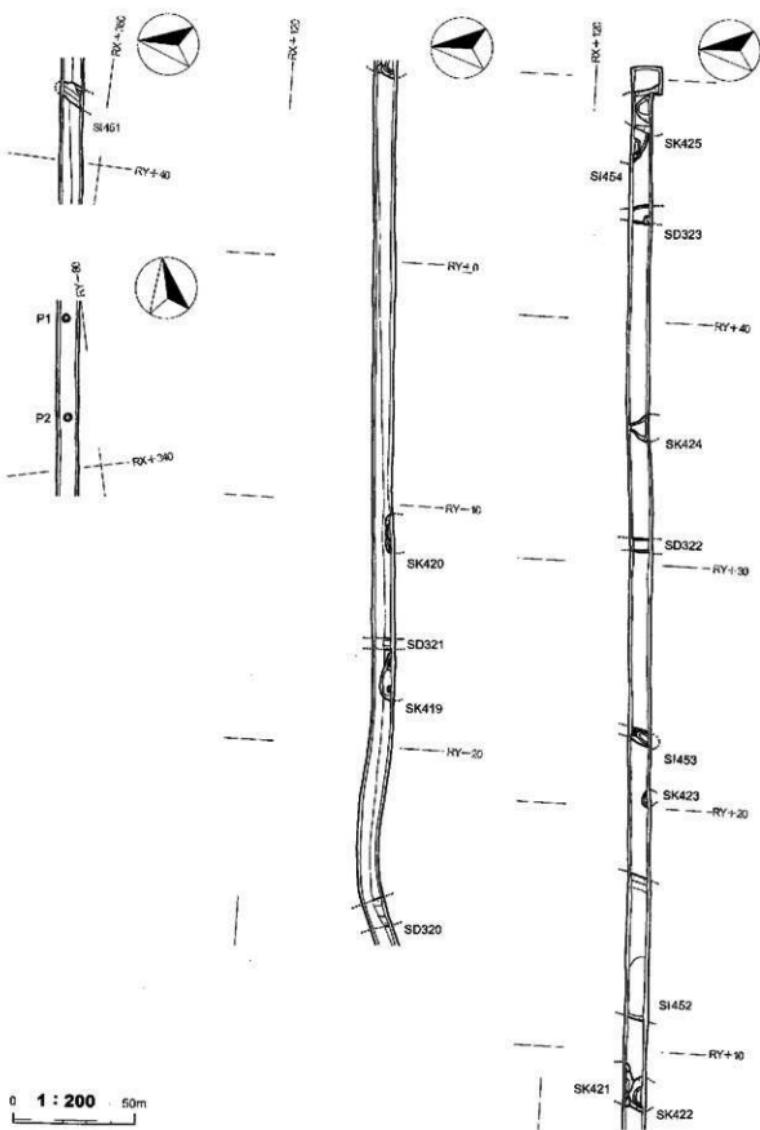
第14図 郭内北西部（第78次）調査区全体図

検出遺構 竪穴住居跡4棟、上坑7基、溝跡4条。

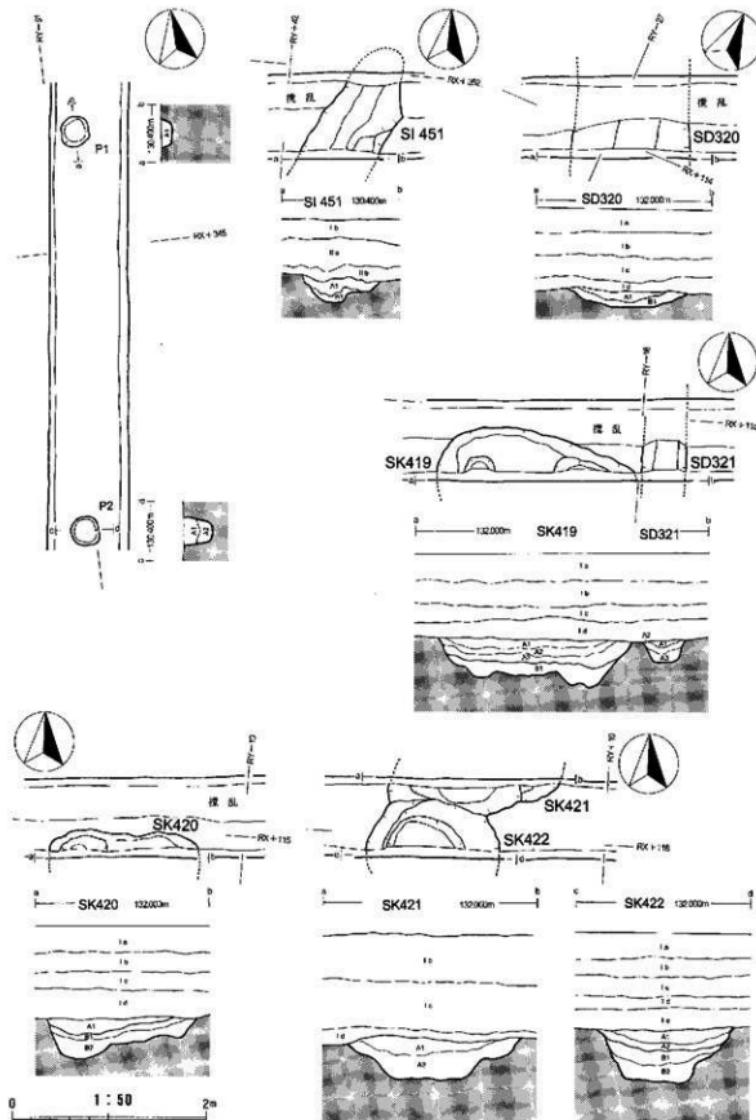
第15図 郭内北西部SI451竪穴住居跡, SK419~422土坑, SD320・321溝跡, ピット

- 位 置 政庁北辺柴地線より北へ約130m、北大路より西へ約45mの調査区で検出したが、南側は調査区外に広がり、平面形は円形または梢円形と考えられる。径2.2m以上で、検出面からの深さは0.35~0.50mをはかる。
- 埋 土 墓土は自然堆積で、層相の違いによりA・Bの2層の人別される。A層は3層に細分され、粉一粒状の黄褐色シルトを少し含む黒褐色土で、上層に炭化物が混じる。B層は塊状の黄褐色シルトを多く含む黒褐色土で、礫が少し混じる。
- 遺物は、土師器・あかやき土器の壊・壊の破片のほか、弥生時代終末の土器片が1点出土している。

- 位 置 SK419上坑から東へ約4mの位置に検出したが、南側は調査区外に広がり、平面形または梢円形と考えられる。径1.55m以上で、検出面からの深さは0.25~0.40mをはかる。
- 埋 土 墓土は自然堆積で、層相の違いによりA・Bの2層の人別される。A層は塊状の黒褐色土を含む黑色土である。B層は2層に細分され、粉状の黄褐色シルトを少し含む黒褐色土である。
- 出土遺物はない。

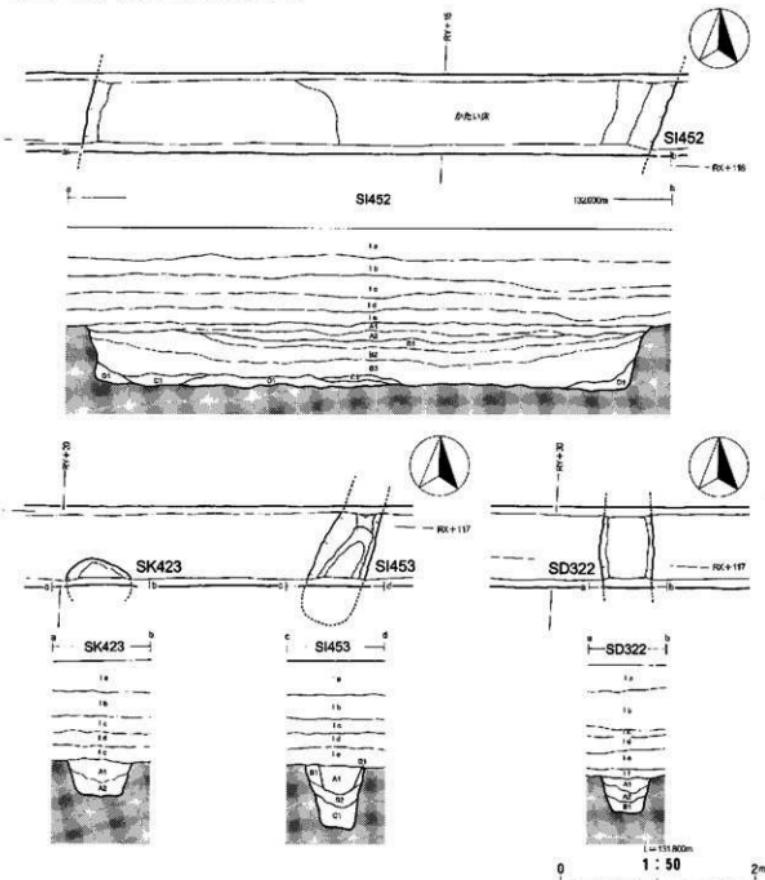
第16図 郡内北西部SI452・453竪穴住居跡、SK423土坑、SD322溝跡

- 位 置 SI452住居跡より東へ約5mの位置に南北方向の煙道のみを検出したもので、堅穴住居跡本体は北側の調査区外と考えられる。検出面での煙道の幅は0.40~0.55m、深さは0.65mである。
- 埋 土 塚土は自然堆積で、層相の違いによりA~Cの3層に人別される。A層は粉一粒状の赤褐色焼土を少し含む黒褐色土で、炭化物が少し混じる。B層は2層に細分され、粉状の黄褐色シルトをわずかに含む黒褐色土である。C層は粉状の黄褐色シルトを少し含む黒褐色土で、炭化物が多く混じる。
- 出土遺物 遺物は、土師器・あかやき土器の壊・壊の破片が出土している（第18図3）。3は土師器の壊であり、ロクロ木使用で丸底と考えられる。体部外而中位のみに軽く段があり、内外面ともヘラミガキ調整され、内面が黒色処理されている。

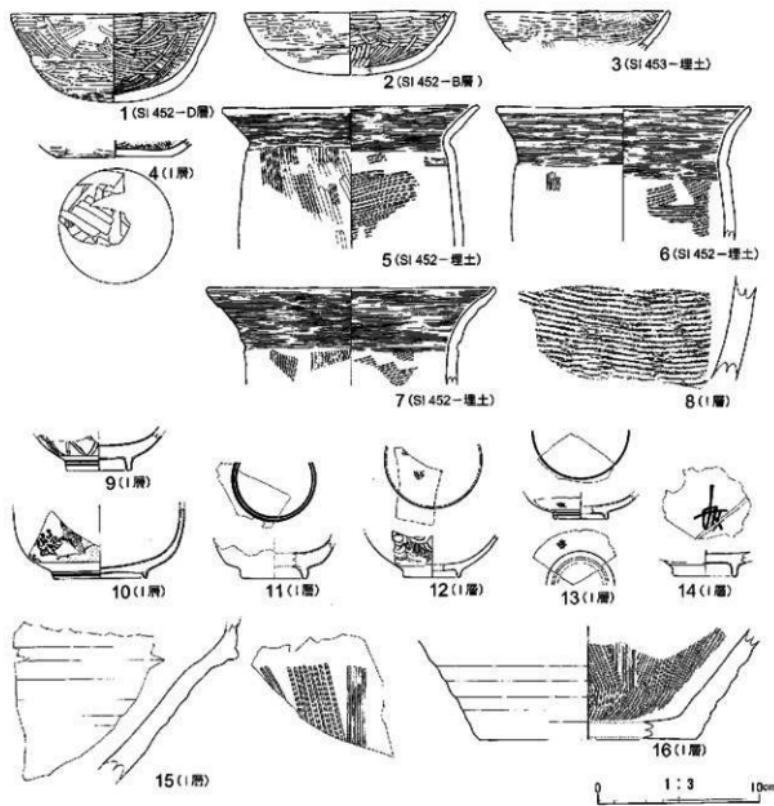
第18図 郭内北西部出土遺物

出土遺物 遺物は、埋土より土師器・須恵器・あかやき土器の壺・甕の破片が多く出土している（第18  
図1・2・5～7）。1・2はロクロ未使用の土師器の壺であり、丸底で内外面には丁寧なヘラミガ  
キを施している。体部外表面中位に軽く段があり、内面は黒色処理されている。5～7は上師器の  
甕であり、口縁部が強く外反し、頸部に段を持つ。口縁部は内外面ともヨコナデ調整、体部は  
内外面ハケメ調整されている。

4は土師器の壺の底部であり、平底で内外面ミガキ調整され、内面は黒色処理されている。底  
面は糸切り後ラケゼリ調整されている。8は須恵器の大甕の体部破片であり、外面に平行文  
のタタキ痕がみられる。

9～16は近世の陶器であり、北辺の寒石川旧河道から南へ約180mの調査区において、遺跡  
内へ弧状に入り込む旧河道のグライ化した黒色土からまとめて出土した。9～14は18～19世  
紀の国産染付の碗であり、9・11は肥前系の陶器とと考えられる。14は国産染付の皿で、焼  
焦痕がみられる。15・16は18～19世紀の鉄軸の指鉤である。

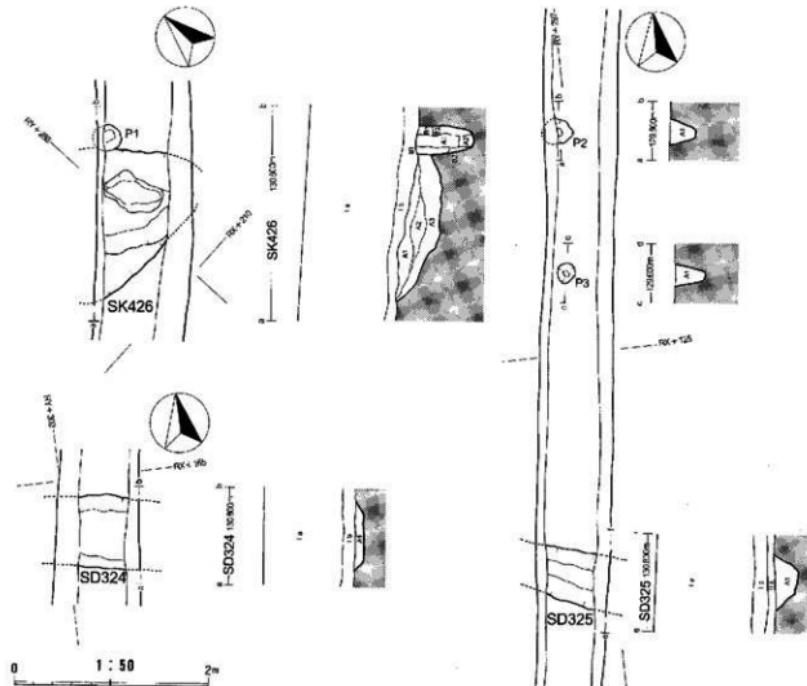
第19図 郭内北東部（第81次）調査区SK426土坑、SD324・325溝跡、ピット

調査区は、郭内北東部を東西・南北に走る市道内であり、上水道管敷設工事に伴い幅約0.6m、総延長約670mのトレンチ調査を行った。

遺構検出面は、路盤下にある旧耕作土直下の褐色シルト層である。検出遺構は、土坑1基 検出遺構（SK426）・溝跡2条（SD324・325）・ピット3口である（第19図）。

規 模 北西部と南東部が調査区外に広がるが、平面形は椿円形と考えられ、長軸0.7m以上、短軸1.2mである。遺物は、埋土より土師器・須恵器・あかやき土器の壊・壊の破片が出土している（第20図1・2）。1はあかやき上器の环で、底面が欠損し、胎土に窑母を含む。2もあかやき上器の环であるが、口縁部が欠損している。

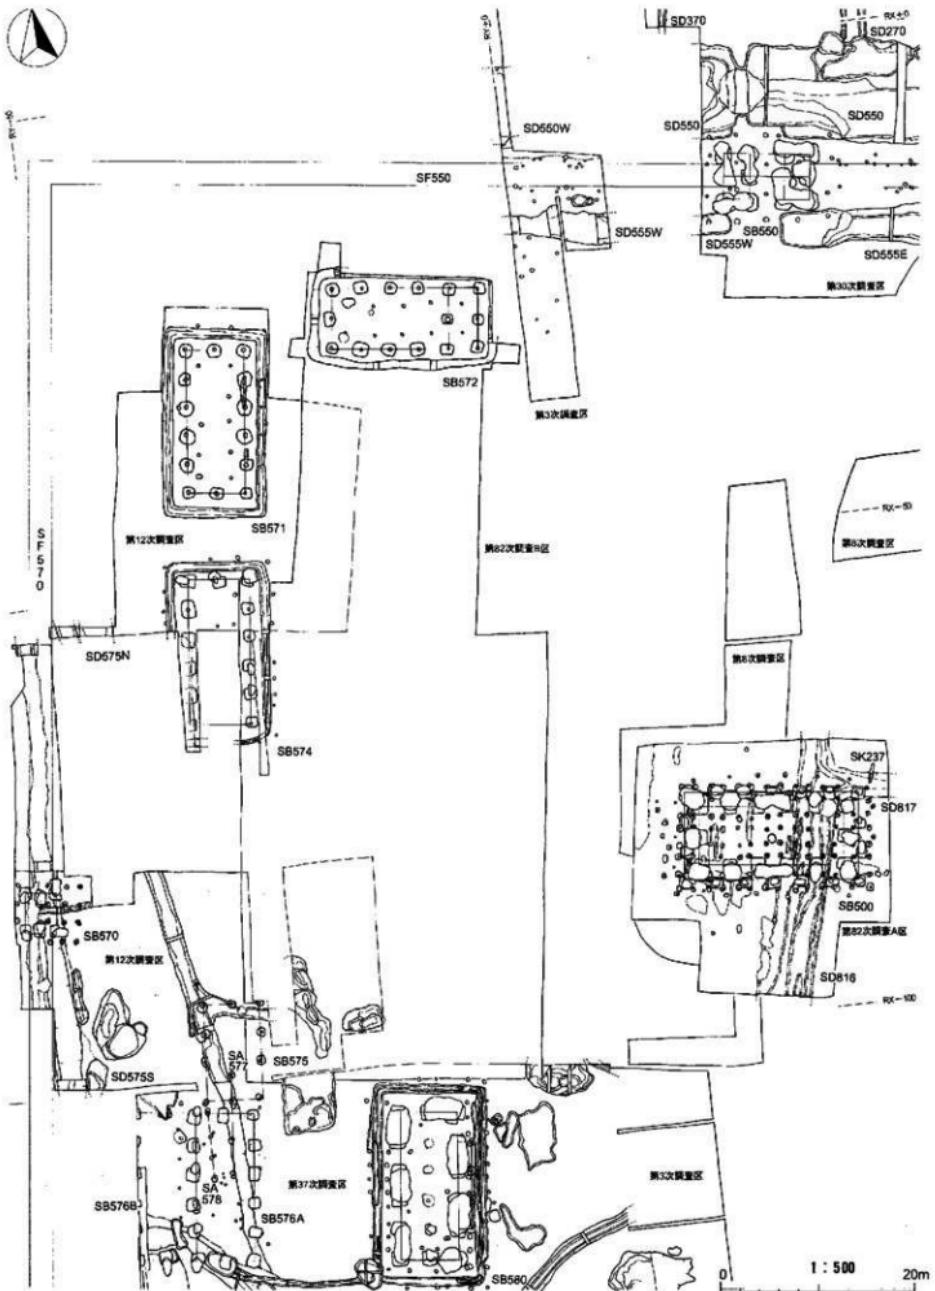
第21図 政庁中央・北西部（第82次）調査区全体図

検出遺構 正殿跡、掘立柱建物跡2棟、土坑2基、陥れ穴1基、溝跡2条。

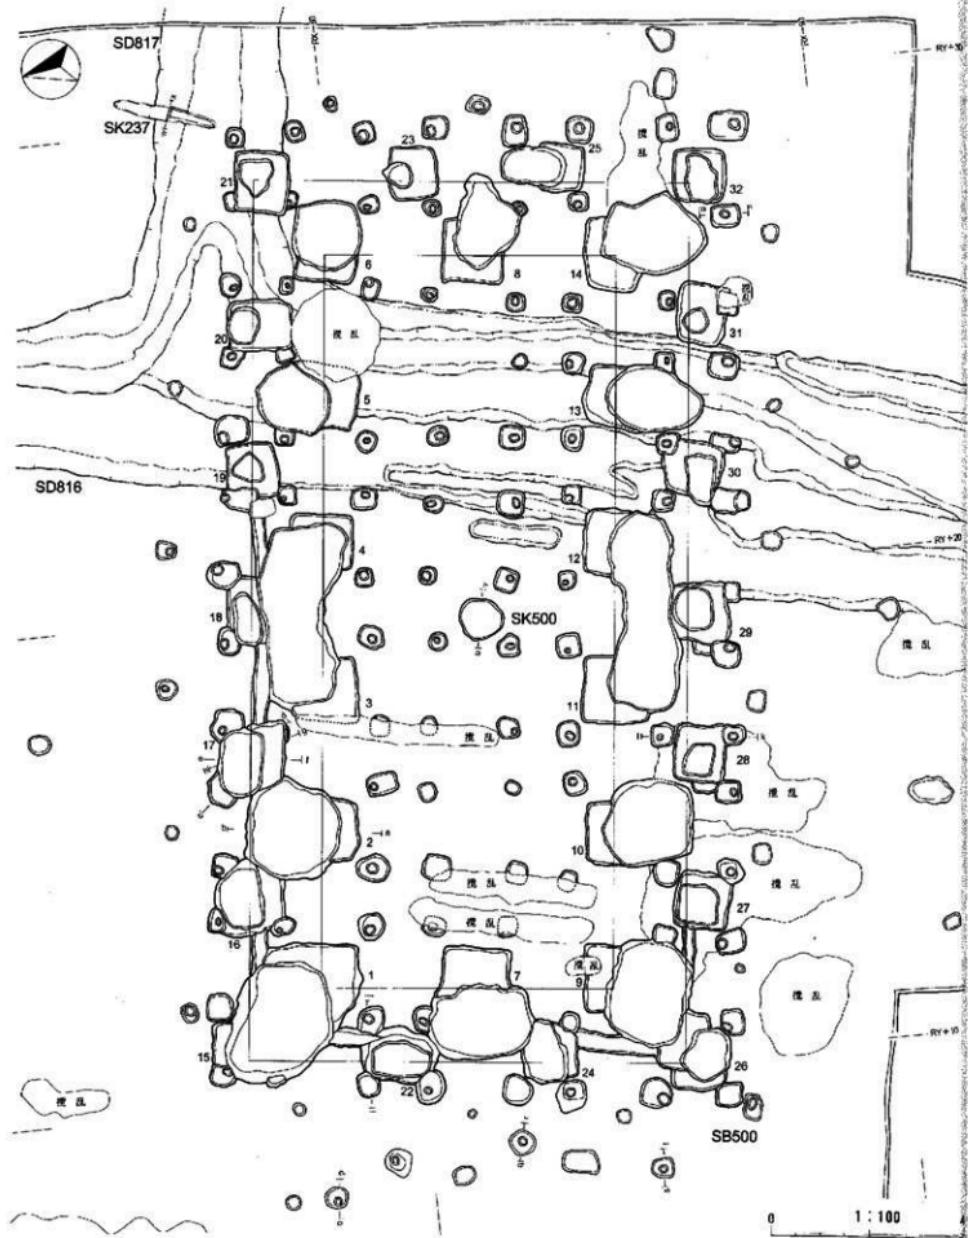
第22図 政府中央部SB500正殿跡, SK500土坑, SK237陥し穴, SD816・817溝跡

**構 造** 建物は桁行5間、梁間2間で、東表から1間に身舎内部の間仕切と考えられる掘方が1基あり、建物を囲む周溝も検出された。

**規 模** 間仕切の柱が抜き取られている他はすべての掘方に柱痕跡が検出され、規模は桁行の総長が15.0m（50尺）で柱間が3.0m（10尺）等間、梁行の総長が6.3m（21尺）で柱間が3.15m（10.5尺）**棟 方 向** 等間となっている。棟方向はE6.5°Sをはかる。

側柱の掘方は、一辺1.1~1.4mのほぼ方形で、柱痕跡の径は0.20~0.35mである。間仕切の掘方（掘方8）は一辺1.0mの方形であり、側柱の掘方より小規模である。抜取穴は掘方のプラン内に収まっており、埋土上部には焼土塊が漏じる。

**位 置** A区東部に検出された溝跡で、SB500正殿跡の掘方を切っている。SD816溝跡は南北方向の溝跡で、上端の幅が2.8~5.6m、深さ約0.3m をはかる。SD817溝跡は東西方向の溝跡でSD816溝跡と合流し、西側へはのびない。上端の幅が2.4~3.3m、深さ約0.2m をはかる。埋土は共通しており、幕末~明治時代以降の陶磁器が出土していることから、近世以降の溝跡と考えられる。

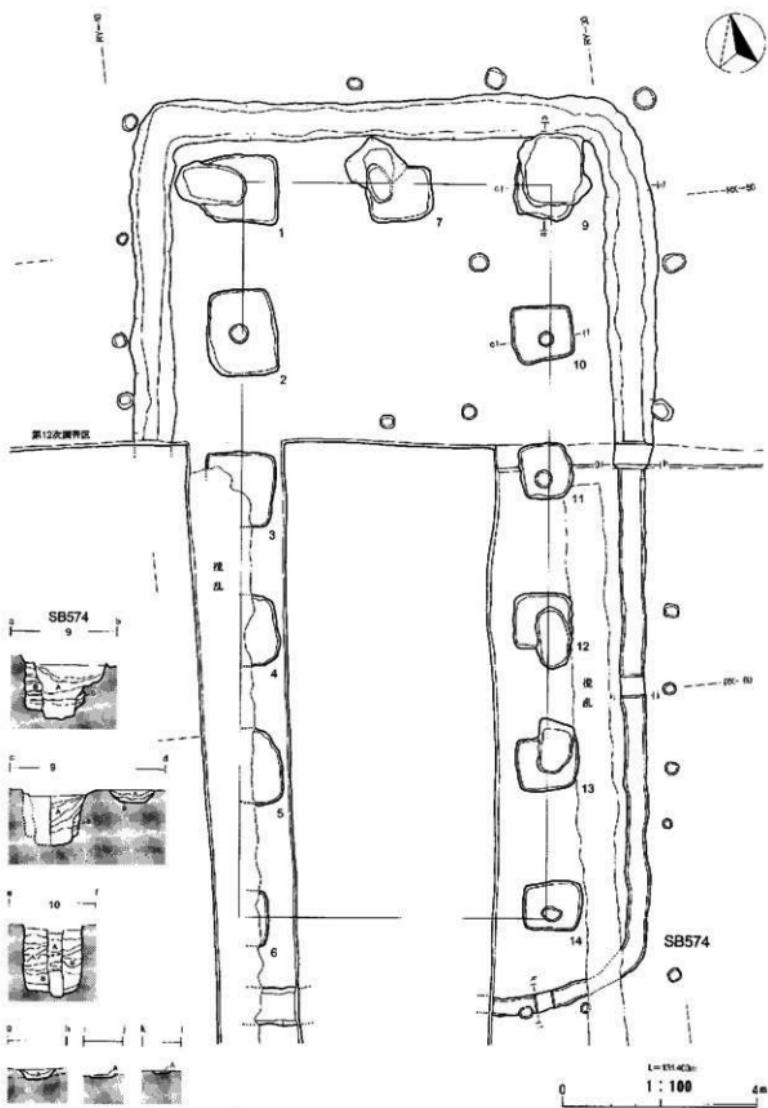
第27图 政厅北西部SB574建物跡

第12次調査においてSH571 建物跡の南側に隣接して検出された南北棟の掘立柱建物跡で、未調査であった南東部がB区の西端中央に検出されたが、耕作による攪乱のため検出面が第12次調査区より約0.15m深くなっている。SB571 建物西側柱筋とSB574 建物西側柱筋は並っており、SB571 建物南妻柱筋とSH574 建物北妻柱筋の距離は8.85mをはかる。また、政庁西辺築地線とSB574建物西側柱筋の距離は15.15mをはかる。

建物は桁行5間、梁間2間で、建物を囲む周溝も検出された。北妻と東軒の5基の掘方に柱構造の抜き取りが確認され、4基の掘方に柱痕跡が検出されたが、西桁の4基の掘方は耕作による埋乱のため柱痕などは確認されていない。規模は、桁行の総長が15.0m(50尺)で柱間が3.0m

**棟 方 向** m (10尺) 等間、梁間の総長が6.3m (21尺) で柱間が3.15m (10.5尺) 等間と考えられる。棟方向はN 6.5° E をはかる。
