# 史跡 鴻臚館跡

鴻臚館跡 19

-南館部分の調査(1)-

福岡市埋蔵文化財調査報告書第1175集

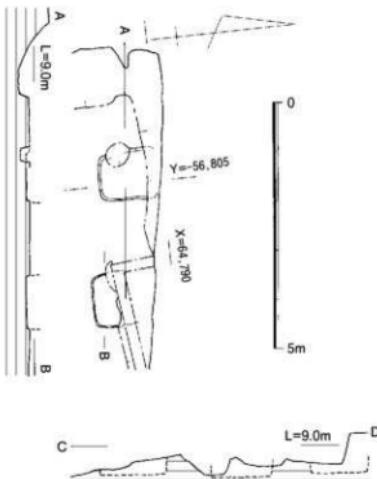
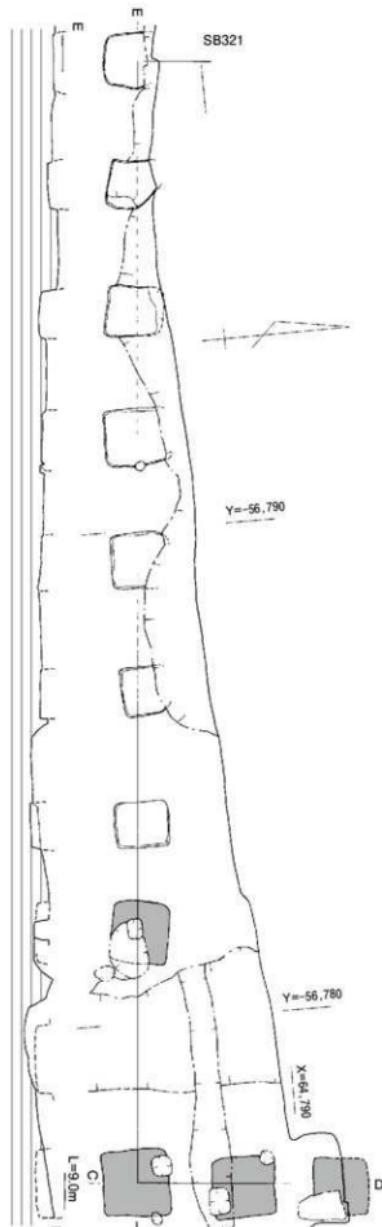
Fig.9 建物遺構 SB320・321実測図 (1/100)

にも、南側は造構面の削平が著しく全長は不明。梁間は SB322 と同じく 210cm。桁行全長は 1114cm で、柱間の平均値は 278.5cm と SB322 に近似する。主軸方位は SB322 と等しい。柱穴平面形は隅丸方形で、径 80 ~ 110cm を測り、SB322 と比べると一回り小さい。平面では柱痕跡は確認できない。柱穴は平面プランの検出に留めて掘り下げていないため、柱穴の深さ等は不明である。また、この造構に伴う出土遺物もない。

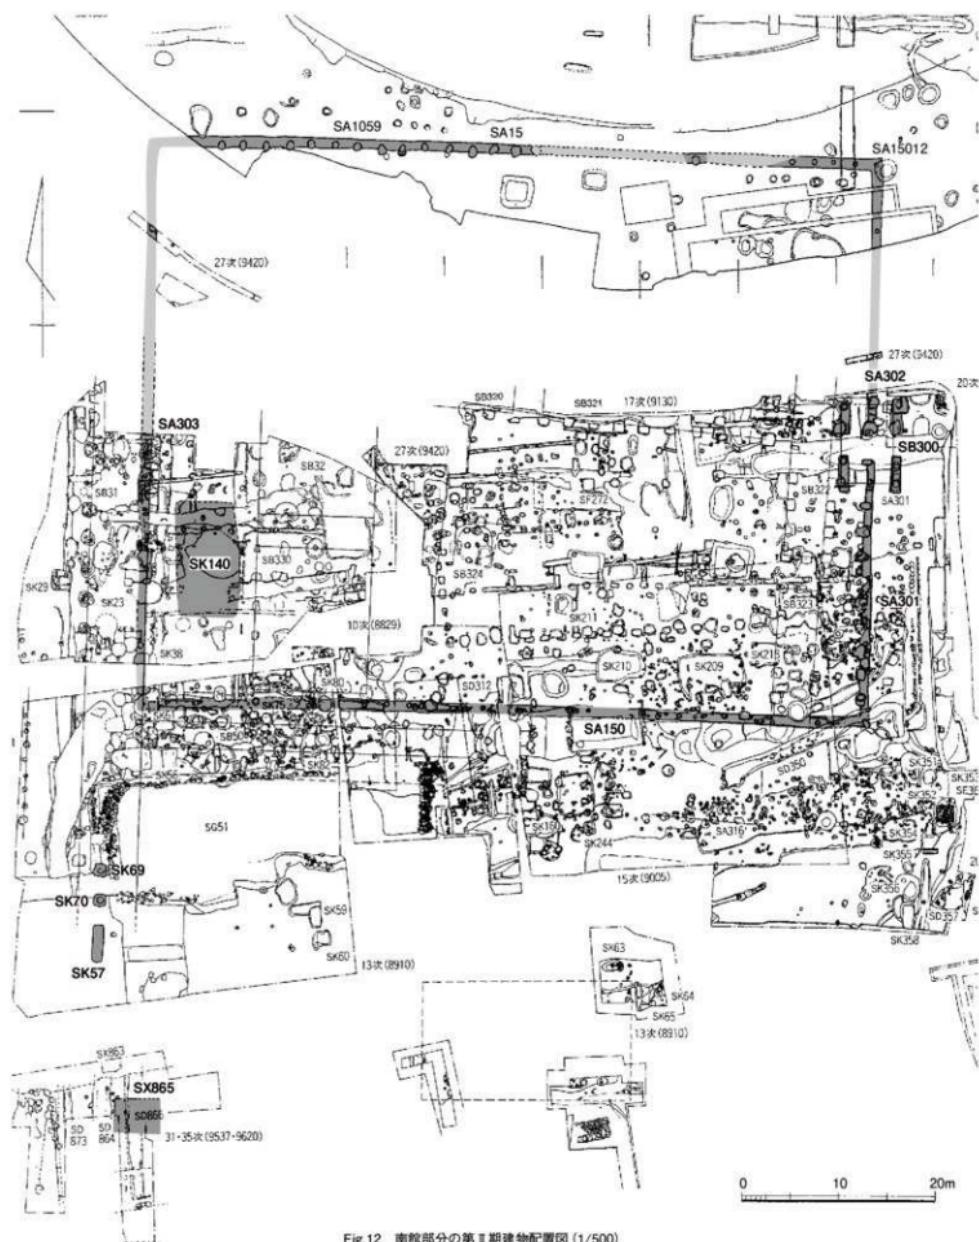
Fig.12 南館部分の第Ⅱ期建物配置図 (1/500)

東西に長い長方形区画をなす布掘り塀1、この塀の東に取り付く門1、塀内の掘り込み地下地業1、塀外のトイレ遺構3、南へ離れて位置する布掘り状遺構1がある。

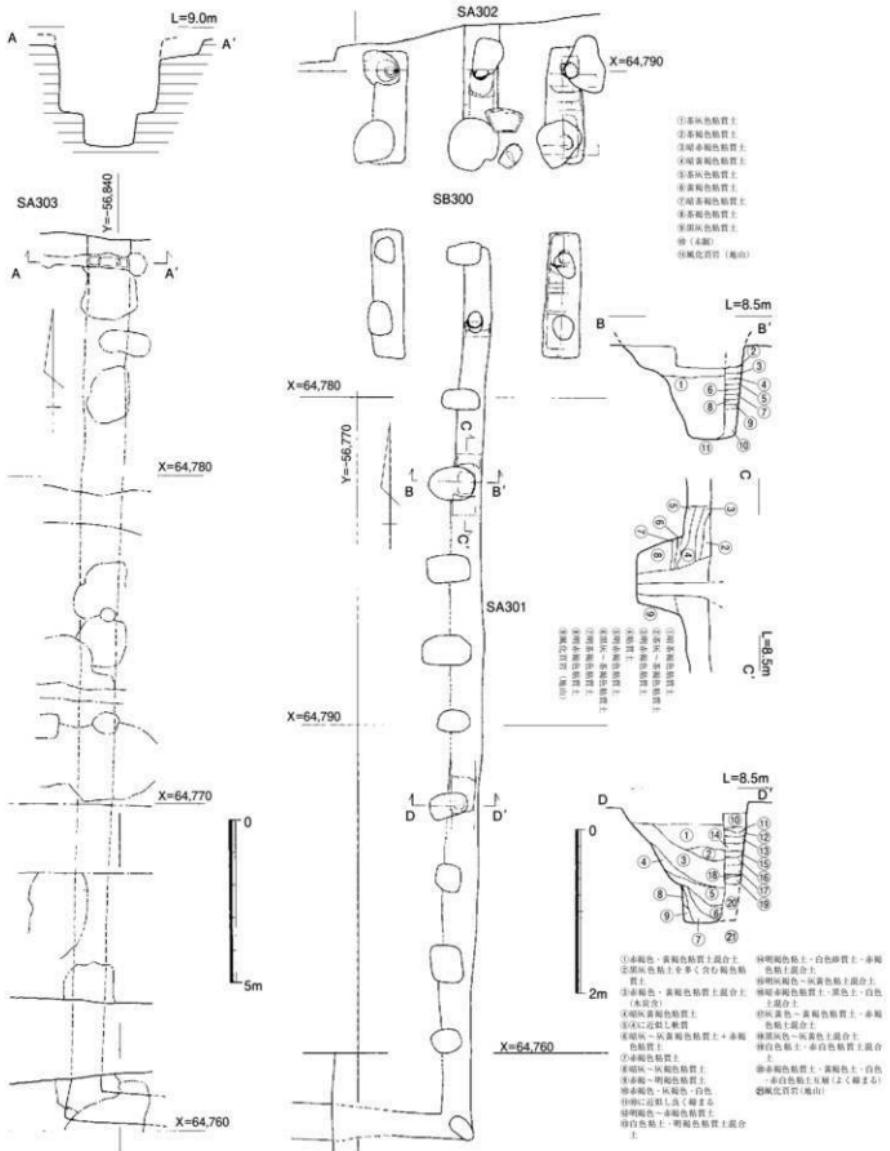
Fig.13 布振り掘立柱列西辺 SA303、東辺 SA301・302実測図(平面図1/150・断面図1/60)

SA303 (Fig.13) は礎石建物SB31の東側礎石列や第IV期以降の土坑群が重複しており、北端部で2間分の柱抜き取り穴を検出したのみである。柱抜き取り穴は平面椭円形で、長径1.1~1.6m、短径0.6m、深さ1.6mである。いずれも堀の内側(東側)に柱を倒して抜き取る。柱抜き取り穴の西側には半円形の柱最下部の痕跡が残り、柱径30~40cm、柱間約2.4mであることが分かる。

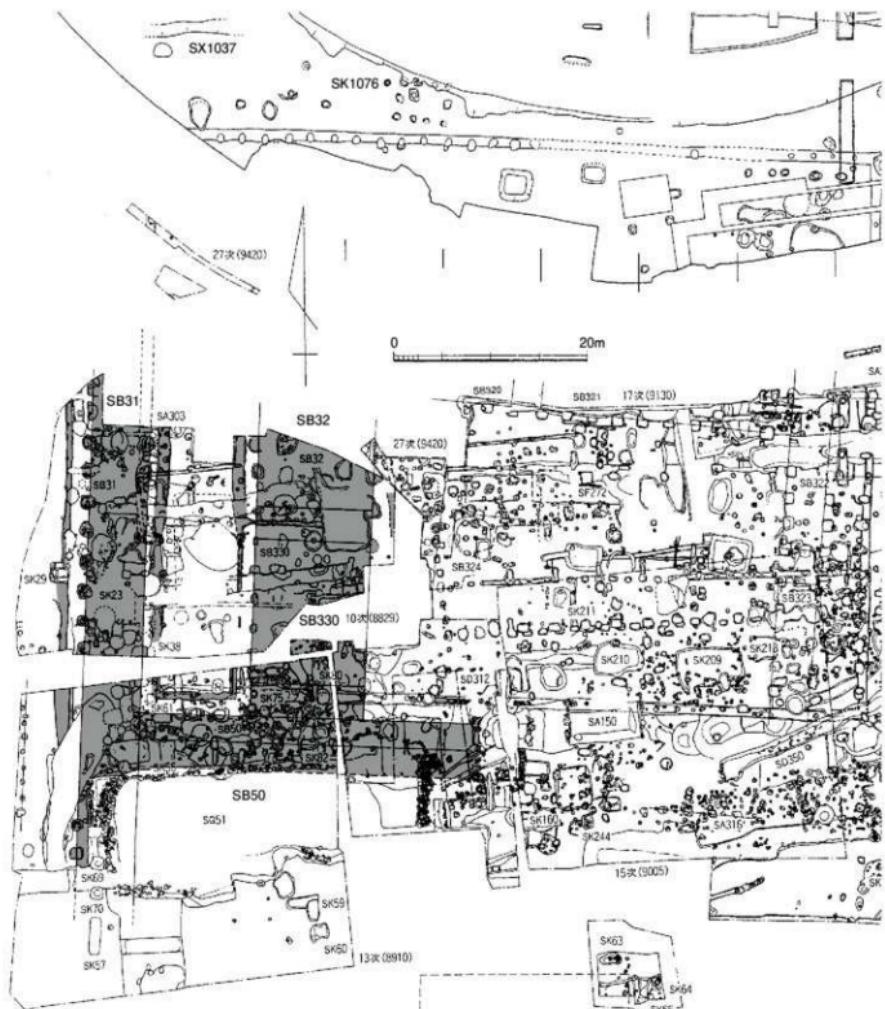
Fig.44 南館部分の第Ⅲ期建物配置図 (1/500)

南館部分では、3棟の大型の礎石建物を確認した。東西に並行する南北棟建物 SB31・32・330、及び東西棟建物 SB50である。SB32と330は馬道を挟んで棟続きの建物である。他に、礎石据付け穴とみられる SK1076がある。

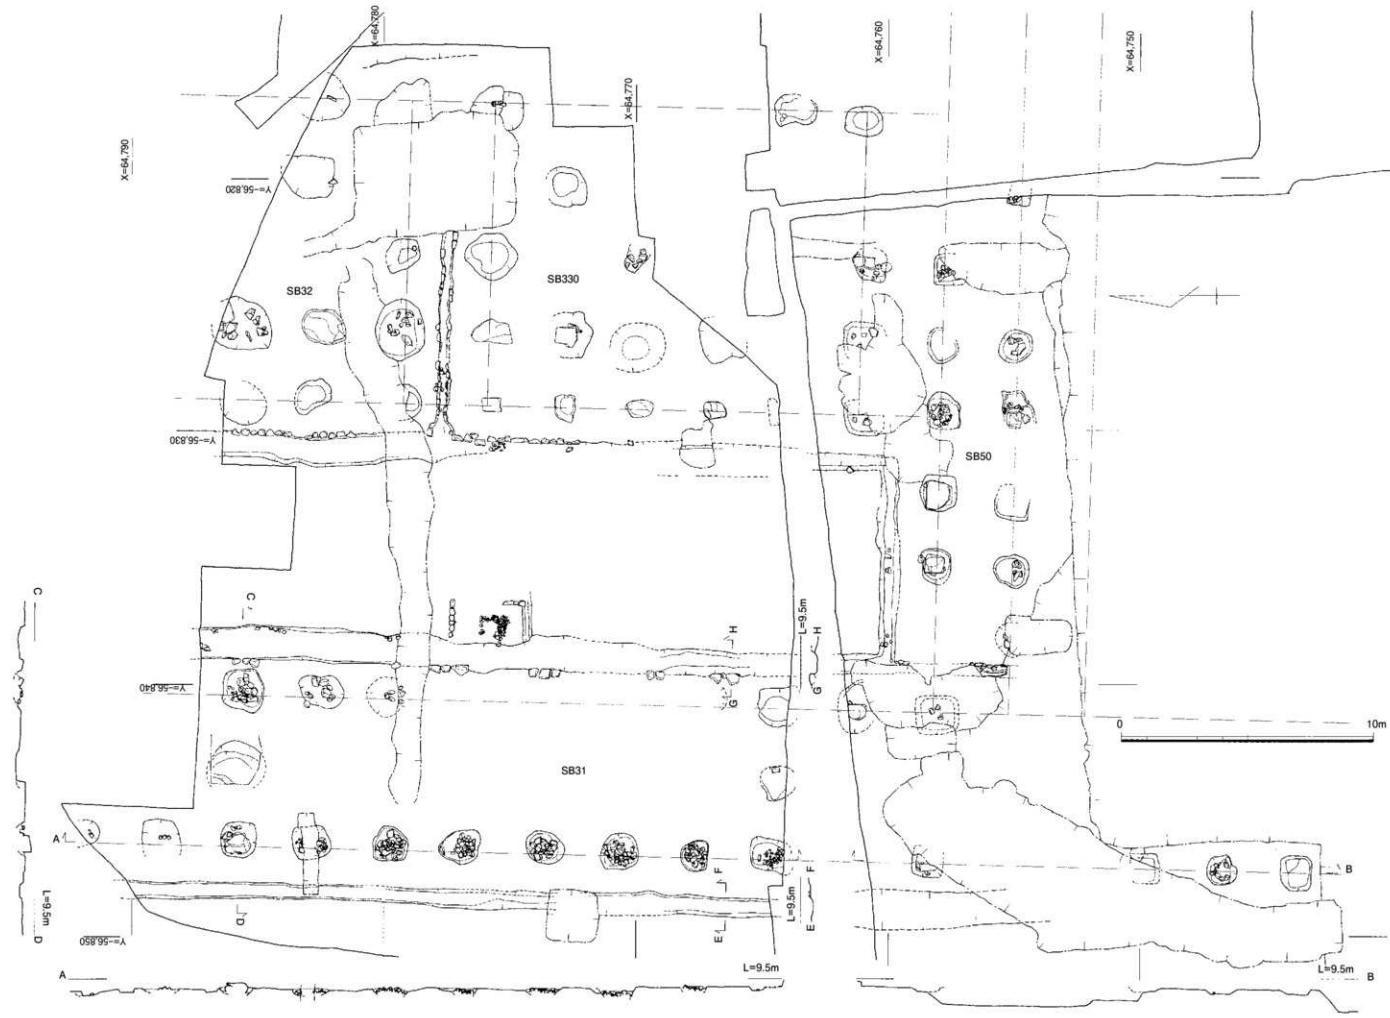
Fig.45 碳石建物 SB31・32・330・50平面図、SB31断面図(1/150)

南北棟で、乱石積みの基壇を持ち、両側に雨落ち溝がある。基壇幅は9m(30尺)で、梁行2間(6m=20尺)、桁行16間以上(48m以上)を確認した。北側は調査区外に伸びていき、南端部分は近世～近代に破壊を受けて消滅しており、全長は不明である。昭和26年の第1次調査(図版扉の写真)において、磁石列が確認されていた遺構に相当するが、写真では少なくとも5個が残るように見える列状の磁石が、今回調査時までに1個に減じていた。ただし、この磁石列に該当すると考えられるSB31の西側柱列では、磁石自体は失われているものの、その下部の据付け穴は良好に残っていた。一方の東側柱列については、既に古代～中世に土坑等に破壊されてしまっており、磁石が一つ確認できたものの、他の据付け穴の残りは悪い。磁石据付け穴は、径1.4m前後の隅丸形～円形プランをなし、内部に花崗岩・玄武岩・砂岩の根固め石が良く残るものが多い。柱列間の2ヶ所に東柱があり、少なくとも3部屋以上に間仕切りされていたと推定される。間仕切られた部分の中央の柱間が3.3mと広く、この東に方形の石列が基壇から張り出す部分があり、瓦敷きであることから出入り口の可能性があるが、石列の逆の面が揃うなど不自然な点もあり確定できない。基壇の石積みには花崗岩・砂岩を用いている。石積みは東辺の5カ所に数個ずつが残るのみだが、磁石の高さからみて2段に積まれていたものと想定される。基壇の東西両側には雨落ち溝があり、西溝は幅60～90cm、深さ10cm、東溝は幅1.2m、深さは基壇石積み天端から30cmを測る。ともに断面はU字形をなす。また、東溝はSB50と接合する部分で東にL字形に折れるが、折れた南の延長部分には幅10cmの狭い排水溝が伸びている(SB50の項参照)。雨落ち溝には瓦が多量に落ち込んでいる。主軸方位は、座標北から1°30' 東に偏する。

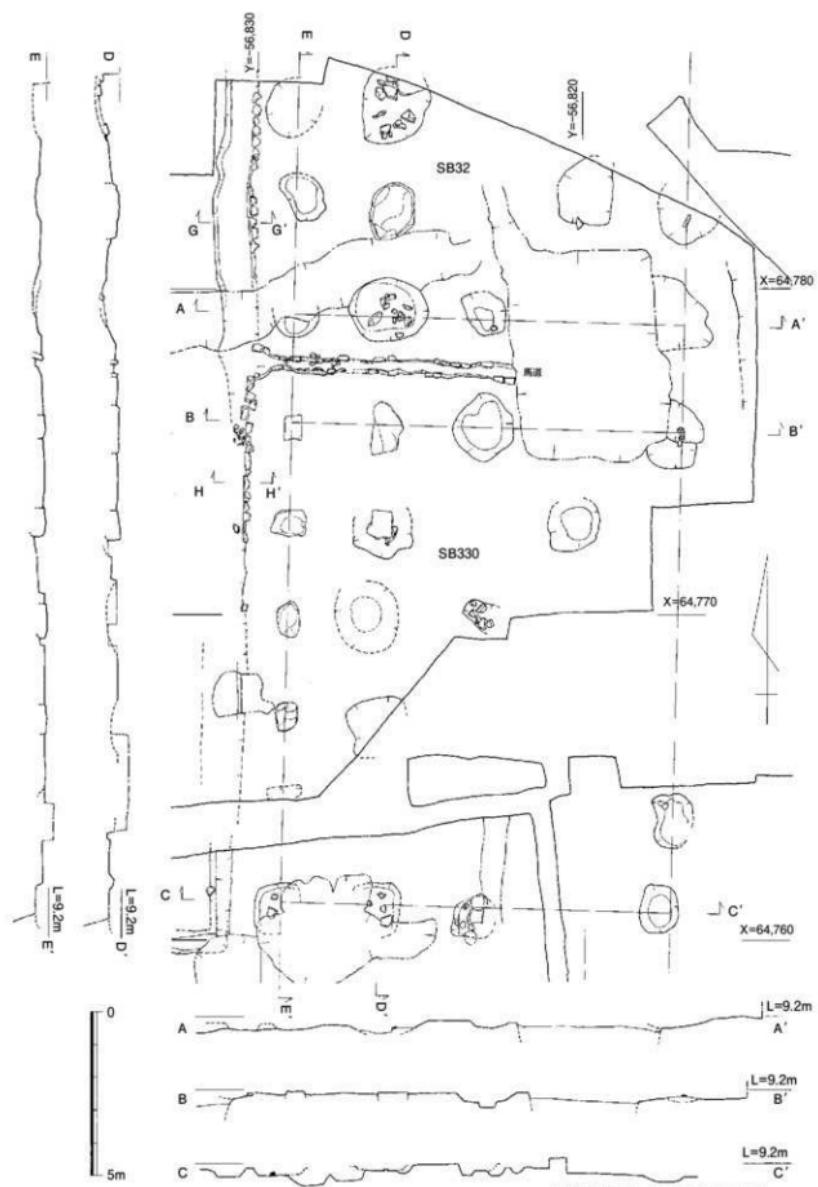
Fig.53 砖石建物SB32・330実測図(1/150)

第4・5次調査(8829・8910)で確認した。SB31の東側に9m(30尺)離れて、これと並列する南北棟の大型礎石建物である。北側は調査区外に更に伸展していき、南は後述のSB50に連接するが、SB50を越えて更に南へ伸びるか否かは近世池に破壊されているため不明である。

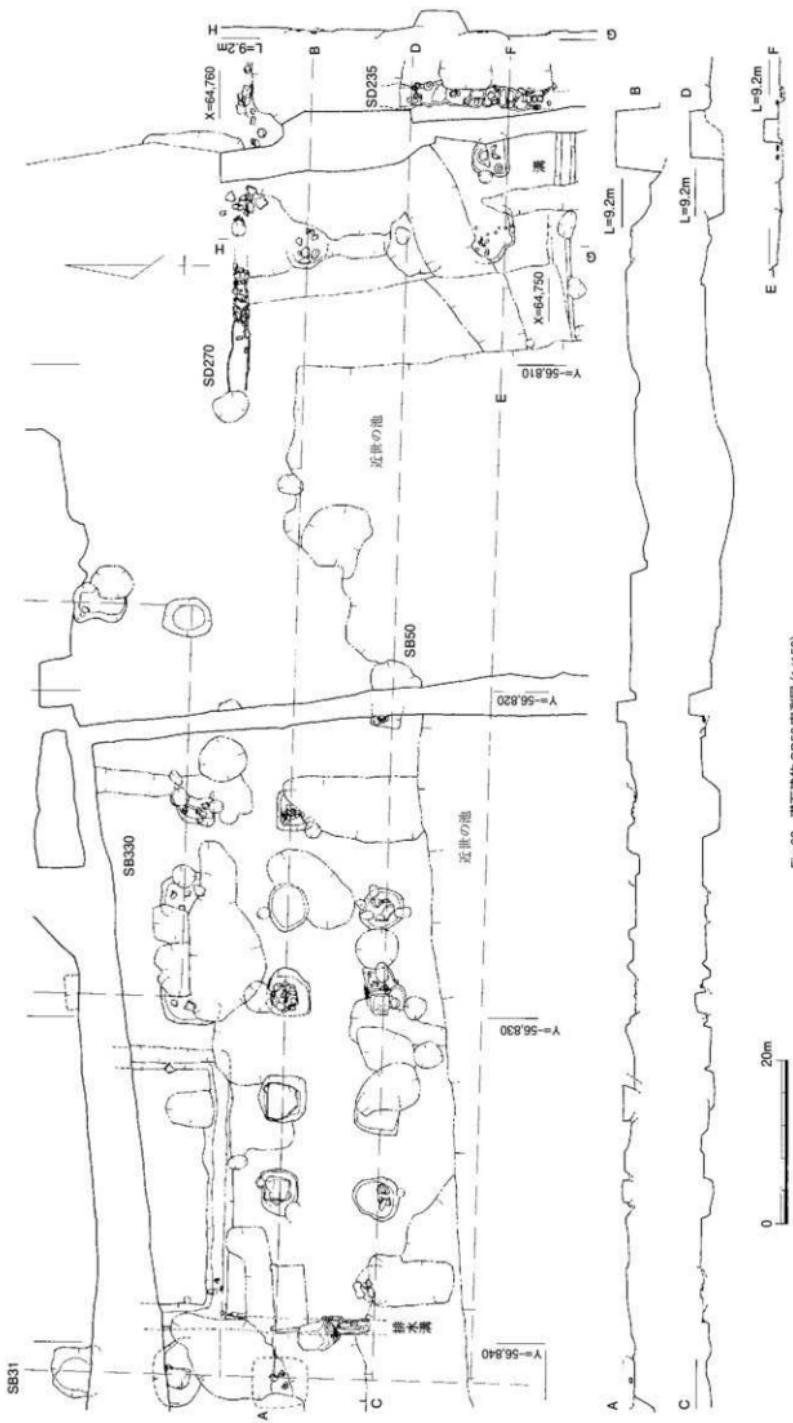
Fig. 63 硫石遺物 SB50実測図 (1/150)

第5・6次調査(8910・9005)で確認した東西棟建物である。SB330の南に接して位置し、SB31とSB330とを連結する。第5調査で検出した遺構は東西に2列に並んだ礎石ないし礎石据付け穴であり、調査区内で7間分を確認した。第6次調査では削平のため遺構の残りが悪く、SB31から数えて8～11間めまでは遺構が認められず、12間めに3列に並んだ礎石据付け穴とみられる遺構の残欠、13間めの3列めにあたる位置に同様の遺構を確認したのみである。

SB31とSB330に挟まれた北辺部分には雨落ち溝があり、それぞれの建物の雨落ち溝に続くため平面「コ」字形をなす。雨落ち溝は、残りの良いところでは幅約1m、深さ30cmで、断面はU字形をなす。SB330とSB50との間に溝があったか否かは、土坑群に破壊されており不明である。

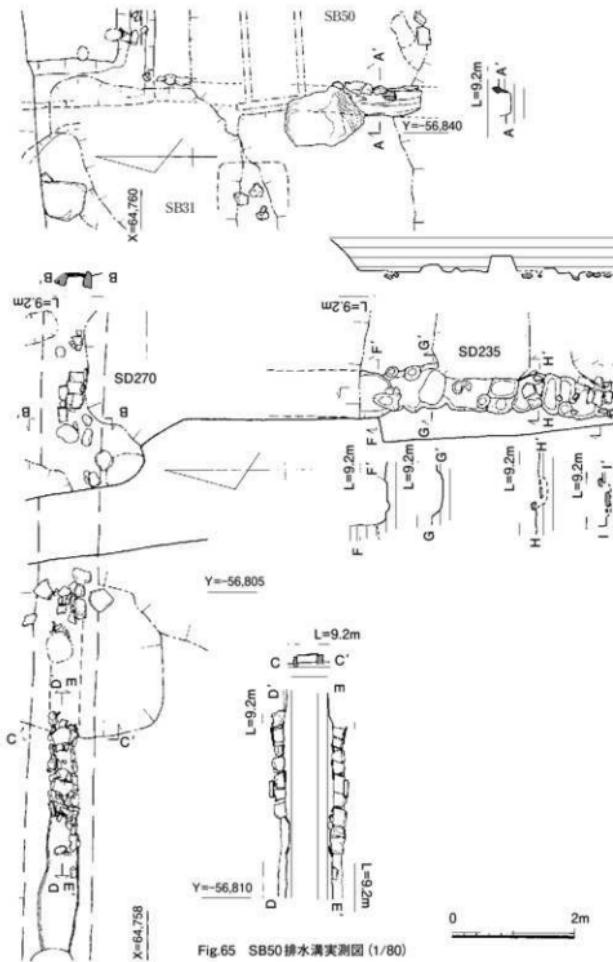
Fig. 65 SB50 排水溝実測図 (1/80)

この他、SB50に伴うとみられる排水溝が4ヶ所に認められた。西側から説明する。SB31に連結する西端部分を南北に横断する石組み溝(第5次調査区)があり、SB31東側雨落ち溝の雨水をSB50の南へ導くために設けられた溝と考えられる。溝の南半部に掘り方と東側石が残るが、北半部は擾乱により破壊されている。南半部の溝は、長さ1.5m、幅40cm、深さ30cm。側壁に花崗岩割石を用いており、構造的にはSB32・330の馬道排水溝に類似する。

SB50の北側には建物と平行に伸びる東西溝SD270があり、SB330との接続部より東の部分に確認され、石材が抜かれて構造が不明な西側部分と、暗渠の構造を良く残す東側部分がある。東側部分では、花崗岩礫を立てて側壁とし、底には瓦を敷き、蓋石として砂岩・花崗岩の板石を被せて暗渠としている。第Ⅱ期布掘り塀の掘り方と完全に重複する位置にある。SB50の基壇を挟んで、この溝の南でも素掘りの東西溝を1条確認しており、長さ6.3m、幅60cm、深さ15cmで、断面U字形をなす。ただし礎石列との間が北側溝より広く、近世遺構等による破壊が著しいことから不明確な部分が多い。

SB50の礎石列が削平消失する東端部分に、SB50を南北に横断する溝SD235がある。北半は近世遺構に破壊されており、南半は底面と側壁に花崗岩礫を置くが、礫の大半は抜かれている。長さ4.5mが残り、幅50cm、深さ20cmを測る。

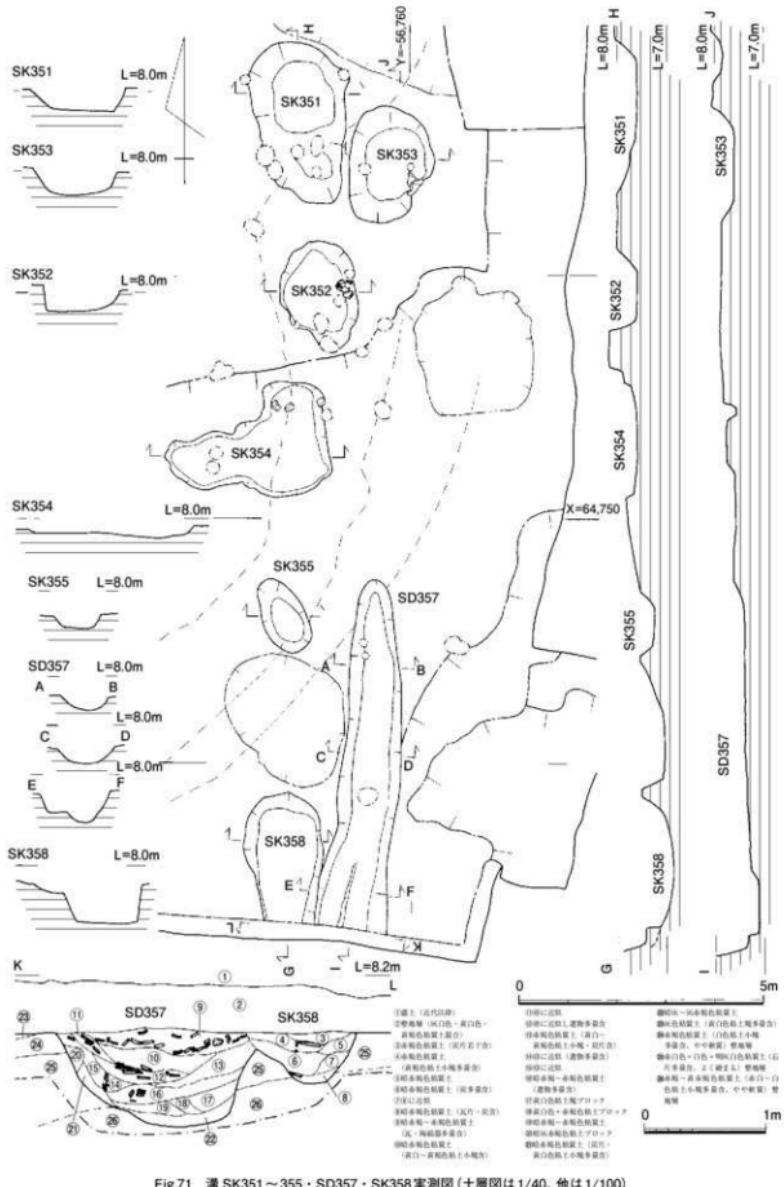
Fig.71 溝 SK351～355・SD357・SK358実測図（土層図は1/40、他は1/100）

SK351は一連の遺構の最北に位置する土坑である。南北に長い楕円形プランで、東西2m、南北3.3m、深さ50cm。壁は弧を描きながら立ち上がり、南辺には狭い段を持つ。SK352はSK351の南に0.8m離れて位置する土坑である。南北にやや長い楕円形プランで、東西1.5m、南北2.3m、深さ55cm。壁は弧を描きながら立ち上がる。SK353はSK351の東に10cmの間を開いて接する土坑である。南北に長い楕円形プランで、東西1.8m、南北2.4m、深さ60cm。底は弧を描きながら立ち上がる。SK354はSK352の南西側に0.7m離れる土坑である。南北と東西に伸びるL字形の不整形プランをなす。二つの土坑の切り合いの可能性がある。東西3m、南北2.3m、深さ40cm。壁は弧を描きながら立ち上がる。SK355はSK354の南に1.6m離れる土坑で、他より小さい。南北に長い楕円形プランで、東西0.9m、南北1.6m、深さ30cm。壁は弧を描きながら立ち上がる。SD357は南東隅に検出した南北溝で、南側

は調査区外の福岡城土壘下へと続く。幅1.5m、深さ80cm、長さ7m分を確認した。溝底は南に傾斜し、北側は立ち上がって先細り収束する。横断面形は半円形を呈する。底面南端に段差があり、掘り直した可能性もある。多量の遺物が出土した。**SK358**は調査区南壁際にあり、SD357を切る土坑である。南北に長い楕円形プランで、東西1.6m、南北2.5m、深さ70cm。壁は弧を描きながら立ち上がる。

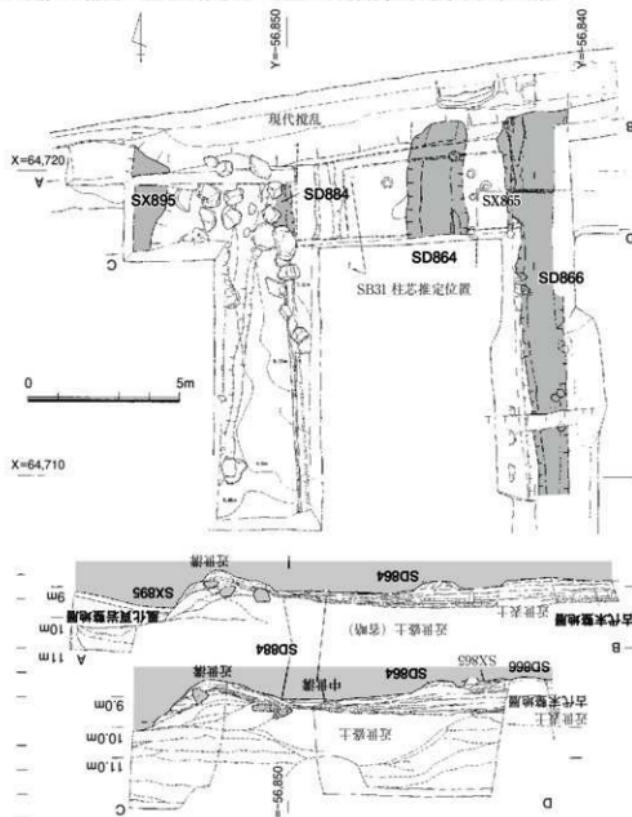
Fig.93 溝 SD864・866・884、一段高い地山 SX895 (1/160)

SD866は、ほぼ南北に伸びる溝状の遺構である。幅0.5～0.7m、深さ20～25cmを測る。断面形は浅皿状で、底面は南へ緩く落ちている。礎石建物SB31東側柱列の延長上に位置する。この溝の西側に一段高い基壇状の高まりがあるが、その性格は不明。底面直上の出土遺物から、10世紀後半以降の第V期の遺構と考えられ、SB31に直接接する溝ではない。

SD884は、近世溝で破壊され、東側壁が僅かに残り、土層断面の観察により溝状になることが知れる程度である。SD864とほぼ平行しており、北へ延長すると礎石建物SB31の西側雨落ち溝に至

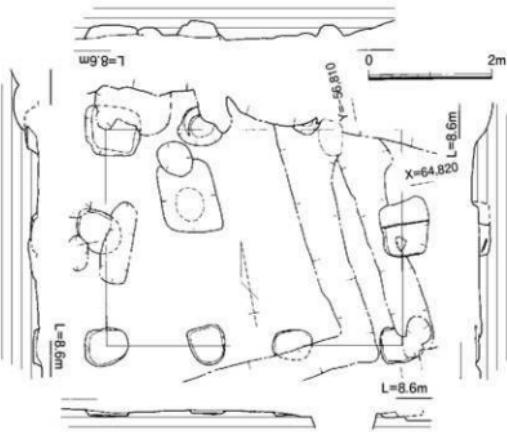
Fig.125 掘立柱建物 SB1070 実測図(1/80)

第17次調査(9910)で風化頁岩盤上に検出した。北側は野球場建設時に破壊されている。東西に長い掘立柱建物で、桁行3間、梁行2間。北東角の柱穴一つを失い、いま一つは削平段差壁面に痕跡を残す。他の柱穴も残りが極めて悪く、15~数cmの深さであり、強い削平を受けている。桁行柱間は東から182、140、164cm、梁行柱間は北から166、187cm。柱穴プランは楕円~隅丸方形で径60~90cm。柱痕跡は認められない。主軸方位は座標北から10°東偏する。

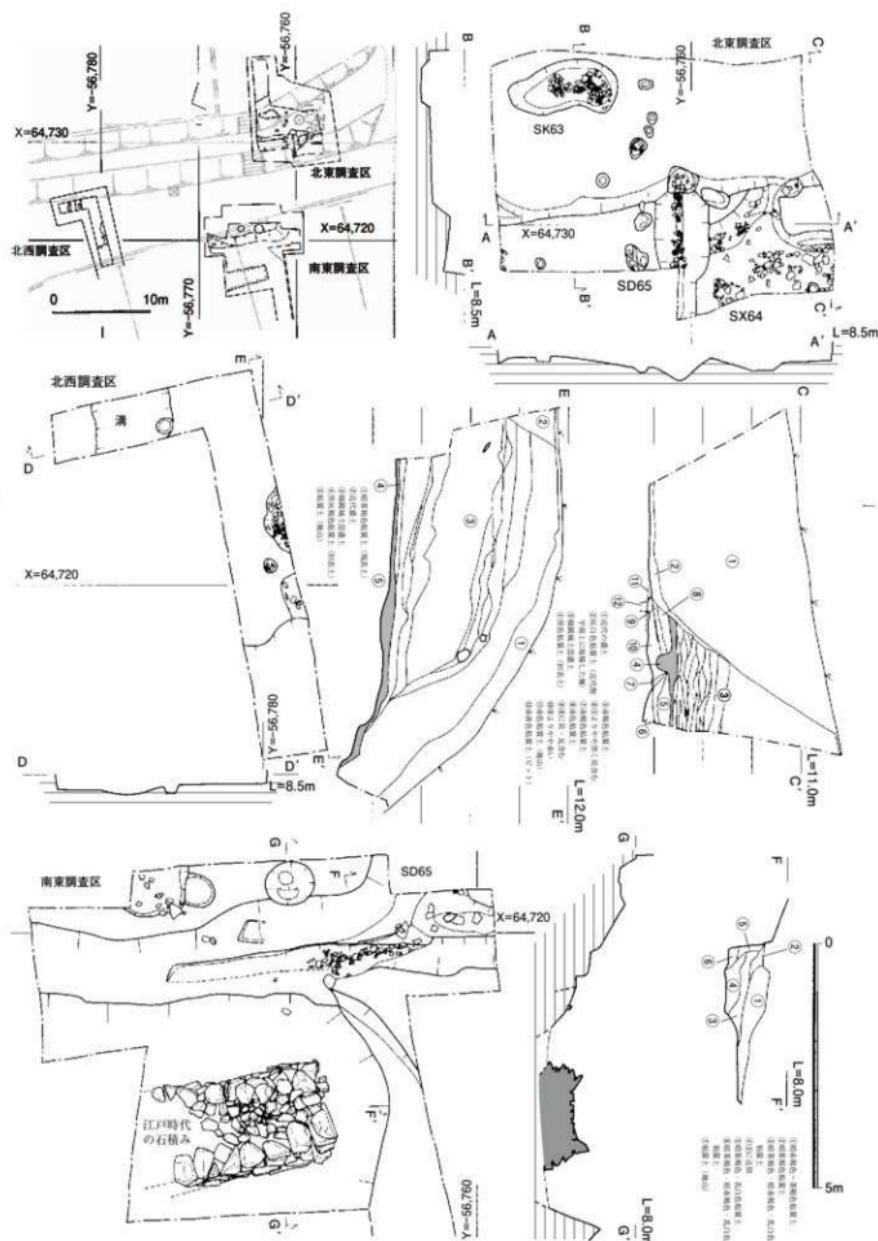
Fig.135 推定南門地区造構実測図 (配置図は1/500、他は1/100)

公園整備に伴う福岡城跡第11次調査において、鴻臚館跡第I期調査地区南側の土壘下に鴻臚館時代の包含層がプライマリーな状態で存在していることを確認したため、土壘樹木の間に最大範囲の調査区を設けた結果、基壇状の高まりと、それに伴う雨落ち溝状の遺構 SD65を検出したもの（南東調査区）。福岡城土壘の頂部から南斜面に相当する。基壇状高まりの南東部コーナー部にあたっており、検出した範囲は南北2m、東西8mである。基壇状高まりの端は崩壊して緩やかな斜面をなしている。高まりに沿って溝SD65が掘られており、南北溝は幅50cm、深さ約20cmで断面U字形をなす。東西部分は幅60cm、深さ10cm、断面形はU字形をなしている。長さ2.5mが残存しており、延長部分は江戸時代の地滑りにより失われている。基壇状遺構の南側に検出した石積みは、この地滑りの修復工事に際して造られたと推定される。雨落ち溝の合流点では僅かにコーナーを作り、溝は更に東に伸びていく。仮に基壇状遺構が建物基壇であった場合には、この溝は建物南側外縁の雨落ち溝となると考えられる。

次に、基壇状遺構の南北幅を知るために、北東側に調査区を設定した(北東調査区)。土壙の北斜面にあたり、兵舎弾薬庫と拳闘場造成による破壊が著しい。土壙下において、長さ3m、幅1.1m、深さ40cmの南北方向の溝SD65、及びこれと直交する長さ2.2m、幅0.9m、深さ20cmの土坑SK63を確認した。溝の北端及び土坑周辺は、削平により一段低い。次に、東西幅を知るために北西側にL字形に調査区を設けた(北西調査区)。南側に段落ちを確認し、西側で幅1.3m、深さ10cmの溝を確認した。

以上の3ヶ所の調査区により、段落ち、溝、土坑等の検出遺構から東西21m、南北12.4mの基壇状の遺構を想定したが、土壙樹木のため肝心な部分に調査区を設定することができず、明確さを欠いている。また、包含層や盛土から古墳時代の銅鏡片、銅鏡などが出土したが、今回報告からは省く。

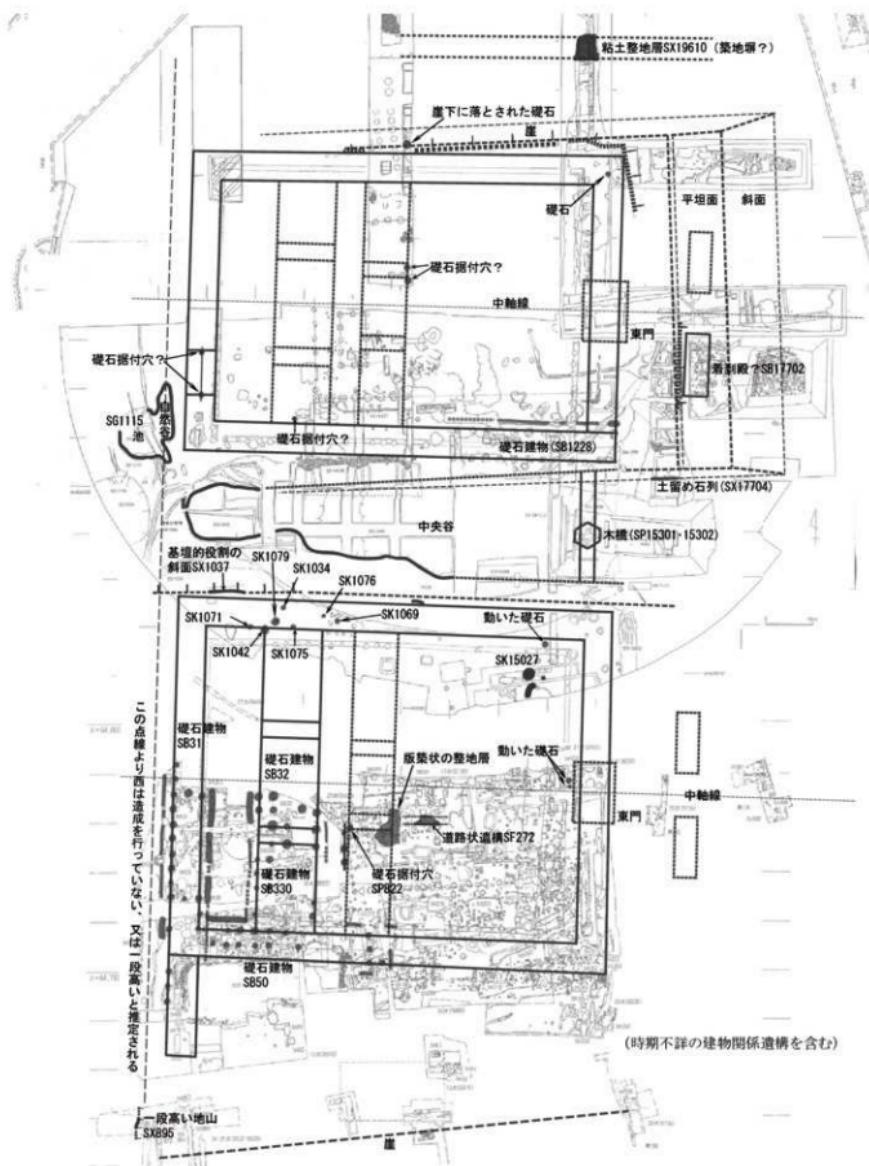
Fig.138 第三期建物復元案 (1/1,000)

以上の復元案が正しければ、現在確認している鴻臚館の建物は第Ⅰ～Ⅲ期を通して東に正門があつたことになり、中世遺構の分布からみて終末期まで「鴻臚館東面」の状況が継続したと考えられる。今後は報告書作成作業を進めながら、土坑等の他の遺構や北館建物遺構について詳しく検討し、異なる復元案を示すことができないか等を含めて検討を行っていく。
