岡山県埋蔵文化財発掘調査報告 236

史跡 鬼城山2

「甦る！古代吉備の国～謎の鬼ノ城」城内確認調査

岡山県教育委員会

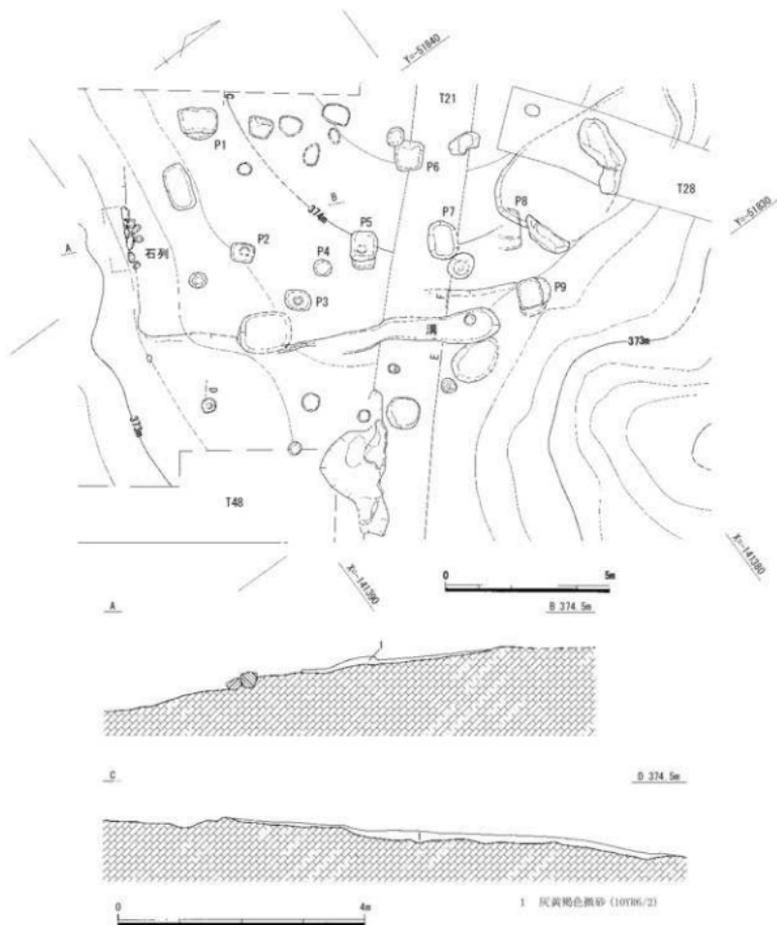
第9図 基壇状遺構 (1/150・1/80)

I区中央で確認された。南東にのびる尾根を利用しながら南西辺を石列、南東辺を溝によって方形高まりの区画を造作している。尾根の高い側の北西辺と北東辺を画する施設は確認されていないが、北東辺については地形の現況から、約14m×7m以上の範囲で高まりが復元できる。基壇状遺構最頂部の標高は374.25mを測り、南西辺の石列下部からの比高は約1mを測る。南西辺を区画する石列は

5石が長さ170cmにわたって30～40cmほどの平滑な長側面をほぼ外面にそろえて配置され、内側に3石が積まれている状態で残存している。斜面下方にも石材が多数崩落しており、遺構平坦面との比高も考慮すると構築当初は南西辺全体に2～3段程度積み上げられていた可能性がある。この石列は基壇化粧的な要素を持たせつつ、土砂流出防止を意図して設けられたと思われる。なお、石の配置については特に掘り方や背後の裏込め石などは観察されなかったことから、整地土を盛るさいに同時に配置されたものと判断される。南東辺の溝は、中央部では比較的光明瞭で幅約70cm、深さ20cmほど確認できたが、両側に向かって流出しているためか全体像は不明瞭である。この区画内の高まりは地山由来の花崗岩風化土の黄褐色細砂で整地、構築されているが、版築や互層状の堆積は特に認められない。また、確実な整地盛土内出土遺物はなく、確認時の表土層掘削時に7世紀後半～8世紀初頭段階の須恵器等が出土している。このことから、基壇状遺構の構築時期はこの段階であると判断している。

基壇状遺構（第6・9・10図、図版1、写真1）

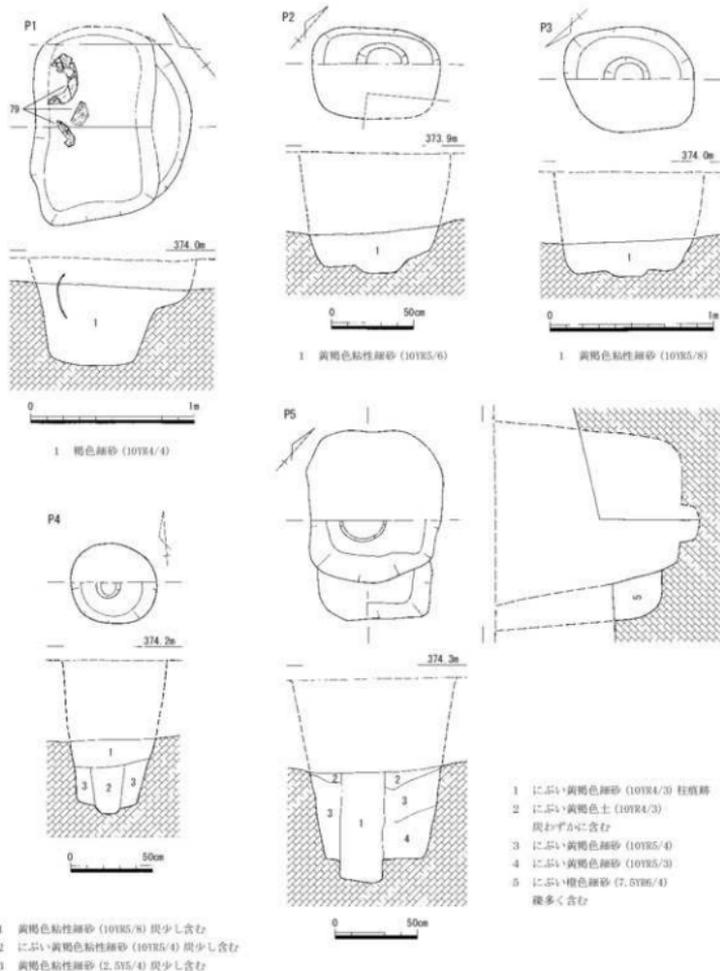
第11図 柱穴1～5 (1/30)

柱穴1は基壇状遺構内の北西部にあり、検出面で長さ118cm、幅90cm、深さ50cmを測る。南東辺が2段になっており、断面観察でも柱痕跡が確認されないことも考え合わせると、南東側から柱を抜き取った可能性がある。柱穴内からは須恵器79が出土している。この79は小破片となって柱穴1の周辺にも散在しており、土器溜まり2出土遺物として第44図に示した。柱が抜き取られたくほみに、周辺に廃棄された甕の一部が落ち込んだものと理解している。柱穴2は基壇状遺構内の南東に位置する。長辺80cm、短辺55cmの隅丸方形を呈し、検出面からの深さは25cm、復元される基壇上面からは70cmを測る。底面には径35cmほどの柱あたりが認められる。柱穴3は柱穴2の東側で検出した。長径80cm、短径65cmほどのやや楕円形を呈する。検出面からの深さは20cm、復元される深さは60cmを測る。底面に柱穴2同様、柱あたり痕跡が認められる。

面観察で柱痕跡を確認している。柱穴5は90cm×80cmの隅丸方形を呈し、検出面からの深さ68cm、復元される深さ120cmを測る。断面観察では径25cmほどの柱痕跡を確認し、底面でもこの柱部分が一段深くなっている。また、南東側に重複する柱穴も確認でき、掘り替えと判断した。柱穴6は一辺90cmほどの隅丸方形を呈する。柱穴7は長軸110cm、短軸88cmの隅丸方形を呈し、柱痕跡を確認している。柱穴8は長軸で128cm、深さ68cmを測る方で2段の掘り方をもつ。柱穴9は、検出面はいびつなものの底面は90cm×75cmの方形を呈する。

このうちの大部分は掘立柱建物を構成する柱穴と考えているが、その組み合わせや建物規模、棟数については遺構の保全と自然環境保護に関わる樹木の伐採制限により、基壇状遺構全体を確認面まで掘り下げなかったこともあり、不明である。ただし、柱穴2・5・7・8が基壇状遺構の方位とほぼ同じ向きに直線的に並ぶことから、柱間距離にばらつきがあるものの一連の建物を構成する可能性は指摘できるかもしれない。なお、これらの柱穴には柱穴4のような円形を呈するものと、方形を指向するものの2種類があるが、これが時間差なのか機能面での差なのかは不明である。いずれにせよ、山城存続時期にこの基壇状遺構内に掘立柱建物が存在したことは想像に難くない。(大橋)

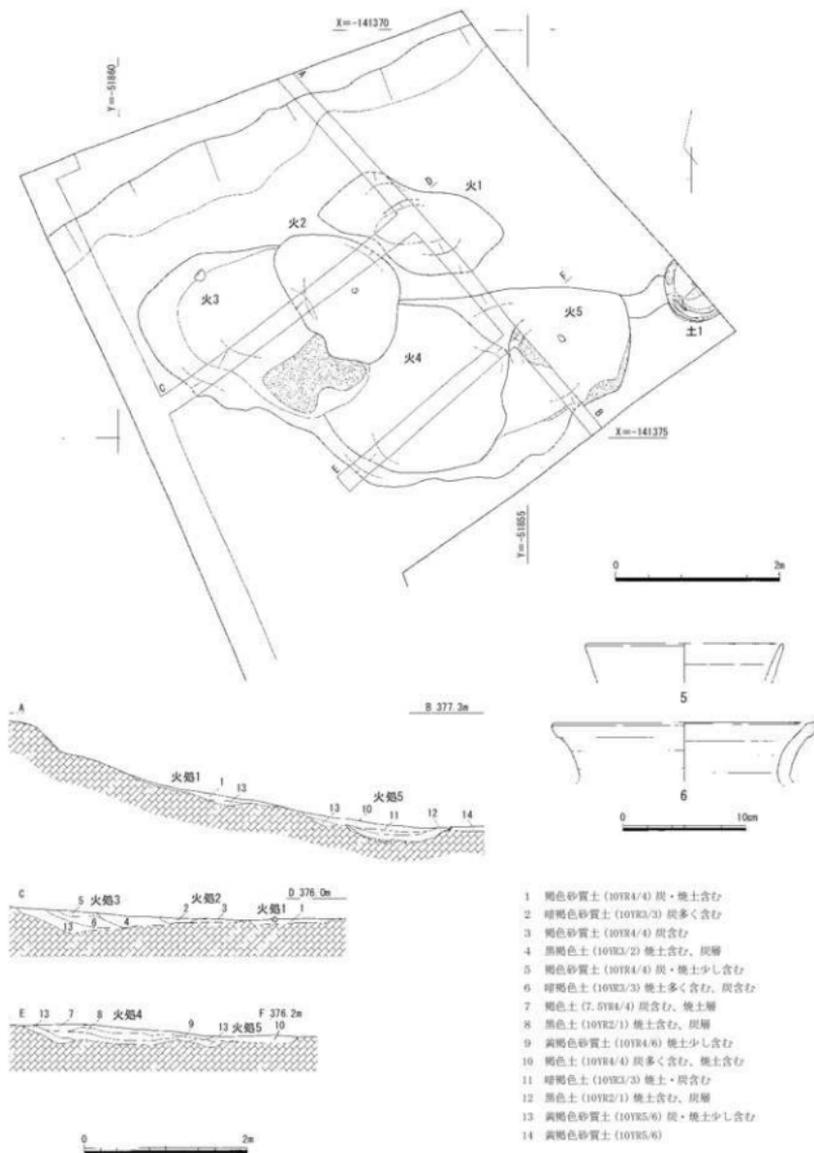
第35図 火処1～5 (1/60)・出土遺物 (1/4)

火処の形成順については、その切り合い関係から火処5→4→3→2が想定され、徐々に標高の高い方に移動していることが分かる。火処1については切り合いの関係を明確にできなかったが、その位置から火処2と前後する可能性が考えられる。

火処1は、長さ225cm、最大幅112cm、検出面からの最大の深さ10cmを測る。埋土には炭・焼土が多く含まれる。火処2は、長さ183cm、最大幅127cm、検出面からの最大の深さ6cmを測る。埋土には炭が多く含まれる。火処3は、長さ245cm、最大幅110cm以上、検出面からの最大の深さ18cmを測る。埋土には焼土を多く含む層と炭層が認められる。検出面の南東部には、硬く焼け締まった箇所を確認できる。飛鳥時代に属する須恵器杯5が埋土中に含まれていた。火処4は、長さ175cm以上、最大幅210

cm、検出面からの最大の深さ21cmを測る。埋土には焼土を多く含む層と炭層が認められる。火処5は、長さ275cm以上、最大幅170cm、検出面からの最大の深さ20cmを測る大形のもので、底面及び南東縁は強い被熱により硬く焼け締まっている。埋土には焼土を多く含む層と炭層が認められる。飛鳥時代に属する須恵器甕6が埋土中に含まれていた。

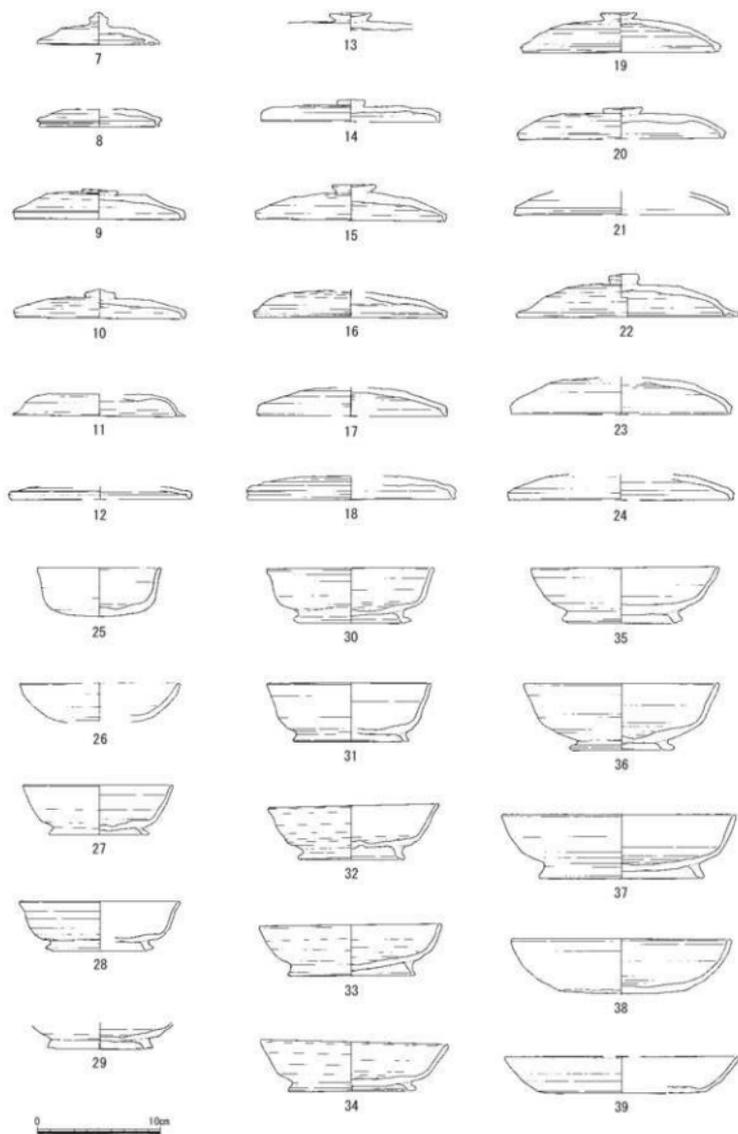
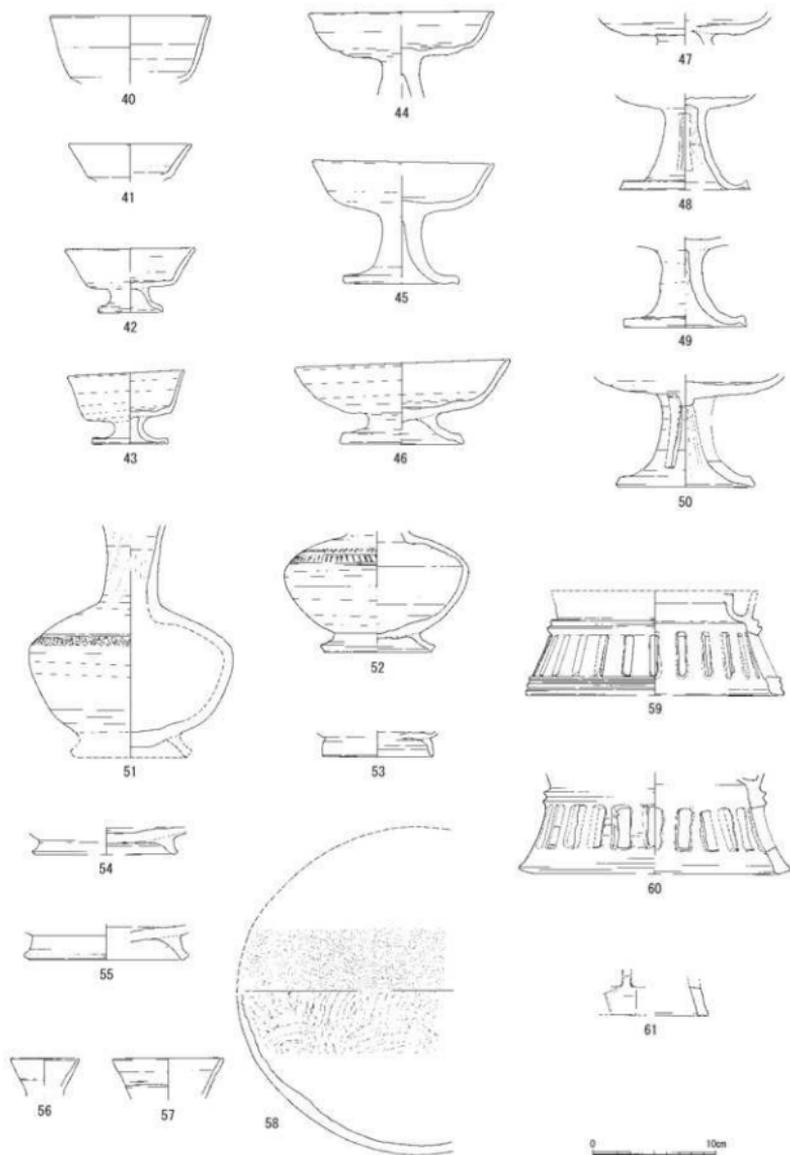
第39図 土器溜まり1出土遺物① (1/4)

出土物を第39～43図に示した。7～24は須恵器杯の蓋である。7は宝珠状のつまみもち、口縁内部にかえりを有する。7・8はともに口径10cm以下と小さいが、その他は口径13～18cmを測る。蓋には内面にかえりのあるもの(11・22)とないものが認められるが、かえりのないものが大多数を占める。10・13・14・19・20は転用甕であり、使用により内面が摩滅している。

25～38は須恵器杯である。杯は高台の有無により二分される。25は口径10cmを測る小形の杯である。27～37は高台付杯である。32・36は外面の屈曲部やや上方に金属器模倣の痕跡とみられる凹線を施している。32～35は内面が平滑で、甕に転用されたと考えられる。33には墨痕がわずかに残っている。39は皿、40は碗と考えられる。41～50は高杯である。48には2か所、50には3か所の透かし孔が見られる。当該期の高杯に透かし孔を設ける例はほとんどなく、古い伝統を遺存

している。51・52は長頸壺、53～55は壺脚部である。54は転用硯の可能性ある。56・57は平瓶、58は横瓶である。59～61は円面硯である。59は推定26個、60は推定24個の長方形透かしを持つ。62～64は甕である。65～78は土師器である。65は椀、66は杯である。66は外面に細かいヘラミガキ、内面に放射状暗文が2段施された精緻なつくりである。畿内出土の土器との比較は行っていないが畿内産土師器の可能性も考えられる。67～73は甕、74～76は把手付甕、77・78は把手である。

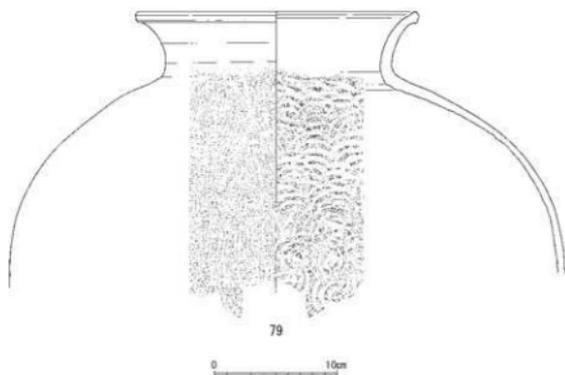
第44図 土器溜まり2出土遺物 (1/4)

ここで土器溜まりとしたのは、I-2区の北西部、標高373.75m付近で須恵器小片が散在している箇所である。県報告203でもT24の成果として須恵器片の集中を報告している。これらの破片はほぼ同一個体として考えられ、79の須恵器甕に復元される。なお、この79は基壇状遺構内の柱穴1の柱抜き取り後のくぼみに落ち込んだような状態で、口縁部破片が出土している。ここで出土した須恵器片は小破片も多く、意図的な破砕行為があった可能性も捨てきれない。(大橋)

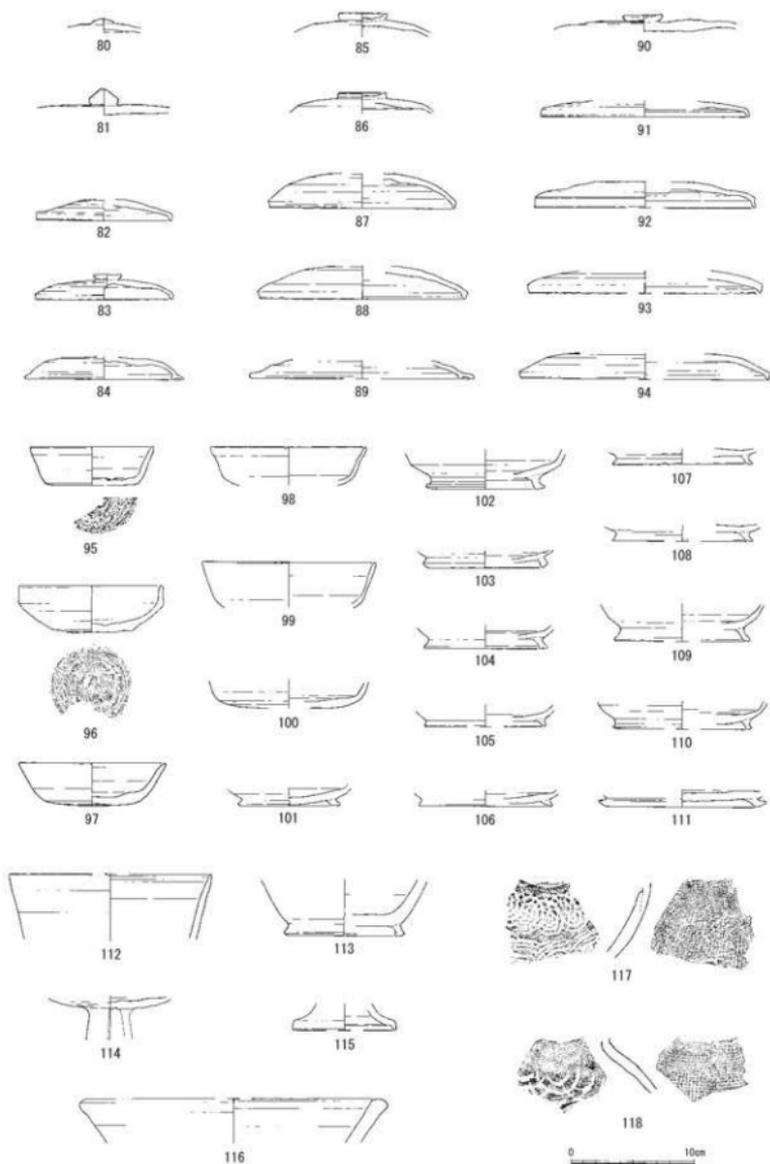
第45図 遺構に伴わない遺物① (1/4)

80~94は須恵器杯の蓋で、天井部が平らで扁平なものや丸い笠状のものがみられる。80・81にはやや扁平な宝珠状つまみ、それ以外には頂部のくぼんだつまみが付く。84・89はわずかにかえりがあるが、それ以外のものはかえりがなく口縁端部が屈曲する。81・88・92は転用碗であり、使用により内面が摩滅しており、81には墨痕も残っている。95~104・106~112は須恵器杯である。95~97は底部へラ切り後、未調整である。95・97は底部から口縁端部まで直線的に外傾するのに対し、96は下半が椀状に開き、口縁で屈曲し上方に立ち上がる。101~104・106~111は高台付杯であり、底部のやや内寄りに高台を有するものがある。断面長方形かやや外側に張り出す高台が「ハ」の字状に付く。105は土師器杯である。113は壺の底部である。114・115は高杯であり、114の脚部には透かし孔が2か所見られる。117は横瓶の体部で、内面に同心円タタキ、外面に平行タタキの後かキ目が施される。116・118・119・122は須恵器甕、120・121は短頸甕の口縁である。123~129は土師器である。123は椀、124は製塩土器で内外面にユビオサエが施される。127・128は甕であり、口縁が「く」の字状に外反する。125は瓶、129は把手である。以上の土器は土器溜まりで出土したものとおおむね同様の器種構成であり、大部分は7世紀後半から8世紀初頭を中心とする時期にかけてのものと思われる。C1は土錘であり、両端が欠損し全体の1/3程度が残存している。M1・M2は鉄釘としているが、棒状の製品の破片である。(中原)

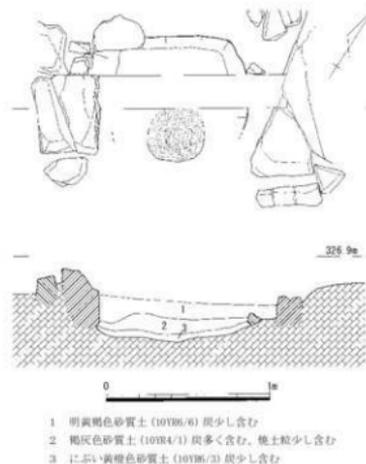
第94図 鍛冶炉1 (1/30)

尾根の頂部よりやや南に下がった緩傾斜地で検出された。自然の露岩に囲まれた部分に一辺1m弱の掘り込みを行って平坦面をつくり、その中央に径約30cmの被熱面が認められた。強い被熱ではないが、周辺から鉄滓や鍛造剥片が出土することから、鍛冶炉あるいはその痕跡と判断した。他の鍛冶炉と異なり、硬く焼け締まった面がないことから、炉床自体は流失している可能性がある。

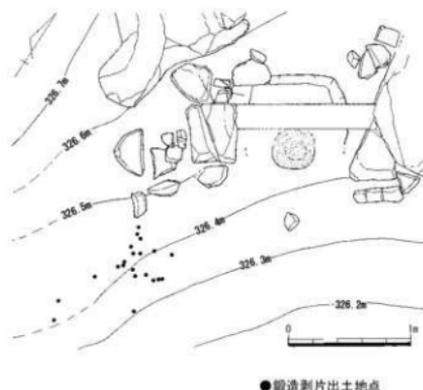
第95図 鍛冶炉1周辺鍛造剥片出土状況 (1/40)

鍛造剥片は、鍛冶炉の南側に集中している。微細な遺物でそのすべてを検出できたわけではなく、斜面地のため流れて移動している可能性もあるが、あるいは金床の位置(方向)を示すかもしれない。

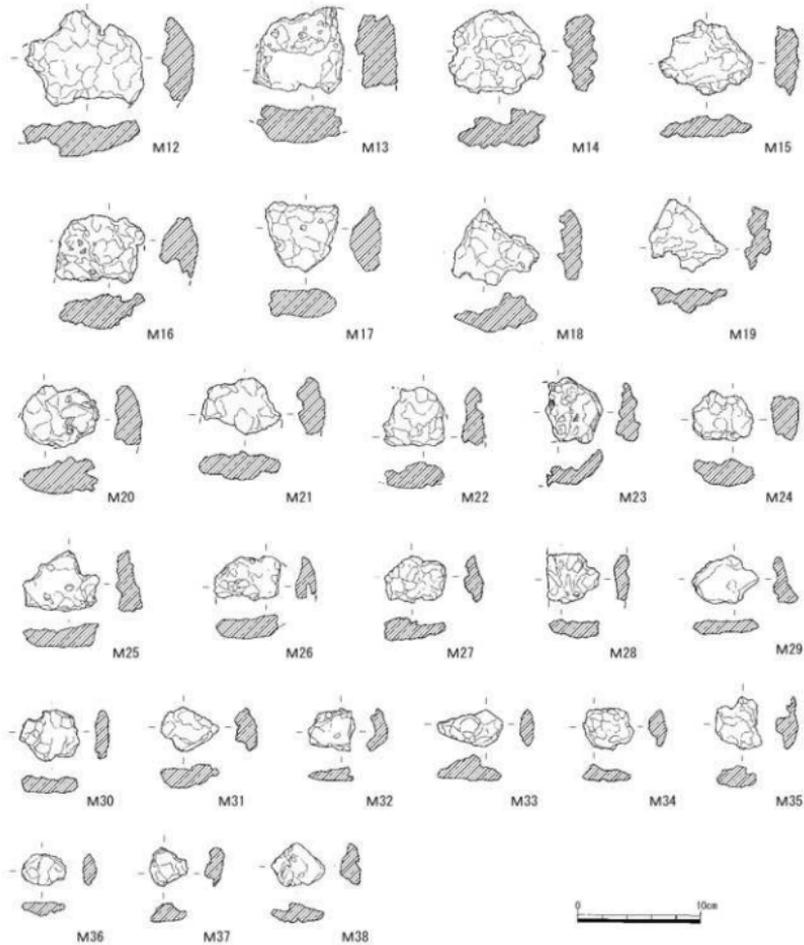
第96図 鍛冶関連遺物① (1/4)

鉄滓M12～M38は、おおむね10cm以下の小形品が多く、後述のIII-2区、III-3区と比べて小

さい。鍛造剥片は、最大で1.2cm程度のものであり、粒状滓は径5mmを超えるものがある。これらのうち、鉄滓4点（M12・M14・M15・M27）、鍛造剥片6点、粒状滓5点については金属学的分析を行っている（付載3）。輪羽口はわずかな小片が数点出土したにとどまり、図示していない。

鉄器は、鍛冶が周辺から鉋及び釘が出土している。鉋M39は、身の長さ約4cm、茎を欠損しているもので、意図的に折り曲げられ、小さくたたまれたような形状をなす。鍛冶の原料として再利用する目的で持ち込まれたものと考えられる。釘M40はわずかな小片であるが、これも鍛冶原料の可能

鬼城山で出土した鉄器は鈍や斧といった工具が中心で、武器と断言できる遺物は出土していない（M91は鐵の可能性がある）。いずれも鍛造品であり、城内で製作できる。補修を繰り返しながらの使用の結果、使用に耐えられなくなった鉄器は回収して素材として再利用したことが折り曲げられた鈍（M39）から判明した。また、Ⅲ-2・3区でも鈍（M79・80）、刀子（M81・82）、釘（M62-64、84-87）の残欠や小鉄片が出土しており、これらを素材として転用する意図がうかがえる。ただ、鉄滓などの鍛冶関連遺物の出土量から考えると、鉄器の出土数が少ない印象がある。廃鉄器のリサイクルが頻繁に行われた可能性もあるが、廃城に伴い外部に持ち出した鉄器も相当量存在したと推測する。

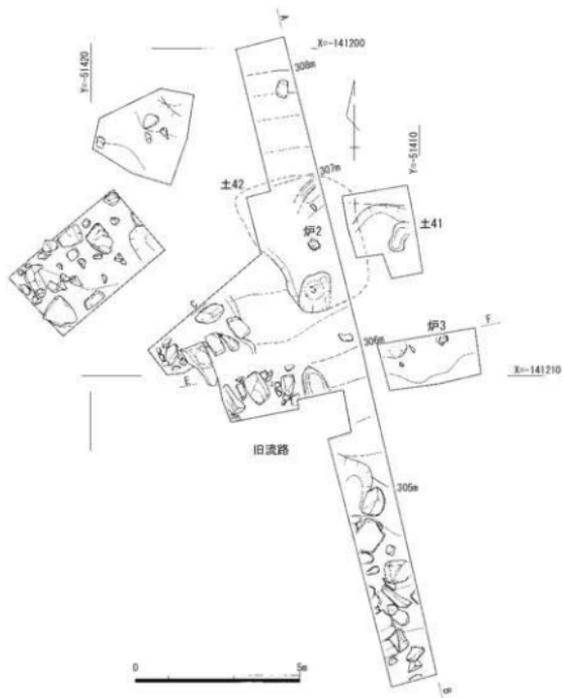
第101図 III-2区遺構配置図 (1/150)

調査の結果、鍛冶関連遺構としては鍛冶炉2基を検出したほか、炉の周辺からは鉄滓・鍛造剥片・輪羽口片などが多量に出土している。鍛冶炉に伴う上屋の柱穴は確認できなかったが、いわゆる鍛冶工房の存在を想定できる。また、これらの鍛冶炉より上方の位置でも、包含層内から鉄滓等が出土していることから、鍛冶炉は調査区外にも存在することが予想される。

一方、調査区西半部では、現在の谷川よりも東側にずれた位置で、北西から南東に向かって下がる浅い谷状の地形を確認し、埋没した旧流路と判断した。この旧流路の埋土中には、上流側から流れ込んだ大小の岩塊が多数集積しているが、その間から鉄滓や輪羽口片などが多量に出土した。このことから、鍛冶作業に伴う廃棄物を谷川へ廃棄していた状況がうかがえる。

その他の遺構として、調査区北東部で土師器甕を伴う土坑1基を検出した。また、鍛冶炉埋没後の面では木炭の充満した大形土坑が1基検出されている。この土坑は出土した土器などから鍛冶炉より新しい中世のものと考えられる。（図本）

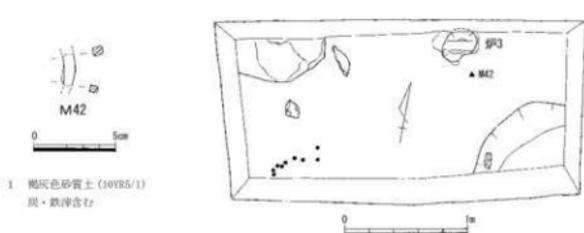
第105図 鍛冶炉3周辺鍛造剥片等出土状況 (1/40)

炉の形状は、径25～30cm、深さ約4cmの碗形をなし、被熱の状況は鍛冶炉2と同様である。炉の近くから鉄器1点M42が出土している。小形の釘の小片とみられるが、ここで製作されたものか、鍛冶原料としたものか明らかでない。また、鍛造剥片がトレンチの南西隅に集中して検出されたが、部分的な発掘調査であるため、鍛冶炉3との関係は不明である。

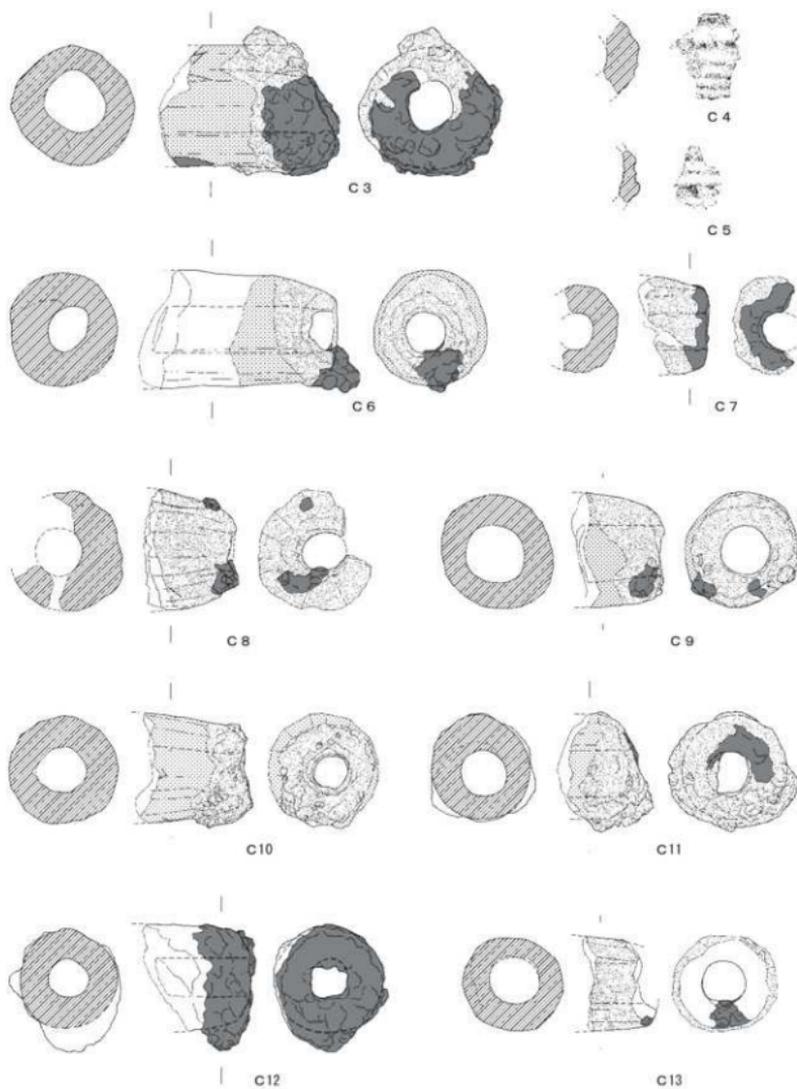
第106図 鍛冶関連遺物① (1/3)

鍛冶に関連する遺物として、輪羽口、鉄滓、鍛造剥片、粒状滓、鉄塊系遺物などがある。調査区の南半は低位部(自然流路)となっており、輪羽口や鉄滓はそこに大量に廃棄された状況で出土している。

輪羽口は、かなりの量が出土し総重量は7.8kgに及ぶが、その一部を図示した(C3～C20)。いずれも円筒形で、先端がやや細くなる。外径は6～7.5cm、先端では4.5～5cm程度になり、内径(孔径)は2.3cmから3.8cmまで変化がある。長さは完形品がないため明らかでない。羽口の外面は面取りされた形状をなし、断面が多角形状になるものがほとんどである。飛鳥期の資料によく見受けられる、いわゆる「巻巻状」の羽口である。面数は11面前後で、各面は平坦なもののほか内湾するものも多い。C4・C5は外面を面取りしているというより、波板状を呈するものである。被熱状況は、先端付近がガラス質化及び発泡状になり、鉄滓が付着するものも多い。基部付近はほとんど熱を受けておらず、ももとの焼成があまいこともあって、残存状況が非常に悪い。また、胎土中にスサを混入するもの

はそれほど多くないが、少数見られる（C3など）。

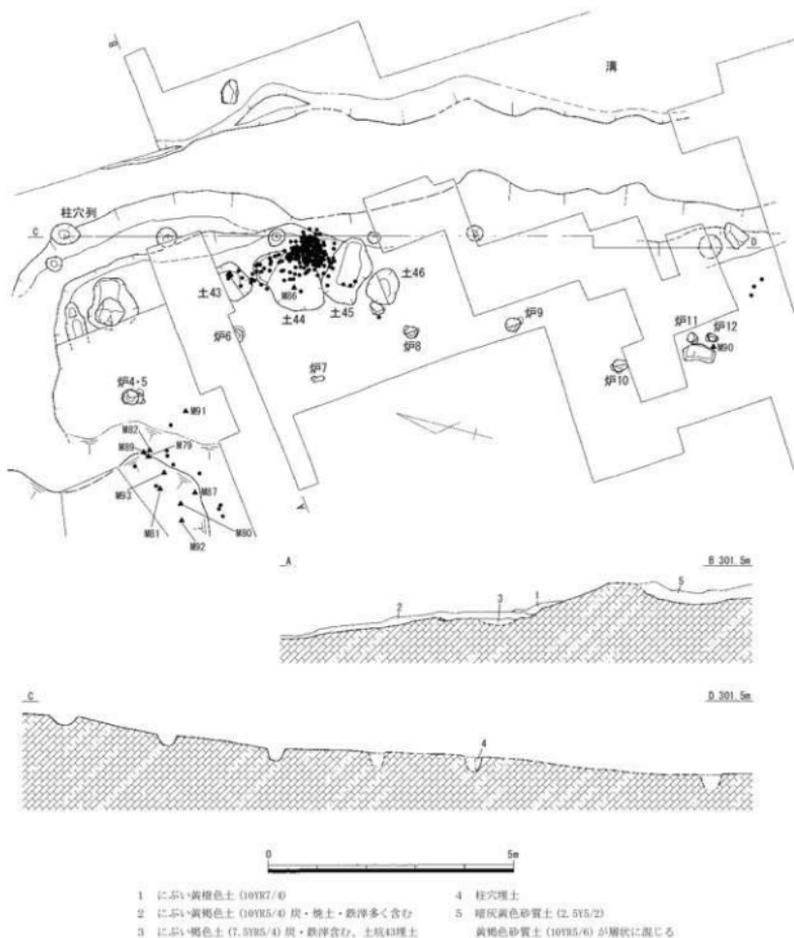
第113図 鍛冶工房 (1/100)

調査の結果、確認調査時に竪穴遺構とした遺構は、むしろ段状遺構とすべき形状であることが判明した。段状遺構東側の壁面沿いには柱穴列が検出され、対応する西側の柱穴列は未検出であるが、少なくとも桁行6間以上の長大な掘立柱建物の存在を裏付けるものである。その内部から合計9基の鍛冶炉を検出したが、これらの鍛冶炉は一部重複したり近接して設置されたりしたものも含まれる。しかし、おおむね南北方向に並ぶことから、鍛冶炉の設置が計画的に行われたことが推測される。炉の周囲からは大量の鉄滓や鍛造剥片のほか、若干の土器片と工具や建築材と思われる鉄製品も出土した。

また、背後（東側）には工房に平行して溝が掘削されている。幅4～5m、深さ50cm程度の溝で、上方からの雨水を遮断し、防湿の役割を担ったものと考えられる。溝は砂で埋没しており、雨水が分

鍛冶関連遺物は工房内全域から出土しているが、柱穴列の中央付近から鍛冶剥片が集中して出土し、鍛打作業の痕跡を示している。また、鍛冶炉4・5の西側からは鍛冶剥片に加えて比較的多くの鉄器片が出土しているが、斜面に流れた状況である。

以上のように、多数の鍛冶炉を列状に配した建物（覆屋）をもつ事例は、鬼城山以外にも類例があり、いずれも官衛あるいは有力寺院に伴う工房と推測される。鬼城山の場合も、築城自体がそうであるように、官営⁽⁴⁾の事業として操業されたものであろう。このような、官営鍛冶工房と呼ぶような本格的な工房が、古代山城の城内に見えられたことは重要である。鍛冶関連遺物の金属学的分析（付載

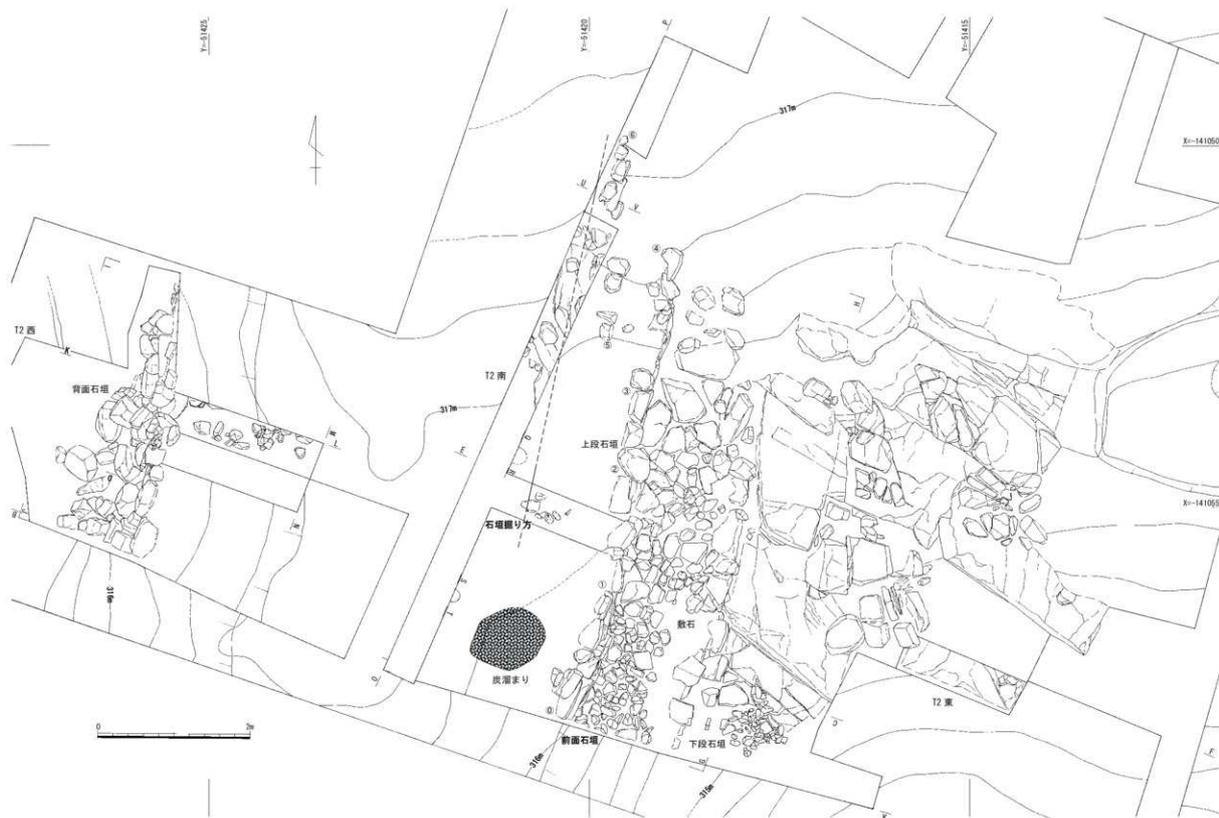
第131図 土手状遺構 1 (1/50)

②-③間は、幅40～50cm、高さ20～30cmのやや大きめの割石を一列に並べている。上面の石材は敷石を残し欠失している。この部分の大半の石材は崩落し、下方へ転落したと考えられる。先述の崩落石材の大部分はこの区間の石垣であったと思われる。

⑤-⑥間は上段石垣の前面から内側に80cmほど入ったところで検出された石列で、その位置から石垣掘り方の中に埋置されたものと考えられる(第136図)。石列には幅20~40cmほどの石材が利用され、一部で3段の石積み状を呈している。石列は部分的に途切れながらも、上段石垣に平行するように設置されている。この石列は、盛土補強あるいは石垣構築のための必要性から補助的に埋置されたものと考えられる。

土手状遺構1では背面でも約3.5m分の石垣を検出することができた。土手状遺構1の背面は湿地のため、湧水や軟弱な堆積土により調査は困難を極めた。そのため、背面石垣を覆う転落石をすべて除去することができなかった。よって、今回掲載した背面石垣の平面図・立面図(第131・133図)は、崩落した石材の大半を残した状態での図面である。しかし、T2西の断面部分だけは崩落した石材を撤去し、本来の石垣の形状を記録することにつとめた。その結果、石垣の基底部までは調査できなかったが、上から5石分(約1.7m分)の石垣を検出することができた。背面石垣は、小口面で幅40~50cm、高さ30~40cmの大きな石材を使用している。貯水池の水圧に耐えることを想定してか、前面石垣の石材と比較すると、背面石垣のほうが一回り大きい。石垣の勾配は垂直に近い。背面側には前面石垣で見られたような敷石は検出されていない。敷石の標高315.4m付近にもそのような施設は見られ

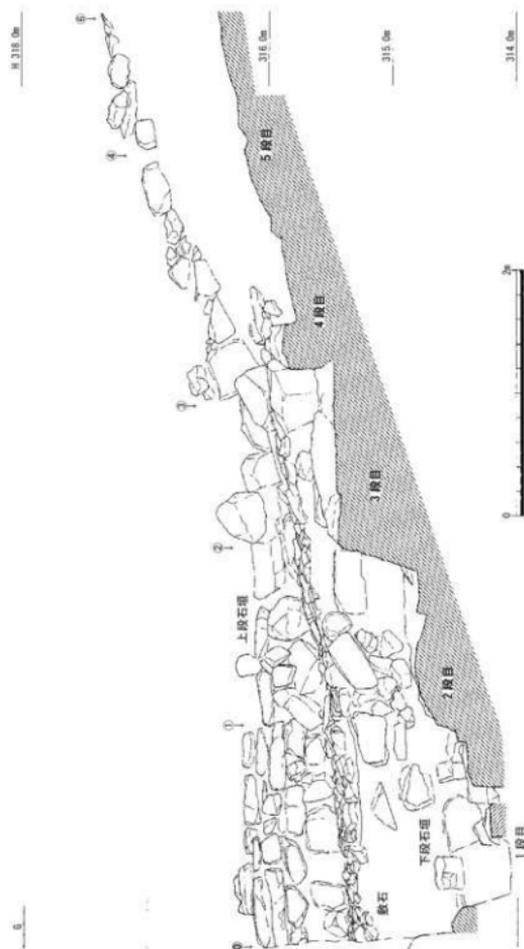
第132図 土手状遺構1前面石垣立面図(1/40)

下段石垣は、①-②間を中心に約3.3m分が検出された。下段石垣は土手状遺構1前面の岩盤に取り付いているが、その岩盤は節理面を利用して階段状に整形されている様子がうかがえた。この整形による段を下から1段目、2段目と順に呼称すると(第132図)、下段石垣は岩盤の1段目と2段目を埋めるかたちで構築されていることが分かる。下段石垣は残存状況が悪く、大部分が欠落したものであるが、基底石の一部や、根入りの深い石材等一部が残存していた。石垣の高さは、調査区内の最も高い部位で約1mを測るが、河床に近づくにつれ、石垣の高さも増していくものと推測される。石材は、小口部で40×30cmのものを最大に、幅20~30cm、高さ約30cmのものが使用されている。欠落している石材が多いため、石垣の積み上げ方等は不明な部分が多い。

敷石は、上下段石垣の間に犬走り状に敷設されている。敷石は、①-②間では東よりの下段石垣上面付近で残存状況が悪くなっているが、その他については全体的に良好で、土手状遺構1が尾根に取

土手状遺構1は前面に通路状の敷石が設けられていることから、堤体上部から越流による排水を行った場合、敷石の機能を低下させるばかりではなく、盛土で構成されている堤体本体の浸食を促進することにもなり、想定しづらい。堤体の大部分が盛土と考えられるため、排水のさいに堤体内への漏水を最小限に抑えることのできる施設が想定しやすい。したがって、排水施設として下段石垣あるいは基底付近に木樋管のような排水構造物を設けていた可能性が高い。

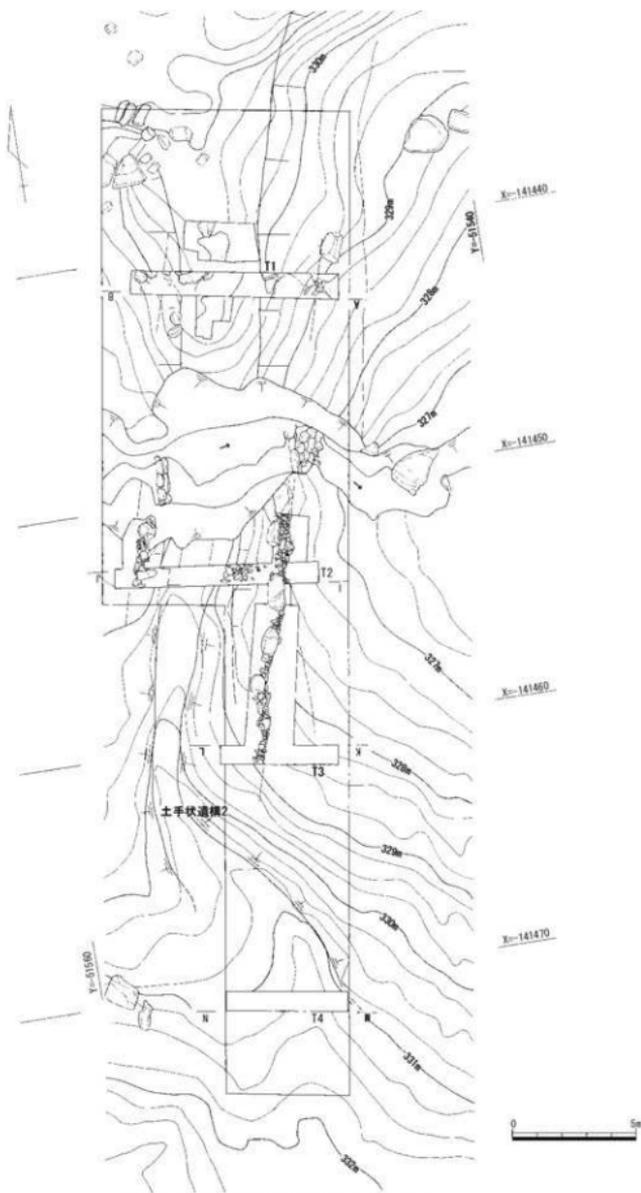
第145図 IV-2区遺構配置図 (1/200)

土手状遺構2は第3水門に至る谷川により南北に分断されている。調査前の地形観察では、北側の土手状遺構2の残存長約11m、幅約9.5m、高さ約1.5～2mを測ることができた。周辺には花崗岩の岩石が散見され、そのほとんどは地山に含まれる岩盤が転石であり、石垣等遺構に伴うものは見当たらなかった。他方、南側に遺存する土手状遺構2は長さ約16m、幅約6.5m、高さ約1.5mを測り、南門が築造されている尾根の北面に取り付いていた。土手の前面には、後に前面石垣の天端石と判明する大きな石材2石が地上に露出していた。調査前の所見では、T4付近から北西方向にのびる土手状の高まりが、T3上方で北に方向を変え土手状遺構2につながることから、土手状遺構2はこの土手状の高まりと一体で折れをなしている可能性が考えられた。しかし、後述するように、この土手状の高まりは南側の尾根から湿地へ向かう自然流路により形成された見かけ上の高まりであることが判明した。

土手状遺構2における調査区の設定は湿地の環境保全に配慮し、特に土手状遺構2の背面側の調査については必要最小限とした。したがって、調査は土手状遺構2の前面を中心とする4本のトレンチ(T1~4)で行ったが、その後、石垣が検出された前面については、調査区を拡張した。

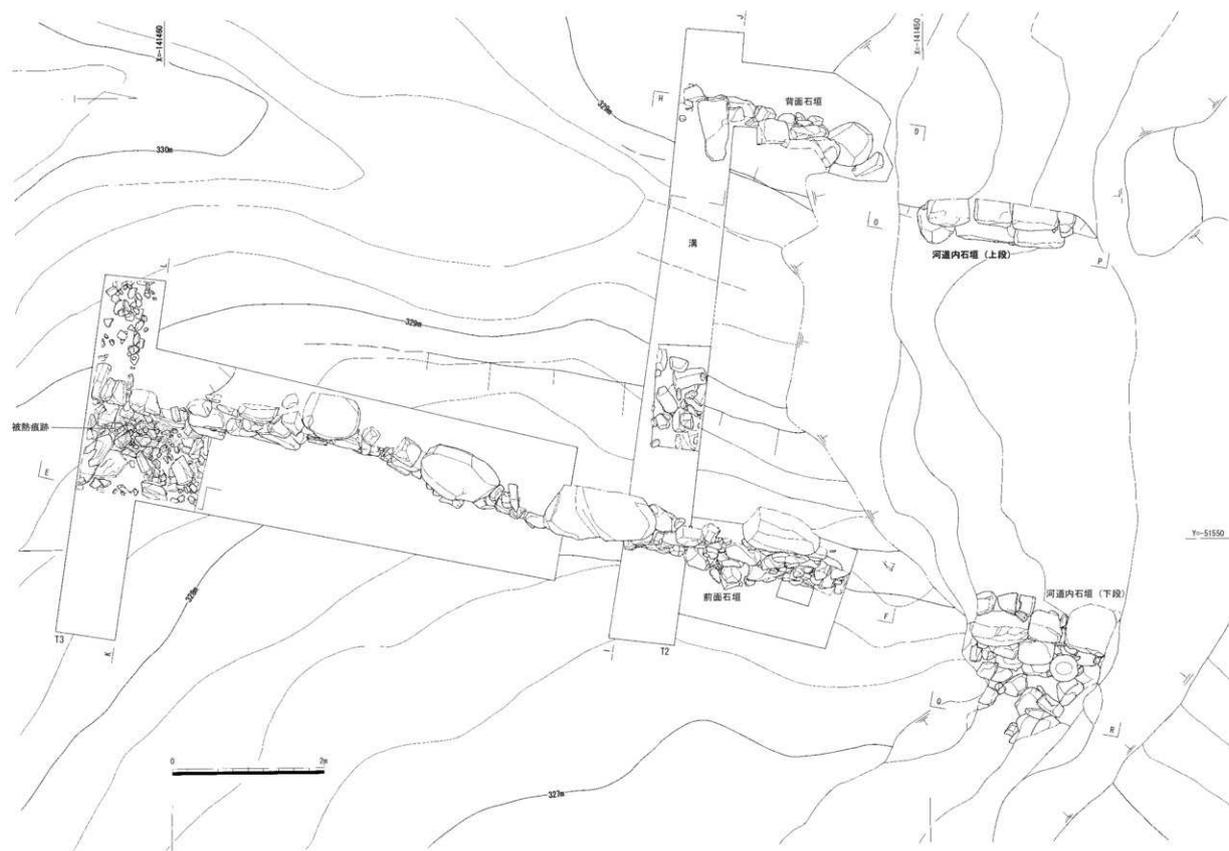
第148図 土手状遺構2 (1/50)

T2、T3は谷川から南側に残存する部分に設けたトレンチである。調査前からこの付近には大形の石材2石が露出しており、石垣の存在が想定できた。この大形石材が断面にかかるようにT2を設け、それから約8m南にT3を設けた。両トレンチで前面石垣を確認したので、その後、両トレンチをつなぎ石垣を調査した。前面石垣は、北側は谷川近くまで調査したが、谷川部分は欠失しているものと思われる。前面石垣はT1では確認されていないことから、T1の手前付近までのびていたと考えられる。また、石垣はT3でも検出したが、もう少し南までのびて尾根につながるものと思われる。このように前面石垣については、約10m分を検出したが、未調査の部分を含めると、全長20mほどの石垣が前面に設けられていた可能性が高い。

土手状遺構2は第3水門上流約80mに位置する。現存する土手状遺構2は、中央部を流水による浸食で欠失しているが、調査の結果、前面と背面に石垣をもち、石垣上面には盛土が施されていることが分かった。

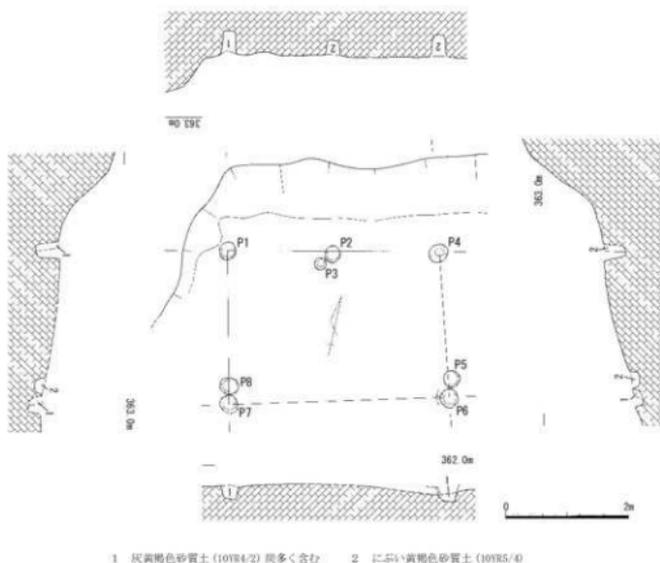
第170図 掘立柱建物2 (1/80)

V-2区の平坦面の西端近くに位置する2×1間の掘立柱建物である。規模は桁行358cm、梁行251cm、面積8.6㎡である。建物の背後は斜面をカットして造成され、雨落溝は伴っていない。建物の平面形はややいびつな長方形を呈し、南側桁行では中央の柱穴を欠く。南側の柱穴は両方とも2本の柱穴が接して検出されたことや、北側中央のP2の南西にやや小さいP3が接して存在することは、具体的な構造は不明ながら柱の建て替えや補助的な柱の存在等を示唆するものであろう。各柱穴は地山面上で検出されたが、南東端の柱穴P6では地山より上位の層を切り込んでいることがかろうじて観察できたので、構築にさいしては盛土による造成を行っていた可能性が高い。各柱穴では平・断面とも柱痕は確認されていないが、柱穴の大きさから柱は掘り方いっばいに建てられたと考えられる。建物の東側にも平坦面が続くことから、この建物がさらに東側にのびる、あるいは別の建物が存在する可能性を考え精査したが検出できなかった。

建物の時期は、柱穴から遺物が出土していないため明確でない。ただ、建物検出面の直上の堆積土から平安時代の土器353が出土していることや、II-5区で平安時代の掘立柱建物の検出例があることなどを参考にすれば、平安時代の可能性が考えられる。(図本)

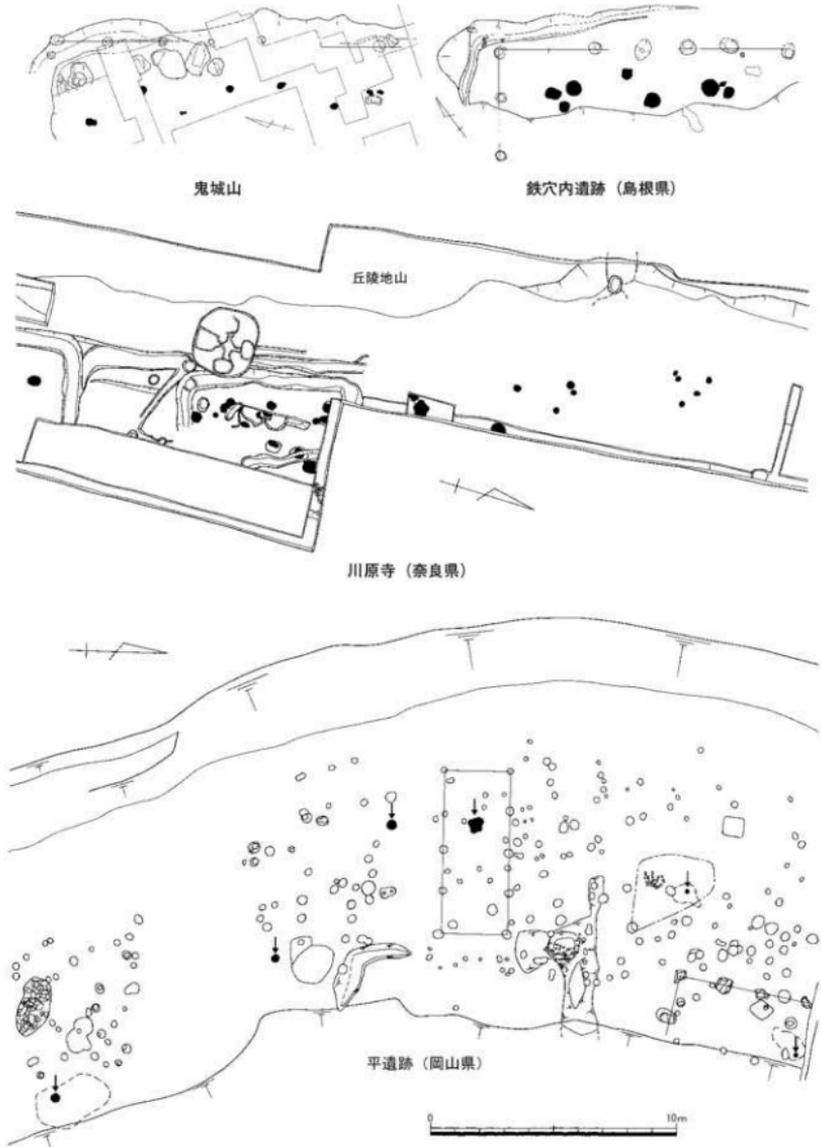
第179図 古代の鍛冶工房の例 (1/200)

※黒塗りは鍛冶炉、各報告書から一部改変

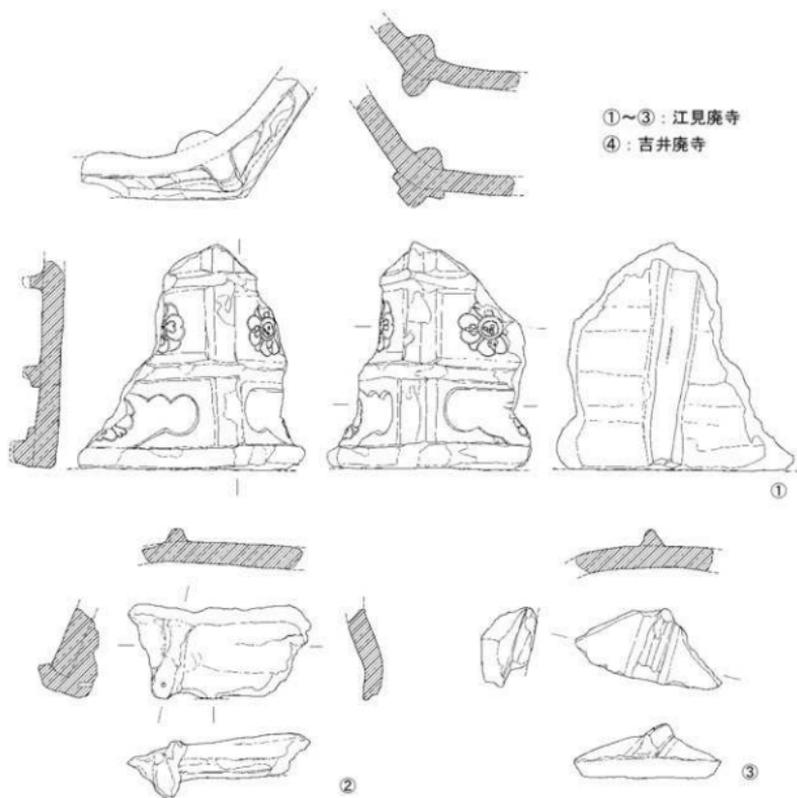
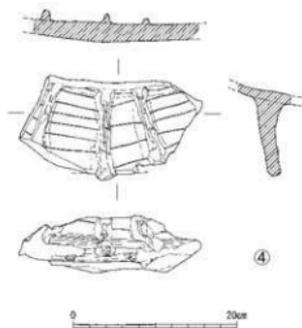
第184図 岡山県内出土の瓦塔 (1/6)

参考として、県内出土の瓦塔資料をあわせてここで紹介しておく(第184図)。①～③は須恵質の瓦塔で美作市江見の7世紀後半創建の江見庵寺から1973年の県道工事に伴う調査で出土した瓦塔である。①は塔の初重軸部の壁であり、基壇部の角度から八(ないし六)角形をなすものである。柱を表現した縦の突帯と水平方向の2本の突帯で区画され、最下段には格座間に四葉蓮華文がへら描きされ、二段目にも格座間はないが四葉蓮華文がへら描きされている。②・③はいずれも屋根部分で棒状粘土を貼り付けて丸瓦が表現され、②の丸瓦表現の先端部には径5mmほどの孔が穿たれている。また裏面には垂木を表現したものの、棒状粘土が

剥落した痕跡が認められる。

④は岡山市東区吉井廃寺で1976年ごろに宇垣匡雅氏が用水路改修時に表採した瓦塔片であり、宇垣氏のご厚意により資料提供を受けた。瓦塔は須恵質であり、中空の軸部から多角形ないし円形をなす屋根部にかけての破片である。丸瓦は棒状粘土を貼りつけ、1枚1枚を半截竹管状の工具で押し引きして表現している。平瓦も粗雑ではあるが、沈線で1枚1枚が表現されている。また、軒丸部分とともに軒平部分にも同様の瓦当文の表現が施されている。なお、屋根の裏面にも棒状粘土を貼りつけた痕跡があり、垂木を模した可能性がある。資料の年代は平城宮式並の出土瓦から8世紀後半段階と思われる。
