青森市埋蔵文化財調査報告書 第124集

国史跡高屋敷館遺跡

環境整備報告書Ⅲ

平成30年度

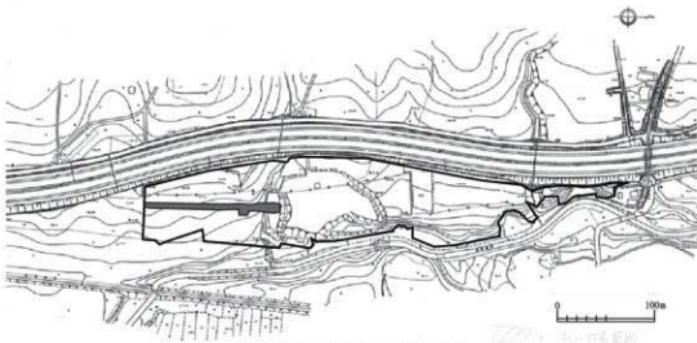
第3図 平成17年度工事対象範囲図

史跡南側の史跡境界の地点から主要部(内郭)に向けて上幅5m、延長142mの作業用通路(900m)を造成した。

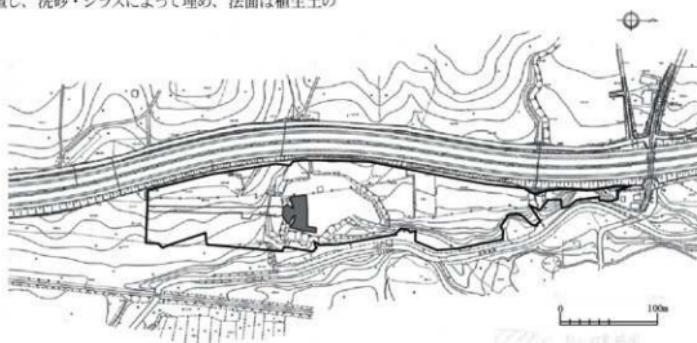
第4図 平成18年度工事対象範囲図

平成17年度に造成した作業用通路から内郭に入るため、塹の一部(40m²)を埋め、作業用通路を造成する工事を計画した。塹は最下部に排水用の暗渠管を設置し、洗砂・シラスによって埋め、法面は植生土の

う積みによって崩落を防止した。

また、内郭の一部510m²に上層シラス(t=30cm)、下層洗砂(t=30cm)の保護盛土を実施した。

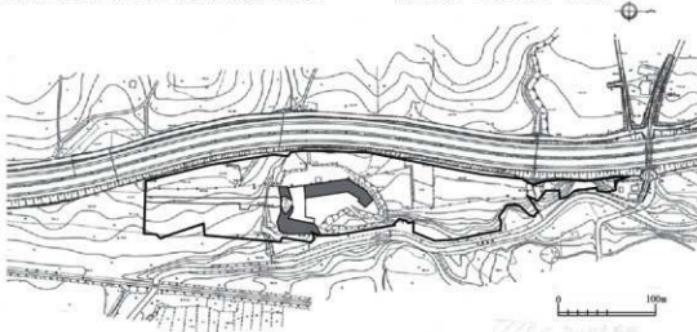
第6図 平成19年度工事対象範囲図

平成18年度に実施した内郭の保護盛土箇所から北側へ保護盛土を延ばす工事と、南塙～東側の一部にかけて塙の埋戻しと法面工を計画した。

当初の設計から、工事施工に際し設計した地形と実際の地形が異なる箇所があり、数量に変更が生じたこ

とと事業促進のため、内郭平場の保護盛土を増工した。

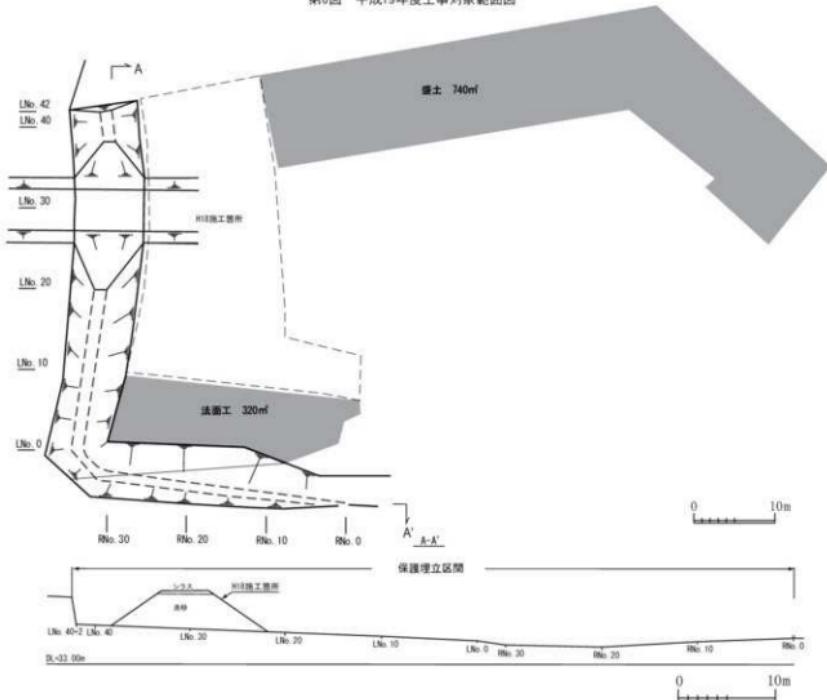
第7図 平成19年度工事設計図①

盛土（シラス） 当初 130m³ → 570 m³

内郭盛土 当初 60 m³ → 740 m³

法面整形 当初 280 m³ → 320 m³

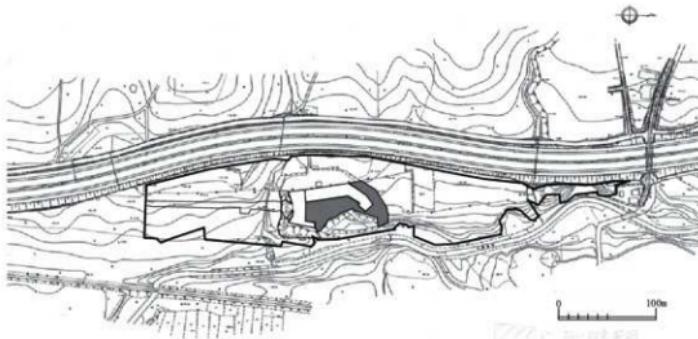
第9図 平成20年度工事対象範囲図

平成10年度までに実施した内部の保護盛土箇所から、青森県埋蔵文化財調査センターが発掘調査を行った北塙の埋戻しと法面工、内郭の748 m²を対象とした保護盛土を計画した。

工事に際し、内部の平場の保護盛土について増工し、平場と塙上部の土工について 1,677 m²を対象に工事を実施した。

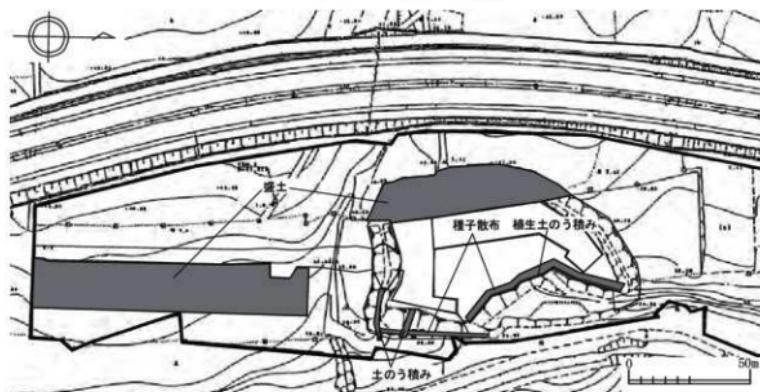
第13図 平成21年度工事(その1) 設計図

内郭の西側の地区(1,090m²)と史跡南側の作業道路の東側(1,500m²)を対象とした保護盛土と内郭東側斜面の植生土のう積み(74.0m³)、種子散布(340.0m²)

等の工事(その1工事)と、主要部の北側(999m²)を対象とした保護盛土工事(その2工事)の二つの工事を実施した。

上層 シラス t:300

下層 洗砂 t:300~

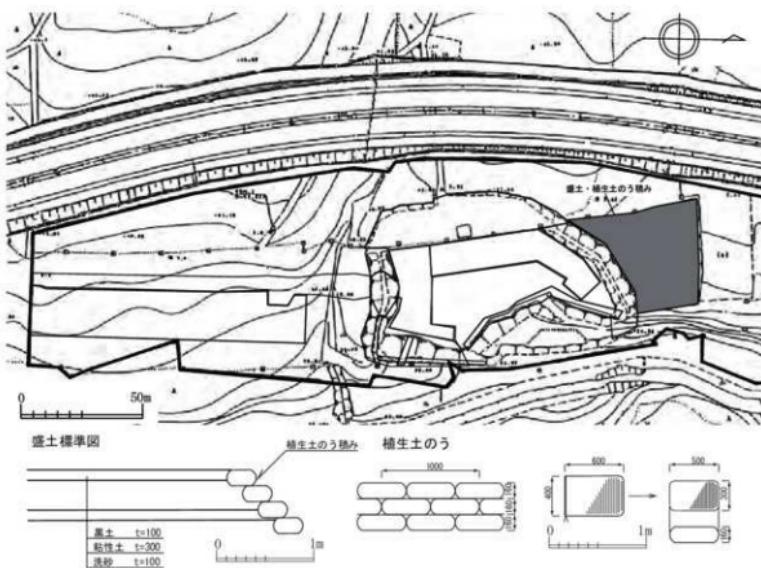
第14図 平成21年度工事（その2）設計図

その2工事は最下層に洗砂($t=10\text{cm}$)、中層に粘性土($t=30\text{cm}$)、表層に黒色土($t=10\text{cm}$)で盛土を行い、東側の斜面には植生土のう積みを実施した。

なお、事業促進のため、保護盛土($L=27\text{m} \rightarrow 35\text{m}$)と植生土のう積み面積($24\text{ m}^2 \rightarrow 29\text{ m}^2$)を増工している。

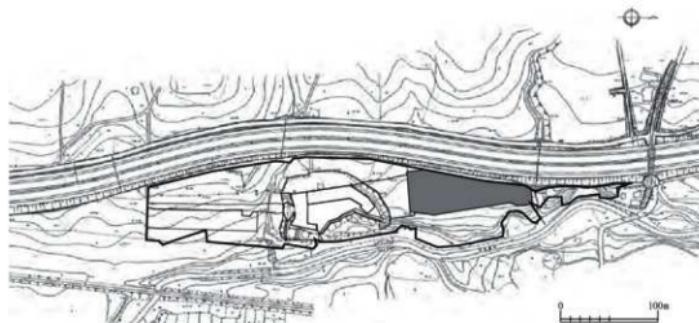
第15図 平成22年度工事対象範囲図

平成21年度対象地の北側2,992m²を対象に、前年度と同様の盛土、法面には植生土のう積みを行い、

加えて種子散布を実施した。なお、事業促進のため、対象面積を3,768m²に増工している。

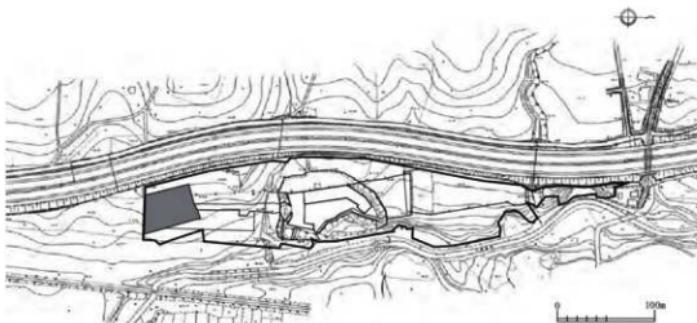
第17図 平成23年度工事対象範囲図

史跡範囲南端の1,777 m²を対象に、敷砂利を行う計画で工事実施した。なお、工事途中で盛土の土量が

想定より増加したため、敷砂利面積を250 m²に変更し、法面部分の植生土のう積みを追加している。

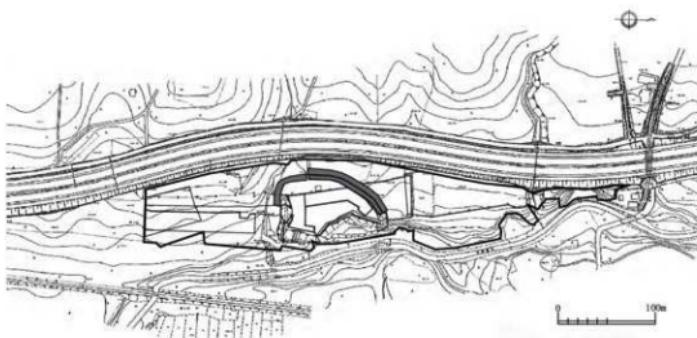
第20図 平成24年度工事対象範囲図

内郭の西側の土壠(北土壠L=95.12 m、南土壠50.62 m)と北塙(L=95.12 m)を対象に工事実施

した。また、法面について、土壠は1:1.5、塙は1:2.0を基本として造成した。

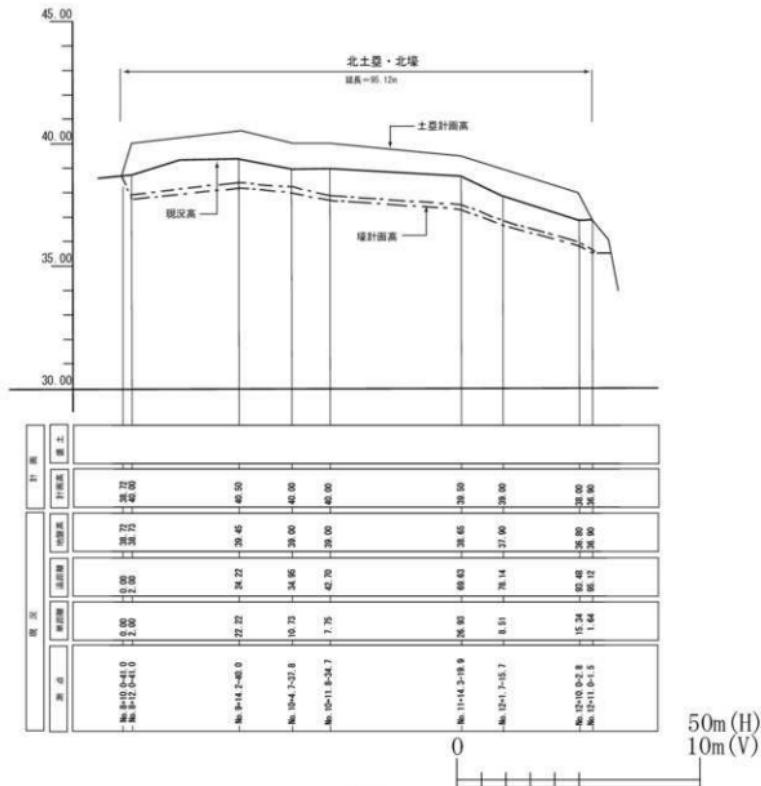
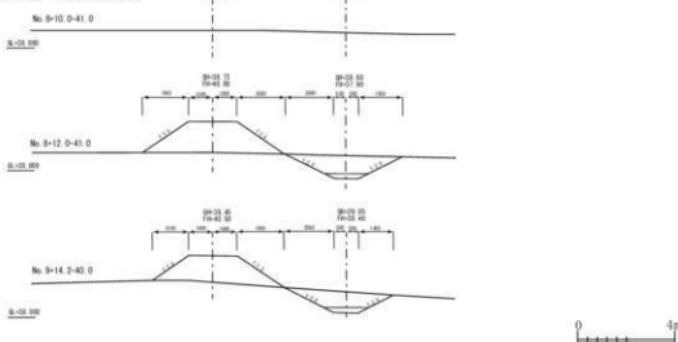
第22図 平成24年度工事設計図②

北土壘・北壕横断図

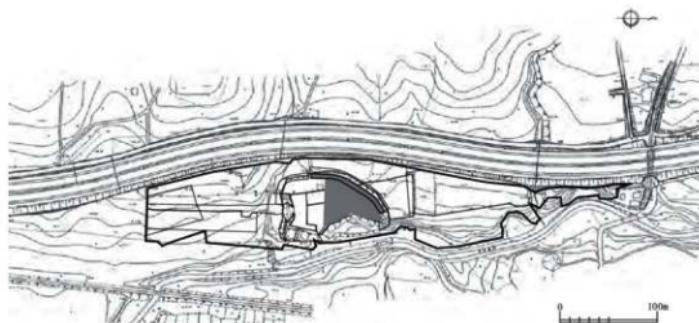
第25図 平成25年度工事対象範囲図

平成24年度に掘削した内郭の北塹 ($L = 95.12\text{ m}$, 253 m^3) を対象に植生土のう積みを行い、また、内郭

の平場 $1,628\text{ m}^2$ を対象に厚さ 15 cm の粘性土の保護盛土工事を実施した。

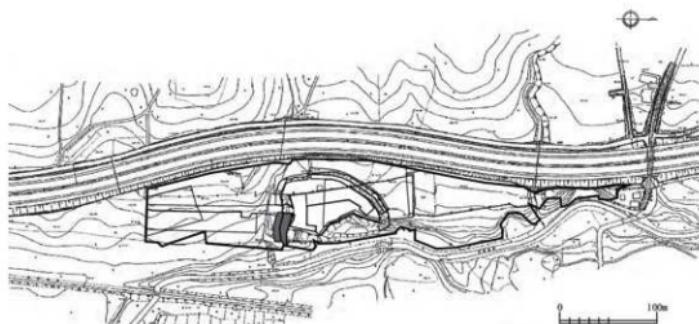
第27図 平成26年度工事対象範囲図

南塙の工事用作業用道路より東側の地区を対象に、
土壠 ($L=30.15\text{ m}$, 162.2 m^2) と塙 ($L=24.81\text{ m}$) の

造成工事を実施した。また、VP300の暗渠管 (14 m)
を設置した。

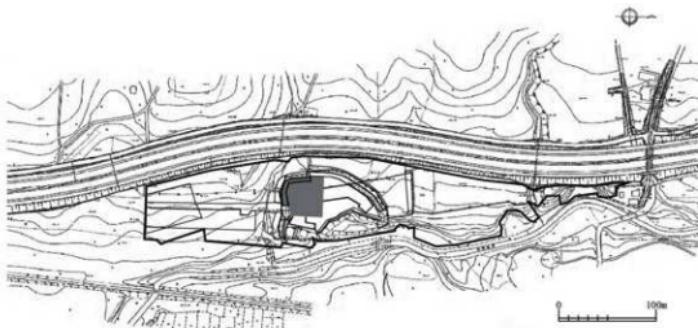
第30図 平成27年度工事対象範囲図

南塙の工事用作業道路より西の塙 (L=43.86 m)
の掘削及び植生土のう積み、内郭平場 1,300 m² の保護

盛土工事 (厚さ t=30cm) を実施した。

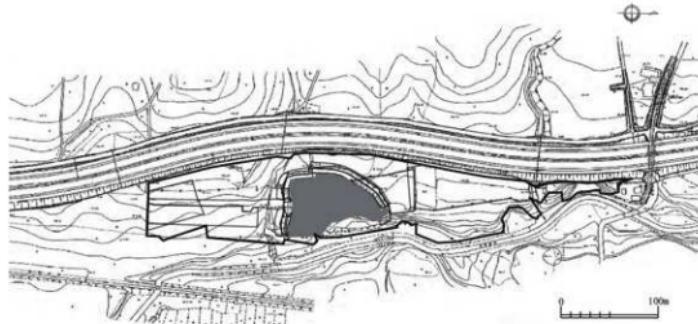
第33図 平成28年度工事対象範囲図

内郭の南東側の保護盛土(厚さ t=30cm)と竪穴建物跡(19H 除く)、園路の凍上抑制層を形成する工事を実施した。

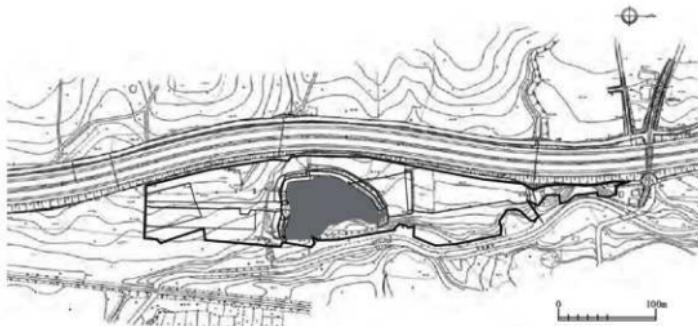
第37図 平成29年度工事対象額図

平成28年度に未施工の竖穴建物跡(19戸)の凍上抑制層の形成と竖穴建物跡全棟のアスファルト舗装及

び園路の路盤工事を実施した。また、立体表示として柵列と門の復元工についても実施した。

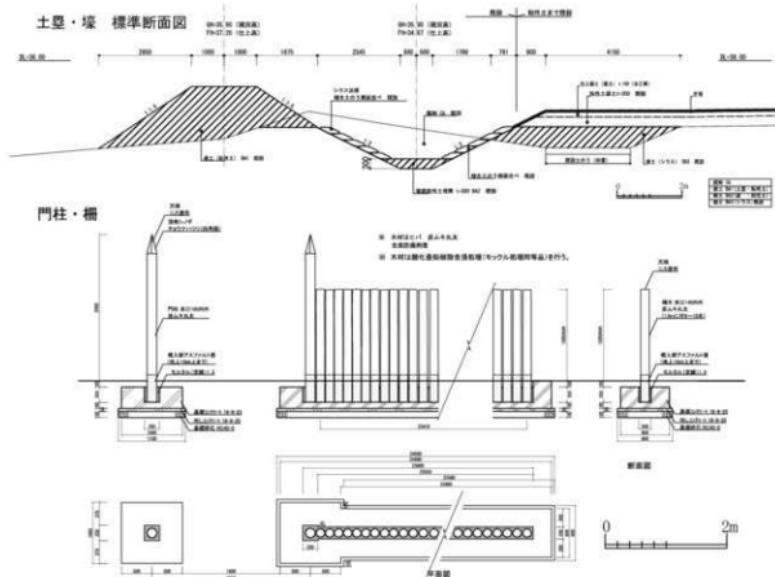
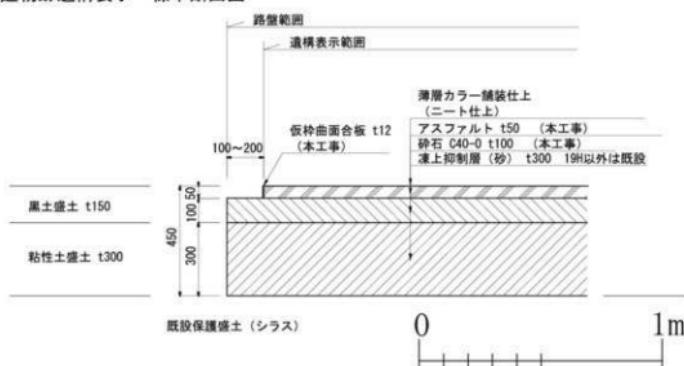
建物跡構表示 標準断面図

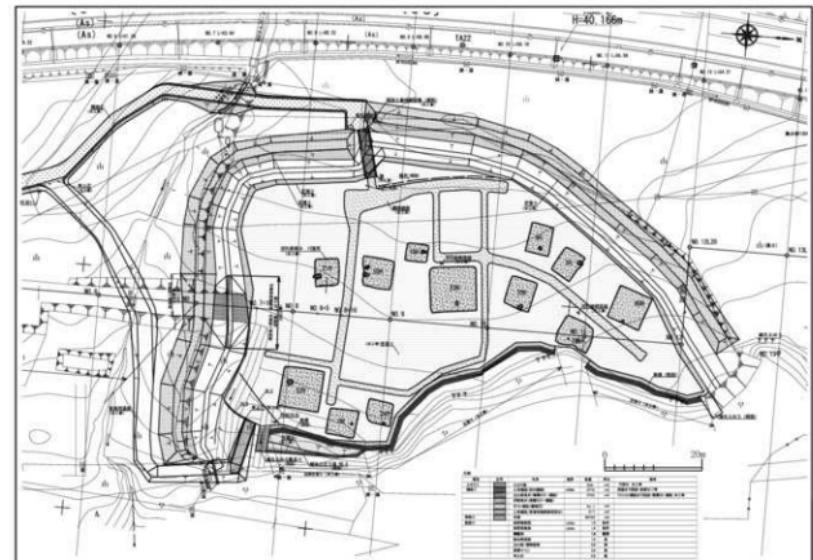
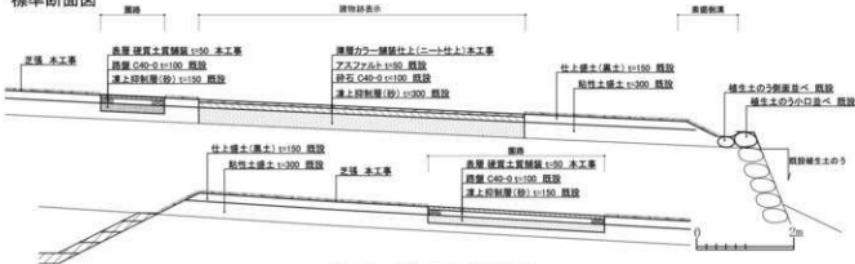
第42図 平成30年度工事設計図①

平成29年度に実施した竖穴建物跡のアスファルト舗装上に薄層カラー舗装を施し、カマド位置の表示を

実施した。また、園路については、土系の硬質土質舗装(カラーサンド)及びダスト舗装を表層に実施し

標準断面図

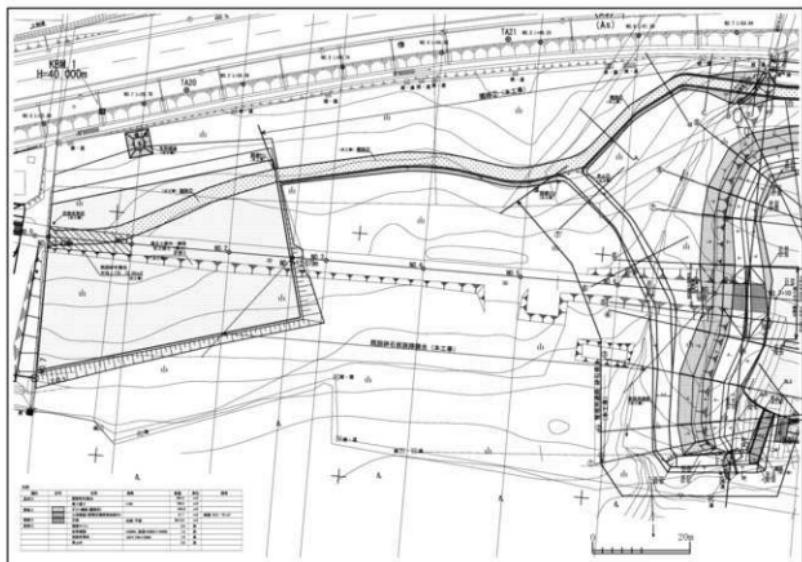
第43図 平成30年度工事設計図②

た。その他、橋復元工を西侧の1箇所実施し、遺跡解説板1基、遺構解説板3基、誘導板3基を設置した。また、内郭及び史跡南側の広場部分に芝張を実施し、国土交通省が整備する簡易バーキングに近接する史跡南端部分に史跡名称柱1基、国道7号浪岡

バイパスに近接する位置に史跡名称標識1基を設置した。平成17・18年度に造成した仮設道路について、現況地形を優先する形で除却し、園路から分岐する管理用道路を新設した。

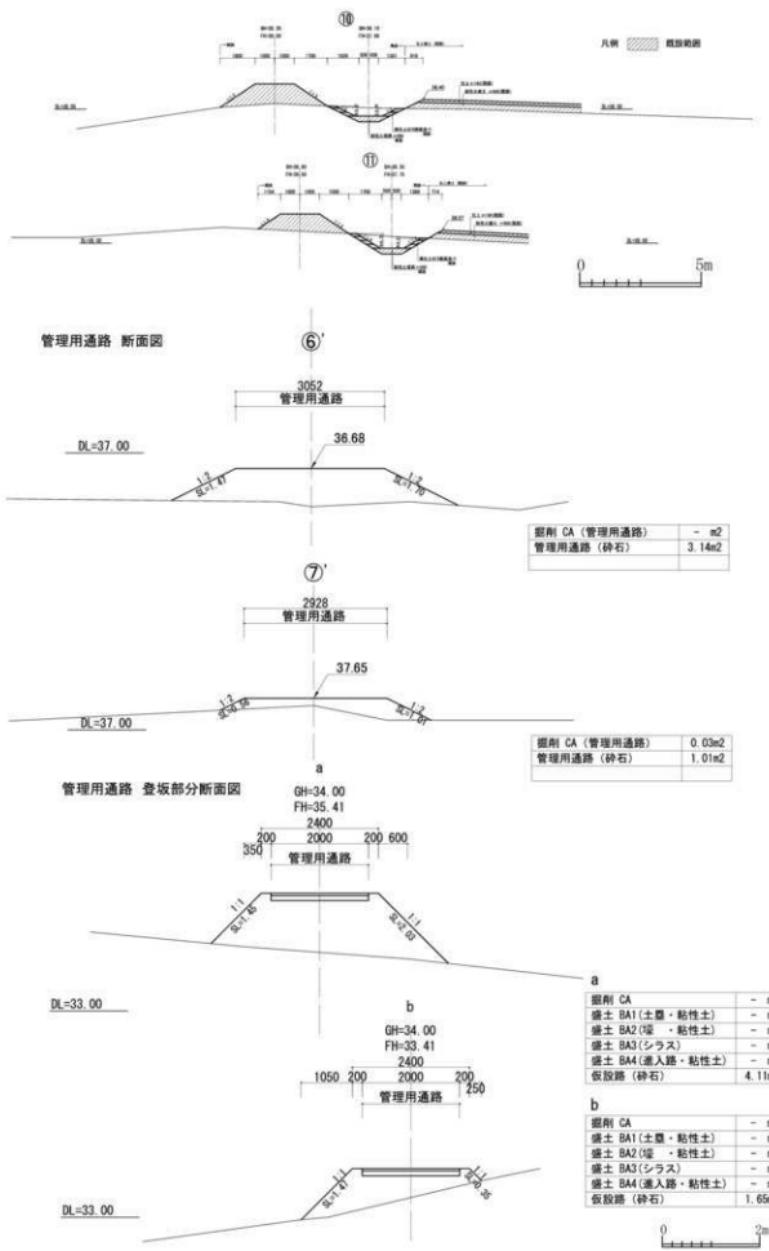
第46回 平成30年度工事設計図⑤

園路断面図

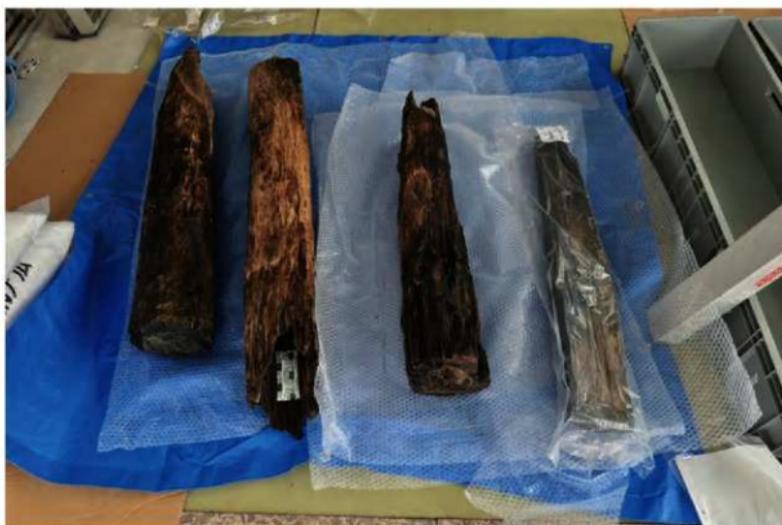
図1 高屋敷館遺跡東堀から出土した4本の橋脚

試料は高屋敷館遺跡の東塙から出土した橋脚(アスナロ材)3点である(表1, 図1)。各試料からノコギリを使用して円盤状の分析試料を分取した(図2)。試料はいずれも樹皮を欠くが、2点には辺材が認められた。試料の横断面を研磨し、0.01mm精度で年輪幅を計測した。得られた年輪幅の時系列データをクロスデーティングして、試料間相互の年代決定を試みたが、それは成功しなかった。

2点には辺材が残存することから、伐採年は数年～十数年加算して12世紀初頭と見積もることができた。

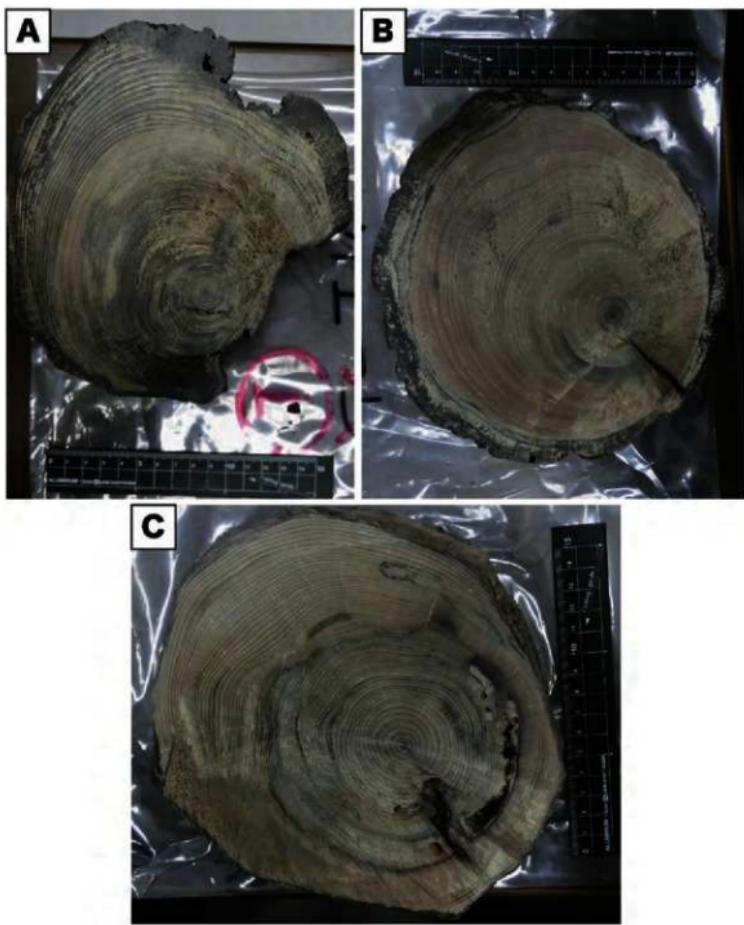
図2 年輪年代分析に用いた円盤試料

A:木柱1, B:木柱2, C:木柱4
