国史跡高屋敷館遺跡

環境整備報告書Ⅲ

平成30年度

青森市教育委員会

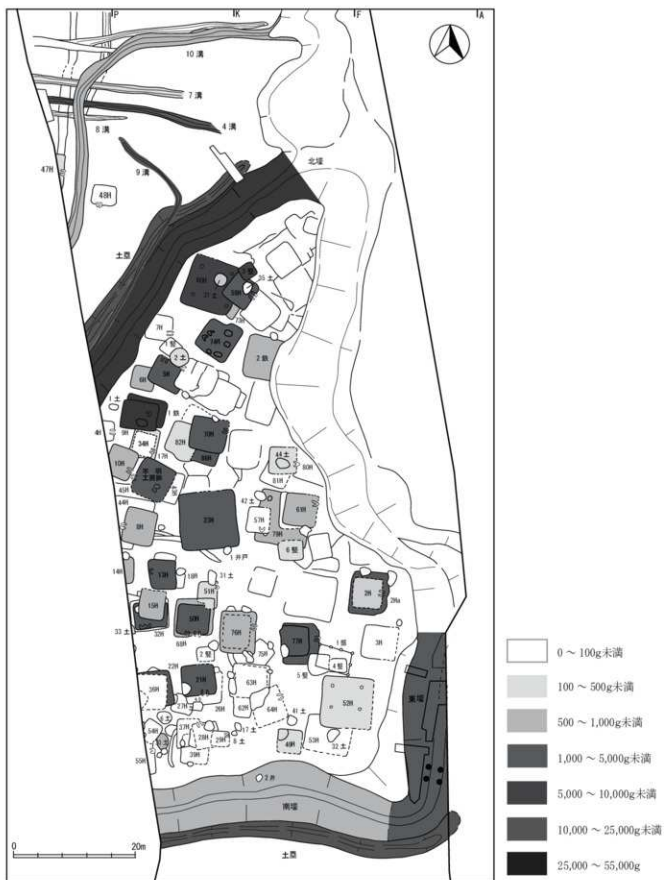
第63図 高屋敷館遺跡鉄関連遺物重量分布図

製鉄関連と鍛冶関連遺物が出土している。北～西側の遺構からの出土重量が多みられる。特に遺構内では、第1号鉄関連遺構、9H、土塁、北壕、9溝、遺構外では、調査区中央を南北に縦断するグリッドラインL～0において、15kgを超える顕著な出土重量が認められる(第5表、第63図)。種別毎の比率を出土重量全体でみると、工程の判別が難しい遺物(羽口、鉄塊系遺物、含鉄鉄滓、再結合滓、石、その他)を除いて、製鉄関連遺物(炉壁・流動滓・砂鉄焼結塊・炉内滓)が77.3%、鍛冶関連遺物(板形鍛冶滓・鍛冶滓・鍛造剥片)が6.3%認められ、製鉄関連が大半を占める。遺構毎にみると、製鉄関連遺物は、全体的にも出土量が多い第1号鉄関連遺構、9H、土塁、北壕、9溝から10kg以上出土しており、特に第1号鉄関連遺構からは、製錬炉で一般的に排出される種類の遺物が認められ(第62図・2・3、5～18)、50kgを超える遺物が出土している¹⁾。鍛冶関連遺物は、製鉄関連遺物に比べて量が少ないものの、60H、3竪から1～2kg程度出土している。

青森県埋蔵文化財調査報告書第243集図4 (青森県教育委員会1998) 左一部改変・加筆

集計の結果、製鉄関連遺物が大半を占める。製鉄関連遺物を主体とし、他の遺構と比べて多くの出土重量が認められた北西側の範囲(第1号鉄関連遺構、9H、土塁、北壕、9溝付近)に製錬炉が存在した可能性が高いと考えられる。特に分析結果から、鋼精錬炉と報告された第1号鉄関連遺構Pi8については、歪ではあるものの、平面形が青森県周辺で検出される製錬炉(歪形炉)に近い形状を示しており、また、製鉄関連遺物を主体として、遺構内で最も多い出土重量が認められたことから、製錬炉であった可能性が高い。土塁や北壕、9溝からも多量の出土が認められた結果については、流れ込み等の要素も考えられるが、第1号鉄関連遺構との位置関係から排滓場として利用されたと想定される。鍛冶関連遺物については、出土重量は少ないが、鍛冶炉が検出された第2号鉄関連遺構のほか、鍛冶関連遺物主体で出土重量が多い60H、3竪の位置関係から、近い範囲での集中がみられる²⁾。このように、本遺跡では、製鉄・鍛冶関連遺物ともに出土重量の多い遺構が北側に多いことから、近接した位置において、集落内自給を基本とした製錬から鍛冶までの一貫した鉄生産が行われていたと考えられる。

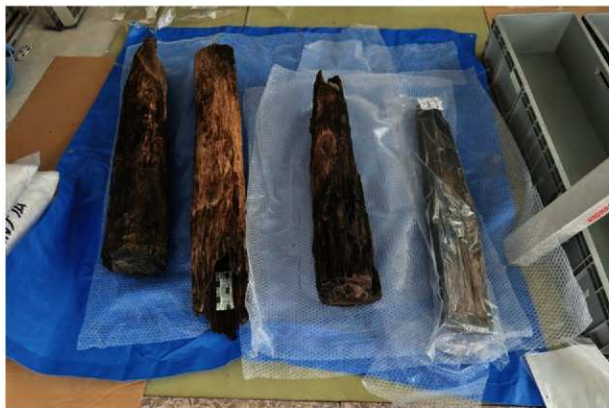
図1 高屋敷館遺跡東壕から出土した4本の橋脚

試料は高屋敷館遺跡の東塚から出土した橋脚(アスナロ材)3点である(表1, 図1)。各試料からノコギリを使用して円盤状の分析試料を分取した(図2)。試料はいずれも樹皮を欠くが、2点には辺材が認められた。試料の横断面を研磨し、0.01mm精度で年輪幅を計測した。得られた年輪幅の時系列データをクロスデーティングして、試料間相互の年代決定を試みたが、それは成功しなかった。
