# MYOBARU KILNS FOR FIRING ROOF-TILES

THE REPORT OF THE SECOND AND THE THIRD EXCAVATIONS  
OF THE REMAINS OF MYOBARUKASAGAKE SITE  
IN FUKUOKA, JAPAN

# 女原瓦窯跡

—女原笠掛遺跡第2次・3次調査概報—

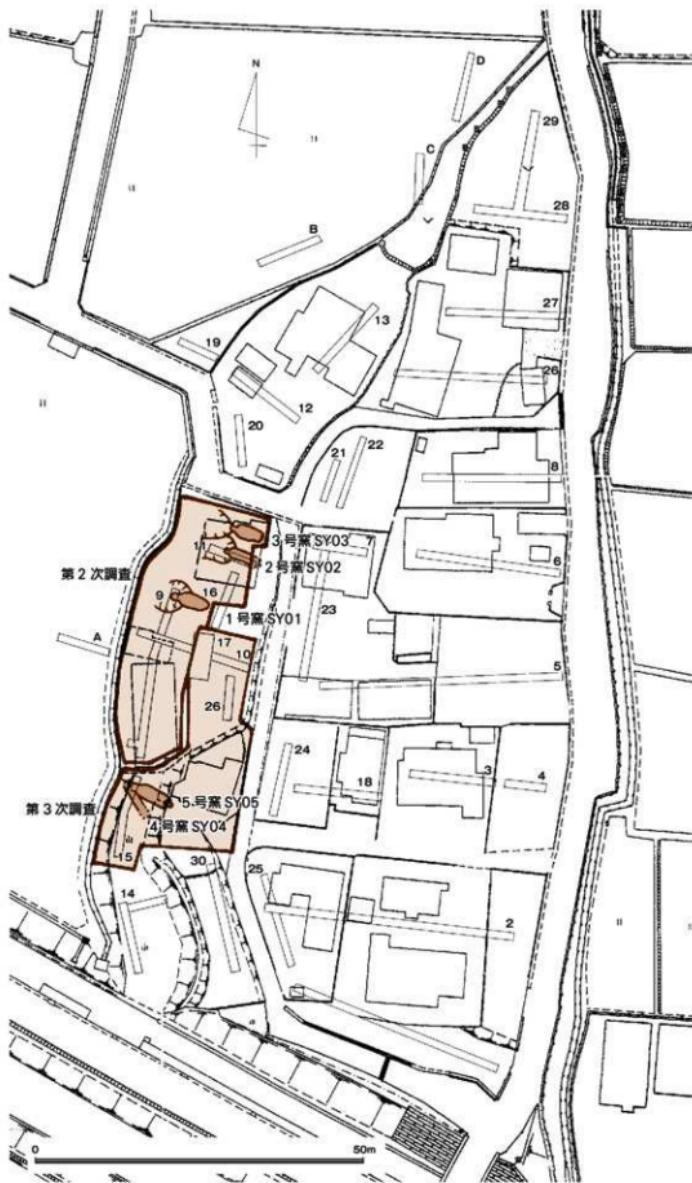
Fig.5 調査地周辺地形図・試掘トレンチ位置図

試掘調査は、平成22年4月27日からFig.3に示すように調査地の位置する丘陵全域に30ヶ所のトレンチを設定し、油圧ショベルを用いて実施した。トレンチの大半では遺構・遺物は全く認められず、地表直下で地山の花崗岩風化堆積土となることから、丘陵全体が耕作や宅地化による大規模な削平を受けて地形が改変したものと理解された。

本報告に関係するトレンチ9、10、11、15では、旧宅地の地表下0.8～1.6mにおいて瓦片や灰を多く含む暗灰色土の灰原を検出するとともに、トレンチ11では地表下0.5mにおいて崩落した窯体の天井部や床面の存在を確認した。灰原は丘陵西側裾部の南北50mに渡って確認されたことから、丘陵西側において複数以上の瓦窯を中心とした瓦生産が行われていたと判断されたが、窯の数や範囲等の操業規模について確認するに至らなかった。このため、丘陵西側の全面的な発掘調査を実施する中で明らかにすることとした。なお、この時点では本調査地周辺遺跡（今宿五郎江遺跡・大塚遺跡・今宿遺跡）から出土している瓦と試掘調査で出土した瓦との関連性については不明であった。

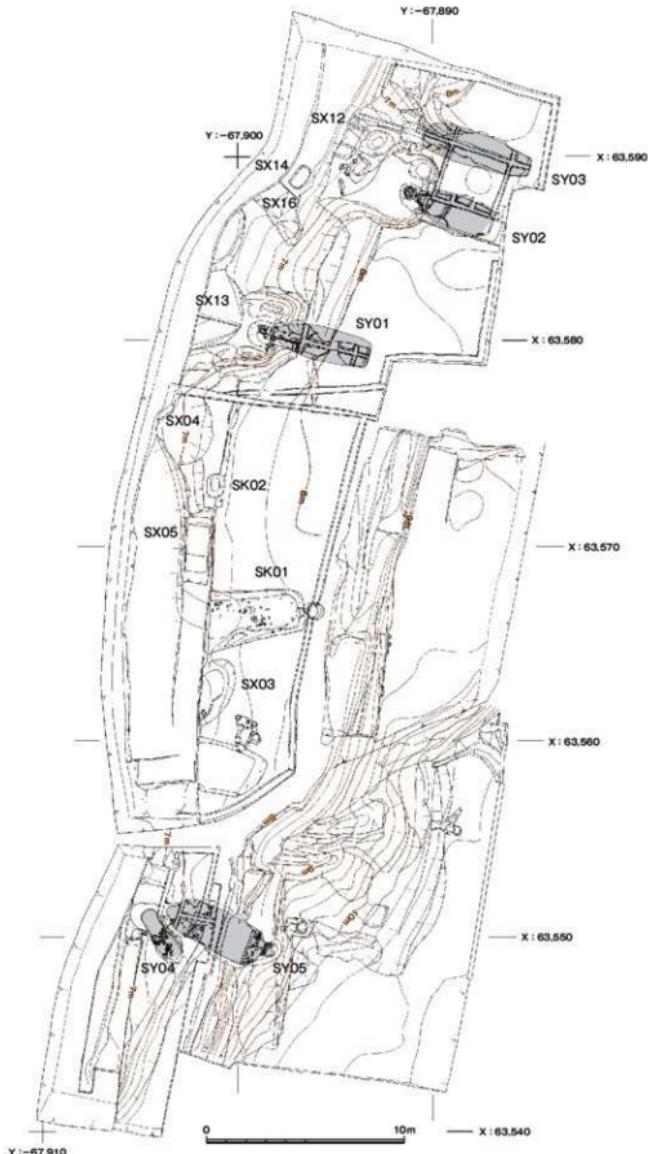
Fig.6 第2次・3次調査遺構実測図 (1/250)

第2次調査では、西に向かって傾斜する丘陵斜面において瓦窯3基と灰原の他に、土壌、炭窯、土器集積、窯跡を再利用した中世墓、小穴等を検出した。

第3次調査では、第2次調査で検出した瓦窯と同じ丘陵斜面において瓦窯 2基や灰原を検出するとともに、丘陵における瓦窯の残存範囲を確認した。

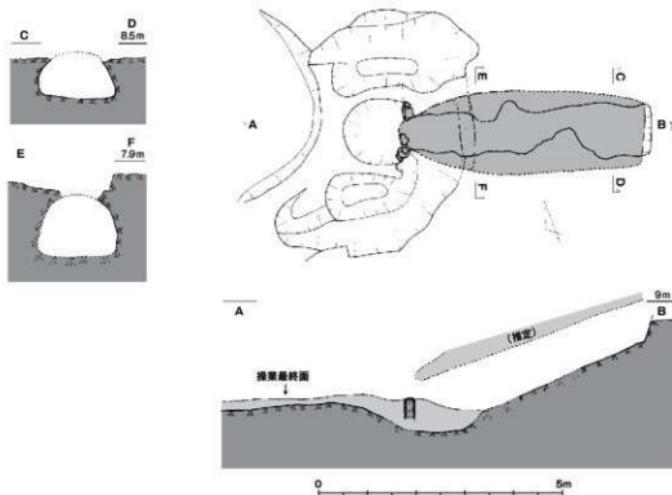
Fig.7 1号窯 SY01実測図 (1/100)

丘陵西斜面の標高6.3mに位置する瓦窯である。丘陵等高線と直交するように花崗岩風化土が堆積した地山を削り抜いた地下式有階無段の窯窓(登窓)で、西方に開口し、全長(焚口から窯尻までの平面長)は5mを測る。地表下0.6mの地山上面で焼成部奥壁を検出した。最終操業時における焚口、燃焼部の床面北半部と隣接部の焼成部は未掘である。

**前庭部** 丘陵斜面を隅丸方形形状に掘り込み、幅3m、奥行き3mを測る。西側は床面が一段低くなり、馬蹄形状に広がって谷部につづくと考えられる。焚口に面した両側には、梢円形で深さ20cmほどの凹みがあり、多くの瓦片が出土している。焚口の1.2m程手前から船底状に深くなつて燃焼部の底面につづくが、最終操業時には破損瓦などで埋めて平坦となる。

**焚 口** 両側には高さ0.7mほどの石を立て袖石とし、間口は0.5mを測る。間にには閉塞に用いたと考えられる板石が残り、削業時の床面から0.5mほど嵩高くなっている。還元層と酸化層、さらには炭層が相互に重なる堆積状況は、複数回以上の操業を示す。

**燃焼部** 底面は焚口から焼成部へ向かって外側に彎曲しながら広がり、最大幅1.6mを測る。焼成部との境には30cmの段差を呈する階があり、焚口までは1.4m、前庭部の落ち込み縁までは2.6mを測る。底面はほぼ平坦である。窯創業時における燃焼部と前庭部の床面における比高差は0.6mを呈するが、最終操業時においては階が埋没する高さまで埋まり、前庭部から同じ高さで焼成部床面に続いている。階の壁面は平瓦や粘土によって補修もしくは被熱対策を講じている。アーチ状に削り出された壁面は還元して硬質で黒色を呈する。天井高は1mが復元される。スサ入りの酸化炎焼成の粘土塊が出土していることや天井部の崩落状況から、瓦の窯詰や窯出しの際には焚口および燃焼部天井の一部を開放して作業を行い、焼成前に開放部分を復旧していたと考えられる。

**焼成部** 床面の平面形は台形状を呈して奥壁に向かって幅が狭まり、最大幅は燃焼部との境で1.6m、最も狭い奥壁では1.3mである。床面は実長3.65mを測り、24°の勾配を呈する。側壁はアーチ状に立ち上がり、奥壁との境は直角を呈する。天井は、燃焼部付近の1.2mを最大高として奥壁に向かって低くなり、奥壁手前で1mが復元される。床面には窯中心軸に直交する瓦片が確認され、焼台と推定される。奥壁は73°の傾斜を呈し、平面を成す。

###### 1号窯SY01 (Fig.6,7 卷頭1 PL.3~6)

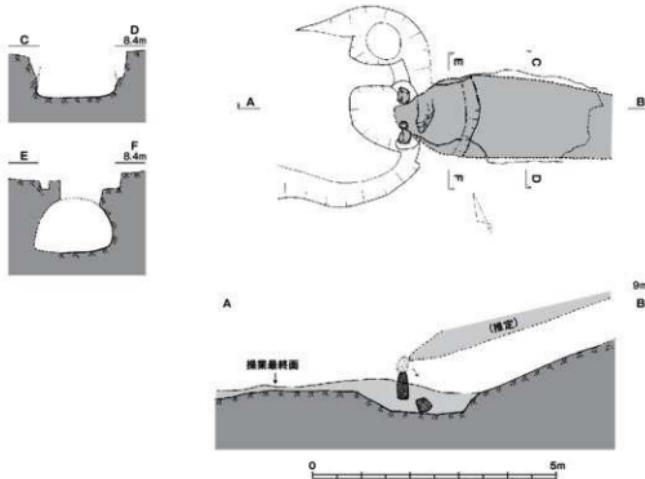
Fig.8 2号窯 SY02実測図 (1/100)

試掘調査のトレントンIIで検出した瓦窯である。丘陵西斜面の標高7mに丘陵等高線と直交するよう地山を削り抜いた地下式有階無段の窯窓(登窓)で、西方に開口するが、窯尻は後世の削平により欠失する。残存長4mを測り、5.5~6mの全長(焚口から窯尻までの平面長)が推定される。1号窯と同じ斜面に位置するが、やや奥まつてある。3号窯前庭部の一部を壊して設けており、1号窯から北北東に8.5m離れて、1号窯・3号窯と並行する。地表下0.5mで崩落した天井部と焼成部床

**前庭部** 丘陵斜面を馬蹄形状に掘り込み、幅3m、奥行き5mを測る。焚口に面した北側の床面に径1m、深さ10cmほどの凹みがあり、瓦片が出土している。焚口の1.1m手前から燃成部に向かって船底状に深くなり、燃成部の床面につづくが、最終操業時には埋まって床面と高さを同じくする。

**焚 口** 両側に高さ0.7mほどの袖石を配し、間口は0.6mを測る。袖石の間には閉塞時に石を据えた痕跡が残る。燃成部底面の長石転石は、広口と横口の2面に煤が付着していることから、焚口の袖石間に掛けていたものと考えられる。酸化層や炭層が相互に重なる堆積状況は5回以上の操業を示す。

**燃焼部** 底面は焚口から燃成部へ向かって外側に彎曲しながら広がり、最大幅1.5mが推定される。底面はほぼ平坦で、燃成部との境には25cmの段差を呈する階が有る。階から焚口までは1.3m、前庭部の落ち込み線までは2.4mを測る。創業時の燃成部と前庭部の床面における比高差は0.45mを呈するが、最終操業時においては階が埋没するほど底面が嵩上げされ、前庭部から同じ高さで燃成部床面に続いている。アーチ状に削り出された壁面は還元して硬質で黒色や青灰色を呈する。創業時における天井高は1.1mが復元される。天井部の崩落状況から、瓦の窯詰や窯出しの際には焚口および燃成部天井の一部を開放して作業を行い、焼成前に開放部分を復旧していたと考えられる。

**焼成部** 床面の平面形は不明であるが、床面の幅は窯尻に向かって僅かに狭くなっていく。燃成部との境で幅1.6mが復元され、中央部では1.5mである。床面は残存実長2.9mを測り、23°の傾斜を呈する。側壁はアーチ状に立ち上がり、天井高は燃成部付近で1.1mが復元される。

###### 2号窯SY02 (Fig.6,8 卷頭1,2 PL.3,4,7,8)

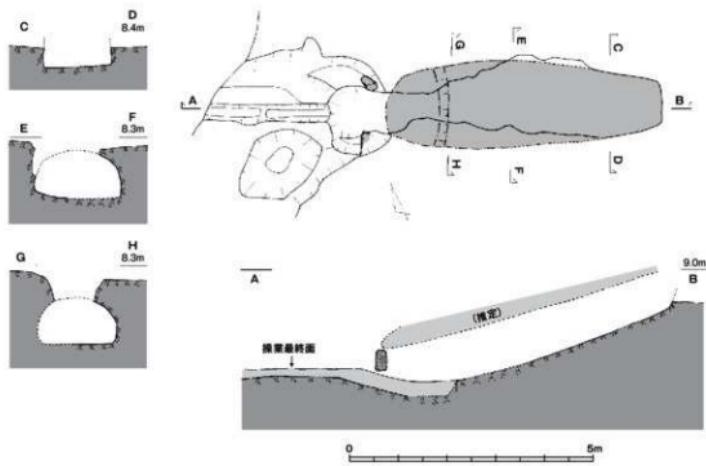
Fig.9 3号窯SY03実測図(1/100)

2号窯の北側、丘陵西斜面の標高6.8mに位置する瓦窯で、西方に開口する。丘陵等高線と直交するように地山を切り抜いた地下式有階無段の窯窓（登窓）で、全長（焚口から窯尻までの平面長）は6.1mを測る。窓の中心軸は1・2号窯と並行し、2号窯北壁と3号窯南壁との間隔は1.8mを測る。地表下0.4mの削平された風化花崗岩堆積土の地山上面で窯壁を検出した。2号窯に先行して築いており、同窓との同時期操業は認められない。燃成部の北半部、隣近くの燃成部は未掘である。

**前庭部** 丘陵斜面を掘り込み、幅3m、奥行き3mを測る。中央には幅30cm、深さ5cm前後の溝が焚口から西方に向かって2.5mある。焚口の0.7m程手前から床面は船底状に深くなつて燃成部の床面につづくが、傾斜は1号・2号窓に比べて緩い。

**焚 口** 焚口の左手（北側）には高さ0.4mほどの石を立て、右手（南側）には平瓦を重ねて袖石の代わりとしている。間口は0.8mを測る。創業時の底面から0.3mほど嵩高くなっている。数層の炭層と還元が相互に重なる堆積状況は、複数回以上の操業を示す。

**燃焼部** 底面は焚口から燃成部へ向かって外側に彎曲しながら広がり、最大幅1.6mが推定される。燃成部との境には25cmの段差を呈する階が有り、焚口までの距離は1.8m、前庭部の落ち込み線までは2.5mを測る。創業時における燃成部底面と前庭部床面の比高差は0.4mであるが、最終操業時においては階が埋没するほど底面が嵩上げされ、前庭部から同じ高さで燃成部の床面に続く。階の壁面には完形の丸瓦や平瓦を重ねて被熱対策を講じている。アーチ状に削り出された壁面は還元して硬質で、表面は黒色を呈する。創業時における天井高は、中央部で0.9mが復元される。天井部の崩落状況から、瓦の窯

**焼成部** 床面の平面形は台形状を呈して奥壁に向かって幅が狭まり、窯尻では丸味を呈する。最大幅は燃焼部との境で 1.6 m、最も狭い奥壁で 0.8 m を測る。床面は実長 4.5 m を測り、傾斜は燃焼部寄りでは 17°、窯尻近くでは 21° と勾配を強くする。側壁はアーチ状に立ち上がり、天井高は中央部よりやや焚口寄りで 1 m が復元される。窯尻近くの床面には焼台と推定される瓦片が窯中心軸に直交する位置に確認される。奥壁が立ち上がった箇所から上は削平により確認できなかった。

### 3号窯SY03 (Fig.6,9 卷頭1,2 PL.3,4,9,10)

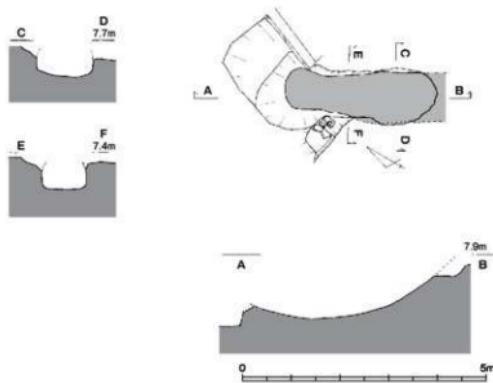
Fig.10 4号窯SY04実測図(1/100)

1号～3号窯と同じ丘陵斜面、1号窯から南へ 31 m ほど離れて位置する窯で、前庭部・焚口・焼成部の一部・煙道を削平により消失する。残存長は 4 m を測る。5号窯廃絶後に同窯施設の一部を壊して築き、窯の中心軸は丘陵等高線と 55° 前後で交わり、北西方向に開口する。花崗岩風化土が堆積した地山を削り抜いた地下式無階無段の窯窓(登窓)と考えられるが、半地下式の可能性も残る。窯は瓦陶兼業窯もしくは土師器専用窯と推定される。

**燃焼部** 船底状を呈し、床面は焼き締まり黄白色を呈する。一部が5号窯の前庭部の上部に位置する。

**焼成部** 燃焼部との明確な境界点を見出せないが、床面が平坦な燃焼部底面から上り勾配に変わる地点を境とすると、残存実長1.9mを測る。床面勾配は燃焼部近くでは25°、窯尻寄りでは36°を呈し、反りあがる。床面の平面形は窯尻方向に幅が広がる様相を見せ、燃焼部との境界付近で0.9m、窯尻寄りで1.1mを測る。側壁は床面から直に立ち上がり、壁面は赤褐色を呈し、酸化炎焼成の状況を見せる。床面上からには、瓦片の他に土師器が出土している。

#### 4号窯SY04 (Fig.6,10 卷頭 2 PL.14 ~ 17)

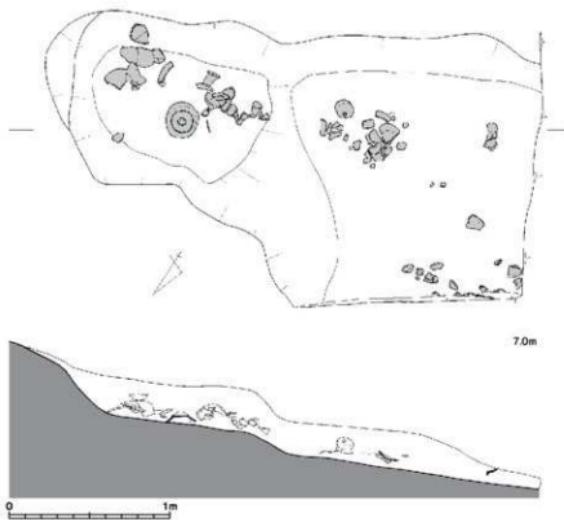
Fig.12 土器集積SX16出土状況実測図(1/30)

1号窯と 2号窯の間、標高 6.5 m の丘陵斜面に位置し、斜面の段状を思わせる僅かな凹みに高环を中心とした土器が集積している。

### 土器集積 SX16 (Fig.6,12 PL.11)

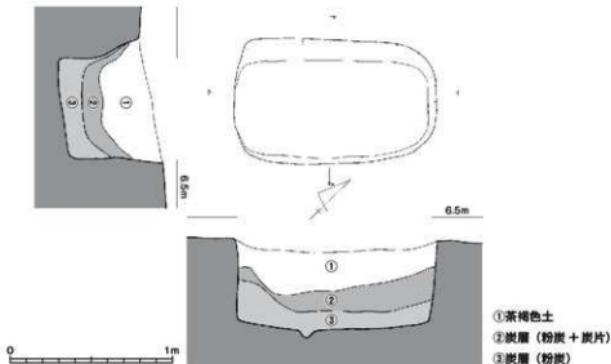
Fig.13 炭窯 SX14 実測図(1/30)

調査区の北西部、2号窯の西 6 m に位置する箱形の土壌で、標高 6.4 m を計測する丘陵斜面裾部にある。長軸 1.25 m、短軸 0.75 m を測る隅丸長方形の平面形を呈し、深さ 0.55 m を測る。底は平坦で、壁は直に立ち上がる。容量の 2/3 ほどが底面から炭が占める。放射性年代測定では 669 – 773calAD(95.4%) の結果を得ている。

### 炭窯SX14 (Fig.6,13 PL.11)

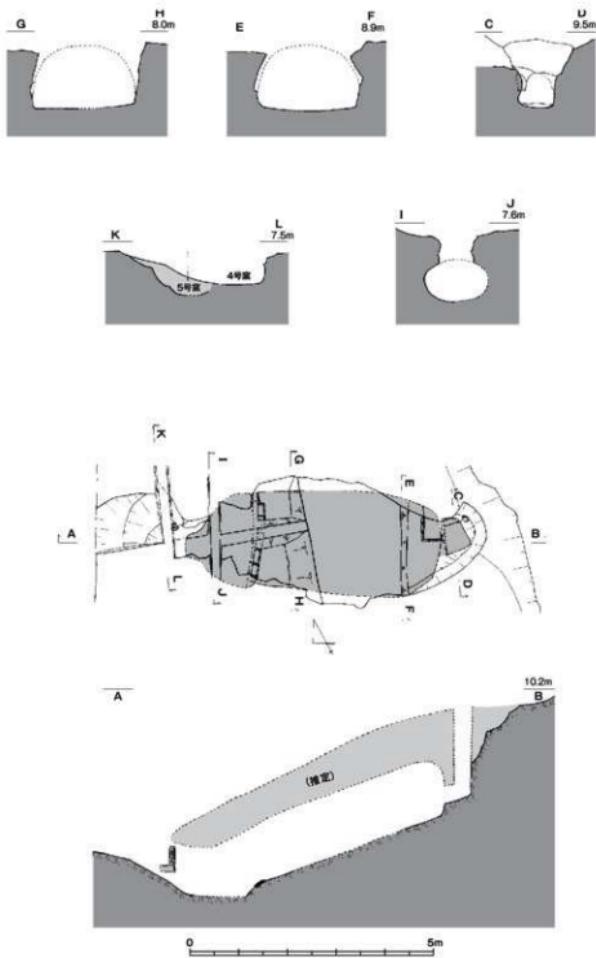
Fig.11 5号窯 SY05 実測図 (1/100)

1号窯から3号窯と同じ斜面に立地し、1号窯から南に31m程離れた標高6.8mに位置する。女原瓦窯で最大規模の瓦窯である。丘陵等高線と直交するよう地山を削り抜いた地下式有階無段の窯窓(登窓)で、焚口から煙道まで全て残っている。西方に開口し、全長(焚口から煙道までの平面長)は6.2mを測る。地表直下の地山面で検出した。確認調査のため、前庭部、焚口、燃焼部、焼成部の大半は未掘である。後に出する4号窯に前庭部が重なる。

**前庭部** 焚口から手前1.5mほどが残る。焚口の1.2m手前から燃焼部に向かって急激に傾斜して燃焼部の床面につづく。燃焼部底面との比高差は0.8mを測る。

**焚口** 焚口の左側は、壁面に貼り付けたように立てた平瓦の上に丸瓦を立てて袖石の代わりとしている。焚口の右側は未掘であるが、開口は0.6m程が推定される。

**燃焼部** 底面は焚口から焼成部へ向かって外側に彎曲しながら広がり、最大幅1.6mを測る。焼成部との境には25cm程の段差を呈する階があり、焚口までは1.7m、前庭部の落ち込み縁までは2.9mを測る。底面はほぼ平坦である。窯創業時における燃焼部底面と前庭部との比高差は0.8mを呈するが、最終操業時においては階が埋没する高さまで埋まり、前庭部と高さで焼成部床面に統一している。焼成部と階の変換点である角には平瓦を一列に並べ、その上から粘土で塗り込めて比熱対策をしている。側壁は直に立ち上がり、アーチ状の天井へつづく。壁面は還元して硬質で青灰色を呈する。天井高は中央部で0.9mが復元される。天井部の崩落状況から、瓦の窯詰や窯出しの際には焚口および燃焼部天井の一部を開放して作業を行い、焼成前に開放部分を復旧していたと考えられる。

**焼成部** 床面の平面形は長方形に近いが、奥壁近くから幅が狭まり、窯尻では丸味を呈する。幅は燃焼部との境で1.9m、中央部で2m、奥壁近くで1.9mを測り、奥壁で1.4mが推定される。床面は実長3.9mを測り、22°の勾配を呈する。側壁は直に立ち上がり、アーチ状の天井につづく。天井高は1.4mが復元される。奥壁は79°の勾配を呈する。奥壁近くの床面には瓦片が窯中心軸に直交する位置で確認され、焼台と推定される。

**煙道** 焼成部奥壁の床面から0.2m上部には、幅0.7m、高さ0.4mの煙道吸気口を設けている。底面は焼成部と勾配を同じくして、奥行き0.55mを測る。煙道は、断面形はし字状を呈し、直に立ち上がり排気口につづく。高さ0.7mが残存し、1.6mが復元される。

#### 5号窯SY05 (Fig.6,11巻頭2 PL.14,15,17,18)

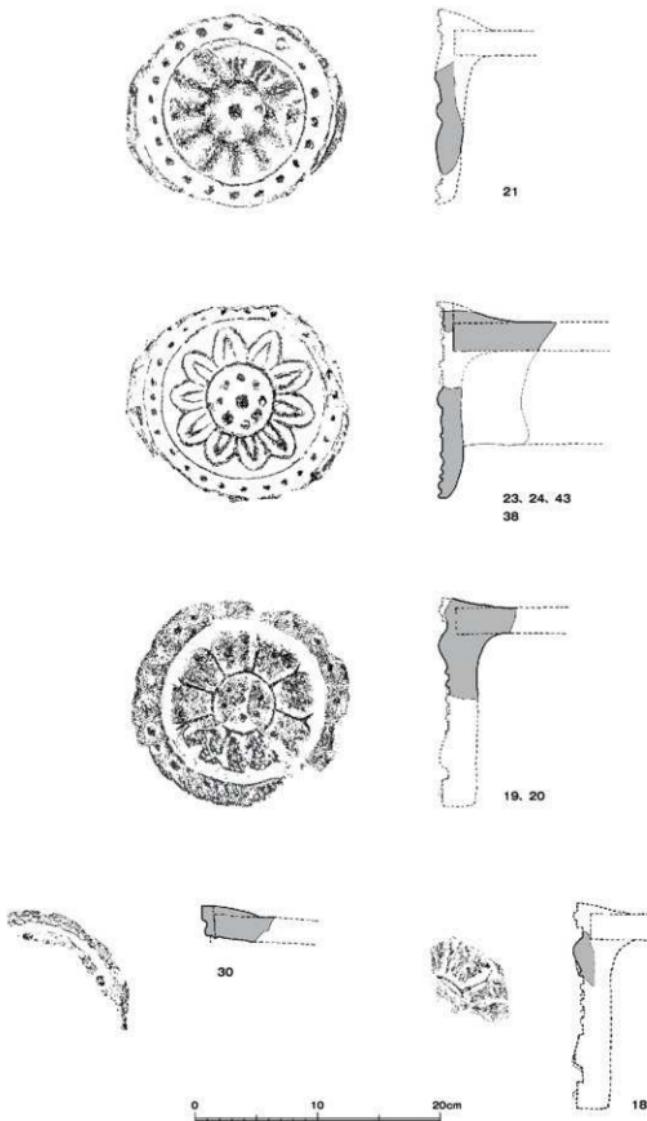
Fig.14 出土軒丸瓦実測図 (1/4)

**065型式** SY02前庭部から1点(21)が出土している。軟質である。枷型は使用しておらず、瓦当下半部裏面の縁は丸味を呈する。鴻臚館跡出土の同範瓦(№913090106)の丸瓦部に残る叩き目はD型。

**135Bb型式** SY02前庭部と灰原SX12から2点(23, 38)が出土している。外区珠文に範キズが認められる。38は瓦当の右半分で枷型は使用しておらず、瓦当下半部裏面の縁は丸味を呈する。鴻臚館跡出土の同範瓦の丸瓦部に残る叩き目はA型(№913090107)。

**243A型式** 同一個体がSY02前庭部(19)とSY03上部覆土(20)とに離れて出土している。他に灰原SX12からも1点(18)が出土している。鴻臚館跡、城の原廃寺出土例と同範。

**軒丸瓦** (Fig.14 PL.19) 【軒瓦型式番号は大宰府史跡出土軒瓦型式一覧参照】

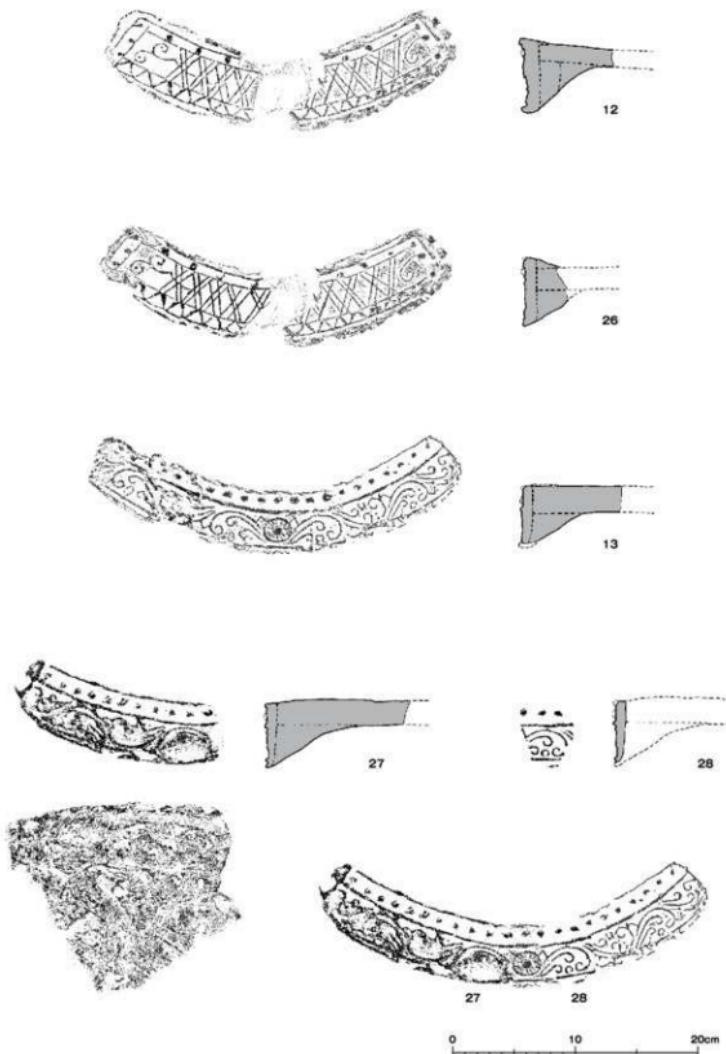
Fig.15 軒平瓦実測図・拓影 (1/4)

**515E型式** 1瓦窓焚口前の前庭部で2点が出土している。須恵質で焼き締まる。頸は内側に彎曲しながら平瓦凸面に移行する曲線頸である。瓦当の成形・接合は、範に粘土を薄く広げ、その上に粘土板を円筒に巻き付けて分割した平瓦を当てた後、支持土を頸部に位置する平瓦凸面側に厚く、凹面側は極めて薄く施している。鴻臚館跡出土の同範軒平瓦(№991090064)の平瓦部に残る叩き目はB型。

**666Ab型式** (註) 2号窓の焚口前と前庭部、1号窓の前庭部で出土している。頸は曲線頸である。瓦当の成形・接合は、範に粘土を薄く広げ、その上に粘土板を円筒に巻き付けて分割した平瓦を当てた後、支持土を頸部に位置する平瓦凸面側に厚く、凹面側には極めて薄く施している。平瓦の叩き目はK型。鴻臚館跡、博多遺跡、箱崎遺跡、吉武遺跡、小牧イヨ谷遺跡出土瓦と同範。鴻臚館跡出土の同範軒平瓦の凸面に残る叩き目はB型(№991090215)、D型(№913090242)、K型(№874790015・913090286・991090342・030991039)。

**軒平瓦** (Fig.15 PL.19) 【軒瓦型式番号は大宰府史跡出土軒瓦型式一覧参照】

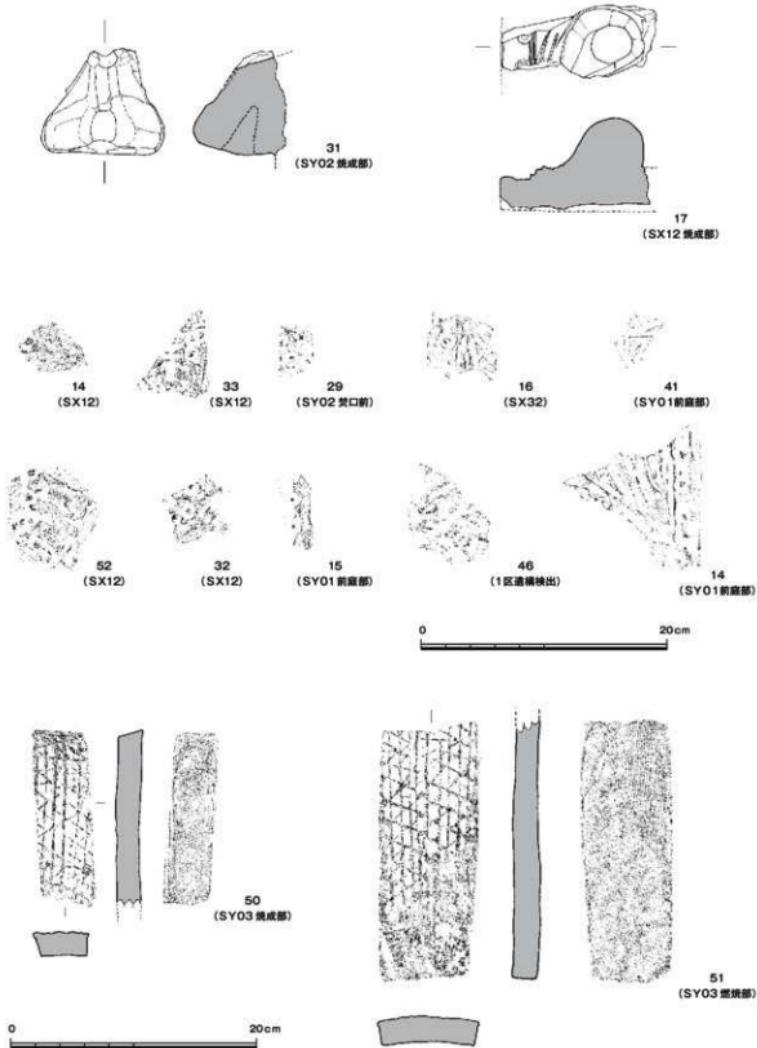
Fig.16 道具瓦実測図・拓影 (1/4)

全ての出土品が型作りではなく、いわゆる手捏ねである。全形を知りうるものはない。周縁に竹管文を一重に配する型式(14・16・17・41)と無い型式(46)とがあり、側面に竹管文を配する(29)もある。31の鼻部は幅10cm、高さ6.8cmを測る。いずれも還元炎焼成であるが、還元が不十分でやや軟質(46)、還元されているが軟質(44・52)、焼き締まり硬質(14～17・29・31～33)に分かれる。

凸面にM型の叩き目を残す平瓦を截断したもので、3号瓦窓の焼成部と燃焼部から1点ずつ出土している。両側面に分割断面と破面とが残る。幅は50が4.2cm、51が8cmを測る。

**鬼瓦** (Fig.16 PL.20)

**熨斗瓦** (Fig.16 PL.20)

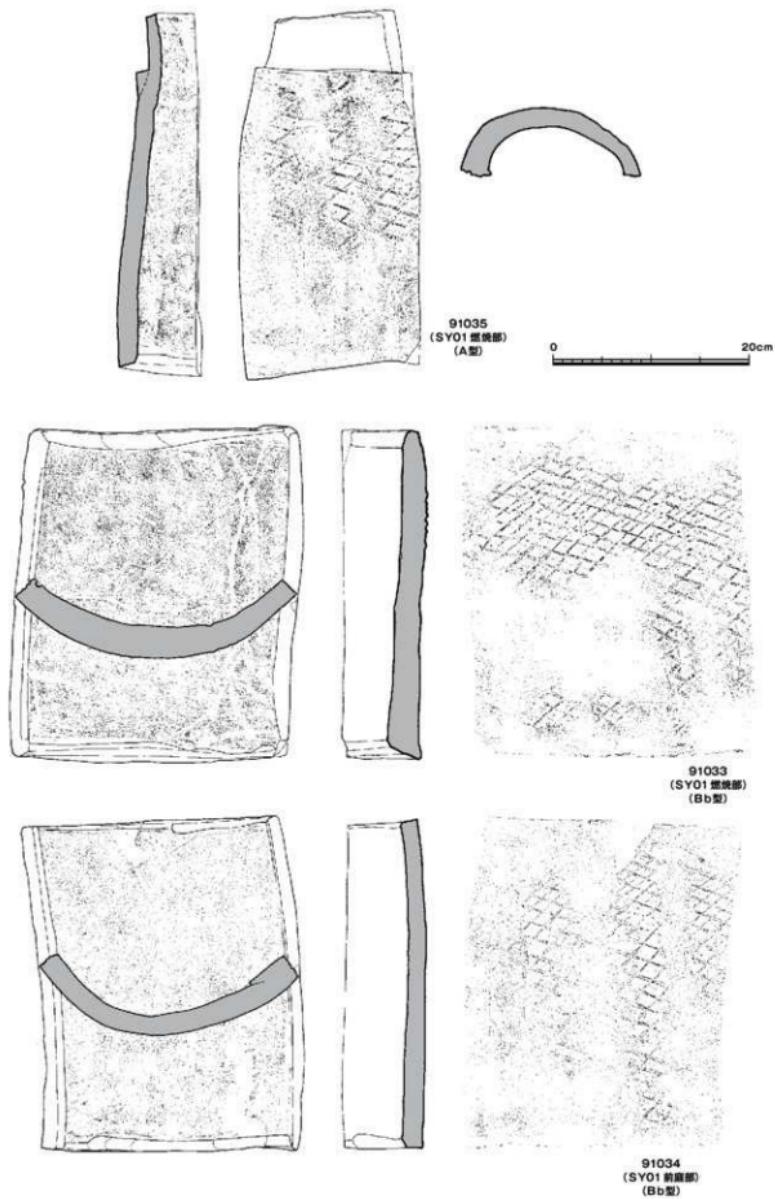
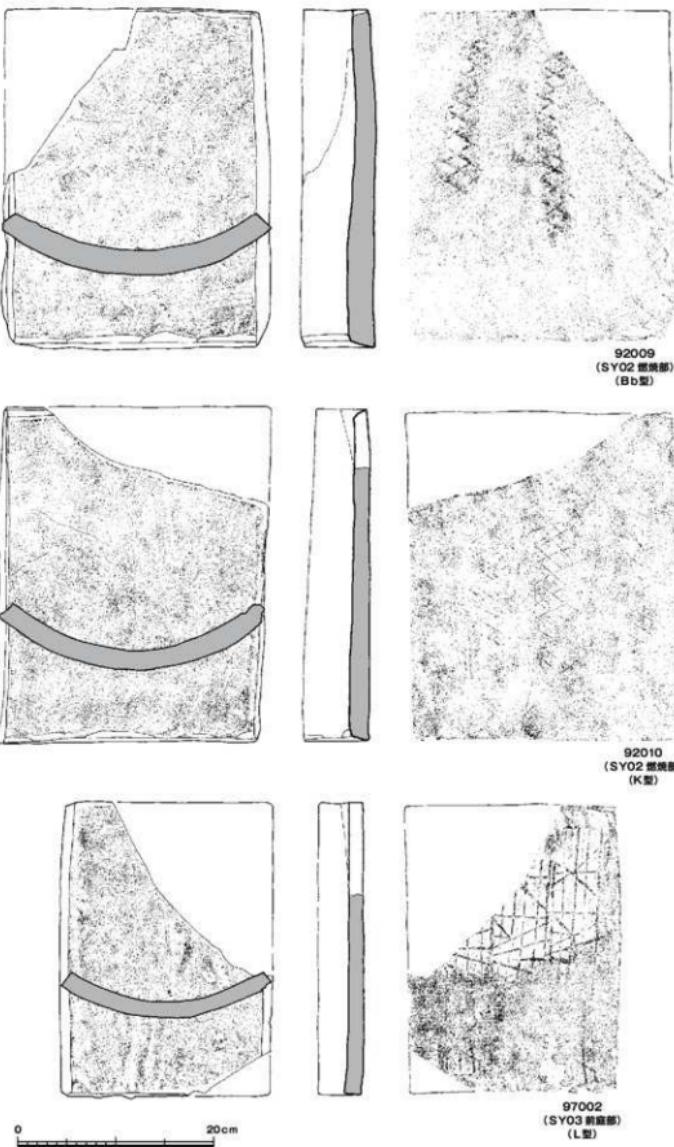
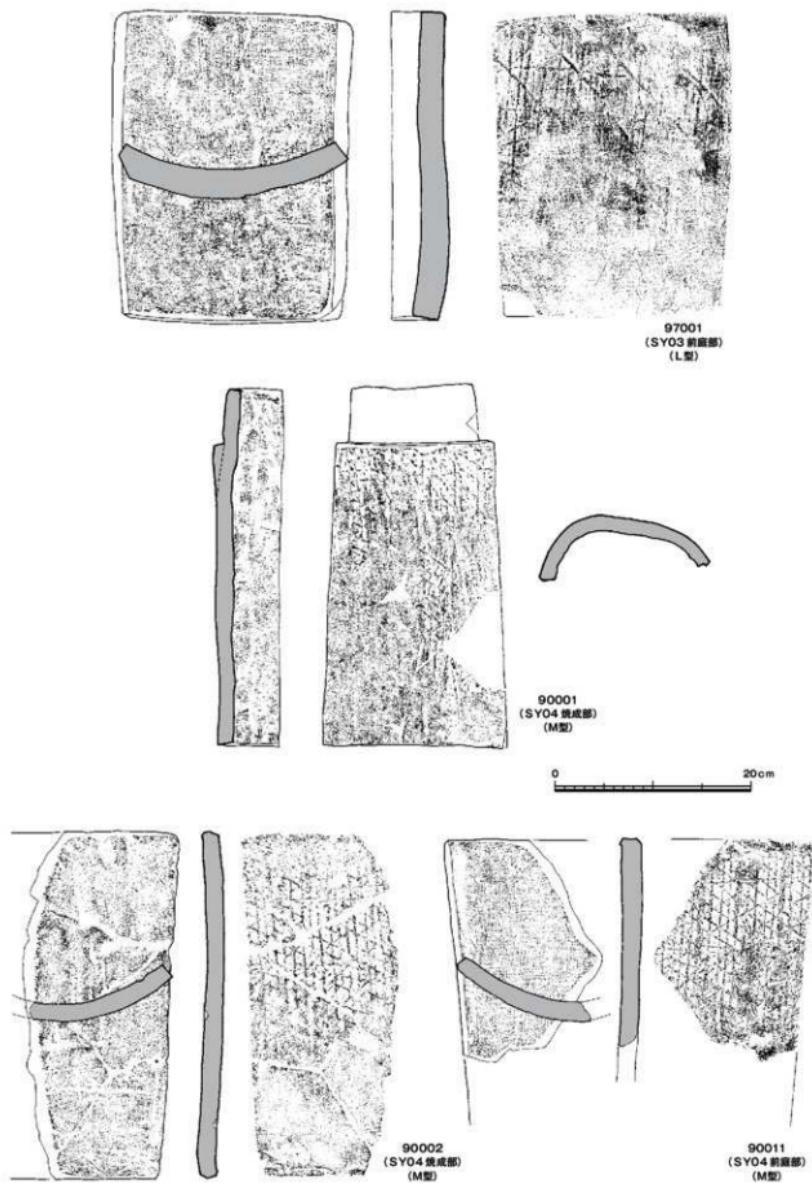
Fig.17 丸瓦・平瓦実測図・拓影 (1/5)

丸瓦は全て玉縁式(有段式)で、模骨に粘土板を巻き付けた後、粘土紐を貼り付けて玉縁との段差を作り出す。板状工具で叩き締めて整形。

平瓦は、粘土板を円筒型に巻き付けて成形している。4分割した瓦の側面は、両側面とも未調整で分割破面を残すもの、片面は未調整で他面は破面を残さないもの、帳面とも調整しているものがある。

**丸瓦・平瓦** (Fig.17～20 PL.21)

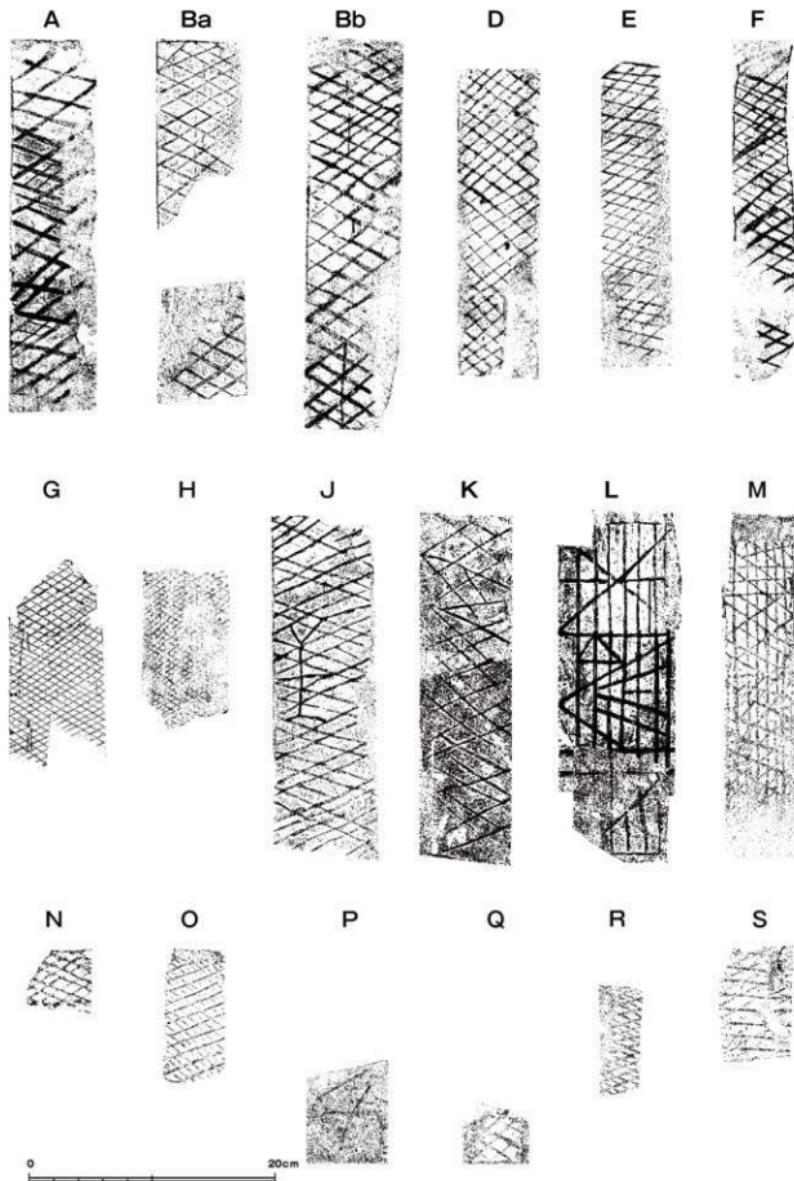
Fig.20 瓦叩き目種類 (1/4)

叩き目の種類はA型～S型(C型・I型欠番)の17型式18種類を確認した。B型にはBa型と彫り加えたBb型の2種類がある。叩き板の大きさは、型式により差異があるが、乾燥・焼成による縮小

率を10%とした場合、幅6.6cm～8.8cm、長さ29cm～35cmが復元される。

各瓦窓内から出土した瓦の叩き目を型式別の占有率(重量比)でみると、1号窓ではB型52%、E型21%、A型10、D型7%である。2号窓では、K型38%、B型18%、D型18%、J型15%である。3号窓ではM型59%、F型21%で、二つの型式で8割を占める。<sup>(註2)</sup>

**叩き目** (Fig.20 PL.21)

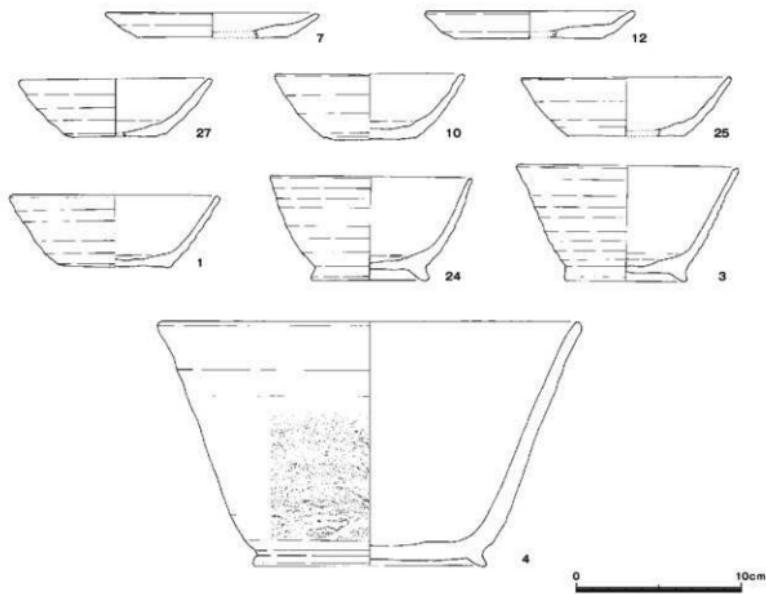
Fig. 22 4号窯 SY04 出土遺物実測図 (1/3)

7、12は短い口縁が底面から直線的に外反して立ち上がる。12、10、11、18、22、25、27は杯で、口縁部は平坦な底面から僅かな丸味を呈しながら直線的に外反して立ち上がり、端部は丸く仕上げる。底部外面にはヘラ切り離し痕跡を残す。3は台付の椀で、口縁は直線的に外反して立ち上がる。底部外縁に高台が付き、外面にはヘラ切り離し痕跡を残す。24は台付の椀で、口縁部はやや内湾気味に立ち上がる。4は3を大型化したような台付き鉢で、成形時の格子叩き目を残す。

##### 4号窓 (Fig.22 PL.22)

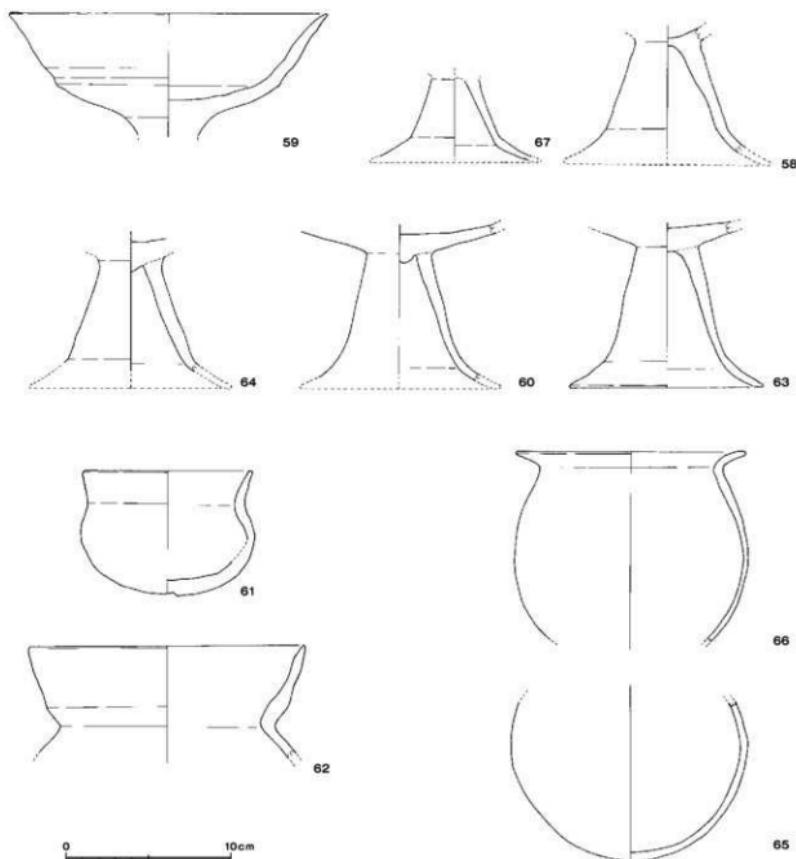
Fig.24 土器集積SX16出土遺物実測図(1/3)

高环が出土品の大半を占める。59の杯部は、底部とやや反り気味に立ち上がる口縁部との境には明瞭な段を有する。61は小型の丸底壺で、外面はハケ目調整。66の口縁部は体部から「く」の字状に折れて外反する。

##### 土器集積SX16 (Fig.24 PL.23)

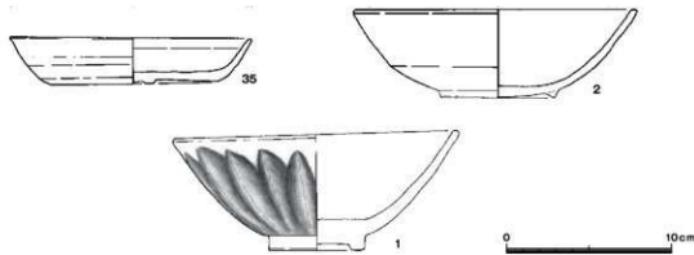
Fig.25 中世墓 SC01出土遺物実測図 (1/3)

1は鏡蓮弁を外面に配する13世紀前半の青磁碗である。蓮弁の形は明瞭で、弁端もシャープ。35あの土師器杯の底部は平坦で、糸切り離し痕跡と板目痕がのこる。2の土師器椀は口縁が反り気味に立ち上がり、外面には煤が付着する。口縁外面に重ね焼きの痕跡。

##### 中世墓SC01 (Fig.25 PL.23)

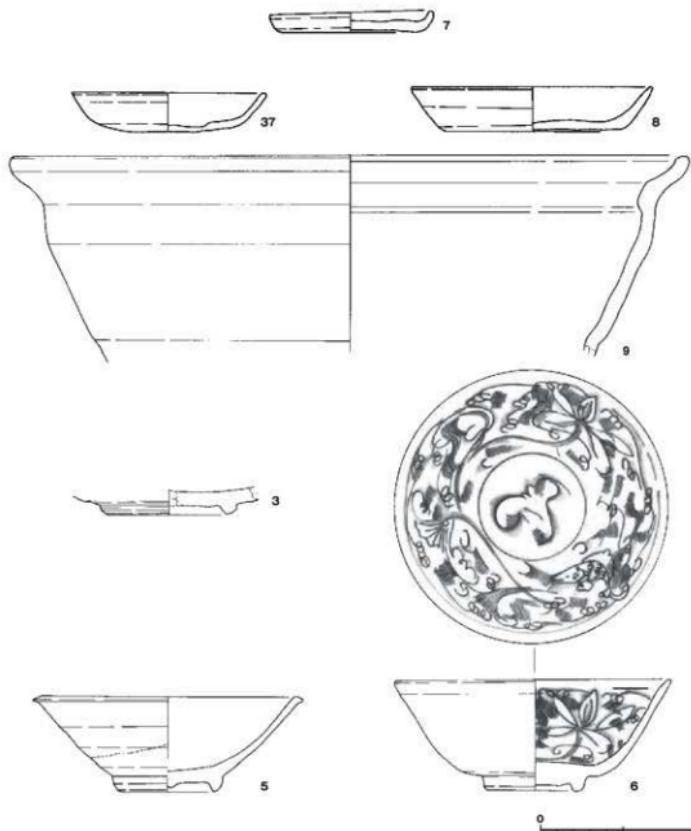
Fig.26 中世墓 SC02 出土遺物実測図 (1/3)

6は12世紀中～後半の龍泉窯系の青磁碗で、内面には花と魚が彫られている。5は白磁の碗。7の土師器小皿と8・37の杯の底部外面には、糸切り離し痕跡がのこる。9は鉢形の陶質鍋で、外面には煤が厚く付着する。

##### 中世墓SC02 (Fig.26 PL.23)
