盛岡城遠曲輪跡

第15次発掘調査報告書

盛岡市教育委員会

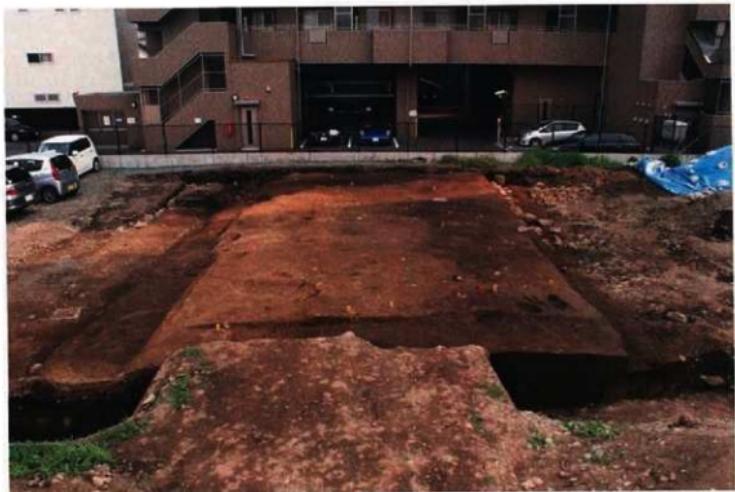
S F 400 土壘南半部（北から）

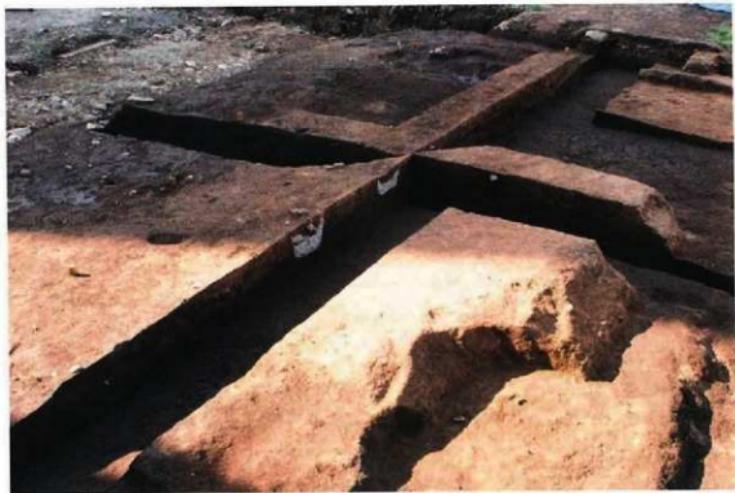
S F 400 土壘南半部土層断面

調査区中央部のII層上面より構築され、SD400 堀に併行する。総延長 28m を確認している。土壘中央部は直交する SD401 排水溝によって掘り割られている。また調査区南端部では近代以後に掘り込まれた SX401 削平地によって削平されている。土壘の基底幅は 10.3m、II層上の盛土は 45cm～60cm の厚さで残存する。調査区南半部の SD400 堀に面したところでは、II層上面に幅 0.8m から 1.4m ほどの犬走りがあり、この部分には盛土層は認められない。土壘南半部盛土の幅は 8.5m である。一方北半部分では土壘東側のII層上面がやや高くなっているため、明瞭な犬走りは認められず、土壘の盛土も堀の西壁近くにまで及んでいるところがある。土壘西側の削平された平坦面から、現状の土壘上面までは 1.5m 前後の比高差を認めるが、土壘の幅や形状から、本来の土壘の頂部はさらに 2m 前後高かった可能性がある。土壘直下のII層上面はかなり硬化しており、盛土作業の前に入念に掻き固めた痕跡と判断される。土壘の盛土は A 層と B 層に大別される。B 層は 10cm から 25cm の層厚で盛土され、基本土は細かな黒褐色土である。これに粘性の黒褐色土や暗褐色土が粒状ないし大きな塊状となって混入している。特に土壘南半部の B4 層から B6 層では、拳大から人頭大の粘性暗褐色土の塊が多く混入し、周辺の切土や削平、堀の掘削等の発生土をそのまま運び入れ、これを粉碎することなく盛した様子である。土壘南半部の A 層は西から東に傾斜しており、細かなところでは 4cm から 6cm の厚さで粗い版築状に盛土されている。また北半部の A 層では B 層の上に 8cm から 18cm の厚さで盛られている。A 層の土質は褐色ないし黄褐色の粘性のあるシルトを基本土とし、これに暗褐色や褐色の土粒ないし土塊が多く混入している。調査区の北半部と南半部では盛土状況に差異も認められるが、おしなべてみると B 層よりも A 層の盛土のほうが入念に行われている。土壘の西斜面は江戸時代後期以後に土取されており、壁面は凹凸が著しい。

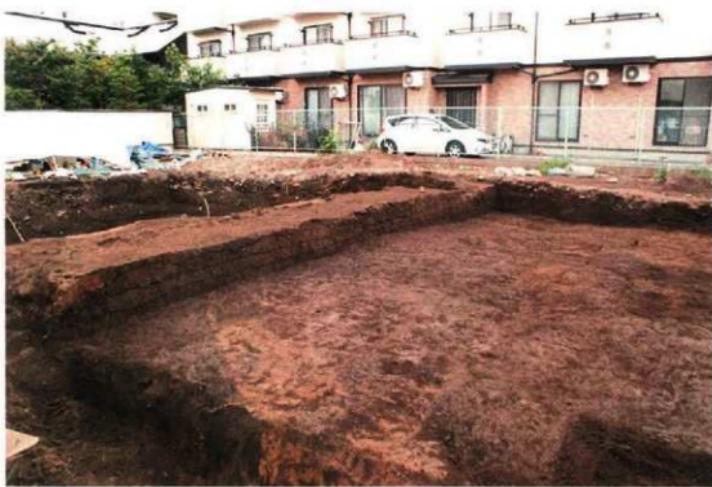
S F 400 土壘北半部土層断面（南東から）

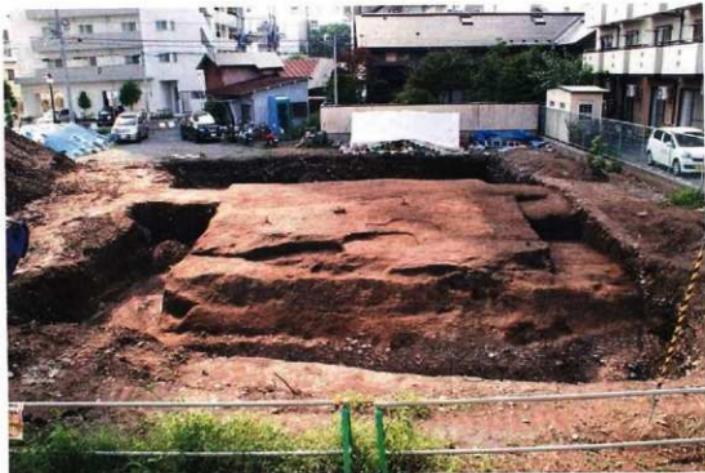
S D400 堀, S F400 土壘（東から）

SF400 土塁と併走する堀である。現在調査区の東側を通じる車道は、江戸時代に堀の外側に沿っていた細い通路が前身であるが、明治以後に堀の東側（外側）を埋めて堀側に拡幅したものが現状の道路である。現在でも路面が東から西へ傾斜しており、道路の西半から SF400 土塁東辺までの部分が本来の堀幅であり、幅 11m～12m の規模となる。堀の西側の壁は 1.9m の深さまで確認したが、深さ 1.5m あたりから壁が砂礫層になり、湧水著しく道路側が崩落する恐れが生じたため、堀底の確認は断念した。堀の中の埋土は、表土下の A 層、B 層は堀の埋没途中で掘られた溝の埋土で A 層は暗青灰色土主体。B 層は暗褐色土主体。C 層は暗オリーブ褐色土と暗青灰色土の混合土である。

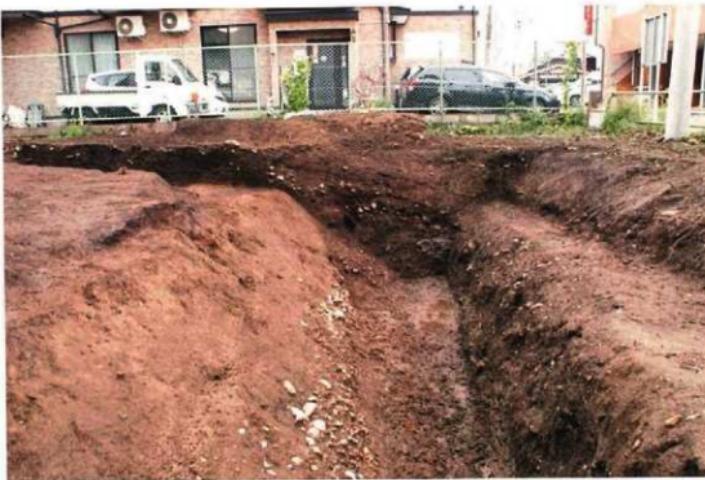
S D400 堀（南から）

遺物は埋土全体から出土している。図示した遺物では瓦質陶器の瓶子（第 8 図 13）、中国色絵磁器の皿（第 9 図 35）、がある。ほかに肥前染付磁器の碗、皿、湯呑の破片、瀬戸・美濃の染付磁器破片、瀬戸・美濃の陶器破片、益子の土瓶、相馬大堀系の灰釉輪、湯呑塊、京焼風陶器の湯呑塊、鉄軸や海鼠軸の甕類の破片が出土している。埋土の下部でも 19 世紀以後の陶磁器が認められ、堀の埋土のほとんどが明治以後の堆積と判断される。

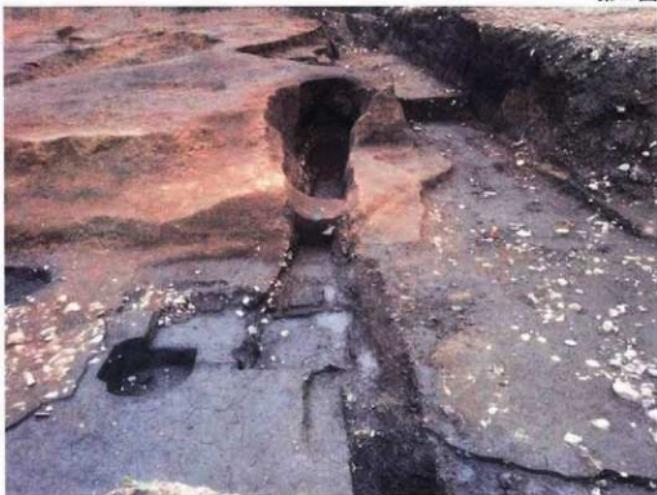
S D402 暗渠排水溝（西から）

調査区西側に広がる低地（自然？）から木製橋を経て SF400 土塁の地下に隧道を通して堀に排水されるように構築されている。木製橋の西方はしだい幅が広くなりながら低地に移行するが、このあたりの壁や底面は沼や湿地のように青灰色に変色している。重複関係は SK404 土坑、SD401 排水溝に切られている。隧道の天井は平安時代の RA01 整穴建物跡床面よりも下を通じており、隧道の陥没により、RA01 整穴建物の床面が陥没している。木製橋は木製の板と杭で造られ、内法で一辺が 80 cm を測る。この木製橋の東側 5m ほどの範囲は天井が陥没して遺物包含層の I d 層、I c 層が溝内に落ち込んでいた。木製橋に接する溝の底面には木樋の底材が僅かに残存している。残存する最大幅は 32 cm である。隧道の天井が残存するのは、SF400 土塁下の 4.9m であり、東端部は SD401 排水溝によって削られており残存しない。天井が残存する箇所では、幅 70 cm～86 cm、高さは 70 cm～110

土塁西側の郭内は、地山のシルト層（III 層）を削り取り、IV 層近くまで削り下げて平坦地を造っている。そこは自然低地を含む潤滑した場所であり、この水を東側の堀へと排水するために、土塁下の隨道に木樋を差し込んで暗渠排水溝（SD402）を造っている。隨道の内部には砂礫を主体とした土砂が流入し、さらには木樋の不朽と隨道部分の陥没も手伝って、江戸時代後期ごろまでは排水不能となっていた。このため南側に土塁を掘り割り、底面に木樋を埋設して新たな暗渠排水（SD401）としたのである。この新しい排水施設も、江戸時代の末以後に通水不能となったものか、木樋の上の土を大きく掘削し、木樋を除去していた可能性がある。この内部に堆積した砂礫混じり土（A 層）は明治以後の土砂であることは出土遺物からも明らかである。調査前に存在した三明院本堂はこの SD401 排水溝を埋めた後に建てられた堂宇であり、建築の上限は明治年間ということになる。

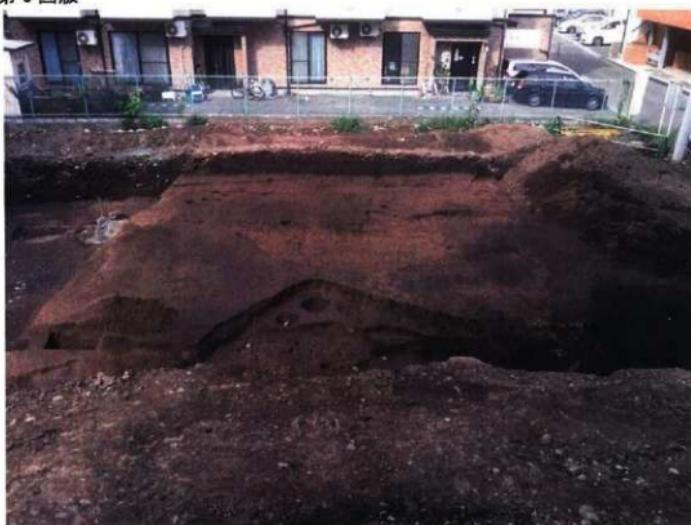
古代の遺構

RA01 壁穴建物跡の北側に RD01 土坑と RD02 土坑、RG01～RG04 溝、P1～14 の柱穴または柱穴状ビットが確認された。土坑、溝の埋土は黒褐色土主体の自然堆積である。RD01、02 土坑、RG01、02、04 溝から、平安時代の土師器、須恵器、赤やき土器の破片が出土している。

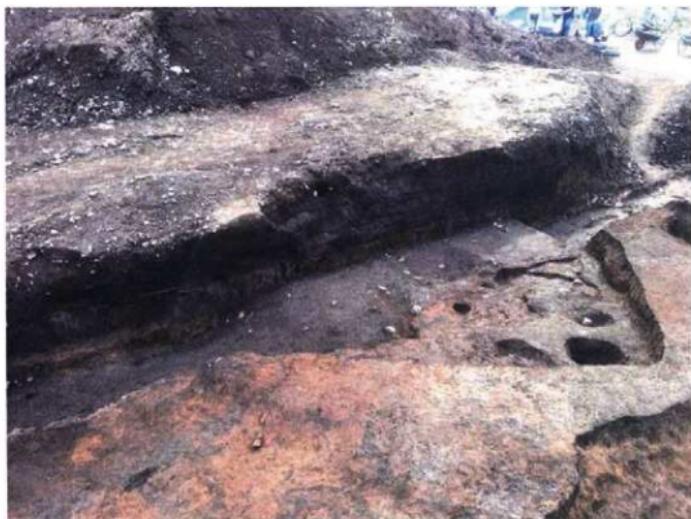
R A O 1 竪穴建物跡（北東から）

この壁穴建物跡は後述するSD401排水溝によって大きく掘り割られており、壁穴建物の北側の一部を確認した。壁穴の南半部はSF400土壘の下になっているため、正確な規模は不明であるが、土壘の土層断面において、壁穴の南東壁近くに焼土粒の混じるカマド崩壊土（J層）が確認されたことにより、壁穴建物の主軸はS31°Eを示し、北東壁は6.4m以上。北西壁は5.8m以上で、一辺が6.5m程度の隅丸方形プランの壁穴建物跡と推定される。壁高は30cm内外で、床面はほぼ平坦ではあるが、SD402排水溝の随道上部の床が15cm～23cm陥没して低くなっている。壁近くのところは床面よりも10cm～20cm掘りこんで床構築土（D層）を詰めている。壁溝はなく、柱穴は北東壁と北西壁から2mの位置に1口（P4）確認された。他に北隅近くに3つの浅い穴（P1～P3）が存在する。また、床中央部に東西1.6mにおよぶ焼土の浸透が認められた。壁穴の埋土は全て自然堆積であり、A層は黒褐色土主体でA2層には灰白色火山灰（十和田a火山灰）が塊状に混入する。B層は黒褐色土主体で暗褐色土が混入。C層は壁の崩壊土で黒褐色土と褐色シルトの混合土である。

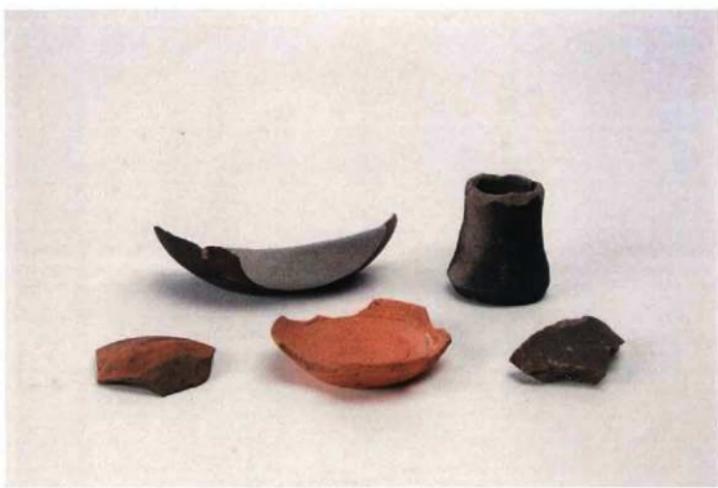
近世の土器

第7図1・2は土師器坏で内面をヘラ磨きし、黒色処理されている。3は赤やき土器坏である。4は土師器高台付坏または皿で、内外ともヘラ磨き、黒色処理されている。5は須恵器の長頸瓶もしくは長頸壺の口縁部である。6は赤やき土器の小形壺である。7～9は近世のかわらけで、9は瓦質の大皿である。10は土器の焜炉で中底がある。底部の内面に一部焦げがあり、中底の下面是被熱して脆くなっている。中底のないものは近世遺跡で類例があり、この焜炉も江戸時代のものである。

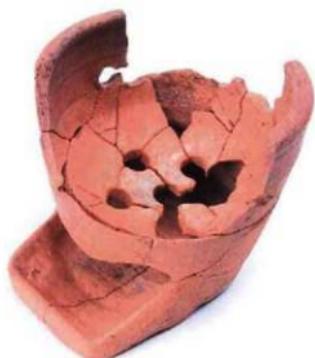
焜炉

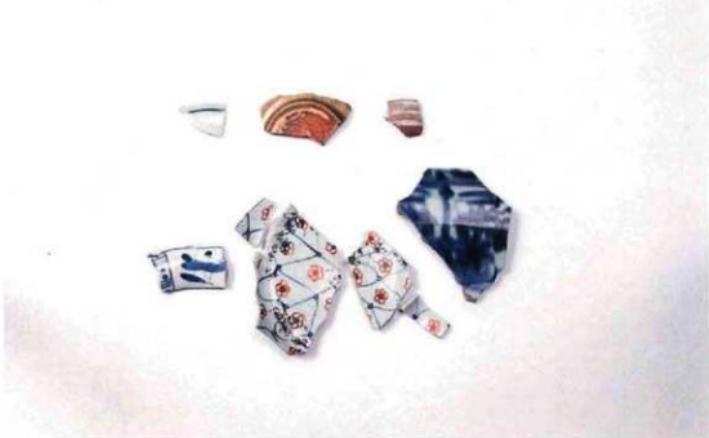
中国染付、色絵、瀬戸・美濃、唐津

第8図11は16世紀中葉の瀬戸・美濃灰釉丸皿の底部で、見込みには花弁状の押印がある。12は唐16世紀末から17世紀前葉の唐津の灰釉小皿の破片である。13と14は江戸時代の瓦質土器で、13は瓶子の下部、14は火入れの口縁部で外面に秋草らしい線刻文様がある。15は18世紀から19世紀の薄紫色の釉をかけた湯呑茶碗、16は18世紀～19世紀の京焼風陶器の湯呑碗で、内外に透明釉が施される。17は飴釉の筒型茶碗の底部で外面に墨書が認められる18世紀から19世紀の製品。18は19世紀ごろの益子の鉄鉢土瓶の体部である。19は黄土色の釉を施した小形壺で、18世紀から19世紀の製品。21は瀬戸・美濃の灰釉大徳利の破片で江戸時代の製品。唐草状の沈線文が施されて体部を押して変形させている。21は17世紀の信楽の鉄釉四耳壺である。22～24と26～31は肥前の磁器類である。22は17世紀後半から18世紀前半の染付碗、23と24は18世紀中ごろから後半の梅花文の染付碗。25は产地不明であるが竜文の染付湯呑茶碗の破片。26は肥前染付の紅皿。27と28は外面に唐草文を施した18世紀後半から19世紀の肥前染付皿で、蛇の目凹形高台。29は肥前青磁の小皿で内面見込みは簡略化された染付文様、口縁部は輪花で鉄錆の口紅を施す。30は肥前青磁の兎形水滴の破片で両耳の間に空気穴がある。31は肥前青磁の火入れの破片で、外面に線刻による草花文がある。31から36は中国染付の磁器類である。21は16世紀末から17世紀初めの染付丸皿の破片。33は17世紀前半の
