元総社蒼海遺跡群(129)

前橋都市計画事業元総社蒼海土地区画整理事業に伴う
埋蔵文化財発掘調査報告書

2019.3

前橋市教育委員会

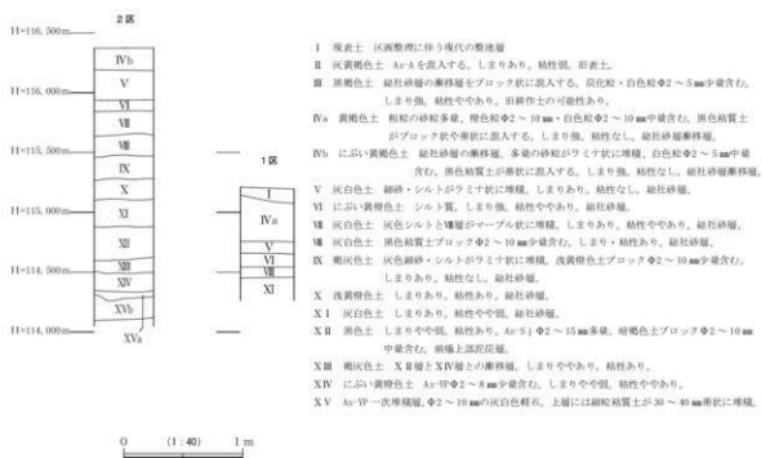
Fig. 5 標準堆積土層

1区・2区の東西におよそ130m隔てた調査範囲は、西から東へ緩やかに傾斜した地形となっており、現況地形の高低差はおよそ1.1mを測る。調査前現況は区画整理に伴う整地が施されており、整地下にはⅡ層(浅間A軽石：1783年降下)、Ⅲ層が部分的に堆積している。Ⅱ・Ⅲ層については、近世以降の土地利用により形成されたものと考えられ、As-BおよびAs-C(浅間C軽石：3世紀後葉～4世紀前半降下)の混入が認められていない。ただし、As-Bについては1区のW-1・2号溝の遺構埋没土中に多く混入していることから、近世以降に造成や耕作などにより削平されたものと推測される。

遺構確認面は1区がIVa層、2区がIVb層の総社砂層漸移層上面としている。現況地形から遺構確認面までの深さは0～30cmを測り、2区西端では表直下にIVb層が露出している状態であった。両調査区は染谷川と牛池川に挟まれた台地上に立地しており、IVa・IVb層の下層にはAs-Sj(浅間一総社軽石：11,000年前降下)以降に堆積したとされる総社砂層が確認されている。V層下位には総社砂層、黒色粘質土(前橋上部泥炭層)などが厚く堆積しており、2区W-3号溝壁面の黒色粘質土層の堆積状態を観察すると、北から南、西から東へ緩やかに傾斜していることが窺える。黒色粘質土層中にはAs-Sjが多く混入しており、その下位にはAs-YP(浅間一板鼻黄色軽石：13,000～14,000年前降下:y.B.P.)の一次堆積層が確認されている。なお、基本層序の観察については、1区I-1号井戸の調査区東側壁面、2区W-3号溝の西側壁面を利用して柱状図を作成した。

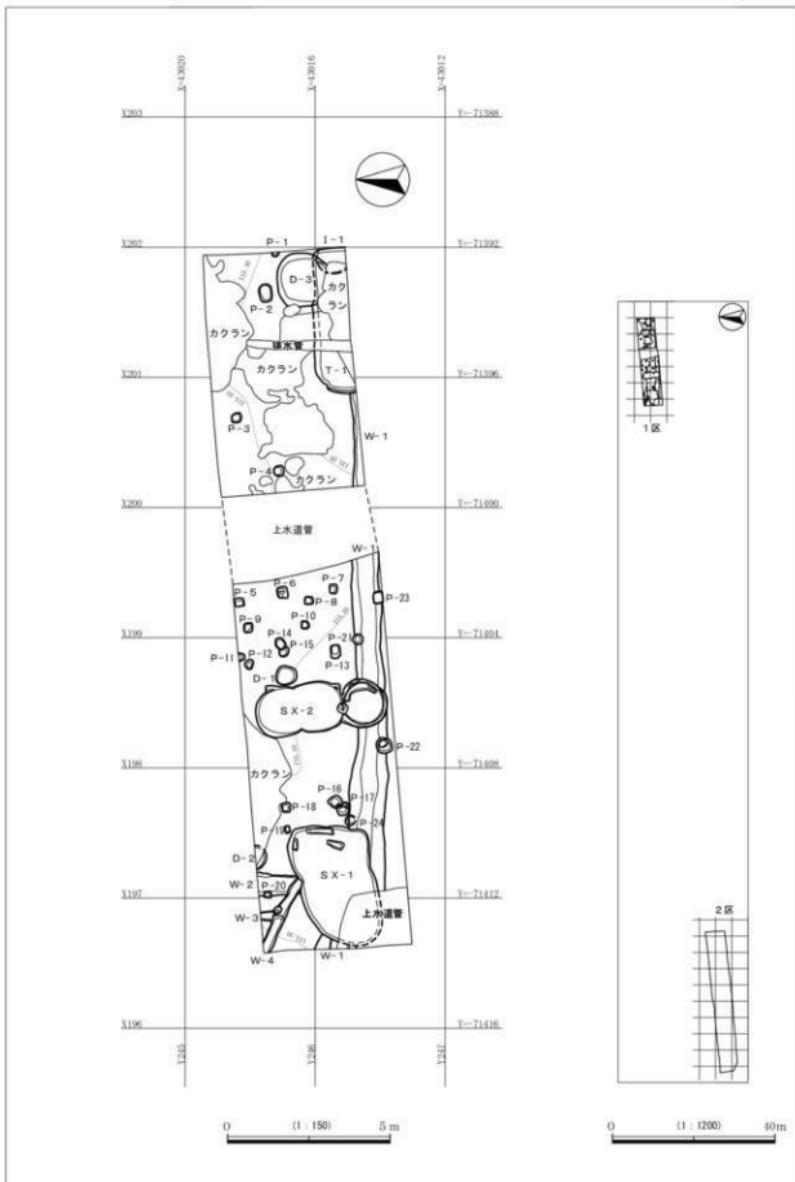
Fig. 6 元總社舊海遺跡群（129）1区遺構全体図

委託調査箇所は、前橋都市計画事業元総社苔海土地区画整理事業の道路予定地である。調査区は県道足門・前橋線北側沿線上に 2 箇所の地点に分かれており、東側を 1 区、西側を 2 区と名称を付している。調査面積は 1 区約 93m²、2 区約 166 m²で総調査面積は約 259 m²である。なお、遺構名についても各区分ごとに付している。

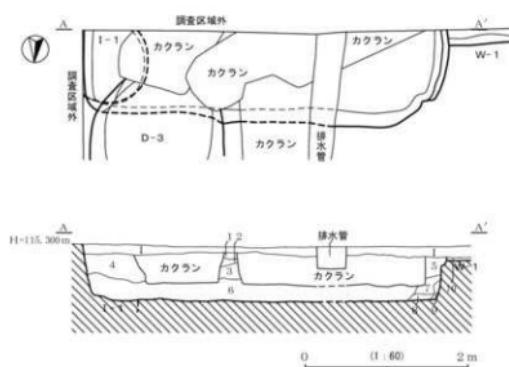
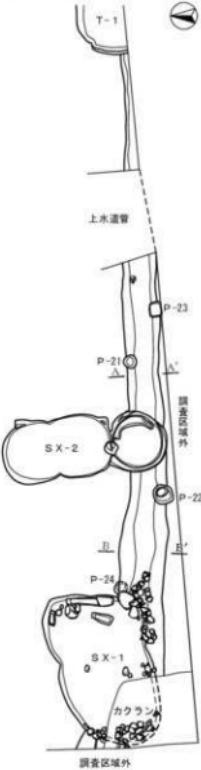
Fig. 8 1区遺構実測図 (1)

T - 1号穴状遺構 (Fig. 8・14, PL. 2・5)

位置:X 200～202, Y 245・246 グリッド 主軸方向:N - 89° - E。規模:東西軸 4.48 m、南北軸 [1.18] m、深さ 60cm。プラン南側は調査区外へ延びる。形状等:平面形態はやや歪んだ方形と推測され、断面形態は箱型を呈する。底面の状態:凹凸は認められず概ね平坦である。重複:D - 3号土坑より古く、W - 1号溝、I - 1号土坑より新しい。遺構埋没状態:全体に総社砂層ブロックを多く混入する褐灰～灰黄褐色土が人為埋没している。遺物:埋没土下層から磁器碗が出土した。掲載資料は1点。時期:出土遺物から18世紀以降と想定される。備考:検出された範囲内からは、ピットなどの付帯施設は確認されなかった。

W - 1号溝 (Fig. 8・14, PL. 2・5)

位置:X 196～200, Y 245・246 グリッド 主軸方向:N - 90° - E。規模:全長 [10.1] m × 上端幅 0.75 ~ 1.15 m、下端幅 0.36 ~ 0.5 m。深さ 24 ~ 37cm。形状等:東西方向へ直線的に走向する。断面は皿状～逆台形状を呈する。底面の状態:多少の凹凸は認められるが概ね平坦である。底面の標高は東側から西側へ 20cmほど傾斜している。重複:T - 1号穴状遺構・SX - 1・2号不明遺構、P - 21～23より古く、P - 24より新しい。遺構埋没状態:As-B を多く混入する黒褐～褐色土が自然埋没している。遺物:埋没土上層から古代瓦、かわらけ、陶器(白磁皿・瓶・擂鉢・焰烙)、鉄製品(鍔状農具カ)、石製品(石臼・石鉢)が出土している。掲載資料は6点。時期:埋没状態や出土遺物などから、12～15世紀後半と想定される。備考:W - 2号溝とは軸方位が直交していることや、埋没土が近似していることから同時期に機能していたと推測される。詳細な時期や性格については不明であるが、埋没状態からは常態的な流水を示す痕跡が認められておらず、区画溝の可能性が考えられる。

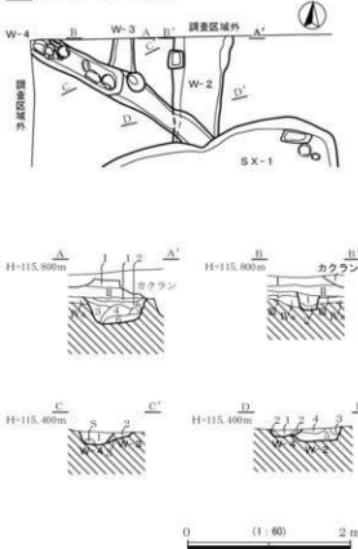
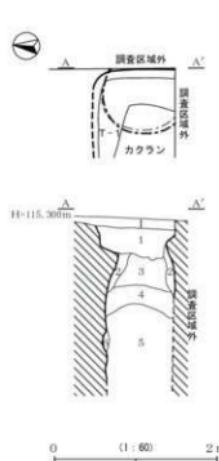
Fig. 9 1区遺構実測図 (2)

W - 2号溝 (Fig. 9, PL. 2)

位置:X 197, Y 245 グリッド 主軸方向:N - 0° - E。規模:全長 [1.36] m × 上端幅 0.52 ~ 0.71 m、下端幅 0.42 m。深さ 32cm。形状等:南北方向へ直線的に走向すると推測される。断面は逆台形状を呈する。底面の状態:凹凸は認められず概ね平坦である。重複:W - 4号溝、SX - 1号不明遺構、P - 20より古い。遺構埋没状態:As-B を多く混入する黒褐～褐色土が自然埋没している。遺物:埋没土中から土師器、須恵器、かわらけが少量出土しているが、いずれも細片であるため図示はしなかった。時期:埋没土中に As-B が混入していることから、12世紀初頭以降と想定される。備考:W - 1号溝とは軸方位が直交していることや、埋没土が近似していることから同時期に機能していたと推測される。詳細な時期や性格については不明である。

W - 3号溝 (Fig. 9, PL. 2)

位置:X 197, Y 245 グリッド 主軸方向:N - 0° - E。規模:全長 [0.41] m × 上端幅 0.25 ~ 0.32 m、下端幅 0.16 ~ 0.23 m。深さ 21cm。形状等:南北方向へ直線的に走向し、南端はW - 4号溝とY字状に交わる。断面は逆台形状を呈する。底面の状態:凹凸は認められず概ね平坦である。重複:W - 4号溝より古い。遺構埋没状態:自然埋没している。遺物:出土していない。時期:埋没土から近世以降と推測される。備考:遺構の性格については不明であるが、埋没土には常態的な流水を示す痕跡が認められなかった。規模や位置関係などを考慮するとW - 4号溝およびSX - 1号不明遺構との関連性が窺われる。

W - 4号溝 (Fig. 9, PL. 2)

位置:X 196・197, Y 245 グリッド 主軸方向:N - 65° - W。規模:全長 [2.5] m × 上端幅 0.26 ~ 0.38 m、下端幅 0.18 ~ 0.24 m。深さ 9 ~ 16cm。形状等:北西 - 南東方向へ直線的に走向すると推測され、中央付近で

W - 3号溝とY字状に交わる。断面は箱状を呈する。底面の状態：部分的に凹凸が認められる。W - 3号溝と交わる箇所の北西側は一段深く掘り込まれている。重複：SX - 1号不明遺構より古く、W - 2・3号溝より新しい。遺構埋没状態：灰黄褐色～暗褐色土が自然埋没している。遺物：北西側の底面付近からは、人頭大の自然礫がまとまって出土している。時期：埋没土から近世以降と推測される。備考：自然礫が出土していることを考慮すると排水目的の可能性が考えられるが、埋没土には常態的な流水を示す痕跡は認められていない。位置関係を考慮するとSX - 1号不明遺構との関連性が窺われる。

I - 1号井戸 (Fig. 9、PL. 2)

位置：X 198、Y 246 グリッド 規模：長軸 [0.9] m、短軸 [0.79] m、深さ [1.9] m以上。形状等：プラン南東側が調査区域外のため詳細は不明であるが、円形状と推測される。素掘り。重複：T - 1号竪穴状遺構、D - 3号土坑より古い。遺構埋没状態：上層は総社砂層ブロックを多く混入する灰黄褐色土が人為埋没している。中層は褐灰～黒褐色土が自然埋没している。遺物：出土していない。時期：詳細な時期は不明であるが、重複している遺構との関係から、18世紀以前と想定される。備考：掘削深度が深いことから、安全を配慮し深さ 1.9 m のところで掘削を中断した。

D - 1号土坑 (Fig. 9、PL. 2)

位置：X 198、Y 245 グリッド 規模：長軸 [0.63] m、短軸 [0.58] m、深さ 11cm。形状等：平面形態は不整形、断面形態は皿状を呈する。底面の状態：凹凸は認められない。遺構埋没状態：灰黄褐色土が自然埋没している。遺物：出土していない。時期：埋没土から近世以降と推測される。備考：SX - 2号不明遺構や周辺のピットと埋没土が近似している。

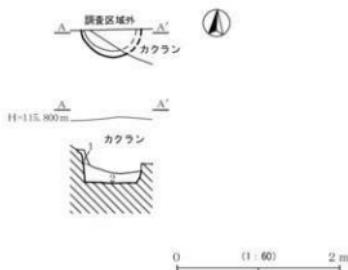
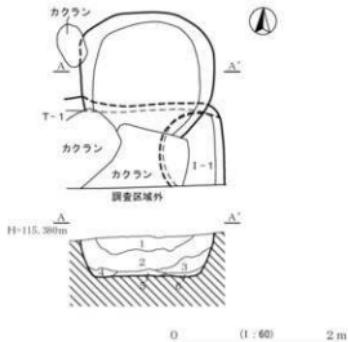
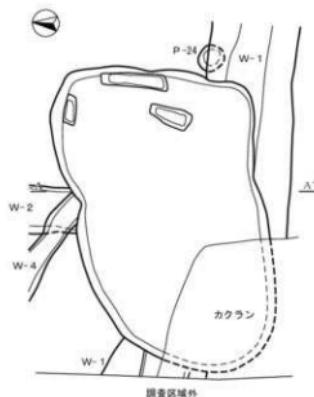
Fig.10 1区遺構実測図 (3)

D - 2号土坑 (Fig. 10・15、PL. 2・5)

位置：X 197、Y 245 グリッド 規模：長軸 [0.74] m、短軸 [0.34] m、深さ 41cm。形状等：平面形態は円形状と推測され、断面形態は箱型を呈する。底面の状態：凹凸は認められず概ね平坦である。遺構埋没状態：混入物の少ない灰黄褐色土が自然埋没している。遺物：底面から陶器碗が1点出土した。掲載資料は1点。時期：出土遺物から18世紀以降と想定される。

D - 3号土坑 (Fig. 10・15、PL. 2・5)

位置：X 201、Y 245・246 グリッド 規模：長軸 [1.64] m、短軸 [1.44] m、深さ 54cm。形状等：平面形態は隅丸方形、断面形態は逆台形を呈する。北側壁面には工具痕と思われる垂直方向の痕跡が認められる。底面の状態：部分的に凹凸が認められる。重複：T - 1号竪穴状遺構、I - 1号井戸より新しい。遺構埋没状態：上層は灰黄褐色土が自然埋没しており、中層～下層は灰黄褐色土が人為埋没している。遺物：埋没土下層から陶磁器（碗・皿・段重・灯明受皿・擂鉢）が少量出土した。掲載資料は3点。時期：出土遺物から18世紀以降と想定される。備考：埋没土や規模などがSX - 2号不明遺構と類似している。

SX - 1号不明遺構 (Fig. 10・15、PL. 2・6)

位置：X 196・197、Y 245・246 グリッド 規模：長軸 3.88 m、短軸 2.14 ~ 2.5 m、深さ 47cm。形状等：平面形態は不整形、断面形態は逆台形を呈する。底面の状態：概ね平坦であるが東側の一部では深さ 3 ~ 5 cm の凹穴が集中する範囲が認められる。凹穴の方向性には連続性が認められることから、構築時の工具痕と推測される。

重複：W - 1・2・4号溝より新しい。遺構埋没状態：褐灰～黒褐色土を基調とする。上層～中層はしまりが弱く、2次的に廃棄された炭化物が多く認められることから人為埋没していると考えられる。下層は黒褐～褐灰色土が自然埋没している。遺物：埋没土中からは土師器小片、陶磁器類（碗・小杯・皿・壺・甕・香炉・灯明皿・擂鉢・焰燈）が出土した。掲載資料は9点。時期：出土遺物から18世紀以降と想定される。備考：埋没土の中～下層の東壁面際からは、廃棄されたような状態で大型礫が4点出土し、南壁や西壁周辺では掌～人頭大ほどの大きさの自然礫がまとまって出土している。

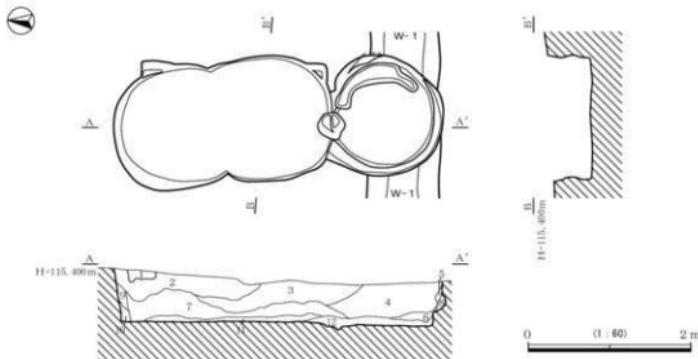
Fig.11 1区遺構実測図 (4)

S X - 2号不明遺構 (Fig.11・16・17、PL. 2・6・7)

位置：X 198、Y 245・246 グリッド 規模：長軸 4.05 m、短軸 1.49～1.54 m、深さ 66～70cm。形状等：平面形態は径 1.5 m ほどの円形土坑が3基連結したような不整形を呈する。断面形態は箱状を呈する。底面の状態：北側～中央は概ね平坦である。南側は北側や中央より 4～8 cm 深く掘り込まれており、東壁際には幅 10～20cm の鏽状工具と考えられる痕跡が弧状に確認されている。重複：W - 1号溝より新しい。遺構埋没状態：上層は褐灰～黒褐色土を基調とする人為埋没であり、2～4層からは遺物や自然礫が一括廃棄されたような状態で出土している。中～下層は褐灰色土が自然埋没している。出土遺物：埋没土上層から陶磁器類（碗・皿・甕・鉢）、瓦、石製品（凹石・加工礫）、自然礫（掌～人頭大）などが出土しており、瓦（丸瓦・軒棟瓦・棟瓦）が大半を占めている。さらに、棟瓦の端部には、『○吉』『□改』『○へ上』などの刻印が施されているものが12点認められ、『○吉』の刻印されているものは10点である。掲載資料は11点。時期：出土遺物から18～19世紀と推測される。備考：遺構の平・断面形態から廻の可能性が考えられるが、壁面や埋没土からは木製桶を埋め込んだような痕跡は認められていない。出土遺物については、最終埋没土中から出土したものであり、不要となった遺物を一括廃棄した様相を示している。そのうち、加工石製品や自然礫などの多くは被熱により破碎・変色している。

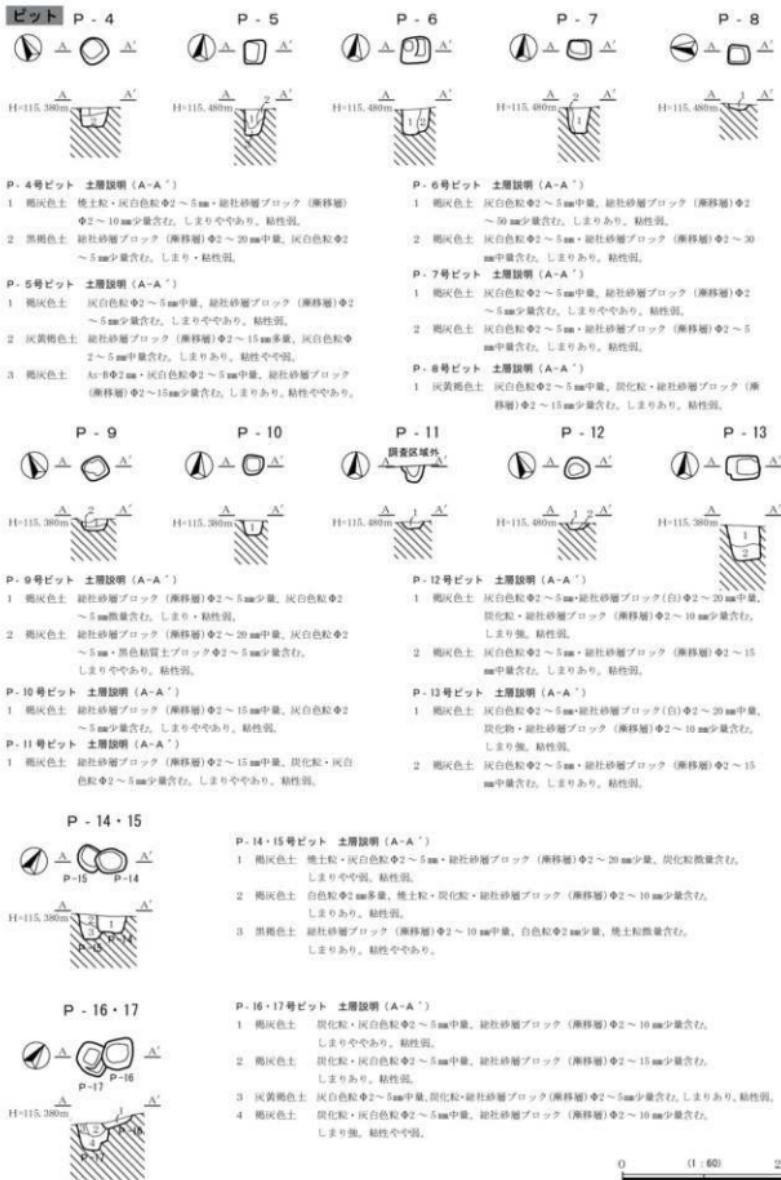
Fig.12 1区遺構実測図 (5)

6. ピット (Fig.11・12・13)

1区ではピットが24基検出されている。埋没土の観察から大半は近世以降に帰属すると考えられる。P - 5・6・7・13・15・17・18の7基は東西、南北方向へ直線状に位置している。さらに、平面・断面形態に共通性が認められることから柱穴の可能性が考えられる。しかし、各ピット間の長さが一定ではなく、調査区も狭長であることから上記の7基のみでは明確な掘立柱建物跡を構成するには至らなかった。

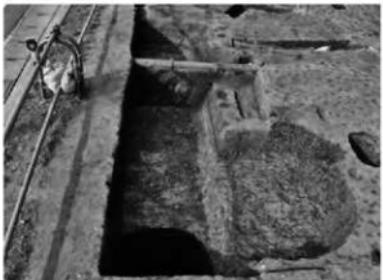
1区T - 1号竪穴状遺構・D - 3号土坑全景（東から）

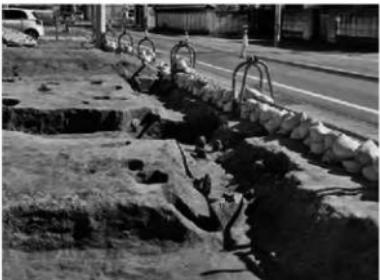
1区W - 1号溝遺物出土状態（西から）

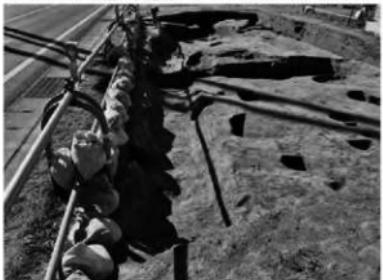
1区W - 1号溝全景（東から）

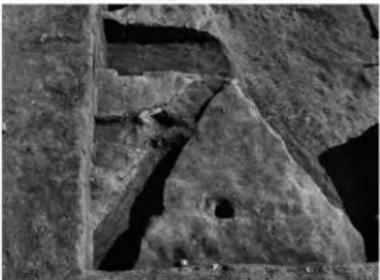
1区W - 2・3・4号溝全景（西から）

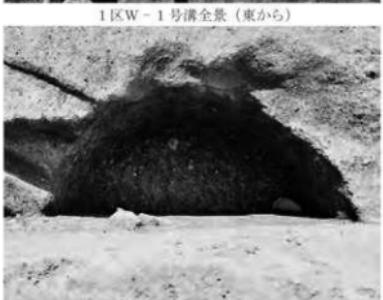
1区D - 2号土坑全景（北から）

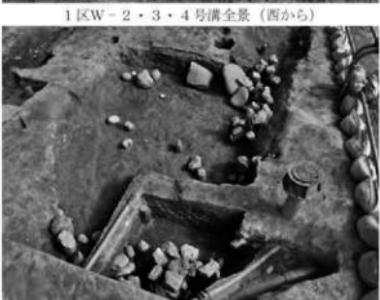
1区S X - 1号不明遺構遺物出土状態（西から）

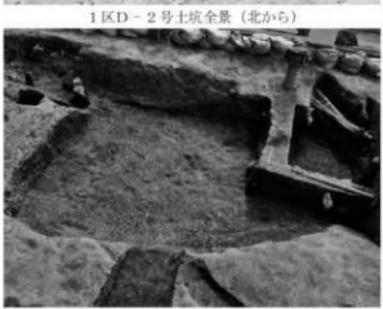
1区S X - 1号不明遺構全景（北から）

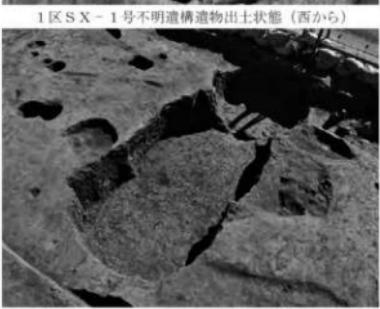
1区S X - 2号不明遺構全景（北西から）

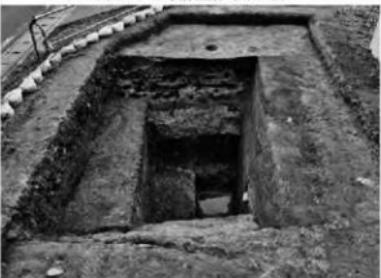
2区W-3号溝全景（東から）

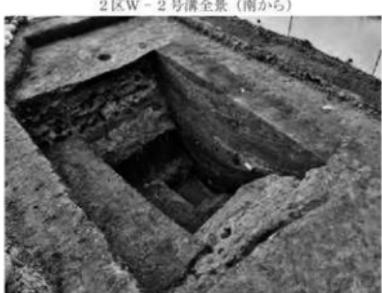
2区W-3号溝全景（南東から）
