# 史跡出雲国府跡

2019年3月

島根県教育委員会

平成 27（2015）年度からは、出雲国府の中心部である国庁周辺の発掘調査を実施しています。本書はこのうち平成 27～29（2015～2017）年度に実施した発掘調査の成果を取りまとめたものです。

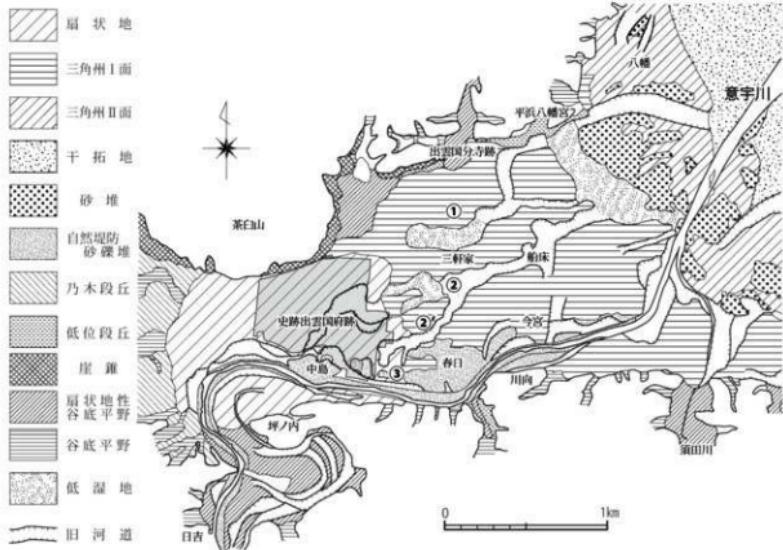
第3図 意宇平野周辺の地質図 ( $S = 1/30,000$  成瀬 1975 に一部加筆・変更)

出雲國府跡の立地する意宇平野は、意宇川の下流に発達する小規模な冲積平野である（第3図）。平野の西側半分は意宇川扇状地の緩斜面で、中海岸には沿岸砂州として形成された砂堆が微高地を形成している。扇状地と砂堆の間には平坦な低地面（三角洲面）が広がり、その西側には標高 25m 前後の乃木段丘が南北に延びている。平野面には、旧河道にともなう小崖や自然堤防列が認められ、自然堤防の微高地に中島・春日・今宮などの集落が形成されている。出雲國府跡も中島の微高地上に立地しており、その南側には意宇川が東流している。意宇川は松江市八雲町熊野の山間部に源を発する一級河川で、平野の南端を東へ向けて流れて中海へと注いでいる。

意宇平野には3つの旧河道が認められる。第3図①の旧河道は空中写真より判読され、三角州面状には認められるものの西側の扇状地部への連続は判然としない。水田の区割りにも影響しておらず、北側の丘陵地から流れ出る小河川の流路と推測される。ただし、ずっと古い時期には意宇川の旧河道であった可能性はある。②の旧河道は、攻撃面にあたる小崖が現地形に残っており、水田の区画に大きく影響を与えている。中島付近から北東へ伸びる様子が明瞭で、比較的新しい時期に意宇川がこの河道を流れていたことが窺える。③の旧河道は現河道にほぼ沿っている。③を河川改修によって直線的流路にしたものが現河道とみられ、よって③が最も新しい時期の意宇川旧河道と推測される。この河道は、国府と南側の丘陵地との狭い部分を流れ、国府域の南西端を削っている。

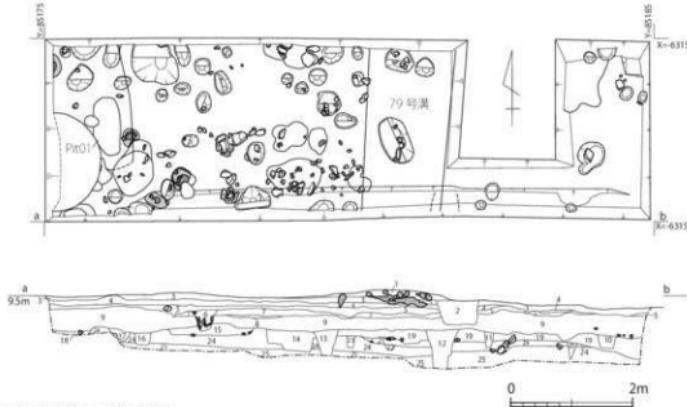
第8図 T56 実測図 (S=1/80)

遺構は、ピット60基、溝1条、焼土面5か所を検出した。大半は9世紀中葉以降の遺構で、東脇殿に関する遺構は確認できなかった。第2遺構面の検出作業を第2基盤層の直上で行ったため、上手く9世紀前葉以前の遺構を検出できなかった可能性がある。主な遺構には、9世紀中葉から10世紀前半の79号溝と、近世の33号建物跡の柱穴(P1)がある。

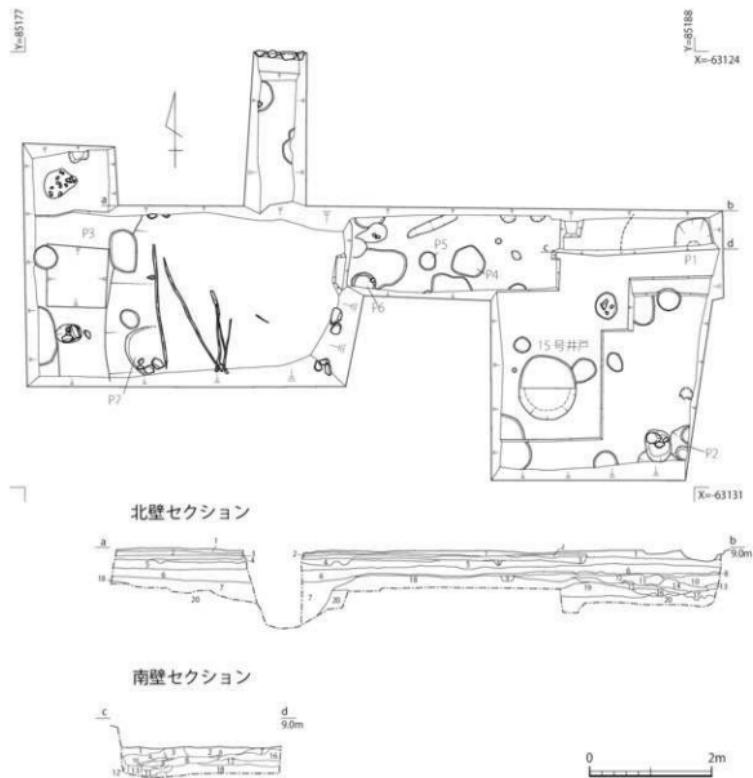
第10図 T57 実測図 (S= 1/80)

東脇殿及び政庁北辺部の検出を目的にSB020の北東に設定した南北3m~4.4m、東西11m、面積39m<sup>2</sup>のトレンチである。調査区の中ほどに株があり、その箇所は発掘できなかった。現在は史跡公園として整備されており、史跡公園の整備前は耕作地であった。T58南区で検出した80号溝を検出するため、北西隅と北側中央部を部分的に北側に拡張した。また、P1に関連する遺構を

確認するため、調査区の南西隅を南側に拡張した。調査区の中央には近現代の池跡があり、近世以前の遺構は失われていた。

遺構は、ピット44基、溝1条、井戸1基を検出した。P1～7は遺構埋土が灰色系であることから9世紀前葉以前の遺構と考えられる。P1では柱痕を検出しており、使用された柱は直径20cm以上であったと考えられる。P1～3は掘立柱建物か掘立柱塀の柱穴の可能性が考えられる。また、P1の柱抜き取り埋土（16層、17層）の上に堆積する土層は炭化物を多く含んでおり、火災の後、その上を平坦に造成した可能性が考えられる。この他に15号井戸がある。

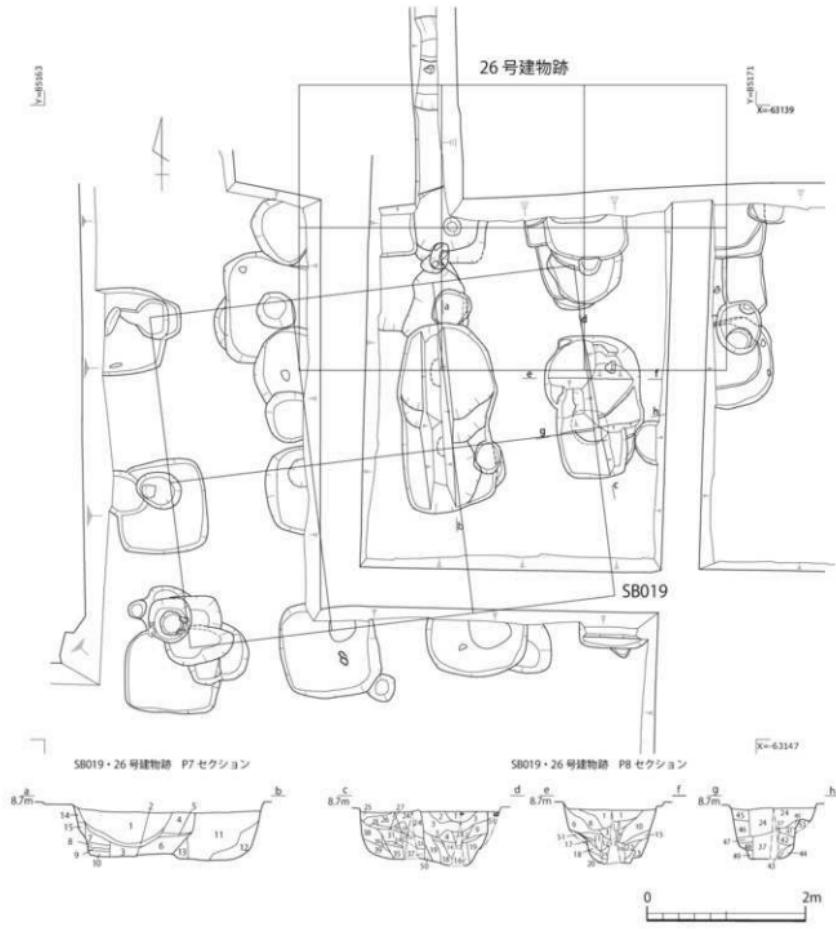
第34図 SB019・26号建物跡実測図 (S=1/60)

T66東区と西区で検出した、桁行3間×梁行2間の総柱の掘立柱建物跡である。第1期調査で南西側が検出されていた。主軸は西へ傾く。規模は5.4m×4.2m、柱間は桁行1.8m(6尺)、梁行2.1m(7尺)である。P7、P8、P10、P11で柱痕跡や柱の当たりを検出し、『総括報告書』で想定され

た梁行の柱間を修正した。柱掘方は1辺1m前後で、第2造構面から深さ0.7~0.8m掘られ、掘方の底面は標高8.0m前後となる。SB020や26号建物跡と重複する。先後関係はいずれもSB019が先行する。26号建物跡との重複関係等を確認するため、P7は中心をトレンチ掘削し、P8は2か所1/4截した。またP12は柱掘方の状況確認のため検出部分を底面まで掘削した。遺物は柱掘方から出雲4期や5期の須恵器の环身や、出雲6b.c期の須恵器が出土した。またP11から採取し

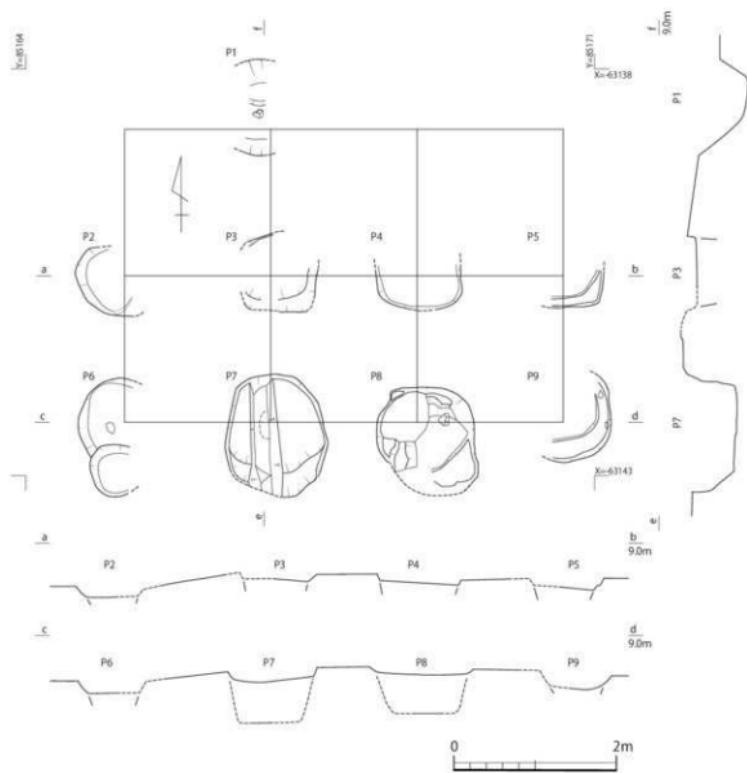
第39図 26号建物跡実測図 (S=1/60)

T66東区と西区で検出した、桁行3間×梁行2間の総柱の掘立柱建物跡である。主軸は正方位を向く。SBO19の北東に位置し、規模は5.4m × 3.6m、柱間は桁行1.8m(6尺)、梁行1.8m(6尺)である。柱掘方は一辺1m前後で、第2遺構面から深さ0.7m程度掘られている。SBO19とは南西側が重複し、先後関係は26号建物跡が新しい。26号建物跡との重複関係等を確認するため、

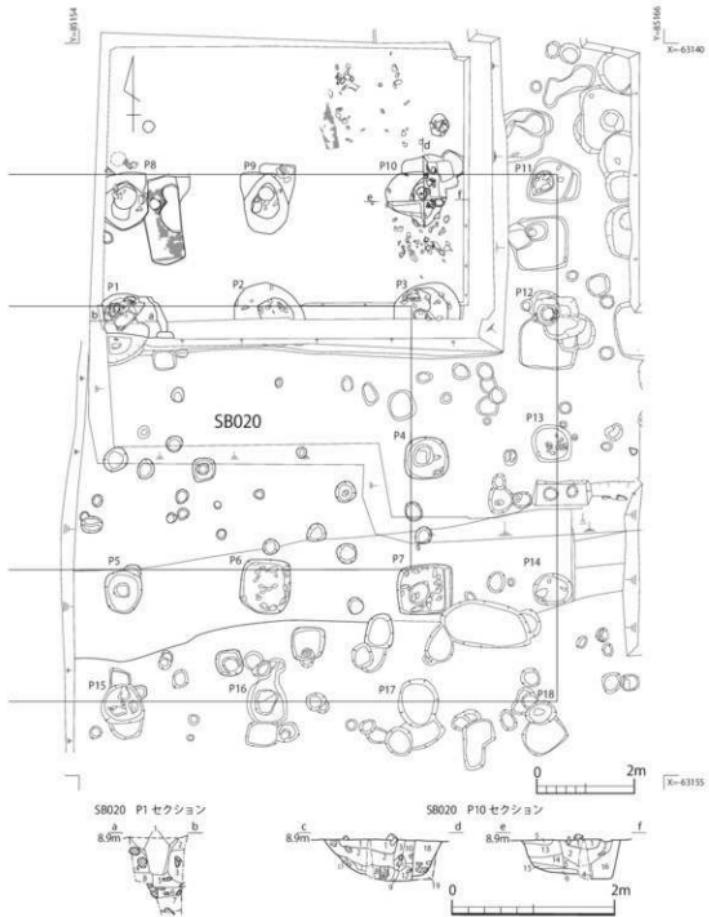
第41図 T67中央区 第2遺構面検出遺構実測図（平面図はS=1/100、土層図はS=1/60）

T67中央区と南区、T66西区で検出した四面廻付建物跡である。第1期調査で南側と西側が検出されていた。掘立柱建物から掘立柱建物への建て替え1回が想定されていたが、今回の調査で掘立柱建物から礎石建物への建て替えも行われたことを確認した。それぞれSB020A（掘立柱建物跡）、SB020B（掘立柱建物跡）、SB020C（礎石建物跡）と呼称する。検出した遺構のうち、P1は北側を1/4截して南側を半截し、P10は2か所1/4截した。

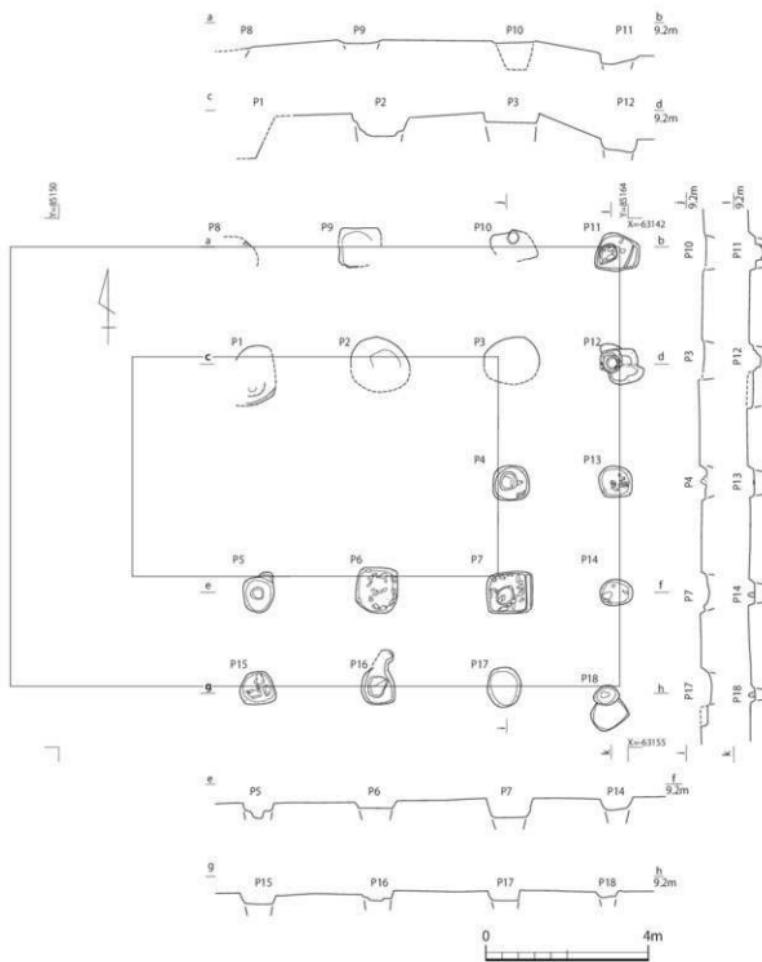
第42図 SB020A 実測図 (S= 1/120)

SB020A(第42図):掘立柱建物で主軸は正方位を向く。身倉が3間×2間で、規模は9.0m×6.0m、柱間は桁梁とともに3.0m(10尺)である。廂の出について『総括報告書』では2.85m(9.5尺)としたが、T67中央区での検出状況から2.7m(9尺)と判断した。柱掘方は検出できたが、抜き取り穴はSB020Bの柱掘方や抜き取り穴により失われたと考えられる。

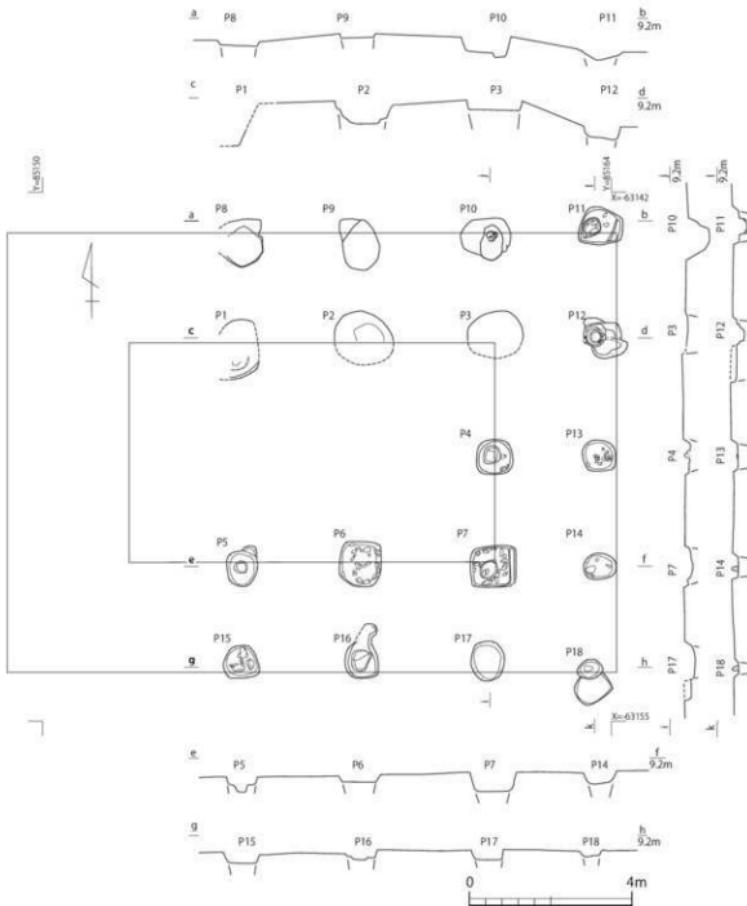
第43図 SB020B 実測図 ( $S=1/120$ )

SB020(第43図、第44図)：掘立柱建物跡で、身舎は3間×2間で、規模は9.0m×6.0m、柱間は桁梁とともに3.0m(10尺)である。『総括報告書』の記載どおり、身舎の規模や柱間は同じで、廂の出については南北に2.4m(8尺)、東西に2.7m(9尺)となる。P10でヒノキ材の柱根が出土した。年代測定を実施したところ、427～567年の年代が示された。遺物はP1とP11から須恵器が出土した。第2基盤層からの混入と考えられる。

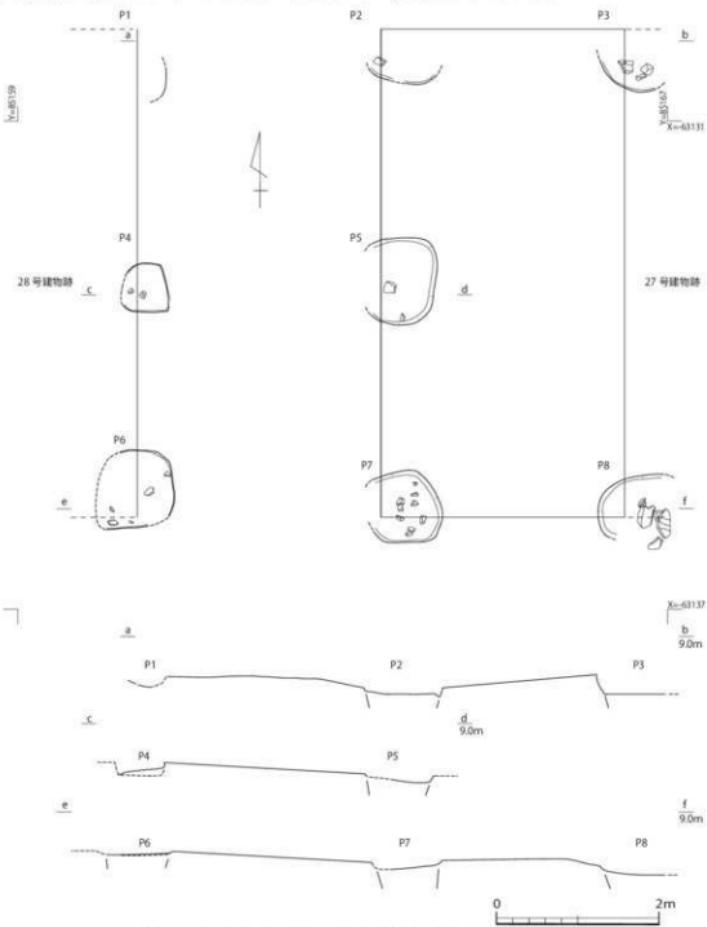
第47図 27号建物跡・28号建物跡実測図 (S=1/60)

27号建物跡はT66北区で検出した2間以上×2間の礎石建物跡で、主軸は正方位を向く。SB020の東側の廻の柱列と27号建物の東側の柱列は同一線上にある。67号土坑、68号土坑と重複関係にあり、27号建物跡が先行する。各ピットには直径が10～30cmの礎が含まれており、礎石建物の地盤強化と判断した。規模は3m以上×6mで、柱間は桁行3m(10尺)、梁行3m(10尺)である。P7を1/4截し、第2遺構から65cmまで掘削していることと、掘立柱建物からの建て替えがないことを確認した。P5から出雲国分寺3型式の軒丸瓦が出土しており、8世紀後葉以降に築造されたと考えられる。581年～649年という年代値が示された炭化物や、古墳時代や第1型式の須恵器が出土したが、これらは第2基盤層からの混入品と考えられる。

28号建物跡は27号建物跡の西側に位置する1間以上×2間の礎石建物跡で、主軸は正方位を向く。95号溝と重複関係にあり、28号建物跡が先行する。27号建物跡と同様に各ピットには直径が10~15cmの礫が含まれており、礎石建物の地盤強化と判断した。規模は3m以上×6mで、柱間は桁行3m(10尺)、梁行3m(10尺)である。95号溝で各ピットの断面が観察でき、第2遣構から深さ16cmまで掘削していることを確認した。

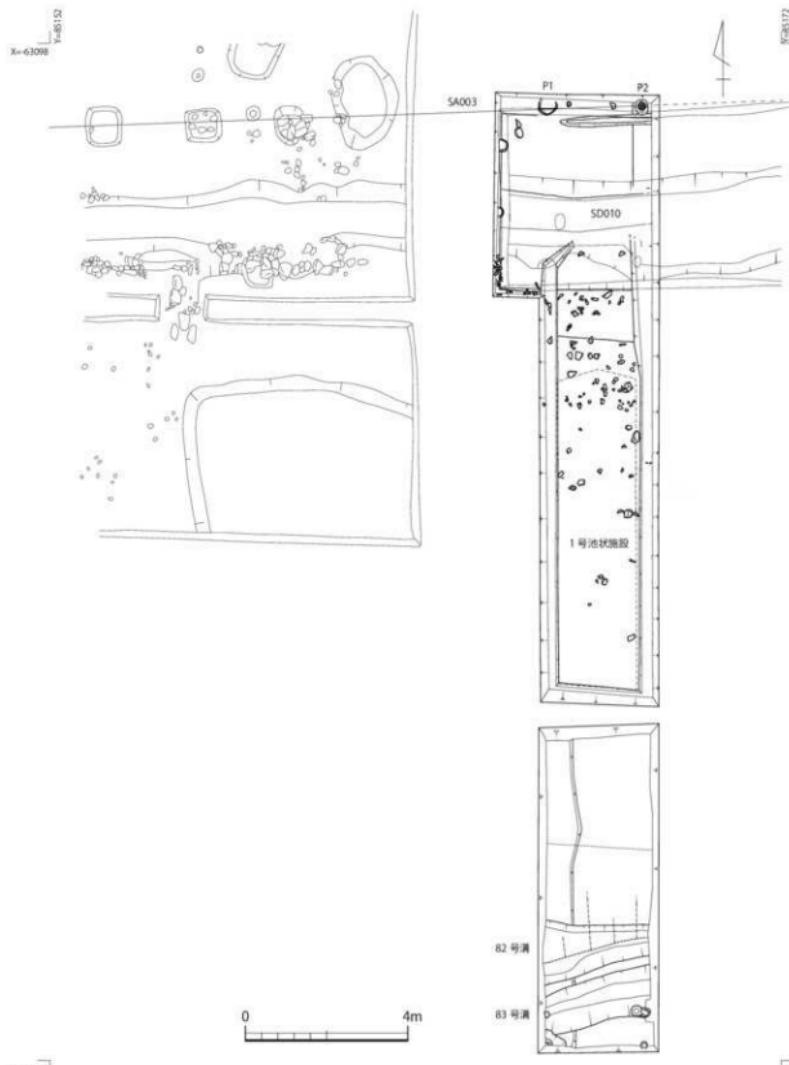
第57図 SD010、SA003、1号池状施設実測図 (S= 1/120)

T68の北側で検出した東西に延びる溝で、主軸は正方位を向く。第1期調査で検出されており、東西140m以上で、1.2~2.8m、深さ0.3mの溝である。T68で検出した部分の大半は再検出で、西端のみ新たに検出した。

埋土は上層（第23図T68西壁セクション16層）と下層（同図18層）に分かれる。これまでの調査では第1～5型式の須恵器・土師器、白磁皿II類などが出土している。今回の調査では下層からは時期が特定できる遺物は出土しなかったが、上層からは白磁II類の広東系の碗など（58-1～6）が出土しており、同じ位置で修繕しながら12世紀代まで存続したと考えられる。

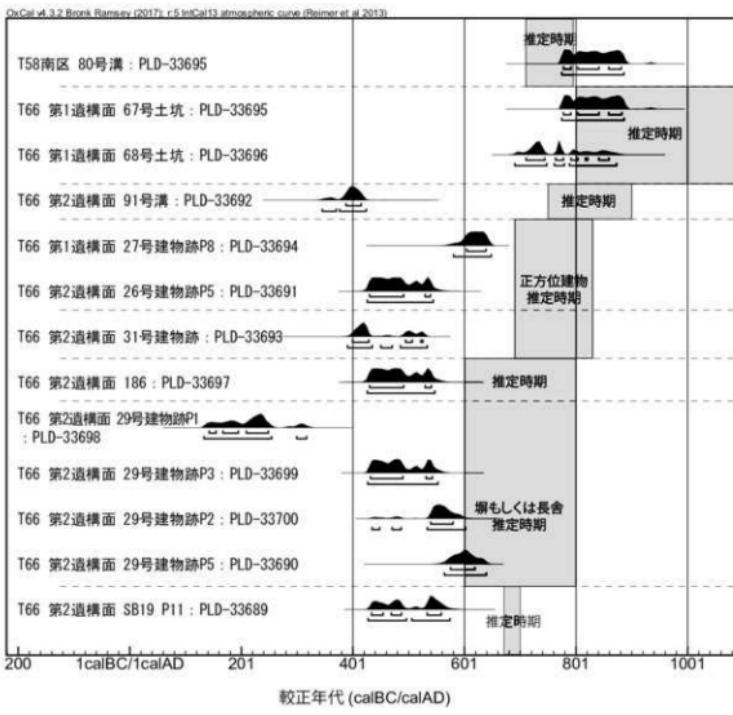
第94図 推定時期と較正年代

7世紀末葉～9世紀前葉の遺構と考えられている。27号建物跡P8は581-649 cal AD ( $2\sigma$ )

と50-150年古い年代値で、樹木年輪の内外層の差とするには、やや古い値である。推定時期が正しいとすれば、試料が炭化材であることから、二次的に埋没した可能性も考える必要がある。26号建物跡P5は426-545 cal ADと150-250年、29号建物跡は391-534 cal AD（いずれも $2\sigma$ ）と150-300年ほど古い年代値で、樹木年輪の内外層の差とするには、古い値である。推定時期が正しいとすれば、試料が炭化材であることから、二次的に埋没したものと考えられる。

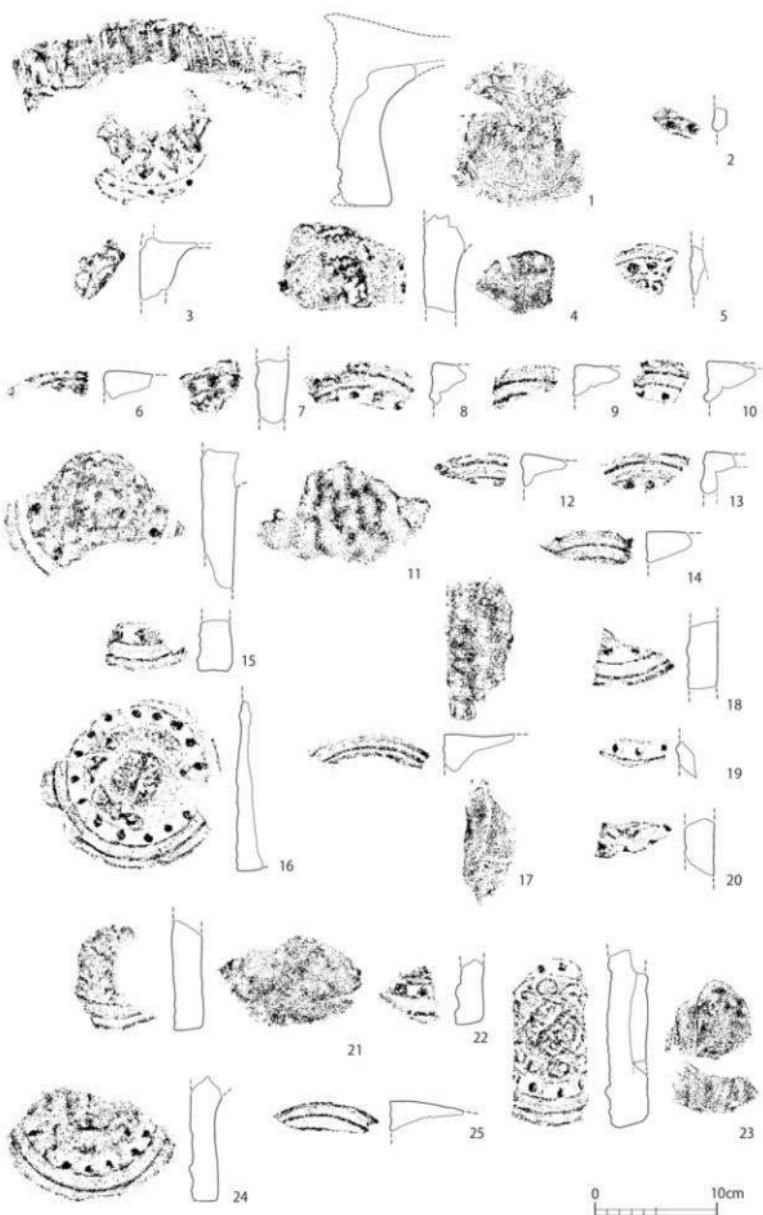
第96図 軒丸瓦実測図① (S= 1/4)

軒瓦（第96～97図）は六所脇地区では軒丸瓦の瓦当部 21 点、丸瓦部 16 点が出土した。軒平瓦は 1 点も出土していない。軒丸瓦は山代郷南新造院（四王寺）I 類が 1 点あり、それ以外はすべて出雲国分寺 2 型式・3 型式（註1）と同范である（96-3～7、96-15～25）。創建期の I 型式は出土していない。96-1 は山代郷南新造院（四王寺）I 類の瓦当部である（註2）。中房とその上部の内外区を欠失する。内区は単独にのぞき間弁を配する。内区と外区のあいだは細い圈線で画し、外区内縁に珠文を置く。外縁はわずかしか残っていないが、わずかに面違い鋸歯文が確認できる。丸瓦部の先端には刻みが施されている。このほかの丸瓦部（97-1～9）はいずれも焼きが甘く、先端に刻みを施したものは 97-1 の 1 点のみである。

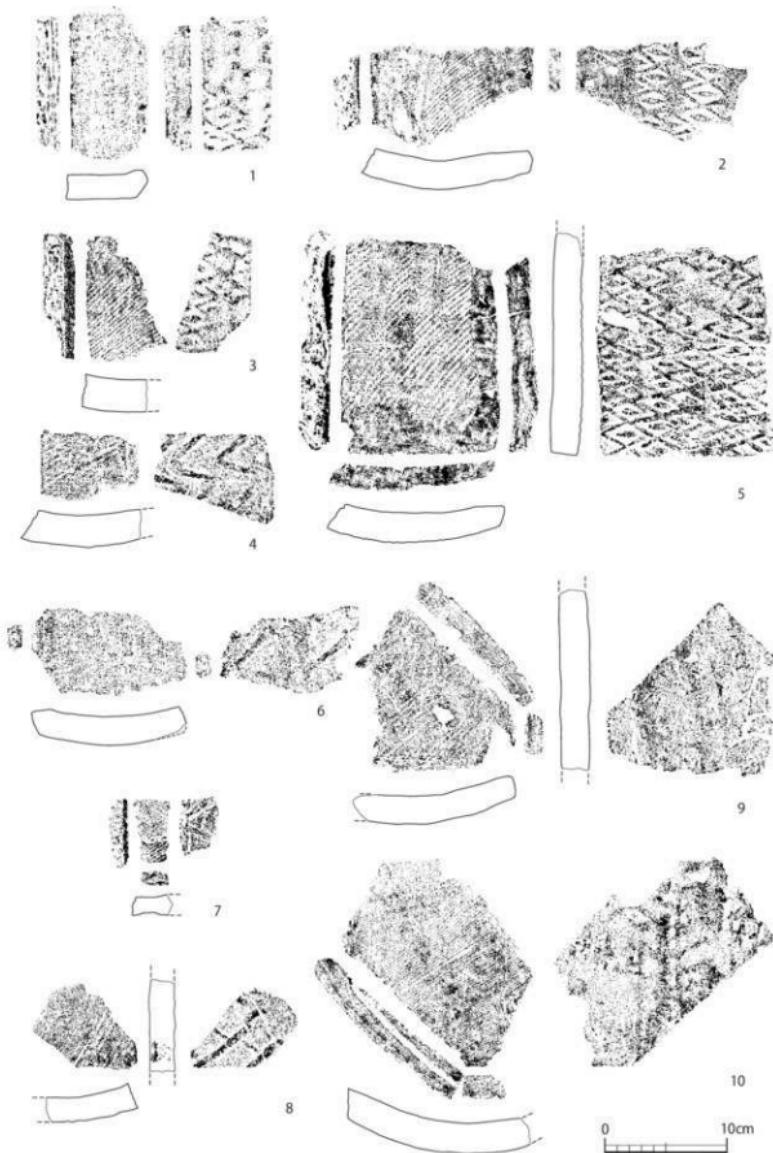
第106図 道具瓦実測図 (S= 1/4)

道具瓦は 38 点出土した。このうち熨斗瓦（106-1～8）は六所脇地区で 31 点、宮の後地区で 4 点確認された。狭端部から広端部まで残っているものはなくすべて破片である。いずれも平瓦に切り込みを入れて割られた切削熨斗である。切り込みは 106-1 が深さ 1.3cm、106-2～8 は 0.5cm 前後である。最大幅は 7.6～14.6cm までみられる。

また熨斗瓦も既往の調査分と合わせて破片数60、隅数22、重量16.8kgが出土している。大倉原地区では1点も出土しておらず、宮の後地区（1968～1970（昭和43～45）年度調査）でも破片数16、隅数7、重量4.28kgが出土しているのみである。宮の後地区とは重量比で約4倍となる。調査面積も考慮すると、六所脇地区的出土量は他地区に対し突出した数字といえる。熨斗瓦は国分寺、補修期の2時期とも使用されている。

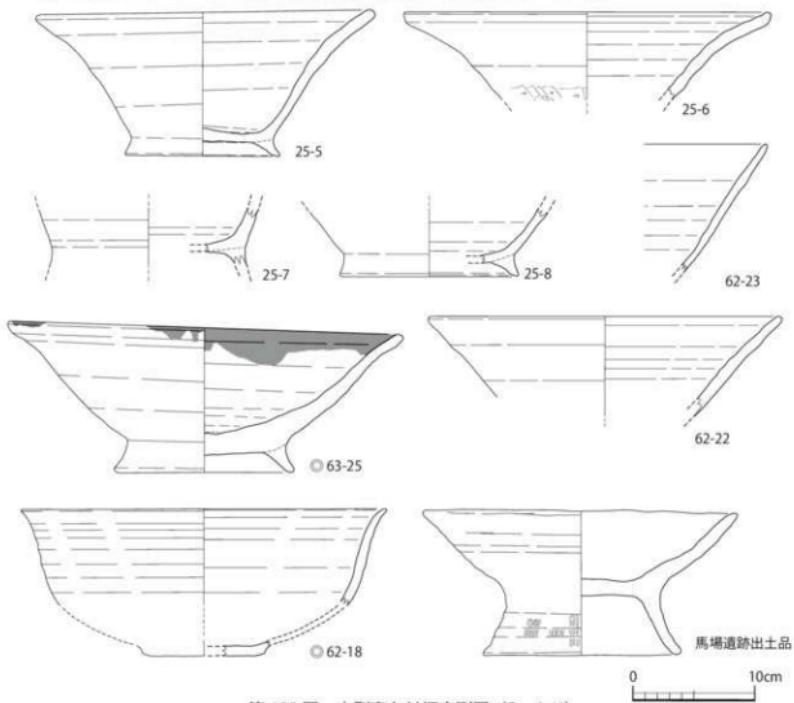
第108図 大型高台付坏実測図 (S= 1/4)

大型高台付坏は既往の調査では出土しておらず、今回の調査で7点出土した。共伴遺物から第8型式～第10型式に属すると考えられる。63-25は口縁部のほぼ全周に煤が付着しており、灯明用の器として使用されたと考えられる。63-25以外の出土品に煤は付着していないことから、62-25は灯明用の器に転用されたと考えられる。大型の坏類としては、この他に県内では馬場遺跡（雲南市）で10世紀後半から11世紀初頭の墓から1点出土している（註6）。この墓からは「黒田」とヘラ書きされた足高高台付坏も出土している。また、62-18は無高台であるが大きさは類似する。これらの大型の土器は類例が少なく不明な点が多いが、出雲国府跡でも国庁域と考えられる六所脇地区で出土していることから、重要な施設で使用される土器と考えられる。
