市内遺跡確認調査概要報告書 X

— 神埼市内埋蔵文化財確認調査（平成28年度）の概要 —

神埼市教育委員会

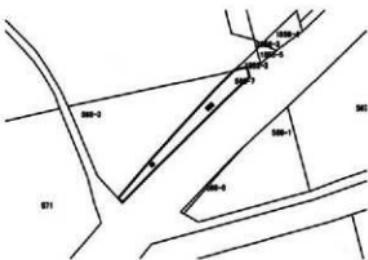
第5図 28-1トレンチ配置図 (1/1,000)

【調査】 調査地内にトレンチを2カ所設定し、確認調査を行った。遺構・遺物は認められなかった。

【所見】 煙斜地

であった地形が
造成され、畑と
して使用されて
いたことがわ
かった。遺構・
遺物は認められ
なかった。

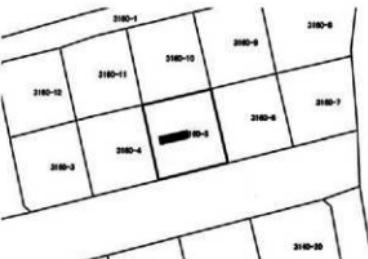
第8図 28-2トレンチ配置図 (1/1,000)

【調査】 調査地内にトレンチを1カ所設定し、確認調査を行った。遺構・遺物は認められなかった。

【所見】 事前の踏査の結果から、旧地形は削平を受けておらず、文化財の存在する可能性があったが、遺構・遺物は認められなかった。

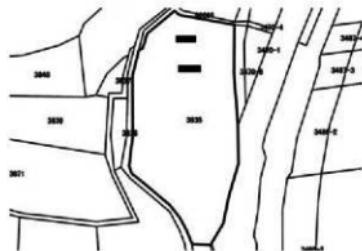
第11図 28-3トレンチ配置図 (1/1,000)

【調査】 調査地内にトレンチを2カ所設定し、確認調査を行った。遺構・遺物は認められなかった。

【所見】 事前の踏査の結果から、旧地形は削平を受けておらず、文化財の存在する可能性があったが、遺構・遺物は認められなかった。

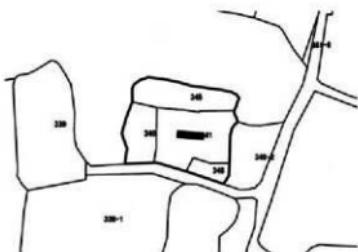
第29図 28-9トレンチ配置図 (1/1,000)

【調査】 調査地内にトレンチを1カ所設定し、確認調査を行った。遺構・遺物は認められなかった。

【所見】 事前の踏査の結果から、旧地形は削平を受けておらず、文化財の存在する可能性があったが、遺構・遺物は認められなかった。

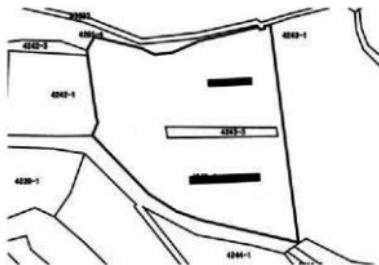
第35図 28-11トレンチ配置図 (1/1,000)

【調査】 調査地内にトレンチを2カ所設定し、確認調査を行った。遺構・遺物は認められなかった。

【所見】 事前の踏査の結果から、旧地形は削平を受けておらず、文化財の存在する可能性があったが、遺構・遺物は認められなかった。

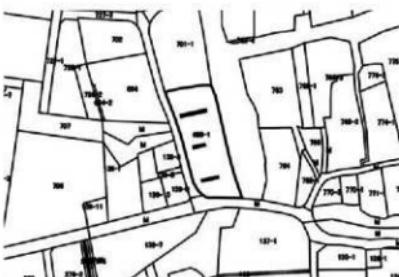
第38図 28-12トレンチ配置図 (1/2,500)

【調査】 調査地内にトレンチを3カ所設定し、確認調査を行った。遺構・遺物は認められなかった。

【所見】 事前の踏査の結果から、旧地形は削平を受けておらず、文化財の存在する可能性があったが、遺構・遺物は認められなかった。

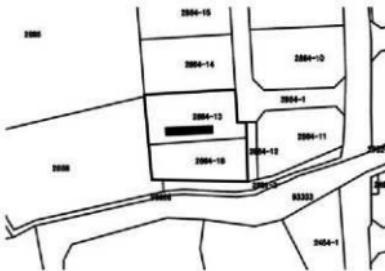
第41図 28-13トレンチ配置図 (1/1,000)

【調査】 調査地内にトレンチを1カ所設定し、確認調査を行った。遺構・遺物は認められなかった。

【所見】 造成土の下に、文化財の存在する可能性があったが、大きく削平を受け、遺構・遺物は認められなかった。

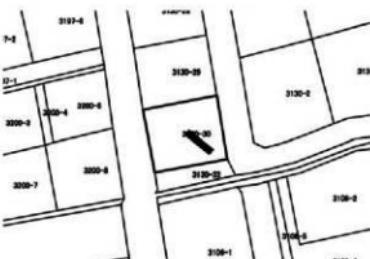
第44図 28-14トレンチ配置図 (1/1,000)

【調査】 調査地内にトレンチを1カ所設定し、確認調査を行った。遺構・遺物は認められなかった。

【所見】 整調池を造成した場所である。造成土の下に、文化財の存在する可能性があったが、大きく削平を受け、遺構・遺物は認められなかった。

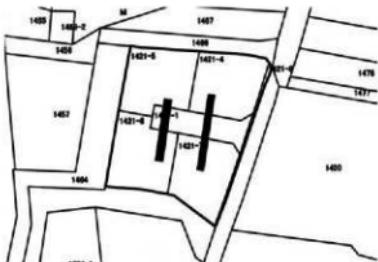
第47図 28-15トレンチ配置図 (1/1,000)

【調査】 調査地内にトレンチを2カ所設定し、確認調査を行った。貝殻が認められた。

【所見】 貝殻については出土状況から、昔家を作った時に、別の場所から持ち込まれたものと考えられる。

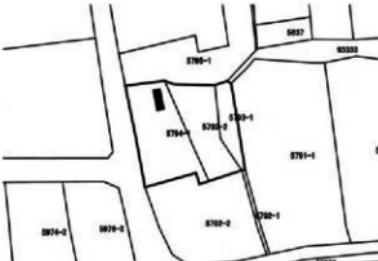
第50図 28-16トレンチ配置図 (1/1,000)

【調査】 調査地内にトレンチを1カ所設定し、確認調査を行った。遺構・遺物は認められなかった。

【所見】 事前の踏査の結果から、旧地形は削平を受けておらず、文化財の存在する可能性があったが、調査の結果、城原川の氾濫原

であることがわかった。遺構・遺物は認められなかった。

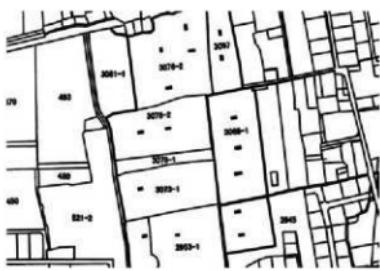
第53図 28-17トレンチ配置図 (1/5,000)

【調査】 調査地内にトレンチを16カ所設定し、確認調査を行った。遺構・遺物は認められなかった。

【所見】 神埼高校の移転に伴う開発で、開発面積が大規模であったことから、調査を行った。城原川に近く、砂や流木の堆積があり、緩い粘土層が1m以上堆積し、植物遺体なども検出されたことから、湿地帯であったと考えられる。遺構・遺物は認められなかった。

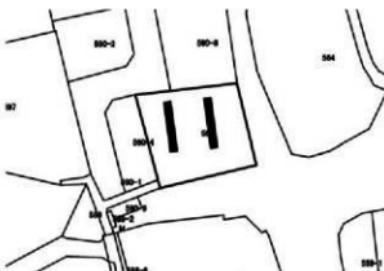
第56図 28-18トレンチ配置図 (1/1,000)

【調査】 調査地内にトレンチを2カ所設定し、確認調査を行った。土坑と弥生土器・木片が検出された。

【所見】 密度は薄いものの弥生時代の遺構が分布していることが確認された。

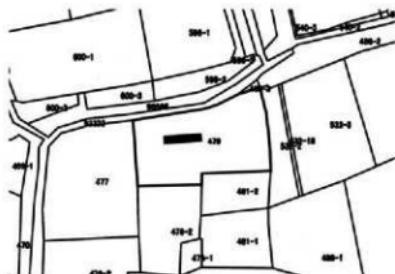
第59図 28-19トレンチ配置図 (1/1,000)

【調査】 調査地内にトレンチを1カ所設定し、確認調査を行った。遺構・遺物は認められなかった。

【所見】 事前の踏査の結果から、旧地形は削平を受けておらず、文化財の存在する可能性があったが、遺構・遺物は認められなかった。

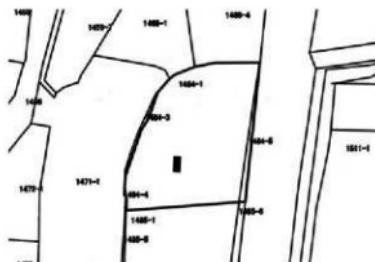
第77図 28-25トレンチ配置図 (1/1,000)

【調査】 調査地内にトレンチを1カ所設定し、確認調査を行った。土師器を伴う土坑と溝が検出された。

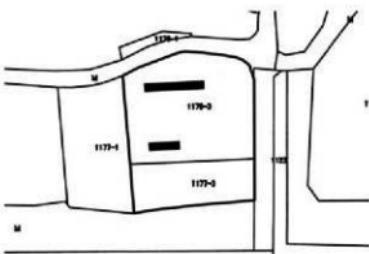
第81図 28-26トレンチ配置図 (1/1,000)

【調査】 調査地内にトレンチを2カ所設定し、確認調査を行った。遺構・遺物は認められなかった。

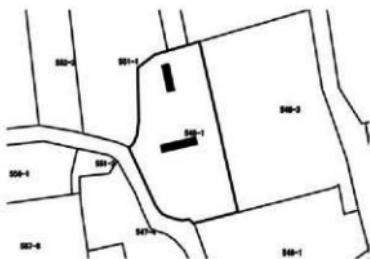
第83図 28-27トレンチ配置図 (1/1,000)

【調査】 調査地内にトレンチを2カ所設定し、確認調査を行った。遺構・遺物は認められなかった。

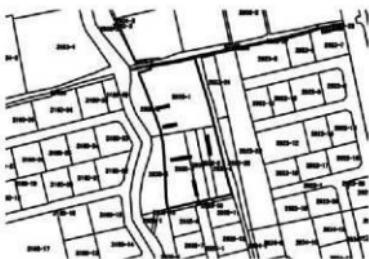
第89図 28-29トレンチ配置図 (1/2,500)

【調査】 調査地内にトレンチを5カ所設定し、確認調査を行った。遺構・遺物は認められなかった。

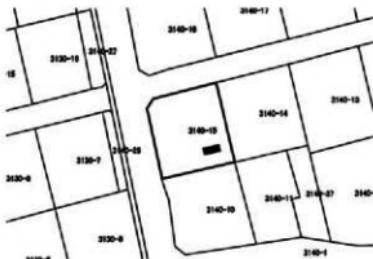
第95図 28-31トレンチ配置図 (1/1,000)

【調査】 調査地内にトレンチを1カ所設定し、確認調査を行った。遺構・遺物は認められなかった。

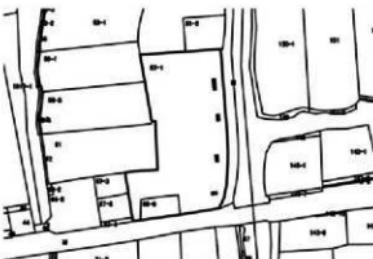
第98図 28-32トレンチ配置図 (1/2,500)

【調査】 調査地内にトレンチを4カ所設定し、確認調査を行った。遺構・遺物は認められなかった。

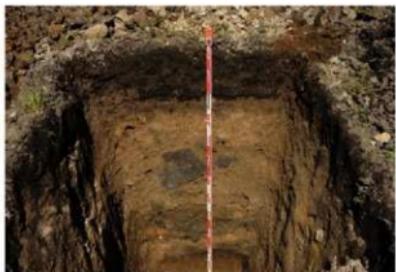
写真2 城原四本谷遺跡（28-1）土層

1. 農作土
2. 造成土
3. 造成土
4. 暗褐色土
5. 明黄褐色土(地山)

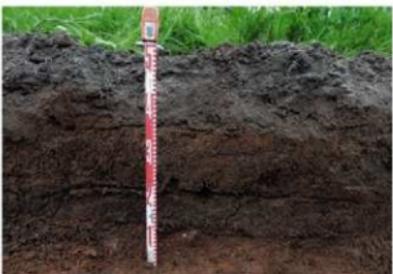
写真22 朝日遺跡（28-11）土層

X X	
1	耕作土
2	灰黄色砂質土
3	灰褐色砂質土
4	明褐色土(地山) (25cmぐらいの花崗岩が 混じる)

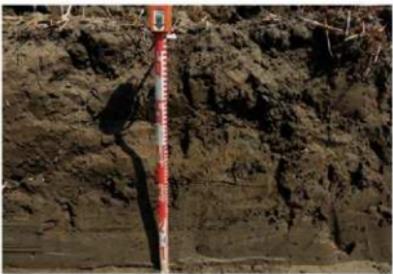
写真24 姉遺跡（28-12）土層

Y Y	
1	耕作土
2	灰色粘質土
3	灰色粘質土 (2層よりもや色が濃い)
4	灰白色粘土

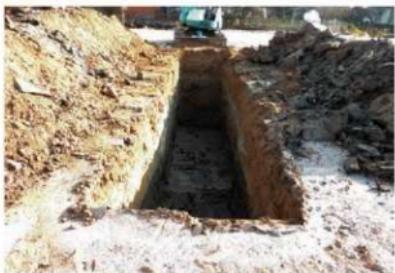
写真43 姉遺跡（28-22）トレンチ

【調査】 調査地内にトレンチを2ヵ所設定し、確認調査を行った。遺構に伴う遺物は認められなかった。

【所見】 事前の踏査の結果から、旧地形は削平を受けておらず、文化財の存在する可能性があったが、丸味を帯びた弥生土器がわずかに混じるのみ

であった。別の場所からの流れ込みと考えられる。

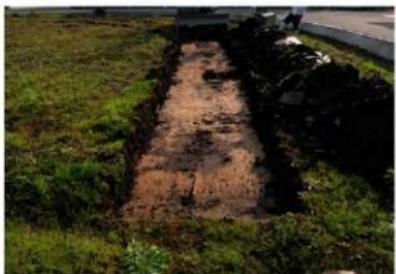
写真45 花手遺跡（28-23）トレンチ

【調査】 調査地内にトレンチを2カ所設定し、確認調査を行った。弥生土器をわずかに含んだ窪みが認められた。

【所見】 弥生土器をわずかに含んだ窪みは、耕作によって消失した遺構の残骸と考えられる。耕作土には遺物が含まれていないため、元の遺構密度は低いと考えられる。

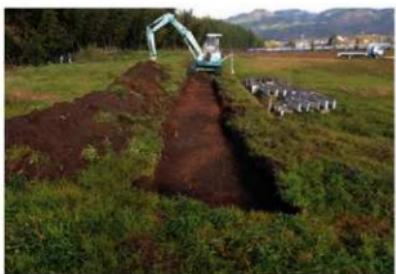
写真47 志波屋六の坪（乙）遺跡（28-24）トレンチ

【調査】 調査地内にトレンチを6カ所設定し、確認調査を行った。遺物は弥生土器が認められ、遺構はピットや住居跡が認められた。

【所見】 丘陵上ではピットや住居跡が検出されたことから、周辺と同様に遺構が広がっていることが確認された。丘陵の一段下は遺構・遺物とも検出されなかった。

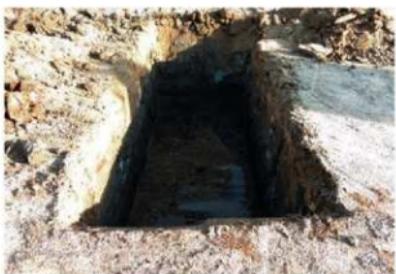
写真49 熊谷遺跡（28-25）トレンチ

【所見】 土師器を伴う土坑が検出されたことから、周辺と同様に遺構が広がっていることが確認された。

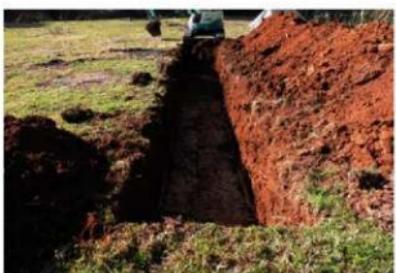
写真67 城原一本谷遺跡（28-34）トレンチ

【調査】 調査地内にトレンチを4カ所設定し、確認調査を行った。弥生土器を伴うピットが検出された。

【所見】 調査地の周囲には横穴式石室をもつ古墳があるため、古墳時代の遺構を想定していたが、弥生土器を伴うピット以外は検出されなかった。
