福岡城祈念櫓跡

—— 福岡城跡第6次調査報告 ——

福岡市埋蔵文化財調査報告書第1247集

福岡市教育委員会

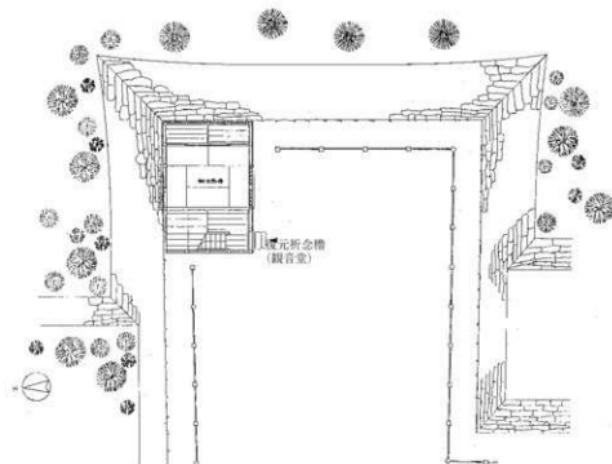
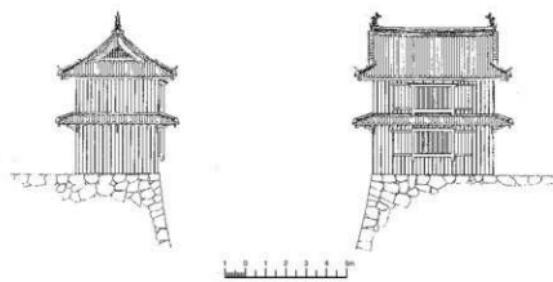
Fig.5 祈念棧復元設計図 (1/200)

(祈念棧及び建物平面図)

(移築復元立面図)

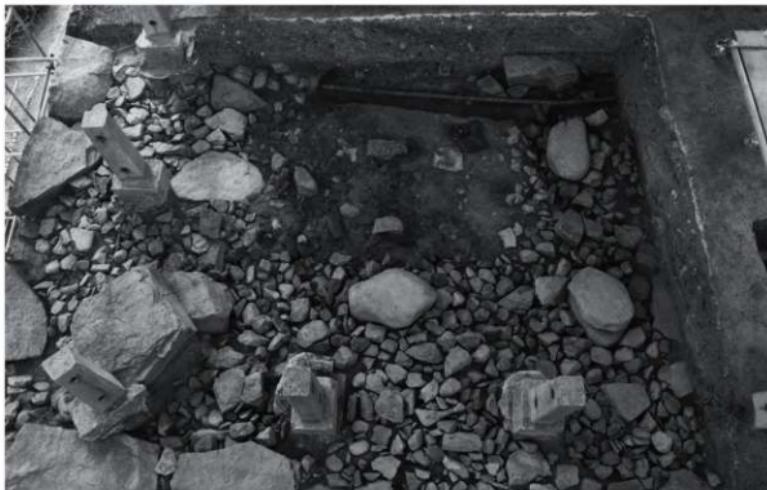
裏込石・版築面上の覆土（客土）の状態（北から）

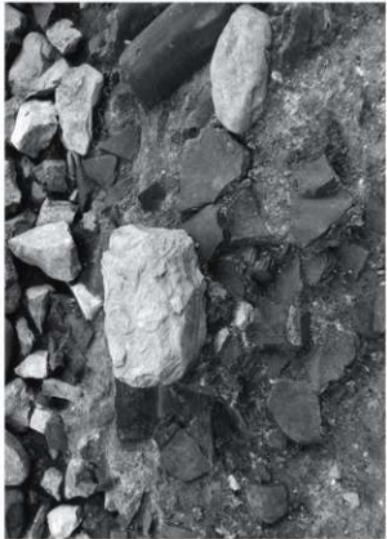
東石下の瓦による根縛め状態（南から）

祈念槽の礎石は、6基検出した。大きさは、長さ70～95cm、幅50～70cm、厚さ30cm前後を測る花崗岩の不整捨円形を呈した転石を用いている。南北方向は3石、東西方向も3石検出したが、それぞれ南方向、西方向に礎石列が伸びるものと考えられる。また、礎石と石垣面の間、及び礎石の間には東柱の礎石が設置されている。東石には、長さ30～45cm、幅25～30cmを測る扁平な角石又は割石を用いている。東石の一部には、瓦を10～15cmの厚さに敷いて根締めとして用いているものもある。

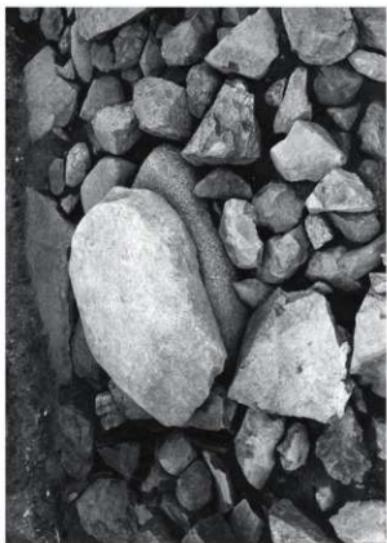
重ねた礫石の状態（東から）

礎石にはB1・B3礎石のように二重に重ねられた礎石もある。B1a礎石は高さから他所から移動しているものと判断できる。二重になっているB3a・B3bのB3a礎石は高さ調整のためと考えられる。また、26ページ（礎石B1b～E1）の写真の様に東柱礎石や主柱礎石の内、底面に瓦や漆喰が挟まつたものが存在する。礎石B2や東柱礎石D2の底面には瓦片が挟まつたり、数かれたりしている。建物の建替えの際に基礎部分に手が加えられた結果と判断したい。
