市内遺跡確認調査概要報告書 XI

— 神埼市内埋蔵文化財確認調査（平成29年度）の概要 —

神埼市教育委員会

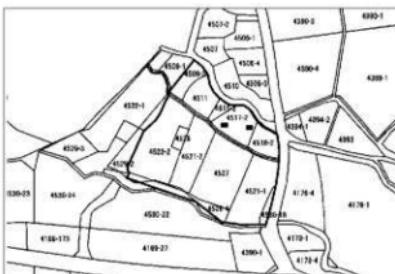
第5図 29-1トレンチ配置図 (1/2,500)

【調査】 対象地内にトレンチを2カ所設定し、確認調査を行った。遺構・遺物は認められなかった。

【所見】 谷を埋

立てた場所であり、試掘は事務所建築予定地に限定して掘削したが、遺構・遺物は認められなかつたので、工事に支障なし。

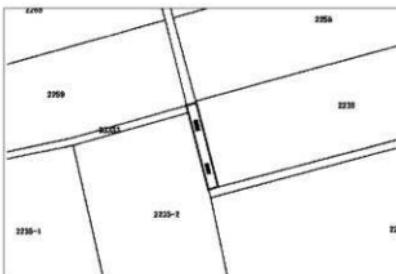
第11図 29-3トレンチ配置図 (1/1,000)

【調査】 対象地内にトレンチを2カ所設定し、確認調査を行った。No 2では南東側への落ち込みを確認した。陶器・土器が若干出土した。

【所見】 今回の調査結果から、遺構に伴う遺物は認められなかったことから、工事に支障なし。

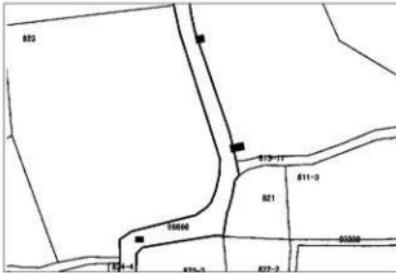
第14図 29-4トレンチ配置図 (1/1,000)

【調査】 対象地内にトレンチを3カ所設定し、確認調査を行った。遺構・遺物は認められなかった。

【所見】 旧来の里道造成で削平を受けており、遺構・遺物ともに認められなかつたため、工事に支障なし。

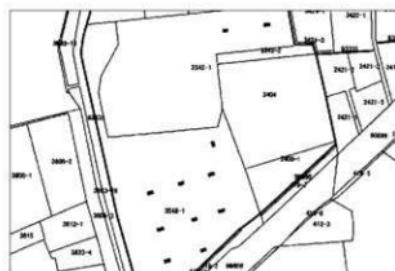
第20図 29-6トレンチ配置図 (1/2,500)

【調査】 対象地内にトレンチを11カ所設定し、試掘調査を行った。2つの試掘溝から植物遺体を確認したが、遺構に伴うものではなかつた。

【所見】 全体的に緩い粘土層が堆積しており、植物遺体が検出されたことからも湿地帯であったと考えられ、工事に支障なし。

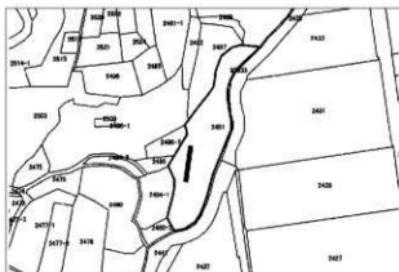
第23図 29-7トレンチ配置図 (1/2,500)

【調査】 対象地内にトレンチを1カ所設定し、確認調査を行った。中央部の落込みから土器が少量出土した。

【所見】 落込み検出面まで約0.6mあり、工事で掘削の危険性はないため、慎重工事で対処。

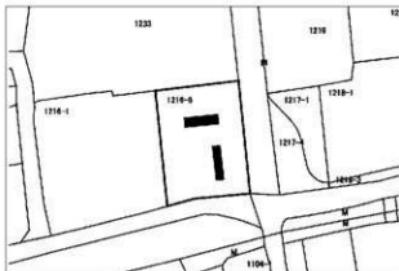
第26図 29-8トレンチ配置図 (1/1,000)

【調査】 対象地内にトレンチを2カ所設定し、確認調査を行った。No.1で土器小片が出土したが、遺構は認められなかった。

【所見】 少量の土器が出土したが、遺構に伴うものではなく、工事に支障なし。

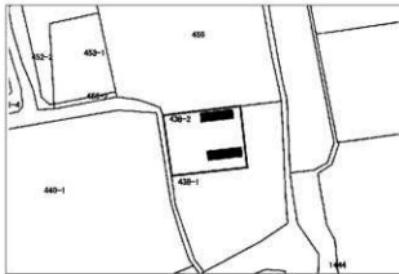
第29図 29-9トレンチ配置図 (1/1,000)

【調査】 対象地内にトレンチを2ヵ所設定し、確認調査を行った。遺構・遺物は認められなかった。

【所見】 遺構・遺物ともに認められなかったため、工事に支障なし。

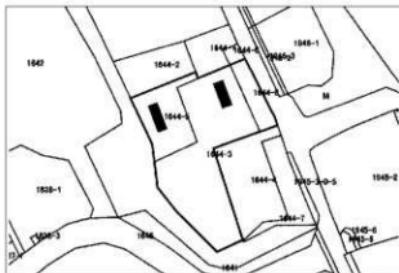
第32図 29-10トレンチ配置図 (1/1,000)

【調査】 対象地内にトレンチを2ヵ所設定し、確認調査を行った。No.1から土師器小片が出土したが、遺構は認められなかった。

【所見】 遺物は遺構に伴うものではなく、工事に支障なし。

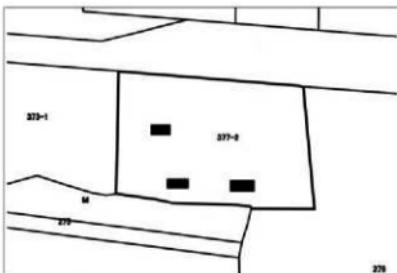
第35図 29-11トレンチ配置図 (1/1,000)

【調査】 対象地内にトレンチを3カ所設定し、確認調査を行った。No.1から弥生土器小片が出土。

【所見】 出土した弥生土器は、遺構に伴うものではないため、工事に支障なし。

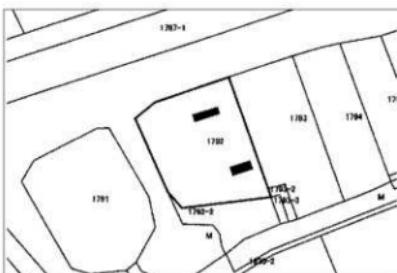
第38図 29-12トレンチ配置図 (1/1,000)

【調査】 調査地内にトレンチを2カ所設定し、確認調査を行った。遺構・遺物は認められなかった。

【所見】 遺構・遺物ともに認められなかつたため、工事に支障なし。

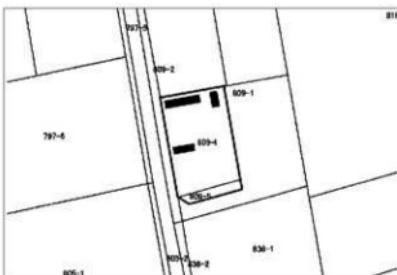
第41図 29-13トレンチ配置図 (1/1,000)

【調査】 調査地内にトレンチを3カ所設定し、確認調査を行った。一部で溝や小穴を検出。いずれのトレンチからも弥生土器片が出土した。

【所見】 淀化槽設置場所を変更してもらったため、慎重工事で対処。

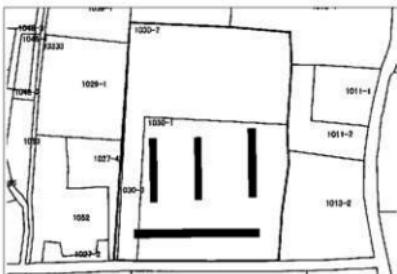
第44図 29-14トレンチ配置図 (1/1,000)

【調査】 調査地内にトレンチを4カ所設定し、確認調査を行った。いずれのトレンチからも溝や小穴等を検出。弥生土器や須恵器が出土した。

【所見】 造構に基礎がかからないように設計変更してもらったため、慎重工事で対処。

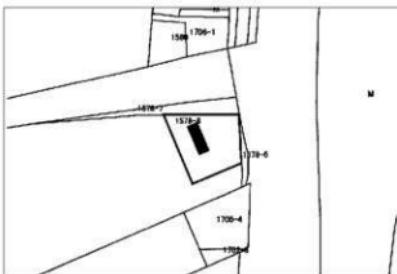
第56図 29-18トレンチ配置図 (1/1,000)

【調査】 調査地は別々の離れた場所にあり、各地番にトレンチを1カ所ずつ設定し、確認調査を行った。遺構・遺物は認められなかった。

【所見】 遺構・遺物ともに認められなかたため、工事に支障なし。

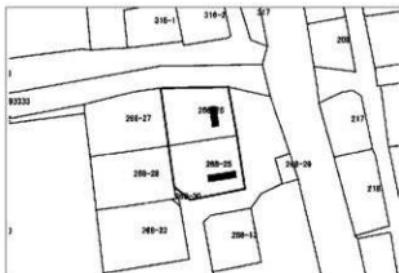
第59図 29-19トレンチ配置図 (1/1,000)

【調査】 調査地内にトレンチを2カ所設定し、確認調査を行った。遺構はなく、遺物は陶器やタイルが出土した。

【所見】 遺構はなく、出土した遺物は近現代のものであり、工事に支障なし。

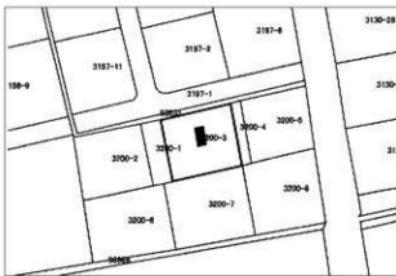
第71図 29-23トレンチ配置図 (1/1,000)

【調査】 調査地内にトレンチを1カ所設定し、確認調査を行った。遺構・遺物は認められなかった。

【所見】 遺構・遺物ともに認められなかつたため、工事に支障なし。

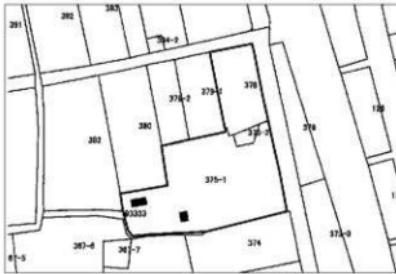
第74図 29-24トレンチ配置図 (1/1,000)

【調査】 調査地内にトレンチを2カ所設定し、確認調査を行った。遺構はなく、陶磁器や瓦・ガラス・ビニール等が出土した。

【所見】 出土した遺物は、近代以降のものであり、現地は馬場川の氾濫原でもあるため、慎重工事で対処。

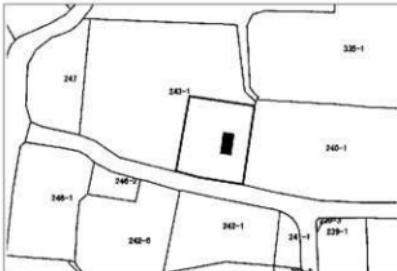
第89図 29-29トレンチ配置図 (1/1,000)

【調査】 調査地内にトレンチを2カ所設定し、確認調査を行った。遺構なし、弥生土器小片出土。

【所見】 出土した土器は流れ込みであり、工事に支障なし。

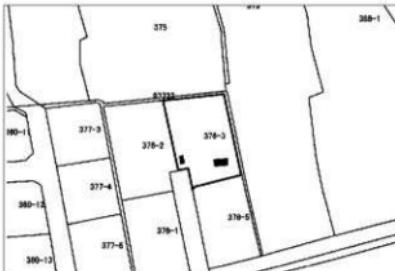
第101図 29-33トレンチ配置図 (1/1,000)

【調査】 調査地内にトレンチを2カ所設定し、確認調査を行った。遺構・遺物は認められなかった。

【所見】 遺構・遺物ともに認められなかったため、工事に支障なし。

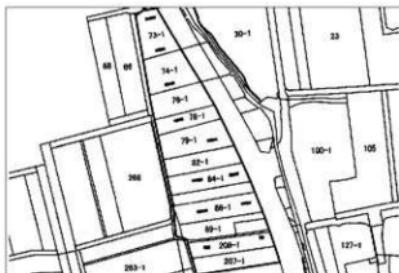
第107図 29-35トレンチ配置図 (1/5,000)

【調査】 調査地内にトレンチを11カ所設定し、確認調査を行った。遺構・遺物は認められなかつた。

【所見】 遺構・遺物は認められなかつたため、開発をする場合は支障なし。

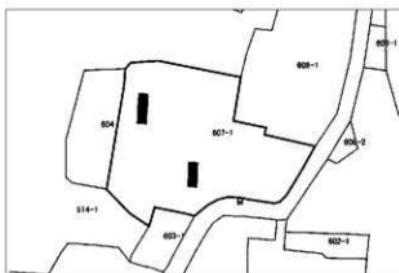
第110図 29-36トレンチ配置図 (1/1,000)

【調査】 調査地内にトレンチを2カ所設定し、確認調査を行つた。遺構なし、染付、白磁片出土。

【所見】 遺物が出土したが、遺構に伴うものではないため、慎重工事で対処。

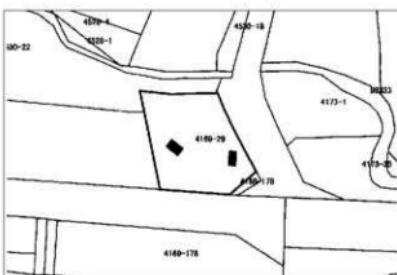
第116図 29-38トレンチ配置図 (1/1,000)

【調査】 調査地内にトレンチを2カ所設定し、確認調査を行った。遺構・遺物は認められなかった。

【所見】 遺構・遺物ともに認められなかつたため、工事に支障なし。

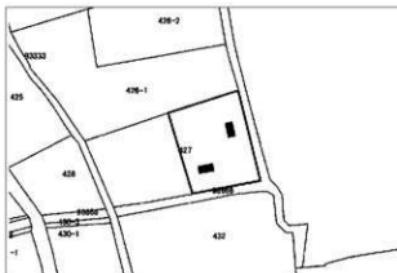
第119図 29-39トレンチ配置図 (1/1,000)

【調査】 調査地内にトレンチを2カ所設定し、確認調査を行った。遺構なし、瓦多数出土。

【所見】 瓦は近現代であり、遺構は認められなかったことから、工事に支障なし。

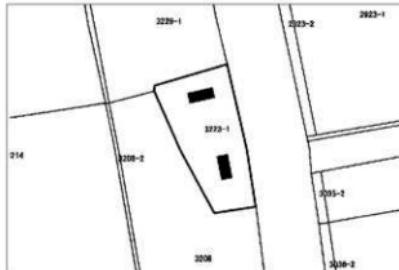
第125図 29-41トレンチ配置図 (1/1,000)

【調査】 調査地内にトレンチを2ヵ所設定し、確認調査を行った。井戸跡のようなものを検出した。

【所見】 井戸跡は枠組みがコンクリート製であったため、近現代のものと考えられる。工事に支障なし。

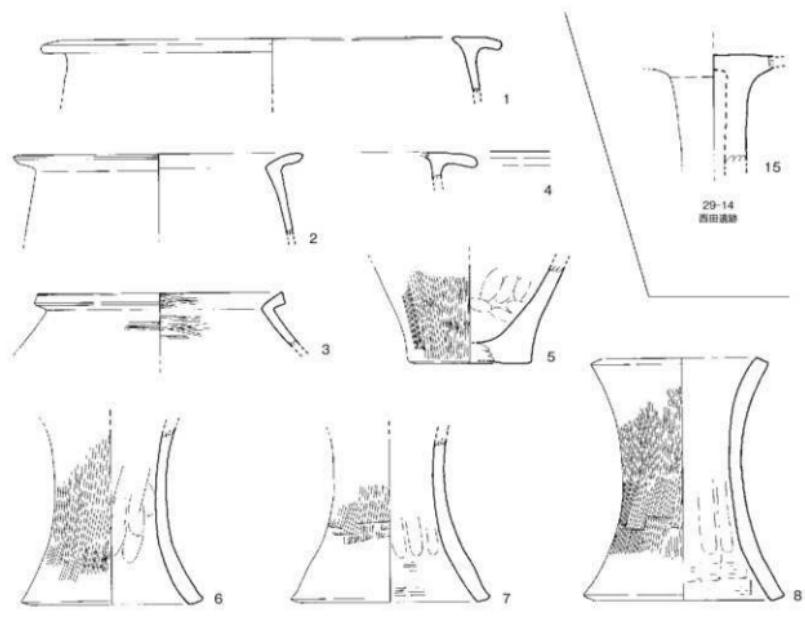
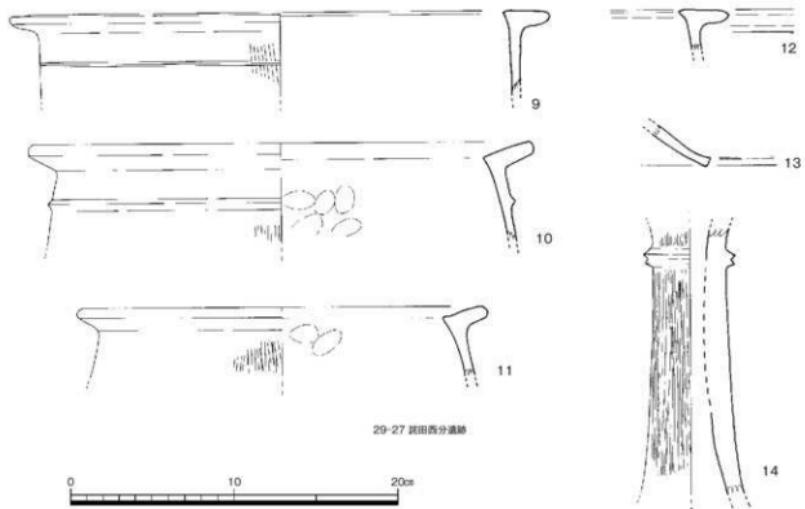
第127図 出土遺物実測図 (1/3)

剖面番号	道路名	出土トレンチ	種別	器種	法量 (mm) 口径/底径/器高	始土	色調	調整	備考	登録番号
1	八子五本黒木道路	No.5-2 崩	弥生土器	甕	(282) — —	少量の 細砂粒	棕 5YR6/8	内外面ともにナデ。	口縁部のみ	カ1713-0001
2	八子五本黒木道路	No.5-2 溝跡	弥生土器	甕	(177) — —	砂粒 多し	棕 7.5YR7/6	内外面ともにナデ?	口縁部のみ	カ1713-0003
3	八子五本黒木道路	No.5-2 崩	弥生土器	甕	(153) — —	精選土	明赤褐 5YR5/6	口縁部ナデ。	口縁部のみ	カ1713-0004
4	八子五本黒木道路	No.5-2 崩	弥生土器	甕	— — —	細砂粒 多し	棕 7.5YR6/6	内外面ともにナデ?	口縁部のみ	カ1713-0002
5	八子五本黒木道路	No.6	弥生土器	甕	— (75) —	細砂粒 多し	黄棕 10YR7/8	外面ハケ。内面ナデ (指頭圧痕あり)。	底部片	カ1713-0008
6	八子五本黒木道路	No.5-2 溝跡	弥生土器	器台	— 111 —	少量の 細砂粒	にじい黄橙 10YR7/3	外面ハケ。内面指頭 圧痕。下端部ナデ。		カ1713-0007
7	八子五本黒木道路	No.5-2 溝跡	弥生土器	器台	— 122 —	少量の 細砂粒	にじい黄橙 10YR7/3	外面ハケ。下端部ナデ。 内面指頭圧痕。横ハケ。		カ1713-0006
8	八子五本黒木道路	No.5-2 溝跡	弥生土器	器台	108 123 148	少量の 細砂粒	にじい黄 10YR7/4	外面ハケ。内面指頭 圧痕。横ハケ。		カ1713-0005
9	詫田西分遺跡	No.1	弥生土器	甕	(331) — —	細砂粒 多し	棕 5YR6/6	外雨ナケ。上部ナデ。	口縁下に 沈縫1条	カ1727-0002
10	詫田西分遺跡	No.2	弥生土器	甕	(310) — —	細砂粒 多し	にじい赤褐 5YR5/3	外側から内面にかけて ナデ。指頭圧痕あり。	口縁下に三 角突起1条	カ1727-0005

29-13 八子五木黒木遺跡
