京都市内遺跡試掘調査報告

平成 30 年度

京 都 市 文 化 市 民 局

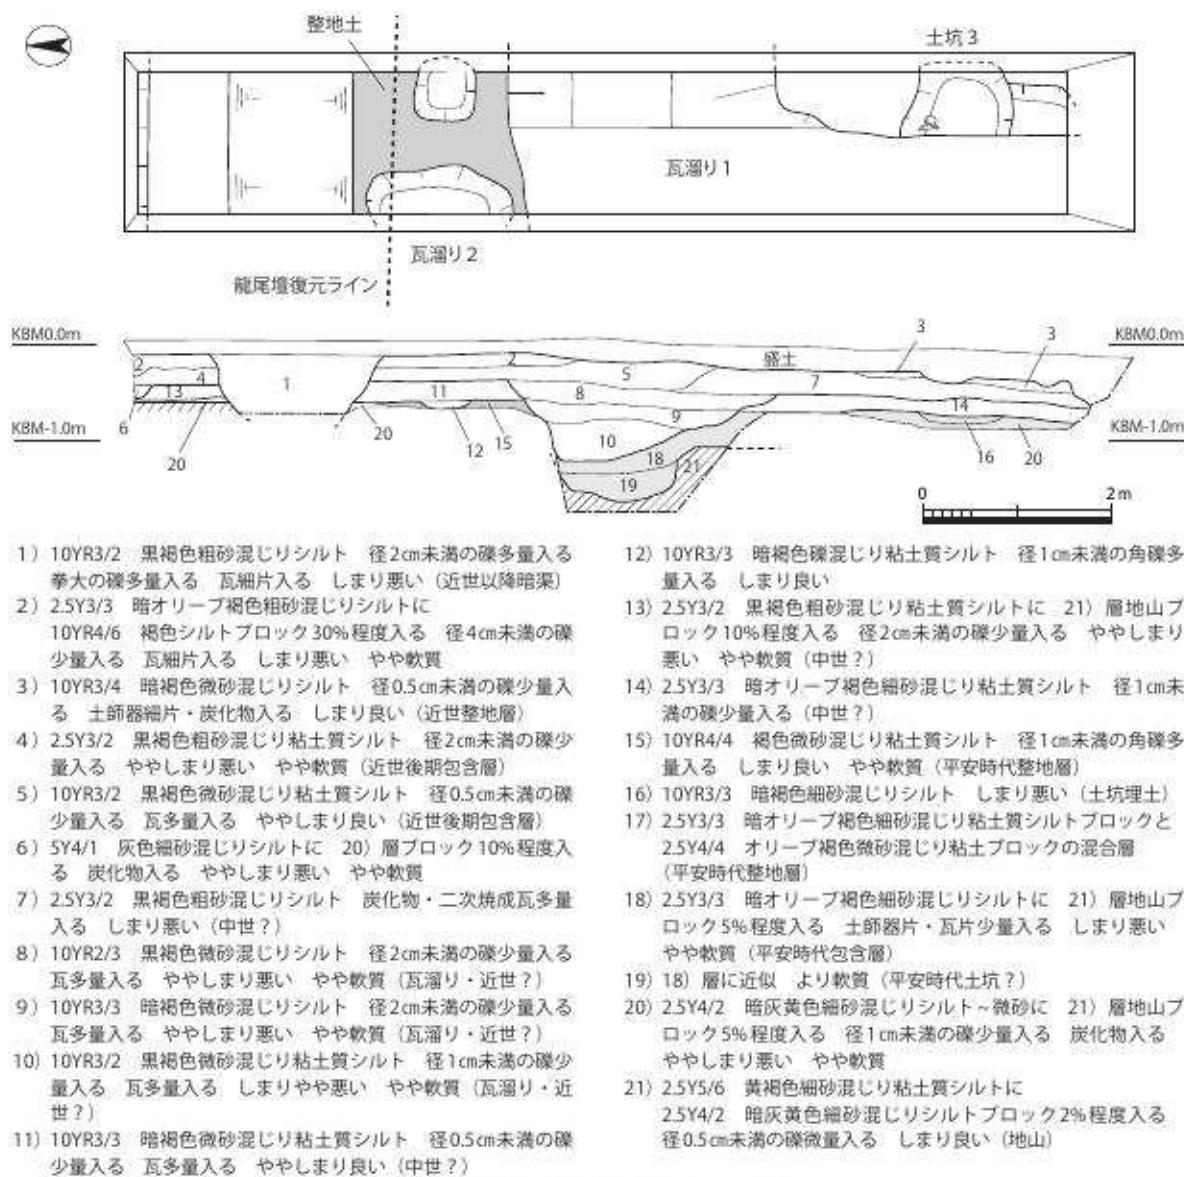
図8 調査区平面断面図（1：80）

調査区は、敷地の中央において南北方向に設定した。掘削を進めたところ、調査区の中央には大規模な近世初期の瓦溜りがあることを確認した（瓦溜り1）。基本層序はこの瓦溜りの南北で異なる。

一方、南半部ではGL-0.25 mまで盛土、-0.5 mまで焼け瓦を多量に含む黒褐色粗砂混じりシルト、-0.7 mまで暗オリーブ褐色細砂混じり粘土質シルト、-1.05 mまで暗オリーブ褐色細砂混じり粘土質シルト（平安時代前期包含層）、以下、掘削底である-1.7 mまで黄褐色粘土質シルトを主体とする地山を確認した。瓦溜り1の下層を断割ったところ、地山上面のレベルは瓦溜り1を境として40cm程度の南へ下がること、またその境には土坑状の掘り込みが存在することが明らかとなった。

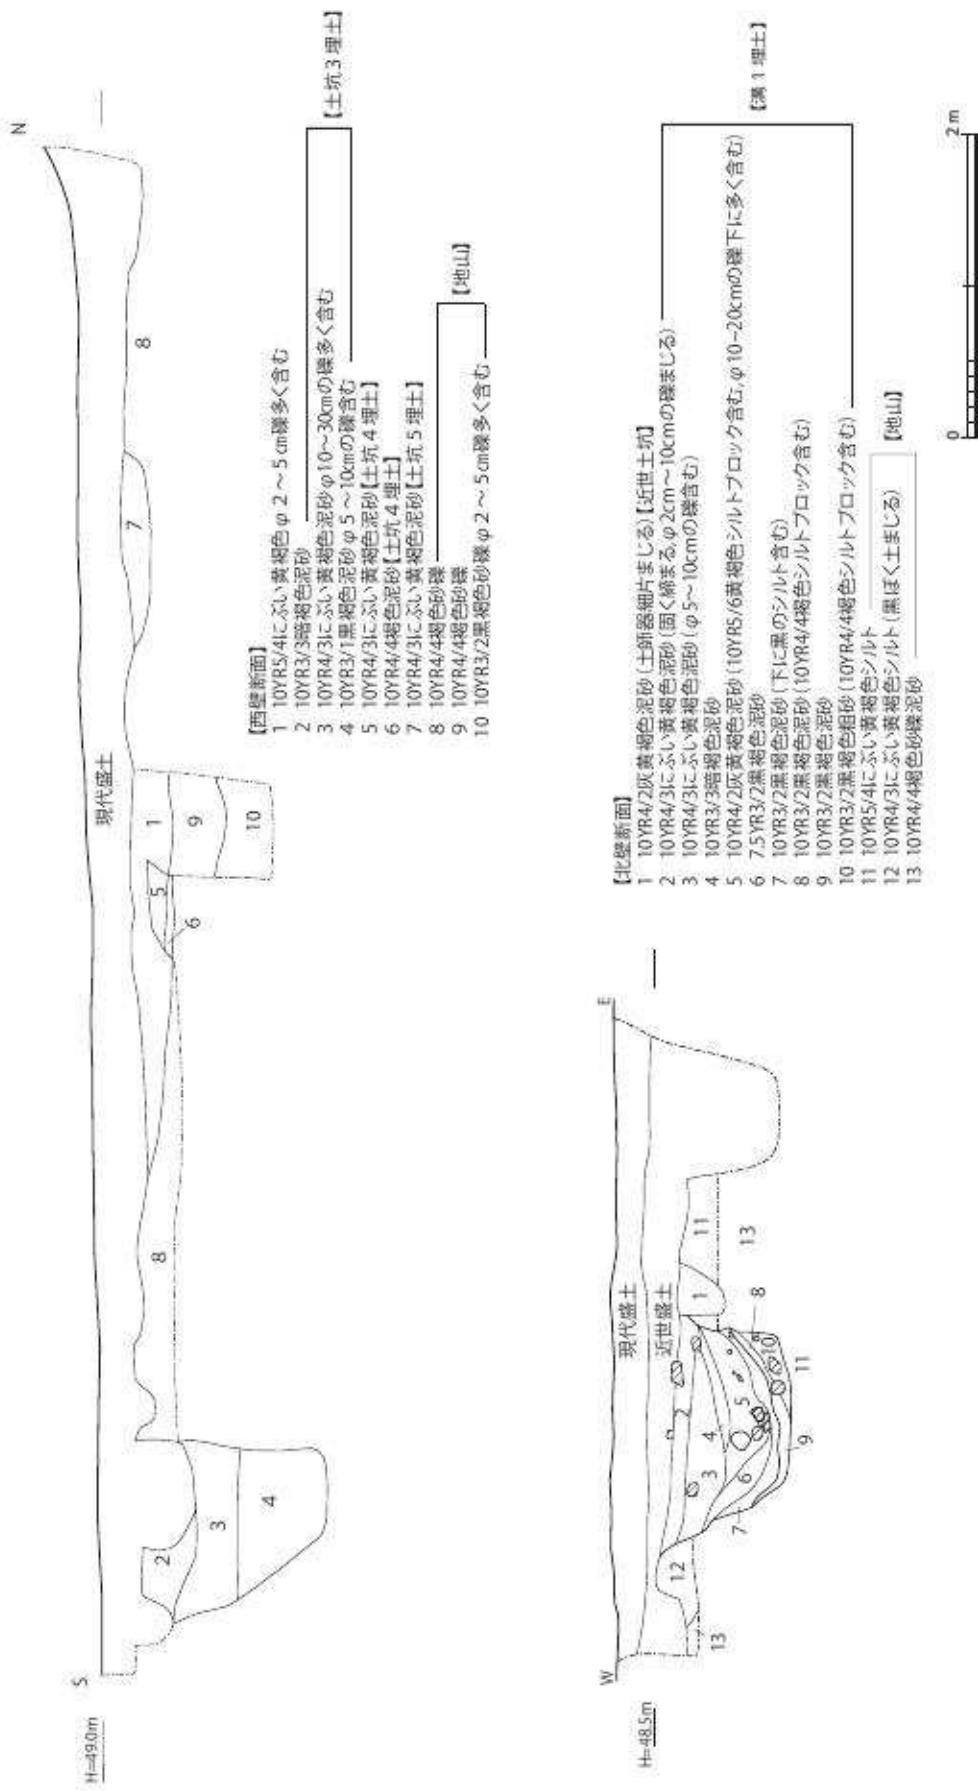
図14 調査区北・西壁断面図 (1 : 50)

溝1 調査区中央を縦断する南北溝で、検出長は9.9mを測る。南北はそれぞれ調査区外へ延びる。北壁付近の東西幅1.6m、南壁付近で幅1.5m、深さ0.75mある。埋土は9層に分かれ、上層の2・3層(図14北壁、以下同)は溝の機能停止後に埋め戻した際の堆積であろう。2層は固く締まり、整地としての意味も持つか。4・5層(中層)と6~10層(下層)では土色、土質に違いがあり、この違いは掘り直しによる機能時期の差に由来する可能性もある。A-A'断面(図15)ではやや様相が異なるが、ここでも1~4層と5・6層では土質に違いがあり、掘り直されていることを追認できる。

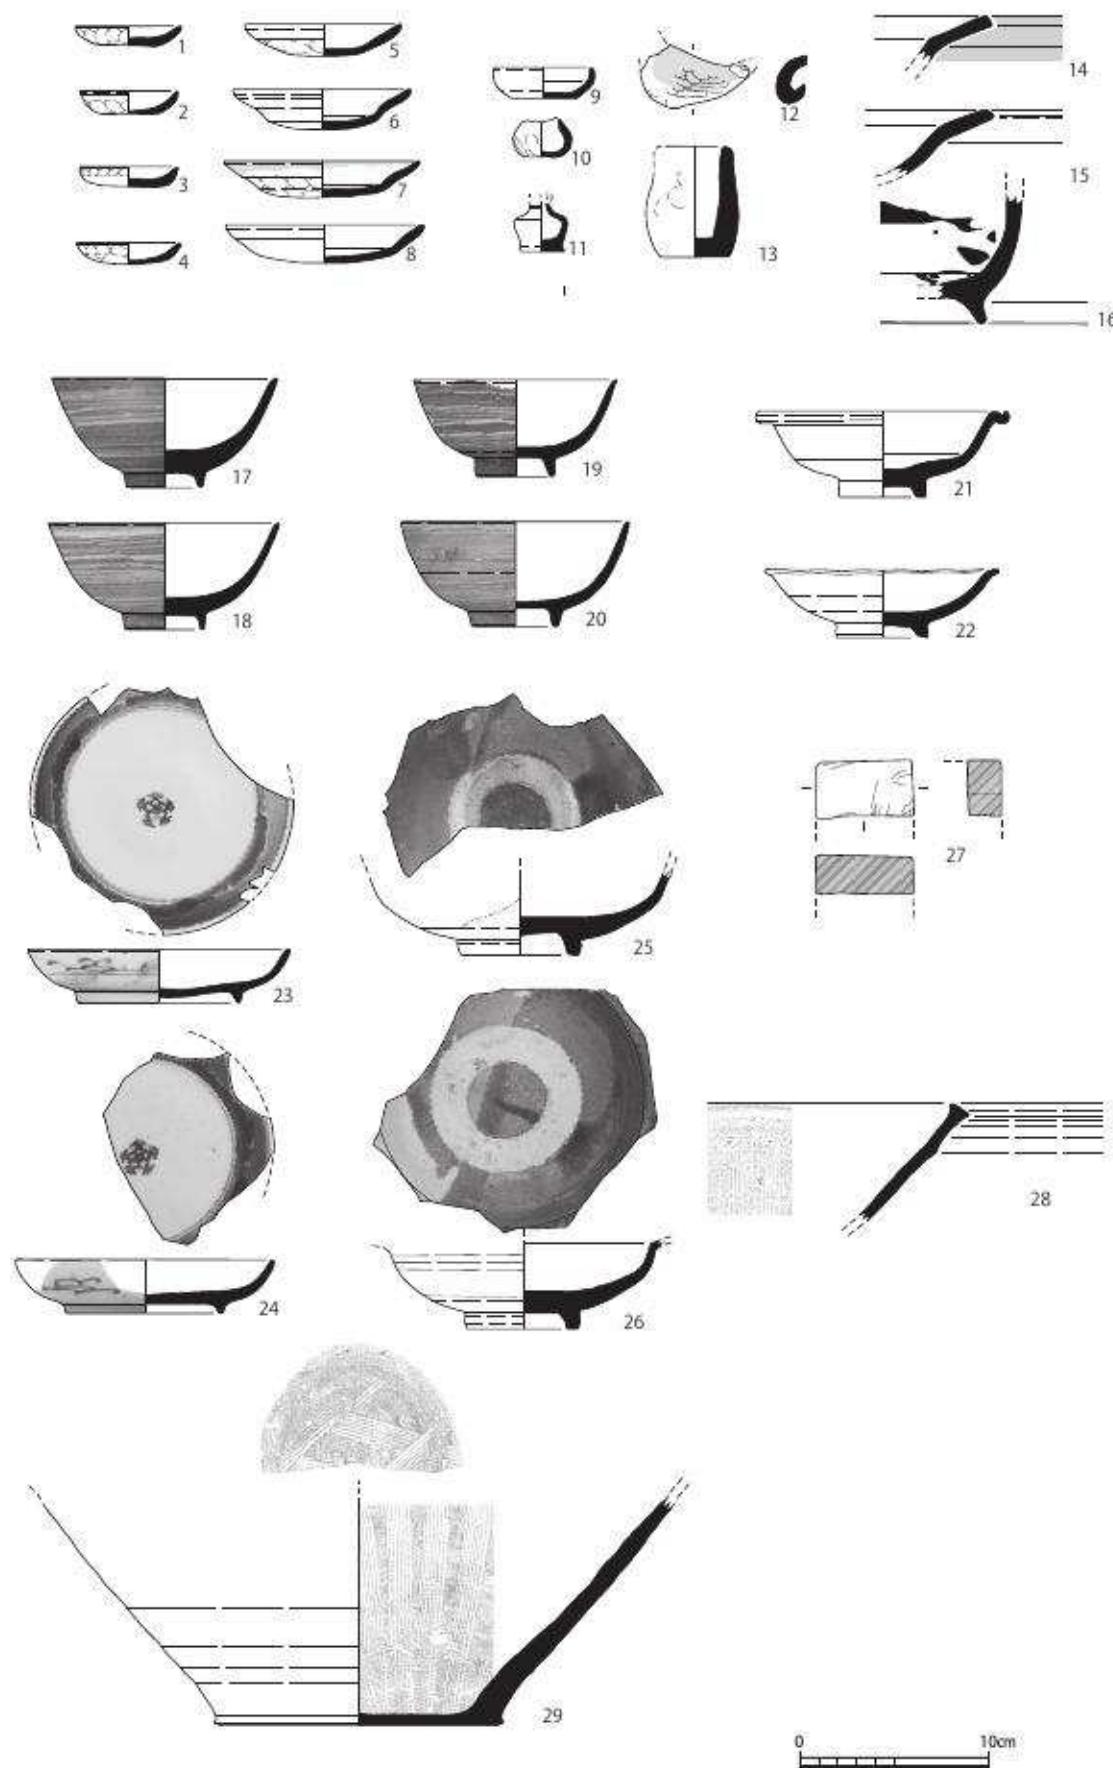
図18 土坑3出土遺物実測図（1：4）

土坑3出土土器類（図18） 遺物の出土はほとんどが土坑3から出土している。1～4は土師器皿Nr.、5は土師器皿Sb、7～9は土師器皿Sである。土師質土器で小型の「でんぼ」である。口クロ成形をし、口縁部はまっすぐ立ち上がる。10は小型壺でいわゆる「つぼつぼ」である。11は小型の壺型土製品である。12は土製人形で「鳥」を象ったものと思われ、羽の部分には赤く彩色が残る。13は焼塙壺である。口径が3.5cm、器高が5.9cmで体部は寸胴であり口縁がすぼむ形状となっている。14・15は焙烙である。両方とも口縁が屈曲するものである。16は火鉢である。ハの字状に足がつき、内面に焼き跡が残る。17～20は肥前陶器で刷毛目文の椀である。ほぼ完形のものが一括で出土し、完形品の他にも同様の椀が破片で多く出土した。21・22は唐津焼の椀である。23・24は染付椀で見込みに五弁花のコンニャク印判を施す。25・26は瀬戸美濃の椀である。27は砥石である。28・29は擂鉢である。28は信楽産のもので、底径が14.6cm、器高が11.6cmである。内面の刷毛目は7本1単位で内面は下半部がすり減っており、使用の痕跡を残す。29は備前産である。

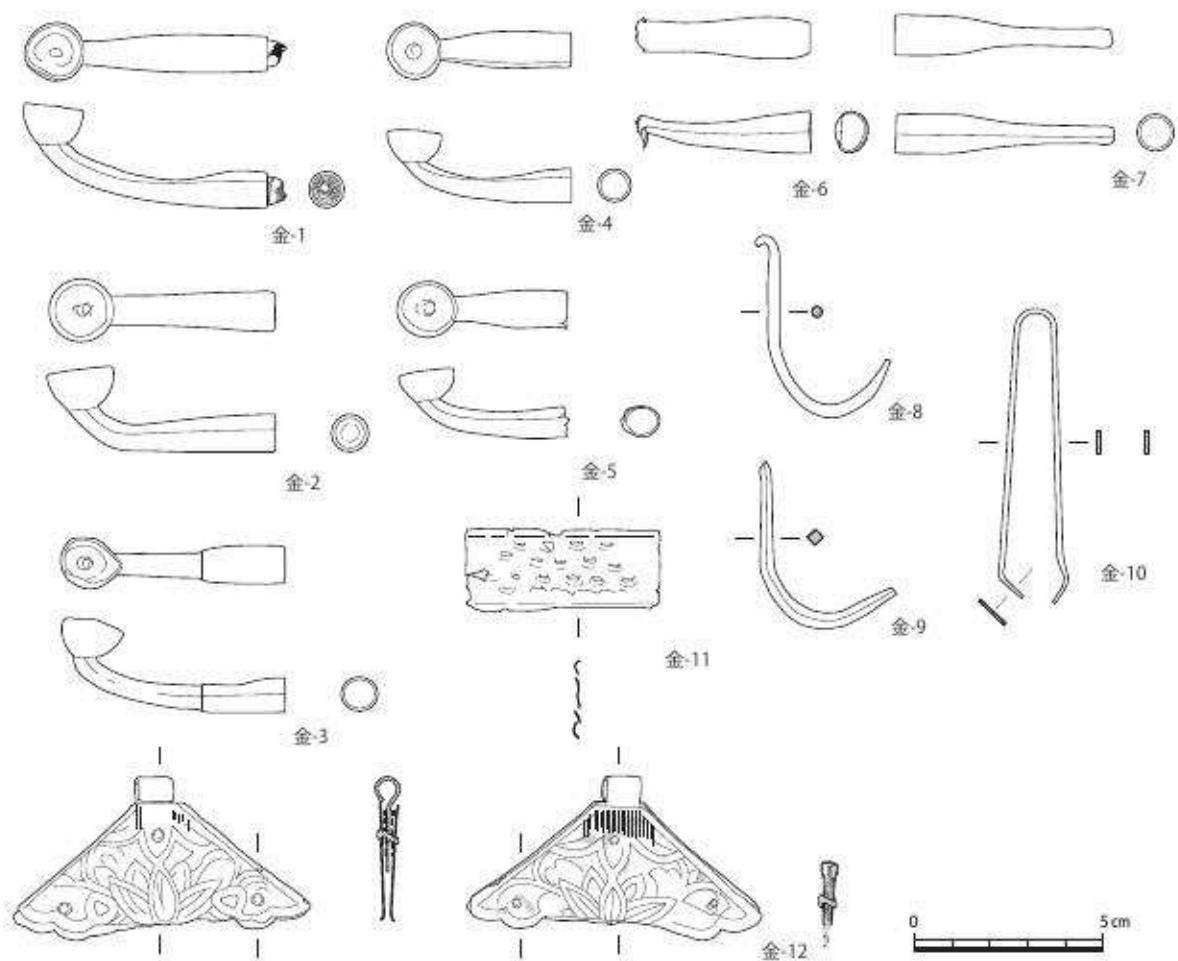
図19 土坑3出土金属製品実測図（1：2）

土坑3出土金属製品（図19） 金1～金7は煙管である。金1～金5までが雁首で金6・金7が吸口である。金1は雁首の差込口に木片が残る。金8・金9は掛金具で釣針状を呈する。金8は断面が丸く仕上げられており、金9の断面は菱形上に面をもつ形状となる。金10は毛抜きである。11は銅製金具である。魚目状に施されており、飾り金具の一部と思われる。12は飾り金具である。2枚の銅板で釣り金具部分を挟む。3箇所を鉢で小さくかしめている。唐草の文様を施し、部分的に金鍍金が残る。これらの他にも寛永通宝の銅錢などが多数出土している。

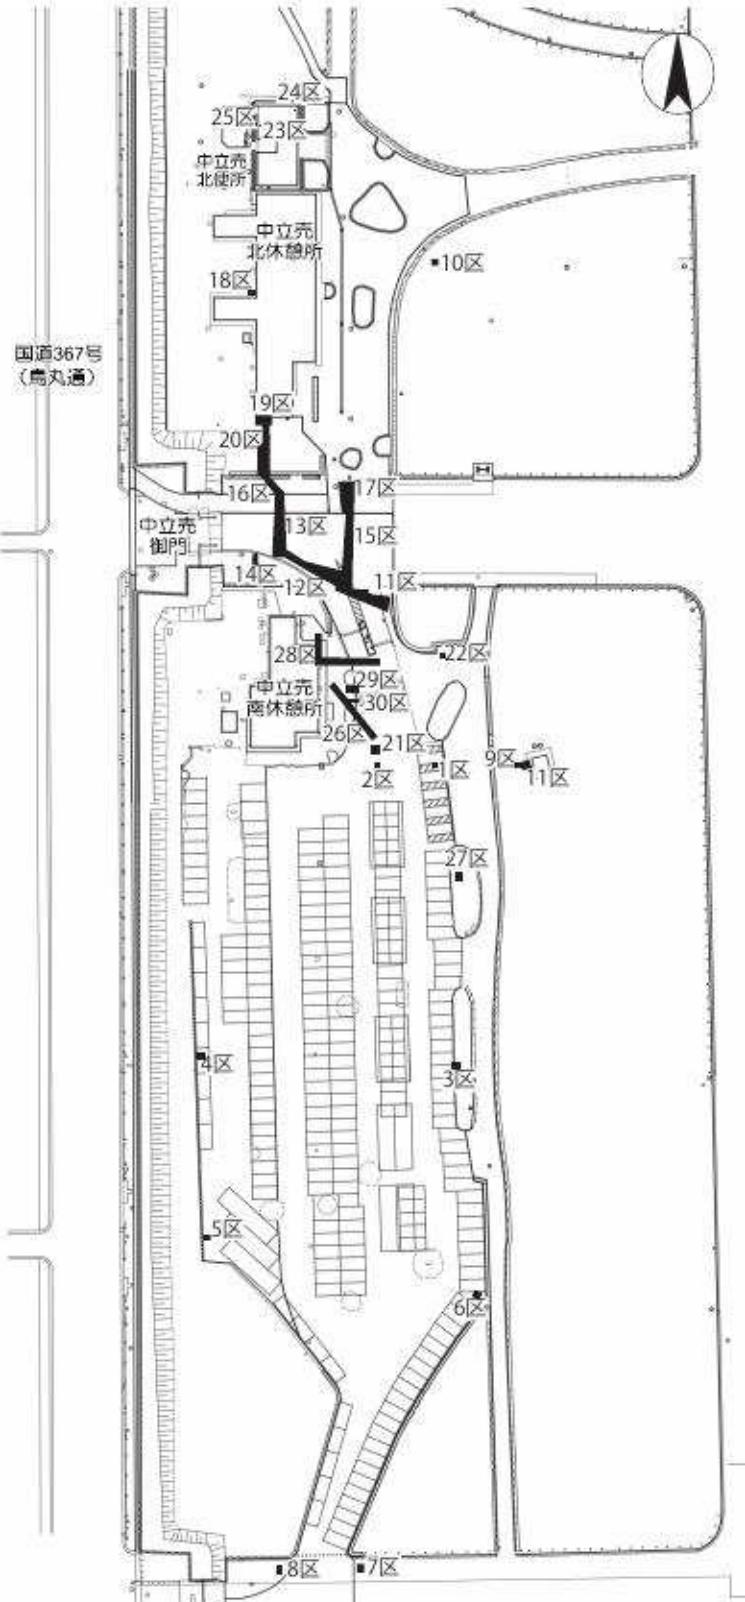
図22 調査区配置図（1：2,000）

調査区は合計30箇所設定したが、顕著な遺構を検出した中立壳御門周辺（11区～17区）の成果を主に報告する。中立壳通に並行し、北側に16・17区、南側に11・12・14区、中立壳通に直交するように西側に13区、東側に15区を設定した。

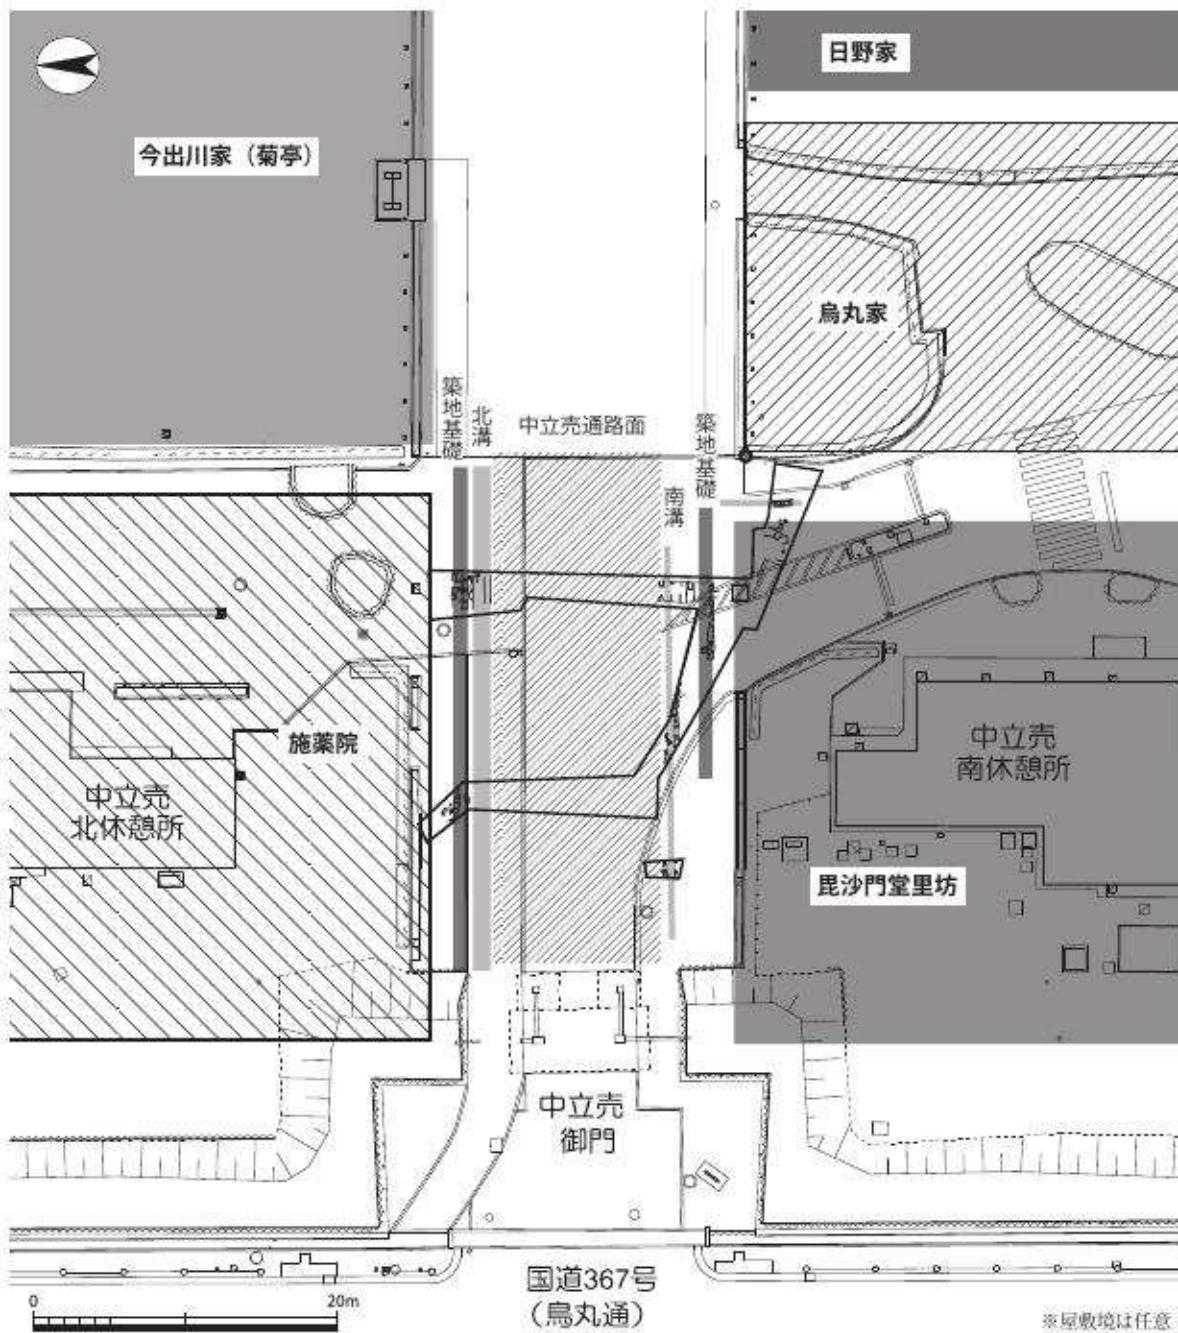
図28 中立売御門周辺の宅地と道路（1：500）

今回の調査では、幕末段階の中立壳通と公家屋敷との区画施設を検出した。道路の南北両側に石

組みの側溝を有し、さらにその外側は築地塀で区画したことが分かる。これは、中立売御門周辺の景観復元に大きく資する成果である。迎賓館地点の発掘調査では、二階町通沿い、中筋通沿いとともに側溝およびピット群によって区画していることが分かっており、築地塀は用いていない。迎賓館地点に居住していたのは、柳原家や櫛笥家など、名家、羽林家の家格の公家であり、今出川家を除き、今回調査地点と大きくは変わらない。両地点の違いは中立売御門の存在が大きく影響していると考えられる。公家町には九つの門が設けられたが、中でも中立売御門は重要な門であり、後陽成天皇の聚楽第行幸や、後水尾天皇の二条城行幸の出入りは中立売御門を用いている。御所にとってのいわば正門であり、家格の如何にかかわらず、築地を用いる必要があったのであろう。他の門周辺の状況はこれまで確認できておらず、今後の調査を経ての比較検討も必要であろう。

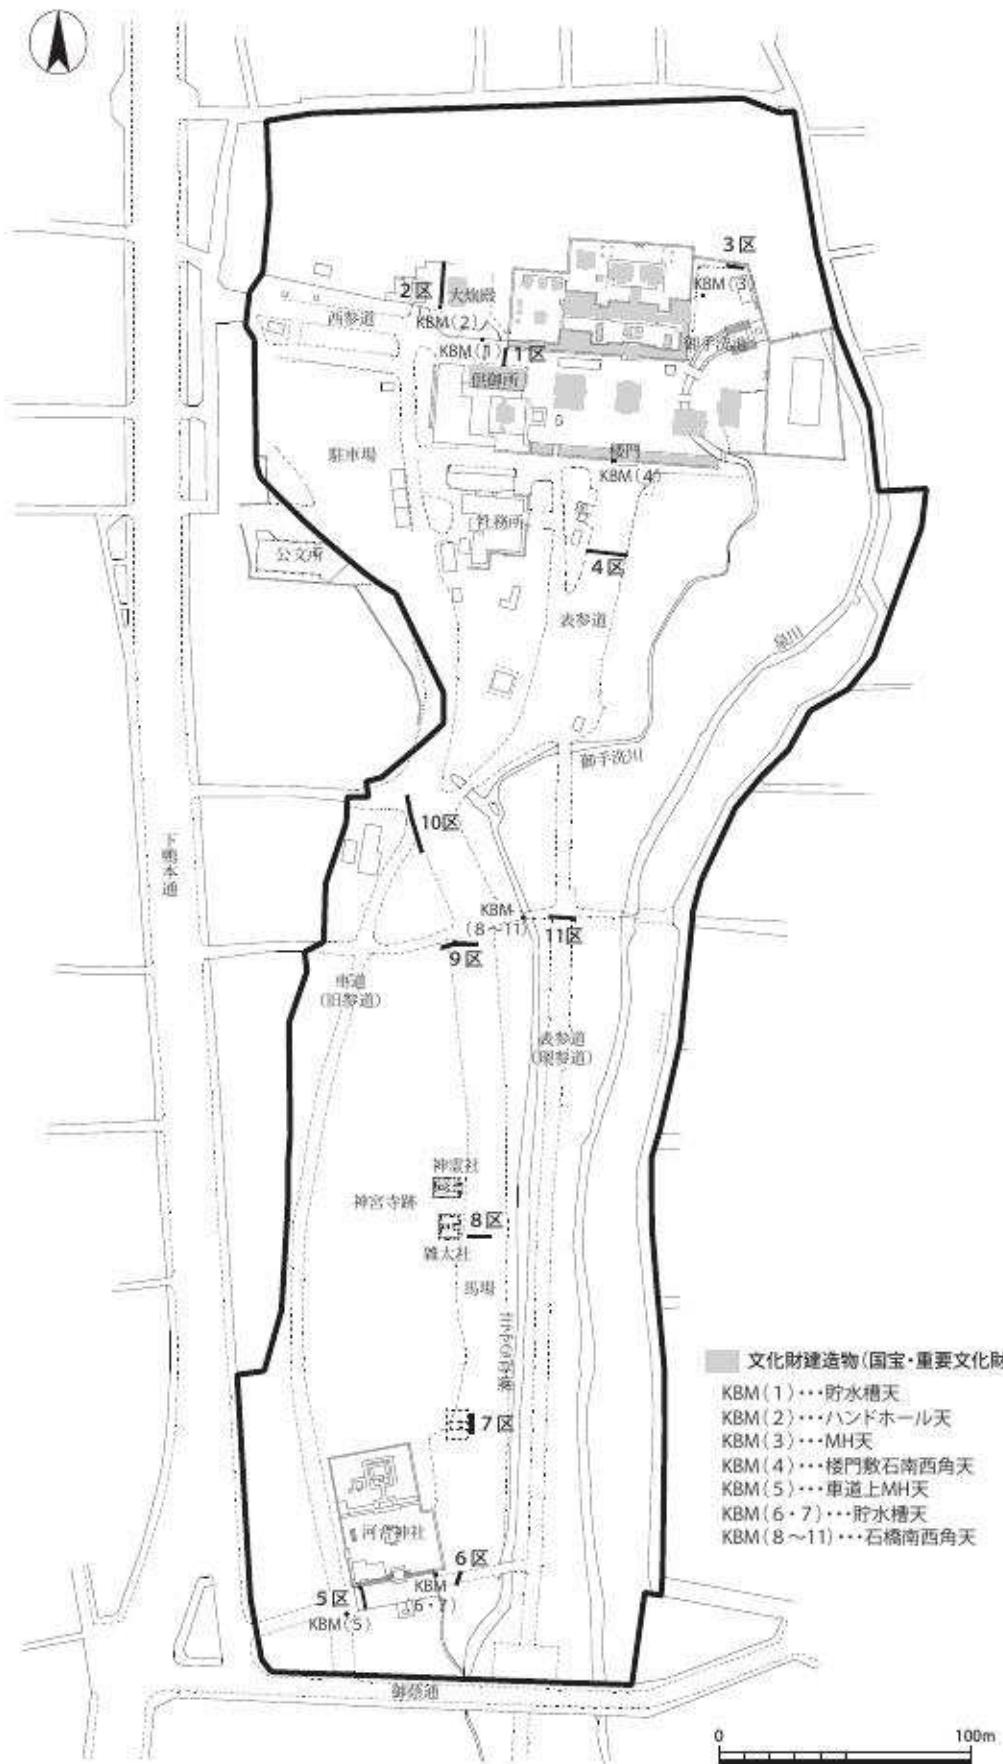
図94 調査区配置図（1:3,000）

各調査区の設定箇所と目的を述べる。1区は供御所の北側にあたり、古図にもある境内から西へ向かう西参道の堆積状況、2区は大炊殿西側で、「下賀茂社堂舎絵図」にある大炊殿北辺に接続する堀の確認、3区は御手洗池北側で古図に描かれている境内北東にあったとされる経堂の確認、4区は表参道の楼門正面で、参道の堆積状況、5区は河合神社前の西鳥居際で、かつて平安京から下鴨社への参詣道であった河合大路の堆積状況、6区は同東鳥居際で大路の延長線上にあたる御蔭道

の確認、7区は廃仏毀釈まで河合神社北側に所在した神宮寺内にある元糺の池から瀬見の小川へ流れの出る水路の確認、8・9区は馬場上に位置し、その成立年代、10区は現在の主要参道上で、その成立年代、11区は現車道上に位置し、「古図」に描かれた古代以降、近代に至るまで河井社から本殿へと向かう参道の確認である。

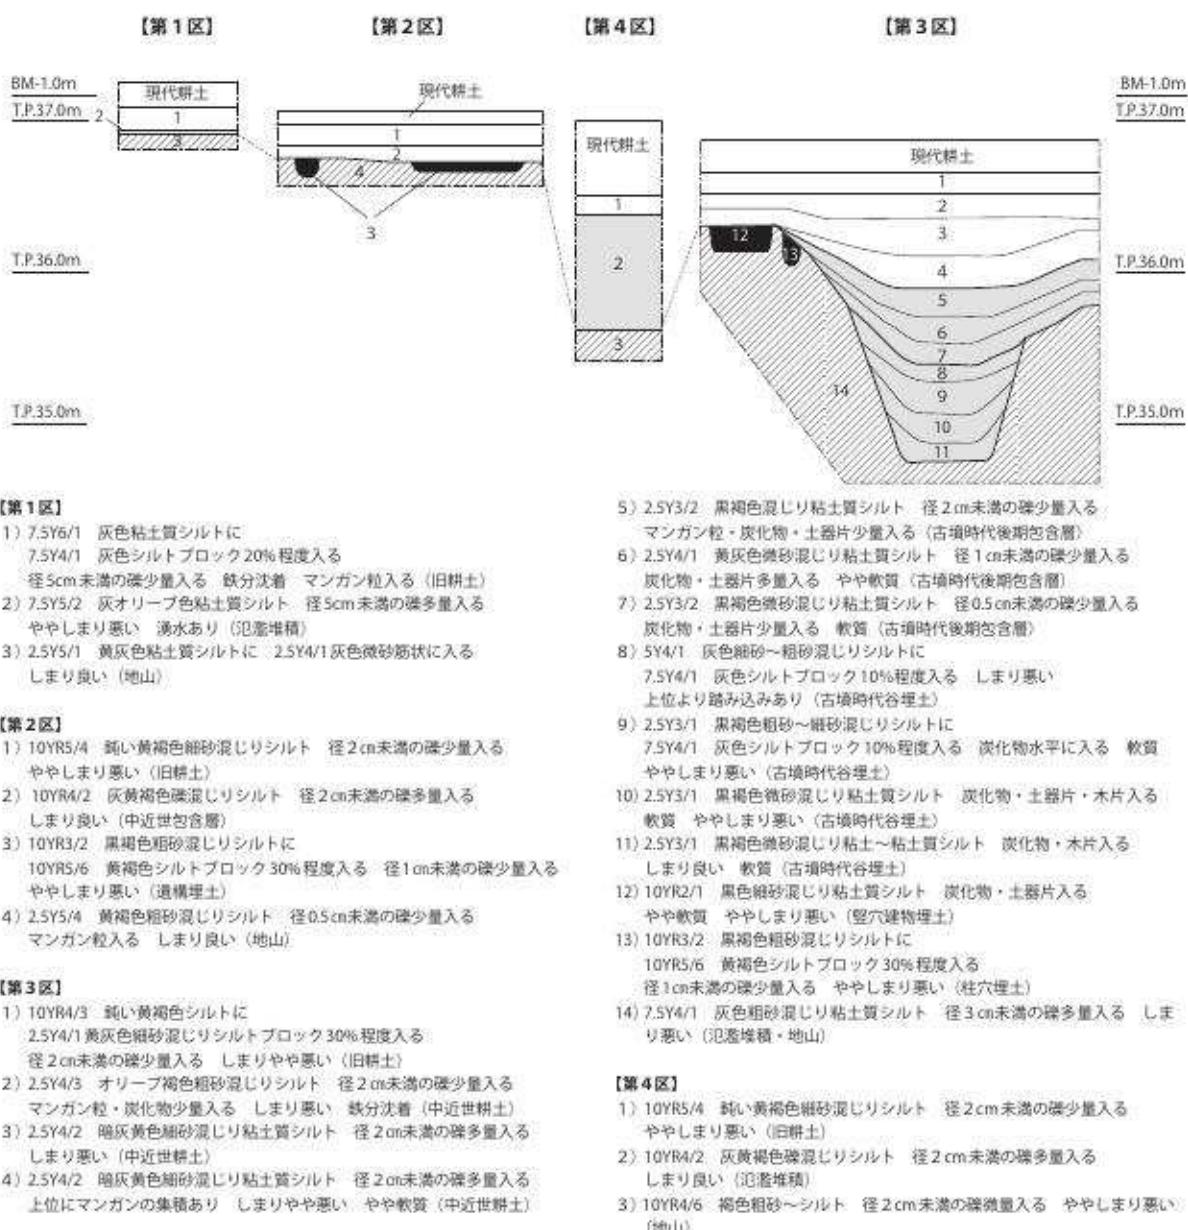
図103 基本層序模式図

ここでは、対象地を東西に横断する第1区～第4区の堆積層を基準として記述する（図103）。

対象地の地表面は、山科川が流れる東へ向かって階段状に整形されている。地山面もこれに即して傾斜するが、小谷が櫛の歯状に介在するため、平坦地は限られている。

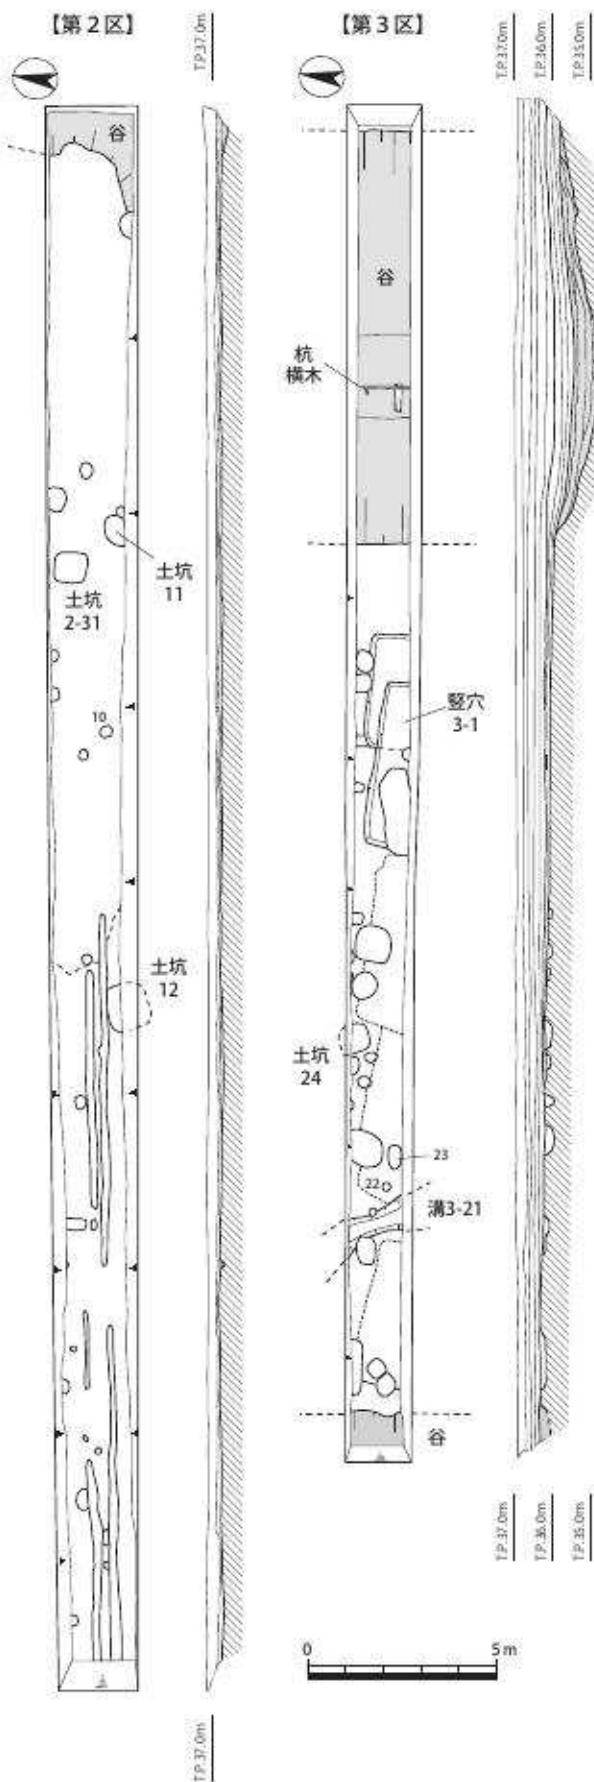
図104 第2区・第3区平面図・断面図（1:200）

第3区の西半部には、近現代耕土以下、GL-0.55 mまでオリーブ褐色粗砂まじりシルトを主体とする中世耕土があり、この直下に地山が存在する。地山上面は、古墳時代後期～飛鳥時代の遺構面に相当する。地山の土壤はやや軟質であるが、もっとも遺構密度が高い区域である。

第3区が東半部には、ふたたび小谷が存在する。最大深度は1.2 m程度、埋土は非常に軟質で、黒褐色微砂まじり粘土を主体とするオリジナルな谷埋土である下層と、上これを覆う古墳時代後期包含層

土坑2-31は、平面形状が一辺0.8mを測る隅丸方形の遺構で、埋土は黒褐色粗砂混じりシルトブロックと黄褐色シルトブロックの混合層を主体とする。土坑2-8、土坑2-11も類似した遺構であり、素掘りの井戸や貯蔵穴としての機能を想起させる規模をもつ。2-31からは土師器甕と高杯の破片が出土した。世紀末～7世紀初頭の製品である。

第3区 第3区西半部では、竪穴建物、溝、土坑、ピットを複数検出した。竪穴や土坑の切りあいからは少なくとも3時期の重複が確認できる。竪穴建物は東西ないし南南西—北北東に主軸をもつ方形プランである。このうちいくつかは削平により形骸をとどめるのみであるが、比較的、残存状態が良好な竪穴3-1の一部を断ち割ったところ、須恵器杯身（図109-1）、土師器甕（図109-

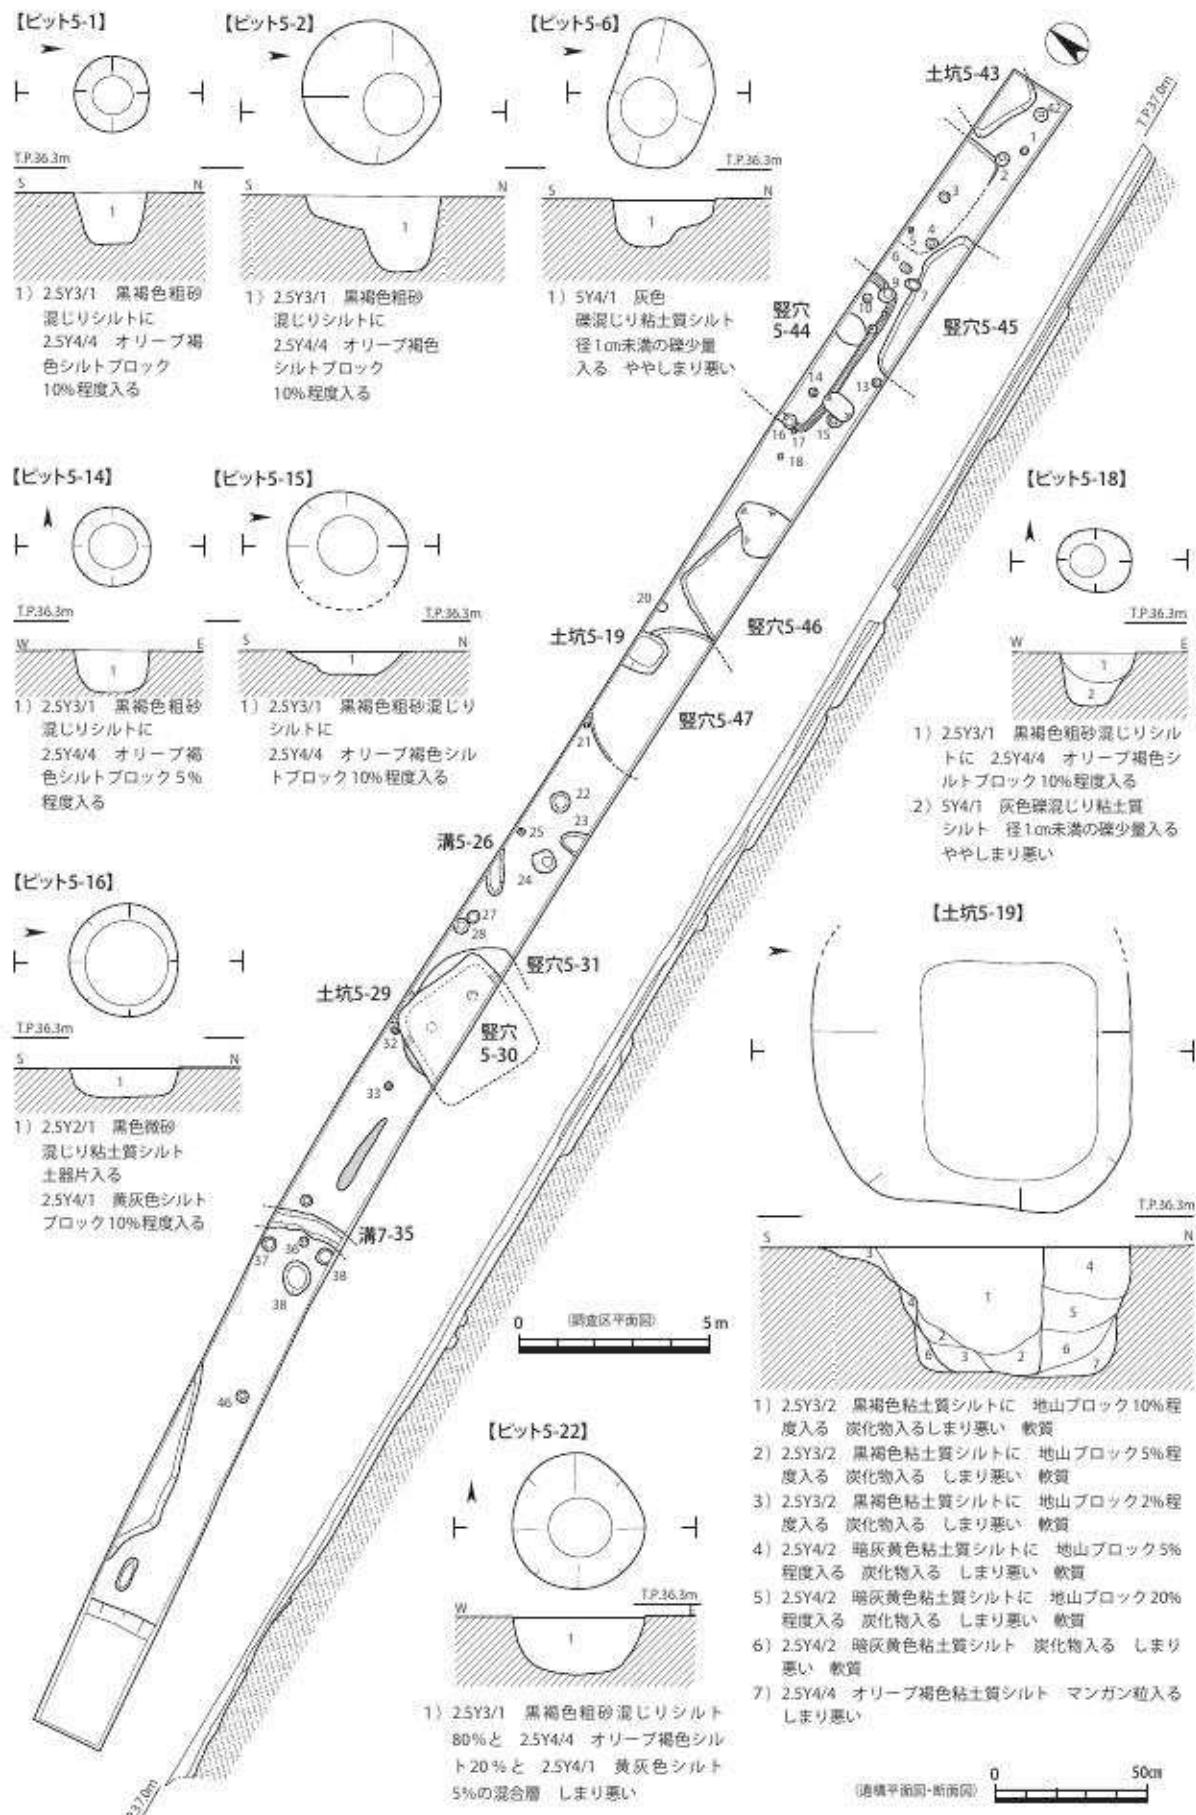
図105 第5区 遺構平面図・断面図 (1:200), 遺構平面図・断面図 (1:25)

第5区 第5区では、GL-0.4mの深度において、遺構面(地山上面)に達する。標高は高いが、削平された範囲が少なく、遺構の残存状態は良好である。竪穴建物、溝、ピット、土坑を複数検出した。

竪穴建物は円形プランをもつものと方形プランを持つものがあり、前者が後者に先行する。竪穴5-30を断割ったところ、北西から南東にかけて傾斜をつけて掘り込んだ地山上面と、貼床土(し

まりのよいシルト層)の残存を一部で確認した。埋土には炭化物及び土器片が含まれていることから、建物として機能したと推測される。遺構内からは、須恵器甕と杯蓋、土師器甕の破片が出土した。概ね6世紀の製品である。

5-19は断面形状が逆台形を呈する遺構であり、弥生時代の貯蔵穴に形状が近似する。ただし、断面観察からは、大型の柱穴である可能性も疑われる。埋土からは土師器甕の破片が出土した。古墳時代の遺構である。

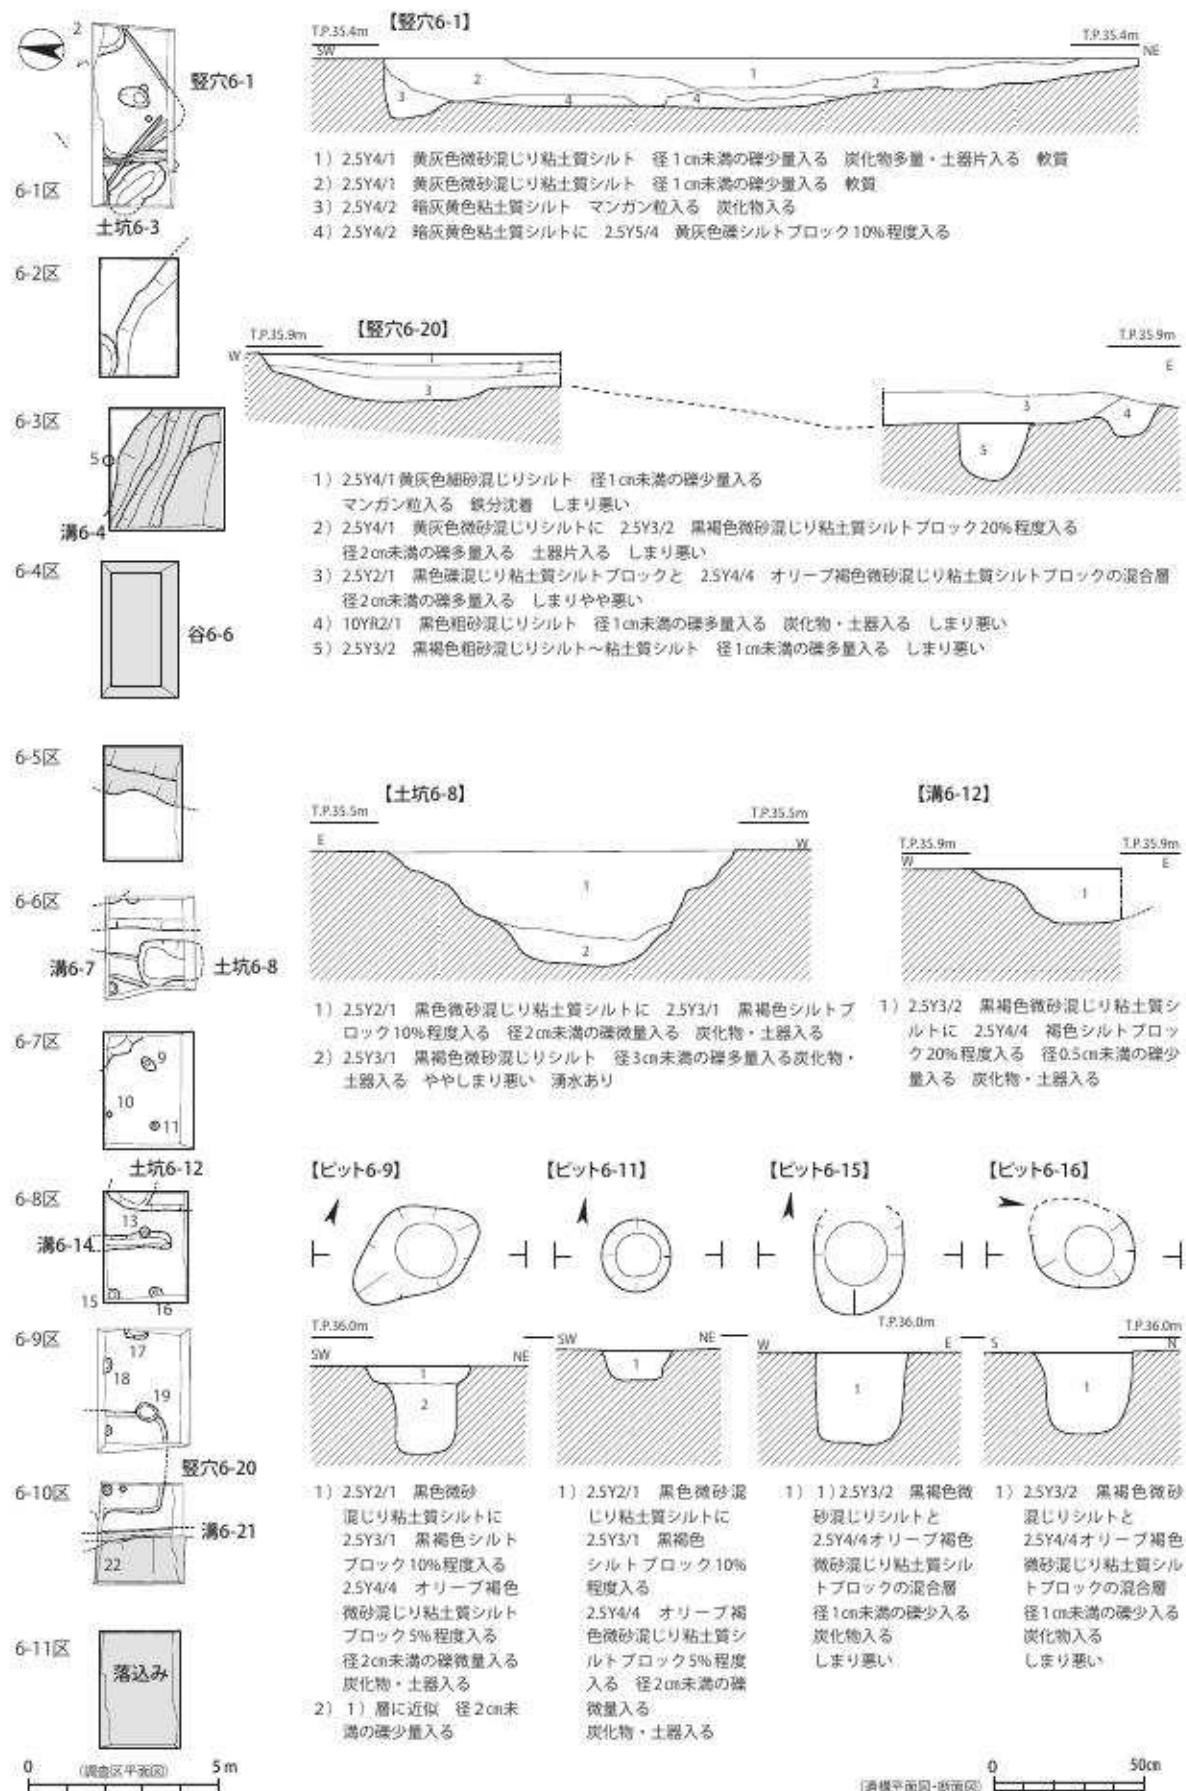
図107 第6区平面図 (1:200), 遺構平面図・断面図 (1:25)

竪穴建物6-1は、谷の東岸で検出した。土壤はやや湿潤であるが、掘方は明確で、埋土には一定量の遺物を含む。北東—南西方向に主軸をもつ方形プランで、柱穴と推測されるピットが1基確認できる。埋土からは土師器甕、須恵器甕の破片が出土した。古墳時代後期の遺構である。なお、この建物の存在は、集落がより東へ連続すること、つまり山科川の段丘沿いに居住域が存在することを示すものであり、既往の調査成果との類似性を見出せる。

このほか、第6区では、大型土坑(土坑6-8、土坑6-12)を検出した。土坑6-8は一辺が1m以上を測る大型遺構である。機能は不明であるが、埋土に炭化物や土器片が含まれている。土坑6-12からは、土師器高杯(図109-6)が出土した。

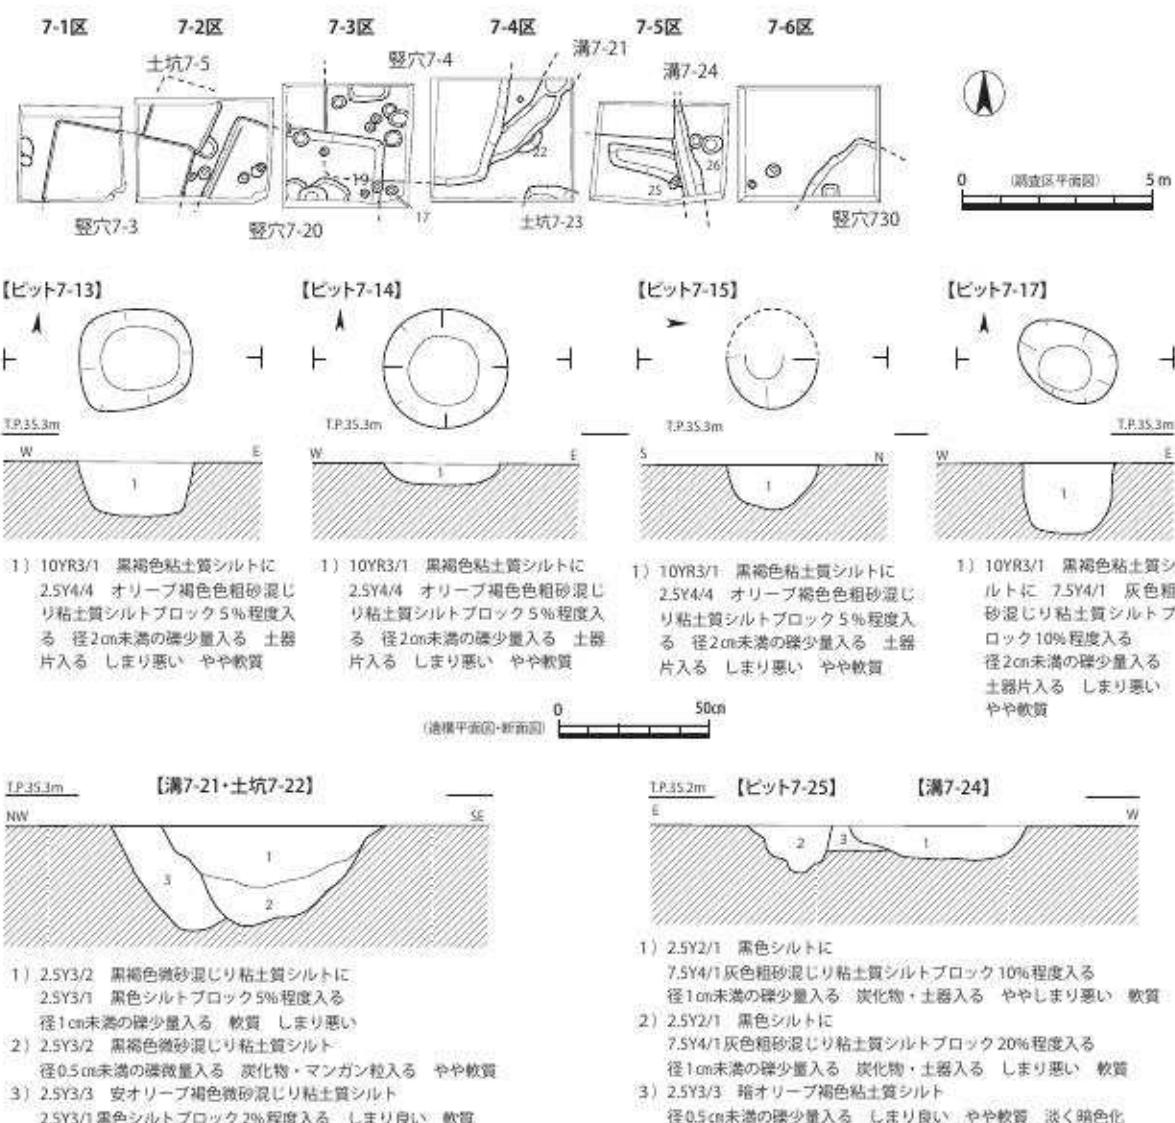
図108 第7区平面図(1:200)、遺構平面図・断面図(1:25)

第7区 竪穴建物、溝、ピット、土坑を検出した。特に竪穴建物は稠密に切りあっており、溝、ピットを含めた3時期以上の重複が確認できる。竪穴7-20は一連の遺構として検出したが、西辺と東辺の角度が異なるため、方形プランをもつ竪穴建物が重複する可能性が高い。これらのうちもっとも新しい遺構は竪穴7-20を切るピット群であり、そのひとつであるピット17からは土師器長胴甕(6世紀後半)の破片が出土している。

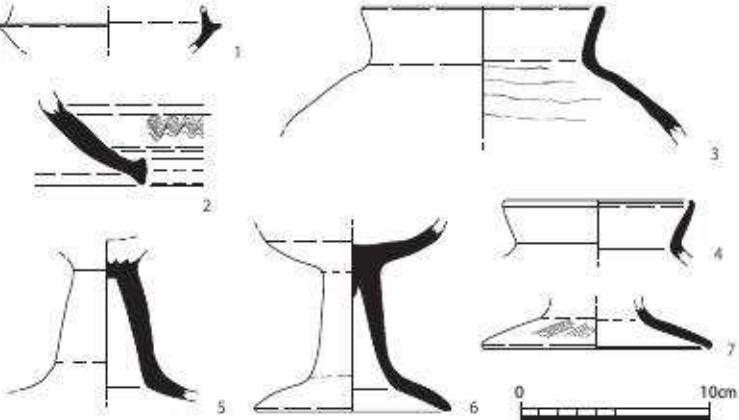
図109 出土遺物実測図(1:4)

3), 土師器高杯脚部(図109-7)のほか、須恵器高杯の破片が出土した。概ね5世紀末～6世紀初頭の製品である。このほか、大型土坑3-24からは須恵器杯身(6世紀)の破片が出土した。

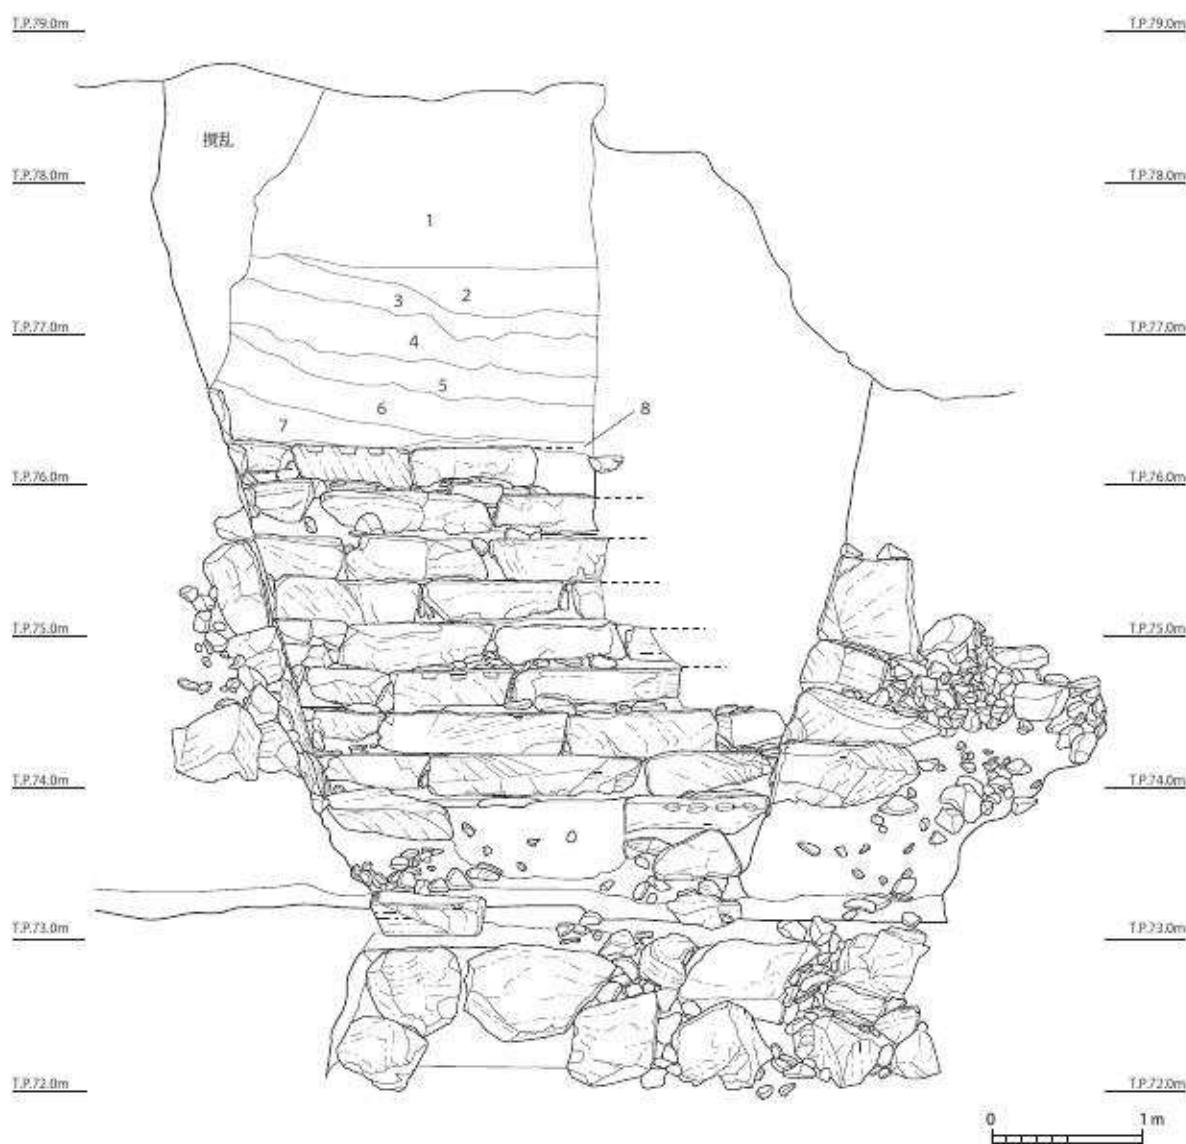
図 114 階段遺構立面図、東壁断面図 (1 : 50)

01SL石垣より東へ向かって展開する階段部分では、GL-0.2 mまで盛土があり、これを除去した

- 1) 10YR4/6 褐色粗砂混じりシルト 径10cm未満の礫多量入る
炭化物・瓦・焼土入る しまり悪い
2) 10YR4/4 褐色粗砂混じりシルト 径2cm未満の礫多量入る
炭化物・瓦・焼土入る しまり悪い
3) 10YR4/6 褐色粗砂混じりシルトに
2.5Y5/4 黄褐色粘土質シルトブロック10%程度入る
径3cm未満の礫少量入る 炭化物・瓦・焼土多量入る
しまり悪い (焼土層)
4) 2.5Y5/6 黄褐色粗砂混じり粘土質シルトに
2.5Y5/4 黄褐色粘土質シルトブロック30%程度入る
径2cm未満の礫少量入る やや軟質 ややしまり良い (造成土)
5) 2.5Y4/4 オリーブ褐色粗砂混じりシルトに
2.5Y5/4 黄褐色鮮度質シルトブロック10%程度入る
径2cm未満の礫少量入る 炭化物・瓦・焼土多量入る (焼土層)
6) 10YR4/4 褐色粗砂混じりシルトに
10YR5/6 黄褐色細砂混じり粘土質ブロック5%程度入る 径2cm未満の礫
少量入る 炭化物入る しまり悪い
7) 10YR4/3 鈍い黄褐色粗砂混じりシルト
一辺5cm未満の角礫少量入る 炭化物・焼土多量入る (焼土層)
8) 10YR5/6 黄褐色粗砂混じり粘土質・微砂混じりシルト 径1cm未満の礫微
量入る しまり良い (化粧土)

段階で、階段の壁石が露出した。また、の石敷部分では、-2.5 mまで崩落土である暗褐色礫混じり粘土質シルトが堆積し、この層を除去した段階で、石の上面を検出した。また、8段が残る階段の上位部分では、-2.3 mまで焼土層と造成土の互層があり、-3.0 mまで崩落土、その下にさらに焼土層が存在し、これを除去した段階で階段石を検出した。なお、階段石上面には化粧土と見られる黄褐色粗砂混じり粘土質シルトの薄層が、部分的に残存していた。
