京都市内遺跡試掘調査報告

平成 30 年度

京 都 市 文 化 市 民 局

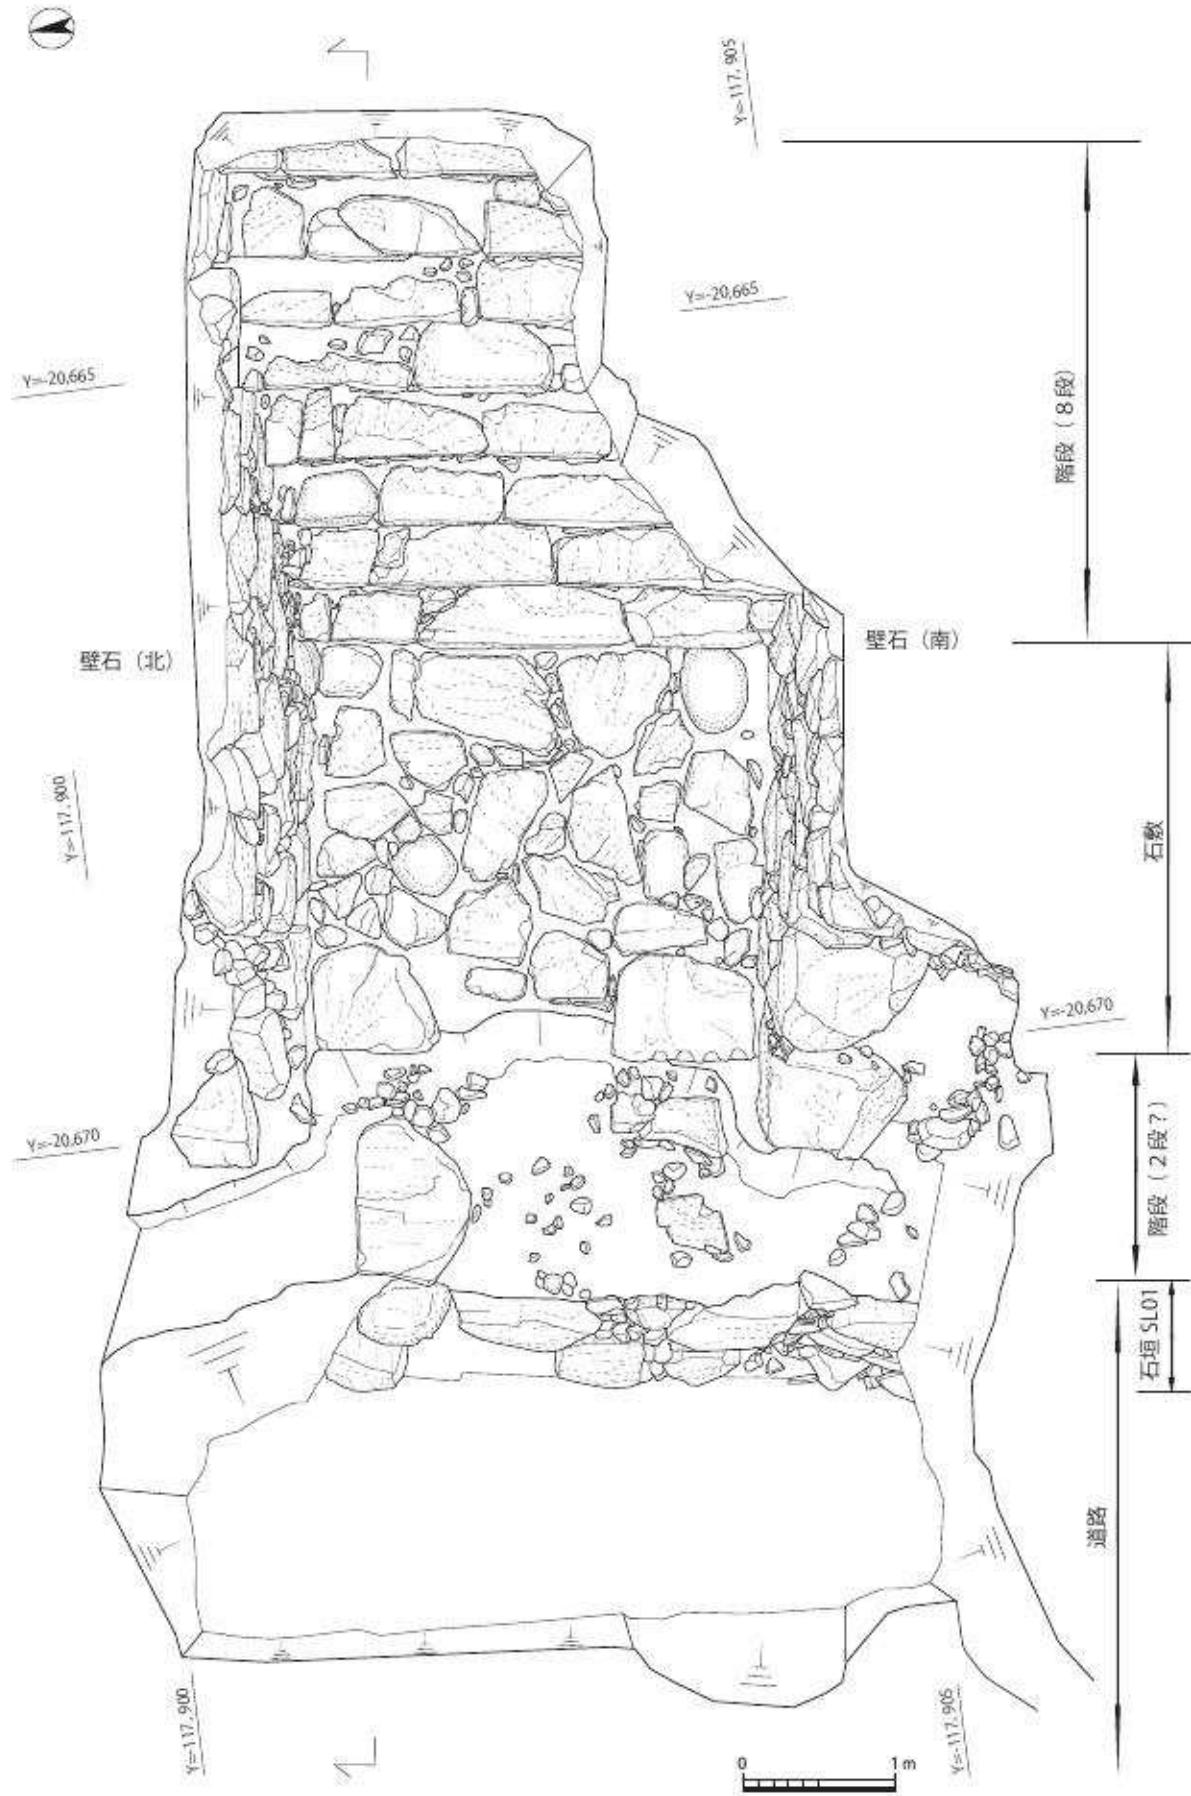
図116 階段遺構平面図 (1:50)

遺構は、01SL石垣と石敷遺構、階段遺構とその壁石に大別できる。01SL石垣は、壁石ほかを支えるための根石として地中に設置されたものであり、階段機能時には地上に見えていない。このため、本調査では01SLの上面が道として機能したものとして報告されている。石垣SL01の西面より0.3 m東の地点には平石があり、1.8 m東には0.6 mの比高差をもって石敷遺構が連続する。残存状態は良くないが、平石から石敷までの1.5 mの距離にはこの比高差を埋めるための階段（2段？）が設けられていた可能性が高い。この範囲に径5 cm程度の栗石や、巨石の間隙を埋める薄い間詰石が残存するのはその名残であると推測される。

石敷は西端に一辺0.7～0.9 mを測る巨石を配し、これより東へ30個程度の平石を敷き詰めてい

る。石種は粘板岩、チャート、ホルンフェンスが多く、一部に砂岩が含まれる。敷石上面の窪みや石と石の間隙には、肌理の細かい黄褐色微砂混じりシルトが残っており、これが化粧土として用いられたと考えられる。
