# 長岡京市文化財調査報告書

－ 勝龍寺城跡 外郭土塁・空堀の調査 －

第 73 冊

# 第1章 勝龍寺城跡 外郭土塁・空堀の調査

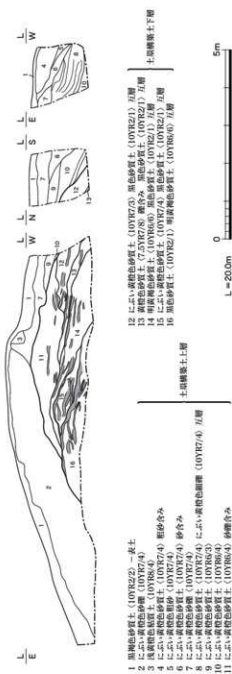
第12図 R1060-北東区画西辺  
南北土塁北崖面土層図 (1/100)

**南北土塁の北崖面 (第12図)** 土塁が削られて断面が露出している。土塁構築土は、黄色系と黒色系の互層からなる下層と、細分が困難な礫層からなる上層に分けることができる。

上層は、土質と土色の特徴から周辺の基盤層になっているぶい黄褐色の低位段丘礫層を掘削し、土塁として盛土した土層と考えられる。この土塁構築土は、土塁構築土下層を覆うように、東斜面を中心に、厚さ約1m盛られ、西側には厚さ約0.1～0.2mの積み重ねが観察できた。

下層は、黄褐色と黒色の土が交互に盛られている。上層に比べて堅く締まった盛土で、礫や小石をあまり含まない。黒色土は土塁構築面の表土層に酷似し、黄褐色土は低位段丘を覆う土層に近く砂礫をあまり含まない。

**南北土塁から発見した掘り込み** (第4図) 南北土塁は、土塁構築層の段丘礫層上面から高さ約3.5mの盛土で構築されている。東西空堀の底と南北土塁頂部の比高は約6.5m、斜面傾斜角は45度である。土塁は右京第1060次北崖面調査区(第12図)で最も高くなっている。

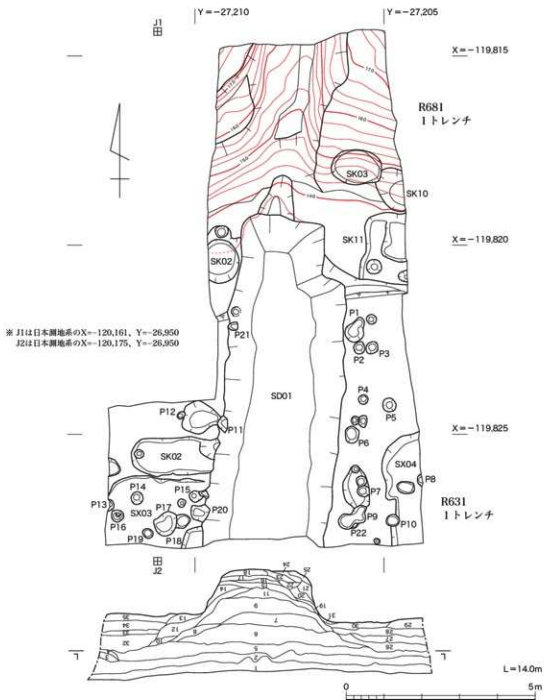
第18図 R631・681-1トレンチ検出遺構図・土層図 (1/100)

されるが、滞水した様子が認められないことから空堀と考えられる。このほか、柱穴や土坑などが発見されているが、限られた範囲の中では詳細は不明である。堀の埋土は、概ね上層の黒褐色土、下層の黄褐色系土、地山直上の砂質土に分けられる。遺物は、埋め戻された埋土に投棄されたものであり、上層から17世紀前葉を中心とする唐津焼や信楽焼、土師器、瓦器などが出土した。下層から16世紀中葉に比定される土師器皿が出土したが、底付近からは出土していない。

**東西土塁の南側で終息する堀** (第18図) 右京第631次と第681次調査において、東西土塁の南側で北東辺が折れて狭くなって終息する南北堀を確認した。規模は、幅約3m、深さ約1.2mで断面は逆台形を呈する。底面の標高は11.9m。堀に堆積する土砂は、堆積状況から東側より流入したと想定
