出 塔 の 水 道

— 山田川砂防工事に伴う発掘調査報告書 —

公益財団法人 和歌山県文化財センター

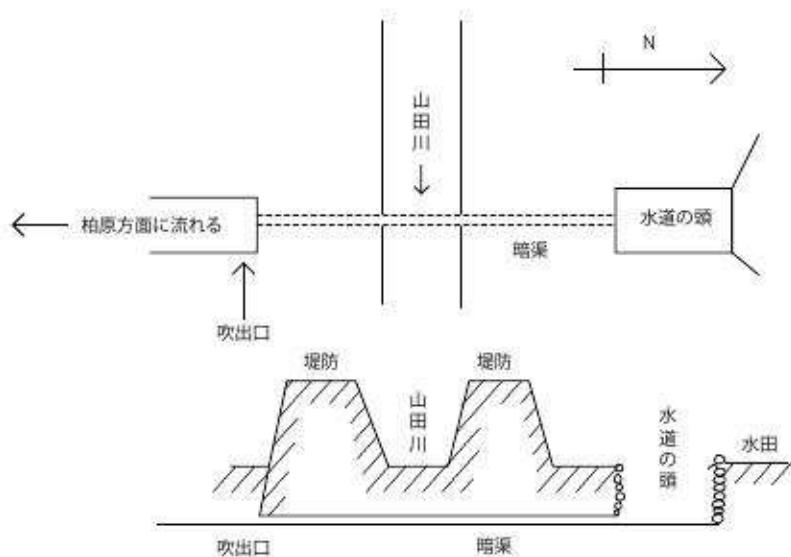
図3 出塔の水道概念図

出塔の水道は、図3の概念図に示すように、扇状地を流れる山田川の左岸（北側）にある取水地から右岸の出水口まで、ほぼ川に直交するかたちでその下を潜らせている暗渠構造の水利施設である。古くは周辺の人々の生活用水としても利用されていたようであるが、主な目的は下流に位置する柏原地区への灌漑用水であった。その水量が豊かであったようで、「山田川の水が涸れても、出塔の水は涸れん」と地元では言われつづけている。また、伝承としてはあるが柏原地区の南側に所在する銭坂城を拠点に戦国時代に活動した生地石見守俊澄がお城の生活用水を得るために造らせたとも言われている。

出塔の水道を構成する要素としては、1.上部構造となる礫群、2.水を流すための石組溝、3.漏水防止及び遮水層としての黄色の粘土帯の三つがあげられる。このうち2と3については、文字どおりの役割を担うものであるが、1の礫群については、下に設けられた石組の溝を擁護するだけではなく、西側から伏流してくる水を受け止め本体の石組み溝に導く、それとともにそれ自体も水を流す役割が大きかったものと思われる。実際、調査の中でこの礫群の中をかなりの水が浸透して流れていたことを確認している。

造り方としては、まず全体を収めるU字状の溝を掘り、ついでその東側及び溝の底部となる箇所に粘土を充填する。その後石組の溝を構築し、その上に厚さ1m近く数多くの礫を投げ入れ、最後に当初掘り上げた土を覆いかぶせて仕上げたものと推察できる。

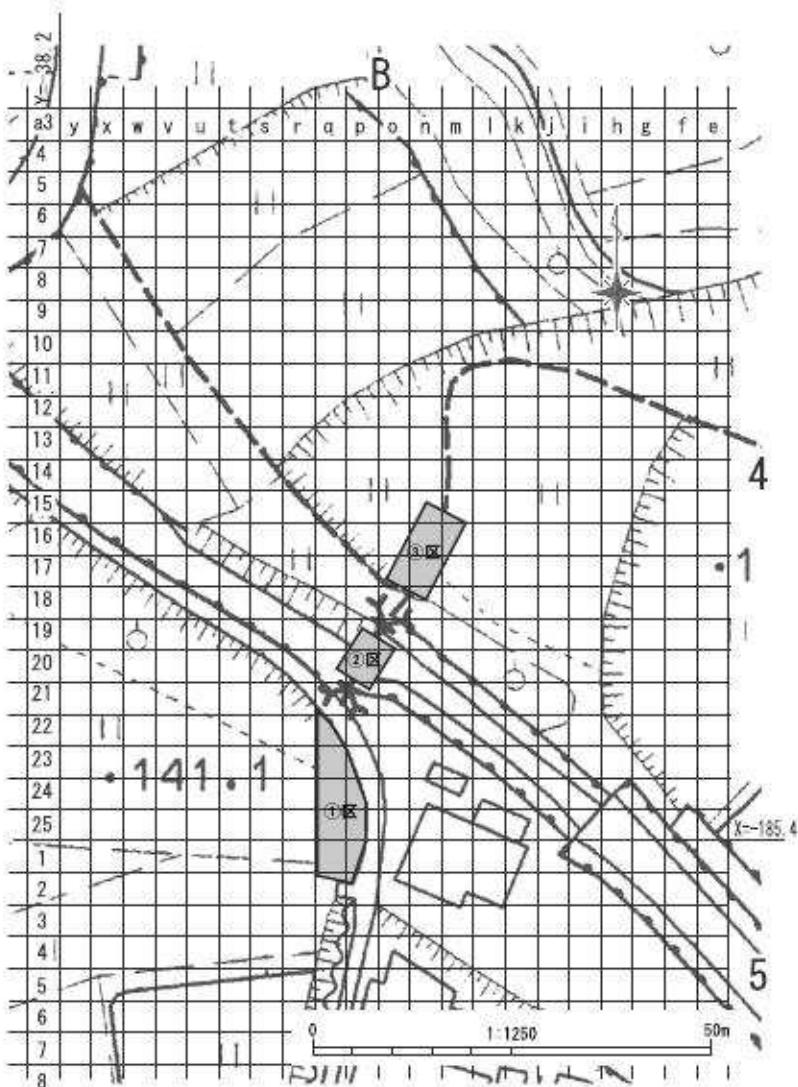
図4 調査区と地区割図

調査区の地区割は、平面直角座標第VI系(世界測地系)を使用し、当センターがこれまで周辺でおこなってきた発掘調査を踏襲し、橋本市の北東隅に基点(X = -183.0km, Y = -30.0km)を設けた。この基点から西方向と南方向にそれぞれ1kmの正方形区画を1単位とした大区画を設定した。この呼称はX軸西方向をI～VII(ローマ数字大文字)、Y軸南方向1～8(算用数字)とした。(呼称例Ⅱ5)

次にこの大区画を100等分し、100m方眼の区画割(中区画)を行っている。中区画の呼称は西方向にA～J、南方向を1～10とした。次にこの中区画を4m毎に割り、一辺4mの正方形区画を1単位と

する小区画を設定した。この呼称は東西方向を a ~ y、南北方向を 1 ~ 25 とした。

遺物の取り上げや遺構の実測は、原則的にこの小区画で行っている。なお、今回の調査区で言えば大区画は IX 3、中区画は大部分が B 4 に相当するが、一部、①区の南端部が B 5 に入っている。(図 4 参照)

調査区名は南から順次①区・②区・③区としている。(図4参照) 各調査区の面積は①区 70m²、②区 24m²、③区 55m²、総計 149m²である。

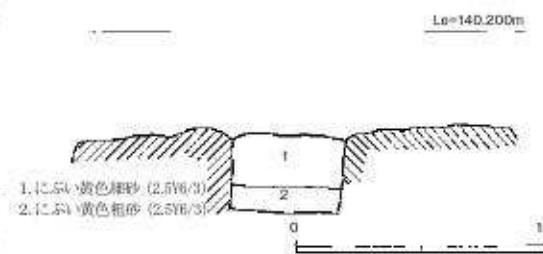
図5 ①区SD-01セクション土層図

SD-01 石組の溝である。側石には、20 ~ 40cm 大の河原石を用いており、幅約 23cm、深さ 15cm を測る。側石は一段で、延長距離で 2.5m ほどを確認している。埋土は大きく 2 層に分かれ、上層にはにぶい黄色細砂、下層にはにぶい黄色粗砂が堆積していた。また、漏水を防止する目的か、一部に黄色の粘土質の土が施されていた。この溝からは出土遺物がまったくなく、時期を確定するには困難であるが、確認した位置及び方向から現存のコンクリート製の溝が造られるまでの一時期古い用水路であったものと判断できる。このことから、おそらく昭和の中頃までは機能していたものと思われる。

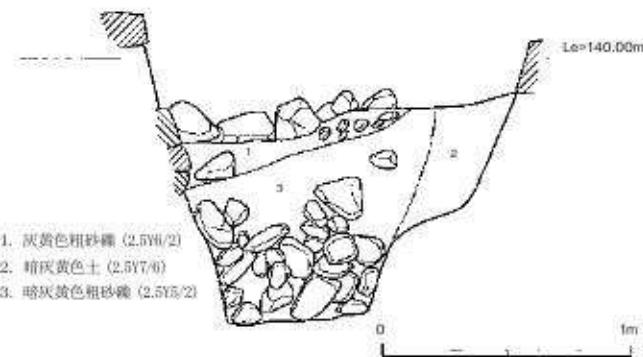
図6 ①区SD-02セクション1土層図

SD-02 調査区の東側に沿って幅 1 m ほどの礫が多く混在しているのを確認した。これを SD-02 としている。礫は 10 ~ 40cm 大の河原石で、均等に入れられたものではなく、集中している箇所とやや疎らな箇所が見受けられるなど、その密度にはばらつきが認められる状況であった。検出

面から 60cm ほど掘り下がたが、この礫はさらに東側及び下につづいていく状況であった。

なお、前述の SD-02 については、さらに掘り進めた結果、上層で確認したより平面的には少し西側に広がるとともに、入れられている礫についても下層にいくにつれて密度が高くなっていることが判明した。深さは検出面から言えば 1m 弱を測る。

結論的に言えば、この SD-02 は出塔の水道の一部、いちばん西端にあたる部分である。したがって出塔の水道の本体中心部は、①区の東側調査区外、現有の市道の法面部下に潜り込んでいるものと判断された。なお、この SD-02 の上層からわずか一点であるが、近世の肥前系の陶器片が出土している。(図 13-1 参照)

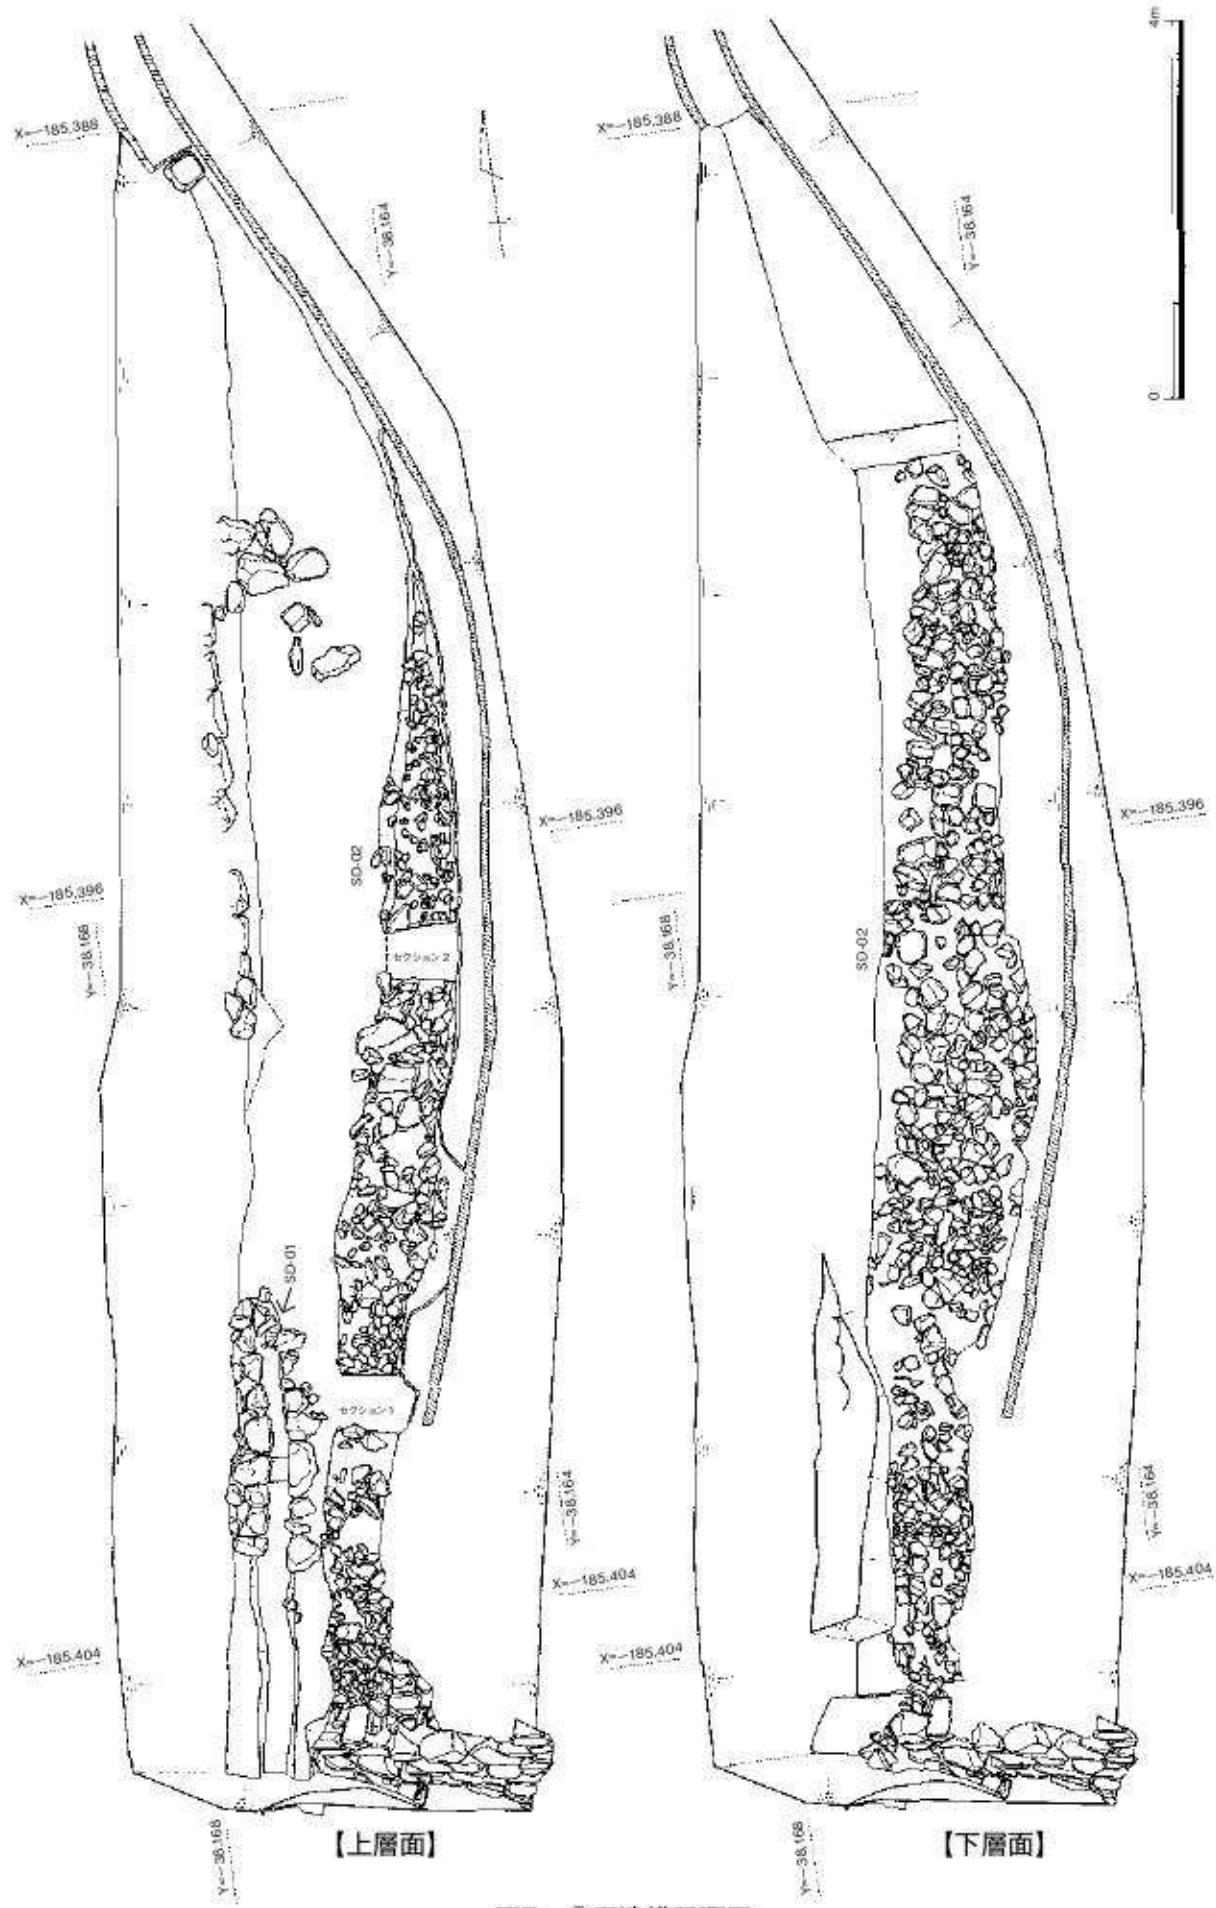
図7 ①区遺構平面図

機械掘削により、このコンクリート製の用水路の底部まで取り除いた後、シルト質の土が混じる粗砂礫(盛土)を 10cm ほど人力による掘り下げをおこなった。その結果、T.P.140 m 前後で石組の溝のほか、調査区の東側に沿って 10 ~ 20cm 大の礫が投げ込まれた状況でかたまって検出された。この面を上層としている。

上層面から 20cm ほど下げ、SD-01 やブロック状にはいった黄色の粘土質を取り払った面で遺構検出をおこなったが、この面においては新たな遺構を検出することができなかった。一応下層として写真・図面とも記録にとどめたが、土としても上層と大きく違わないことを考慮すれば、面としての成立はしがたい可能性がある。

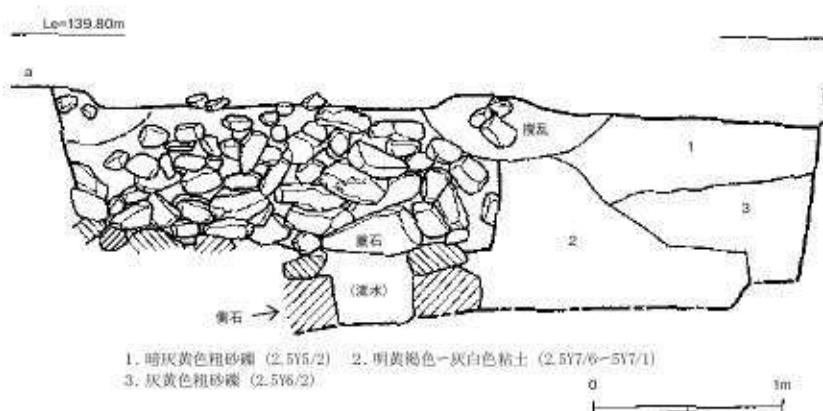
図8 ②区SD-02断面土層図

東側に施された粘土は、上部構造をなす礫群の高さにあわせて設けられており、礫群及び暗渠溝に沿うあたりでは、基底部から130cmほどの厚さがあるが、図8にも示すように東側、出塔の水道本体部から離れるにつれ、その厚さを減じ、1mほど離れたところではその厚さは30cmほどとなっていることを確認した。

現在の河床から 80cm ほど、河川堆積土である円礫混じりの粗砂層を掘り下がたところで、ほぼ川と直交するかたちで幅 2.2m、長さ 5.5m ほどにわたって礫が充填されているのを検出した。礫の大きさは、15 ~ 40cm 大を測り、整然とした並びは認められず、粗密差があり、全体としては投げ込まれたような状況であった。調査区①で検出された礫層と同じ状況であり、出塔の水

①区における西側肩部と同じ状況であった。このことから、この黄色の粘土層については、東側に水が漏れていかないようする遮水層としての役割を担っていたものと考えられる。

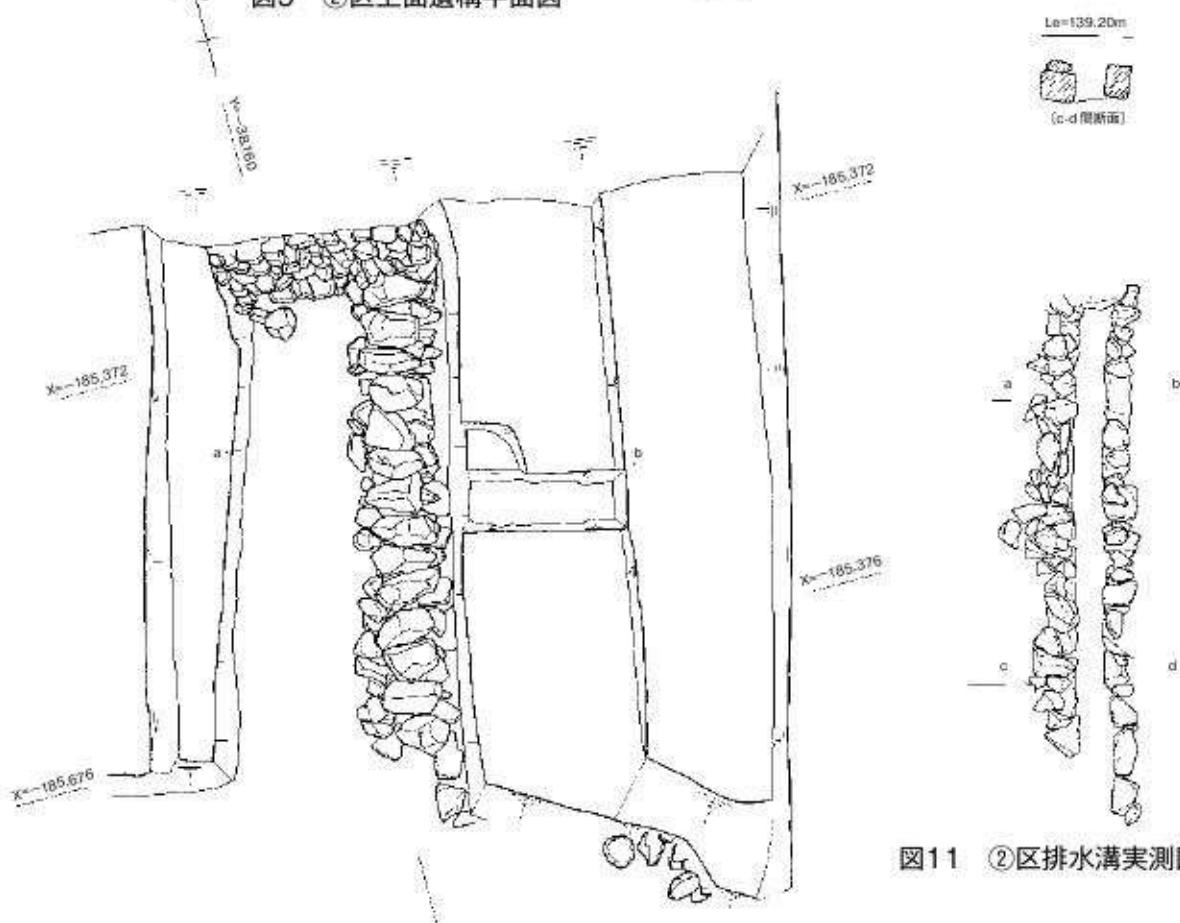
図10 ②区下面遺構平面図

この礫層の検出状況を記録にとどめたのち、徐々に礫を取り除き、掘り下げを行った。その結果、60～70 cm下がったところ、T.P.138.80 m前後で、これまでの礫とは異なる40～60cm大の横長の礫を整然と並べているのが確認された。結論的に言えば、これらの礫は、出塔の水道の中心部にある暗渠排水溝上に架橋した蓋石であった。

この蓋石の架橋状況を記録にとどめた後、順次取り外していくが、側石に直接架けている場合と、高さの調整のためか小振りで扁平な石を一枚間にかまして架橋している場合が認められた。側石との取り付き及び蓋石どうしの取り付け状態を見ると、かならずしも密封された状態ではなくわずかに隙間があり、径3cm以上の中石などは入り込まないものの水が流入するには十分な隙間といえる。このことからも上部構造と考えられる礫群の間を縫って流れてきた水は、こうした隙間からも取り入れられていたのであろうし、むしろそのことを意図した造作であった可能性を考えられよう。溝本体の大きさは、幅30cm、高さ15cmほどである。側石は基本的には一段で、

長さ40～60cm、高さ15cm大ほどの石が用いられていたが、一部高さの足らない場所ではやや小振りの石をもう一段積んでいた。底部には石は認められず、水が絶えず流れているため詳細な観察はできなかったが、漏水防止のため後述する粘土が敷かれているようであった。

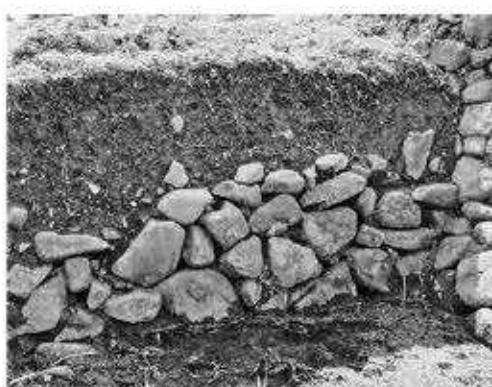
写真3 貯水池南面の石垣(北東から)

③区は延長 12 m、幅 4.5 m ほどの調査区である。出塔の水道の貯水池の南端に接しており、取水口にあたる場所である。この貯水池の南面は、写真 3 のように石垣となっているが、石垣の高さは 1 m ほどで上まで立ち上がっておらず、石の積方も雑な状況が看取できる。

このうち③区から出土している遺物は4点を数えるが、すべて調査区北端の貯水池の南面となっている石垣の裏込めとしている層からの出土である。ただ、この石垣については概述したように上まで立ち上がっていないことや積み方も雑な感を否めず、新しい時期に応急的に修復し

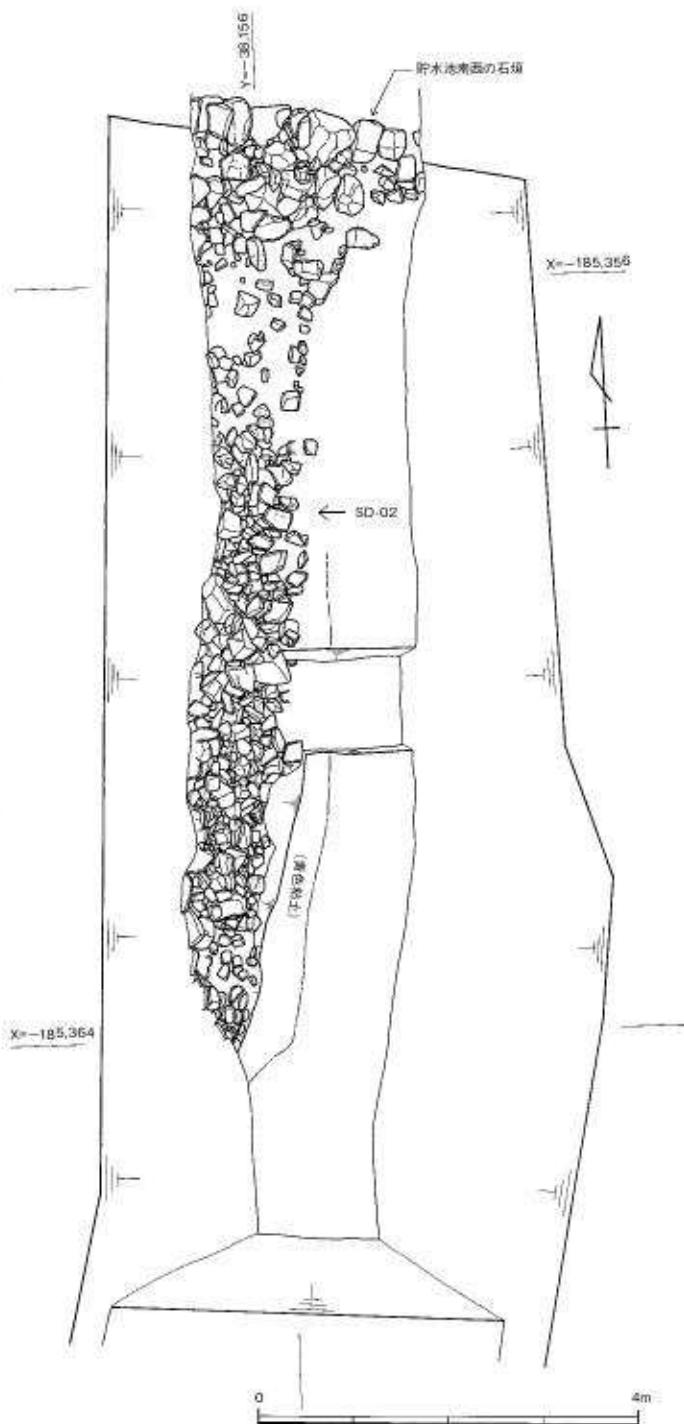
図12 ③区遺構平面図

その後、人力により堀下げを行い精査した結果、T.P. 139.80m から 140.0 m ほどのレベルで調査区の西側に沿って幅 1 m ほどの出塔の水道の上部構造と思われる礫群を検出した。

礫は 20cm 前後のものが多く用いられていたが、一部 50cm 大のものも混じっていた。この礫群は、さらに調査区西側に入り込んでいる。このことから、

①区とは逆に出塔の水道の東端を検出したものと判断された。

平面図で見ると、北端から2mほどの箇所の礫が少なくなっているが、この部分の上層からは、プラスチック容器やビニールなどきわめて新しいものが出土している。この部分については、昭和50年代以降に修復の手がはいったか、何らかの要因で搅乱を受けたものと思われる。

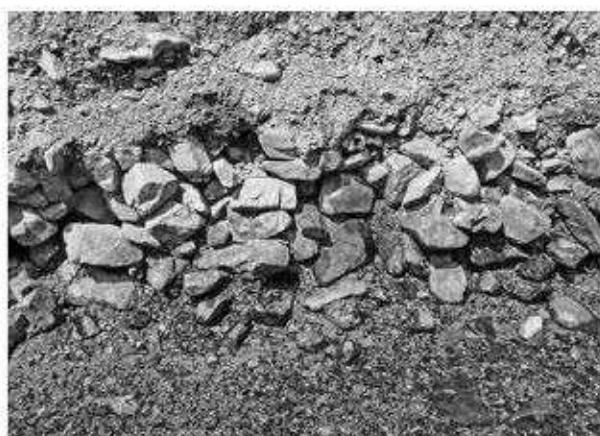
写真4 ③区礫群縦断面(東から)

これらの礫群を取り除いた結果、写真4に見られるように礫の厚さは60cmほどで、その下層は黄灰色(2.5Y4/1)の1cm前後のやや締まった礫層となっていた。この層はこの付近のベースとなっている層であり、ここより下には構造物は認められなかった。このことからも②区で確認している本体である暗渠溝については、これより西側、調査区外に存在しているものと判断される。

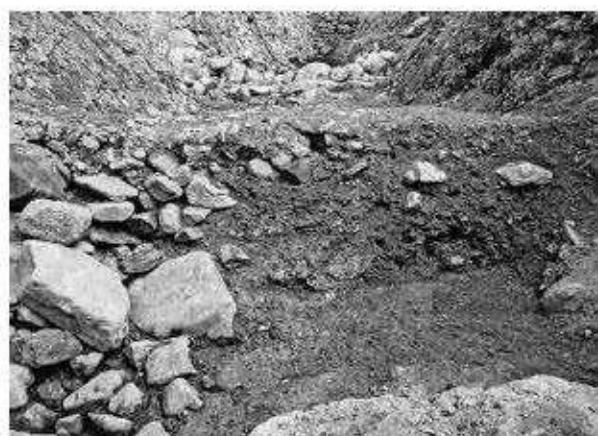
写真5 ③区セクション1(南から)

また、②区で明瞭に確認することができた黄色の粘土層については、検出した礫群の南側の一部で確認できたもののその厚さも5cm前後と薄い状況であった。さらに写真5にも示したように一部断ち割って観察を行ったが、黄色の粘土はブロック状に散見する程度であり、意識的に充填した様子は認められなかった。この意味では、①区とともに河床部下にあたる②区などとは、その造り方に違いがあると言えよう。

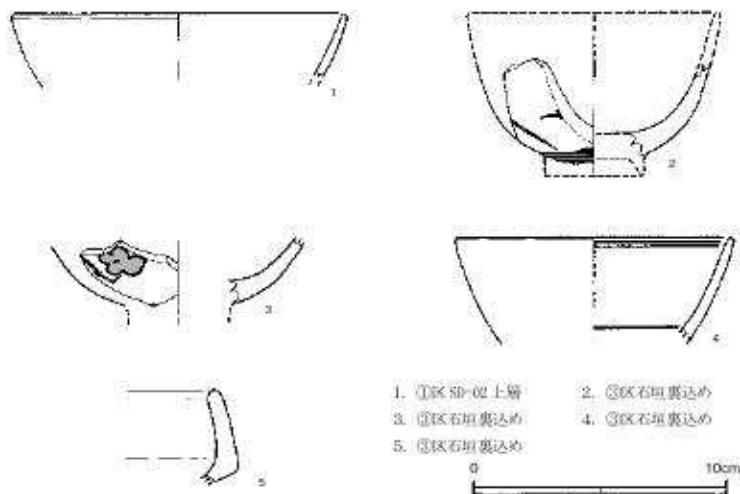
図13 出土遺物実測図

(1) は肥前系と思われる碗である。濃い枇杷色の釉が全体に施されており、細かな貫入がはいる。胎土はややすくすんだ黄色を呈し密である。復元口径は13.2cmを測る。口縁部のみであるが、おそらく器高は6cm前後になるものと思われる。(2) は伊万里の染付けの碗である。下地はややすくすんだ灰色を呈し、高台部付け根には二条の圈線が巡り、体部外面には草花の一部と思われる文様が描かれている。体部は丸みを帯びて内湾気味に立ち上がるるもので、おそらく口径は10cm、器高は6.5cm前後になるものであろう。(3) も同じく伊万里の碗である。体部下半のみの出土であるため詳細は不明であるが体部外面下半には草花文が描かれている。この二点については、いずれも「くらわんか」と称されている碗で、広義では伊万里の製品と呼ぶものだが、おそらく18世紀中頃から末にかけて波佐見で大量に生産されたものであろう。(4) も伊万里の染付けの碗である。内面口縁端部下に二条の圈線、体部下半に一条の圈線が巡らされている。(5) は土師質の焙烙である。全体に茶褐色を呈し、胎土には細かな砂粒が含まれる。体部はやや内傾気味に立ち上がるもので、底部を欠くが、おそらくわずかに曲面をもつタイプと思われ、18世紀末段階の製品であろう。

以上のように今回の調査で出土した遺物を概括すれば、概ね18世紀の中頃から末段階に帰属する遺物と言えよう。
