根 来 寺 坊 院 跡

平 成 4 年 度

財團法人 和歌山県文化財センター

- 1 本報告は、国庫補助事業平成4年度根来寺坊院跡の発掘調査の概要報告である。
- 2 発掘調査は、和歌山県教育委員会の指導のもと、財団法人和歌山県文化財センターが実施した。
- 3 調査面積は、約245m²で、調査期間は平成5年1月18日から調査を始め平成5年3月10日に終了し、整理作業は、3月25日に終了した。
- 4 発掘調査は、文化財センター主査富加見泰彦が担当した。
- 5 調査の組織については、下記の通りである。

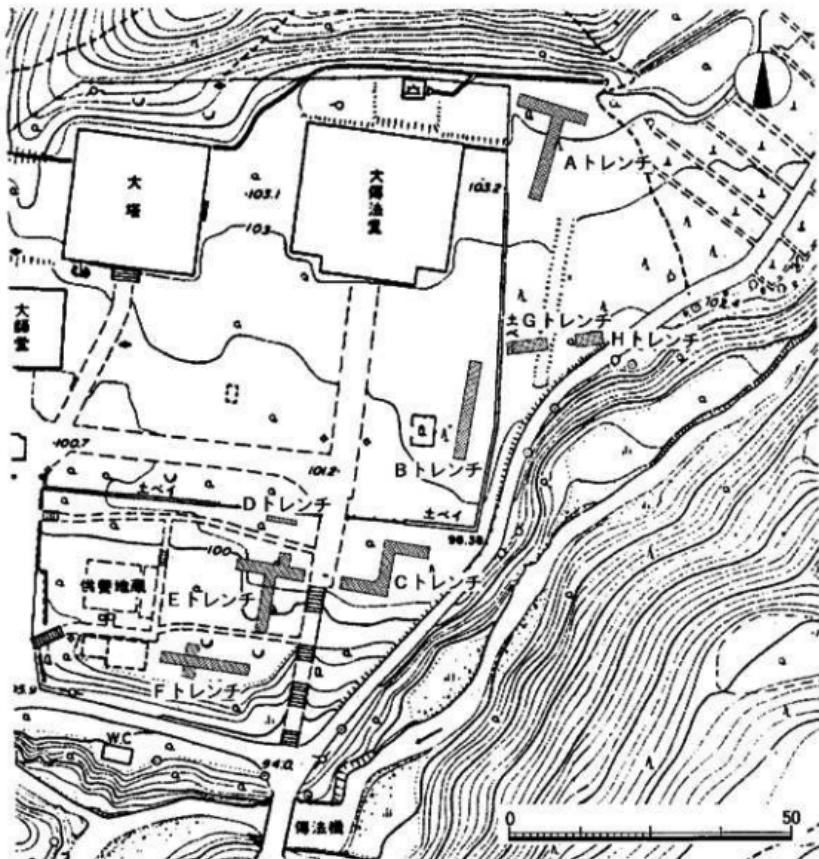
挿図3 トレンチ設定図

根米寺坊院跡の保存と活用を図るための継続事業であり、今年度は、根米寺創建期の大仏法院の実態をさぐることがその目的である。そのため(II)大仏法院を中心として、現存する「根米寺伽藍古絵図」(挿図2)に見られる門跡、馬頭観音堂跡、不動堂跡、普賢院跡を調査地点として選び発掘調査を実施した。調査は、幅2mのトレンチを計8カ所に設定した。それぞれのトレンチにはAからHまでのアルファベットを冠した(挿図3)。

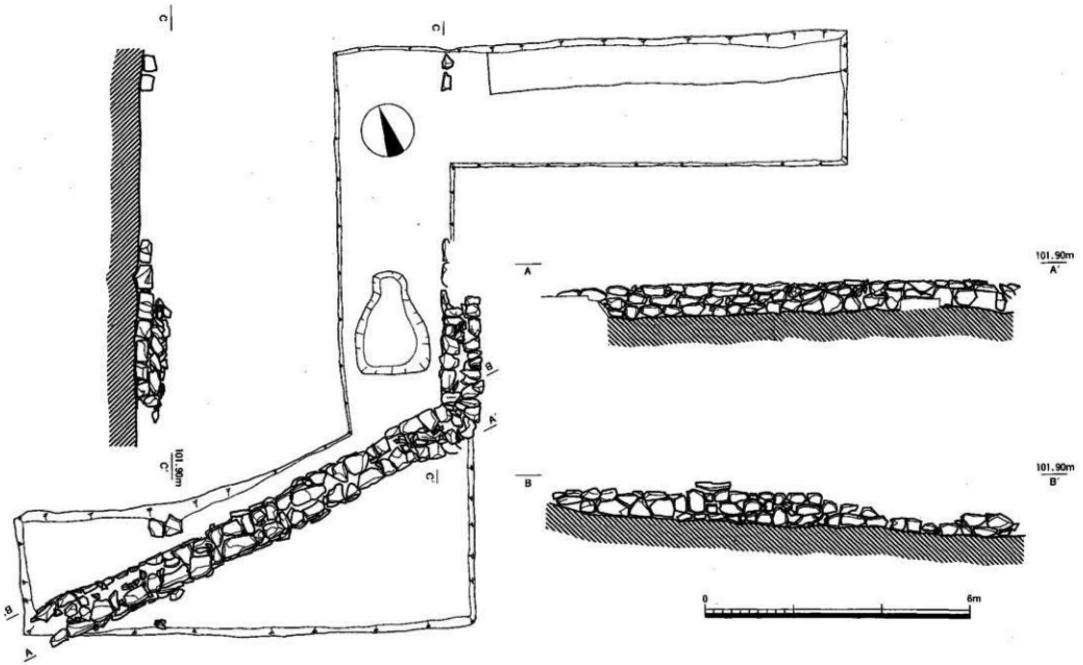
挿図4 C トレンチ遺構実測図

大伝法院正面に位置する階段東側に設定したトレンチである。現在の階段は、大伝法院とは軸線が東へ偏しており、後世の所産と考えられる。このトレンチでは、土壠跡の基礎部分を検出した。

土塀の基礎と見られる遺構は、後に述べるEトレンチとは階段を境として左右対称に認められる。基礎は大伝法院の前面にひろがる平坦地の先端部に位置し、階段が取り付けられていることからもわかるように土塀基礎の南側は菩提川に向かって斜面となっている。階段踊り場から東に延べ約10m延びた後、120度の角度をもって屈曲し、北へ約6m延び現存する土塀へと続くが南北方向の基礎は、東西方向に比べて遺存状況が悪い。

この土塀基礎は残りの良いところで計測すれば、幅約50cm、高さ約30cmで石材は全て和泉砂岩を利用している。

東西方向の土塀基礎の南側では土塀が倒壊した痕跡とみられる瓦類、スサ入りの堆積土が僅かではあるが見つかっている。土塀の時期は基礎の石垣から出土した遺物から近世以降と考えられるが時期を限定するにはいたっていない。

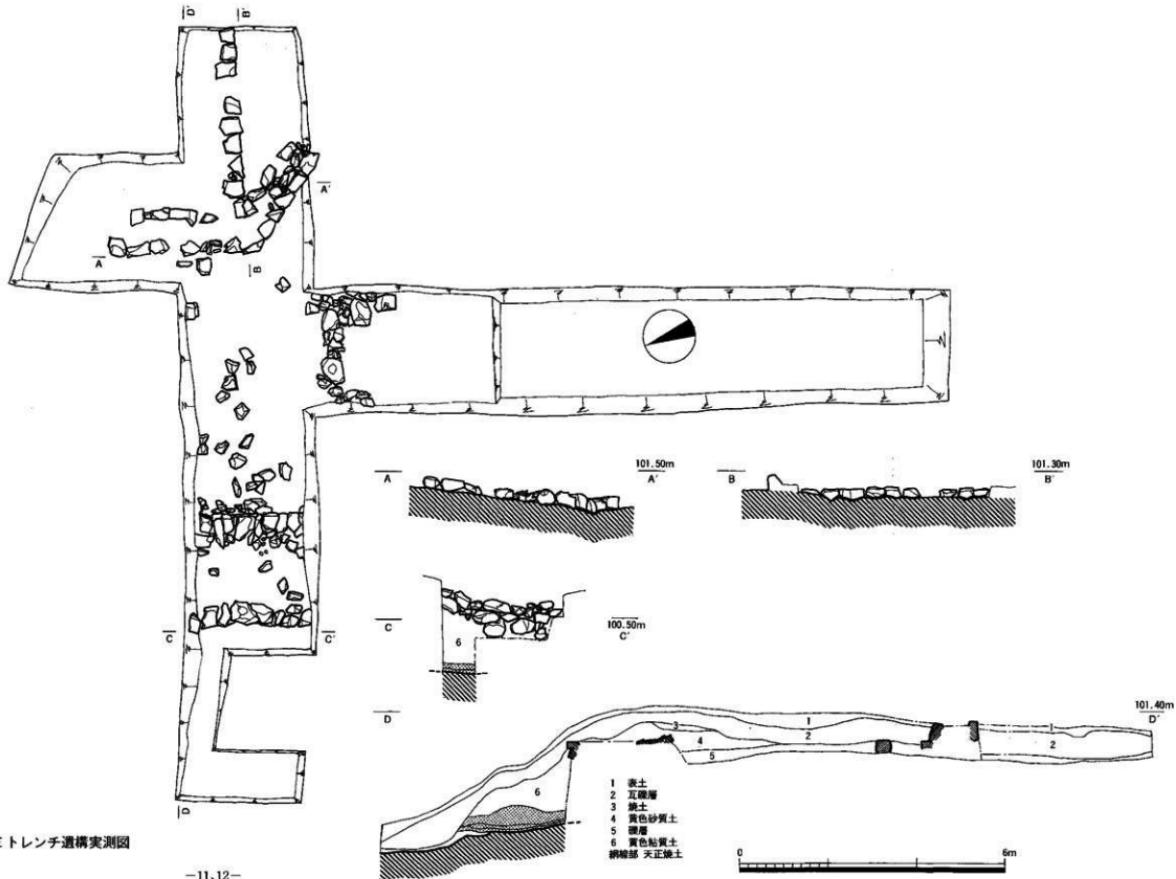
挿図 5 E トレンチ遺構実測図

大伝法院正面の階段左側に設定したトレンチである。Cトレンチの石垣とは左右対称となる土塀基礎の石垣を検出した。本来は階段を中心として、左右に土塀が築かれていたと考えられる。検出した基礎の長さは東西5m、南北3.5mの規模を有する。Cトレンチ同様約120度の角度をもって現存する土塀へと続く。

この土塀の基礎と重複する東西方向の石列を検出した。重複関係からはこの石列の方が古いとみられるが時期は不明確である。Cトレンチでも延長線上と見られる位置に石列が僅かに残されているのを確認しているが性格については明らかでない。

この東西方向の石列と直交するようにEトレンチ西端で幅約1mで両面に面をもつ石垣を検出した。この地は古絵図（挿図2）によると唐門の位置にあたるとみられることから唐門に付随する施

設の蓋然性が高い。ただ、石垣の内側は土が充填されているが、硬く締まった状態とはいせず、通路などの可能性はないとみられる。

一方、この石垣の約1m下層では天正の兵火の跡、生じたとみられる焼土層が検出された。しかし、トレンチ調査であるため、確認したにとどまった。

南北に設定したトレンチでは約2m掘りさげたが、近世以降の整地土が厚く堆積し、地表面及び天正の焼土層は検出できなかった。整地土中には、近世の瓦礫類が多く含まれており、整地の造作は近世以降とみられる。Bトレンチで確認した大伝法院の再建の際の整地とあるいはこの整地は軌を一にしたものとしてとらえることが可能であろう。

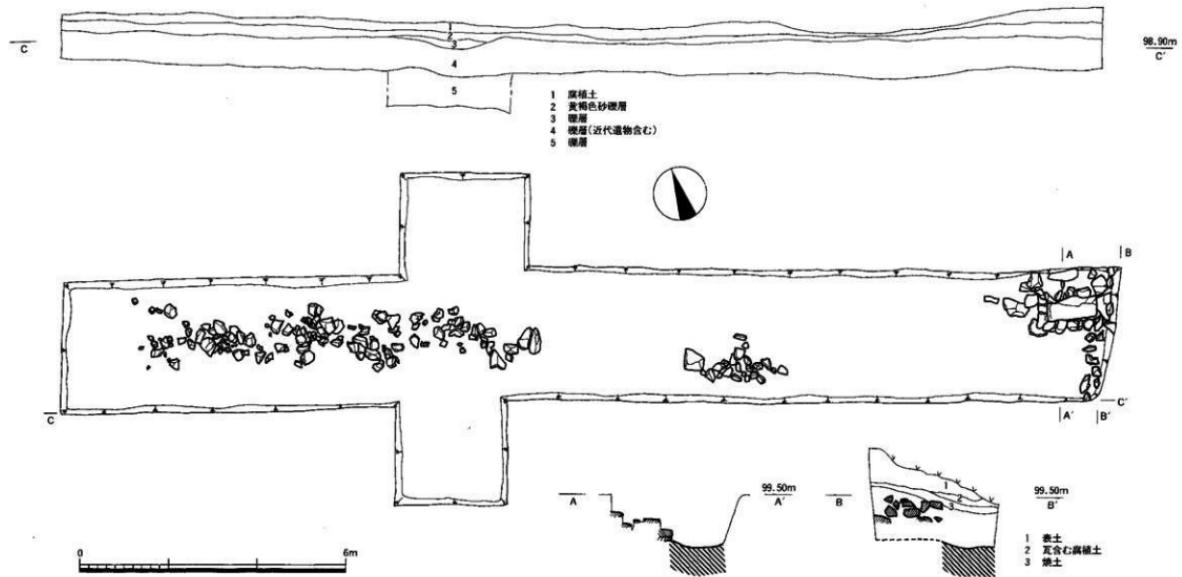
挿図 6 F トレンチ遺構実測図

Eトレンチの下方に設定したトレンチである。Eトレンチで検出した両面に面をもつ石垣の南延長線上にあり、石垣のコーナーとみられる遺構を検出した。現地形でも、隆起した地形が認められることから、EトレンチからDトレンチにいたる一連の遺構と考えられる。

遺物は土師器の小皿が埋土中から出土しており、これによって石垣の時期が江戸初期にさかのぼる可能性が高いことが考えられる。このトレンチでは地山を確認するため約1.9m掘り下げたが確認できなかった。

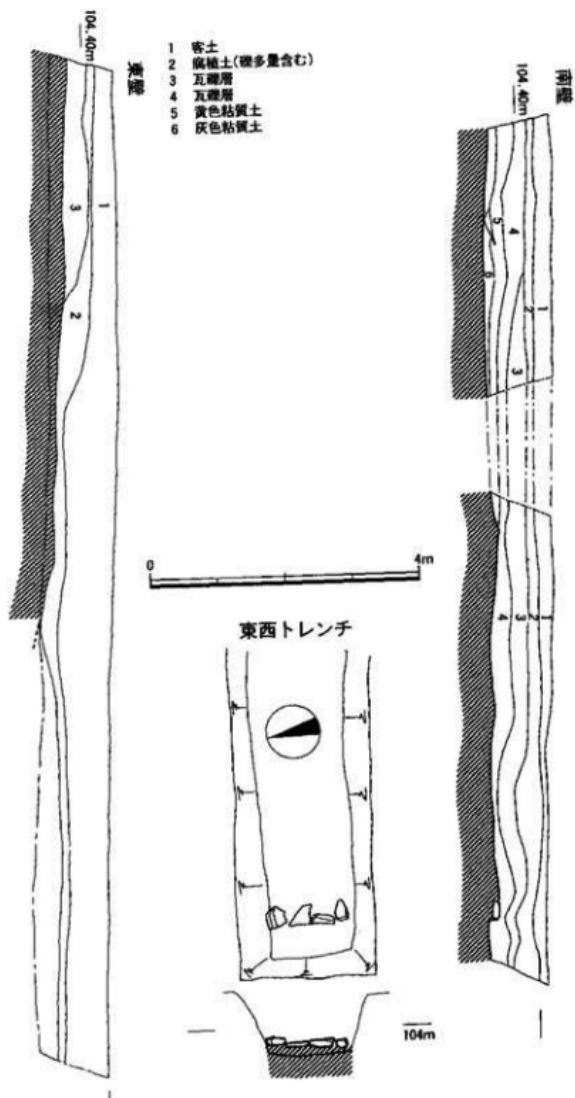
挿図7 Aトレンチ平面及び断面図

大伝法院の東側に設定したトレンチである。東西方向に設定したトレンチでは西端で大伝法院側に面を持つ石列を検出した。石列の方向は大伝法院にはほぼ並行する。石列の検出は1段分で、それより上部に積まれていたか否かは不明であるが、上層は攪乱が著しく石材が多く散乱する状況であるため石垣があった可能性もある。石列の内側では建物の痕跡を検出するには至らなかったが地山直上に、規則性はないが礎石とみられる扁平な石が認められることと、土師器の小皿で、黒く変色し燈明皿として使用されたと考えられるものや、瓦が出上することから建物がかつて存在した可能性も考えられる。

南北方向に設定したトレンチはその南半分は普提川へ向かって緩やかな傾斜を示している。湧水のため地山面まで掘り下げることが不可能で、前述の石列の範囲を確認するにはいたらなかった。

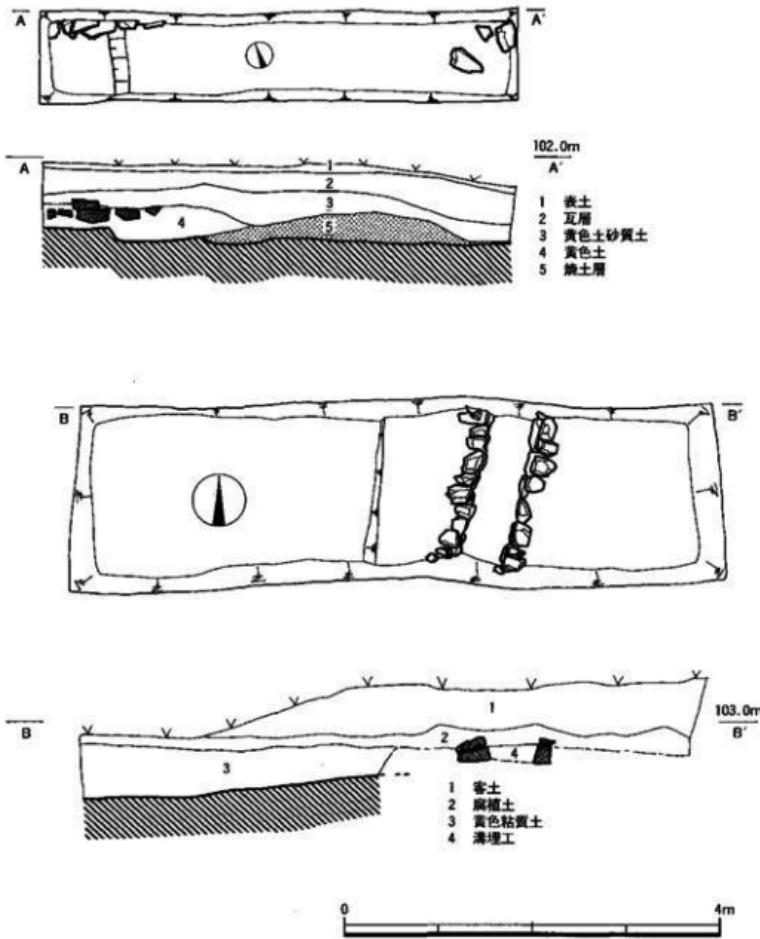
挿図 8 D・G トレンチ遺構実測図

大伝法院、大塔を仰ぐ土塀に並行して設定したトレンチである。地山は表土から約50cm下層で検出した。地山直上は僅かに焼土が見受けられ、天正の兵火の痕跡とも考えられる。地山面から約10cm上で石列を検出した。トレンチの幅が1mと限られているため、その性格については不明であるが、Eトレンチで検出した石垣からは延長線上にあたることから同施設の一部と解することができる。遺物が伴わないと時期を限定することはできないが、石垣は火を受けている痕跡が認められないことと、火を受けていると見られる地山からはやや遊離した状態で検出しているため天正の兵火以後の所産とみられる。

上層は土塀の倒壊した際の瓦の堆積層（近世以降）を検出した。瓦の堆積はCトレンチの状況とほぼ同様である。

Aトレンチの南側に設定したトレンチである。客土下から石組の排水溝を検出したが、時期は不明である。周辺からは、瓦類が僅かに出土しており、この溝が建物等に付随する雨落溝の可能性もあるが、調査範囲のなかでは建物遺構を検出するにはいたらなかった。

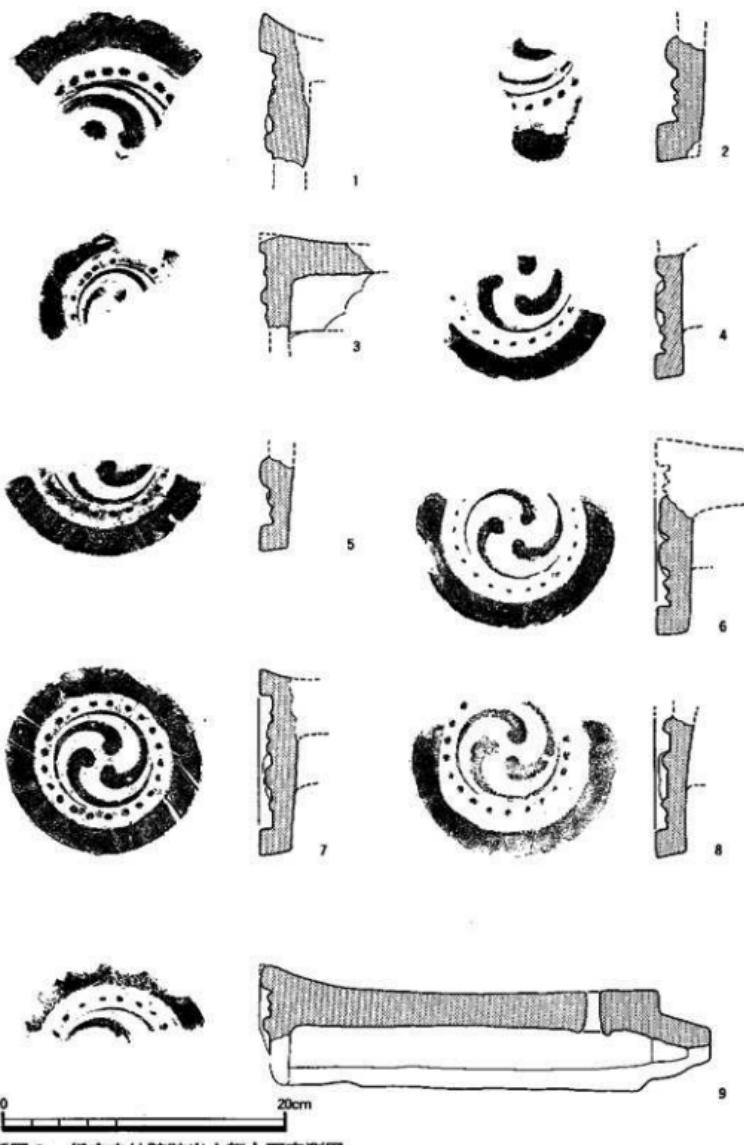
挿図9 根来寺坊院跡出土軒丸瓦実測図

とI類(1. 2. 4~13)、II類(3. 14)、III類(15)となる。

軒丸瓦I類：中型の瓦で、量的にはもっとも多く出土した種類である。直径は約14cmで、内区は頭部を丸く仕上げた「おたまじゃくし」形をした右回りの三巴文である。頭部は互いに中心から4mm程度の間隔をもった位置にある。巴文の周縁は、さほど長くではなく、頭部から引いて全体から見て1/2周程度である。巴文の外側には21個の珠文が規則正しく配されている。周縁の幅は約15mmで、高さは約8mmを測る。素文である。瓦当面の接合は、丸瓦端部に粘土をあて、接合している。そのため、接合面にはユビオサエの痕跡とナデ調整の痕跡のがこる。

軒丸瓦II類：I類に比べてやや小振りで、直径は、12cm程度である。内区は、頭部の丸い右回りの一巴文である。周縁は、I類に比べて長く、3/4周程度まわるようである。珠文が配されているが、残存状況が悪く個数についてはわからない。

軒丸瓦III類：大型の瓦で直径20cmを測る。内区には、16弁からなる菊文が配されている。内建された伝法院に現在残されている瓦と同様とみられる。

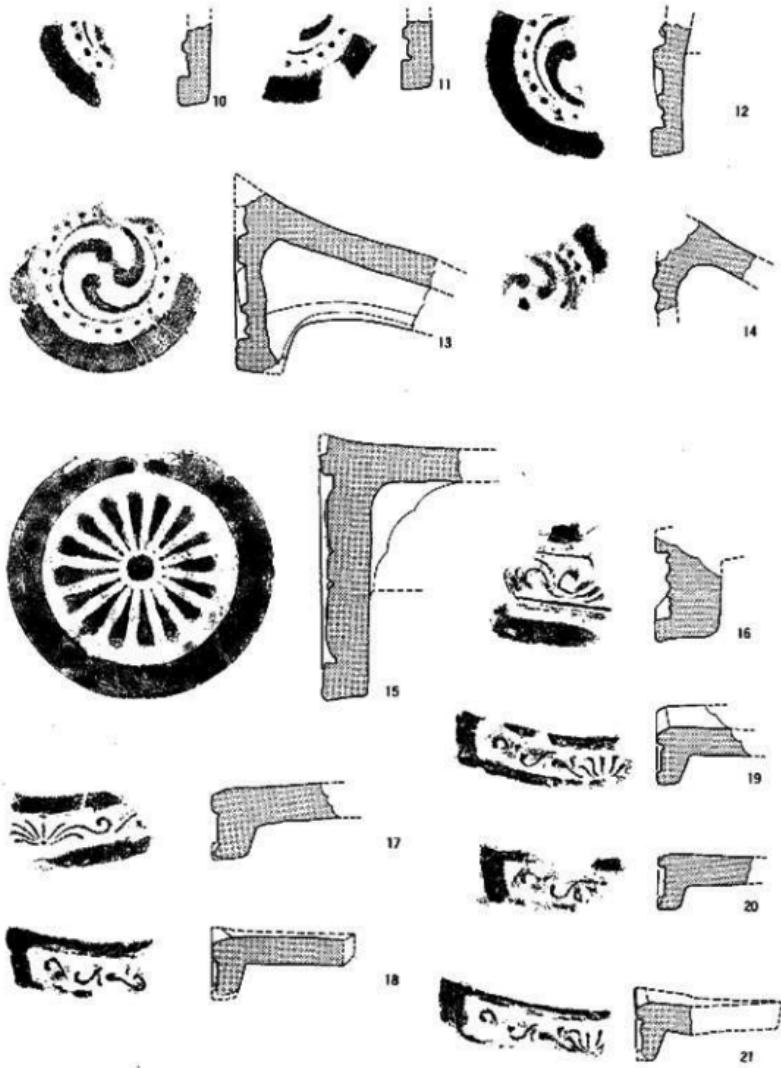
挿図10 根来寺坊院跡出土軒丸・平瓦実測図

一方、軒平瓦には室町時代の所産とみられるものが7種類に分類できる。出土した瓦をグループ毎にまとめるとき類(17)、II類(18~22)、III類(23. 24)、IV類(32)、V類(16)、VI類(33)、VII類(25~31)となる。

I・II・III類：均整唐草文で、同系統の軒平瓦である。残りの良いII類(16)で計測すると頭の高さが3.8cm、幅21cmを測る。この系統の瓦は、現存する大塔の創建時の瓦(図版19~64)と同じ中心飾りをもっており、文様の変遷で見てみると大塔→I類→II類→III類となる。

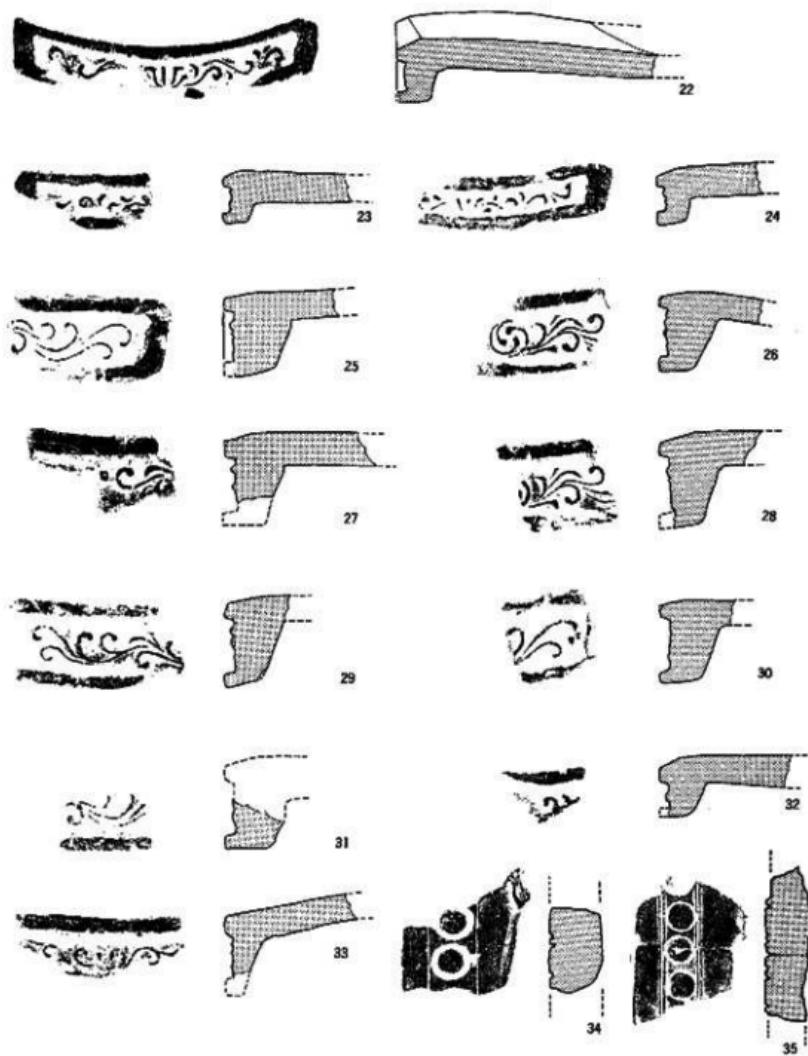
挿図11 根来寺坊院跡出土軒平瓦・鬼瓦実測図

V・VI類：IV類は均整唐草文であるが、I・II・III類とは異なる特徴を有している。VI類については、不明確である。

V類：残存状況が悪く全体がわかる資料がないが、瓦当面の幅が約8cmを測る大型品で、内区には墨線が巡る。大塔創建瓦の亞種とみられる。

VII類：量的には、もっとも多い。瓦当中心には、右周りの三巴文が配されている。

その他の瓦では、鬼瓦(34.35.36)、玉縁付丸瓦(38)、不動明王をあしらった埴(39)が出土している。

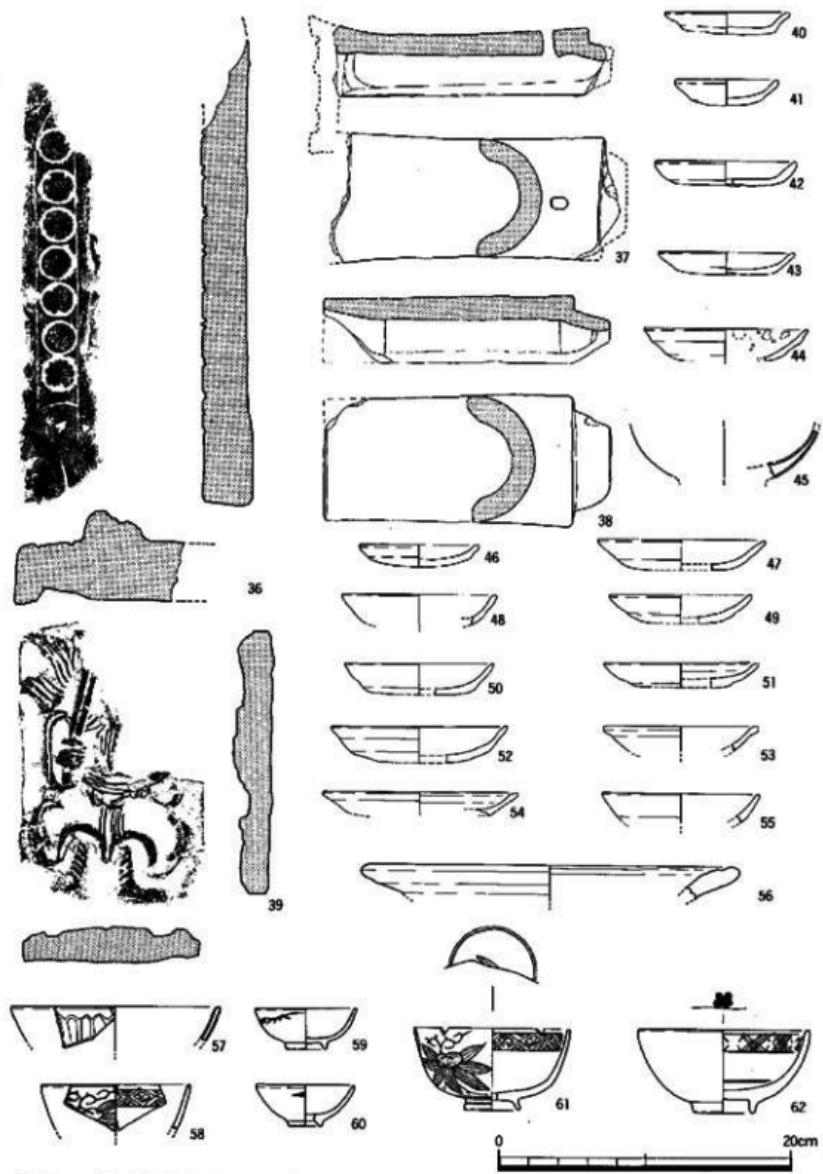
插図12 根来寺坊院跡出土瓦塊類・土器実測図

土器類(40~44・46~55)：土師器の小皿が出土している。口径の小さなもので、7cm程度、大きなもので14cm程度を測る。器高は、1.5~3.5mmを測る。なかには、黒く煤けたものがあり、実際に燈明皿として利用されたものもある。

陶磁器(45・57)：中国製の明代青磁碗が2点出土している。

国産陶磁器(58~62)：伊万里系の磁器が何点か出土している。磁器は19世紀頃とみられる。

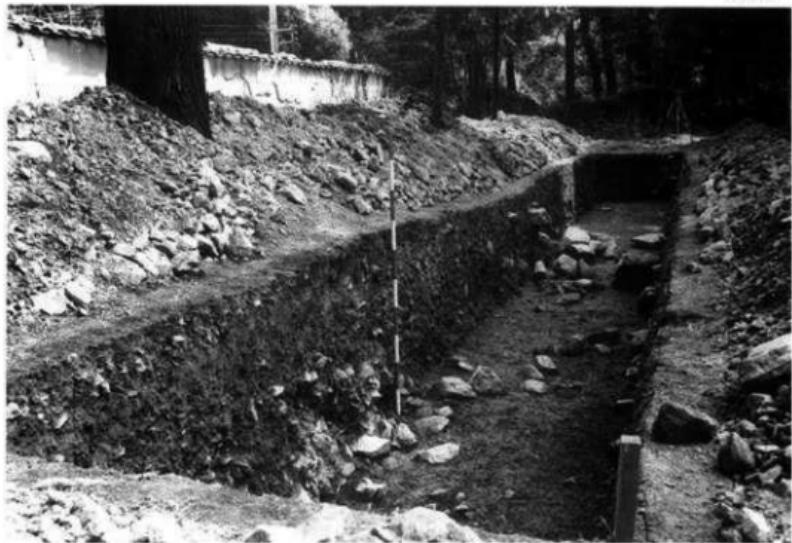
B トレンチ土層断面

大伝法院の南東に南北に設定したトレンチである。建物等の検出は認められなかった。表土直下に薄い焼土層が存在するが近世以降と見られる。焼土層の下層は人頭大あるいはそれ以上の和泉砂岩の角砾を含む黄色土となる。この黄色土の下層は大きな塊が不規則な状態で認められる。整地の所産であろうか。約1.8m掘りさげたが、湧水のため、地山を検出するには至らず、天正の兵火とみられる焼土も確認できなかった。
