京都市内遺跡発掘調査報告

平成29年度

京 都 市 文 化 市 民 局

I 西寺跡・平安京右京九条一坊十三町跡 ・唐橋遺跡

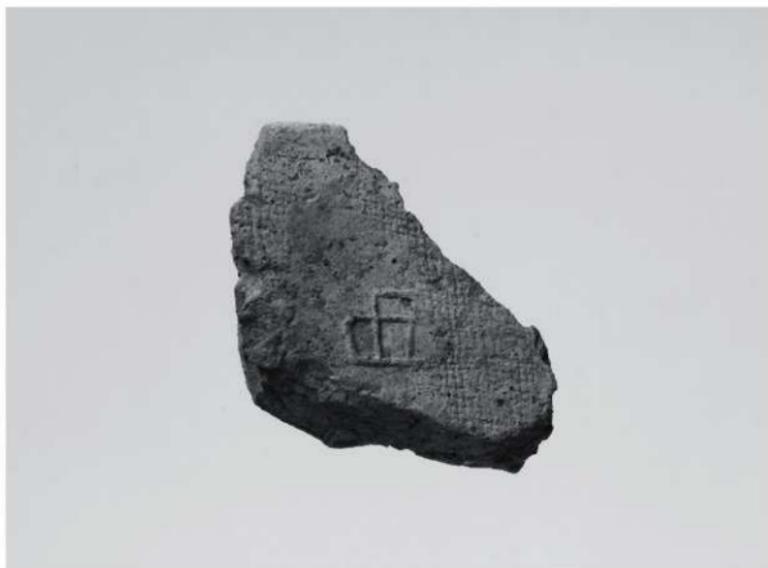
1 「西寺」銘平瓦（1章 図16-11）

平瓦（図16・巻頭図版2） 8は凸面縄叩き、凹面から側面にかけて布目を残し、一部ケズリ、端面はナデを施す。第1調査区瓦溜9から出土。10は凸面縄叩き、凹面は布目を残し、「西寺」と陽刻されている。第1調査区遺構検出時に出土。11は凸面押さえ、凹面は布目を残し、「西寺」と

隔刻されている。13は凸面縄叩き、凹面から端面にかけて布目が残る。第3調査区重機掘削中に出土。8・10・11・13の時期は、平安時代前期である。9は凸面格子叩き、凹面は布目を残す。第1調査区土坑18から出土。時期は平安時代中期である。

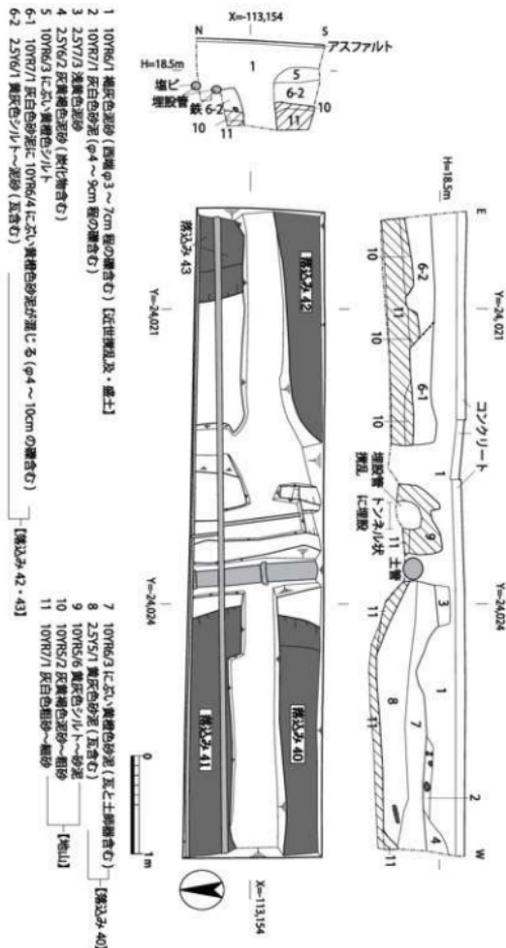
図13 第3調査区平・断面図(1:50)

る。古墳時代遺物包含層(図11-5層)を掘り込んで成立する。検出面で長径約0.38m, 短径約0.34m, 深さ約0.2mで上部と西側は平安時代落込みで削平されている。

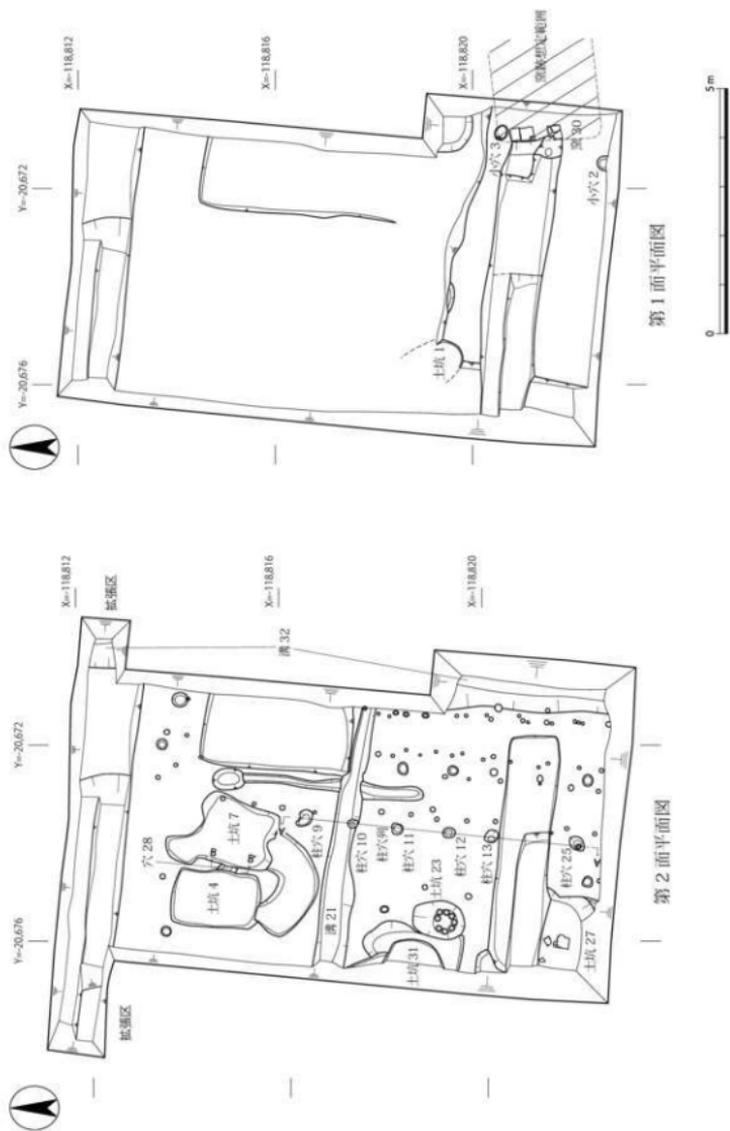
图6 第1·2面平面图(1:100)

柱穴列 調査区中央を南北に通るピット列である。柱穴9～13・25が一直線に並び、北に対して東に振れる。ピット間は0.9～1.0m間隔であり、柱穴13と柱穴25の間は試掘坑によって欠く。ピットの平面形は不正な楕円形を呈し、径0.2～0.3mを測る。深さは、0.1～0.15mである。柱穴12から染付皿が出土した。

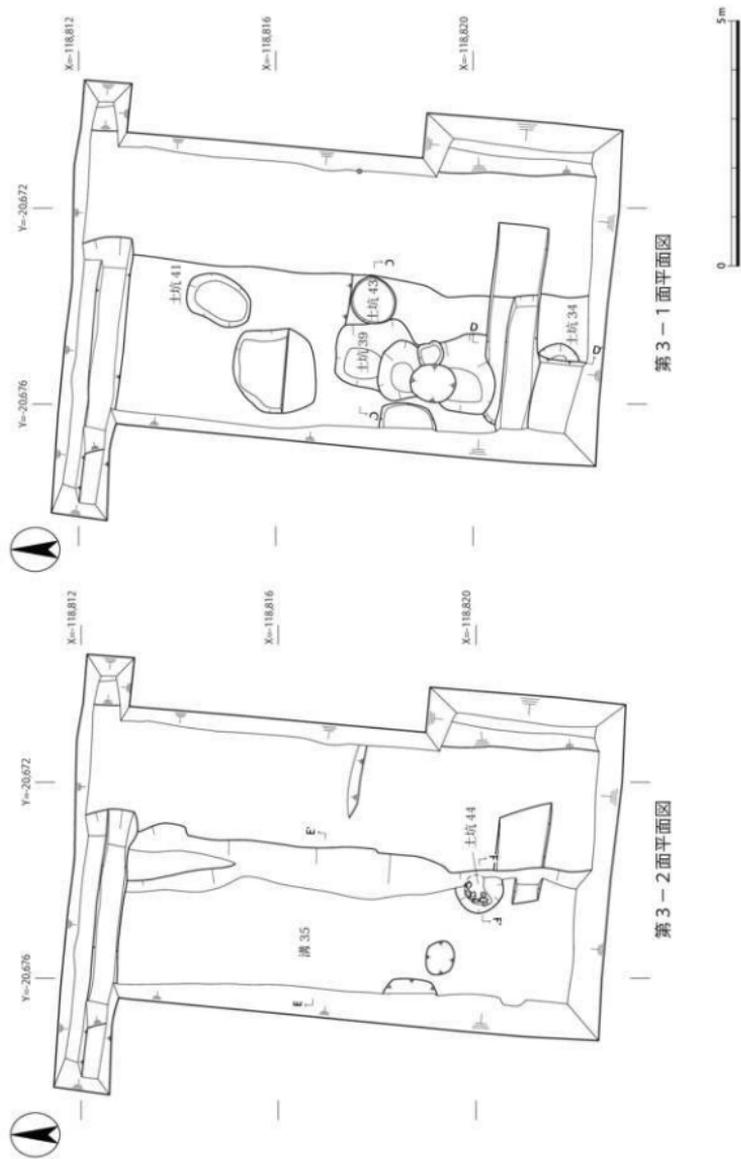
图11 第3-1·第3-2面 平面图(1:100)

土坑39 調査区西側で確認した南北3.3m、東西1.4～1.6mの土坑である。埋土は、褐色細砂であり、炭や焼土が混じる。

土坑41 調査区西側で確認した南北1.3m、東西1.0mの楕円形土坑である。多量の瓦が出土する

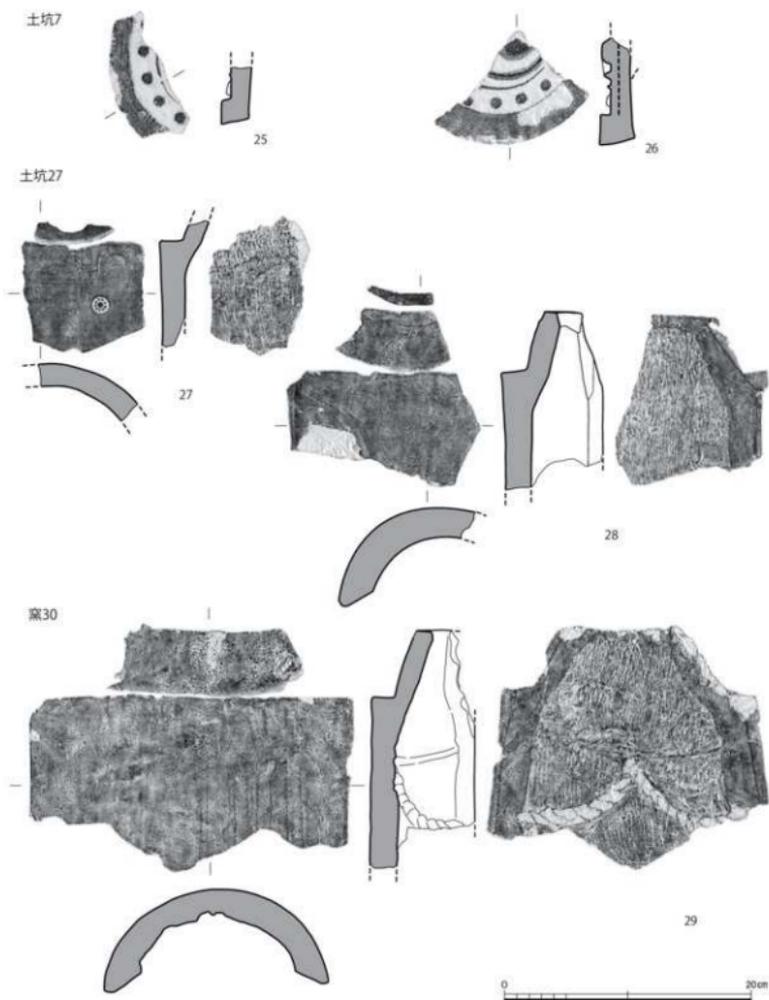
図18 出土瓦実測図・拓影1 (1:4)

磨滅が激しい。瓦当裏面は平坦で不定方向ナデ，側面に沿ってヨコナデを施す。26は，右巻きの三巴文軒丸瓦である。瓦当裏面・側面にヨコナデを施す。25よりも厚みがあり，外区外縁が広い。

土坑27 27・28は，丸瓦である。27は，凸面に刻印が押印される。凹面には布目の後ナデを施す。凸面には，タテ・ヨコナデを施す。28は，凹面に布目が残り，凸面にはタテ・ヨコナデを施す。

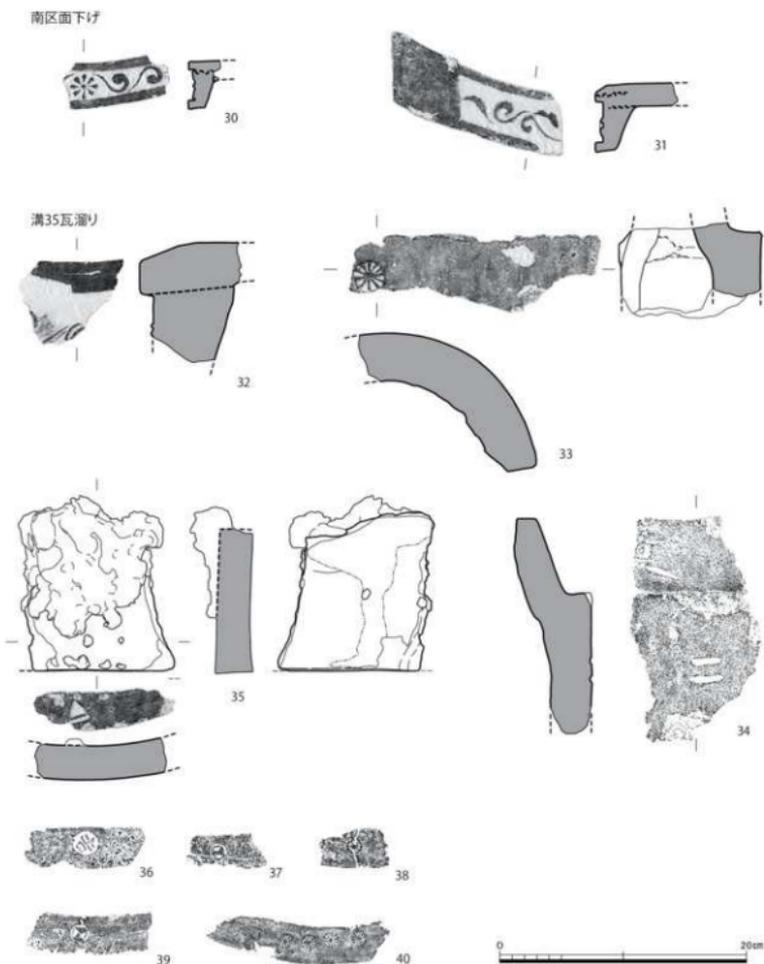
図19 出土瓦実測図・拓影2(1:4)

す。玉縁部凸面をナデ、側面をヘラケズりする。

窯30 29は、丸瓦である。凹面に布目・吊紐痕が残り、側面付近にナデを施す。凸面には、タテ・ヨコナデを施す。

南区面下げ 30は、唐草文軒平瓦である。中心飾りは花形で唐草が2回反転する。瓦当裏面・凹凸面にヨコナデを施す。31は、唐草文軒平瓦である。瓦当成形は瓦当を貼り付けし、平瓦広端凹面にカキヤブリが見られる。瓦当裏面・凹面にヨコナデ、凸面に不定方向ナデを施す。

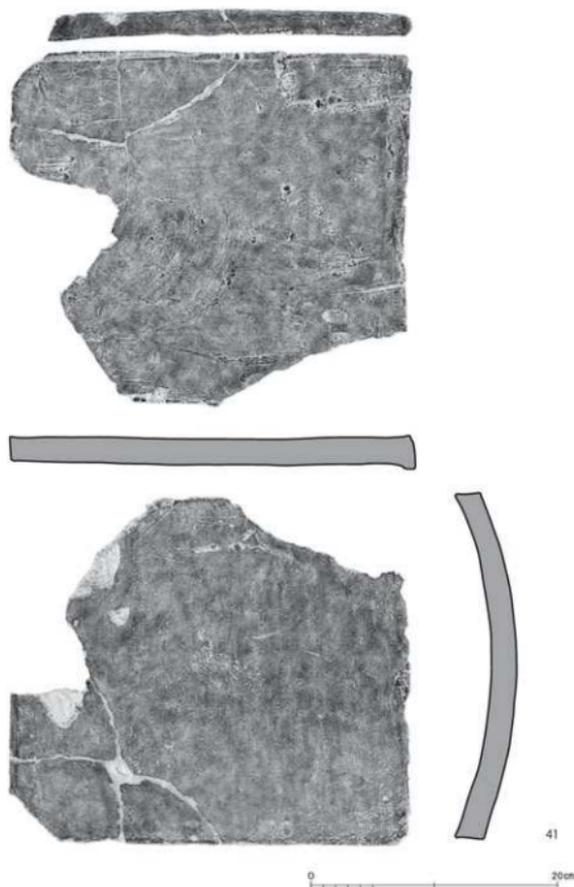
図20 出土瓦実測図・拓影3 (1:4)

溝35 32は、軒平瓦である。小片のため瓦当文様不明。瓦当成形は、瓦当を貼り付けし、瓦当厚は6cmである。33は、丸瓦である。凸面に菊文の刻印が押印される。凸面はナデ、凹面には布目が残る。34も丸瓦の玉縁部分で、凸面に「二」の刻線がある。35～40は、平瓦であり、端面に刻印が押印される。35は、凹凸面・破面に銅滓が付着する。鑄造関連施設に使用された際に銅滓が付着したものであろうか。36は「吉」と読める。40は菊文が連続して刻印されている。41は、凹凸面にナデ、側面にはケズリを施す。狭端面に別の粘土が張り付いている。幅28.7cm、長さ33.1cmである。32～40は、溝35の埋土の一つである瓦溜り(図4-17層)から出土した。出土した刻印瓦は、京都国立博物館構内調査で類例が報告されている¹⁹⁾。

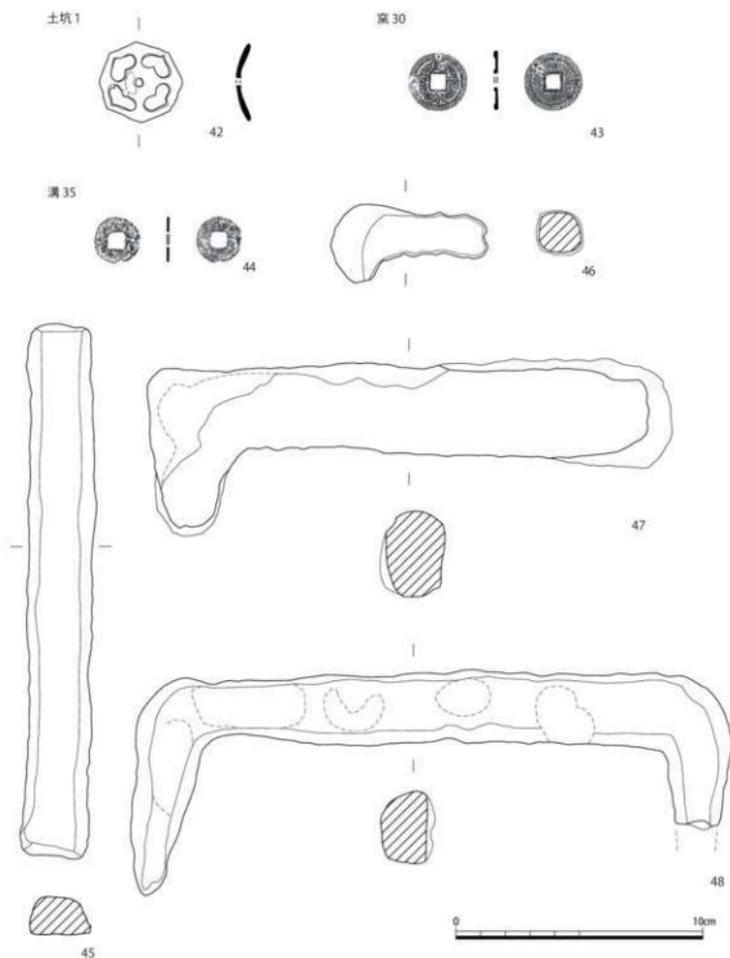
図21 出土金属製品実測図（1：2）

竈30 34は、寛永通寶である。竈構築年代の上限を示すと考えられる。

溝35 44は判読不明の銅銭である。直径1.8cmで、中央に0.7cm角の穴が開く。45は鑿である。

長さ21.7cm，幅2.8cmである。46～48は、筵である。46は、小振りで半分以上欠損する²⁰⁾。47は、最大長21cm，最大幅4cmであり，一方の爪を欠く。48は両端が欠損し，錆が激しい。45・46は焼土層内（図4-18～28層）から，47・48は瓦溜り（図4-17層）から出土した。

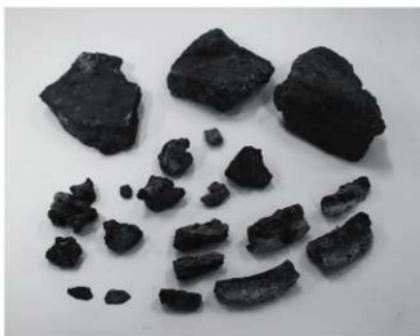
図23 溝35出土鑄造関連遺物

図23は埴塼の破片である。内部が熱のために黒く変色している。巻頭カラーにはこの埴塼片の他に，鑄型片を掲載している。鑄型片はいずれも大型のブロック型のもので，表面に真土を付着させるために施した浅いカキヤブリ痕のあるものや，金属滓の付着したものが認められる。図23の上段3個体は大仏瓦に金属滓が付着したものである。下段左側は金属滓や金属片，下段右側は鈎型の突起が付く円形の鑄型片である。いずれも溝35から出土している。

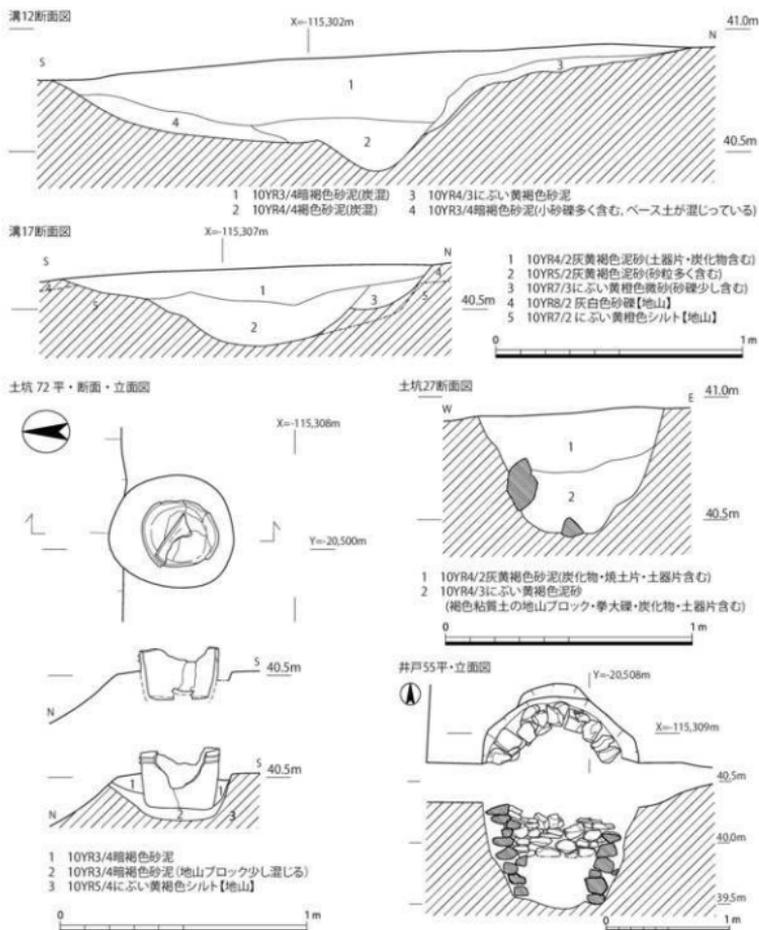
図8 溝12・17・土坑27断面, 土坑72平・断面・立面図(1:20)・井戸55平・立面図(1:40)

土坑27 調査区中央北側で検出した土坑である。溝12に南側の一部を削平される。南北1.1m、東西0.8mの楕円形で、深さ0.5mである。断面はU字形である。埋土は上下層に区分でき、上層は灰黄褐色砂質土、下層はにぶい黄褐色砂質土であり、ともに炭化物や焼土塊が多く含まれる。特に下層には拳大の礫や褐色粘質土の地山ブロックも多く混じっている。当初、大型の柱穴の可能性を検討したが、柱あたりや周囲に組み合う柱穴がなく、廃棄土坑と考える。

m、深さ0.2mの土坑内に、円形の瓦質土器深鉢を据える。断面は逆台形である。鉢内部には暗褐色粘質土の埋土とともに同鉢の口縁部が落ち込んでいた。落ち込んだ口縁部の一部が内面底部に接していたことから、使用時は鉢の内部は空洞であったと推測できるが、使用目的は不明である。

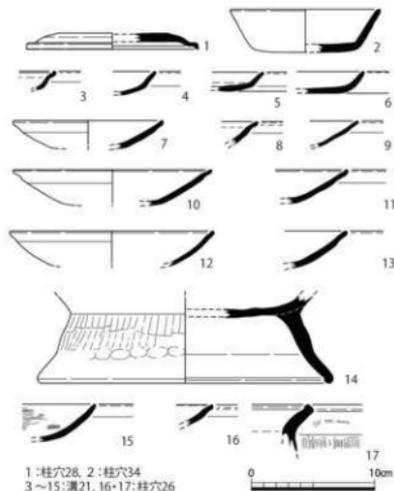
図11 遺物実測図1(1:4)

溝21(3~15) 3~6は土師器皿、7~13は土師器杯である。いずれも破片が多く、底部まで残存しているものは少ない。皿・杯とも全体を復元できる資料はほぼない。3の口縁部は外反し、端部は内側に丸く収める。4~6の口縁部は緩やかに外反し、端部を丸く収める。7~13はいずれも底部が欠損し、

口縁部のみである。口縁部はやや開き気味に立ち上がり、ナデにより屈曲し、端部は丸く収める。磨減しているが、体部外面には指オサエとナデが施される。14は土師器盤などの大型製品の脚部、15は黒色土器杯である。

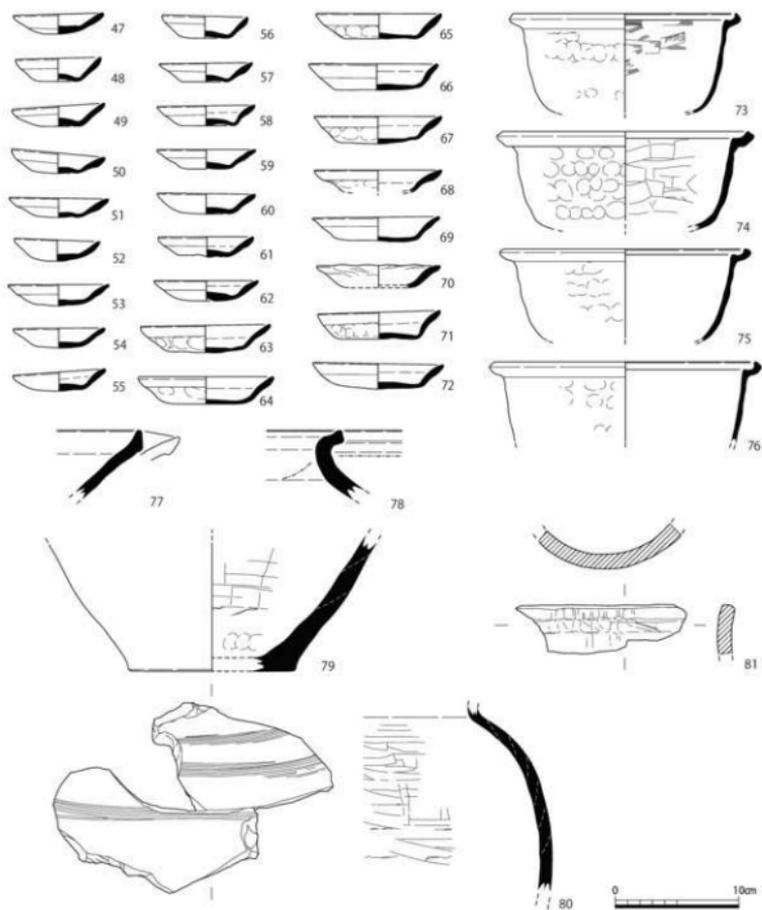
図13 遺物実測図3 (1:4)

土坑46(47~81) この遺構から出土した遺物片は3242片あり、その内容は、土師器が98.4%、瓦器・瓦質土器は0.7%、国産陶器は0.7%、その他0.2%である。機能別にみると、椀・皿などの供膳具が多く、供膳具が98.5%、貯蔵具が0.7%、煮沸具が0.6%、その他0.2%となっている。供膳具のうちでは、土師器皿が99.9%と大半が土師器皿であることがわかる。

47~72は土師器皿である。47~62は小皿(口径7.2~8.3cm)、63~72は大皿(口径11.1cm)である。胎土は、47~51・63・64は赤褐色や橙色、52~55・66~68は白色や灰白色、その他は黄色や褐色を帯びる。口縁部がナデによりやや肥厚し、内面の底部と口縁部の境にはナデによる凹みが認められるものや、口縁部外面下部に指押しえの痕が強く残るものも多く、一部口縁端部がまっすぐ引き伸ばされるものも認められる。73~76は瓦質土器鍋である。口径は18.0~21.1cmで、いずれも口縁部が受け口状になる。体部内面は横方向のハケ、外面は指オサエが施される。77は瓦質土器コネ鉢の口縁部である。口縁部は外反し、端部外面はナデにより面をもたせ、断面三角形となる。78・79は常滑焼甕の口縁部と底部である。80は常滑焼三筋壺の体部である。4条一單

位で肩部に2単位、体部中央部に1単位の計3単位が施される。81は石鍋を転用した温石である。14世紀中葉に属すると考えられる。

土坑44(82~89) いずれも土師器皿である。82~87は小皿(口径7.2~8.3cm), 88・89は大皿(口径11.1cm)である。84・88・89の胎土は白色であるが、その他は黄色や橙色を帯びる。口縁部は外反し、端部を丸く収める。84・88の口縁部はナデによりやや肥厚し、内面の底部と口縁部の境にはナデによる凹みが認められる。14世紀中葉に属するものと考えられる。

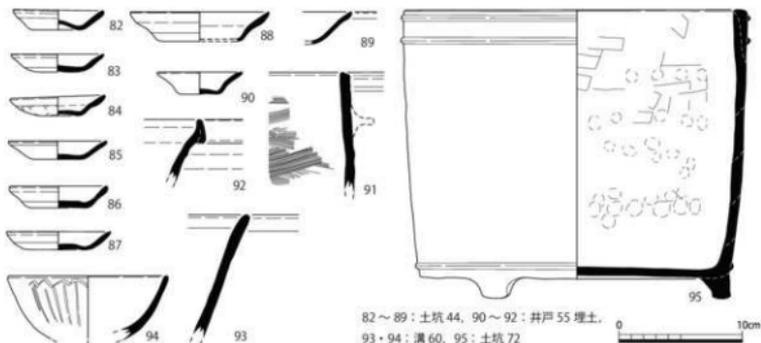
図14 遺物実測図4（1：4）

井戸55(90~92) 90は土師器皿である。口径は6.8cm, 胎土は白色系である。口縁部は外反

し、端部はナデによりやや厚くなる。内面の底部と口縁部の境にはナデによる凹みがみられるが、底部は平底である。91は瓦質土器羽釜で、鈿部分が剥落している。口縁部は上方に立ち上がり、端部には面を持たせる。外面には指オサエ、内側には横方向のハケを施す。92は東播系須恵器コネ鉢の口縁部である。口縁部は外反し、端部は外側に折り返し、断面三角形となる。15世紀代前半に属すると思われる。

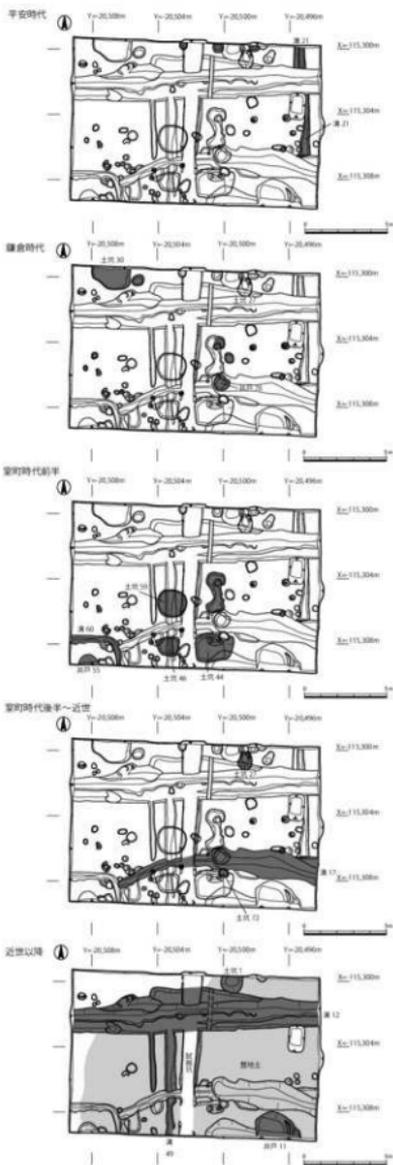
図15 遺構変遷図 (1:300)

今回の調査では、近世の整地土上面と、整地土除去後の地山上面にて遺構を検出した。出土遺物や遺構の重複関係などから、平安時代以前と平安時代中期、平安時代後期から鎌倉時代、室町時代前期、室町時代後期から江戸時代初頭、江戸時代前期の計5時期の遺構変遷を確認した（図15）。

今回の調査で最も古い遺構は、平安時代以前の遺物を含む遺構と平安時代中期と考えられる柱穴28・34や溝21である。特に柱穴28は、柱穴26や84と組みあい、柱列もしくは建物になる可能性がある。平安時代以前の様相として、周辺調査で奈良時代後期の土師器も含む同時期の包含層（図4-6）や平安時代中期の遺構や包含層も確認されている（図4-3）ため、遺構が展開していた可能性が高い。また、今回確認した溝21は正方位を向いており、少なくともこの溝が成立し

ていた平安時代中期には、方位を意識した土地利用が行われていたことが推測できる。この要因として、嘉祥3年(850)に創建された嘉祥寺をはじめとする寺院の影響を受けた可能性が高いと考えられる。

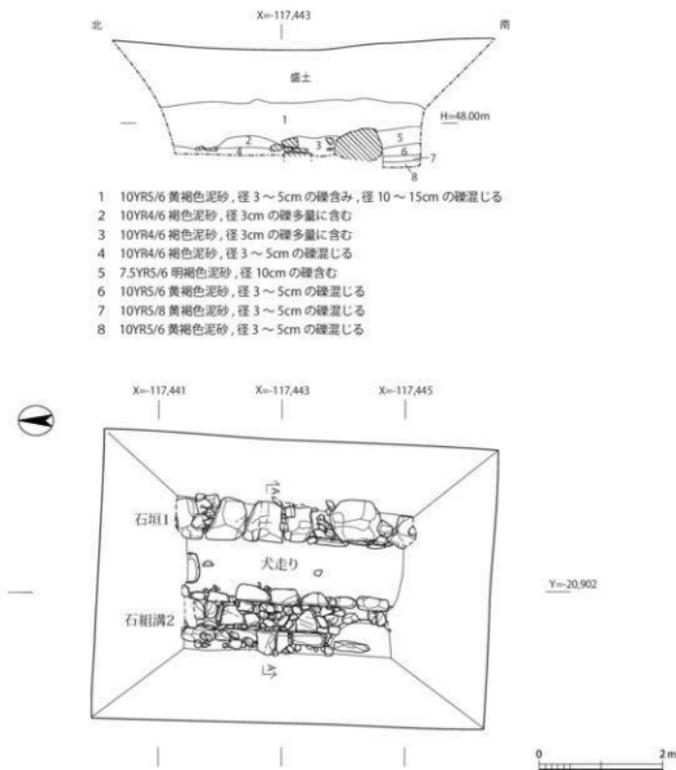
図8 1区平面図および東壁断面図 (1:80)

1区の基本層序は、近現代の盛土・耕作土以下、径3～5cmの礫を含んだ黄褐色泥砂、径10cmの礫を含んだ褐色泥砂で石垣が廃絶した後の埋土が堆積する。また、黄褐色粘質細砂の土の下層に犬走りを形成する明褐色細砂の化粧土がある。化粧土直下で石組溝の上面となる。

石垣1 調査区東端で検出した石垣である。約3.7mを確認して、さらに南北方向にのびる。残存する石垣は1段で、6石を確認した。この石垣は、昭和63年度調査時で確認した石垣の延長部

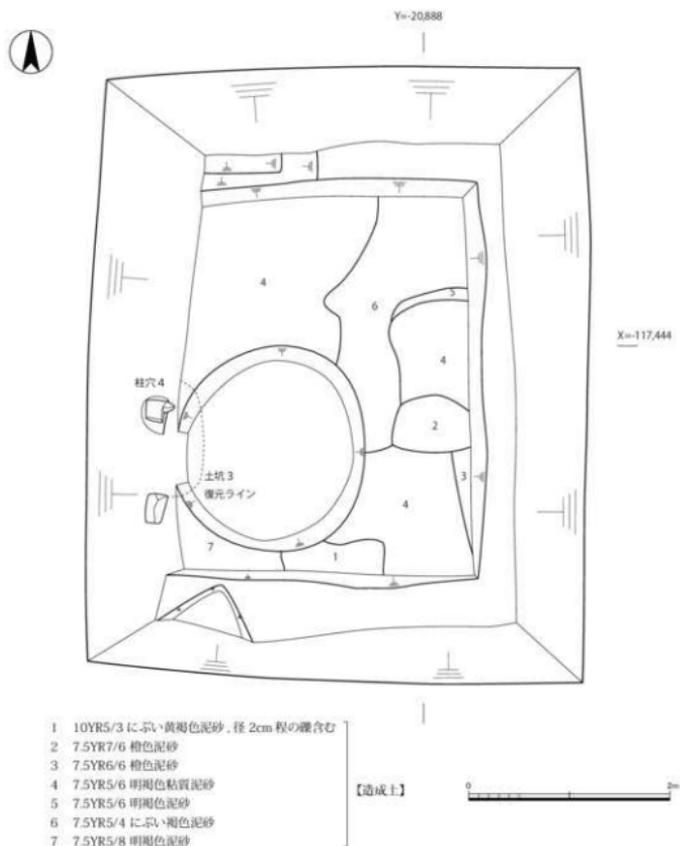
図12 2区平面図 (1:50)

柱穴の延長線上での柱穴の有無の確認を目的の1つとして調査を行った。まず、2層直下で検出を行ったところ、近代以降の円形の漆喰の土坑を検出したものの、柱穴などを検出することができなかった。調査区の南東隅で焼土層を切り込む炭化物層を確認した(図14東壁3層)。その炭化物層からは炭化米が出土し、南壁2層からは焼けた壁土が出土した。

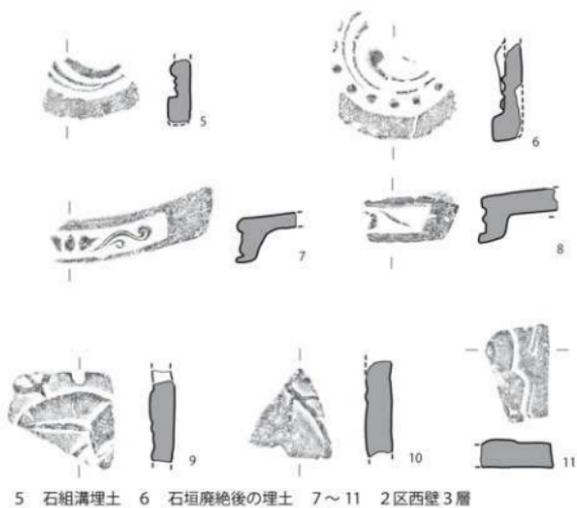
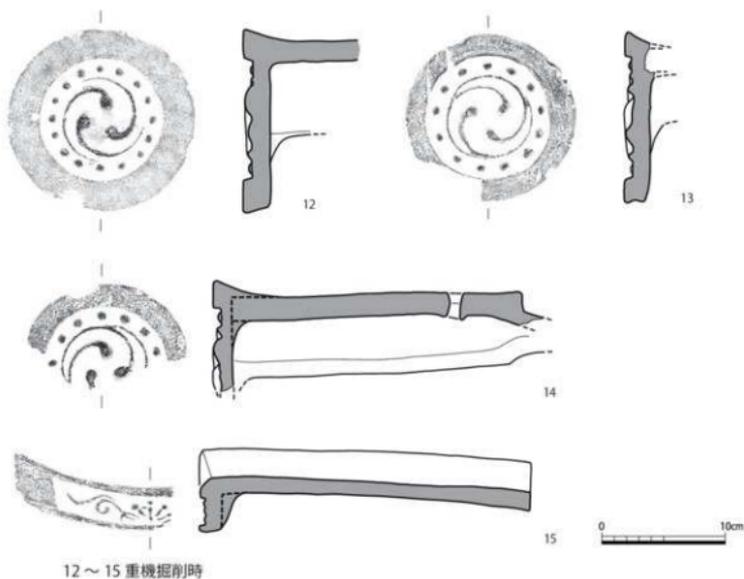
图17 出土瓦類実測図(1:4)

5は巴文軒丸瓦で、瓦当下端が残存している。石組溝の埋土4層から出土した。6は軒丸瓦である。残存する瓦当径は12cmである。右回りの巴文である。石垣が廃絶した後の埋土の1層から出土した。7は軒平瓦である。平瓦部の残存する広端幅が13cm、高さ3.8cmを測る。半分は欠損するが、2区の西壁の9層からは、金箔瓦が出土した(8~11)。8は軒平瓦である。瓦当の下部に金箔が残存する。広端幅は7cm残存しており、高さは3.8cmである。9は方形の飾り瓦である。一

部分しか残っていないが、桐の文様を施している。葉脈部分に金箔が残っているが、ほとんどは剥離して失われている。葉脈の大きさや角度から考えると、実際は30cmほどはあった大型の瓦であったと想定できる。10は飾り瓦である。桐文には葉脈があることが分かる。瓦の種類は残存率が低いので判断できない。11も方形の飾り瓦で桐の葉脈がある。右側が面取されている。こちらも葉脈の右側に金箔がわずかに残っている。12～15は機械掘削で出土した。13はわずかに金箔が残る程度である。軒丸瓦の瓦当径は12が14.8cmであり、13が14cmである。14は残存している部分で13.8cmである。いずれも巴文を配する。軒平瓦15の残存する広端幅は13.5cmであり、唐草文様である。

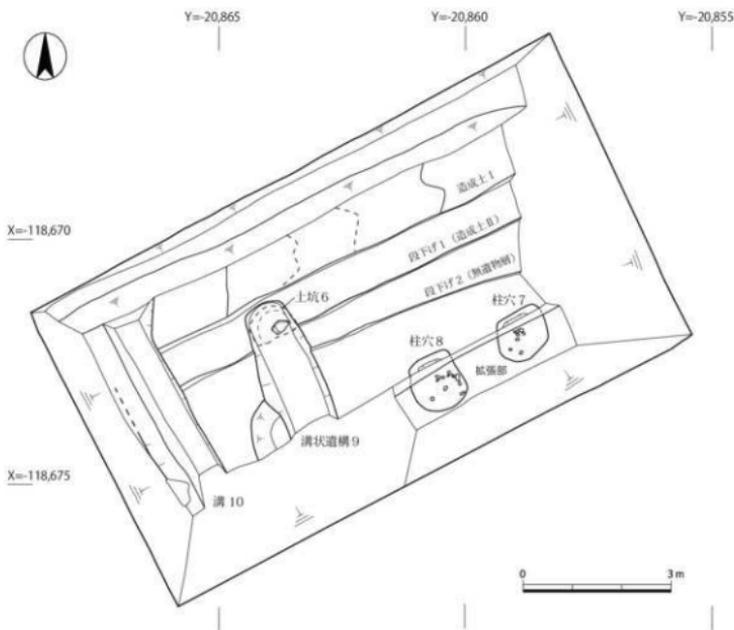
図9 3区第1・2面平面図(1:100)

土坑6 平面形は隅丸方形で、東西0.45m、南北0.35mである。深さは0.5mある。埋土は上層がにぶい黄褐色泥砂で、下層は灰褐色泥砂である。遺物は出土していないが、重複関係から溝状遺

構9より新しい。

溝10 南北方向の溝で、土坑2の掘削後に検出した。検出長は約4.3mで、南北共に調査区外に延びる。東西幅は1.2m、深さは0.9mある。埋土は暗褐色～黒褐色泥砂である。上層は擾乱や複数の土坑によって削平されている。時期を決定できる遺物は出土していない。溝状遺構9との心々間距離は、約2.5mである。

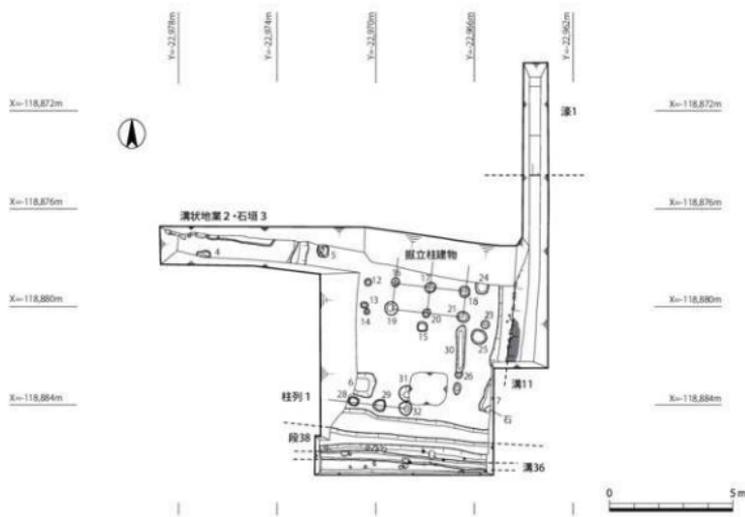
図10 第1面全体図 (1:200)

溝11 (図10) 第1調査区の東辺部において検出した南北方向の溝である。段をもって東へ下がり、その中断に石列を配する。検出長は7.5m、検出最大幅は1.7mで、調査区北辺において濠1

に切られ、消滅する。埋土は灰黄褐色シルトを主体とし、一部に焼土の流入がある。石列は拳大の角礫を並列させたものであり、石自体の掘り方は認められない。埋土からは、土師器皿（近世）、染付碗・猪口、唐津焼甕・播鉢、鉄釘等が出土した。近世後期の区画溝、もしくは排水溝と推測される。

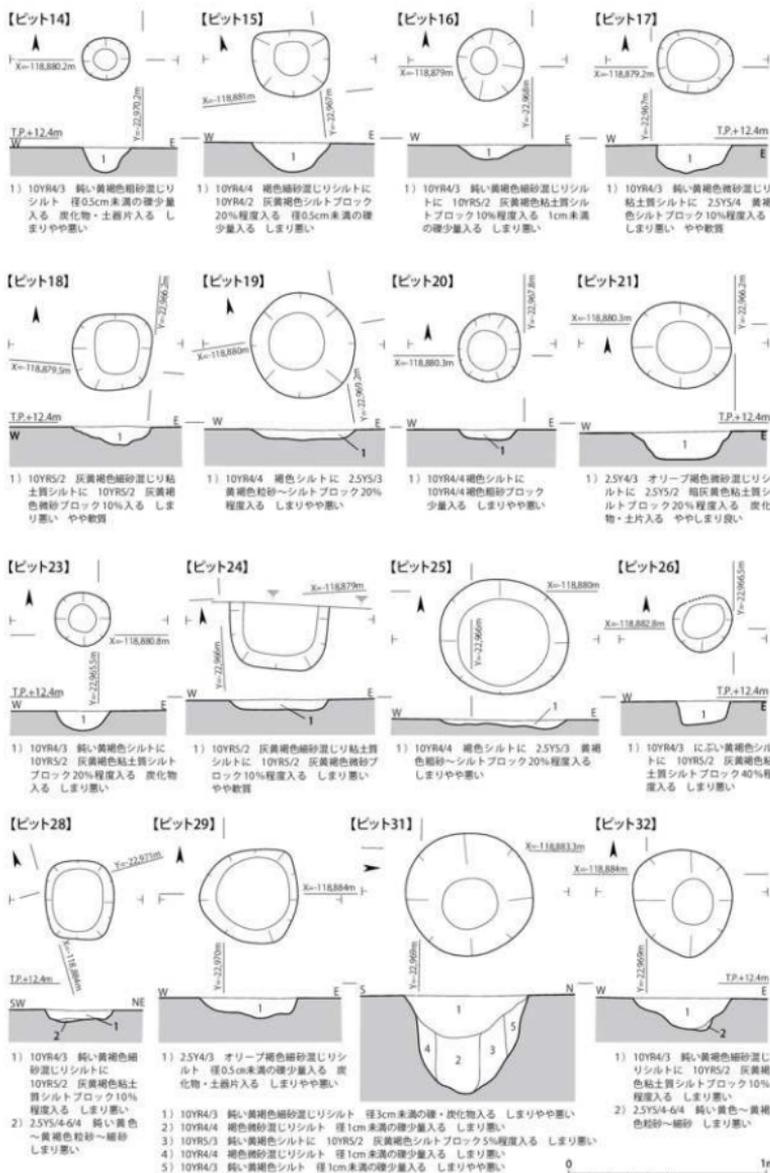
図11 第1面遺構平面断面図(1:25)

柱列 1 (ピット28・29・32 図11) 第1調査区の南半部において検出したピット3基以上から成る柱列である。主軸は掘立柱建物とはほぼ同値である。ピット3基の平面形状は不定形で、掘り方は浅い。柱間の心々距離は1.15mである。段の上端付近にあることから、柵や土留等の施設か。各柱穴から遺物の出土は確認できなかった。

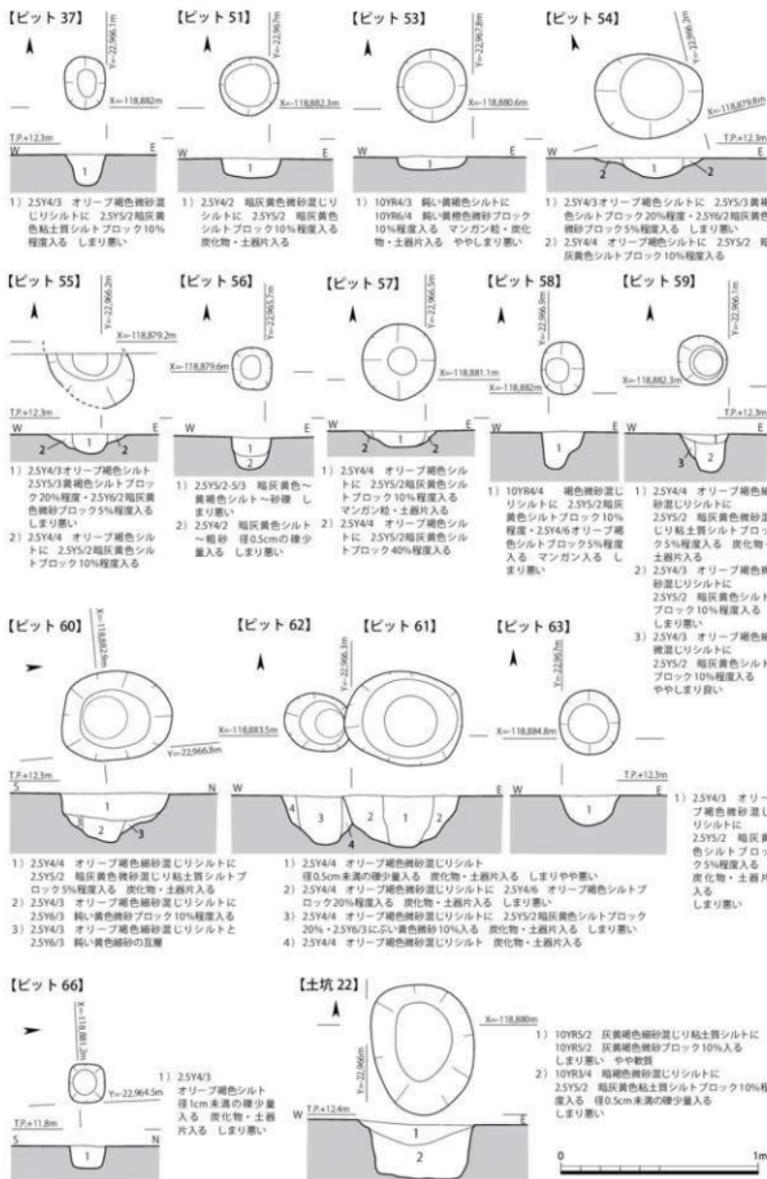
図13 第2-1面遺構平面断面図(1:25)

柱列2(ビット55・57・60 図13) 調査区の東半部において検出したビット3基以上から成る柱列である。主軸は方位北に対して12度東へ振る。ビット3基の平面形状は不定形であるが、す

べて直径20cm程度の柱あたりを残す。柱間の心々距離は1.90mを測る。遺構の時期を示す遺物の出土は確認できていない。

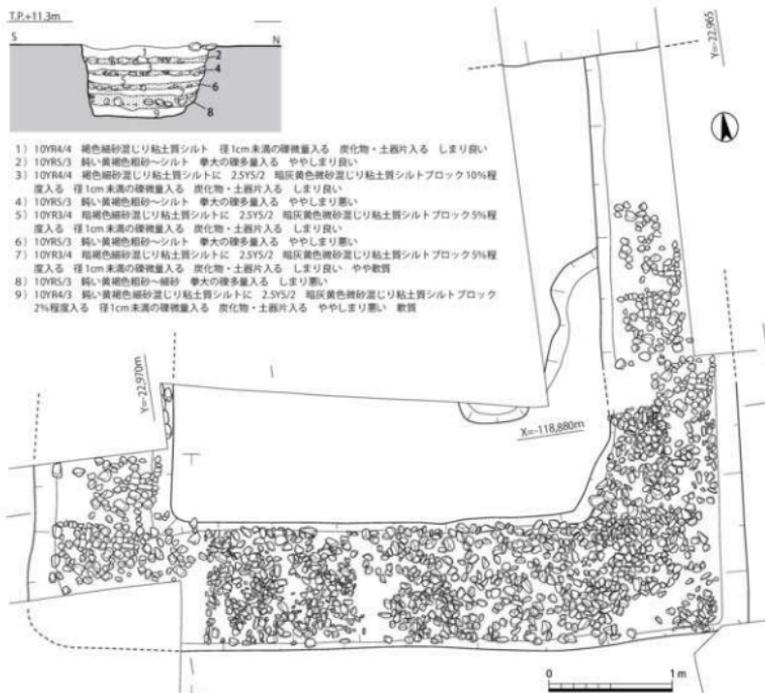
図15 第3面蔵(溝80)平面断面図(1:40)

溝の最大幅は1.0m、断面形状は長方形～逆台形で、最大深度は0.6mを測る。埋土は粘土質シルトと礫混じり粗砂を交互に突き固めており、計9層を重ねる。敷かれた礫は一辺15～20cm程度と
