秋田城跡歴史資料館年報 2018

秋 田 城 跡

秋田市教育委員会

II 第111次調査報告

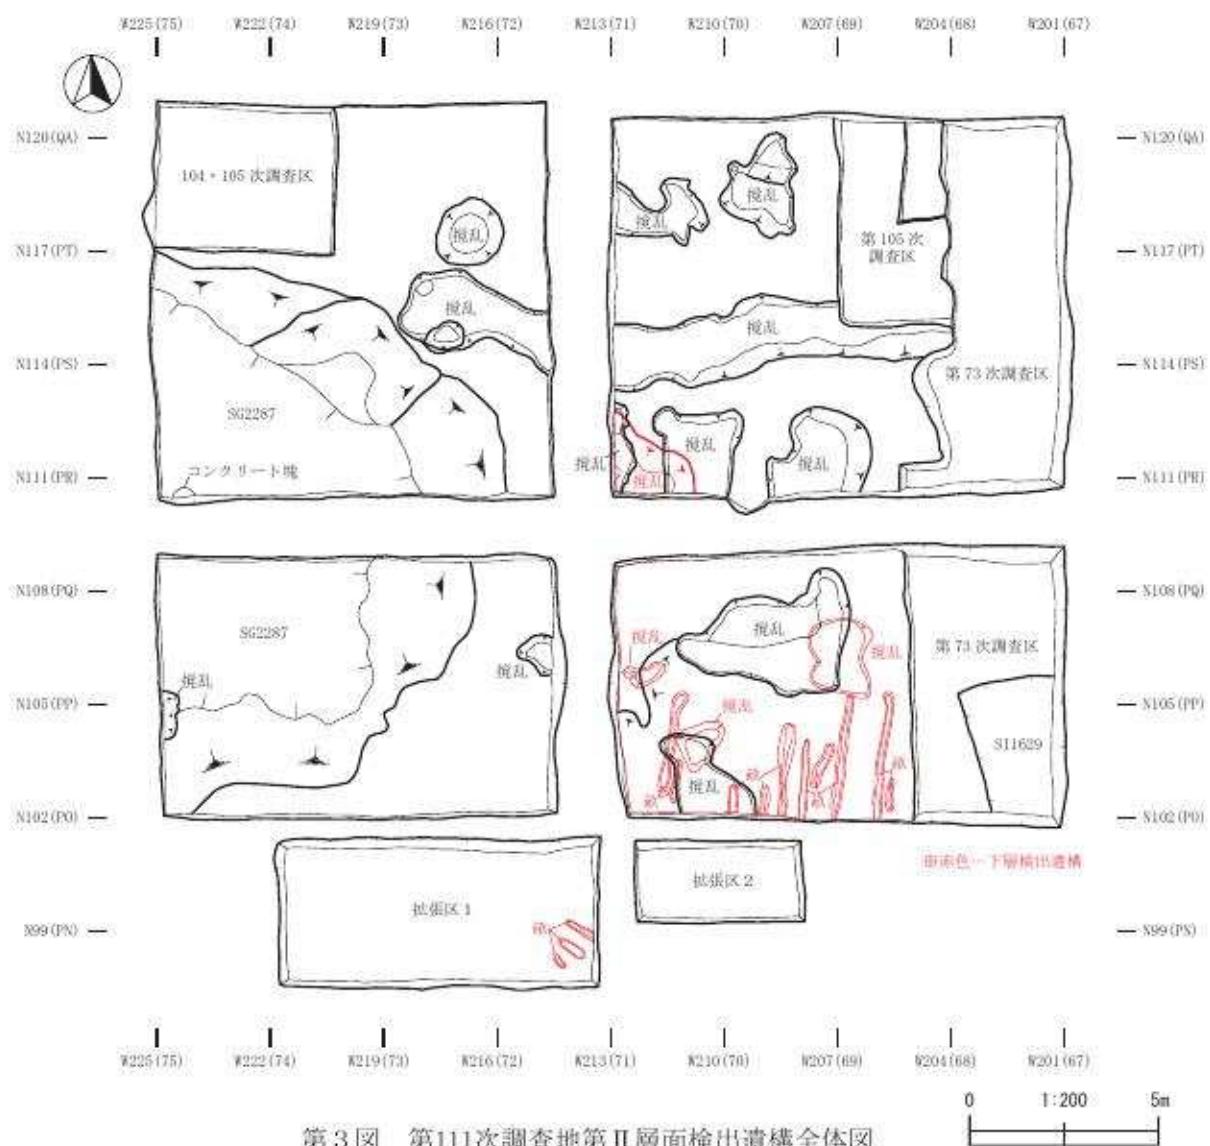
第3図 第111次調査地第Ⅱ層面検出遺構全体図

調査は、まず調査地の樹木の伐採など整備を行った後、障害物の少なくなった状態で基準杭測量、調査区の設定を行った。調査区設定後、重機による表土・造成土の除去を行った（5月9日～11日）。その後、測量用やり方の設置と並行し、人手による表土・造成土の除去、第73次・第104次・第105次調査地点の埋め戻し土の除去を行った（5月14日～6月6日）。この段階で調査区西側は第104次調査で確認されたSG2287や近年まで宅地として利用していた際のものと考えられる搅乱により、大きく削平され、現地形が失われていることが判明した。また、第104次調査区でSA2276、SA2277を再検出し、第105次調査区でSA2306、SA2307、SKP2524、SKP2525を再検出した。旧耕作土と判断される第Ⅱ層面で平面精査を行い、多数の搅乱を確認し、南東部では畑として利用していた頃の畝状遺構が検出され、記録化を行った（第3図、6月7日～6月15日）。南西部は第Ⅱ層の堆積が薄く部分的であり、表土下に第Ⅲ層面が検出される箇所があった。

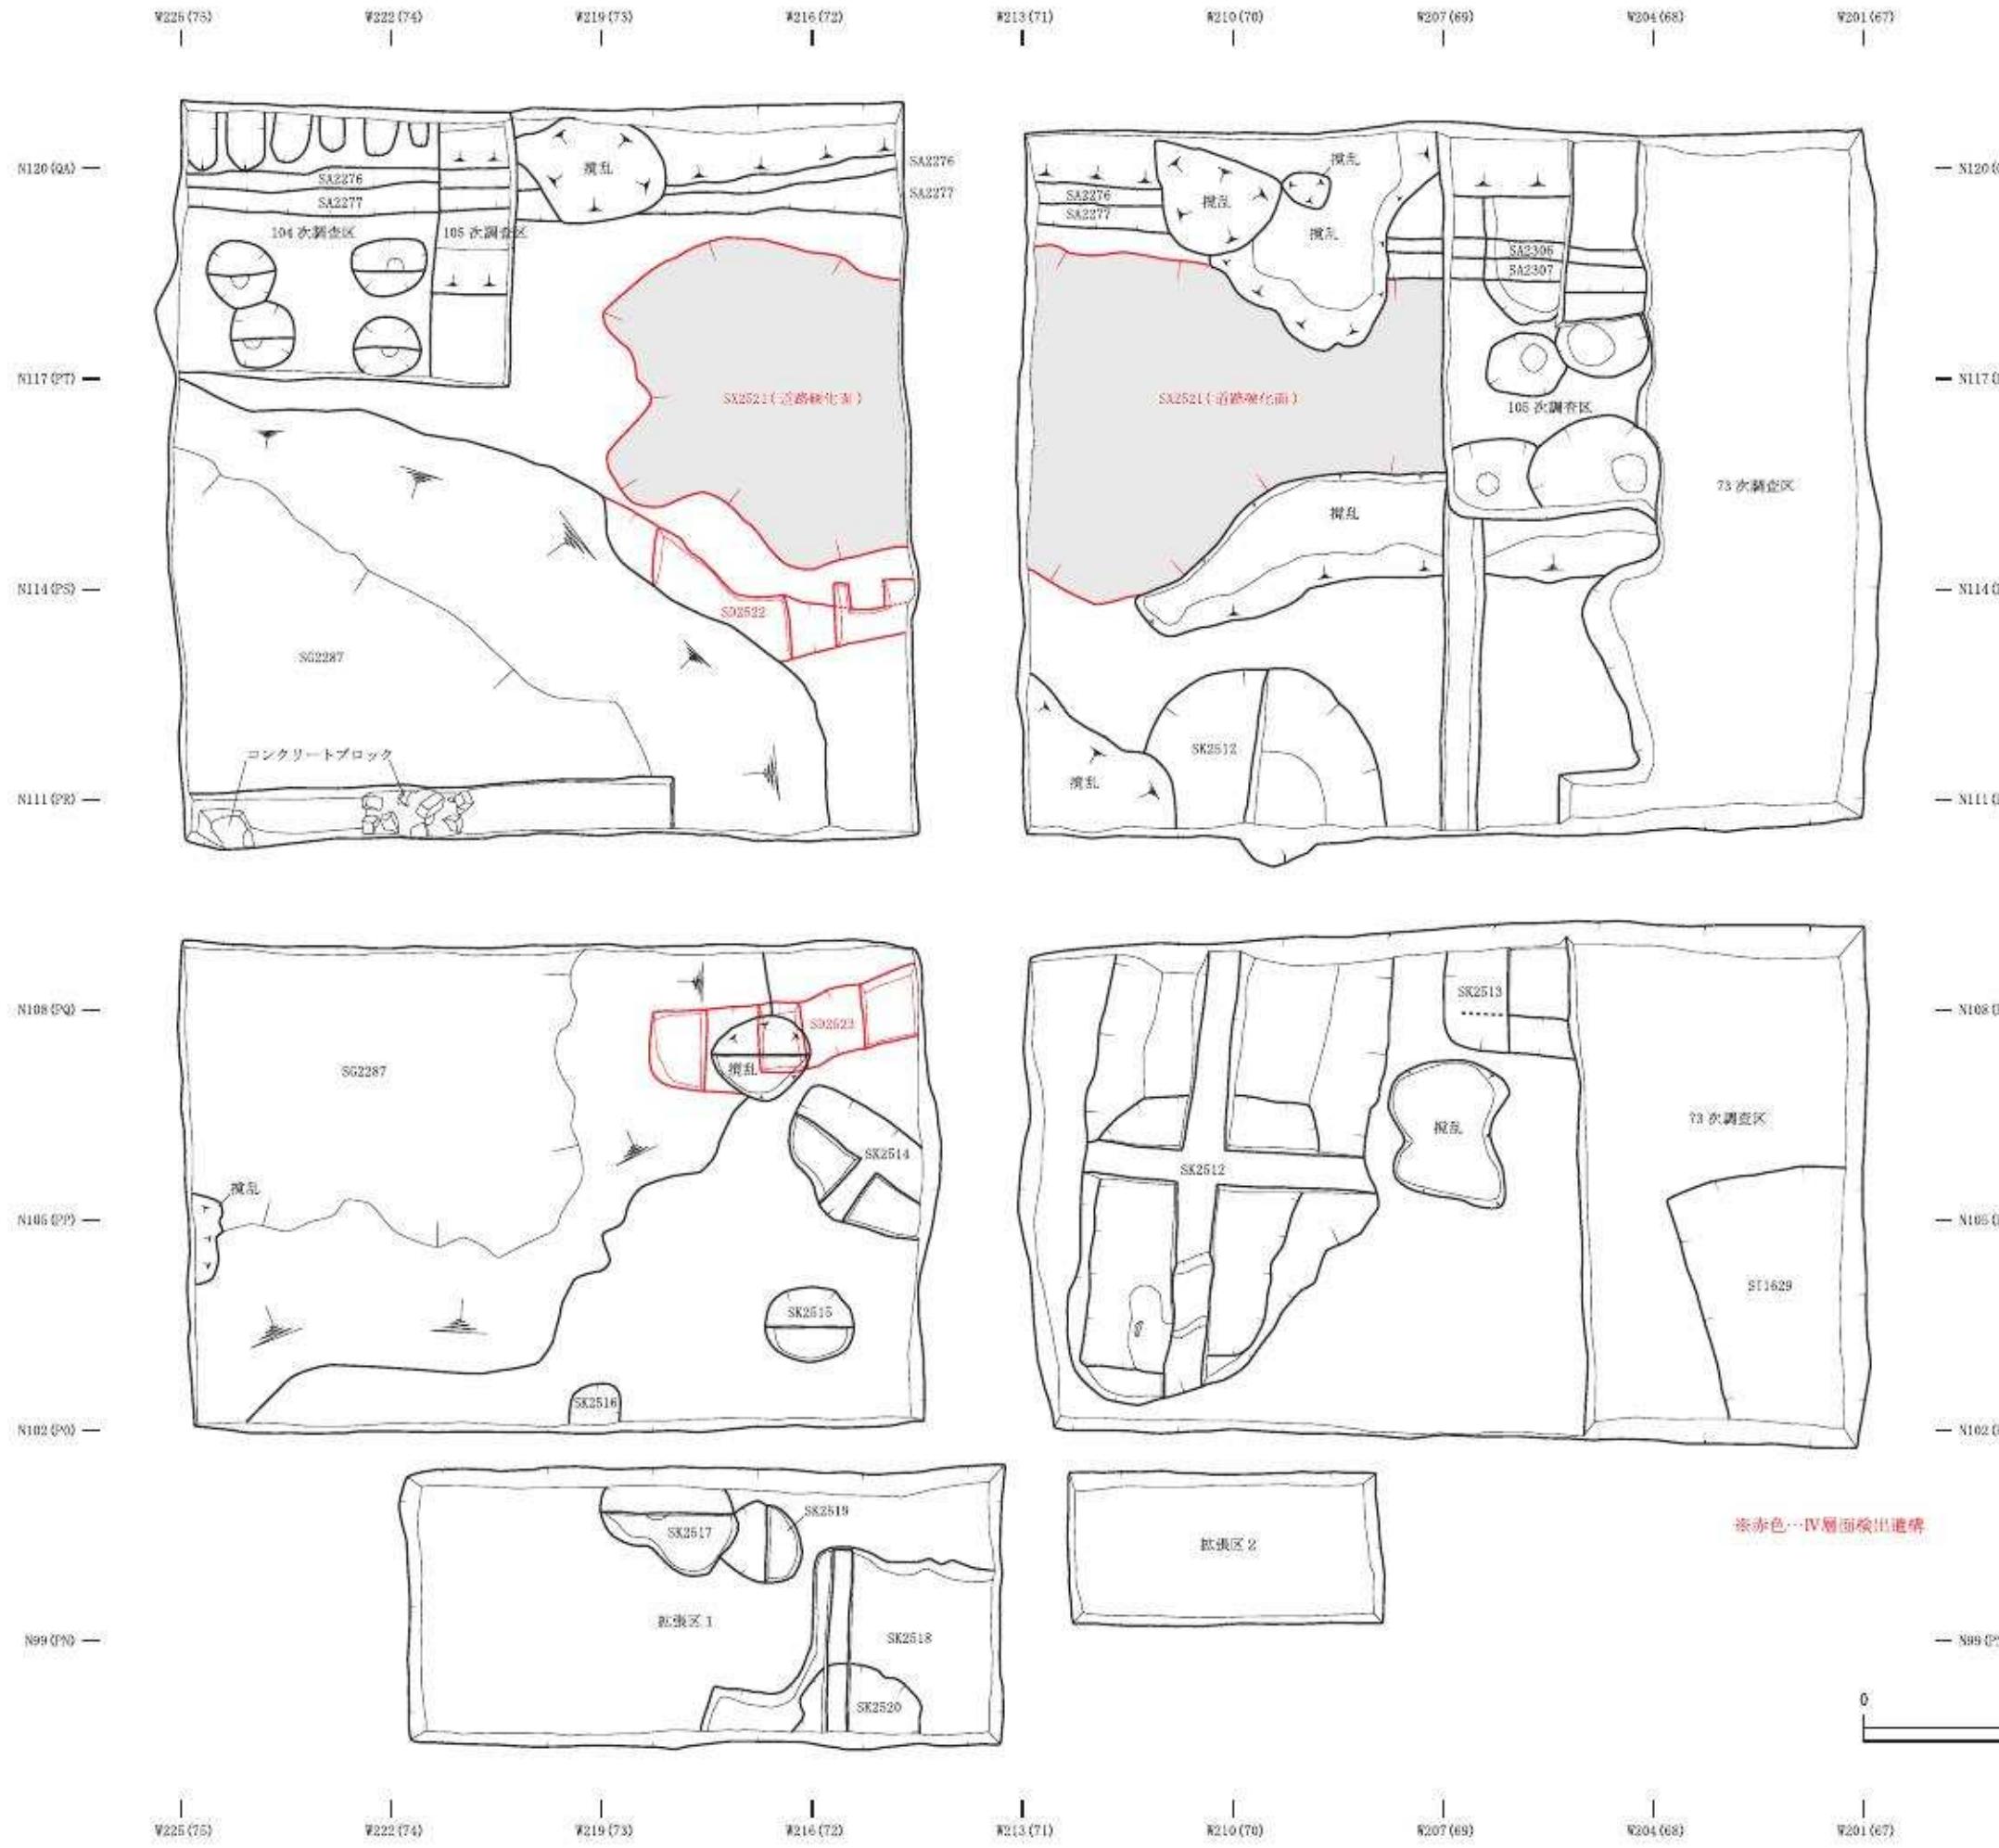
第4図 第111次調査地第III・第IV層面検出遺構全体図

また、SK2512、SK2514、SK2515などの遺構の掘り下げや精査を行う過程で下層面のSI2526～SI2529の一部を検出した。調査区北側の一段高くなっている地点は、第Ⅲ層の堆積が一部分のみでしか見られず、北端部でSA2306、SA2307の延長部分を再検出した。この段階で灰褐色を呈し、硬化した第Ⅳ層面が検出され、精査によりSX2521、SD2522、SD2523を検出した（第4図）。

これまで検出された遺構の精査・記録化と並行し、掘立柱建物群の展開を確認するため調査区南側に拡張区1を設定した。面的掘り下げを行い、第Ⅲ層面でSK2517～SK2520を検出した。また、西側では第V層面から、SK2530、SK2531を検出した。これらの遺構の掘り下げ、記録化を行った（第4図・第5図、7月23日～8月3日）。また同時にSB1625の西梁間部分だと考えられる柱掘り方を検出し、半裁および記録化を行った（8月6日～8日）。

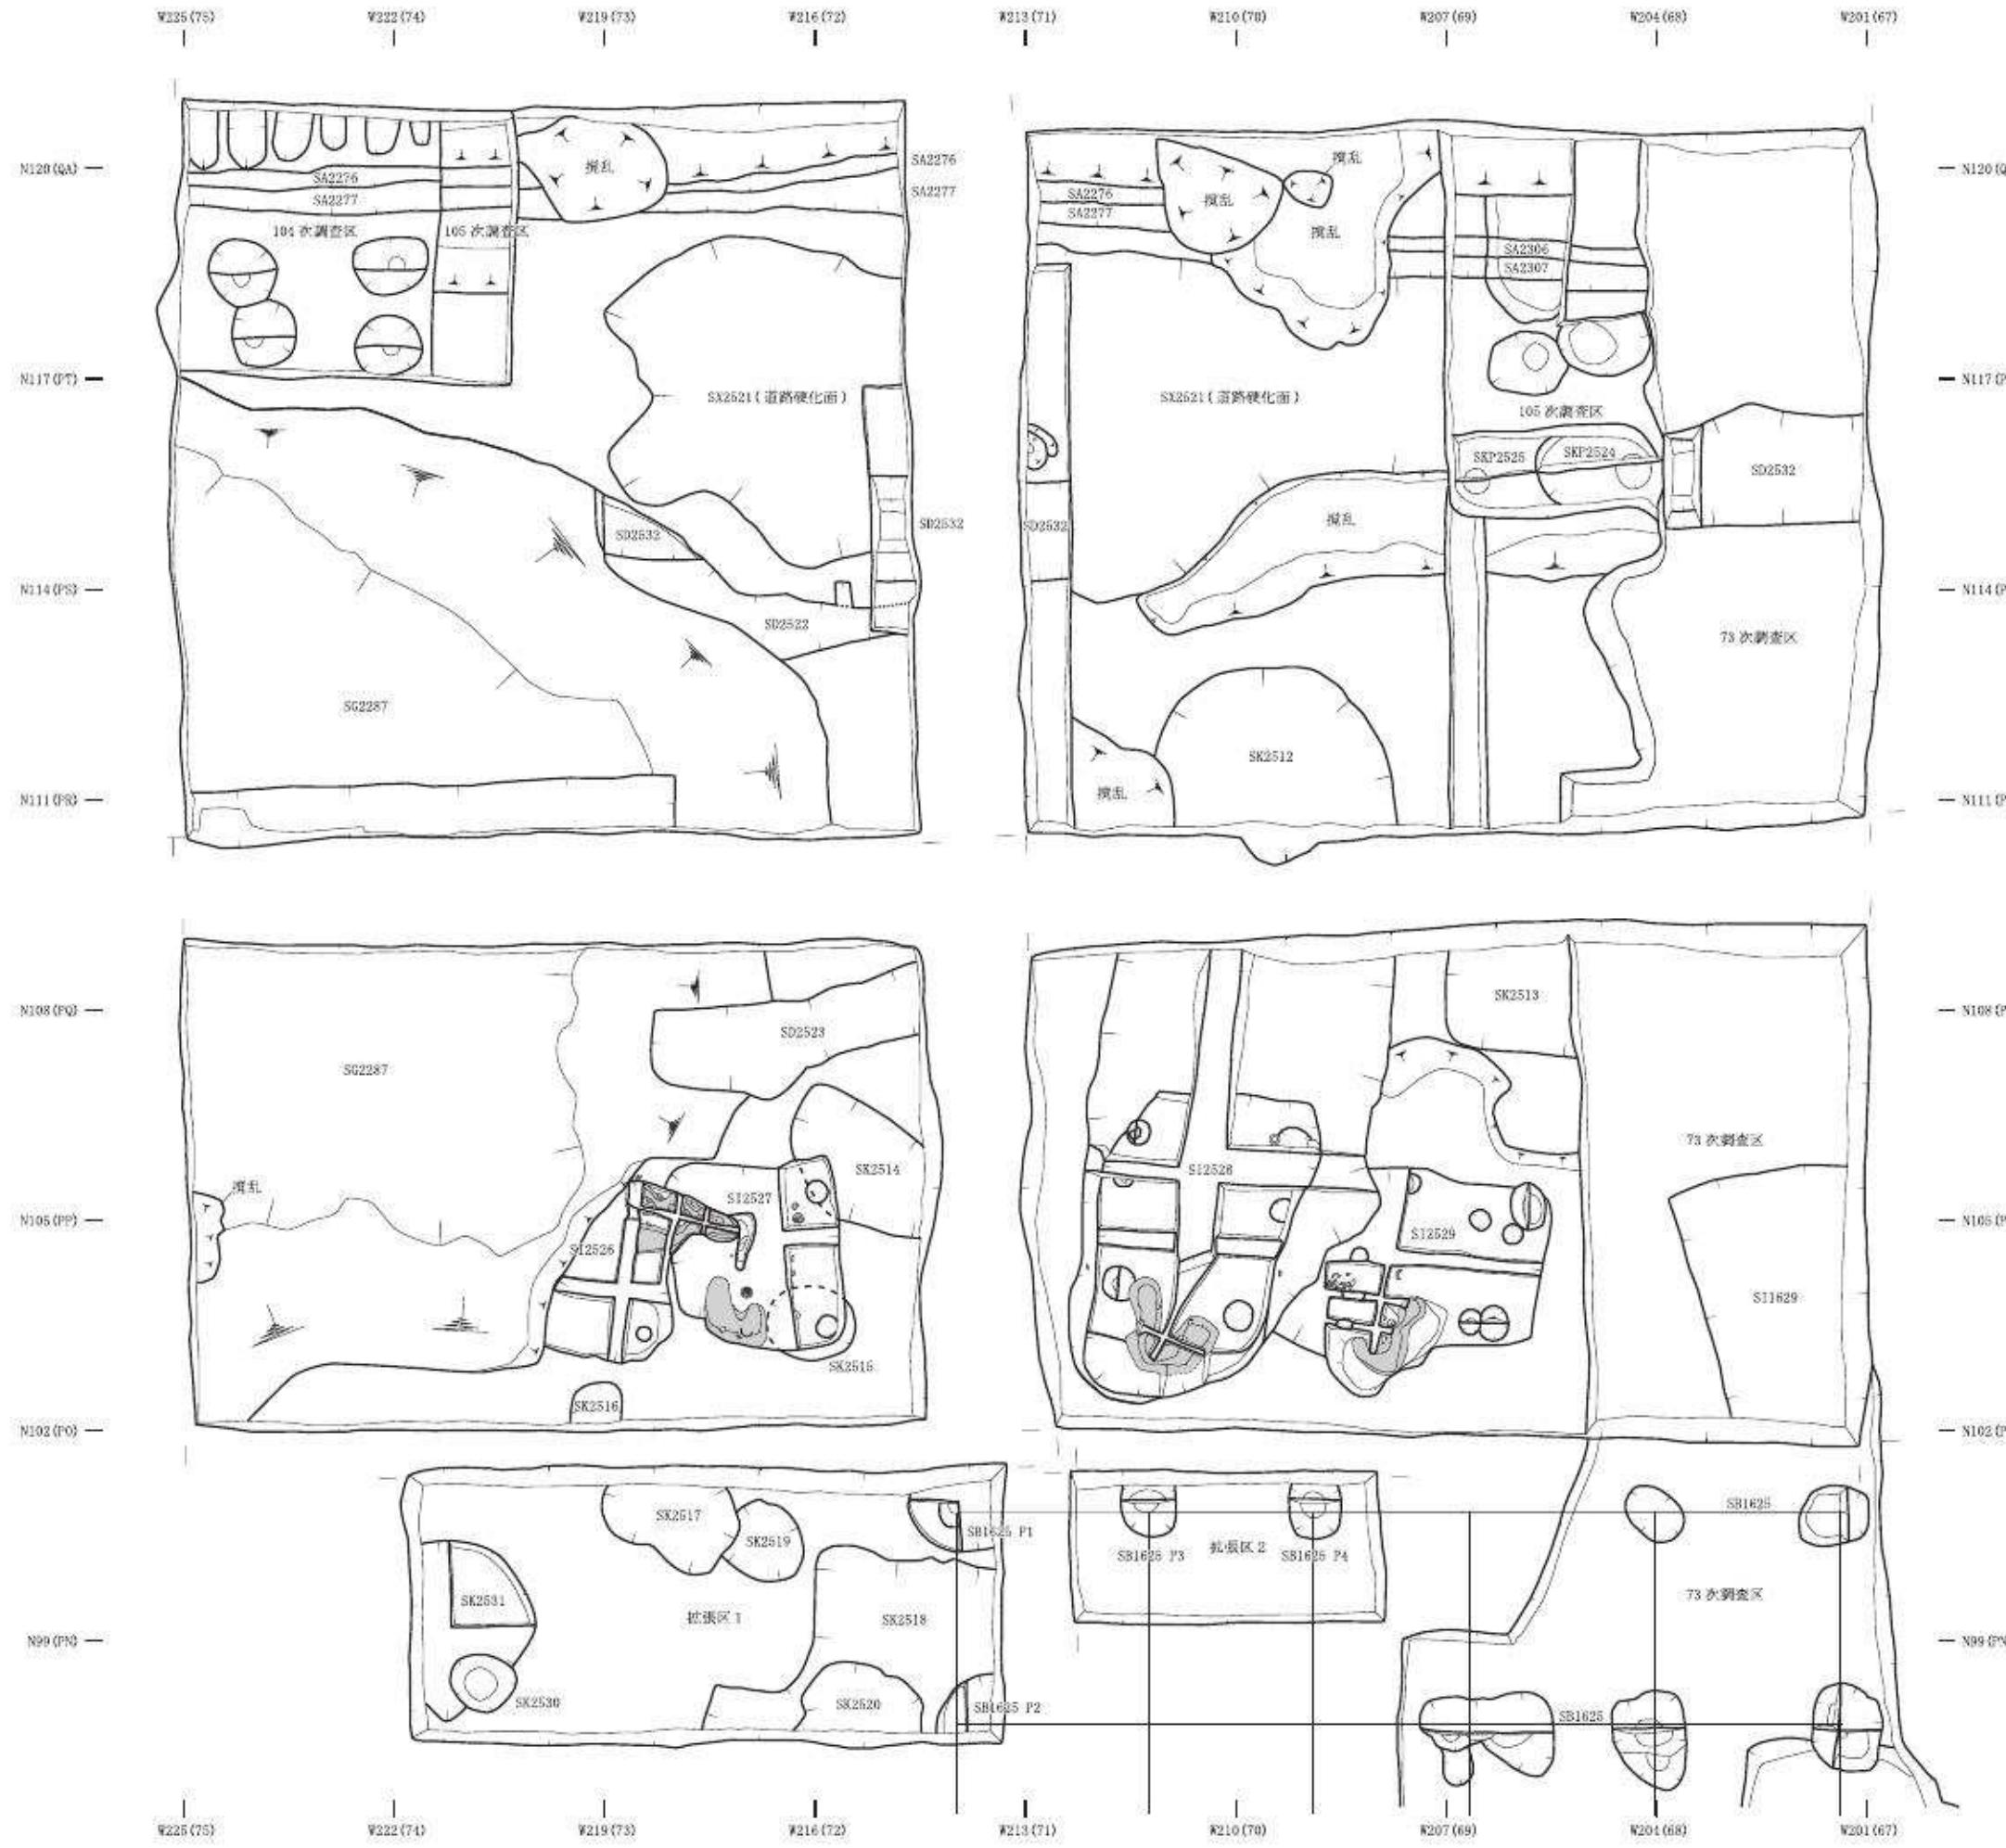
第5図 第111次調査地第V・第VI層面検出遺構全体図

SK2512記録化後に下部から検出されたSI2529プランの精査を行い、削平のため床面付近しか残っていない状況を把握した。この段階で第39号漆紙文書の入った須恵器壺が出土した。第39号漆紙文書は出土地点の記録をとった後、住居の精査に入る前に取り上げ、赤外線カメラを用いて内容の検討を行った（6月16日～7月17日）。平成30年7月22日～23日に、出土した第39号漆紙文書等の解読について国立歴史民俗博物館 三上教授の指導を受けた。調査地南側では下層に住居群が存在することが判明していたため、第Ⅲ層を除去し、第V層面でSI2526～SI2529の住居群の精査を行った。必要に応じベルトを設定し、掘り下げ、記録化を行った（第5図、7月18日～7月24日）。平成30年7月27日に文化庁文化財部記念物課 藤井文化財調査官の調査指導を受けた。

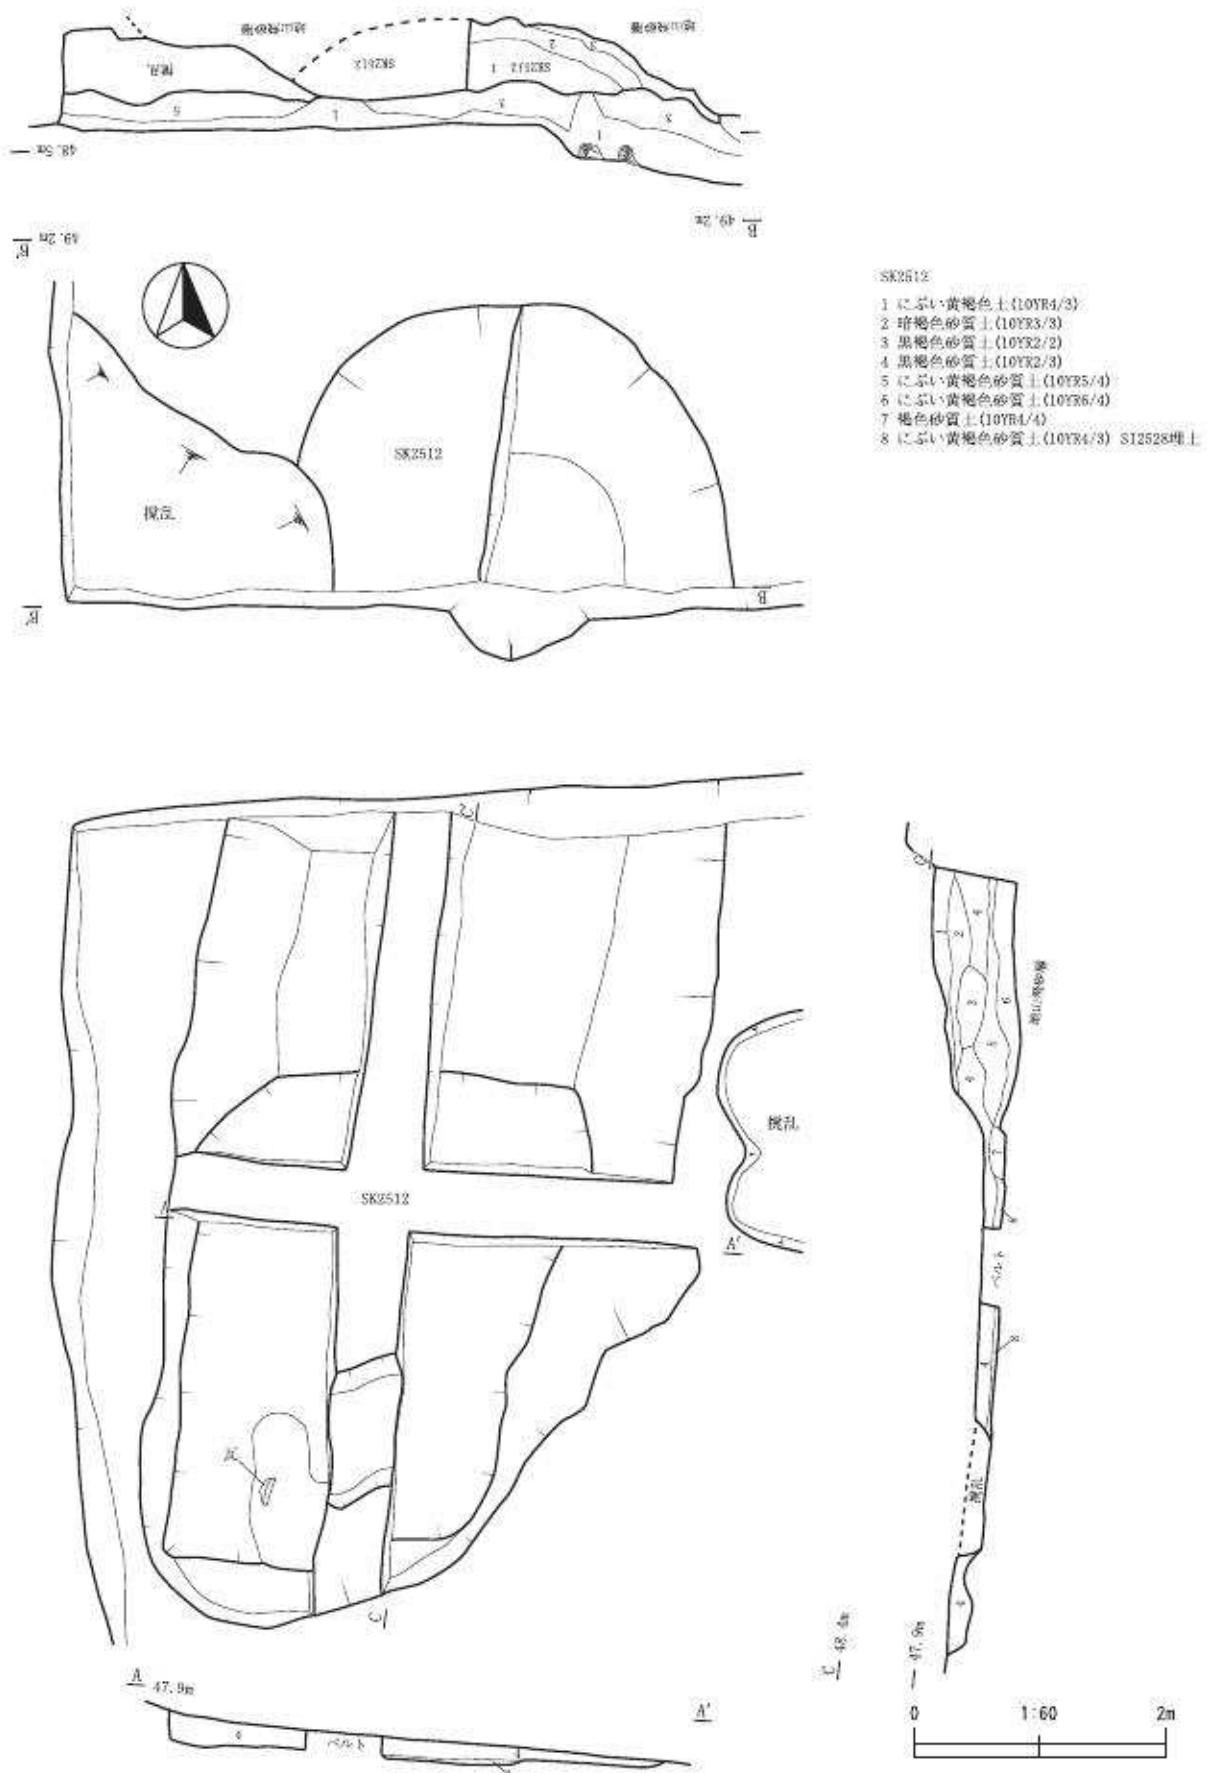
第8図 SK2512土坑出土遺物

須恵器（第8図1・2）：1は埋土出土の壺で、底部回転ヘラ切り後丁寧なナデ調整を施す。底部外側に判読不明の墨書があり、内面を硯に転用している。口縁部に煤状炭化物が付着している。2は埋土出土で、甕の口縁部から頸部の破片である。

赤褐色土器（第8図3～8）：3は小型壺の底部破片で、糸切り無調整である。4は壺で糸切り無調整である。5は小型甕である。6、7は長胴甕の上半部であり、8は胴部破片である。いずれも丸底砲弾型長胴甕である。7は体部内外面上半にロクロ利用のカキ目調整を施し、外面体部中央の手持ちヘラケズリ、内面に縦方向のハケ目調整を施す。内面下半に同心円状當て具痕、外面に平行叩き痕が残る。8は内面に同心円状當て具痕、外面に平行叩き痕が残る。全て埋土出土である。

陶器（第8図9）：埋土出土の擂鉢体部破片で、内外面に鉄釉を施釉する。

錢貨（第8図10）：埋土上層出土の錢貨で、嘉祐元寶（北宋、初鑄1056年）の模鎔錢である。

鉄製品（第8図11）：埋土出土の鉄鎌で、頭部と茎部が欠損している。

第III層面検出遺構では、SK2512から9世紀第2四半期の赤褐色土器の砲弾型長胴甕が出土している（第8図7）。また、9世紀末～10世紀前半の底径が4cmに縮小した赤褐色土器壺Aが出土している（第8図3）。さらに嘉祐元寶（初鑄・北宋1056）の摸銅錢が出土しており、上層から掘り込まれ削平を受けた、中世以降の遺構と考えられる（第8図10）。第III層以下の遺物包含層や遺構を掘り込んでいるため、平安時代の遺物が多数出土していると推定される。SK2513からは、9世紀後半以降の赤褐色土器壺の破片が出土している（第11図1）。その他の遺構については、明瞭な年代比定資料となり得る遺物が出土していないが、検出層位から10世紀以降に位置づけられる。

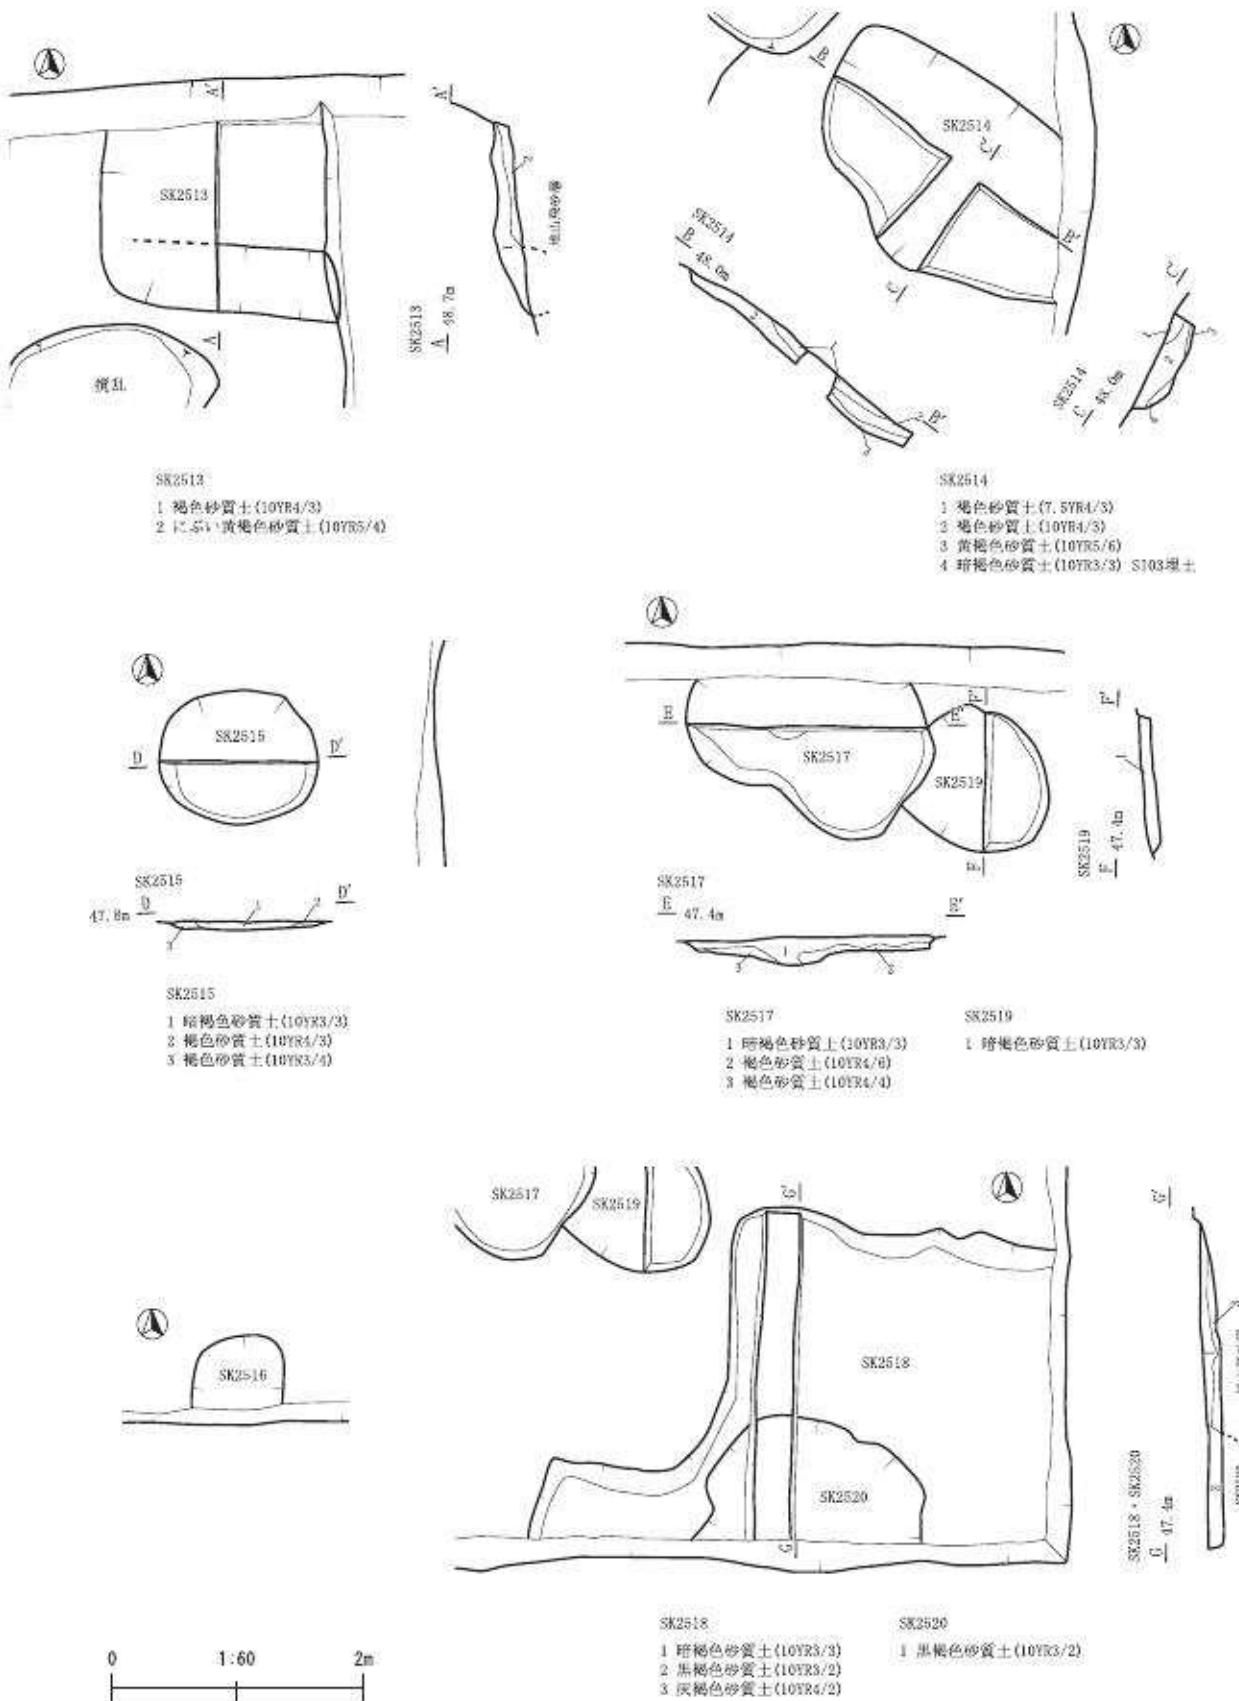
第10図 SK2513~SK2520土坑

調査区中央東の第III層面で検出された。
長軸2m以上、短軸1m以上、深さ20cm。
楕円形を呈する。

調査区中央南の第III層面で検出された。
長軸2.2m以上、短軸1.5m、深さ20cm。
楕円形を呈する。SI2527と重複しており、
これより新しい。

調査区中央東の第III層面で検出された。直径1.2m、深さ10cm。円形を呈する。SI2527と重複し、これより新しい。

調査区南東の第III層面で検出された。長軸60cm以上、短軸70cm。楕円形を呈する。上部埋土は明褐色を呈する粘質土となっている。プランは南側ベルト内に広がる。

調査区拡張区1の第III層面で検出された。長軸2m、短軸1m以上、深さ10cm。不整形を呈する。SK2519と重複し、これより新しい。

調査区拡張区1の第III層面で検出された。長軸4m以上、短軸2.6m以上、深さ15cm。不定形を呈する。プランは調査区外南側に広がっていく。SK2520と重複し、これより古い。また底部からSB1625P2を検出しておらず、これより新しい。

調査区拡張区1の第III層面で検出された。長軸1.1m、深さ10cm。円形を呈する。SK2517と重複し、これより古い。

調査区拡張区1の第III層面で検出された。長軸1.8m以上、短軸1m以上。不整形を呈する。埋土は黒褐色砂質土である。プランは調査区外南側に広がる。SK2518と重複し、これより新しい。

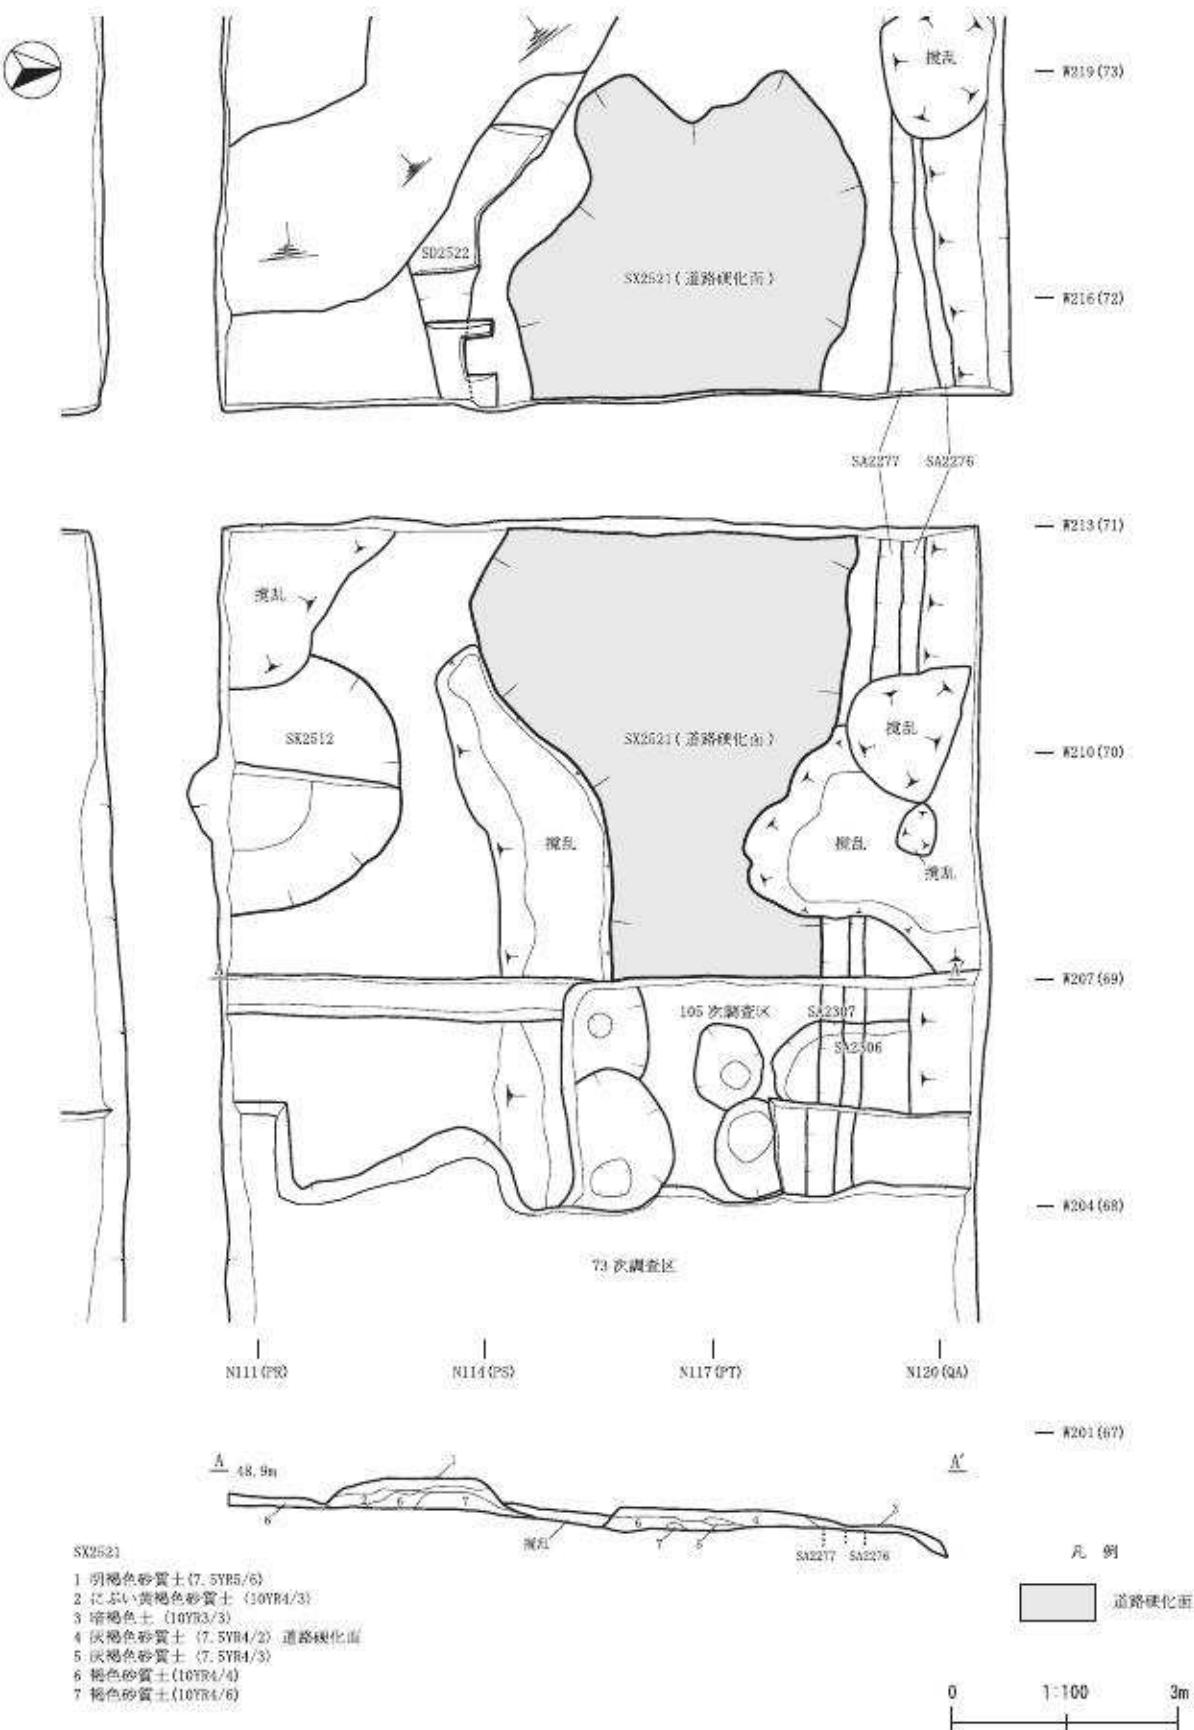
第12図 SX2521道路遺構

調査区北の第IV-1層である灰褐色土の硬化面からなる東西方向の道路遺構である。南北3.6m～4.6m、東西12mの範囲で灰褐色土を呈する硬化面が確認された。互層となっており、硬化面の厚さは5cm

～10cm程度遺存していた。西で2°北に振れる。SD2523が南側の側溝である可能性が高い。北側の際はSA2277によって破壊されているため明確ではないが、おおむね南北に9mの幅があったと推定され、城内西大路の可能性が高い。SD2522、SKP2524、SKP2525、SD2532と重複し、これより新しい。

調査地北側から中央にかけては秋田城の、秋田出羽柵としての創建期である8世紀第2四半期には道路(城内西大路)が造営されていたことが確認された。その後、9世紀第4四半期の元慶の乱復興期においても、新たに大規模な道路が造成されていたことが確認された。道路幅については、8世紀後半以降に初期の道路幅が縮小される段階があり、9世紀以降は約9m～10mに縮小していると考えられる。道路北側のSA2276(SA2306)・SA2277(SA2307)材木列塀は、城内道路北側と北側急斜面を区切る位置に確認されており、区画等、道路遺構に関連する可能性が考えられる。その時期としては、元慶の乱復興期の道路以降、10世紀にかけてと考えられる。

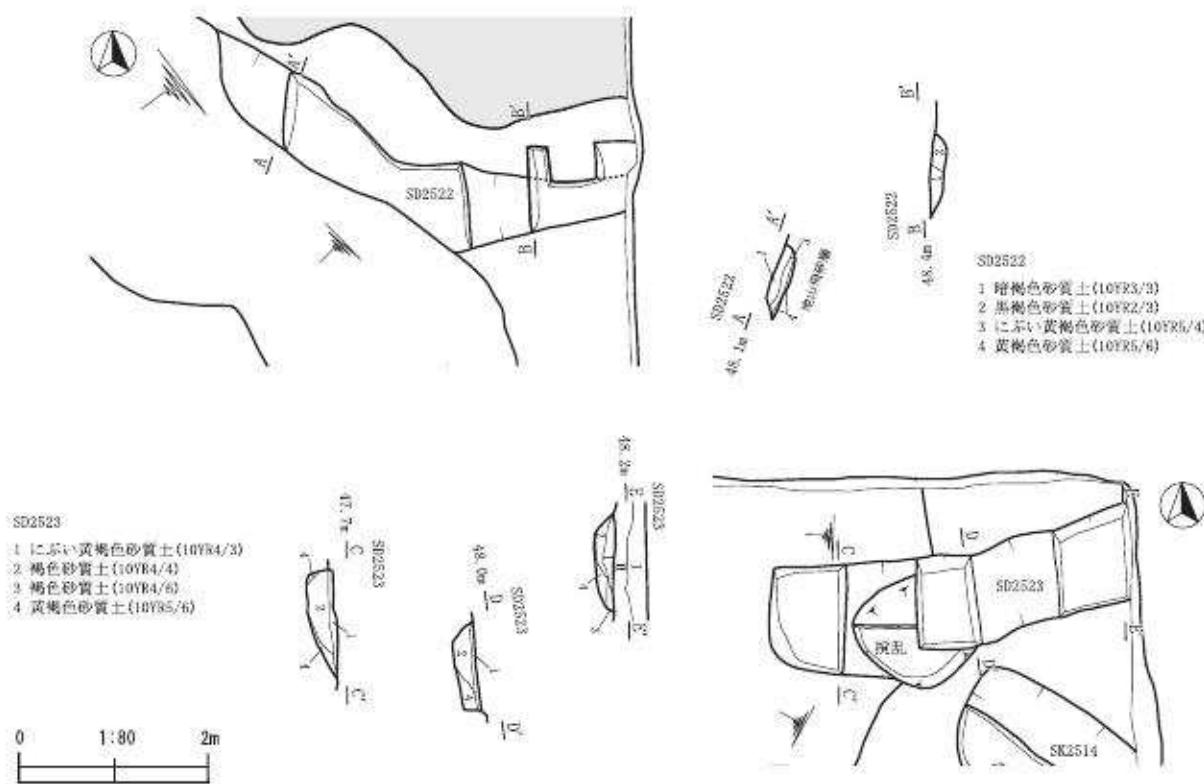
第13図 SD2522・SD2523溝跡

調査区北の第IV-2層面で検出された。幅50cm~120cm、長さ4.3m以上。深さ15cmの東西方向の溝跡で、調査区外東へ延びる。削平の影響が大きく遺存状態は悪い。断面は薄い皿状を呈し、西で30°北に振れる。SX2521と重複し、これより古い。

調査区北の第IV-2層面で検出された。幅1.1m、長さ3.8m以上、深さ20cm~30cm、長さ13m以上の東西方向の溝跡である。また、SK2513の下部からもSD2523に連続する可能性がある溝跡を検出している。断面はU字形を呈し、西で2°南に振れる。伸びる方向や位置関係からSX2521に伴う道路側溝であると推定される。この溝跡の存在によってSX2521の幅が推定できる。

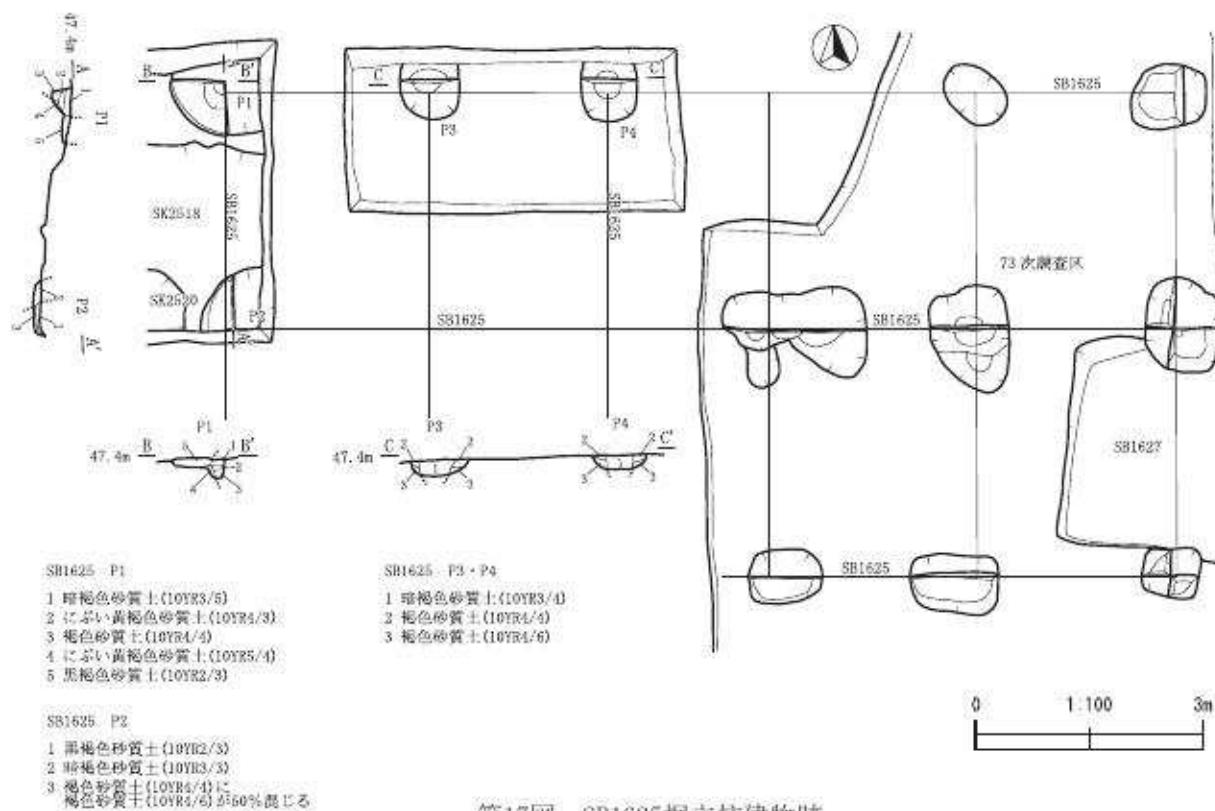
第17図 SB1625掘立柱建物跡

調査区南の拡張区1と拡張区2の第V-1層面で検出された。第73次調査で検出されたSB1625の北西部分にあたる。前回の調査結果をふまえると、梁間2間（3.0m+3.3m）、桁行5間（2.7m+2.7m+2.1m+2.7m+2.7m）の東西棟総柱の掘立柱建物である。建物方位は桁行南側柱筋で、西で3°北

に振れる。柱掘り方は、直径0.8m～1.2m以上の隅丸方形もしくは梢円形であり、柱痕跡はP 1・2・3・4いずれも直径約30cmで、柱抜き取りを受けている。いずれも上部は削平を大きく受けており、深さは10cm～20cmしかない。焼山地区掘立柱建物群の北西隅にあたる建物であると考えられる。SK2518と重複し、これより古い。

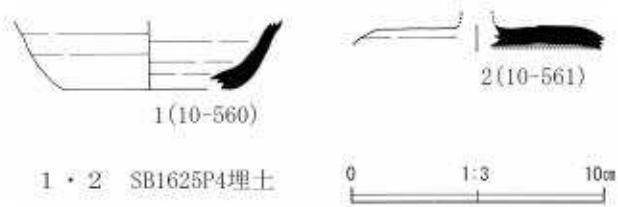
第18図 SB1625掘立柱建物跡出土遺物

須恵器（第18図1・2）：1、2ともP 4柱掘り方埋土出土である。1は坏で底部回転ヘラ切り後ナデ調整を施す。2は蓋の天井部破片で、つまみは欠損している。天井部回転ヘラ切り後軽いナデ調整を施す。内面を硯に転用している。

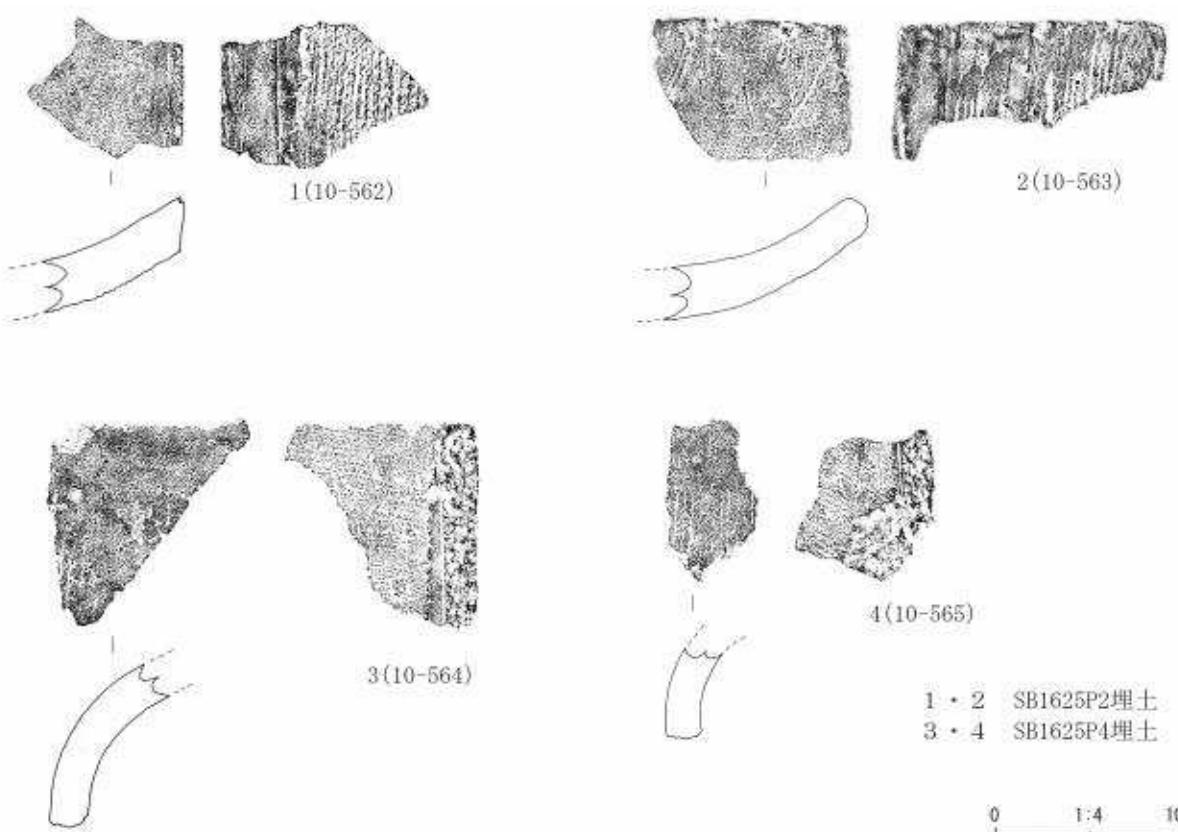
第19図 SB1625掘立柱建物跡出土瓦

瓦（第19図1～4）：1、2は平瓦で、P 2柱掘り方埋土出土である。3、4は丸瓦で、P 4柱掘り方埋土出土である。1は凸面に縄目の叩き痕と砂粒の付着、凹面は布目圧痕がみられる。灰色で硬質である。2は凸面には縄目の叩き痕、凹面は布目圧痕がみられる。灰白色で軟質であり、摩耗している。3は凸面にナデ調整が施され、凹面は布目圧痕がみられる。灰白色でやや軟質である。4は凸面に縄目の叩き後ナデ調整が施され、凹面は布目圧痕がみられる。灰白色から黒色を呈し、いぶし焼成されており、軟質である。

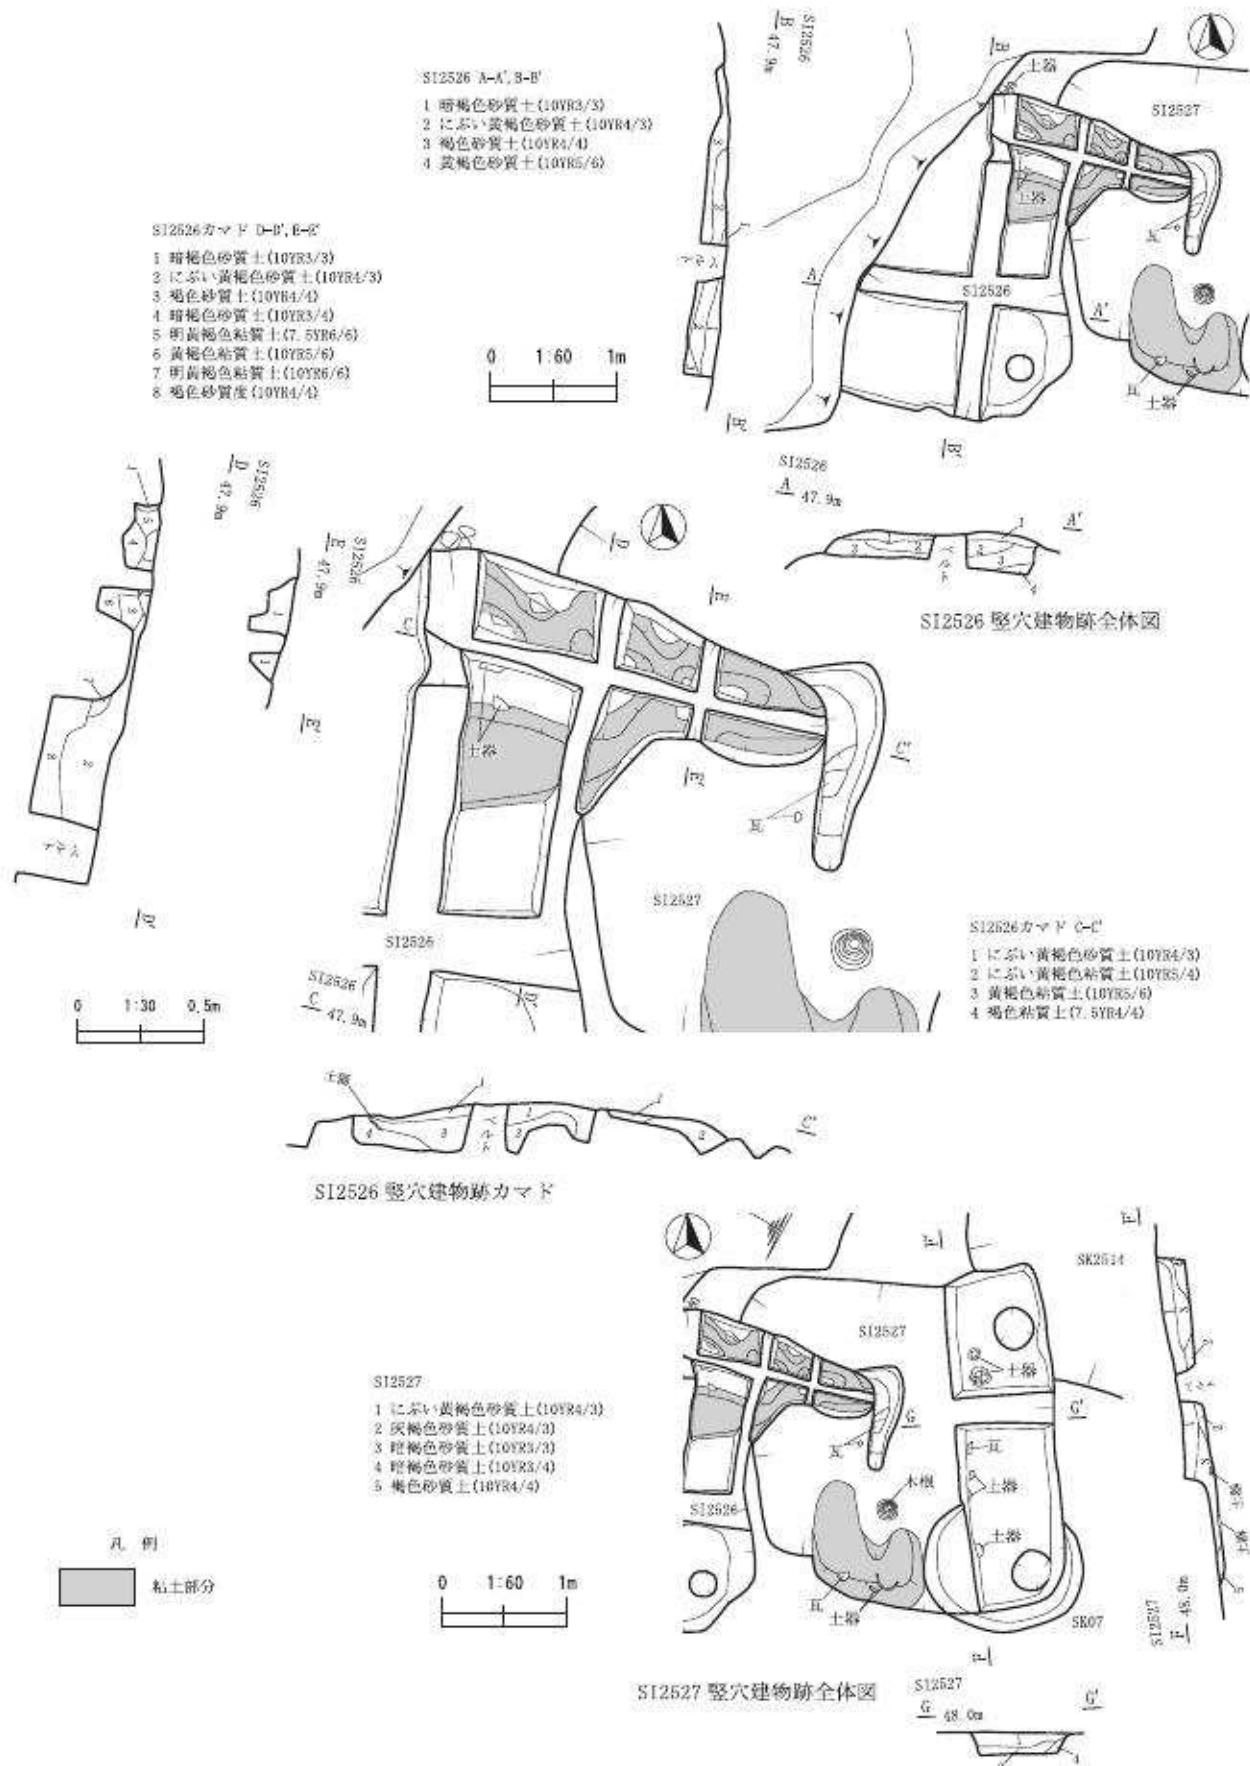
第21図 SI2526・SI2527壁穴建物跡

調査区南西区の第V-1層面で検出された。幅1.8m以上、長さ2.6mの方形を呈し、住居壁高は約25cmで、東壁が北で東に10°振れる。カマドは東側に設置されている。西側は搅乱により大きく削平を受けている。SI2527と重複し、これより新しい。

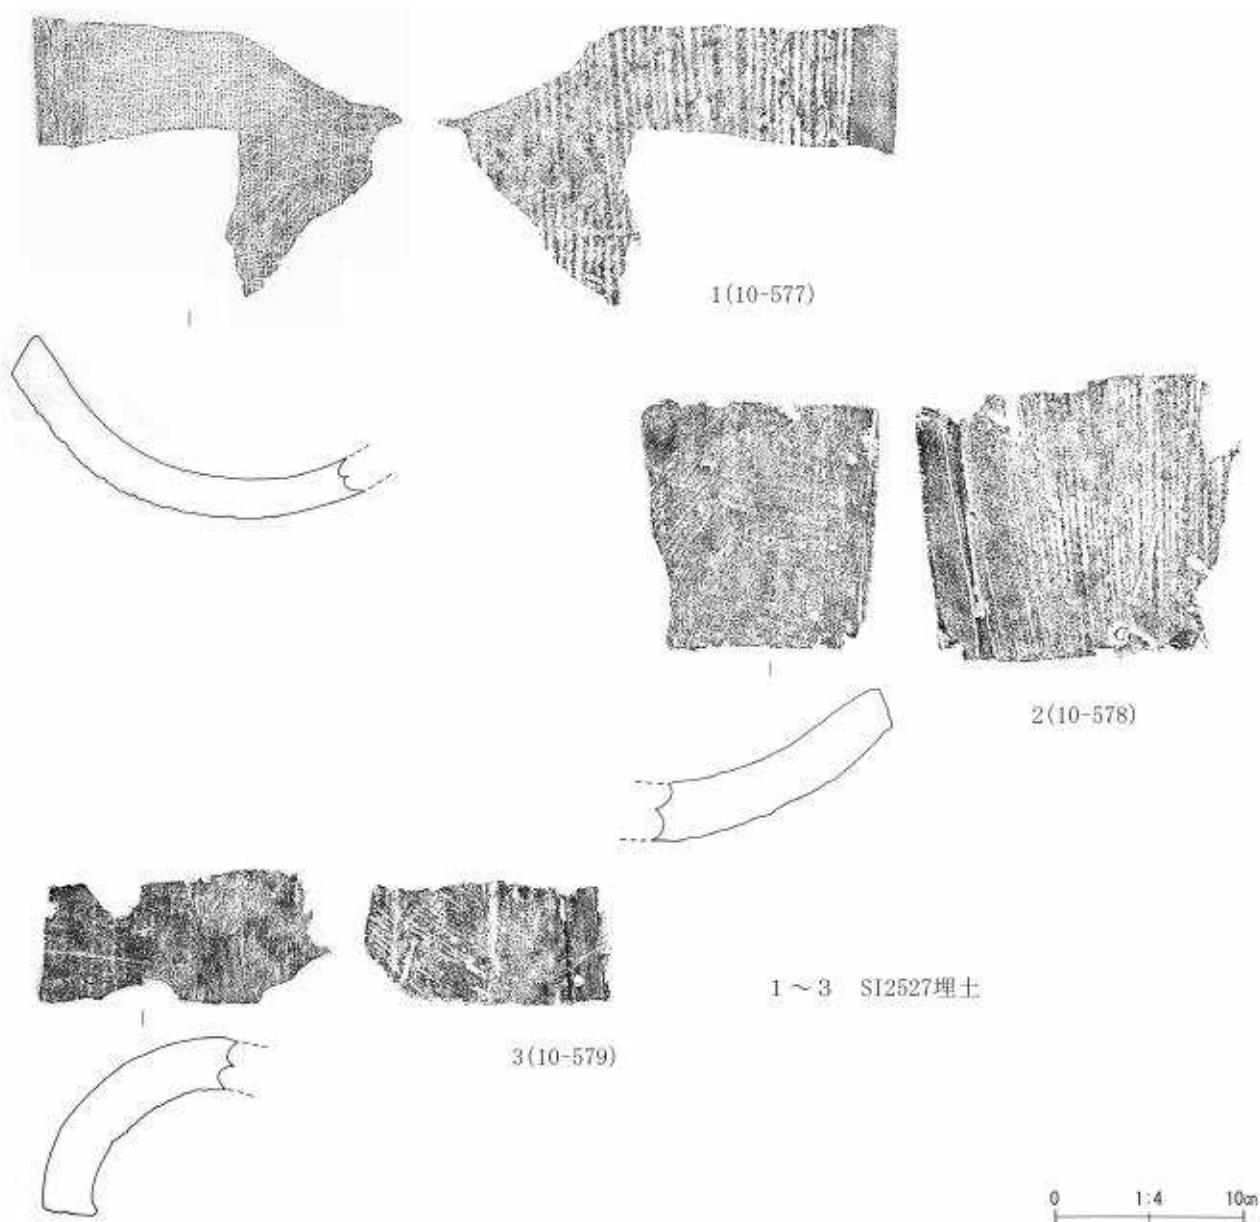
第24図 SI2527堅穴建物跡出土瓦

瓦（第24図1～3）：全て埋土出土である。1、2は平瓦で、3は丸瓦である。1は凸面に縄目の叩き痕と多量の粒、凹面は布目圧痕がみられる。焼成が堅緻で青灰色を呈し、硬質である。2は凸面には縄目の叩き痕、凹面は布目圧痕がみられる。にぶい黄橙色でやや軟質である。3は凸面にナデ調整が施され、凹面は布目圧痕がみられる。橙色で軟質である。
