秋田城跡歴史資料館年報 2018

秋 田 城 跡

秋田市教育委員会

II 第111次調査報告

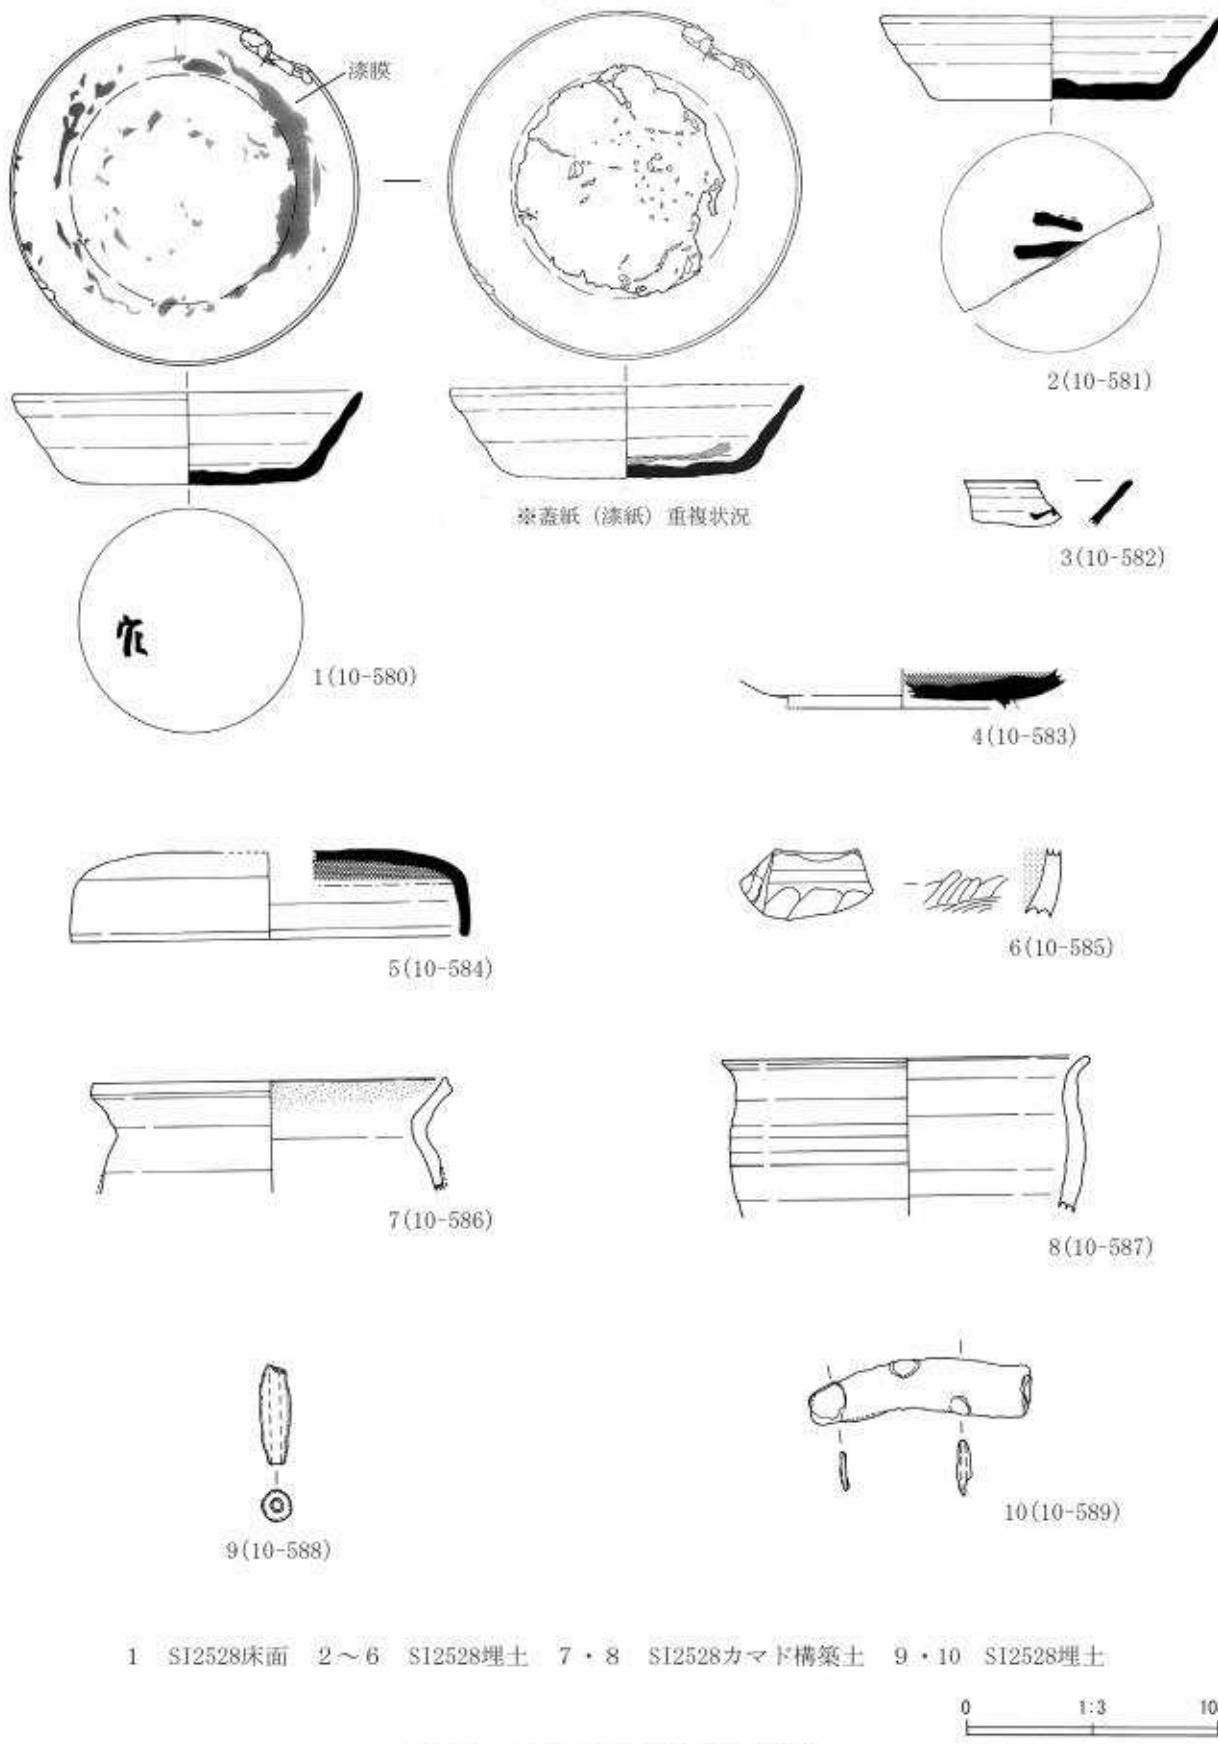
第26図 SI2528堅穴建物跡出土遺物

須恵器（第26図1～5）：1は床面、2～5は埋土出土である。1は坏で、底部回転ヘラ切り後ナデ調整を施す。底部外面に「官」の墨書がある。内面を漆パレットに転用しており、蓋紙として漆紙（第39号漆紙文書）が付着していた。2は坏で、底部回転ヘラ切り後ナデ調整を施す。底部外面に「二」の墨書がある。3は坏の口縁部破片で、外面に判読不明の墨書がある。4は台付坏の底部破片で、底部回転ヘラ切りで台取り付け後ナデ調整を施す。内面を硯に転用している。5は短頸壺の蓋で、つまみが欠損している。天井部外面のケズリ調整により切り離し不明であり、内面を硯に転用している。

土師器（第26図6）：埋土から出土した非ロクロ成形の坏体部破片である。内面にミガキ調整および黒色処理を施し、外面下半に手持ちケズリ調整を施す。丸底坏と推定される。

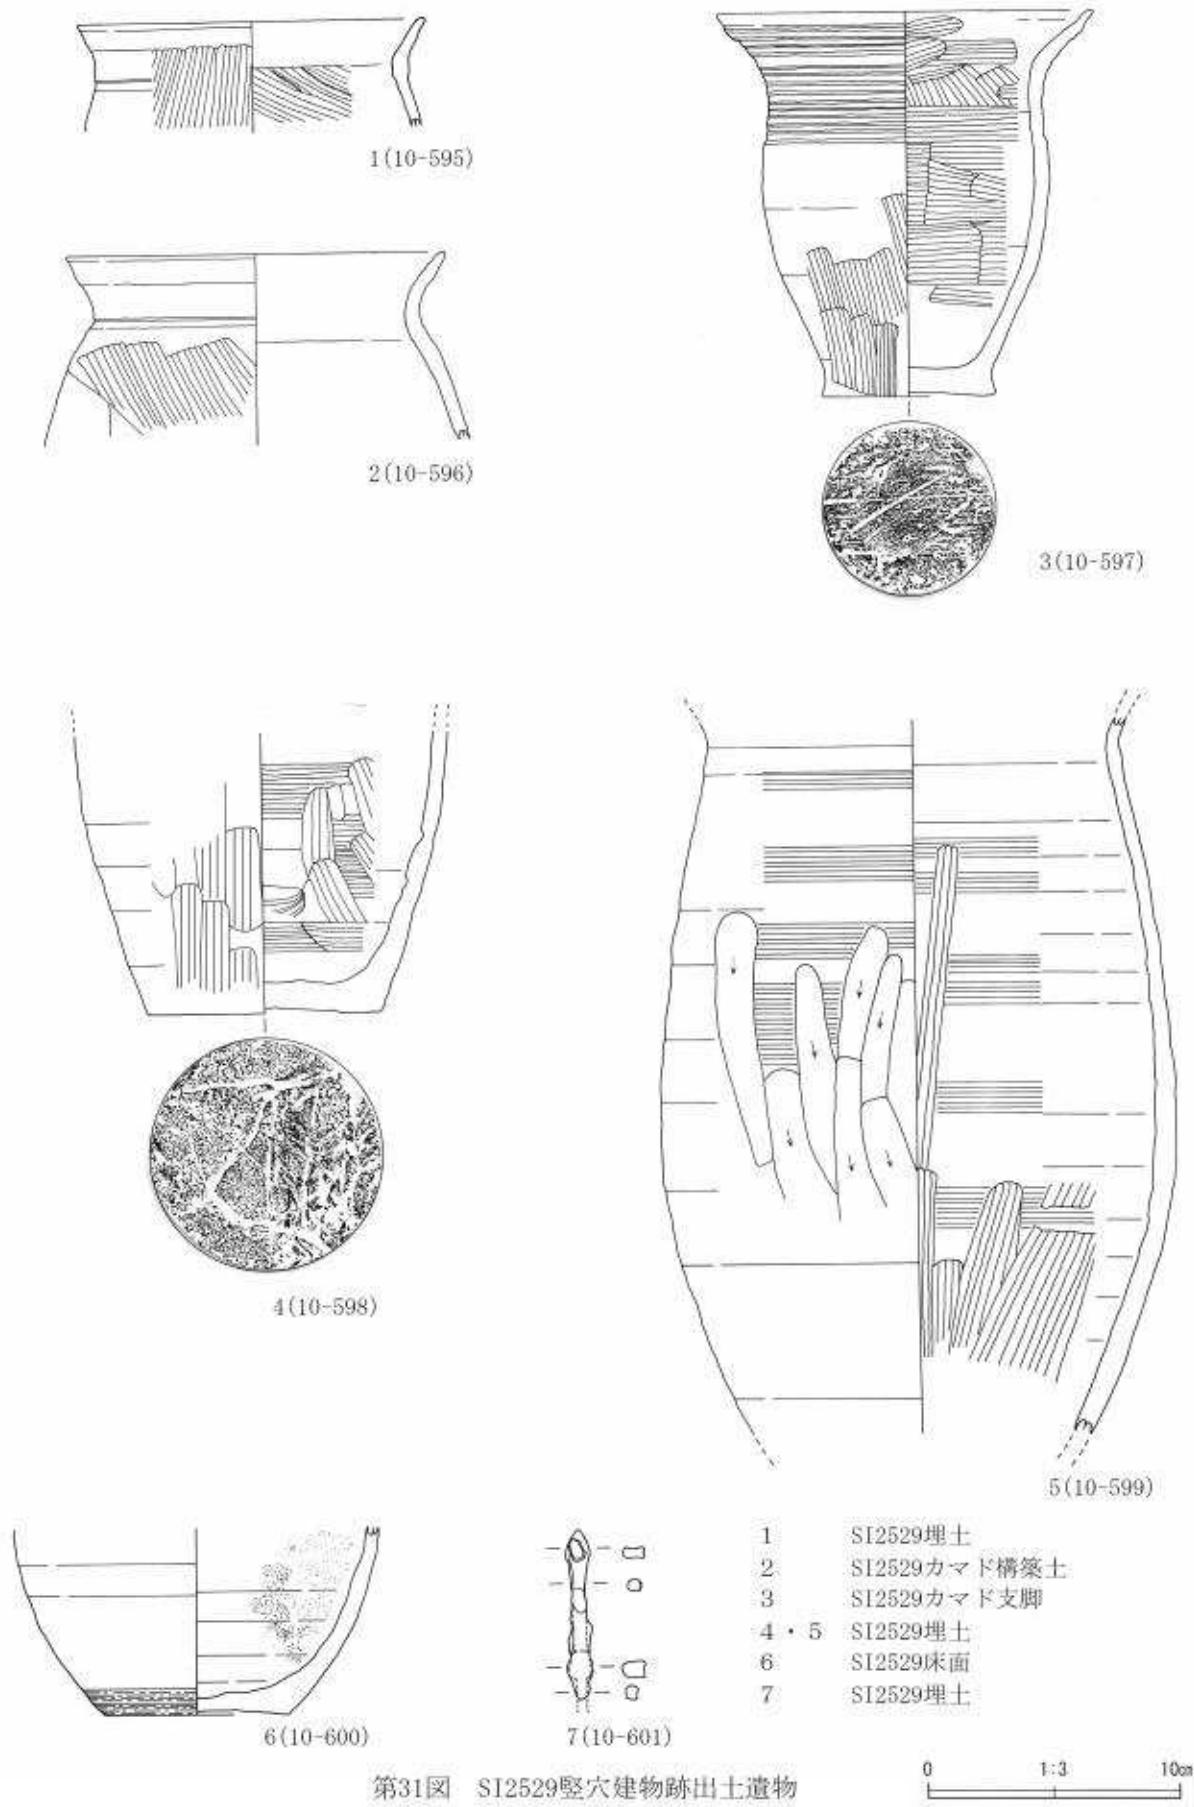
第31図 SI2529堅穴建物跡出土遺物

土師器（第31図1～4）：1は埋土から出土した長胴甕の上半部である。体部上半にハケ目調整後、口縁部ナデ調整を施す。外面頸部に一条の横走沈線を伴う。内面頸部に粗いハケ目調整を施す。丸底砲弾型長胴甕の器形に類似する。2はカマド構築土から出土した長胴甕の上半部で、補強材として使用されていた。頸部に一条の横走沈線を伴い、体部外面にハケ目調整を施す。3はカマド支脚として使用されていた小型甕である。口縁部から頸部にかけて多条の段状横走沈線を伴い、体部内外面にハケ目調整を施す。底部外面に箆葉痕がみられる。4は埋土より出土した平底の長胴甕で、体部外面に縦方向のハケ目調整、内面に横方向主体のハケ目調整を施す。底部外面に木葉痕がみられる。

赤褐色土器（第31図5・6）：5は埋土から出土した丸底砲弾型長胴甕で、口縁部と底部が欠損している。上半にカギ目調整後、下半にかけて手持ちケズリ調整を施す。体部内面上半には横位、体部下半には縦方向のカギ目調整を施す。6は床面から出土した小型甕で、底部回転糸切り無調整であり、外面体部下端にケズリ調整を伴う。

鉄製品（第31図7）：埋土出土の鉄鏃で、茎部が欠損している。

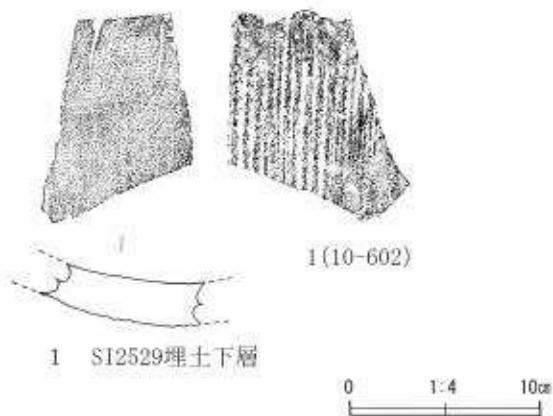
第32図 SD2529堅穴建物跡出土瓦

瓦（第32図1）：埋土下層から出土した平瓦で、凸面に縄目の叩き痕と砂粒、凹面は布目圧痕がみられる。焼成堅緻で硬質であり、青灰色から灰色を呈する。

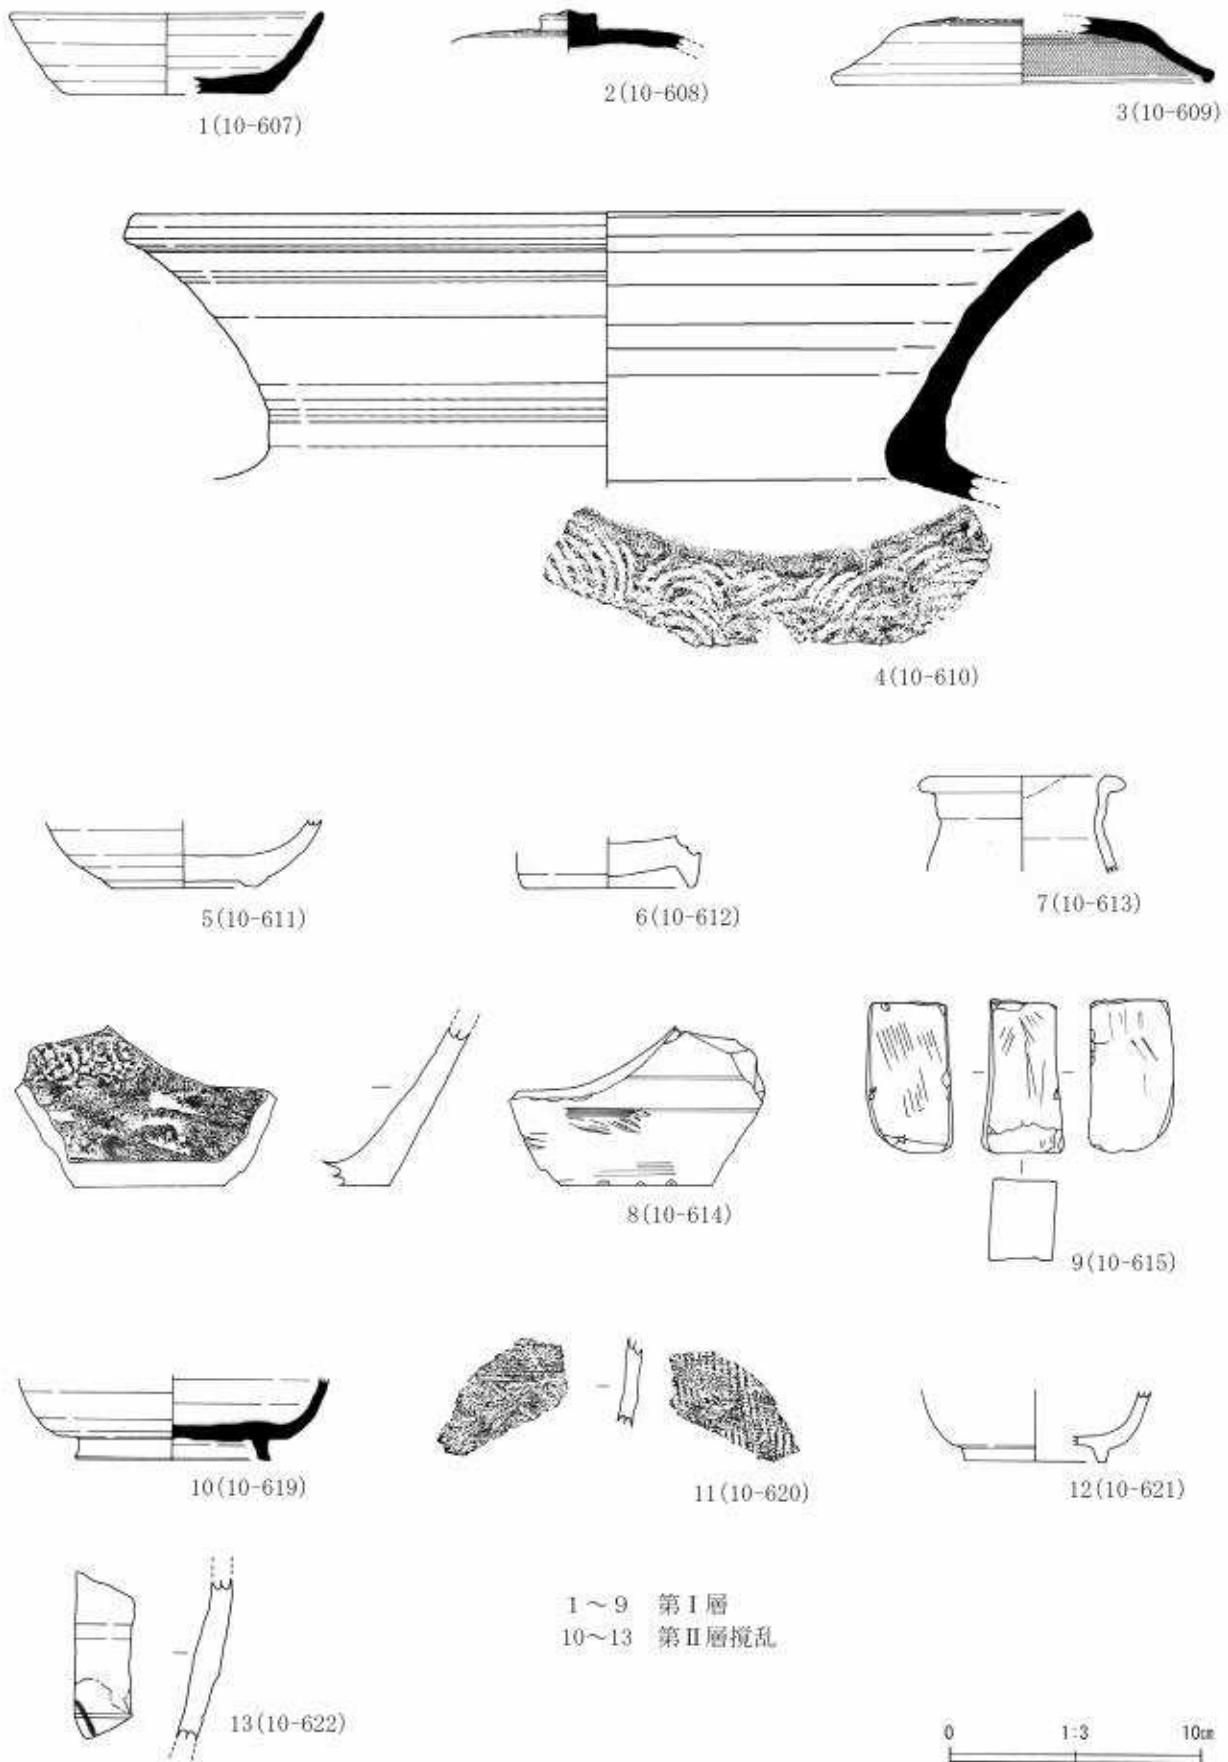
第35図 第111次調査地第Ⅰ層・第Ⅱ層出土遺物

須恵器（第35図1～4）：1は壺で、底部回転ヘラ切り後軽いナデ調整を施す。2は蓋で、ボタン状のつまみを伴う。天井部回転ヘラ切り後ケズリ調整を施す。3は蓋の天井部破片で、つまみは欠損している。天井部回転ヘラ切り後ケズリ調整を施す。内面を硯に転用している。4は大甕の口縁部から頸部の破片である。内外面ナデ調整を施し、外面に平行叩き痕、内面に同心円叩き痕がみられる。

陶器（第35図5～8）：5は肥前系陶器の灰釉碗で、ケズリ出し高台で内面に施釉している。6は素焼きの台付き碗で、底部ケズリ調整により切り離し不明である。7は壺の上半部で、内面鉄釉、口縁部から外面になまこ釉を施釉する。8は、楽器系陶器の大甕底部破片で外面体部下半にケズリ調整を施す。体部内面に格子目状叩き痕がみられる。

弥生土器（第35図11）：甕胴部破片で、外面にR L 単節縄文を施文し、内面に横方向のハケ目調整を施す。

陶器（第35図12・13、第36図15）：第35図の12は京信楽系陶器の灰釉碗である。13は甕胴部破片で、外面は鉄釉の上になまこ釉を施釉し、鉄絵が描かれる。内面にはあめ釉を施釉する。第36図の15は土瓶の蓋と推定される破片である。内外面に鉄釉を施釉する。

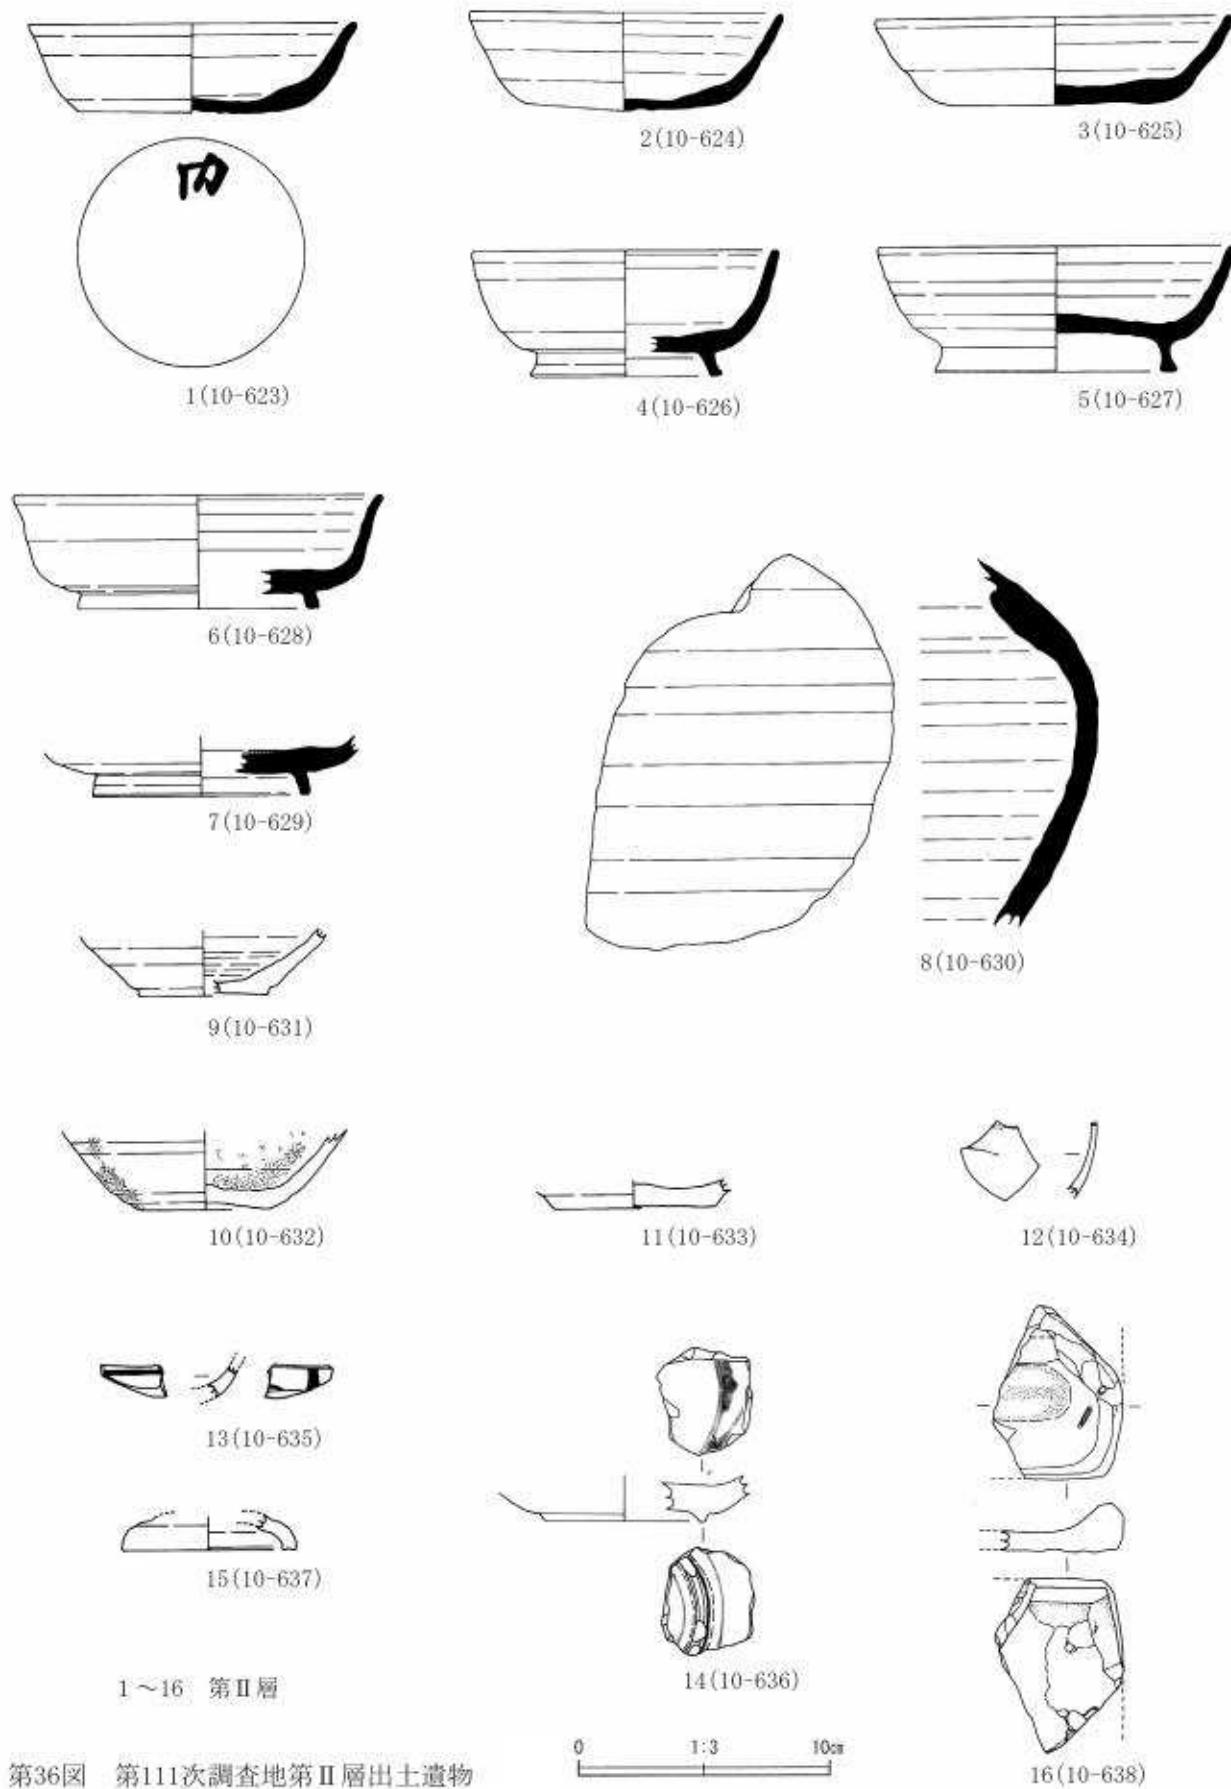
第36図 第111次調査地第II層出土遺物

須恵器（第35図10、第36図1～8）：第35図の10は台付坏で、底部回転ヘラ切りで台取り付け後軽いナデ調整を施す。第36図の1は坏で、底部回転ヘラ切り後ナデ調整を施す。底部外面に「内」の墨書がある。2、3は坏で、底部回転ヘラ切り後軽いナデ調整を施す。4～7は台付坏である。4、6、7は底部回転ヘラ切りで台取り付け後ナデ調整を施し、5は底部回転ヘラ切りで台取り付け後丁寧なナデ調整を施す。7は底部内面を硯に転用している。8は長頸壺の胴部破片で、外面下半にケズリ調整を施す。

磁器（第36図12～14）：12、13は肥前系磁器染付碗の体部破片である。14は肥前系磁器染付皿の底部破片である。

土製品（第36図16）：土風炉の破片である。

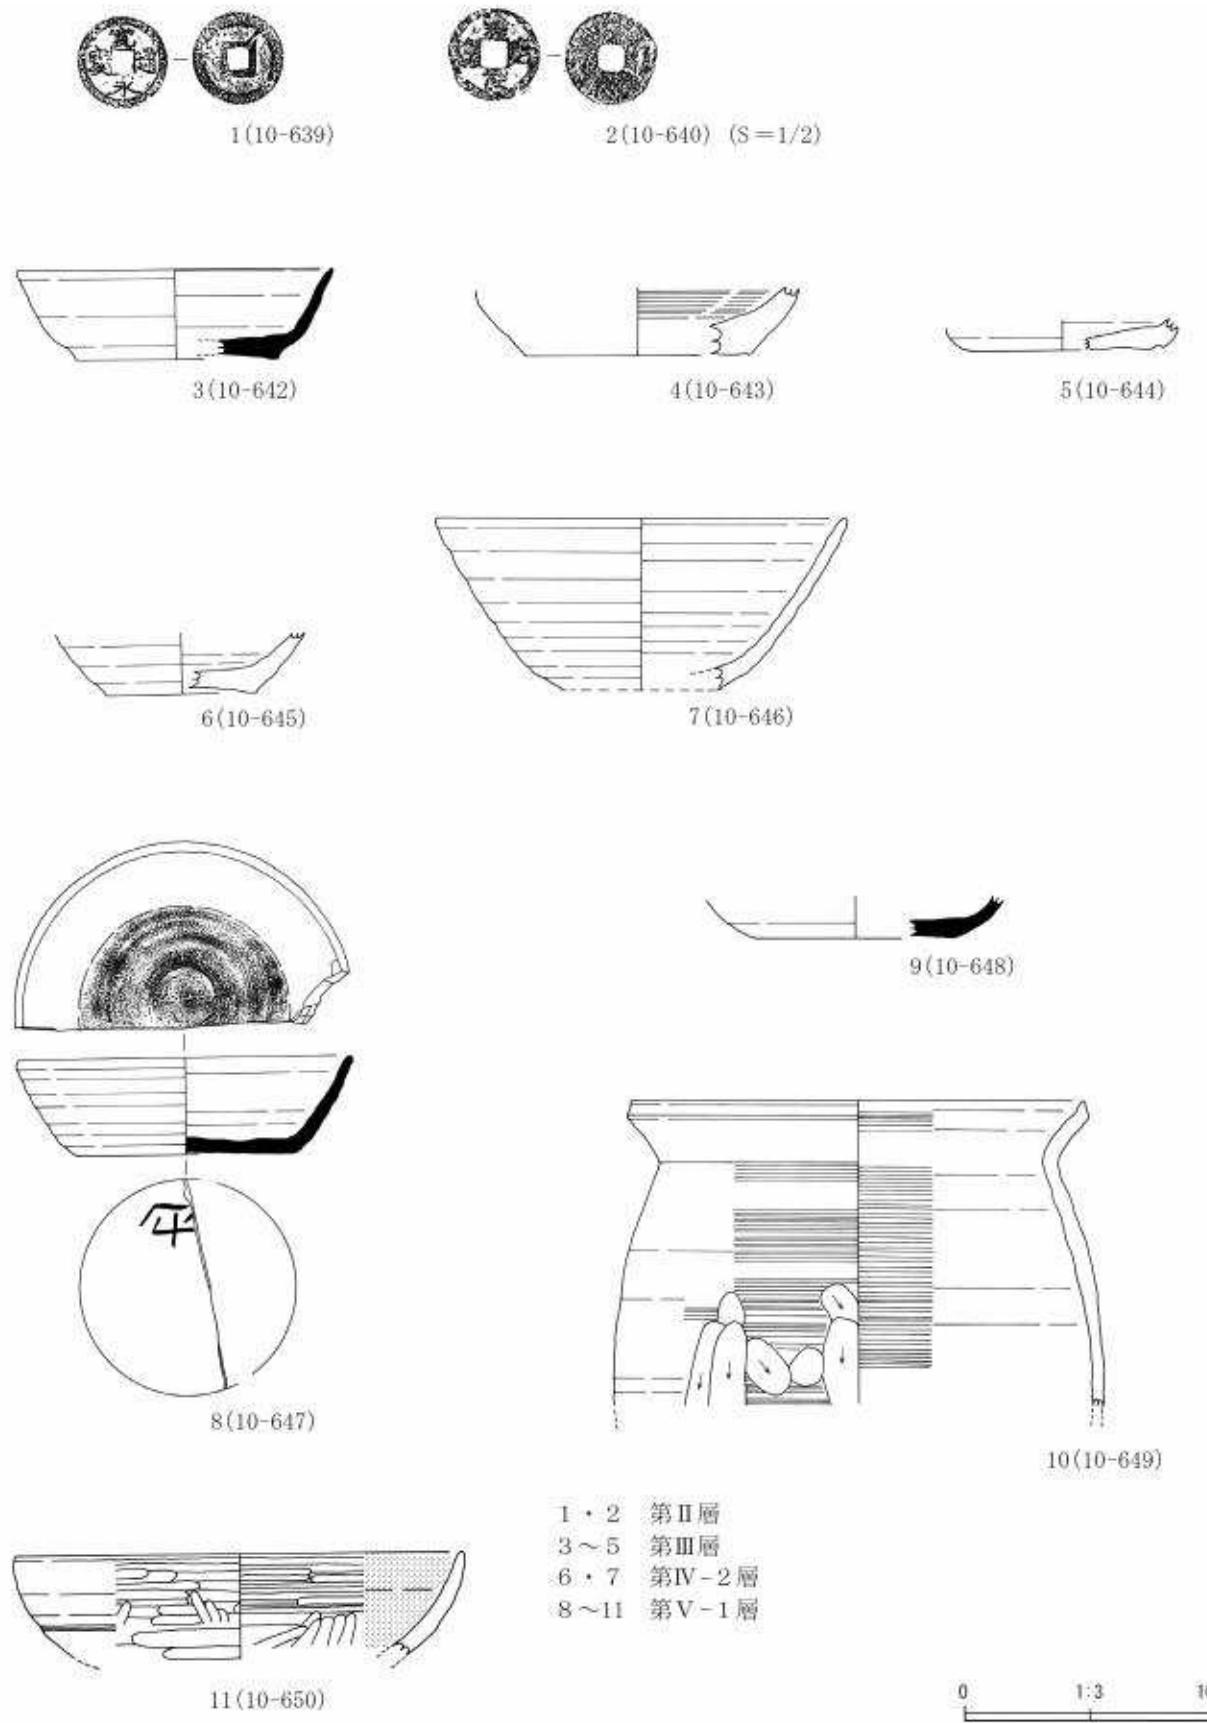
第37図 第111次調査地第II層～第V-1層出土遺物

須恵器（第37図3）：坏で、底部回転糸切り無調整である。

赤褐色土器（第37図4・5）：4は小型鉢の底部破片であり、底部糸切り無調整で、すだれ状の圧痕がみられる。体部内面下半にはカキ目調整を施す。5は小型の皿で糸切り無調整である。

赤褐色土器（第37図6・7）：6は壺の底部破片であり、底部糸切り無調整である。7は壺で、底部がほぼ欠損している。糸切り無調整で、作りが粗雑である。6、7とも被熱している。

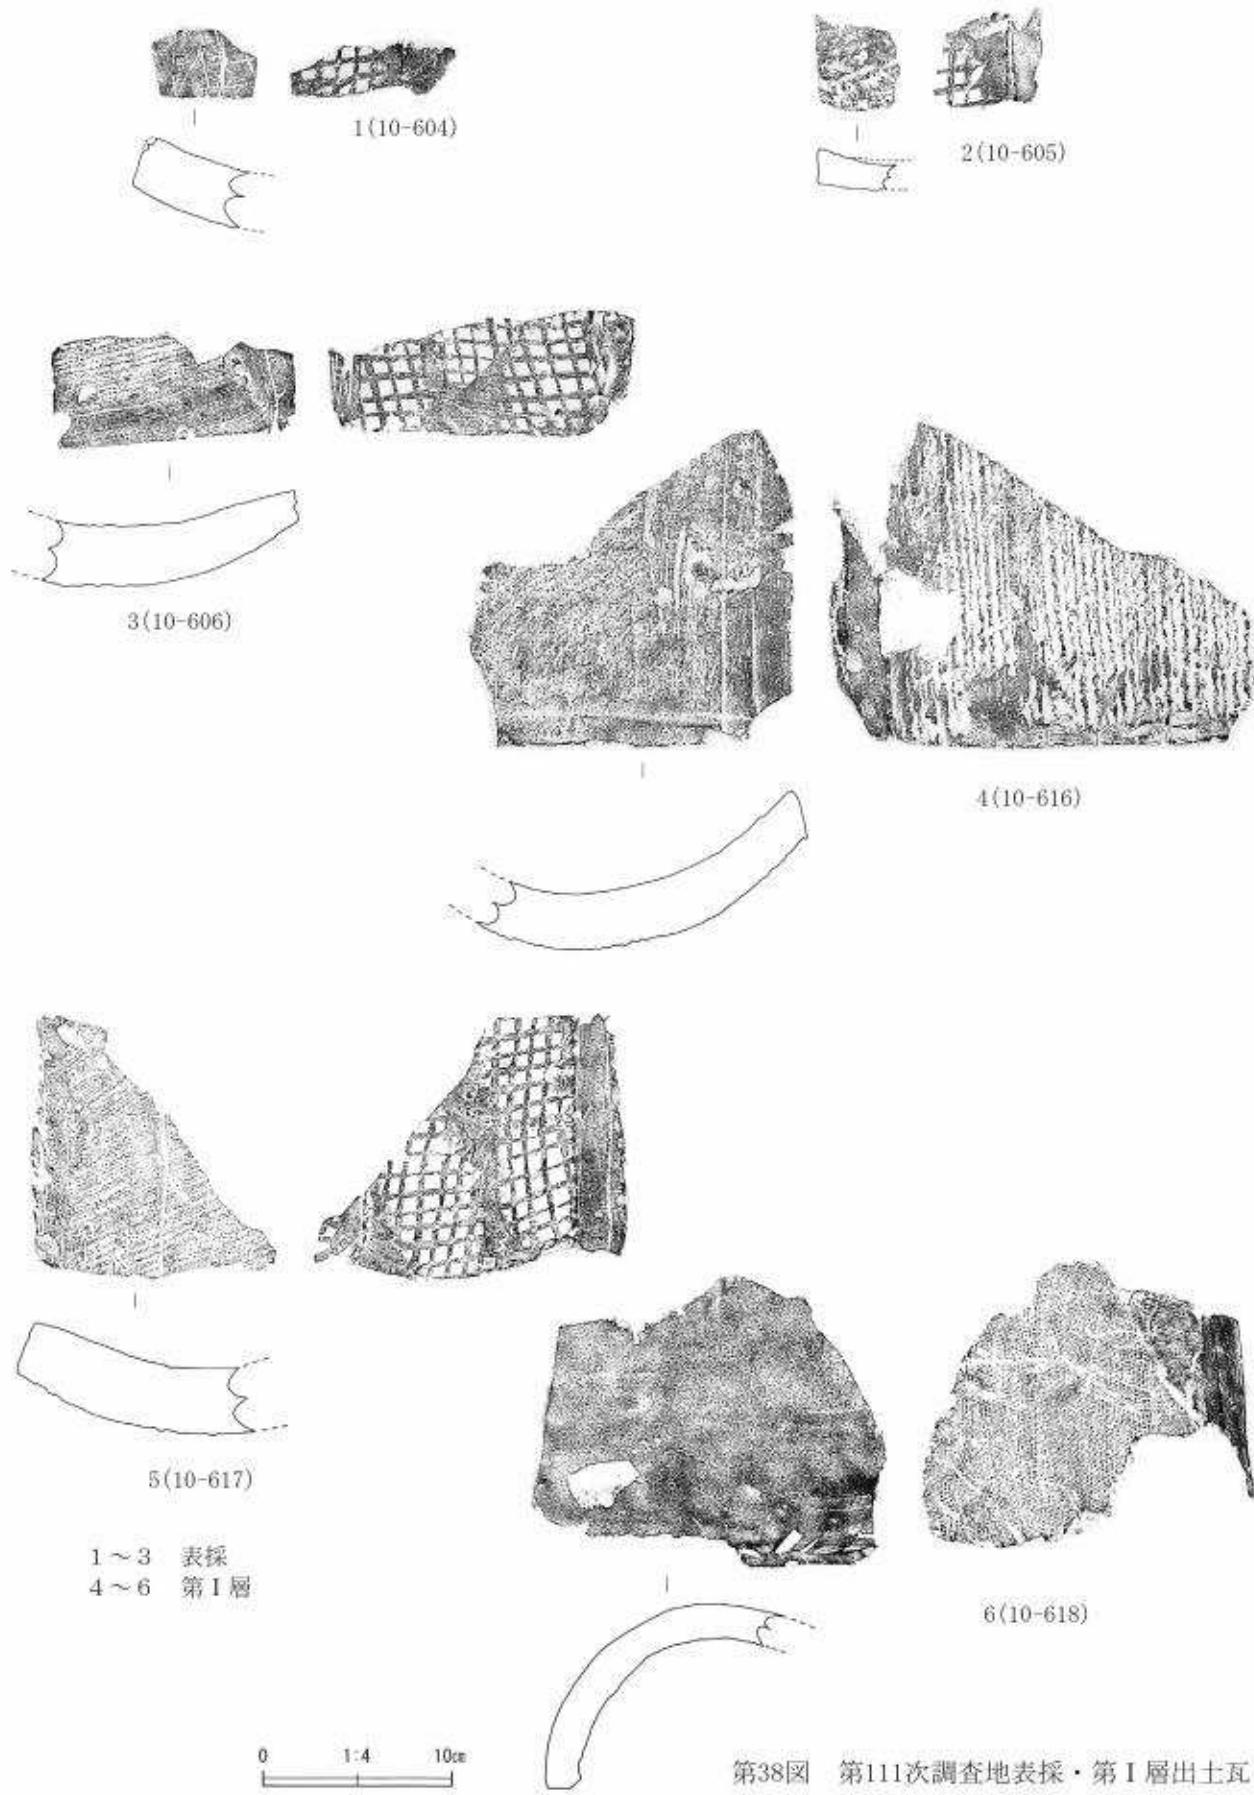
第38図 第111次調査地表採・第I層出土瓦

瓦（第38図1～3）：1、2は平瓦で、凸面は格子目の叩き痕、凹面は布目圧痕がみられる。1は橙色で軟質であり、2はにぶい黄橙色で軟質である。3は熨斗瓦で、凸面は格子目の叩き痕、凹面が端部の除き欠損している。にぶい黄橙色で軟質である。

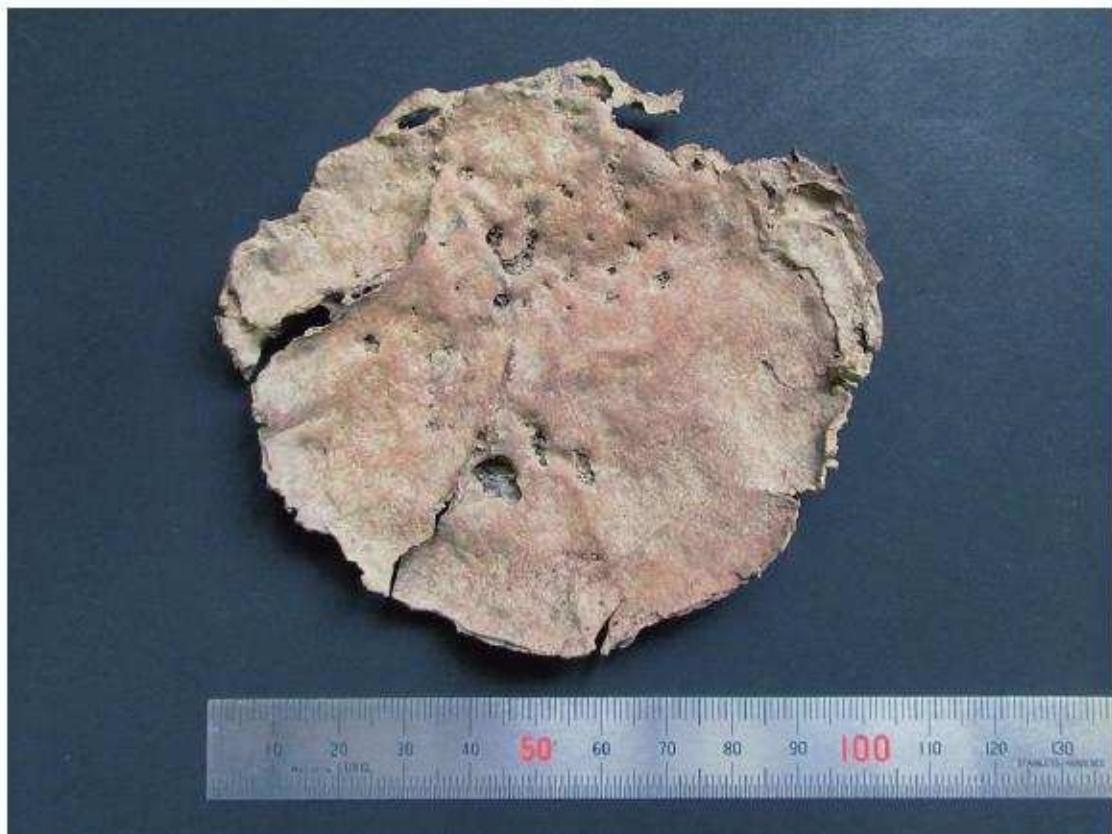
①第39号漆紙文書

形態は直径9.5cmの円形であり、蓋紙として漆が付着、浸透した部分が土中で腐食せず円形に遺存していた。堅穴建物の床面付近より漆容器（パレット）の須恵器坏が発見されていることから、堅穴建物内では、漆を使用する何らかの作業が行われていたと考えられ、前述の通り工房または作業所的な機能が推定される。

漆紙文書に記された内容を詳細に検討すると、書式や書体がやや粗雑であり、また、4月末日部分が5月部分の冒頭に書きたす形で書かれていたり、暦の原典と違って書かれている箇所があることから、朝廷が地方に配布する原本を城内で2次的に書き写しているものと考えられる。具注暦は日々の吉凶を知るうえで不可欠なものであり、城内における政務や儀礼に不可欠な道具として、書き写しながら広く使われていたことが考えられる。最北の古代城柵であり、官衙でもある秋田城で出土したことから、具注暦が地方の役所にも普及していたことが推測でき、古代の暦の使用の広がりとその実態を知るうえで貴重な資料として位置付けられる。
