# 京都市内遺跡発掘調査報告

平成27年度

2016年3月

京 都 市 文 化 市 民 局

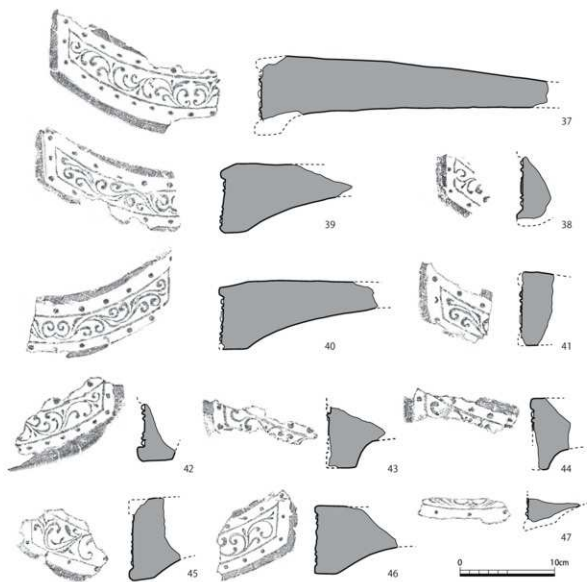
図23 軒平瓦拓影・実測図1(1:4)

平安時代前期(図23・図版6) 37・38は均整唐草文である。中心飾りは対向C字形で、上に対葉花文を配する。唐草は左右非対称で、支葉の先端は水滴状になる。曲線顎で、瓦当部凹面ヨコケズリ、顎部凸面から顎部裏面ヨコナデ、37は瓦当部裏面に朱が付着。37は瓦溜り34、38は近世整地層から出土。西賀茂角社窯産(NS207)。39~41は均整唐草文である。中心飾りはC字形であるが、上端は強く巻き込み、下端は互いに接している。曲線顎で、瓦当部凹面ヨコケズリ、顎

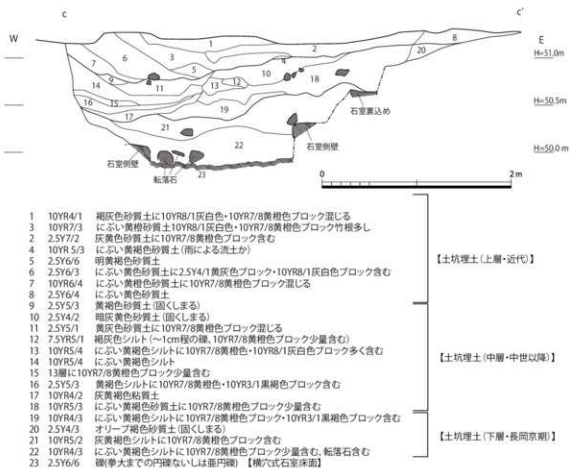
図9 c～c'セクション断面図(1:40)

**土坑** 表土を掘削した段階で、5区の中央で巨大な土坑を確認した。この土坑の下に横穴式石室が遺存する。石材の残存状況から、この土坑は石室石材の抜き取りを目的としたものと推察される。土坑は東西約7m×南北約8mの規模を有しており、横穴式石室を囲むような位置関係にある。図9は土坑の断面を図化したものである。埋土は全部で22層に分層できるが、堆積状況から大きく三つのまとまりに分けられる。それぞれ上層（1～8層）、中層（9～20層）、下層（21～22層）とする。芝古墳に伴うと考えられる埴輪や須恵器が各層から出土しているが、それらを除くと上層

には江戸～明治時代の土師器、中層には瓦器、下層には長岡京期の須恵器が認められる。芝古墳の所在する敷地の東辺が現在想定されている長岡京の京城の西限にあたることや下層より出土した遺物の年代から、長岡京の造営に際して石室の石材が抜き取られた可能性が想定される。
