京都市内遺跡試掘調査報告

平成27年度

京 都 市 文 化 市 民 局

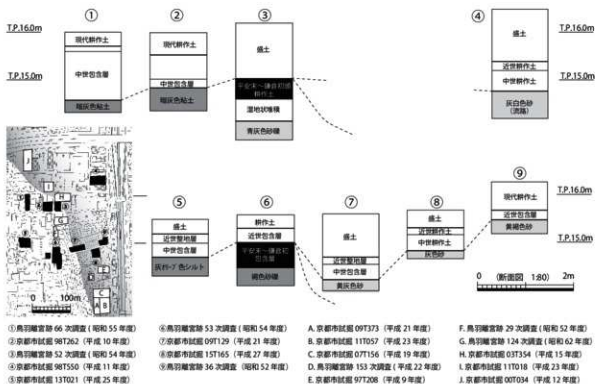
図64 鳥羽離宮跡東辺部における各地点の柱状断面模式図

図64には既往調査の位置と、地点ごとの柱状断面模式図を示した。このうち、鳥羽離宮が営まれた平安時代後期～鎌倉時代初頭の包含層が確認されているのは、③地点と⑥地点である。一見、点的な分布に見えるが、他の地点ではそれにかわる層序位置に中世包含層が存在する。つまり、③・⑥地点の平安時代後期～鎌倉時代初頭包含層は、中世の攪拌を免れた結果、残存するものと考えられる。特に、②・⑤地点の中世包含層には平安時代後期～鎌倉時代の遺物が一定以上含まれており、この点が理解される。すなわち、③・⑥地点より西側では、鳥羽離宮造営時の人的関与が高いと見ることができる。

一方、③・⑥地点より東では、平安時代に遡る遺物の出土が寡少であり、中世以後の遺物が優勢である。また、中世包含層の直下には灰色粗砂～細砂を主体とする流水堆積が存在するなど、以西とは異なる様相を見せる。この砂層は、旧鴨川がもたらした川砂と考えられ、川の本体がある東へ近づくにつれて、その厚みを増していく。砂層の堆積範囲は図 64 平面図（アマカケ範囲）のとおりであり、当時の鴨川が調査地付近を北西から南東へ向かって流れていたことを示している。また、東へ向かって徐々に側方移動を重ねたものと推測される。
