小松城跡発掘調査報告書Ⅱ

分譲宅地造成に係る埋蔵文化財発掘調査報告書

2016.12

株式会社ますた不動産
小松市埋蔵文化財センター

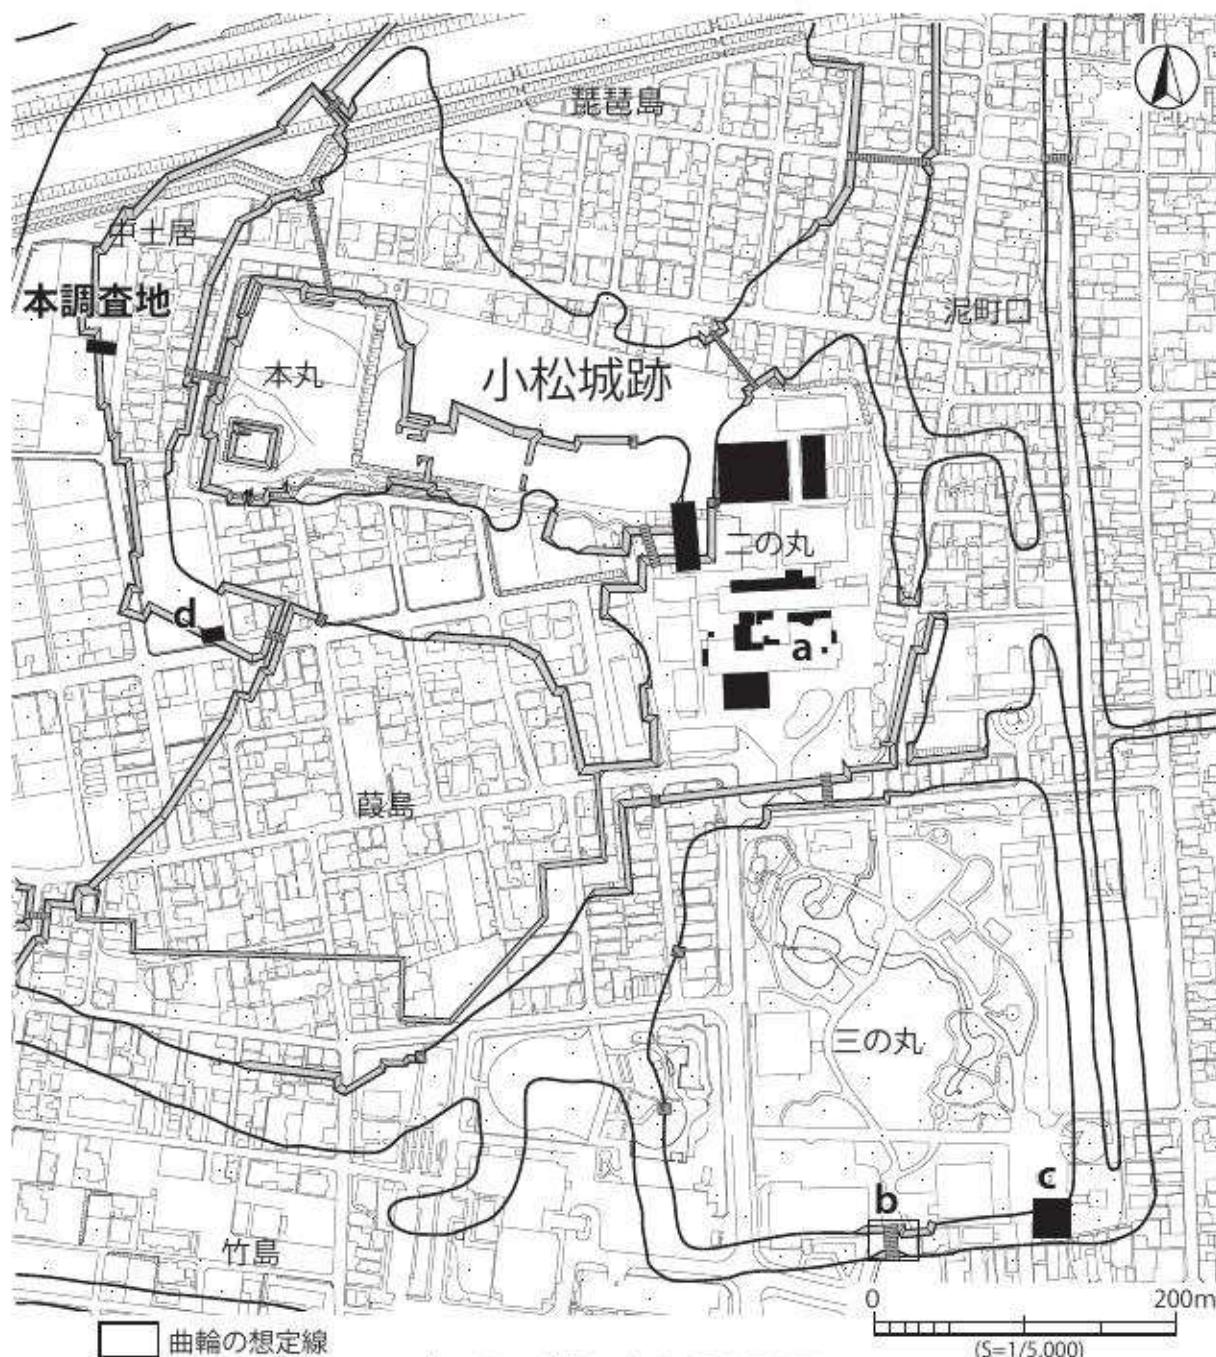
第1図 小松城における調査履歴図

小松市教委(2015)第26図を改変・更新

a 発掘調査(H11～16) 調査主体:石川県
c 発掘調査(H21) 調査主体:小松市

b. 工事立会い調査(H20) 調査主体:小松市
d. 本報告の調査区(H24) 調査主体:小松市

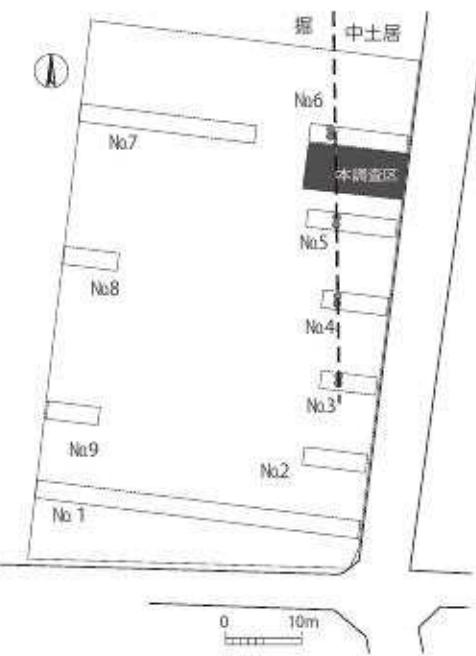
第2図 調査区及び試掘位置図 (S=1/1000)

2) 今回の調査では、小松城中土居の南北に伸びる方向の石垣と、堀の一部を検出している。第2図は、当該工事予定地の試掘トレンチと本調査区の位置図である。

試掘調査の結果から、石垣は、工事予定地内に設定した試掘トレンチNo.3からNo.6にかけて検出しておおり、北北西から南南東に約40m伸びるものと想定される。またNo.2では、石垣が確認されなかったことから、絵図を勘案するとNo.2に至る前にL字に曲がり、確認されなかったものと思われる。

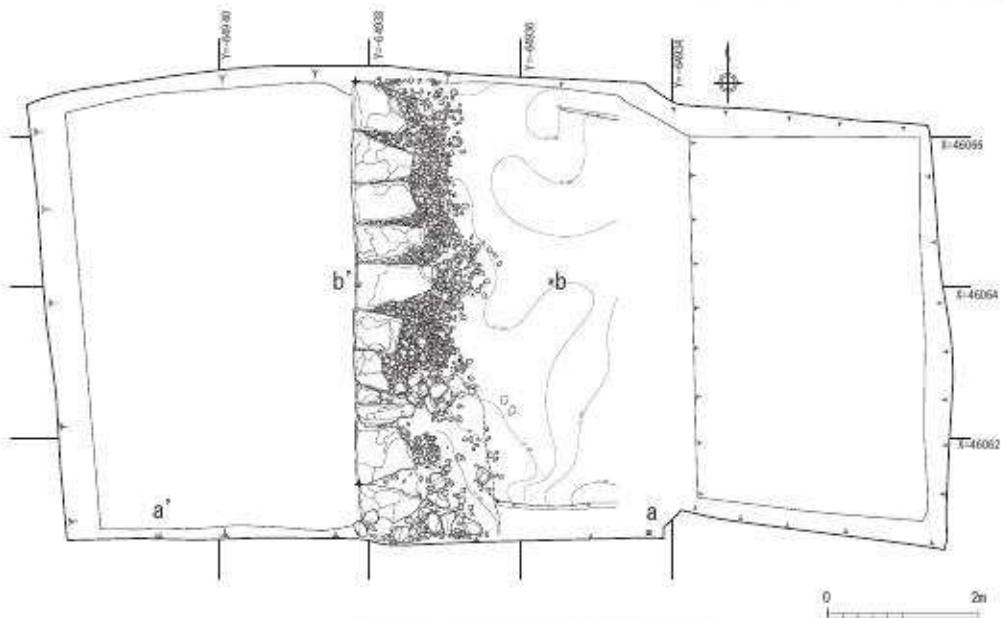
第3図 調査区全体図 (S=1/100)

本調査区は、No.6の南に位置しており、南北に長さ6m、高さ1.2m部分の石垣を検出した。調査区は湧水が激しく、狭小な調査区でもあったことから、石垣を2段から3段確認できたものの石垣底までの確認には至っていない。現状で確認された検出面から堀底までは約0.9mであり、前述の報告（小松市教委2015）と同様に現地が蓮田化されるまでに少なくとも0.7m程度は削られていると考えられる。

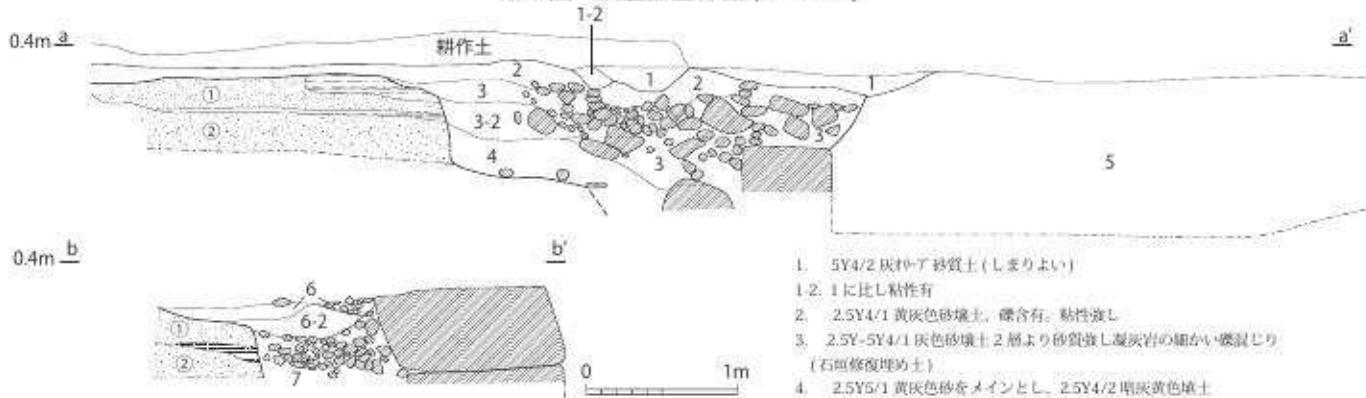
第4図 石垣断面図 (S=1/40)

地山 ① 2.5Y5/1 黄灰色細砂をメインとし、2.5Y4/2 増灰黄色埴土が互層をなす
② 2.5Y5/1 黄灰色細砂 (しまり悪い、湧水点)

石材は、確認された範囲ではすべて角礫凝灰岩製であり、7(第5図参照)は、L字に切り込まれ、それ以南は石垣が崩れしており、石垣の積み直しであろうか。粘性ブロックとともに10cm角の凝灰岩を敷き詰めている状況を確認した。1～6の石垣範囲では、1.6mほどの掘り方に石垣を埋めた後、6cm程度のぐり石を敷きつめている状況を確認した。なお、城内側については、遺構面等の確認にはいたらず、すべて自然堆積である地山層であった。

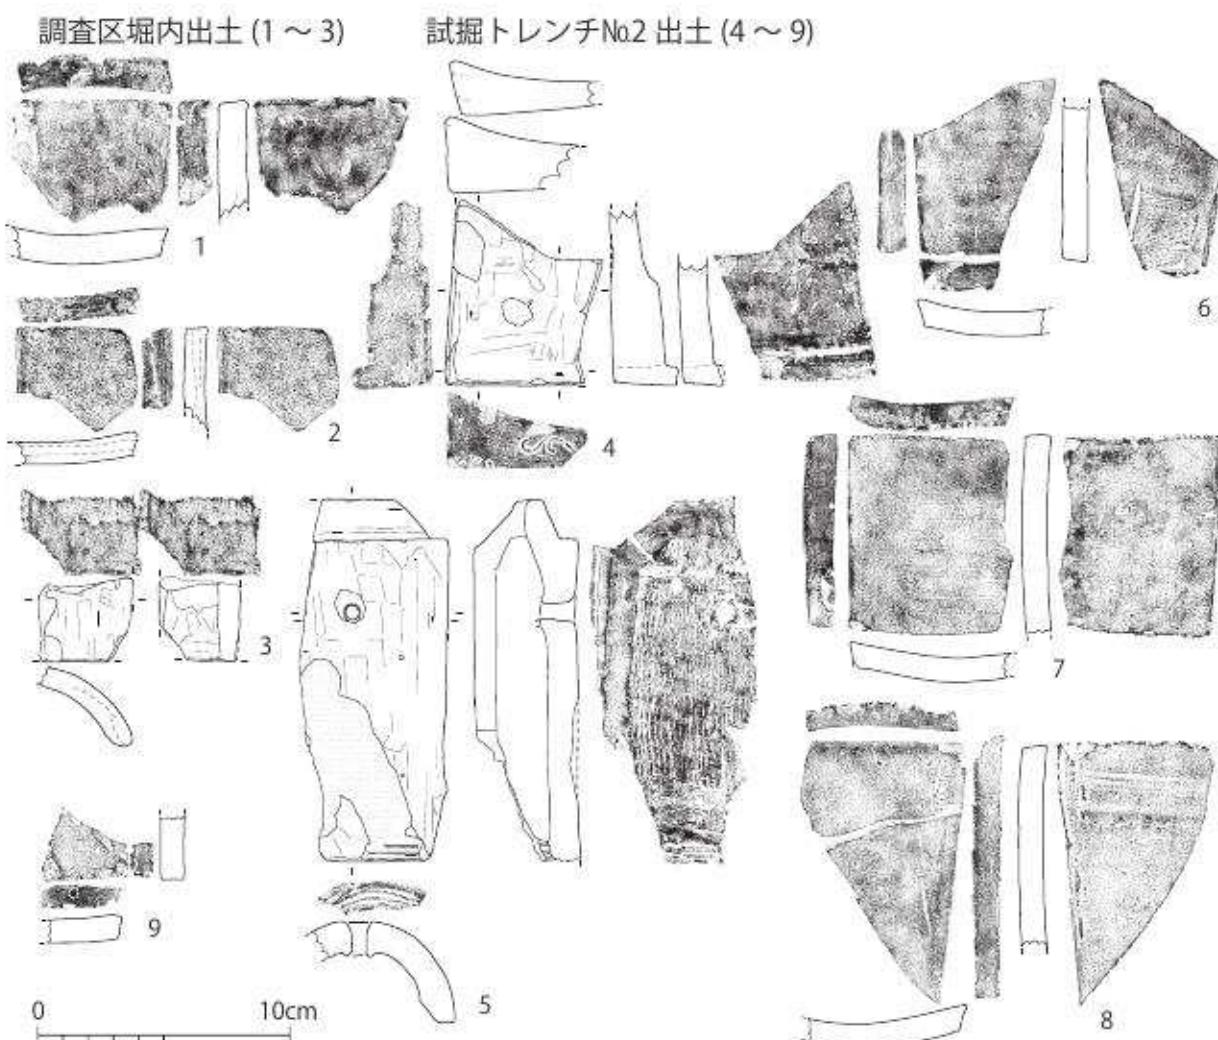
第6図 出土瓦実測図(S=1/6)

工事予定地内から発見された出土遺物はすべて焼し瓦である。本調査区堀内からは3点の焼し瓦、平瓦2、丸瓦1点がみつかっている。試掘調査では、No.2トレンチから多くの瓦がみつかっており、耕土直下で平瓦8点、堀最下層からは一文字瓦1点、丸瓦1点、平瓦4点がみつかっている。図化したものは、本調査区堀内3点(1~3)、No.2トレンチ内耕土直下刻印資料(9)、堀内最下層資料(4~8)である。

軒丸瓦(5)は、瓦当がはずれた状態であり、採用された文様は不明である。瓦当との接着面には櫛目を施している。丸瓦凹面側には平織の布圧痕と縦に平行して入るスジ状の圧痕がみられる。

丸瓦(3)は右隅部片であり、凹面端部に面取りが施されている。胎土から日本産と考えられる。

一文字軒瓦(4)は、瓦当文様は、大川遺跡(小松市教委2014)第139図20に類似しており、瓦当面縁には段ではなく平坦であり、一部唐草文が確認できる。平瓦凸面片側に粘土を足し肥厚させることで、瓦当面下端に直線を作り出している。

平瓦(1、2、6~8)は、すべて破片資料であり、全形がわかるものはない。その中でも7、8は10cm程度残存する遺存の良い資料である。厚みは2がもっとも厚く2.3cmであり、それ以外は約2.0cmを測る。

なお、胎土から2は日本産であり、図化していない試掘トレンチNo.2から出土した平瓦3片も同様である。

9は、平瓦で側面に刻印がみられる。日本産と考えられる。
