平成 30 年度 出雲市文化財調査報告書

いずもおおやしろけいだいいせき
出雲大社境内遺跡 3

出雲市教育委員会

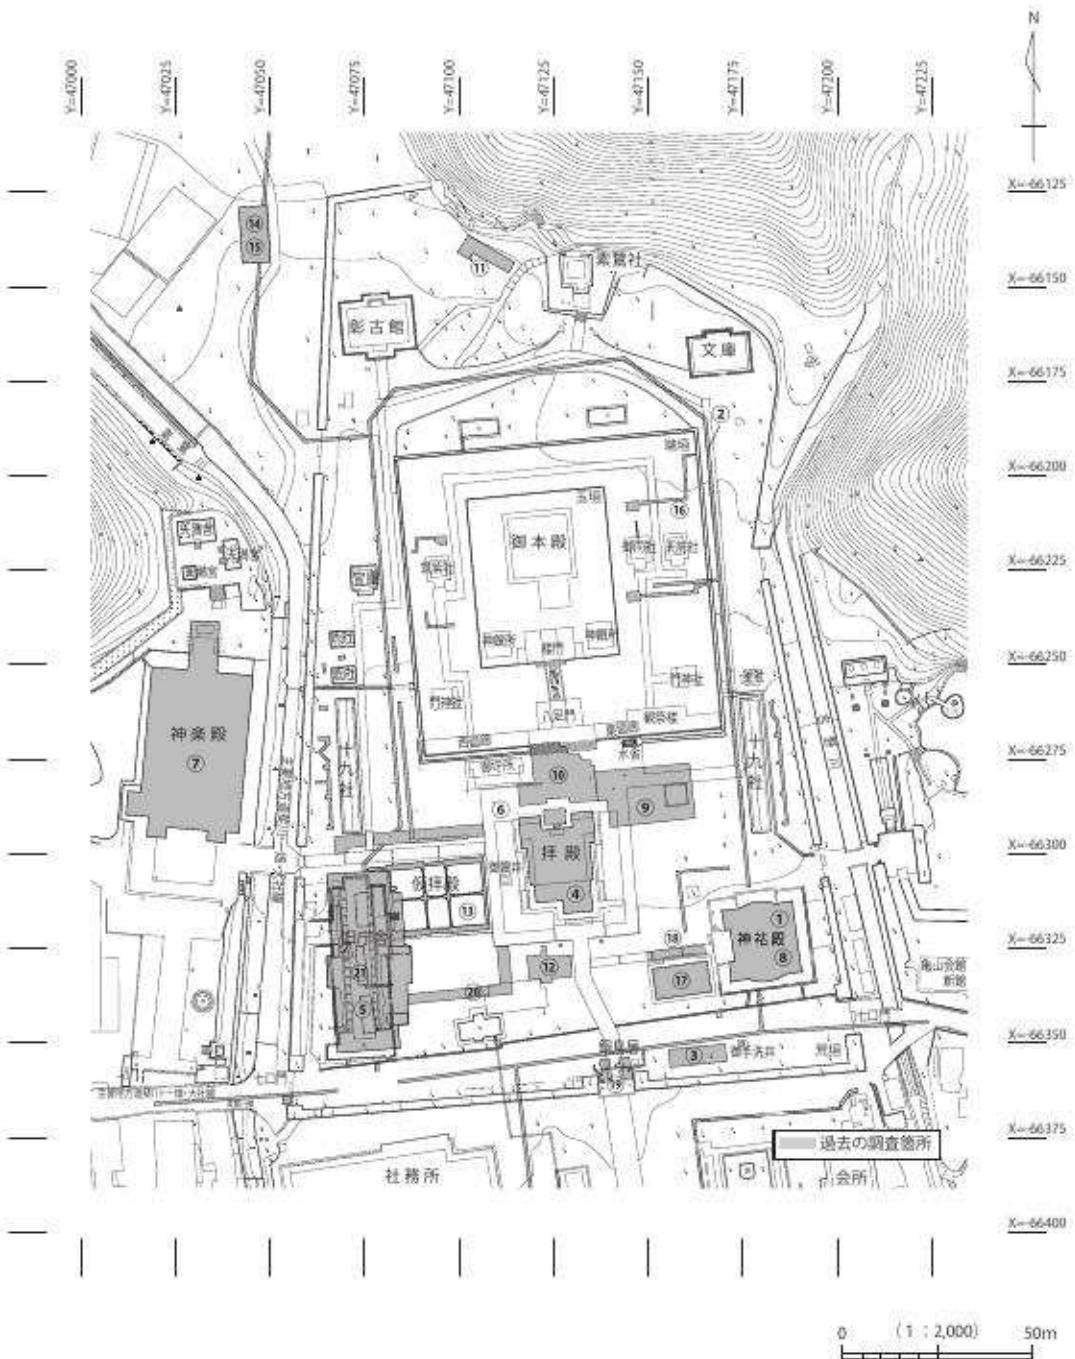
第1図 出雲大社境内遺跡の過去の調査箇所

出雲大社境内遺跡では、これまでに21次にわたり発掘調査が行われている。明治時代の終わり頃には、境内から土器や石器の出土が確認されていたが、考古学的観点から遺跡と認識されるようになったのは、1943年（昭和18）の仮殿建設の際に遺物が収集されたことによる。そして、1953年（昭和28）に拝殿等が火災で焼失したことを契機に実施された本殿防災施設工事の際（昭和29・30年）に、本遺跡最初の発掘調査が行われて以降、事業の実施に伴いその都度発掘調査が行われた（第1図、第1表）。

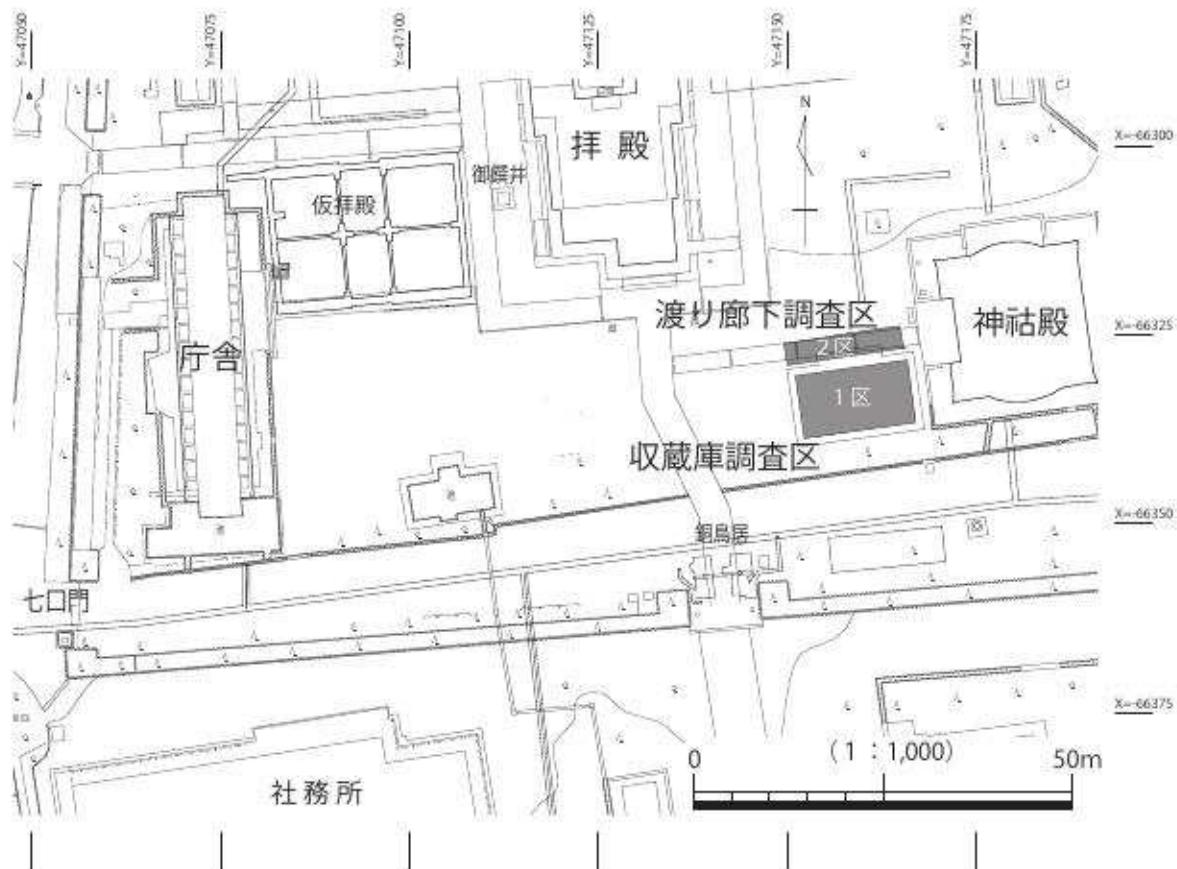
第4図 調査箇所位置図（2013年調査時点）

平成25年度に実施した収蔵庫部分（1区）の調査では、面積116m²（東西14.5m、南北8m）を発掘調査し、建物跡1棟（SB650）、溝状遺構1条（SD651）、ピット、土坑が見つかった。また、翌26年、追加で行った渡り廊下部分（2区）の調査では、面積46.5m²（東西15.5m、南北3m）を発掘調査し、溝状遺構（SD651）の北延長部分とピット、土坑が見つかった。

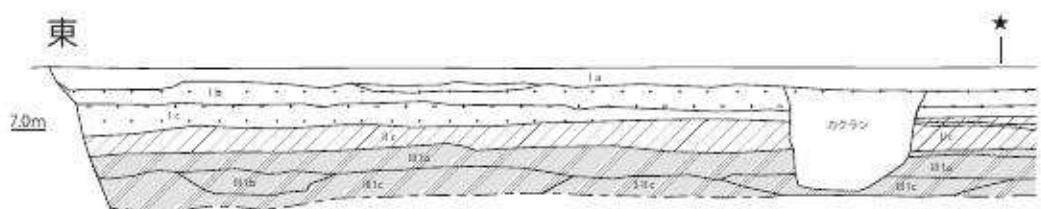
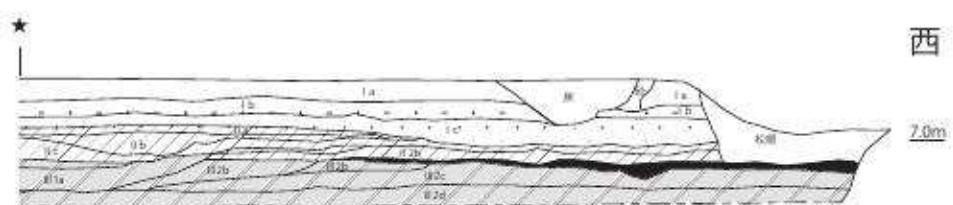
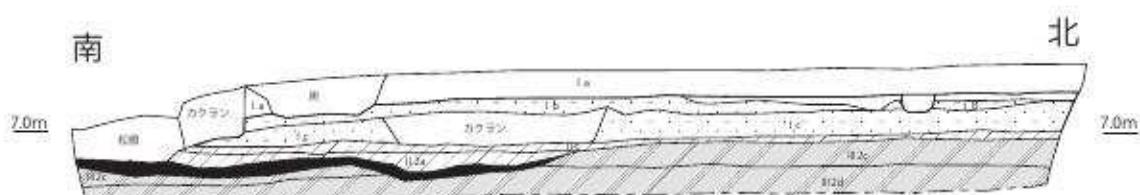
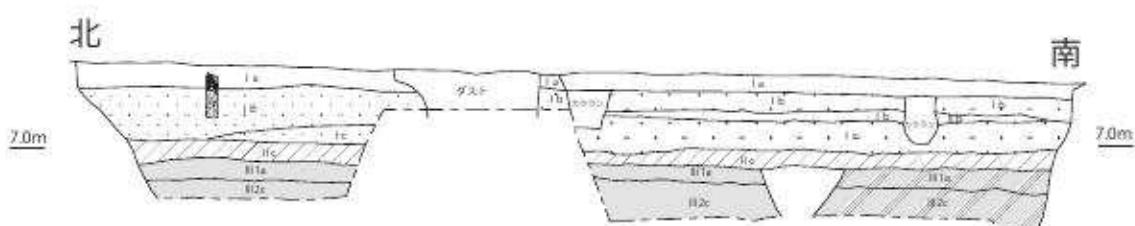
第5図 1区土層断面図

I b + I c 層：造成土（江戸時代以降）

II 層：海砂又は砂丘（江戸時代初め填か）

III 層：土石流による堆積（中世）

収蔵庫予定地は、地表面を覆う5～10cmほどの玉砂利（I a層）の下に、寛文度かそれ以降の造成土である層（I b・I c層）が40～50cm堆積する。この層は、黄褐色系土の層で、10cm前後の礫を含み、固く締まり、中世土師器、近世陶磁器が出土した。この層は、境内全域で確認できる層ではあるものの、本調査地は、文化度造営時に仮設建物が設置されており、掘削、整地などが繰り替えされていると考えられる。

I c層下には、厚さ10～40cmの褐色系の海砂または砂丘の砂の二次堆積層（II層）が堆積する。粒がそろった石英砂を主とし、ラミナ状堆積が確認できる（注1）。この層は調査地全面で確認した。

本調査での最下層は、中世の土師器片を多量に含む洪水による堆積層（III層）である。吉野川の氾濫に伴う洪水の層と考えられ、人頭大の石を含む。上面は、固く締まり、一部土壌化していることから、かつての地表面と考えられる。調査区南西隅では、II c層とIII層の間で、10cm前後の炭化物が認められた。火災などの原因が考えられるが、詳細は不明である。炭化物のAMS年代測定により、1488年から1640年という年代が得られている。

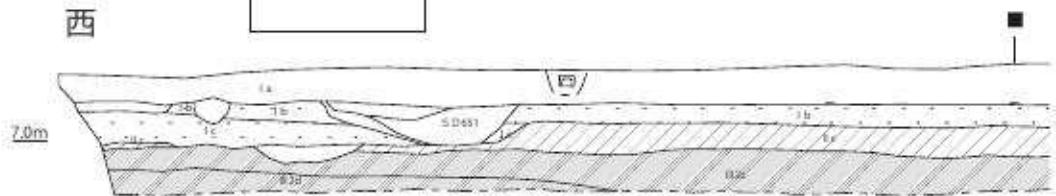
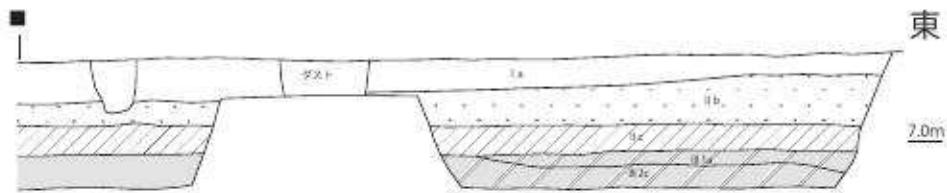
第6図 1区・2区土層断面図

Ib・Ic層：造成土（江戸時代以降）

II層：海砂又は砂丘（江戸時代初め頃か）

III層：土石流による堆積（中世）

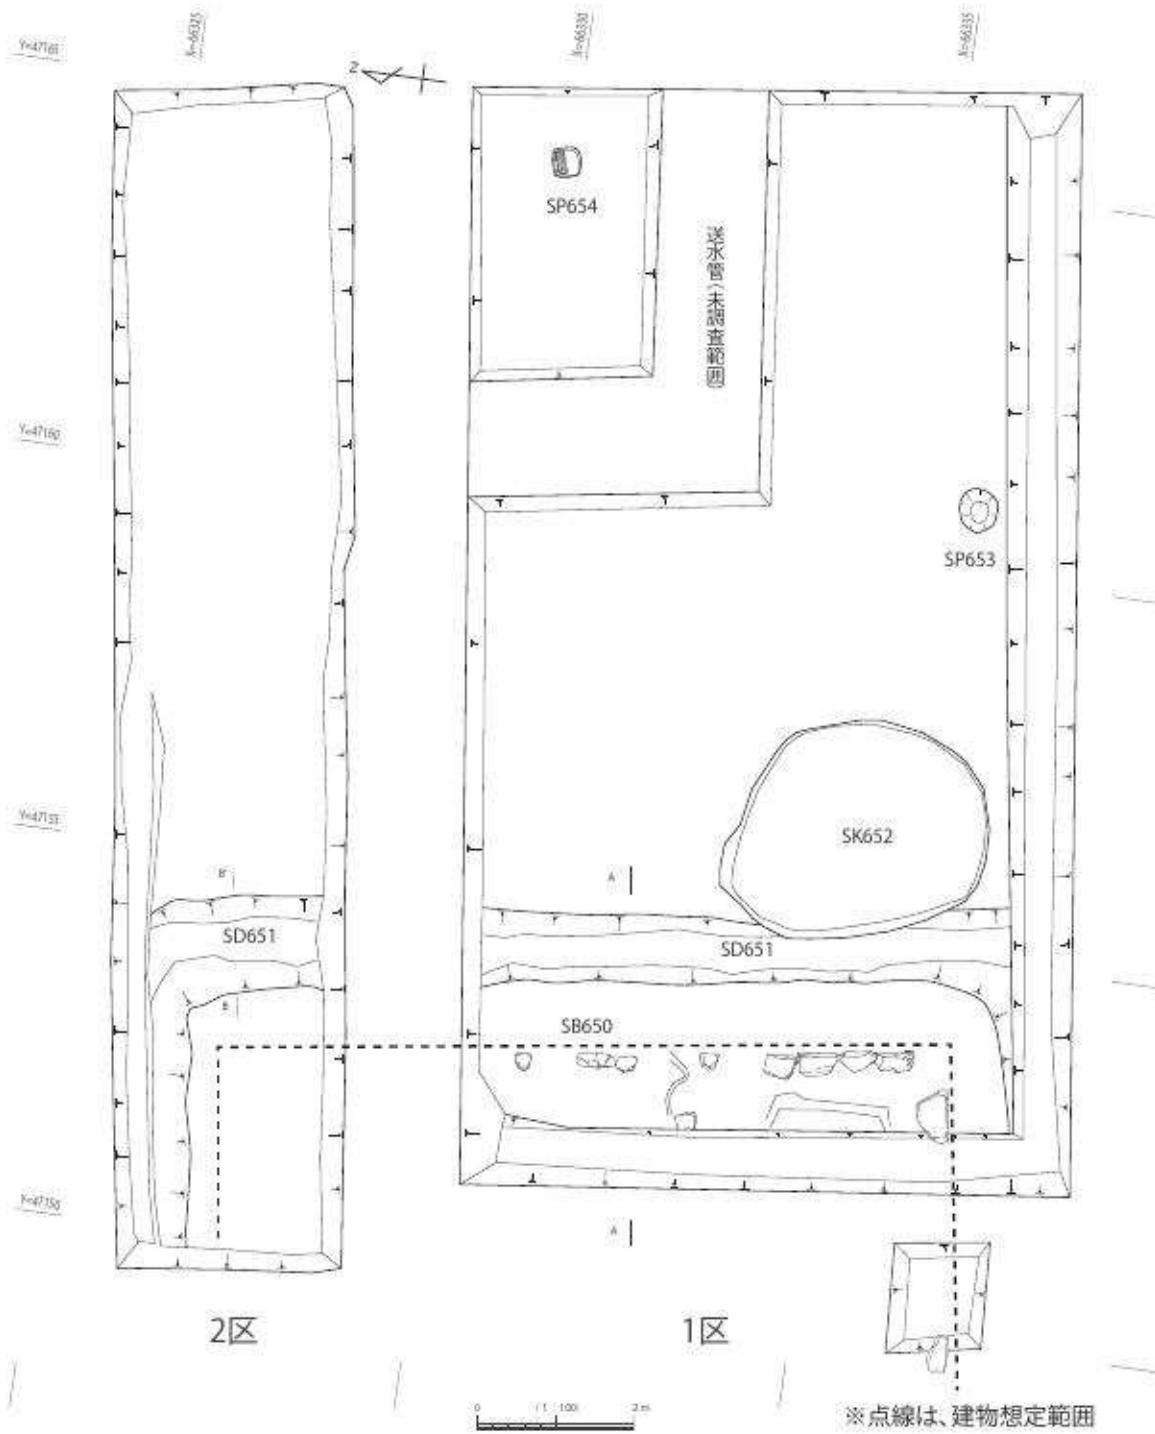
第7図 I b層上面遺構平面図

建物 SB650（第7図 図版1下） 調査区西側において見つかった石列である。表土（玉砂利）を鏟取り、1b層上面で確認している。石が取り外されている部分もあるが、南北10.5m、東西4.0mを測る。建物の地覆石で、東面～南東角部分である。

溝 SD651（第7・8図 図版2） 建物SB650の東側で確認した。確認面は、1b層上面である。南北方向に延び、2区では北端部が折れて西へ延びるのを確認できた。1区の南端部も西へ折れる様子が見られる。長さ約11m、深さ約0.1mで、建物跡SB650を囲む雨落溝と考えられる。

石列で囲まれた建物は、『出雲大社全図』文化7年（1810）にある仮設建物と考えられる。

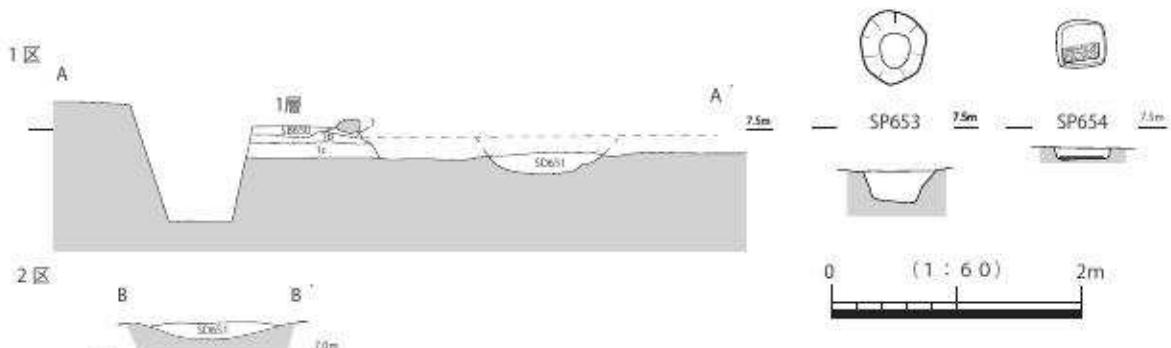
第8図 I b層上面遺構平面図・断面図

その他遺構 SK652（第8図） 現地表面では、松の木が植えられていた地点である。1b層上面から円形のプランが見えており、松の木を植樹した際の土坑である可能性が高い。

ピット SP653・SP654（第8図） SP653は性格不明、SP654は、ピットの底に敷かれた板材に帶鋸痕が見られることから、明治以降の遺構と思われる。用途は不明である。

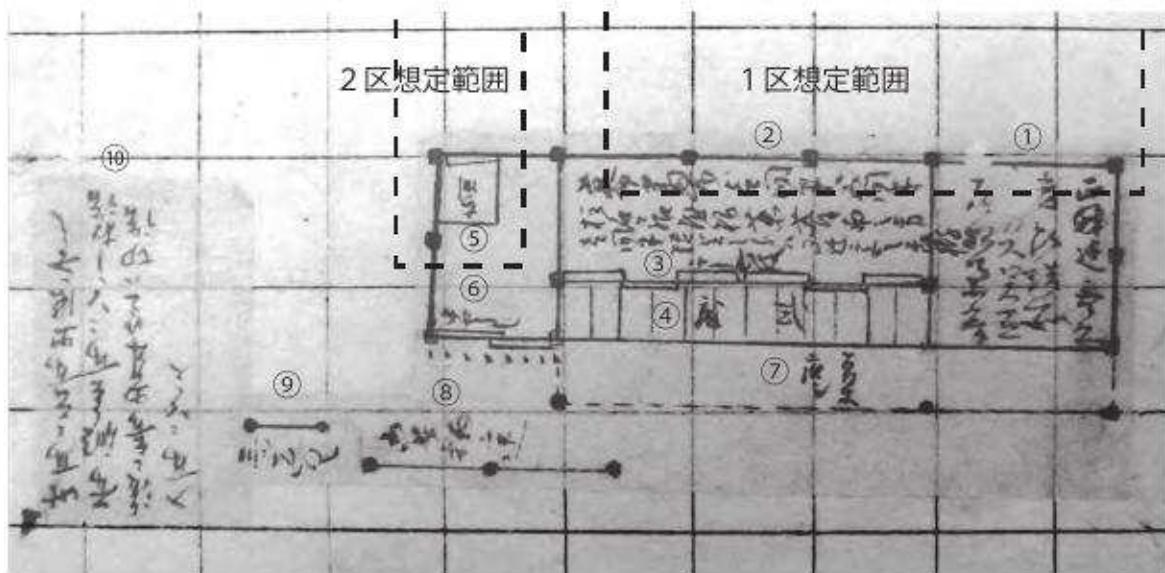
第9図 『出雲大社全図(部分)』にみえる仮設建物(一部加筆)

仮設建物は、5間半×1間半の建物で、屋根は藁葺き、庇のある建物であったことが『出雲大社全図』からうかがえる（第9図）。

②幕番所、一間半(二・七寸)に五間半(九・七寸)、柱石居屋根裏葺き、南の方一間半(一・七寸)離ぎ足しの分は、

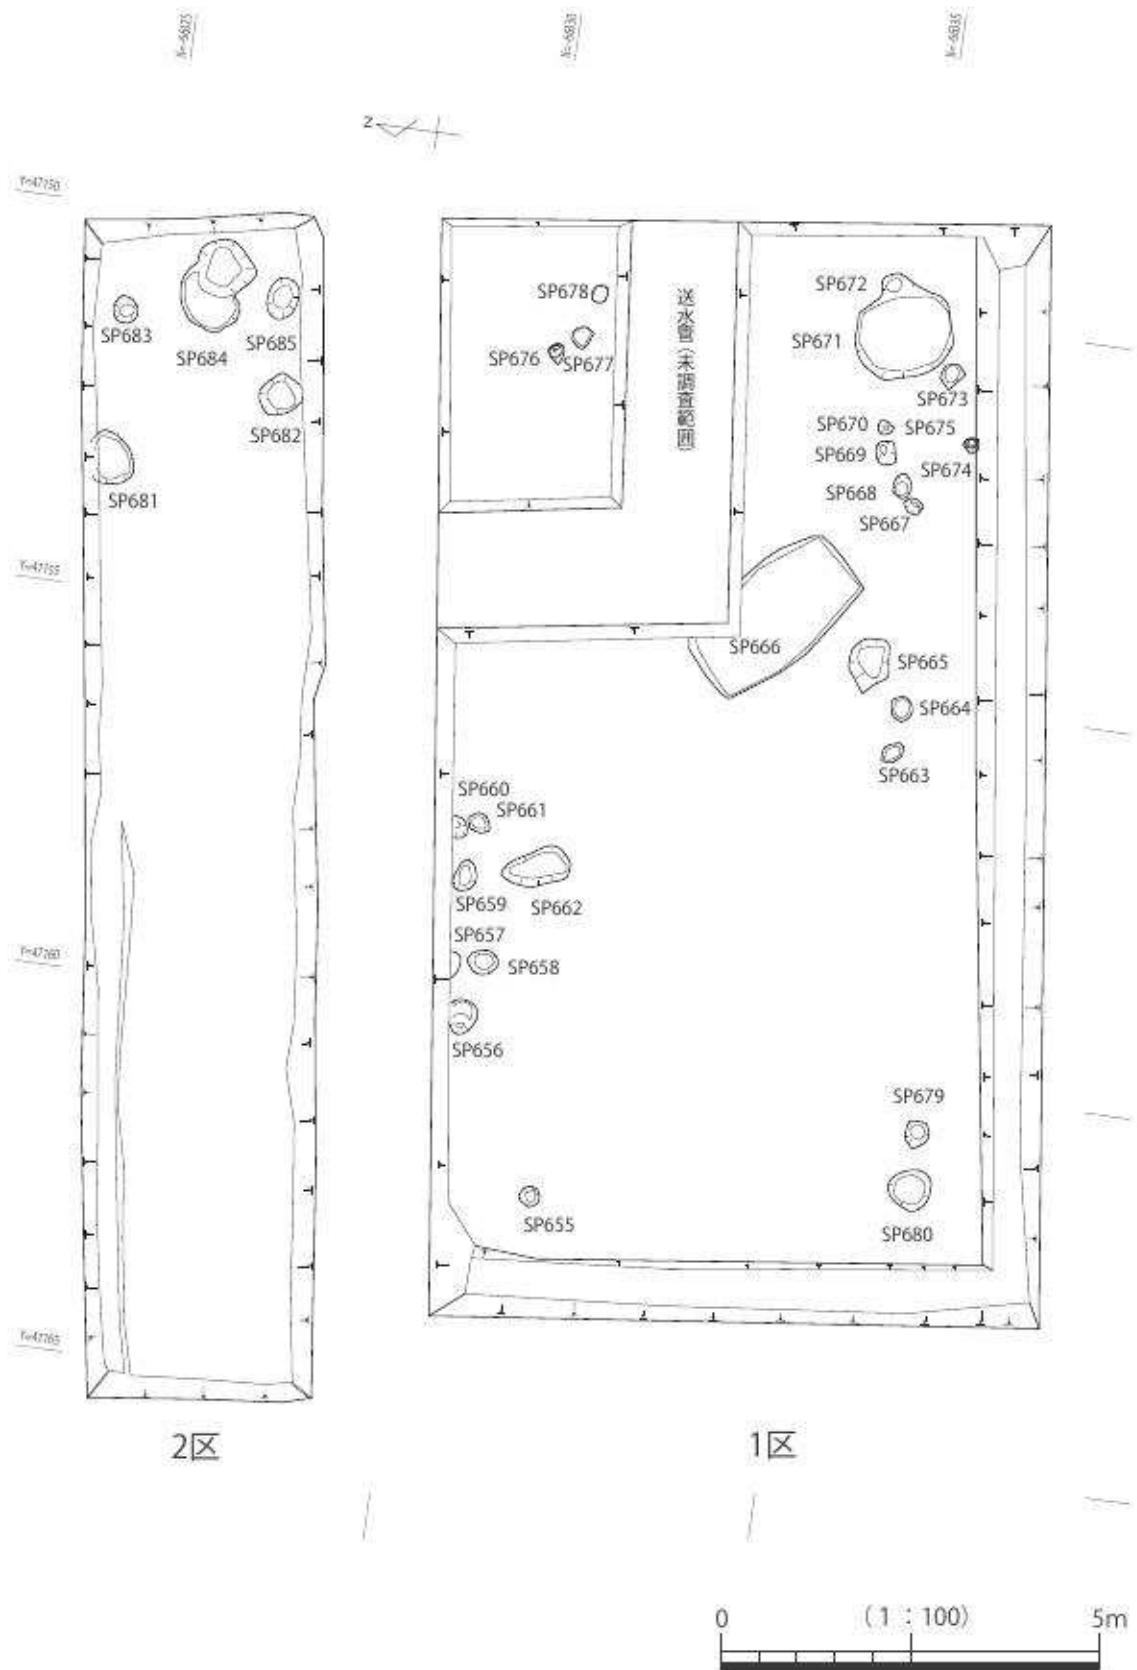
第10図 II層上面遺構平面図

II層上面で確認した遺構としては、ピットや土坑SP655からSP685までの30の遺構を確認した（第10図・第2表）。ピットの並びなどを検討したが、規則的に並ぶ遺構は確認できず、すべてが不明遺構である。2層洪水層の上層にあることから、近世初期の遺構と考えられる。

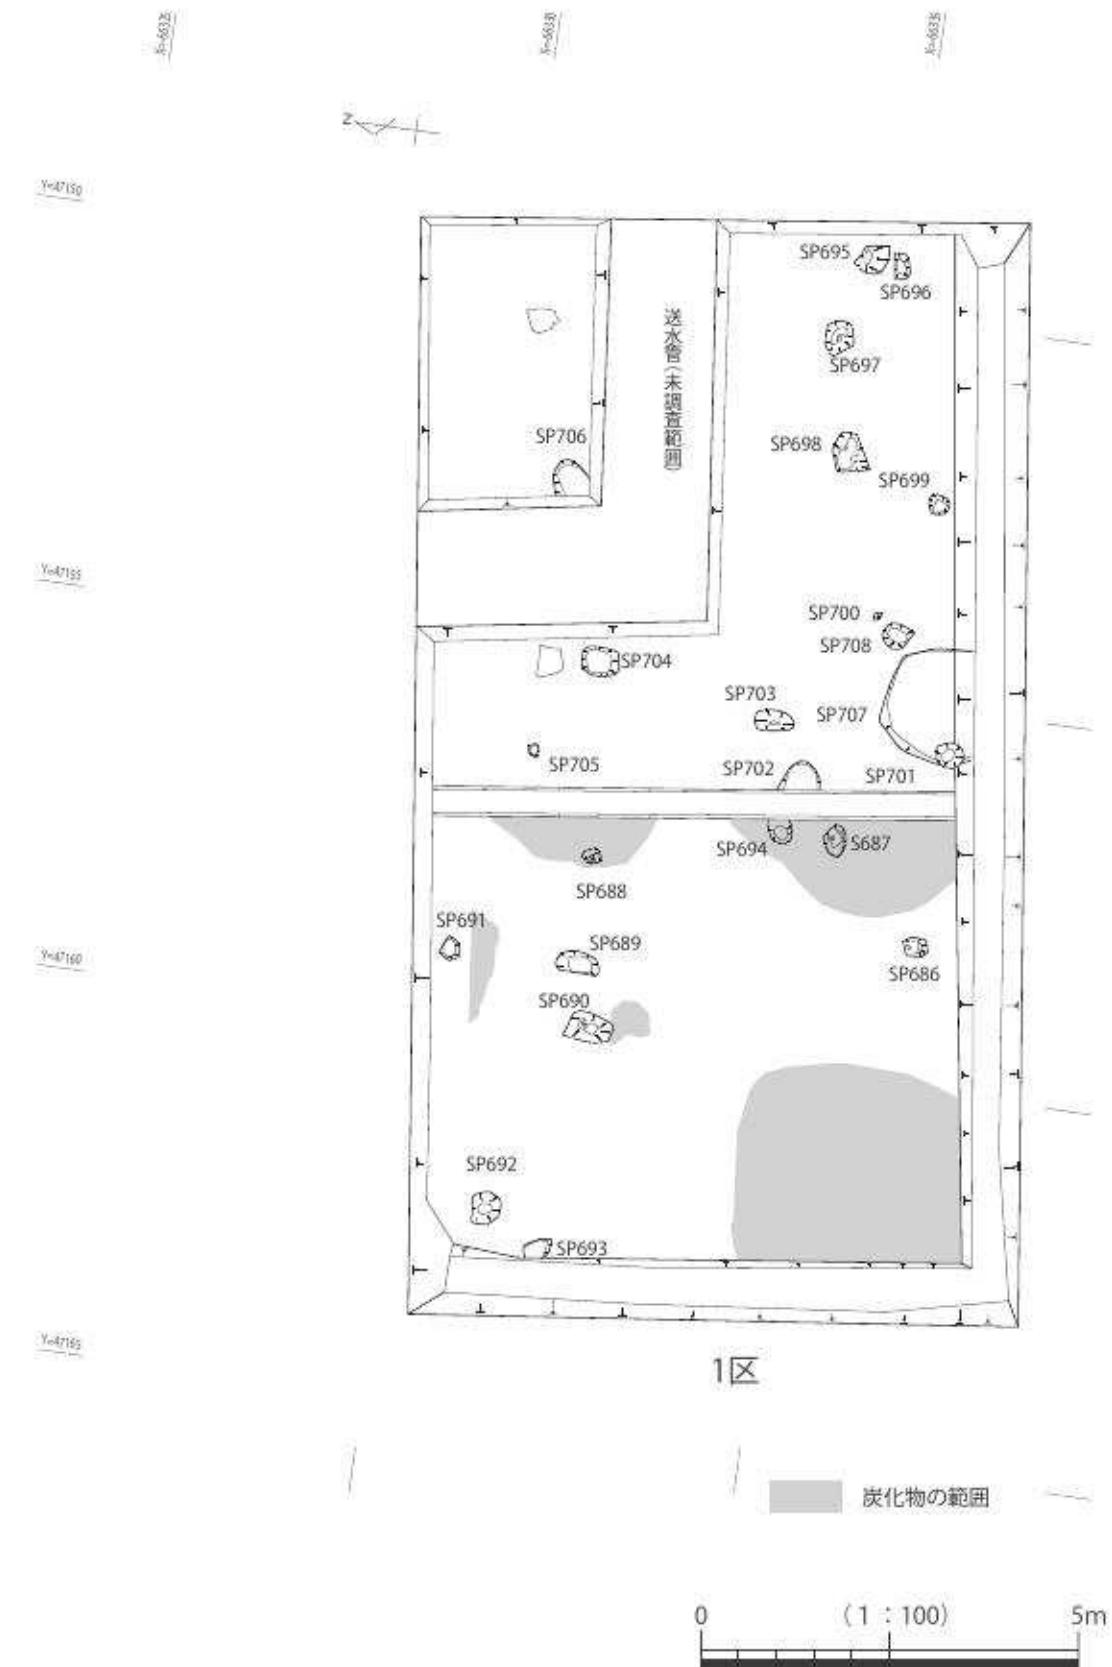
第11図 III層上面遺構平面図

III層上面で確認した遺構としては、ピットや土坑SP686からSP708までの22の遺構を確認した（第11図・第3表）。ピットの並びなどを検討したが、規則的に並ぶ遺構は確認できず、すべてが不明遺構である。また、炭化物が面的に広がる状況も確認している。性格については、火災などによる廃棄物の可能性が考えられるが、不明確である。炭化物については、試料を採取して年代測定を実施した結果、1488年から1640年という年代が得られている（第4章）。

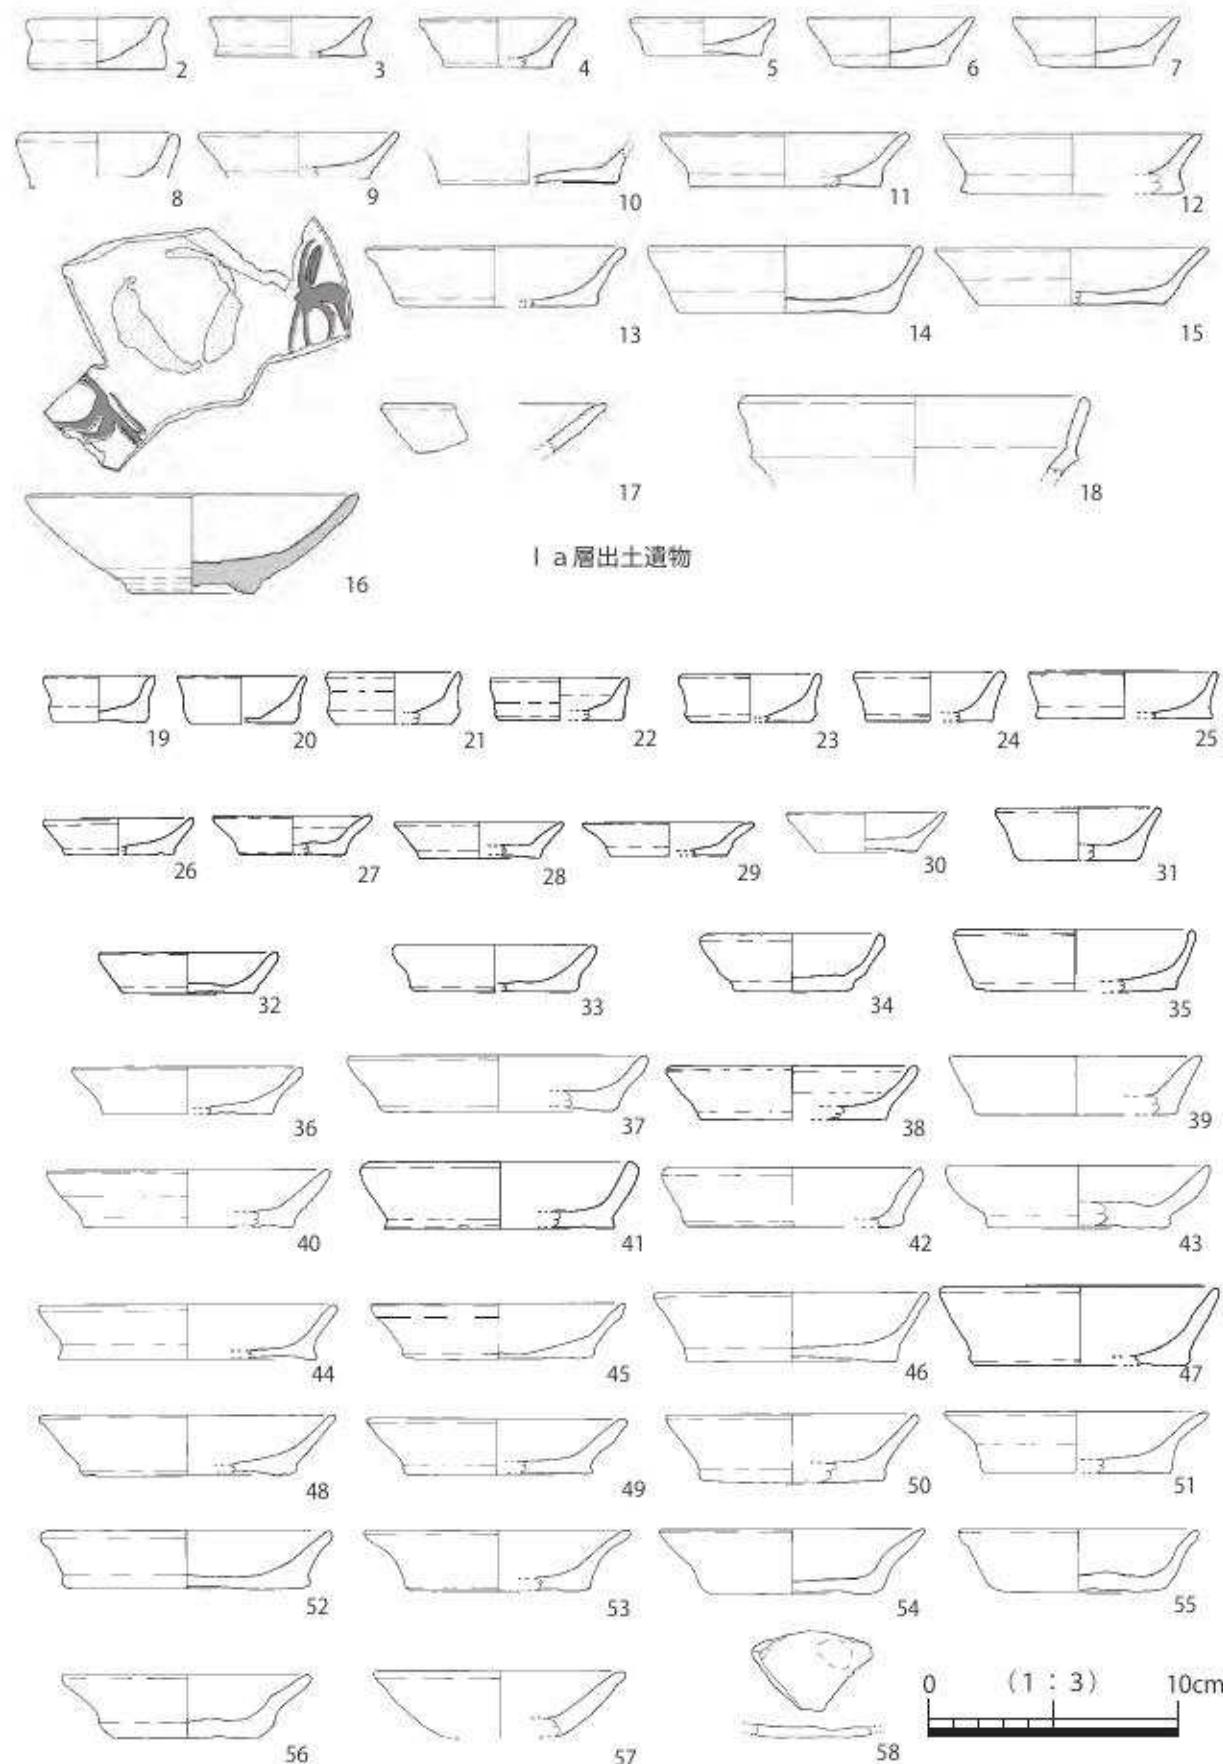
I a 層出土遺物
第13図 I a・I b層出土遺物実測図

遺構に伴わない遺物は、2～87までの遺物である。そのなかでもさらにIa・Ib・Icと層位ごとに確認している。Ia層出土遺物としては、2～18の遺物である。中世土師器の杯・皿が主で、3は、底面静止糸切りである。16は、17世紀の肥前系磁器碗である。見込み部と豊付けに胎土目積痕が残る。17は、手づくね成形の京都系土師皿口縁部である（鰐淵寺分類皿IA類・16世紀）。18は、古墳時代の土師器甕口縁部である。

Ib層出土遺物は、19～58である。Ia層同様、中世土師器の皿が主で、19～25の中世土師器皿は、底部からほぼ垂直に立ち上がるるもので近世初頭のものと推定される。26～57は中世土師器皿で16世紀後半以降17世紀初頭のものでまとまって出土している。58は、手づくね成形の京都系土師皿の底部である（鰐淵寺分類皿IA類）。

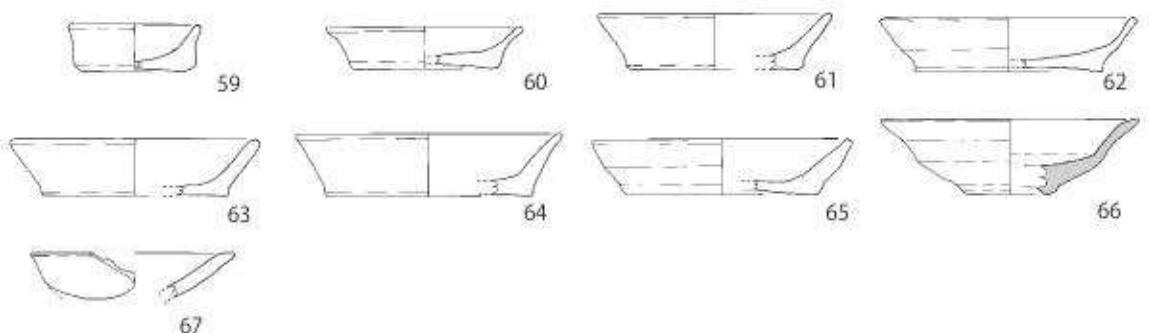
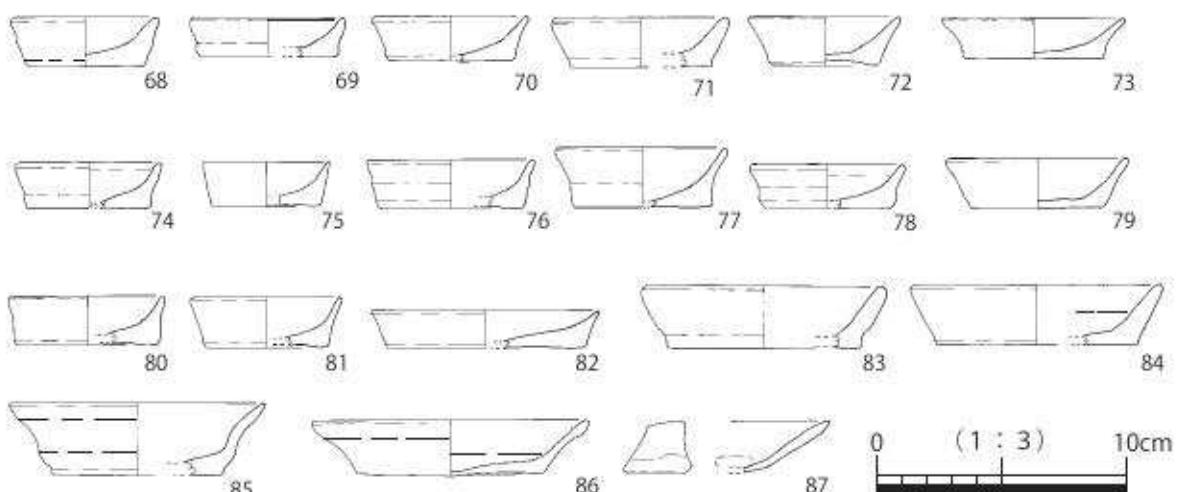
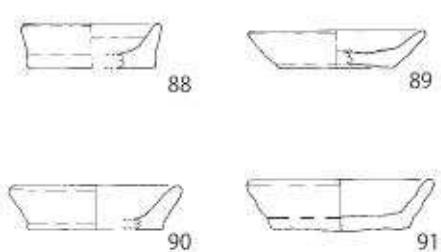
第14図 Ic・Ia～c・II・III a層出土遺物実測図・拓影図

Ic層の出土遺物は、59～67である。59～65は、中世土師器の皿である。66は、肥前系陶器の碗である。67は、手づくね成形の京都系土師皿の口縁から体部である（鰐淵寺分類皿IIB-b類）。

また、Ia・Ib・Icの分別が明確にできなかった遺物は、I層として取り上げた。68～84までが皿、85は壊、86は、口径10.8cmの大型の皿である。87は、手づくね成形の京都系土師皿の口縁から体部である（皿IA類）。

遺物の出土量は少なく、88～91の土師器皿4点である。88の中世土師器皿は、底部からほぼ垂直に立ち上がるるもので近世初頭のものと推定される。

銭1は、元豊通寶（初鑄年1078年）の模鋳銭でIII層上面の出土である。IIIa層の遺物としては、92～131である。92は、弥生土器壺の頸部であり、外面上に羽状文がある。93は、古墳時代の土師器甕の頸部である。94～117は、中世土師器の杯である。口径は、6～7cm、器高1.7～2.1の小

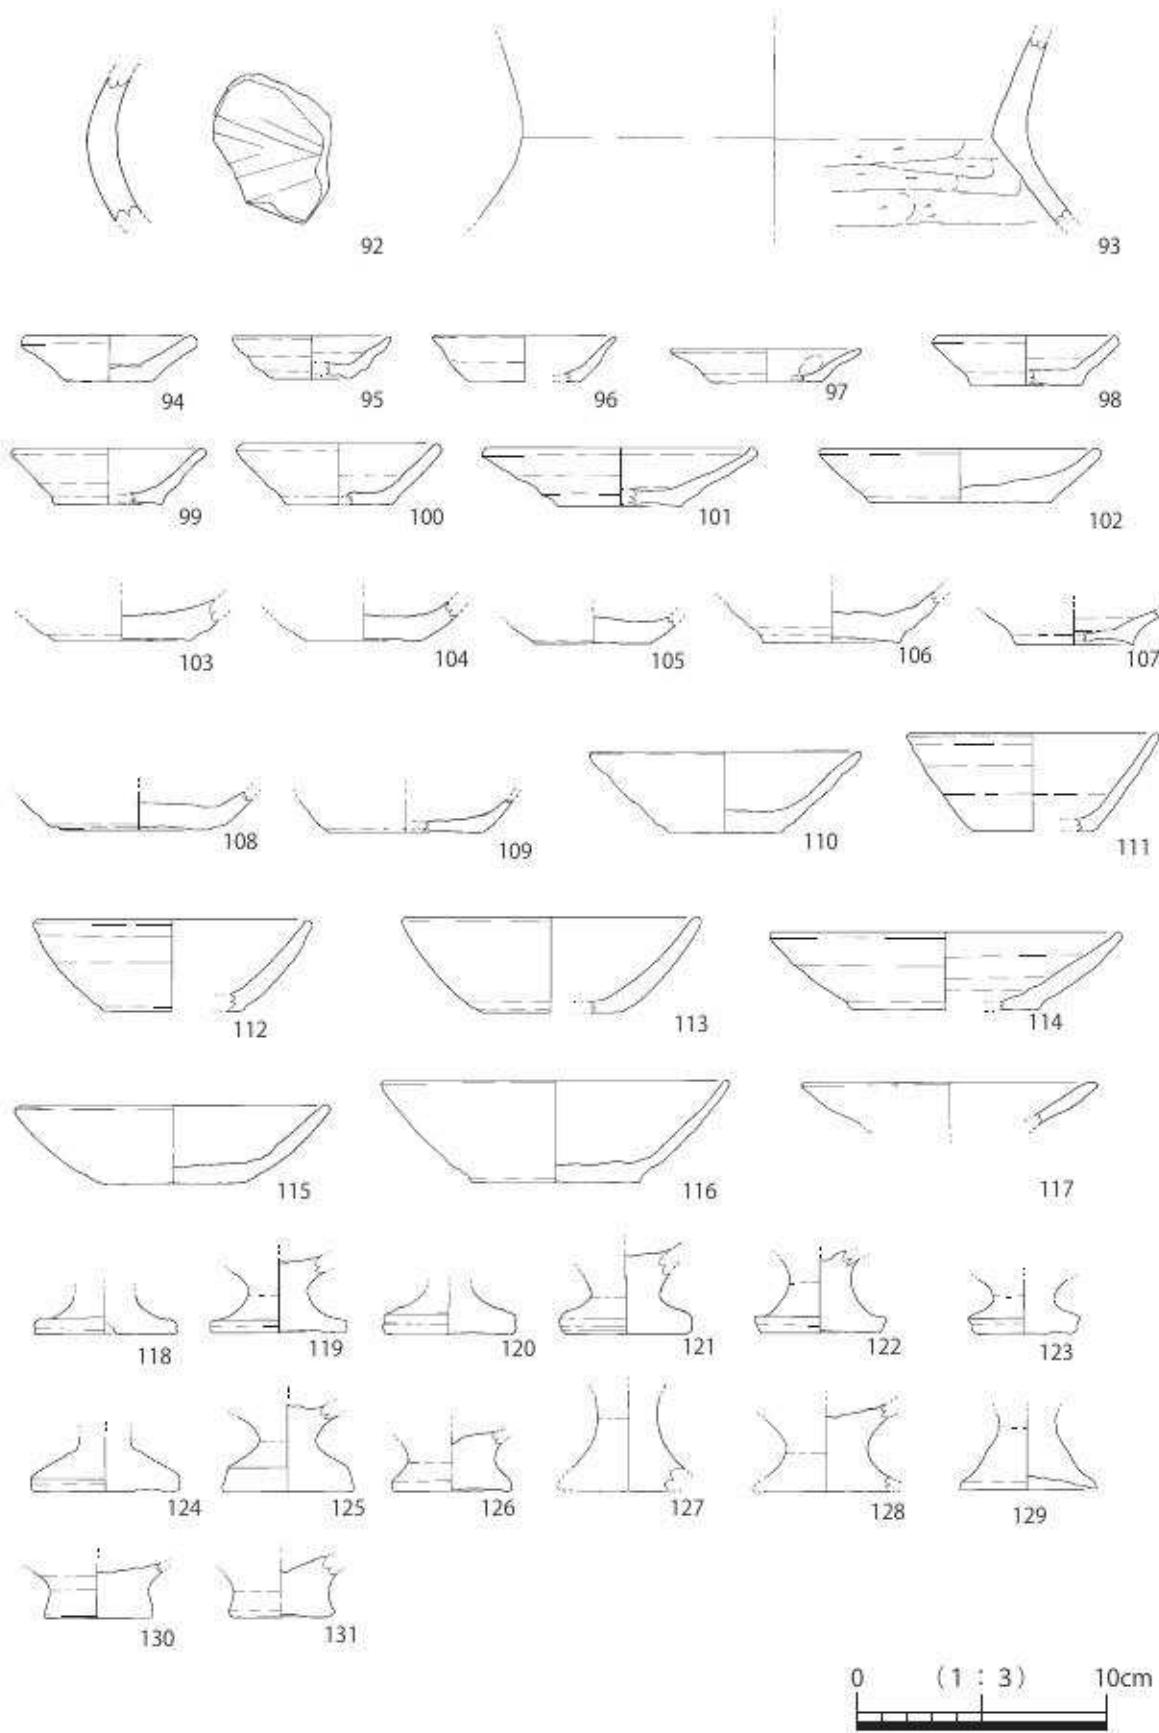
第15図 III a層出土遺物実測図

型の杯と、口径 10 ~ 13cm、器高も 3.1 ~ 4.0cm と大型の杯がある。118 ~ 131 は、柱状高台付杯で 13 世紀代である。すべて杯部は欠損している。

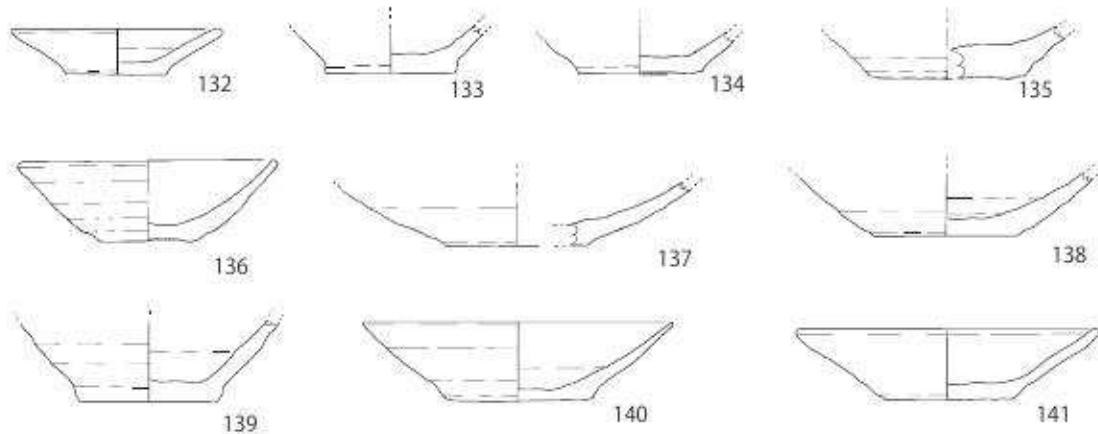
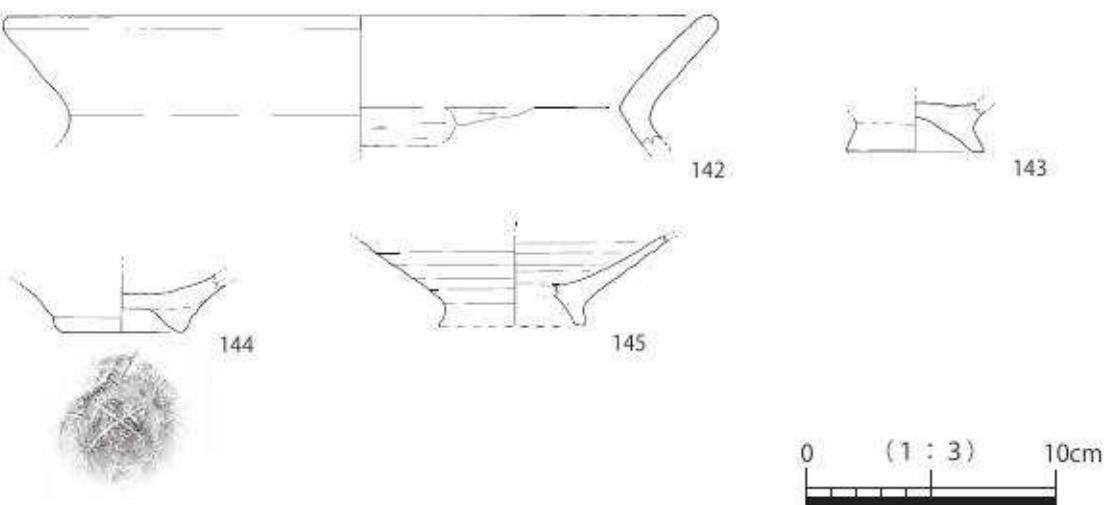
第16図 III b・III c層出土遺物実測図

III b 層出土遺物としては、132 ~ 141 の中世土師器である。136・140 は、口径 10cm 前後で、体部が内湾気味に立ち上がる。鰐淵寺分類 D 類（13 世紀後半）のものであろう。

III c 層出土遺物としては、142 ~ 145 の遺物である。142 は、土師器の甕口縁部である。143 ~ 145 は、高台付の杯であり、12 世紀代の遺物であろう。

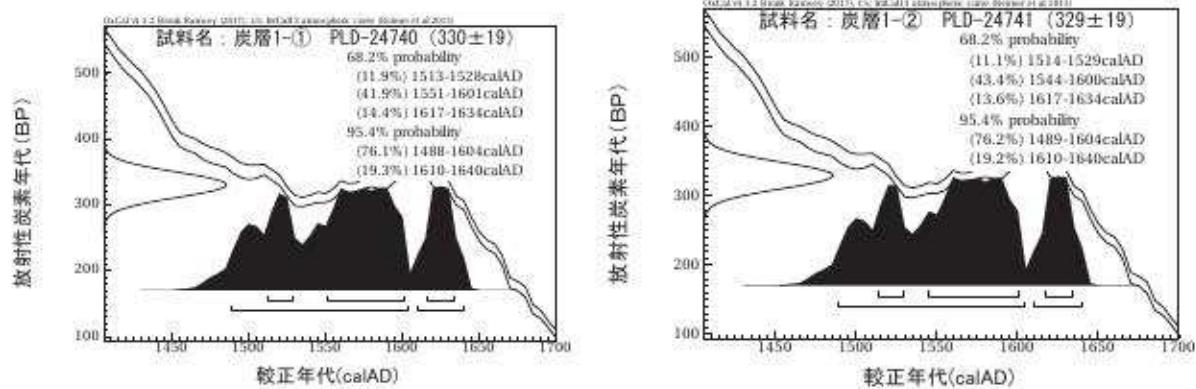
第18図 曆年較正結果

年代測定結果を第10表及び第18図に示す。第19図には、OxCal ver. 4.3 (Ramsey 2009) による試料ごとの暦年較正図を示した。第10表には、試料の詳細、 $\delta^{13}\text{C}$ 値と4種類の年代を示している。

炭層1-①はAD1488～1640年、炭層1-②はAD1489～1640と、ほぼ同じ年代値が得られた。この値は、「炭層」の含まれるIII層の推定時期である中世以降で、江戸時代以降とされるI層以前の値であった。

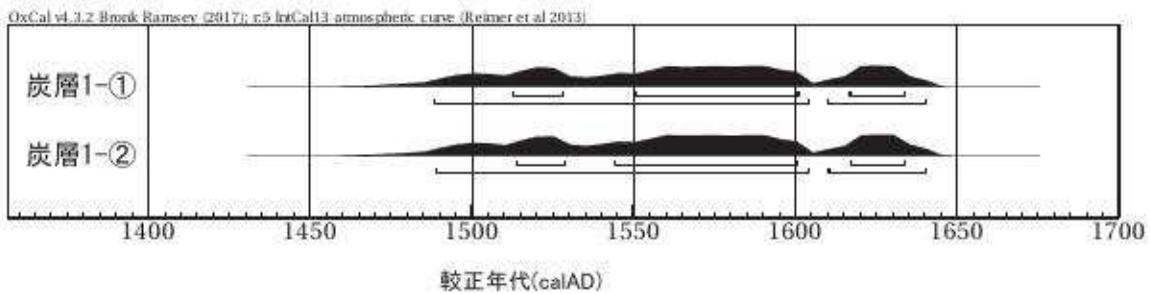
第19図 曆年較正値の分布

第18図に、AMS年代測定値の分布を示す。

がⅢ層に狭在されることも、Ⅲ層が一度の土石流（洪水）で堆積したものではないことを示唆している。これらのことから、中世から近世初期に度々発生した土石流の合間に、「炭層」が堆積した（あるいは埋土、盛り土の一部？）可能性が示唆される。
(渡辺正巳)

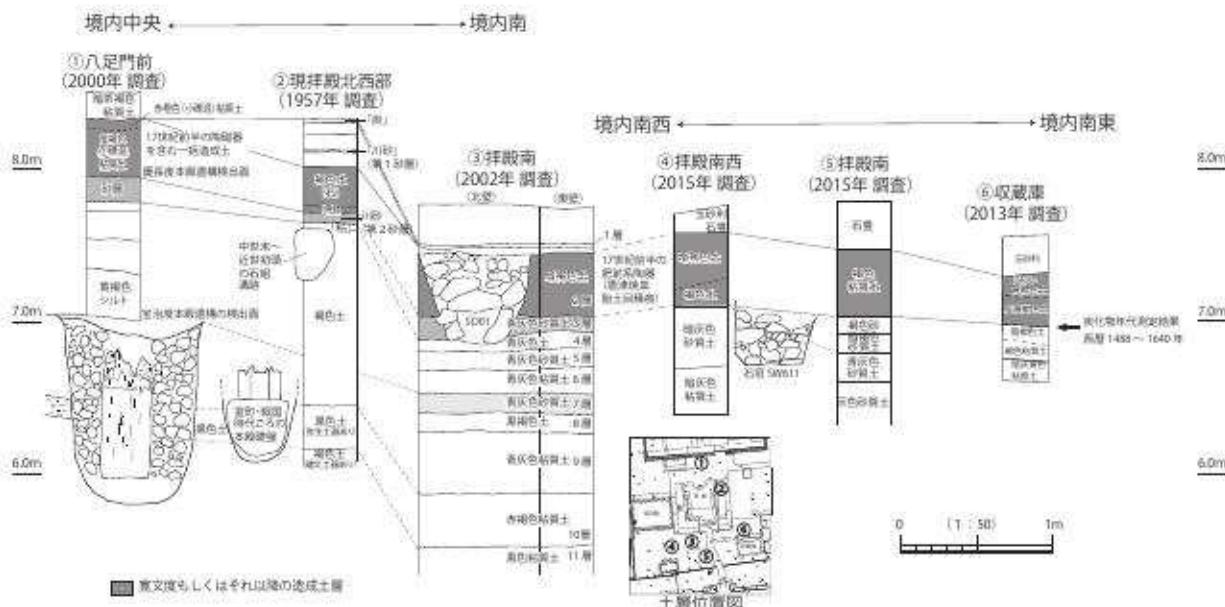
第20図 出雲大社境内遺跡の基本層序模式図（大社町教委 2004 を元に作成）

層序は基本、上から1層表土（地表面の玉石の下は褐色粘質土）、2層寛文造成土（角礫を含む明褐色粘質土）、3層寛文造成土から慶長までの洪水砂層（青灰色砂層）、4～7層時期が明確でない洪水砂層（青灰色の粘質度と砂質土の互層）、8層推定宝治度遺構面（黒褐色粘質土）、9・10層（青灰

色及び赤褐色粘質土), 11層古墳時代前期(黒色粘質土)の順となる。

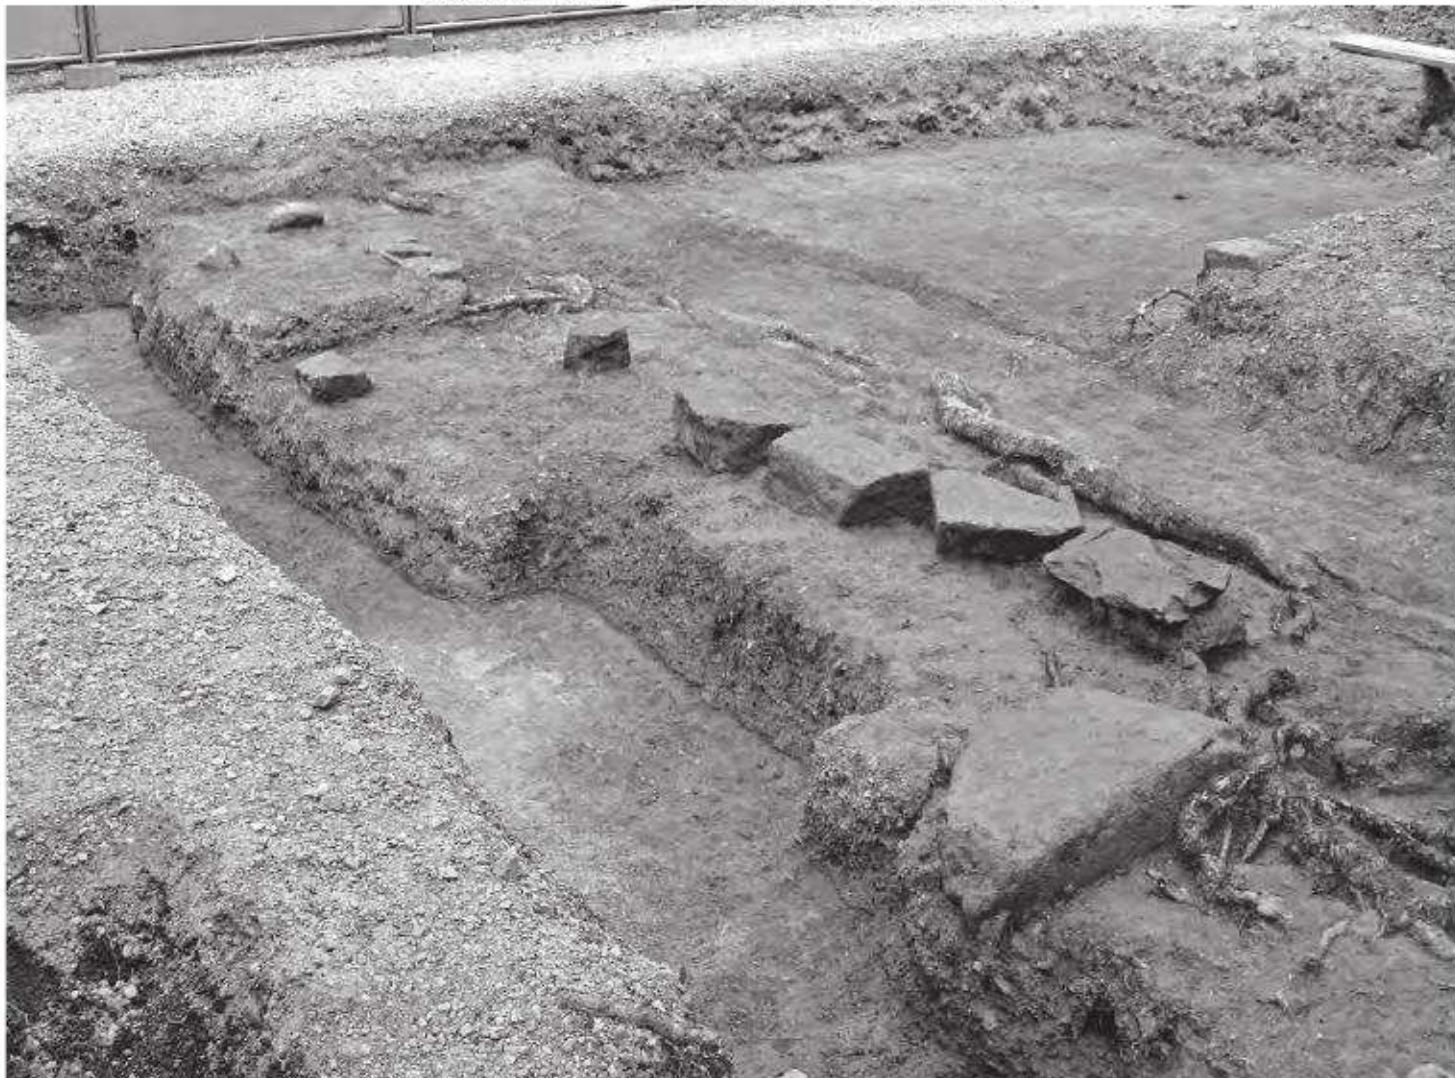
1区 建物跡 SB650 完掘状況（南西から）

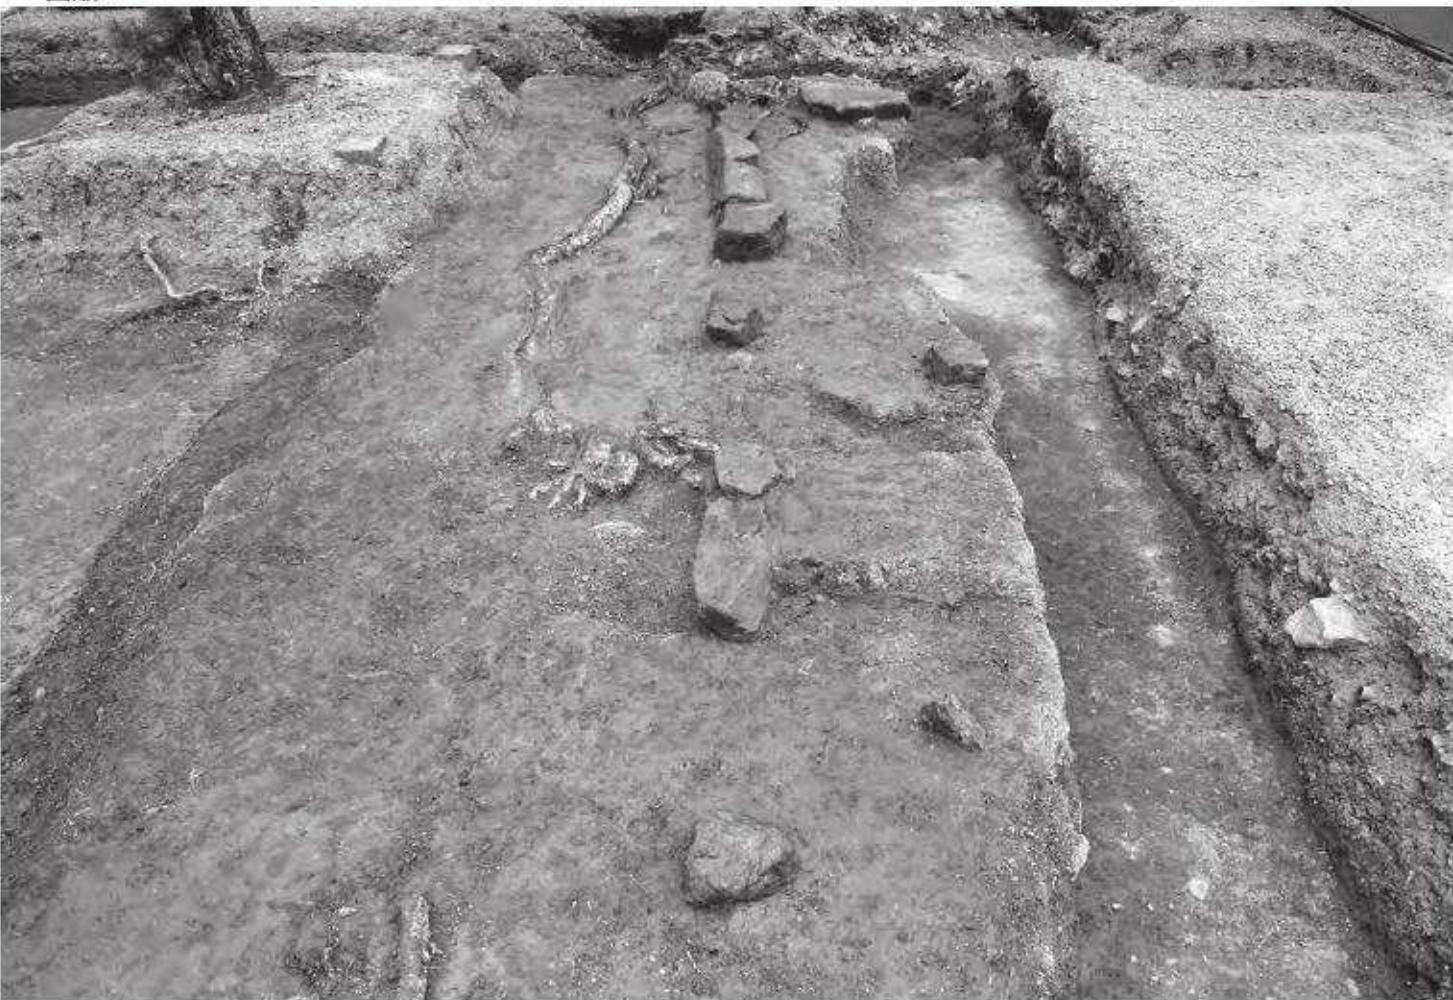
1区 建物跡 SB0650 完掘状況（北から）

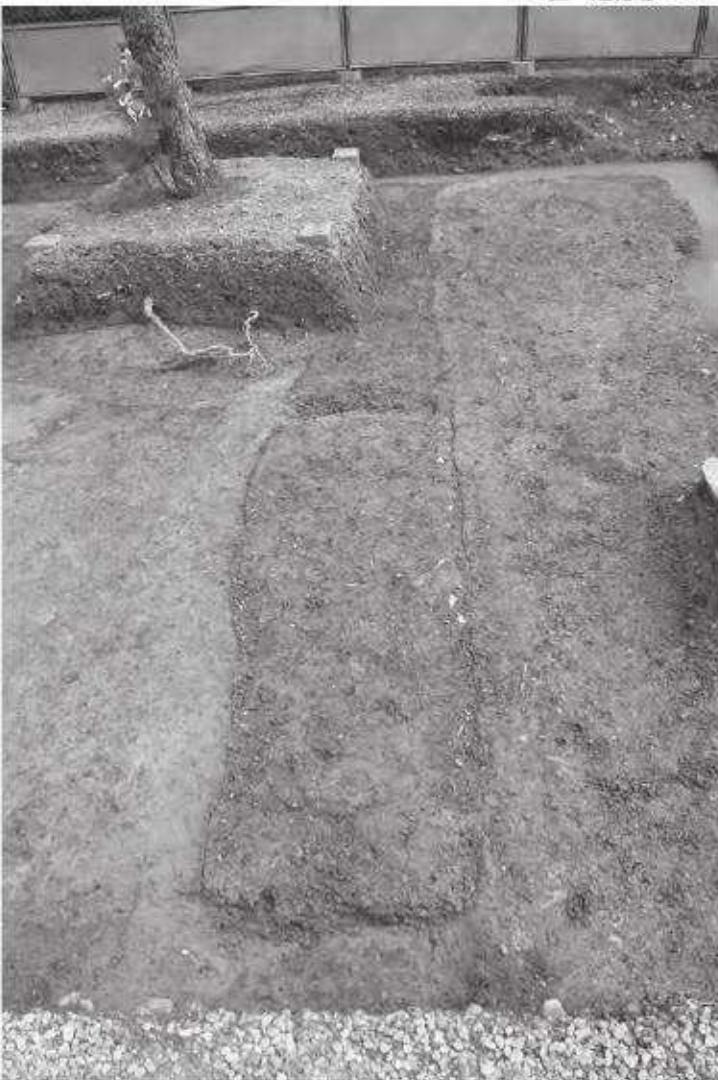
1区 溝跡 SD651 検出状況（北から）
