平成 30 年度 出雲市文化財調査報告書

いずもおおやしろけいだいいせき
出雲大社境内遺跡 3

出雲市教育委員会

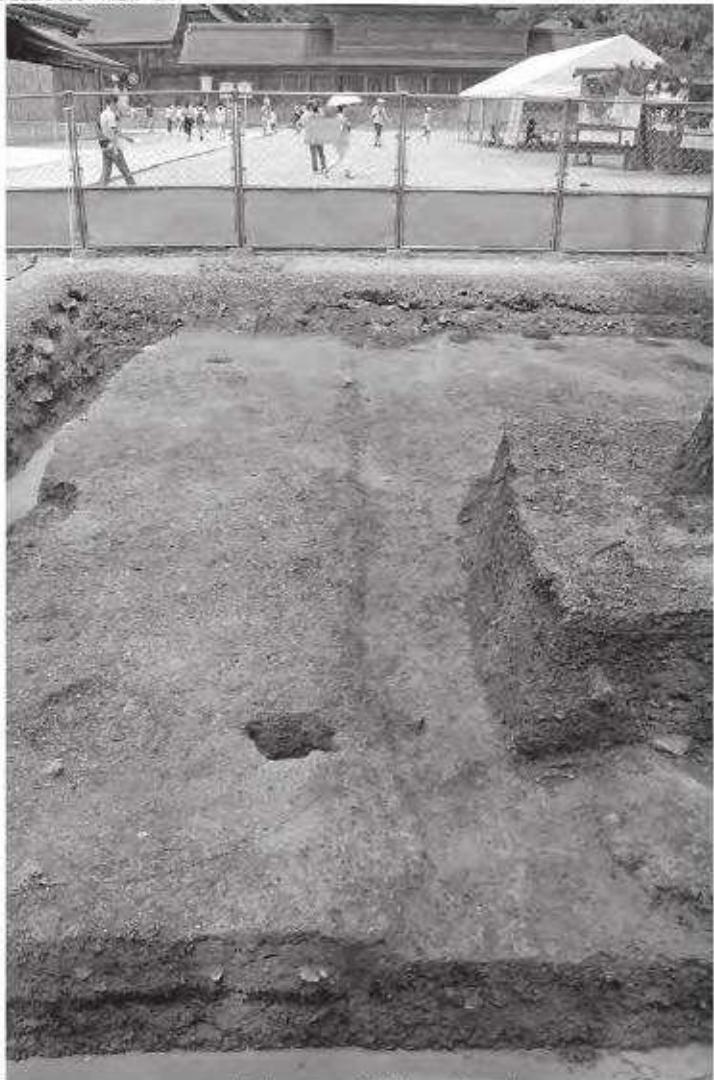
1区 溝跡 SD651 完掘状況（南から）

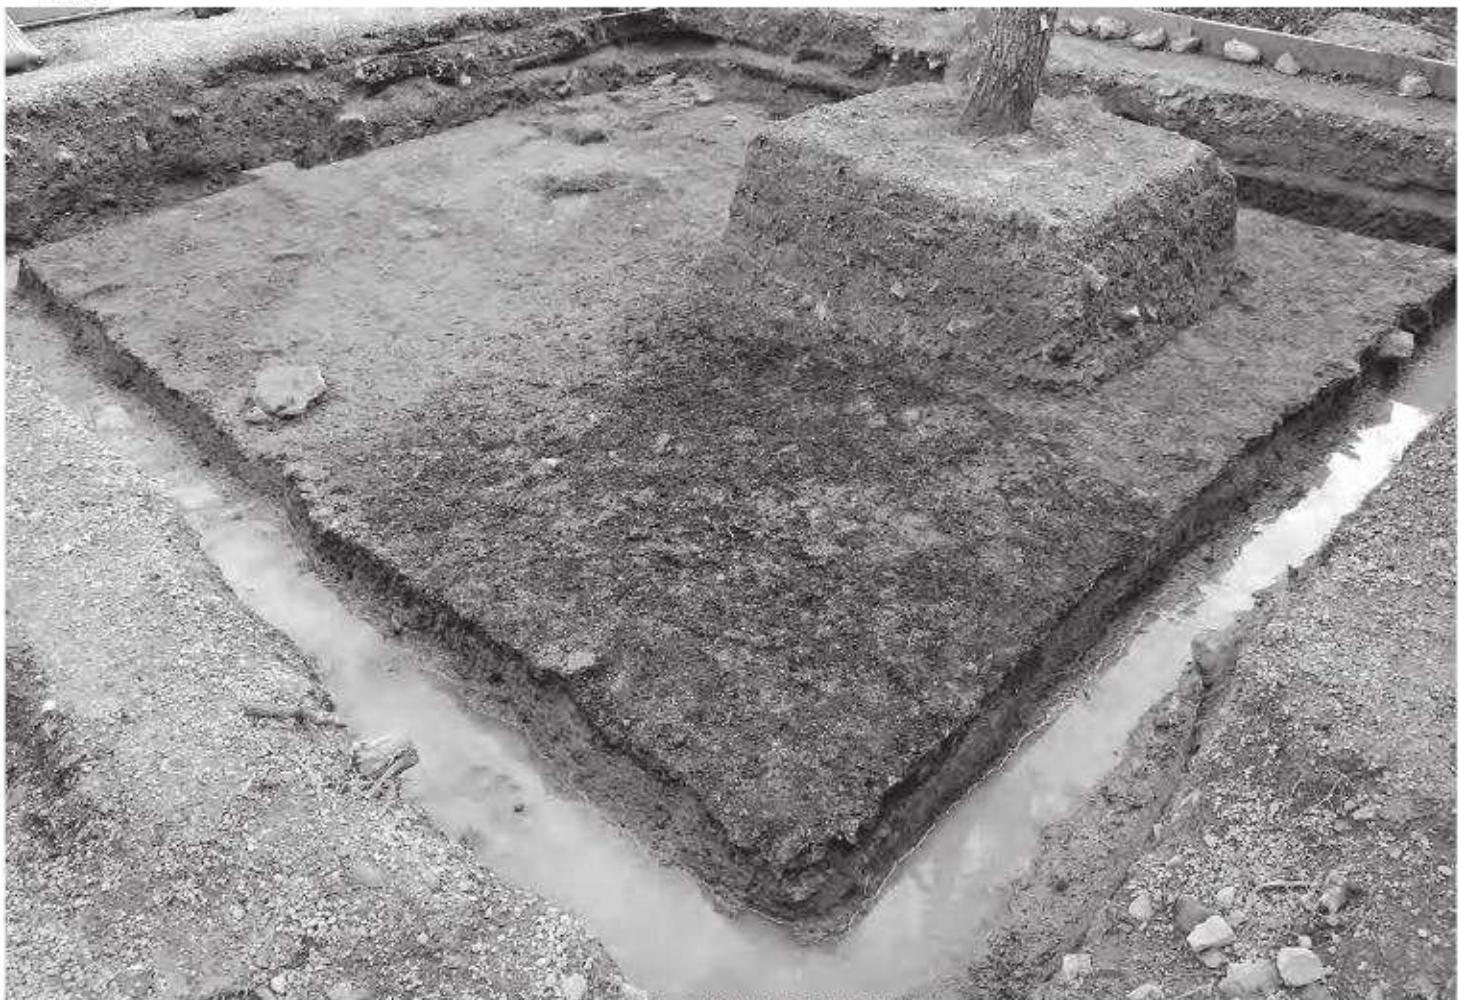
1区 III層上面 炭集中範囲（南西から）

III層上面で確認した遺構としては、ピットや土坑SP686からSP708までの22の遺構を確認した（第11図・第3表）。ピットの並びなどを検討したが、規則的に並ぶ遺構は確認できず、すべてが不明遺構である。また、炭化物が面的に広がる状況も確認している。性格については、火災などによる廃棄物の可能性が考えられるが、不明確である。炭化物については、試料を採取して年代測定を実施した結果、1488年から1640年という年代が得られている（第4章）。

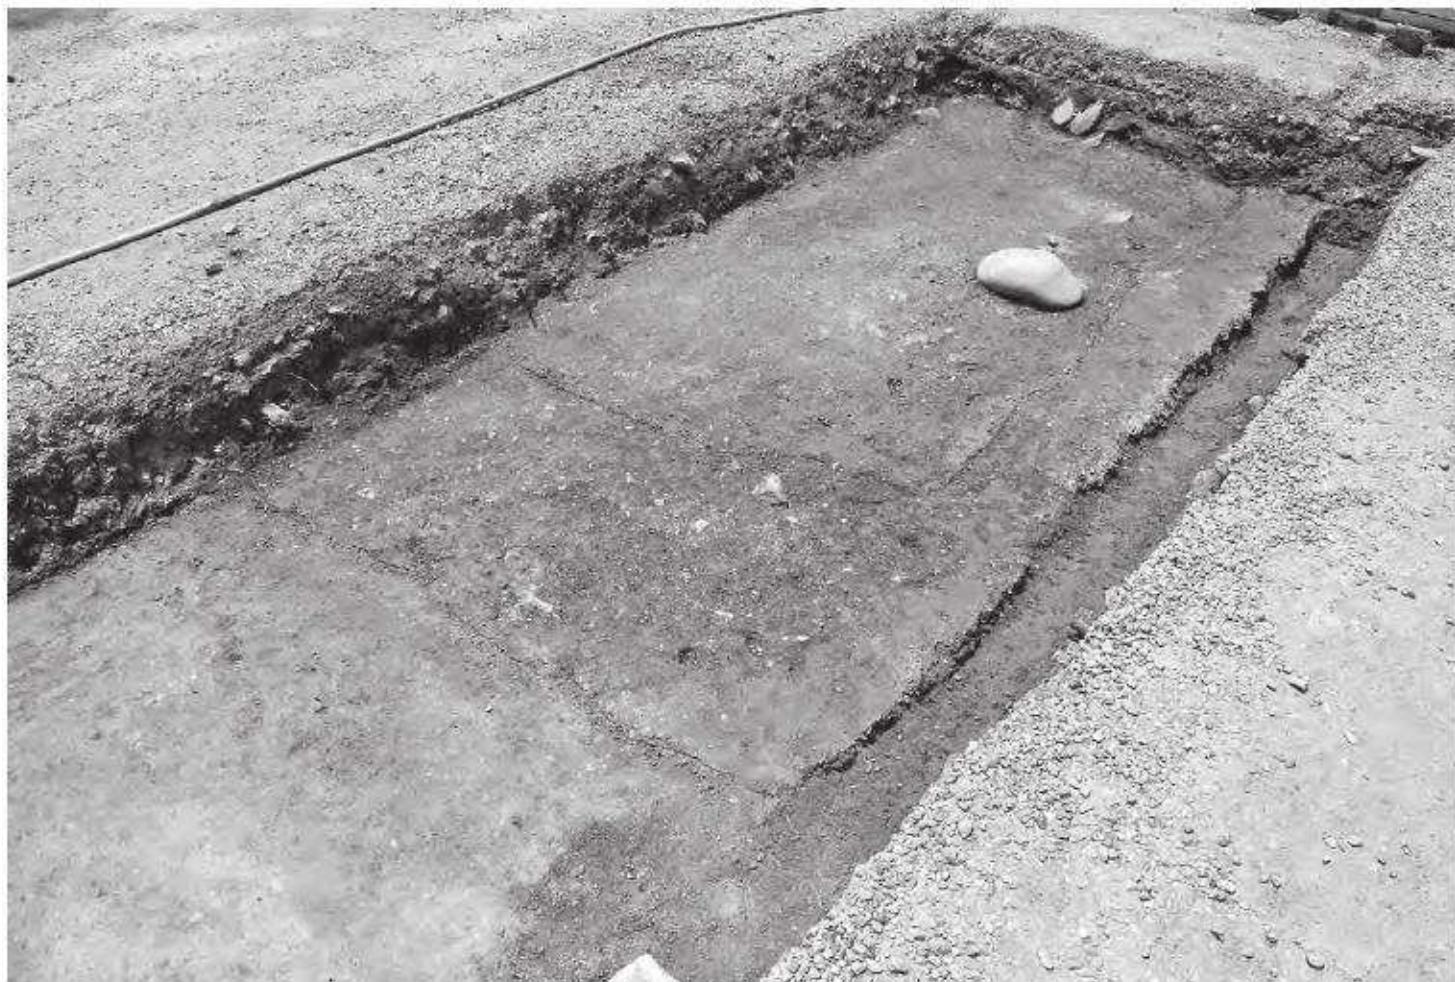
2区 溝跡 SD651 検出状況（北東から）

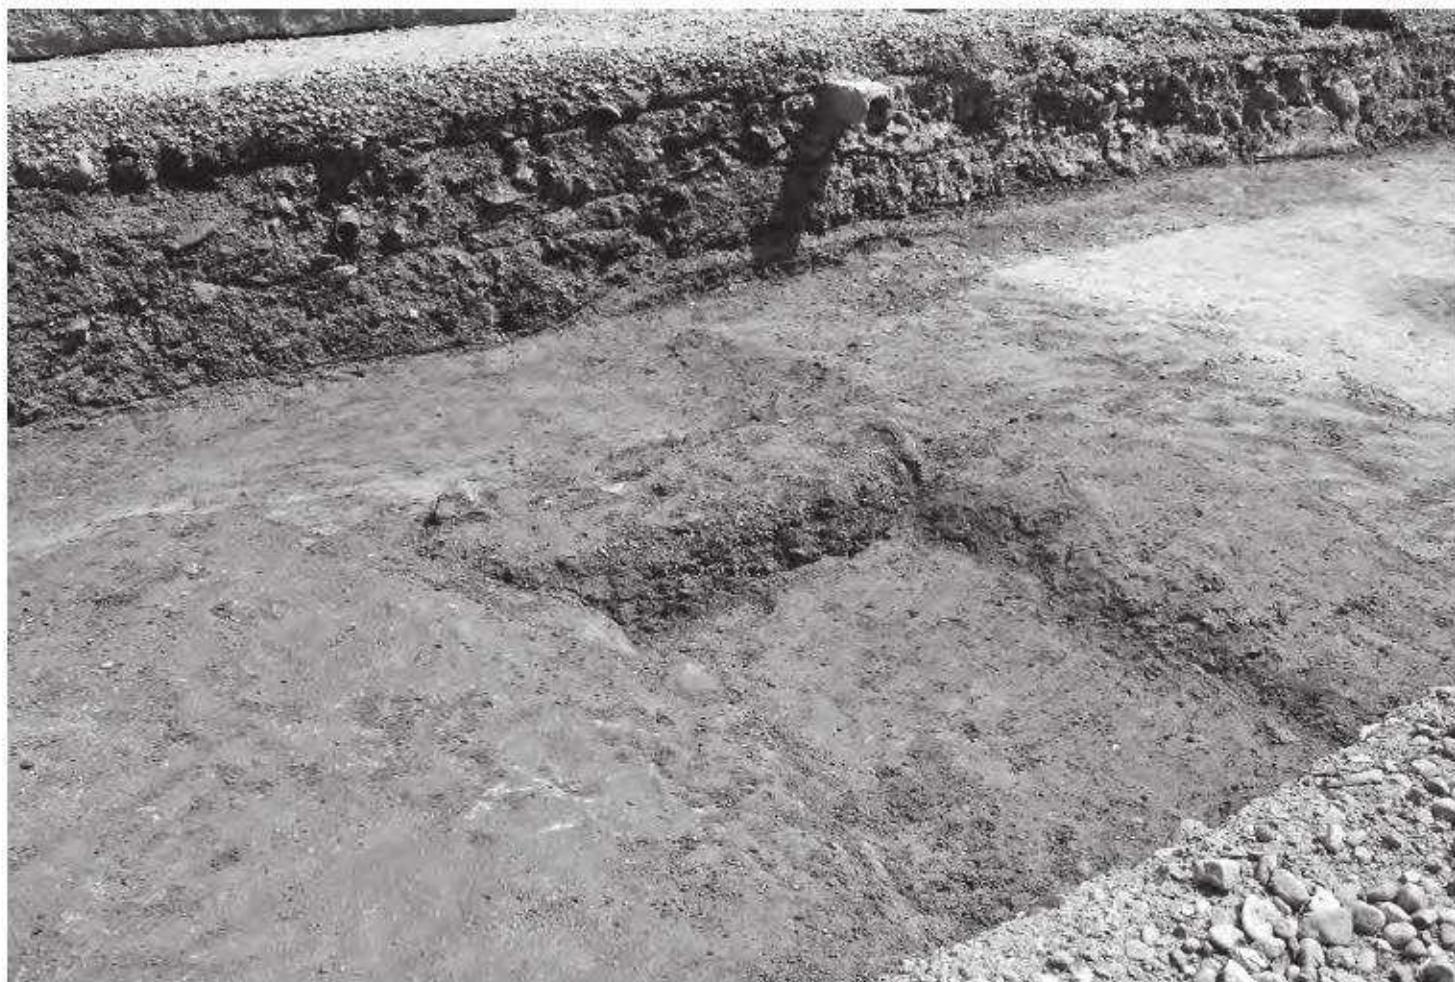
2区 溝跡 SD651 掘下げ状況（南西から）
