対馬藩主宗家墓所

保存整備事業報告書

対馬市教育委員会

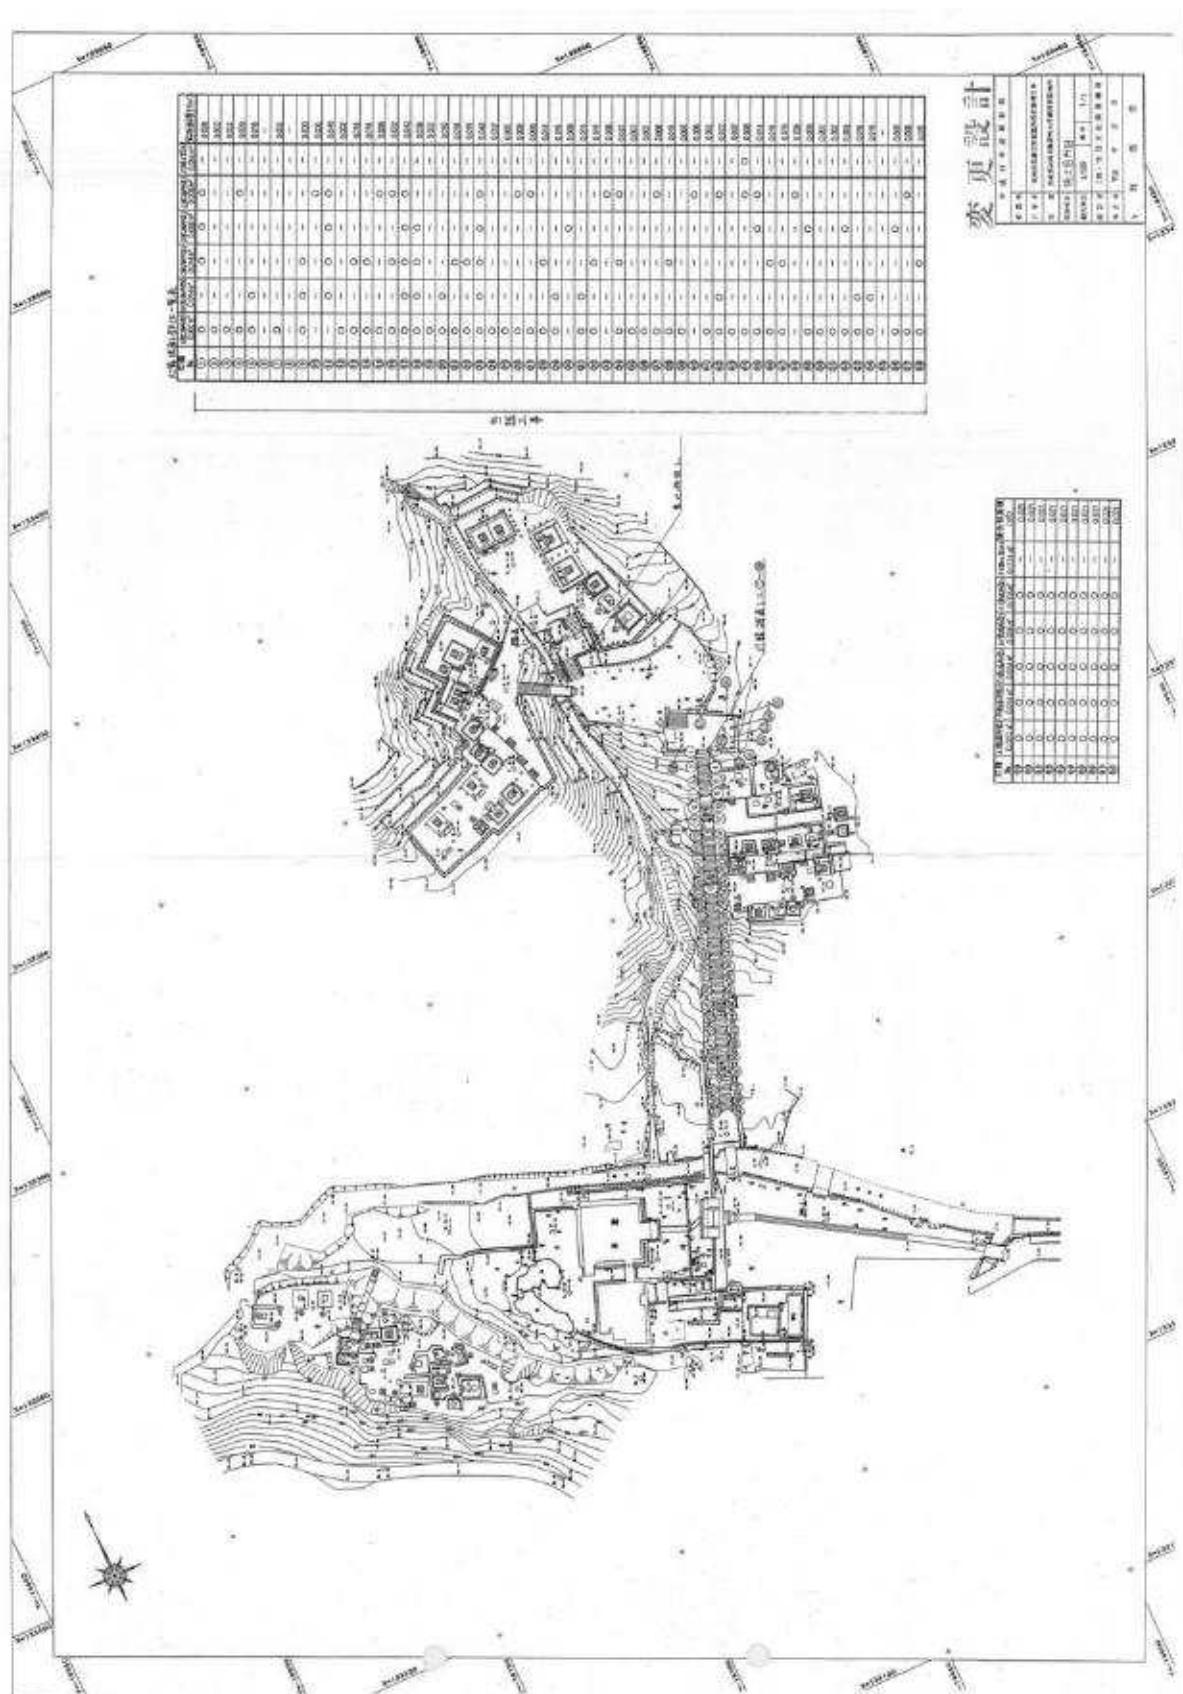
図56 平成17年度 整備工事設計図1（縮尺任意）

変更設計
示波打杆底面図

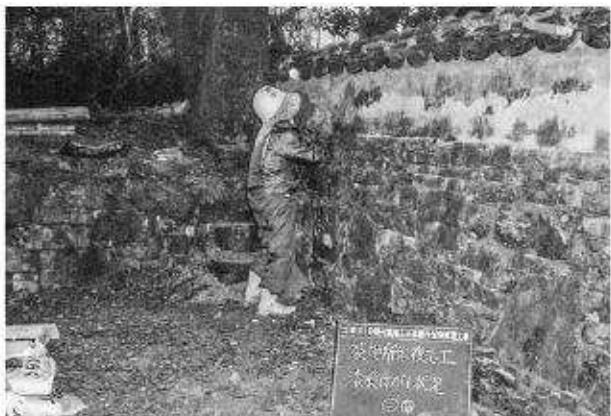
写真140 築地修理工（二面）漆喰剥がし状況

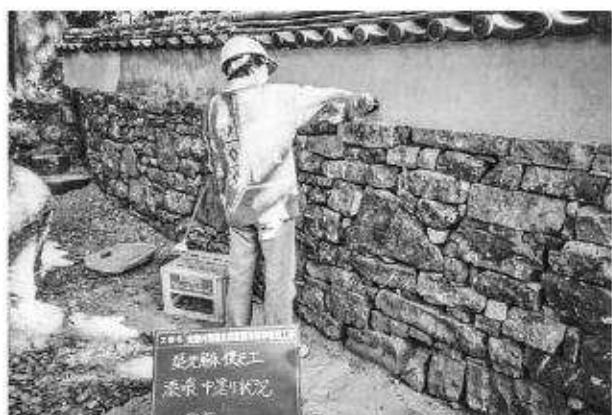
写真141 築地修理工（二面）漆喰中塗り状況

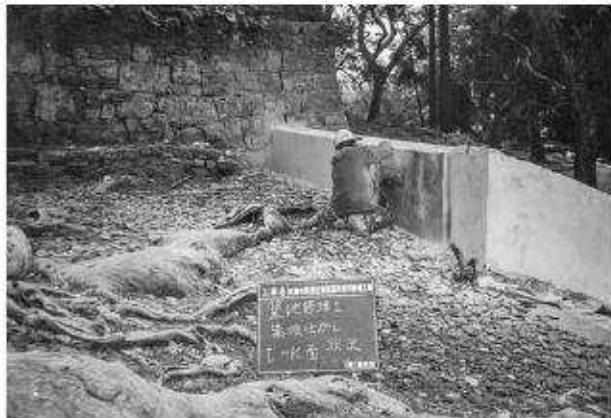
写真179 築地修理工（上御靈屋）漆喰剥がし状況

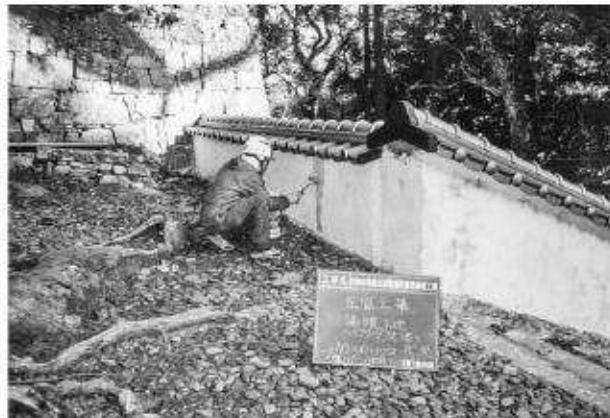
写真180 築地修理工（上御靈屋）漆喰下塗り状況
