史跡等・登録記念物・歴史の道保存整備事業

# 矢立山古墳群保存整備事業報告書

対馬市教育委員会

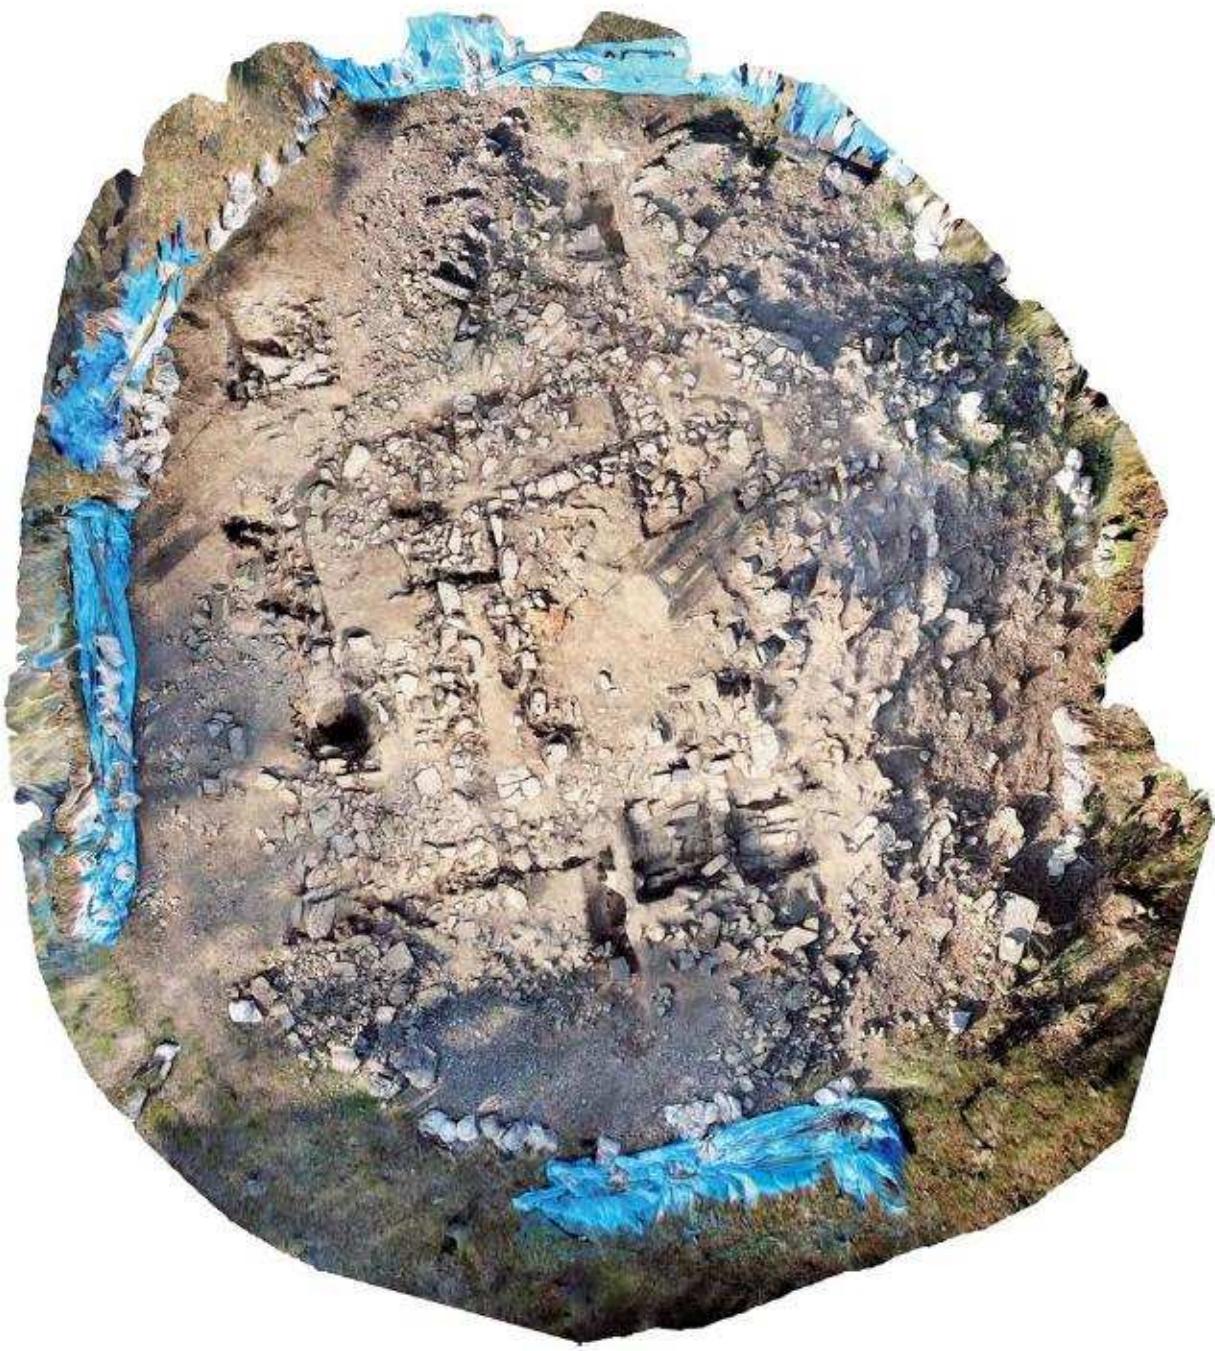
写真11 1号墳検出遺構オルソ画像

石列は上段、中段が最も良く築造時の状態を残していたが、石室入口がある南側では崩落が著しかった。特に下段では、かろうじて石材の分布状況から石列の位置を推測できる程度であった。また、石室入口部分の側壁石材が内側にはらんでおり、その影響で最も手前の天井石が原位置を逸し東端が下方に向いて傾斜していた。石室床面は、平成13年度の発掘調査時に堆積土を掘り、後に露出した床石を土のうで覆って保護していた。なお、調査の際に出土した板石は、取り上げて別所に保管していた。

墳頂部は、他事例や調査成果から判断すると、一定量の盛土が流出し、高さが築造時よりも低くなっていることが推測された。墳丘上には複数の木が生えており、根が張ることで石列石材を押し上げたり、移動させたりしていた。また成長にしたがい盛土に食い込むことで墳丘に穴を開けていた。

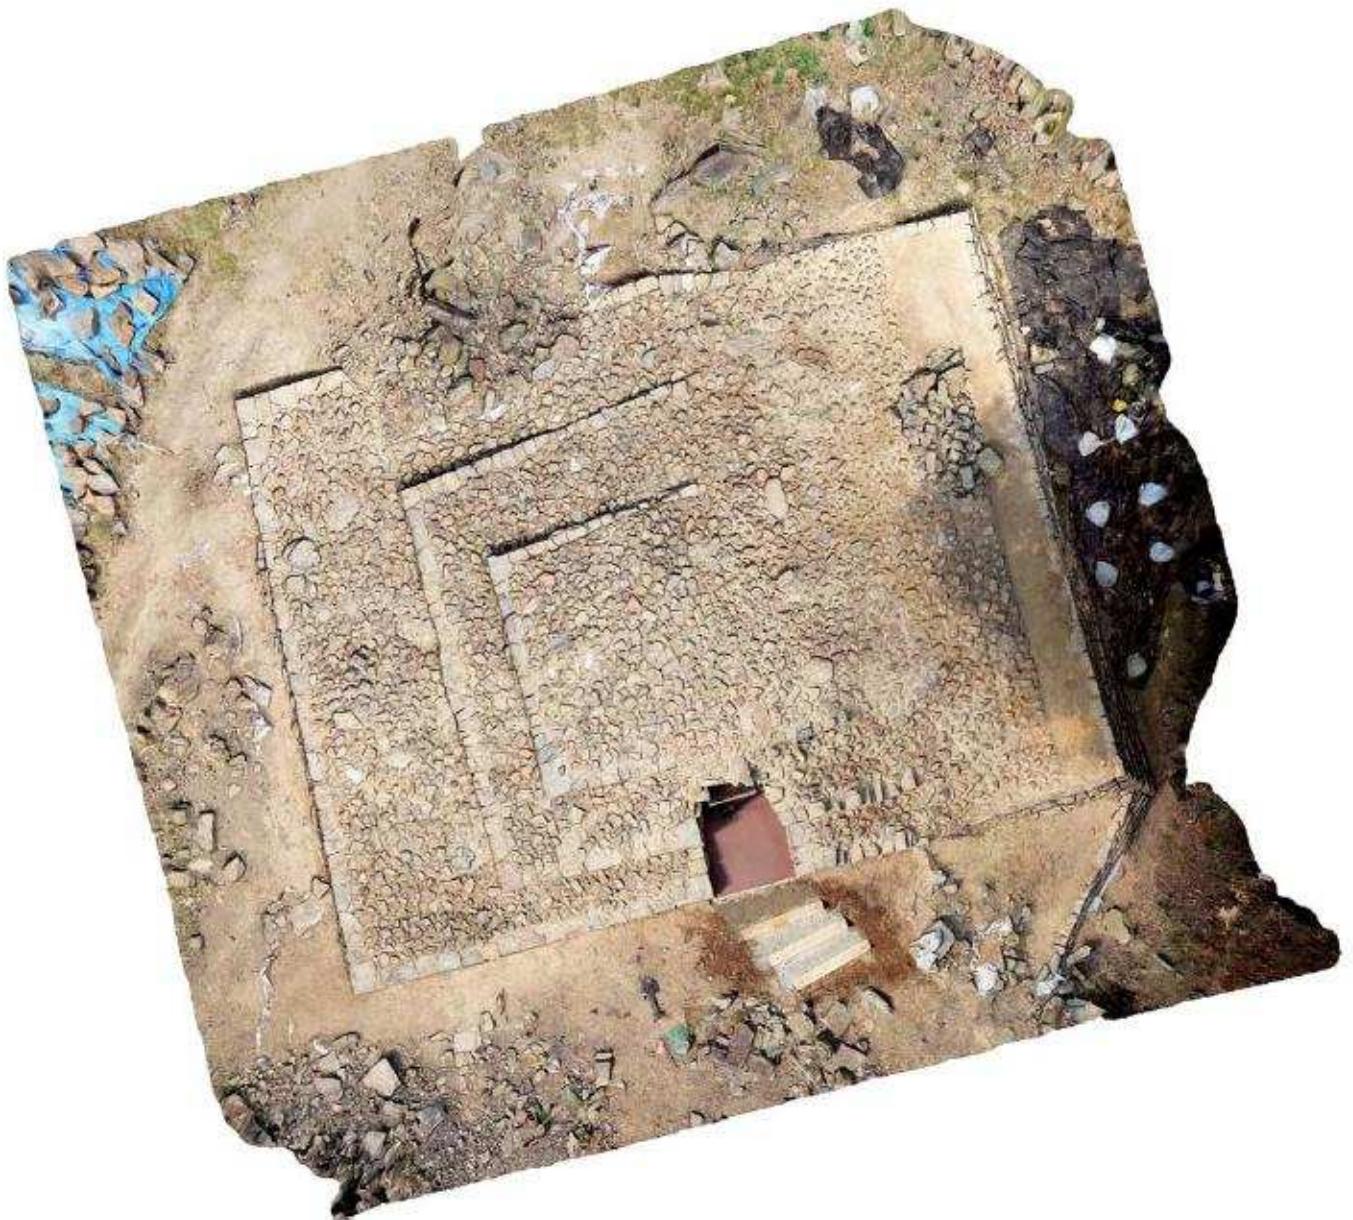
写真12 1号墳整備後遺構オルソ画像

平成25年度に墳丘整備工の一部として実施。正面右側が下方に下がっていた天井石を、解体して据え直した。施工したのは最も外側に位置する1石である。天井石の右端が乗る直下の東側側壁の石材は、原位置からずれて内側に突出していた。施工と合わせて東側側壁の石材も解体し、積み直した。施工では天井石の左右が水平になるように据え直すことを目標とした。しかし、天井石を正面左側の高さに合わせて水平に据えると、右側が高く上がり、東側側壁の石材と大きな隙間が生じることが分かった。水平に据える場合、側壁石材との間にできた隙間に周囲とほぼ同寸法の石材を新たに積み足す必要がある。天井石直下の石材の突出を修正すると多少この隙間は狭くなるが、やはり石材の追加は必要であった。しかし、側壁の状態を観察する限り、当初の石室構築状態から石材が崩落などの理由で欠失したとは考えられなかった。そのため、当初存在した石材の欠失により天井石右側が下降したのでなければ、側壁が沈下したか、石室全体がゆがみを生じたことで下降した可能性があると判断した。また、天井石の構築当初から右側が一定程度下がっていた可能性も想定した。そして想定される可能性が天井石の左右不均衡な位置の一因となっているならば、新規石材を補足することは適当でないと判断した。同時に、直下の東側側壁石材が石室内側に突出し、石材の天端が低くなった結果、天井石の位置が下がったという推論は蓋然性が高いと考えた。そこで、施工では新規捕捉材を用いずに側壁石材を積み直し、他の天井石の傾きと比較しながら、西側側壁に乗った天井石の高さを参考に右側の高さを決定した。天井石は据え直しまでジャッキで持ち上げ、保持した。側壁は背面を精査、掘削し、石材を据え直した。次に、適当と判断される位置に来るよう詰石の大きさを変えながら天井石を調整し、据え直した。

また、天井石同士の隙間4か所には、土舗装材を使用して目地詰めを施した。

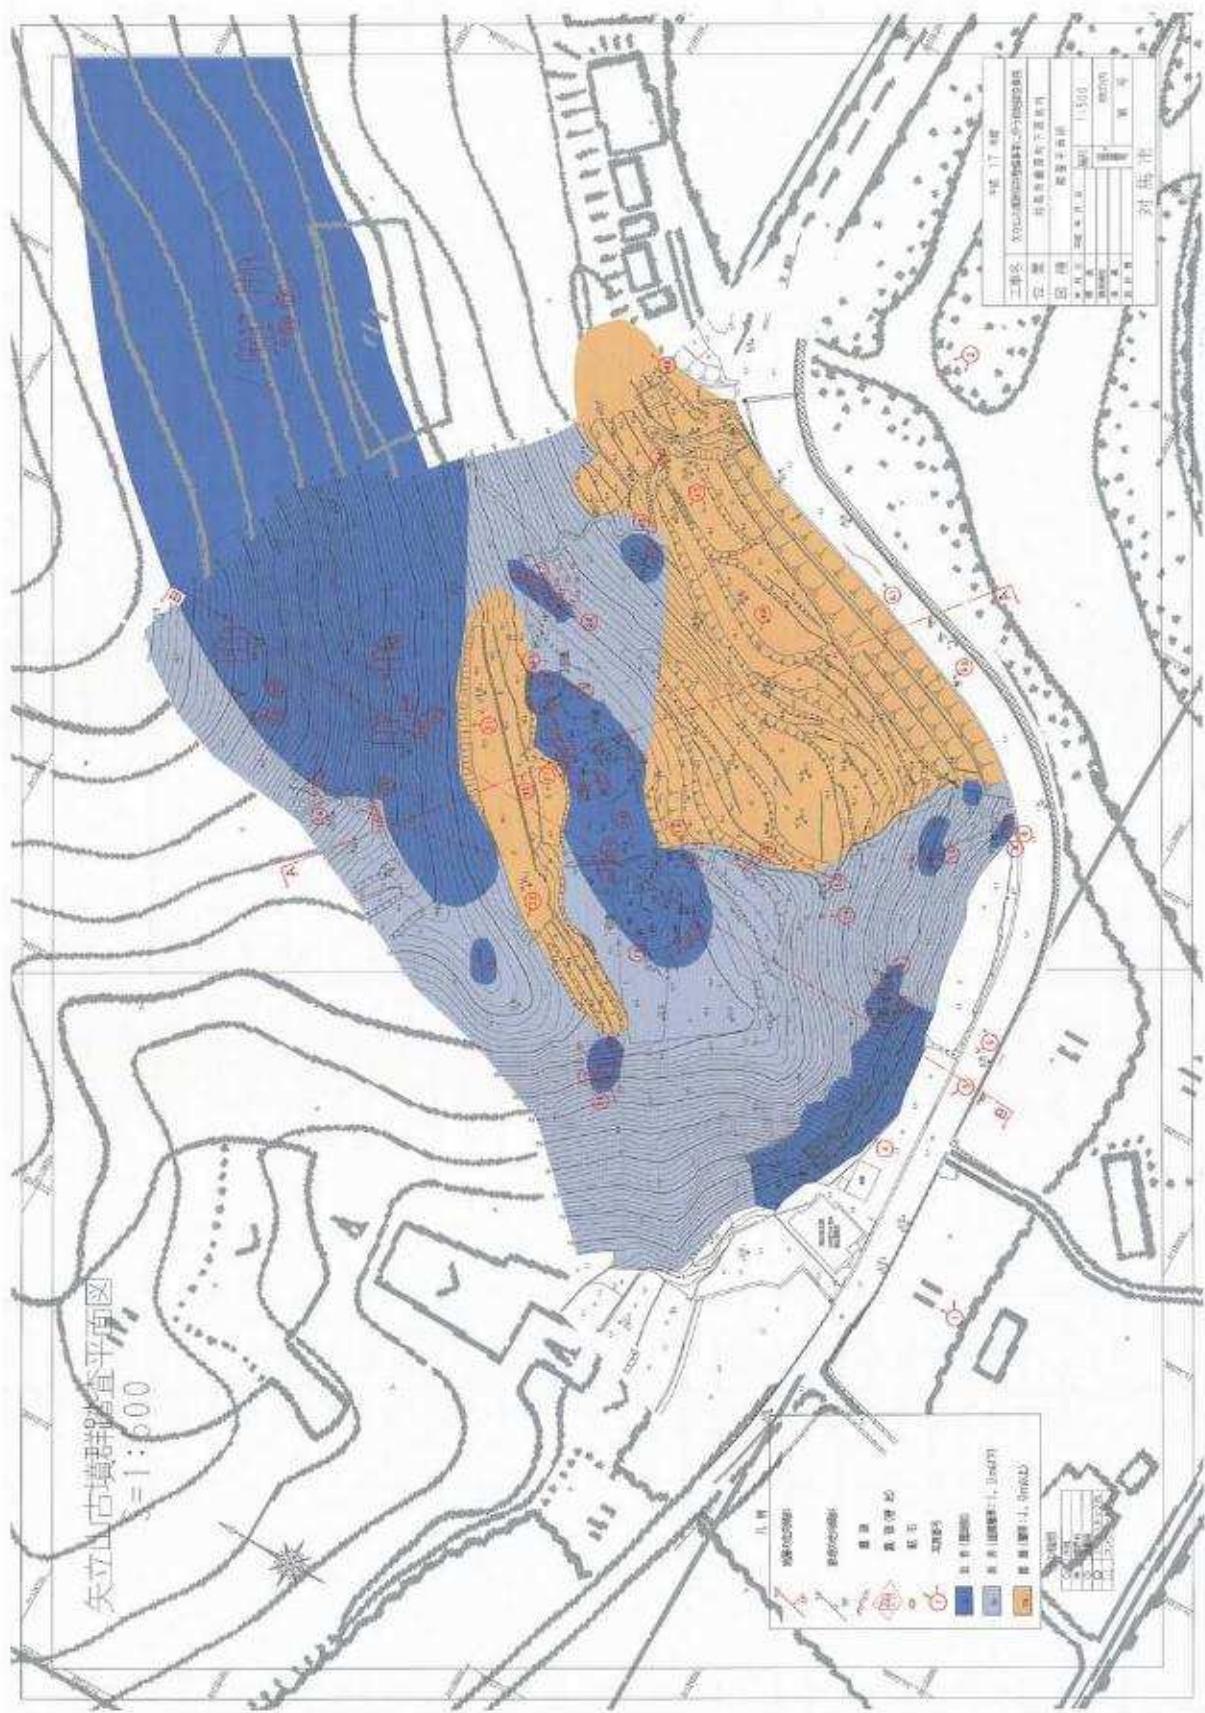
図16 矢立山古墳群跡査平面図（縮尺任意）

踏査と情報解析の結果、当地区においては岩盤地滑りが発生した履歴は確認されず、潜在的な地滑りは存在しないとの判断が示された。また、切土については、10m規模の現地改変を行わない限り、大規模な地滑りは発生しないと推測されるものの、局部的なくさび形の岩盤崩壊や崩積土の表層崩壊が発生する可能性があることから、計画の際には切土勾配、高さに関して十分注意する必要があると結論づけられた。切土勾配と高さの標準値を基に算出した適正值は切土高さ5m以下、切土勾配1割以上である。

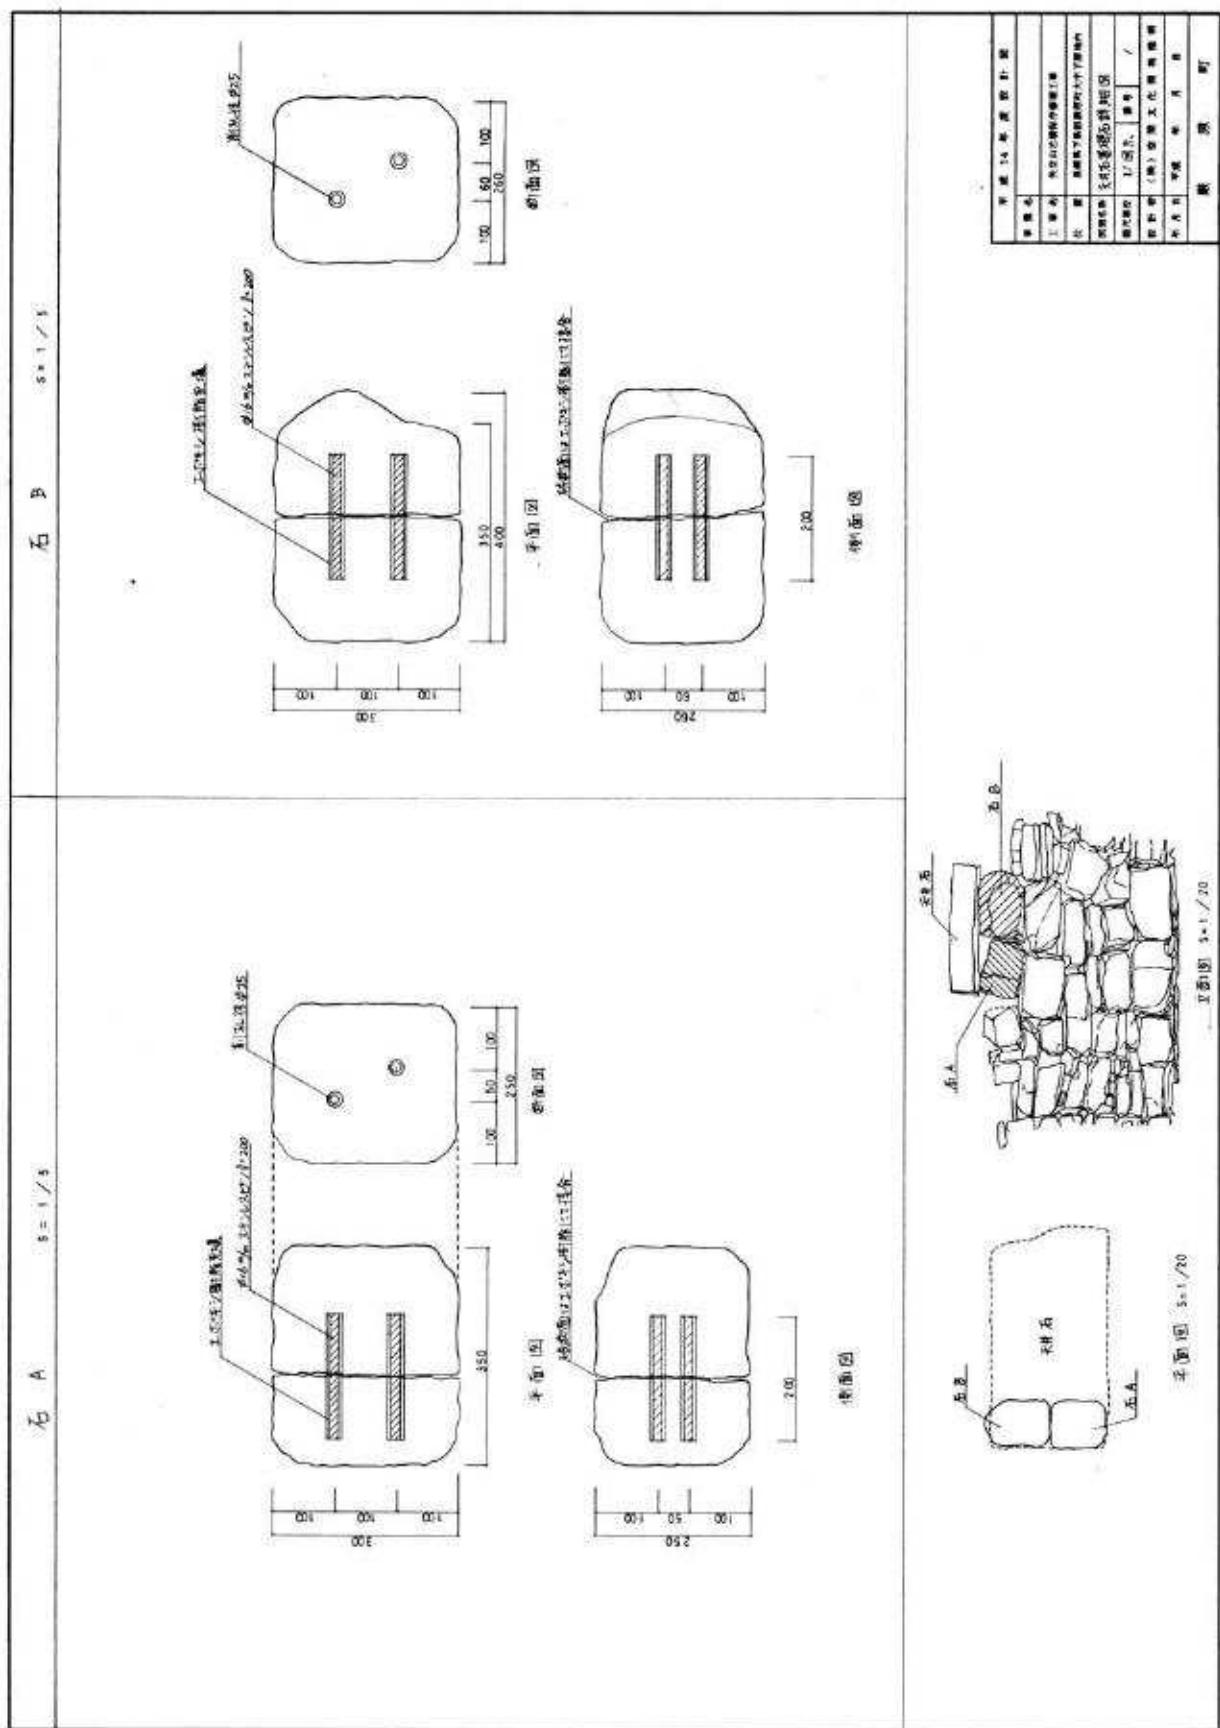
図26 平成18年度工事施工箇所図

3号墳の整備は現状保存を方針とした。調査で移動させた天井石を元の位置に戻し、墳丘は手を加えず、現状のままで保存した。墳丘は積石で崩壊しやすいため、人がみだりに立ち入らないよう、人止め柵で囲った。人止柵の外に古墳を説明する説明板を設置した。

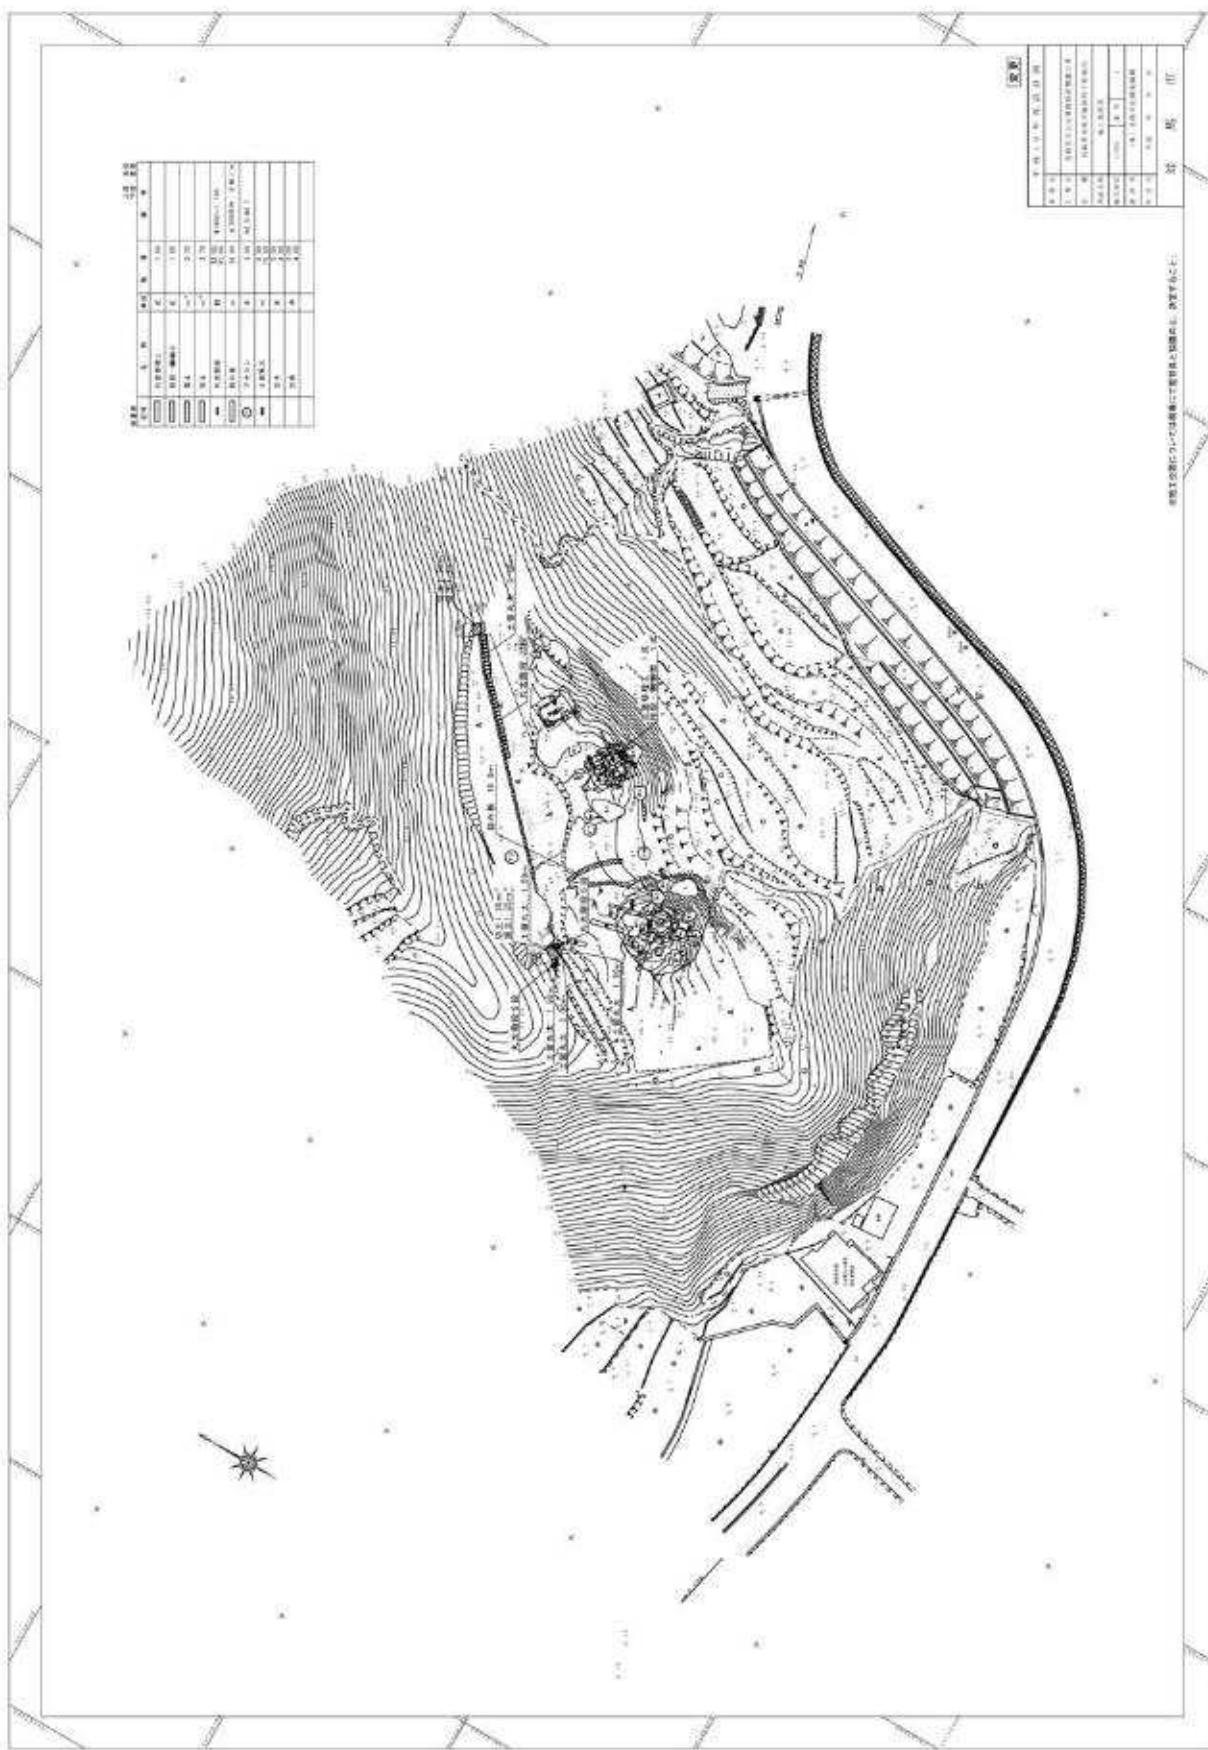
図31 平成19年度工事石室補修箇所図

2石だけ残っていた天井石のうち、西側の個体は南側の約3分の1が割れており、かろうじて表面を覆う樹根で支えられて現状を保っていた。また、この天井石を支える奥壁の石材2個体も割れしており、天井石の重みで崩落からとどまっている状態だった。石室の各壁面は全体として床に近い下部ははらみやすれによる変形の度合いは低かったが、上方になるにつれ、はらみが大きく、石材のずれが著しくなっていた。既存の石室実測図と遺構を比較検討して施工範囲を決め、解体後に積み直して整備した。あらかじめ表面観察で割れが分かっていた石材のほか、解体時に割れていることが判明した石材について、接合が可能なものは接着剤で接合して再利用し、割れが細かく接合が極めて困難なものや石質が軟弱に劣化し仮に接合しても再利用に適しないものは新規石材と交換した。解体積み直した範囲は真鎌の棒を施工石材と未施工石材との境界に挿入して明示した。
