対馬市文化財調査報告書 第10集

きゆう かね いし じよう てい えん  
**旧金石城庭園**

金石城跡保存整備事業に伴う範囲確認調査報告書（遺物写真編）

対馬市教育委員会

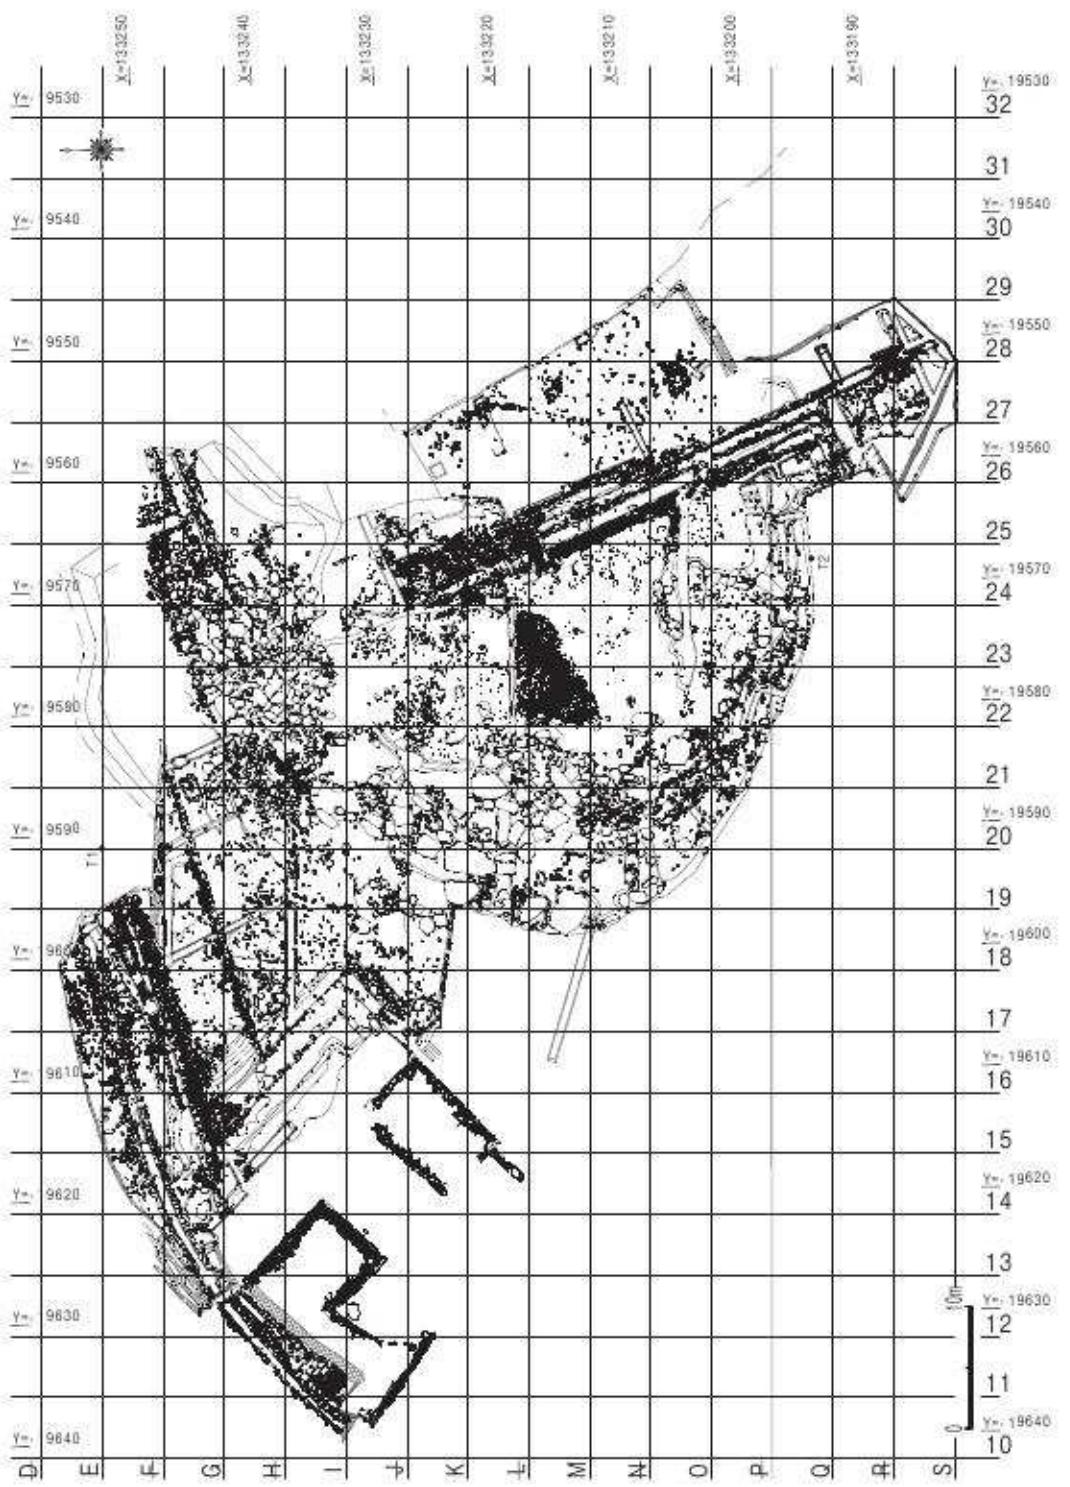
図1 遺構全体図及びグリッド配置図 (S=1/600)

調査区全体を覆うように、国土座標に沿った直交する縦横軸で5m間隔の升目を設定した。便宜的に東西方向のx座標軸を横軸とし、y座標軸を縦軸とする。5m間隔の横軸にそれぞれ北から南に向けてAからQまでのアルファベットを振り、縦軸に西から東に向けて10から30までの数字を振った。この升目を「グリッド」と称する。略号は「Gr」。グリッドを設定する際の基準点はT1～T5を基準としている。グリッドの交点はアルファベットの次に数字を付けて呼称する。同時に基準点の意味で「ポイント」と呼び略号を「Pt」とする。各ポイントは「Pt」を末尾に付けて記述する。すなわちA軸と10軸の交点は「A10Pt」である。1グリッドは四隅にPtがあるが、このうち北西部をその名称とする。A軸とB軸、10軸と11軸の交点は北西部から時計回りに「A10Pt」、「A11Pt」、「B11Pt」、「B10Pt」であるが、この4点で作られるグリッドが「A10」であり、末尾に「区」を付けて「A10区」と呼ぶ。縦軸に囚われず広く東西に広がる範囲を示す場合は「A区」や「B区」と表現する。同様に南北に広がる範囲を「1区」や「2区」と表現する。調査ではこのグリッドを基準としてトレントを設定した。トレントの略号は「Tr」。調査年度の数にハイフンで番号を接ぎ、略号に冠して記述する。たとえば平成13年度調査の第2トレントは「H13-2Tr」など。
