埋蔵文化財発掘調査報告書
—平成22～28年度—

三木市教育委員会

第1章 発掘調査の動向—平成22～28年度—

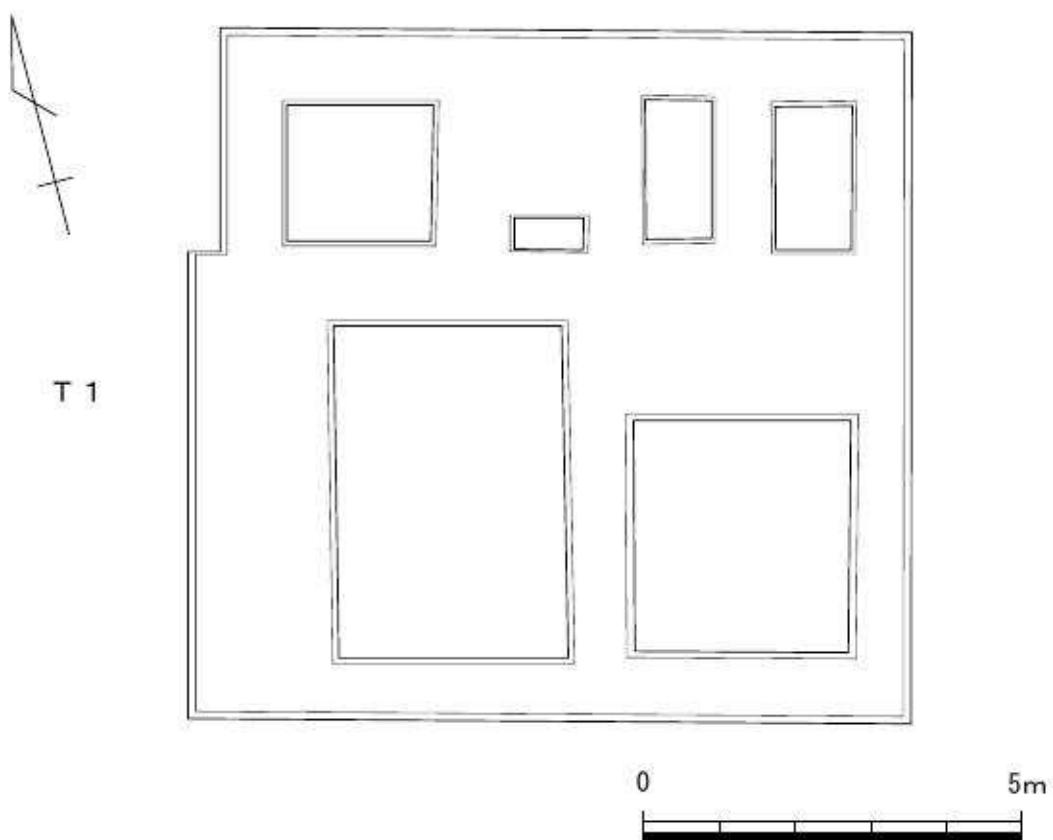
図3 平面略図

当該地は、昭和60・61年度に3次にわたり調査した箇所（金松他2010）の南側隣接地である。T1は、工事掘削深度が約20～30cmであったため、遺構面には達しなかった。T2は、すでに道路工事によって、搅乱を受けている。よって、各トレンチにおいて、遺構・遺物は確認できなかった。

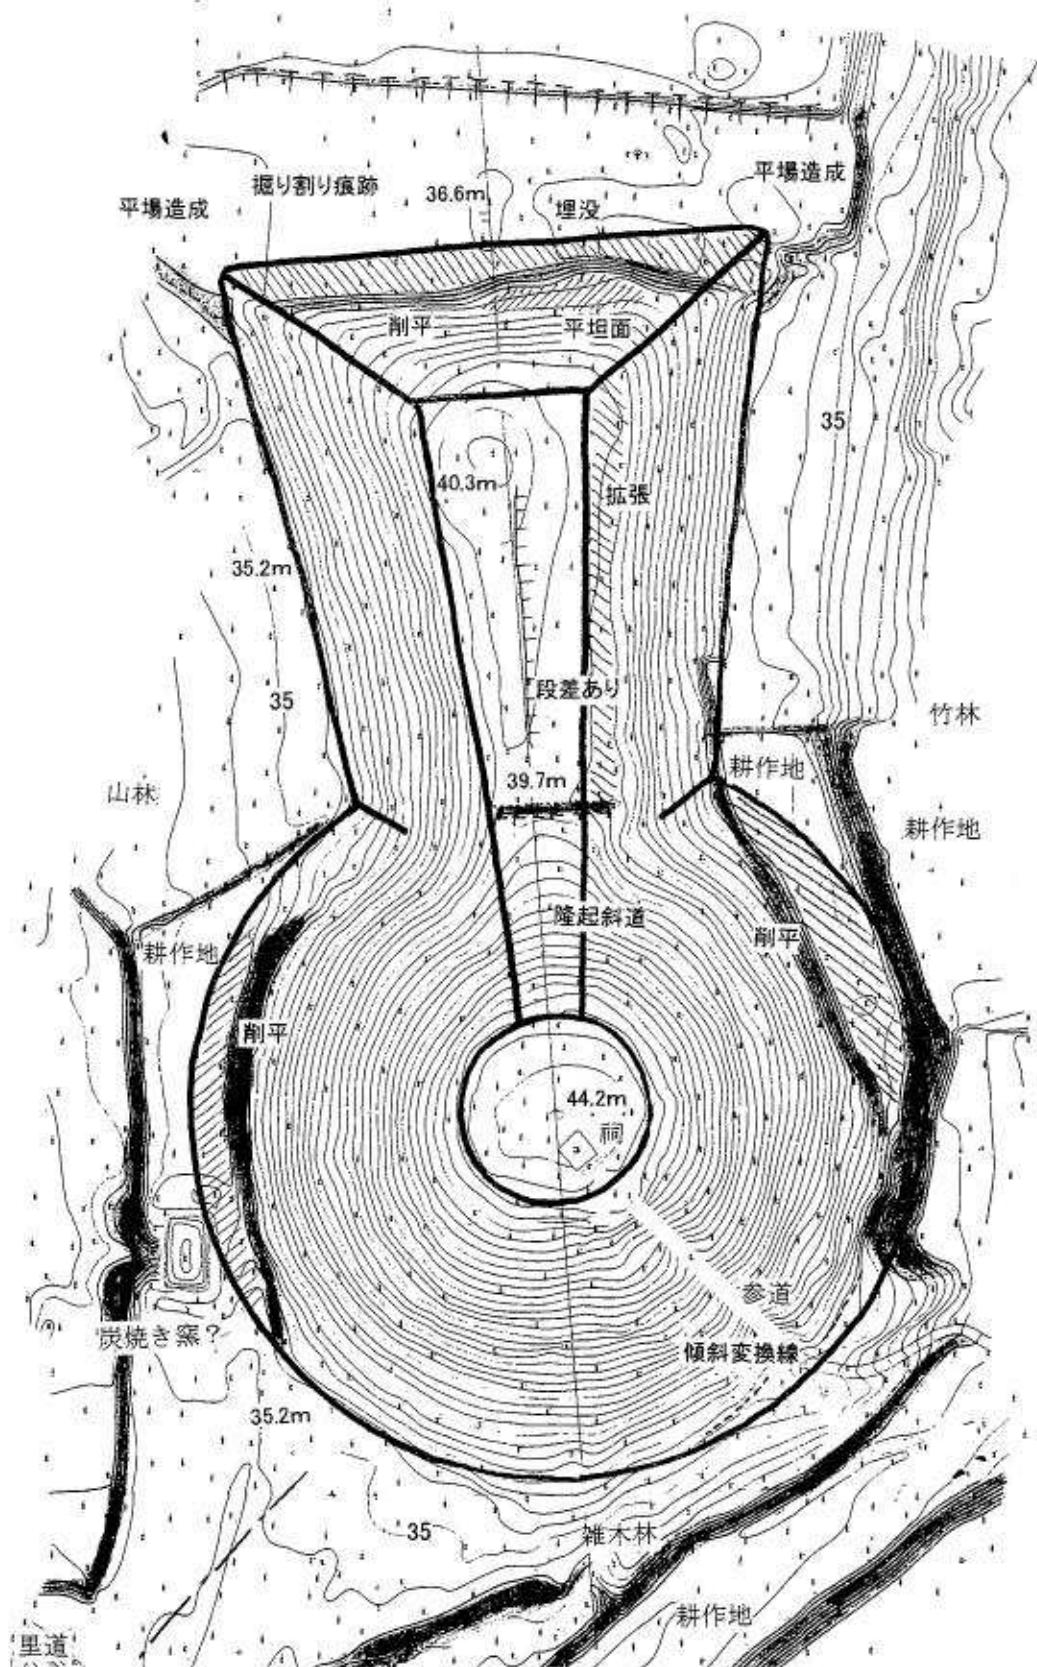
図 10 愛宕山古墳の墳丘復元と改変 1/550 (岸本 2005 より転載)

当古墳は、別所町西端の丘陵に存在する下石野古墳群に属し、兵庫県下で10番目の大きさと考えられている前方後円墳である。平成15年3月に大阪市立大学が主体となり、測量調査が実施された。それによると、規模は全長約91m、後円部直径約53m、前方部の長さ約35m、前方部の幅約40m、後円部の高さ約9m、前方部の高さ約5mを測る。古墳各部の長さ

の比率が奈良市の佐紀陵^{さ・きみささぎやま}山古墳（垂仁天皇妃・日葉酢媛命^{ひばすひめのみことりょう}陵）とよく似ていることから、愛宕山古墳の被葬者はヤマト政権との結びつきがあつたと考えられている（岸本 2005）。

今回の調査により、当初想定通り周濠が設けられていないことが明らかとなった。主に丘陵の切り盛りによる整形によって造成されたといえる。造り出しも検出されなかった。T2において、明確な墳丘基底部が検出され、裾部の造成の一端が部分的に明らかとなった。これにより、後円部直徑約55mと復元できることになった。

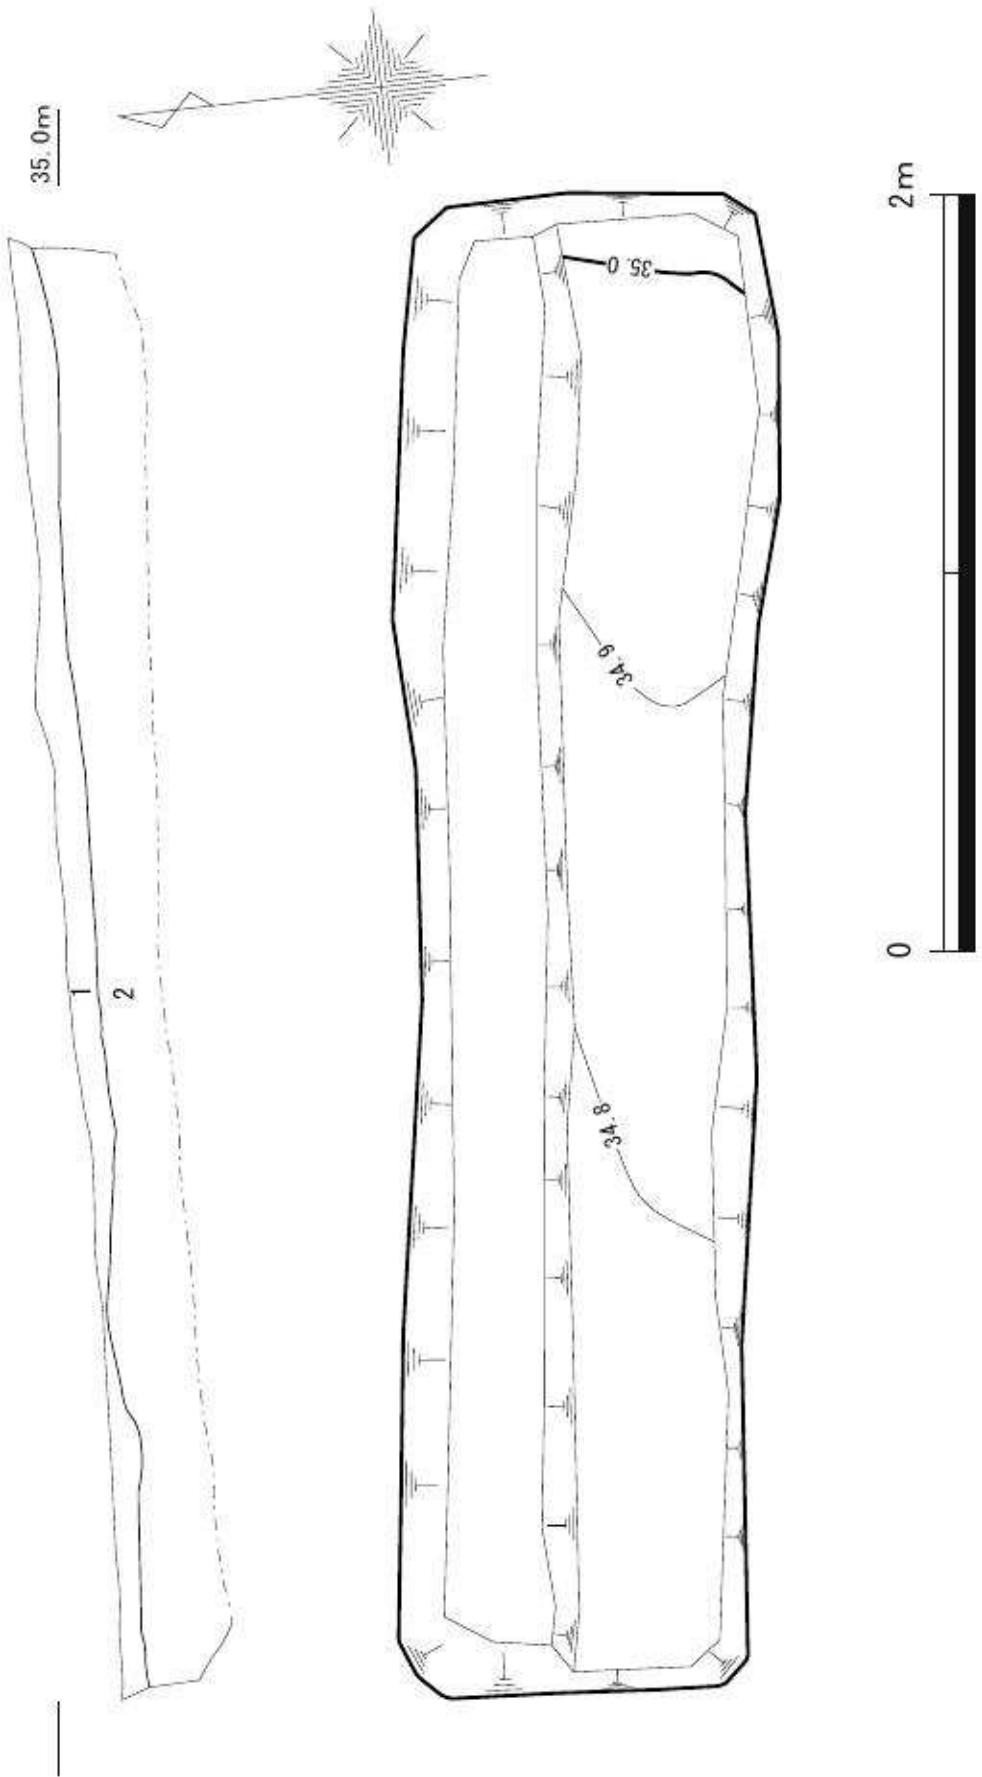
図12 T 1 平面・断面図

造り出しの有無を明らかにするため、前方部と後円部のくびれ部に設定した。

表土直下で明黄褐色砂礫の地山面となり、遺構は確認できなかった。

戦時中の対空高射砲整備に伴い削平を受けたものと判断できる。

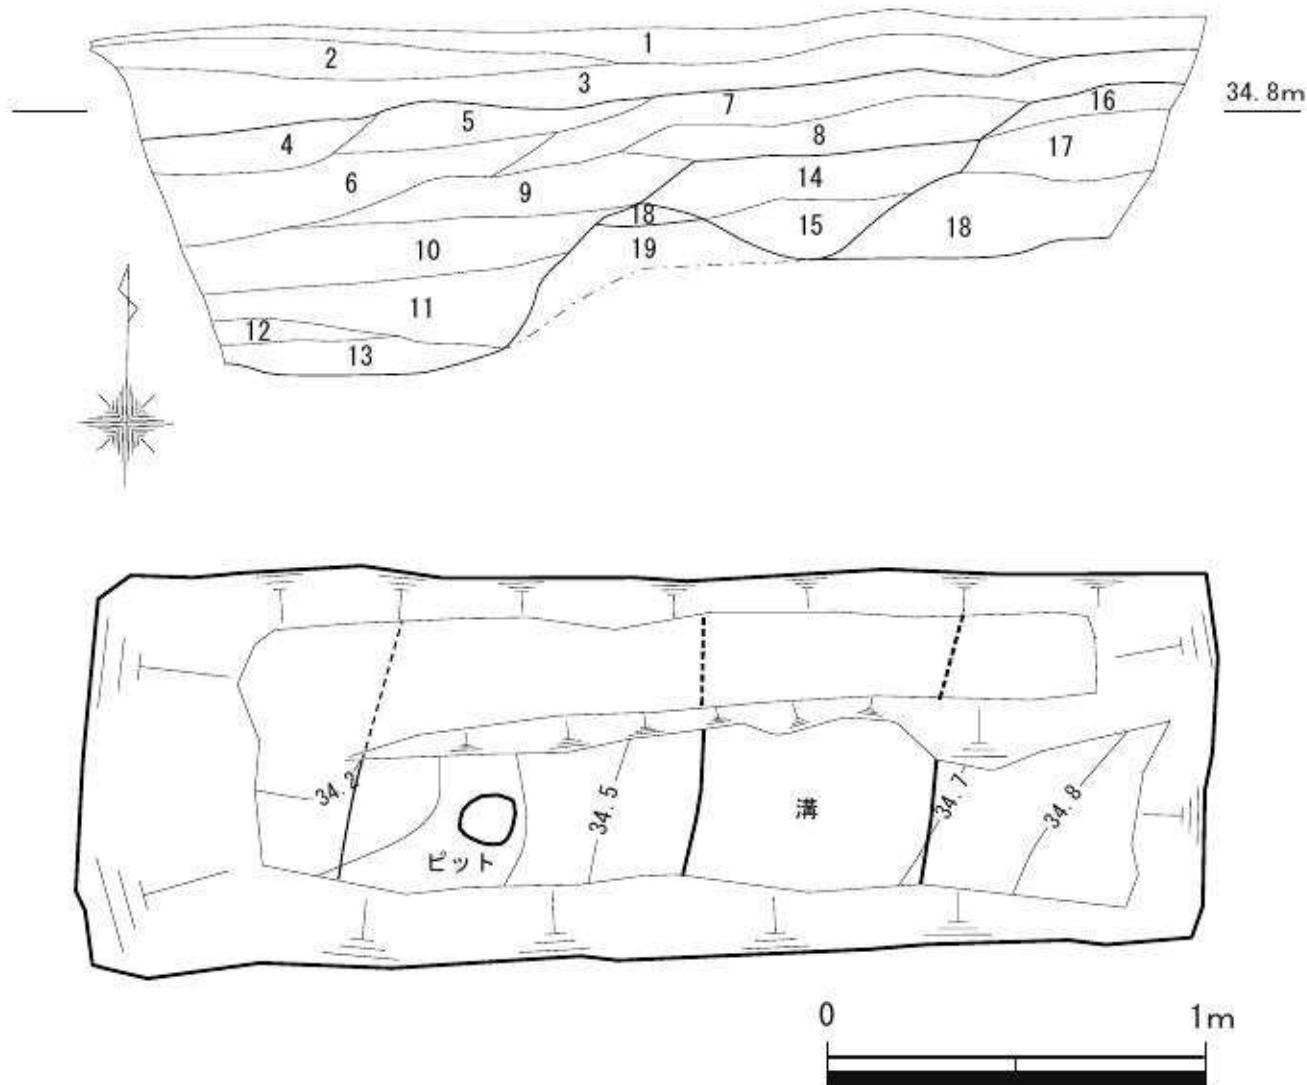
図13 T2 平面・断面図

T 1 同様上面が削平を受けているものの、明赤褐色砂質土の地山を削り出した上で明褐色砂質土の盛土によって墳丘裾部が形成されていることが明らかになった。墳丘基底部裾付近において、ピット及び裾に沿う溝状遺構を検出した。葺石転落石とみられる石がまばらに含まれている。

1	表土			
2	2.5Y4/3	オリーブ褐色砂質土 (やや軟質、2~5mm程の礫をまばらに含む)		
3	2.5Y4/6	オリーブ褐色砂質土 (やや軟質、5mm~2cm程の礫をまばらに含む)		{(堆積土)}
4	10YR5/6	黄褐色砂質土 (1~10cm程の礫を密に含む)		
5	2.5Y5/6	黄褐色砂質土 (1~5cm程の礫をまばらに含む)		
6	2.5Y5/4	黄褐色砂質土 (やや軟質、1~5cm程の礫をまばらに含む)		
7	2.5Y5/6	黄褐色砂質土 (1~3cm程の礫をまばらに含む)		
8	2.5Y5/6	黄褐色砂質土 (3~5cm程の礫をまばらに含む)		
9	10YR5/6	黄褐色砂質土 (3~5cm程の礫をまばらに含む)		{(墳丘崩落土)}
10	10YR5/8	黄褐色砂質土 (1~10cm程の礫をまばらに含む)		
11	10YR5/6	黄褐色砂質土 (2~5cm程の礫をわずかに含む)		
12	7.5YR5/6	明褐色砂礫 (2~5cm程の礫主体)		
13	7.5YR5/6	明褐色砂質土 (固く締まる、1cm程の礫を密に含む)		
14	10YR5/6	黄褐色砂質土 (3~7cm程の礫を密に含む)		{(溝状遺構)}
15	10YR5/8	黄褐色砂質土 (3~7cm程の礫を密に含む)		
16	7.5YR5/6	明褐色砂質土 (固く締まる、3cm程の礫を密に含む)		
17	7.5YR5/8	明褐色砂質土 (固く締まる、2~10cm程の礫を密に含む)		{(墳丘盛土)}
18	7.5YR5/8	明褐色砂質土 (固く締まる、2~10cm程の礫を密に含む)		
19	5YR5/8	明赤褐色砂質土 (固く締まる、5mm~5cm程の礫を密に含む)		{(地山)}

*ピットは 10YR5/6 黄褐色砂質土

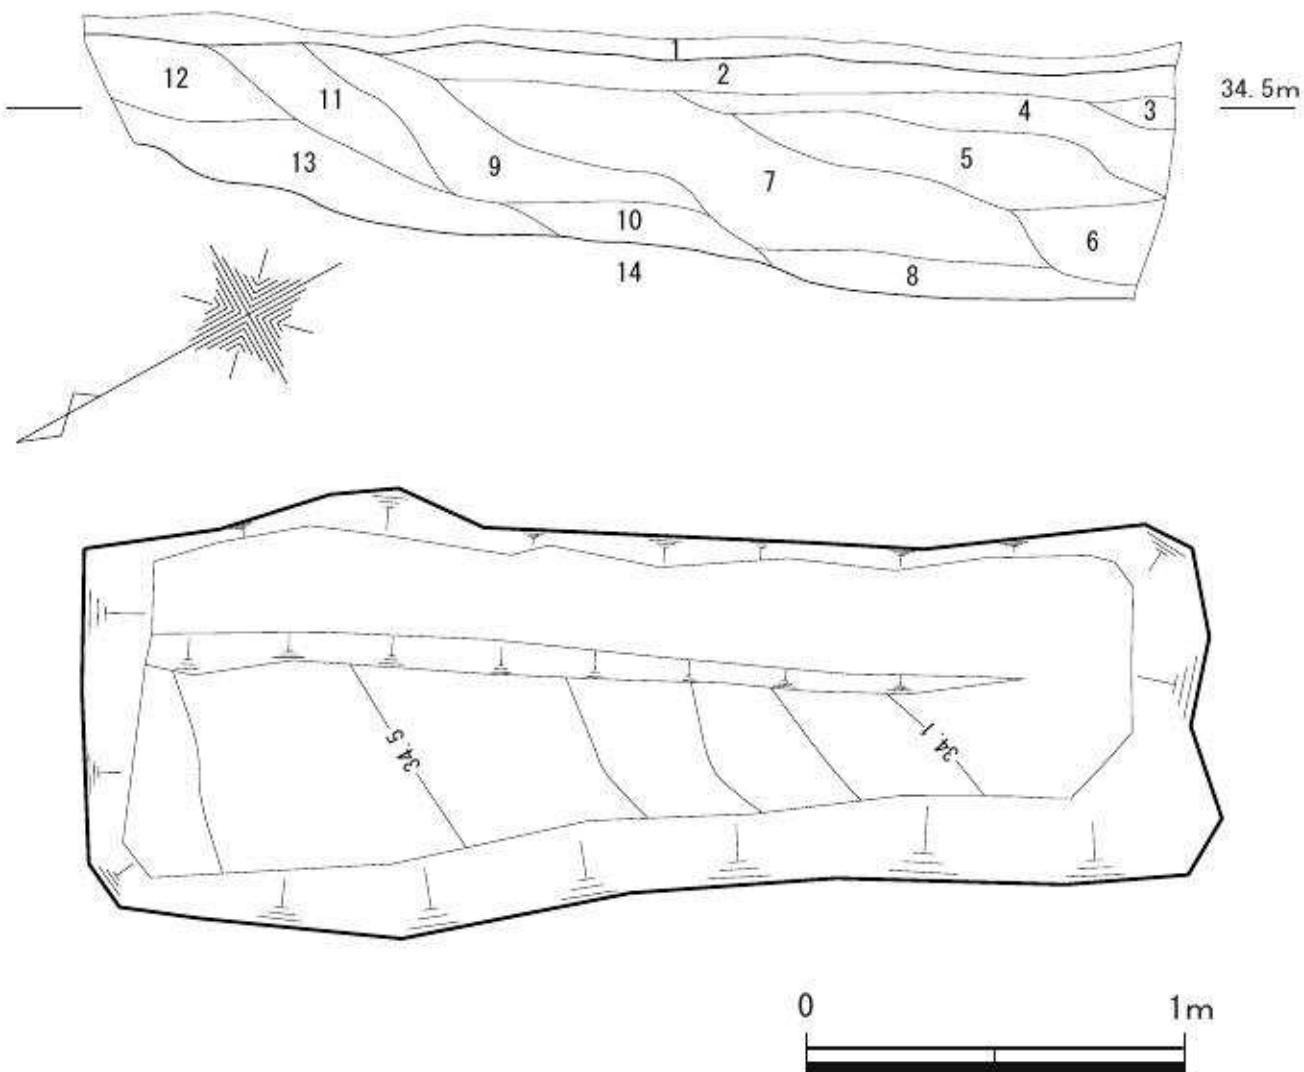
図14 T 3 平面・断面図

上面が削平を受けているが、やや固く締まる礫混じりの黄褐色及び明褐色砂質土で構成される一連の層（9～13 層）がみられる。墳丘崩落土の可能性が高いものの、墳丘盛土の可能性も否定しきれないため、この層の上面を検出面としたが、最終的には墳丘崩落土と判断した。その上層（5～7 層）はやや軟質な褐色及び黄褐色砂質土であり、葺石転落石とみられる石が密に含まれる。地山は礫を密に含む明黄褐色砂質土であり、固く締まる。

1	表土			
2	2.5Y4/6	オリーブ褐色砂質土	(5mm~2cm程の礫をまばらに含む、1を粒状に含む)	<堆積土>
3	7.5YR5/6	明褐色砂質土	(1~10cm程の礫をまばらに含む)	
4	10YR5/4	にぶい黄褐色砂質土	(やや軟質、2~5cm程の礫をまばらに含む)	
5	10YR4/4	褐色砂質土	(やや軟質、5~20cm程の礫を密に含む)	
6	10YR5/6	黄褐色砂質土	(5~20cm程の礫を密に含む)	
7	10YR5/6	黄褐色砂質土	(やや軟質、2~10cm程の礫を密に含む)	
8	10YR5/8	黄褐色砂質土	(1~3cm程の礫をまばらに含む)	
9	10YR5/6	黄褐色砂質土	(やや固く締まる、1~5cm程の礫をまばらに含む)	
10	10YR5/8	黄褐色砂質土	(やや固く締まる、5mm~2cm程の礫をまばらに含む)	
11	7.5YR5/6	明褐色砂質土	(やや固く締まる、1~5cm程の礫をまばらに含む)	
12	7.5YR5/8	明褐色砂質土	(固く締まる、1~3cm程の礫をまばらに含む)	
13	7.5YR5/6	明褐色砂質土	(やや固く締まる、1~3cm程の礫をまばらに含む)	
14	10YR6/8	明黄褐色砂質土	(固く締まる、1~8cm程の礫を密に含む)

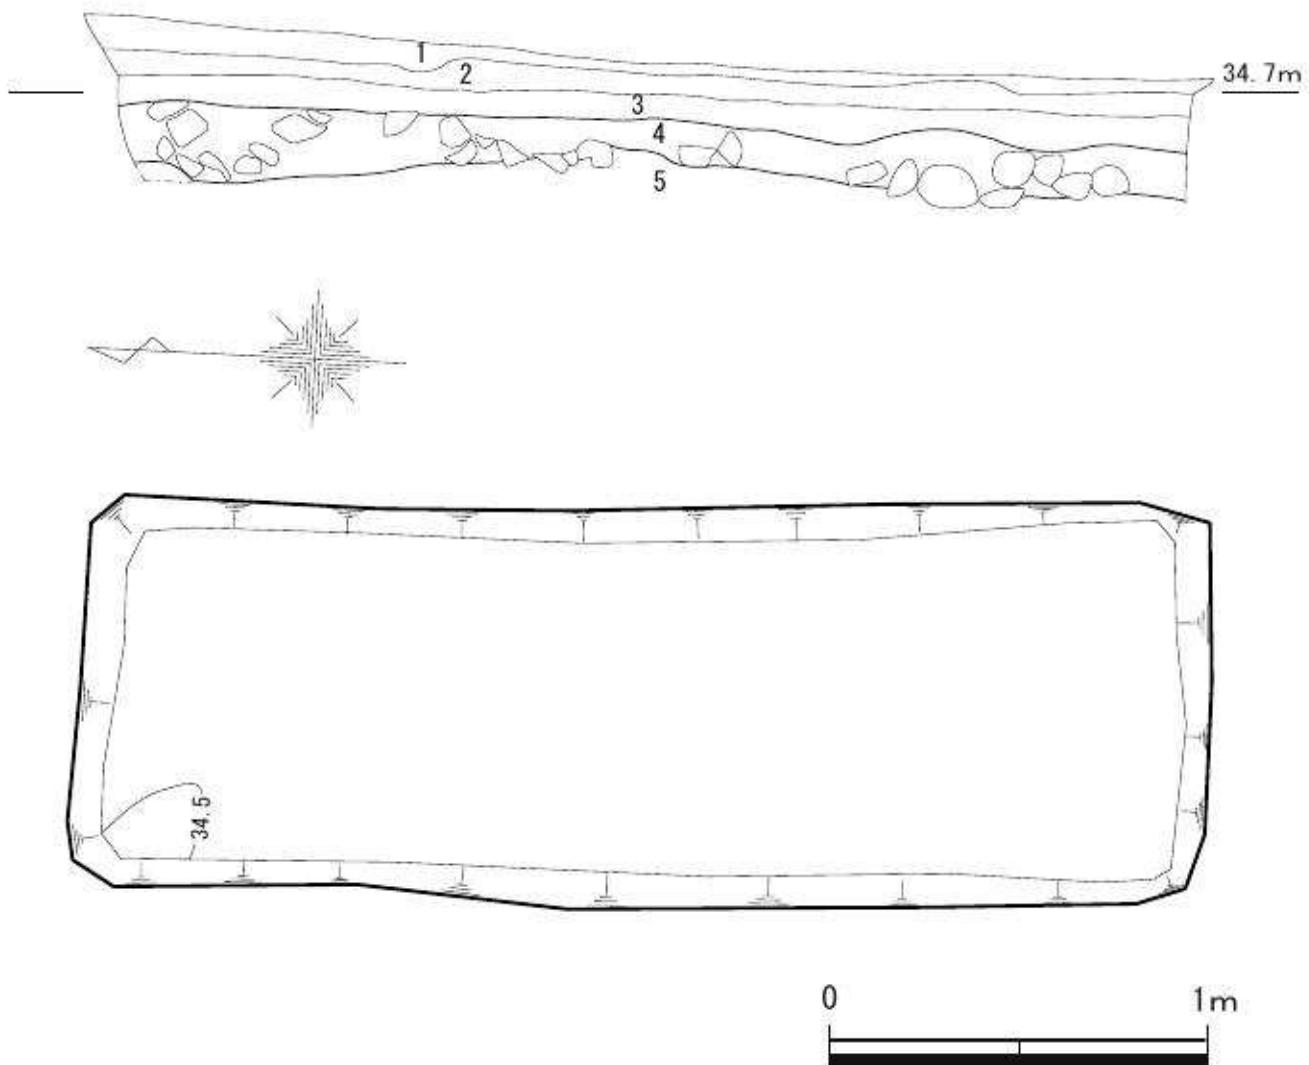
図 15 T4 平面・断面図

葺石転落石とみられる石を密に含む墳丘崩落土（オリーブ褐色砂質土）の層を確認したものの、地山面からは遺構は検出されなかった。地山までの深さが約 40 cm と浅いことから、後世に削平を受けた可能性が高い。

- 1 表土
 2 2.5Y4/4 オリーブ褐色砂質土
 3 2.5Y5/4 黄褐色砂質土 (1~5cm程の礫をまばらに含む)
 4 2.5Y4/6 オリーブ褐色砂質土 (3~15cm程の礫を密に含む)
 5 10YR6/8 明黄褐色砂質土 (2~20cm程の礫を密に含む)
- } <堆積土>
 } <墳丘崩落土>
 } <地山>

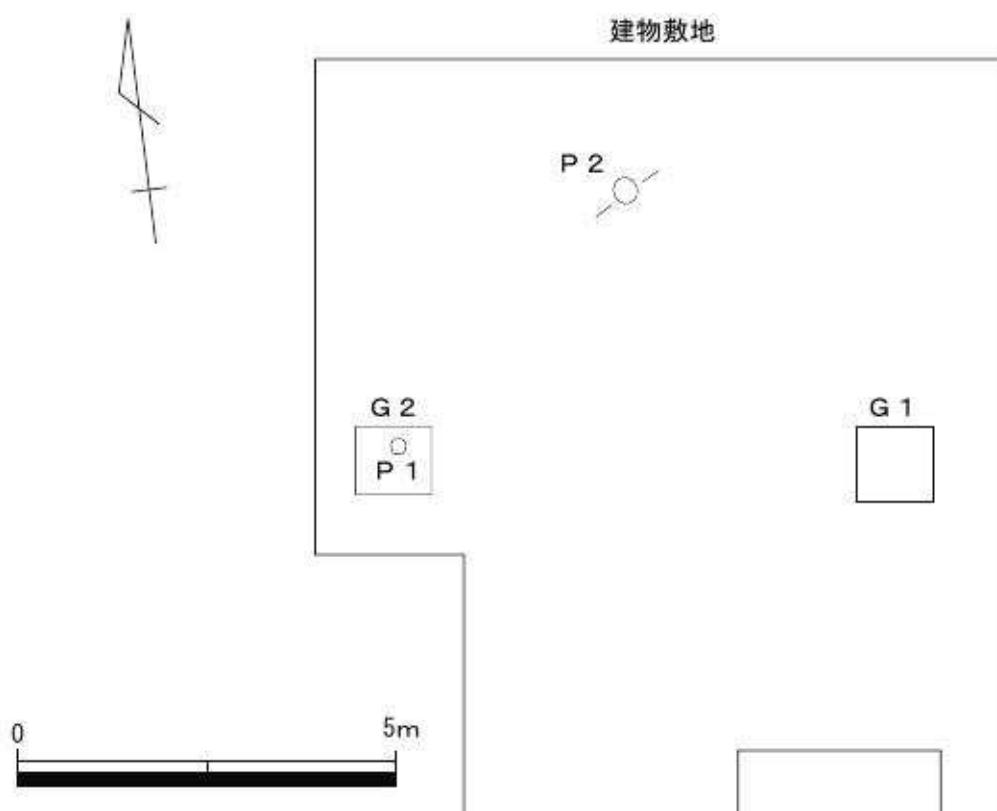
図23 平面図

G 1 では、表土から 0.3m の深さで地山が検出された。G 2 では、表土から 0.15m の深さで地山が検出され、径 0.2m・深さ 0.2m のピットが 1 基検出された。時期は、G 2 表土において、12世紀頃の須恵器塊底部が出土したことから、平安時代後期頃と考えられる。

布基礎工法による筋状の掘削部分においては、遺構が確認されなかつたが、部分的に行われた表土掘削において、地山上面からピットが 1 基検出された。ピットの規模は、径 0.3m・深さ 0.25m を測る。時期については、確認調査でピット 1 基と 12 世紀頃の須恵器塊底部が出土したことから、平安時代後期頃と考えられる。

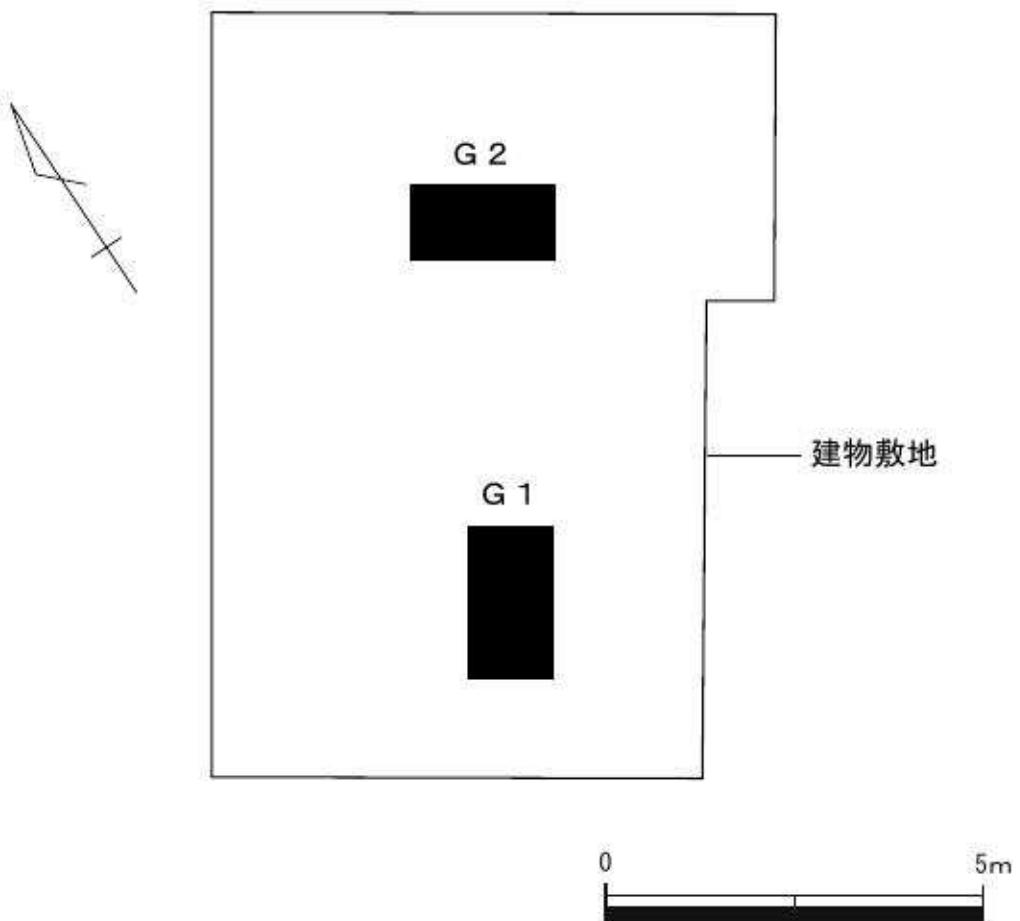
図28 グリッド配置図

G1・G2とともに、瓦礫を密に含む表土と客土によって盛土造成されており、造成土が基礎工事掘削深度内におさまることが判明した。

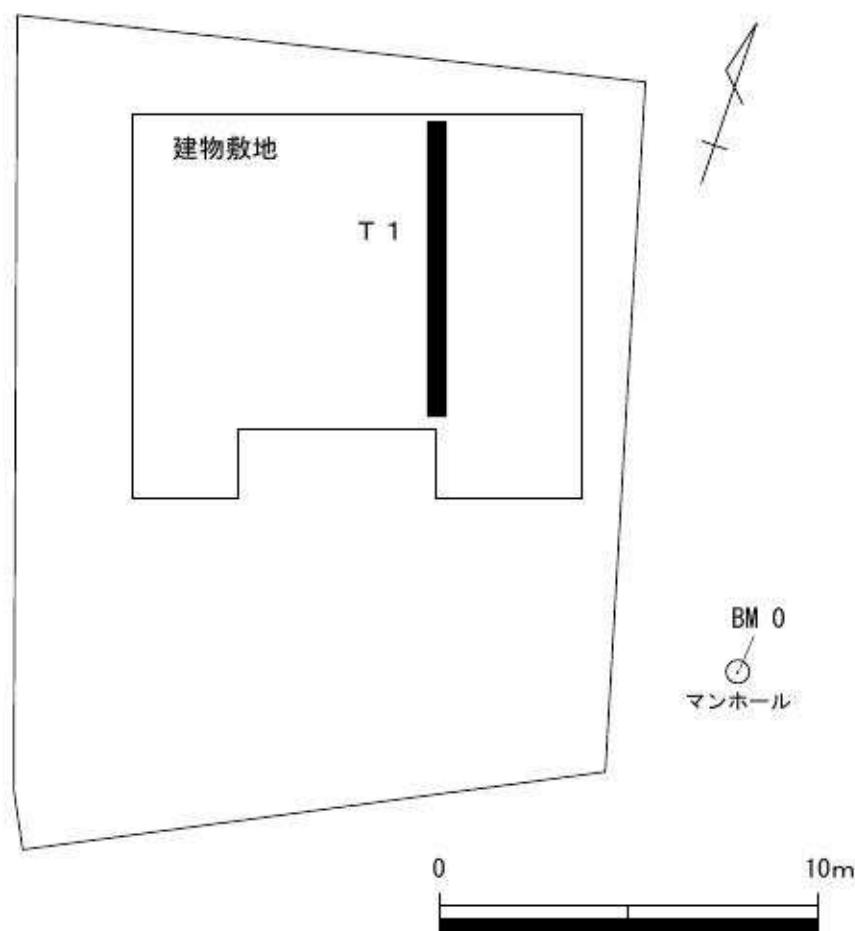
図31 トレンチ配置図

当初、墳丘の基底部や周溝の検出が想定されたが、調査の結果、昭和49年（1974）に実施された整地事業によって、墳丘等がすでに削平されていたことが判明し、遺構・遺物は確認できなかった。

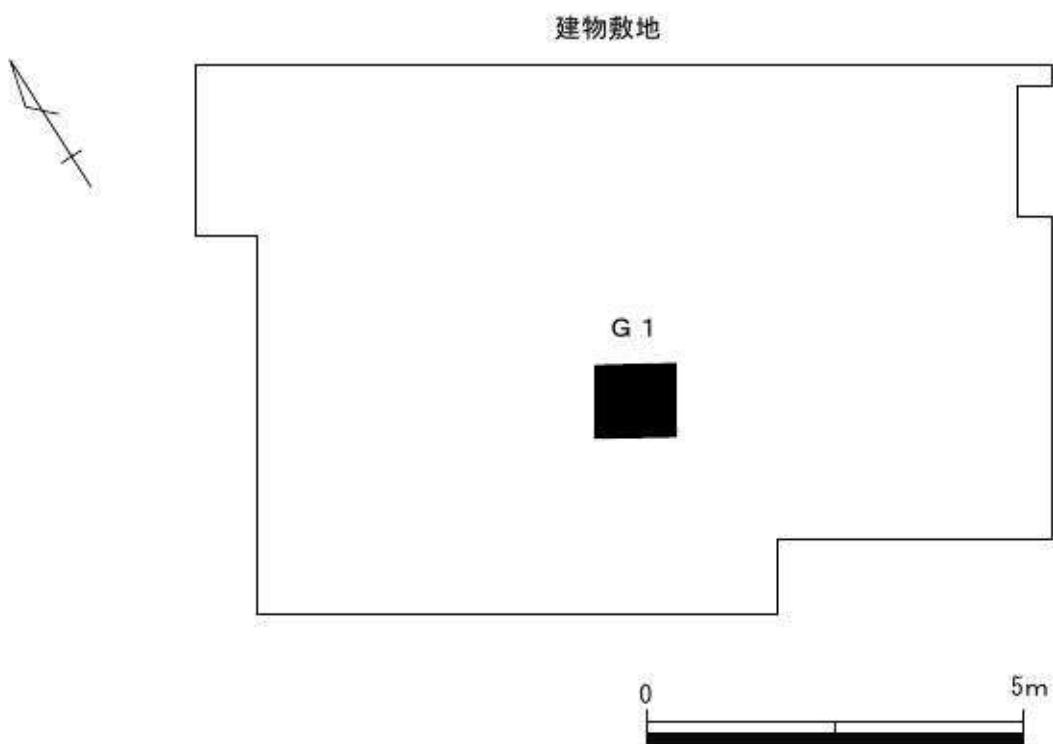
図34 グリッド配置図

当該地は、三木城跡南東部の台地上に位置する。地山とみられる層を確認したが、遺構・遺物は確認できなかった。

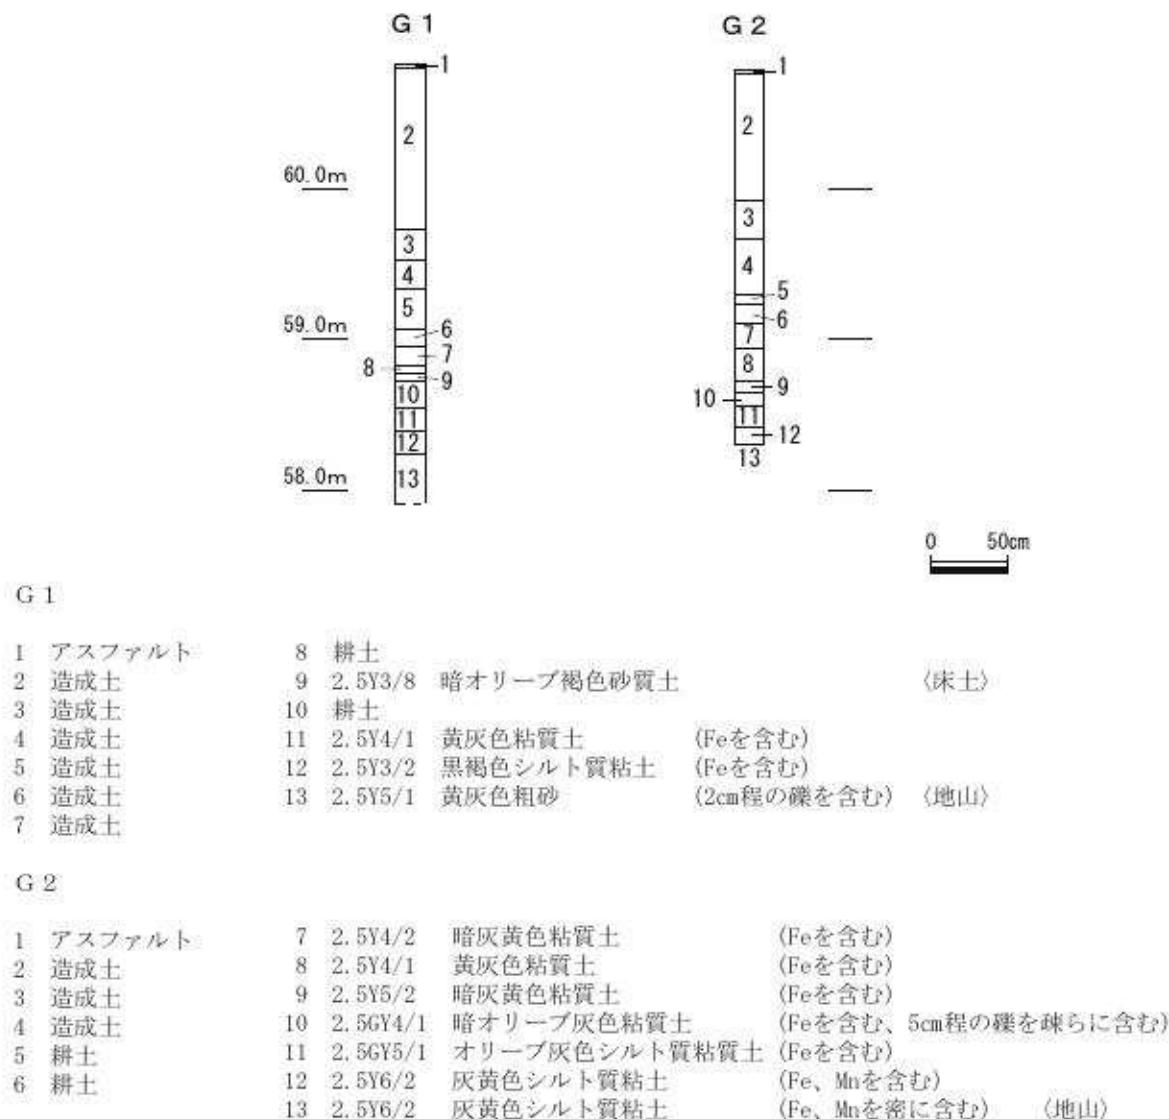
図38 土層柱状図

駐車場造成に伴う盛土が行われ、耕土以下は谷地形となり、地山はG1が黄灰色粗砂、G2が灰黄色シルト質粘土であることが確認された。G1は湧水が激しく、G2でも湧水が見られた。平成22年度に実施した確認調査・本発掘調査成果とも整合性が取れる。なお、遺構・遺物は確認できなかった。

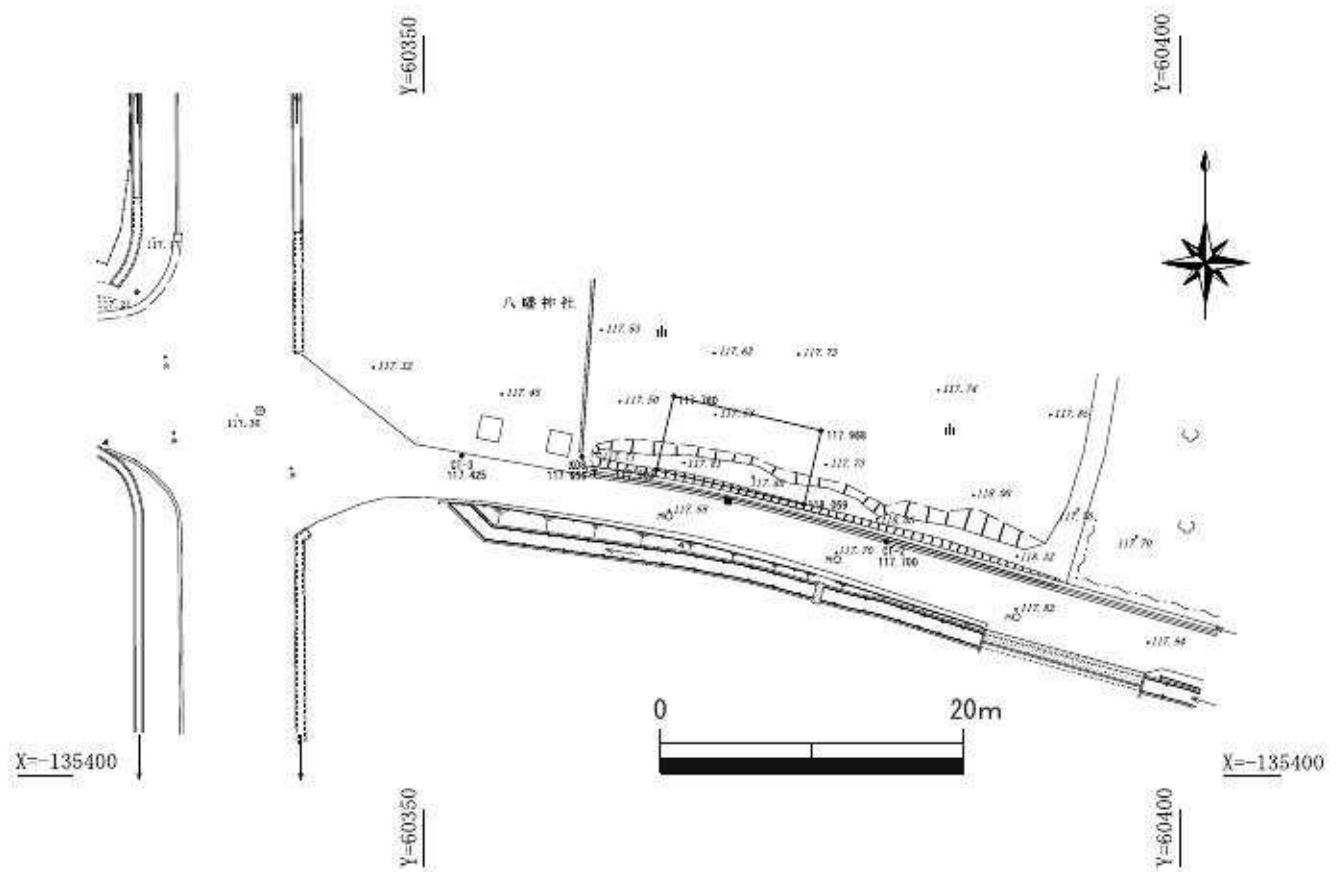
図 40 調査区配置図

資材置場の進入路設置予定箇所の5m×10mを調査区として設定し（図39・40）、遺構・遺物の有無、土層の確認を行った。

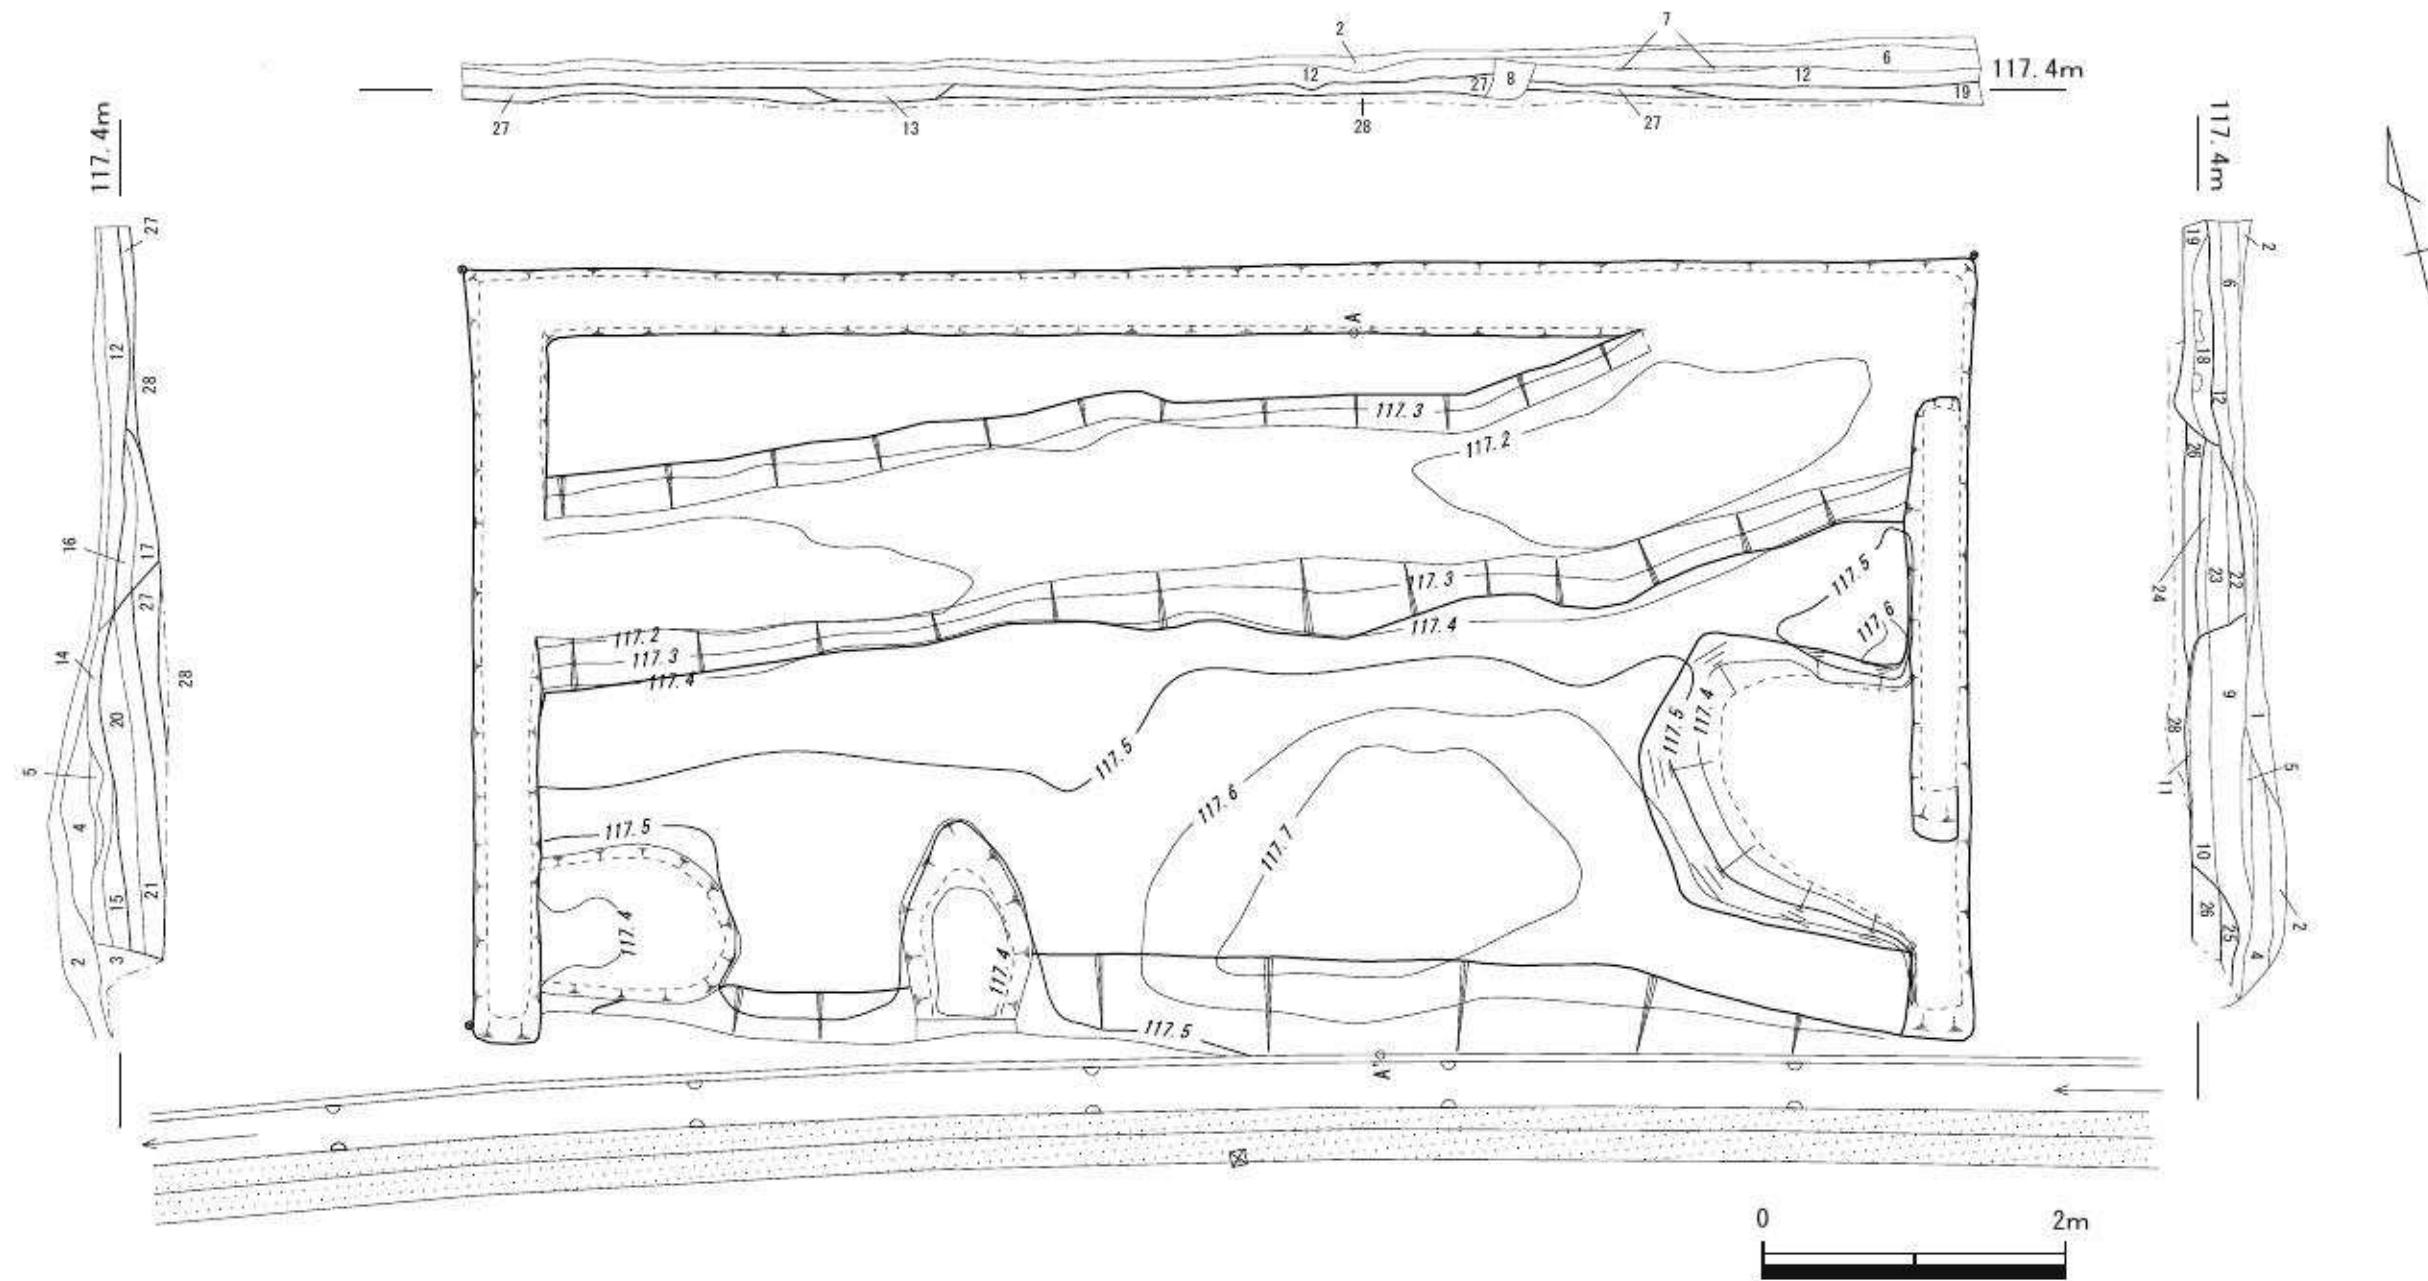
図 42 平面・断面図

調査の結果、土壘は厚さ 0.3~0.5mの客土が盛られており、攪乱を受けている箇所も見られたことが判明した。土壘検出面については、西半部は道路面より低く、東半部は道路面より高い位置であった。遺構面ベース土からの土壘の高さは、最高所で 0.6mを測る。基底部幅は、3.1~4.0mを測る。断ち割りにより黄褐色～明黄褐色粘質土で土壘が盛られていたことが判明した。

土壘北側に接して、溝が検出された。幅 1.2~1.6m、深さ 0.1~0.3mを測る。溝からは、近代の施釉陶器片が出土した。

1 腐葉土	(炭化層、現代遺物含む)	〈現代野焼き層〉	16 2.5Y6/4	にぶい黄色粘質土 (2~5mm程の礫をわずかに含む)	} 〈溝埋土〉
2 腐葉土			17 2.5Y5/6	黄褐色粘質土 (2~5mm程の礫をまばらに含む)	
3 側溝堀形			18 2.5Y5/6	黄褐色粘質土 (12を粒状に含む、底部に炭層を含む)	
4 客土	(びん、プラスチック等現代遺物含む)		19 2.5Y6/8	明黄褐色粘質土 (粘性が強い、Feを含む)	
5 客土			20 10YR5/8	黄褐色粘質土 (やや固く締まる、Fe・Mnを含む)	
6 現代整地層			21 10YR6/8	明黄褐色粘質土 (Feを含む)	
7 現代炭化層			22 2.5Y5/6	黄褐色粘質土 (やや軟質)	} 〈土壌盛土〉
8 腐葉土		〈搅乱〉	23 2.5Y6/6	明黄褐色粘質土 (やや軟質、5mm~1cm程の礫をわずかに含む)	} 〈土壌盛土?〉
9 搅乱			24 2.5Y5/6	黄褐色粘質土	} 〈土壌盛土〉
10 搅乱	(底部に灰色の土層)		25 2.5Y6/6	明黄褐色粘質土 (固く締まる、5mm~3cm程の礫をわずかに含む)	} 〈遺構面ベース土?〉
11 2.5Y5/3	黄褐色粘質土	〈搅乱滞水層〉	26 2.5Y5/6	黄褐色粘質土 (やや固く締まる)	} 〈遺構面ベース土〉
12 2.5Y4/6	オリーブ褐色砂質土	〈堆積土〉	27 2.5Y6/8	明黄褐色粘質土 (固く締まる、Feを含む、2~5cm程の礫をわずかに含む)	} 〈地山〉
13 10YR5/4	黄褐色粘質土 (炭化物と地山を粒状に含む)	〈搅乱〉	28 10YR5/8	黄褐色粘質土 (やや固く締まる)	
14 旧表土					
15 2.5Y4/4	オリーブ褐色砂質土	〈搅乱?〉

現状で確認できた土壙は、客土によるところが大きく、残存状況は良好ではないことが判明した。土壙の盛土は脇に溝を掘り、その土を盛って築いたことが判明した。

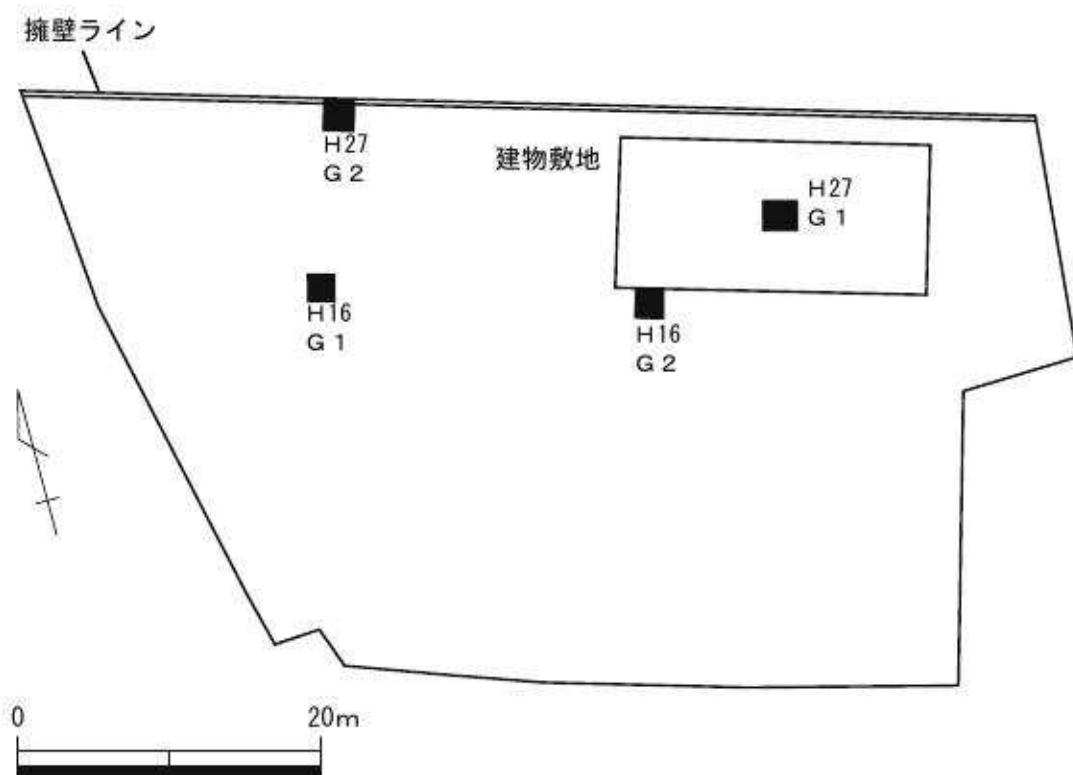
図46 グリッド配置図

G1・2では、堆積土から12世紀頃とみられる須恵器・土師器の細片が出土したが、遺構の検出はなかった。

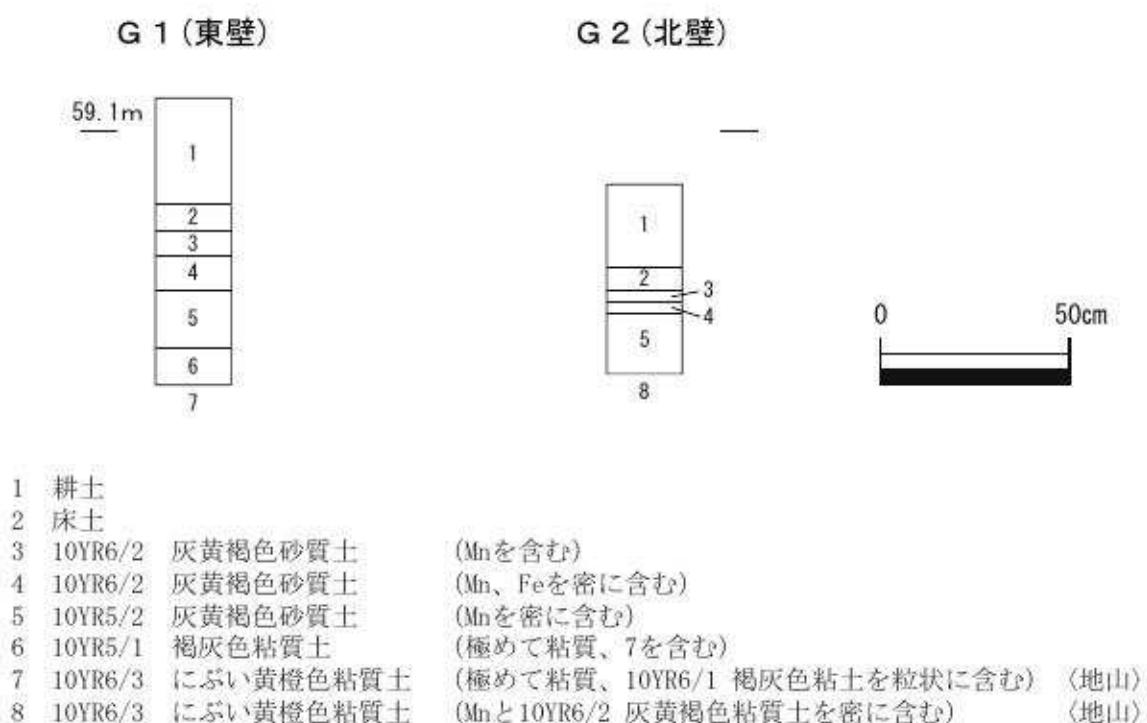
図47 土層柱状図

G1は地山が極めて粘質で湧水が激しく、G2でも湧水があったことから、集落を形成するには不向きな場所であったと考えられる。平成16年度に実施した試掘調査とほぼ同様の調査結果と判断できる。

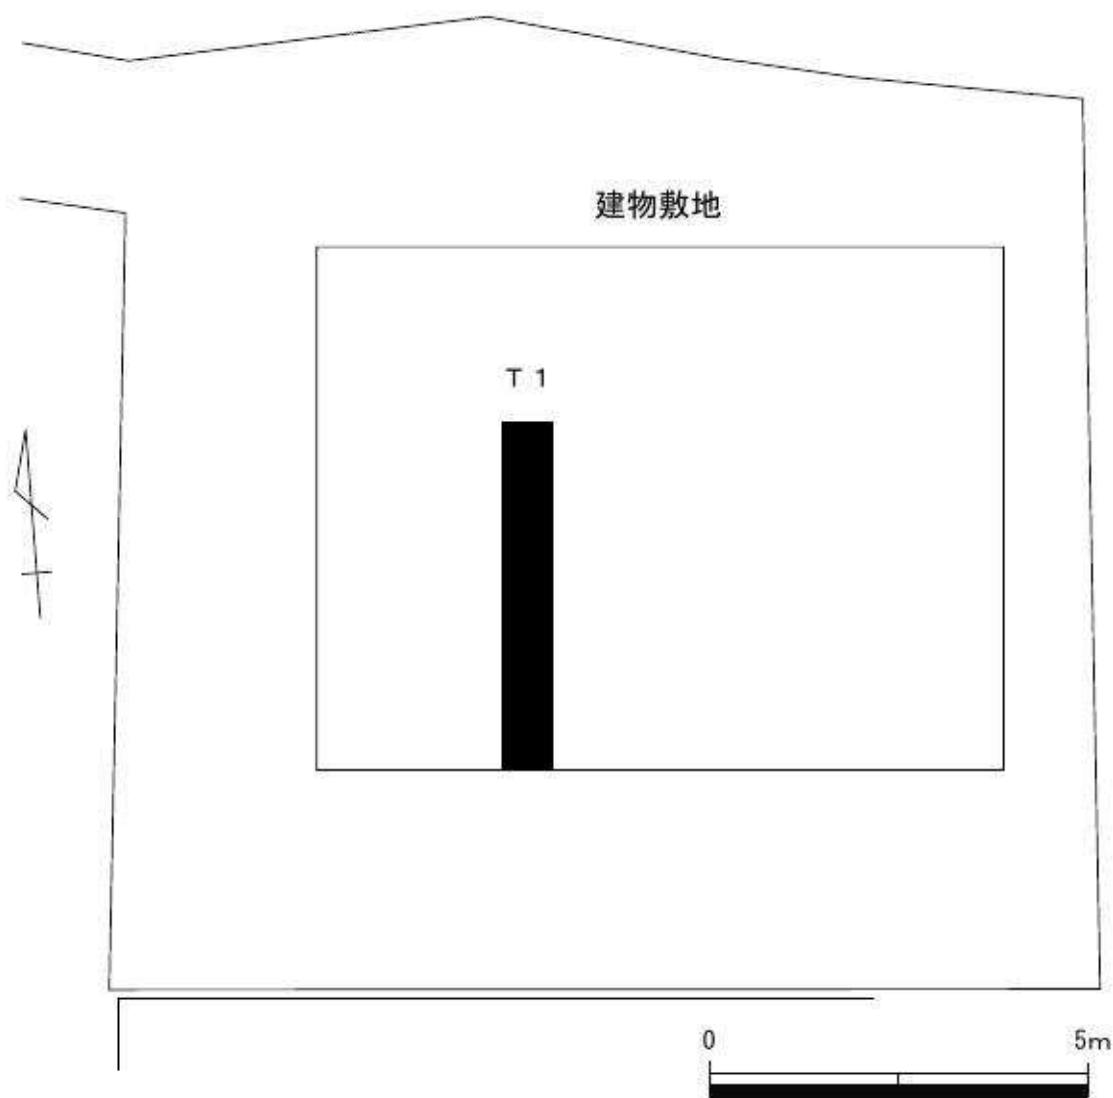
図49 トレンチ配置図

既存の住宅造成に伴う盛土が行われており、地山はオリーブ褐色砂礫であり、湧水が激しいことが確認された。遺構・遺物は確認できなかった。

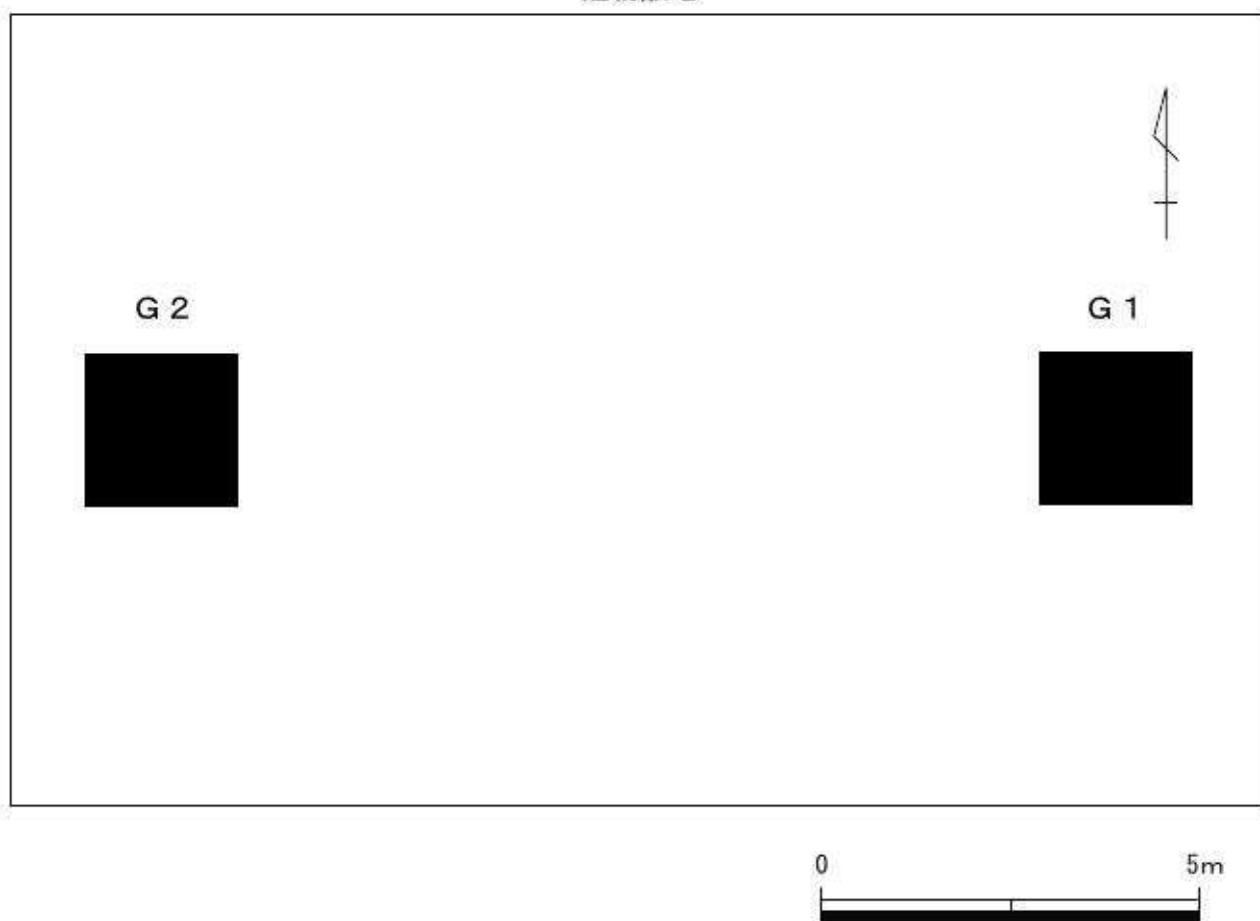
図52 グリッド配置図

調査の結果、畠地化にあたり盛土造成が行われていたことが判明した。盛土造成の時期は、G2において造成土とみられる礫層にビー玉等が含まれていたことから、近現代と考えられる。

また、地形は東から西へ緩やかに低くなっていることが判明した。G1・2ともに遺構は確認できなかった。
