埋蔵文化財発掘調査報告書
—平成22～28年度—

三木市教育委員会

第1章 発掘調査の動向—平成22～28年度—

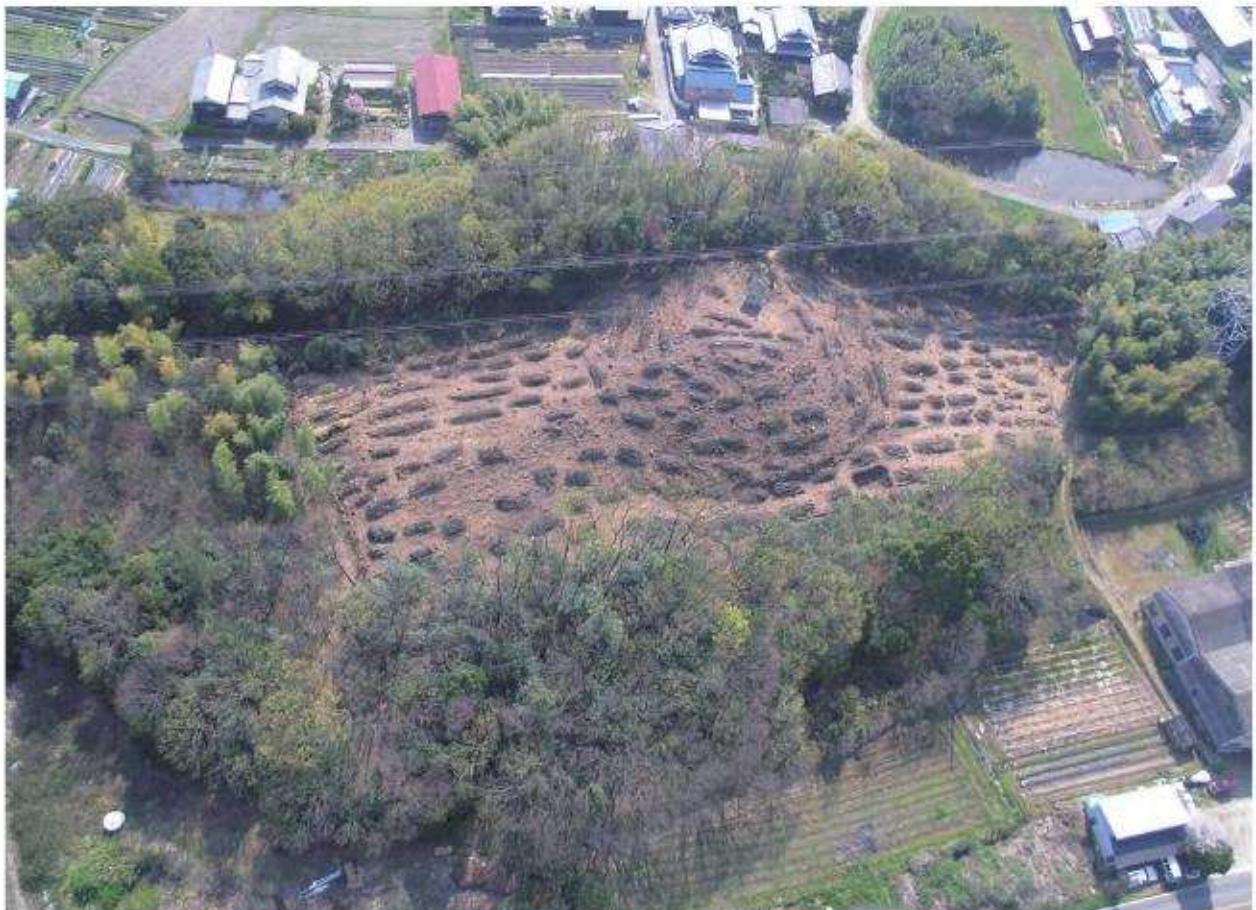
愛宕山古墳全景（西上空から）

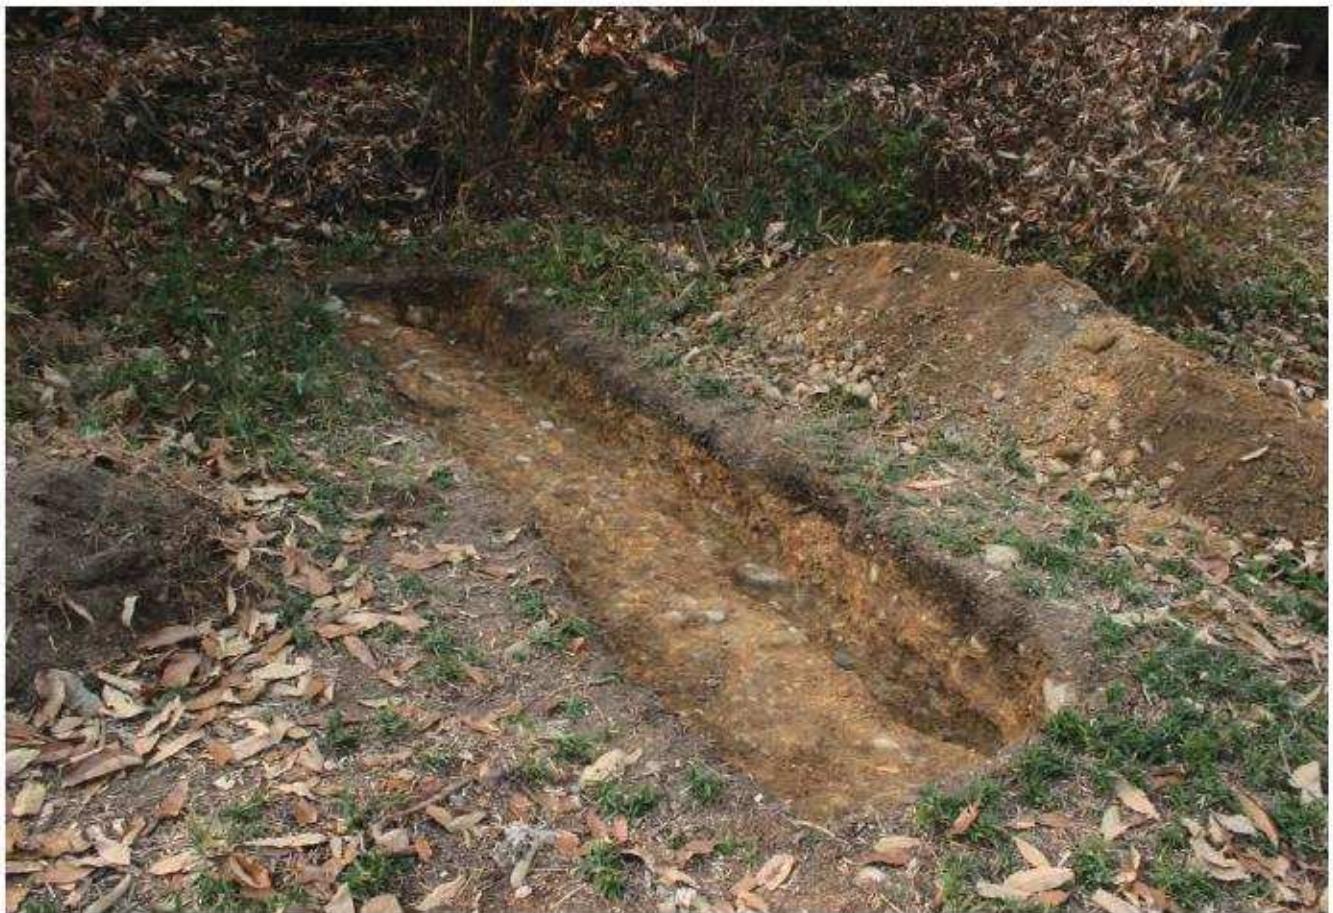
T1 北壁土層断面（南東から）

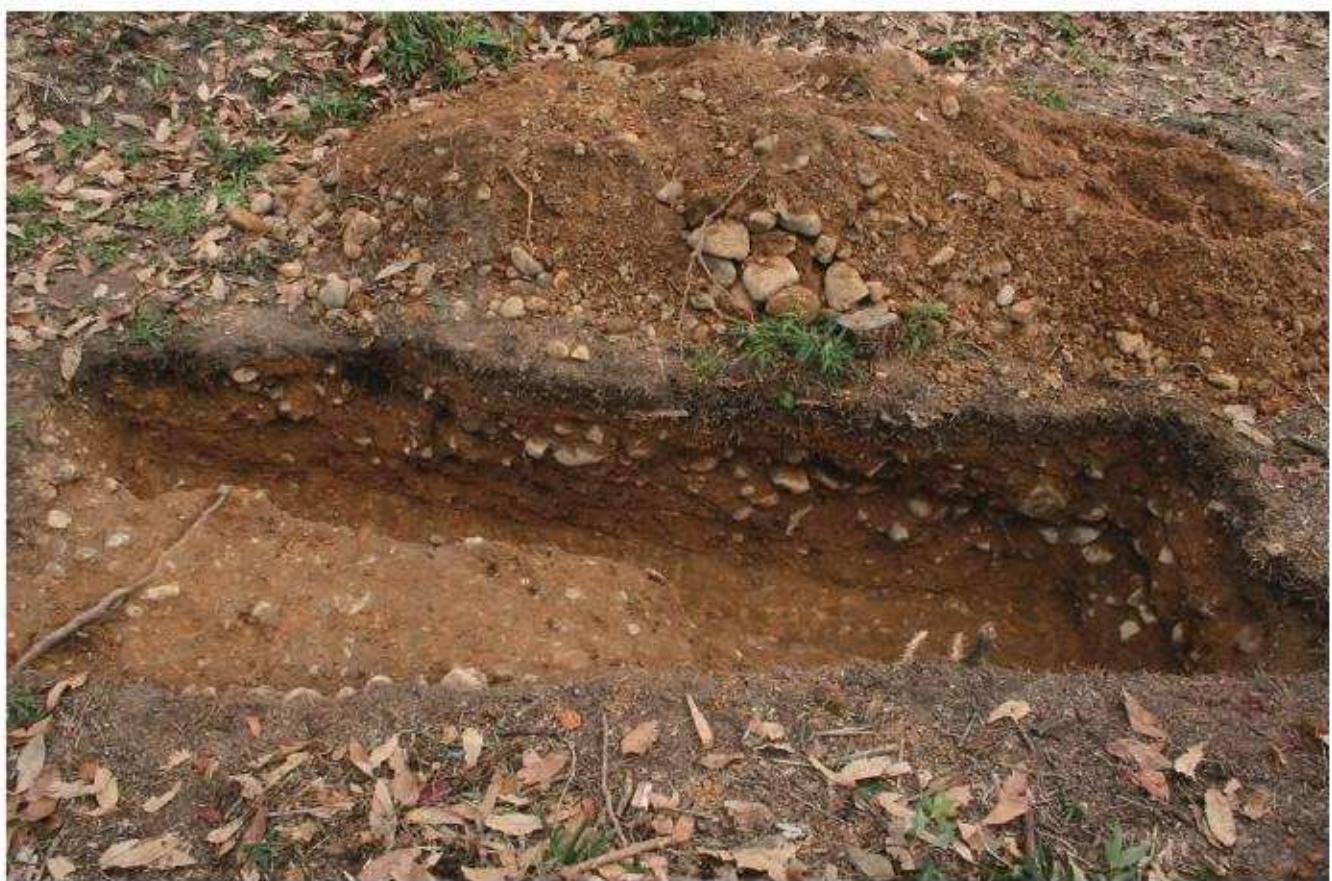
T3 東壁土層断面（北西から）

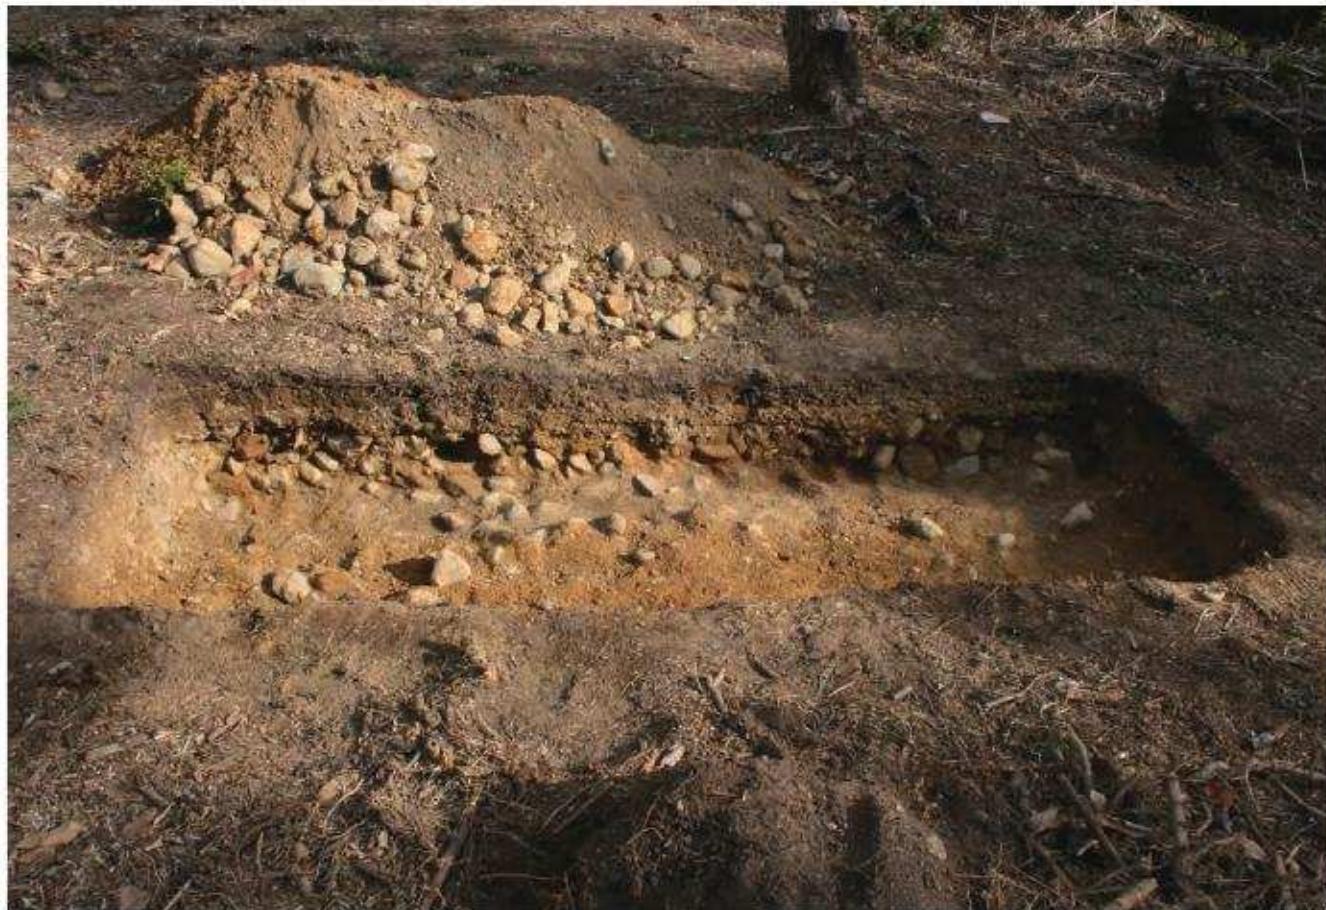
T4 東壁土層断面（西から）

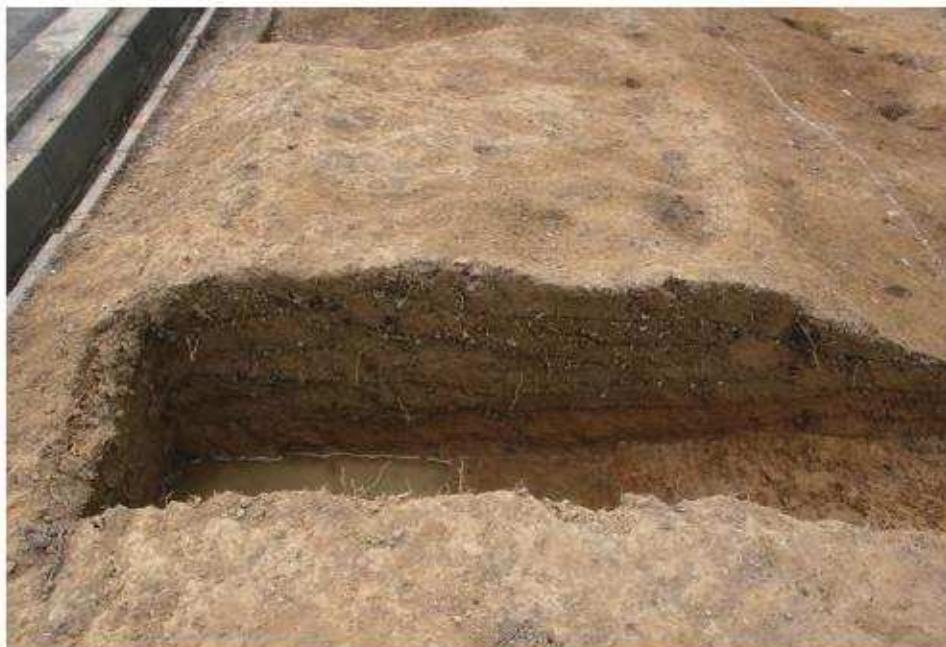
土壠断ち割り状況
土層断面 (東から)

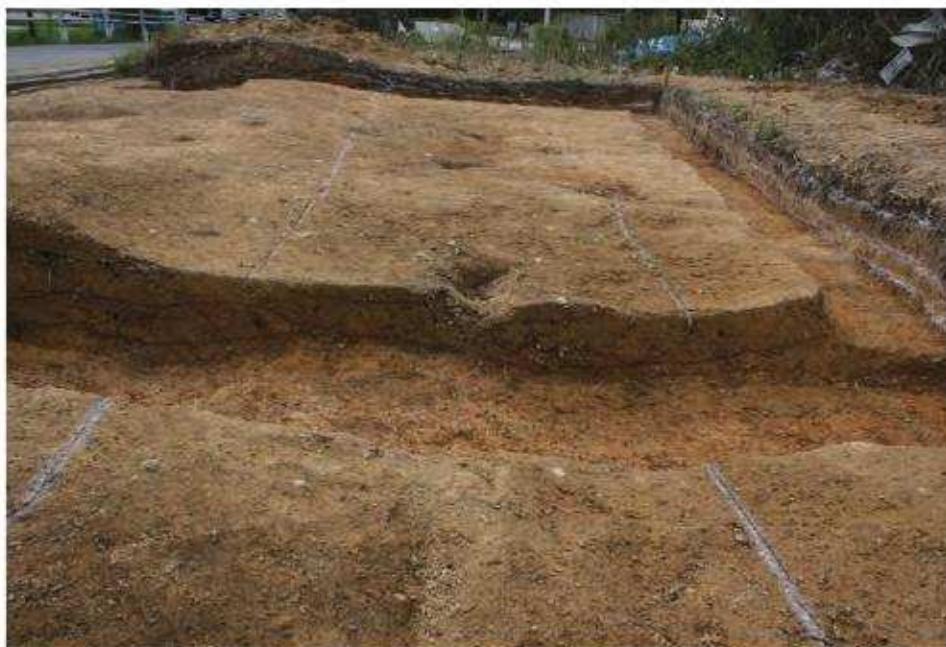
溝断ち割り状況
土層断面 (東から)
