浜松城跡 12

2018年12月

The 23rd excavation report

Hamamatsu Municipal Board of Education

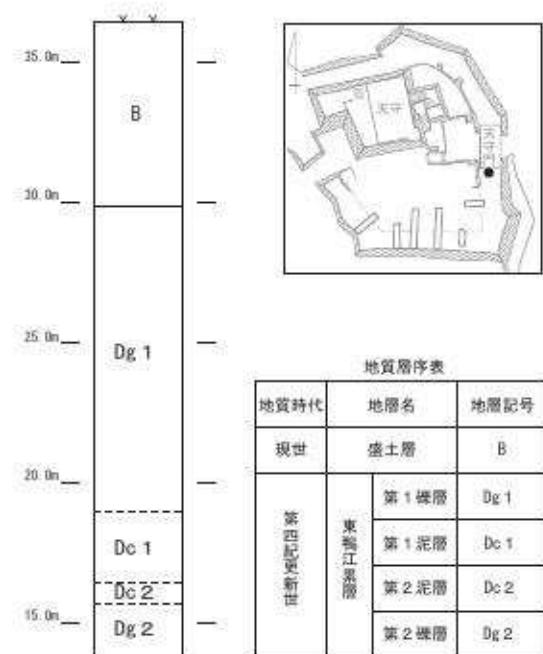
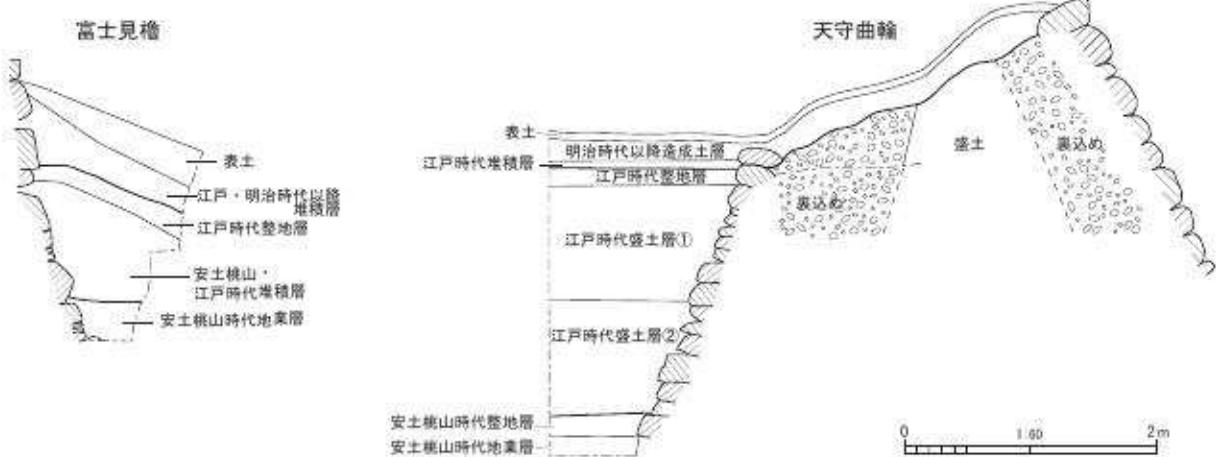
Fig.6 基本土層図

今回調査した富士見櫓跡および天守曲輪の基本土層を概観しておこう。富士見櫓の基本土層は、上層から表土 (第5段階)、明治・江戸時代の堆積層 (第5・4段階)、江戸時代の整地層 (第4段階)、江戸・安土桃山時代堆積層 (第4・3段階)、安土桃山時代 (第3段階) である。今回調査した富士見櫓跡周辺は、浜松城北側の急傾斜地で、富士見櫓及び土壘上部からの堆積であるが、石垣構築時と江戸時代の少なくとも2回は整地作業が行われていることがわかる。天守曲輪は、天守門南側でのボーリング調査結果 (Fig. 5) から、地表より標高30mまでは盛土であることが判明した。天守台も含め天守曲輪は、地山である東鴨江累層の上に盛土を積み上げていると考えられる。天守曲

輪の基本土層は、上層から表土（第5段階）、明治時代以降造成土（第5段階）、江戸時代堆積層（第4段階）、江戸時代の整地層（第4段階）、江戸時代盛土層（第4段階）、安土桃山時代整地層（第3段階）、安土桃山時代地業層（第3段階）である。天守曲輪は2m程の高さを短期間で埋め立てており、富士見櫓同様、整地層は2面分が確認できる。

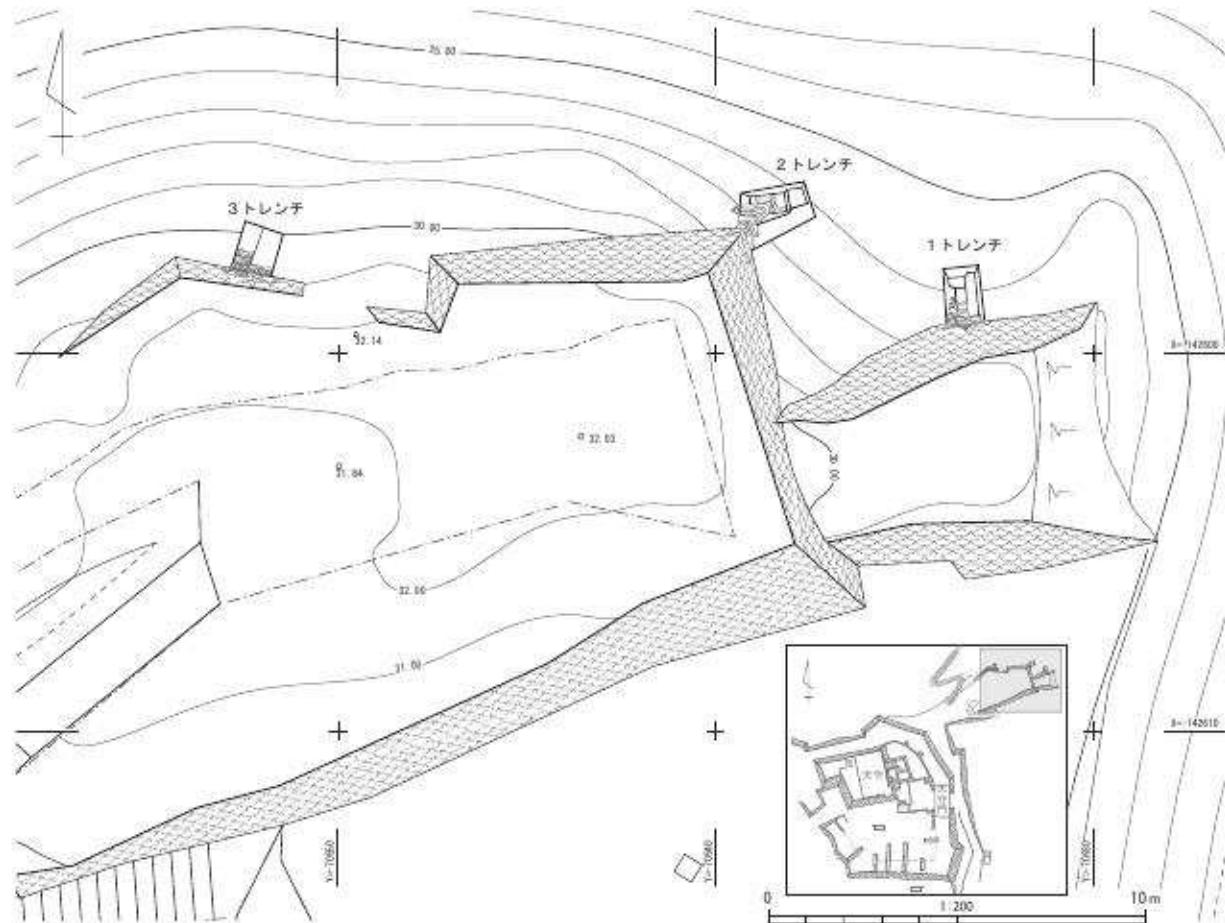
Fig.13 富士見櫓トレント配置図

調査の概要 (Fig. 13) 1トレントの調査は、富士見櫓の櫓台から東へ延びる本丸土塁の北側に約1m四方のトレントを設定し、本丸土塁北側石垣の埋没状況及び基底面を明らかにする目的で行った。トレントは、石垣の埋没が一番少ないと思われる、露出石垣の最低部付近に設定した。

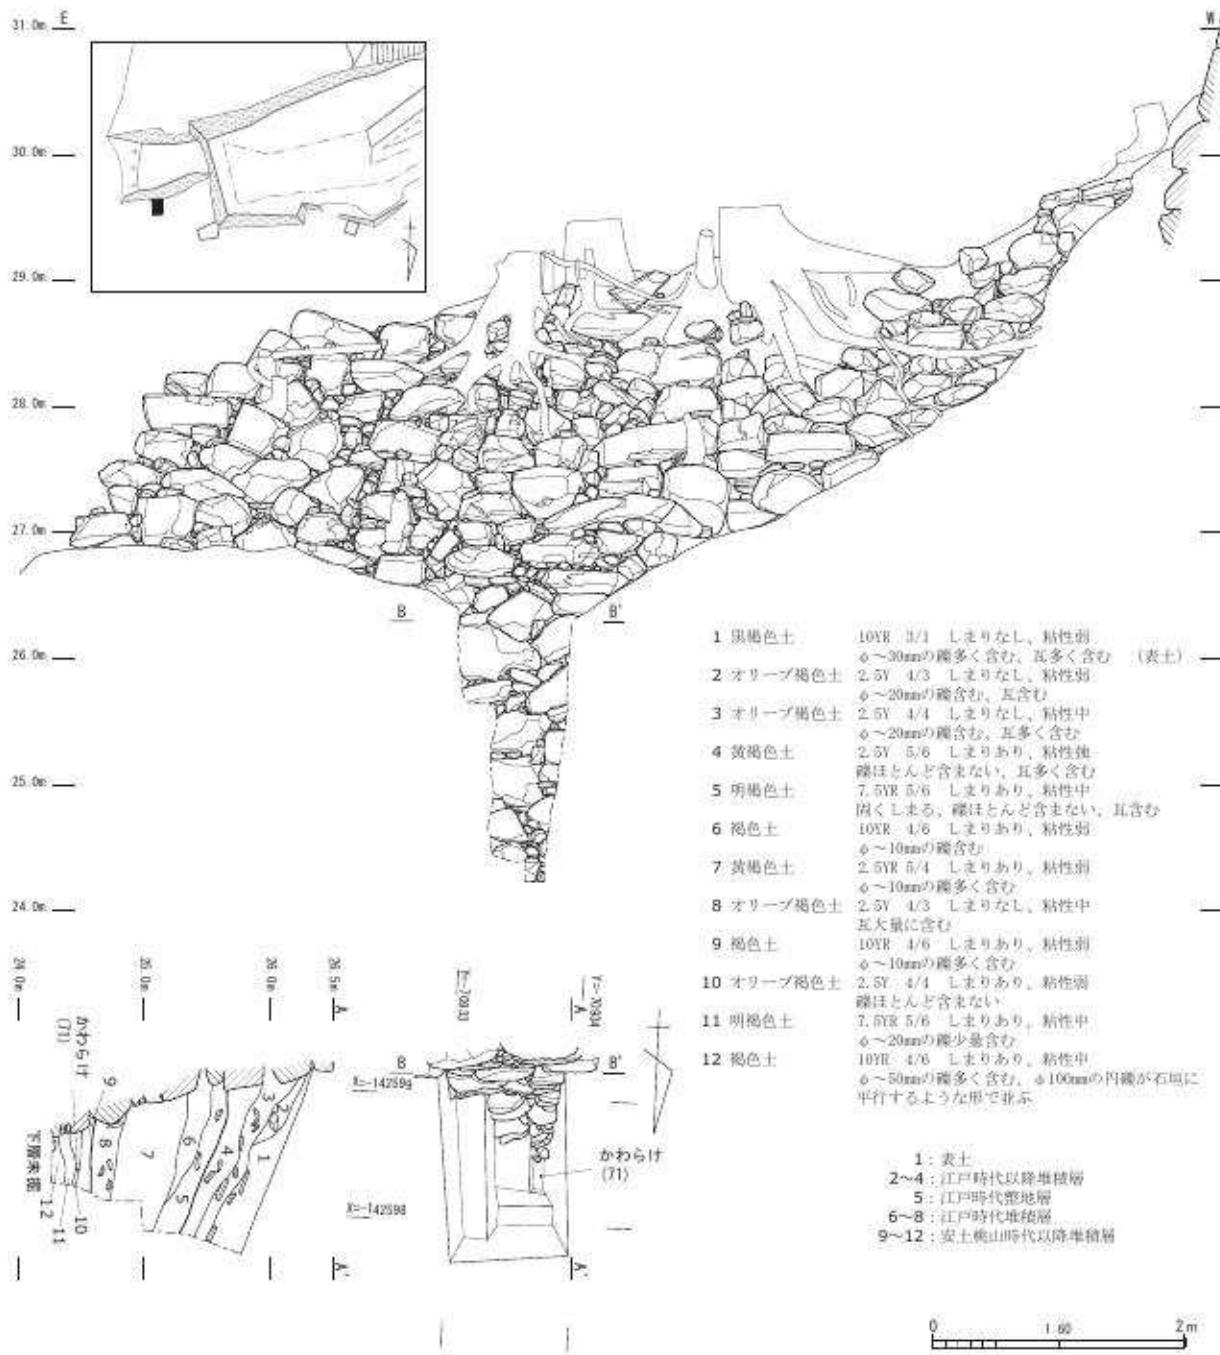
Fig.14 1 トレンチ実測図

本丸土塁北側石垣 (Fig. 14) 検出した遺構は、自然石を積んだ野面積の石垣で、高さ2.0mを測り、新たに7段分の築石を確認した。露出していた土塁の石垣上部まで含めると、残存高は5.7mである。使用石材は珪岩で、石垣勾配は76°と他の石垣と比較して急である。櫓台同様、普段から露出している石垣部分は、荷重がかかり割れている築石や石垣の孕みが確認できる箇所があるが、新たに検出した石垣は、間詰石の残存状態も良好で、石垣の孕みもみられない。トレントの掘削深度が深くなり掘削が困難な状況となったため、地山までは確認することができなかったが、石垣下部の2～3段分の石垣を埋めるようにして固く締まった層が盛土されていた。標高24.6m付近で、根石を保護する盛土と考えられる。また、標高25.6m付近で固く締まった層（5層）が確認され、出土遺物から17世紀中頃以降に一度整地されていると考えられる。

1トレント遺物出土状況 出土遺物は、近世～現代までの堆積土を中心に、埴瓦や丸・平瓦が多く出土した。17世紀中頃以降の整地層と考えられる5層からは、桔梗紋軒丸瓦（8・9）や2トレントの8層出土の瓦と接合した鰐瓦（46）が、江戸時代の堆積土と考えられる8層からは、同じく5層出土の鰐瓦（46）に接合する破片が出土した。根石の保護層と考えられる10層からは、かわらけ（71）の破片が出土したが、細片のため帰属時期は不明である。

1・2 トレンチでは、自然堆積等で埋まっていた石垣を、2 m 程検出した。両石垣とも、露出していた石垣と比較して残存状態は良好であった。また、標高 24.6 m 付近と 25.6 m 付近でそれぞれ整地されていた。3 トレンチでは、29.0 m 付近で地山が検出され、上部の石垣と合わせて、残存で 2 m 弱の低い石垣であることが判明した。また、露出していた箇所と新たに検出した箇所では、築石の大きさや石垣の積み方が異なり、石垣の上部と下部で構築時期に差がある可能性がある。

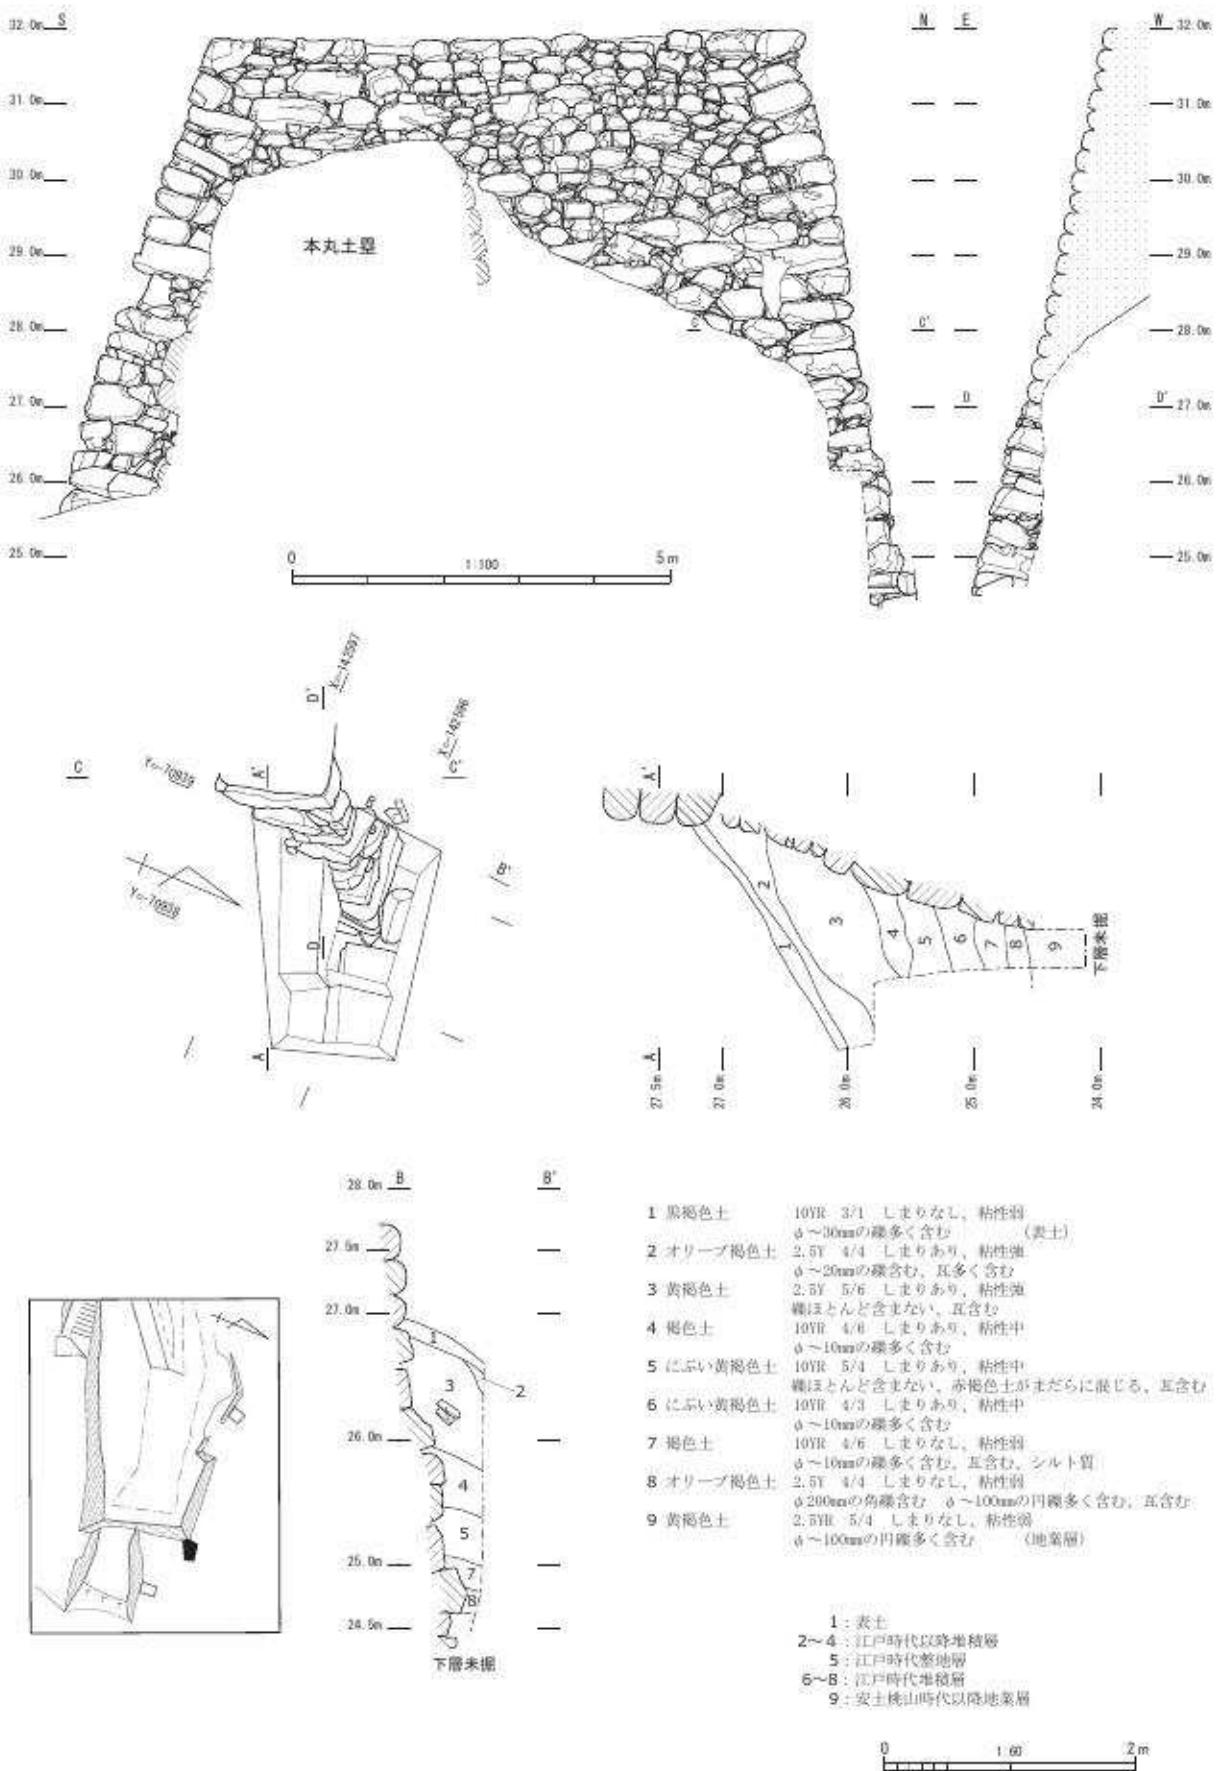
Fig.15 2トレンチ実測図

富士見櫓台北東隅角 (Fig. 15) 検出した遺構は、自然石を積んだ野面積の石垣で、高さ 2.6 mを測り、築石は新たに 9 段分を確認した。露出していた上部の櫓台天端石までの石垣を含めると、残存高は 7.4 m、23 段を数える。石垣勾配は 70° で、使用石材は珪岩である。上部の露出している石垣は、荷重がかかり割れている石や石垣の孕みが確認できる箇所がある。一方、新たに検出した石垣は、間詰石などの残存状況も含め、露出している上部の石垣に比べ残存状態は比較的良好である。トレンチの掘削深度が深くなり掘削が困難な状況になったため、根石は確認できなかったが、1 ト

レンチ同様、標高 24.6 m付近で石垣を 2～3 段分埋めるようにして盛土されていた。また、標高 25.6 m付近で固く締まった層（5 層）が確認され、こちらも 1 レンチ同様、出土遺物から 17 世紀中頃以降に一度整地されていると考えられる。

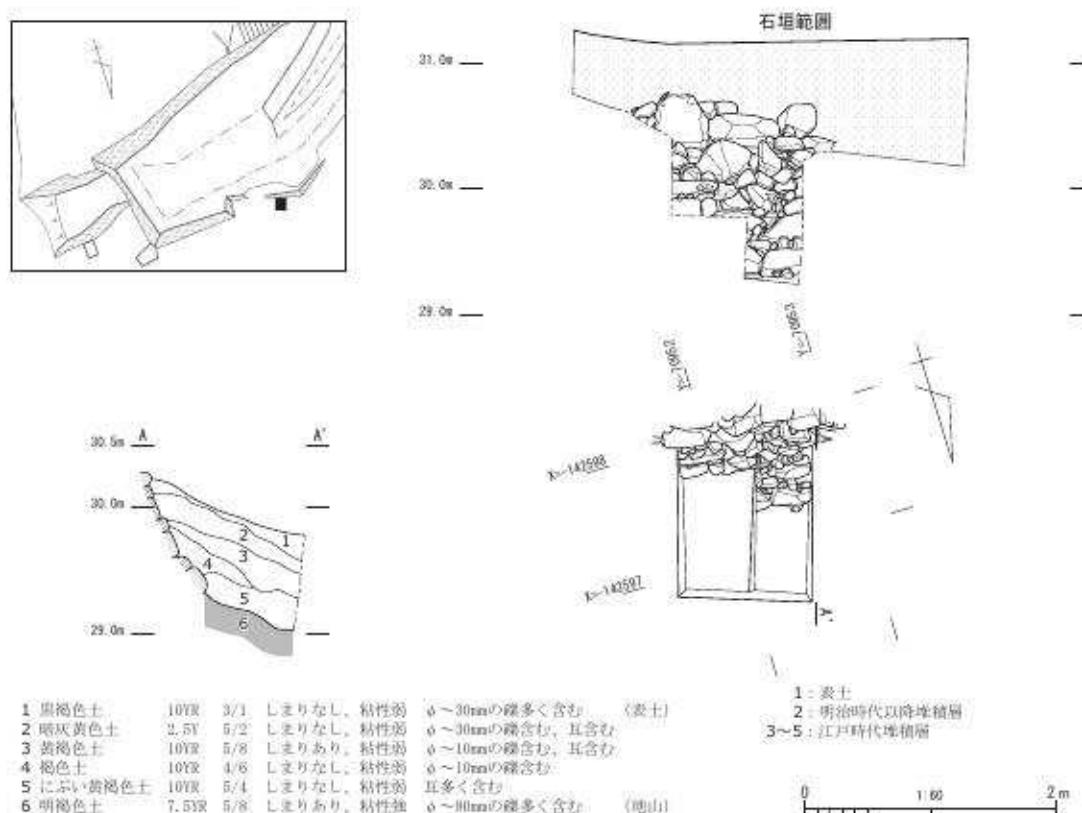
Fig.16 3 レンチ実測図

検出した遺構は、自然石を積んだ野面積の石垣で、高さ 1.1 m を測り、築石は新たに 6 段分を確認した。露出していた上部の石垣を含めると、石垣残存高は 1.9 m である。使用石材は珪岩である。根石は地表面から 0.9 m 下で確認され、地山の上に直接据えられていた。根石から 2 段分は勾配 46° と緩傾斜であるが、上部は勾配 69° と傾斜が変化している。新たに検出した箇所は、間詰石も比較的残っており、残存状況は良好である。しかし、露出していた上部の石垣については、間詰石が抜け落ちている箇所が多くみられ、築石の積み方も乱雑な印象を受ける。新たに検出した石垣

の築石が直径 10～20cm のものが多いのに対し、露出していた上部の築石は直径 40cm 程と、下部と比較して大型の石材を使用している。

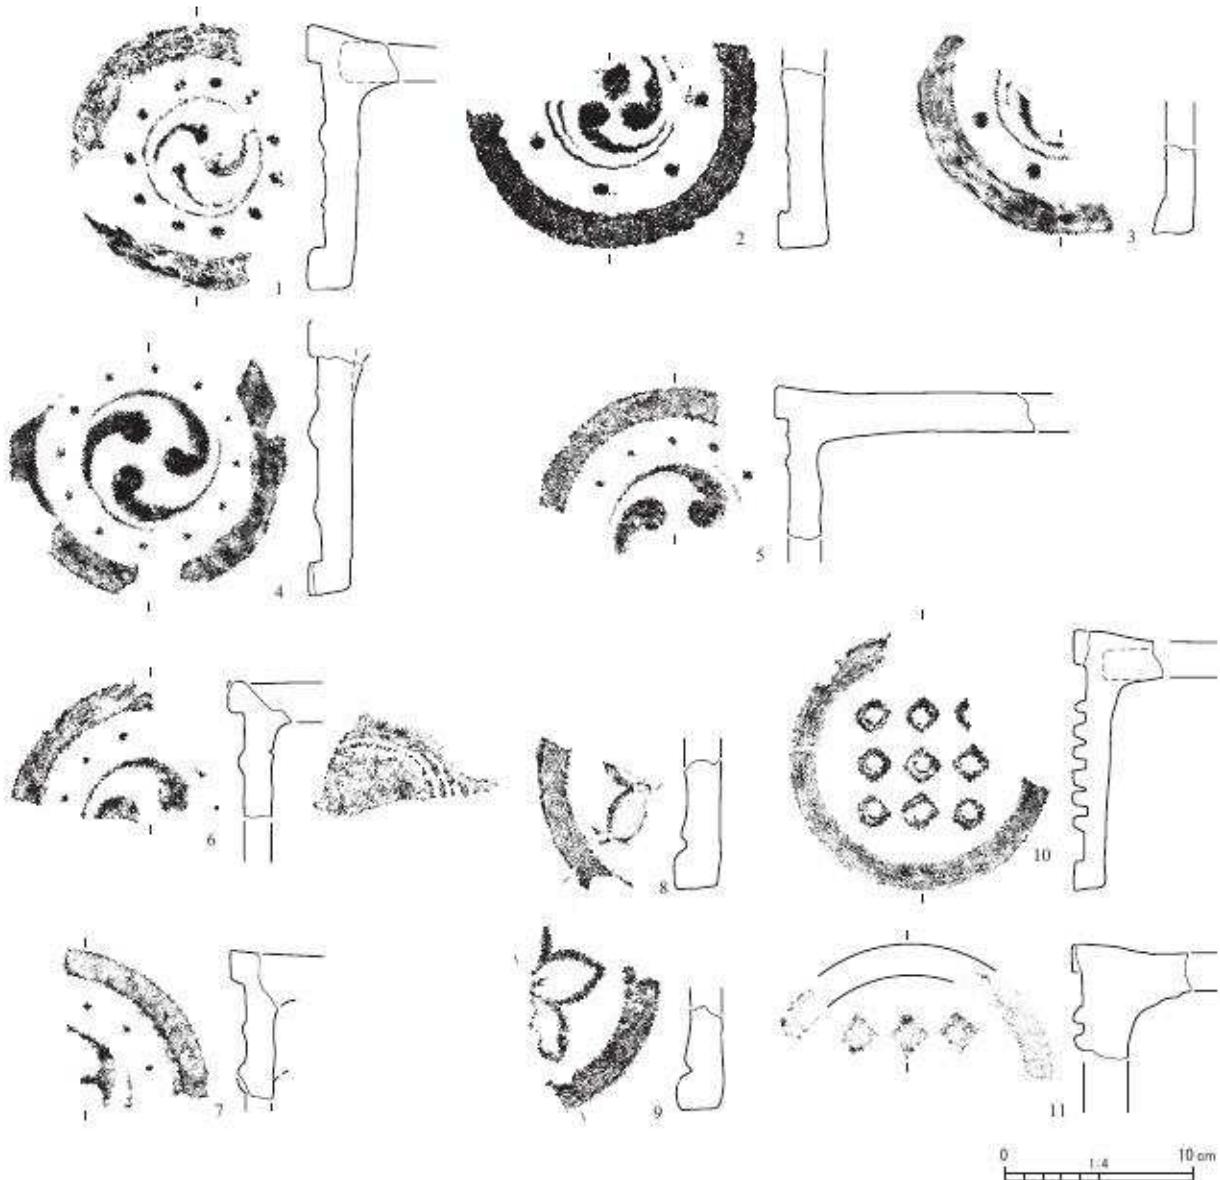
Fig.17 富士見櫓出土軒丸瓦

軒丸瓦のうち、1～7 が連珠左巻三巴紋、8・9 が桔梗紋、10・11 が繫九目結紋である。その他に軒丸瓦は、巴紋 3 点、欠損部が大きく紋様が不明なものが 2 点存在するが、時代を特定できる特徴がみられないため、ここでは掲載していない。

1～7 は連珠左巻三巴紋軒丸瓦で、1～3 の 3 点は巴と連珠の間に圈線がめぐるもの、4～7 の

4点は圓線がめぐらないものである。1は2トレンチ5層からの出土で連珠数が11である。2は2トレンチ1・2層からの出土で、7つの連珠が推定できる。3は2トレンチ4層からの出土である。

8・9は桔梗紋が表現されており、太田氏在城期（1644年～1678年）の所産とみられる。それぞれ1トレンチ5層・2トレンチ5層から出土した。

10・11は繫九目結紋であり、本庄（松平）氏在城期（1702年～1729年、1749年～1758年）のものと考えられる。それぞれ2トレンチ1・2層、4層から出土している。

出土遺物の三巴紋軒丸瓦(1 ~ 7)は、形態的特徴から 17 世紀を降る時期の瓦と思われる。また、釘が富士見櫓台直下の 2 トレンチから集中して出土しており、近くに建造物があったことを示唆している。鰐瓦(46)は、鰐や鱗がすべて線刻で表現されており、5 次調査で出土しているものとは表現が異なる。
(坂下)

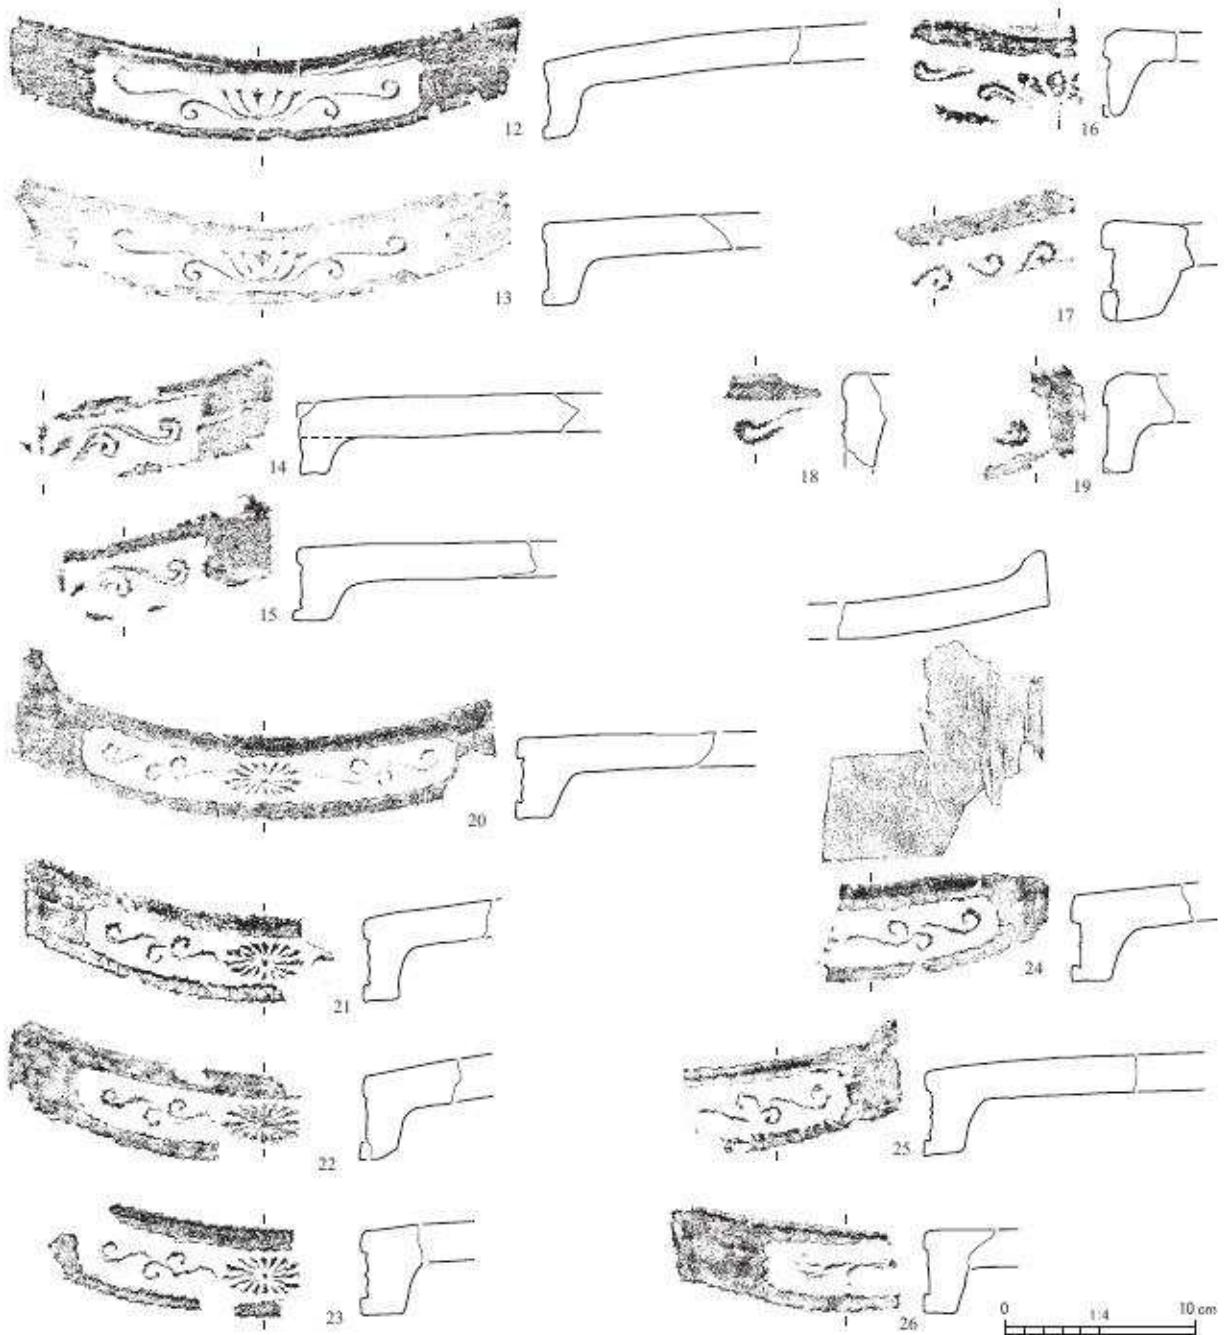
Fig.18 富士見櫓出土軒平瓦

12・13は2トレンチ1・2層から出土した五葉紋2反転均整唐草紋軒平瓦である。五葉の中心飾りは、剣菱形の中央と先端が外に屈曲する脇から構成され、その両側に長い2単位の唐草紋が連続する。

14・15はそれぞれ2・1トレンチ5層から出土した三葉紋2反転均整唐草紋軒平瓦である。三葉の中心飾りの片側に、二重に表現された2単位の唐草紋が続く。

16は2トレンチ1・2層で出土したもので、肥大化した三葉の中心飾りに二重で表現された唐草紋が続く。18・19は2トレンチ5層から出土したもので、二重の唐草紋がみられる。

17は1トレンチ5層から出土したもので、3単位の唐草紋が表現される。瓦当の右周縁は、区画線の際で切り落とされたものとみられ、14次5トレンチ（本丸西側土塁）出土遺物のうちに同じ特徴を持つ例（教委2016、Fig.28-54・55）が知られる。

20～23の4点は2トレンチ1・2層または7層から出土した菊紋唐草紋軒平瓦である。中心飾りは点珠に16弁を配す菊紋とする。唐草は片側に3単位配される。24は2トレンチ1・2層から出土したもので、残存する紋様の特徴から、菊紋唐草紋と推定する。25は2トレンチ7層から出土したもので、3単位の唐草文が残る。本調査で出土した菊紋唐草紋と類似する。26は2トレンチ1・2層から出土したもので摩耗がはげしいが唐草紋がみられる。

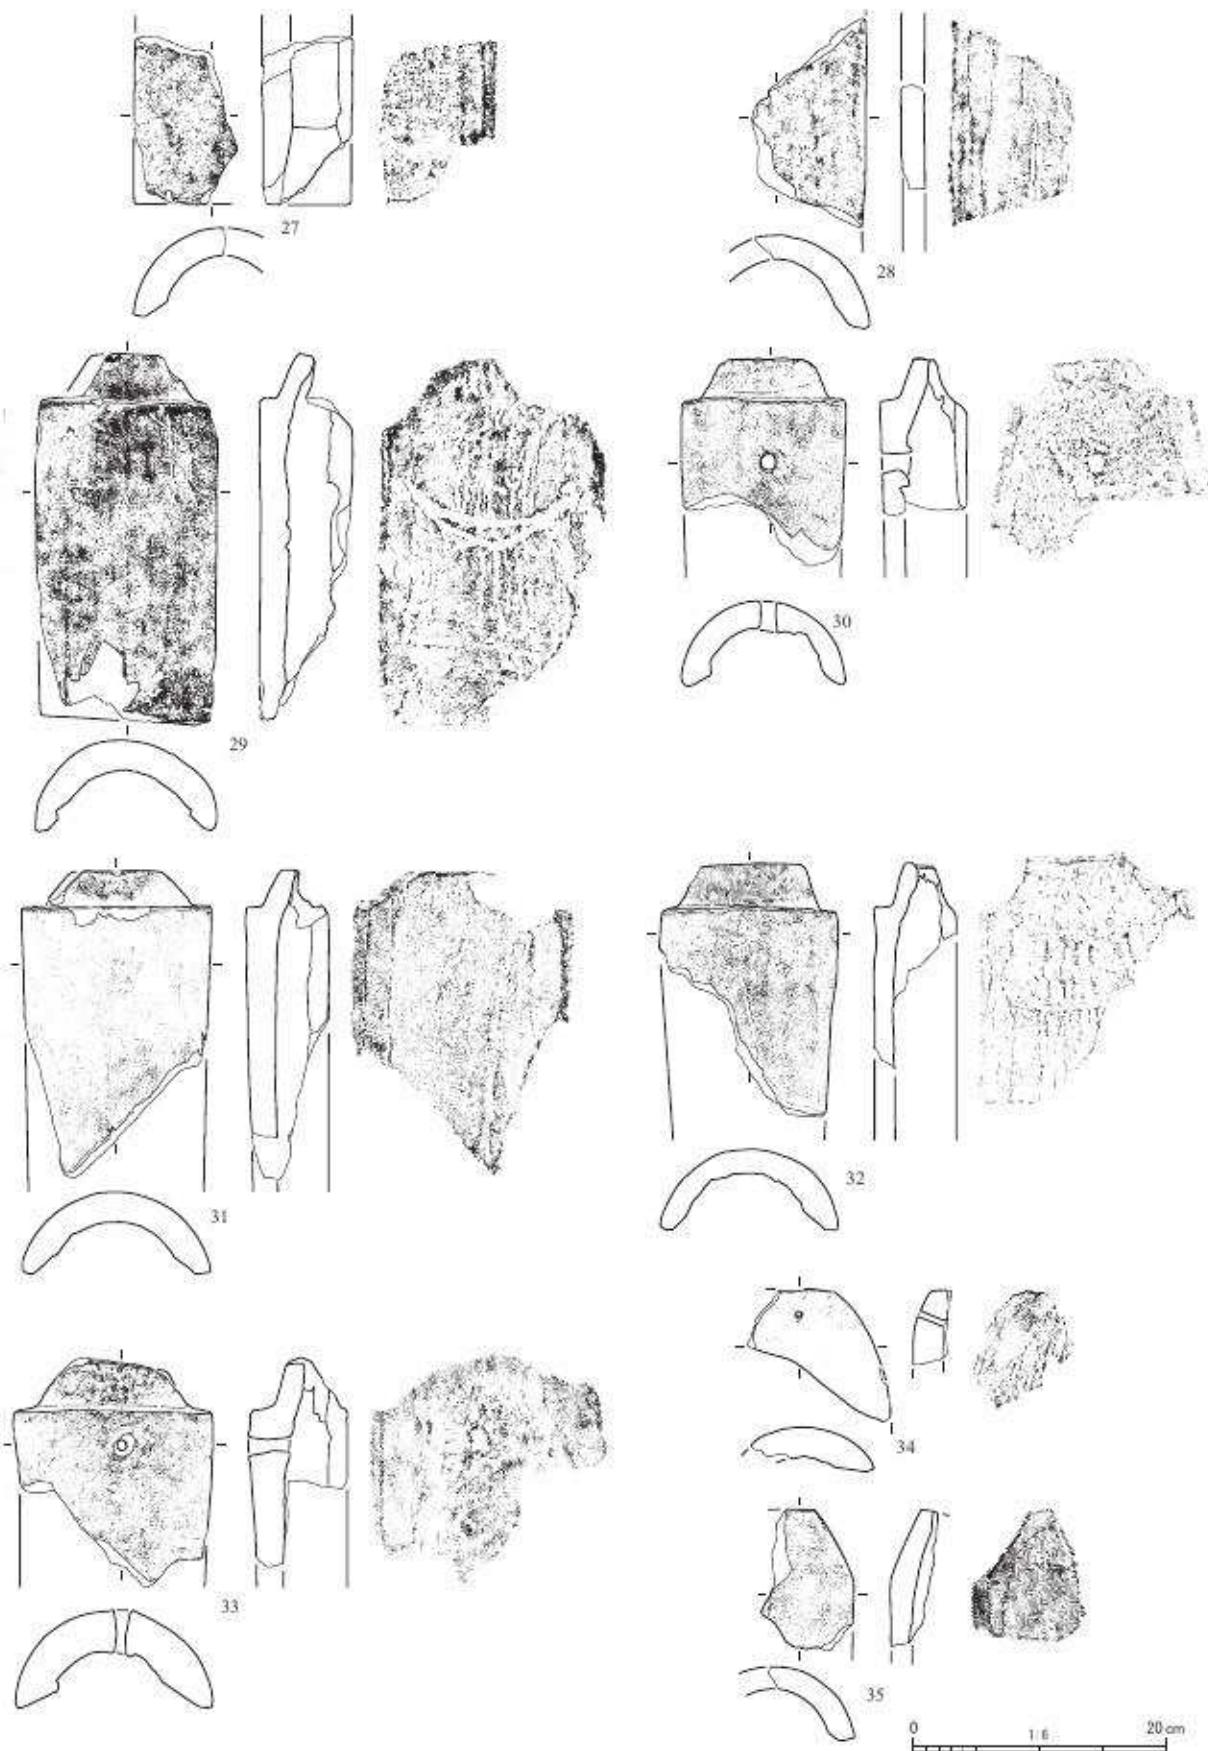
Fig.19 富士見櫓出土丸瓦

27～35は丸瓦である。27～29は1トレンチ5層、30・32は2トレンチ5層、31は1トレンチ1・2層、33は2トレンチ1・2層、34・35は2トレンチ7層から出土した。

27～30には、凹面に横方向の縫い取りをもつ布の圧痕がみられるもの（27）、凹面に斜め方向のコビキ痕（コビキA）がみられるもの（27・28）、凹面に吊り紐痕がみられるもの（29・30）が含まれる。29は全長29.1cm、幅14.5cm、30は幅13.0cmである。これらの丸瓦は、製作技法の特徴から堀尾氏在城期（1590年～1600年）のものと推定できる。

31・32は、いずれにも横方向のコビキ痕（コビキB）がみられ、それぞれの凹面に粗い布目（編物目）圧痕（31）、縦方向の工具の刺突痕（棒状叩痕）（32）が観察される。これらは製作技法から太田氏在城期（1644年～1678年）以降のものと捉えられる。全長の分かるものはないが、幅は31

が 15.0 cm、32 が 14.2 cm、33 が 15.8 cm である。

34 と 35 は無段式の丸瓦で 34 には穿孔がみられる。いずれも、凹面に粗い布目（編物目）圧痕が見られ、35 には縦方向の工具の刺突痕（棒状叩痕）が残る。本瓦葺の埠瓦として使用された丸瓦と考えられる。

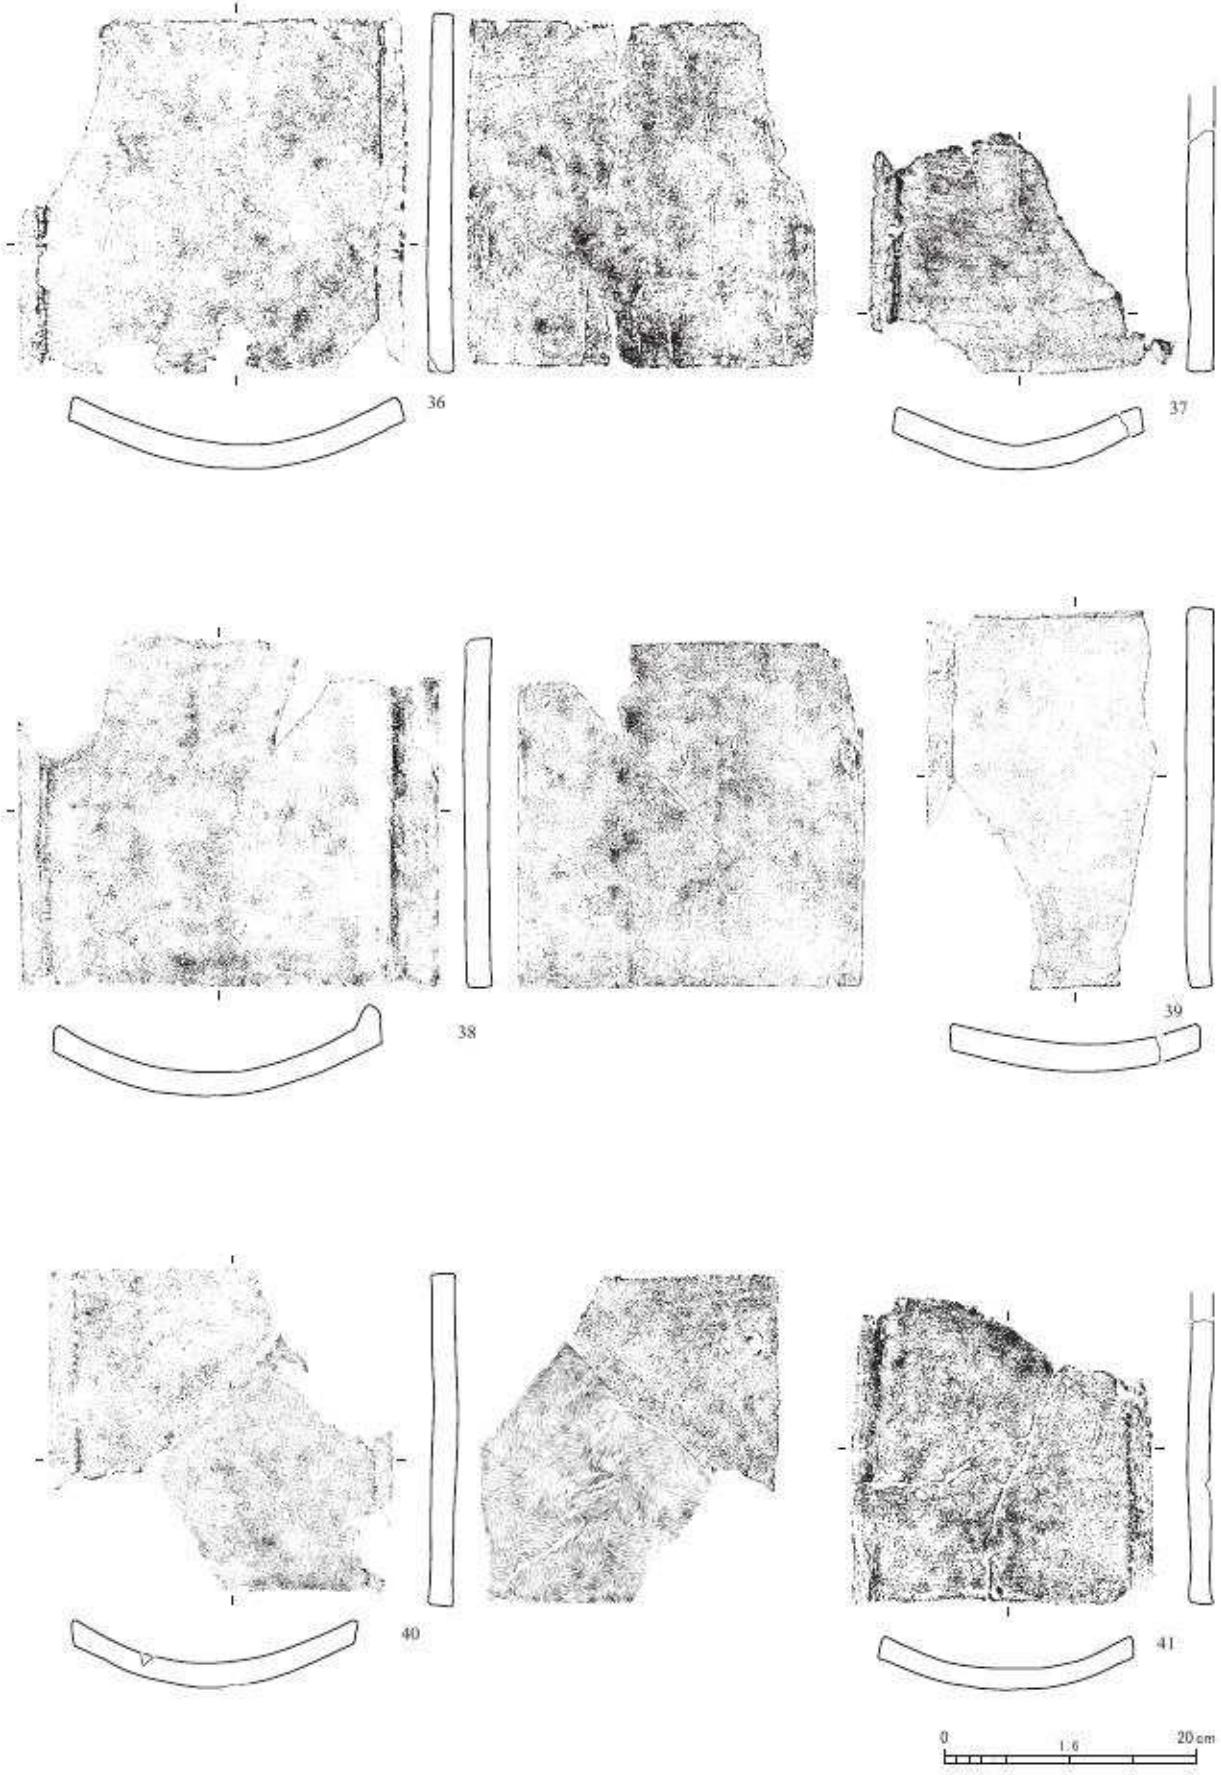
Fig.20 富士見櫓出土平瓦

36 ~ 41 は平瓦である。36・38 は 2 トレンチ 1・2 層からの出土で、凸面にハケ（板ナデ）調整がみられる。37 は 1 トレンチ 1・2 層、39 は 2 トレンチ 7 層、40 は 1 トレンチ 3・4 層、41 は 3 トレンチ 3 層から出土している。

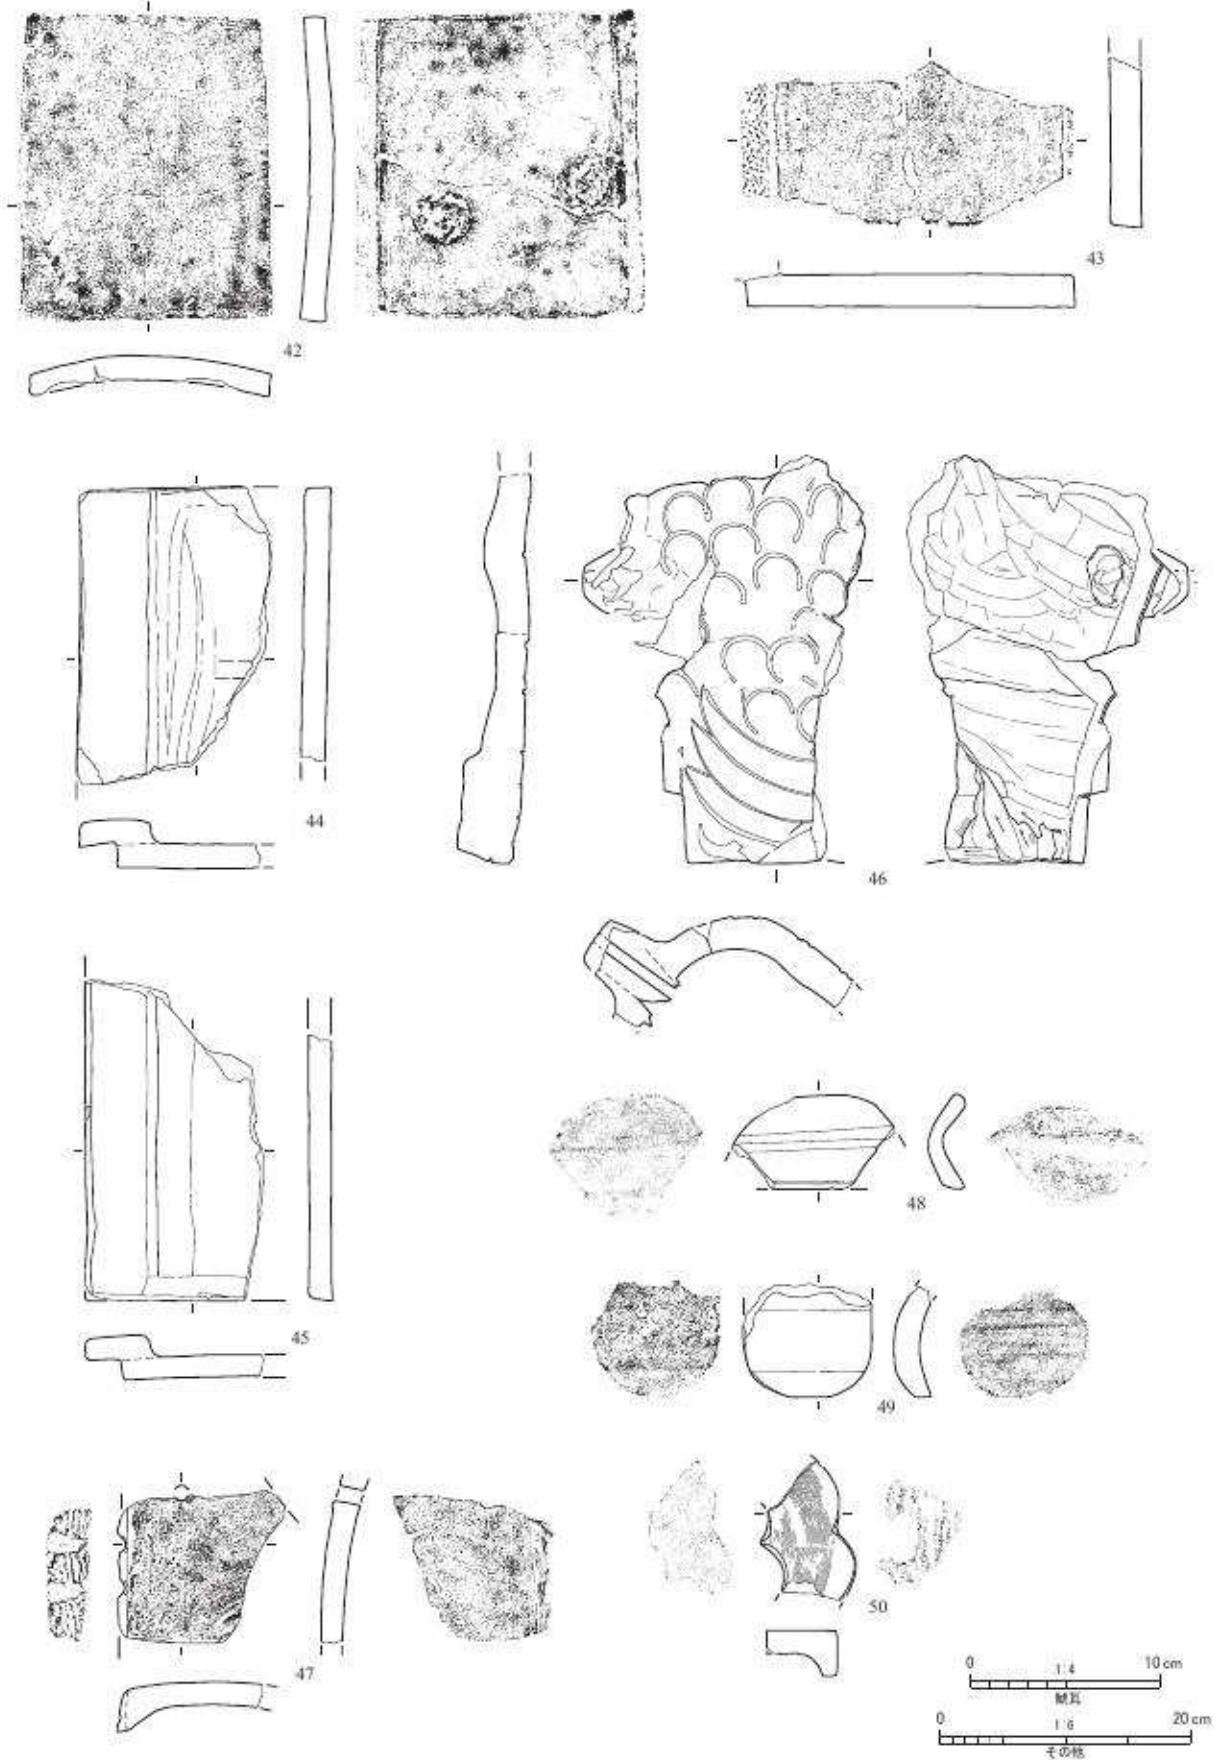
Fig.21 富士見櫓出土瓦（熨斗瓦・塀瓦・鰐瓦・その他）

42 は 1 トレンチ 5 層出土の駢斗瓦で幅 19.6 cm、長さ 24.7 cm である。凹面には葺いた際の打欠痕がみられる。

43 ~ 45 は埠瓦である。43 は 3 トレンチ 1・2 層からの出土で、一边に沈線を用いた接合痕がみられる。44 は 3 トレンチ 1・2 層、45 は 1 トレンチ 1・2 層から出土している。

46 は 1 トレンチ 5・8 層、2 トレンチ 8 層から出土した破片が接合した鰐瓦である。体部から鰐部にかけての部位と考えられる。鰐や鱗は線刻で表現されている。

47 は 2 トレンチ 5 層から出土した瓦で「口た」の文字が刻まれている。側面には接合痕がみられる。48 ~ 50 は 2 トレンチ 5 層から出土した。48・49 は緩やかに湾曲した端面を持つ瓦で、面戸瓦またはその他の道具瓦と考えられる。50 の全体の形狀は不明である。

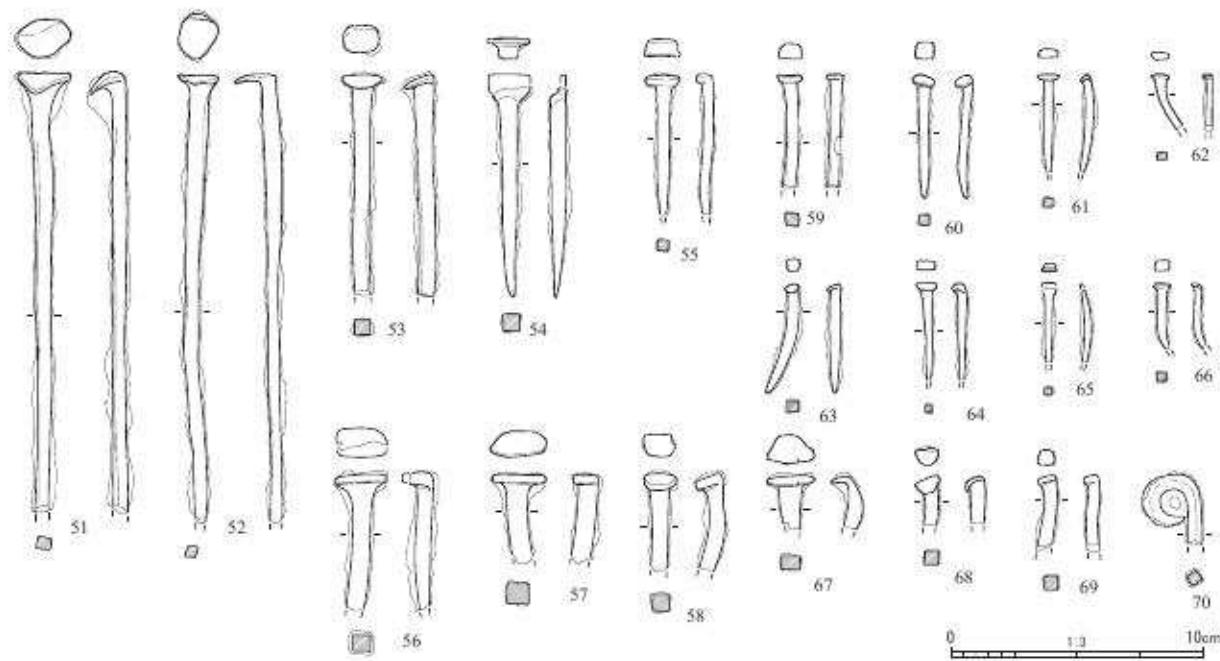
Fig.22 富士見櫓出土鉄製品

51 ~ 70 は 2 トレンチ 3~5 層出土の鉄製品である。51 ~ 69 は和釘、70 は蕨手状に湾曲した鉄製品である。和釘には完形のものが少ないが、頭部や断面の形や大きさに様々なものが見られる。

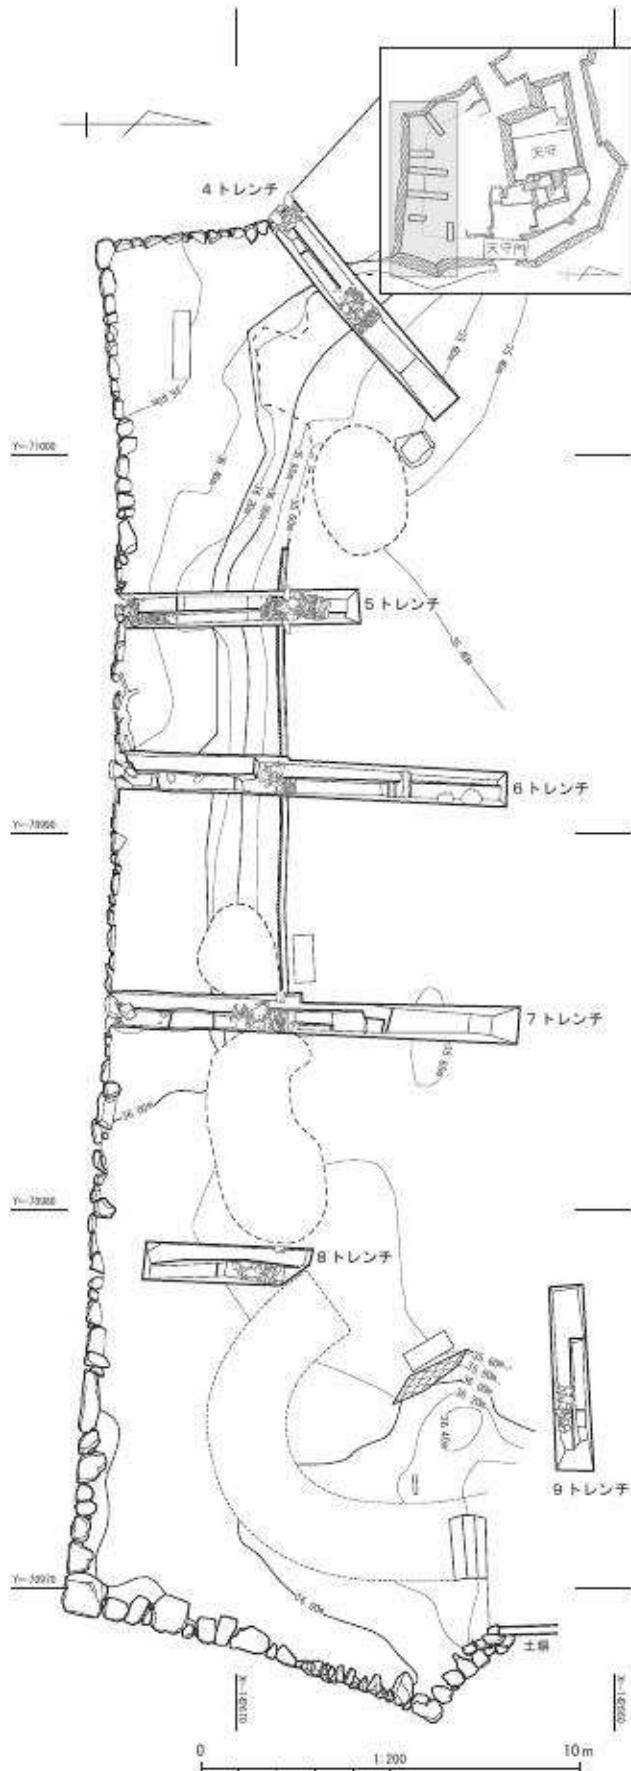
Fig.25 天守曲輪トレント配置図

位置と層位 天守曲輪において、曲輪を囲う土塁の基礎構造を明らかにする目的で、合計6箇所の調査溝を設定した。17次調査のトレント2箇所を北へ延長する形で6・7トレントを、天守曲輪外側石垣に直交するよう西から4・5・8・9トレントをそれぞれ設定した。

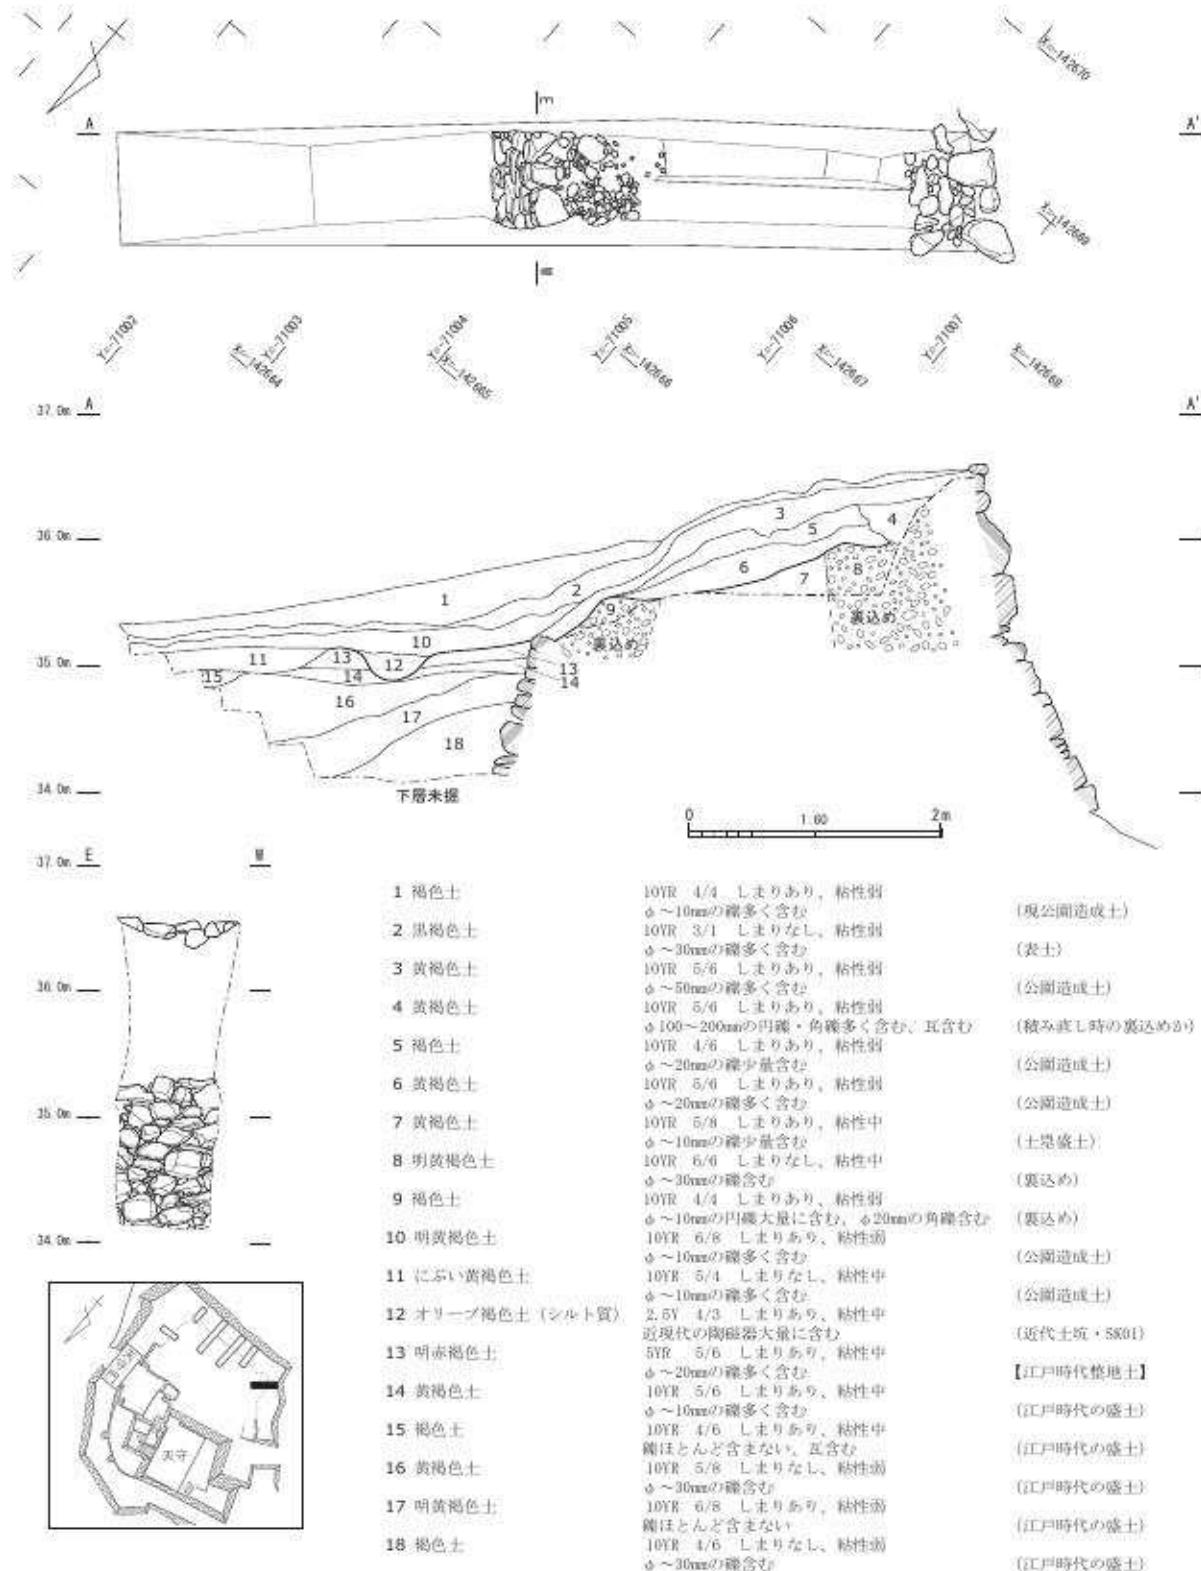
Fig.26 4トレンチ実測図

天守曲輪南石塁内側石垣 (Fig. 26) 天守曲輪の外側石垣の天端石から内側へ約3.5mの箇所で石垣が検出された。検出された石垣は、天守曲輪の内側を向いて構築されており、地表より約60cm下で確認された。自然石を積んだ野面積みの石垣で、築石は9段分が確認され、残存高1.2mを測る。石垣は5・7トレントの成果から、下層まで続くと考えられる。整地面までは未掘である。使用石材は珪岩で、石垣勾配は73°と急勾配である。裏込めも確認された。天守曲輪内側の石垣に

伴う裏込めの範囲は幅約80cm、外側に伴うものは幅約1.2mである。天守曲輪外側の石垣と今回検出した内側の石垣で、石墨を形成している。

標高35.0m付近で固く縮まった整地層(13層)が検出された。整地層の下層は、縮まりのない埋土で石垣が短期間のうちに埋められている様子が確認された。
