浜松城跡 12

2018年12月

The 23rd excavation report

Hamamatsu Municipal Board of Education

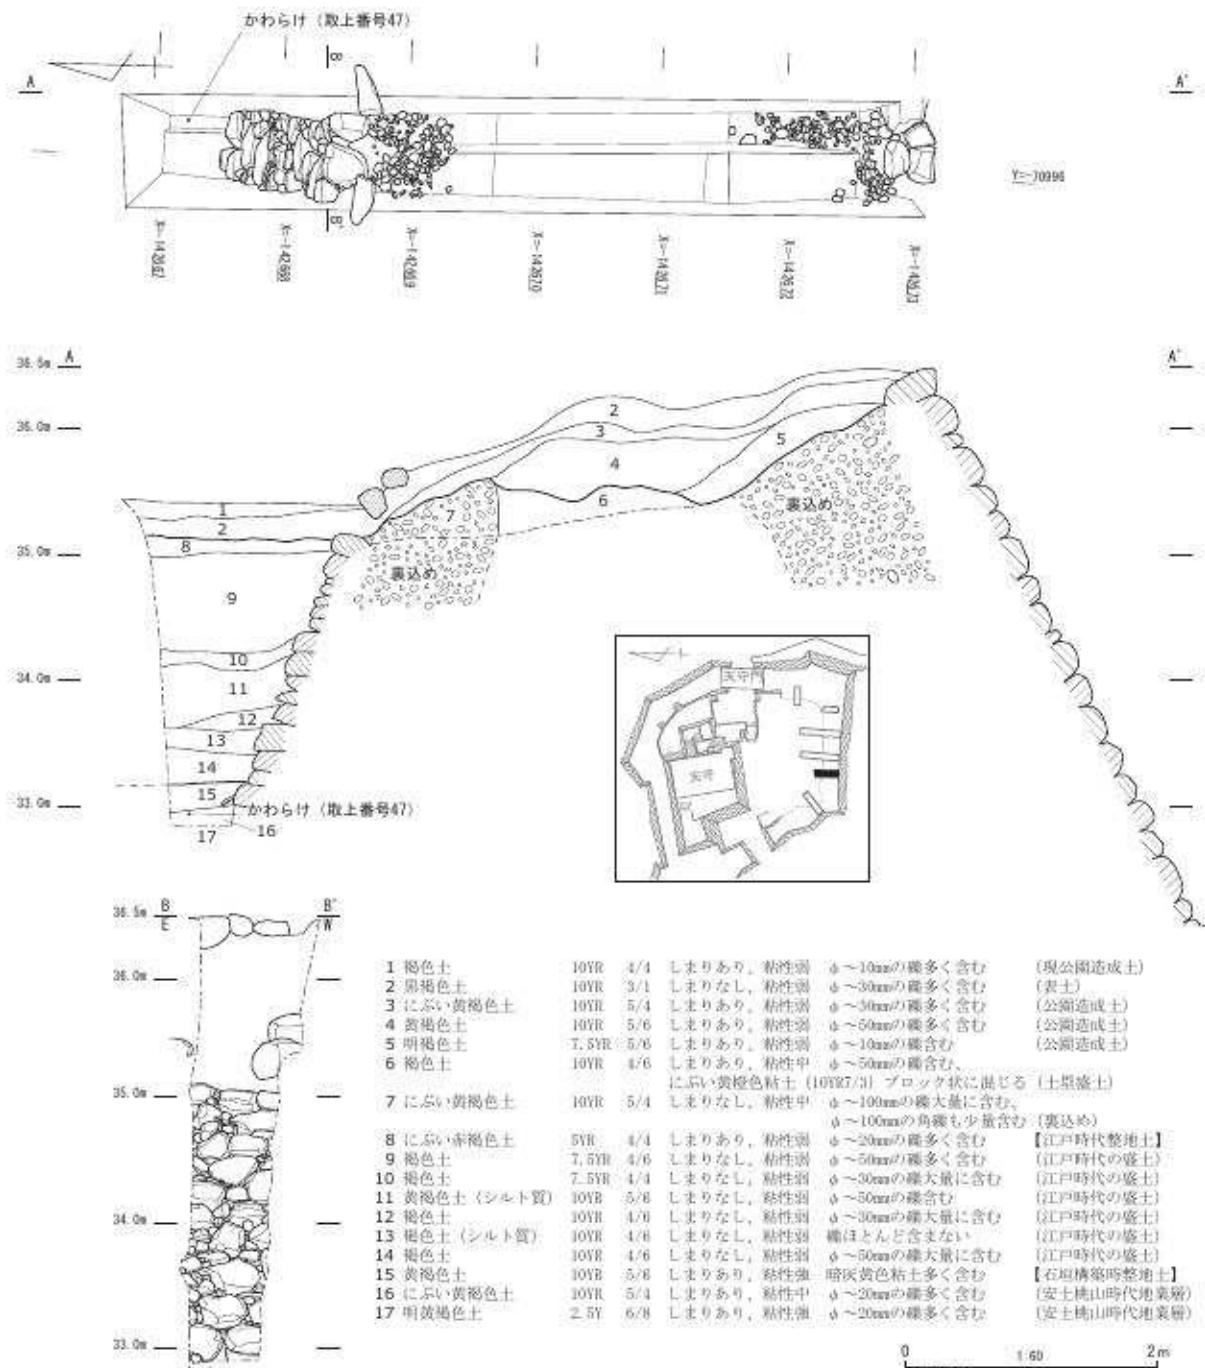
Fig.27 5 トレンチ実測図

天守曲輪南石塁内側石垣 (Fig. 27) 天守曲輪南側石垣の天端石から内側へ約 4.5 m の箇所で石垣が検出された。検出された石垣は、4 トレンチ同様、天守曲輪の内側を向いて構築されており、地表より約 20cm 下で確認された。石垣の直上には公園縁石が東西方向に続いており、石塁の延長方向とほぼ一致する。検出された遺構は、自然石を積んだ野面積みの石垣で、築石は 11 段分が確認され、残存高約 2.2 m を測る。使用石材は珪岩で、最大の築石は、石面で幅 40cm × 高さ 20cm である。全体的には幅と高さが 20cm ~ 30cm 程の築石が多く、天守曲輪外側の石垣に使用されている築石と比べると、比較的小ぶりな石が多く使用されている。石垣勾配は 70° と急勾配である。石塁の内外石垣に伴う裏込めも両方確認され、天守曲輪内側の石垣に伴う裏込め層は幅約 1 m、外側石垣に伴う裏込めは幅約 1.2 m である。裏込めに使用された栗石は、直径 3 ~ 10cm の円礫である。天守曲輪内側の土層堆積状況は、石垣の天端石から約 2 m 剥削したところで黄褐色土の整地層 (15 層) が確認された。整地層は石垣の基底石を埋めるように整地されており、それより下層は石垣構築時の地業層であると考えられる。整地層から上層は、4 トレンチ同様、縮まりのない埋土が 1.8 m 程の厚さで堆積している。土層の堆積状況から、おおよそ 2 回の作業単位を確認することができ、2 回に分けて埋められたと考えられる。しかし、いずれも時期差はほとんどないと想定され、短期間のうちに何らかの理由で石垣が埋められたと考えられる。また、5 トレンチでも標高 35.0 m 付近で固く縮まった整地層 (8 層) が検出された。この整地層は、残存する最上段の築石の高さとほぼ一致する。

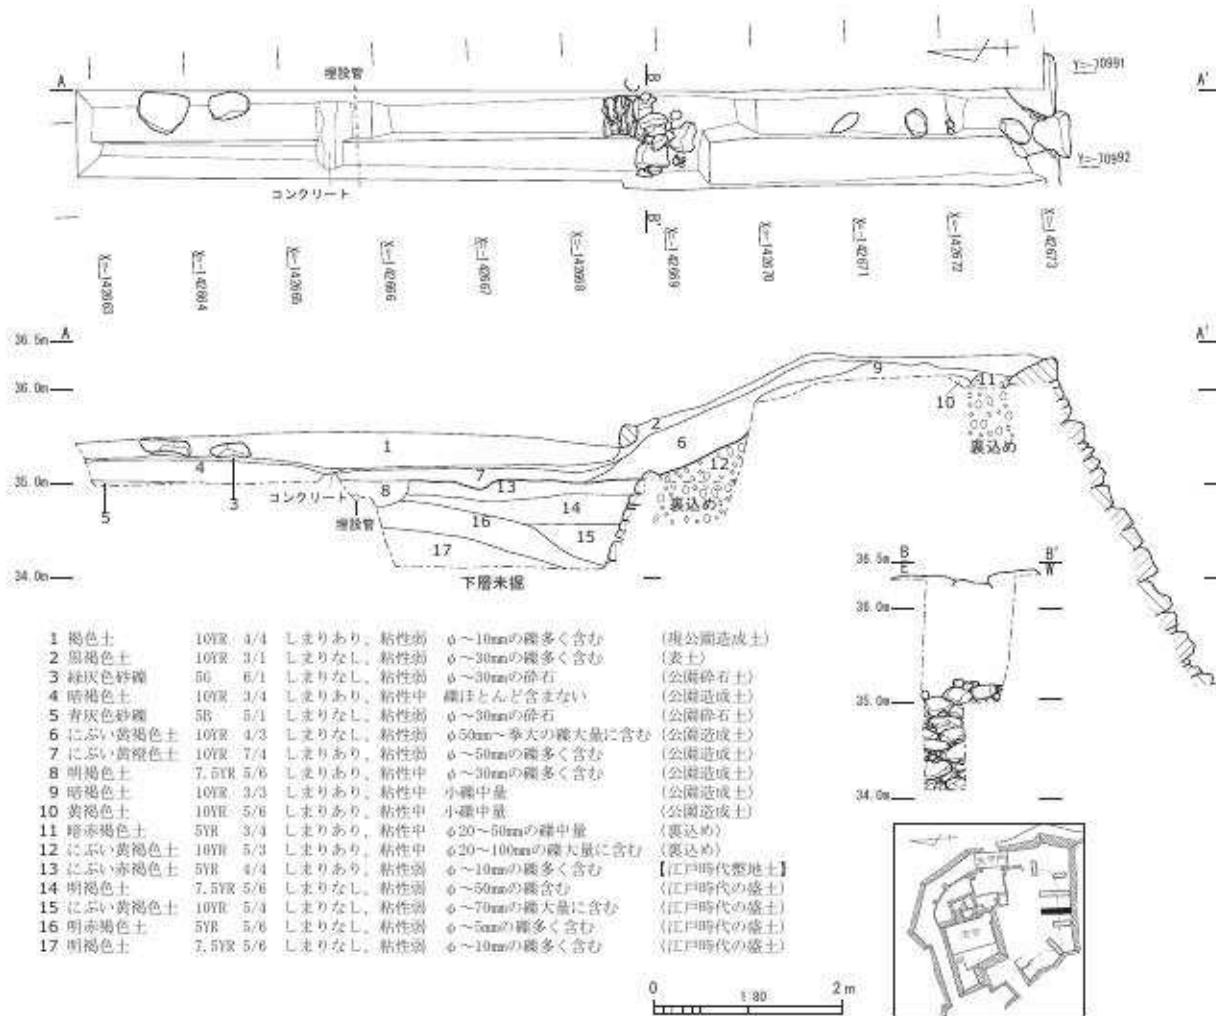
Fig.28 6トレンチ実測図

天守曲輪南石塁内側石垣 (Fig. 28) 天守曲輪の南側石垣の天端石から内側へ約 4 m の箇所で石垣が検出された。検出された石垣は、他のトレンチで検出されたものと同様、天守曲輪の内側を向いて構築されており、地表より約 60cm 下で確認された。石垣の直上には他のトレンチ同様、石塁の延長方向とほぼ一致する公園縁石がある。検出された遺構は、自然石を積んだ野面積みの石垣で、築石は 8 段分が確認され、残存高約 1.2 m を測る。5・7 トレンチの成果から、下層まで石垣は続くと考えられるが、整地面までは未掘である。使用石材は珪岩で、全体的に幅と高さが 20cm ~ 30cm 程の築石を多く使用している。石垣勾配は 68° で間詰石も良好に残存している。石塁の内側石垣に伴う、幅約 80cm の裏込め層も確認された。裏込めに使用された栗石は、直径 2 ~ 10cm の円礫である。天守曲輪内側は、縮まりのない埋土が堆積している状況が確認された。この埋土は、他のトレンチでも確認されている、江戸時代の埋土と考えられる。埋土は天守曲輪北側から石塁に向かって土砂が埋められていることが確認された。また、他のトレンチでも確認されているように標高 35.0 m 付近で固く縮まった整地層 (13 層) が 6 トレンチでも検出された。

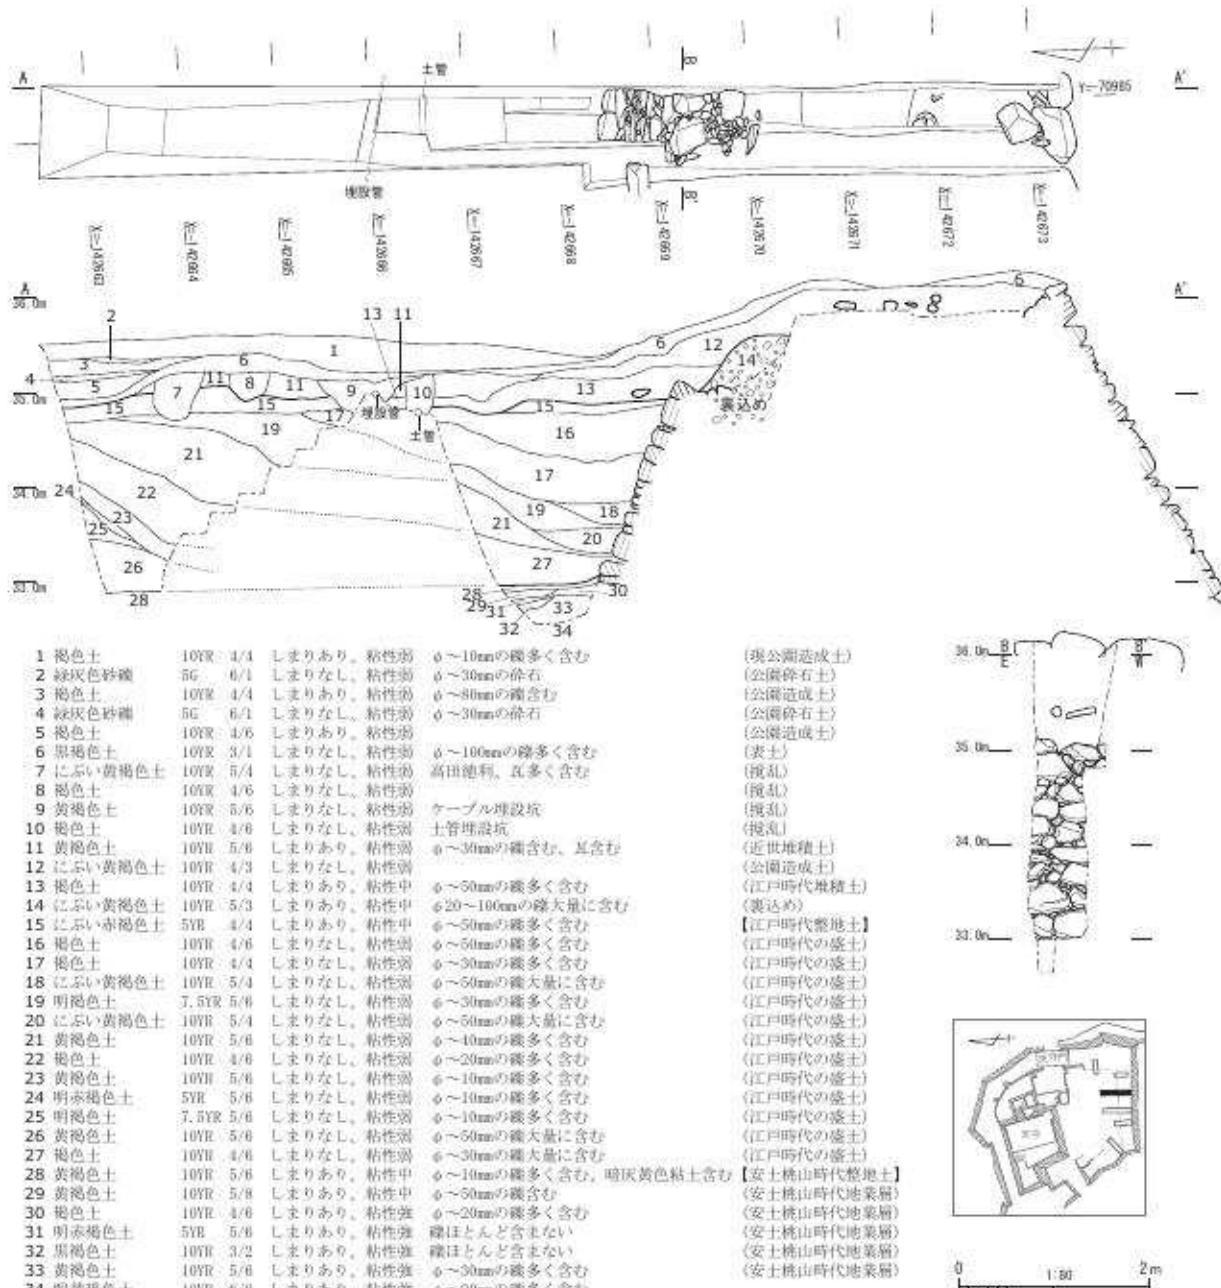
Fig.29 7トレンチ実測図

天守曲輪南石塁内側石垣 (Fig. 29) 天守曲輪の南側石垣の天端石から内側へ約4mの箇所で石垣が検出された。検出された石垣は、天守曲輪の内側を向いて構築されており、地表より約60cm下で確認された。石垣の直上には他のトレンチ同様、公園縁石が東西方向に続いている。石塁の延長方向とほぼ一致する。検出された遺構は、自然石を積んだ野面積みの石垣で、築石は9段分が確認できた。石垣の残存高は約2.2mを測る。使用石材は珪岩で、最大の築石は、石面で幅40cm×高さ30cmであるが、全体的には幅と高さが20cm~30cm程の築石が多く、他のトレンチで検出された石垣と同様である。石垣勾配は67°と他と比較するとやや緩やかであるが、途中で傾斜が変化しており、孕みが生じている可能性もある。ただし、間詰石は良好に残存しており、全体的には石垣の残存状況は良好である。石塁の内側石垣に伴う、幅約80cmの範囲において裏込めが確認された。裏込めに使用された栗石は、直径2~10cmの円礫である。天守曲輪内側の土の堆積状況は、石垣の天端石から約2m掘削したところで黄褐色土の整地層(28層)が確認できた。整地層は、基底石を埋めるように設けられており、それより下層は石垣構築時の地業層と考えられる。この状況は、5トレンチで確認できたものと同様である。整地層(28層)の上層は、他トレンチ同様、締まり

のない埋土が 1.8 m 程の厚さで堆積している。このトレンチでは北側へ延長したこと、天守曲輪南側から天守台方向に向かって土砂が埋められていることが確認された。また、7トレンチでも標高 35.0 m 付近で固く締まった整地層（15 層）が検出された。こちらも残存する最上段の築石の高さと一致する。

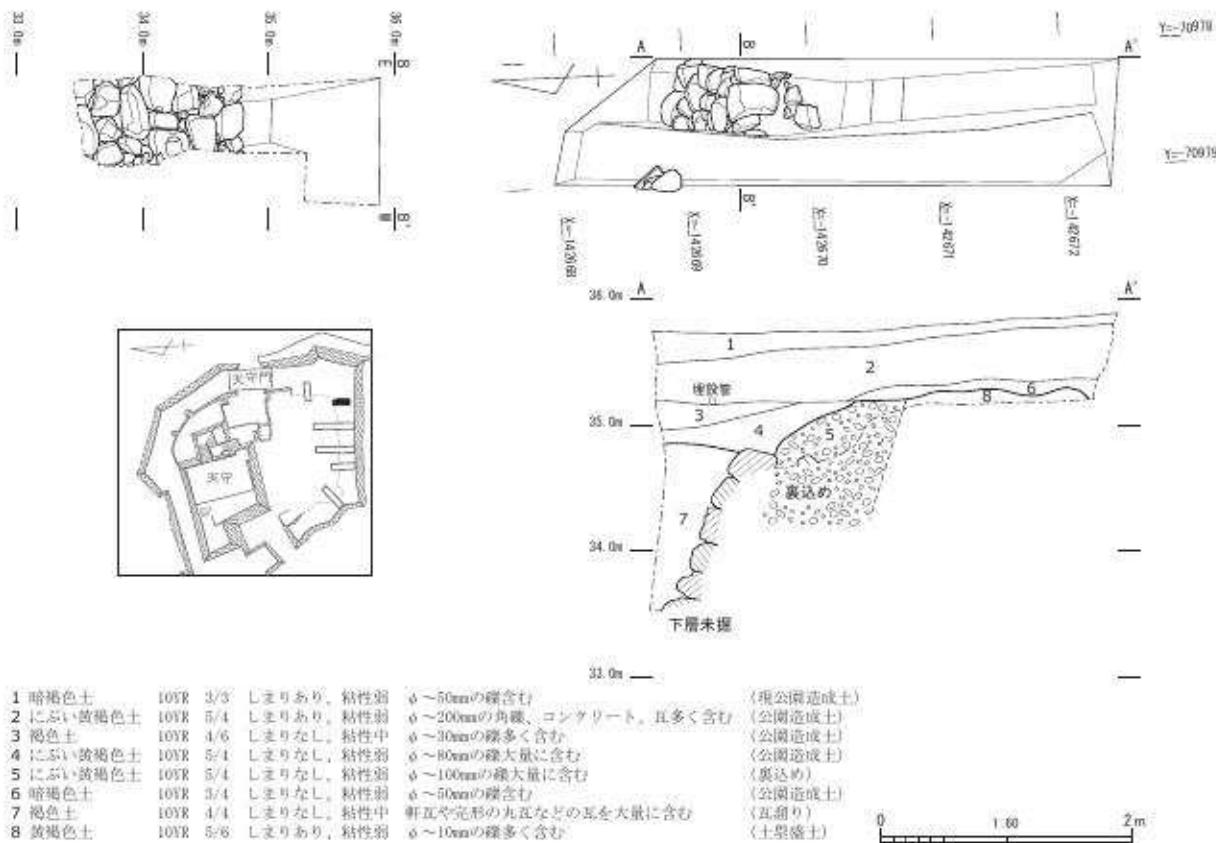
Fig.30 8トレンチ実測図

天守曲輪南石塁内側石垣 (Fig. 30) 天守曲輪の南側石塁の天端石から内側へ約4mの箇所で石垣が検出された。検出された石垣は、他のトレンチで検出された石垣同様、天守曲輪の内側を向いて構築されており、地表より約90cm下で確認された。検出された遺構は、自然石を積んだ野面積みの石垣で、築石は6段分が確認された。石垣の残存高は約1.3mを測る。5・7トレンチの成果から、下層まで石垣は続くと考えられた。整地面までは未掘である。使用石材は珪岩で、最大の築石は、石面で幅40cm×高さ20cmである。石垣勾配は、上から2段は57°、それより下は68°と傾斜に開きがある。石塁の内側石垣に伴う、幅80cmの裏込め層も確認された。裏込めに使用された栗石は、直径2~10cmの円礫である。

瓦溜り (Fig. 30) 検出された石垣の内側は、瓦が大量に埋まっている状況が確認された。他のトレンチでは、この高さから下層は江戸時代の埋土が確認されているが、8トレンチでは埋土ではなく瓦が石垣に接地する程に大量に堆積していた。瓦溜り上面から約1.3mまで掘削したが、まだ下層まで瓦が続いている。瓦は深くなるほど瓦の密度が濃くなっている。舗装通路により掘削範囲に制約があるため、掘削が困難になったところで掘削を終了した。瓦溜りの範囲は不明であるが、西に隣接する7トレンチでは確認されていないため、その手前までの広がりと推測できる。

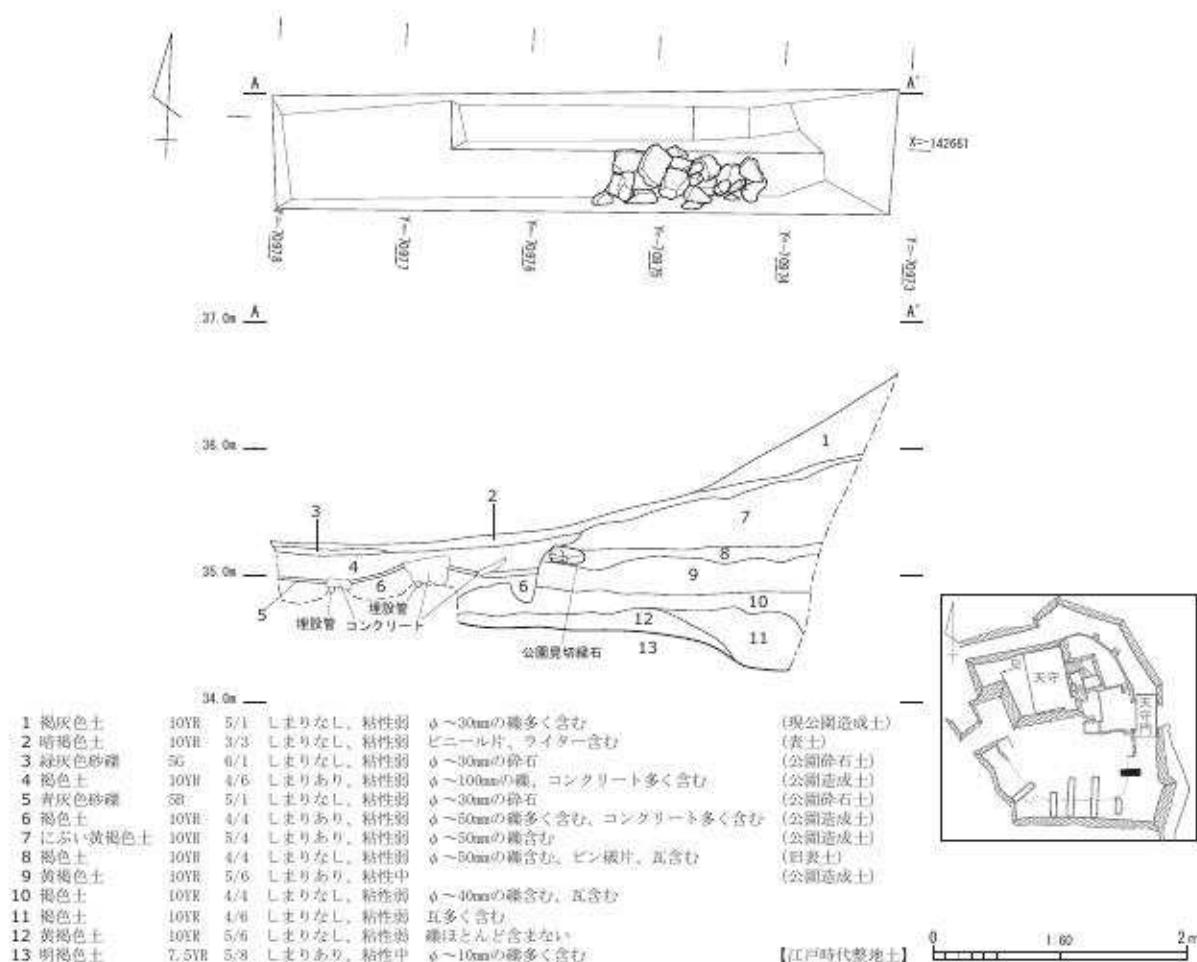
Fig.31 9トレンチ実測図

天守曲輪南石塁内側石垣 (Fig. 31) 地表から40cm程掘削したところで、現代の埋設管やコンクリート片が検出され、公園造成に伴う改変が認められた。また、最大で30cm×20cm程の大きさの礫群がトレンチ中央やや東寄りの箇所で検出された。公園造成土内から礫が乱雑に置かれたような検出状況がみられることから、公園造成に伴う現代の礫群と判断した。トレンチ北壁沿いに、トレンチ幅の半分程のサブトレンチを設定し下層を確認したところ、トレンチ東側で急に落ち込むような層位が確認された。13層上面で硬化面が確認されたため、13層は整地層と判断した。9トレンチでは、他のトレンチで確認されている石塁は確認されなかった。

9トレンチ遺物出土状況 (Fig. 31) 公園造成土層から、軒丸瓦（74・76・79）や軒平瓦（83）が出土した。軒丸瓦は、三巴紋と繋九目結紋が、軒平瓦は斜格子紋がそれぞれ出土している。また7層より、近世から近代にかけての火鉢（107）も出土している。
(坂下)

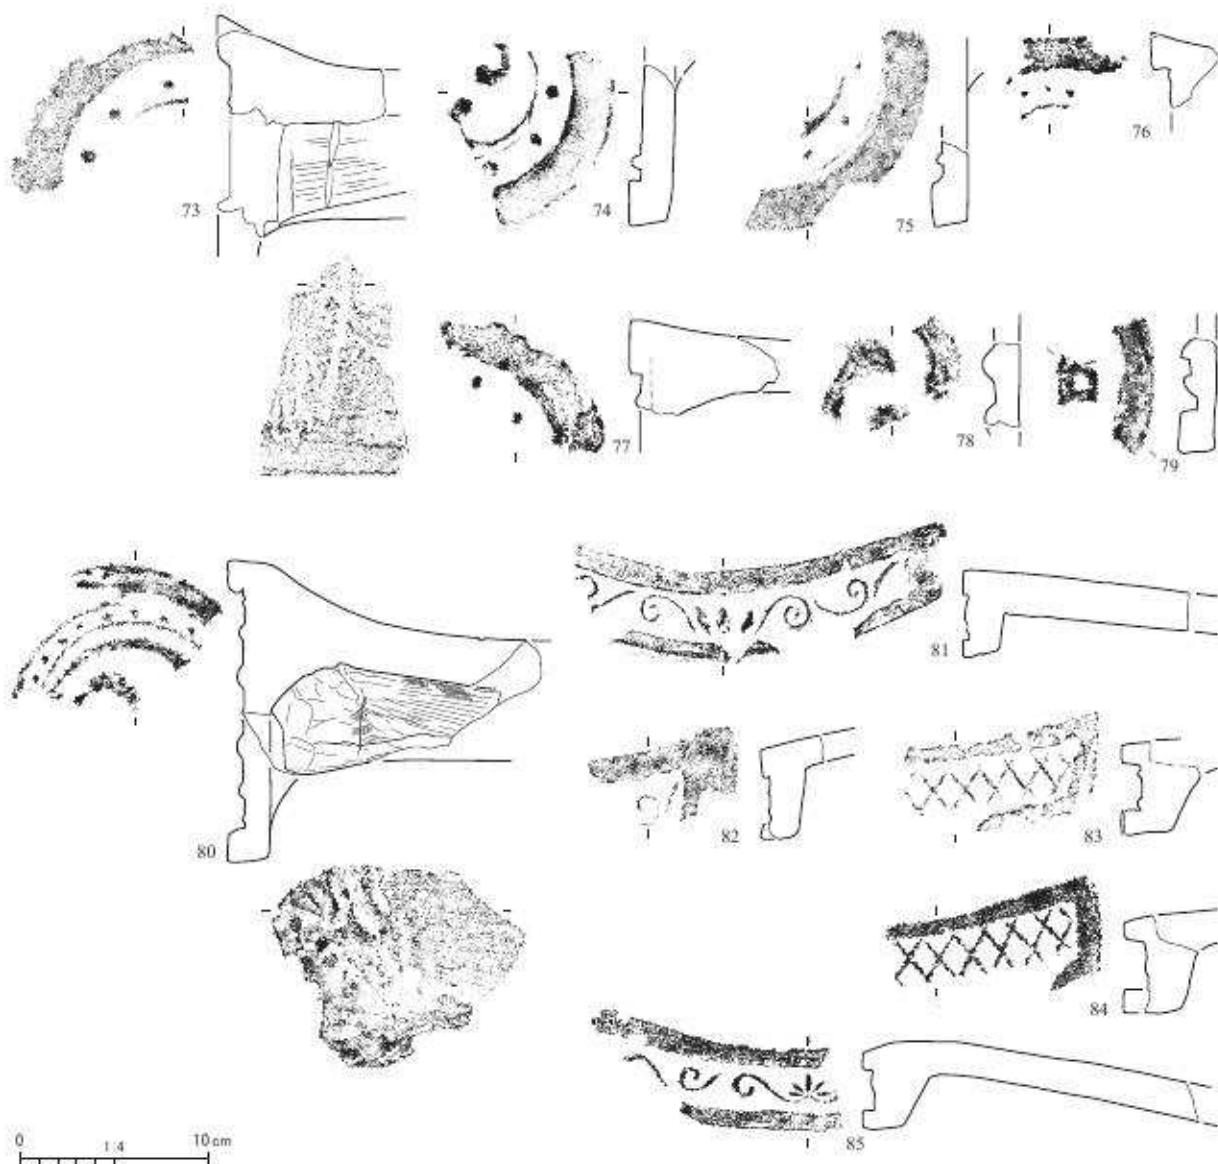
Fig.32 天守曲輪出土軒瓦

73～76は連珠左巻三巴紋軒丸瓦である。73は8トレンチ2層から出土したもので、凹面に斜め方向のコビキ痕（コビキA）が確認できる。74は9トレンチ8層から出土したもので、巴紋の尾が接して圓線を成す。75・76はそれぞれ6トレンチ2層（17次1トレンチ）、9トレンチ7層からの出土である。

77は7トレンチ1層からの出土で珠紋が確認できる。78は7トレンチ1層（17次2トレンチ）からの出土で太い巴紋が確認できる。

79は9トレンチ10層から出土した繫九目結紋軒丸瓦で、本庄(松平)氏在城期(1702年～1729年、1749年～1758年)のものと考えられる。

81～85は軒平瓦である。81・82はそれぞれ8トレンチ7層、6トレンチ2層(17次1トレンチ)から出土した三葉紋3反転均整唐草紋軒平瓦である。紋様の特徴から、堀尾氏在城期(1590年～1600年)のものと推定できる。83・84はそれぞれ9トレンチ7層、8トレンチ7層出土の斜格子紋軒平瓦である。12次5トレンチ出土遺物のうちに、類例(浜松市教委2015b、Fig.24-36・37)が報告されている。

85は5トレンチ3層から出土した五葉紋3反転均整唐草紋軒平瓦である。中心飾りは種子形の5つの子葉が開く構成で、3単位の唐草紋が続く。第一唐草は中心飾りの中央と接する。14次5トレンチ出土遺物のうちに、同じ特徴を持つ例(浜松市教委2016a、Fig.28-54)が報告されている。

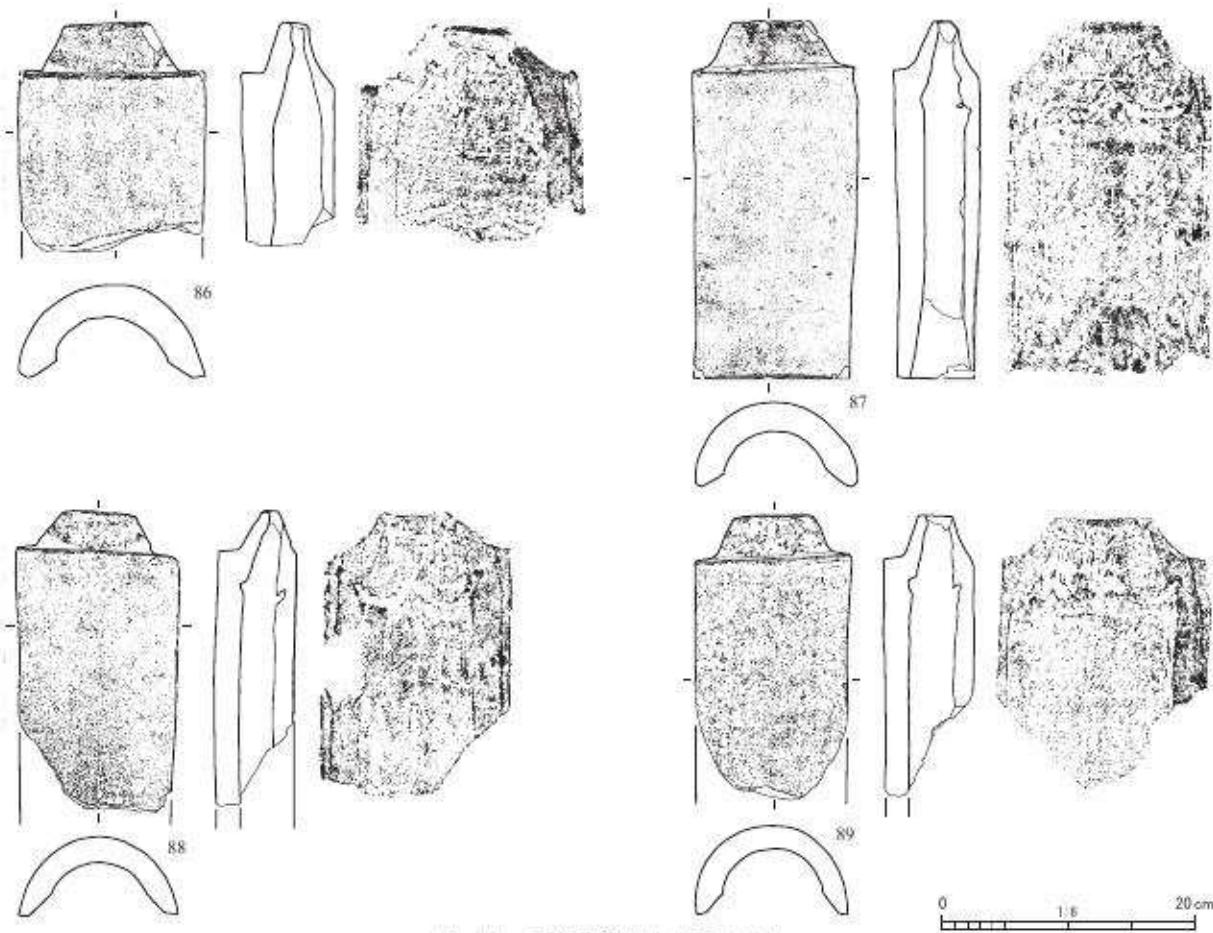
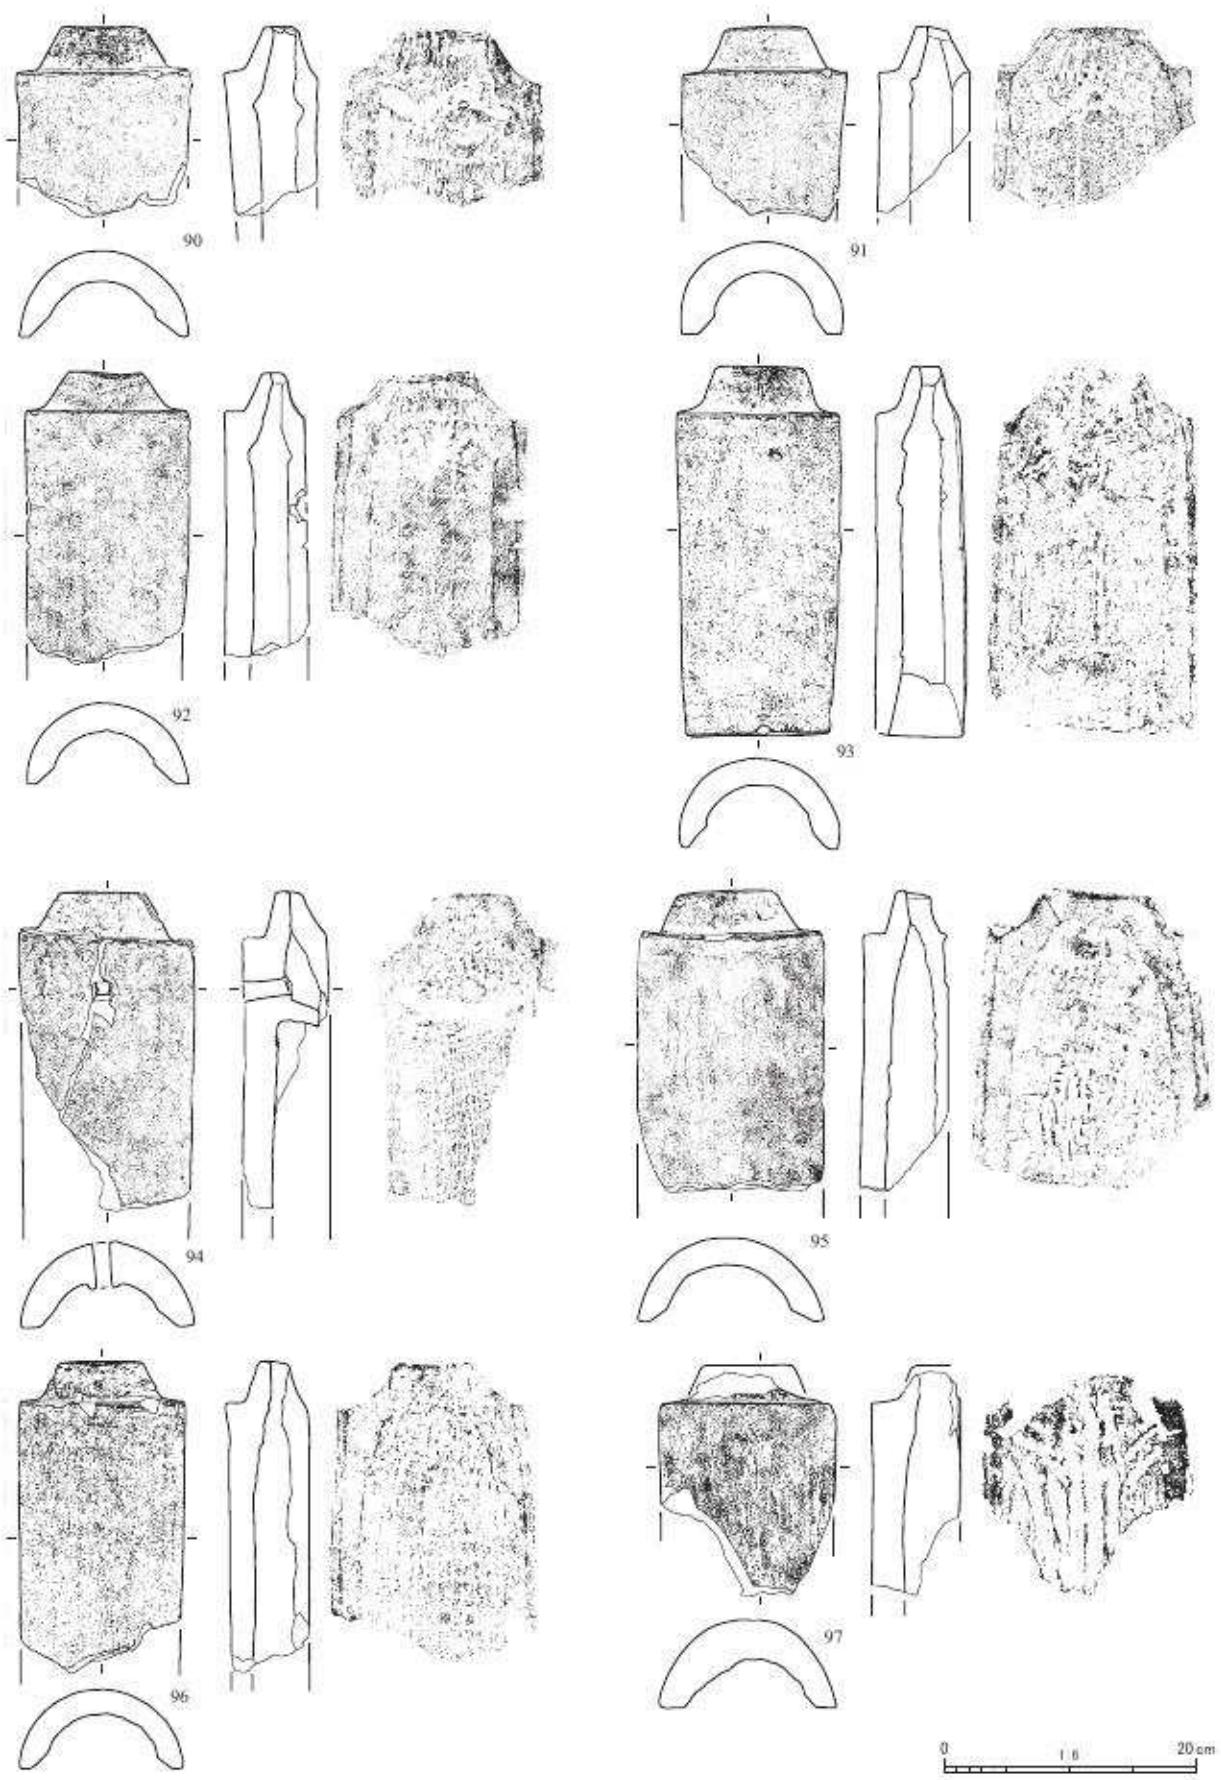
Fig.33 天守曲輪出土丸瓦(1)

86～97は丸瓦である。86～94は凸面に縄目が残るもの(86～91)、凹面に斜め方向のコビキ痕(コビキA)がみられるもの(86～93)、凹面に横方向の縫取りをもつ布の圧痕がみられるもの(87～92)、凹面に吊り紐痕がみられるもの(87～93)が含まれる。これらの瓦は、製作技法の特徴から、堀尾氏在城期(1590年～1600年)のものと推定できる。86～89・93・94は8トレンチ7層からの出土、90・91・92はそれぞれ7トレンチ13層(17次2トレンチ)、6トレンチ2層(17次1トレンチ)、7トレンチ6層からの出土である。

95・96はともに8トレンチ7層の出土で凹面に斜め方向のコビキ痕（コビキA）、横方向の縫取りをもつ布の圧痕、縦方向の工具の刺突痕（棒状叩痕）が残る。96は凹面に縄目がみられる。

97は7トレンチ13層からの出土で凹面に強い指ナデ痕がみられる。製作技法の特徴から、18世紀後期以降の所産と推定できる。

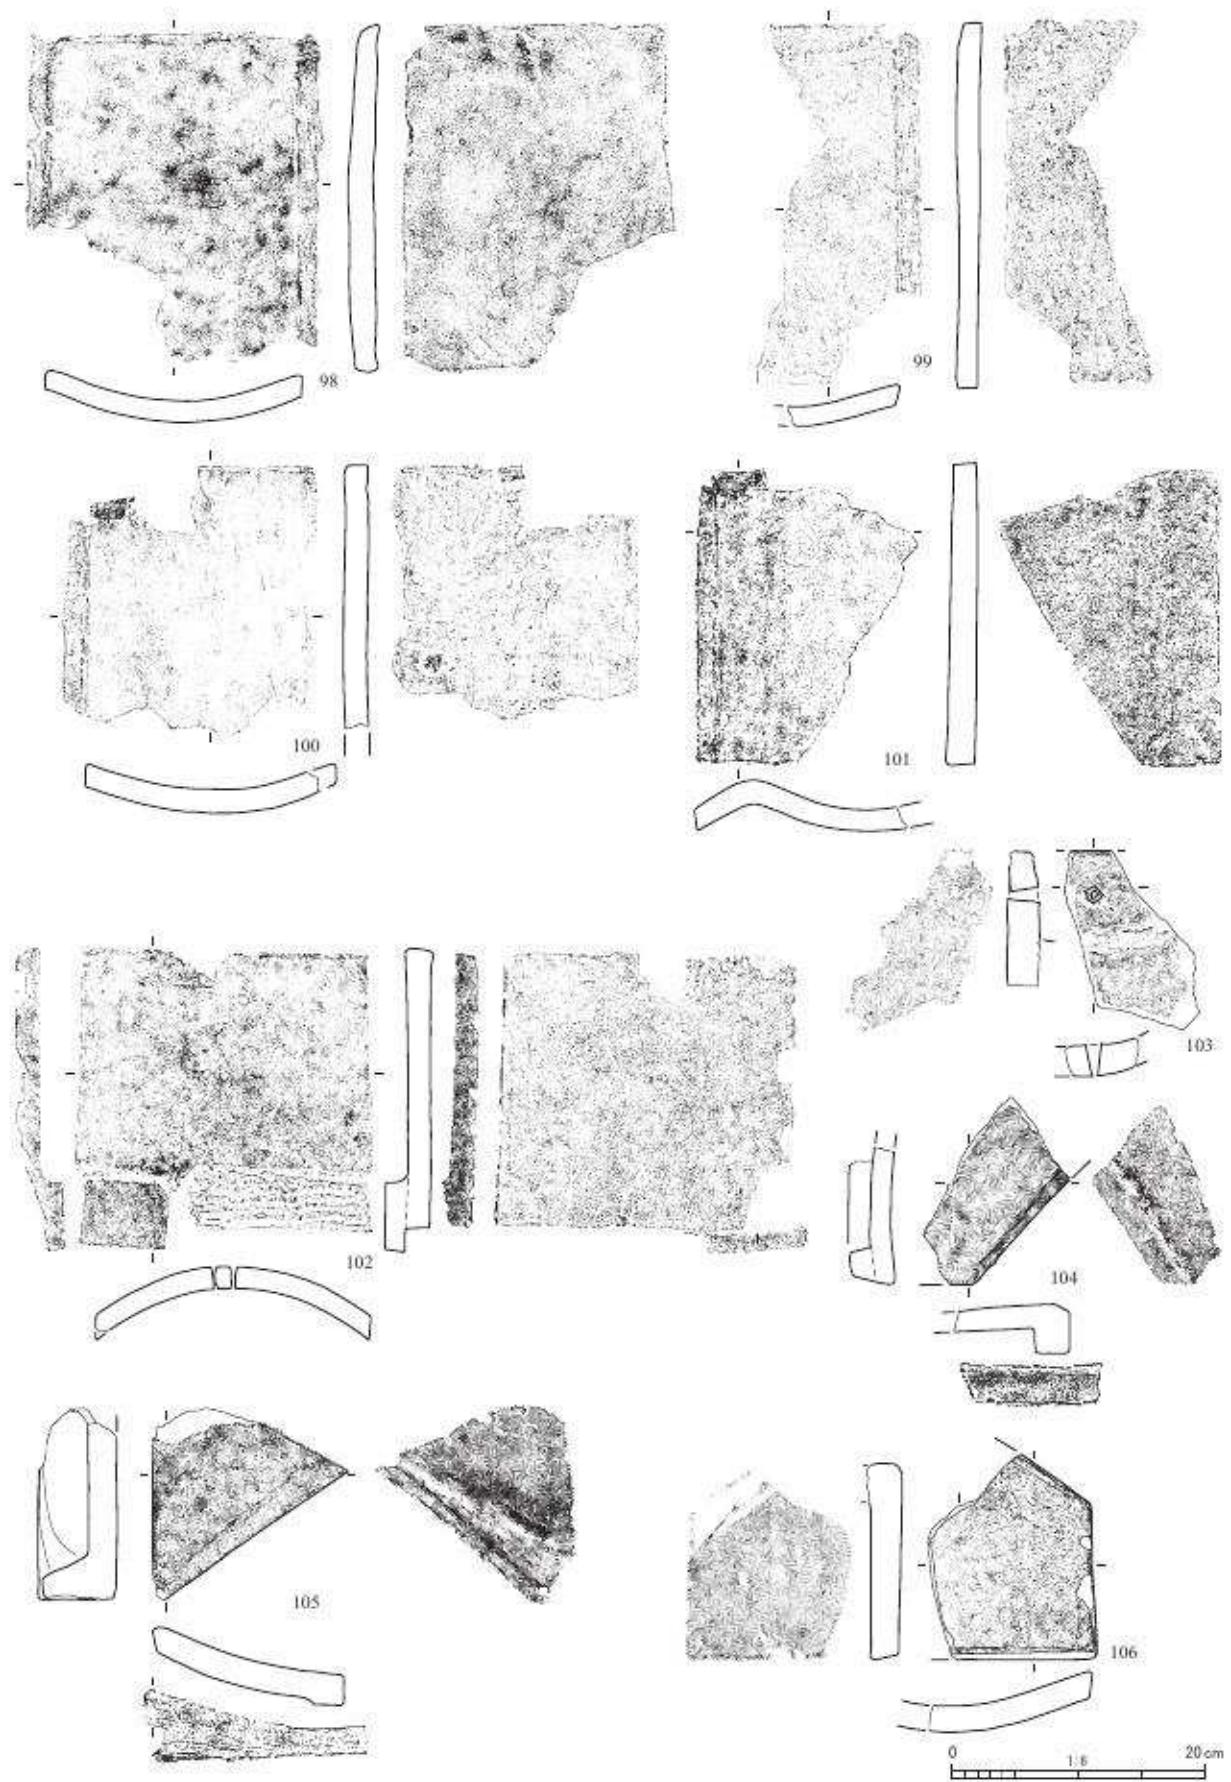
Fig.35 天守曲輪出土瓦（平瓦・棟瓦・角棟伏間瓦・その他）

98～100は平瓦である。98は8トレンチ7層、

99・100はそれぞれ6トレンチ1層・14層からの出土で凸面にハケ（板ナデ）調整がみられる。

101は7トレンチ13層から出土した棟瓦で、長さ23.9cmを測る。

102は7トレンチ7層から出土した角棟伏間瓦である。長さ24.3cm、幅22.0cmを測る。

103は8トレンチ2層から出土した瓦であり、全体の形状は不明である。104～106は8トレンチ7層から出土した瓦である。全体の形状は不明であるが、隅瓦の一部と推定される。

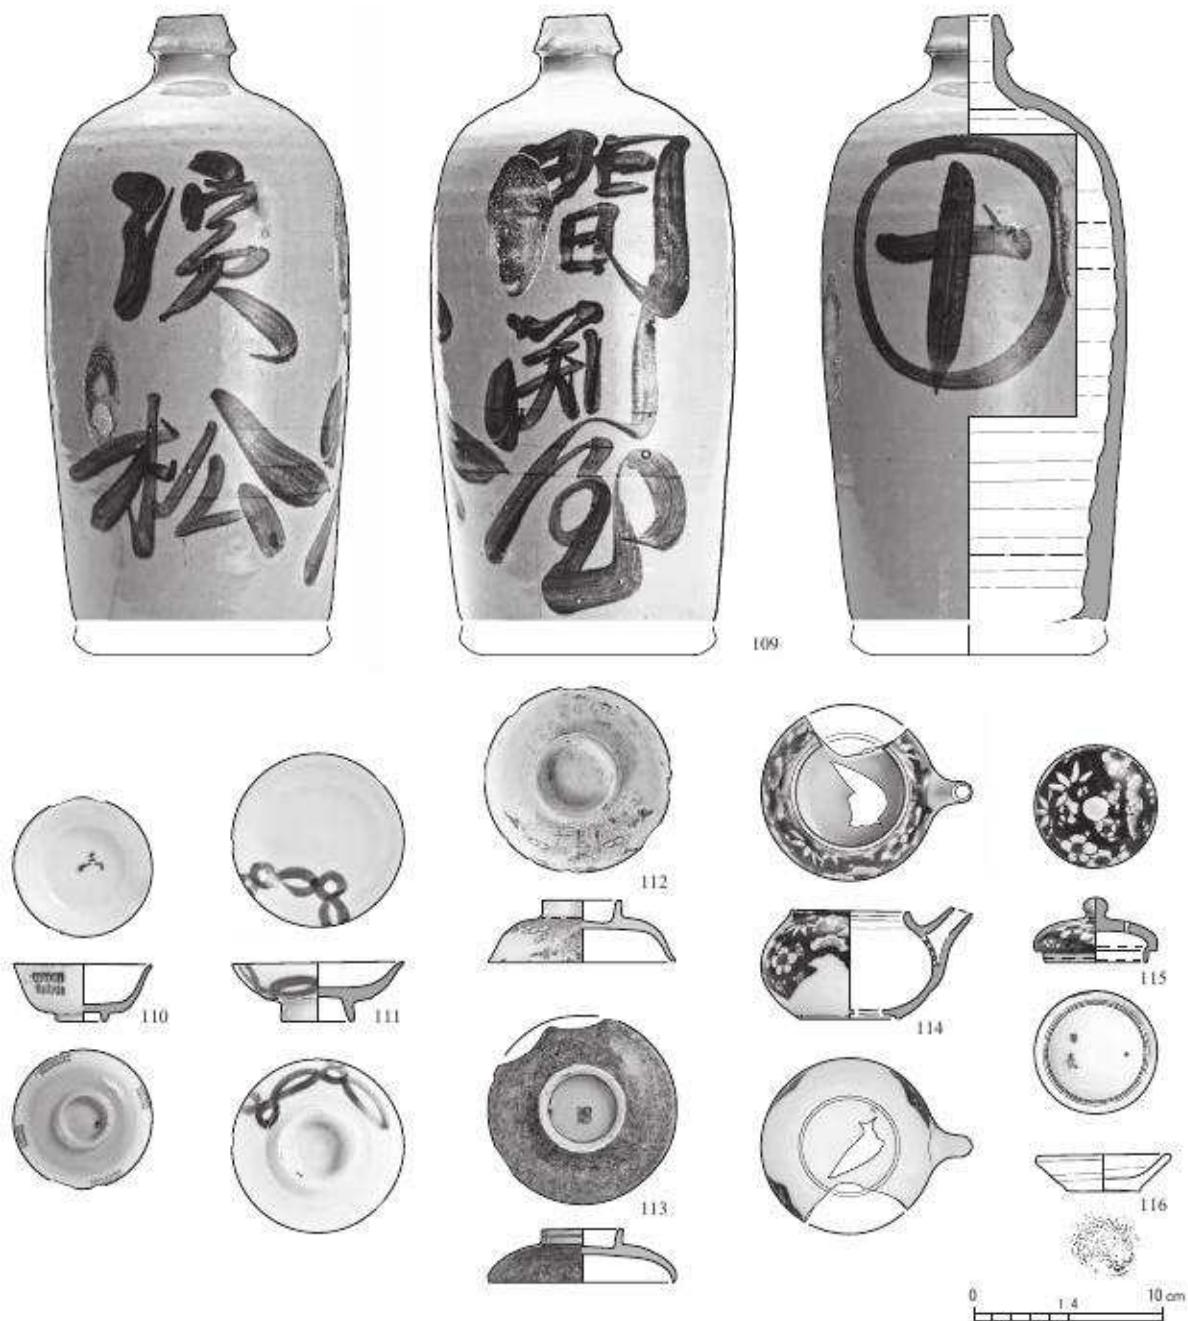
Fig.37 天守曲輪出土近代陶磁器等

109は7トレンチ7層から出土した美濃産の高田徳利である。輻轆水挽きによる成形で折返の三角口縁を持つ。鉄軸による「濱松」「問渕屋」「〇に十」の銘が入っており、全面に灰白色の石灰釉が施される。明治時代後期から大正時代に属すると思われる。

近代遺物の出土 今回の調査では、天守曲輪から近代の遺物がまとまって出土したことでも注目できる。天守曲輪から出土した近代の遺物としては、7トレンチから出土した高田徳利(109)と、4トレンチSK01から出土した磁器類(110～115)があげられる。高田徳利は、製作年代が明治時

代後期～大正時代頃と推定でき、「濱松」、「間渕屋」、「〇に十」の文字がみられる。この徳利にみられる間渕屋は、現在も浜松市の市街地内に現存している。浜松市中区肴町にある株式会社間渕商店であり、この商店は明治時代には造り酒屋を営んでいた。2018年8月9日に実施した間渕亨夫氏（株式会社間渕商店代表取締役社長）からの聞き取りによると（Fig. 40）、間渕屋は創業が元禄年間であり、明治時代から昭和初期にかけて浜松城跡の天守曲輪とその周辺を共同管理していたという。現在の間渕商店には、出土した遺物と全く同じ文字が書かれた徳利が伝えられており（Fig. 41）、出土した本例が間渕商店にかかわるものである可能性は極めて高いものと捉えられる。
