栗原遺跡

第三次調査概報

新潟県教育委員会

1. 本書は新潟県新井市栗原に所在する栗原遺跡の昭和55年度調査（第3次）の概要報告書である。
2. 調査は新潟県教育委員会が昭和55年度国庫補助金をうけて、新井市教育委員会と共に昭和55年9月16日から10月11日まで実施した。
3. 本書の執筆、図集はおもに坂井秀弥があたり、金子拓男、高橋保がこれを指導した。
4. 遺物の整理、挿図の作成は県教育庁文化行政課職員がおこなった。
5. 図中の方位はすべて磁北を示す。

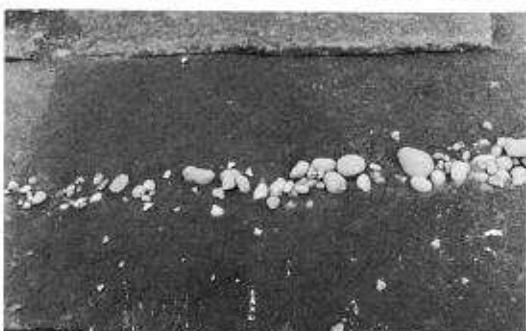
第2図 配石遺構SD 01(昭和54年度調査)

昭和53年度の調査は古川氏の古瓦採集地点の南北2箇所に調査区を設定した(第5図、裏表紙図面)。北側の第1調査区(松下敷地内)では径20cmほどの玉石を敷いた東西にのびる配石遺構SD 01(第2図)が検出された。これは建物にともなう雨落溝や排水溝と考えられているものである。そのほかに南北に走る溝と瓦溜が3ヶ所で検出された。南側の第2調査区(水田)では幅1m、深さ0.6mと幅0.3m、深さ0.3mの東西二本の溝が検出された。遺物は少なかったが、須恵器、土師器のほかに瓦を検出した。瓦には丸瓦と単弁の六弁蓮華文を配した軒丸瓦がある。軒平瓦は全く含まれていない(新井市教育委員会『新潟県栗原遺跡発掘調査概報』1979)。

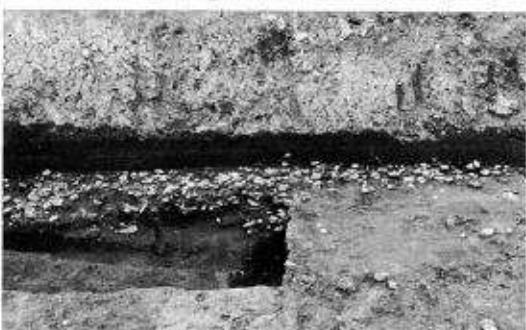
第3図 瓦敷遺構SK 04(昭和54年度調査)

昭和54年度は前年度の調査をうけて、県教育委員会が調査を実施した。調査は配石遺構の全容を把握するため東西に長いトレンチ(第3~5調査区)とこれに直交するトレンチ(第6調査区)を設定しておこなった。その結果、配石遺構は約80mの長さをもち、東側では地形にそってなだらかな傾斜をなし、低湿地に落ち込んでいる。西側では延長上に瓦敷遺構SK 04(第3図)の端部が検出された。北側の南北トレンチ(第7調査区)では北へ傾斜する地形が

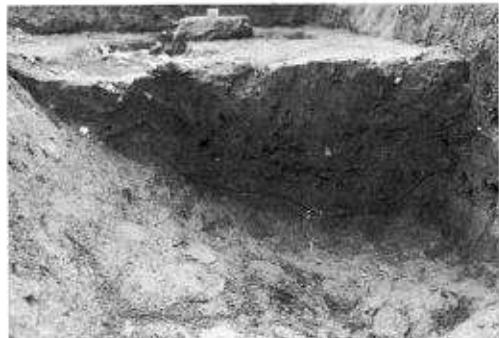
第4図 建物基壇址西側擾乱溝

旧耕作土を除去した段階で早くも南側で昨年度検出の瓦敷遺構のつづきを確認した。瓦敷遺構は平面形がL字状を呈し、これによって囲まれた部分が周辺より高くなっている。ほぼ直角になる東西と南北の瓦敷の施設とその内側の高い部分に設定した試掘場での土層観察から、これが建物の基壇であることを予想した。また、瓦敷遺構の方向が一昨年度、昨年度検出している配石遺構 SDO1(第2図)の方向と近いことから、互いに関連をもった施設である可能性が考えられた。以後、瓦敷遺構の精査に重点をおき、調査区北側の土層ならびに地形の観察(東西トレンチI・II、南北トレンチ)と並行して作業をすすめた。瓦敷は西側部分で不明確であったが、後世の水田開発にともなうと考えられる擾乱溝(第4図)によって大きく破壊を受けていることが判明し、瓦敷基壇の東西規模は把握された。

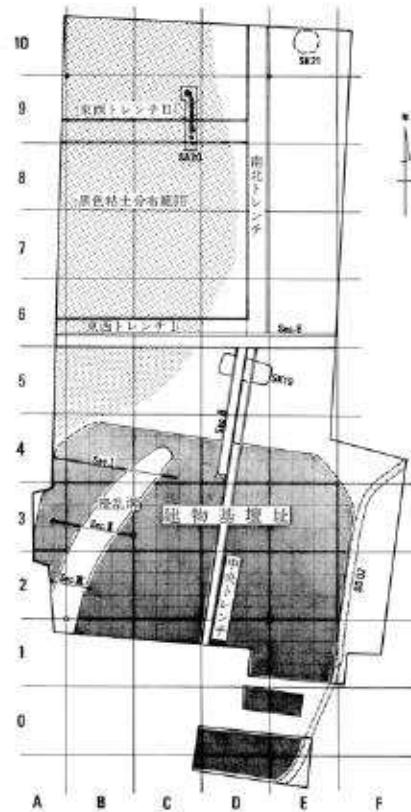
第6図 第8調査区地区割・遺構配置図

松下敷地内では昨年度瓦敷遺構の東端を検出した地点から西側の敷地内を調査区(第8調査区)西約13m、南北約27mの広さをとった。この敷地内はかつての水田面の上に厚さ1.3m前後の盛土がなされており、盛土の堆土をバック・ホウでおこなったのち旧水田面以下を掘り下げた。調査区内の地区割りは3m方眼とし、南西隅を基点に、西から東へA~F、南から北へ1~10とした(第6図)。

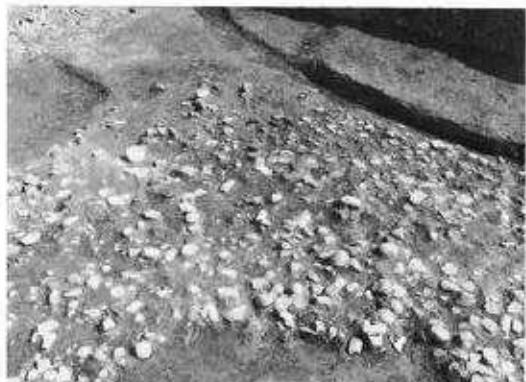
第8図 建物基壇址瓦敷（北東隅）

建物基壇址（瓦敷遺構SK 4、第8-11図・表紙図面）第8調査区の南部と農道にかかる部分に位置する。基壇は平面が方形で、周囲をめぐる瓦敷によって構築されている。その方向はほぼ南北に沿う。全容は調査区の範囲内ではつかめなかつたが、農道の調査（第9図）によって、ほぼ全体の規模を把握することができた。ただ遺構は後世の水田開発によって破壊を受けており、遺存状況はけっしてよくはない。特に西側部分は攪乱溝が瓦敷を大きくえぐっている。

瓦敷は幅約2.5mで、方形にめぐり、基壇の内側から外側に向って低くなり、ゆるやかな傾斜をもっている。瓦敷が囲繞する内側は盛土がされており、台状の外形を呈する。基壇の規模は瓦敷の外郭で東西、南北とも約14mを測る。傾斜する瓦敷面の比高は東面で25~30cm、西面では攪乱溝のため不明確ではあるが、50cm程度と推定され

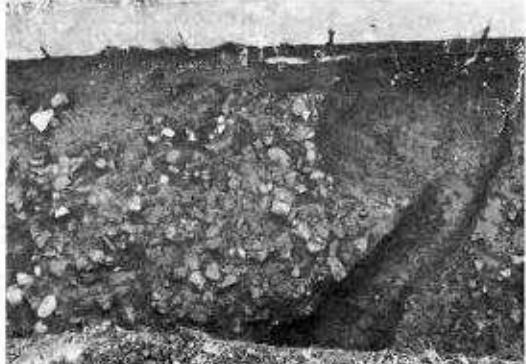
第9図 第8調査区農道部瓦敷（南より）

一方、松下敷地外にのびる瓦敷が南方へどれほどつながるかは、この段階で決定できなかつたので、調査区を南側に設定した。ただ、この部分はフェンスや側溝などの施設があり、その南が農道にあたっているため、瓦敷基壇の南北規模の把握に最少限度必要な範囲にとどめた。まず、敷地内フェンスと側溝の狭い部分に幅0.7m、長さ2.2mのトレンチを設けた。その結果、まばらではあるものの、瓦敷を検出したことから、さらに側溝南側の農道にトレンチをのばした。側溝埋設などで一部擾乱を受けているものの、ほぼ全面に瓦敷を検出した。この部分ですでに瓦敷の東面部分が屈折していることから、南北の規模はほぼ把握されるに至った。

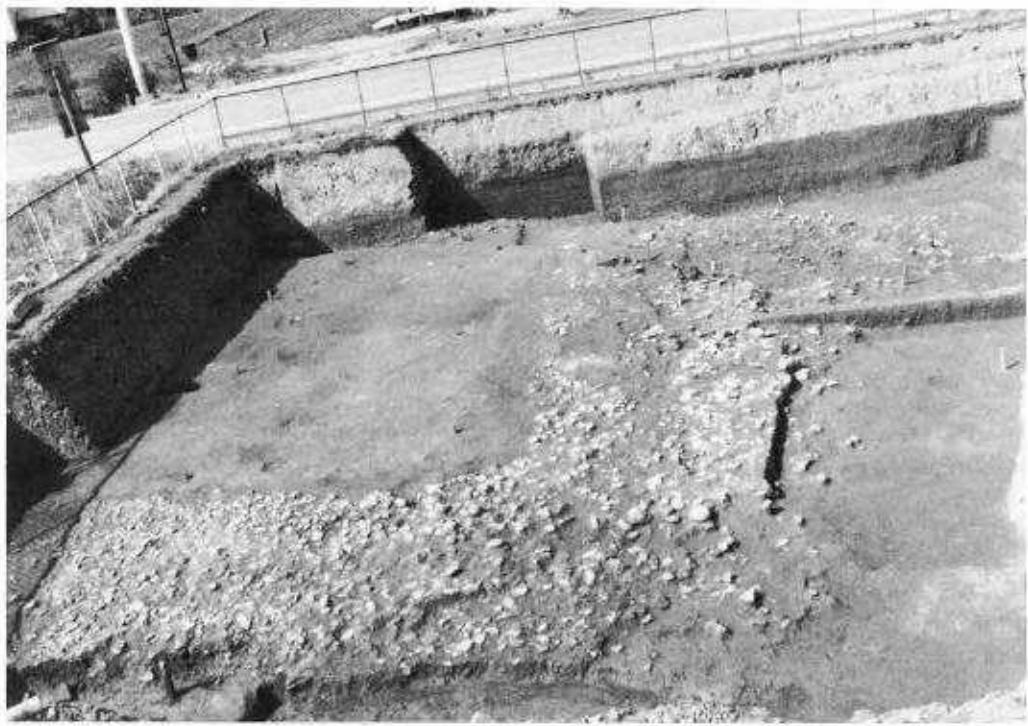
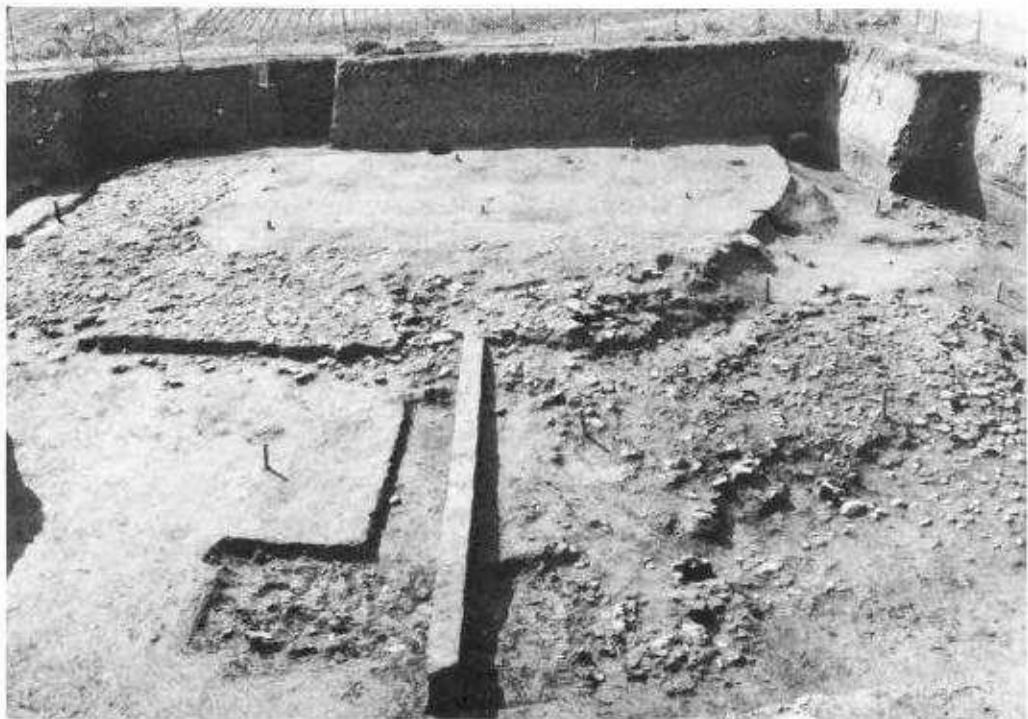
第10図 建物基壇址全景（上：東より、下：北より）

瓦敷はおもに瓦の破片によっておこなわれているが、地盤となる礫層から採取したとみられる円礫もかなり使用されている。瓦片は丸瓦と平瓦を碎いて用いており、その大きさは不ぞろいで5cm大のものから20~30cm大のものまである。おおむね水平に面を意識して敷いているものの、やや雑な感じを与える。保存状況にもよるかとも思われるが、瓦敷の裾と上端部の範囲は一部を除いて不明瞭であり、瓦敷を区画する地覆石などの特別な方法はとられていない。

建物基壇址とした遺構は幅2.5mの瓦敷が一辺約14mの規模で方形に囲繞するものである。瓦敷はゆるやかな傾斜をもち台状の形態をとる。遺構は水田耕作土直下にその上面が検出されたことや西側が擾乱溝に大きくえぐられていることから、遺存状況は良好でないと考えられる。さらには調査区の関係から西南部については発掘できなかつたため、遺構の全容は把握できなかつた。このため基壇の方向がほぼ方位に一致することはうかがえるものの、その詳細な規模や方向については、いまひとつ明確さを欠く。

基壇址の瓦敷状況を観察すると、東側から南側にかけては密であり、北側ではその外側が密で内側はまばらになり礫が目立つ。また西側2.5mほどの長さで瓦敷が途切れている。このように四周がしっかりとした状況ではなく、瓦敷の輪郭の方向も方位から東へ偏っているものの各部分でその角度が一致しない。このなかで東側内郭線がもっとも直線的となりN-15°-E（磁針）の方向をとり、これに直交する角度で北側内郭線を求めるとき瓦敷の密の部分に一致する。北側と西側の外郭線もほぼこれに合致することから磁北から15度東へ偏った方向が基壇の方向とされる可能性がある。ただ、このように基壇の方向を想定するとき、この東側に長さ約80mにわたる石組列（配石遺構SD 01）の方向（E-3°-S）と一致せず、大きな問題を残す。SD 01は瓦敷を覆う灰褐色土層上面に設置されており、今年度検出された石組遺構SA 20と同一面上にある。これまで検出された遺構をみると（第18図、第1表）、溝がいずれも灰褐色土層下の黄褐色土を基盤層とし、瓦溜土壙がこの層の中で検出されている。したがって、石を主体とした遺構と建物基壇址、溝、土壙との層位はことなつておらず、両者の間にどの程度の時間差が存在するかは不明であるが、灰褐色土層が形成される間は確実に併存してはいない。このようなことから、配石遺構SD 01についての時期や性格の解釈については問題を残しており、建物基壇址との関連性を今後さらに検討し、それとの関係で建物の方向も考えてゆく必要があろう。

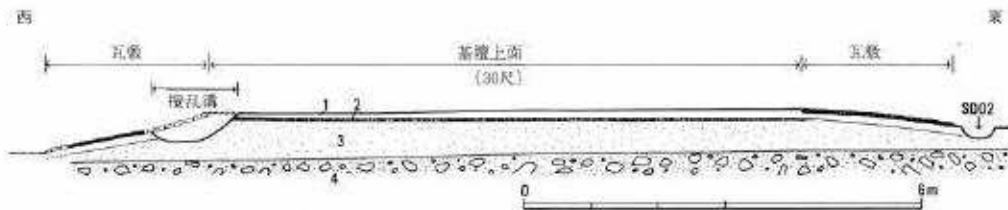
第11図 建物基壇址断面模式図 (1. 黄褐色砂層 2. 暗褐色泥粘土粒微砂層
3. 黄褐色微砂層(地山。上面一部整地) 4. 碓層(地山))

基壇の築成は中央に設定した中央トレンチによって観察した。これによれば、礫層上に堆積するよくしまった黄褐色微砂層の上面に厚さ3~5cmの粘土まじりの層が一面に敷かれている。この層は瓦敷部分にまで及んではいない。すなわち、地山の緻密な微砂層の上面を平坦にし、その周辺に傾斜をもたせて台状に整形したのち、暗褐色土を上面に敷いてその上に黄褐色土を盛り、傾斜部に瓦敷をほどこしたものと考えられる(第11図)。基壇の築成に際しては周辺を平坦に造成することなしに、原地形にあわせておこなっている。原地形は東から西にむかって傾斜しており、基壇の北西隅は礫層上に直接瓦を敷いている。またその外側は礫層が露出して低く落ち込んでいる。このように、基壇の築成前に大規模な整地をおこなわずに、地形に適するよう基壇を築いていることは注目される。

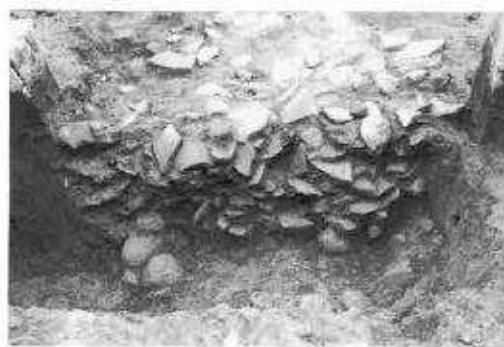
第12図 瓦溜 SK 19

瓦溜SK 19(第12図) 基壇址基底部の北方約3mに位置する。土壌は平面が長方形で、大きさは長辺約3m、短辺1.2m、深さ30cmを測る。第4層の黄褐色土をほとんど垂直に礫層まで掘り込んでいる。壙内には瓦片がおり重なって充満していた。瓦片は平瓦・丸瓦が多く、ほかに軒丸瓦と須恵器の破片がごく少数混入している。須恵器で器形が判別できるのは1片

のみである。瓦片の出土状況からみて、一時的に瓦を入れたと考えられる。どういった性格のものかは即断できないが、土壌の長辺の方向が基壇址と平行することから、両者の密接な関連性はうかがえる。出土瓦も瓦敷部のものとかわりはない。土壇内出土の瓦片は大ぶりのものが多く、接合する破片もかなり含まれる。瓦片の総量は約400kgである。

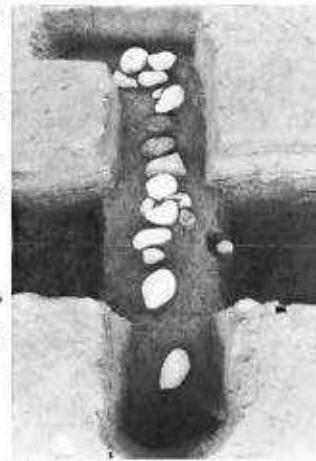
第13図 石組遺構 SA 20(南より)

配石遺構 SA 20 (第13図) C 9区で南北にならぶ石列である。第4層上面に設置されている。20~30cmの自然石20個ほどを南北に約2m並べ、その北端では西に短かく屈折させている。

SA 20は配石遺構SD 01と同じ層に存在することから、なんらかの関係があると考えられる。

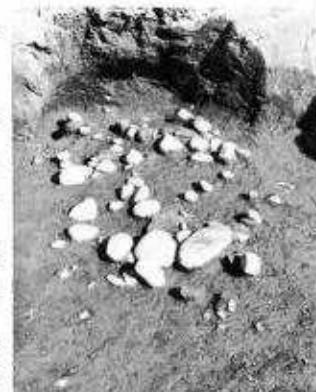
集石遺構 SK 21 (第14図) E 10区で円形の集石がみられた。石は不ぞろいである。

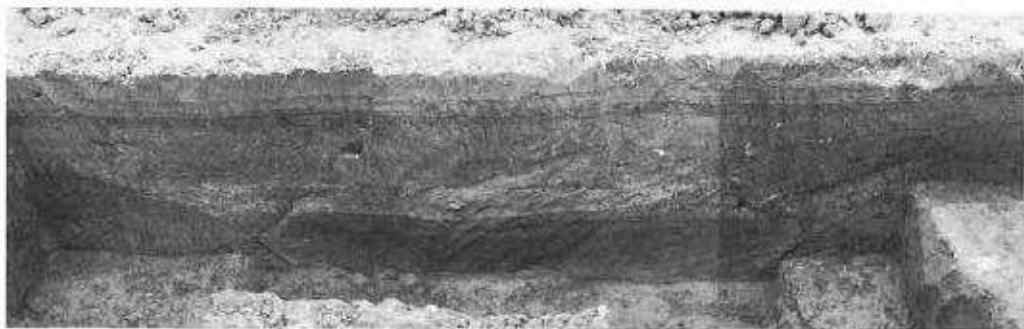
第15図 大溝SD 22断面(西より)

大溝SD 22 (第15図) 松下敷地南方のGトレンチで検出した東西の大きな溝である。農道南端から約50mの位置にある。幅2mのトレンチで確認したが、ほかのトレンチではこの溝のつづきは確認できなかった。ただEトレンチでは暗灰色粘質土が検出され溝の可能性も考えられたが、溝掘り方を確認できなかつたので、ここでは可能性を指摘するにとどめておく。いずれにせよ溝は、東西に長くのびていると考えられる。溝は耕作土下

m、下端幅約3.5m、深さ約1.2mで、底面は礫層の近くまで達している。断面はU字状を呈する。溝内には黒灰色のグライ性に富む粘土が厚く堆積しており、溝水していた状況を示す。この堆積層を詳細に観察すると、ごく薄い砂の層と粗粒、炭を含む粘土層とが交互になっており、その数は約30枚ほどをかぞえる。このほか刃物の痕がついた小枝や木の葉、昆虫の羽根などが出土したが、土器、木器などの遺物は検出されなかった。また、溝南側の上端から底面にかけて流れ込みと思われる砂層が明瞭に判別できた。比較的短期間のうちに溝の埋土が堆積したようである。なお、トレンチ内では溝にともなう土塁、築地などの施設は検出されなかった。

次に大溝SD 22である。大溝は建物基壇址から南へ約50mに位置し、東西方向に掘られている。この溝の延長はEトレンチにつながる可能性をもつが、確証を得てはいない。ただ、上端幅5mという規模からみて東西に長く伸びているとみられ、遺物の出土がないけれども、建物基壇址と互いに関係をもつものと推察される。このようなことから寺域を画す溝としての推測も充分成り立つであろう。国分二寺における寺域を画す施設としては、溝、土塁、築地などがあり、これらを組み合せた例もある。当遺跡で寺域を想定するにはいまだ充分な調査がおこなわれてはいないが、地形や地割などをひとつの目安にすればいくらかの推測も可能である。この場合、大溝は当然寺域の南限と位置づけられ、北限は昨年度第7調査区の所見から、これより南側の未発掘区に位置すると考えられる。大溝から1町の距離が寺域の北限と推考される蓋然性がもっとも強い。また、国道から約75m東にある水田面の大きな段差（比高差約40cm）と国道西側に流れる用水路の距離がほぼ1町となり、地割の方向も建物基壇の推定方向とほぼ一致する（第5図、裏表紙図面）。これらをひとつの根拠にすれば寺域の東西規模も南北と同様に一町と想定されよう。

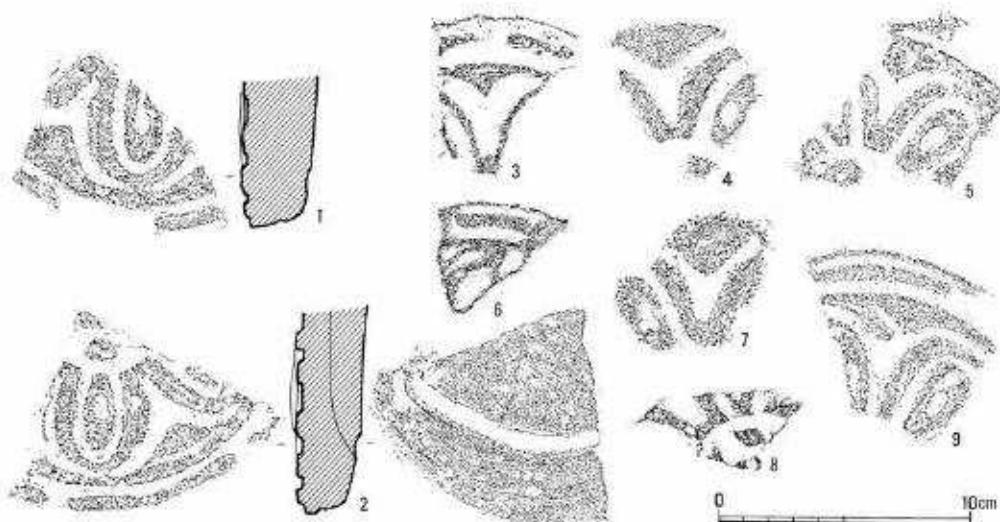
第17図 軒丸瓦瓦当実測図・拓影(縮尺 $\frac{1}{3}$)

軒丸瓦（第17-20図） 軒丸瓦には完形品はなく、いずれも瓦当と丸瓦（モヤ）が分離したかたちで出土した。また瓦当と丸瓦が接合するものも含まれていない。瓦当は11点ある（第17図）。瓦窯 SK 19から5点、基壇瓦敷上から5点、第3層から1点である。瓦当の完形品はなく、全体の $\frac{1}{4}$ 程度遺存するものが最大の破片である。文様はこれまで確認されているものと同じ六弁の単弁蓮華文である。花弁、蓋、蓮子などいずれも意匠化して、線を主体に表現しており、肉感的な表現方法はとっていない。瓦当の断面は平板で、高さ2.5~4.5mmの浮線で文様を描く。浮線は蓋が低く、弁間がもっとも高い。焼成が堅緻で灰色を呈する2のほかはいずれも軟質で灰白色から灰褐色を呈する。

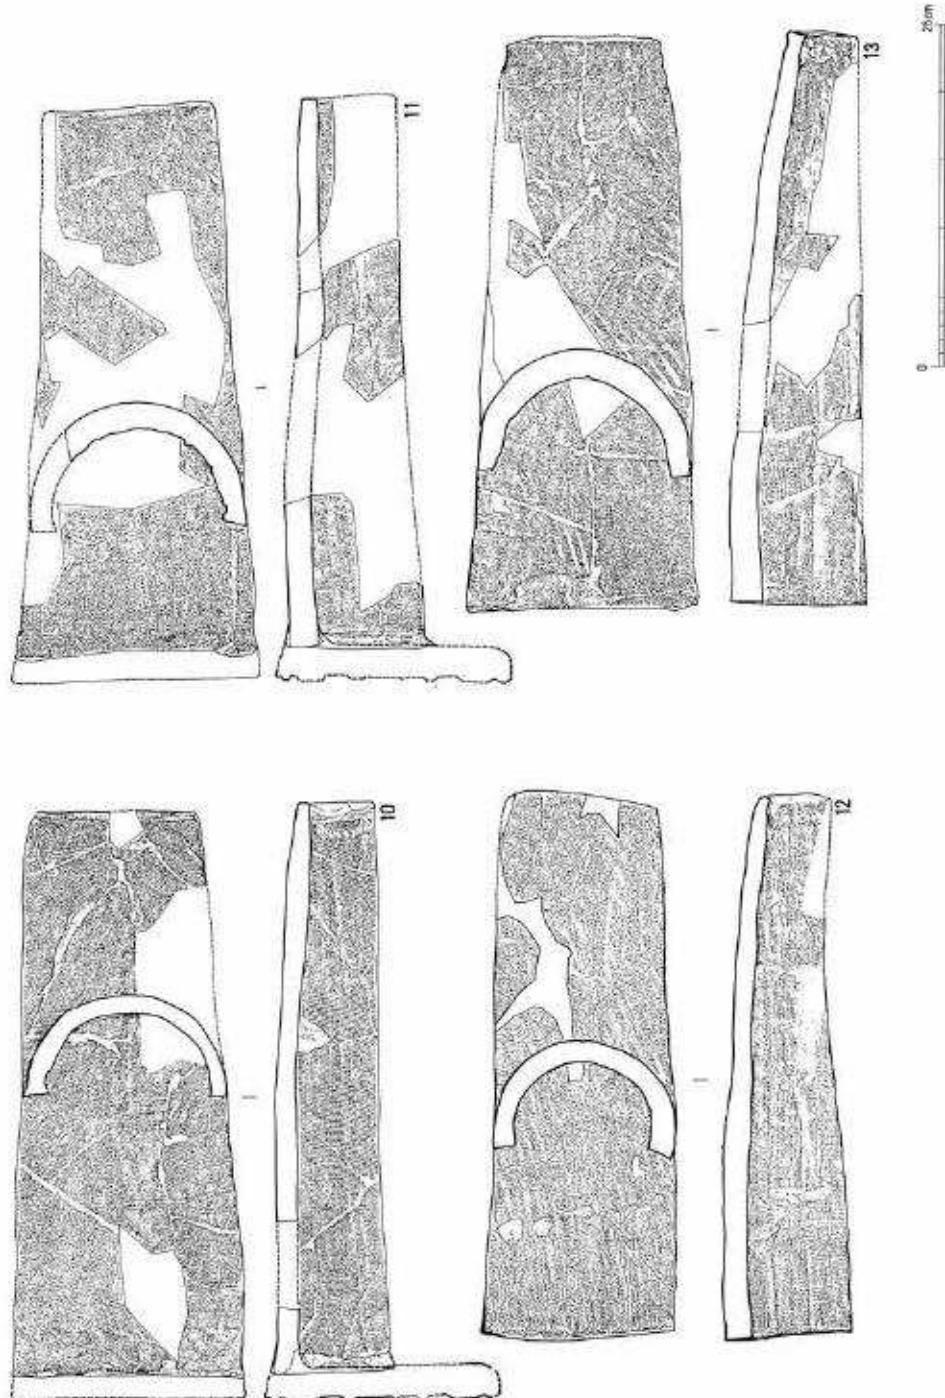
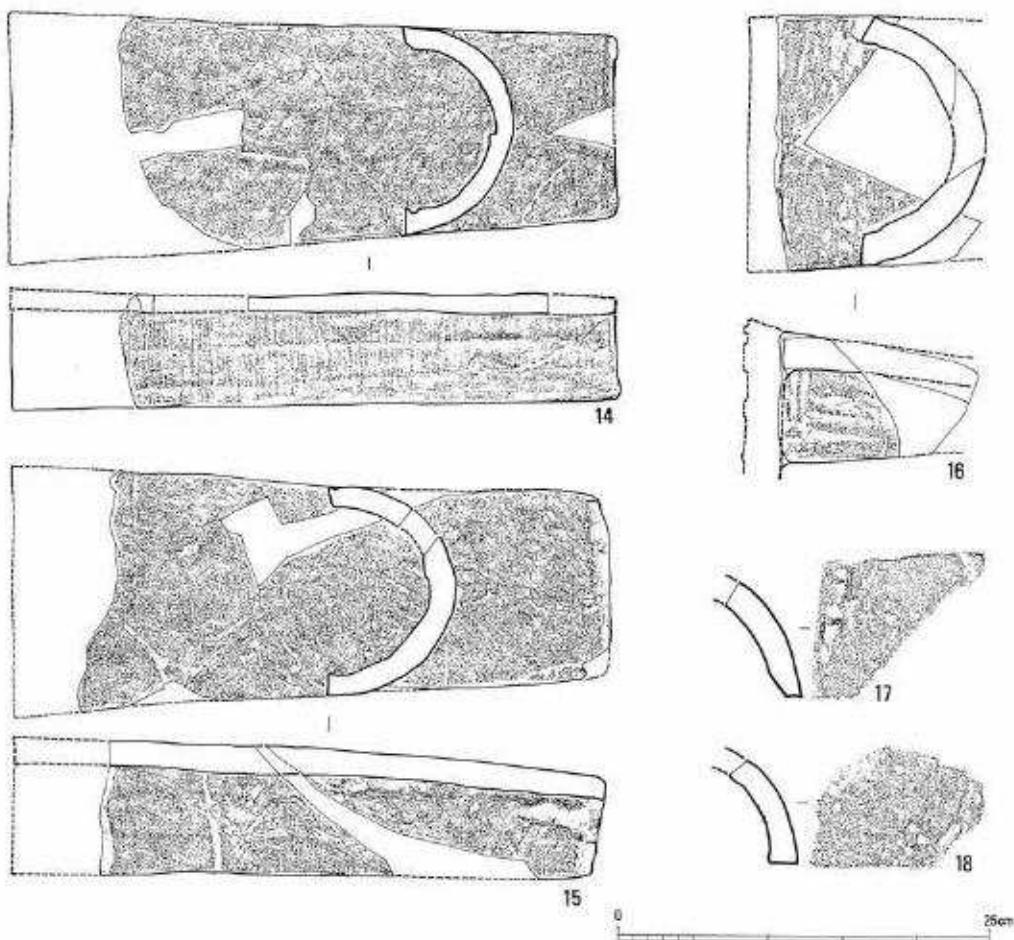
第20図 九瓦実測図II(縮尺 $\frac{1}{6}$)

丸瓦（第19・20図） 丸瓦はいずれも無段式である。瓦溜SK 19出土のもので何点か完形に近い例がある（第23図1）。これによれば、広端部幅14~17cm、狭端部幅11~12cm、長さ約40cmで、重さは2~3kgである。厚さは1.2~2.1cmで広端部から狭端部まではほぼ一定している。凹面には模骨と布目の痕をよく残し、凸面は叩いた後でナデをおこなう。ナデには3cmほどの幅で強くナデられたものがあり（10）、これより回転を利用した横ナデを施していることがわかる。叩き目はナデによってほとんど消されているが、叩き目の種類には平行（10~13、15）、斜格子（第14、16）、格子（17、18）がある。量的には平行叩き目が目立つ。側面、端面の調整は狭端部面が横ナデで、広端部面、側面はヘラケズリである。広端部面の角度はほぼ直角であり、側面は凸面側縁に対して鋭角になる。少数ではあるが、凹面側に側面の面取りを施す例がある（第23図3）。

凹面の側縁部に側面に沿って凹むものが多い（11、14、第23図2）。凹みは狭端部から広端部まで若干、歪みながらもほぼ直線になっている。凹面に糸切り痕が観察される例はないが、粘土板の重ね面かと思われる例があることから、一次成形は粘土板巻きつけによるものと考えられる。丸瓦の凹面の円弧は直径10~12cmであり、円筒状丸瓦を想定したとき、一枚の丸瓦の円弧がこれに対して占める角度は2分割の180°を大きくこえる例（12、220°）から、ほとんど180°に近い例（10）まである。ただし完形品が少なく、全体の状況が不明なため、すべて2分割されたかどうかは検討を要する。なお、側面に沿った凹面の凹みは分割時なんらかの用をなした可能性が考えられる。

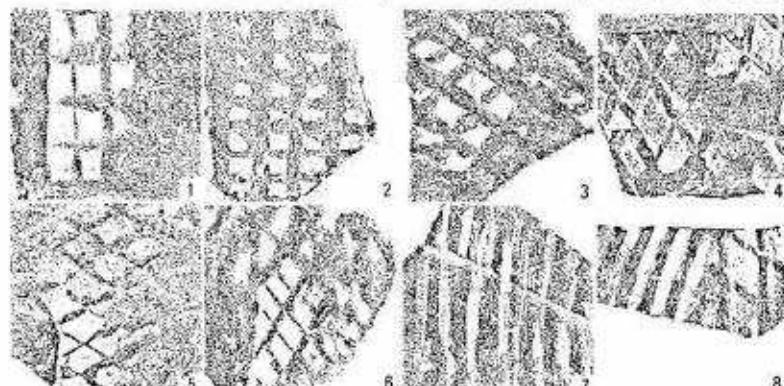
第21図 平瓦叩き文様（縮尺=1/8）

約40cm、幅約30cmである。厚さは1.8cm前後(19)から4cm前後(20)のものまであるが、おおむね2.0~2.5cmほどである。重さは概算で5~6kgである。広端が遺存するものはすべて面取りがなされる。凹面には糸切り痕をとどめる例が多く、模骨、布目痕はそのまま残されている。粘土板の巻きつけがはっきりわかる例がいくつかある(第23図11)。巻きつけは狭端部からみて右回りが一般的であり、左回りは少ない。模骨の幅は2~4.5cmで明瞭に段となるものが多い。凸面は叩いた後でナデをおこなう。ナデは横ナデが主体で、丸瓦より粗くおこなわれている。叩き目には格子、斜格子、平行の三種類があり、斜格子と平行を併用した例もある(第21図)。叩きの原体にはそれぞれの種類のなかでもことなるものがある。格子には大柄のもの(第21図1)と小柄のもの(同2)、斜格子には交差の角度が直角に近いもの(同3)と鋭角に近いもの(同4~6)があり、さらに格子が疎のもの(同4)と密のもの(同6)などのちがいがある。明確ではないが、平行でも原体の幅が長いもの(同7)と短いものがあるよう

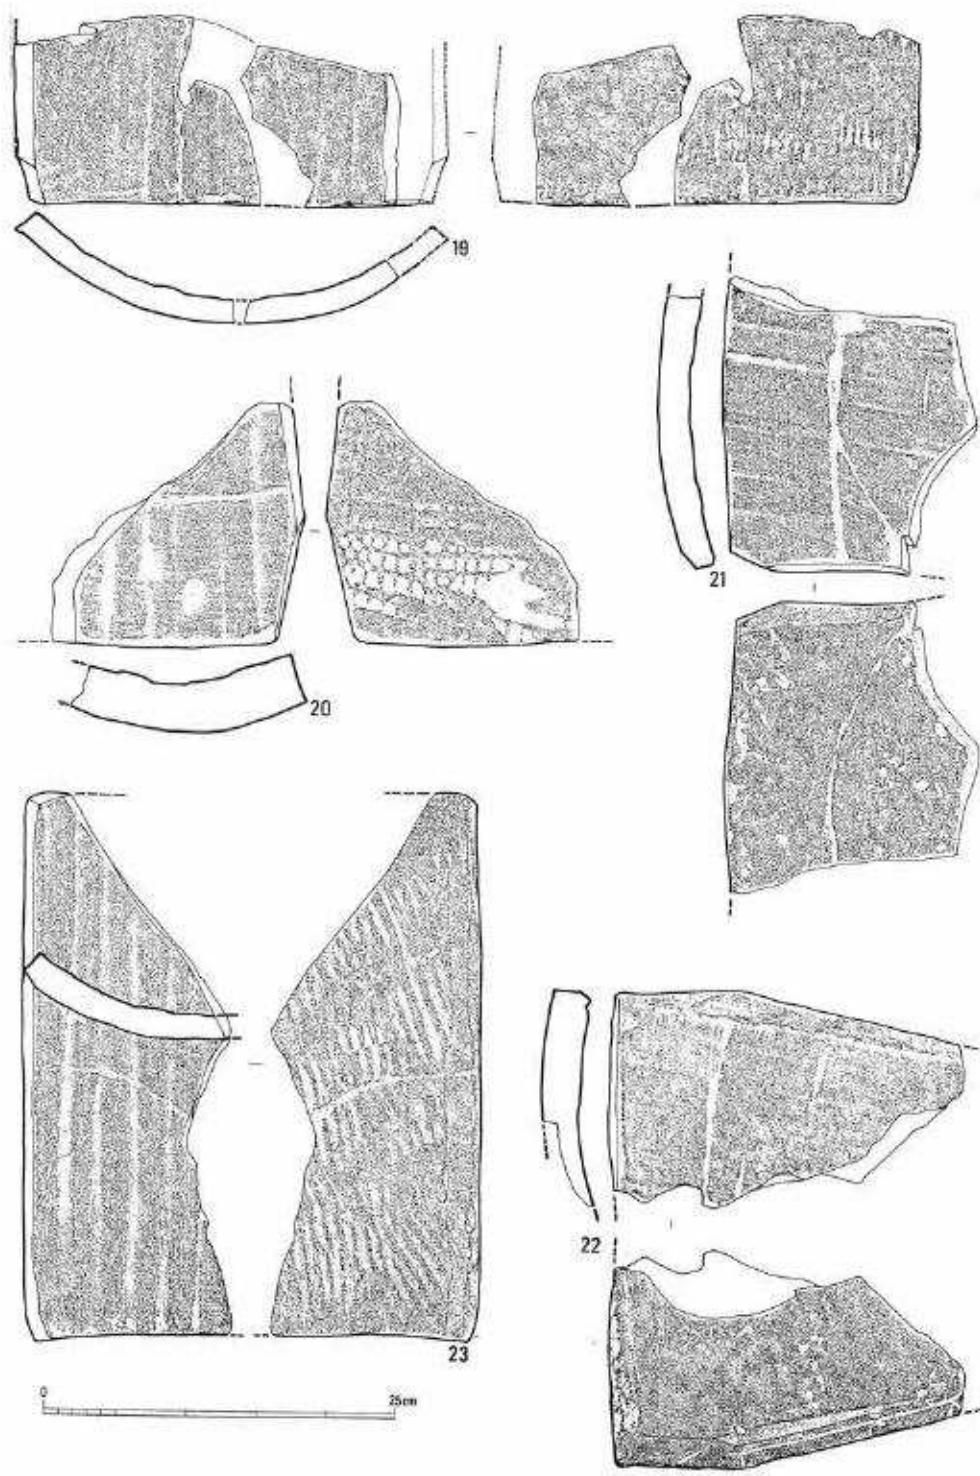
第22図 平瓦実測図(縮尺3/4)

ある。側面、端面の調整は狭端部面だけに横ナデを施し、ほかはほぼ直角の角度でヘラケズリをおこなう。狭端部の横ナデは平行叩き目のものと格子叩き目のものとでややことなる。平行叩き目のはうがより強く、凸面側の角を面取りするように横ナデをしており（第23図9）、格子叩き目のものは横ナデが弱く角張る（第23図10）。側面は面取りされない例も（19）もあるが、凸面側の角にはどこす例（21～23）も多い。側面の面取りはすべてヘラケズリである（第23図5）。なお、側面の凹面側に丸瓦と同じような凹みをもつ例（第22図4）もみられる。

平瓦の一次成形は粘土板巻きつけ技法によることはわかるが、19の平瓦の広端円弧から円筒状平瓦を想定するとその直径は約40cmとなり、これに対して一枚の円弧の占める角度はほぼ4分割に近い85°を示す。平瓦の全幅が知られる例がほとんどないため、すべてについて即断することはできないが、一般的な4分割が多いのではないかろうか。なお、格子叩き目の平瓦凹面に一条の凹線様の凹みがみられる（20～22、第23図7）。これは広端部から5～10cmの位置に端面に平行してはいっている。凹部にははっきりとした布目は認められず、布の上からタガ状のものを巻いて粘土板を巻きつけたことも想定される。製作上の技法のひとつであろうか。平行、斜格子叩き目の平瓦にはこれがまったく認められず、注目される。また、平行叩き目の平瓦広端部面取り部分に叩いたような痕がみられる（第23図6）。

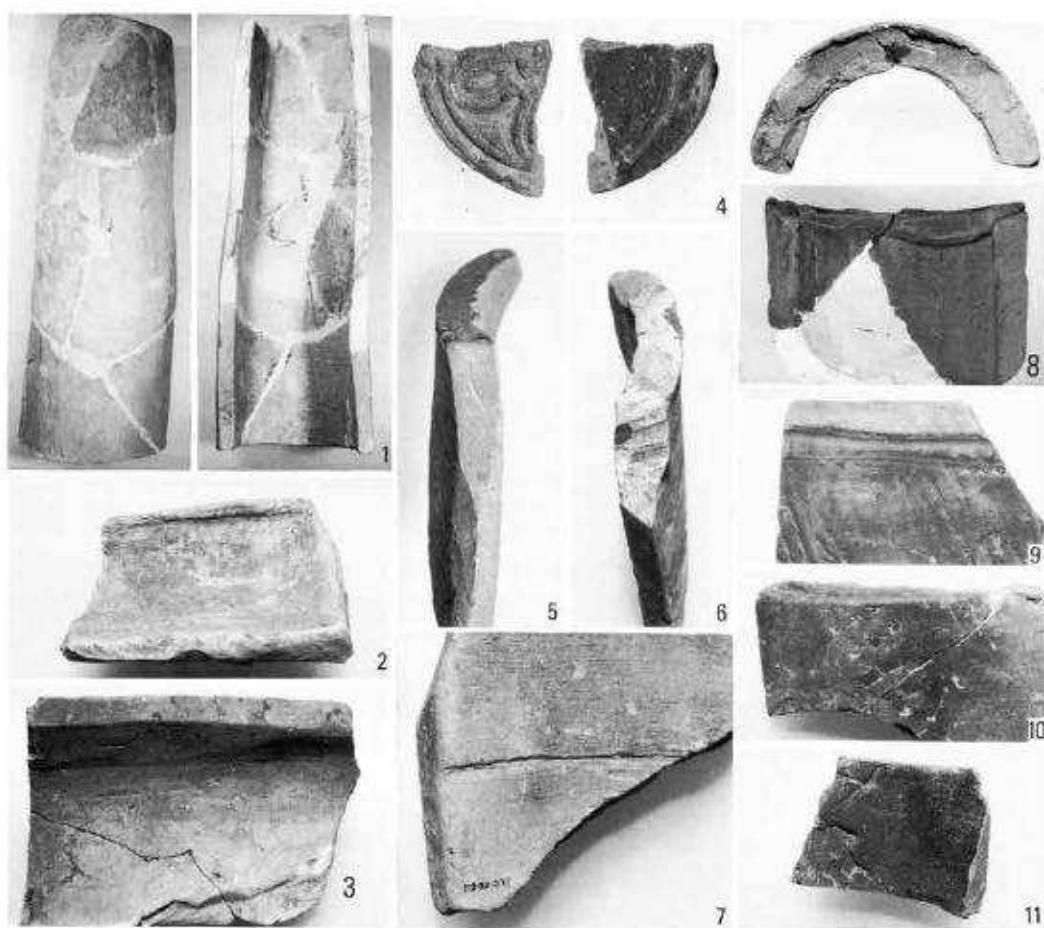
第23図 瓦の製作技法

ると、瓦当と丸瓦はそれぞれ別に成形し、かなり乾燥させてから粘土を用いて接合する。瓦当は裏面の周縁部を高く、中央をくぼんだ形にして丸瓦を合わせる。この際、瓦当裏面を丸瓦の接着部にへらで刻みを入れたり、瓦当裏面に凹みをつける（いわゆる印籠つきの技法）などの細工をせず、そのまま接合させている。瓦当と丸瓦の接合には丸瓦端部の両面に粘土をあてて、瓦当中央がややふくらむ程度に粘土を充填してナデする。丸瓦の凸面は丁寧に横ナデをおこない、凹面は接合部に強いナデを施すが、入念ではなく接合痕を明瞭に残す。

この凹面接合部のナデは周縁部にもめぐらされている（2、第23図4）。前回の報告ではこの強いナデによってできた凹みを瓦当と丸瓦の接合時に両者が接着し易くするために施したものと解していたが、瓦

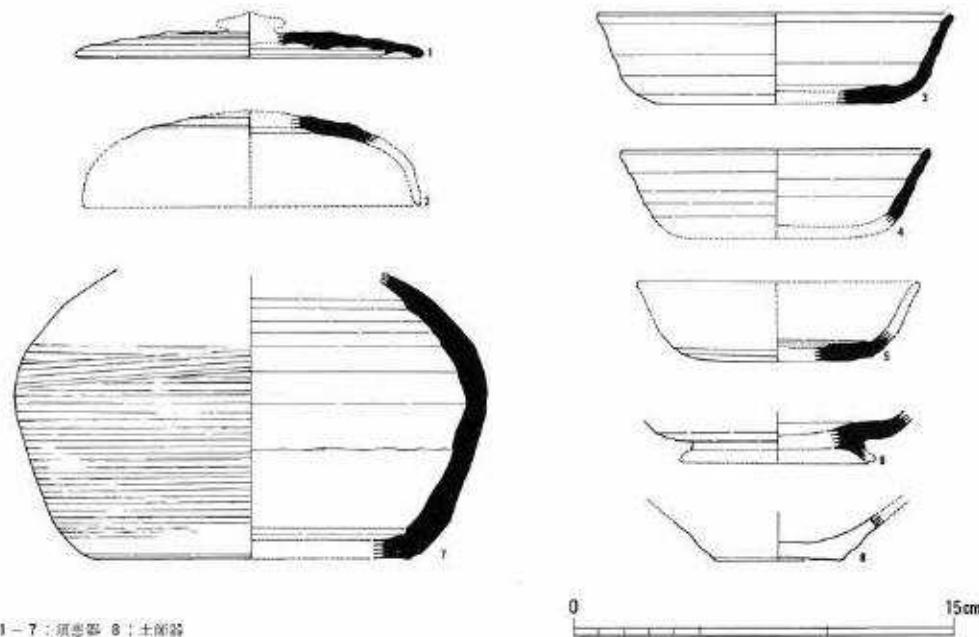
第24図 土器実測図 (縮尺1/2)

須恵器（1～7） 1は杯蓋で、内面に退化したかえりをもつ。天井部はほとんど水平で、口縁端部は丸くおさまる。天井部外面中央は回転ヘラケズリ、ほかはロクロナデをおこなう。口径13.8cm、胎土は精良で焼成は堅緻である。基壇瓦敷上出土。

2は杯蓋の天井部破片である。外面はヘラケズリ、内面はロクロナデをおこなう。焼成はやや軟、農道部トレンチ出土。たちあがりをもつ杯身に対応する形態であり、古墳時代後期にあたる。

3～5は高台をもたない杯身である。3は水平な底部から外上方へ直線的にたちあがる体部をもつ。底部は回転ヘラ切りのうちにナデているようで平滑である。ほかはロクロナデをおこなう。口径14.0cm、器高3.5cm、焼成はやや軟、第8調査区D4区第2層出土。

4は3と同形態であるが、やや小ぶりである。内外面ともにロクロナデをおこなう。口径12.1cm、胎土は精良、焼成は堅緻である。Aトレンチ出土。

5は底部破片である。底部は回転ヘラ切りをおこない体部との棱が明瞭となる。ほかはロクロナデである。胎土は精良、焼成は堅緻である。Cトレンチ出土。

6は高台が付された杯身ないしは椀と考えられる。高台は端部が欠損しているが、外方へ強くつまみ出されている。高台の内側はなめらかに底部につらなる。高台部分は接合ナデ、ほかはロクロナデをほどこす。Cトレンチ出土。

7は口頸部を欠くが、器形や外面のカキ目からみて平瓶の体部と考えられる。体部上半はロクロナデ、下半はカキ目をおこない、底部はヘラケズリのようである。胎土は精良、焼成は堅緻である。体部径18.8cm、瓦溜SK19出土。

土師器(8) 回転糸切りされた底部から直線的にのびる杯である。内外面ともにロクロナデである。底径5.1cm、胎土は精良、灰褐色を呈する。基壇瓦敷上出土。

以上の土器は2を除いて8～10世紀代の時期が考えられ、遺跡の年代を裏付けるものであろう。
