特別史跡 姫路城跡Ⅱ

兵庫県教育委員会

—兵庫県立姫路東高校プール改築
などに伴う発掘調査報告—

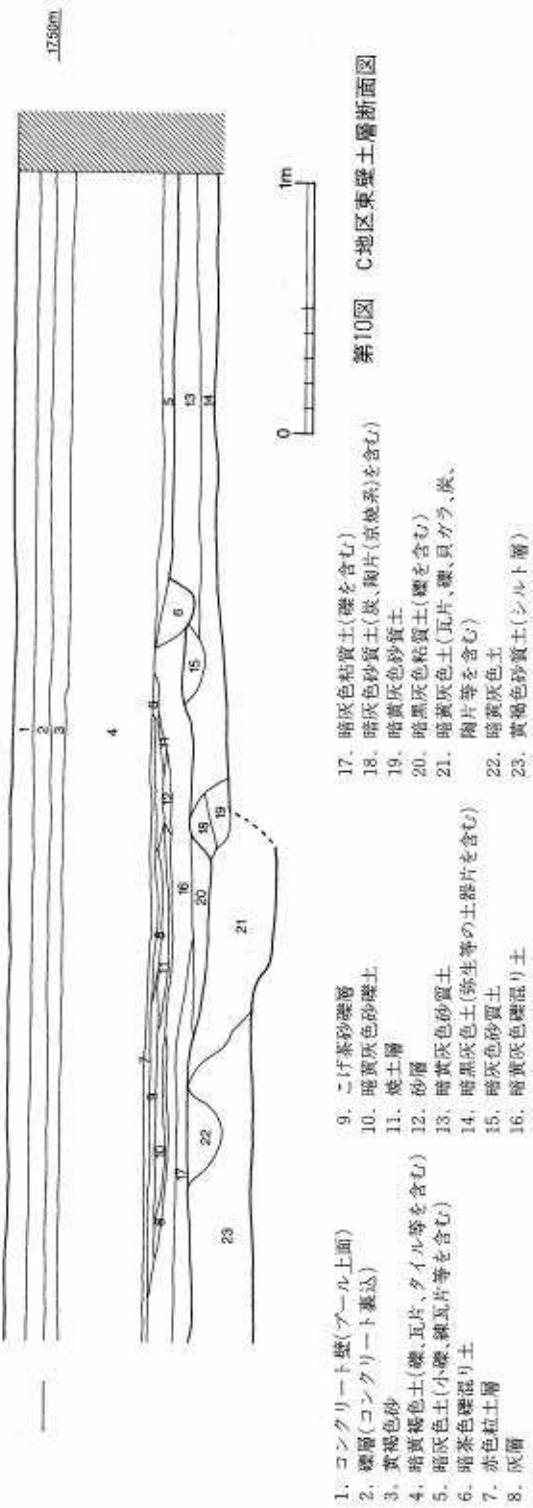
第10図 C地区東壁土層断面図

C調査区では、断面観察の結果、基本的には、①層コンクリート壁層、②層礫層(コンクリート裏込)、③層黄褐色砂層、④層暗黄褐色土層、⑤層暗灰色土層、⑥層暗黄灰色砂質土層、⑦層暗黒色土層、⑧層暗黒灰色土層、⑨層黄褐色シルト層の順に堆積が見られる。

ここでは⑤層及び、それと同一レベルにある、⑦層上面を第1遺構面、⑩層及びそれと同一レベルにあると思われる。⑨層上面を第2遺構面として調査を実施した。

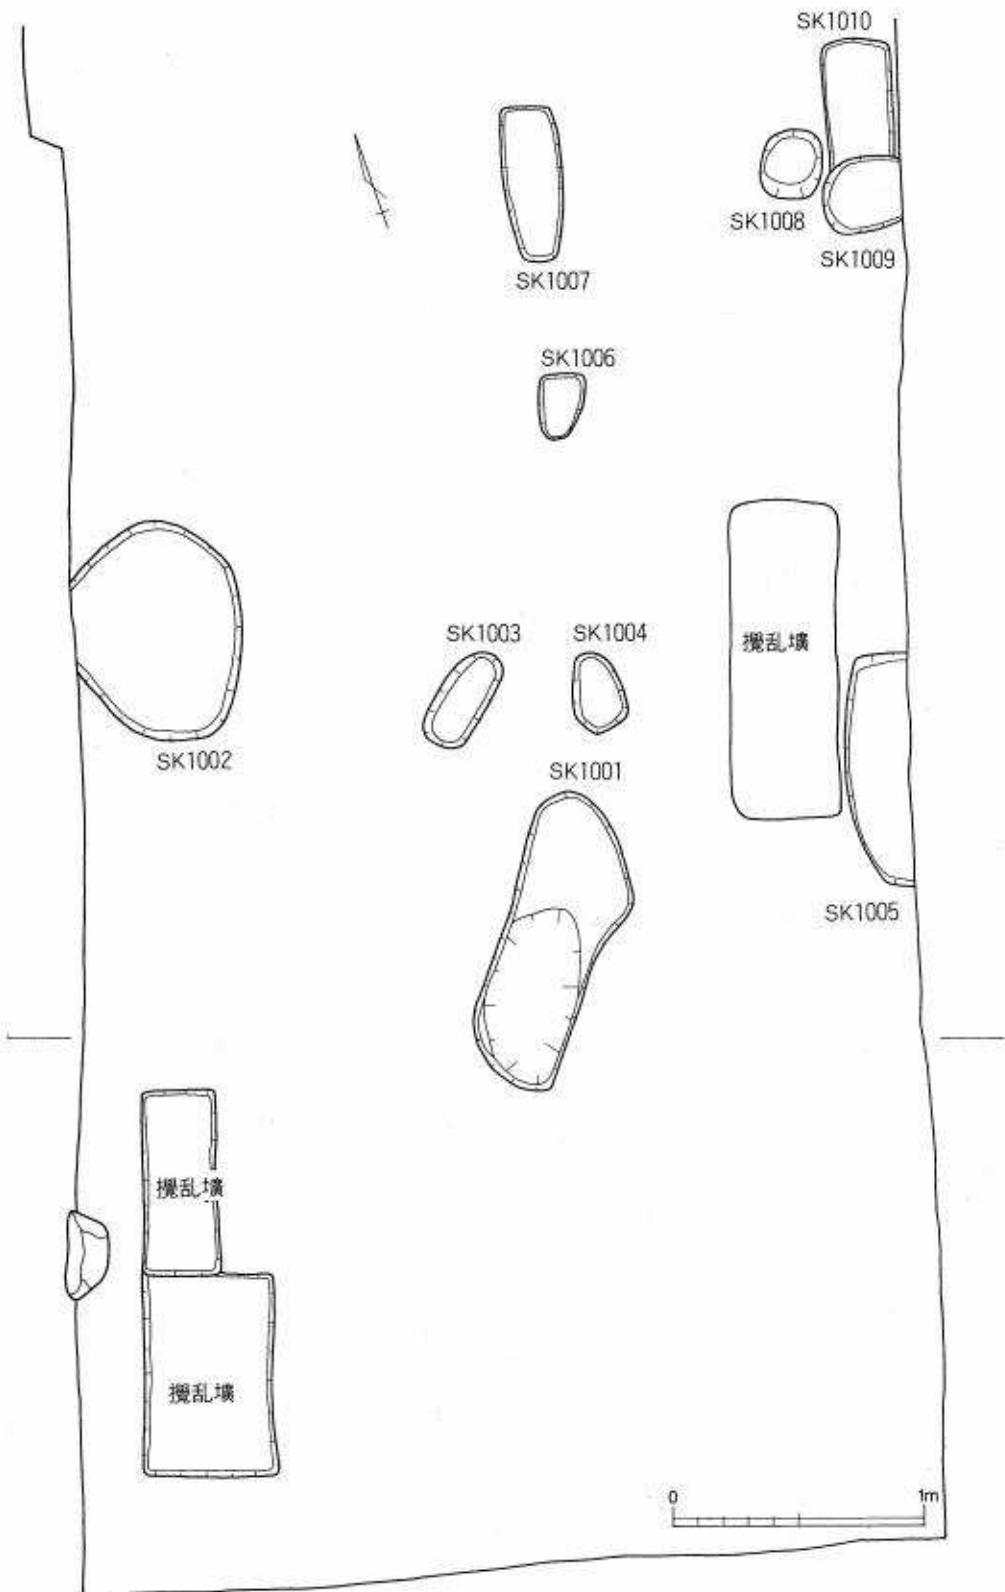
第11図 C地区第1遺構面遺構配置図

第1遺構面は5層及びそれと同一レベルにあると思われる7層上面をベースとする遺構面で合計11基の土壙が検出されている。

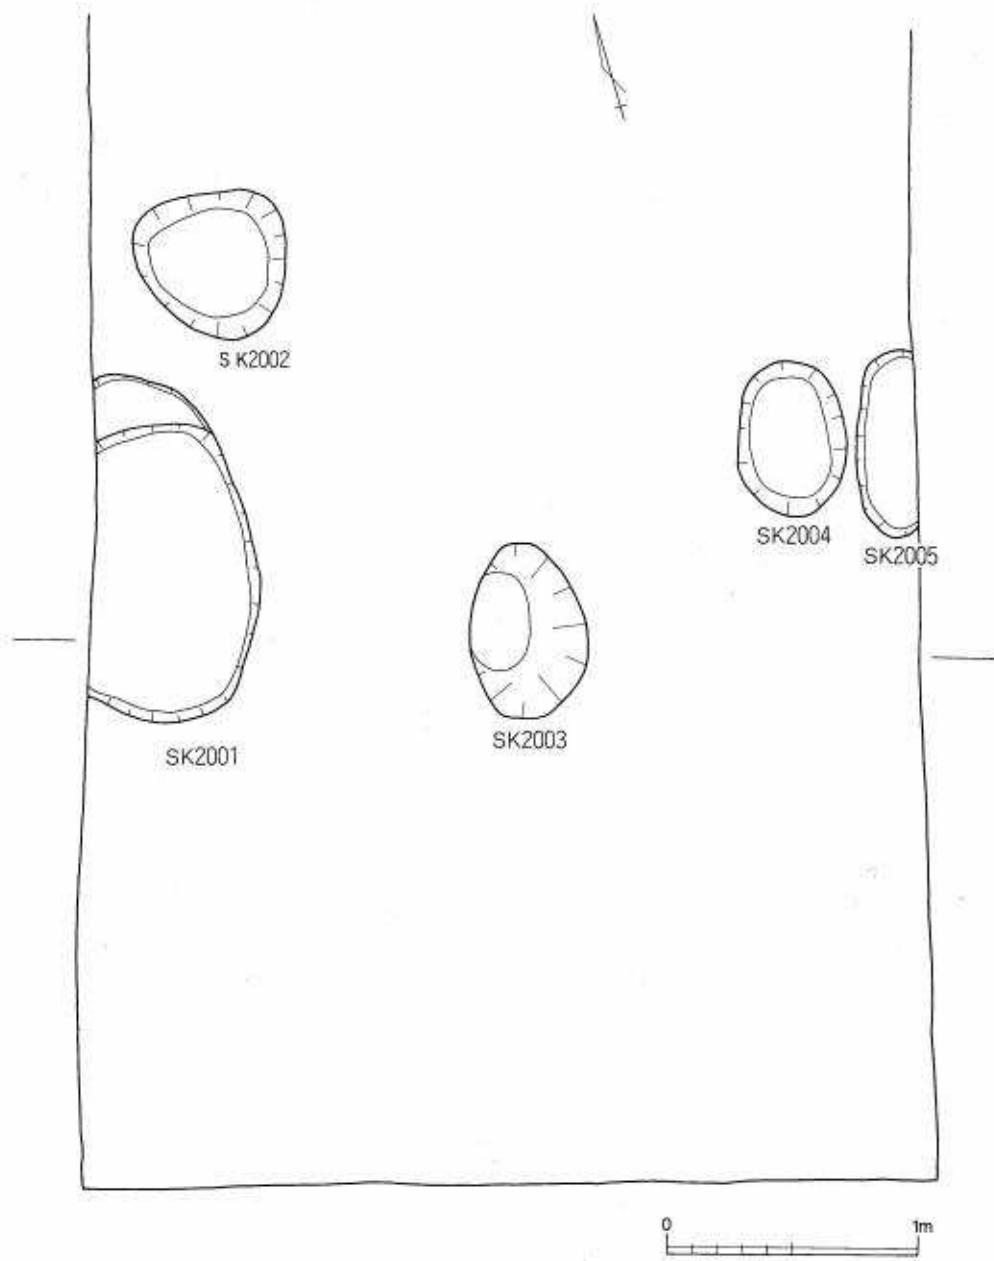
第12図 C地区第2遺構面遺構配置図

第2遺構面は、14層及びそれと同一レベルにあると思われる23層上面をベースとする遺構面である。ここでは、遺構は殆ど検出されず、わずかに土壙が5基検出されたのみである。

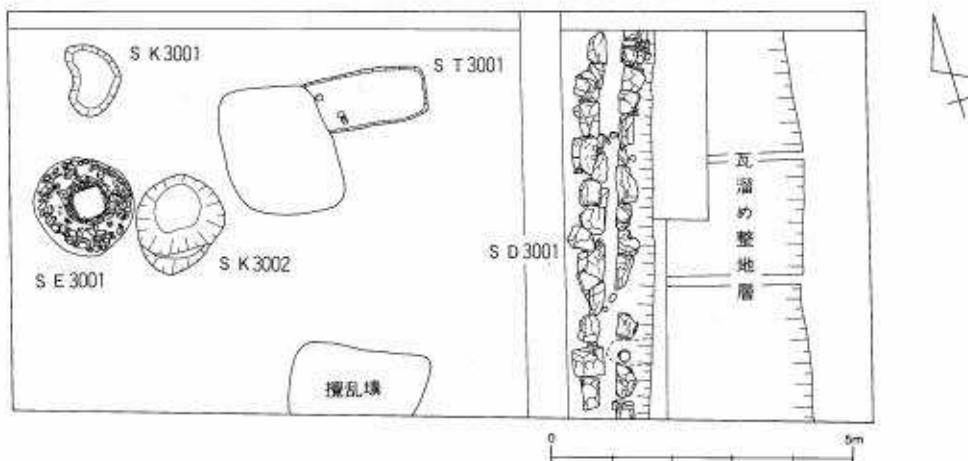
第13図 F地区遺構配置図

約98m²全面調査した部分である。確認調査によって、大きく二時期の遺構面を確認している。その結果から、校庭にする際の整地層（盛土層）を含めて約50cmは重機によって掘り下げた。前章で記したように中央に旧陸軍建物のコンクリート基礎が南北に走っているなど数ヶ所の擾乱が見られ、保存状態は良好とは言えないものの、3時期以上の遺構が土層の切り合い関係などから看取ってきた。

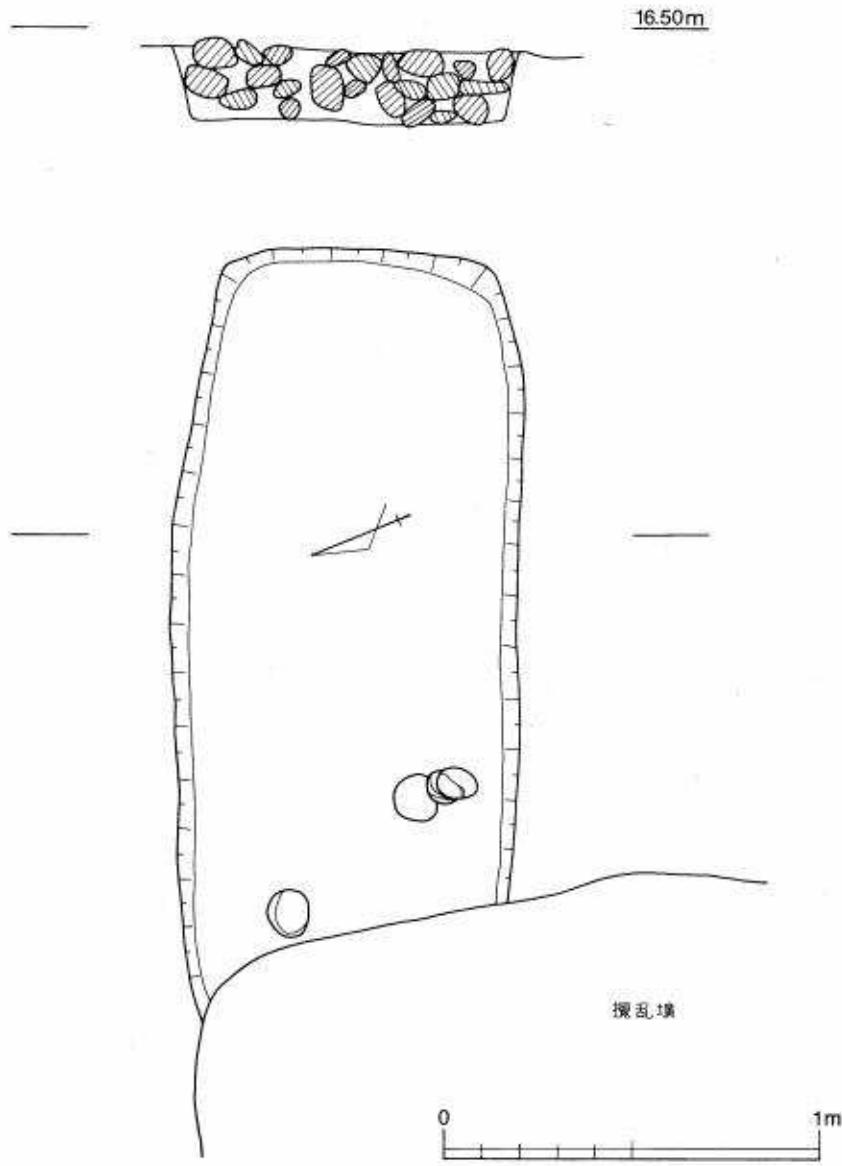
第14図 集石土壤(SK3001)実測図

土壙上面で拳大前後の円礫を集めたものと思われ、調査段階では底まで落ち込んでいる礫も見られた。規模は短辺100cm、長辺200cmの隅円の方形であり、西側の木口部を欠損しているが、規模の推定は可能である。検出時での深さは20cmを測る。肩は垂直に近い角度で掘り込まれており、底面は西側の方が高くなっている。出土遺物は西側に集中しており、土師器皿が4点出土している。3点は重なって出土しており、1点は、北西30cmにやや離れて出土している。底面のレベルと出土状況から西側が頭位と考える方が妥当と思われる。中世的な性格の強い墓である。

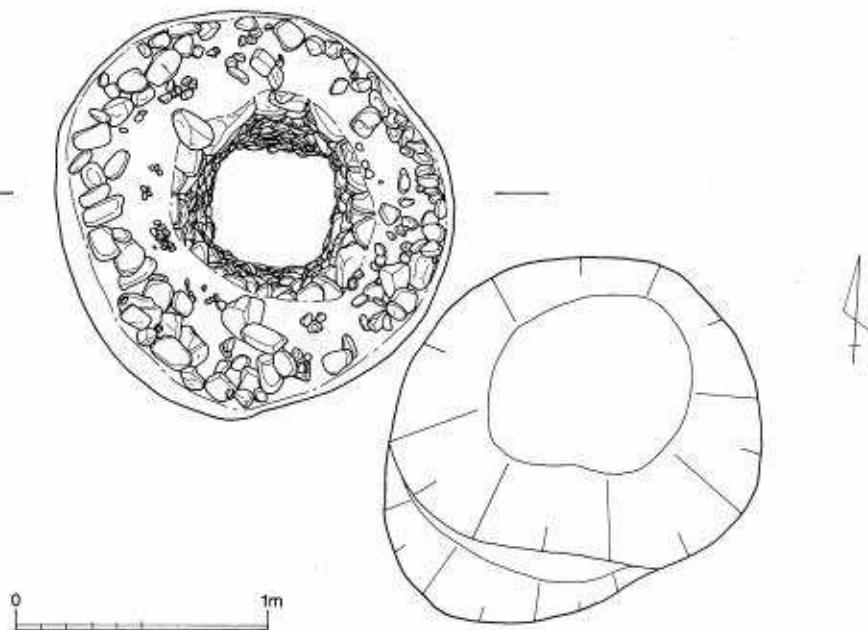
第15図井戸(SE3001) 土壌(SK3002)平面図

土壌は井戸の東側と北側1基ずつ検出している。北側の土壌は、最大長125cmの不定形の土壌で、深さも30cmと浅いものである。遺物も全く出土しておらず、性格不明である。時期も決めがたく、新しい段階のものかもしれない。東側の土壌は、井戸に接して築かれている。最大径220cmの不定円形で擂鉢状の土壌である。深さ80cmで遺物も出土していないが、井戸と肩を接するように築かれていることから、井戸に関連する施設であろうと思われる。周辺に上屋構造を想定出来る遺構は検出されておらず、遺構の性格は汚水溜めではないかと考えている。

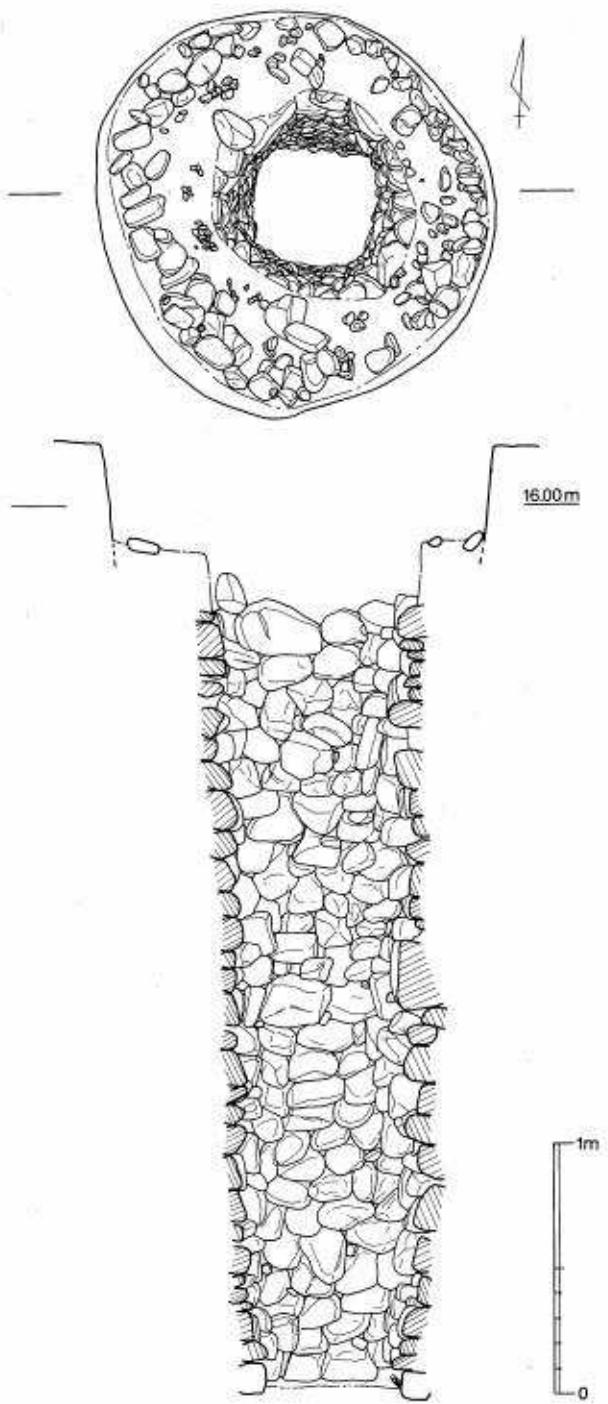
第16図 井戸(SE3001)実測図

調査区西側で検出した。掘り方は径160~180cmの不定円形で深さは400cmを僅かに越える規模である。検出面から80cm下まで井側が残っていた。埋土の状況などから意図的に埋めた井戸

と考えられる。井側は擂鉢状になっており、上面で80cm下面で40cmで深さは400cmを測る。井側は、枝を付けたままの自然木を胴木として使っており、方形に組んでいる。井筒は抜き去られたものか残っていない。方形の木組の上に井側部を築いているため、二段目までは方形に石を組んでおり三段目以降徐々に円形にしている。石材は主に河原石を使用しているが、一部龍山石も利用されている。井側石組の構築は時計回りで行っており、深さの約2分の1のところに大形の石材を使った部分がある。石組の安定を図るためのものであろうか。掘り方埋土はやや粘性を持って礫混じりの土であり、掘り方も擂鉢状を呈しているものと思われる。

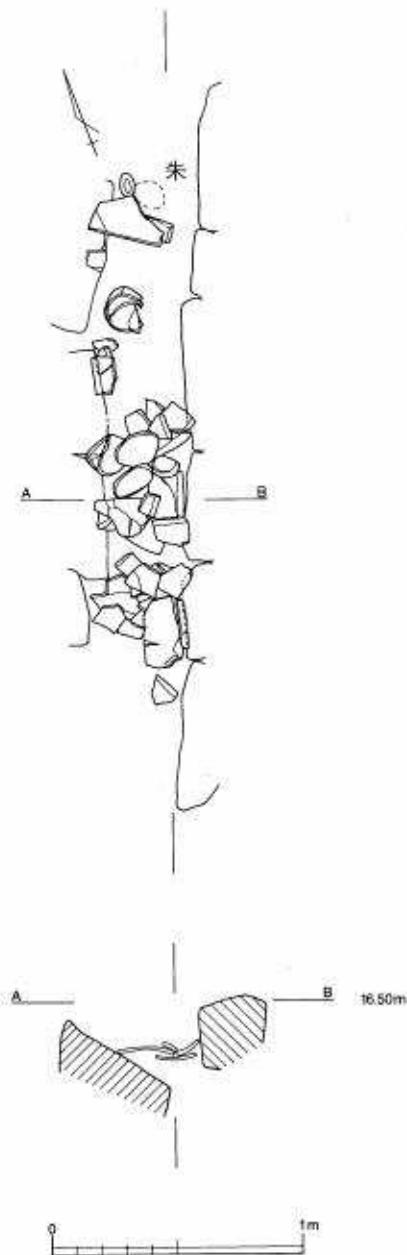
第17図 溝(SD3001)遺物出土状況

ている。西側は搅乱を受けていたため検出していないが、石垣構築時は掘り方は設けていないと考えるのが一般的である。東側には掘り方のラインが見られ、ほぼ垂直に掘り下げ石材より約10cm広く掘っている。石材は垂直になるように河原石で調節している。溝の底からは遺物は出土していないが、黒灰色粘質土上面から平瓦・丹波焼壺が出土している。溝に使われた龍山石の中の数石には矢穴が残されている。大きさなどは東西両壁とも同じタイプの矢穴が残されている。

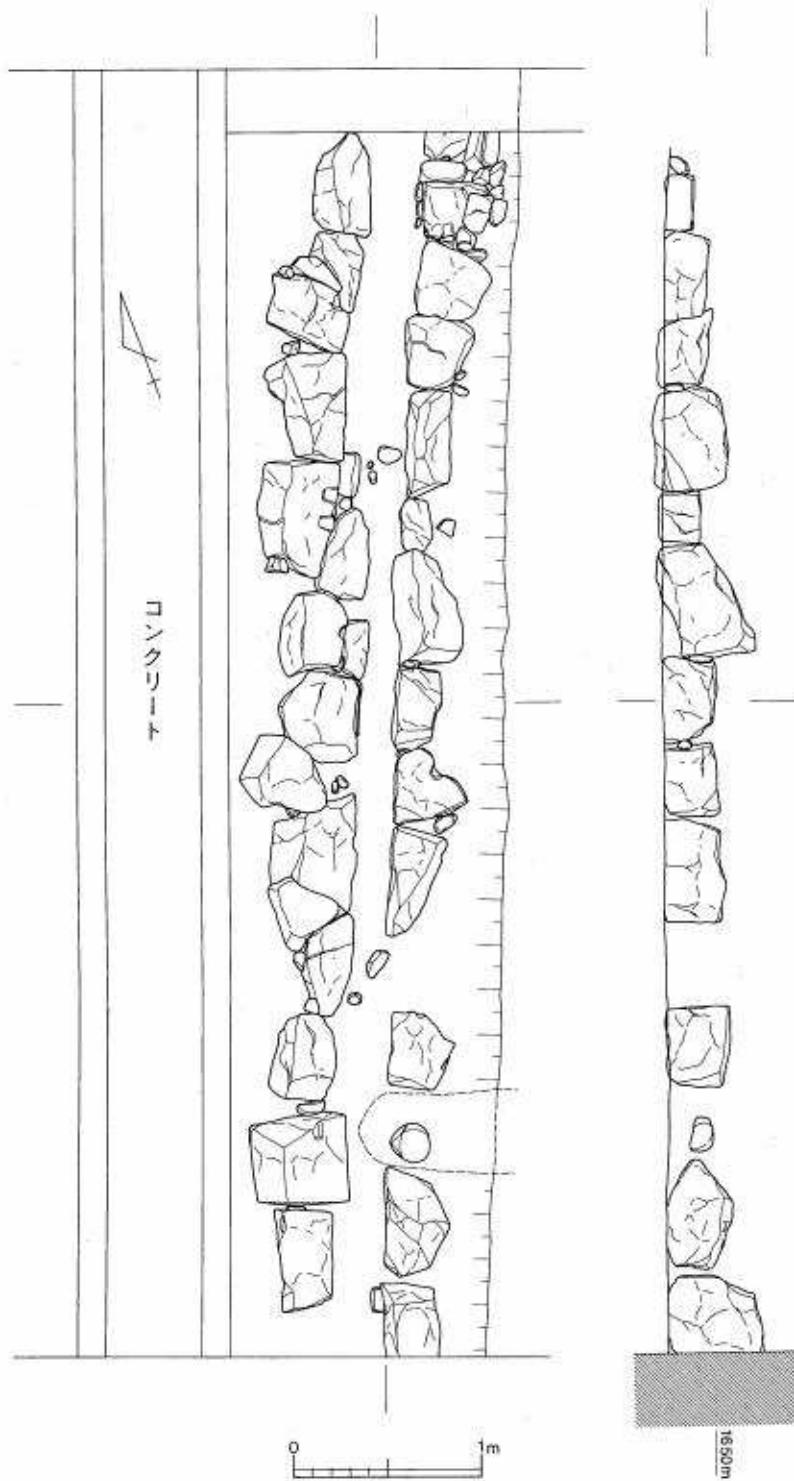
第18図 溝(S D3001)実測図

コンクリート基礎によって一部損傷を受けている溝で調査地内を南北に貫いている。龍山石を使用した溝で、西壁は石垣の一部を利用している。断面片薬研の溝で一石の石材で溝としている。東壁は垂直に西壁は斜面となっている。底には礫も見られるが、明瞭に石を敷いているのではない。幅40cmと狭い溝で、深さは45cmを測る。底にはヘドロ化した黒色土が堆積し

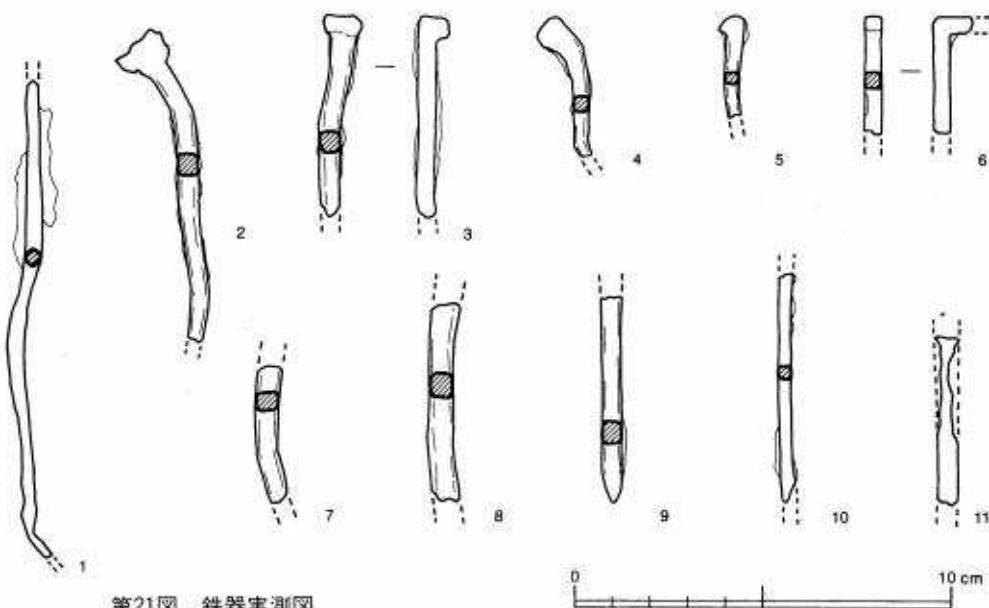
第21図 鉄器実測図

釘は総数11本出土した。全てC調査区第1遺構面直上の暗黄褐色土中から出土している。完形品は皆無だった。(2)～(5)は釘の頭部であるが、3で判る様に断面が方形の鉄棒の一端を折り曲げて釘頭としている。(9)は先端部の破片である。また(11)は鋳造が進み断面の形状は観察できなかつたが、おそらく方形の角釘であったと思われる。

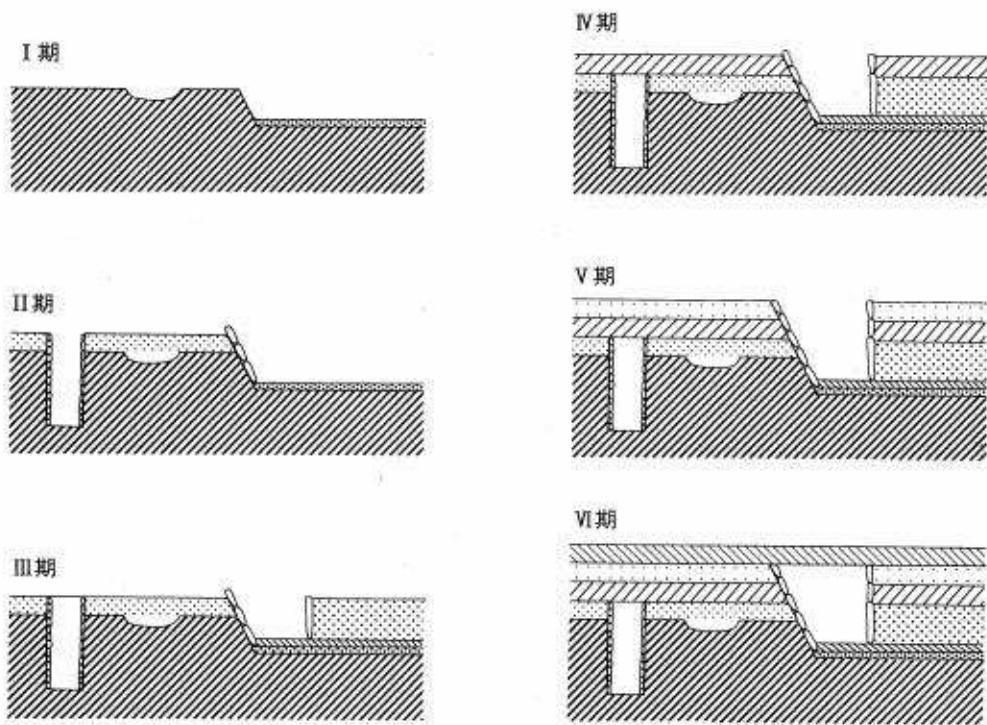
第23図 遺構形成過程模式図

II期は、S T3001上に整地土層が堆積し、整地土層上面より井戸 S E3001が構築される。この段階で、段差部分に石垣状遺構 S A3001が構築され、屋敷地と湿地部分とを画する機能を果していたものと考えられる。

III期は、S E3001の廃絶時期である。同時に S A3001の東側部分には、屋敷で使用されたと思われる瓦が大量に放棄されて瓦溜整地層が形成され、調査区全体にフラットな面が形成される。SD3001の構築時期については、瓦溜整地層形成後か、あるいは瓦溜整地形成と同時期か、明確にはしえない。しかし、時期差が認められるとしても、前後の時期の関係から、そう大幅な

時期差は認められず、ここでは一応同時期と考えておく。この段階では検出された遺構は S D 3001のみで、S D 3001がどのような施設に伴うものか明確ではないが、屋敷地としての利用はこの段階で停止したものと考えられる。
