かんが 平城宮東方官衙地区の発掘調査

独立行政法人 国立文化財機構
奈良文化財研究所都城発掘調査部

調査地：特別史跡平城宮跡 東方官衙地区

調査期間：2019年7月1日～（継続中）

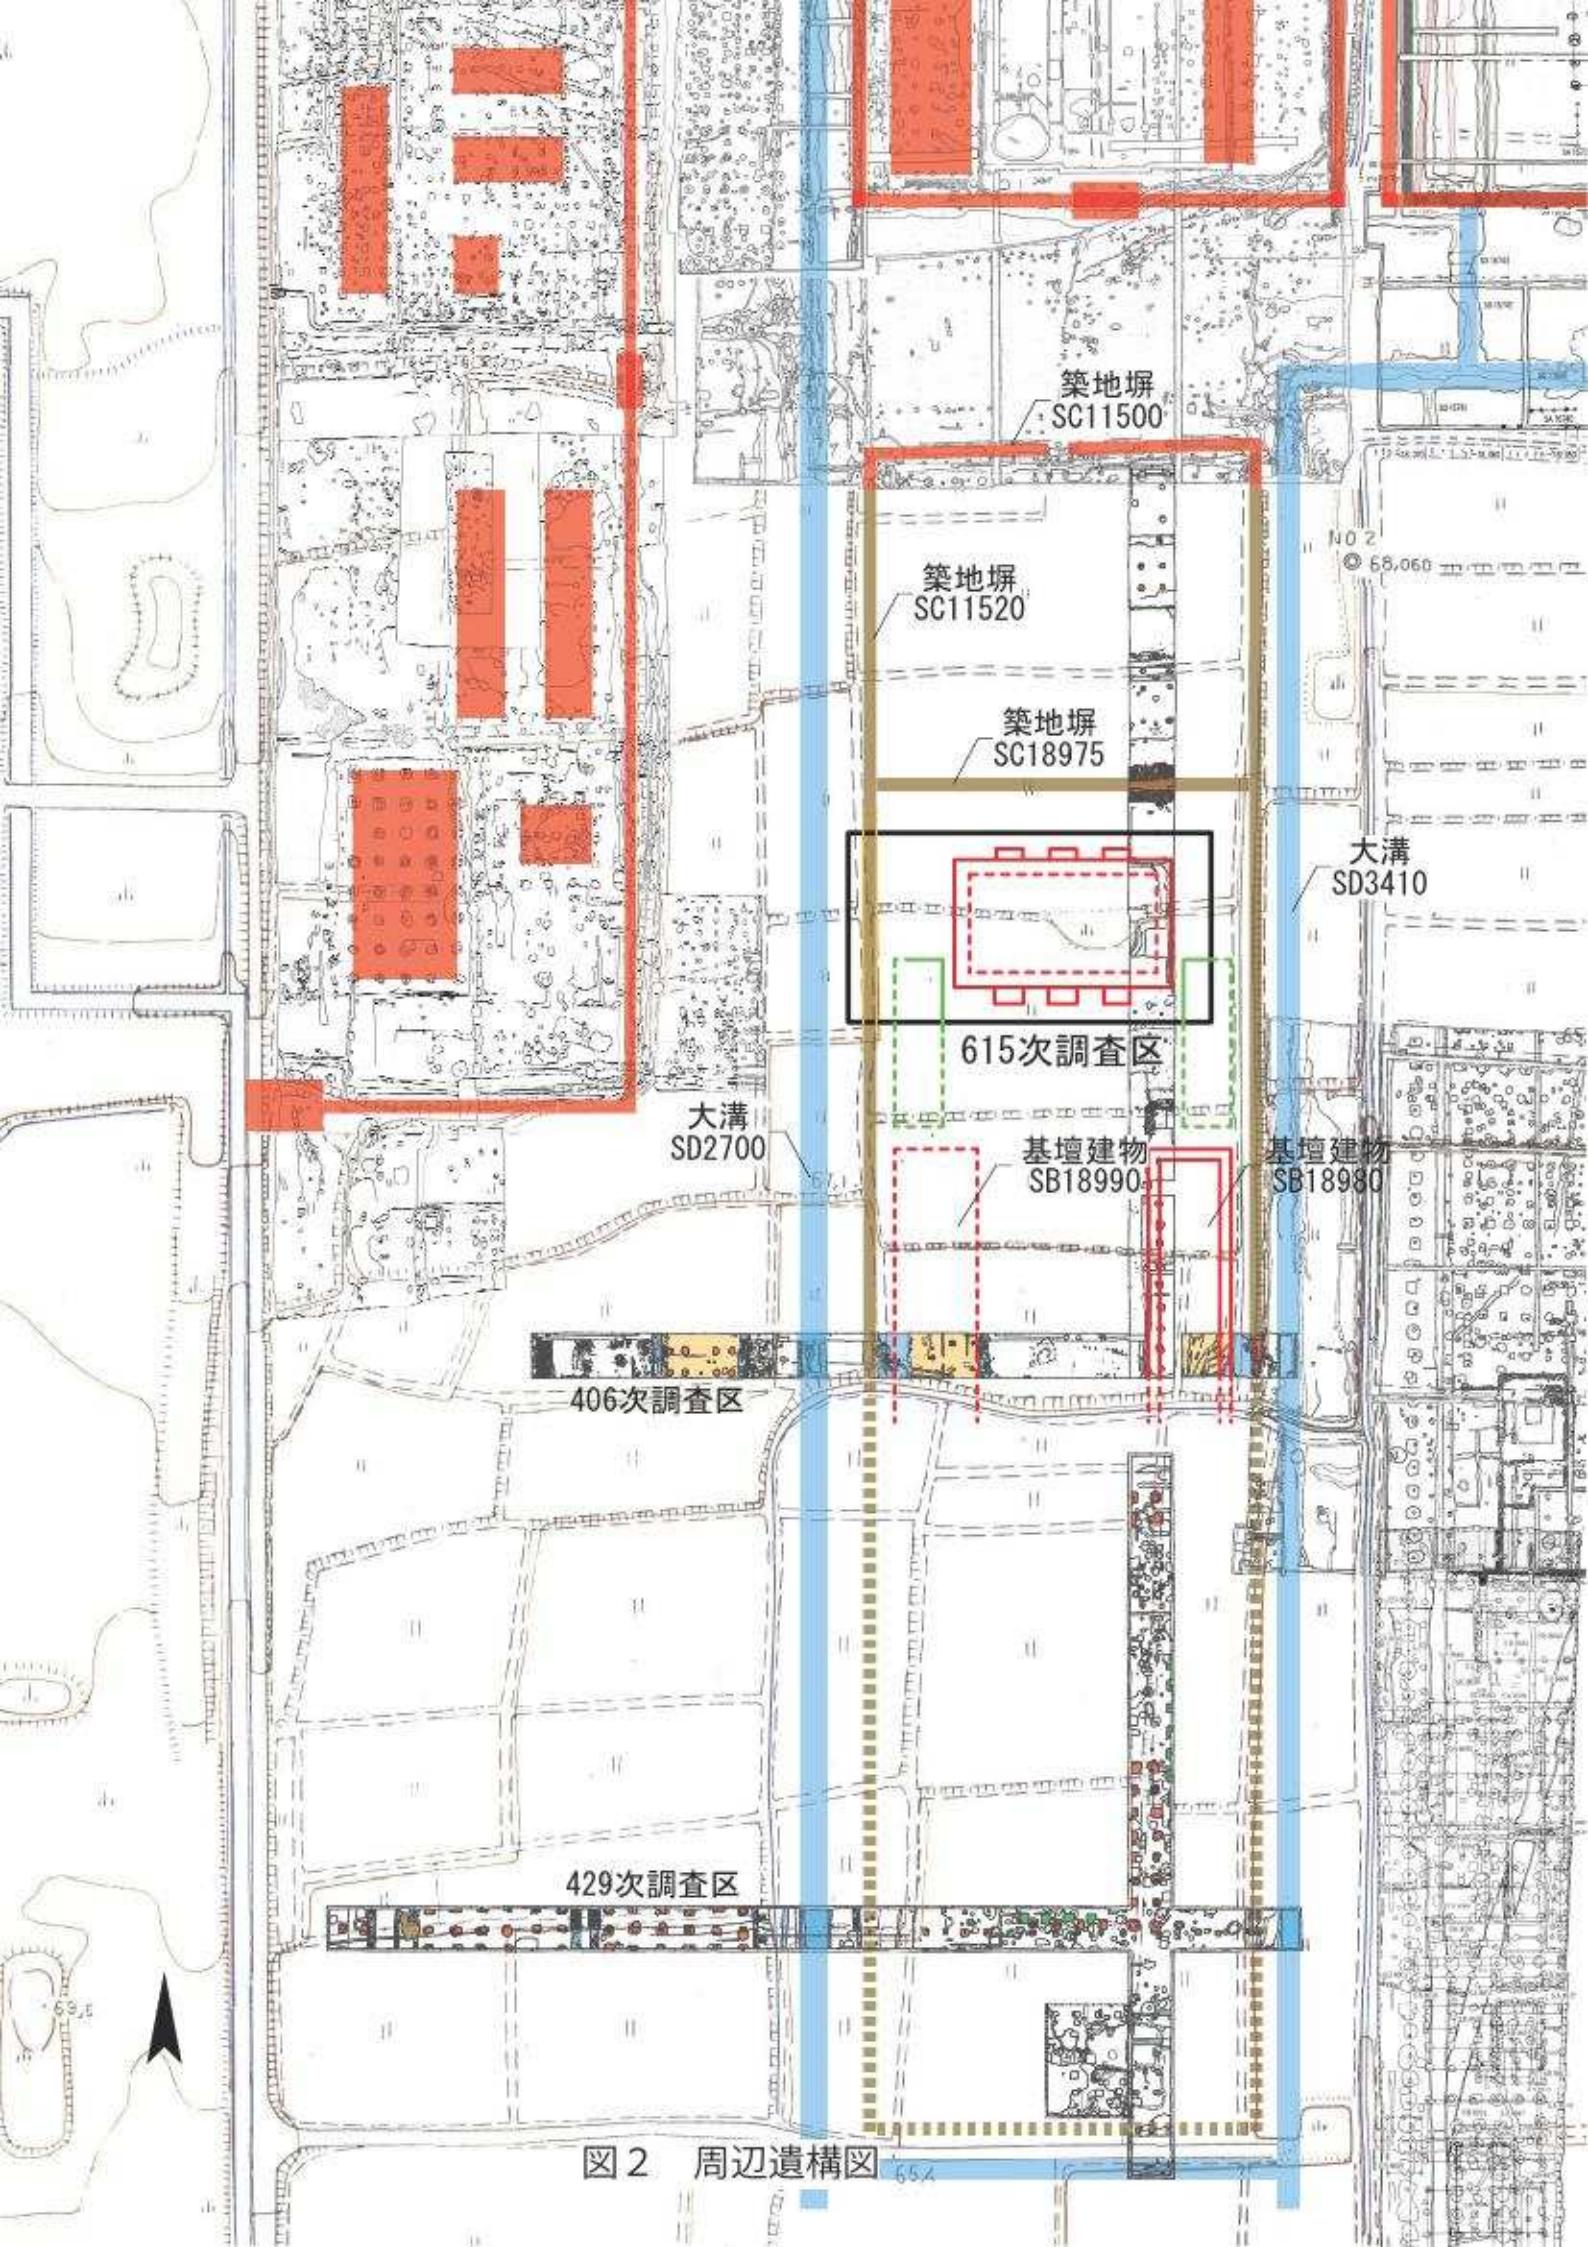
図2 周辺遺構図

奈良文化財研究所では2006年以降、東方官衙地区の状況を把握するためにトレント調査を実施しました（平城第406・429・440・466次）（図2）。その結果、東大溝SD2700の東西に官衙区画が並ぶことが明らかとなりました。今回の調査地に位置する官衙は、築地塀によって区画された東西51m、南北120m以上の規模をもつ官衙であること、その中に基壇建物が存在することを把握していました。特に、基壇建物1は、現地表面上にも丘状に基壇の一部が残存し、大規模な基壇を伴う建物と推定されました。築地塀で区画された長大な敷地や、第二次大極殿院のほぼ真東で内裏外郭に隣接するという立地からも特に重要な官衙施設と推定されていました。しかしながら、以前の調査はトレント調査であったため、基壇の南北規模は判明したものの、東西規模や建物の詳細な構造について

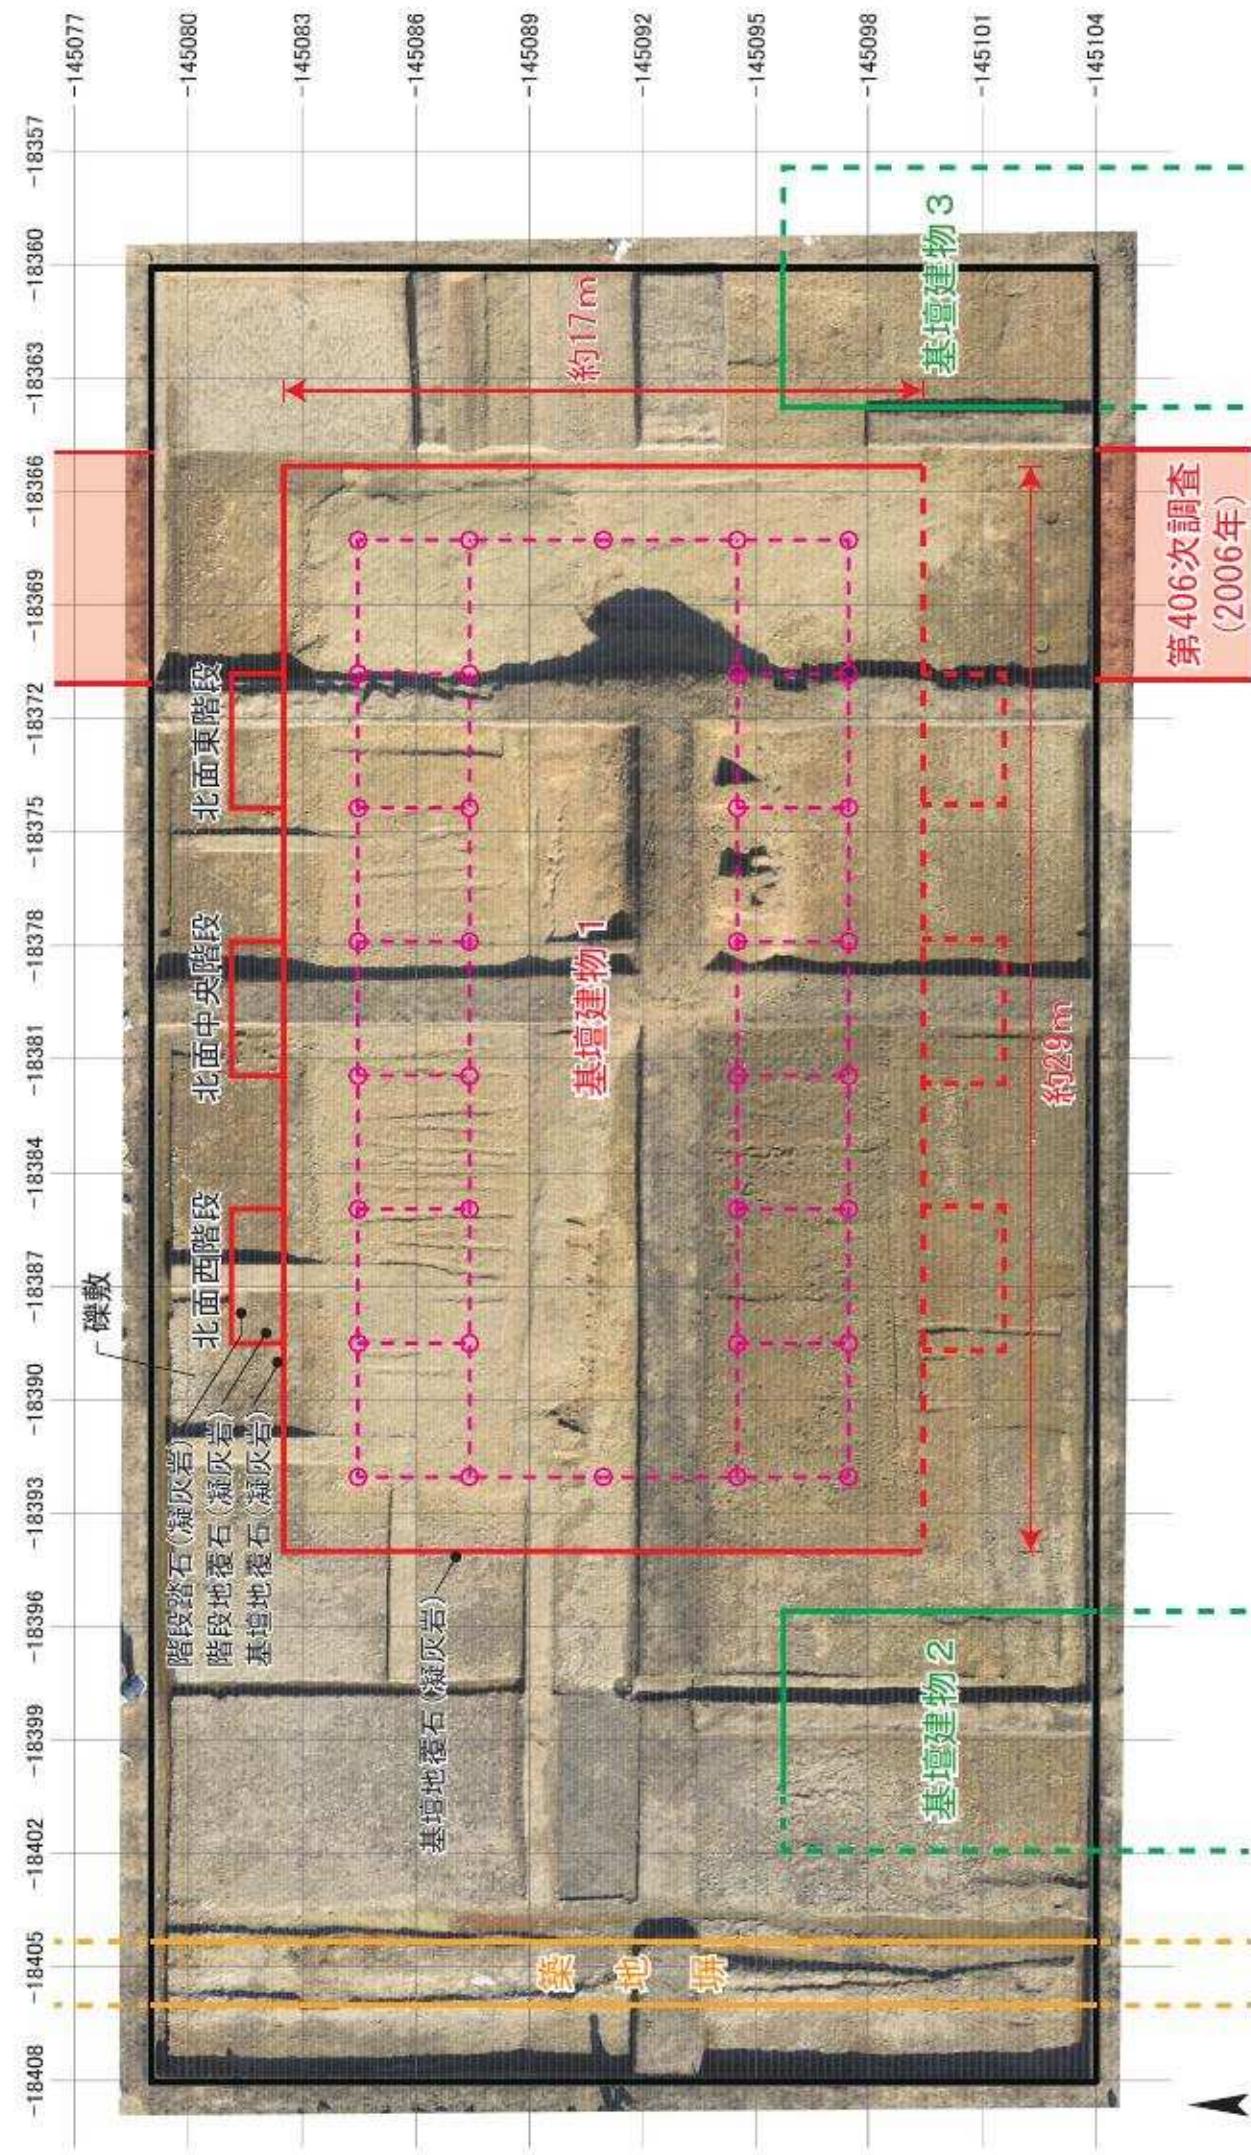
図3 遺構概念図 1:200

今回の主な検出遺構は、基壇建物 3 棟（東西棟基壇建物 1、南北棟基壇建物 2・3）、南北築地塀 1 条、礫敷舗装などです。

また、基壇の上面は削平され、礎石の据付痕跡などは検出できませんでしたが、階段の配置と幅が確定したことから、建物の柱位置の推定が可能になりました。推定柱位置から復原される建物は、桁行7間・梁行4間の東西棟で、桁行の柱間は12尺（約3.5m）等間、梁行の柱間は身舎部分が12尺（約3.5m）等間、底部が10尺（約3m）で、桁行総長21.8m、梁行総長約13mの巨大なものです（図3）。

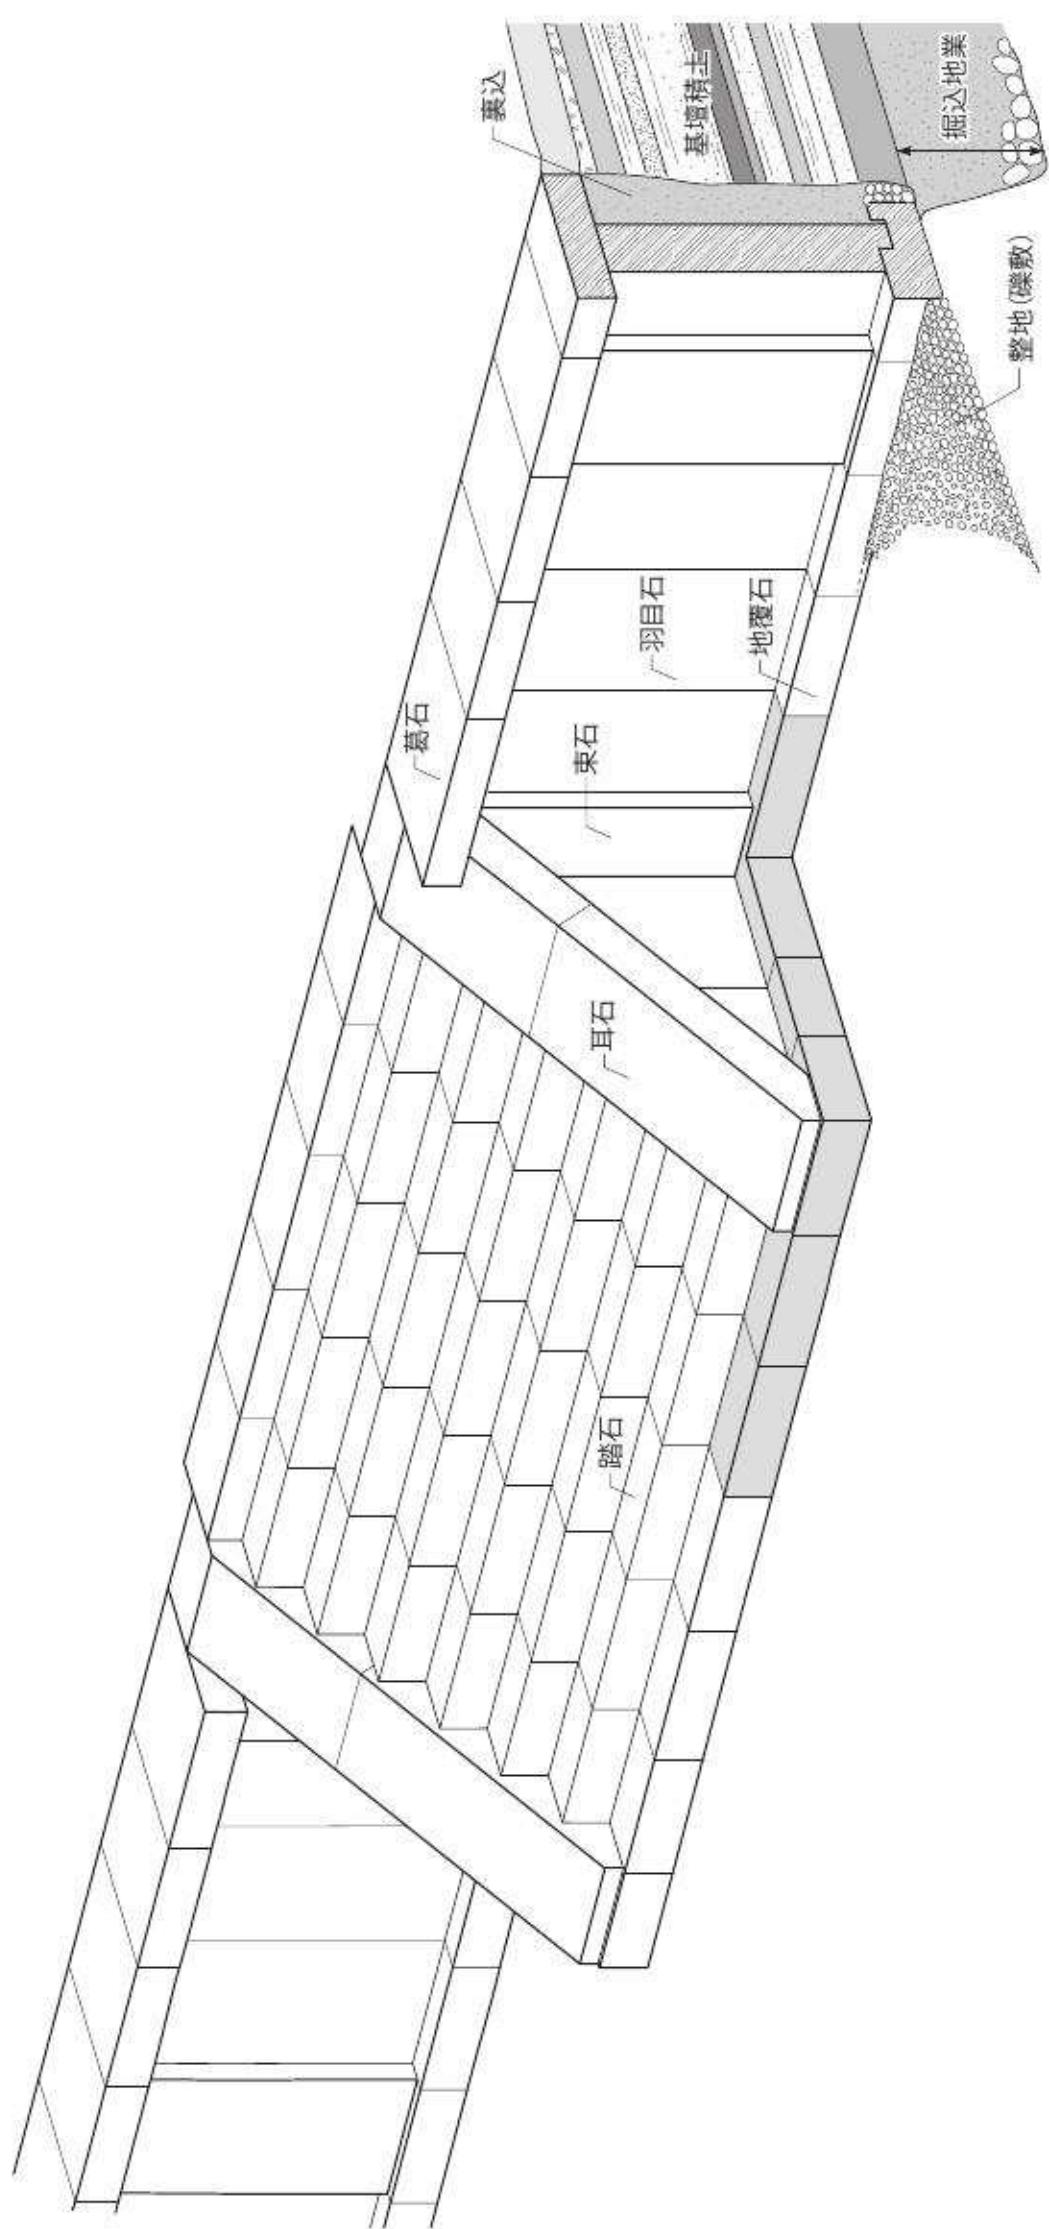
図4 基壇外装・北面階段復元図

凝灰岩切石による壇正積基壇外装。ほぼ全て抜き取られていますが、地覆石を西面で 2 石、北面で 1 石、検出しました。地覆石とは基壇外装の下部に据えられた石のことです。地覆石は幅 60 cm、奥行き 35~45 cm、厚さ 15~16 cm。上面横方向に幅約 10 cm、深さ 3~4 cm の箱状に彫り凹められており、羽目石を受ける加工とみられます。この加工などから羽目石の厚さは約 20 cm と推定されます。また基壇北半部には、基壇縁部分に地覆石および羽目石の裏込めが残っていました。地覆石裏込めには礫を多用するのに対して、羽目石の裏込めには凝灰岩細粉を多く含む粘質土を用いています。

基壇南北面でそれぞれ3基、計6基の階段を確認しました。幅はいずれも約3.5m。階段の出は、北面で約1.35m、南面では残存状態が悪くはっきりしないものの北面より出が大きいようです。基壇本体を築造したのちに、別個に凝灰岩片・細粉を含む土を積んで階段を付設しています。

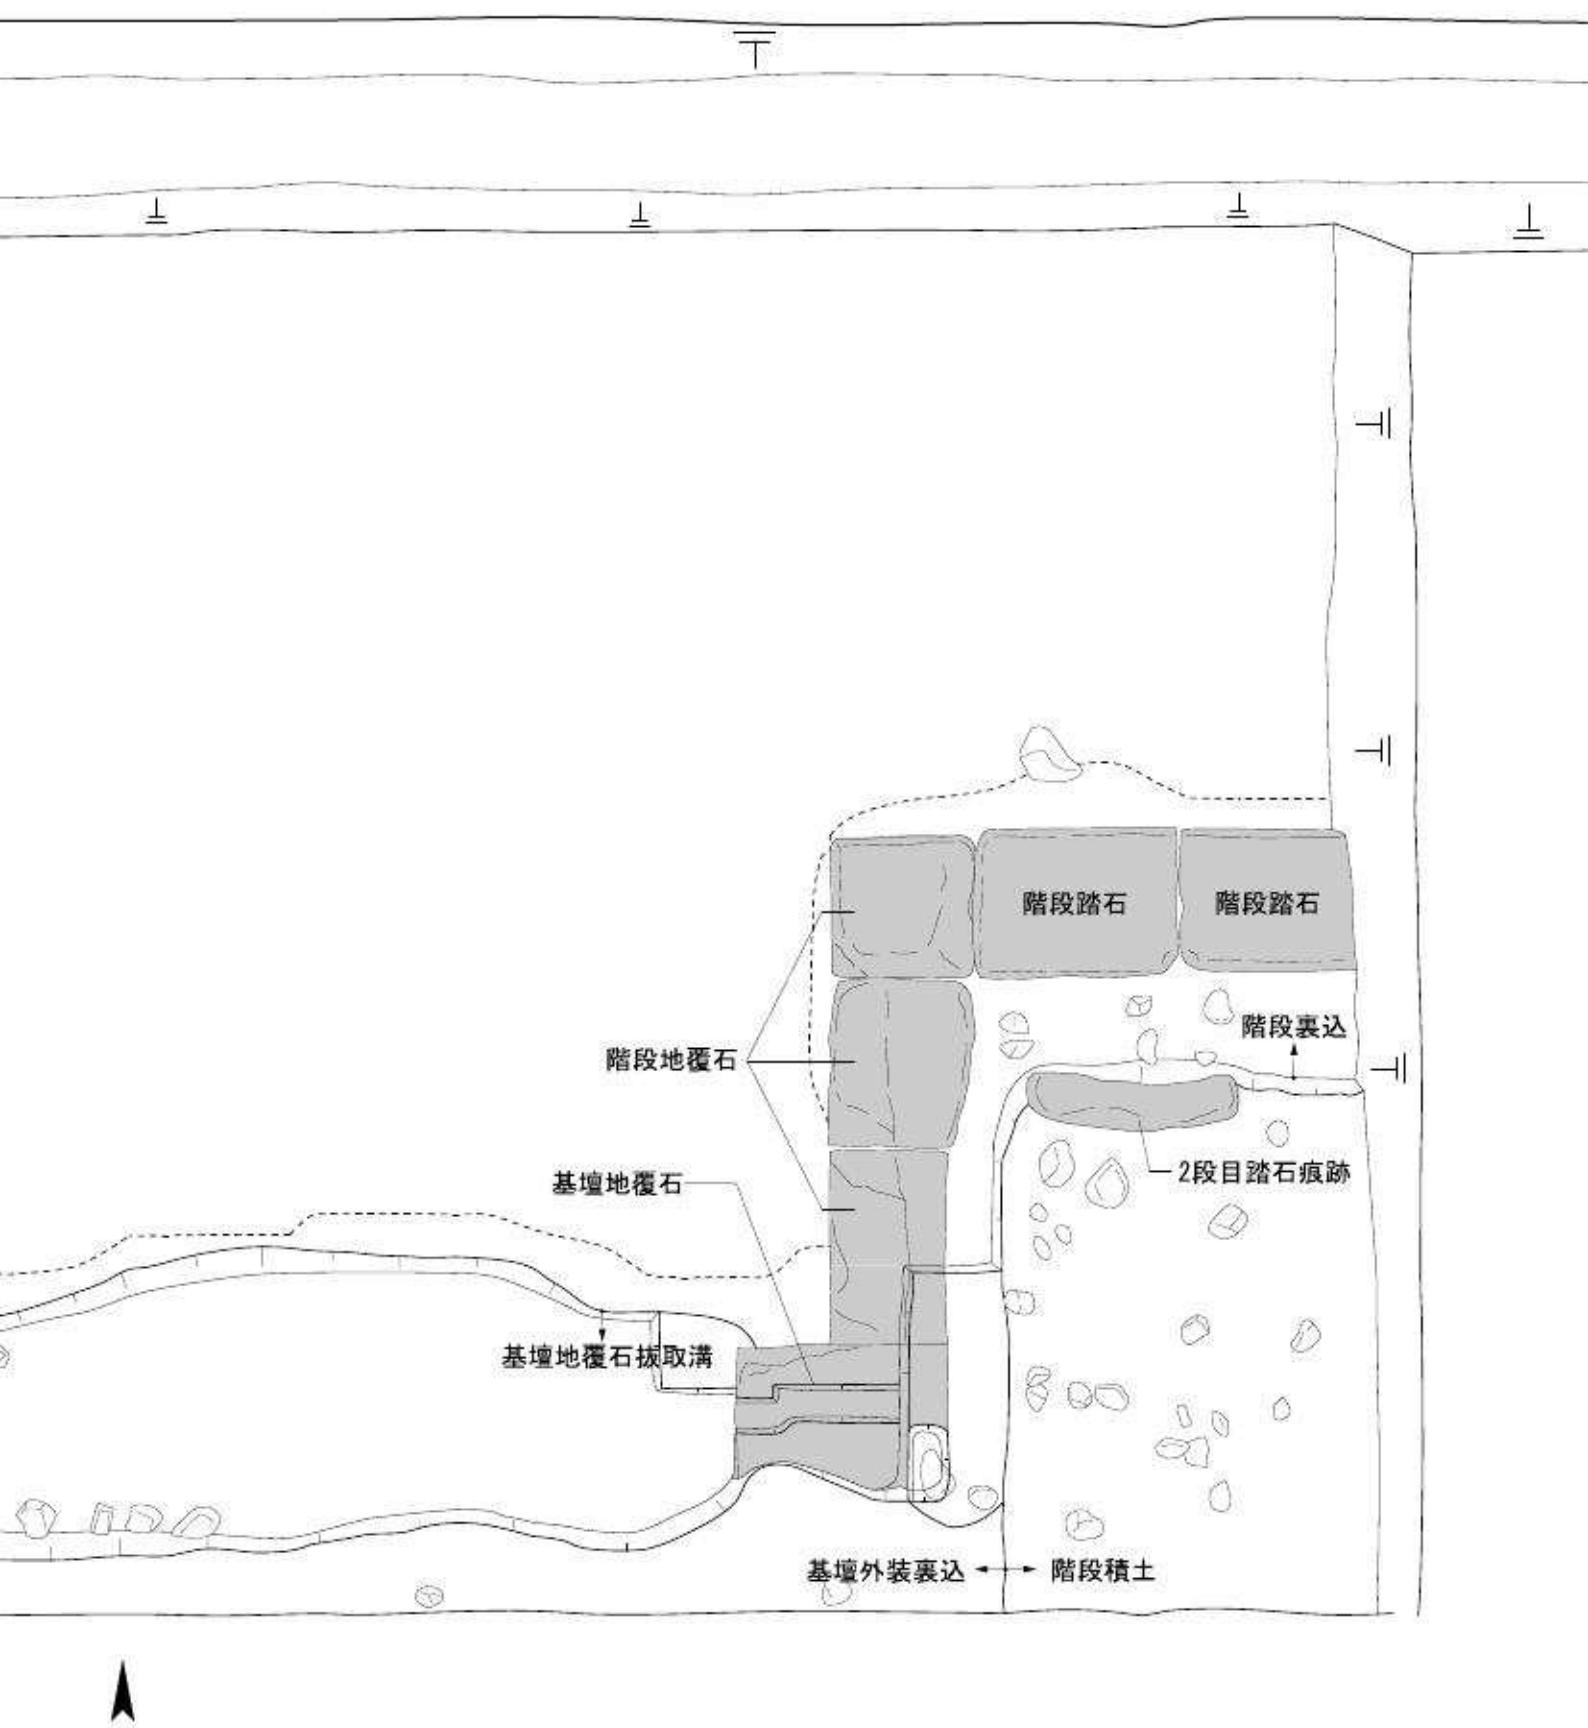
図5 北面西階段西側平面図 1:20

特に北面西階段の西半分の残りが大変良く、1段目の踏石の西半の2石と2段目の踏石痕跡、西側の耳石の地覆石3石を確認できました（図5）。踏石は幅55cm、奥行き40cm、厚さ12cm以上。本来は東西に5石並んでいたものと考えられます。階段西側の地覆石は、踏石と高さを揃え、厚さ9cm以上と考えられます。上面には加工痕が認められ、羽目石が乗っていた痕跡を確認でき、羽目石の厚さは約18cmと推定できました。

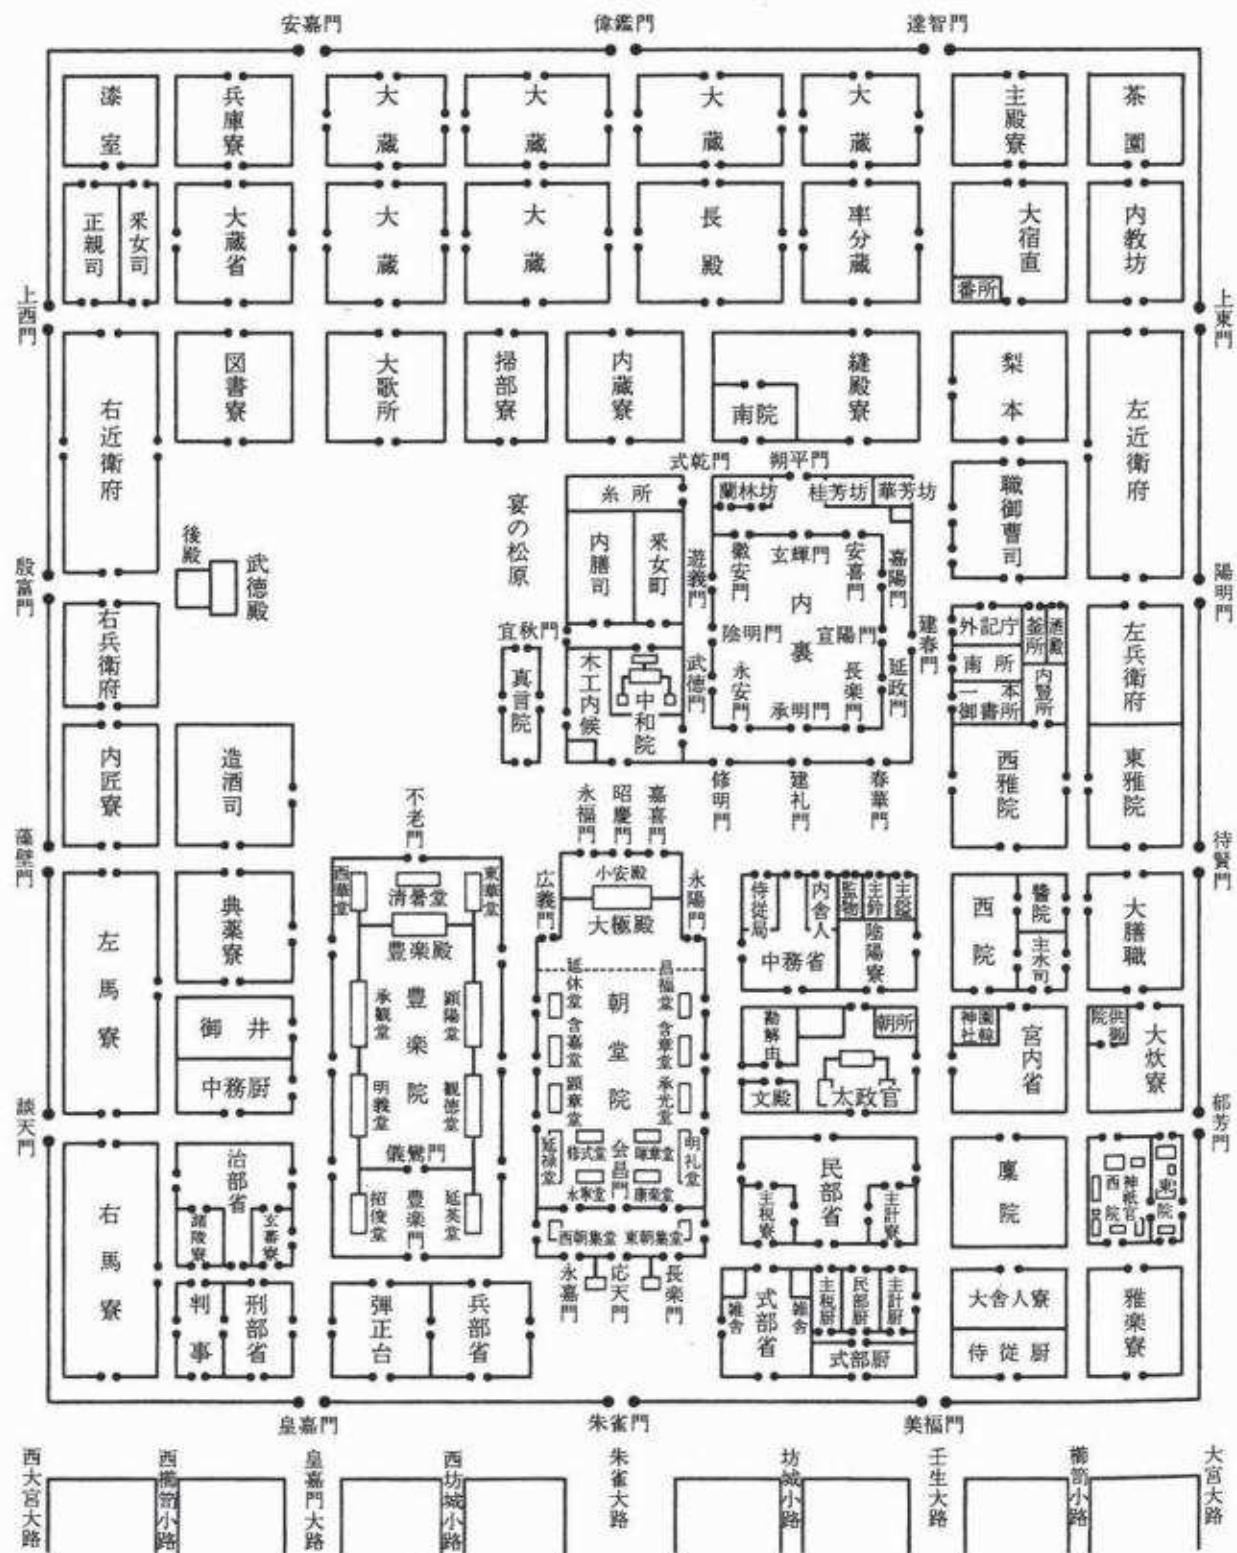
図6 平安宮区画配置図(出典:『岩波日本史辞典』)

以上のように基壇建物1の規模や格式の高さ、建物配置の特異性などから、発掘された官衙は平城宮の中でも相当に重要な官司の施設であったと考えられます。平城宮内の官司としては、二官（太政官・神祇官）・八省（中務省・式部省・治部省・民部省・兵部省・刑部省・大蔵省・宮内省）・一台（彈正台）・五衛府（兵衛・衛士・衛門。後に中衛・外衛・近衛も）が中心的な官司です。このうち、神祇官・式部省・兵部省・宮内省はすでに推定地があります。また、大蔵省は宮の北方にあって、倉庫群に隣接すると推定されています。残る候補としては、太政官関連官司（弁官曹司（べんかんぞうし））、中務省、治部省、民部省、刑部省、弾正台、および諸衛府をあげることができます。平安宮の官衙配置（図6）を参考に考えると、中務省や太政官関連官司（弁官曹司）が有力候補と考えられます。
