三次市埋蔵文化財年報

—平成 29 年度—

広島県三次市教育委員会

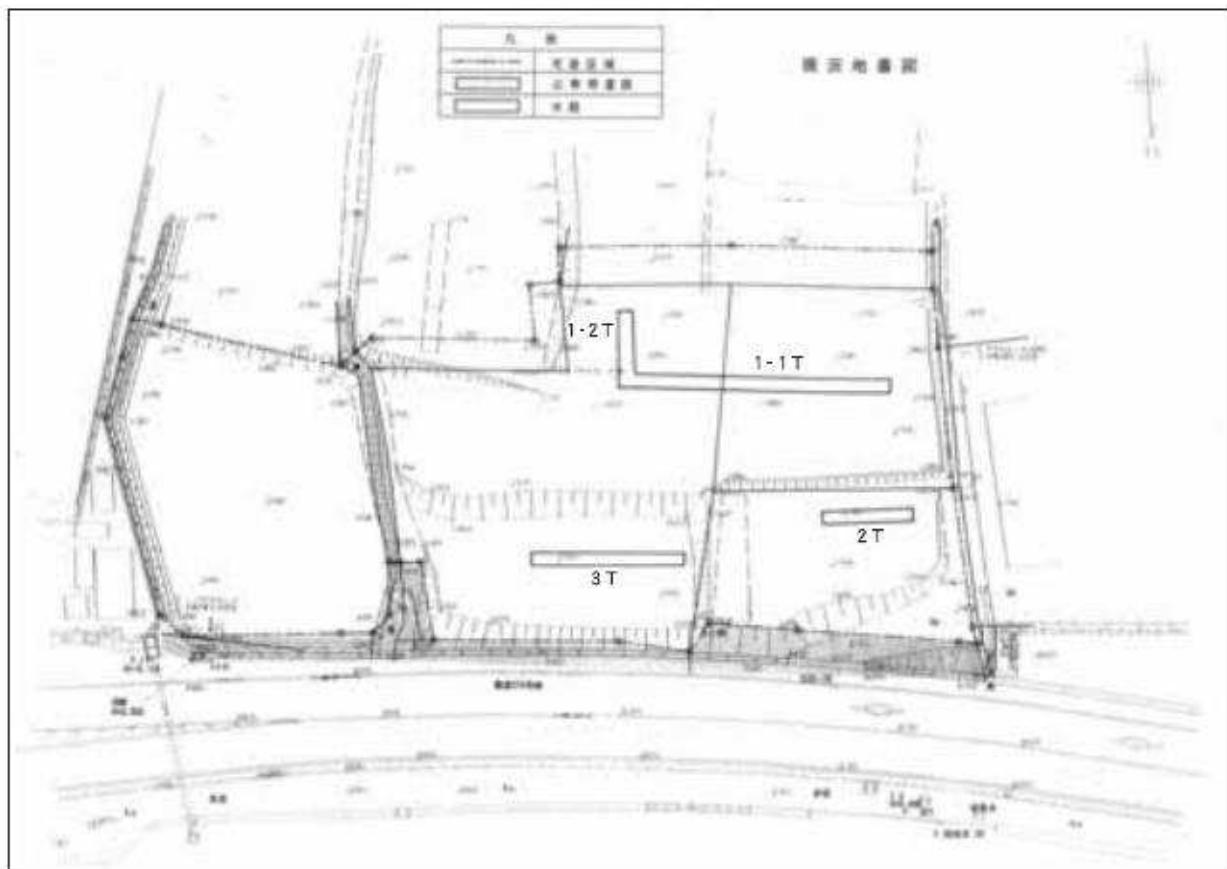
第7図 店舗用地造成工事計画地試掘調査位置図

開発事業予定地内は、4区画の畠地等に分かれており、畠地のため比較的自然地形が残されているものの耕地造成に伴い段差が著しい区画もある。試掘調査は、その中で比較的自然地形を残している畠地を中心にトレンチ(調査区)を3か所設けて行った。

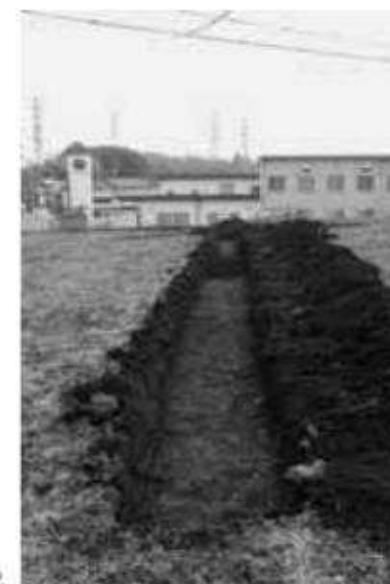
トレンチ調査状況

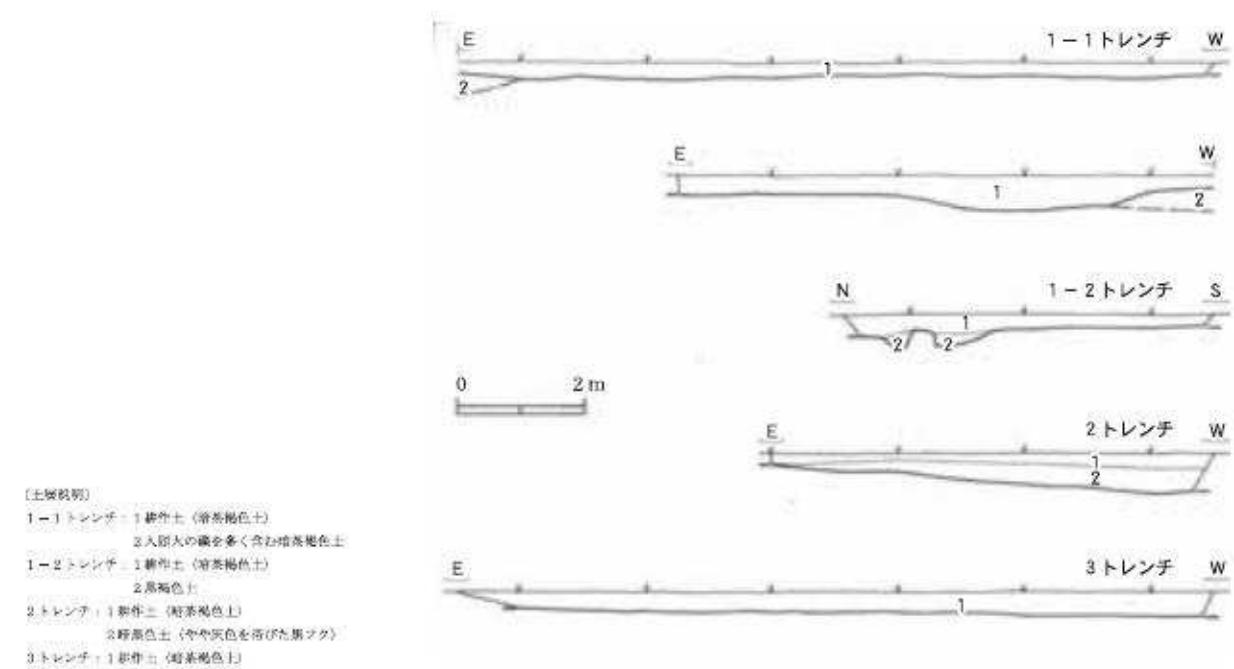
第8図 店舗用地造成工事計画地試掘調査トレンチ土層断面図（略測）

1トレンチは、L字状に設定し、1-1トレンチが長さ21.5m、幅1m、1-2トレンチが長さ6m、幅1mである。調査の結果、土層の堆積状況は、耕作土(暗茶褐色土)が深さ約20～30cmあり、その下が暗黄茶褐色土(地山)である。1-1トレンチの西側と1-2トレンチの北側で溝状の落ち込みを確認した。溝状の落ち込みは、幅33～35cm、深さ約26cmで、埋土は暗茶褐色土に黄褐色土のブロックを含んでおり、耕作に関わるものと考えられる。また、1-1トレンチの中ほどで、長さ約4.7m、最大深さ約30cmの人頭大の礫を含む暗茶褐色土の埋土の落ち込みを確認したが、これは耕作・開墾に伴い埋められてものと考えられる。遺構は確認できず、遺物も出土しなかった。2トレンチは、長さ7m、幅1mで、調査の結果、土層の堆積状況は、耕作土(暗茶褐色土)が深さ20～25cm、その下に黒色土(やや灰色を帯びた黒フク)があり、その下が暗赤黄褐色土(地山)である。黒色土は、東端では薄く、ほぼ消滅しており、西端では深さ38cmあり、このトレンチ辺りは西に向かって

傾斜する丘陵の斜面部と考えられる。遺構・遺物は確認できなかった。3トレンチは、長さ12m、幅1mで、1・2トレンチを設けた畠地より一段低く、平坦に造成されている区画である。調査の結果、土層の堆積状況は、耕作土（暗茶褐色土）が深さ約30～40cm、その下は礫混じりの黄褐色土（地山）であり、開墾・造成によりかなり削平されていた。遺構・遺物は確認できなかった。

今回の試掘調査では、遺構・遺物とも確認できなかった。

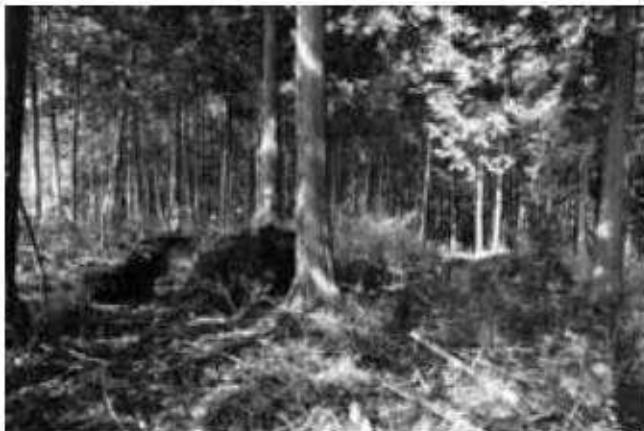
1・2 トレンチ調査状況

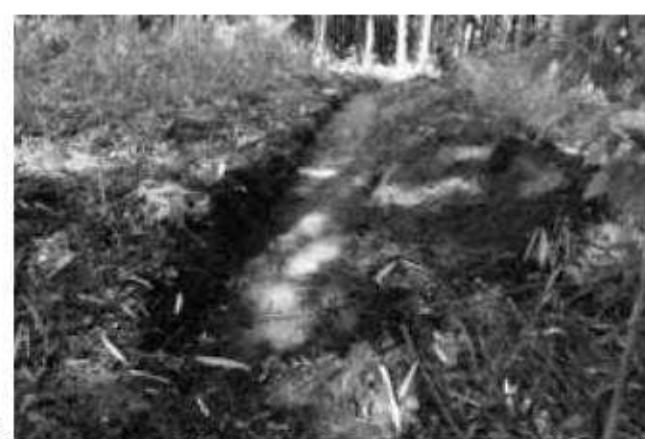
2 トレンチ調査状況

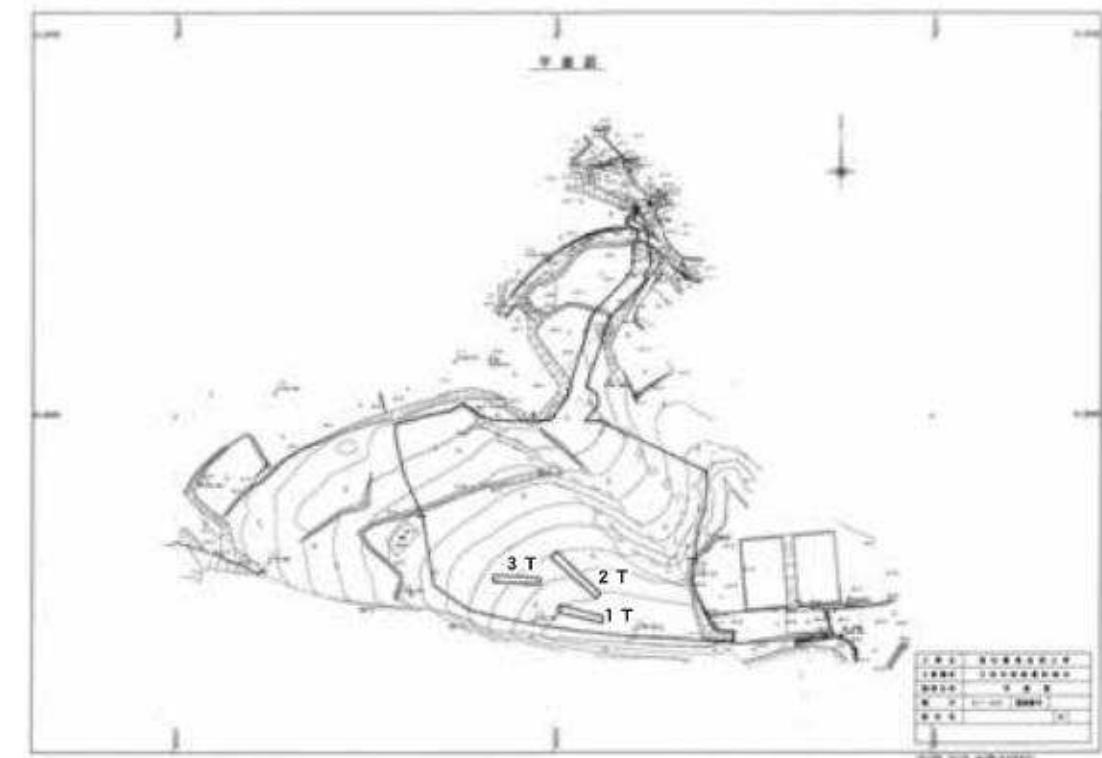
第10図 資材置場地造成工事計画地試掘調査位置図

試掘調査は、丘陵尾根筋上の平坦面から緩やかな斜面にかけて、造成工事により削平が行われる部分を中心とし、トレンチ（調査区）を3か所設けて行った。1トレンチは、丘陵尾根筋上の平坦部に長さ13m、幅1mのトレンチを設けて調査を行った。調査の結果、土層の堆積状況は、黒褐色土が深さ50～60cmと尾根筋上としては比較的厚く堆積し、その下は黄褐色土（地山）である。遺構・遺物は確認できなかった。2トレンチは、1トレンチの西側の丘陵緩斜面に長さ17m、幅1mのトレンチを設けて調査を行った。調査の結果、上層の堆積状況は、黒褐色土が深さ30～40cmと丘陵斜面としては比較的体積が薄く、その下は黄褐色土（地山）である。遺構・遺物は確認できなかった。3トレンチは、丘陵尾根筋の先端部の緩斜面に長さ13m、幅1mのトレンチを設けて調査を行った。調査の結果、土層の堆積状況は、黒

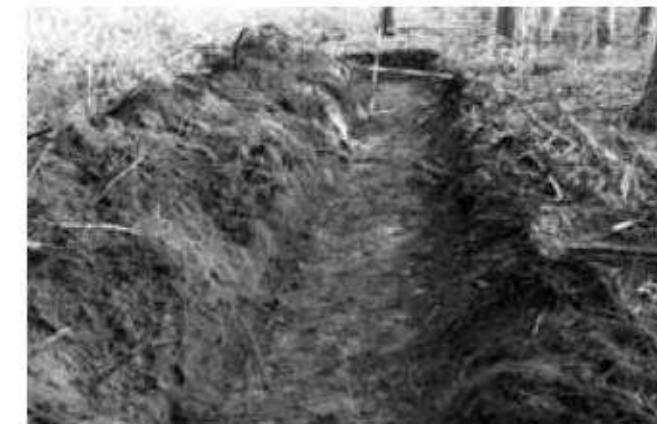
褐色土が深さ 50 ~ 60 cmと比較的厚く堆積し、その下は黄褐色土（地山）である。遺構・遺物は確認できなかった。また、各トレンチは、堆積状況に乱れはなく、礫が全く存在しなかった。

周辺には古墳が多く分布していることや緩やかな丘陵地形であるにもかかわらず、今回の試掘調査では、遺構・遺物とも確認できなかった。

3 トレンチ調査状況

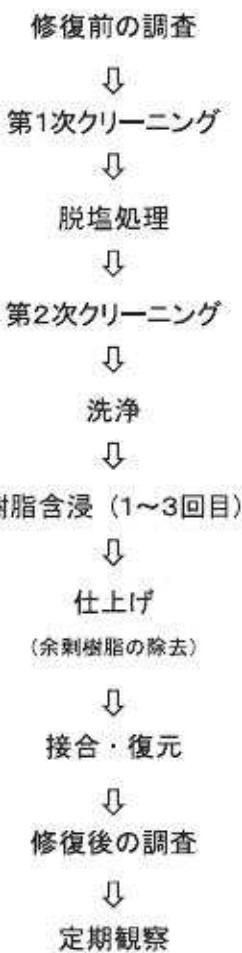
表5 保存処理工程

「遺物が現状もしくはそれ以上に腐食や崩壊を生じないようにする」と「崩壊してしまった遺物を考古学的な観点から本来の形状に戻すこと」の2つの観点で行った。

【脱塩処理】セスキ炭酸ナトリウム水溶液（濃度1%）に浸漬

【洗浄】エチルアルコール、アセトン

アクリル樹脂（Paraloid NAD-10V ソルベントナフサ溶液（濃度35%））で減圧含浸

【仕上げ（余剰樹脂の除去）】アセトン

エポキシ系接着剤（アラルダイトラビッド）、エポキシ系人口木材（XNR6105／XNH6105）、アクリル絵の具

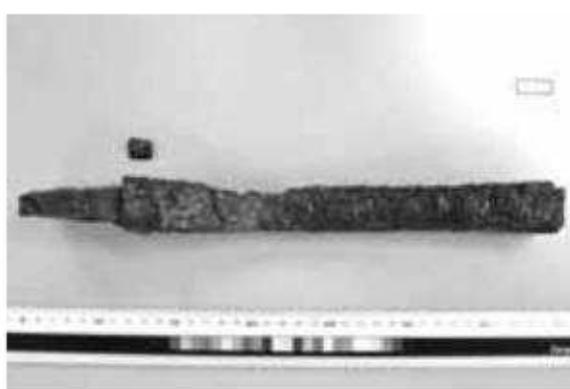
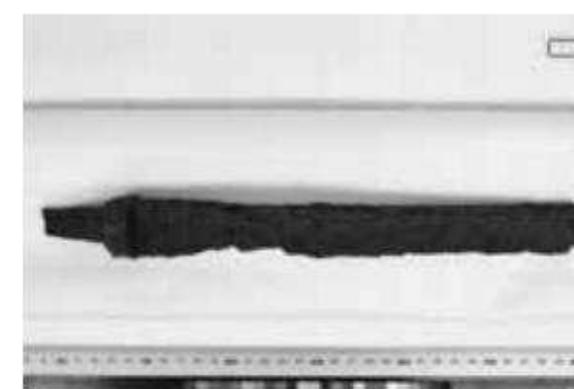
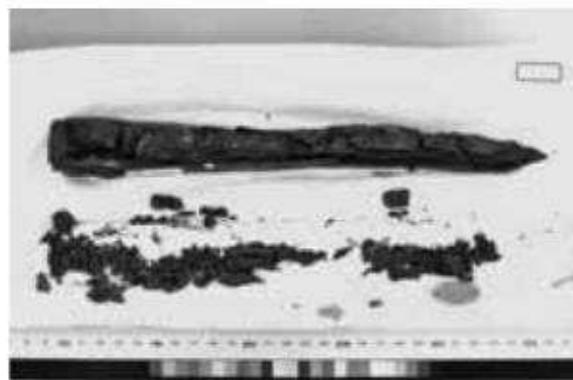
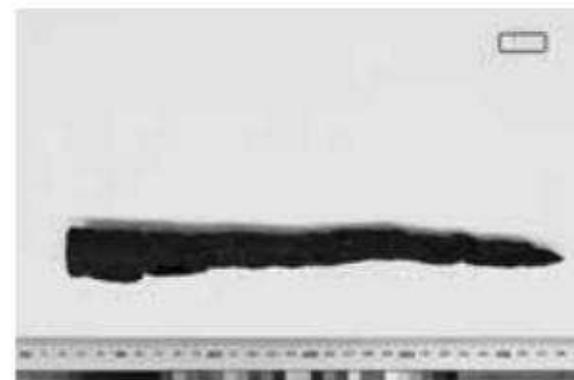
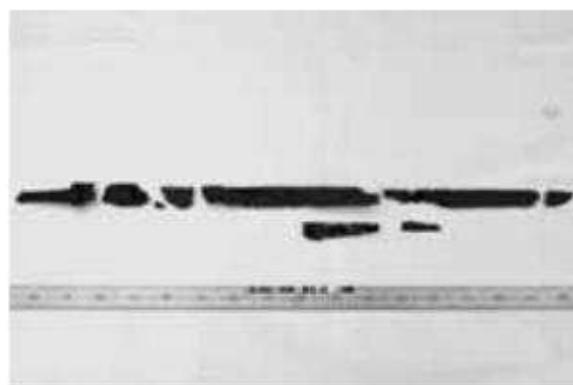
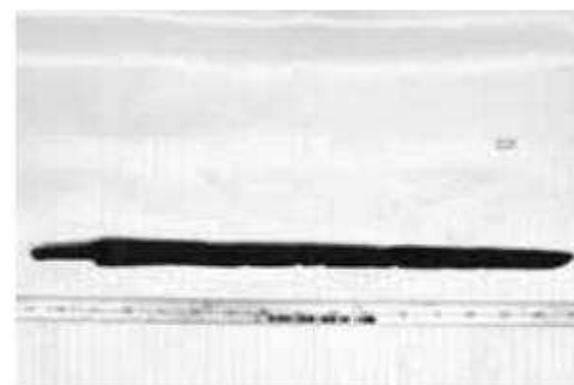
今回の保存処理資料は、平成10年度に三良坂町教育委員会が灰塚ダム水没地区において発掘調査を行った田戸南第1号古墳と田戸古墳から出土した金属製品3点である。遺物の内訳は、田戸南第1号古墳出土鉄刀1点、田戸古墳出土鉄鋤1点、鉄刀1点である。一度、保存処理を行われているが、剥離や鏽汁がみられたことから、再処理を行った。
