# **市指定史跡 青塚古墳確認調査概報**

2019年3月

観音寺市教育委員会

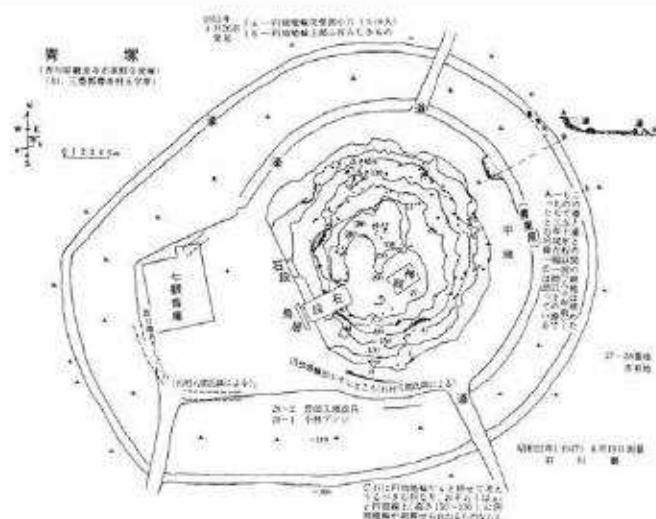
図1 旧測量図（『観音寺市誌』より転載）

先述のように、青塚古墳の測量図は、昭和22年に石川巖氏によって作製されたものすでに存在していた。この旧測量図は、等高線表記の測量図としては香川県内の研究者が作成した最古のものと考えられる墳丘測量図であり、図中には帆立貝形の墳丘とそれを取り囲む盾形の水田に加え、「円筒埴輪出土せしところ」という聞き取りによって得たと思われる情報と、密に並べられた埴輪の表現も書き込まれているなど、長らく青塚古墳の墳丘や周濠の形状、そして外表施設を示す基礎資料となっていた。しかし、測量調査から69年の歳月が経過しており、今回の調査トレンチの位置等をこの旧測量図に反映させることは難しい状況であったため、確認調査の前に測量図を取り直すこととした。測量調査は平成28年5月から7月にかけて実施した。墳丘測量図は、縮尺を50分の1、コンターラインは20cm間隔で平板を用いて作製した。

墳丘測量の結果、主軸長44.4m、後円部径34.4m、墳丘高4.1m、周濠幅5.6mという基本データを得た。今回作製した測量図を旧測量図と対比したところ、古墳南側の水田の端が削平を受けている点を除けば、地形や墳丘に大きな変化はないことが判明した。

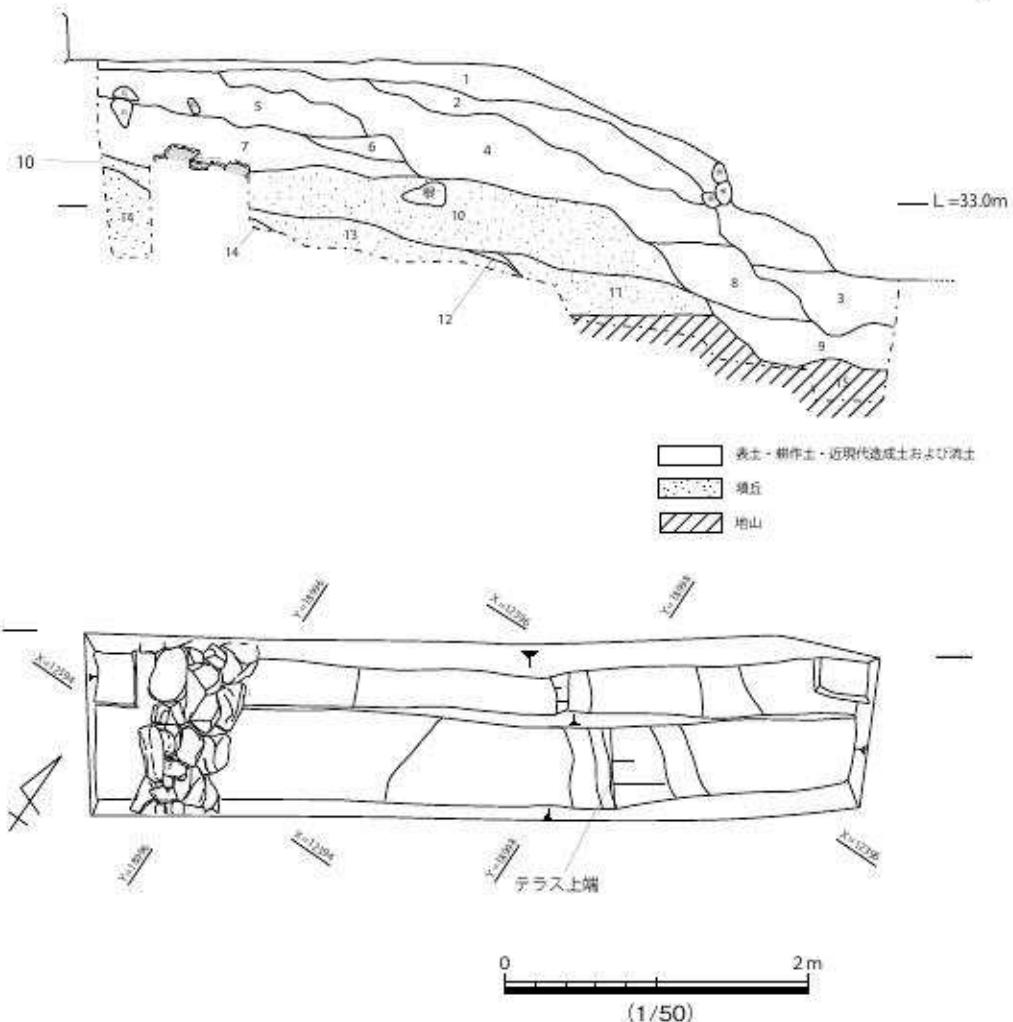
図6 トレンチ1 平面・断面図

現在の地表面から下に、1層は表土層、3層は現在の耕作土である。2層は褐色の砂質土で、ガラス片を包含していたことから、現代の造成土と判断した。4・5・6・7層は橙色や明褐色および黄褐色の粘質土である。層内には砂岩礫を多く含む。遺物は円筒埴輪片やガラス片、近代以降の陶磁器片を含む。また、少量であるが凝灰岩片や安山岩の板石も含まれていた。この内、凝灰岩片は過去に青塚で発見されている石棺の石材、砂岩礫は後述する葺石とそれぞれ同一石材で、層内に円筒埴輪片を含むことから、削平等後世の墳丘改変が行われた際の二次堆積土（造成土）と考えられる。そして、石棺材や石槨等埋葬施設の石材と思われる板石が含まれていることから、その改変は後円部墳頂に及んだ可能性がある。8層（黄褐色粘質土）・9層（褐色粘質土）の検出位置は水田内にあたり、水平堆積をみせること、遺物は瓦片等を包含していることから、近代以降の耕作土と判断した。

一方、10・13層（橙色粘質土）、12層（黄褐色粘質土）、11・14層（暗褐色粘質土）は、2・4・5・6・7層と比較して締まりの良い土質で、トレンチ東部に向かって水平方向を志向した互層状の堆積状況である。また、層中にはガラス片や陶磁器片等といった古墳築造時以降の遺物を包含しない。これらのことから、10～14層を墳丘と判断した。なお、10・13層は土器の細片と思われる赤褐色の小粒を包含していた。青塚古墳周辺では弥生時代の遺構が確認されていることから、墳丘に用いられている土が青塚古墳の近辺に由来するものであれば、弥生土器の小片が墳丘中に包含されていても違和感はない。

墳丘（10・11層）の東斜面において、葺石の存在は確認できなかった。これについては、もともと後円部第一段斜面が葺石を備えていないことや、本来設置されていた葺石が後世の削平を受け、転落もしくは抜取により欠損した状況が可能性として想定できる。トレンチ東端付近の調査範囲内では墳丘斜面部に周濠埋土のような堆積も見られなかった。なお、後述のトレンチ3・4では周濠埋土に包含される形で葺石基底石や転落石を確認している。そのため、トレンチ1の東側の水田内においてもそれらが存在している可能性がある。

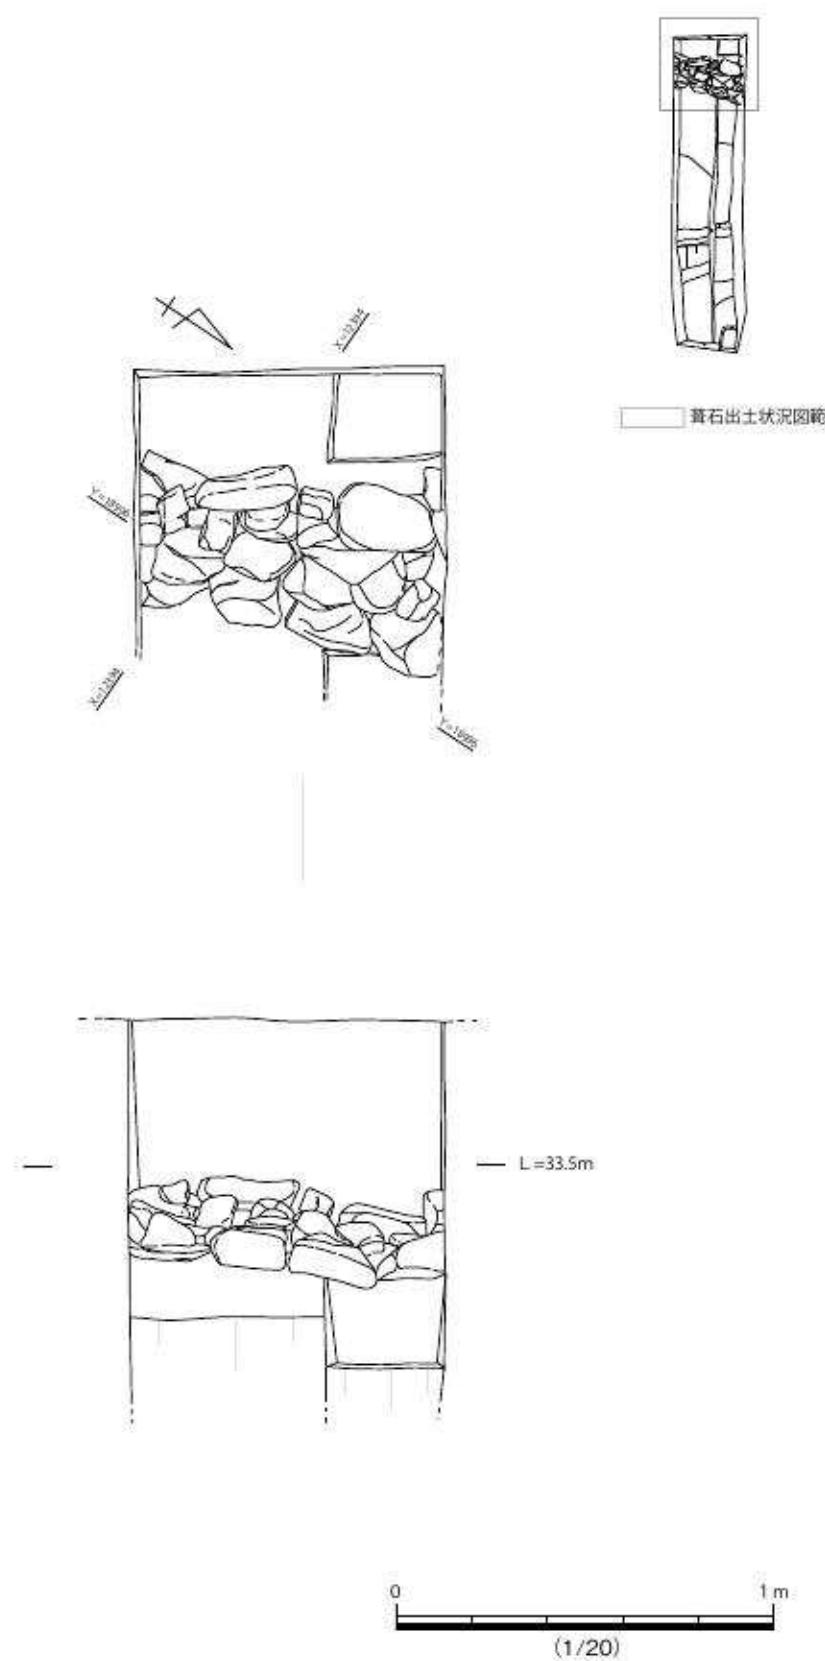
図7 トレンチ1 石出土状況図

トレンチ西端部において、長軸が約30～40cm程度の横長の砂岩質川原石を主とした石材集中を確認した。石材は南北方向に長軸を向けて、目地を揃えて隙間なく重なり合う形で墳丘の第1段テラス上面に設置されており、後円部第2段の外縁に沿うようにトレンチ外へと続いている。これらのことから、この石材集中は後円部第2段斜面部に設置された

葺石と判断した。検出した葺石は基底石を含む4段のみで、5段目以降は確認できなかつた。墳丘テラス上面（10層）と検出した葺石を被覆する4・5・6・7層中には同質の石材が多く含まれていたことから、上位の葺石は削平等後世の墳丘改変に伴い転落したものと思われる。

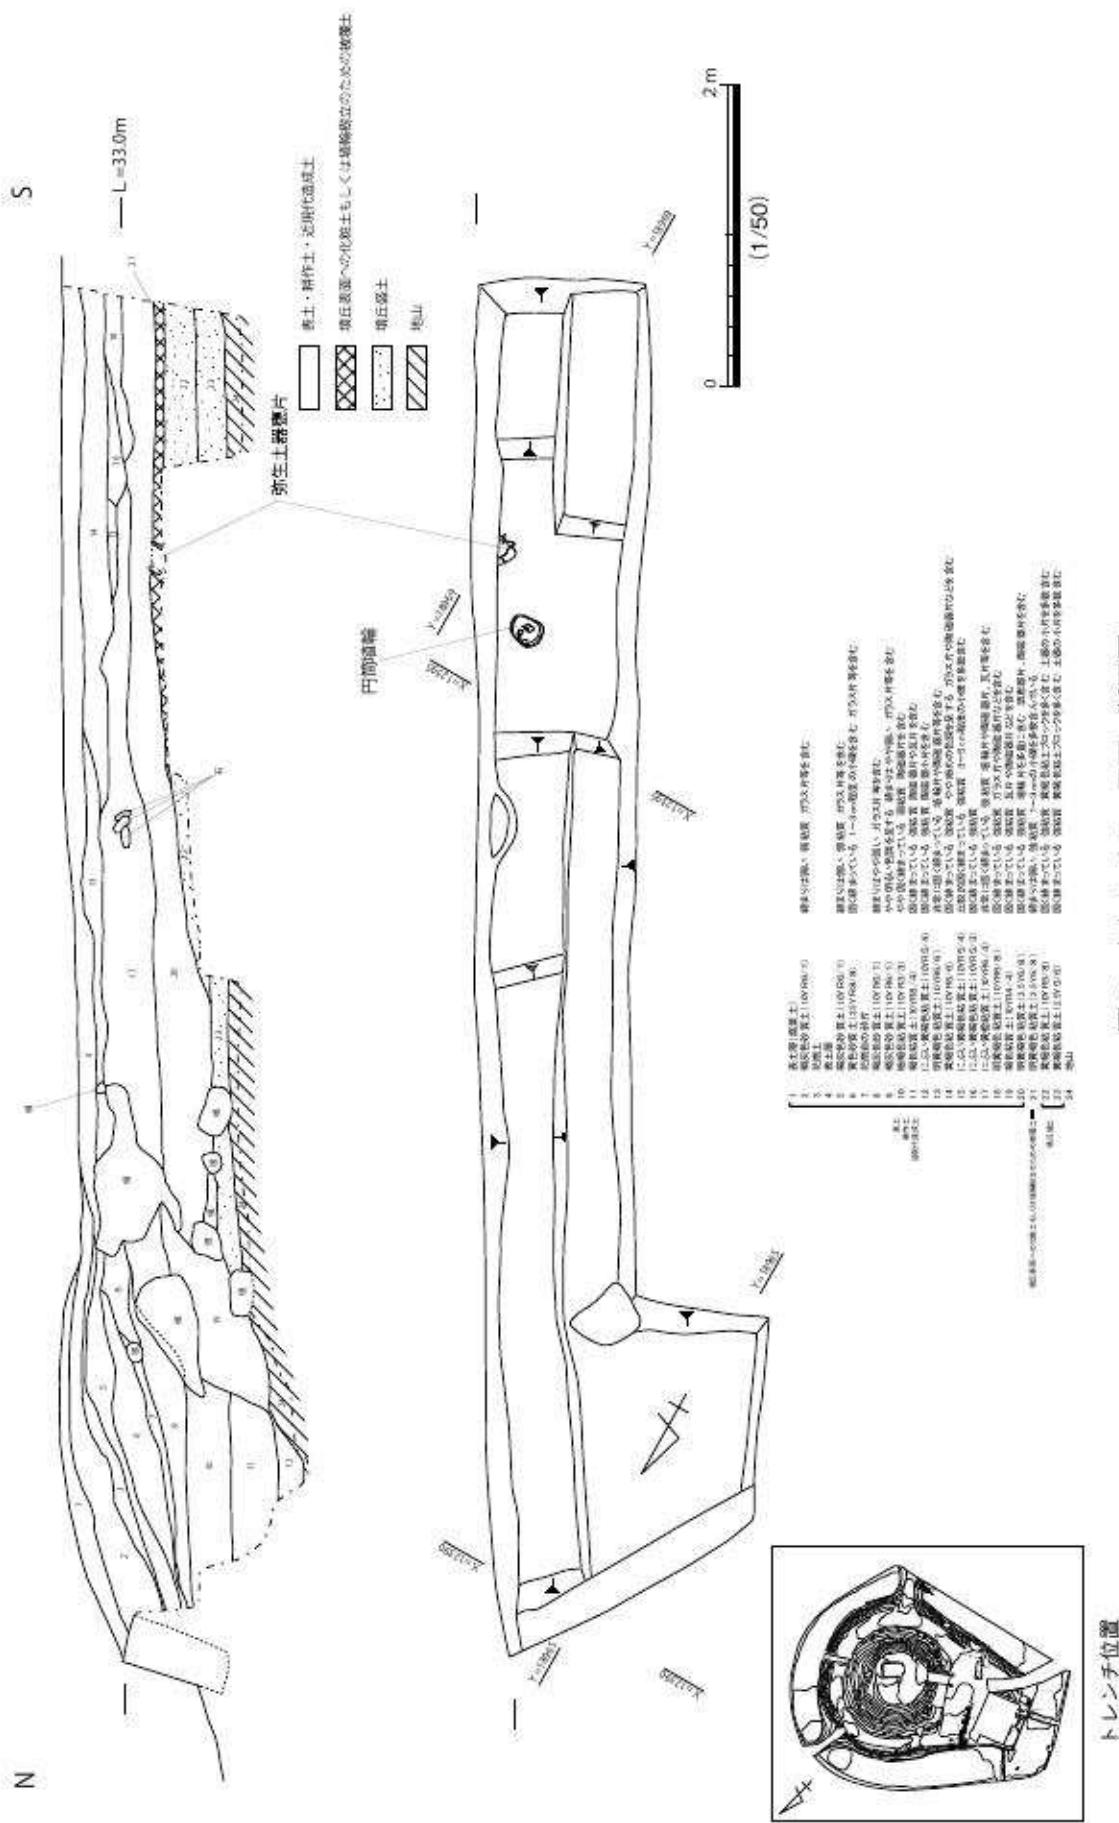
図8 ドレンチ2 平面・断面図

1・4層は表土層である。2・3・5～9層は褐灰色もしくは黄色の砂質土および花崗土層でガラス片等を包含していたことから、旧自治会場前の広場北端の拡張に伴う現代の造成土と判断した。10～12層は水平に堆積した近代以降の陶磁器片を包含した褐色および黄褐色の粘質土で、耕作土と思われる。13～20層は比較的堅緻な黄褐色及び褐色系統の粘質土で、近代以降の陶磁器片や瓦片に加えて、埴輪片や須恵器片も包含していることから、旧自治会場建設等の後世の土地利用に伴い削平等の墳丘改変が行われた際の造成土と考えられる。

22層直上の21層は、1～3cm程度の小礫を多く含んだ明黄褐色の粘質土で、新しい遺物も含んでいないことから上位の後世の造成土とは区別できる堆積である。また、層中に粘土ブロックや弥生土器片を含まず、締まり具合もやや軟弱であることから、下位の22層（後述）とも区別できる堆積である。

また、トレンチ南部で円筒埴輪を検出しているが、本層上面において据え付けに伴う掘り形は検出できていない。22・23層は、それぞれ20cm程度の厚みをもった堅緻な粘質土である。堆積構造として径1～3cm程の粗い黄褐色粘土ブロックを多く含む。層中に弥生時代後期の甕片や弥生土器と思われる細片のみを認める。

トレンチ南半では22層上面に底部から10cm残存した円筒埴輪が据えられている状況を確認した。この円筒埴輪は底部から6cmが21層に埋まっており、21層が上位の後世の造成土と区別できる堆積で、遺物も含んでいないことや、上面において埴輪の据え付けに伴う掘り形も確認できなかったことから、21層は埴輪据え付けに伴う墳丘盛土であると考えられ、下位の22～23層も墳丘盛土と判断した。

この点について、墳丘の主軸に対して直交方向にトレンチを設定していると仮定した場合、トレンチ北部の地山が露出する区間に墳丘裾があり、後世の改変（擁壁設置や自治会場建設）で消滅している状況が想定できるが、円筒埴輪と墳丘裾との距離がトレンチ3で検出した状況に比べて長くなるため、本トレンチで検出した埴輪は、トレンチ3のような第1段目テラスへの据え付けではなく、前方部における埴輪別区画等の存在を想定する必要がある。しかし、それに伴い埴輪据え付けに伴う盛土である21層を前方部最上面の盛土と解釈する必要があるため、前方部は1段築成での復元を想定することになる。

一方、本トレンチが後円部中心に対して斜めに設定した状況を想定した場合には、円筒埴輪が第1段目テラスに据えられたものであっても、墳裾との距離は必然的に長くなるため、本トレンチの全域が後円部に設定されることになるし、円筒埴輪と墳丘盛土の22・23層の距離が離れていても違和感はない。

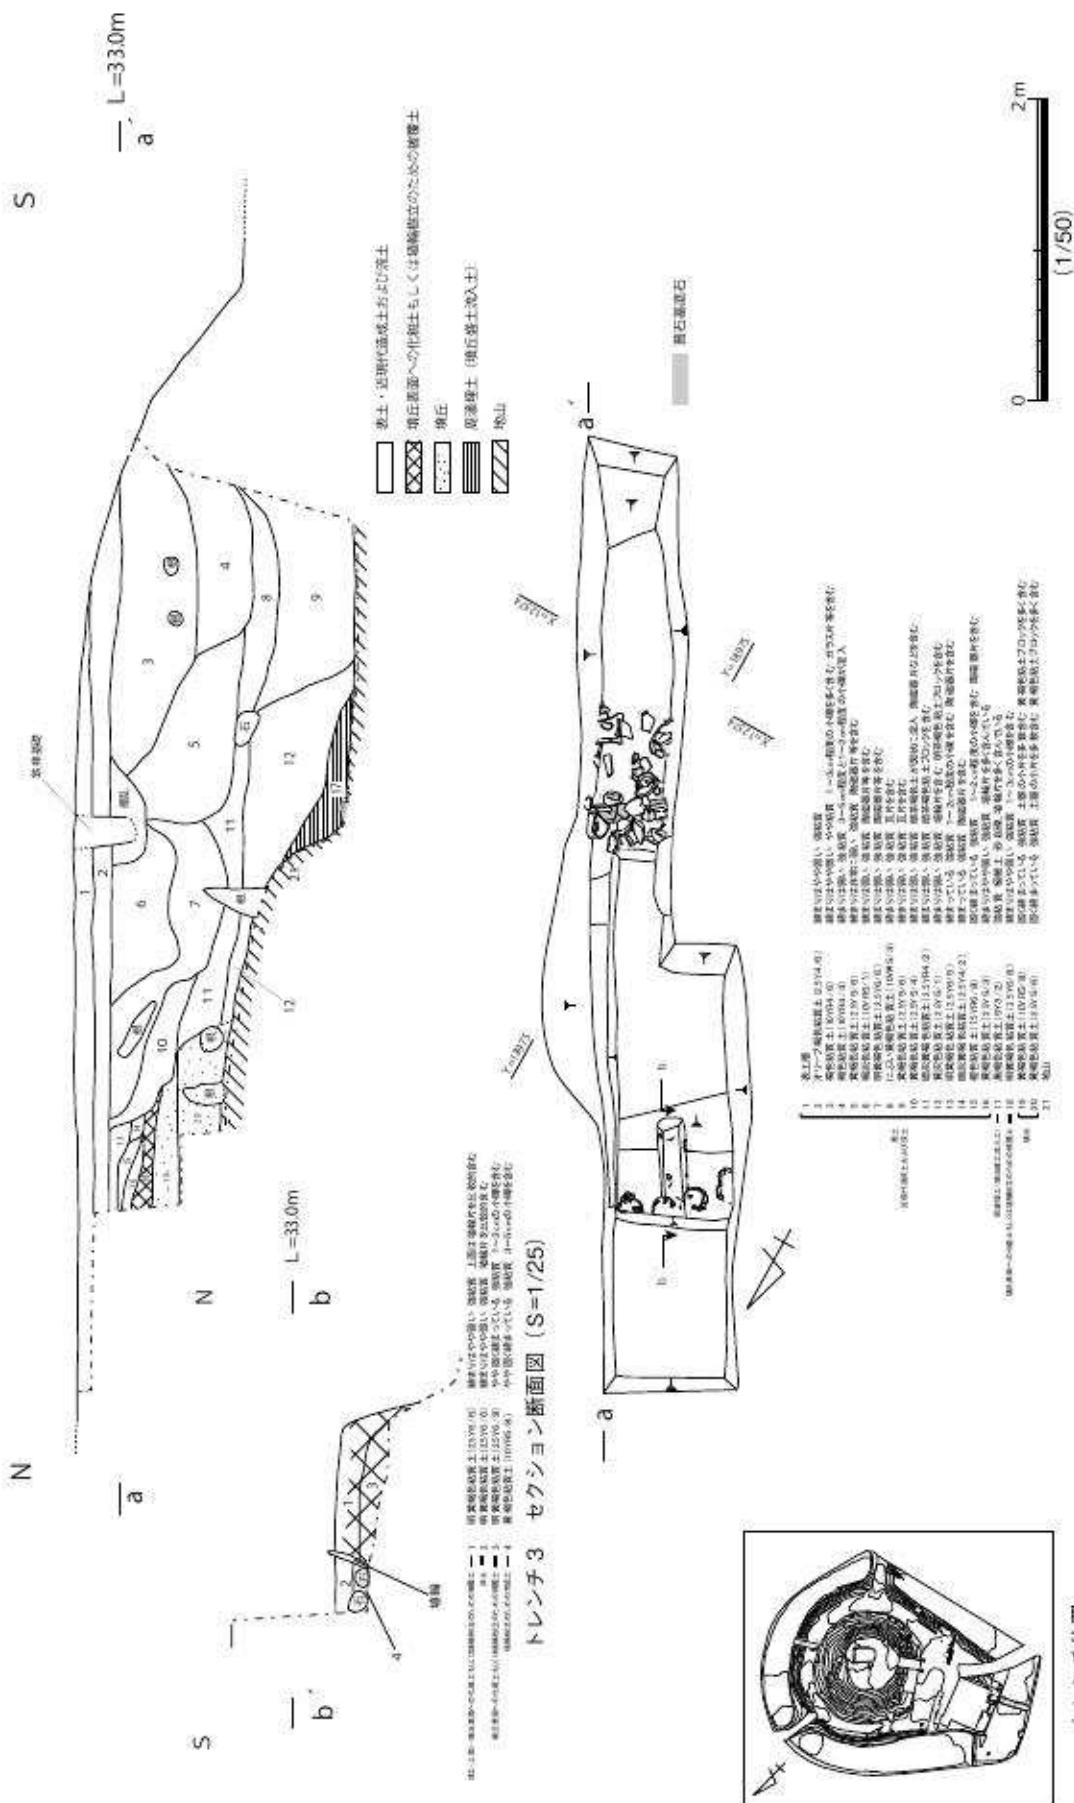
1層は表土層である。2層は比較的締まりの弱い粘質土で、ガラス片等を包含していたことから近現代の造成土と判断した。3～10層は軟弱な粘質土で、ガラス片や近世～近代の陶磁器片および瓦片を包含する。造成土の層界が溝状に窪むところがあることから、繰り返し掘り込みが行われたことが窺える堆積状況で、旧自治会場前広場南端部の造成に伴う何らかの造作と思われる。11層は遺物を包含しない暗灰黄褐色粘質土で、12層は埴輪片を包含する黄灰色粘質土である。いずれも締まりの弱い粘質土で、墳丘の削平に伴う二次堆積土と考えられる。13～15層は堅緻な粘質土ではあるが、近代以降の陶磁器片をわずかに包含していることから、自治会場建設に伴う造成土と判断した。16層（黄褐色粘質土）はやや締まりの弱い土質であるも、埴輪片を包含していることから、同様に造成土と判断した。17層は地山直上へ堆積する黒褐色のきめの細かい粘質土で、上位の造成土と明確に区別できる。後述する葺石の基底石の直上にあり、大型の埴輪片や転落した葺石とみられる石材を多く包含することから、墳丘構築後の比較的初期の流入土と考えられる。

18層（明黄褐色粘質土）は後述するセクション東壁の1層と同様の土層であり、上面において円筒埴輪列を検出したが、据え付けに伴う掘り形は確認していない。19・20層は、トレンチ2の22・23層と同様に堅緻な粘質土で、径1～3cm程の黄褐色粘土ブロックを多く含む堆積構造をとる。遺物は弥生土器と思われる細片のみを包含している。トレンチ

2の21～23層と土質や堆積状況、遺物の包含状況、埴輪の据え付け状況が類似していることから、18～20層も墳丘盛土と判断した。

21層は地山である。非常に堅緻な堆積で、遺物は包含せず、3～5cm程度の風化礫を含む。  
セクション東壁（b-b'）

1層は比較的軟弱な明黄褐色粘質土で、上面は埴輪片を包含していたことから、流土と考えられる。埴輪はトレンチ北壁の19層に相当する堆積層の上面に据えられており、その上位には埴輪を据え付けるために1層上面より下層と3層（小礫のみを包含した明黄褐色粘質土）が8cmの厚みをもって設置されていたため、埴輪設置に伴う掘り形は存在していなかった。4層は黄褐色粘質土で、埴輪の内面底部に堆積していた。遺物は包含せず、3cm～5cm程度の礫のみが含まれていたことから、墳丘上に円筒埴輪を樹立させるための造作と思われる。

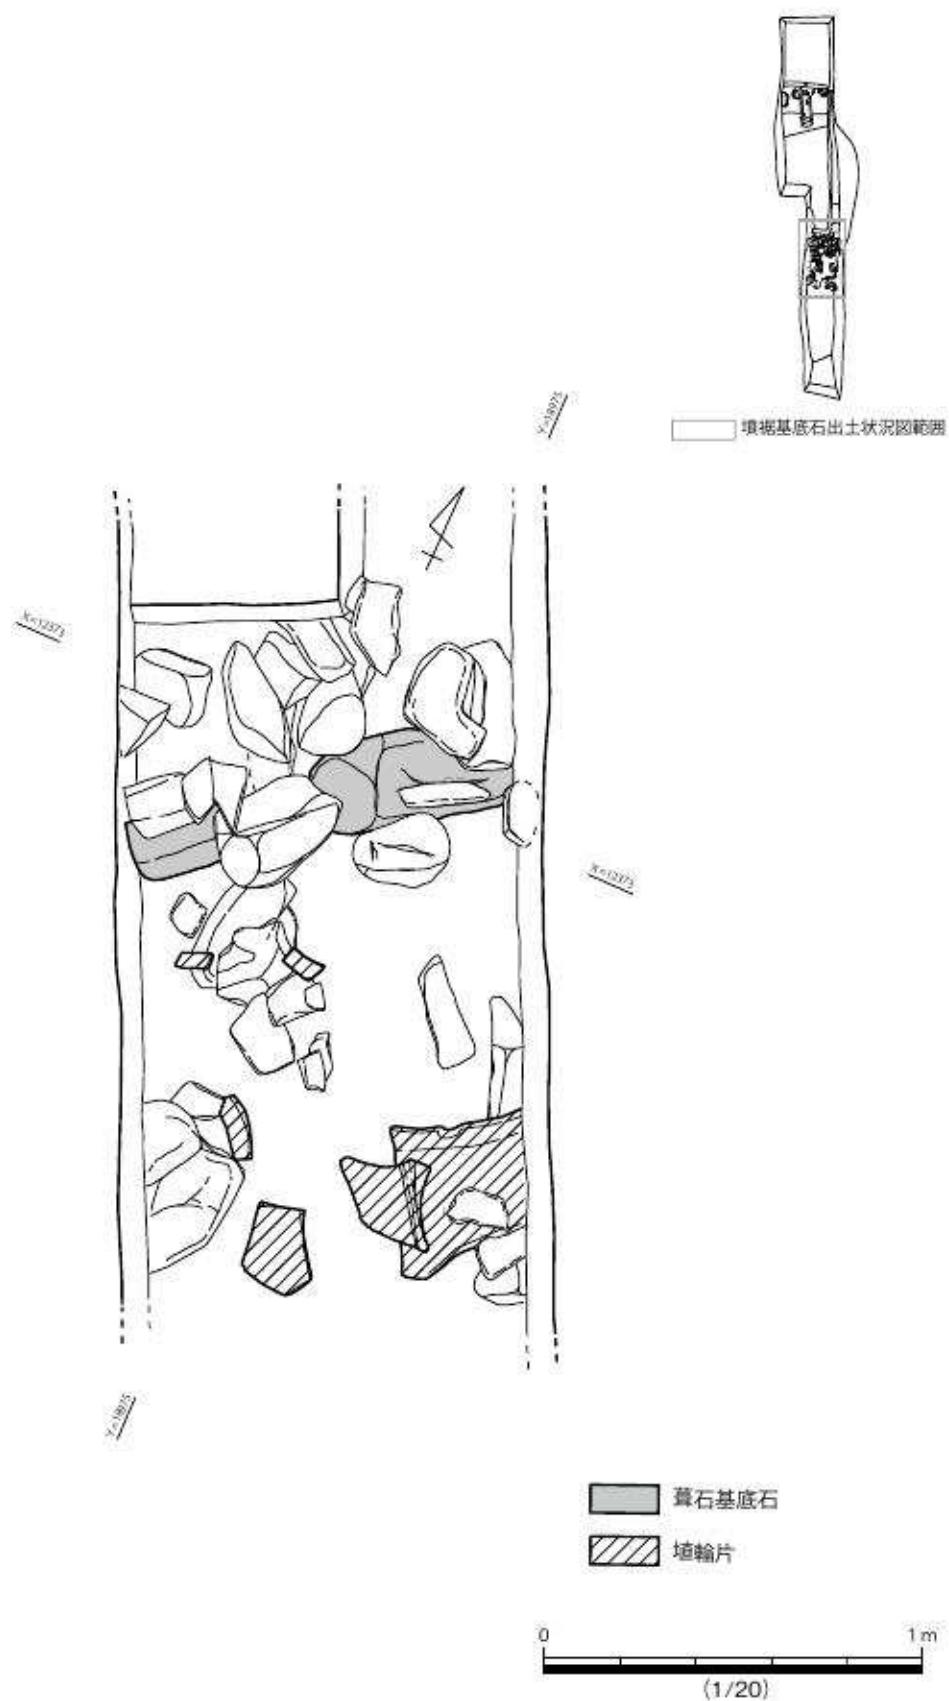
図 10 トレンチ 3 墓裾基底石出土状況図

トレンチ中央部において、長軸約30cm、短軸約15cm、推定厚10cmの砂岩亜角礫を2石検出した。石材は地山直上の傾斜変換点に長軸を東西方向に揃えている。周囲には砂岩質の円礫が不定方向で散乱し、ともに18層に被覆された状態であった。以上のことから、2石の亜角礫石材は前方部南側の墳裾基底石、そして散乱した円礫は転落した第一段斜面の葺石と判断した。

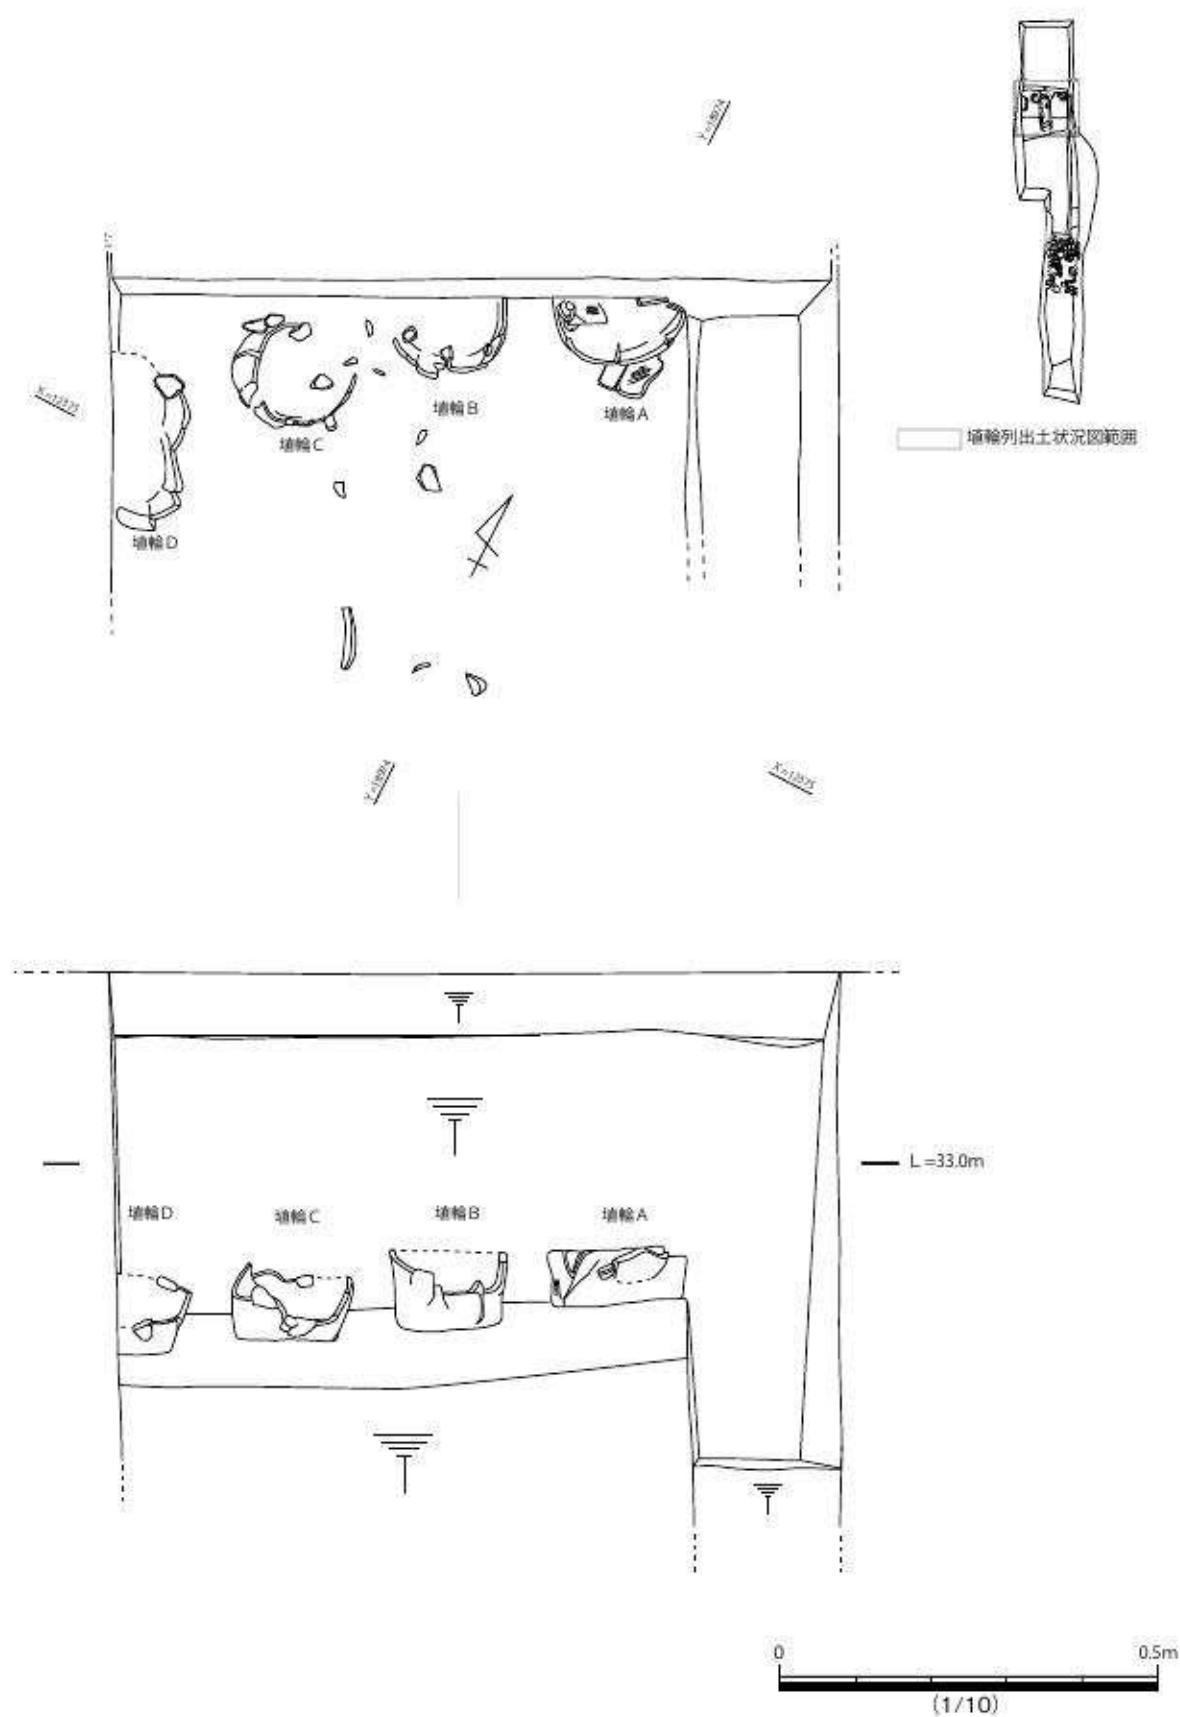
図 11 トレンチ3 墓輪列出土状況図

トレンチ北端の墳丘上面において、5cm程度の間隔を空けて東西方向に並ぶ4本（埴輪A～D）の埴輪を検出した。4本とも底部から5～10cm程度が残存しており、1段目の突帯は欠損していた。埴輪Aは、直径17.5cm、残存高7.6cm、厚さ0.7cmで、焼成は良好であった。外面にタテハケ調整を認める。埴輪Bは直径15cm、残存高10.5cm、厚さ0.5cmで、焼成は良好であるが、外面調整は磨滅により確認できなかった。埴輪Cは推定径15cm、残存高9.6cm、厚さ0.5cmで、やや東に傾いた状態で樹立していた。焼成は不良で、外面調整は磨滅により確認できなかった。埴輪Dは残存高7.9cm、厚さ0.6cmで、器壁が割れて広がっていたが、かろうじて樹立していた。焼成は不良で、外面調整は磨滅により確認できなかった。

土層の堆積状況でも述べたが、埴輪内面へ礫を包含した土を充填することや、墳丘盛土を設置することによって埴輪を樹立させていたものと思われる。この埴輪列は直線に並ばず、南にやや外反し、円弧を描くように並んでいたことから、検出位置は、墳丘裾の括れ部に相当する位置にあたると考えられる。

今回の調査において、埴輪列と葺石の存在が明らかとなった。埴輪列については、従来その情報は旧測量図中に記述された内容に留まるものであったが、本調査で前方部側面に密に据えられた埴輪列を実際に確認することができたことは大きな成果であった。一方、トレンチ2で検出した単独樹立の埴輪の性格については今回の調査では明らかにできなかつたため、前方部の復元も含めて今後の課題である。

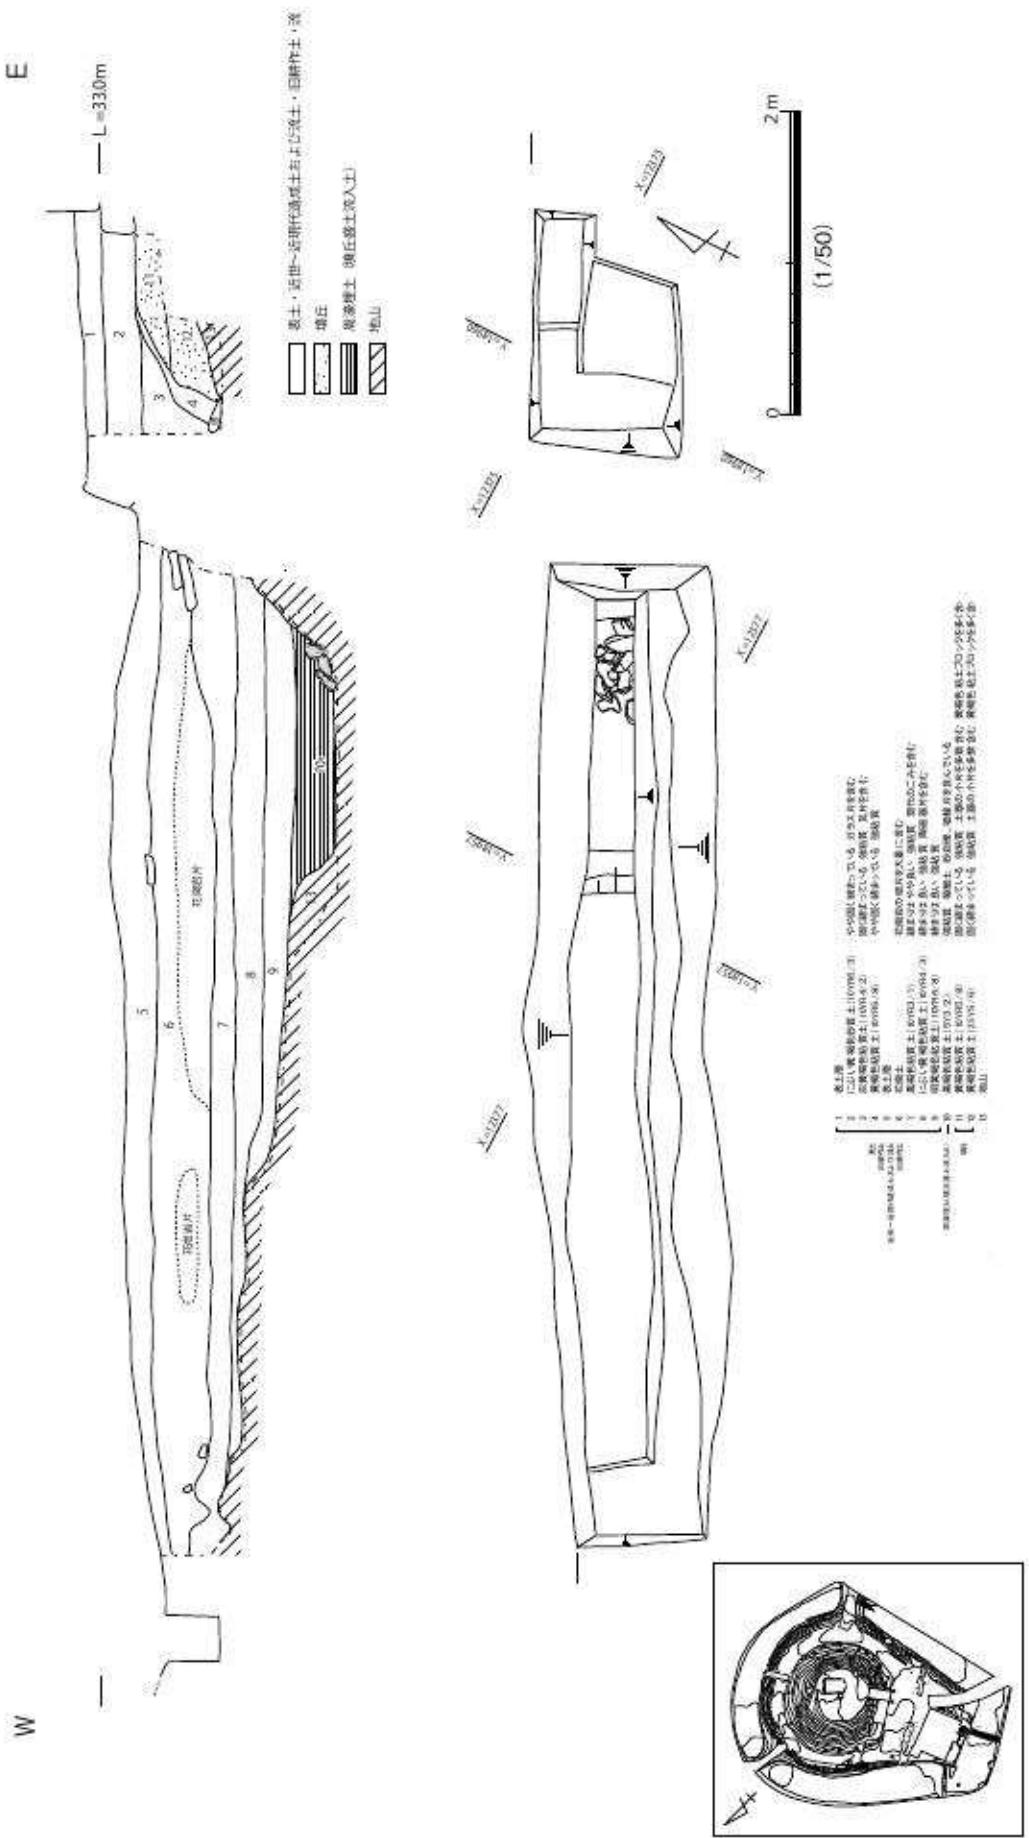
1・5層は表土層である。2層はガラス片を包含した比較的締まりの良い黄褐色砂質土で、自治会場建設に伴う造成土である。3層は瓦片を包含した灰黄褐色の堅緻な粘質土で、近世以降の造成土と考えられる。4層は砂粒の粗い、比較的締まった黄褐色粘質土で、後述の11・12層と土色や砂粒の粗さが似ていることから、墳丘が削平を受けた際に堆積した流土と思われる。6層は花崗土層で、水田耕作土上への造成土である。7層(黒褐色粘質土)・8層(にぶい黄褐色粘質土)・9層(明黄褐色粘質土)はいずれも強粘質の水平堆積層であることから、水田耕作土と判断した。

11・12層は堅緻な堆積層で、径1~3cm程の黄褐色粘土ブロックを多く含む堆積構造をとる。遺物は弥生土器と思われる細片のみを包含する。レンチ2の22・23層やレンチ3の19・20層と土質や堆積状況、遺物の包含状況が類似していることから、11~12層も墳丘盛土と判断した。

10層は地山直上に堆積する黒褐色の極細粒の粘質土で、上位の水田耕作土と明確に区別でき、埴輪片や転落した葺石とみられる石材を多く包含する。レンチ3の17層に土質や堆積状況、遺物の包含状況が類似していることから、10層も墳丘構築後の比較的初期の流入土と考えられる。

初期の墳丘からの流入土である10層が堆積する前方部側が幅約2mにわたって深く、それより西側は浅くなりテラス状になっている。テラス面は、西側へ約3.5m続いた後、再び浅くなりレンチ西端へ至る。テラス状の箇所には、初期の墳丘からの流入土である10層は存在せず、後世の水田耕作土と考えられる7~9層が堆積していたことから、本来の断面形状が失われていると考えられる。元来の周濠の断面形状が二段掘りであった可能性も考えられるが、確定は今後の調査を待ちたい。

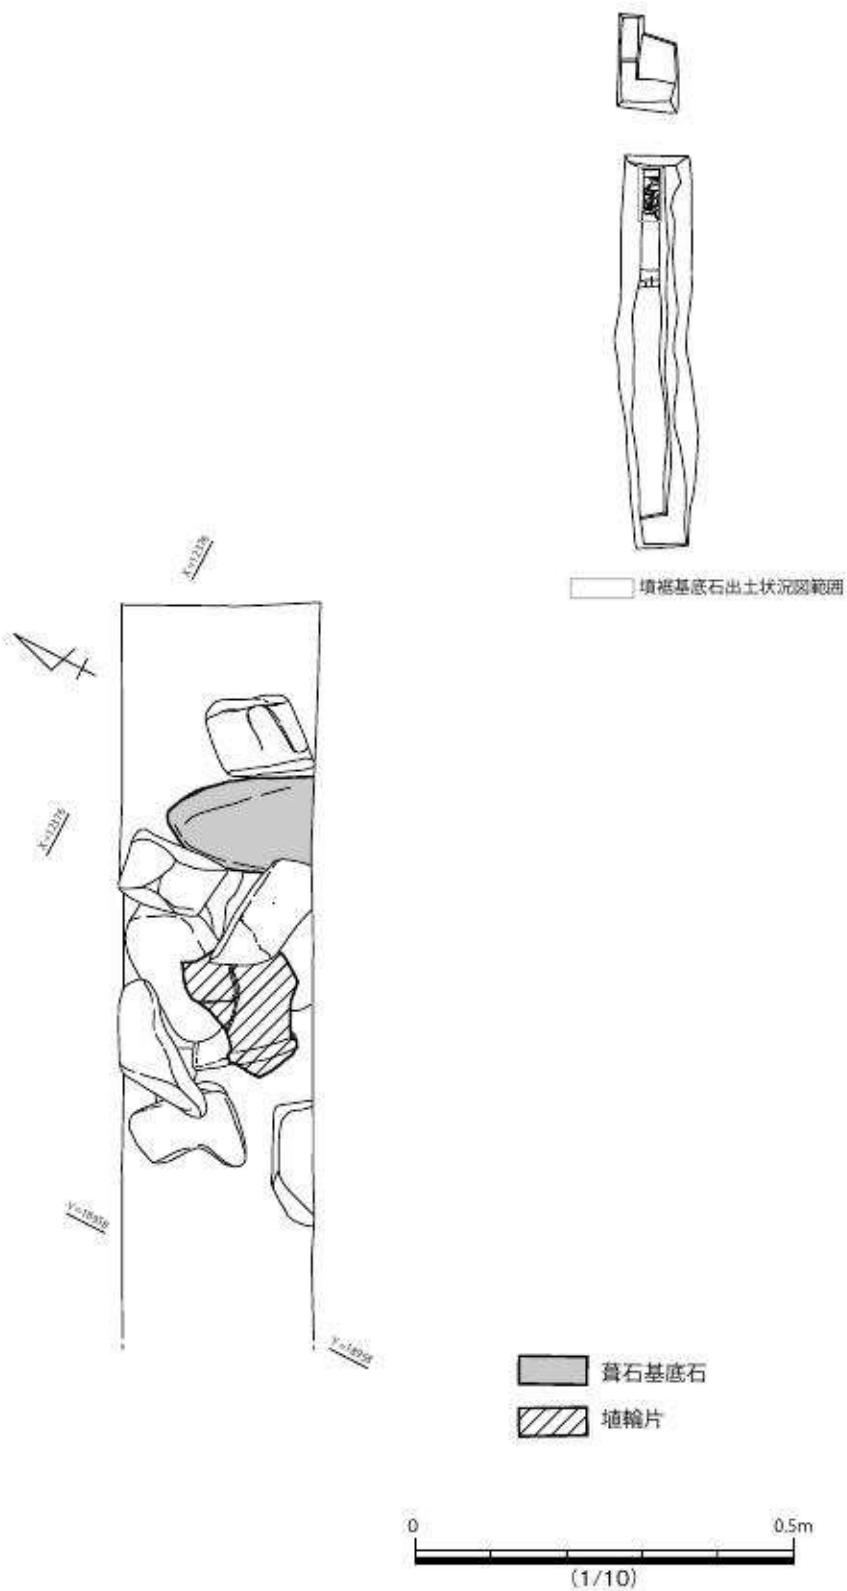
図13 トレンチ4 墓基底石出土状況図

レンチ東端に長軸30cm以上、短軸約15cm、推定厚10cmの砂岩亜角礫を1石確認した。石材は地山直上において、長軸を南北方向に向いている。周囲には砂岩質の亜円礫が不定方向で散乱し、ともに10層に被覆された状態であった。レンチ内部への浸水のため、断ち割りによる検出に留めているため、レンチ3で検出した葺石基底石のように列を形成しているか確認することはできなかったが、亜角礫石材の検出位置と長軸方向は、地割の状況から調査当初より想定した前方部端部の墳裾ラインとしても違和感のないものであった。以上のことから、亜角礫石材は前方部端の墳裾基底石、そして散乱した円礫は転落した第1段斜面の葺石の可能性がある。

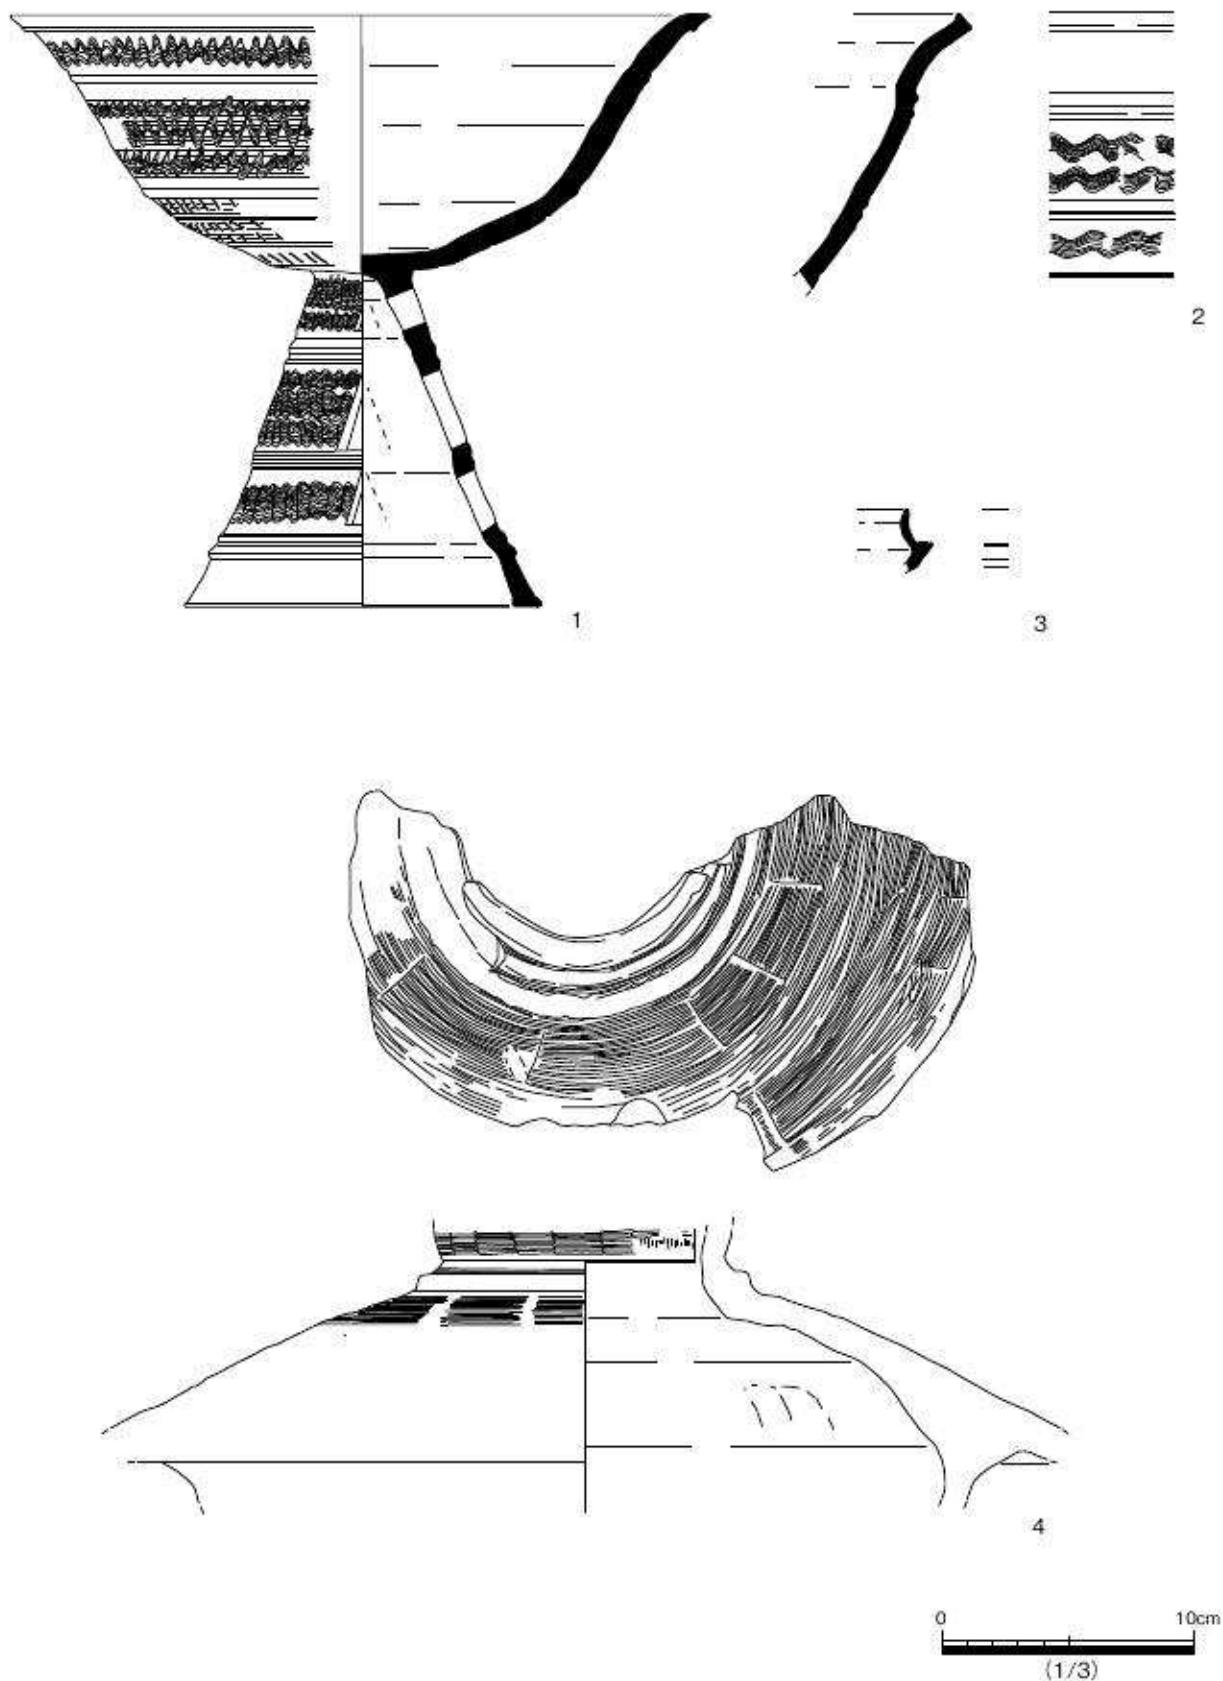
図 14 出土遺物実測図（1）

トレンチ2の造成土中より出土した。鉢部と脚部をそれぞれ反転復元して図面上で合成した。器高23.6cm、脚底部径14.2cm、鉢部口縁部径27.8cmを測る。焼成は良好かつ文様が密に施された良品である。口縁端部はわずかに屈曲し、逆三角形状を呈している。鉢部の底部から体部にかけて、1～2条の沈線によって3段に区画されており、それに文様が施されている。上段では波状文を1列、中段ではカキ目を施文したのちに施された3列の波状文を認める。底部に相当する下段には4列の列点の文様帯と2条の沈線が施されている。脚部は比較的細い基部から「ハ」の字状に開いており、端部は三角形状を呈する。2～3条の沈線によって4段に区画されており、最下段を除いたそれとの区画には、4方向に穿たれているものと推測できる三角形の透かし穴と、密に施された波状の文様帯を認める。最下段の区画には施文は認められず、ナデ調整のみが施されている。

トレンチ2の造成土中より出土した。器台鉢部の口縁から体部と推測される破片である。焼成は良好である。口径は復元できなかった。口縁端部はつまみ上げ、三角形状を呈している。口縁部～体部内外面にかけてナデ調整が行われた後、体部に沈線と波状文が施されている。

トレンチ1の造成土中より出土した。口縁部～受け部にかけての破片である。小片のため、口径は復元できなかった。立ち上がりは高さ1.4～1.5mmの間を測る明瞭なもので、外反しつつ内傾している。口縁端部は丸味を帯びており、受け部は幅6mmを測る。外面の立ち上がりから内面にかけて回転ナデ調整を認める。

トレンチ3の周濠埋土中より出土した。図化にあたっては、破片実測を行った後に図面上で合成した後に反転復元を行った。蓋形埴輪笠部の軸受下端から笠縁にかけての部分に相当する。焼成はやや不良である。笠縁端部が欠損しているため、笠部径の数値は不明であるが、およそ40cm程度と推測される。軸受部下端径は11.2cmを測る。軸受部には横ハケ調整が施されているが、一部横ハケ調整の後に縦ハケ調整が認められる。軸受部下端には突起が貼り付けられている。笠部には布張り表現を持たず、全体に横ハケ調整が施されるのみである。内面は全体的に摩滅が激しいが、笠上半部に一部ユビオサエの痕跡が明瞭に残っている。

はナデ調整が施されるとともに、明瞭な単線による縦帯と、微かにそれに直交した単線による横帯が認められる。また、破片下端部は逆L字状に抉られたような形状を呈していることから、方形の透孔が穿たれている可能性を有する。

須恵器のうち、器種が特定できたものは、ほぼ完形の形で図上復元ができた高环形器台と杯身の小片であった。器台は、外面が沈線や波状文等による加飾性が強く、脚部には三角形の透孔が四方に施されたもので、TK208号窯式に相当するものと思われる。一方、杯身については、丸く納めた口縁部形状や立ち上がりの高さからTK47号窯式と考えられ、両者の間には編年上の時期差が生じる。

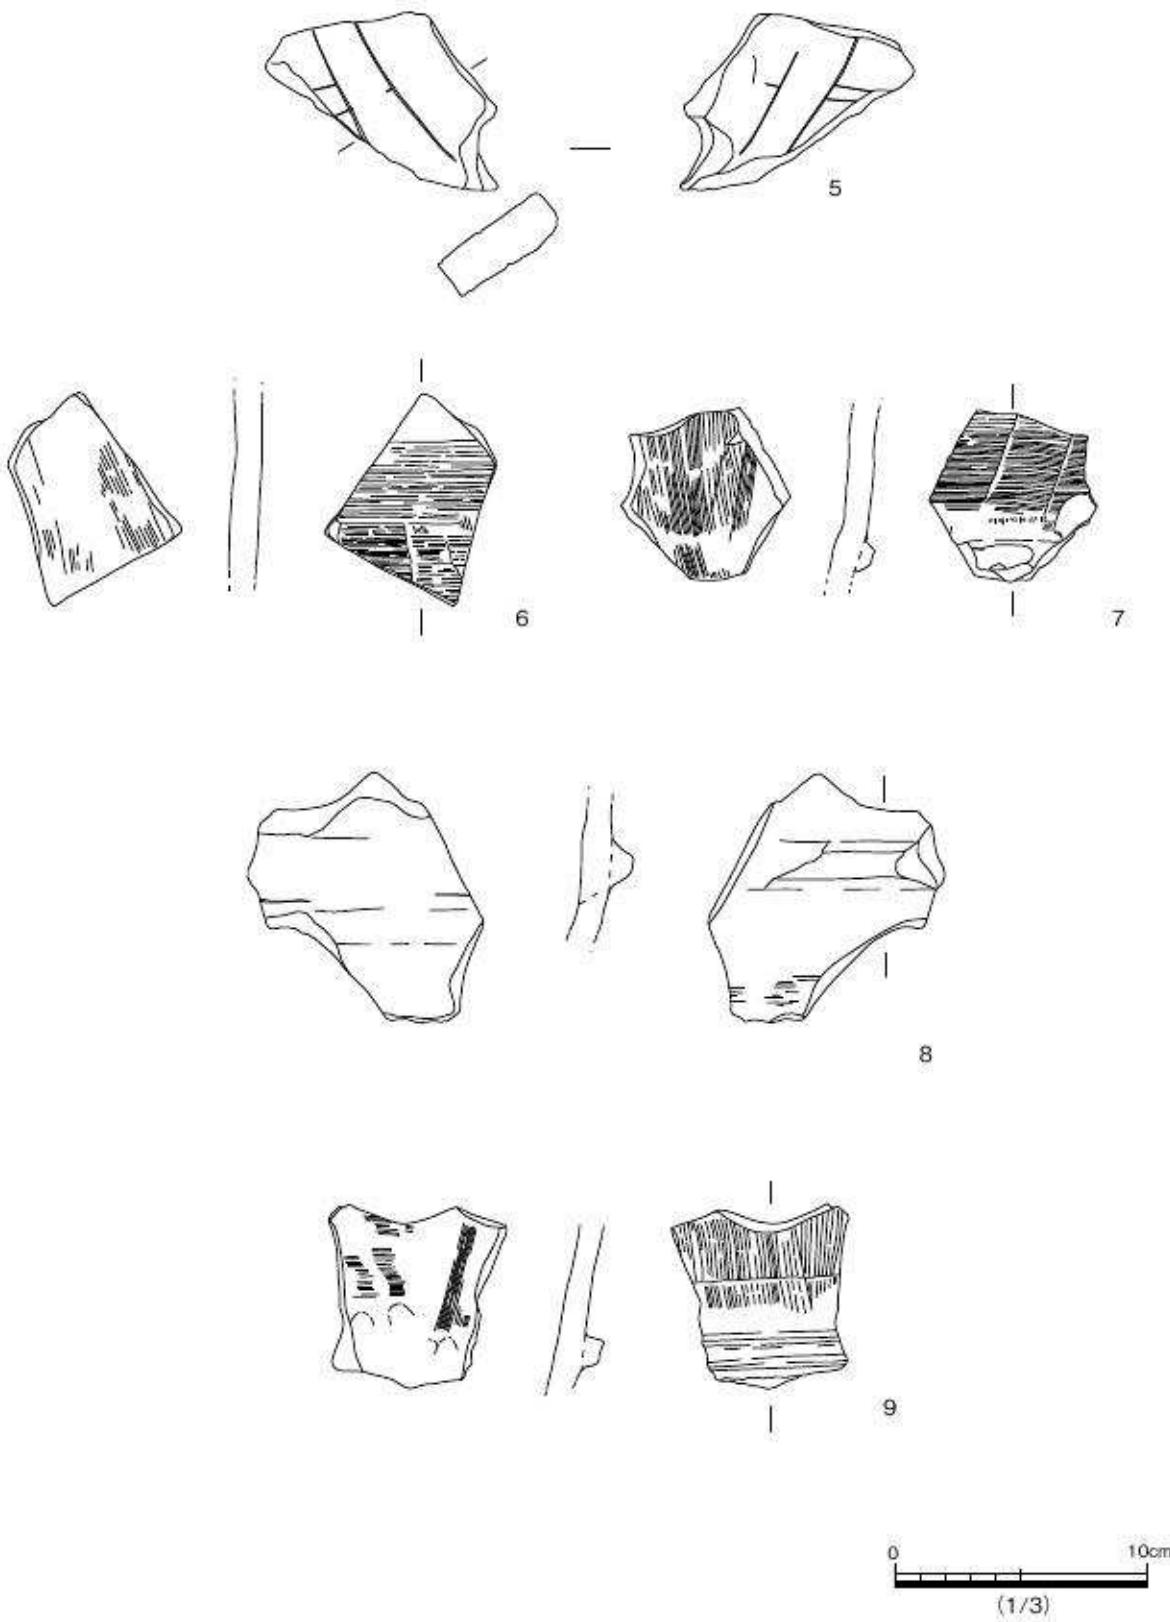
図 15 出土遺物実測図（2）

6はトレンチ1より出土した胴部片である。外面にはタテハケによる一次調整の後、二次調整としてBb種ヨコハケが施されている。内面はタテハケ調整が施されているが、ナデによって消されている部分も観察できる。内外面ともに無黒斑である。7はトレンチ2より出土した。突帯の断面形状は台形状を呈している。外面にはBb種ヨコハケによる二次調整が施されているが、わずかにタテハケによる一次調整の痕跡も見られる。内面はタテハケ調整が施されている。内外面ともに無黒斑である。

8はトレンチ1より出土した胴部片である。円形の透孔をもつ。内外面ともに摩滅が激しいが、外面はわずかながらヨコハケ調整を観察でき、内面はナデ調整と思われる痕跡と、粘土紐の接合痕が確認できる。内外面ともに無黒斑である。

9はトレンチ3より出土した胴部片である。突帯断面はM字状を呈する。外面にはタテハケ調整が見られるのみであり、6・7・8のようなヨコハケによる調整は施されていない。内面はタテハケ調整とユビオサエの痕跡が観察できる。内外面ともに無黒斑である。

トレンチ1の造成土中より出土した。石材は阿蘇溶結凝灰岩であり、過去に発見されている石棺片とともに同一個体を形成する可能性がある。長軸長26.5cm、短軸長23.5cm、最大厚13.5cmを測り、長軸方向の断面形状は台形状を呈している。一部スプーン状の加工跡と思しき痕跡も微かに観察できる。棺蓋の小口隅の部分に相当する可能性があるが、全体として摩滅が著しいため、現時点において部位の特定に至っていない。

を有し、外面二次調整にはBb種ヨコハケ調整が施された資料が認められる。また、円形の透孔が判別できるものも含まれていたことから、川西編年（川西 1978）のIV期に相当するものと考えられる。

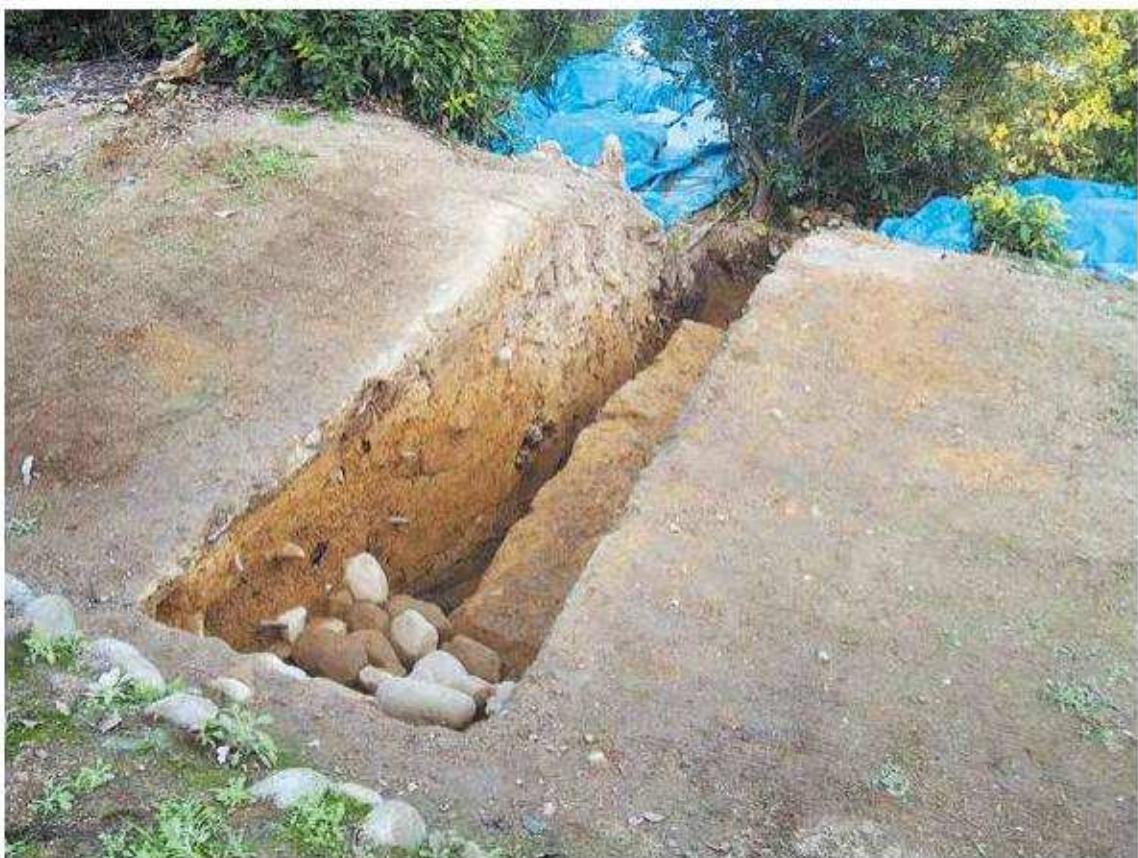
図版2-1 トレンチ1 全景（西より）

後円部端の範囲確認のため、後円部の北東側に幅1m、長さ5.3mのトレンチを設定し、調査を行った。トレンチの東端付近は現状の地割等から周濠部分に相当する位置にあたる。
