藤原宮 大極殿院の調査

飛鳥藤原第200次調査 現地説明会資料

（独立行政法人）国立文化財機構 奈良文化財研究所 都城発掘調査部

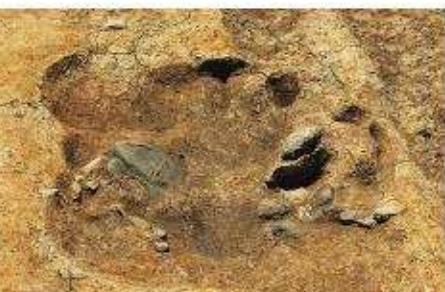
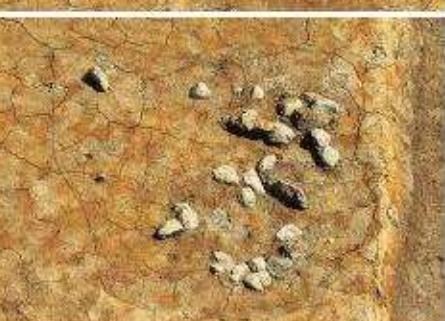
礎石据付痕跡検出状況
※大極殿後方東回廊（上）と東面北回廊（下）

東面北回廊・東門 紣石建ち、瓦葺きの複廊形式の回廊で、礎石据付痕跡7間分10基を検出しました。礎石はすべて抜き取られていますが、据付穴と根石が残存します。柱間寸法は、桁行約4.1m(14尺)、梁行約2.9m(10尺)ですが、大極殿後方東回廊との取付部2間のみを大極殿後方東回廊の梁行に合わ

大極殿後方東回廊 大極殿北を東西にのびる礎石建ち、瓦葺きの複廊形式の回廊で、東面北回廊に取り付けます。礎石据付痕跡7間分11基を検出しました。礎石はすべて抜き取られていますが、据付穴と根石が残存します。柱間寸法は、桁行約4.1m(14尺)、梁行約2.9m(10尺)です。基壇は大部分が削られており、基壇外装の据付痕跡なども失われています。大極殿院北半部の空間を、南北に区切るものと考えられます。

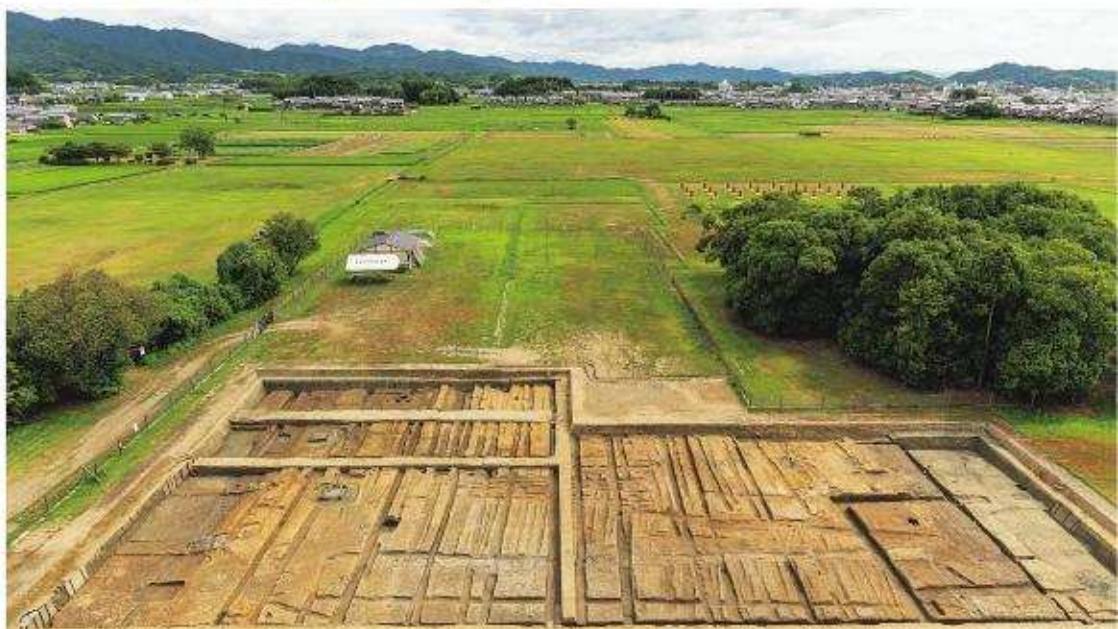
調査区全景（北から）
※大極殿院東北部が今回の調査対象地

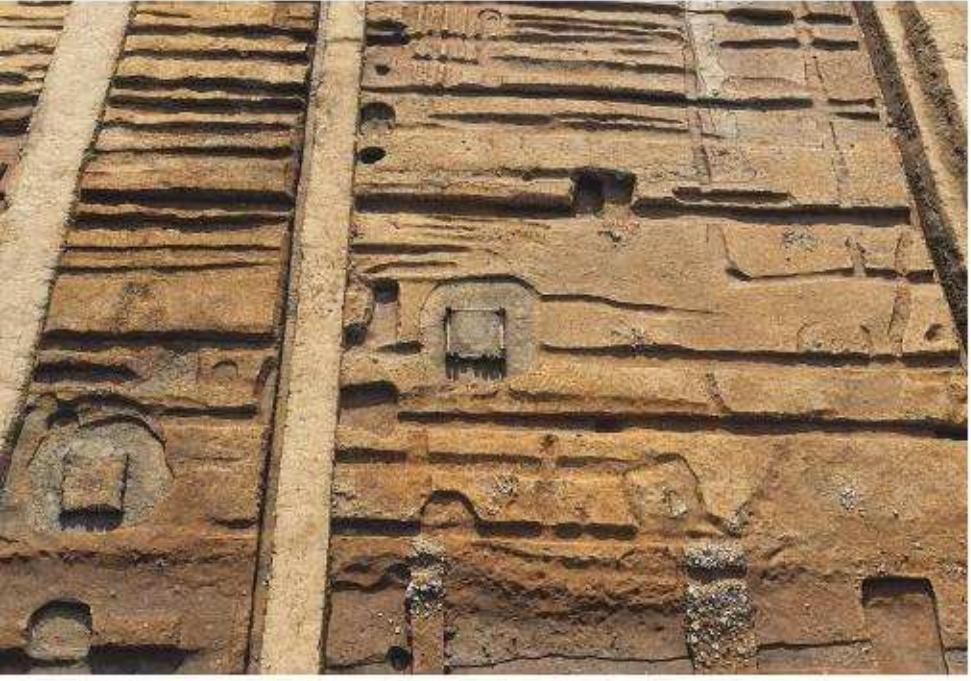
東面北回廊（手前）と大極殿後方東回廊（東から）
※大極殿後方東回廊が取り付く2間分（写真中央）は柱間寸法を狭くする

せて桁行10尺として、柱間寸法の調整をしていることがわかりました。基壇は、橙褐色の粘質土を積み上げて造成していますが、基壇外装の据付痕跡などは失われています。東門は桁行7間、梁行2間の礎石建ち、瓦葺きの門で、門北端に東面北回廊が取り付けます。

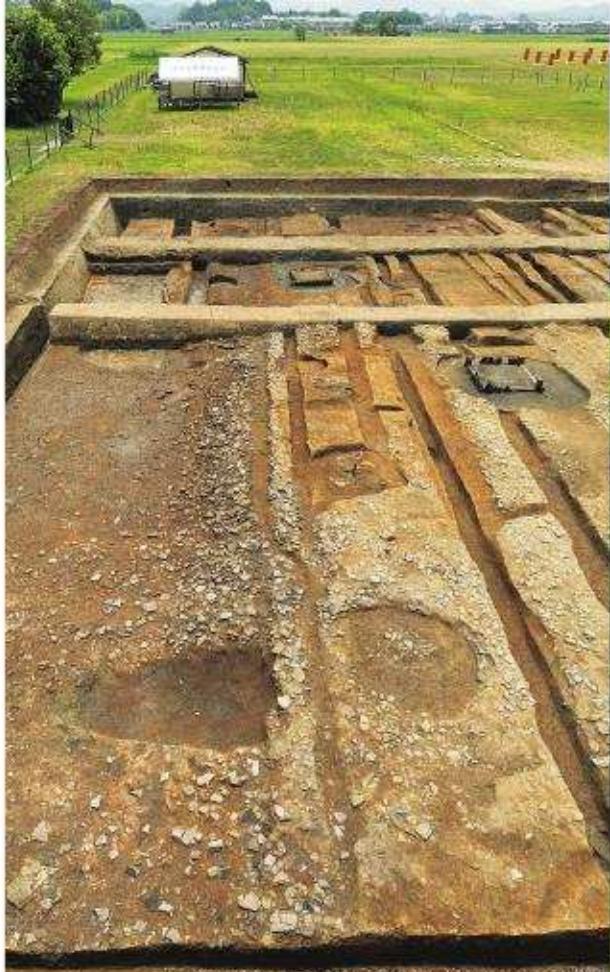
東面北回廊基壇周りの瓦出土状況（北から）
※宮廃絶後に廃棄された瓦が厚く堆積していた
