# 京都市内遺跡試掘調査報告

平成26年度

京都市文化市民局

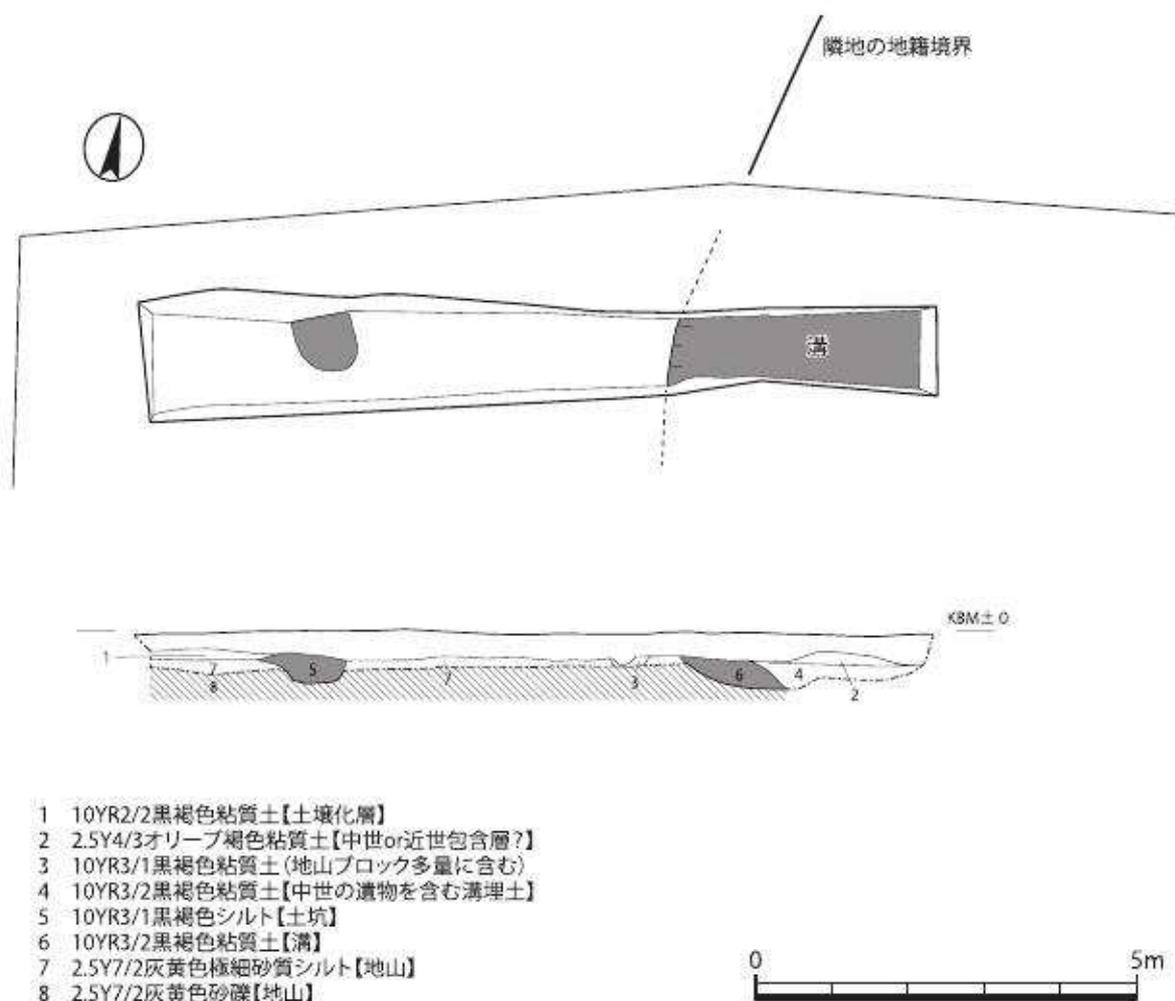
図29 遺構平面・断面図 (1:100)

層序はGL-0.2~0.4mまで現代盛土、地層の残りが良いところではGL-0.2mで黒褐色粘質土の土壌化層を確認した。全体としてGL-0.4m以下は灰黄色シルト及び砂礫からなる地山であった。この地山の直上で、黒褐色粘質土で埋まった土坑及び溝を検出した(図29)。

溝は調査地の東端で確認され、3m以上の幅を持つ。調査地が狭く残土置き場が確保できなかったため、西の肩は確認できなかったが、かなり幅の広い溝であることが推定される。検出した深さ

は0.4mである。なお、溝の中央部は中世の遺物を含む黒褐色粘質土で切られていた。方向は北東から南西に伸びており、位置関係からは松本古墳の周溝とは考え難い。ただ、北隣接地の土地区画と今回検出の溝は、おおむね方向が一致しておりその延長線が天塚古墳の周溝と平行している点から、古墳となんらかの関係があるものと思われる。
