京都市内遺跡試掘調査報告

平成26年度

京都市文化市民局

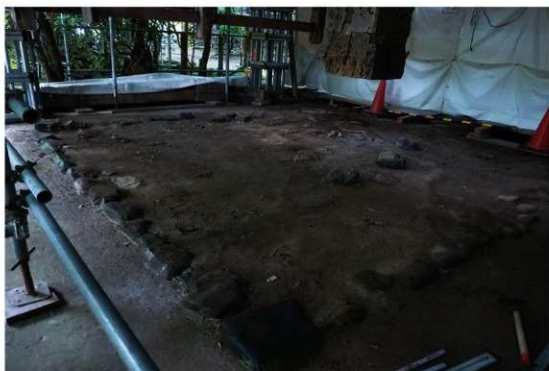
巻頭図版1 拝殿の礎石・差し石列（南東から・第V章-2）

礎石・差し石は砂岩を主体とした自然石で、一辺約3.9mの方形に並べられている。差し石は建物の正面側となる南半は密であるが、北半は疎らである。礎石はいずれも差し渡し40cm前後、厚さ30cmほどで、建物規模に比して大きなものを用いている。最も沈下の大きい南西隅の礎石では、その応急措置として礎石と柱の間に別の1石が咬ませてあった。また、東石は桁行の中央柱筋の3箇所にしがなく、根太や床板への負担が大きかったことが傷みの一因であったかと思われる。

今回の試掘では、現場調査を進めつつ修理の具体的方法について協議した結果、根石などはそのままに、その上に碎石等を充填して礎石の嵩上げを行うこととなった。これを受けて調査は現状保存を優先し、下部構造の確認は、礎石を取り上げた後の穴の中でのみ行うこととした。したがって、礎石の掘方や、据え直しの有無等については追究し得なかった。また、現社殿は中世以前の位置を踏襲している可能性があるが、そういった前身遺構の確認も将来の課題となった。

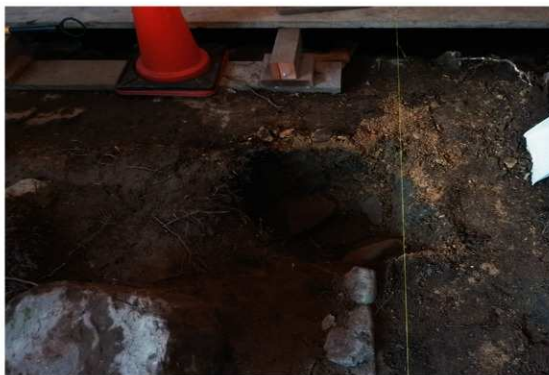
巻頭図版2 北東隅礎石撤去状況（南から・第V章-2）

調査において取り外した3つの礎石のうち、小川に近い北東隅と北西隅の礎石は、予想に違わず

その下の亀腹構築土が水を含んで脆弱であり、砂礫が混じらず、礎石下に拳大の川原石を入れて根石としていた。これに対し南西隅の礎石の下はよく締まった砂礫混じり泥砂で、根石を咬ませず、直接土の上に据えられていた。この据え方の相違は、あらかじめ小川に近い方を堅固に拵えたか、過去の修理で北側礎石が据え直されたか、いずれかによると思われる。堅固であるはずの南西隅の沈下が最も大きく、脆弱な北側2石が比較的小さいことからすると、おそらくは後者であろうと推測するが、後述のとおり現状を保存するため追及できなかった。なお、礎石据え付け時の掘方については、亀腹の仕上げ漆喰を壊すことになるので、今回はあえて検出を試みなかった。
