京都市内遺跡試掘調査報告

平成 2 4 年 度

京 都 市 文 化 市 民 局

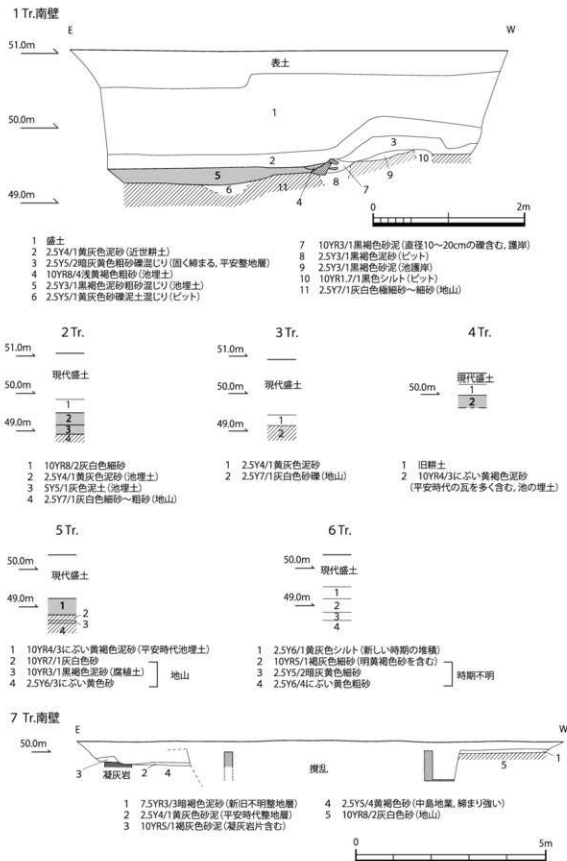
図 68 1 Tr. 断面図 (1:50), 2 ~ 7 Tr. 断面図 (1:100)

現代盛土、近世耕作土の下で平安時代の池を検出した。地山の白川砂が西から東にだらかに下がる状況がみてとれる。池の埋土は0.1～0.2m程度残っており、調査区西端から2m付近で礫を含む層 (7層) がある。7層から西と東では層の堆積状況が異なることや、9層が池の汀部分の護岸のために張られた土とみられることなどから、この場所が池の汀と考えられる。池の埋

土は2層に大別できる(4・5層)。4層は池の汀に堆積する浅黄褐色粗砂層で、5層は粗砂の混じる黒褐色泥砂である。陸部と考えられる調査区西端では標高49.7m、池底の調査区東半では標高49.3mで白川砂の地山を検出した。池埋土下層の地山上面でピットを検出した(6・8層)。遺物が出土せず時期は不明であるが、法勝寺以前の遺構の可能性がある。

2Tr. ソウ舎新築予定地で、1Tr.東方に設定した調査区である。1Tr.の成果から池内と予想された。現代盛土、灰白色細砂の下GL-1.5mで池の埋土を検出した(2・3層)。この埋土は上下2層に分けることができ、各0.2～0.3mある。その下、標高48.9mで白川砂の地山を検出した。礫を敷いた州浜などはみられない。

肩に想定された。西壁には、GL-2.0 m以上の攪乱があり、それが東壁にも及ぶ。したがって、3 Tr. から西は大きな攪乱があることが明らかになった。この攪乱により遺構が削平されているものと考えられるが、その範囲については明らかではない。

4 Tr. 現サル舎の北側に計画された新は虫類館新築予定地に設定した調査区である。周辺の調査成果から池内もしくは池の西肩が想定できた。現代盛土、旧耕作土の下GL-0.6 m (標高50.0 m)で池の埋土を検出した(2層)。埋土には多量の瓦が含まれる。これまでの調査で、池の肩近くに瓦が堆積する状況が多くみられることを勘案すると、4 Tr. が池の西肩近くになる可能性がある。ただし、水道管破損による湧水のため、それ以上の掘削と詳細な検討はできなかった。

5 Tr. 4 Tr. 同様、新は虫類館新築予定地に設定した調査区であり、池内に想定できた。現代盛土の下GL-1.1m (標高49.2 m)で池の埋土を検出した。この埋土は厚さ0.4～0.5mあり、その下、標高48.8 mで白川砂の地山を検出した。
