京都市内遺跡試掘調査概報

平成14年度

京都市民文化局

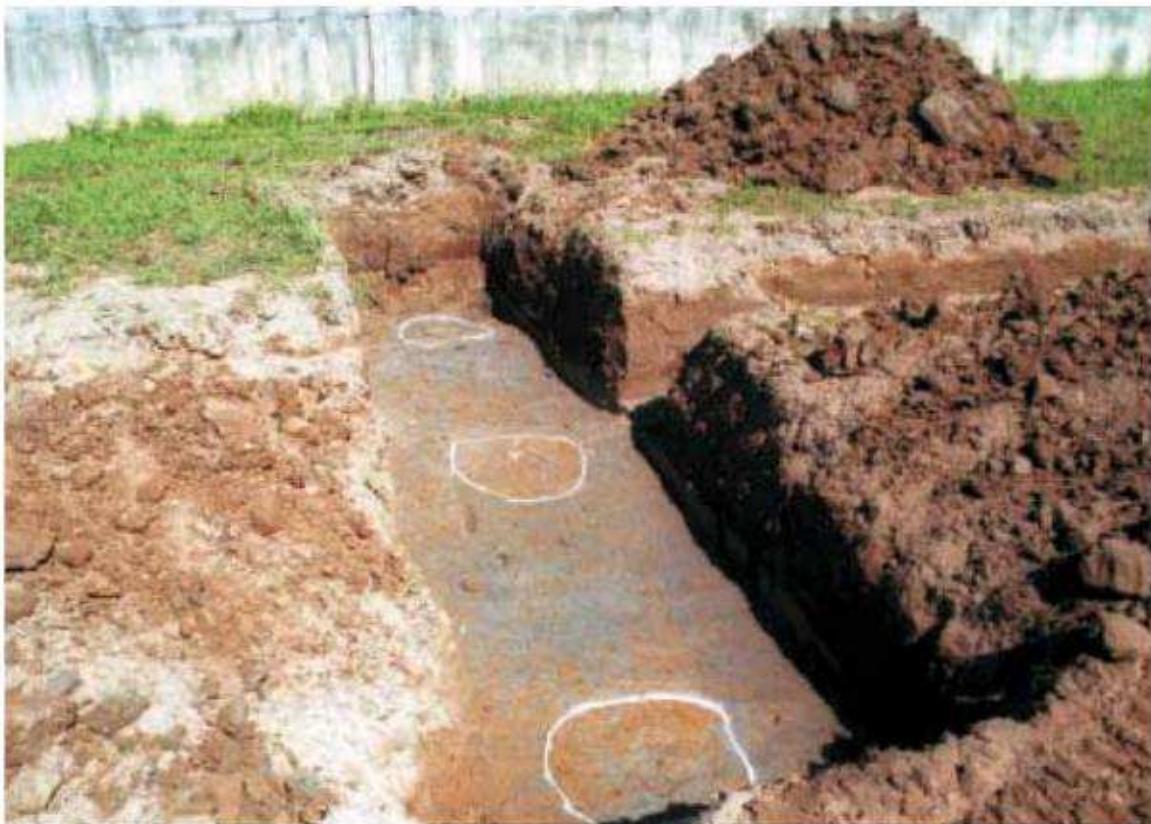
写真1 長岡京・掘立柱建物1北側柱列検出状況（西から）

掘立柱建物1 1回目の試掘でP1～P3を検出し、追加調査時にP4・5を確認した。P1の南側でP4に対応する棟持柱が認められることから、南北2間・東西3間以上の東西建物であることが分かる。また、少なくとも北側と南側には庇がつかない。柱の掘形は一辺70cmほどの方形で、柱当たりは直径20～25cmほど、柱の心々距離は東西・南北とも2.56m（約8.5尺）等間である。柱

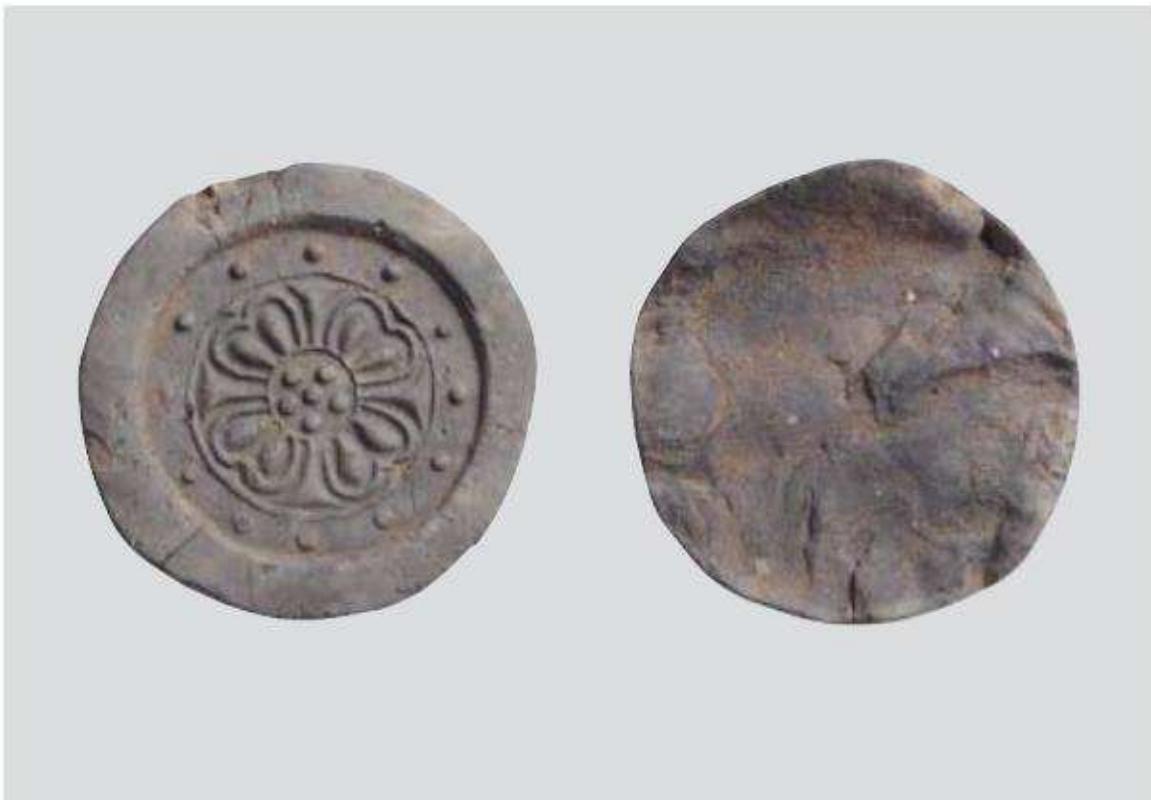
写真2 平安宮大極殿院跡東方・土壙1出土小型軒丸瓦

9は複弁四葉蓮華文軒丸瓦（巻頭・写真2）。直径11.3cmと、明らかに小型の軒丸瓦である。石清水八幡宮採集品³⁾と似るが、珠文配置や圈線の形状が異なり、管見の及ぶ限り同範例は認められない。焼成は良好で、暗灰色を呈する。破片数にして11片が出土し、その中で最も瓦当面の残りが良いものを図示した。裏面まで残る破片が1つもないため、瓦当厚や裏面調整等は不明だが、前者については、裏面を欠損してなお瓦当面から5cmの厚さをもつものがある。丸瓦接合の痕跡が見出せないことや、剥離の状況から一本造りによるものと思われる。しかし、一般に復原されている一本造りの工程とはやや異なり、剥離面に多数観察される粘土の継ぎ目の様子から、瓦当付近に関する限り、ピンポン球より少し小さいくらいの粘土塊を、瓦当範の上に積み上げて作っていると推定される。凸面はタテヘラケズリで平滑に仕上げる。

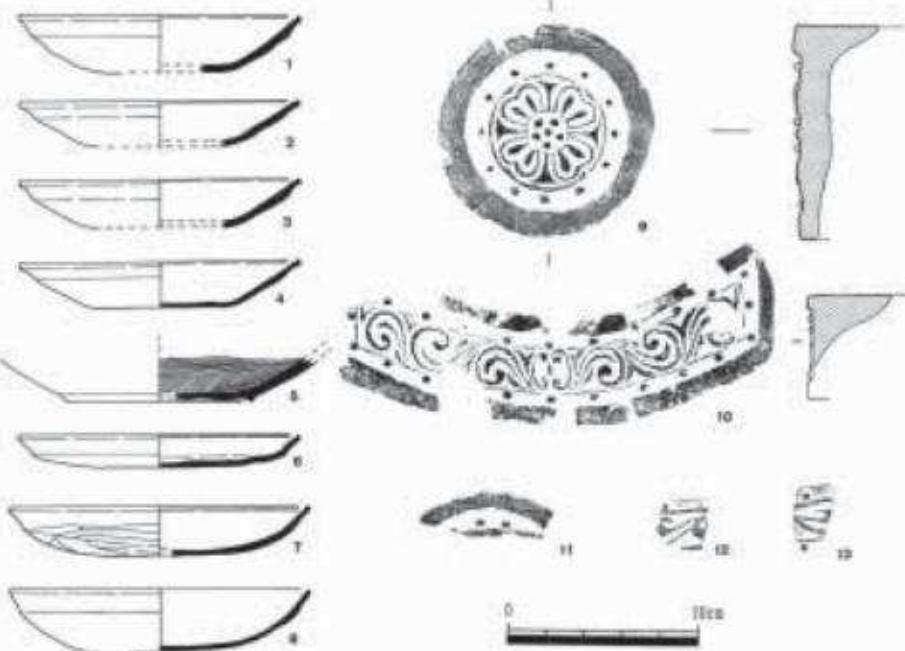
図5 土壙1出土遺物拓本・実測図（1:4）

土壙1出土遺物（図5） 土師器類が大部分であるが、一定量の軒瓦が混在するのはこの土壙1だけである。1～4は土師器皿A。いずれも体部外面はユビオサエに粗いナデを加え、口縁をヨコナデする。口縁部は外反気味に開き、端部を軽く内側へ折り曲げる。5は土師器皿B。外部調整はユビオサエで、内面には整形時のハケメが明瞭に残る。高台は断面三角形のものを貼り付ける。6・7は土師器皿A。器高の低い6は外にナデとユビオサエを施し、立ち上がりは底部に対して明瞭な角度をもつ。7は外面下半をヘラケズリするが、口縁のヨコナデによって生じた凹部には及んでいない。8

は土師器椀A。外面ユビオサエで、口縁端部は丸く收める。いずれも平安京編年のⅡ期古段階に相当する²⁾。

10は均整唐草文軒平瓦。10片の破片が出土した。どれも薄く

小さい破片であり、図示した拓本はそれらを机上で合成したものである。また参考として、比較的残りの良い破片の断面図を掲げた。対向C字に紡錘形を組み合わせた中心飾から、左右に3回反転する唐草が派生する。上庄田瓦窯出土瓦とほぼ同文であるが、これも今のところ同範例がない。9の軒丸瓦と胎土・焼成・サイズが共通し、後述する11~13の小片3片を除いて、土壙内の出土軒瓦がこの両者に限られることから、セットとして使われていた軒丸・軒平瓦が一括投棄されたものであることは疑いない。なお、これらに組み合う丸・平瓦は出土していない。

11は小型軒丸瓦、12・13は長岡宮式と思われる文様を持つ、小型軒平瓦である。いずれも細片。これらの他、土壙1からは緑釉丸瓦が少量出土した。

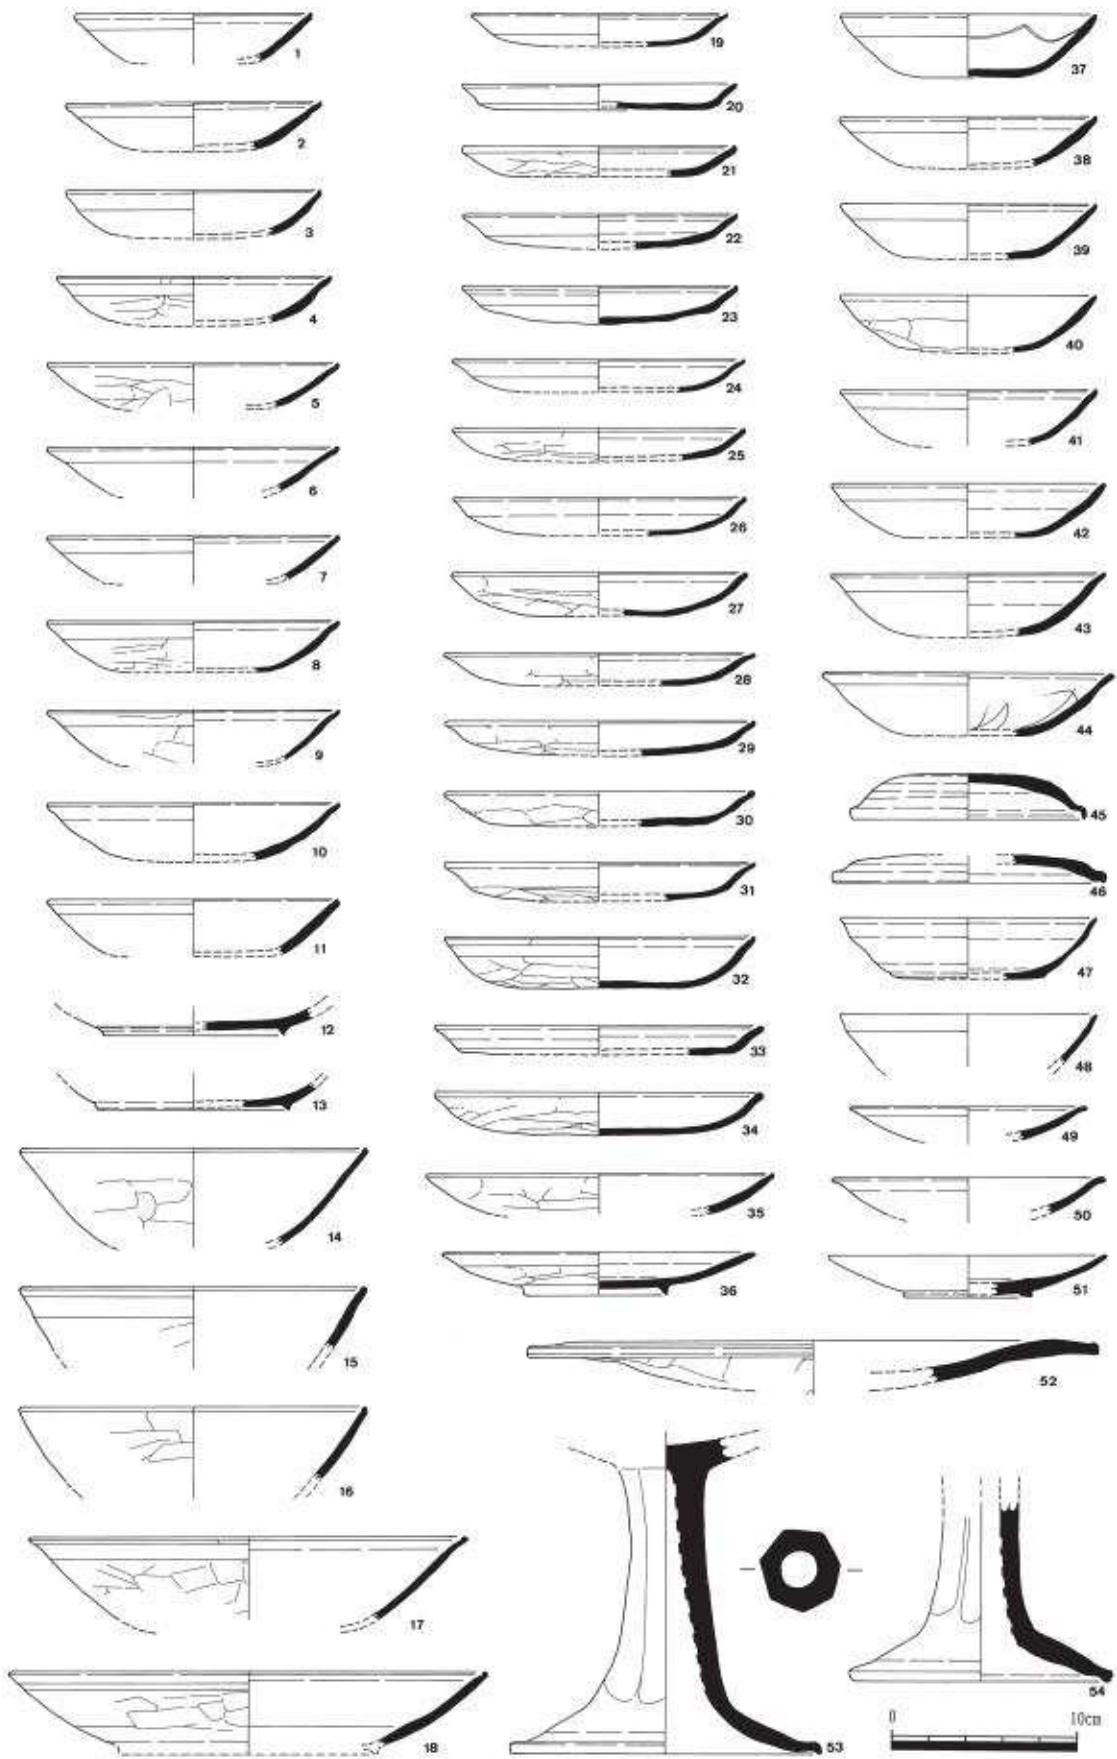
図7 土壌4出土遺物実測図 (1:4)

土壙4出土遺物（図7） 今回最も多量の遺物が出土した遺構で、壙内のほとんどが折り重なった遺物で占められていた。出土遺物には土師器・須恵器・緑釉陶器などがある。

1~11は土師器杯Aである。口径16cm以下のものが多く、特に16cm台前後が多い。3・4・8・9は外面ヘラケズリだが、口縁が外反するため、ヨコナデによる凹部にはケズリが及んでいない。これ以外は外面ユビオサエで、1・2の口縁には煤が付着する。

12~18は土師器杯B。外面のはば全面をヘラケズリする14・16から、端部のヨコナデをケズリ残す15・18、端部の外反が顕著な17といったバリエーションが見られる。

19~35は土師器皿A。口径16~17cmで器高2cm前後のものが多く、口径15cm以下のものも一定量見られる。外面調整はヘラケズリのものがユビオサエのものを若干凌駕する傾向にあるが、口縁端部まで完全にケズるものは少ない。29と34の内面底部には壁面立ち上がりの回転ナデに先行するハケメ痕跡が認められる。

36は土師器皿Bで、内面回転ナデ、外面ヘラケズリで仕上げている。他のほとんど全ての土師器が黄褐色系の色調を呈するのに対し、赤褐色の色調で胎土も相違しており、産地が異なるものと思われる。

37~44は土師器椀Aである。口径14cm前後・器高3cm前後のものが多い。37は弧状暗文と螺旋暗文で加飾しており、河内産と推定される。また、44は内面にヘラによる沈線で弧線を組み合わせた文様を表している。52~54の土師器高杯は、杯部外面にヘラケズリを施すが、脚裾部はナデ調整で仕上げられる。

45・46は須恵器杯蓋、47・48は同じく杯であるが、蓋が堅緻に焼成されているのに対し、杯は軟質で土師質に近い。49~51は緑釉陶器皿で、釉調は淡緑色。51には三叉トチンの痕跡が残る。

以上、土壙1・2・4の出土遺物は、平安京編年のⅡ期古段階にはほぼ全てが包摂されており、良好な一括資料と言える。またこれを廃棄年代とする小型軒瓦のセットも、文様的・技法的に重要な資料と位置づけうるだろう。

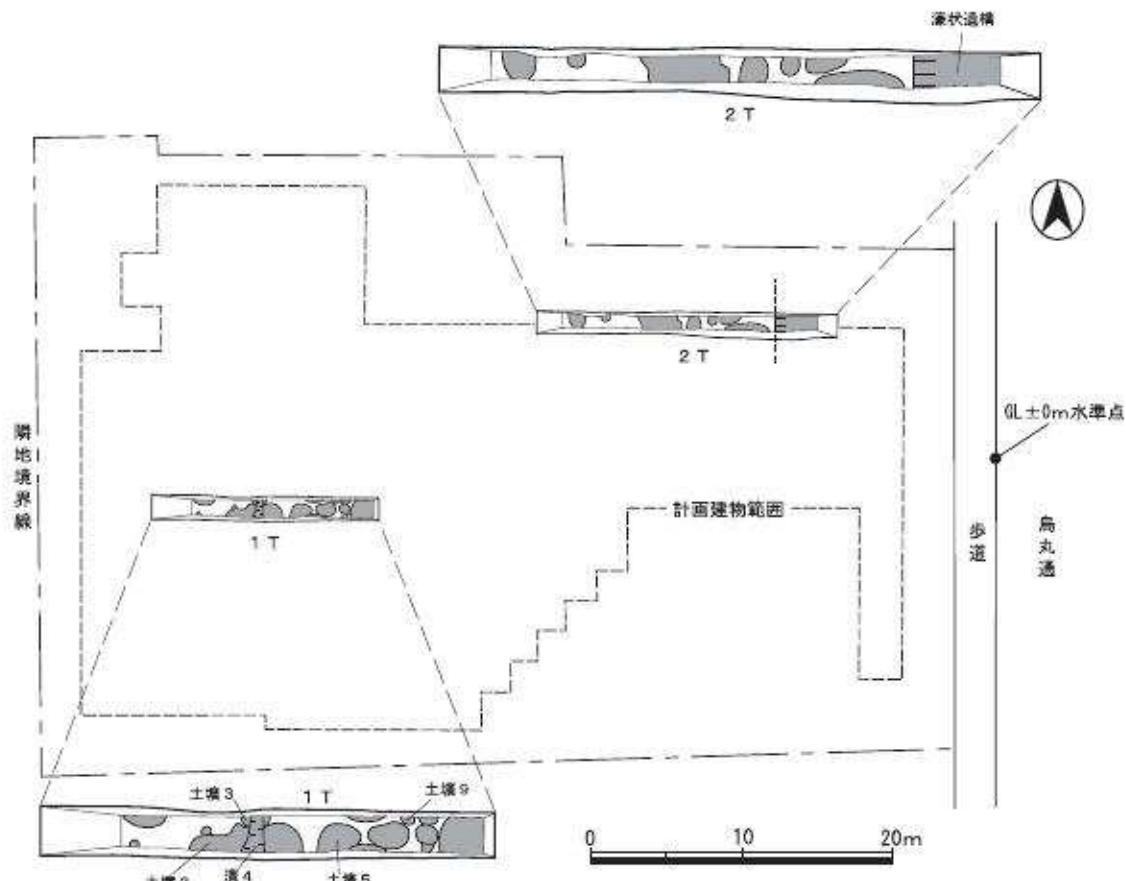
図16 トレンチ位置図（1:500）・遺構平面図（1:250）

試掘調査は、計画建物範囲が広大なため、トレーラーを敷地西半に1箇所(1T)、東半に1箇所(2T)設定して実施した。

1T 層序は、現代盛土、焼土、黒褐色泥砂、黒褐色泥砂(整地層2)、褐灰色泥砂(にぶい黄橙色泥砂を含む)、灰黄褐色泥砂(整地層1)と続き、設計GL-1.0mで地山のにぶい黄橙色砂泥となる。この調査区の面積は21m²しかないが、検出遺構数は柱穴2、土壙12、溝1条に上り、遺構密度は極めて高い。

2 T 基本層序は、現代盛土、黒褐色泥砂、褐灰色泥砂と続き、GL-1.4mで地山の灰黃褐色砂礫層に至る。ただし、西半では同一レベルで炭の混じった整地層に変化しており、地山レベルは一定していない。土壌ないし柱穴状の遺構が7基、濠状遺構1条を検出しており、こちらも遺構密度がかなり高い。ここでは特に濠状遺構について取り上げたい。

濠状遺構は、トレンチ東端から西約4.2mのところに西肩をもち、GL-0.8mの黒褐色泥砂層から切り込んでいる。埋土は黒褐色の色調を呈する泥砂で、中から金箔瓦が出土した。東肩及び深さに関しては試掘調査で確認することはできなかった。

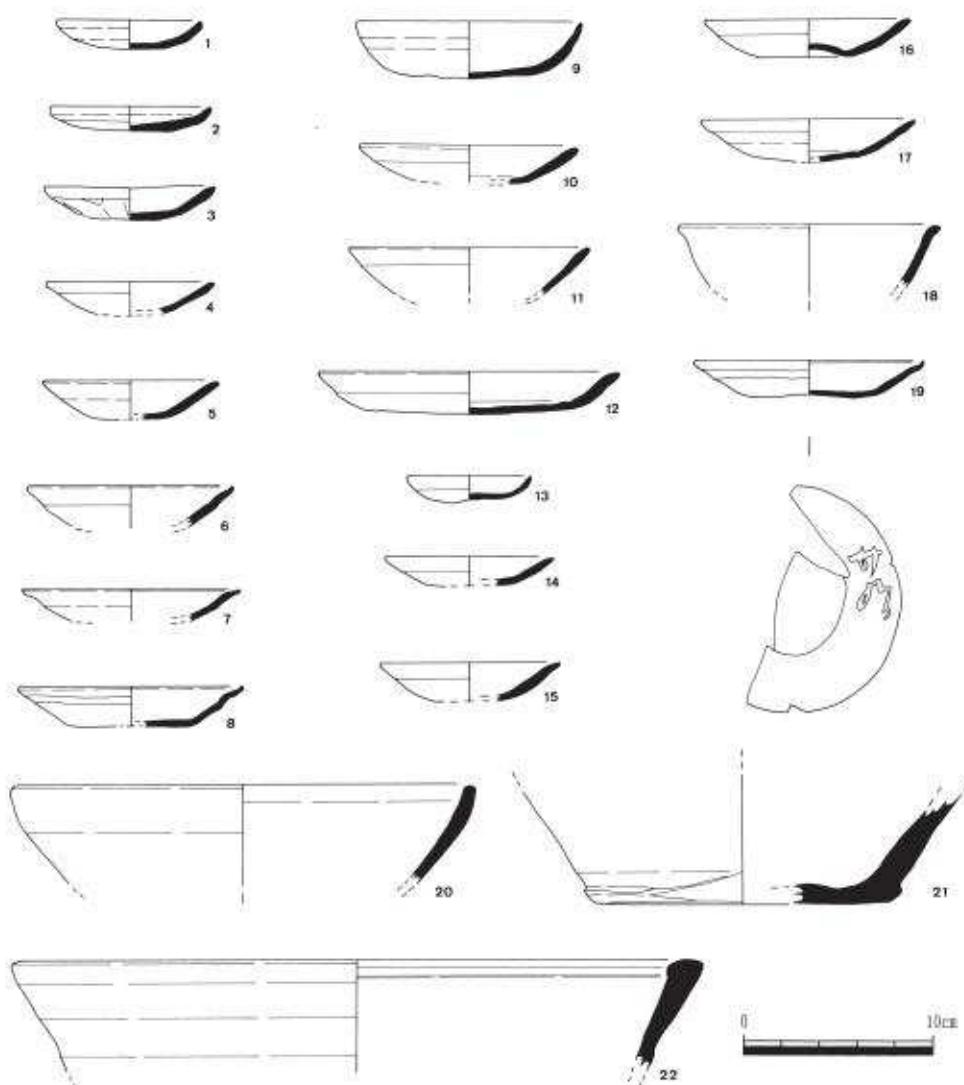
図18 出土土器実測図（1:4）

土壤2出土土器 口縁端部が上方に立ち上がり三角形状になる土師器皿（2）で、VI期のものと考えられる。

土壤3／溝4出土土器 口縁端部が外側に屈曲する青磁（18）が出土している。

土壤5出土土器 口縁部の器壁が厚い土師器皿（3・10）があり、X期のものと考えられる。

土壤9出土土器 土壌2と同じタイプの土師器皿（1・9）と瓦質土器大鉢（22）が出土している。VI期のものと考えられる。

1 T包含層出土土器 挖削中に出土した土師器皿（19）で、口縁部外面に墨で「廿九日」²⁾と書かれている。X期のものと考えられる。

1 T整地層2出土土器 土師器皿が多く含まれており、口径から9cm台（4・5）、11～12cm台（6～8・11）、16cm台（12）の大きく3種類に分かれる。これらはX期中から新段階のものと考えられる。

2 T炭混整地層出土土器 2 T西端から東へ4.3mの位置まで広がる整地層で、土師器皿は口径から6cm台（13）、9cm台（14・15）、11cm台（16・17）の3種類に分かれ。他に瓦質土器の鉢（20）も出土している。X期中頃から新段階のものと考えられる。

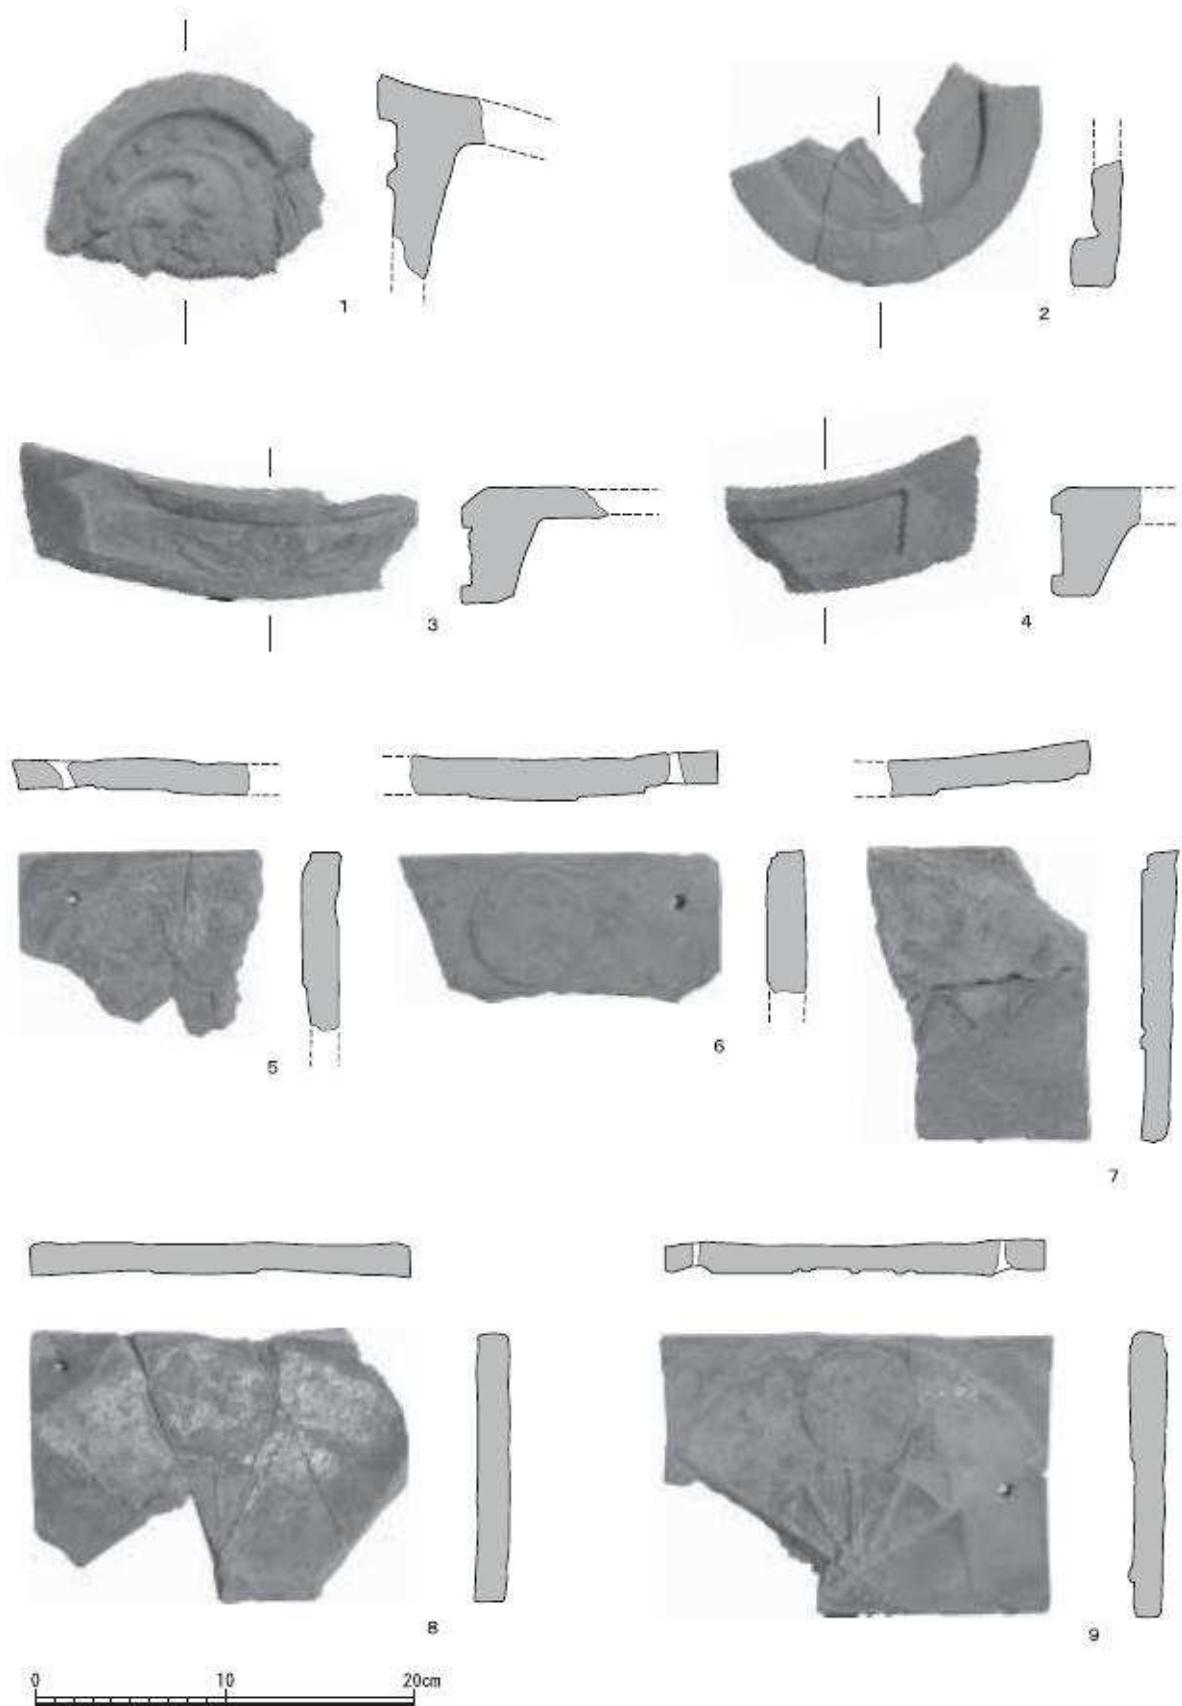
图19 出土金箔瓦实测图 (1:4)

濠状遺構出土金箔瓦 三巴文軒丸瓦（1）、扇に月丸⁴文方形飾り瓦（5）、熨斗瓦の3種類の金箔瓦が出土した。1は、接着剤として下地に塗られた赤漆が残っており、金箔は周縁と三巴文・珠文の部分に貼られている。5は下地の赤漆や金箔を「扇に月丸」文部分に施している。扇に月丸文のある金箔瓦は、同じ北辺三坊五町跡で平成12年に実施した試掘調査からも出土している。そこでは、5と同じ方形飾り瓦の他、軒丸瓦（2）と軒平瓦（3・4）にも認められた。方形飾り瓦の寸法は規格性が高く、長辺約20cm、短辺約15cm、厚さ1.5~2.0cmである。また、5を含めた出土資料の多くは扇の上辺左右の外側部分に釘穴と見られる穴が開いている。

扇に月丸文は戦国武将佐竹氏の家紋とされる。軒丸瓦・軒平瓦・飾り瓦がセットで出土することから、当該地を含む北辺三坊五町を佐竹義宣の屋敷地と推定する意見も出ている⁵。しかし、伏見城で同文の出土した地点は毛利輝元の推定屋敷地⁶であり、家紋瓦の出土地を特定の武家屋敷と関連させるには文献等の確認も必要と考えられる。

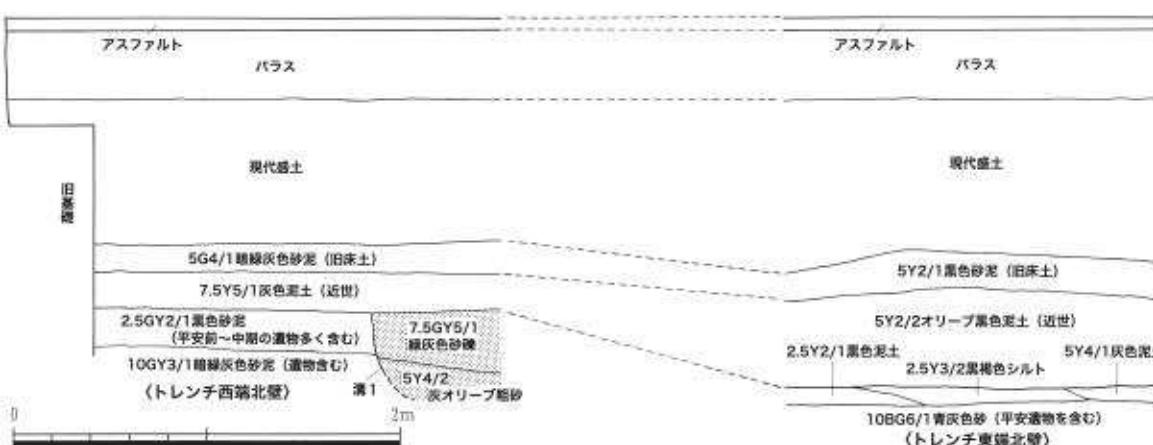
図22 土層断面図 (1:40)

層序 1トレンチ西半での所見では、GL-114cmまで現代盛土、-130cmまで旧床土（耕土層は残っていない）、-150cmまで染付を含む近世湿地状堆積があり、以下、平安時代前期の遺物を包含する黒色砂泥層が170cmまであって、その下層は少量の遺物を包含する暗緑灰色砂泥層となる。黒色砂泥層中の遺物は比較的多く、有機物もまた多く含んでおり、池内の堆積土である可能性もある。今回の試掘では地山を検出していなかったが、ボーリングステッキでの探索によれば、GL-210cmほどでそれと見られる砂層に当たる。なお、トレンチ東半では近世層がGL-190cmまで及んでおり、古い土層があまり残っていなかった。

遺構 1トレンチ西端近くで、南北溝1条を検出した。当該地が資材置き場となる以前の建物基礎が地中に残っていたため、東肩は検出できなかったが、幅70cm以上、深さ40cm以上あり、断面形はU字形を呈するようである。黒色砂泥層を切り込んで成立しており、この層を池内堆積と見る可能性とは対立するが、位置的に見て西櫛筈小路の西側溝であると考える。これに対応する東側溝推定位置では、先述のように近世の削平が深かった上、湧水のために精査できず、確認することができなかった。

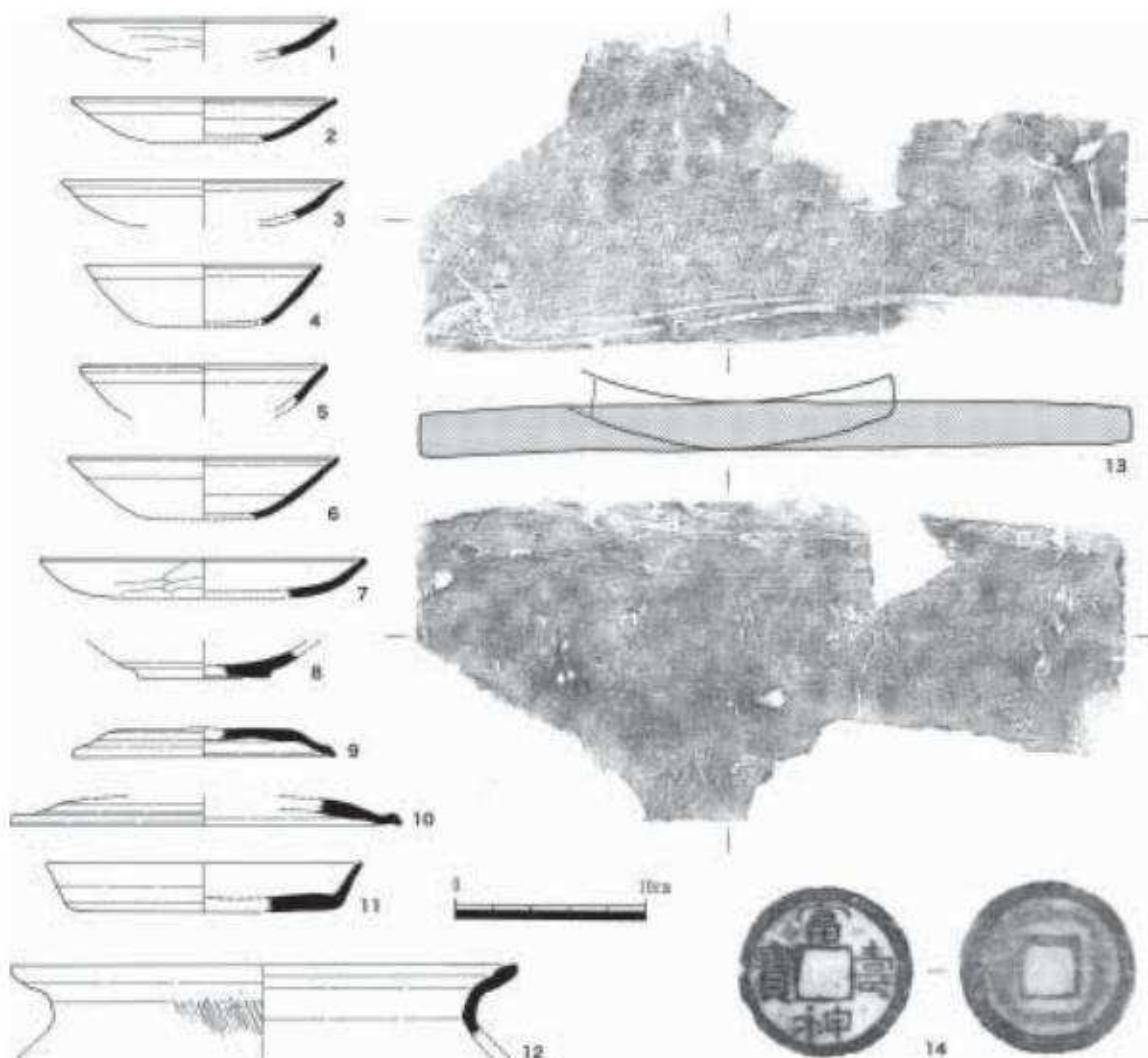
図23 出土遺物拓本・実測図 (1:4, 14のみ実大)

遺物はコンテナに半分ほどが出土した。土師器・須恵器・綠釉陶器・瓦・錢貨などがあり、そのほとんどが1トレンチ西半の黒色砂泥層からの出土である。図示したものでは、5が1トレンチ東端の黒色泥土層出土である以外、すべてこの層の出土である。

1～3は土師器杯A。1は外面調整c手法で、2・3も粗雑ながらc手法の調整を施し、I期新段階に遡る³⁾。4～6は土師器碗Aで、粗いヘラケズリを施しており、I期のものと認められる。7は土師器皿。外面調整c手法、I期中段階か。8は綠釉陶器碗。摩滅しているが、淡緑色の釉調を呈する。9・10は杯B蓋で、9は硯に転用されている。11は須恵器杯、12は土師器甕。13は平瓦であるが、ちょうど横に半分ほどの位置で割れており、熨斗瓦として使用された可能性がある。13は弘仁9年(818)初鋲の富壽神寶。

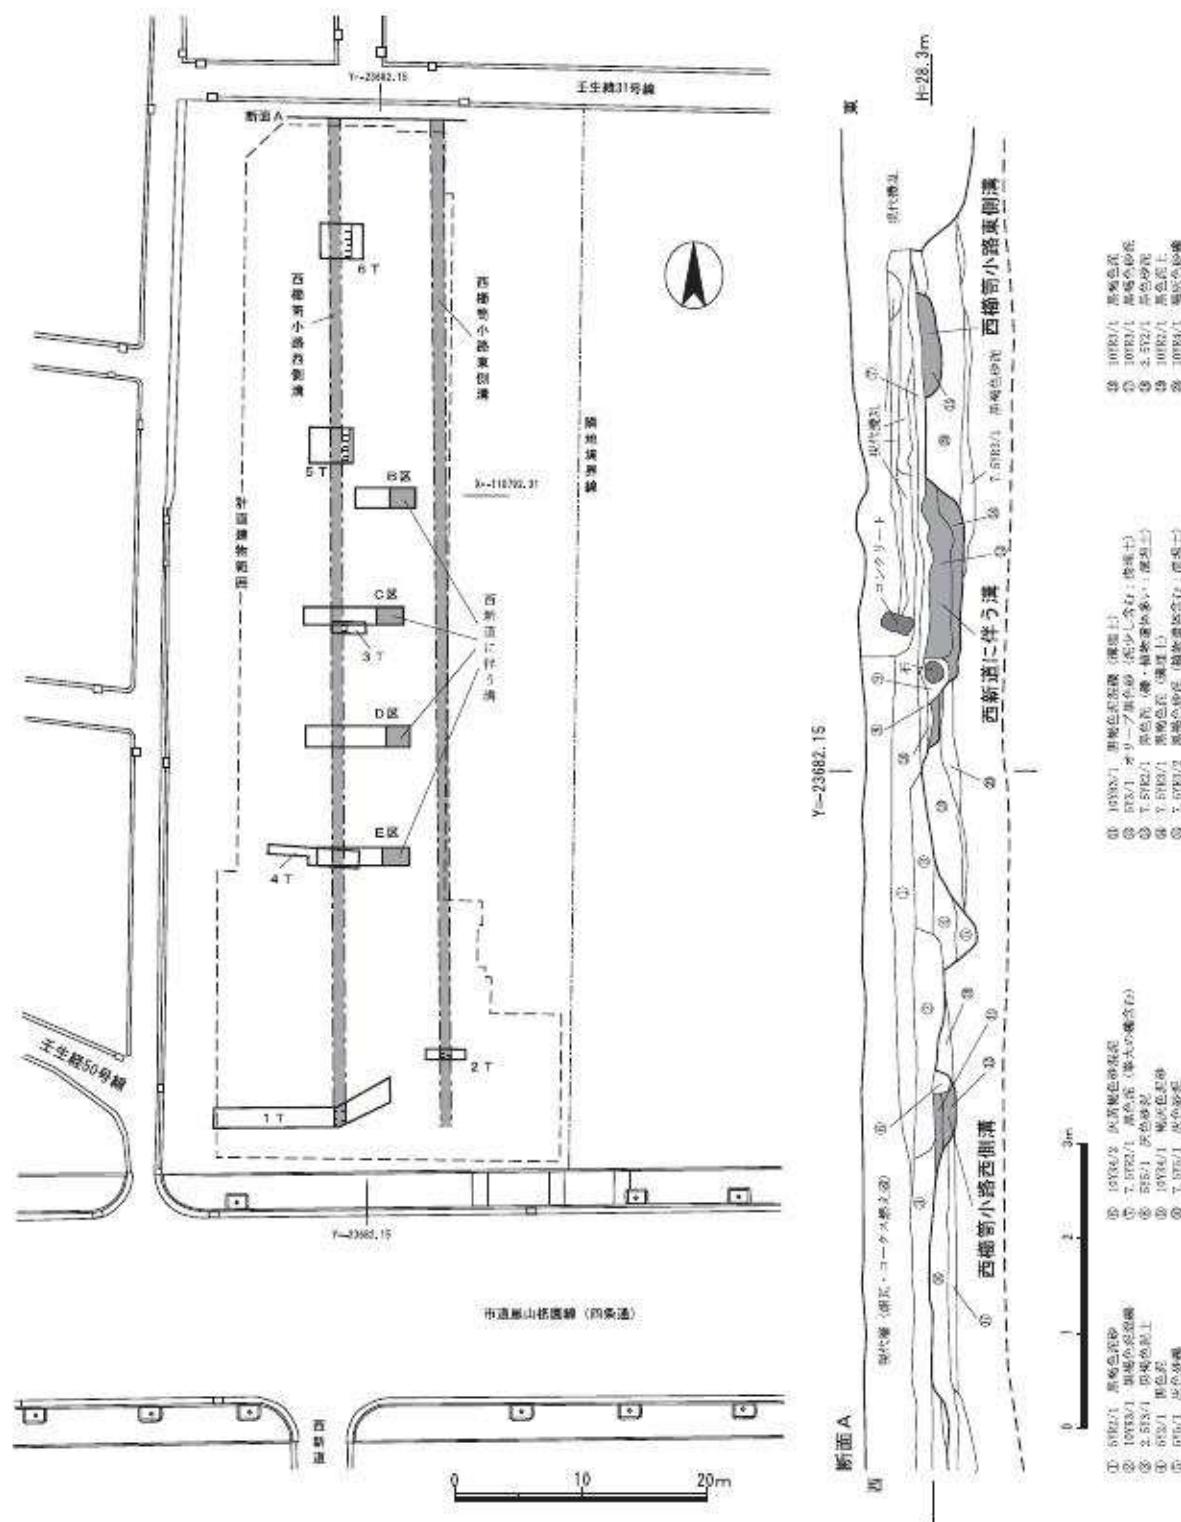
図25 遺構平面図(1:600)・断面A(1:80)

溝4 調査地北端の断面A及び南端の1区で確認できた南北方向の溝で、幅0.8m～1m、深さ0.25mである。オリーブ黒色から黒褐色の色調をもつ砂や泥砂の埋土で、1Tから須恵器壺の胴部片が出土している。

溝5 溝4と同様、断面A及び南端の2Tでのみ確認した南北方向の溝で、幅0.8m～1.1m、深さ20～40cmであった。埋土は黒褐色砂泥で、植物遺体を含んでいた。

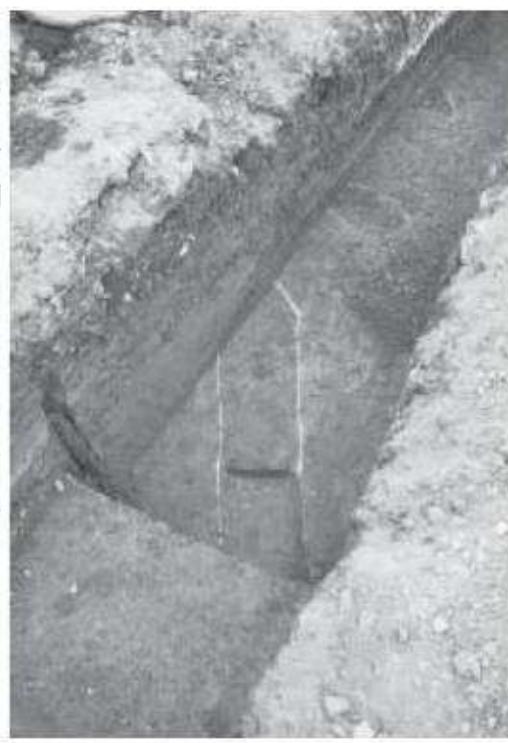
写真8 1トレーンチ溝1検出状況 (北から)

1Tでは北西から南西方向に流れる溝1, 溝3の他、土壙2基を検出した。溝1は幅0.5mから0.6m、深さ0.2m、褐灰色泥砂の埋土をもつ。

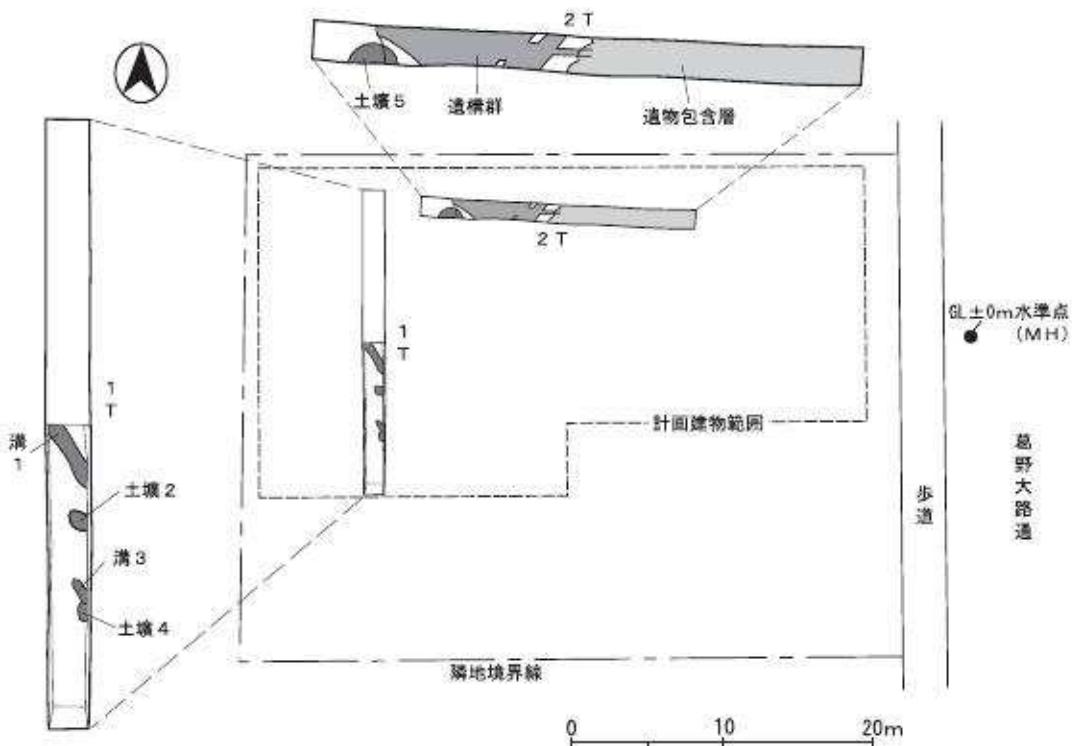
図29 トレンチ位置図 (1:500)・遺構平面図 (1:250)

2Tでは土壙5の他、遺構の細別が困難なほど密集

した遺構群が広がる他、湿地帯に移行する緩斜面に堆積した遺物包含層が認められた。精査した土壌5は、直径1.6m、深さ0.3mで、埋土は褐灰色泥土とにぶい黄褐色砂泥の2層に分かれる。

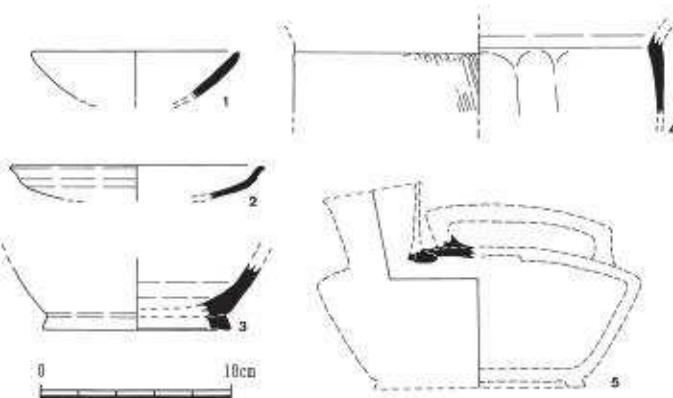
図31 出土遺物実測図（1:4）

1 T 溝1出土の土師器細片2点を除き、地山の上層に50cmの厚さで堆積する灰色シルト及びオリーブ灰色砂泥層から土師器細片、黒色土器、須恵器蓋・坏等が出土した。図示できたのは弥生時代中期の甕片(4)1点で、短い口縁部をもち外面にハケ状工具の調整痕が残る。

2 T 土壌5では土師器甕及び須恵器の胴部等が出土し、遺構群からも須恵器壺の頸部から胴部にかけての破片が見つかっている。しかし、図示した土器はこれらの遺構を覆っていた遺物包含層出土のものである。土師器椀（1）、灰釉陶器皿（2）、須恵器壺底部（3）、平瓶取手部分（5）の4点で、時期は、平安京編年（5）の京都II期頃¹⁾のものが多いと考えられる。

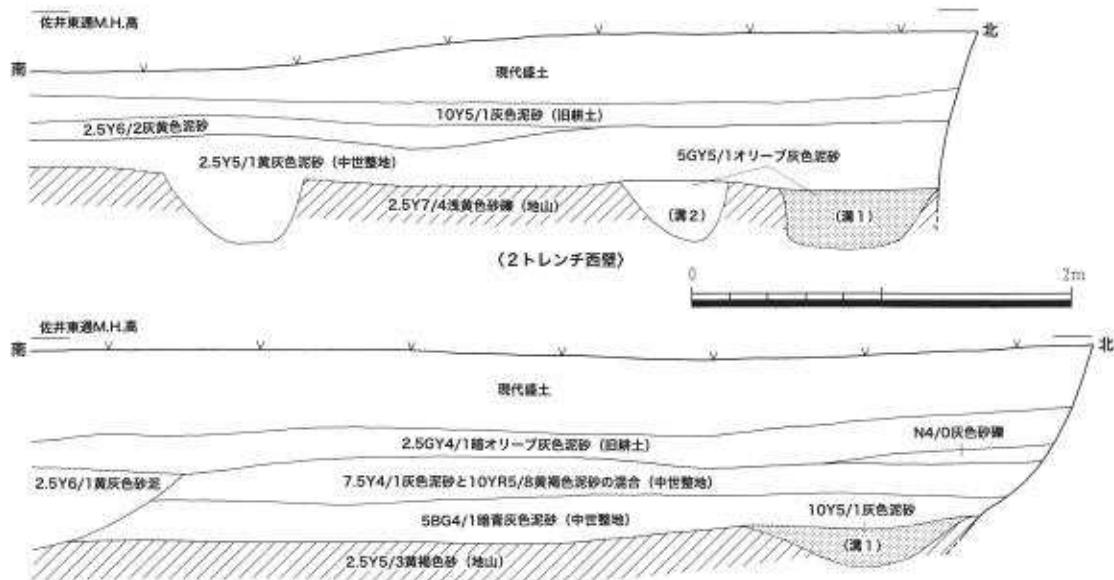
図35 土層断面図 (1:40)

これに対し、2及び3トレレンチでは上層の残りが良好で、現代盛土下に旧耕土までがほぼそのまま残っていた。基本的な層位は、佐井東通のマンホール中心を仮ベンチマークとした時、-40~-50cmで旧耕土、-60cm前後で土器片を包含する整地土層、-80~-110cmで砂礫または砂の地山となる。3トレレンチの整地土層はおおよそ上下2層に分かれるが、2トレレンチでは攪拌されたように混ざり合っていて分層できなかった。いずれも平安京編年V期²⁾の遺物を包含しており、後述の溝1との層位関係からも平安時代末~鎌倉時代の整地と理解される。遺構は、2トレレンチで3条、3トレレンチで1条の東西溝を、すべて地山面で検出した。

溝1 2・3トレレンチの北端で検出した。検出面での幅は2トレレンチで83cm、3トレレンチで122cmあり、両者で埋土が若干異なる。3トレレンチ部分での埋土は砂と泥土の互層に細分が可能で、幾分かの流水があったことが窺われる。これを七条大路南側溝を見るにはやや推定築地心に寄りすぎている感があるが、当該地西方で1981年に実施された調査³⁾では、築地心に対して同様の位置で側溝と大路路面を検出しており、これも同じく南側溝と捉えて間違いないだろう。埋土中には黒色土器片など古い遺物も含まれるが、V期に下る土師器も包含しており、平安時代末頃

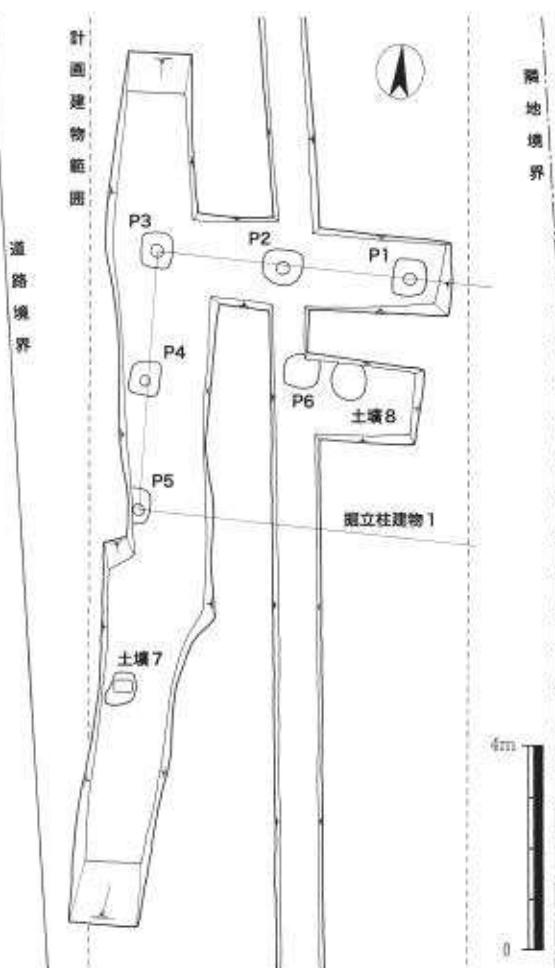
図40 遺構平面図 (1:150)

した。壺はほぼ完形に復原できるが、既に割れた状態で埋まっていた。遺物が集中するところは埋土が周囲と異なっており、40cm×25cmほどの長軸を東西に向けた長方形の輪郭が追えることから、箱のようなものに入れて埋めた可能性がある。地鎮遺構かとも考えたが、破片だけの甕や平瓦もあり、その性格はよく分からない。

土壤8 直径70cmほどで描鉢状の浅い穴であるが、調査時に重機で掘削した上層の灰黄褐色泥砂と埋土が似ており、上層遺構の残欠と考える。
