京都市内遺跡試掘調査報告

平成 21 年度

京都文化市民局

II-1 平安宮主殿寮跡・左近衛府跡・南所跡、 聚楽第跡 No.20・27・30

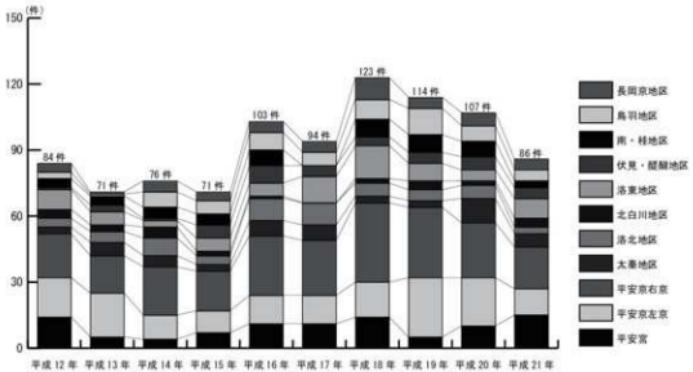
図 2 年次別・地区別試掘調査実施件数

こうした指導に基づき、文化財保護課が実施した試掘調査件数は 86 件で、前年の 107 件に比べて大きく減少している。地区別に見れば、平安京左京地区・右京地区に目立った減少傾向が認められ、特に左京地区の中でも現在の都市中心部と重複するエリアではほとんど調査を実施していない（図版 4・5）。当エリアでの大型開発の激減あるいは停滞は昨今の経済状況が如実に反映された結果と判断される。一方、平安宮地区での増加傾向については、近年より続く智恵光院通を中心とする小型店舗と共同住宅の連動した開発の動向を読み取ることができよう。

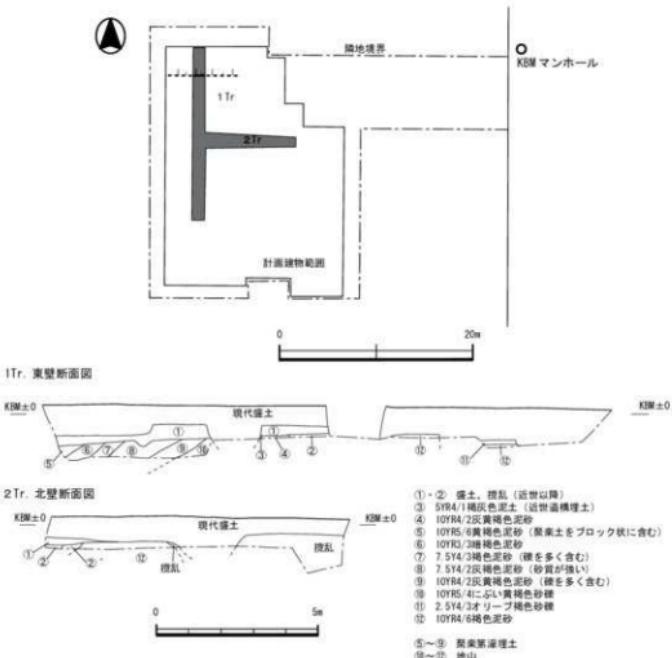
図4 No.20 配置図 (1:500), 断面図 (1:150)

遺構検出は地山上面で行った。1 Tr. 南半及び 2Tr. は近世以降の擾乱などにより、遺構面が残っていない。検出した遺構は 1 Tr. 北半で検出した聚楽第の堀跡と近世のピット 2 基である。平安宮に関わる遺構は見られなかった。

聚楽第の堀は、本丸北堀の南肩を検出した。堀の埋土は南から北に傾斜するよう堆積しており、堀が埋められた状況がうかがえる。埋土には、砂質が強い層や礫が多く含まれる層などがあり 5 層に分けることができる。また、聚楽土がブロック状に含まれる層も堀の埋土に見られ、堀を埋める際に周囲の聚楽土を削ったものと考えられる。堀部分の掘削は GL-1.6m まで行ったが底は検出されなかった。

No.20で検出した本丸北堀はこれまで1990年に行われた試掘調査で南肩と思われる遺構を検出している³⁾。今回の調査ではその延長上で検出しており、本丸北堀が想定通りの位置にあることを確認した。

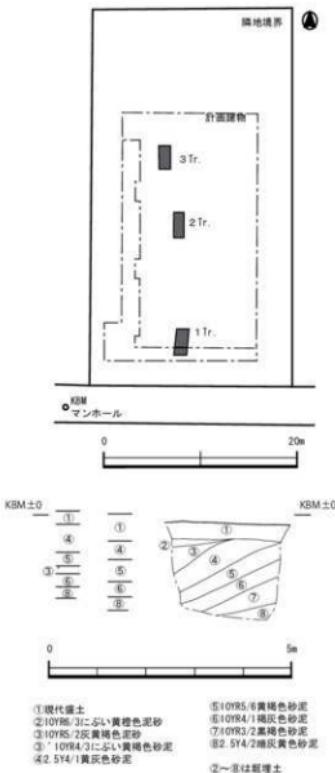
図5 No.27 配置図 (1:500), 東壁断面図 (1:100)

No.27 地点 基本層序は、現代盛土直下で堀の埋土が堆積する。調査区は南から 1～3 Tr. を設定した。3箇所の調査区全てで聚楽第の堀を検出した。堀の埋土は 1 Tr. では 7 層に分層できる。1 Tr. では堀の埋土が南から北に落ちるように堆積していた。堀の肩口は検出されなかつたが、

その堆積状況から、1 Tr. のすぐ南に肩口が想定できる。

2 Tr.・3 Tr. では 1 Tr. と同様の堀埋土が水平に堆積している状況を確認した。いずれの調査区においても GL-2 m まで掘削したが堀の底は検出できなかつた。

この調査で検出した堀は、聚楽第本丸南堀にあたる。今回調査の 1 Tr. と、東隣で行われた 2000 年の試掘調査¹¹⁾で検出した堀の北肩と思われる立ち上がりから、堀の幅はおよそ 25～30m と考えられる。

No.27で検出した本丸南堀はこれまで数箇所の調査で検出している。今回の調査地周辺では、東隣接地で2000年に試掘調査を行っており、本丸南堀の北肩とみられる遺構を検出している。今回の調査ではこの本丸南堀の延長が想定通り検出することができた。また、北肩は検出されなかったが、3箇所の調査区全域が堀の埋土であることや、東隣接地の調査成果などから堀の規模がおよそ25～30mであることも確認できた。

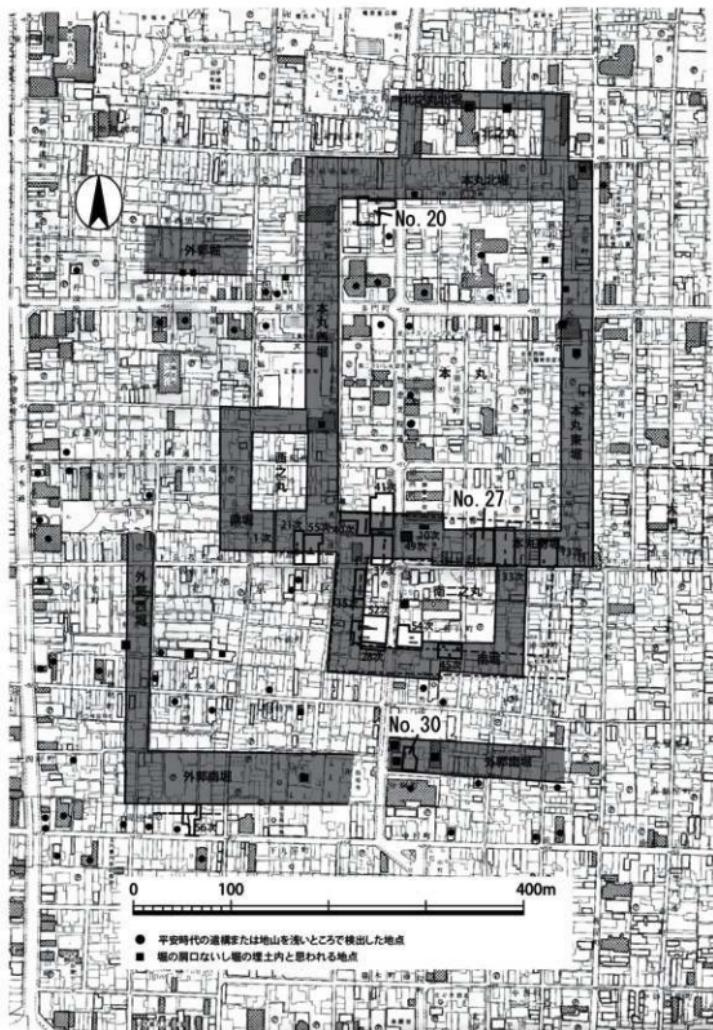
図9 聚楽第推定復元図(1:5,000)

これまで、聚楽第の調査で多くの堀跡が検出されており、それをもとに聚楽第推定復元図が作成されている²⁾。今回報告した3箇所の堀跡は、この復元図で想定されている場所で検出されている。

このように今回報告した聚楽第の堀跡は想定箇所から検出されたことから、今後の調査においてもこの復元図が非常に有効であることがわかった。また、堀の埋土は肩口付近では堀底に向かって傾斜するような堆積状況が確認でき、堀を埋める際の作業方法を知る手がかりになることが明らかになった。

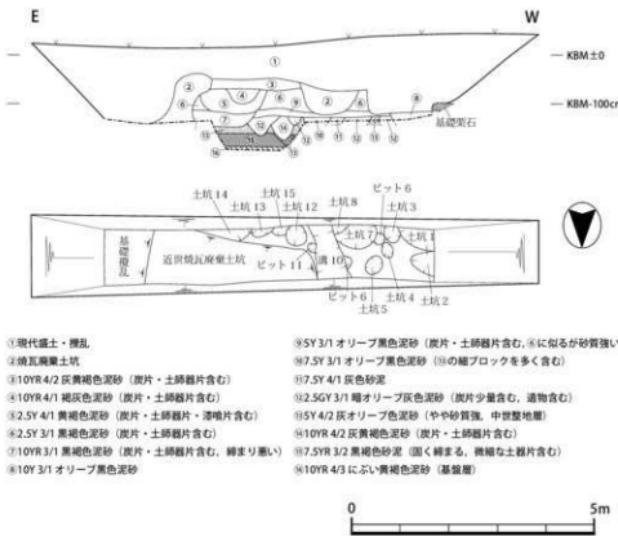
図 12 トレンチ平面図及び断面図 (1:100)

中世整地面である⑬層上面で検出した遺構には、土坑13基、柱穴かとも思われる小ピット2基、溝1条がある。トレンチの東半は、幕末の焼瓦廐棄土坑や旧校舎の基礎によって大きく攪乱を受けている。

土坑1 トレンチ南西隅で検出した。直径0.7m以上で、土坑3を切る。常滑の甕などのほか、13世紀前葉（京都VI期中段階）³⁾の土師器が出土した。

土坑5 トレンチ西寄りで検出した、長径0.4m、短径0.3mの小土坑。中世須恵器の小片とともに、13世紀前葉（京都VI期中段階）の土師器が少量出土した。

土坑7 長径1.0mほど、短径0.5m以上。ピット6を切り、土坑8と溝10に切られる。縁軸陶器・中世陶器・青磁碗が出土したが、いずれも小片である。

溝10 トレンチのほぼ中央で検出した南北溝。幅0.4～0.6mで、北で若干西に振る。図化

できる遺物の多くはこの溝から出土した。これらの遺物から、13世紀前半に埋没したと考えられる。

以上のように本件では、周辺既往の調査同様、中世を主とした遺構が高密度に存在することが明らかになったが、同時に、トレンチの半分近くが幕末の焼瓦廻葉土坑や既存校舎の基礎で攪乱を受けていることが判明した。このことを勘案すると、対象範囲内における中世以前の遺構残存面積はあまり大きくはないものと考えられ、本件の記録保存については、2回の発掘調査とこの試掘調査の記録をもって終了することとした。

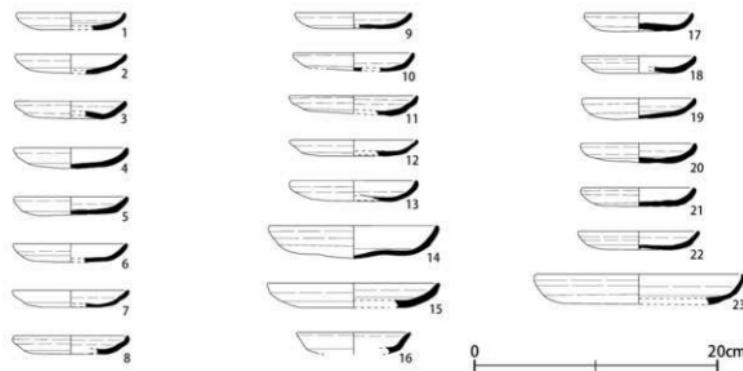
図13 出土遺物実測図(1:4)

溝 10 出土遺物 溝 10 からは最も多くの遺物が出土し、遺物袋 2つ分ほどある。そのほとんど全てが土師器で、主なものを図 13 の 1 ~ 16 に示した。1 ~ 15 は土師器の皿である。11 や 14 ~ 15 などⅧ期に遡るものも含まれるが、概ね京都VI期中段階頃の資料群で、13世紀前半の年代が与えられる。16 は青磁の皿で、やや明るめの緑色を呈する。

17 ~ 23 はトレンチ掘削中に出土した土師器皿である。17 は被熱によって赤化した部分がある。17 ~ 22 は京都VI期中段階、23 はⅧ期中段階（12世紀前半頃）に相当する。

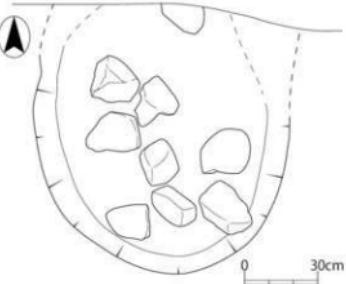
図 19 D4 区 土坑 4 平面図 (1 : 20)

土坑 4 調査区東部で検出した。東西幅約 1.0m を測り、北側は調査区外にも延びて南北幅は 1.1m 以上の平面椭円形となり、人頭大礫が多く含まれる（図 19）。礫石の根固めとも思われたが、平面が不整円形で埋土に繰りがない上に、礫は密に入らず、噛み合うこともない。

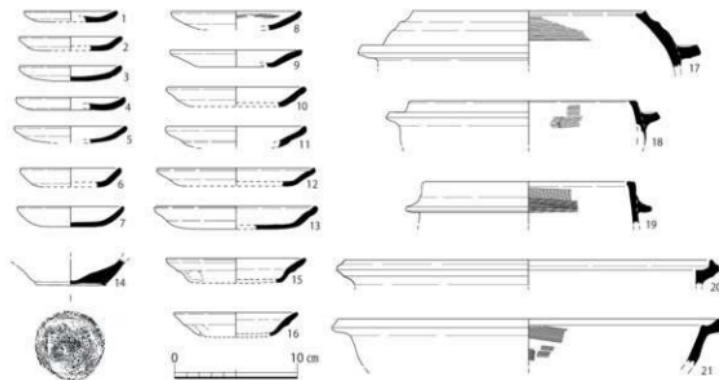
図 20 遺物実測図（1：4）

土坑 2 出土 土師器、須恵器、灰釉陶器、瓦器が出土。土師器は小型皿（図 20：1～7）と大型皿（8～13）に大別される。須恵器は東播系鉢の小片である。灰釉陶器はいわゆる山茶碗の底部片で、底径 5.8cm を測る（14）。底面に回転糸切り痕が残り、その外周に矮小化した粗雑な輪高台が貼り付けられる。瓦器は羽釜の口縁部が 2 点出土している（17・18）。これらはⅦ期古～中段階¹¹ [13 世紀後葉～14 世紀前葉] におさまる遺物群である。

土坑3出土 土師器皿（15）、瓦器羽釜（19）が出土。VII期新段階〔14世紀中葉〕に属する。

土坑4出土 土師器皿（16）、緑釉陶器椀、瓦器鍋（20・21）、瓦などが出土した。緑釉陶器片などの10世紀代の遺物が混入するも、おむねVII期古～中段階〔14世紀後葉～15世紀初頭〕に属する。

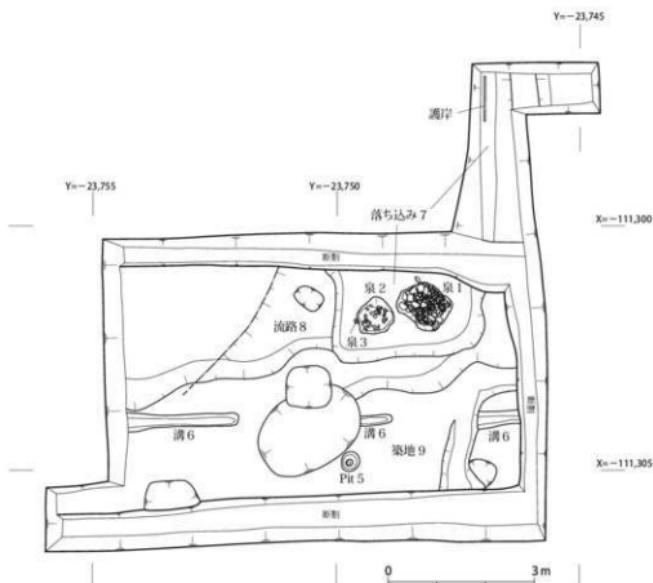
図 26 調査区平面図 (1:100)

遺構（図26） 今回の調査で確認した遺構には、縄文時代～平安時代以前の流路、平安時代の泉、条坊遺構、整地層、室町時代の耕作溝、江戸時代の小穴などがあるが、大半は平安時代に属する。

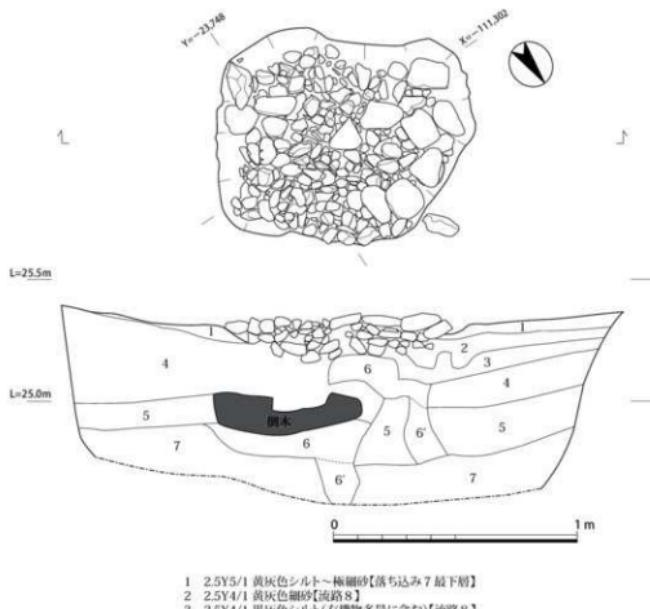
図 28 泉 1 実測図 (1 : 20)

また、3基の泉は、いずれも異なった構造を示している。泉1は、明確な掘形が認められないことから、自噴していたことは間違いない。密に礫を詰め、湧水口には、河原石を環状に並べる構造は、修景のためであり、礫を充填することは、より清らかな水を得ようとしたものと考えられる。泉2は、泉1を一回り小さくした規模で、一見類似している。断面観察から、自噴していたことも確認している。しかし、泉2に含まれる礫は密ではなく、修景する意図は感じられない。また、泉1からは、完形品に近い遺物の出土が目立つことに対し、破片が多く、出土量も少ない。一方で、泉3の構造は大きく異なる。泉1・2が自噴する泉であるのに対し、水が滞留する流木下部を狙って杭を打ち、人為的に湧水させているのである。

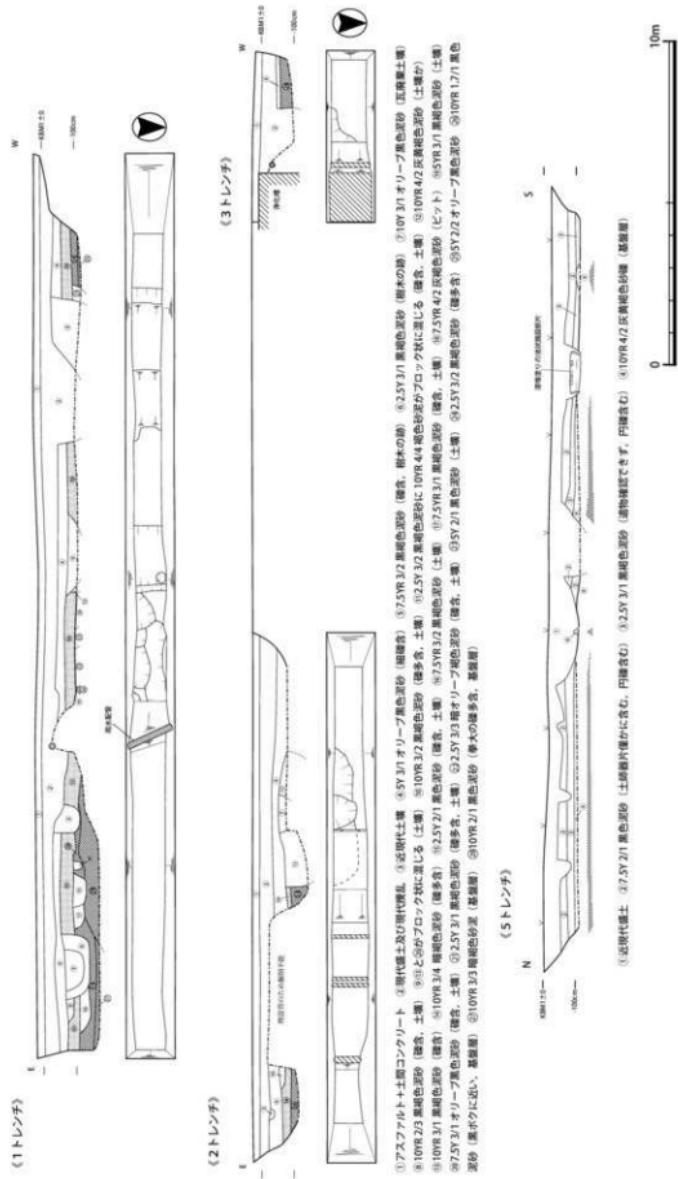
図44 敷地南部～南西部のトレンチ平断面図(1:150)

層序は、地表面（以下、GL と記す。）-0.5 mまで近現代盛土（1・2 層）、-0.9 mまで時期不明の泥砂層（4 層）である。1 Tr. ではその下が 13 層で、2 Tr. では 14 層がこれに対応する。

13層の出土遺物は京都XⅠ期中段階のものが最新で、17世紀以降の遺構面と考えられる⁵⁾（第1面）。その下は基盤層で、GL-1.2～1.3mで検出される（第2面）。2・3Tr.では拳大の円礫を多量に含んだ黒色泥砂（28層）であるが、1Tr.東半ではこの層が若干落ち込んで、そこに堆積した黒ボク風の黒色泥砂（26層）が基盤層である。

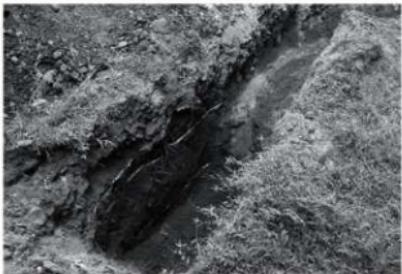
写真15 4Tr. 北壁と漆喰池（南西から）

GL-0.7mでにぶい黄褐色砂泥層、-1.2mで暗褐色砂礫の基盤層に達する。前者の面上で漆喰作りの円形池を検出した。大部分を電算棟の増築で破壊されており、今回検出したのは北端部のみであるが、直径3.3m程度の正円形に復元できる。壁面は傾斜を持ち、深さ0.37mで水平な底になる。文化財保護課に残る昭和54年度調査区の写真には、北端にこの池の南半と思われる遺構が写っている（写真16）。この円形池と思しきものは、昭和16年の敷地図には描かれているものの大正13年の図にはなく、また、昭和49年度発掘時の測量図にも描かれていないことから、三井家時代である昭和初年前後に造られ、昭和49年までに埋められたと考えられる。

敷地の南東部、旧電算棟の跡地一帯に設けた 4 及び 6 Tr. では、昭和初期の漆喰作りの池や、近世かと思われる柱穴を確認した。後者はこの附近に建物遺構があったことを示すものであるが、図面から窺える電算棟のフーチングは遺構面を破壊しており、周辺に調査区を広げても目立った成果は得られないと考えられた。

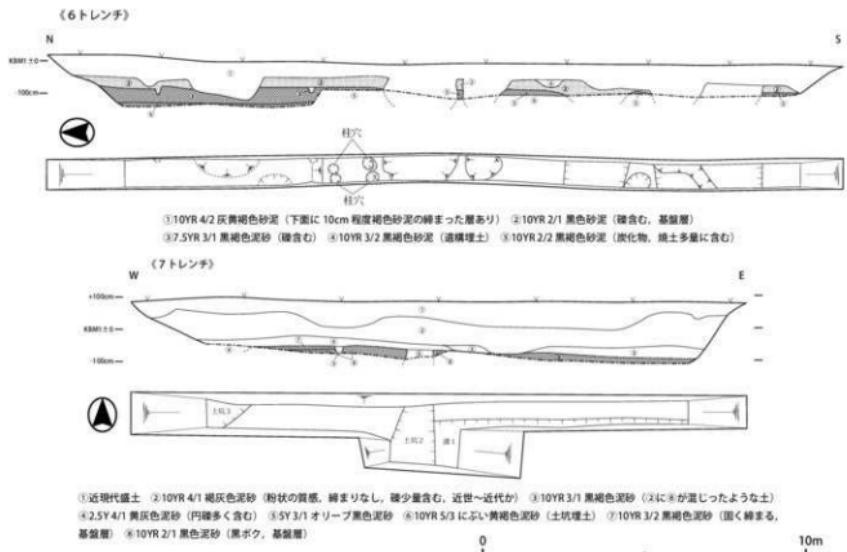
図 45 敷地東部のトレンチ平面図 (1:150)

6 Tr. 解体された旧電算棟の跡に遺構が残っているかどうか確認するため、電算棟のフーチングの隙間を狙って設定した。GL-0.8 ~ 0.9 mで礫混じり黒色砂泥の基盤層（5層）に達する。これは1 Tr.の26層と基本的に同一のものであろう。この面で、根石を持つ柱穴2基、持たない柱穴2基、土坑1基ほかを検出した。近世のものと思われるが、遺物を伴わないと認め難い。

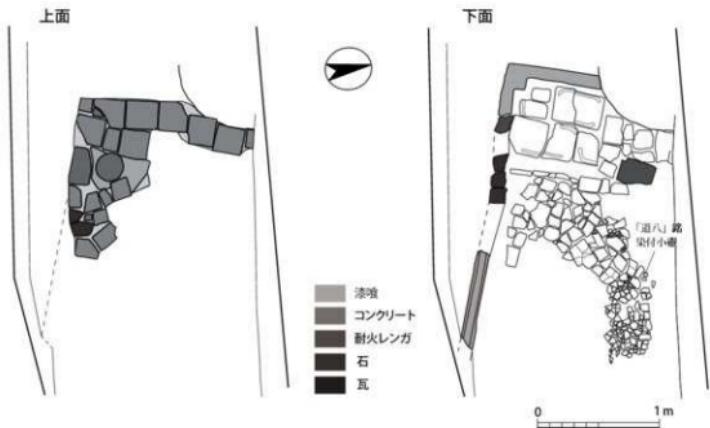
図 51 窯 1 平面図 (1:40)

窯 1 (図 51, 写真 17・18) 3Tr. 中央にて確認した窯跡である。東西 2.3m 以上、南北 1.5m 以上で、断面観察からは、さらに西側に続いていることがわかる。調査区内では、南辺のみ確認できた。上下 2 面に分かれており、上面は、耐火レンガ、コンクリートや石を敷き詰め、隙間を漆喰で塗り固める。下面是、匣鉢の破片や蓋、窯壁などの窯道具の破片が敷き詰められている。上面は表面が水平であるが、下面には凹凸がある。遺物は少ないが、下面で染付の小壺が出土している。

窯1は、東西方向に長く伸びることから、登り窯の一部である可能性が高い。断面観察では、西側が一段低いことから、斜面地を利用し、西に焚口を持つ構造であったと思われる。検出した遺構は、当初、焼成室の床面と考えたが、上面下面共に、表面には被熱した痕跡が確認できなか

った。可能性として考えられるのが、床面の下層構造である。写真23は、宇治市炭山にある京焼共同窯の建設中の写真²⁾であるが、焼成室の床面の下層に耐火レンガが敷き詰められているのがわかる。レンガの上に土を厚く被せ、初めて床面として成立するのである。以上のことから、窯1は登り窯の床面下層に施された地業であると考えられる。上下2面存在するのは、地業の単位、窯の造り替え、防湿のためなどの可能性があるが、現時点では不明であり、類例を待ちたい。

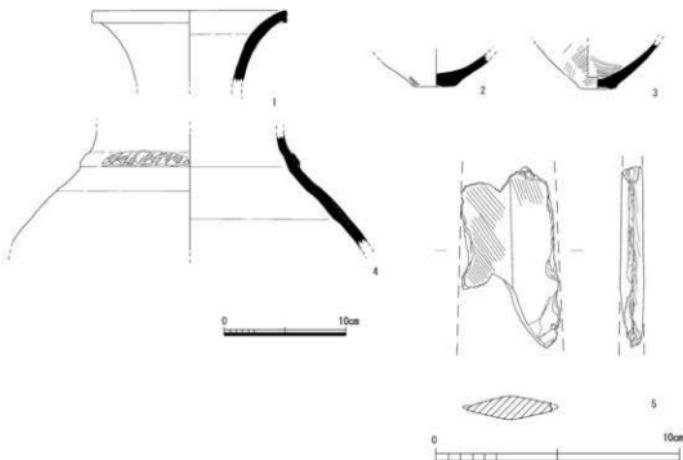
図 75 出土遺物（1～4は1:4, 5は1:2）

1はSD 2から出土した広口壺の口縁部である。直立する頸部から口縁部が大きく開く。端部はつまみだして垂下させる。2はSH 1から出土した壺の底部である。外面にはわずかにハケメが残る。3もSD3から出土した壺の底部である。内面、外面にハケメが見られる。4はSK 5から出土した壺である。肩部はなだらかで、頸部に突帯をめぐらせ、刻目紋を施す。

5はSD 3から出土した磨製石剣である。石材は粘板岩で、刃部は破損しているが表面は丁寧に磨いている。一部に使用痕が見られる。
