上之国勝山館跡 VI

—昭和59年度発掘調査整備事業概報—

上ノ国町教育委員会

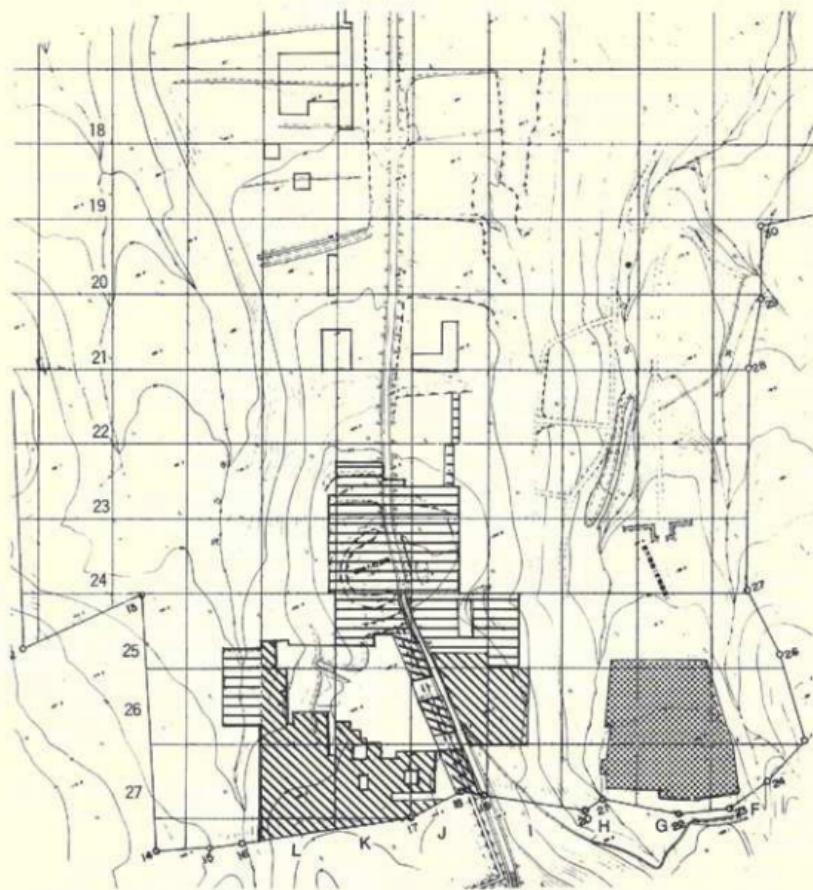
第1図 調査位置図

本年度調査対象は館後方部館神八幡宮跡、空塚地区の東側に位置する宮の沢と華の沢にはさまれた東西約36m、南北約170m、標高98m～70mの南北に長い緩斜面台地の一部である。この台地のはば中央部には幅約1m、高さ約2m、長さ約10m程の鉤の手状を呈する土壘があり、その周辺は昔から侍屋敷跡として伝えられてきたところである。調査は当台地における館指定範囲南限27F、27G、27H区、26F、26G、26H区約1,100m²を行なった。

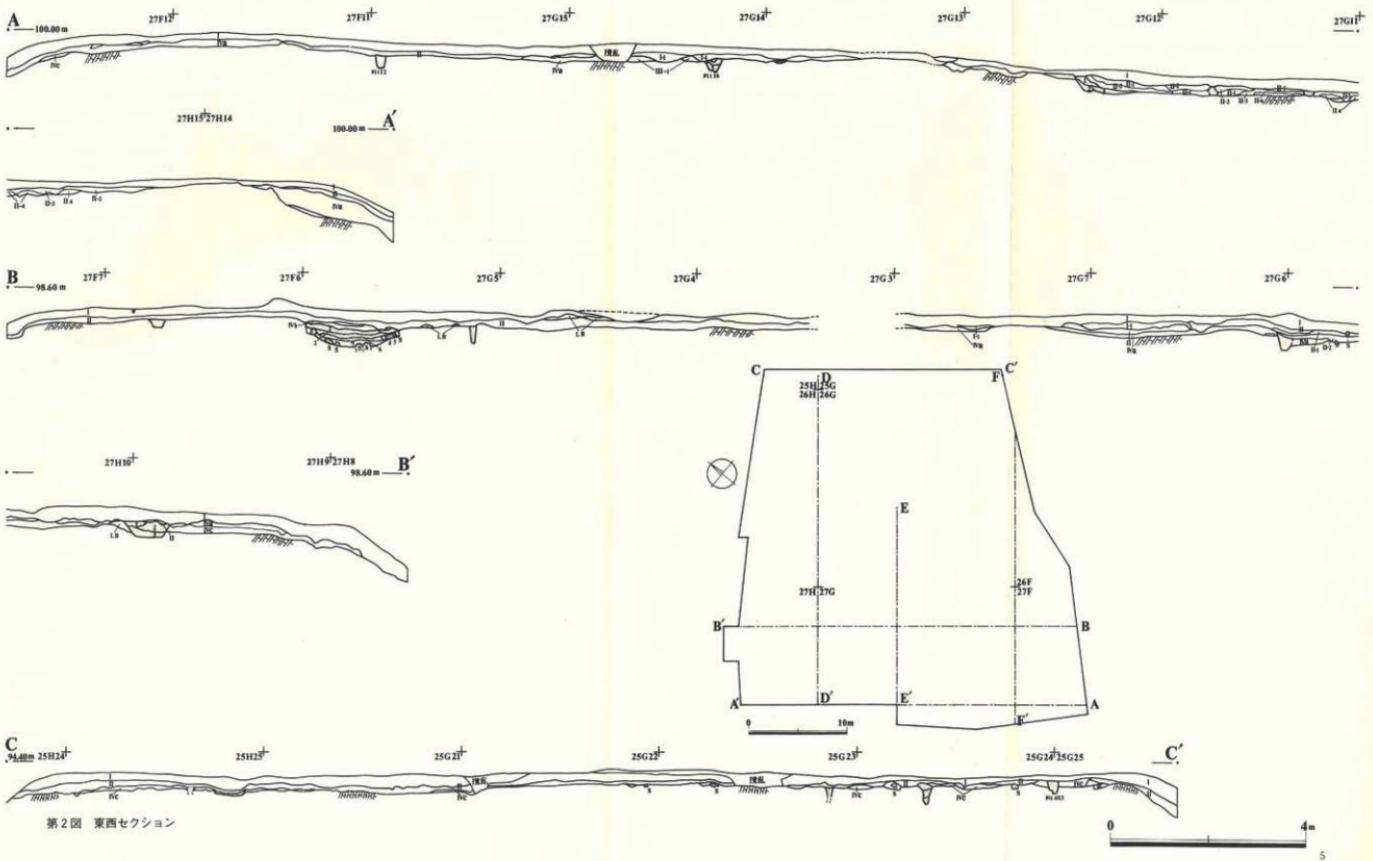
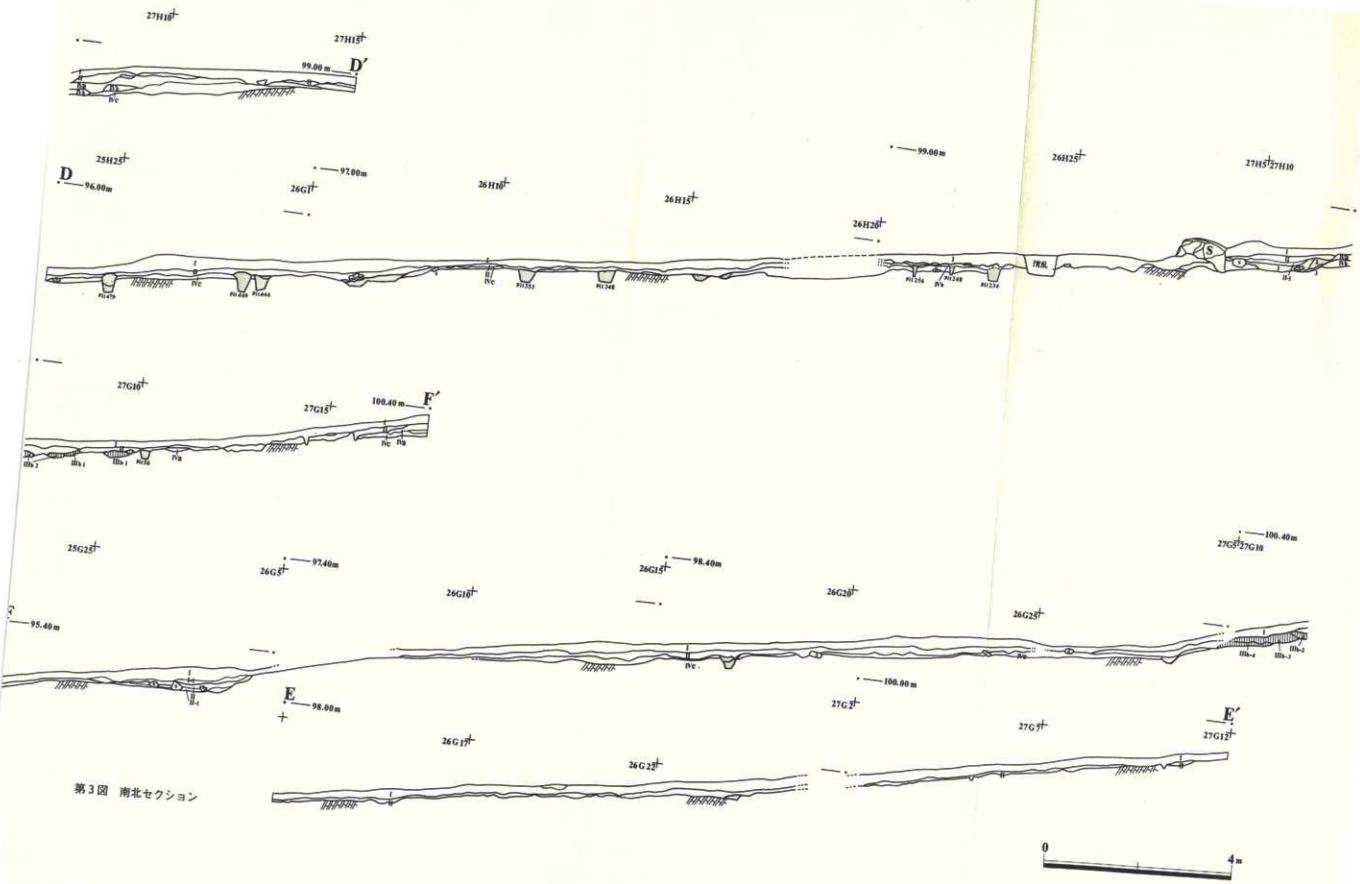
第3図 南北セクション

このラインではI層、II層、IVa層、IVb層、IVc層の堆積がみられる。27H10区附近において第3号地割面と第7号地割面の境の段が観察された。掘り込み面はIVa層である。自然埋没の様相を呈しており、覆土は①褐色土。黄褐色土+中礫混入。②明褐色土。OS-a微量混入である。③明

台地中央部を縦断するセクションである。このラインではI、II層のみが堆積している。27G2区中央部においてソフトロームが掘り込み面で立ち上がりがやや急な10cm程の高さをもつ段が観察された。覆土は黄褐色土、OS-a微量混入である。平面図には示していないが、第4・5号地割面内やや南側でも若干差がついており、おそらくこの段の延長であると思われる。

このラインではI・II・IVcの他、IIIbが堆積し細分される。

27G20区の段は第1号地割面南端部分で掘り込み面はソフトローム、27G5区の段は第4号地割面南端部分で掘り込み面はIVc層、26G20区の段は第8号地割面南端部分で掘り込み面はIVc層である。

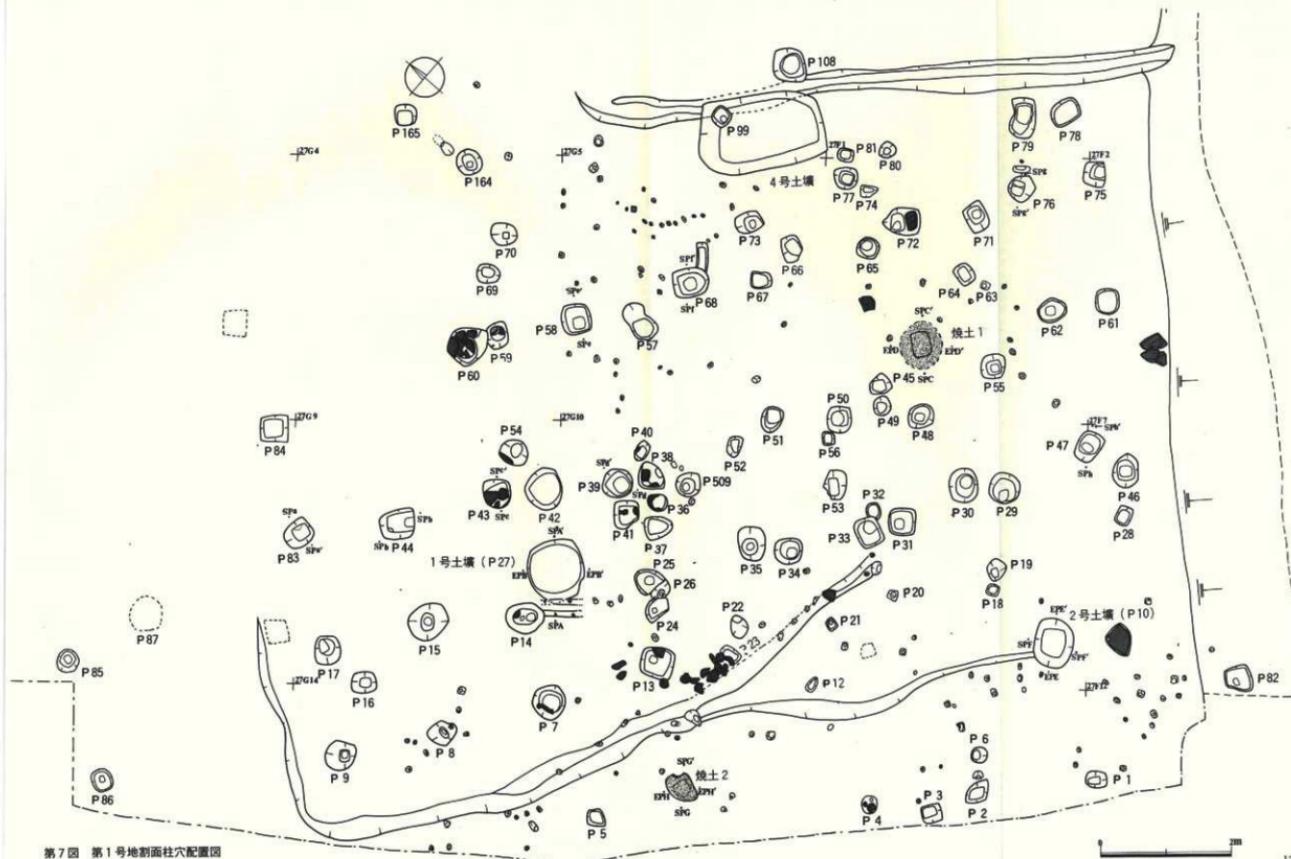
第7図 第1号地剖面柱穴配置図

地割を区画する段は2本検出されたが、1本は27F 11区より27G 19区まで幅40cm、長さ11.5mでN 52°Wに長軸をもつ。南西端ではほぼ直角にカーブを描き、3.3m程で消滅してしまう。比高差10cmで30°の角度で立ち上がる。さらにもう1本は27F 11区より始まり27G 20区で前者の段と重複してしまう。幅20cm、重複箇所まで長さ3.6mでN 78°

建物跡は二軒想定した。一軒目は短軸2間、長軸3間でその柱穴配列は長軸ではP 83-P 44-P 43-P 39、中央部分はP 17-P 15-P 14-P 25、さらにP 9-P 8-P 7-P 13で、短軸はP 83-P 17-P 9、P 44-P 15-P 8、P 43-P 14-P 7、P 39-P 25-P 13である。中央部内仕切はP 15、P 14である。その規模は短軸3.4m長軸5.1mでN 51°Wに長軸をもつ。柱間は長軸外側はそれぞれ1.7mと一定であるが中央部分は1.5m~2mとややバラつく。短軸はP 83-P 17-P 9はそれぞれ1.7mと一定であるが他のラインは1.2m~1.9mとバラつく。柱の太さ深さ、形状は、太さではP 17-P 15-P 14-P 25が10cm、その他は10~24cmとバラつきがある。深さはP 83-P 44-P 43-P 39では50cmとほぼ一定しているが、他は54cm~80cmとバラつく。形状は中央部間仕切部分P 14、P 15は円柱であるが、その他はすべて角柱を用いている。柱穴セクション図はP 83、P 44、P 43、P 39を図示した。P 83-掘り方は褐色土にソフトロームと推される黄褐色土粒が上部で多量

二軒目は長軸3間、短軸2間の建物跡を想定した。柱穴配列は長軸ではP58-P68-P66-P76、

P39-P52-P50、P25-P35-P32-P47で短軸はP58-P39-P25、P68-P52-P35、P66-P50-P32、P76-P47である。尚短軸P76-P47の中間に柱穴が存在しないことによりP76、P47は当建物跡を構成しないかもしれない。その規模は短軸4m、長軸6mでN58°Wに長軸をもつ。柱間は長軸ではP66-76、P32-47がそれぞれ2.5m、その他は1.7~2.0mとややバラつきがある。短軸では間仕切りのある部分はP58-39、P68-52、P66-50はそれぞれ2.5m、P39-P25、P52-P35、P50-P32はそれぞれ1.5mであり規則性をもっている。柱の太さ、深さ、形状は太さではP58~P76はすべて18cmで一定するが他は10cm~25cmとバラつきがある。深さはP50、P52

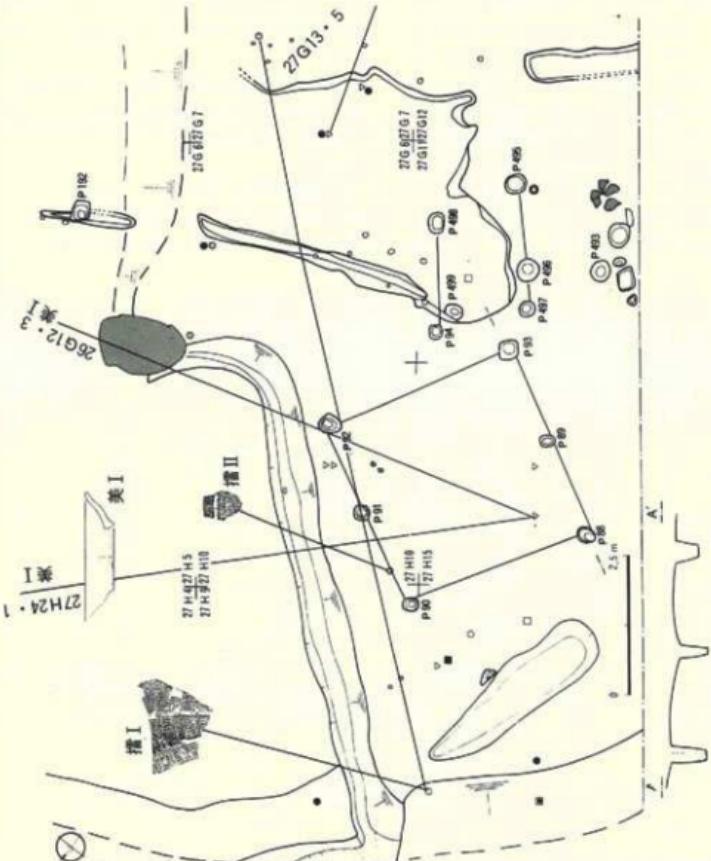
第41図 第2号・3号地割面平面・遺物分布図

よって切られている。既に述べられているようにこの凹地内の底面は粘土が固く締った状態で鉄分、炭化物等が密に見られた。この土壤サンプルから砂鉄状の磁着成分、鍛造剣片、鉄滓、クギ、木炭及び骨片を抽出した(表8、P19)。

他に陶磁器が出土している。碗皿の舶載と国産の比は殆ど同じであるが、擂鉢が多く、甕も出土している。青磁稜花皿、外面芭蕉文の染付運子碗、端反り口縁の美濃灰釉皿、同菊の印花を有するもの等がみられる。いずれも16世紀前半の特徴を

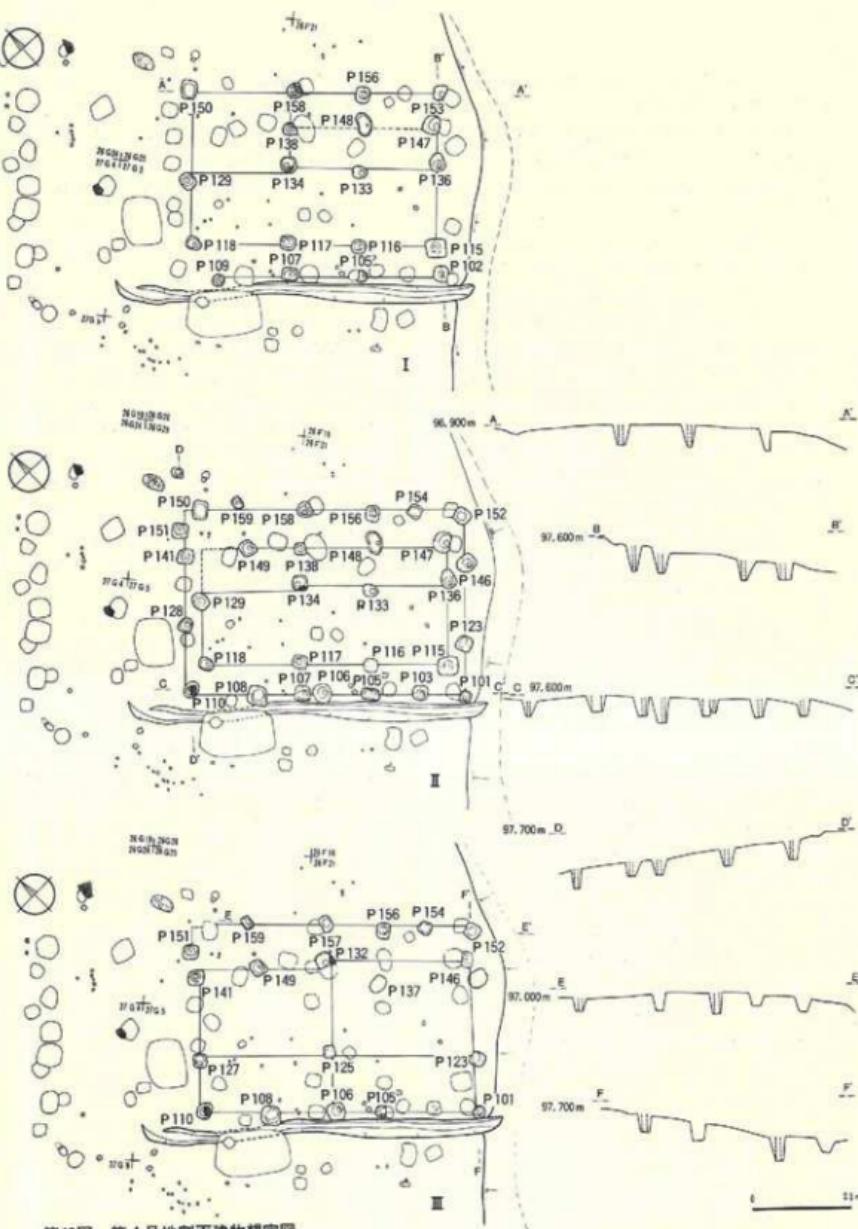
第43図 第4号地剖面建物想定図

Iの建物の後に建替えの柱列として想定したのがIIである。2間×5間の東西棟で北側に1間×4間の庇の着く建物である。内部は間仕切りによ

って4室に分けることができる。出入口は北側庇部で平入の建物であろうか。

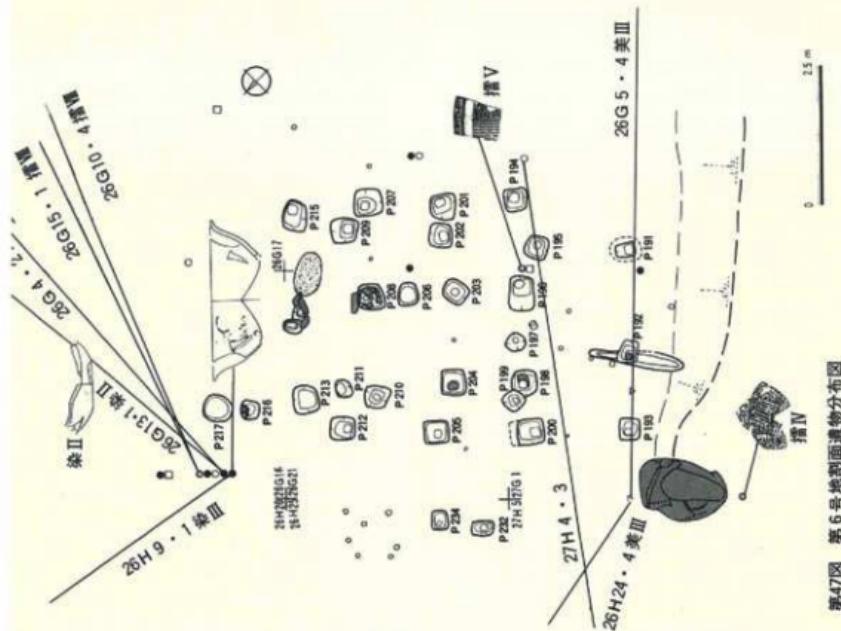
第48図 第6号地割面建物想定図

第6号地割面は継柱13本の南北棟倉庫と焼土、陶磁器等で示される居住、生活遺構の二者の存在を想定できる。その前後関係は明らかではない。

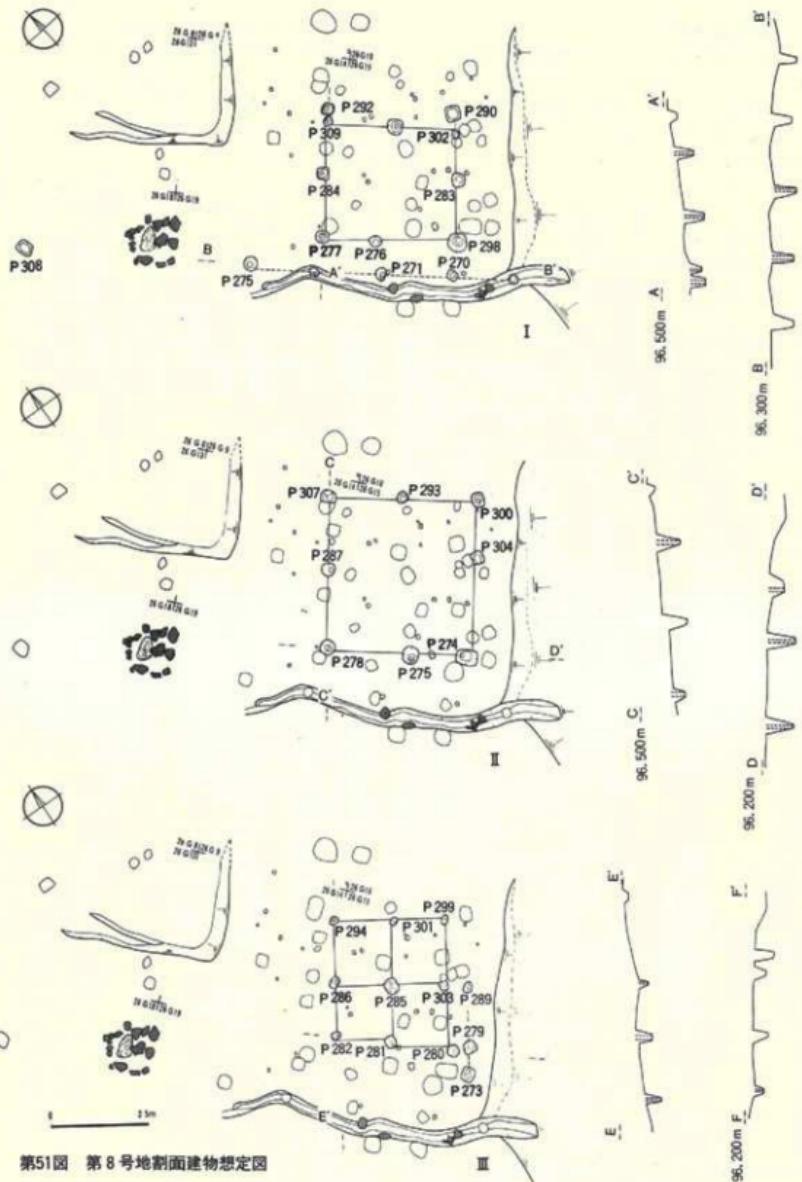
第51図 第8号地割面建物想定図

本地剖面では溝と同じ軸線をもつ2間×2間の殆ど正方形の建物跡が想定された(第51図II)。P 280~P282はこの建物内部の仕切り、施設等の存在

を示すのかも知れないが基本的には後述するⅢの建物跡に属するとすべきであろう。

この建物跡Ⅱの後に建てられたと推定されるのがⅠである。(同図Ⅰ) 規模は殆んど変わらない。この建物の軸線と南側P270~P272の軸線が一致するので、この柱列をⅠに伴うものと想定した。勿論、その差は僅かであり他の二棟の建物に伴う事を否定できるものではない。

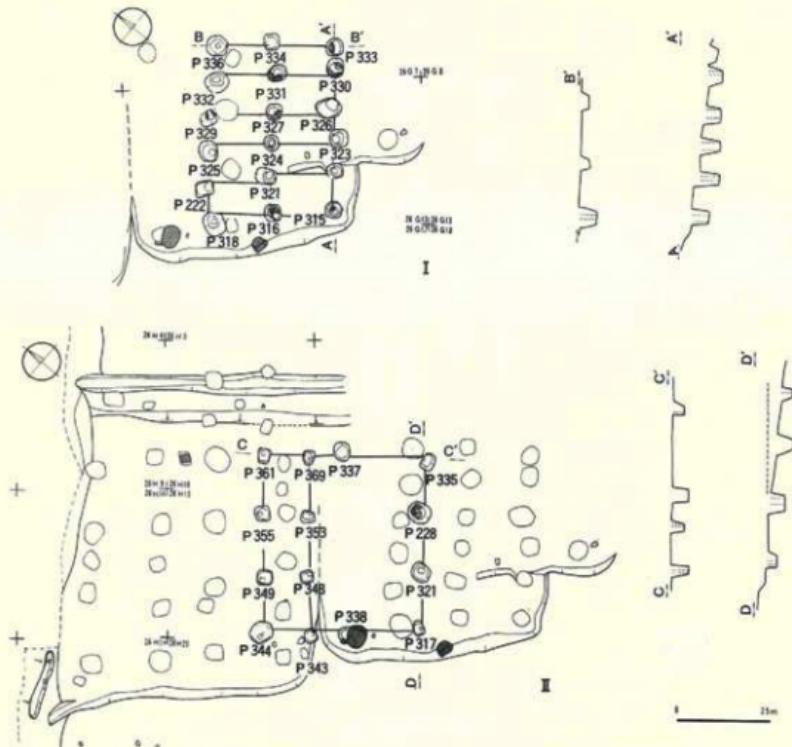
第52図 第9号・10号地割面建物想定図

第9号地割面と第10号地割面に跨る建物跡が推定されるので、これについて述べる。2間×3間の南北棟で西に庇が着く建物である(同図II)。9号地割面、10号地割面との前後関係は明らかになし得なかった。

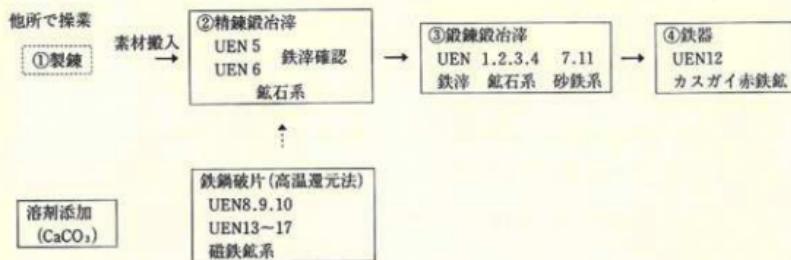
第65図 上之国勝山館跡鍛冶作業復元図

（4） 上之国勝山館における遺跡（鉄生産）の性格は、鉄生産工程第1次の製錬作業ではなくて、それ以降の鍛冶作業と結論づけられる。すなわち、鉄鍋破片を加熱酸化脱炭して鍛造素材とし、各種小型鉄器のカスガイをはじめとして釘、鎌、刀子等を鍛造加工したものと推定される。この時点での、生成排出されたものが（1）で述べた鍛鍊鍛冶滓である。上ノ国町では鉄鉱石や砂鉄らの鉄資源は賦存するが^{註1}、今回の調査鉄滓には第1次滓の製錬滓は存在せず、製錬（Smelting）を裏付けるまでのデータを得ることができなかつた。

次に鉄鍋破片である。これは煮焚用の炊事具とみるよりは廃品活用の鉄素材と考えたい。金属組織的には白鉄錆であり、これを加熱酸化して鉄中炭素を除去すれば鍛造素材となる訳で、50mm前後の破片が大量に出土するのに意味がある。直接、現地製鍊による素材鉄の供給が困難な地域では、鉄鍋破片が鍛造素材として重要視される。他地域においても沖縄県をはじめとして幾つかの類例が挙げられており椀形鍛冶滓と共に出土する³⁷⁾（表9参照）。

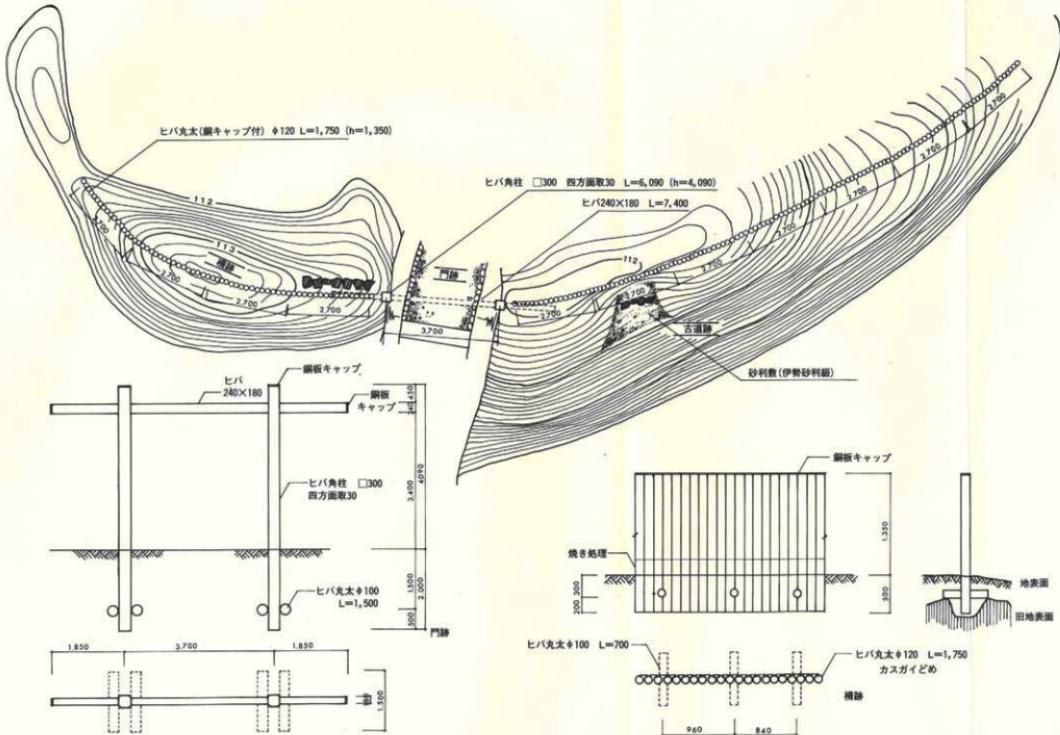
図VI-8 土壌と構跡・門跡の表現

土塁中央の門跡は、柵跡(I)と一体であり、遺

構表現として重要なものであるので、詳細な発掘調査のうえ復元する。

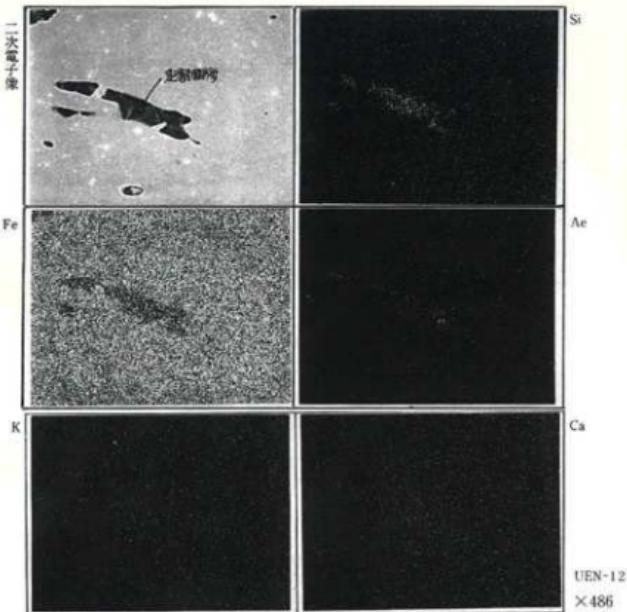
(その1)上之国勝山船跡出土カスガイ(UEN-12)中非金属介在物の走査X線像

調査結果のうち、組織写真は PL. 47～52までに光学顕微鏡組織を、PL. 53にカスガイに含有される非金属介在物を走査型電子顕微鏡に内蔵した E D A X 分析で調査した結果を、また表11に鉄滓の分析結果を、表12にカスガイ、鉄錆破片の化学分析結果を示す。
