上之国勝山館跡 VII

——昭和60年度発掘調査整備事業概報——

上ノ国町教育委員会

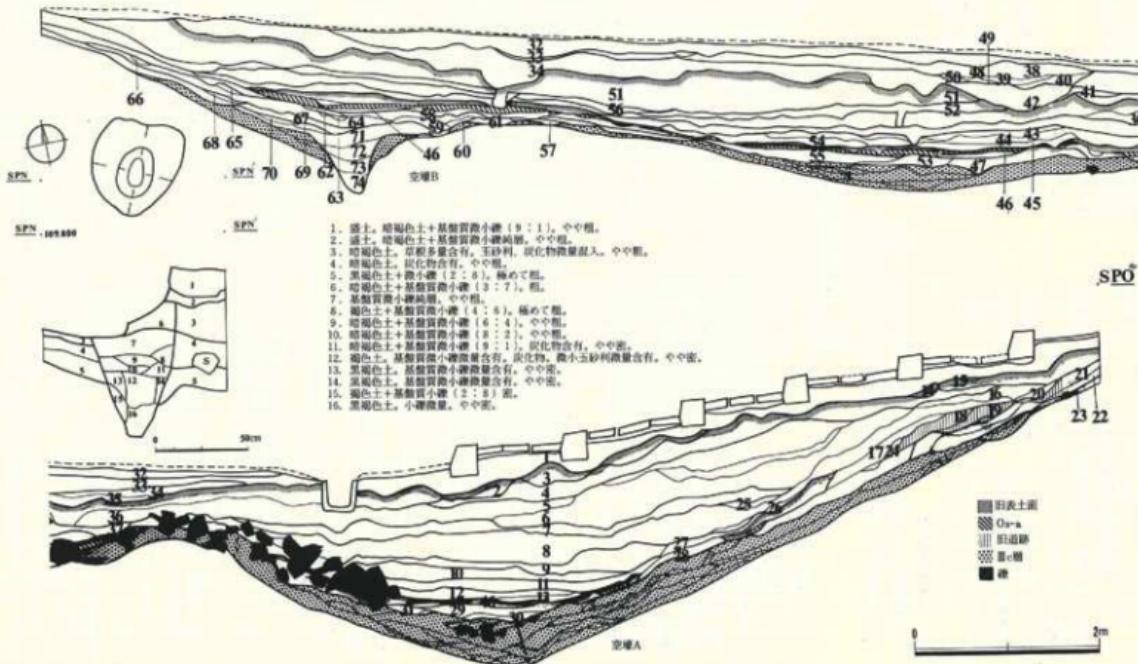
SPO. 110,000m

(2) 層序 SPO～O'、SPO''～O''' (第2図)

当セクションで見る限り既に判明している空塹Bと空塹Aの新旧関係は出てこないが概要を以下に述べる。まず空塹Bが形成され、やがて空塹B両斜面よりIII C層の堆積が始まる。やや堆積が進んだ頃にIII C層を掘りこみ面とした柱穴が掘り込まれる。（図上72、73、74）セクション図上では見られないが平面図（附図2）に見られるように

空塹B～空塹Aに至るまで多数の柱穴が確認されているが、空塹B地区の柱穴はすべてIII C層を掘りこみ面とし、空塹A地区ではすべて基盤を掘りこみ面としている。空塹B地区と空塹A地区の柱穴はほぼ線上に並び両地区的柱穴の新旧関係は考えられずほぼ同時期である。これらのことより柱穴群は空塹Bが埋没し、空塹Aが機能した時期のもので空塹Aに附属する施設と考えられる。その後空塹AではIII C層、次に空塹B58～71、空塹A29～31の灰褐色～褐色系の砂礫粒を多量に含んだやや堅微な層が堆積する。これらはIII C層から砂粒を含まないI、II層との間の漸移層と考えられる。その後空塹A、図上右端縦線スクリーントーン部分18、19の一方に肩をもち中央にフラットな面をもつ旧道が作られる。構成する土層は暗褐色～黒褐色を呈し極めて腐植に富んでいた。次にII層（図上46）、Os-a純層（図上斜線スクリーントーン部分）が堆積する。その後現御代参道路の面までに空塹Aでは11、9、7、5、3の堅微な明褐色の砂粒混合層と交互に堆積し現在に至っている。尚現代の御代参道路は旧地表面の上に盛土を作られている。（齊藤）

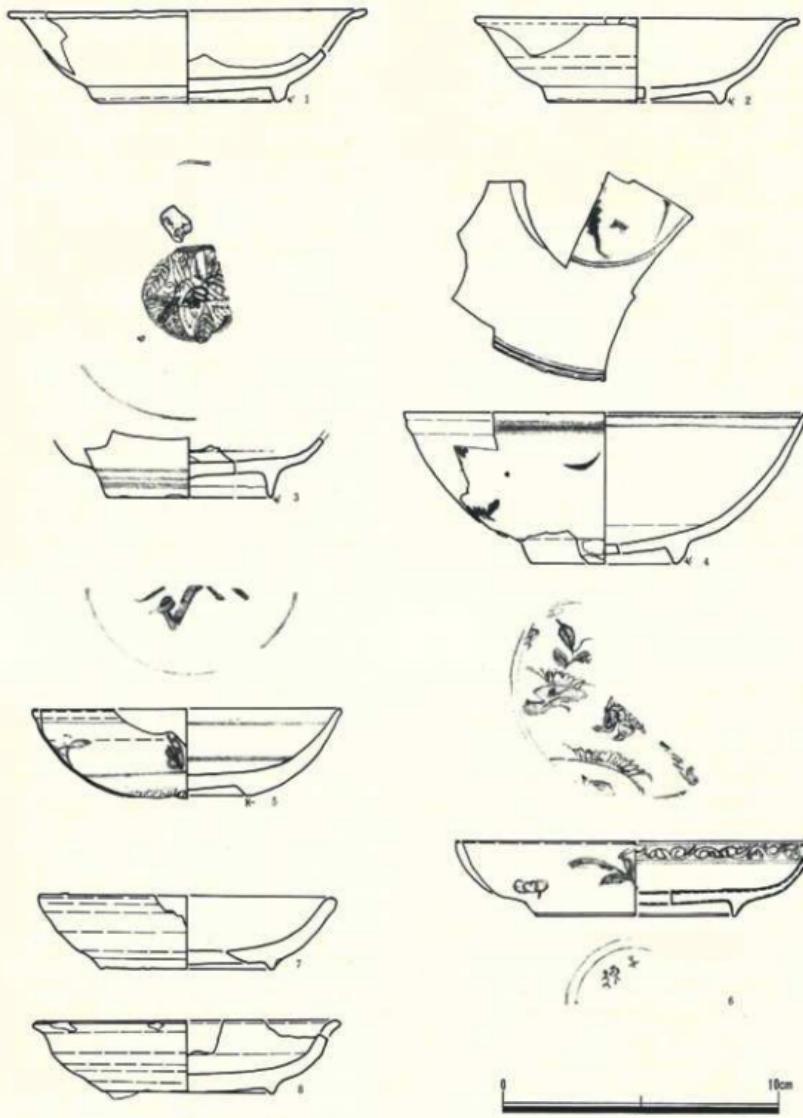
第3図 空塚跡出土遺物（陶磁器）

青磁：碗・皿の破片である。碗は外面に劍先型の蓮弁が省略されたもの。雷文が簡略化され櫛状の工具で波状に表現される低平で高台の厚く外へ開くものの等の口縁部破片他で7片、皿は稲花皿と思われる口縁部破片1点である。

白磁：碗、皿である。碗は輻輪成形蓮子型に近い硬質感のある胴部破片2、やや肉厚で、強く弯曲する腰部破片1である。口縁に簡単な波状文等が施される低平な碗であろうか。皿は小破片もあるが、硬質感のある端反りをする一群である。胴下部分破片に漆による補修の痕が残るものもある。白色で硬質の強い光沢のあるものと灰沢の強い二者がある。(第3図1、2)

染付：碗及び皿が出土している。碗は高台が高く、見込みが広い底部破片で、口の開く端反り碗となると思われるものの、蓮子碗型のもの、小破片5点である。端反り碗と思われる底部破片は見込に複数を覗らし中央に丸く、くさばなを描き、高台外面に3条の線を彫り出している(同3)。蓮子碗は外面と見込みに梅月文も描くものである(同4)。皿は端反り付高台系底の口縁部、胴部破片3、甚筒底の丸皿、付高台系底の低平な丸皿である。端反りの皿は、見込に玉取獅子文の描かれるものであろう。甚筒底の皿は外面に梵字？を配し、見込みに寿字文の1部？を残すものである(同5)。低平な丸皿は、外面に果実と折枝を描き、内面口縁下に唐草文を配している。見込には唐子の下半身等が描かれ、高台裏には「大？徳…」の銘が複数線内にある(同6)。

縁破片 1、丸皿口縁破片 2 等が認められる。図示した 8 は底部に釉だまりを生じ、水平に置けないものである。

出土した陶磁器は 16 世紀に使用されたものであろう。青磁蓮弁文碗、染付端反り碗などはその前葉から、連子碗、美濃鉄釉碗底部破片は中葉から、青磁の低平な碗、染付糸底の丸皿等は後葉からの使用と推している。尚、遺物出土地点、出土層位についての細い検討は、まだできていない。

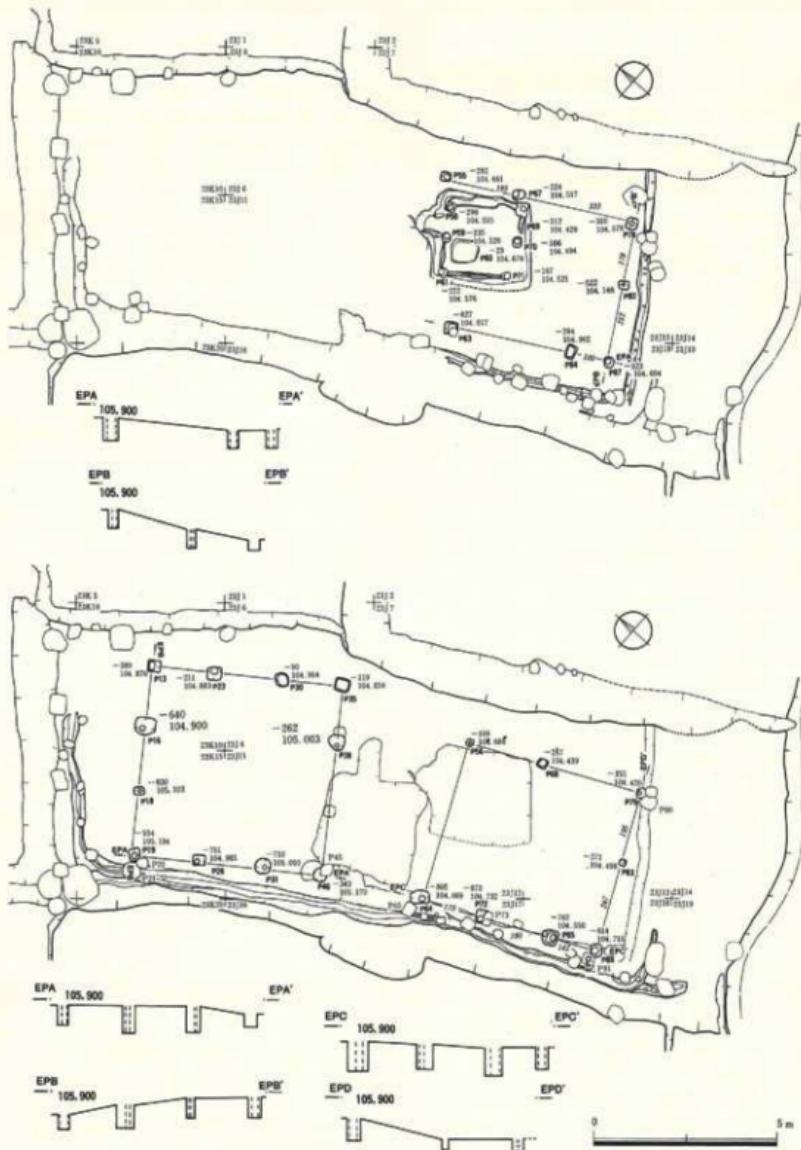
第4回 9号地剖面建物跡想定図

地割面全体が真中付近で屈曲して東西の2面にわかれており、東面で4時期、西面で3時期の掘立柱建物跡が検出された。東西の対応関係については必ずしも明瞭ではないが、既に記した溝構構の区割をもとに以下に記述する。

第Ⅰ期掘立柱建物跡：第1号溝に劃された内側で検出された遺構である。P-82、78は1号溝と同じく盛土平坦面下にその掘り込み面があり、P-67が32号竪穴遺構より以前に掘り込まれていることから軸線を沿ば同じくする1号溝の時期の建物跡と推定した。全容は梁間2間、桁行3~5間の建物であろう。梁行390、桁行(528)cm、柱穴掘り方、柱痕跡は方形。柱間は100cm~178cm。柱穴の大きさ35cm×30cm程、深さは22.4cm~62.3cmである。

東面の1棟(II-a)は梁間2間×桁行3間で、梁行442cm、桁行492cmで、掘り方、柱痕跡とも方形。柱間は各195cm、247cm、142cm~180cm。柱穴の大きさは30cm×35cm程、深さは10.9cm~80.5cmである。

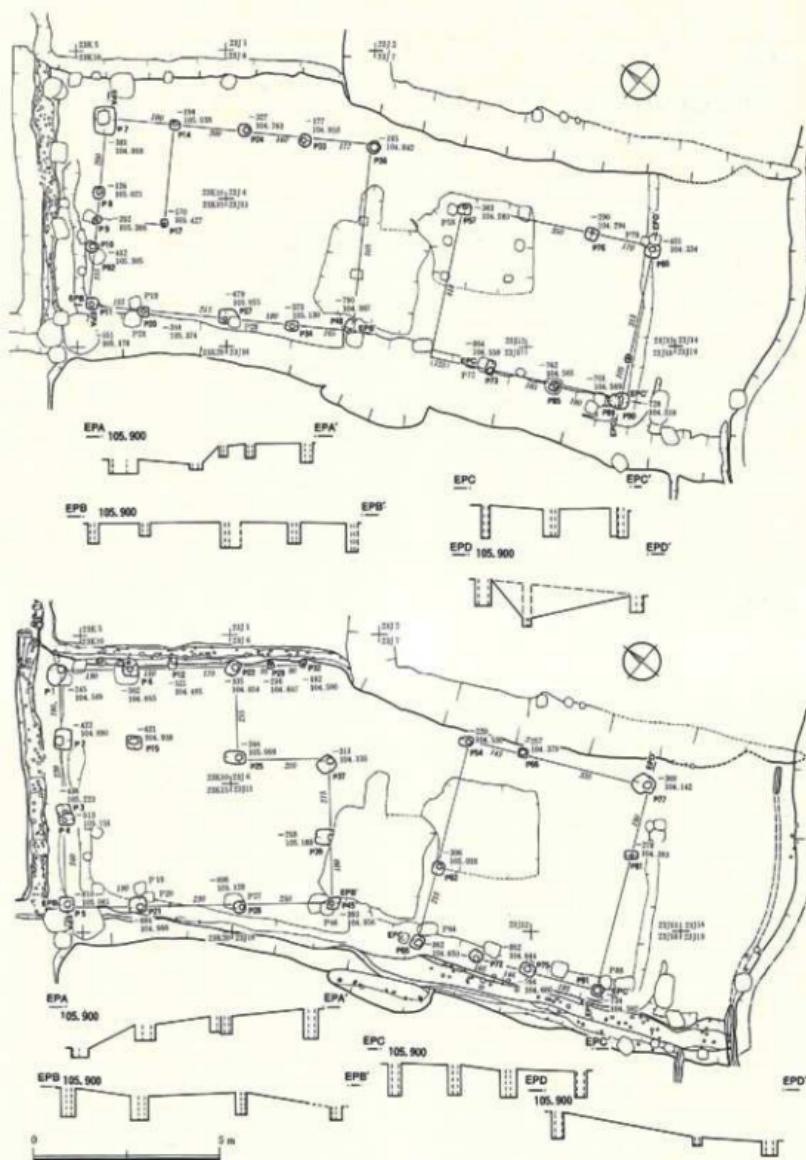
第5図 9号地剖面建物跡想定図

520cm、桁行520cmで、柱間は170cm、180cm、160、180cm程で、柱穴の大きさは32cm×35cm、深さ9cm～75cmである。

東面の1棟は一部のみで全体を明らかにすることはできなかった。2間×3間、あるいは3間×3間と思われる。梁行(418)cm、桁行(520)cm、掘り方、柱痕跡とも方形である。柱間は各105cm～(313)cm、(155)cm～185cmで柱穴の大きさは24cm×40cm、深さは29～86.4cmである。P57は32号竪穴覆土上面からの掘り込みである。又P73は72を切っており、80は1号溝を切っている。

西面の1棟は3間×4間で梁行505cm、桁行717cm、柱間は各150cm～200cm、155cm～217cmである。掘り方、柱痕跡とも方形である。柱穴の大きさは40cm×55cm、深さ13.6～67.9cm程である。P20はP19を切り21に切られている。P27はP28に切られ、P10はP92を切っている。東側の梁行は23号竪穴で切られているため不明である。西側の梁行P8～10は出入口等の施設に関連するものかも知れない。

東面の1棟は部分的検出であるが3間×3間の建物かと推測される。梁行565cm、桁行500cm、柱間は各190cm～215cm、140cm～195cm。掘り方、柱痕跡とも方形で、柱穴の大きさは、30cm×40cm、深さは22～86.2cm程である。P72、75、91は1号溝を切っており、又P62は32号竪穴遺構を切っている。

西面は3間×3間で梁行650cm、桁行680cm、柱間は各180cm～240cm、190cm～250cmである。掘り方、柱痕跡とも方形で柱穴の大きさは37×40cm、深さ19.2～81cm程である。P21は20を、28は27を切っている。P39、45は、23号竪穴遺構に切られている。北東隅の柱は、検出されず、不明である。

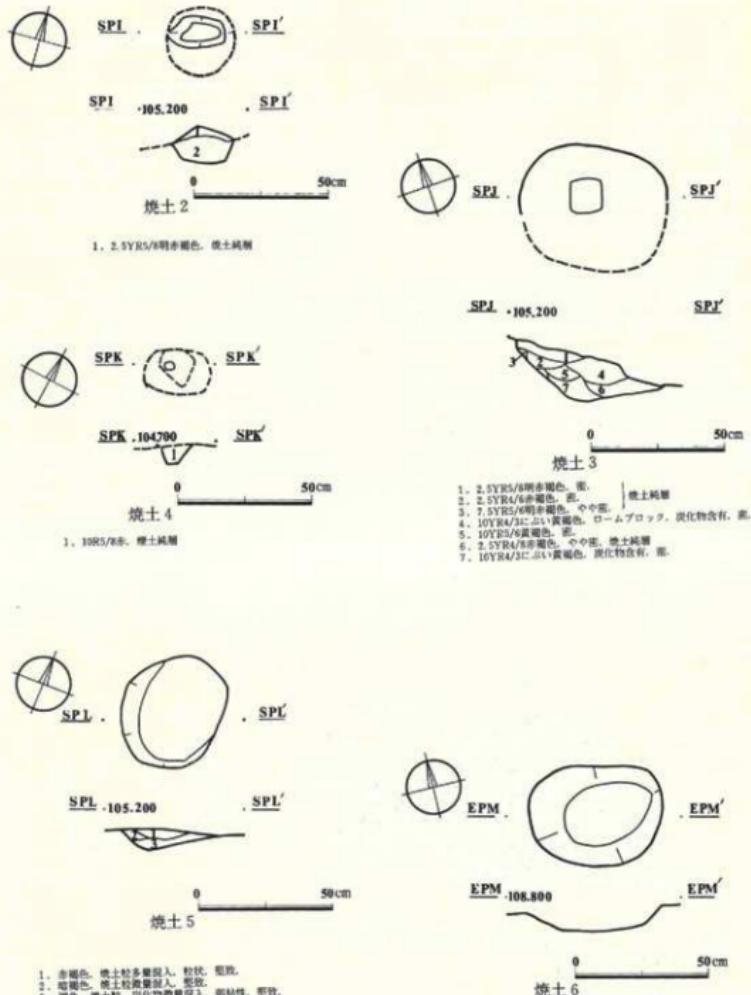
第6図 9号地剖面焼土・平面・断面図

焼土4（第6図） 23J14区にあり長軸25cm、短軸17cmの不整円形を呈する。断面は不整逆台形状であり、一方の壁面の立ち上がりが他方に比しややゆるやかである。覆土は1（図上覆土）の堆積後、上面に何mmか程純焼土層が薄く堆積するようである（齊藤）。

抽出した成分は、黒色の砂鉄？粒径2mm以下の磁着する石粒、2mm以下の内部の空洞化した鉄

津?、小焼骨片微量である。

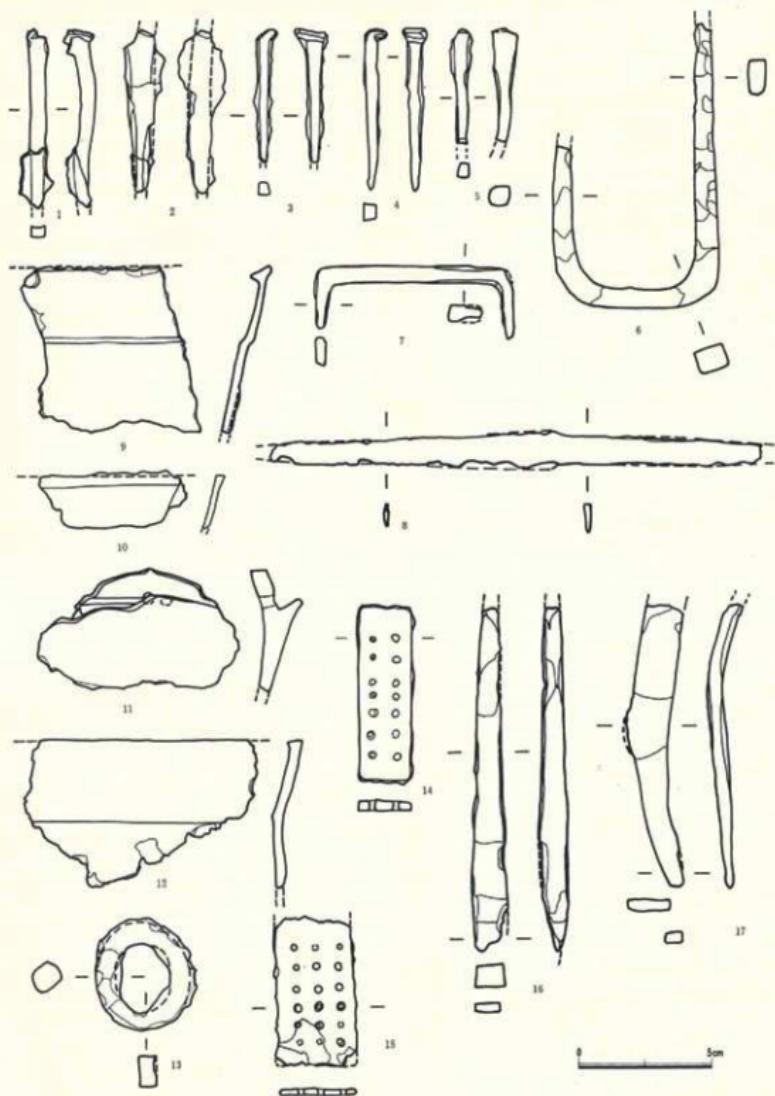
第14図 9号地剖面出土鉄製品

b 鉄製品（第14図1～第15図23）出土總点数239点である。内訳は鍋55点、釘55点、小柄5点、小札4点、締金具1点、鏡1点その他種類不明のもの89点であり代表的なものを図示した。1、3～5は釘である。1、3は頭部の折れ曲がる角度は約45°であり上向きとなる。ともに3寸釘である。尚1は本体内部が空洞である。4は1、3と違い頭部が本体に対して約90°であり先端は偏平となる。2寸釘である。5は頭部を欠損しているが全体の太さ等より2寸釘と考えられる。2はたがねと考えられるものである。頭部、先端部、側面を欠損する。極めて堅牢なつくりであり腐食もあり進行していない。6は炉鉤である。極めて頑固な赤錆が多量に附着する。断面は基部及び中央屈曲部分は偏平な方形、先端部附近は不整円形を呈する。7は平鑓である。先端部は中央背部に比しやや薄い。8は小柄である。鍔のため本体がやせており刃部の刃こぼれも著しい。9～12は鍋である。尚鍋の分類は口唇に対する口縁・脣部の傾き、形状、底部の形状等により分類した。尚詳細については1号～8号地割面出土鉄製品の項で述べている。また他の鉄製品の分類についても同様である。9は口唇部が口縁部に比し内外に強く張り出し内側に傾斜する。口縁部と脣部の境には外

帶が走り脇部はやや屈曲するが口縁部を水平にして口縁部及び脇部とのなす角度は50°と殆んど同じである。器形は口縁、脇部が外に開く形となり、口縁部、脇部との明瞭な角度差が見られないこと等より吊耳鍋と考えられる。10は口縁部の内外への張り出しがない。小破片のため種類は不明である。尚器壁は他の鍋に比し薄い。11は吊耳鍋の耳部分であり耳下部凹線内中央に2孔がある。断面形によると口縁部が2孔及び凹線を覆うように強く外側に張り出している。12は口縁面はほぼ水平である。口縁部と脇部は屈曲する。口縁部を水平にして口縁部とのなす角度は75°、脇部とは90°でありほぼ直立した脇部となる。口縁部と脇部の明瞭なる角度差、脇部の直立化等より内耳鍋の可能性が強い。13は縫合金具である。断面が方形を呈する環状のもので農工具の木柄部分にはめこむ。14~15は小札である。14は頭部に切り込みを入れる切付札で伊予札より幅が若干狭い。全体に反り気味である。15は3行の孔を有す三つ目札である。16はのみと考えられる。断面は基部~中央部は方形、先端は徐々に薄く偏平になりとがっている。18~23は鍋である。18は口縁部が若干内側に下がり気味となる。口縁部と脇部の境は表面ではあまり明瞭でないが内面では明瞭な屈曲部をもつ。口縁面を水平にして口縁部とのなす角度は60°、脇部とのなす角度は80°であり直径は33cmである。種類は不明。19は18と同様口縁部の内側が若干下がり気味となるが口縁部がやや外反し脇部にかけてはゆるやかな曲線を描き屈曲しない。口縁面を水平にして口縁部とのなす角度は77°、脇部とは75°であり明瞭な角度差はない。直径は約33cmである。種類は不明。21は18、19と同様口縁部が若干内側に下がり気味となる。口縁部はやや外反気味に曲線を描き脇部との境にて屈曲する。口縁面を水平にして口縁部とのなす角度は50°、脇部とは62°である。直径は約45.6cmであり大型である。種類は不明。20、22、23は底部~脇部にかけての屈曲部分である。20は底部直径約46cmと大型である。22は脇部との屈曲部分に2条の細い凹線がめぐるものである。底径約16cm、23は底径約24cmである。いずれも種類は不明。

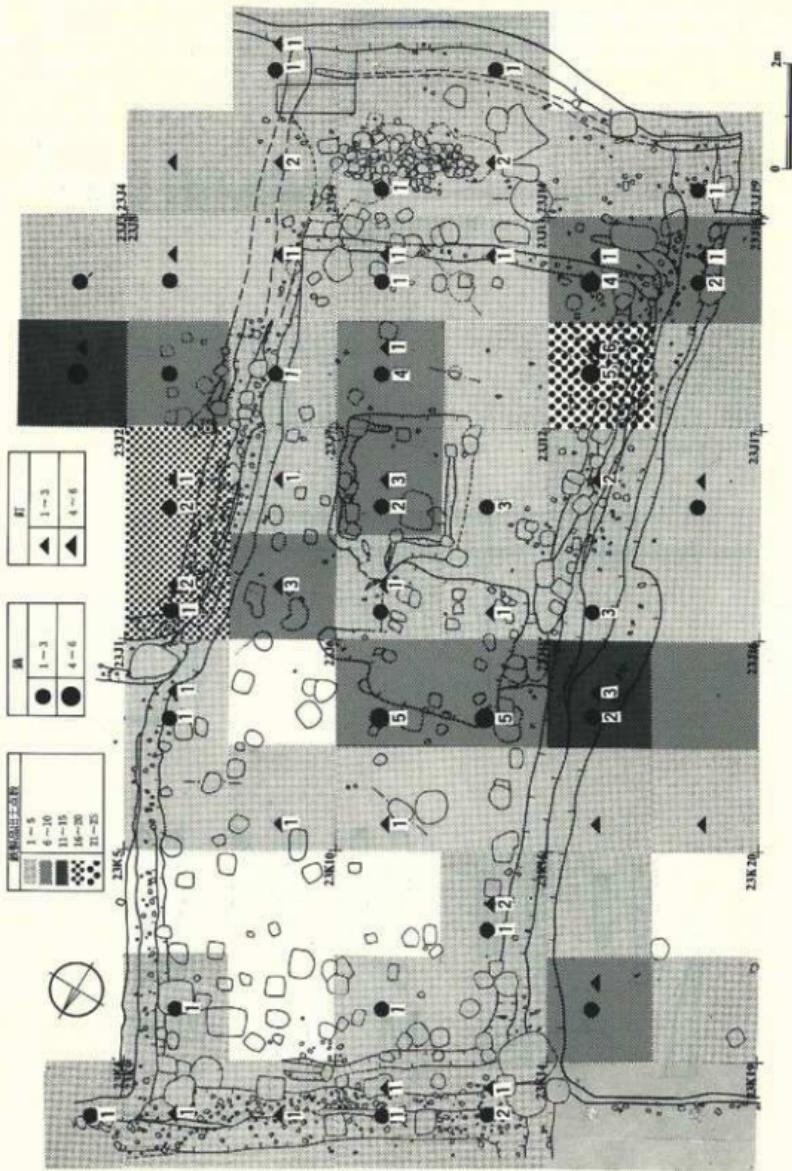
第16図 9号地剖面鉄製品出土分布図

23J11区、23J12区の地割面中央部に集中するようである。23J7区については当地割面よりの廃棄、23J18区については7号地割面よりの廃棄が考えられる。23J11区、23J12区よりの出土は殆んどが23号竪穴造構、32号竪穴造構よりである。23号竪穴造構は第10図SPD~Dセクションで見るようその覆土は埋め戻しの状態を呈するがロームブロック層が厚く堆積し整地作業を行なったようである。遺物はこのロームブロック層をはさんだ上下の層より出土する。ロームブロック層より下の覆土堆積状態は両壁面からの流れ込み等が多く自然埋没の様相を呈する。この事よりロームブロック層より下層から出土のものは床面出土がない事等より考えて廃棄されたものと考えられる。またロームブロック層より上の土層堆積状態はロームブロック層による整地後間層がありすぐOs-aが堆積する。遺物はこの間層より出土する。このことよりロームブロック層より上の遺物は整地後、Os-aが堆積するまでの生活面より出土のものと考えられる。32号竪穴造構は附図3 SPF~Fセクションで見るようその覆土はロームブロック層が2枚堆積し2回にわたる整地作業を行なったと考えられる。遺物は床面より出土のもの、1回目の整地層と床面の間より出土のもの、2回目の整地層より上に出土したものに分けられる。尚いずれの竪穴造構より出土の遺物も鍋、釘であるが小破片のため、床面、覆土の上下による形態差は明確にできなかった（齊藤）。

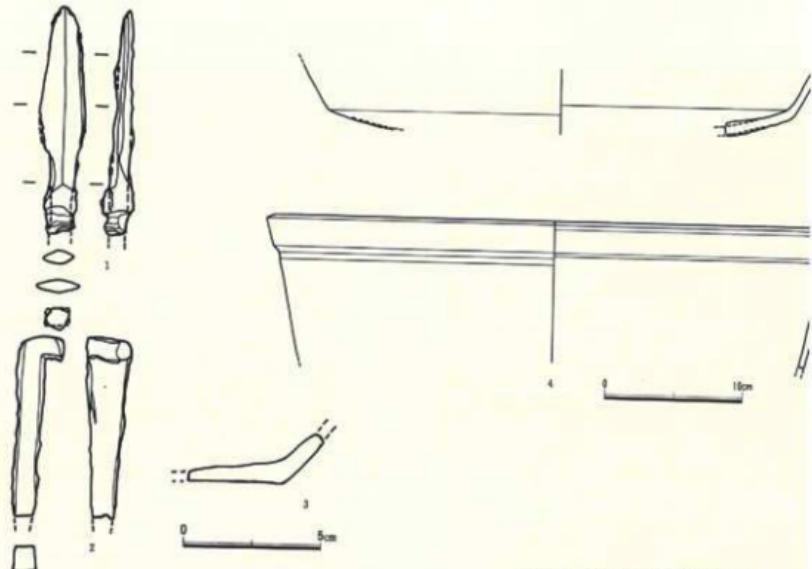
第21図 10号地剖面出土鉄製品

b 鉄製品（第21図1～4） 出土総点数54点である。内訳は鍋20点、釘17点、小札2点、鎌1点、小柄1点や、用途不明5点である。1は柳葉型の鎌である。先端部は若干丸味を帯びるが、左右両エッジ部分は刃部を作出する。2は釘である。極めて堅牢な作りであり重い。先端部分を欠損しているが3寸以上の大きさと考えられる。3～4は鍋である。3は胴部から底部への屈曲部分である。底径約33cm。4は口唇部が口縁部に比しやや内側に張り出し外側にやや傾斜する。口縁部と胴部の境には外帯が走り胴部は屈曲する。口唇面を水平にして口縁部となす角度は93°、胴部とは98°といずれも鈍角になる。種類は不明。

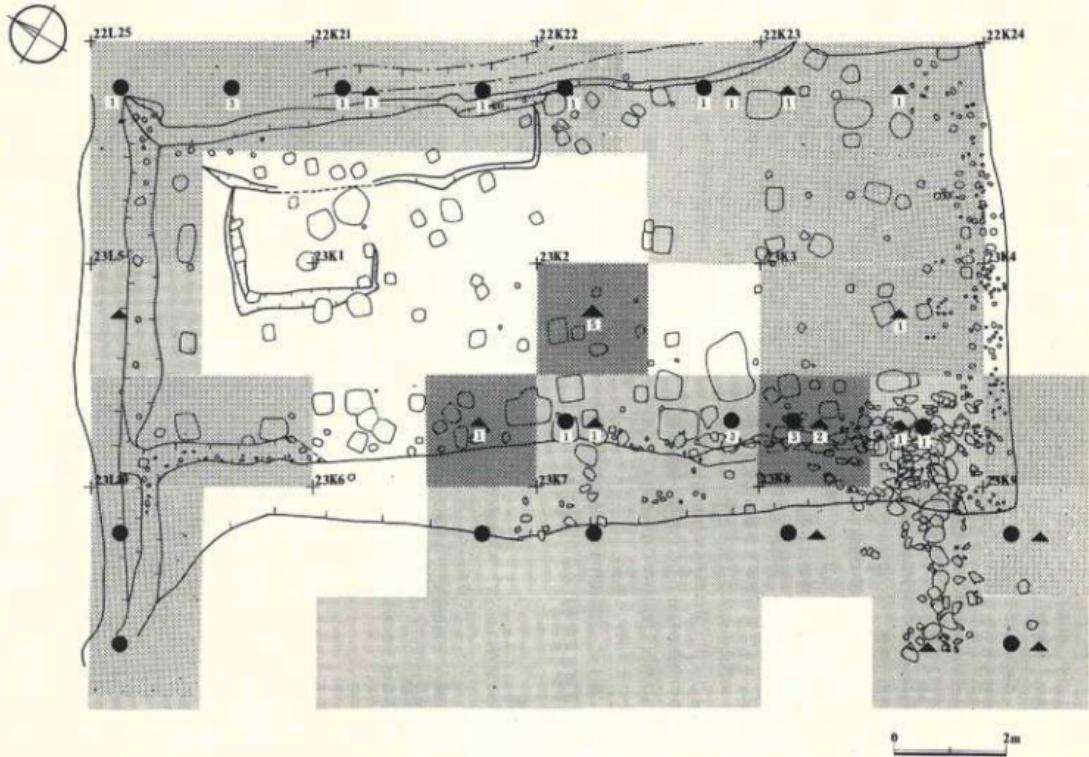
第22図 10号地剖面鉄製品出土分布図

鉄製品分布（第22図）：当地剖面を区画する溝の覆土及び23K8区集石地区で多量に出土する傾向がある。地剖面中央部では殆んど出土しない。当地剖面よりの出土量は23J区に比し約½と極めて少なく鉄の消費の極めて少ない地域か建物移転あるいは当地剖面を使用しなくなった際すべてを持ち去ったことも考えられる。

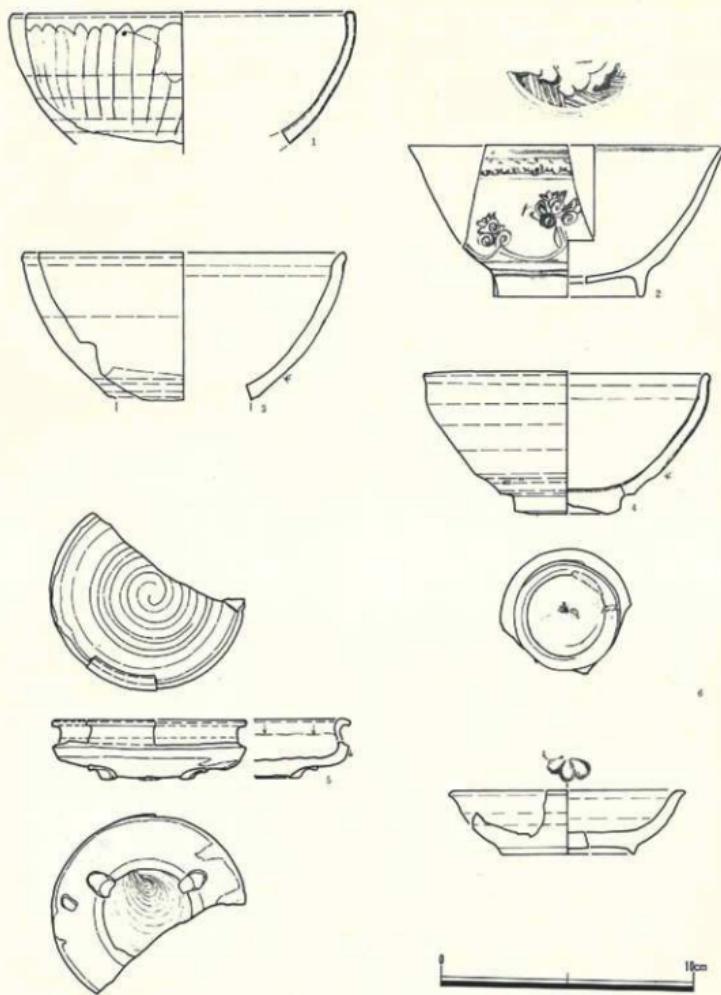
第24图 8号地剖面出土陶磁器

24 図 3 は口径 12.5cm、現在高 5.5cm 程のもので、下部は鬼板を塗っている。口唇部はやや厚いが脱角になっている。同 4 は口径 11cm、底径 4.2cm、高さ 5.5cm で下部には鬼板が塗られる。内反り高台で、高台脇の削り巾は 6mm と広い。口唇部は丸味があり頭部 1cm 程が直立する。他に同様の内反り高台でウラに朱で矢印様の記号の書かれたものがある。高台径 4.5cm、高台脇の削り巾 5mm である。又底径 4cm 程の輪高台の破片がある。高台脇の削りは 2mm 以下で場所によっては沈線のみとなっている。釉調は黒く下部は露胎である。色はグレイ一青味のグレイ (5.5~6.5) である。

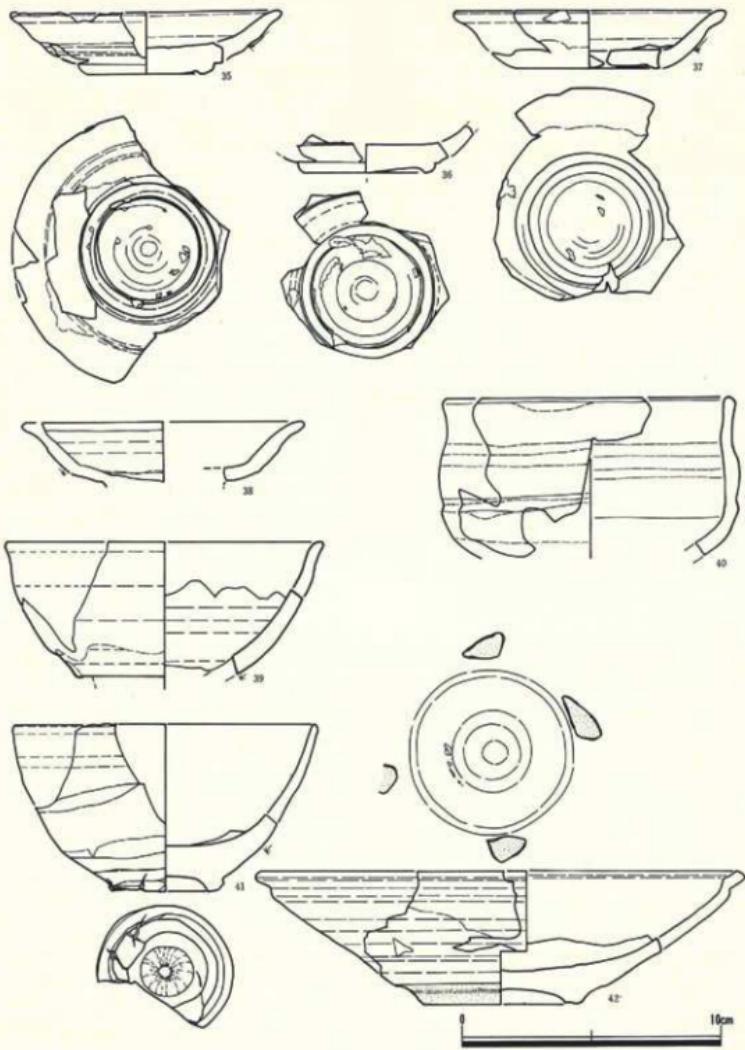
第29図 陶器（美濃・唐津・楽）

碗は所謂天目茶碗で口唇が薄く作出され、高台脇の削り巾が狭く、輪高台の丈高のものと内反り高台のものがある。内反り高台のものは脚下部露胎で高台脇の削り巾の広い、低平な碗が多い(29図39)。

とされるものである（29図38）。

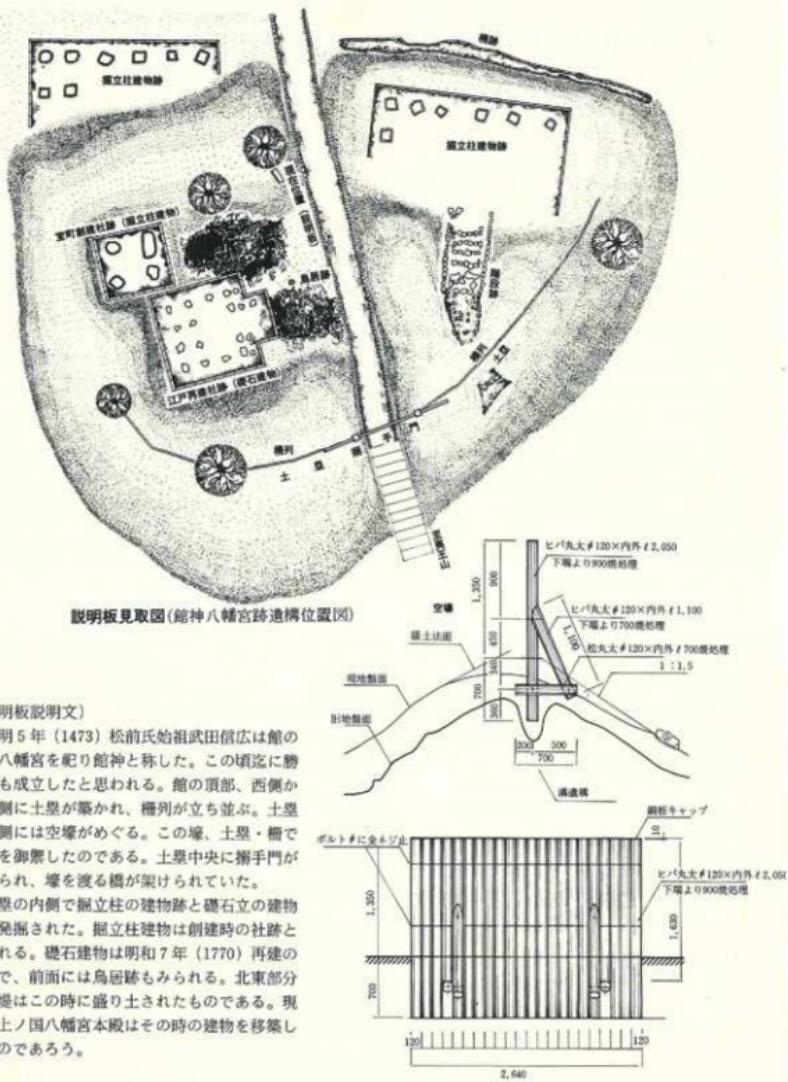
第36図 説明板詳細・構列復原正・側面図

文明5年(1473) 松前氏始祖武田信広は館の中に八幡宮を祀り館神と称した。この頃迄に勝山館も成立したと思われる。館の頂部、西側から南側に土塁が築かれ、柵列が立ち並ぶ。土塁の外側には空堀がめぐる。この堀、土塁、柵で後方を御警したのである。土塁中央に搦手門が設けられ、堀を渡る橋が架けられていた。

土塁の内側で掘立柱の建物跡と礎石立の建物跡が発掘された。掘立柱建物は創建時の社跡と思われる。礎石建物は明和7年(1770)再建の社跡で、前面には鳥居跡もみられる。北東部分の土堤はこの時に盛り土されたものである。現在の上ノ国八幡宮本殿はその時の建物を移築したものであろう。

「土壘」は近世にけずられたと考えられる部分を復元し、土壘頂部の「柵列」も復元した。土壘中央の門跡は、今後の整備事業の際、資材搬入の妨げになり損傷の危険もあるため今回の整備対象からははずした。土壘を横断する近世の「石積階段」及び「古道跡」は、土壘の中央の姿を優先させつつ表現した。なお、整備範囲は芝張で明示した。

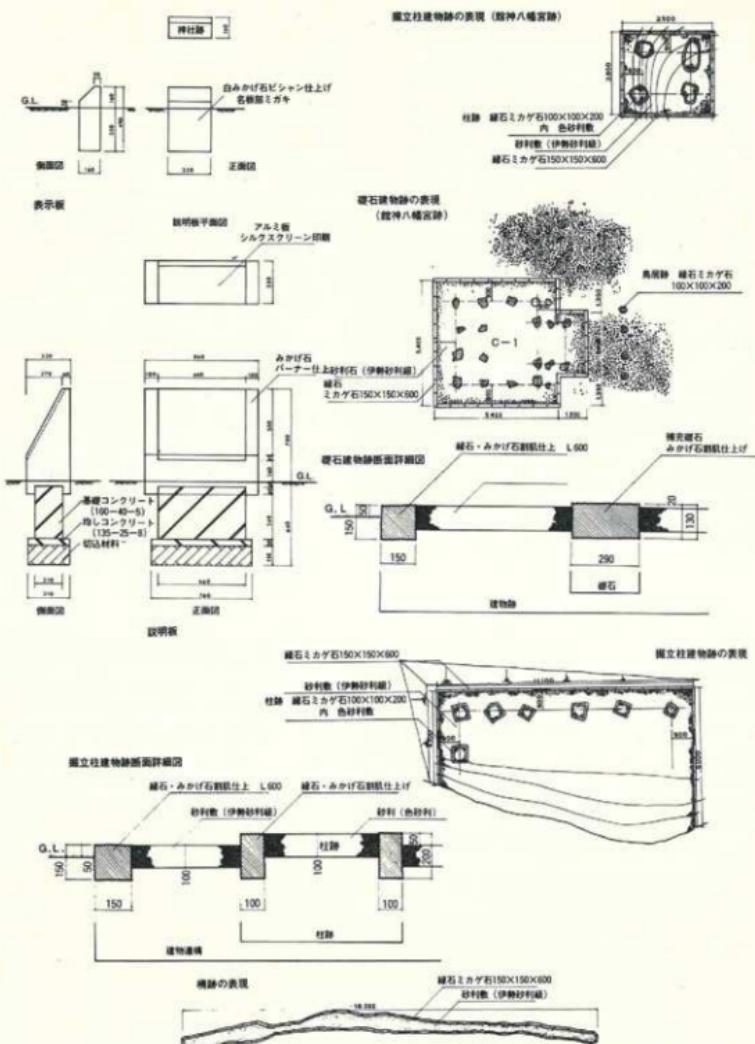
第37図 磁石建物跡・掲立柱建物跡表示詳細

復元はせず各遺構の形状を白御影石割肌仕上げの縁石で囲い、伊勢砂利敷で表わした。掘立柱建物跡については、柱の形を白御影石割肌仕上げの縁石で囲い五色砂利敷で表示した。礎石建物跡については、発掘された礎石列をそのままあらわし礎石の欠損部2ヶ所を白御影石で補充した。江戸再建社跡の前面の鳥居跡は、柱の形を白御影石割肌仕上げの縁石で囲い五色砂利敷で表した。周囲の玉砂利は発掘されたものを使用し、発掘時の形状に従った。敷地境界を示す柵跡は、建物跡より巾の狭い白御影石割肌仕上げの縁石で囲い、伊勢砂利敷で表わした。なお、建物跡の表現に使用した縁石は、遺構保護のため基礎を設けず設置した。

整備にあたっては、原則として中世の遺構を優先して表現したが、近世の遺構も歴史的な意味があり、明確にあらわしているので損傷にならない程度に共存させた。建物跡として表現したのは、「室町創建社跡(掘立柱建物)」と「江戸再建社跡(礎石建物)」の他「掘立柱建物跡」2棟分で、掘立柱建物跡に重複してみられる竪穴状遺構は、相互の歴史的関係が明確でないうえ見学者に煩雑な印象を与えるので表現しないこととした。建物跡に間連して、敷地境界を示す「柵列跡」と「鳥居跡」を表現し、玉砂利も残した。
