上之国勝山館跡 VIII

—昭和61年度発掘調査環境整備事業概報—

上ノ国町教育委員会

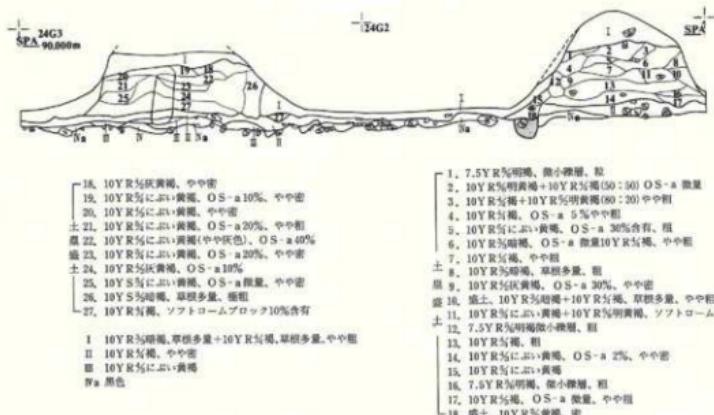
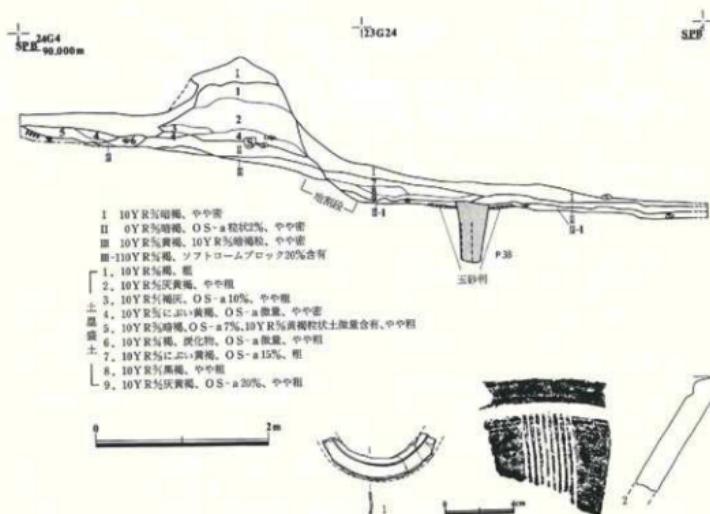
第2図 土壘セクション図・出土遺物

S P A ~ A について(第2図)

間の通路の存在を把握することを目的とした。東西両土壙はI層及びo s-aが混入するややソフトな盛土層からなっておりその下部にはブライマーーな堆積を示すII層がある。II層は所謂館廃絶後の自然堆積層である。その下部には船機能時の整地盛土層であるIII層の堆積が一部みられることより東西両土壙はII層堆積後の構築と考えられ、侍屋敷跡に存在する地割区画された建物群よりはるかに新しいものであることが判明した。しかし第2図上左にあたる東側土壙中央部には土壙を形成する盛土を掘りこみ面としている柱穴様のものが観察され、土壙に開わるものであると考えられる。また東西両土壙中央部が平面図上では台地中央部にあたるため通路の存在を予想し、その立ち上がり部分を探したが明瞭にならなかった。

S P B ~ B について(第2図)

東側土壙を南北に縱断したセクションである。S P A ~ A 同様土壙の構築時期を把握することを目的とした。24G 4区右端部分(図上中央部)にはIII層を掘りこみ面とした地割段が確認され、23G 24区にはIII-1層を掘りこみ面とした柱穴が確認される。土壙を構成する盛土は柱穴覆土上部にありII層よりも上部に堆積していることより明らかに土壙は新しい時期に構築したものであることがわかる。柱穴掘りこみ面III-1層下部には玉砂利の堆積が見られ、第28図によると23G 24区にその広がりがあるようである。

(4) 出土遺物1(第2図、PL 9の1~5)

3点の陶磁器が盛土内より出土している。PL-1は瀬戸・美濃系の鉢か皿で内外面とも施釉される。釉調は6Y0、8.5の1Sブラウンミの白、内面には6Y0、4.5の7Sつよい青の呉須紋の唐草文が入る。器壁は1cmと厚い。胎土はやや荒い。18世紀以降幕末までの時期のものである。PL-2は関西系の窓で焼かれた袋物で外面は施釉され内面には鉄泥が塗られる。釉調は8Y6.5の3Sグレイムの黄である。内面鉄泥は6Y0、4.5の3Sグレイムのブラウンである。器壁は約

3mmと薄い。胎土はやや荒い。18世紀末~19世纪明治初頭までの時期のものである。PL-5は肥前系磁器の染付か白磁の皿で内外面とも施釉され貫入が入る。釉調は6Y0、6.5の1Sブラウンミのグレイである。器壁は約3mmと薄い。胎土は密であるが、焼にむらがあり、ところどころに小穴が見られる。18世紀以降19世纪明治初頭までの時期のものである。第2図2は表採品である。勝山館Ⅲ群に属する越前系振鉢である。16世紀中葉~後葉の年代に属する。

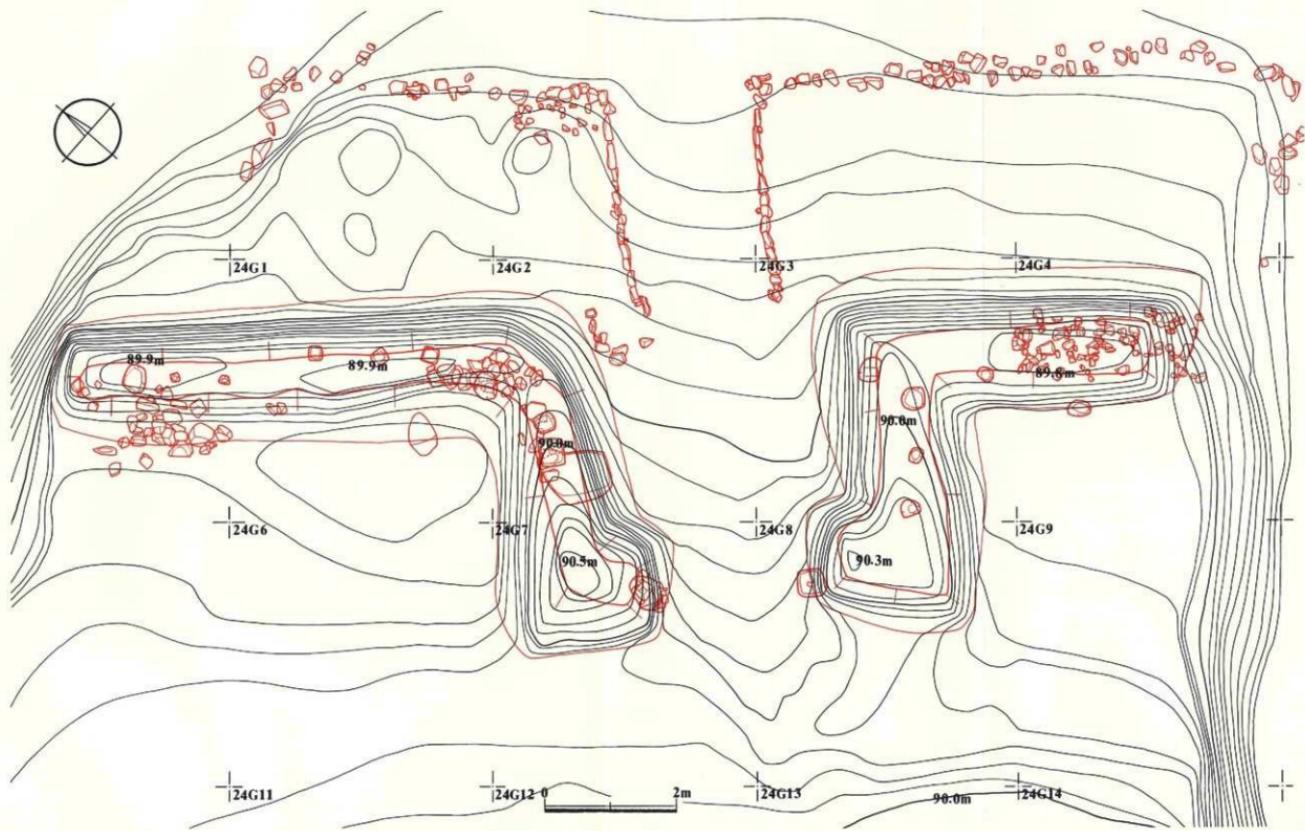
第3図 土壠・集石・石列平面図

(1) 位置・概要(第3図)

a 土壙 東西に対称形をなすように構築されている。東側は24G 3、4、8、9区にまたがる。24G 8、9区より北東方向へ約5.5m程伸びほぼ直角に屈曲し南西方向へ約6m程のびる。最大幅2.5m、高さ1.5mである。西側は24H 5区、24G 1、2、7区にまたがる。24G 7区より北東方向へ約5.5m程伸びほぼ直角に屈曲し南東方向へ約8m程のびる。最大幅2.7m、高さ1.3mである。東西いずれの土壙も一端は台地の肩まで達している。

b 石列 土壙よりやや北側に位置し土壙と同様、東西に対称形をなす形で構築されており鉤の手状をなす。東側は23G、24G、24G 3区にまたがっている。24G 3区より北東方向へ約3.4m程伸びほぼ直角に屈曲する形で南東方向へ約8mのびる。東側は23G 21、22区、24G 2区にまたがる。24G 2区より北東方向へ約3.4m程伸びほぼ直角に屈曲する形で南東方向へ伸びる。東西の石列はいずれもその一端は台地の肩に達し、さらに南へ2m程屈曲する。

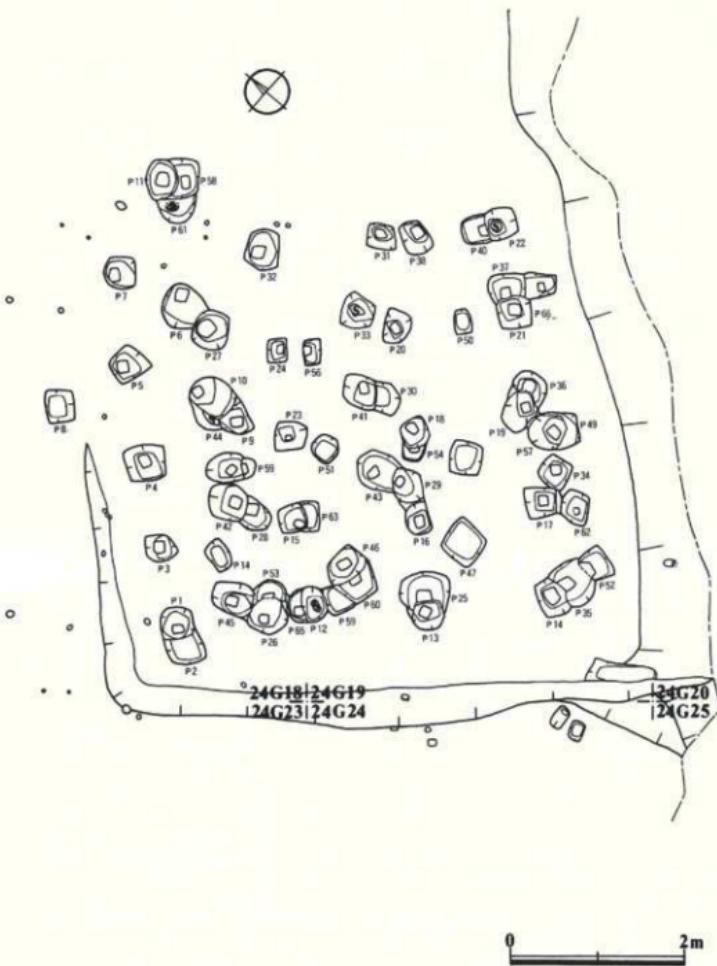
第4図 第14号地剖面造構平面図

a. 段 宮の沢側台地肩より北西方向へ7m程伸び北東方向へ屈曲し3m程伸びて消滅してしまう。北西方向は最大幅40cm、標高差約20cm、北東方向は最大幅35cm、標高差約20cmである。北西方向宮の沢台地肩部分には長軸80cm、短軸20cm、深さ10cm程の長方形の溝がある。段内柱穴は北西方向に1つ南東方向に4つ不規則に認められるのみである。

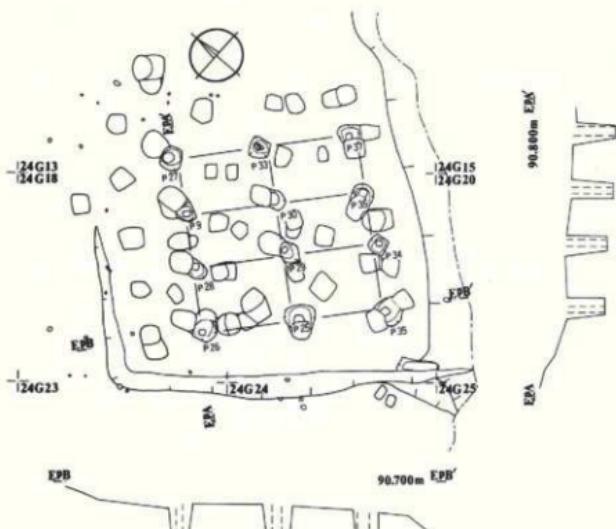
第6図 第Ⅰ期掘立柱建物跡想定図

第1期掘立柱建物跡 梁行2間×桁行3間の純柱の建物で梁行は11.4尺、桁行は11.2尺のほぼ方形を呈する。梁行柱間は西側～中央部はすべて5.7尺等間である。桁行柱間は北より3.5尺、3.5尺、4.2尺である。柱穴掘り方は方形、隅丸方形を呈する。その大きさは23.5cm～52cm×32cmで深さは55cm～81.6cm程である。柱痕跡は方形を呈する。その大きさは、11cm×10cm～20.5cm×22.5cmである。柱穴掘り方覆土、その深さ、柱痕跡覆土の状態は表2によると桁行方向に若干の規則性がみられる。柱穴掘り方覆土では東側宮の沢寄り（P37～P35）ではロームブロックが全く含まれないのに対し最も西側（P27～P26）では多量に含まれる。柱痕跡覆土では東側宮の沢寄りではOS-a純層等がありロームブロックが全く含まれていないのに対し西側では多量に含まれる。柱穴掘り方深さは東側宮の沢寄りでは70～76cmに比し西側は80cmと深い。これらのことより西側柱穴群は東側宮の沢寄り、中央部に比し深さをもつため、柱穴掘り方にロームブロックを混入することにより根固めを行なったと考えられる。

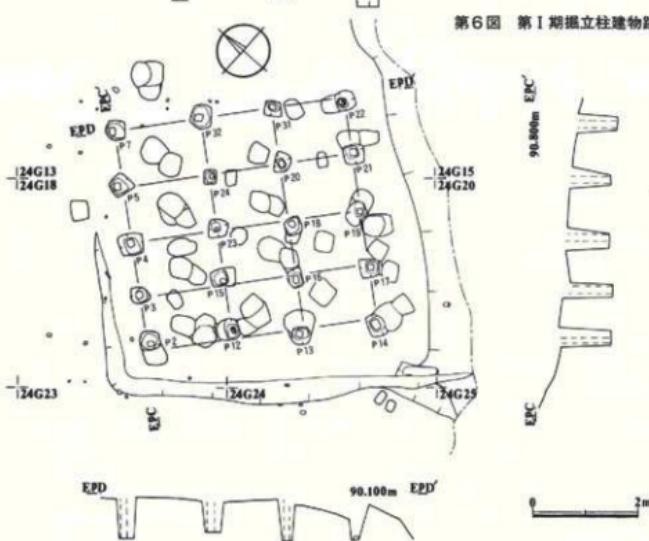
第7図 第Ⅱ期掘立柱建物跡想定図

第II期掘立柱建物跡 梁行4間×桁行3間の純柱の建物で梁行14尺、桁行14.7尺である。梁行柱間は3.5尺等間、桁行柱間は東側宮の沢寄りより4.6尺、4.6尺、5.5尺である。柱穴掘り方は方形、隅丸方形である。その大きさは27.5cm×23cm～45.2cm×33.5cmで深さは61.2cm～99.2cmである。柱痕跡は方形である。その大きさは6cm×7cm～

19.5cm×15cm程である。柱穴掘り方覆土、深さ、柱痕跡覆土、太さに規則性は見られない。

尚 P12、P13、P14、P17、P21柱痕跡に木質部が残存し空洞化しているものもあった。全体の構造としては東西桁行西側柱間が他の柱間4.6尺に対して5.5尺と広くやや異なる構造であると考えられ庇等の可能性もある。尚号1期、第II期掘立柱建物跡に使用されなかった柱穴には厚さ26～27cmで柱痕跡のないものがある。これらのもののうち建物跡と重複関係にあるものはこちらが古い。その他の柱穴掘り方も深く柱痕跡もしっかりとしている柱穴がありもう1時期建物跡の存在が考えられたが明確にならなかった。

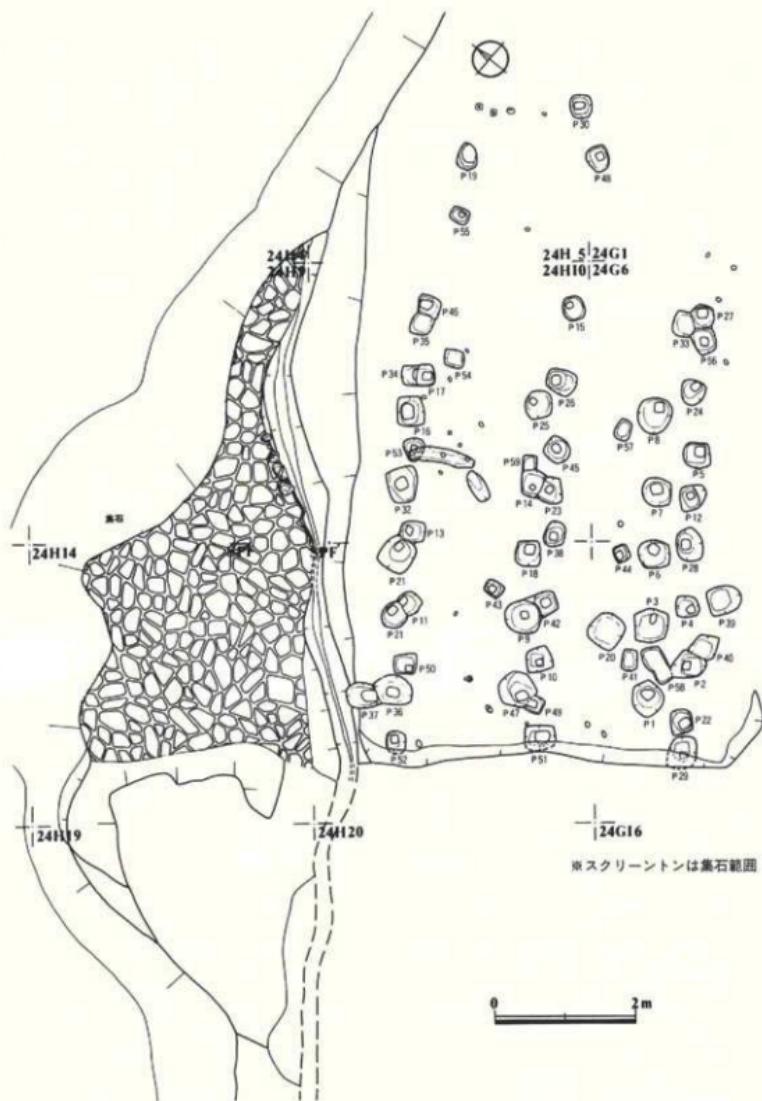
第9図 第15号地剖面構造平面図

24G 6、11、16区、24H10、15区標高89.2m～89.9mの緩斜面に位置する。地割面の規模は短軸5.2m、長軸9.5m、面積49.4m²である。段により区分された建物跡が2棟検出された。

a. 段溝草の沢側台地肩より南東方向へ5.3m伸びて北東方向へ屈曲し1.2m程伸びて消滅してしまう。南東方向は最大幅20cm、標高差12cm、北東方向は最大幅25cm、標高差15cm程度である。また地割段西側ほぼ南から北へ伸びる溝がある。最大幅45cm、長さ7.5m程で沢へ落ちて消滅してしまう。

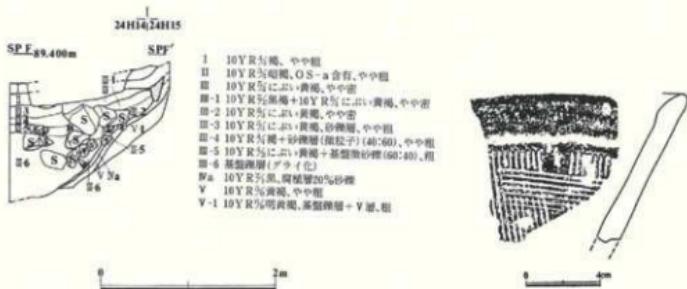
第11図 集石セクション図・出土遺物

集石及びそのセクションについて（第11図）

集石は15号地割面西側第9段上スクリーントーン部分、標高90.2m～88.6mの緩斜面に位置する。規模は短軸3m、長軸7mで南北に長軸をもつ。セクションは15号地割面西側の溝、及び集石の地割面との時間関係の把握を目的とした。図によると溝はⅢ層掘り込み、集石はⅢ層内に堆積しており、両者とも地割面とほぼ同時期の所産であると考えられる。

第11図は越前系の櫛鉢で集石箇所よりの出土である。表面の色調は4r O.5.0の1Sブラウンみのグレイである。最大口径が最頂部と一致し口唇断面形は鋭角をなし内削ぎ気味である。口縁下1cmの所に太い段が廻る。蓋し目は9条以上1単位で1.5cmの間隔で施されている。また口縁下のところで7条1単位の横走する御し目が重合している。第14図1は越前系の櫛鉢で表面の色調は6Y0、6.5の3Sベージュである。最大口径が最頂部と一致し口唇断面形は鋭角をなし内削ぎ気味となる。口縁下6mmの所に6mmの凹線が廻る。蓋し目は8条1単位で3cm間隔で施されている。これらの櫛鉢は勝山館Ⅲ群に属するものである。P L11の1は白磁の端反り皿である。釉調は6Y0、8.5の1S、ブラウンみの白である。勝山館Ⅱ群かⅢ群に属するものである。これらの年代は櫛鉢は16世紀中葉～後葉、白磁皿は16世紀前葉～中葉に属するものである。

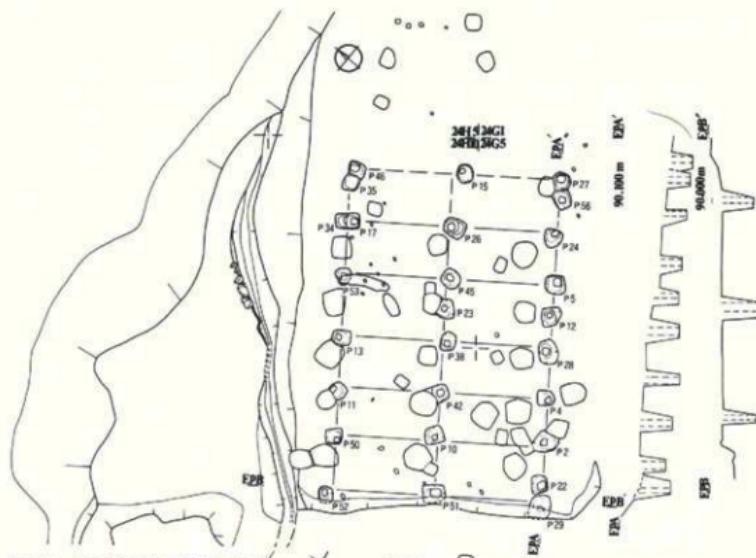
第12図 第Ⅰ期掘立柱建物跡想定図

第I期撪立柱建物跡 梁行2間×桁行4間の總柱の建物で梁行は13尺、桁行は13.4尺である。梁行柱間は6.5尺等間、桁行柱間は北より3.2尺、4.2尺、3.2尺、2.8尺である。柱穴掘り方は方形、隅丸方形を呈する。その大きさは28cm×21cm～49.5cm×40cmで深さは36.2cm～72.7cmである。柱痕跡は方形である。その大きさは28.5cm×8.7cm～18.5cm×21.5cmである。柱穴掘り方覆土は殆んどにロームブロックが混入していた。深さにも特に規則性は見られない。全体の構造としては建物跡の南北両側に柱が3.5尺程離れて3本、北は5本並んでいる。南はP29、P51、P52、北はP27、P56、P15、P35、P46である。柱筋はそれぞれ通っているが柱間が建物跡内と異なること。南北とも3.5尺で規則的な事等より建物跡を構成する柱穴ではなく溝のような建物跡に附属する施設と考えられる。南面側P29、P51、P52は地割段よりも古い時期のものである。

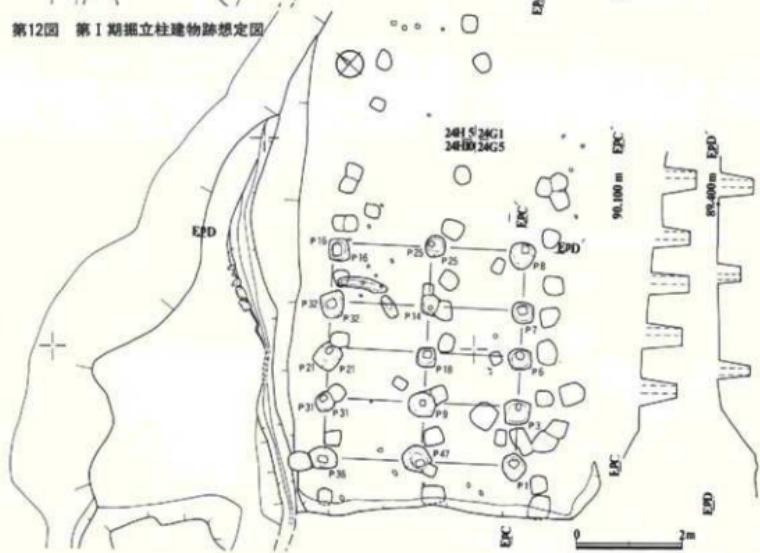
第13図 第Ⅱ期掘立柱建物跡想定図

第II期撪立柱建物跡 梁行2間×桁行4間の總柱の建物で梁行は12尺、桁行は13.8尺である。梁行柱間は6尺等間、桁行柱間は北より4尺、3尺、3.8尺である。柱穴掘り方は方形、不整形を呈する。その大きさは38.5cm×34cm～52.5cm×48.2cmである。柱痕跡は方形である。その大きさは7.8cm×7.8cm～16.5cm×16.8cmである。柱穴掘り方

覆土は殆んどの柱穴にロームブロックが混入している。その深さは特に規則性は見られない。柱痕跡についても規則性はない。また建物跡北側にP48、P55、P19、P30、その他小ピットがある。これらは建物跡の附属施設と考えられるがⅠ期、Ⅱ期どちらに属するか不明である。尚前述にもあるように第I期撪立柱跡柱穴のP29、P51、P52は地割段よりも古いため地割段はⅡ期の撪立柱跡柱跡に附属するものである。その他建物跡に使用されていないピットはその殆んどは深さが5cm～12cmと浅く柱痕も確認されなかった。これらのうち建物跡柱穴と切り合い関係にあるもの（P33、P59）はいずれもそれぞれⅠ期、Ⅱ期の建物跡柱穴に切られている。その用途は不明である。

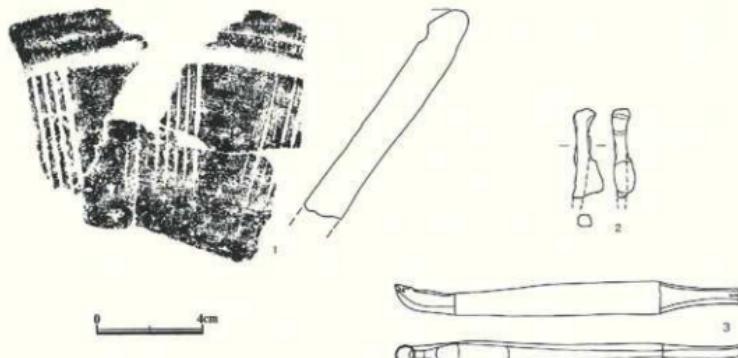
第14図 出土遺物

(b) 出土遺物 (第14図2、PL12) PL12の1は白磁の端反皿である。釉調は6YO、8.5の1Sノラウンスの白である。勝山館Ⅱ群が直群に属するものである。年代は16世紀前葉～中葉である。第14図2は2寸釘である。

第14図3は縦管である。PL13の3は染付の皿である。内面見込みには玉取り獅子が描かれる。釉調は6YO、8.5の1S青みの白である。墨付きは若干面取りされ勝山館II群に近いがその文様構成は勝山館III群Aのものである。II群とIII群の中間形態かと思われる。PL13の3は美濃灰釉皿である。何群に属するか不明。尚染付皿は16世紀前葉~中葉の年代に属するものである。

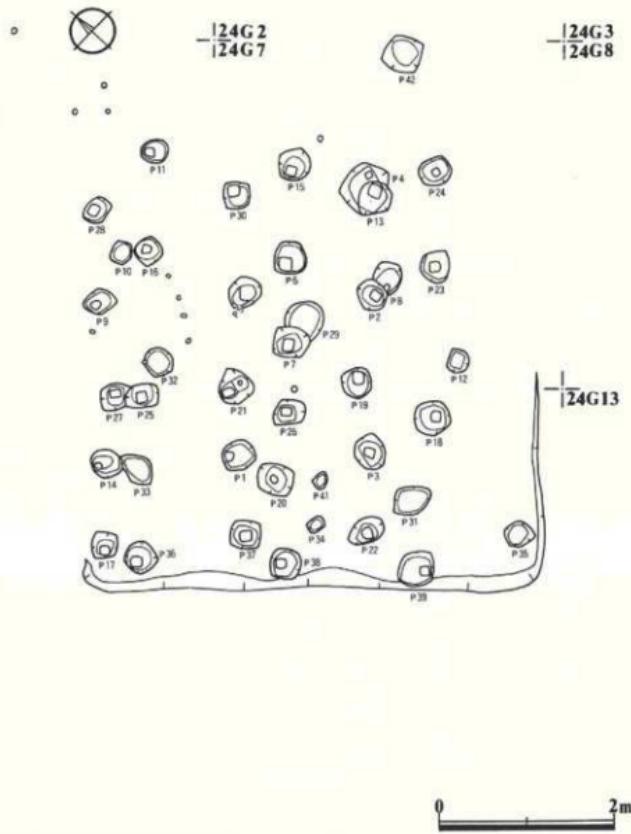
第15図 第16号地割面造構平面図

15号地割面側に隣接する。24G 6、7、11、12区、標高89.1m～89.9mの緩斜面に位置する。地割面の規模は短軸5.2m、長軸6.5m、面積は33.8m²である。段により区画された建物跡が2棟検出された。

a. 段、15号地割面に隣接して南東方面へ5.2m伸びて北東方向へ屈曲し2.4m伸びて消滅してしまう。南東方向は最大幅20cm、標高差7cm、北東

方向は最大幅10cm、標高差5cmである。

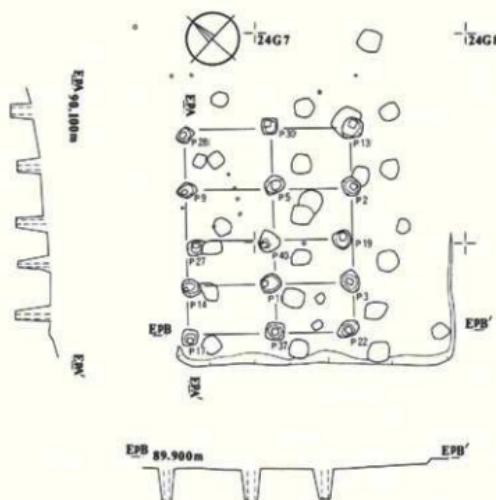
第16図 第Ⅰ期振立柱建物跡想定図

第I期掘立柱建物跡 梁行2間×桁行4間の柱の建物で梁行は10尺～10.4尺、桁行は13尺である。梁行柱は5尺～5.2尺等間、桁行柱間は北から3尺、3尺、3尺、4尺である。柱穴掘り方は方形、不整形を呈する。その大きさは31.5cm×28cm～43cm×41.5cmである。柱痕跡は方形である。その大きさは3.6cm×7cm～16.5cm×17.5cmである。柱穴掘り方覆土は表3によると桁行中央部分P37～P30にロームブロックが混入している。全体としては10YR%に近い黄褐色～10YR%黄褐色を呈する。その深さは特に規則性はみられない。柱痕跡覆土にも特に規則性がみとめられない。尚P14は空洞化している。

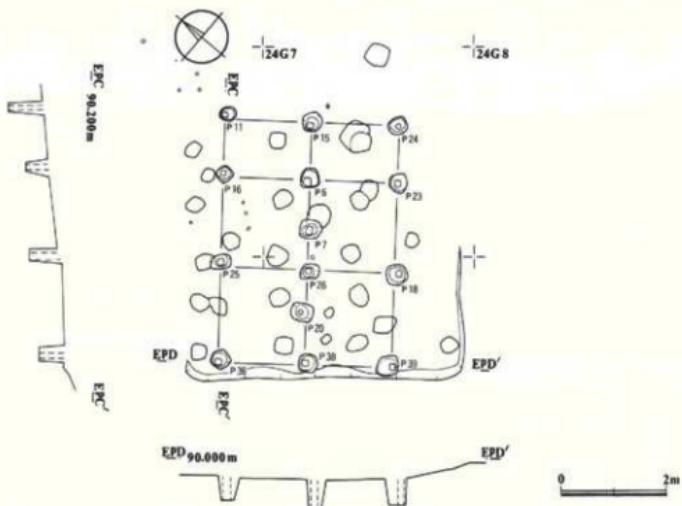
第17図 第Ⅱ期振立柱建物跡想定図

第II期掘立柱建物跡 梁行2間×桁行3間の柱の建物で梁行は11尺、桁行は15尺である。梁行柱間は5.5尺等間、桁行柱間は北より5.7尺、5.7尺、3.6尺である。尚桁行中央部北側2間は中间にも柱を建てる。柱穴掘り方は方形、隅丸方形を呈する。その大きさは27cm×29.5cm～39.5cm×39.5cmである。柱痕跡は方形である。その大きさは9cm×9.5cm～15cm×13.5cmである。柱穴掘り方覆土は表3によると梁行方向南側P19、P38、P36にはすべてロームブロックが入る。また桁行方向中央部分P38～P15にもその始んどにロームブロックが入る。柱痕跡覆土には特に規則性は見

られない。尚P22は空洞化している。また14号地剖面、15面で確認された深さ20cm～30cm程のピットが9基確認された。いずれも柱痕跡をもたないものである。尚建設物跡柱穴と重複しているものではない。それも建物跡柱穴に切られている。また地割段は当時期の建物跡に附属する。

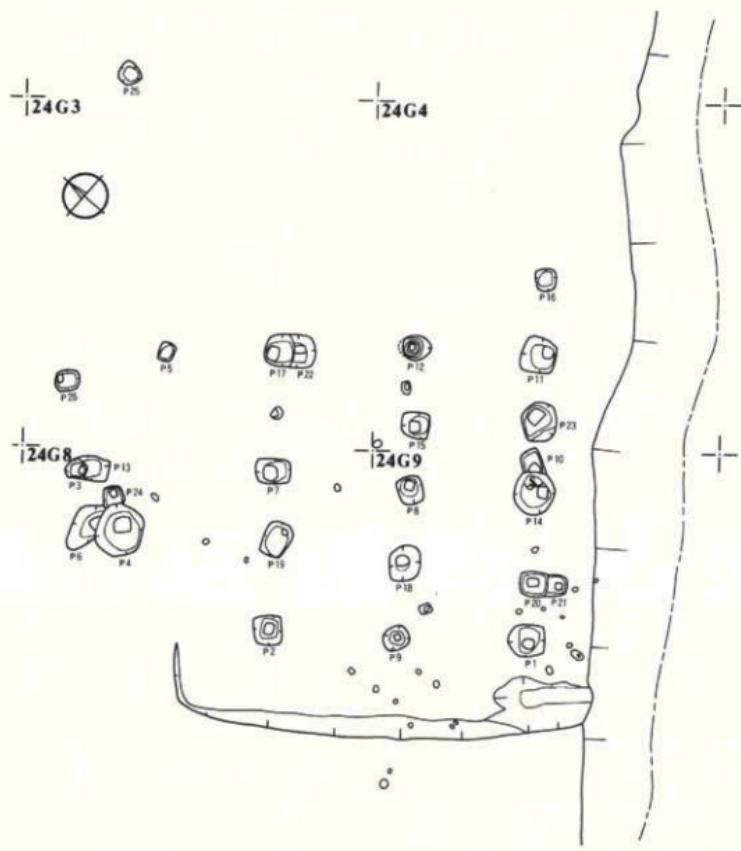
第18図 第17号地剖面造構平面図

14号地剖面より3m程北東側にある。24G 3・4・8・9区、標高88.4m～89.4mの緩斜面に位置する。地割面の規模は短軸6m、面積は28.2m²である。段により区画された建物跡が1棟検出された。

a. 段、溝 北西方向へ4.7m程伸び屈曲して北東方向へ70cm程伸びて消滅してしまう。北西方向は最大幅20cm、標高差17cm、北東方向は最大幅6cm、標高差5cmである。第5図セクション図によるとⅢ-1層を掘り込み面としている。溝は段の北東側にあり、幅50cm、長さ110cm、深さ11cm程である。宮の沢側の上端はなくそのまま沢へ落ちる形となる。木抜きの溝と考えられる。

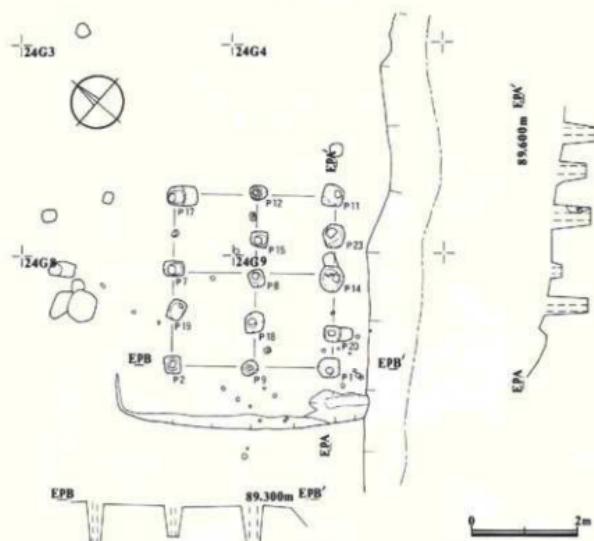
第19図 振立柱建物跡想定図

梁行2間×桁行4間の総柱の建物で梁行は10尺、桁行は10.9~11.1尺である。梁行柱間は5尺等間、桁行は2.3尺~3.5尺とばらつく。尚P21、P23、P18、P15、P19等は梁行方向の柱通りは悪いが桁行方向はよく通るので同一の建物に使用されたと考えられる。しかし前述の柱穴を除くと桁行方向は北より5尺~5.2尺、5.9尺となる。柱穴掘り方は方形、隅丸方形。大きさは表4では $27.5\text{cm} \times 31.5\text{cm} \sim 43.5\text{cm} \times 38.5\text{cm}$ である。深さは5.2cm~77cmである。柱痕跡は方形。その大きさ $12.6\text{cm} \times 6.5\text{cm} \sim 17\text{cm} \times 15\text{cm}$ である。柱穴掘り方覆土は全体としてロームブロックやOS-a等が混入するようである。その深さには特に桁行方向、梁行方向とも規則性は見られない。柱痕跡覆土にも規則性は見られない。他地割面に比し柱穴掘り方の深さ、柱痕跡の大きさはかなりばらつきがある。

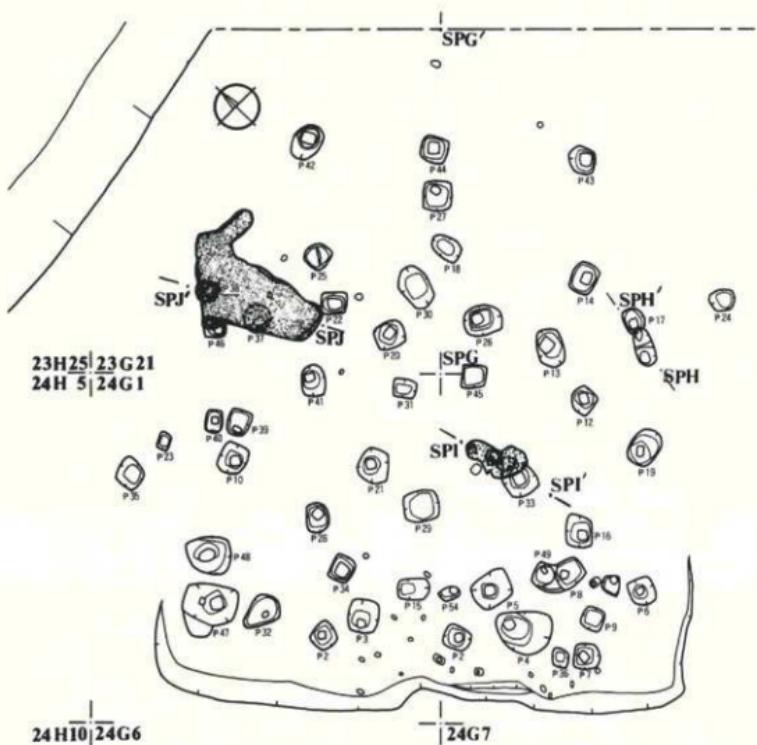
第20図 第18号地割面造構平面図

16号地剖面北東部にあり土壠と重複している。23G21、22区、24G1、2区標高89.1m~88mの緩斜面に位置する。地割段の規模は短軸6m、長軸7m、面積42m²である。段により区画された建物跡が3棟検出された。

b. 段 北西方向へ6m程伸び左右の端は北東

方向へ屈曲する。左端は1m、右端は1.5m伸び徐々に細くなり消滅してしまう。北西方向は最大幅30cm、標高差13cm、北東方向左端は最大幅16cm、標高差5cm、右端は最大幅8cm、標高差8cmである。

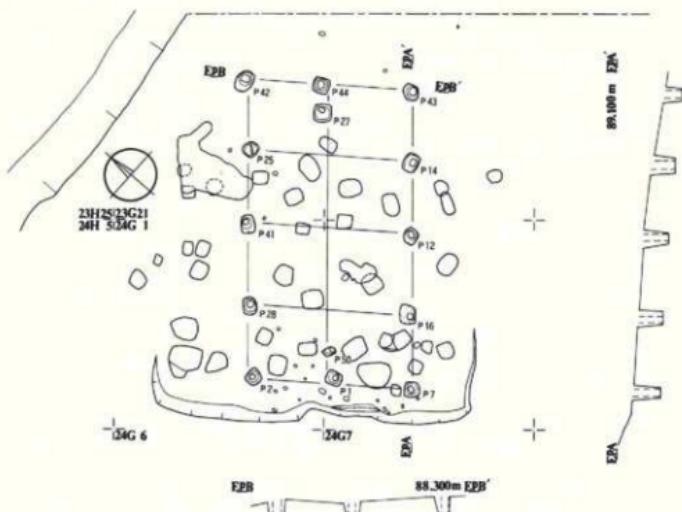
第21図 第I・II期据立柱建物跡想定図

第21図は梁行2間×桁行4間の総柱でない建物跡である。梁行は10.4尺、桁行は18.7尺である。梁行柱間は5.2尺等間、桁行柱間は北より4.5尺、4.5尺、5.2尺、4.5尺である。桁行中央部分P44、P1の建物内側にP27とP50の柱穴が使用される。それぞれ深さは24cm、11.3cmと浅い。全体としてはややいびつな形状の建物である。柱穴掘り方は方形、隅丸方形を呈する。その大きさは表5によると $14\text{cm} \times 22.5\text{cm} \sim 43.5\text{cm} \times 32\text{cm}$ である。深さは11.3cm~63.5cmである。柱痕跡は方形である。その大きさは $9.5\text{cm} \times 9.5\text{cm} \sim 13.5\text{cm} \times 13\text{cm}$ である。柱穴掘り方覆土は梁行方向、桁行方向とも規則性は見られない。第22図は梁行2間×桁行2間の総柱の建物跡である。梁行は10.7尺、桁行は11尺である。梁行柱間は北側より5.2尺、5.5尺、桁行柱間は西より5尺、6尺である。全体としてかなりいびつな形状を呈する。柱穴掘り方は方形、隅丸方形、不整円形を呈する。その大きさは $32\text{cm} \times 35.5\text{cm} \sim 49.5\text{cm} \times 63.5\text{cm}$ である。深さは50cm~79.3cmである。柱穴掘り方覆土には特に規則性はない。尚P33は焼土の下面、P37は炭化物の下面にあり、焼土、炭化物はこの時期の建物跡よりも新しい時期のものである。これら2軒の建物跡はそれぞれの建物跡に使用された柱穴どうしが重複関係なく、その新旧関係は不明である。

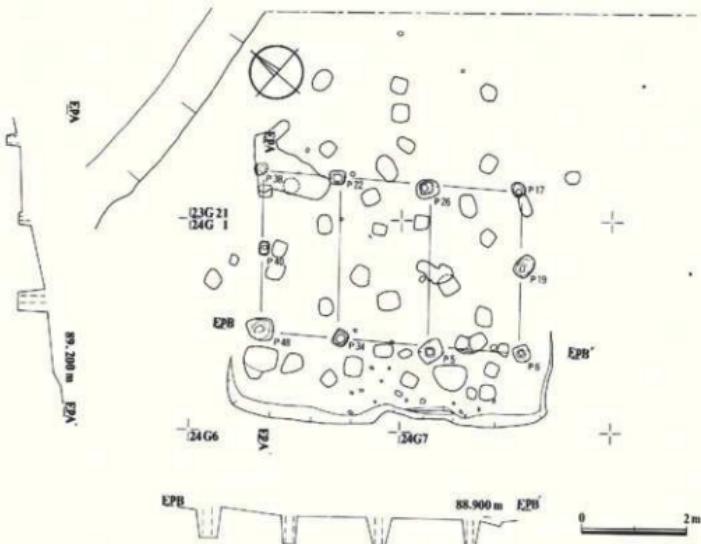
第23図 第Ⅱ期掘立柱建物跡想定図

梁行2間×桁行3間の総柱でない建物跡である。梁行は10尺、桁行は16.2尺である。梁行柱間は5尺等間、桁行柱間は4.8尺、5.7尺、5.7尺である。全体としてややいびつな形状を呈する。第21図建物跡と梁行、桁行方方向がほぼ同じ角度である。柱穴掘り方は方形、隅丸方形を呈する。その大きさは表5によると $23\text{cm} \times 26.5\text{cm} \sim 43\text{cm} \times 51\text{cm}$ である。深さは22.9cm~68cmとかなりばらつく。柱穴掘り方覆土は特に規則性は見られない。深さは桁行方向に規則性が見られる。南側は50cm台なのにに対し、北側は30cm台と極めて浅い。

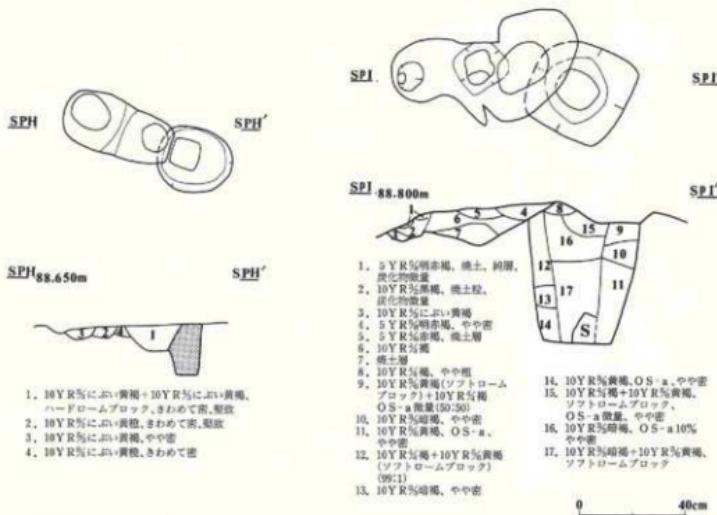
第25図 烧土・ロームブロック平面・断面図

24G 2区内にあり長軸67cm、短軸28cmの不整形を量する。第I、II期建物跡柱穴P 33と切り合っており焼土の方が新しい。その覆土堆積状況より計3回の使用が考えられる。すなわち土覆土7（以下図上覆土を省略する）で1回、6の間隔があり、その後4、5で1回1、2、3で1回計3回である。フローテーションを行なった結果サンプルの総量は30.716kgに対し砂鉄60.65g、磁着成分292.3g、磁着する粒径3mm程の石36.8g、木炭19g、魚骨0.1g、くるみ0.05g、ガラス0.15g、漆器皮膜0.05gである。

e. ロームブロック（第25図）

23G 2区内にあり長軸42cm、短軸20cmである。その覆土は全体として極めて密であり、炭化物等は一切含有されない。フローテーションを行なった結果乾量3.867kgに対し砂鉄9.65g、磁着成分10.1g、磁着する石149.5g、木炭0.15g、0.01gである。尚P 17と重複関係にある。P 17は第III期建物跡柱穴であるので地割段に附属する建物跡の時期より新しい時代のものである。

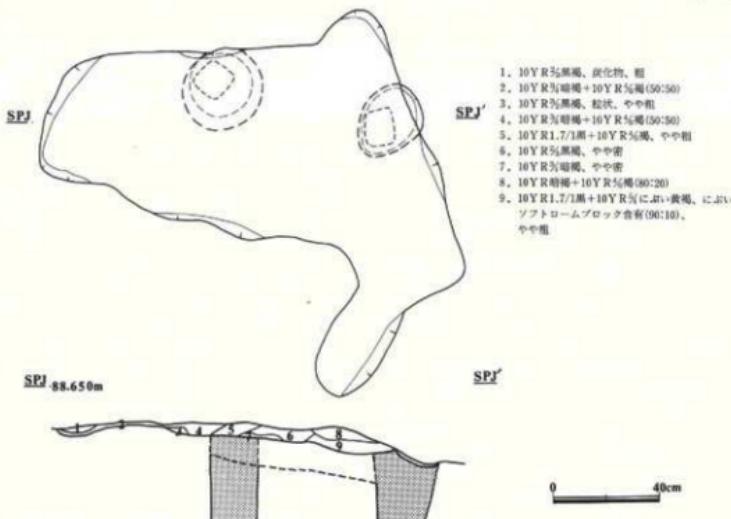
第26図 炭化物積平面・断面図

23G 2区内にある。長軸1.5m、短軸70cm程の不整形である。深さは5~8cmと浅い。壁面立ち上がりは極めてゆるやかである。フローテーションを行なった結果サンプル総量34.861kgに対し砂鉄22g、磁着成分81.45g、磁着する石89.7g、木炭57.35g、骨0.2g、種子0.1g、木製品0.5gである。尚P 37、P 38のI、II期、III期の建物跡柱

穴よりも上面に堆積していることより、地割段に附属する建物跡の時期より新しい時代のものである。

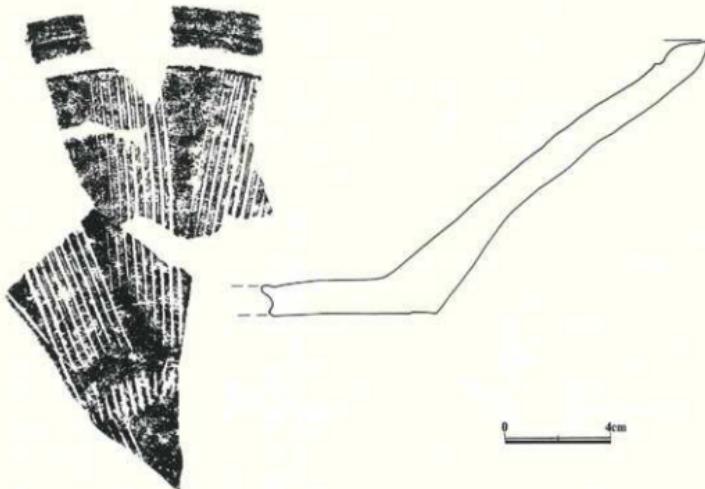
第27図 出土遺物

第27図は越前系描跡である。表面の色調は6Y O、6.5の3Sページュである。最大口徑部が最頂部と一致し断面形が鋭角をなし削ぎ気味である。口縁直下に凹線が巡る。播し目は9条1單位で2cm程の間隔で施される。播し目は見込み附近まで延びるようである。また上部は播し目は凹線の上まで行かない。勝山館Ⅲ群に属する。尚断面

形は体部附近で急に外開き気味となる。P L14の1は染付の茎筒底の皿で、種は4 r o、8.5の3 Sうすい縁みのスカイである。見込みには魚文が描かれその周囲には水草が描かれる。立ち上がり附近には二条の匯線が廻る。勝山館Ⅳ群に属する。P L14の2、3は染付の柄で同一個体と思われる。地調は8 Y、7.5の3 Sクレイムの黄である。小破片のためその文様構成は不明であり何群に属するか不明。鑑鉢は16世紀中葉～後葉、染付（P L14の1）は16世紀前葉～中葉の年代に属するものである。

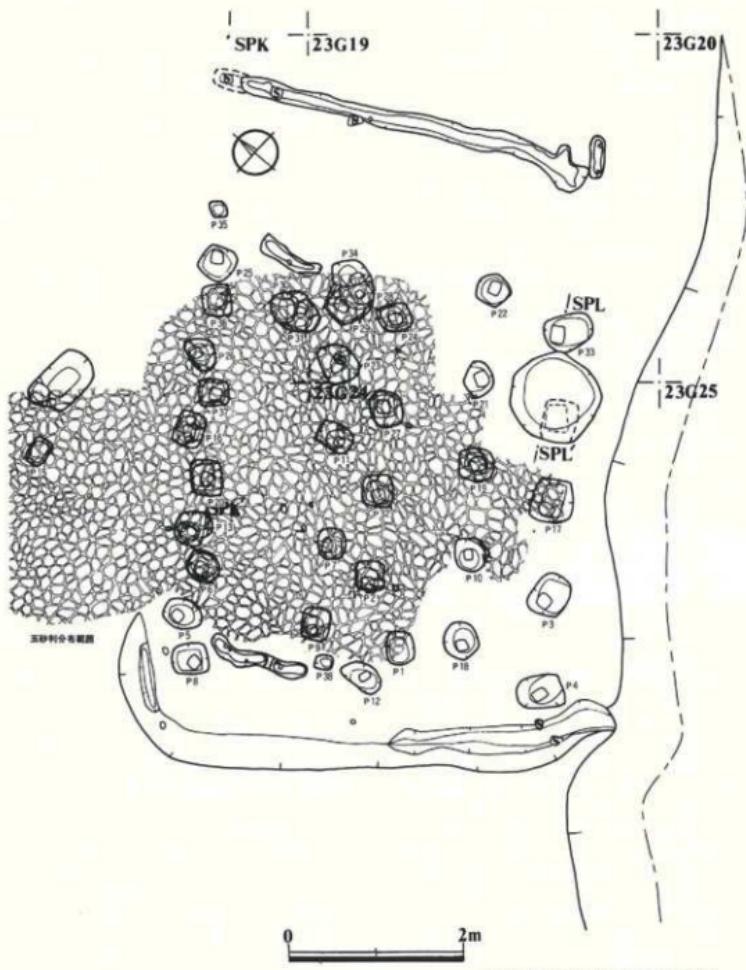
第28図 第19号地剖面造構平面図

17号地剖面の北東部にある。23G 18、19、23、

24G、24G 3、4区、標高87.5～88.3mの級斜面に位置する。地割面の規模は短軸5.8m、長軸7m、面積40.6m²である。段により区画された建物跡が2棟検出された。

a、段、溝 宮の沢側台地層より北西方向へ5m程伸び屈曲して北東方向へ1.5m程伸び消滅する。北西方向は最大幅50cm、標高差34cm、北東方向は最大幅40cm、標高差16cm。溝は段北東端にある。長軸2.6m、短軸2m深さ5cm程で宮の沢へ落ちる。水抜きの溝と推される。P 8とP 38の間の溝は旧地割段の痕跡の可能性が強い。

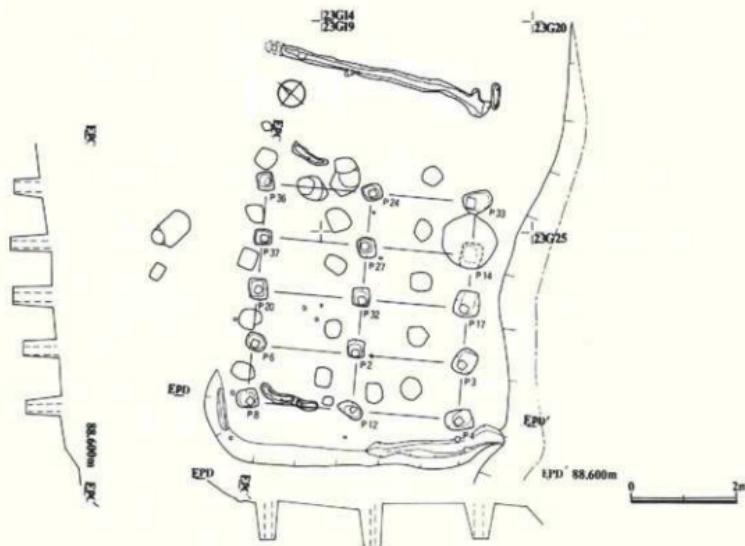
第29図 第Ⅱ期掘立柱建物跡想定図

梁行2間×桁行4間の総柱の建物跡である。梁行は13尺、桁行は13.8尺である。梁行柱間は6.5尺等間、桁行柱間は3.4尺～3.5尺等間である。梁行、桁行方向とも柱筋はよく通る。柱穴掘り方は方形、隅丸方形、不整円形を呈する。その大きさは表5によると29cm×34.5cm～43cm×55cmである。深さは43.8cm～85.1cmである。柱痕跡は方形である。その大きさは12.5cm×8cm～19cm×18cmである。柱穴掘り方覆土は全体としてロームブロックを全く含まないためあまり堅致ではない。その深さは桁行方向に若干の規則性が見られる。それは中央部分P 27～P 12が東西両側に比しやや浅いことである。柱痕跡覆土はすべての柱穴を観察していないためその傾向、規則性は不明である。

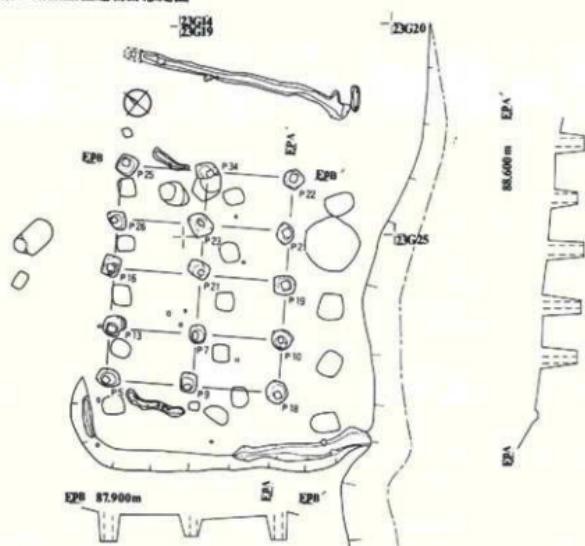
第30図 第Ⅰ期掘立柱建物跡想定図

梁行2間×桁行4間の総柱の建物跡である。梁行は10.8尺、桁行は13.8尺で第II期建物跡と同じである。梁行間は5.4尺等間、桁行柱間は3.4尺～3.5尺等間である。柱穴掘り方は方形、隅丸方形を呈する。その大きさは表5によると35cm×31.5cm～42.5cm×40cmである。深さは32.4cm×76cmである。柱痕跡は方形である。その大きさは12cm×9.5cm～16.5cmである。柱穴掘り方覆土はロームブロックの含有は少なくOS-aの含有が多い。その深さは桁行方向に若干の規則性がみられる。それは中央部分P 34～P 9が東西側に比し浅いことである。柱痕跡覆土はすべての柱穴の觀察をしていないためその傾向、規則性は不明である。

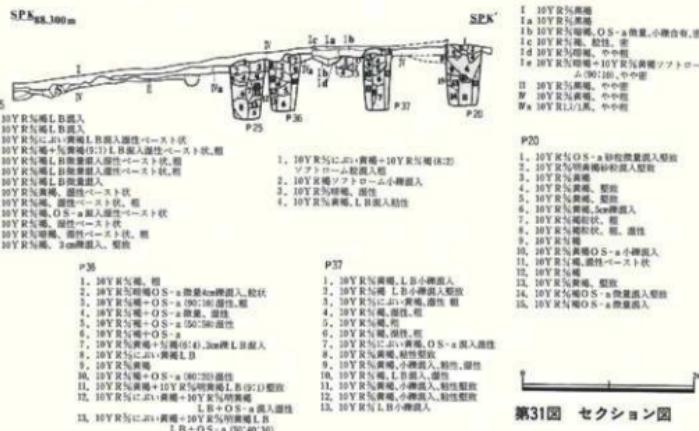
第31図 セクション図

P 20、P 36、P 37は第I期掘立柱建物跡の柱穴、P 25、P 26は第II期掘立柱建物跡の柱穴である。それぞれの覆土の違いを把握することを目的とした。それによると第I期建物跡の柱穴は第II期建物跡の柱穴に比し掘り方覆土はロームブロックの混入が少なく小破の混入が多くやや堅致な傾向をもつ。色調は第I期建物跡柱穴が10Y R %黄褐色～10Y R %褐色に比し第II期建物跡柱穴は10Y R %褐～%暗褐色と暗くや温性を帯びている。

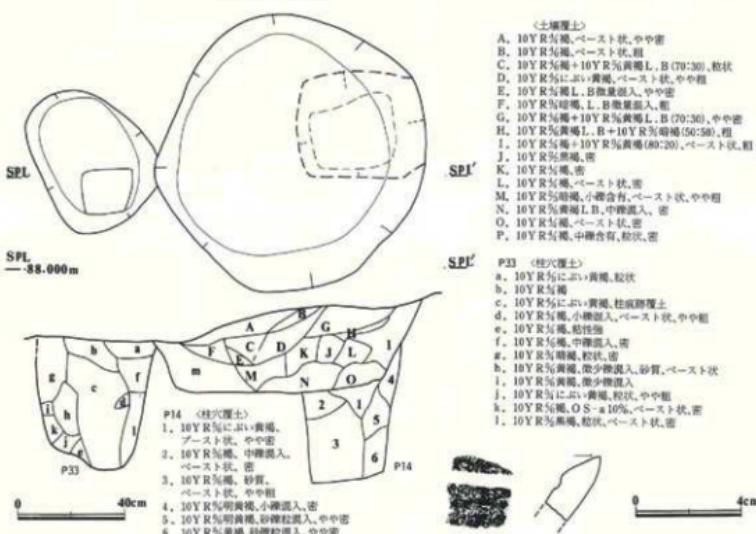
第32図 土壌・出土遺物

23G 19区、24区境界にある。長軸105cm、短軸102cm程の不整円形を呈す。深さは32cm程で壁面の立ち上がりはやや急である。その覆土は短期間の堆積と考えられる。フローテーションを行なった結果サンプル総量71.128kgに対し砂鉄130.8

g、磁着成分221.1g、磁着する小礫1039.6g、木炭1.7g、骨0.1g、種子0.2g、ガラス0.04g、鍛造鋳片0.05g、フレーク、チップ0.03gである。尚図上P14、P33は第II期建物跡の柱穴であり土壤はそれより新しい時期のものである。

第32図は越前系擂鉢である。表面の色調は6YO、6.5の3Sペジュである。口唇は断面形が鋭角をなし内削ぎ気味となる。口縁下に凹線が入る。勝山館Ⅲ群に属する。PL16の1は青磁の後花皿である。釉調は12G、7.5の3Sかかるいグレイムの緑である。内面口縁下には3条1単位の刻線が廻る。勝山館Ⅰ群Cに属する。PL16の2は美濃灰釉の皿である。小破片のため詳細は不明。擂鉢は16世紀中葉～後葉、青磁は15世紀末～16世紀中葉の年代に属するものである。

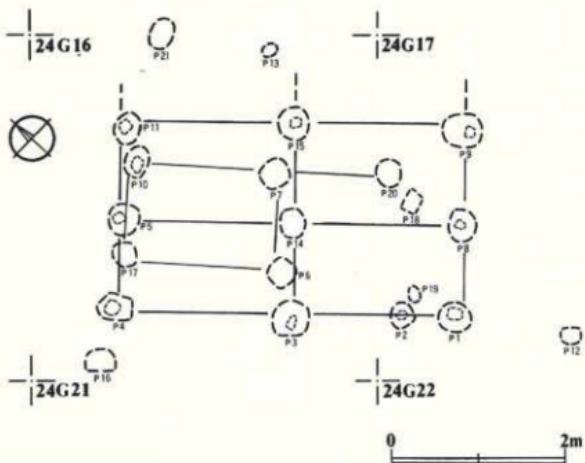
第33図 第20号地割面遺構平面図

16号地剖面の南西部、調査区南端24H16、17区に位置する。Ⅲ層上面まで掘り下げ、柱穴確認作業及び柱穴覆土の表面観察のみを行なった。尚地割段はもっと南側の調査区外にあると考えられ、その規模等は不明である。

掘立柱建物跡 東西±6.6尺等間、南北±3.6尺等間の總柱建物跡でありその続きは南へ伸びるようである。東西、南北とも柱通りはよい。またP10、P7、P20、P17、P6で構成する總柱の建物跡がもう一軒あるらしい。

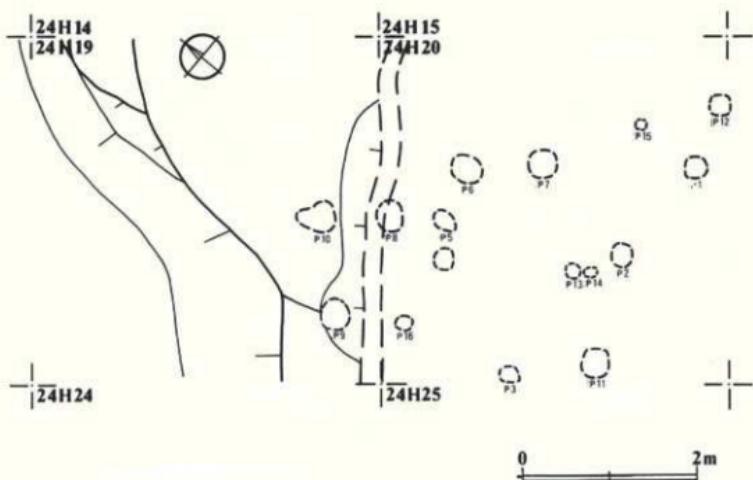
第34図 第21号地割面造構平面図

15号地剖面の南西部24H19、20区に位置する。Ⅲ層上面まで掘り下げ柱穴確認作業、及び柱穴覆

掘立柱建物跡 柱通りが悪く不明である。

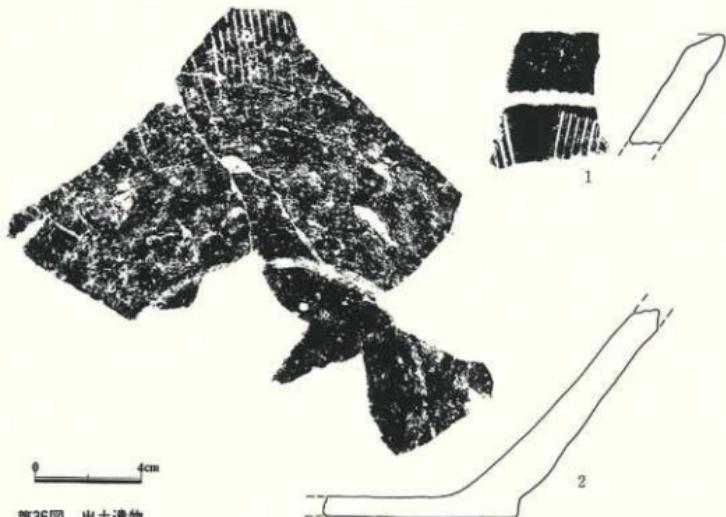
第36図 出土遺物

第35図3は美濃灰釉碗で所謂天目茶碗と呼ばれているものである。釉調は12G、2.4の1Sくらい赤みのグレイである。削り出し輪高台で高台脇の削り幅は大きい。口唇は薄く作出され括れが殆んどなく直線的である。表面の高台よりやや上に鬼板が塗られる。勝山館Ⅰ群に属する。第35図4は越前系擂鉢である。表面の色調は6YO、6.5の3Sペジュ～6YO、6.5の1Sブラウンみのグレイである。口唇は断面形が鋭角をなし内削ぎ気味となる。内面口縁下には若干凹状に段がつく。掘し目は10条1単位で3cm程の間隔をもつ。器高は8cm、直徑35cmである。勝山館Ⅲ群に属する。尚第36図2は同一個体である。第36図1は越前系の擂鉢である。表面の色調は6YO、6.5の1Sブラウンみのグレイである。口唇断面は鋭角をなし内削ぎ気味である。内面口縁下に7mm程の凹線が入る。推し目間隔は2cm強である。PL18の1は染付の碗である。釉調は8Y、7.5の3Sグレイムの黄である。外側、内面口縁下に1条の開線が廻る。小破片のためその詳細は不明である。PL18の12は美濃灰釉の端反り皿である。釉調は8Y、7.5の5Sにぶい黄である。透明感が僅めて強い。勝山館Ⅱ群に属する。PL18の3は美濃灰釉の碗である。釉調は8Y、7.5の3Sグレイムの黄である。口縁直下に刻先蓮弁文を有する。勝山館Ⅲ群に属する。これらの示す年代は擂鉢は16世紀中葉～後葉、美濃灰釉碗は16世紀初頭、美濃灰釉碗、皿は16世紀前葉～中葉である。
