上之国勝山館跡 IX

—昭和62年度発掘調査整備事業概報—

上ノ国町教育委員会

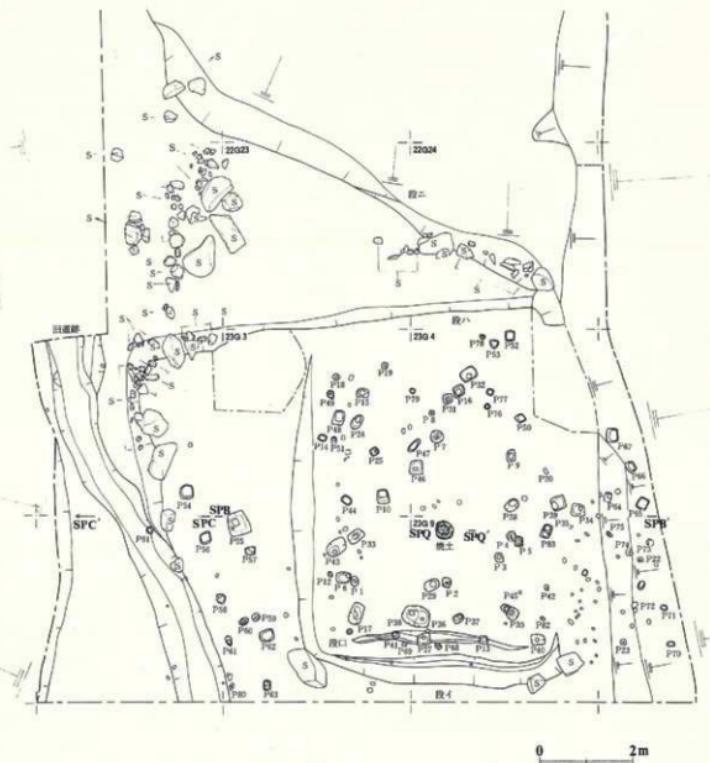
第2図 第22号地割面造構平面図

a. 段 (第2図)

地割面右側より南東～北西方向へ5.3m伸び屈曲し、その後北東方向へ6.2m伸び消滅する。北西方向は最大幅60cm、標高差30cm、北東方向は最大幅50cm、標高差30cmである。図中イの段である。その内側には長さ3.8m、幅30cm、標高差7cmで

南東～南西へ伸びる段がある。図中ロの段である。ロ(イ)はほぼ原形を保っているため当地割面最末期の建物跡に附属し、ロ(イ)はそれより以前の時期の建物跡に附属すると考える。

図上22G23～24区に位置する。第図SPA～A'の段により画されている。東西7.2m、南北4.2m、面積30.24m²である。23G2区、22G22区附近には集石がみられる。柱穴等の構造は確認されなかった。

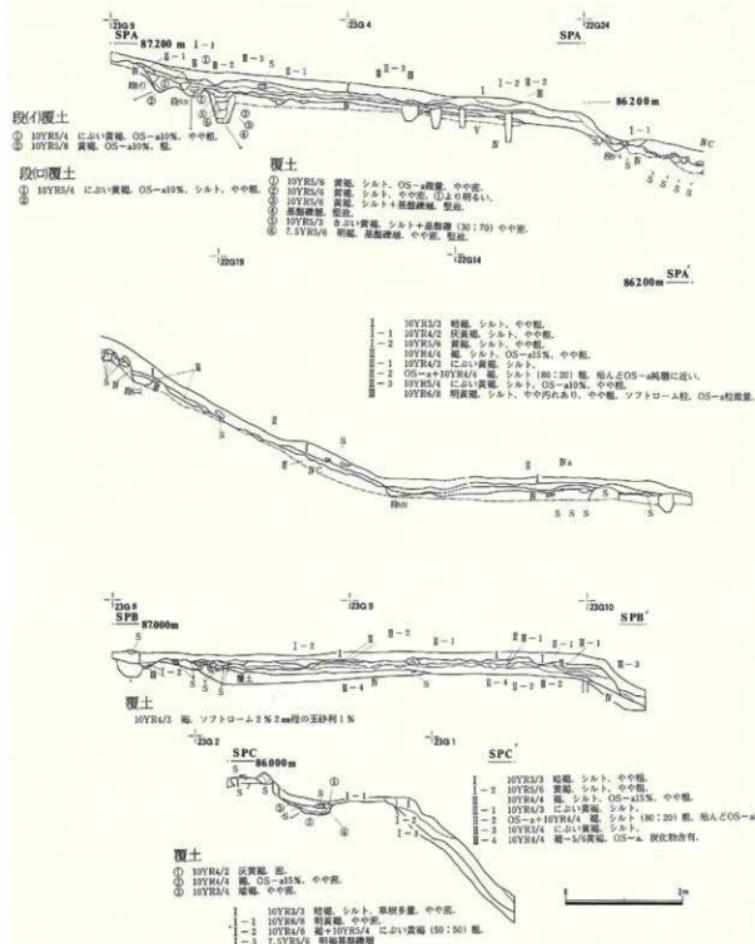
第3図 セクション図

①SPA～A' (第3図)

地割段の有無及びその堆積状況観察を目的とした。地割段は5条検出された(図上イ～ホ)。イとロの段ではイの覆土①がイの段を埋める頃にはロは、イの覆土①の下部にあるロの覆土②より埋没している事よりイの段が新しい。またロの段はすぐそばの柱穴に切られている事よりその新旧関係はロが新しい。いずれも22号地割面を区画する段である。ハは22号地割面の北側の三角形の緩斜面を区画する段である。ニは北側急斜面頂部に造成した段、ホは23号地割面平坦部を造成した際の段である。尚当図イ～ホは遺構平面図イ～ホの段と照合する。

②SPB～B' (第3図)

23G10区地割面東側の肩部分が人工的な地形であるかどうかを観察した。その結果肩部分にⅢ層の堆積が見られない事より自然の地形である。

③SPC～C' (第3図)

昭和59年度、昭和61年度調査の際確認出来なかった旧道跡の検出を目的とした。その結果23G 2区にVI層まで掘り込まれている旧道跡が検出された。その堆積は自然堆積の様相を呈する。

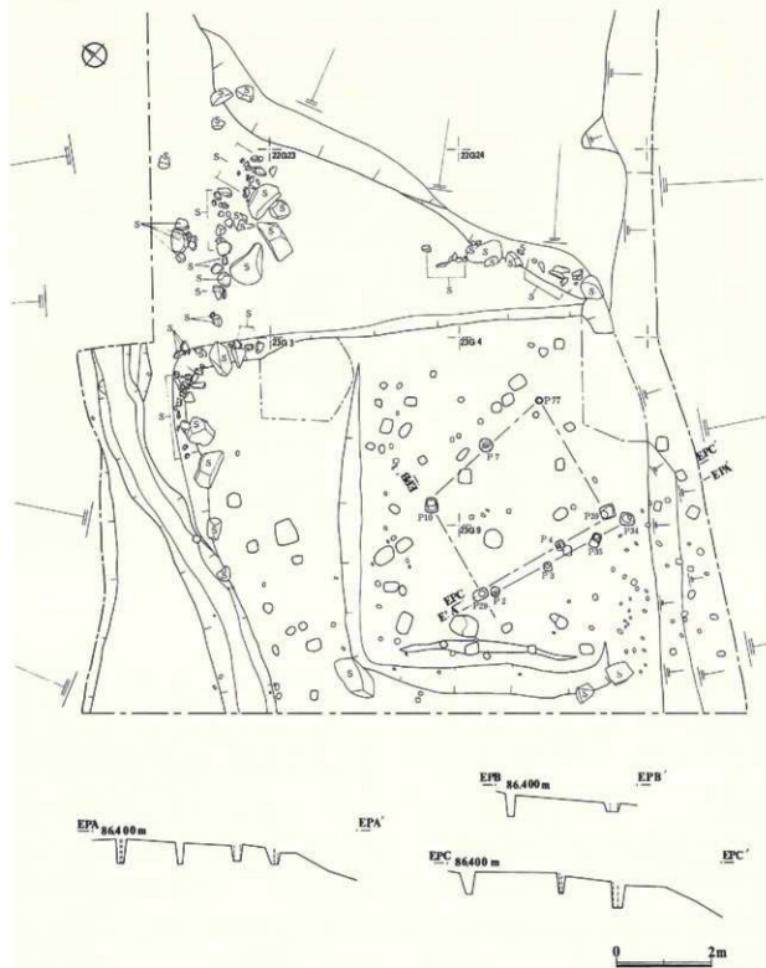
第4図 第I・第II期掘立柱建物跡

第I、II期据立柱建物跡 (第4図)^{注1}

①P2-P34ライン 建物跡としてはまとまるず梁行か桁行かの一方のみである。その総長は11尺で往間は西より4尺、4尺、3尺、柱穴掘り方は方形である。その大きさは9cm×17cm～26cm×30cmで深さは35～52cmである。特に西側2つは深く、東側2つは30cm台で浅い。柱痕跡は方形を呈する。大きさは6cm×6cm、9cm×9cm、21cm×21cmである。

②P10、P7、P77、P39、P4、P29ライン 梁行1間×桁行2間の身舎である。梁行は西側P10～P29が7.2尺、東側P77～P34が9.5尺、桁行総長は南側は西より6.6尺、3.6尺、北側は西より5.6尺、4.9尺とややばらつきがある。特に桁行北側は梁行と直交せず梁行西側と115°開いている。柱穴掘り方は方形～円形を呈する。その大きさは12cm×13cm～30cm×25cmとばらつきがある。深さはP70、P77は20cm台であるが他は43cm～61cmと深い。柱痕跡は桁行中間部P7、P4は5×7cm程度と極めて細い。他は13cm×18cm程である。①、②とも掘り方覆土、柱痕跡覆土はロームブロック等は入らずOS-aが微量混入する。尚①は直交するラインが検出されていないが、それらを構成する柱穴の大きさ、柱痕跡が極めて明瞭である事等より建物跡を構成する柱穴と考える。尚この二つ建物跡は前述2つの地割段におさまりが悪く、それより古い時期の建物跡と考えた。

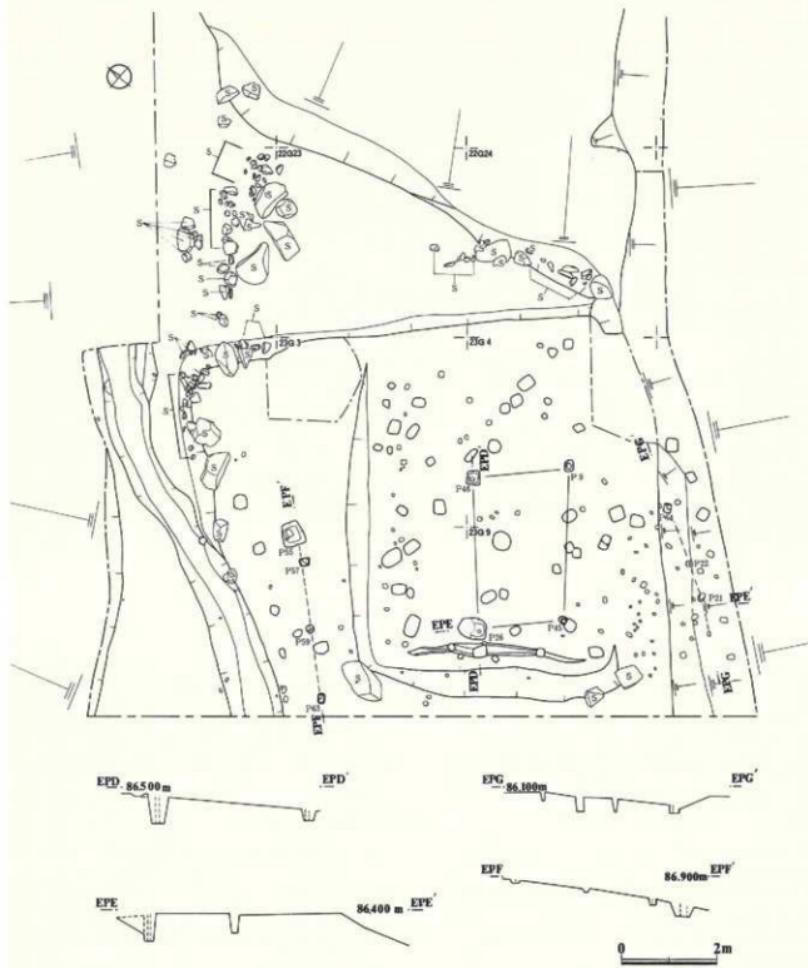
第5図 第III期据立柱建物跡

第三期据立柱建物跡 (第5図)

梁行1間×桁行1間の身舎である。梁行往間は北側P46～P9が6.7尺、南側P36～P45が6尺、桁行柱間は西側P46～P36、東側P9～P45とも10.5尺である。桁行東側は梁行南側と直交せずに98°である。柱穴掘り方は方形～圓丸方形である。大きさは25cm×45cm～8cm×8cmで、桁行東側が西側に比し小さい。深さは24cm～61cmとばらつきがある。尚第2図ロの地割段がその角度、規模等

より当建物跡に附属すると考えられる。

c. 棚列跡（第5図、第6図）

地割面東側肩よりやや沢割の斜面、第3図段(1)と旧道跡の間にそれぞれ南北に走る2条の柵列及び第3図地割段(c)を切って、第3図地割段(1)内側にコの字状に走る柵列1条が検出された。これらは当地剖面何期かの建物跡と組み合わせる事が考えられる。第I、II期建物跡とは南北の軸線が5本ともずれることより符合しない。第III期建物跡、第IV期建物跡では柵列との軸線、規模が符合する。それらより考えるとEPF～F'、EPG～G'が第III期建物跡、EPJ'～J'、EPK'～K'、EPL'～L'が第IV期建物跡と組み合わされる。第III期建物跡に組み合わせるEPF'～F'は総長11.5尺、柱間は南より4.6尺、4.6尺、2.3尺、EPG'～G'の総長は9.1尺、柱間は南より2.5尺、2.5尺、4.1尺である。第IV期建物跡と組み合わせるEPJ'～J'は総長13.3尺、柱間は南より3尺、3尺、4.3尺、3尺、EPK'～K'は総長16.1尺、柱間は南より2.6尺、3尺、1.5尺、3尺、3尺、3尺、3尺である。EPL'～L'は総長23.1尺、柱間はP12～P42方向へ1.7尺、2.2尺、1尺、3.3尺、2尺、4.3尺、3.7尺、1.7尺、3.2尺である。尚前述したがEPL'～L'は地割段(c)を切っている。

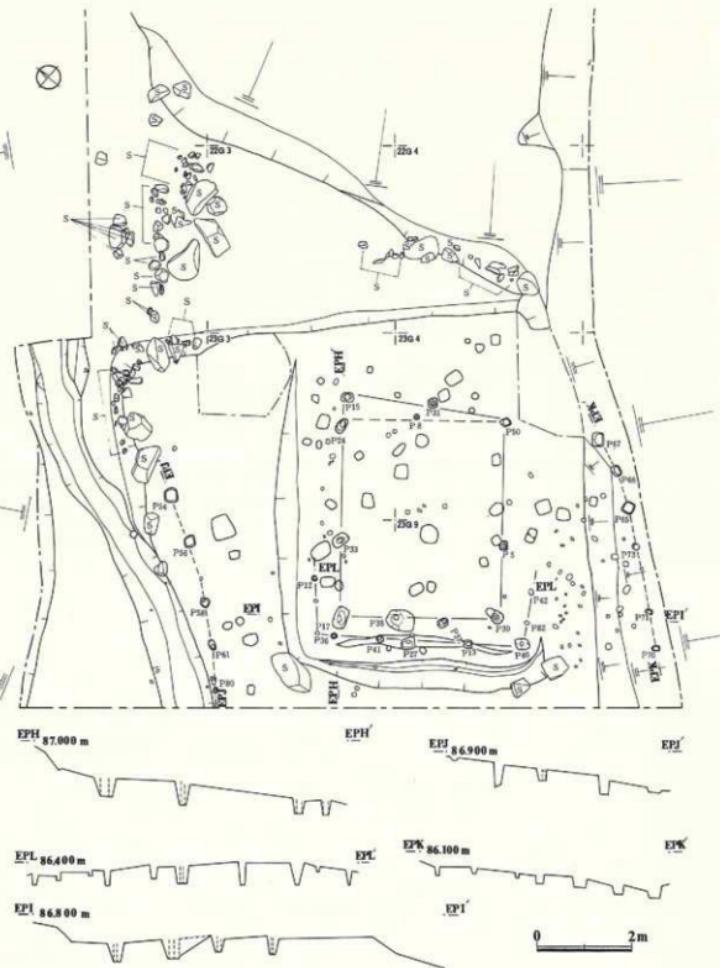
第6図 第IV期据立柱建物跡

第IV期掘立柱建物跡（第6図）

梁行3間×桁行2間の身舎である。梁行長南側P17～P30は11尺、北側P15～P50は11.4尺である。桁行長西側P17～P15は15.5尺、東側P30～P50は13.5尺である。梁行両側の柱間は西より4尺、3.5尺、3.5尺、北側は西より6.4尺、3.8尺、桁行柱間の西側は南より5.5尺、10尺、東側は5尺、8.5尺である。梁行P24～P50は桁行東側と直交せずに100°である。またP24～P50は梁行北側となる可能性をもつラインである。総長11.5尺、柱間は西より5.1尺、6.4尺である。尚このラインは桁行と直交する。柱穴振り方は方形一隅丸方形、深さは24cm～36cmである。柱痕跡は隅丸方形で10×15cmである。尚第3図の地割段はその角度、規模等より当時期建物跡に附属する。

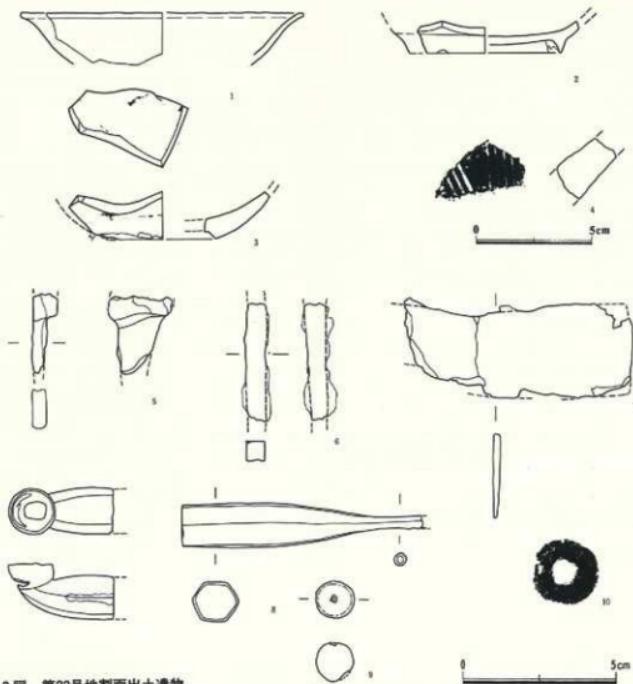
第8図 第22号地剖面出土遺物

(5) 出土遺物（第8図、PL12）

図1は白磁の端反り口縁の皿である。口径12cm、釉調は6yo、8.5の1Sブラウンみの白である。端反り口縁系底全面施釉の皿、所謂勝山館Ⅲ群に属するものである。図2も白磁の皿で糸底全面施釉の皿である。底径は約6cm、釉調は6yo、8.5の1Sブラウンみの白である。1と同様勝山館Ⅲ群に属する。図3は染付の甚簡底の皿である。底径5cm、釉調は8yo、6.5の1S青みのグレイである。勝山館Ⅳ群に属する。PL12の7は美濃の刻先蓮弁文の碗である。釉調は6yo、7.5の3S、ページュである。口径は12cm、全面施釉である。勝山館Ⅲ群に属する。これらの陶器の示す年代は白磁皿は16世紀中葉、染付皿は16世紀中葉～末葉、美濃灰釉碗は16世紀中葉～末葉である。図5～7は鉄製品である。5は平釘？6も釘であるが頭部の形状が不明のため種別は明らかでないが基部断面形より角釘が考えられる。7は小刀の一部である。8は煙管である。9は船の鉄碇である。直径1.2cm、10はビタ鉄である。

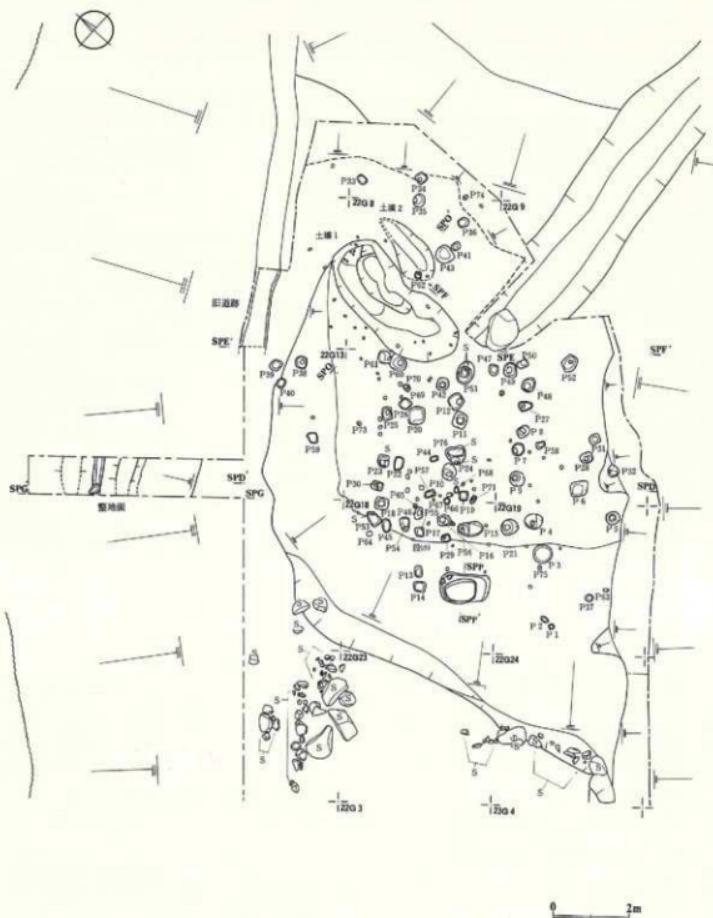
第9图 第23号地剖面遺構平面図

c. 旧道跡（第2図、第9図）

当地剖面西側にある。22号地剖面西側にて検出された旧道跡につながるものである。幅60cm、深さ10cm、底面は平坦である。

d. 整地面（第9図）

SPG～G'にて観察のように整地面中央部にて幅25cm、深さ5cm、約40°の立ち上がりをもつ溝が確認された。溝底面には径20cm×32cm、深さ12cmの浅いビットも確認されている。

e. 土壌1（第9図）

短軸1.7m、長軸4m。SPO～O'で見られるように底面は中央部の平坦部及び一段低い面をもつ。その後出るSPE～E'間セクション面に明瞭な立ち上がりをもつプライマーでない層が検出された。それにより何らかの造構を見て調査範囲をさらに北側へ延長した。造構確認のための精査を始めたところ、プランが判明したので掘り下げを開始した。第10回SPO～O'にみられるように覆土中⑩の黒色土が炭化層等の可能性が強いとみてサンプリングを行なった。フローテーションによるサンプル量23.36kgに対して種子42.5g、木炭74g、炭化物335.6g、漆器皮膜8.7g、骨0.2g、鉄片0.2g等である。

f. 土壌2（第9図）

短軸70cm×長軸2m、深さ cmである。フローテーションの結果総量2.7kgに対し種子1.5g、漆器皮膜0.1gである。

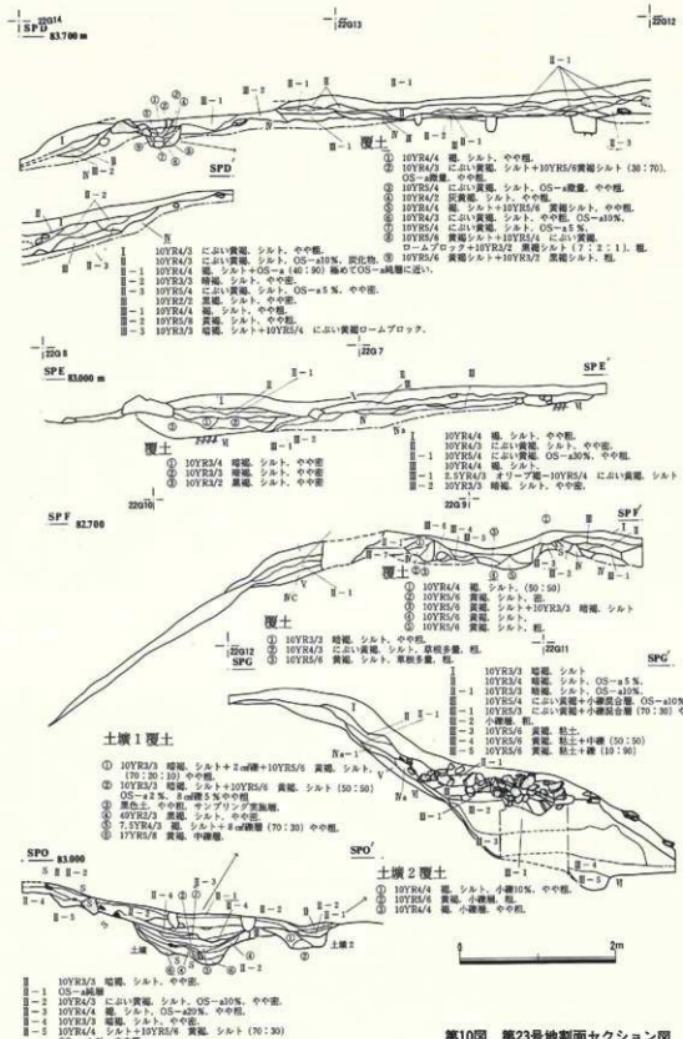
第10図 第23号地剖面セクション図

(2) 層序（第10図）

SPD～D'（第10図）

当地剖面の東西方向における堆積を観察した。東側部分（図左半分）はⅢ層の堆積が見られ、整地盛土をしている。西側（図右部分）22G12区附近ではⅢ層を肩として段が作られている。全体的に見ると西側を削平し東側に整地盛土している。

SPE-E' (第10図)

22号地剖面西側で検出された旧道路が当地剖面西側まで伸びているかどうか、当地剖面の北への広がり等を観察する事を目的とした。その結果旧道路及び22G 8区において土壤1が検出された。旧道路はⅢ層を、土壤1はⅢ-1層をそれぞれ掘り込み面としており館機能時の遺構である。

SPP-F' (第10図)

22G14区杭附近、南西～北東へ伸びる旧道路がある。この旧道路の構築時期を観察する事を目的とした。その結果Ⅲ-3層、Ⅲ-4層を掘り込み面としており館機能時の遺構である事が判明した。

SPG-G' (第10図)

当地剖面西側、沢へ降りる傾斜地に幅7m、長さ15m（附図、地形図参照）の段差をもつ緩斜面の台地がある。これが人工的な作り出しによるものかどうかを観察する事を目的として1m×

5.6mのトレーニングを設定し、セクションを観察した。図によるⅠ層下部～Ⅱ層においてかなりの量の集石が見られる。これは昨年度第15号地剖面西側で検出された集石と同じ意味合い、乃む地剖面作出の際の不必要な石の廻棄と考えられる。しかしながら集石箇所との相違は石の下にⅢ層の堆積が厚く見られる事である。さらにこのⅢ層を掘りこみ面とした溝が検出された。Ⅲ層の堆積、溝の検出等より明らかにこの平坦面は館機能時の人工的所産である。

SP-O-O' (第10図)

22G 8区にて検出された土壤1及び土壤2の堆積状況を観察する事を目的とした。両者の新旧関係は同一層面よりの掘りこみである事より不明である。しかしⅢ層が掘りこみ面である事より両者とも館機能時の遺構である。覆土堆積状況は土壤1では底面附近図中⑤、⑥は自然堆積層である。しかしその後の図中③の黒色土はその上下の層とは全く異質であり、一時期この面を使用したと考えられる。その後の①、②は混合土であり、埋め戻しを行なっている。この土壤は底面で1回、③の面で1回計2回の使用が考えられる。土壤2は

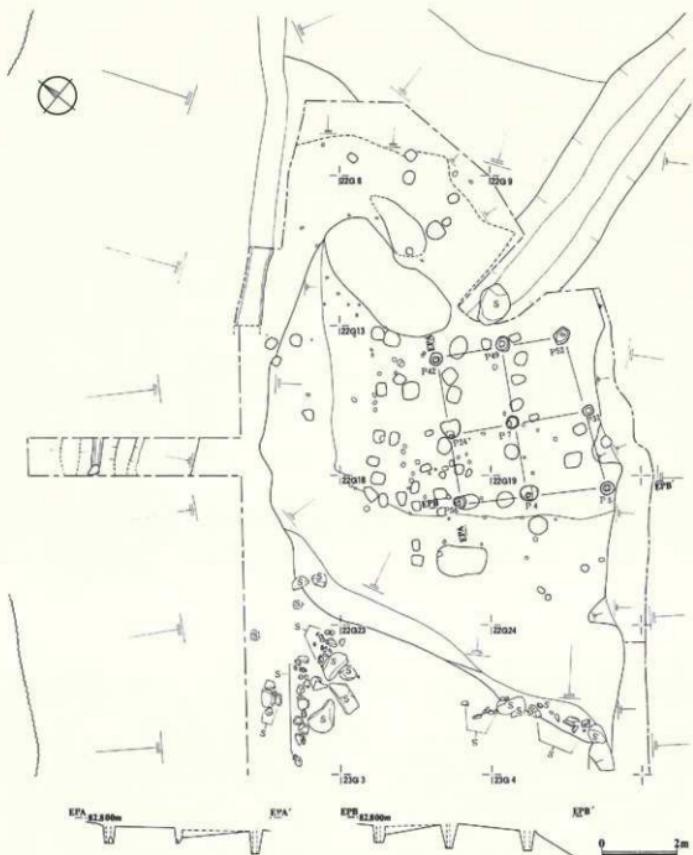
第11図 第1期据立柱建物跡

第Ⅰ期掘立柱建物跡（第11図）

梁行2間×桁行2間の総柱の建物跡である。梁行総長は南側（P56～P5）が13尺、北側（P42～P52）は11.5尺である。桁行総長は西側（P56～P42）が13尺、東側（P5～P52）は14尺である。梁行南側の柱間は西より6尺、7尺、北側は西より6尺、5.5尺である。桁行西側の柱間は南より6.3尺、6.7尺、東側は7尺等間である。このうち桁行東側は梁行北側と直交せず97°となる。柱穴掘り方は隅丸方形。その大きさは28cm×24cm～38cm×46cmである。柱痕跡は方形～隅丸方形。大きさは7cm×10cm～15cm×12cm。柱穴掘り方覆土には礫とOS-aが入り、ロームブロック等は含まれず、全体としてやや粗である。尚当建物跡は当地剖面の最末期である現存する地割段付と建物の方向、規模等でおさまりが悪いため、地割段付の時期より古いと考えた。

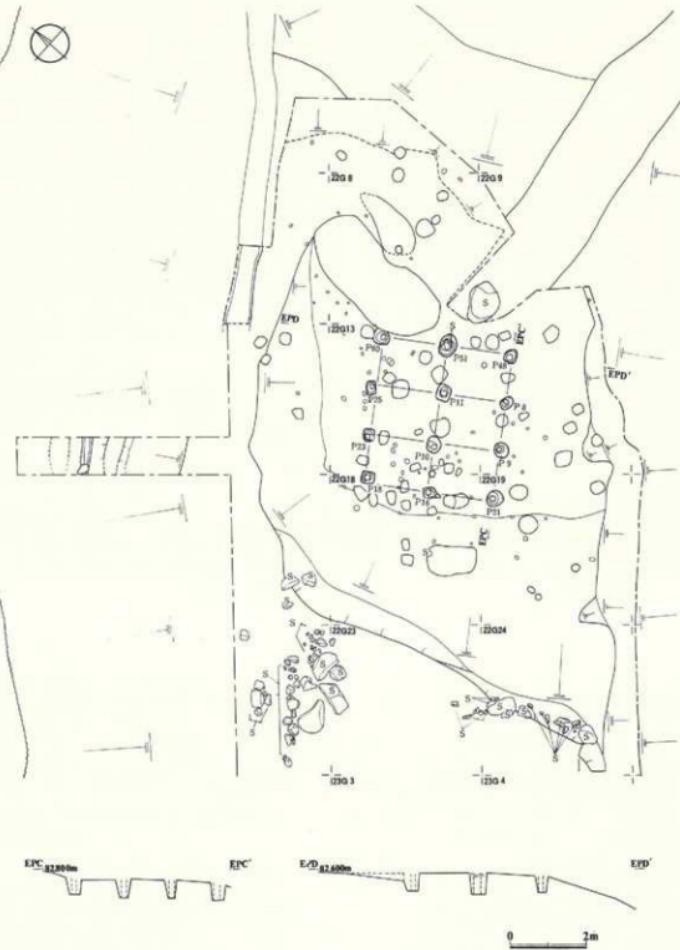
第12図 第Ⅱ期据立柱建物跡

第Ⅱ期掘立柱建物跡

梁行2間×桁行3間の総柱の建物跡である。梁行総長は南側（P18～P21）、北側（P60～P48）とも11.3尺、桁行総長は西側（P18～P60）、東側（P21～P48）とも12.8尺である。梁行柱間は南側は西より5.6尺、5.7尺、北側は西より5.6尺等間である。桁行柱間は西側で南より4.3尺、4.3尺、4.2尺、東側で南より4.6尺、4.2尺、4尺である。柱穴掘り方は方形～隅丸方形。その大きさは34cm×24cm～44cm×60cmである。柱痕跡は方形～隅丸方形。大きさは10cm×14cm～18cm×18cmである。柱穴掘り方覆土には殆んどOS-aが入りやや密である。当建物跡は現存する地割段付と建物の方向、位置、規模等でおさまりがよいため当地剖面最末期のものである。

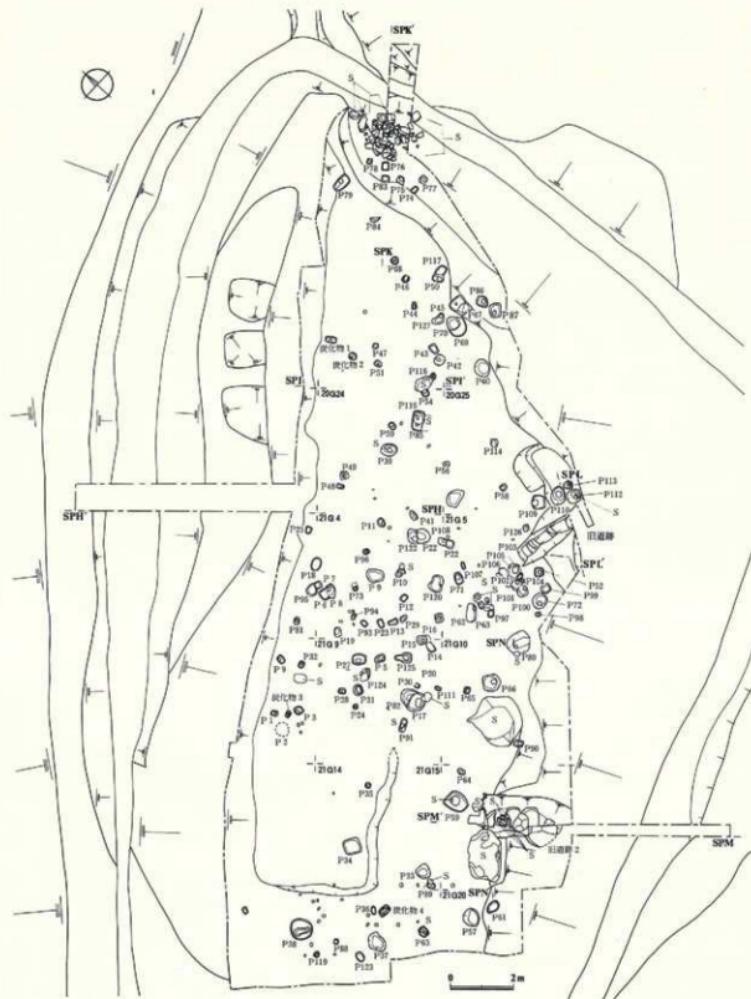
第15図 第24号地剖面造構平面図

（3）検出遺構

a. 段

地割面南側21G14区、18、19区に位置する。21G8区より南東方向へ3.2m伸びほぼ直角に屈曲し北東方向へ4.5m伸び消滅してしまう。尚段に囲まれた平坦面では建物跡は検出されず、その存在はやや北側となる。尚この段はほぼ原形を保っているため最末期の建物跡に附属する。

d. 旧道跡（第15図）

①旧道跡① SPM～M'で観察したように石積み段、及び整地により段差をもち地割面東側平坦部へ降りるようになっている。幅140cm程度である。

②旧道跡② 旧道跡①と同じように底部は基盤を削りこんで若干の段差をもたせている。石積みは見られない。地割面東側平坦部へ降りるようになっている。幅80cm程度である。

e. 炭化物（第15図）

炭化物① 20G19区にある。短軸20cm、長軸34cmである。フローテーションによるとサンプル総量648gに対し木炭0.2g、木炭6.8g、炭化物1.6g、漆器皮膜0.1gが検出された。

炭化物② 20G19区にある。短軸20cm、長軸34cmである。フローテーションの結果サンプル総量13.5gに対し木炭2.1g、炭化物0.3gが検出された。

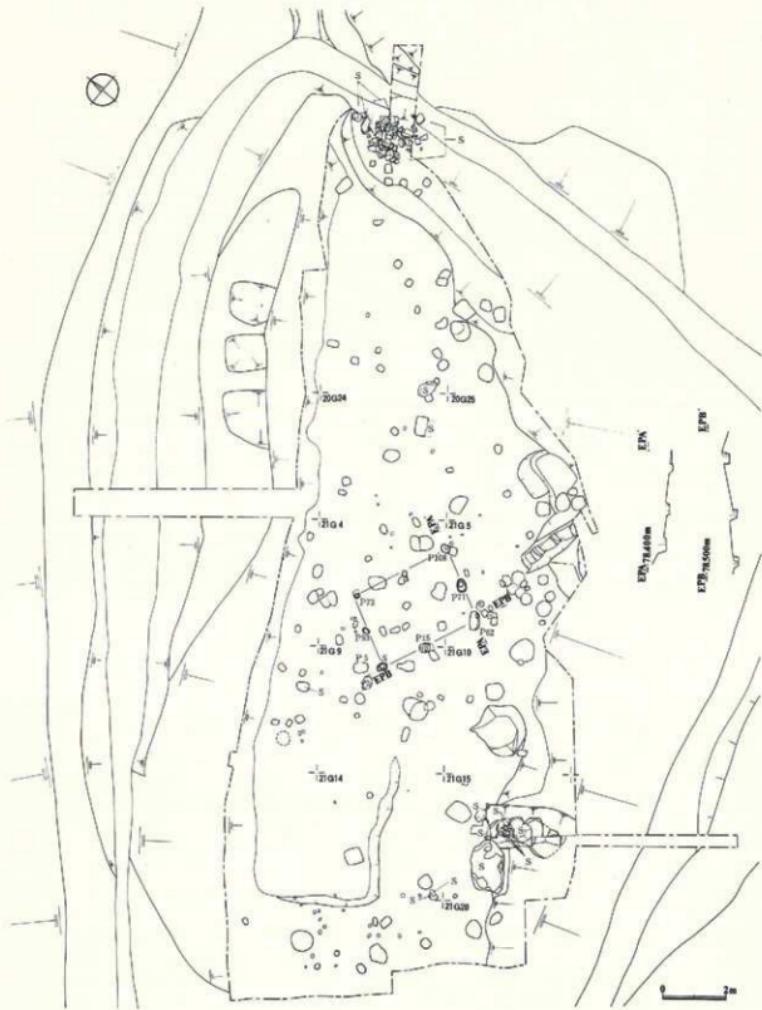
第18図 第I期掘立柱建物跡

第I期掘立柱建物跡

梁行2間×桁行2間の身舎である。梁行総長は西側（P5～P73）、東側（P62～P108）とも7.8尺である。桁行総長は南側（P5～P62）で11.3尺、北側（P73～P108）は10.7尺である。梁行西側の柱間は南より4尺、3.8尺、東側では南より3.8尺、4尺である。桁行南側の柱間は西より5尺、6.3尺、北側は西より5.6尺、5.1尺である。梁行西側は桁行北側と直交せず97°となる。柱穴掘り方は隅丸方形、不整形である。大きさは16cm×15cm～60cm×32cmである。柱痕跡は方形～隅丸方形、大きさは12cm×8cm～22cm×16cmである。柱穴掘り方覆土はOS-aが微量入りロームブロック等は含まれず粗～やや密である。尚当建物跡は地割面ほぼ中央に位置する。しかし当地割面内の後述する2つの時期の建物跡に比べ地割段と当建物跡の方向性が大きく異なる。従って地割段と組み合わせる建物跡でないため、当地割面において最も古い時期の建物跡と考えた。

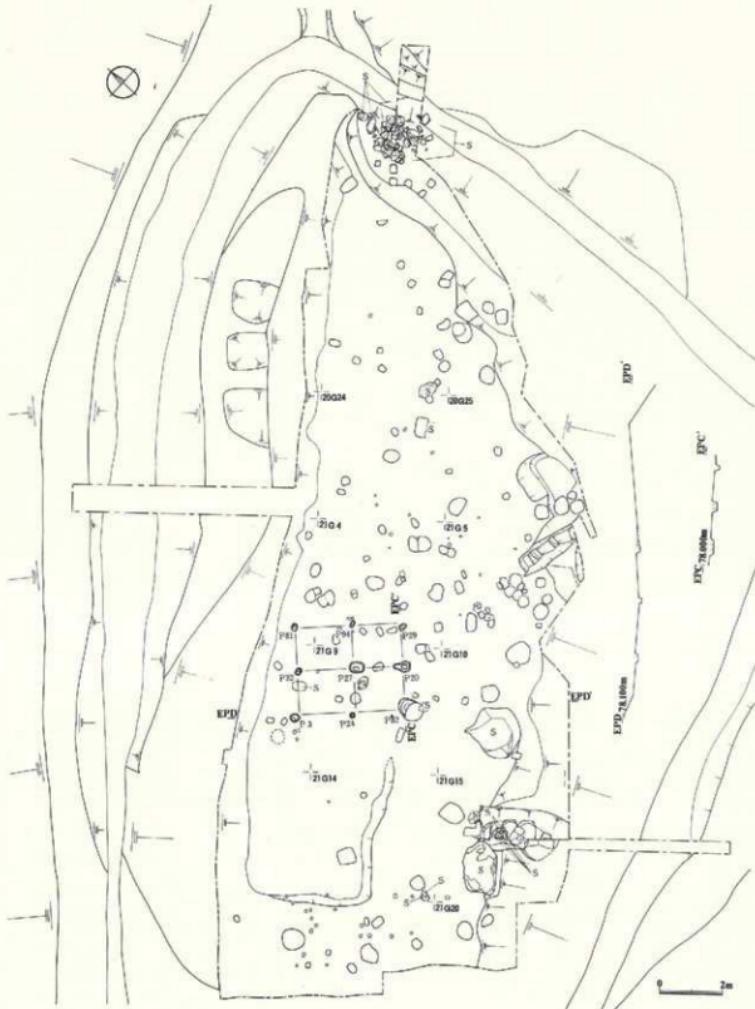
第19図 第Ⅱ期据立柱建物跡

第II期掘立柱建物跡

梁行2間×桁行2間の総柱の建物跡である。梁

行総長は西側（P3～P81）9.6尺、東側（P82～P29）は8.4尺である。桁行総長は南側（P3～P82）12尺、北側（P81～P29）11.3尺である。梁行西侧の柱間は南より5尺、4.6尺、4.6尺で4.2尺等間である。桁行南側の柱間は6尺等間、北側は西より6尺、5.3尺である。柱穴掘り方は方形～隅丸方形。その大きさは16cm×16cm～38cm×46cmである。柱痕跡は方形～隅丸方形。その大きさは12cm×9cm～18cm×14cmである。柱穴掘り方覆土は炭化物、OS-aが微量に入り、密である。尚当建物跡を構成する柱穴P82が後述する第Ⅲ期建物跡を構成する柱穴P17に切られることにより当建物跡を第Ⅱ期とした。

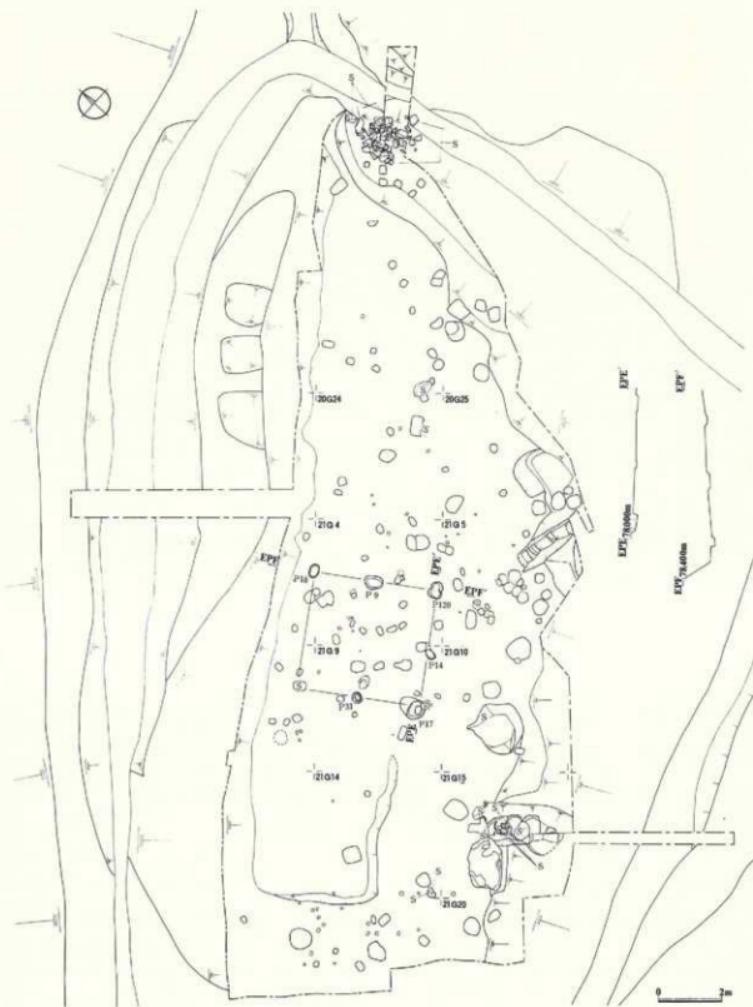
第20図 第Ⅲ期掘立柱建物跡

第Ⅱ期建立柱建物跡

梁行2間×桁行2間の身舎である。梁行総長は西側（P18～S）、東側（P21～P17）とも12.2尺である。桁行総長は南側（S～P17）や北側（P18～P21）とも12.8尺である。梁行東側柱間は6.1尺等間である。桁行南側柱間・北側柱間はともに6.4尺等間である。柱穴掘り方は隅丸方形～不整形。大きさは35cm×23cm～56cm×52cmである。柱痕跡は方形。その大きさは14cm×20cm、18cm×27cmである。柱穴掘り方覆土はOS-a。小礫が混入し密～やや密である。尚柱穴の深さは第Ⅰ期、第Ⅱ期、第Ⅲ期建物跡とも全般に10～20cm台で浅い。

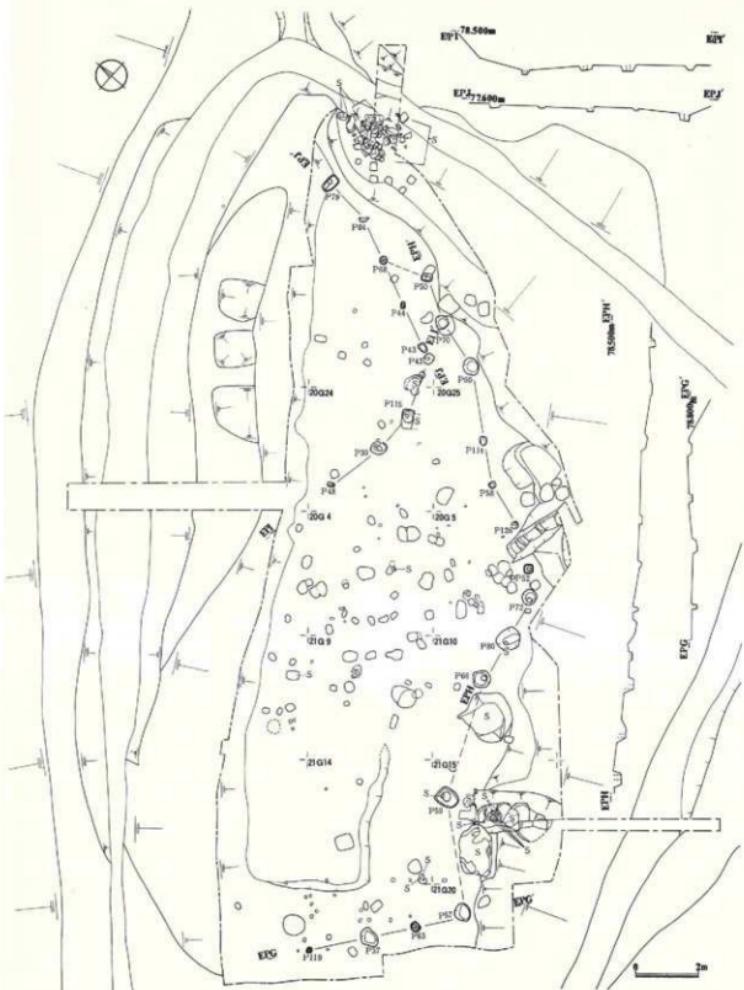
第21図 棚列跡

c. 檇列（第21図）

地割面南側より地割面東側肩にかけて地割面中央部を取り囲む。

①EPG-G' (P19～P57)

総長16.6尺、柱間は西より6.6尺、5尺、5尺である。柱穴掘り方は隅丸方形～不整形。大きさは21cm×20cm～58cm×53cmである。大型の柱穴と小型の柱穴が交互に並ぶ。柱痕跡は小型の柱穴にあり隅丸方形である。その大きさはP19が9cm×9cm、P63が12cm×12cmである。柱穴掘り方覆土は炭化物が微量に入り粗～やや粗である。深さは全般に20cm台と浅い。

②EPH-H' (P66～P50)

総長46.4尺である。柱間は南より4.3尺、5.3尺、3.4尺、5尺、5尺、5尺、8尺、5.4尺、5尺である。柱穴掘り方は方形～不整形、その大きさは22cm×19cm～60cm×80cmである。柱痕跡は隅丸方形、不整形。大きさは12cm×9cm～15cm×12cmである。柱穴掘り方覆土はOS-a、炭化物が含有されやや粗～やや密である。深さは10cm～20cm台と浅い。尚P66、P59、P57はつながる可能性があり柱間はそれぞれ12.8尺である。

EPI-I' (P48～P42)

総長18.2尺、柱間は南より6.6尺、5尺、6.6尺である。柱穴掘り方は隅丸方形、不整形。大きさは17cm×27cm～45cm×47cmである。柱痕跡は隅丸方形、大きさは9cm×9cm～15cm×15cmである。柱穴掘り方覆土はOS-a、炭化物が入りやや密～密である。深さは10cm～20cm台と浅い。

EPJ-J' (P43～P79)

総長20尺、柱間は5尺等間である。柱穴掘り方

は調丸方形。大きさは17cm×25cm～59cm×24cmである。柱痕跡は調丸方形。大きさは6cm×6cm～15cm×12cmである。柱穴掘り方覆土はOS-aが若干入り粗～密である。深さは最も北側のP79の36.4cmを除き10cm台と浅い。尚P68はEPH～H'のP50とつながる可能性がある。

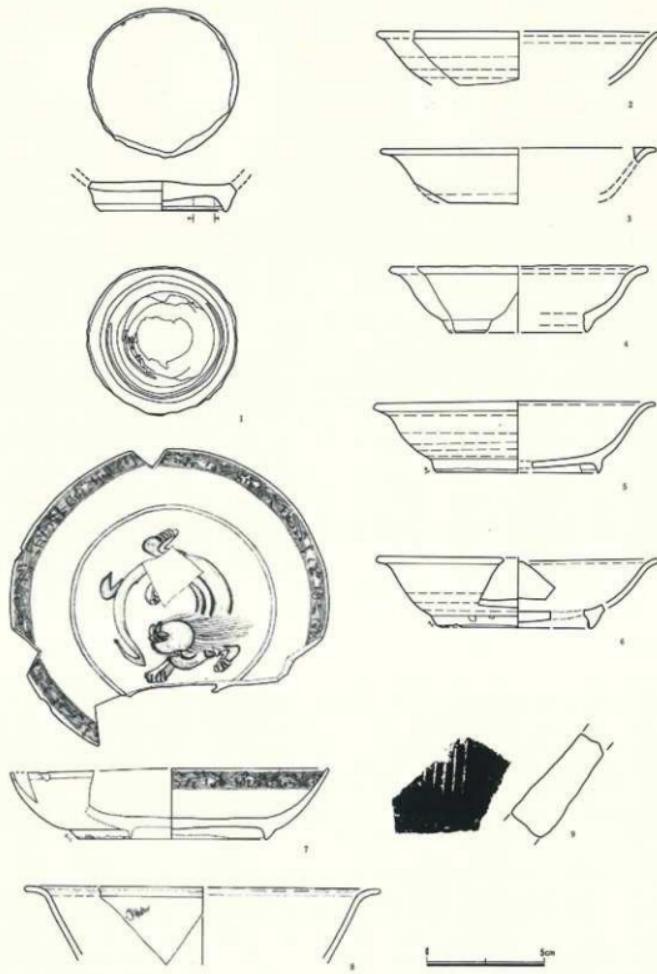
第22図 第24号地割面出土遺物（陶磁器）

①陶磁器

1は青磁の稲穂皿と考えられる。底径5.6cm、釉調は10YG7.5の3Sグレイミの黄緑、胎土はグレイである。2～6は白磁の端反り口縁系底全面施釉の皿である。勝山船Ⅲ群に属する。2は口径約12cm、釉調は6yo、8.5の1Sブラウンミの白と6yo、7.5の1Sページュグレイの中間色、胎土は白である。5は口径12cm、底径6.9cm、口縁部及び豊付き附近に6yo、7.5の5Sにぶい黄みのオレンジの釉がまわる。釉調、胎土は2と同じである。6は口径12cm、底径6.9cm。釉調、胎土は2と同じ。7は染付の丸皿である。外面は口縁部、高台脇に圓線が巡る。内面口縁に四方襷文を描き、見込みには獅子文が描かれてその周囲を2条の圓線

が巡る。口径13.4cm、底径8cm、釉調は6yo、7.5の1Sあかるい青みのグレイ、胎土は白、微少の黒斑が入る。勝山船Ⅱ群に属する。8は染付の端反り口縁の碗である。外面口縁部には2条の圓線が入り梅月文が描かれる。内面口縁部にも2条の圓線が巡る。口径15cm、釉調は6yo、7.5の1Sあかるい青みのグレイ。胎土は6yo、8.5の3Sページュである。端反り口縁、豊付き面取り、露窓のもので勝山船Ⅳ群に属する。これら陶磁器の示す年代は白磁皿は16世紀中葉、染付皿7は16世紀末葉、染付碗8は15世紀末葉に属するものである。

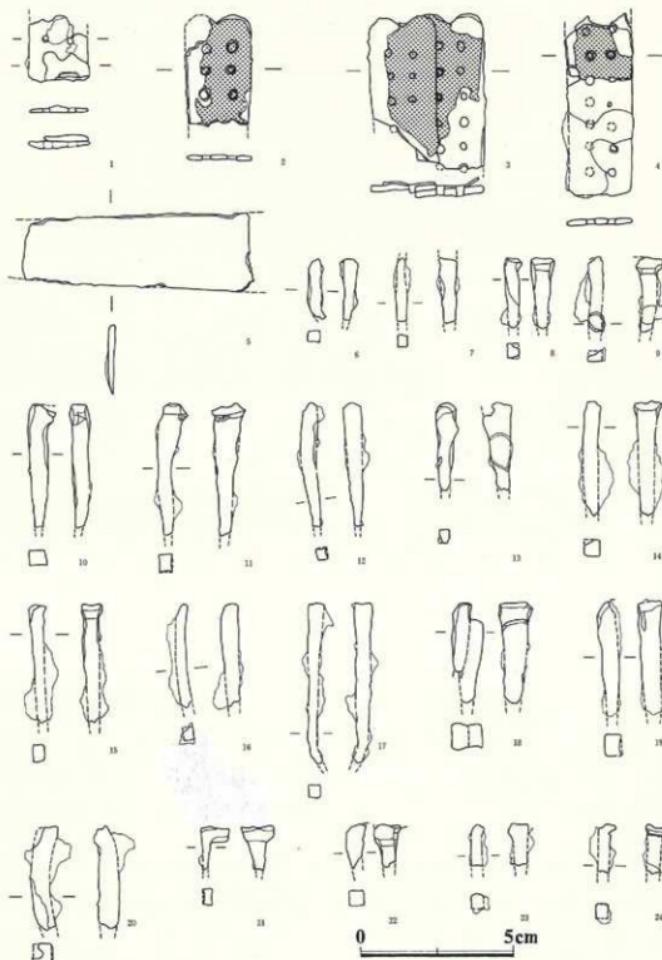
第23図 第24号地剖面出土遺物（小札、針）

②鉄製品（第23図～第27図）

1～4は小札である。2、3は伊予札である。2～4に黒漆が附着していた。5は刀子である。

①切釘（第23図6～20） 1寸（図6）、1寸5分（図7～9）、2寸（図10～17）、2寸5分（図18～20）の長さのものがある。それぞれ基部の幅は長さ1寸、1寸5分で1分～1.2分、2寸で1.3分、2寸5分で2分程である。

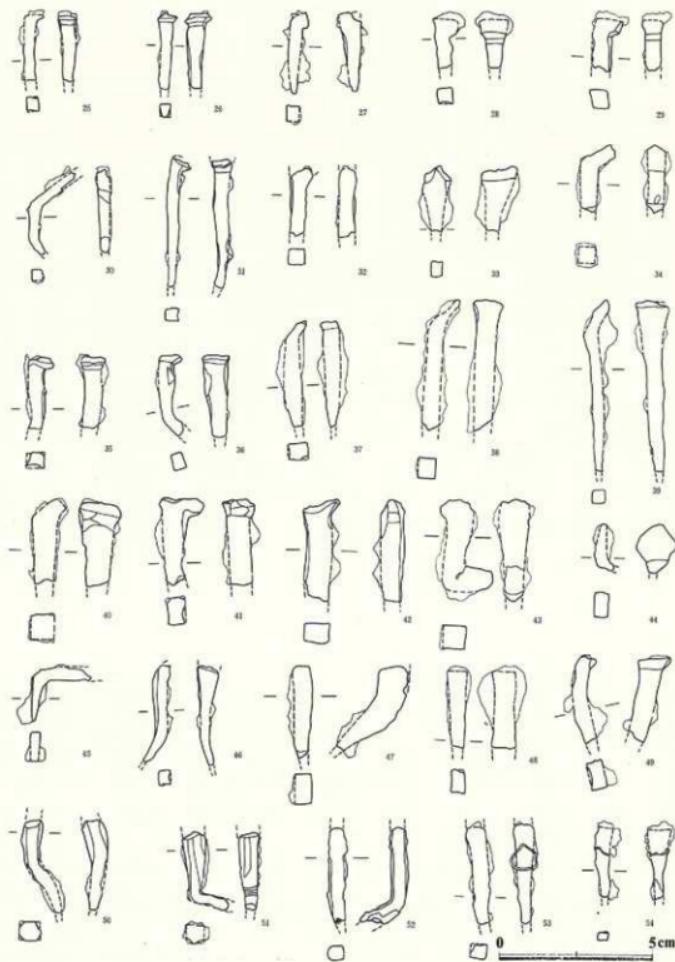
第24図 第24号地割面出土遺物（釘）

6～7第27図131は釘である。7種別7種の寸法をもつ釘が検出された。^{註3}以下種別毎の記載となる。これら7種は頭部形状、基部断面形等により分類される。

切釘～頭部つくり出しのない釘、頭部を面取りするものとしないものがある。

折釘～頭部が基部と同じ太さで頭の曲った釘。基部断面形が正方形を呈する。

二重折釘～頭の二重に曲った釘。

平折釘～頭部、基部ともに断面が偏平な折釘。

②折釘（第23図21～第24図44） 1寸（図21）、1寸5分（図22～31）、2寸（図32～37）、2寸5分（図38、39）、3寸（図40～43）の長さのものがある。それぞれの基部の幅は1寸では0.8分、1寸5分は1分～1.2分、2寸は1.3～1.4分、2

出土したものは殆んど頭部に打撃が加えられ変形しているものが多い。尚長さは基部が欠損しているものが多く、基部中央部幅寸法、頭部寸法等を検討して推定長を出した。

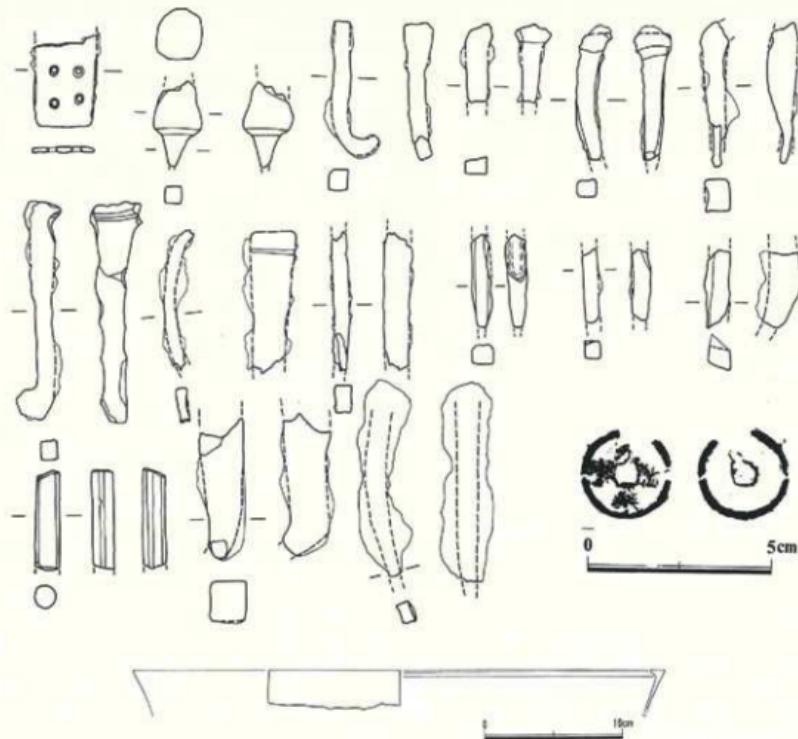
第40図 鉄製品、その他

c 鉄製品・その他（第40図）：1は小札である。2は不明。3は切釘である。頭部の面取りはない。長は1寸5分。4～6は折釘である。頭部が基部と同じ太さにて屈曲する。それぞれ推定長2寸である。7は頭巻釘である。頭部先端が扁平に整形され、頭部全体が横方向にも伸びている。長さ2寸。8は平折釘と考えられる。推定長不明。平鎌の可能性もある。9～11も釘であるが頭部を欠損しており種類は不明。12は平釘である。基部断面形は扁平である。推定長不明。13は石製である。形状は骨角器に類似する。側面には縦方向に幾つもの整形が施され、断面は多面形をなす。用途は不明。16は永楽通宝である。初鑄年は1408年、

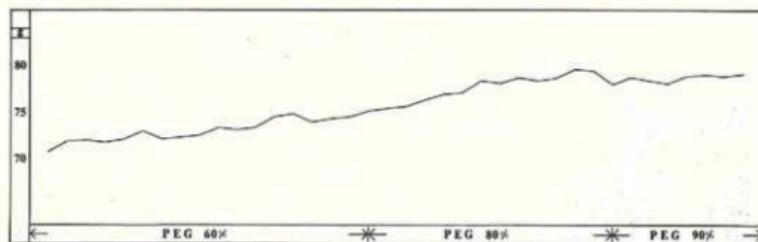
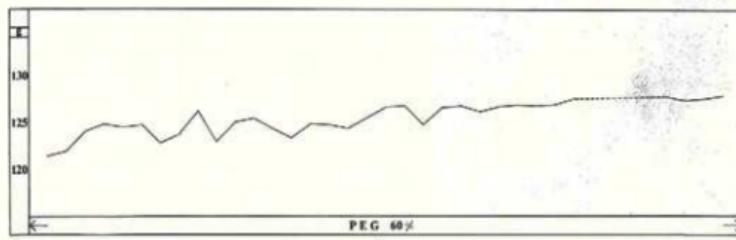
第43図 木製品重量変化グラフ

今年度は箸、下駄、折敷等の生活用具1100点、昭和58年度用水施設跡より出土の木柵を処理対象として実施した。今年度は恒温水槽2基でのPEG含浸処理である。これらは昨年度まで常温状態で40%含浸中のものである。生活用具等は60%、80%、90%の順に液温65°Cの状態にして行った。浸漬中各濃度毎において恒温水槽内PEG水溶液より水分の蒸発が見られたが、その量は微量のため水のつぎ足しは殆んど行なわず、PEG水溶液の濃度が徐々に上る様子にした。第図1は恒温水槽内の木製品重量変化グラフである。71gから79gへと増加率は約1.11倍である。尚重量測定は恒温水槽内の任意に押出した木製品である。木柵は昨年度まで常温状態において20%、40%含浸をそれぞれ1年経て来ている。今年度は60%に液温65°Cの状態で1年間含浸させることとした。尚重量測定用木製品は木柵が4.9mと余りに大きく測定不能のためその破片等を利用した。増加率は71.5gから77.5gへと約1.09倍である。生活用

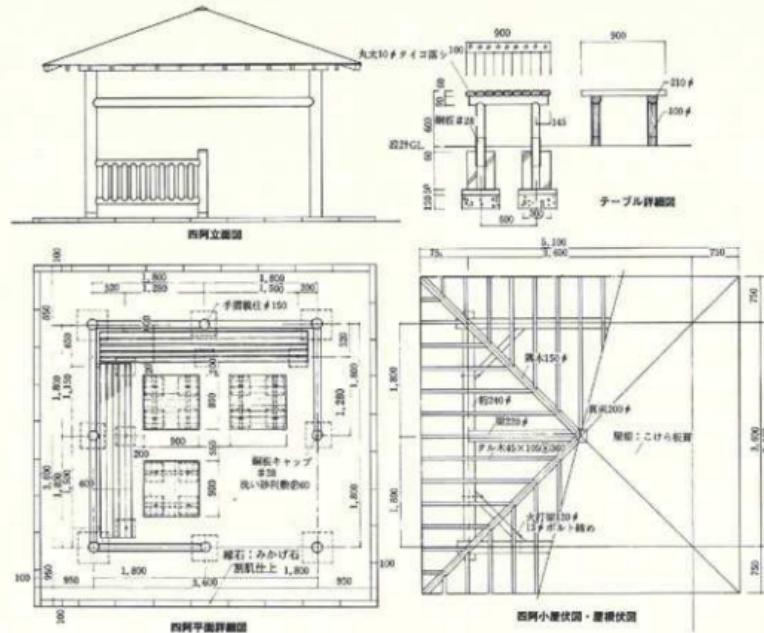
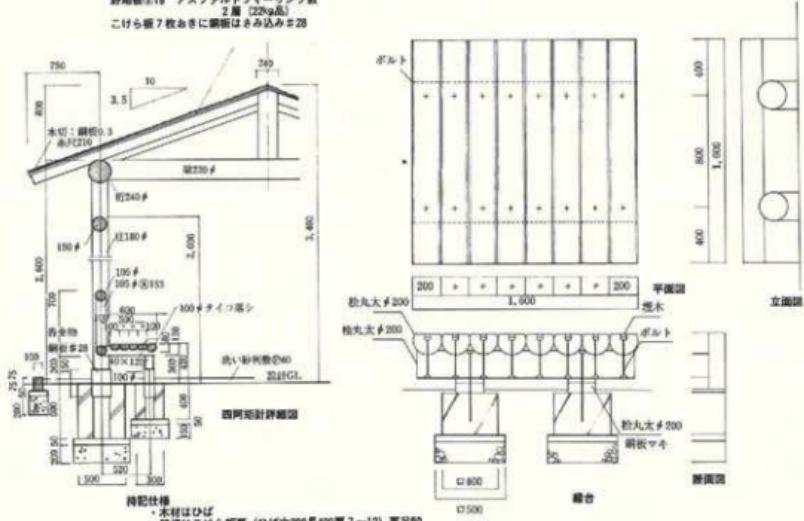
第45図 四阿・縁台設計図

四阿の規模は2間×2間。屋根は寄棟板葺とした木材はヒバ材を使用。柱などは、ヒバの皮剥ぎ丸太とし、樹木の自然形状を出来るだけいかすようにした。床は具い砂利敷で、見切りとして割り肌の白ミカゲ石を使用した。四阿の中にはL字にベンチを設け、テーブルを3台おいた。

こけら板面 (高さ50) 床こまい、よど、こまい、
野地板(118 アスファルトタイリング数
2層 (22kg品))
こけら板 7枚おきに鋼板はさみ込みミ28
