上之國勝山館跡 Ⅸ

——昭和62年度発掘調査整備事業概報——

上ノ国町教育委員会

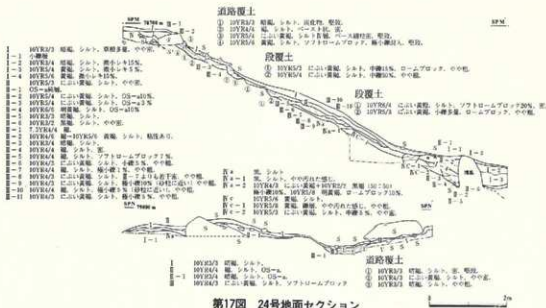
第17図 24号地面セクション

当地剖面南東側肩において地剖面東側平端部へ降りる第 4 図旧道跡2の縦断土層堆積状況、時期把握、西側平坦部の土層堆積状況観察を目的とした。図によると旧道跡はⅢ層により整地を行ない、石積み階段を作り出している。従って館機能時の道路である。また図上右側、地剖面東側平端部は

Ⅰ層及びⅡ層が厚く堆積し下部に川底が検出された。この図で見る限りこの平坦面はⅠ層による盛土により作られたと考えられ、館機能時の生活面はⅡ層より下の川底となってしまうためこの平端面は新しい時期の整地により作られたと考えられる。

SPN-N' (第17図)

SPM-M'に直交する旧道跡2の東西セクションである。掘りこみ面はⅢ層である。その覆土はⅡ層をベースとしている。ロームブロック等は含まれない。高図上右側の大石はⅢ層上面に集まっている事より整地後人為的に置かれたと考えられる。高図上左側の大石はⅣ層に深く沈みこんでおり人為的に置かれたものではない。
